Organismo de Evaluación y  
Fiscalización Ambiental - OEFA

## RESOLUCIÓN DIRECTORAL N° 00490-2025-OEFA/DFAI

**EXPEDIENTE N°** : 1587-2020-OEFA/DFAI/PAS  
**ADMINISTRADO** : GASOLINERAS S.A.C.<sup>1</sup>  
**UNIDAD FISCALIZABLE** : GASOLINERAS S.A.C. – AV. HUAYLAS N° 2355,  
URB. SANTA LEONOR  
**UBICACIÓN** : DISTRITO DE CHORRILLOS, PROVINCIA Y  
DEPARTAMENTO DE LIMA  
**SECTOR** : HIDROCARBUROS LÍQUIDOS  
**MATERIAS** : INCUMPLIMIENTO AL INSTRUMENTO DE  
GESTIÓN AMBIENTAL  
RESPONSABILIDAD ADMINISTRATIVA SIN  
MEDIDA CORRECTIVA  
ARCHIVO  
REGISTRO DE ACTOS ADMINISTRATIVOS  
MULTA

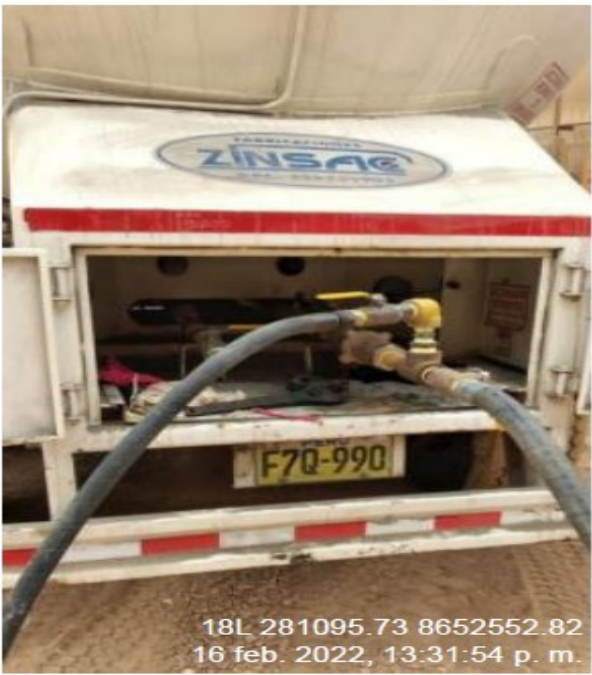
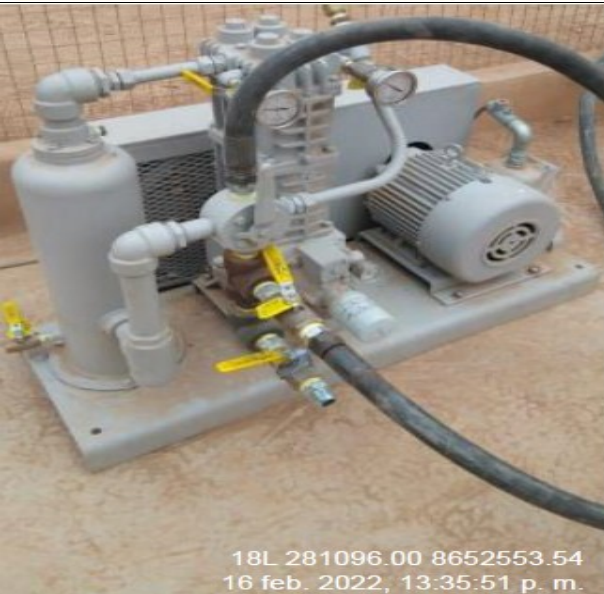
| N° | Obligación | Descargo del administrado |
|---|---|---|
| 2 | <p>El combustible remanente será trasegado a una unidad (granelera), quedando presión remanente, la que disminuirá cuando se continúe con el trasego a una</p> | <p>Al respecto, en el Informe de respuesta al IFI, el administrado manifestó que, el tanque presentaba poco volumen (292 galones), en el que el producto fue trasegado a una unidad granelera (cisterna con colchón de gas GLP), con ayuda de un compresor de gas para GLP hicieron el trasvasado del producto a la cisterna tanto la parte líquida como la parte gaseosa del producto contenida en el tanque de GLP.</p> <p>En esa línea, adjunta las siguientes fotografías denominadas “Trasegado de GLP a unidad granelera con compresor de gas”:</p> <p><b>Figura 01: Trasegado de GLP a unidad granelera con compresor de gas</b></p> |

| <p align="center"><b>Análisis DFAI</b></p> <p>De la verificación de dichas fotografías, se advierten que éstas tienen de fecha 16 de febrero de 2022, en las que se observan dos (2) compresoras, de las cuales una es de marca ZINSAC de placa F7Q-990 y la otra no tiene mayor alcance técnico respecto a la marca, ni placa del equipo empleado.</p> <p>Sin embargo, de dichas fotografías, no se evidencia el trasegado de los 292 galones mediante el uso de las compresoras hacia la cisterna granelera, pues no se muestra la cisterna granelera en la que el administrado presuntamente habría trasegado el combustible remanente de GLP; asimismo, de la verificación de los anexos al escritos de descargos, no se ha identificado medios probatorios tales como fichas técnicas, guías de remisión u otro documento técnico que acredite el trasiego de los 292 galones de GLP de titularidad del administrado a la cisterna granelera.</p> <p>En función a lo expuesto, el administrado no acreditó que el combustible remanente haya sido trasegado a una unidad (granelera), conforme lo establece el PAP, por lo tanto, las referidas fotografías <b>no desvirtúan el presente extremo del único hecho imputado.</b></p> | | |

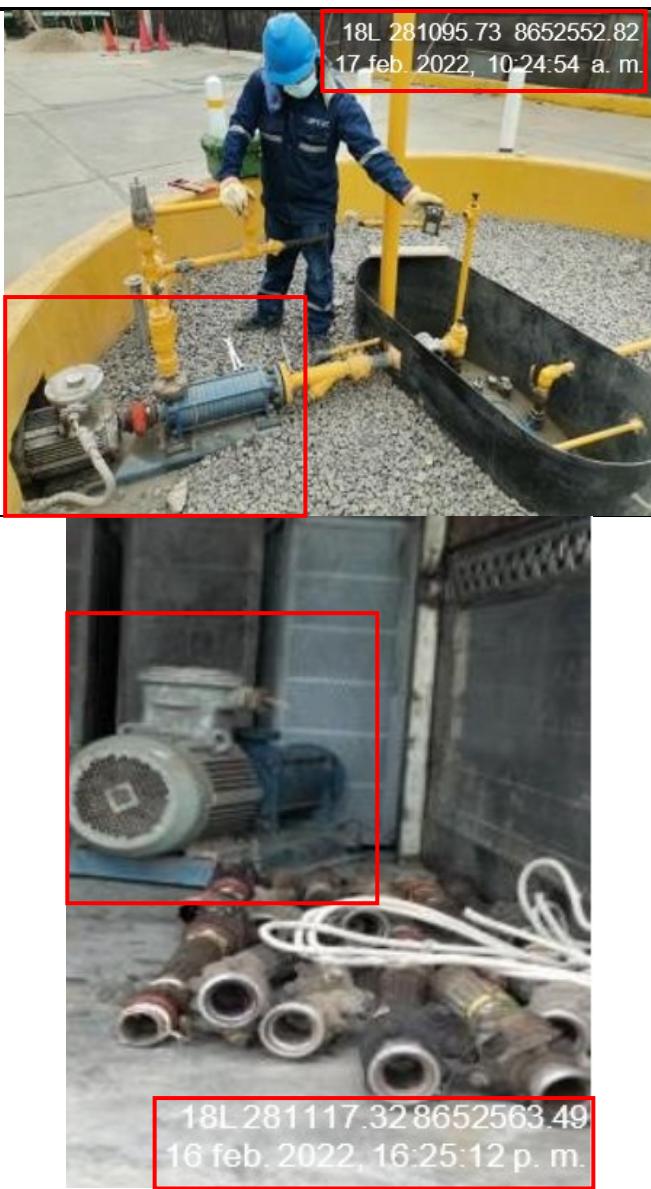
| <p><b>3</b></p> | <p><i>Retiro de la bomba manual</i></p> | <p>Al respecto, en el Informe de respuesta al IFI, el administrado manifestó que realizó el desmontaje de la bomba de GLP, como se puede apreciar en la siguiente figura.</p> <p align="center"><b>Figura 02: Bomba de GLP antes y después de su retiro</b></p> |

| <p align="center"><b>Análisis DFAI</b></p> <p>De la verificación de dichas fotografías, se advierten que éstas tienen de fecha 17 y 16 de febrero de 2022, en las que se observa lo siguiente:</p> <ul style="list-style-type: none"> <li>Primera fotografía del 17 de febrero de 2022, en la que se visualiza la bomba instalada en el tanque de GLP, verificándose la presencia de un trabajador haciendo uso de un explosímetro, realizando mediciones de gases en las tuberías del tanque de GLP.</li> <li>Segunda fotografía del 16 de febrero de 2022, en la que se visualiza una bomba de GLP aislada, junto a restos de tuberías.</li> </ul> <p>Ahora bien, el administrado manifestó mediante el Informe de respuesta al IFI, que dichas fotografías corresponderían al desmontaje de la bomba de GLP, precisando que éstas corresponden al antes y después de su retiro.</p> <p>No obstante, si bien en la primera fotografía del 17 de febrero de 2022 se visualiza la bomba instalada en el tanque de GLP y la presencia de un trabajador haciendo uso de un explosímetro, realizando mediciones de gases en las tuberías del tanque de GLP; dicha fotografía no evidencia ni acredita el retiro de la bomba manual de GLP, conforme lo establece el PAP.</p> <p>Asimismo, si bien en la segunda fotografía del 16 de febrero de 2022, se visualiza una bomba de GLP aislada, junto a restos de tuberías, la cual presuntamente correspondería al después del retiro de la bomba de GLP, según lo señalado por el administrado; sin embargo, dicha afirmación no guardaría relación con la fecha de la primera fotografía del 17 de febrero de 2022 (en la que el administrado presuntamente habría realizado el retiro de la bomba); toda vez que, las fechas de dichas fotografías no guardan relación con la línea en el tiempo, de las acciones que se buscarían acreditar, dado que respecto del componente materia de análisis la primera fotografía del 17 de febrero de 2022 muestra la bomba antes de su retiro; mientras que la segunda fotografía del 16 de febrero de 2022 muestra bomba de GLP aislada, junto a restos de tuberías, lo que evidenciaría que no se trata de la misma bomba.</p> | | |

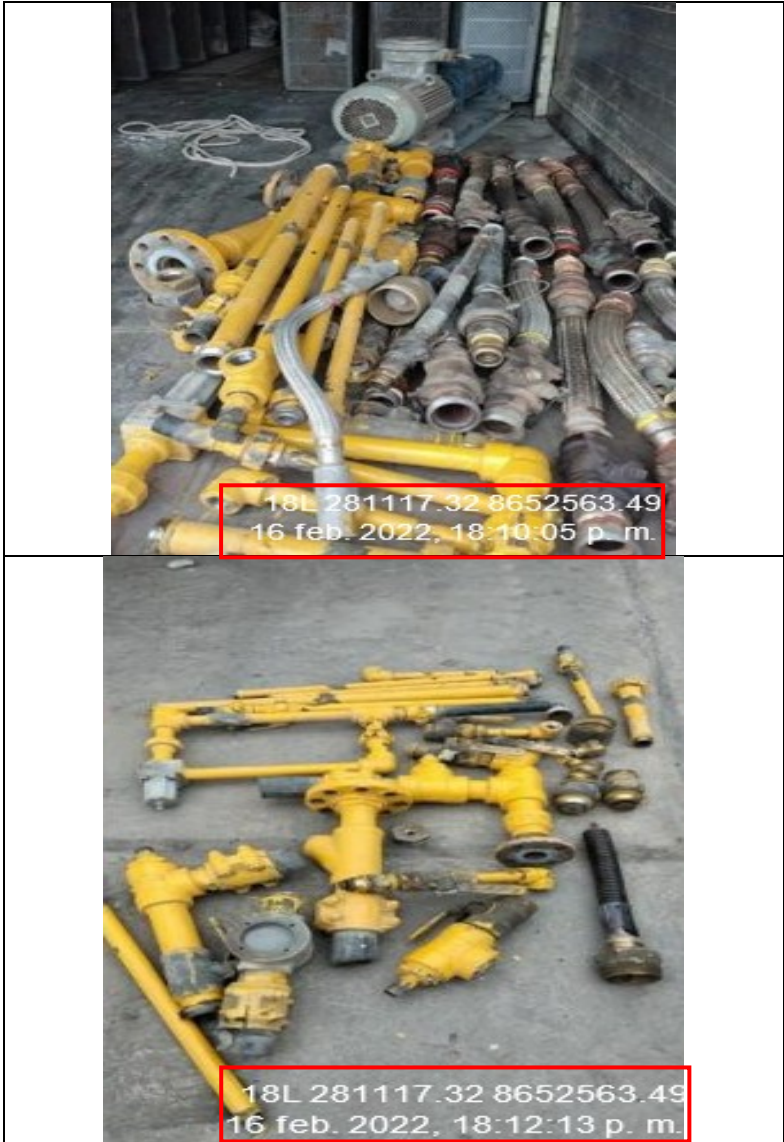
| N° | Obligación | Descargo del administrado |
|---|---|---|
| 4 | Desconexión de los tanques de las tuberías de: descarga, venteo y recuperación de vapores. | <p>Al respecto, en el Informe de respuesta al IFI, el administrado manifestó que realizó el desmontaje de tuberías y accesorios de conexión de GLP en su totalidad, como se puede apreciar en la siguiente figura.</p> <p><b>Figura 03: Desmontaje de tuberías y accesorio de conexión GLP (descarga, venteos y recuperación de vapores)</b></p> |

De la verificación de dichas fotografías, se advierten que éstas tienen fecha del 16 de febrero de 2022, en las que se observan tuberías y accesorios como válvulas de seguridad, conexiones de seguridad, dispersos en el pavimento.

Por lo tanto, no es posible concluir que en dicha fecha posterior del 17 de febrero de 2022 el administrado haya realizado la desconexión y en consecuencia el desmontaje de tuberías y accesorios en su totalidad del tanque de GLP, por lo que, se advierte que en dicha fecha dichas tuberías se encontraron aún instaladas en el tanque de GLP y no retiradas en su totalidad conforme lo establece el PAP.

En función a lo expuesto, el administrado no acreditó la desconexión de los tanques de las tuberías de: descarga, venteo y recuperación de vapores, conforme lo establece el PAP, por lo tanto, las referidas fotografías **no desvirtúan el presente extremo del único hecho imputado.**

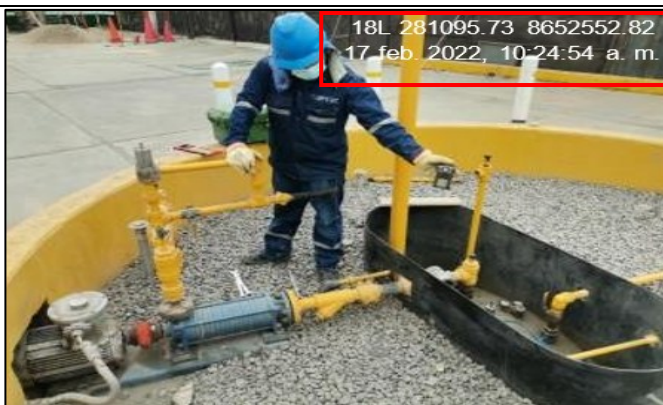
Sin embargo, la fecha de dicha fotografía no guarda relación con la fotografía adjunta por el administrado en la obligación anteriormente descrita en el presente cuadro (retiro de bomba manual) adjunta en la figura 02 del Informe de respuesta al IFI, donde se observa que con fecha posterior el 17 de febrero de 2022, dichas tuberías y accesorios se encontraron instalados en el tanque de GLP, conforme se aprecia a continuación:

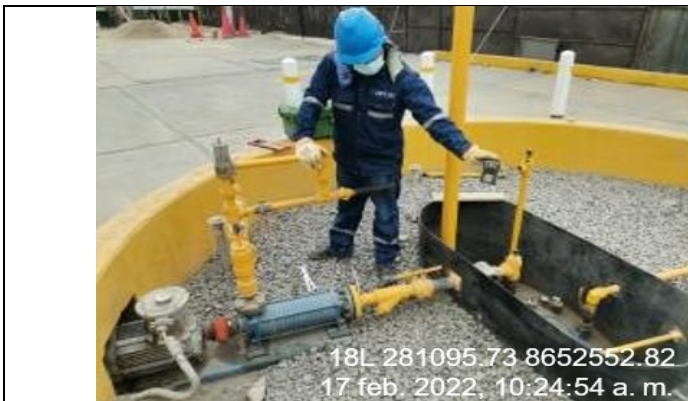
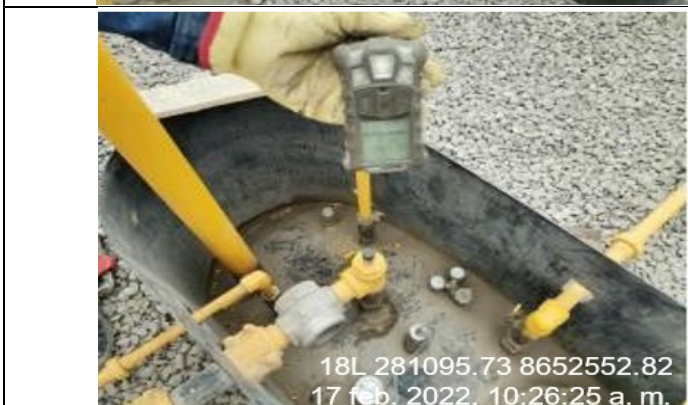
| N° | Obligación | Descargo del administrado |
|---|---|---|
| 5 | <i>Taponamiento de las tuberías desconectadas</i> | <p>Al respecto, en el Informe de respuesta al IFI, el administrado manifestó que la presente obligación no aplica, puesto que las tuberías fueron retiradas en su totalidad, desde el tanque de GLP al dispensador, y que previo al desmontaje de las tuberías, se realizó el barrido con nitrógeno verificando que las tuberías no presenten mezcla explosiva, como se puede apreciar en la siguiente figura:</p> <p><b>Figura 04: Monitoreo de mezcla explosiva en tuberías de GLP previo al desmonta</b></p> |

De la verificación de dichas fotografías, se advierte que éstas tienen de fecha 17 de febrero de 2022, en las que se observa un trabajador haciendo uso de un explosímetro, realizando mediciones de gases en las tuberías del tanque de GLP.

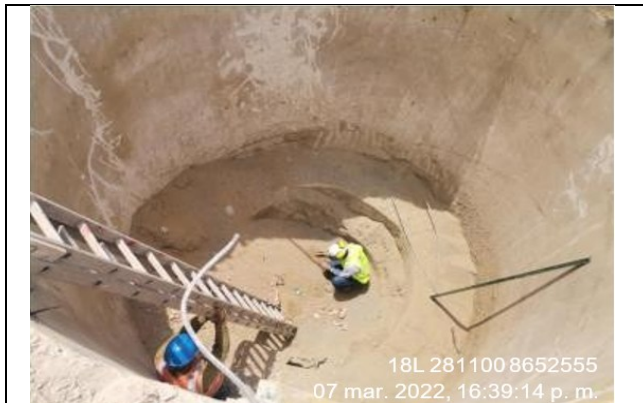
| N° | Obligación | Descargo del administrado |
|---|---|---|
| 6 | La fosa se mantendrá, por lo que se pretende realizar un aumento de capacidad de almacenamiento o de tanque, en el mismo lugar, es decir el presente informe forma parte de un proyecto de remodelación y ampliación en la capacidad que se desea realizar. | <p>Al respecto, en el Informe de respuesta al IFI, el administrado manifestó que la fosa del tanque de GLP se mantuvo y que realizó la ampliación para luego colocar un tanque de mayor capacidad, conforme a lo aprobado en su ITS aprobado mediante su Resolución Directoral N° 341-2017-MEM/DGAEE.</p> <p>En atención a ello, adjunta la siguiente fotografía y en el Anexo B la Resolución Directoral N° 341-2017-MEM/DGAEE, conforme se aprecia a continuación:</p> <p style="text-align: center;"><b>Figura 05: Fosa de tanque GLP</b></p> <p style="text-align: center;"><b>Anexo B: Resolución Directoral N° 341-2017-MEM/DGAEE</b></p> <p style="text-align: center;"><b>Figura 05: Fosa de tanque GLP</b></p> |

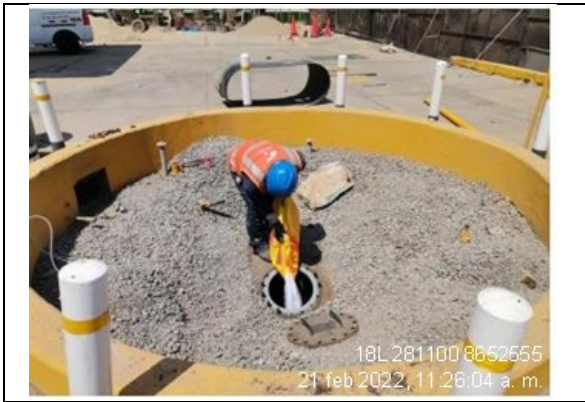
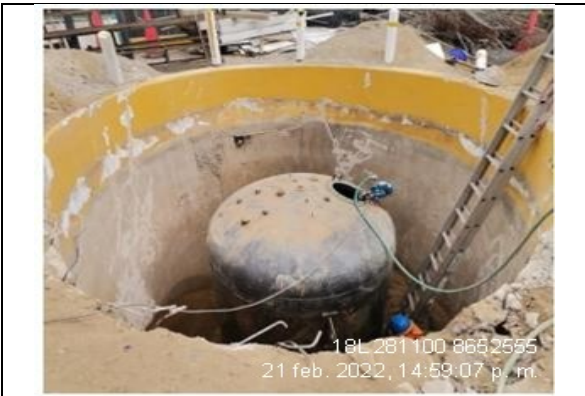
| N° | Obligación | Descargo del administrado |
|---|---|---|
| 7 | Se realizará el llenado del tanque al 100% de su capacidad con agua proveniente de una cisterna y detergente industrial, lo que permitirá captar y/o expulsar el GLP remanente. El agua con GLP será succionado por una bomba para ser traspasado a la cisterna y luego a su disposición final. | <p>Al respecto, en el Informe de respuesta al IFI, el administrado manifestó que se realizó el llenado de agua y aplicación de detergente para el lavado del tanque al 100% y que el agua resultante fue trasladada para su disposición final.</p> <p>En atención a ello, adjunta las siguientes fotografías y precisa que adjunta en el Anexo C el manifiesto de disposición final de agua de lavado, guía de remisión de traslado de residuos, guía de traslado y constancia de recolección de residuos de empresa EO-RS, constancia de disposición final y constancia de disposición final en una EPS y pesaje de residuos, conforme se aprecia a continuación:</p> <p><b>Figura 06: Aplicación de detergente para limpieza de tanque de GLP</b></p> <p><b>Figura 07: Retiro de agua de lavado con bomba</b></p> |

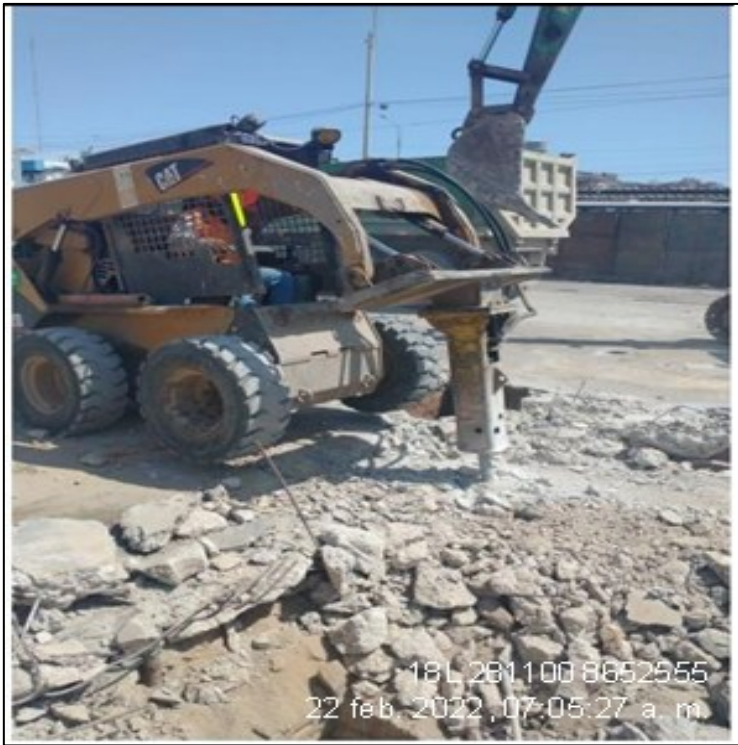
| N° | Obligación | Descargo del administrado | | | | | | |
|---|---|---|---|--|--|---|---|---|
| <b>8</b> | <i>Romper, con un perforador neumático, la losa de concreto (zona de zanjas mecánicas).</i> | <p>Al respecto, en el Informe de respuesta al IFI, el administrado manifestó que realizó la demolición de la losa de concreto en la zona de zanjas mecánicas con ayuda de un martillo hidráulico, precisando que el bobcat trabaja a diésel reduciendo el riesgo de ignición y refiere que previo y durante la actividad de demolición se realizó el monitoreo de mezcla explosiva en la zona de demolición y adjunta la siguiente fotografía:</p> <p align="center"><b>Figura 08: Demolición de la losa de concreto</b></p> <p align="center"><b>Análisis DFAI</b></p> <p>De la verificación de dicha fotografía, se advierte que ésta tiene fecha del 22 de febrero de 2022, en la que se visualiza la perforación de la losa de concreto con un martillo hidráulico de marca CAT, evidenciando las zanjas mecánicas, mediante el uso de dicha maquinaria pesada.</p> <p>En dicho punto, corresponde señalar que, si bien, el compromiso precisó que dicha actividad debió haberse realizado con un perforador neumático, y que en la fotografía se observa el uso de un martillo hidráulico, ambos cumplen la finalidad de la obligación ambiental, respecto a la actividad de perforación de la losa de concreto, mediante el uso de un perforador, razón por la cual, con dichos medios probatorios se advierte el cumplimiento de la finalidad de la presente obligación ambiental establecida en el PAP.</p> <p>En función a lo expuesto, el administrado acreditó, el cumplimiento de la presente obligación referida a romper con un perforador la losa de concreto, evidencia las zanjas mecánicas, conforme lo establece el PAP, motivo por el cual, <b>corresponde declarar el archivo del presente extremo del único hecho imputado, en el presente PAS.</b></p> <tr> <td align="center" colspan="3"><b>Retiro de tuberías y accesorios</b></td></tr> <tr> <td align="center"><b>9</b></td><td><i>Verificar si la arena de las canaletas está contaminada, si estuviera, proceder a su eliminación, estos trabajos estarán a cargo de una EPS-RS autorizada por DIGESA</i></td><td> <p>Al respecto, en el Informe de respuesta al IFI, el administrado manifestó que la arena se encontró en buenas condiciones sin rastros de contaminación según el Monitoreo y evaluación de la calidad de suelo y que, para ello, remite el Anexo D, en el cual adjunta un Informe de Ensayo de Calidad del Suelo, con resultados en que la arena se encontró en buenas condiciones sin rastros de contaminación según el Monitoreo y evaluación de la calidad de suelo, conforme se aprecia a continuación:</p> <p align="center"><b>Anexo D: Informe de Ensayo de Calidad del Suelo</b></p> </td></tr> | <b>Retiro de tuberías y accesorios</b> | | | <b>9</b> | <i>Verificar si la arena de las canaletas está contaminada, si estuviera, proceder a su eliminación, estos trabajos estarán a cargo de una EPS-RS autorizada por DIGESA</i> | <p>Al respecto, en el Informe de respuesta al IFI, el administrado manifestó que la arena se encontró en buenas condiciones sin rastros de contaminación según el Monitoreo y evaluación de la calidad de suelo y que, para ello, remite el Anexo D, en el cual adjunta un Informe de Ensayo de Calidad del Suelo, con resultados en que la arena se encontró en buenas condiciones sin rastros de contaminación según el Monitoreo y evaluación de la calidad de suelo, conforme se aprecia a continuación:</p> <p align="center"><b>Anexo D: Informe de Ensayo de Calidad del Suelo</b></p> |

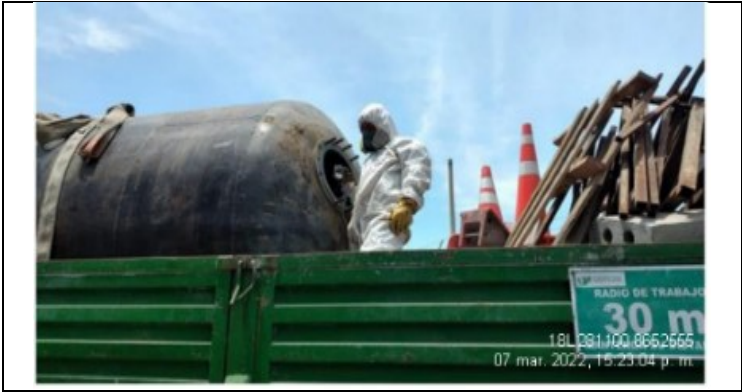
| N° | Obligación | Descargo del administrado |
|---|---|---|
| 10 | <p><i>Tanque de GLP y tuberías: El tanque retirado de la fosa, será trasladado para su comercialización para su reuso, así mismo las tuberías y todo material reaprovecharse que amerite serán comercializadas como chatarra, previo a su limpieza correcta, que no ponga en riesgo al ambiente o en la integridad de los compradores y entorno. En caso parte de los elementos retirados no puedan comercializarse, estas serán entregadas a la EPS-RS autorizada para su disposición final en una función o en un relleno autorizado.</i></p> | <p>Al respecto, en el Informe de respuesta al IFI, el administrado manifestó que el tanque de GLP de 3200 galones, fue trasladado para su reuso, y que ello se realizó en coordinación con el administrado, siendo entregado a la empresa BILCO SAC.</p> <p>En atención a ello, adjunta la siguiente fotografía y precisa que adjunta en el Anexo E la Guía de Remisión de traslado de tanque a la empresa BILCO SAC, conforme se aprecia a continuación:</p> <p style="text-align: center;"><b>Figura 09: Traslado del Tanque de GLP</b></p> <p style="text-align: center;"><b>Anexo E: Guía de Remisión de Traslado de Tanque a la empresa BILCO S.A.C.</b></p> |

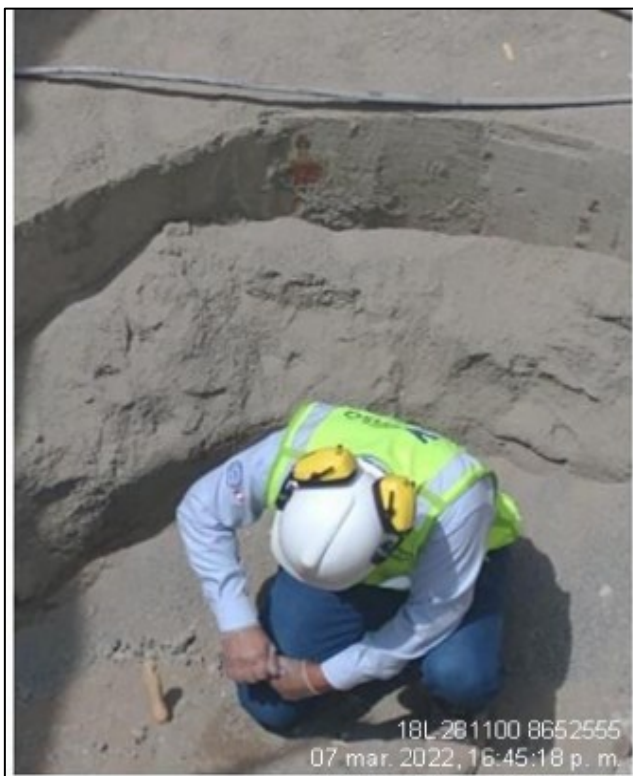
**Figura 09: Monitoreo de Calidad de Suelo**

| 11 | <i>Retiro de Material Removido: El material que se removerá y no sea nuevamente utilizado en el llenado de las zanjas y excavaciones realizadas.</i> | Al respecto, en el Informe de respuesta al IFI, el administrado manifestó que la arena se encontró en buenas condiciones sin rastros de contaminación según el Monitoreo y evaluación de la calidad de suelo y que, para ello, remite una fotografía sobre el monitoreo de calidad de suelo y el Anexo D, en el cual adjunta un Informe de Ensayo de Calidad del Suelo, con resultados en que la arena se encontró en buenas condiciones sin rastros de contaminación según el Monitoreo y evaluación de la calidad de suelo, conforme se aprecia a continuación: |
