## RESOLUCIÓN DIRECTORAL N° 00481-2025-OEFA/DFAI

**EXPEDIENTE** : 1324-2024-OEFA/DFAI/PAS  
**ADMINISTRADO** : GRIFOS ESPINOZA S.A.<sup>1</sup>  
**UNIDAD FISCALIZABLE** : GRIFOS ESPINOZA S.A. - CARRETERA  
PANAMERICANA NORTE KM. 27.5, PARCELA 10271 -  
TAMBO INGA  
**UBICACIÓN** : DISTRITO PUENTE PIEDRA, PROVINCIA Y  
DEPARTAMENTO DE LIMA  
**SECTOR** : HIDROCARBUROS LÍQUIDOS  
**MATERIAS** : INSTRUMENTO DE GESTIÓN AMBIENTAL  
MANIFIESTOS DE RESIDUOS PELIGROSOS  
RESPONSABILIDAD ADMINISTRATIVA  
REGISTRO DE ACTOS ADMINISTRATIVOS  
MULTA

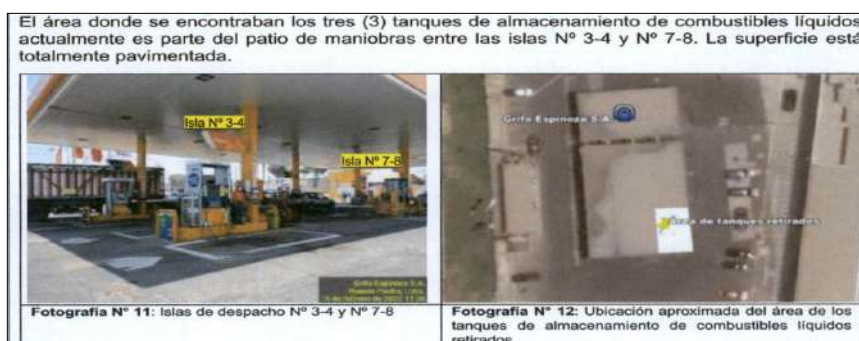
- i) **El área donde se encontraba los tres (3) tanques de almacenamiento de combustibles líquidos**, a la fecha de la supervisión, es parte del patio de maniobras entre las islas N° 3-4 y N° 7-8. Además, se verificó que dicha superficie se encuentra totalmente pavimentada;

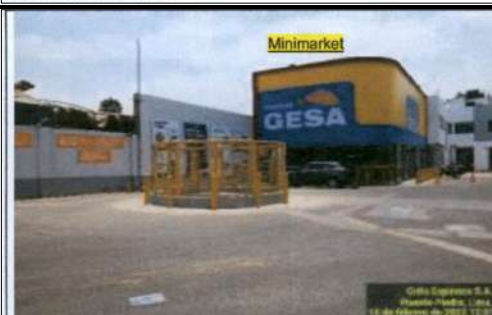
Fotografía N° 13: Infraestructura del minimarket.

El área donde se encontraba la unidad de trasvase de GNV, actualmente está construido y funcionando un establecimiento comercial de *minimarket* al norte de la ESS, junto a las oficinas administrativas.

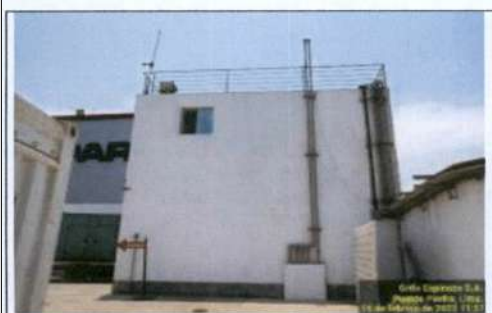
Fotografía N° 15: Infraestructura de concreto de dos (2) pisos y tubería de venteo.

El área donde se encontraba el tanque de GLP, retirado durante la ejecución del plan de abandono, estaba ubicado cerca de lo que actualmente es una infraestructura de dos (2) pisos donde se ubica el ascensor y la tubería de venteo, al sureste de la ESS.

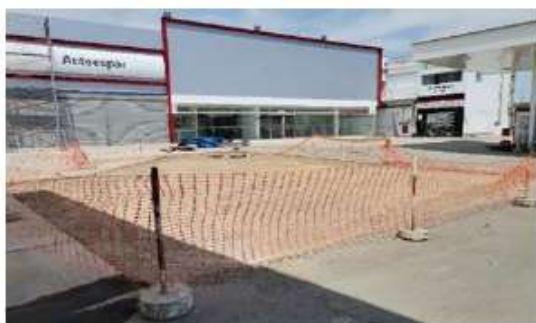
Malla de seguridad para delimitar área de trabajo, evitando intrusiones de terceros

En conclusión, el administrado no **cumplió** con los **procedimientos y medida de manejo ambiental, referidos a la colocación de señaléticas de prevención y seguridad, la instalación de una malla o cubierta durante el transporte de materiales, y humedecer la zona del proyecto**; toda vez que, las fotografías presentadas no evidencian la ejecución **del procedimiento y medida de manejo ambiental antes descritos**.

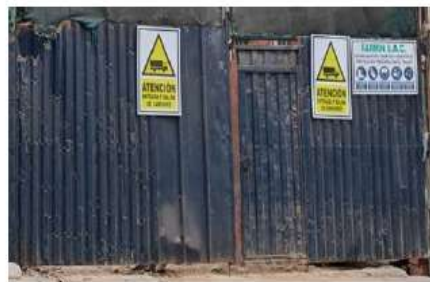
Señalizaciones de seguridad sobre portón metálico que delimita zona de trabajo.

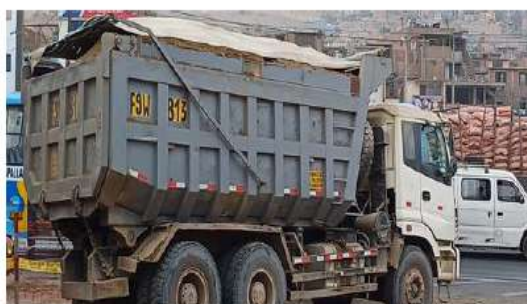
Unidad con carga de material saliendo de estación de servicio.

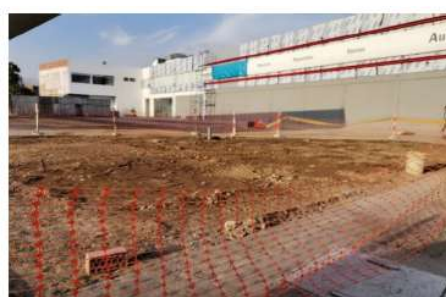
Se procedió al humedecimiento de la zona de trabajo con agua.

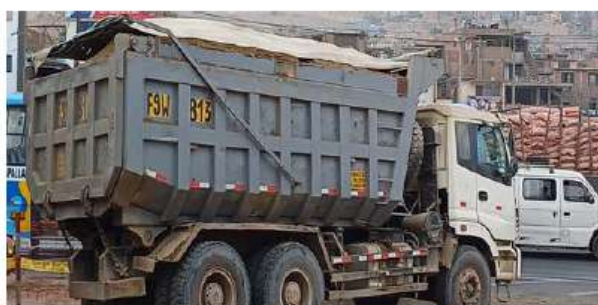
Unidad con carga de material saliendo de estación de  
servicio.

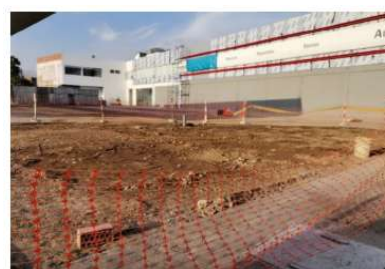
Se procedió al humedecimiento de la zona de  
trabajo con agua.

Con relación a los medios probatorios documentales y visuales, se debe precisar que el valor probatorio no depende únicamente de su autenticidad formal sino de la posibilidad de establecer si las imágenes representan los hechos, la temporalidad (periodos) y ubicación de un lugar definido que se le atribuyen, y no otros diferentes; conforme lo señala el TFA en reiterados pronunciamientos<sup>44, 45</sup>, pues dichos medios probatorios, permitirán a la Autoridad corroborar y contrastar los hechos verificados y evidenciar las acciones realizadas por el administrado en el periodo indicado.

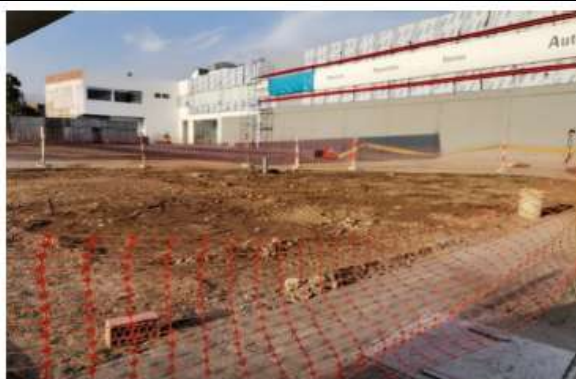
Se procedió al humedecimiento de la zona de  
trabajo con agua.

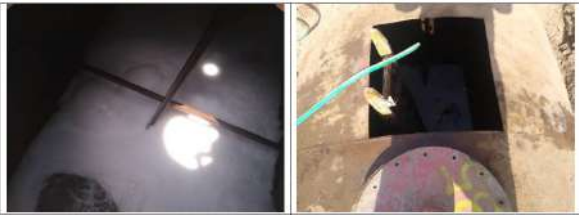
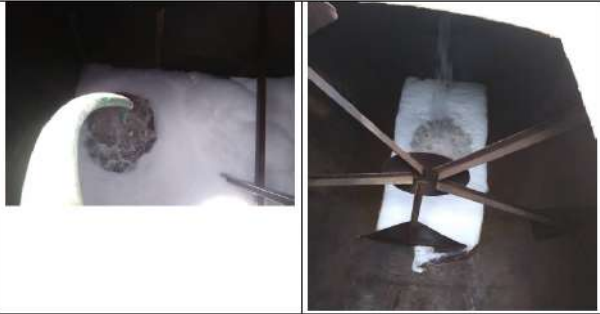
| | <p>5.1 Lavado de Tanque N°01 DB5 de 5,000 gls</p> <p>5.2 Lavado de Tanque N°02/01 G90 de 3,070 gls</p> <p><i>Nota: de la fotografía mediante el lavado de los tanques se asegura que los tanques quedan libres de combustible y suelo</i><br/>(Nota agregada)</p> <ul style="list-style-type: none"> <li>• <b>Romper con un perforador neumático la losa de concreto.</b><br/><u>No acredita con medios probatorios</u> en el informe de ejecución del PAP.</li> <li>• <b>Realizar el humedecimiento de la zona del proyecto</b><br/><u>No acredita con medios probatorios</u> en el informe de ejecución del PAP.</li> <li>• <b>Verificar que las maquinarias y equipos se encuentren en buenas condiciones de operatividad para no alterar la calidad del aire del lugar y reducir el nivel de ruido.</b><br/><u>No acredita con medios probatorios</u> en el informe de ejecución del PAP.</li> </ul> | |

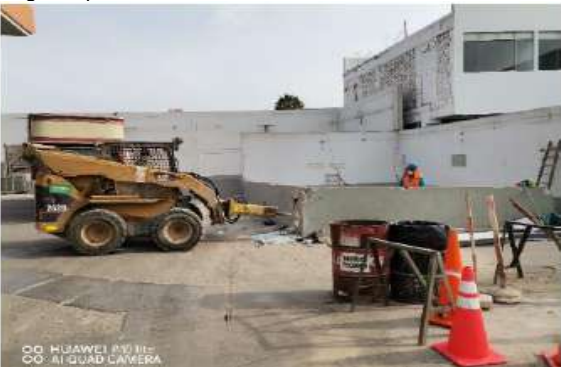
| Documentación | Análisis |
|---|---|
| | <p>Aunado a ello, las fotografías presentadas no se encuentran fechadas y georeferenciadas, que permita acreditar de manera clara y objetiva que esta corresponde al periodo en el cual se ejecutó el PAP.</p> <p>De la revisión de la fotografía presentada en relación con la medida de manejo ambiental <b>"Humedecer la zona del proyecto"</b>, se advierte que no acredita lo que el administrado pretende demostrar. Esto se debe a que las imágenes no evidencian que correspondan al área donde se ejecutaron las actividades del <b>PAP 2018</b>, además de que las características del entorno difieren de las del área en la que efectivamente se llevaron a cabo dichas</p> |

**Rotura de pavimento con equipo de poder**

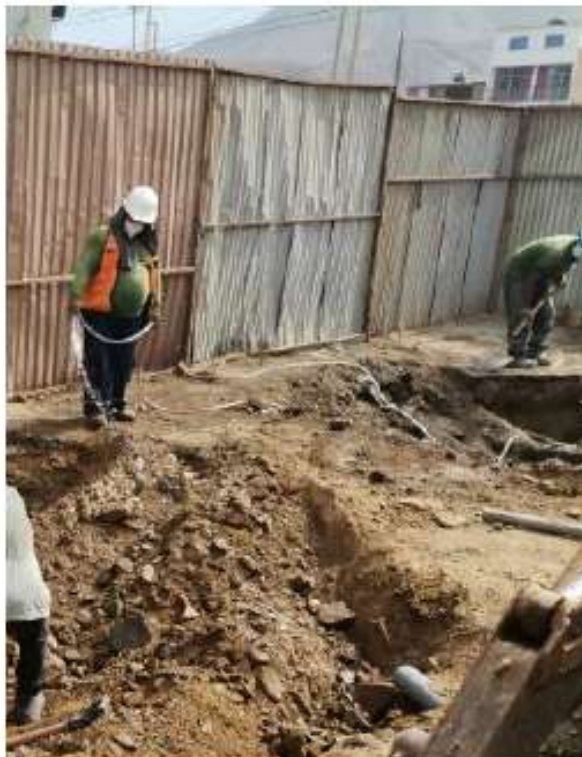
**Personal realizando humedecimiento manual de la zona de trabajo.**

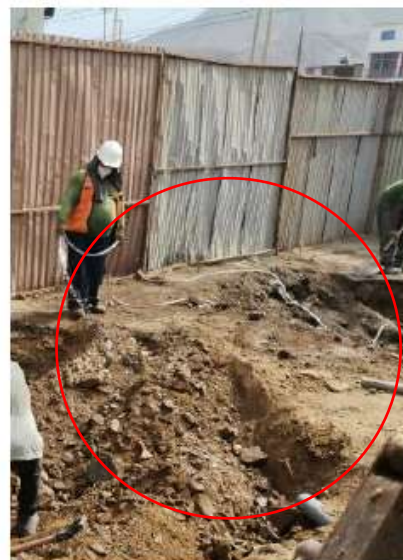
Personal realizando humedecimiento manual de la zona de trabajo.

En la referida imagen, en el área que se muestra el tipo de suelo es mas compacto.

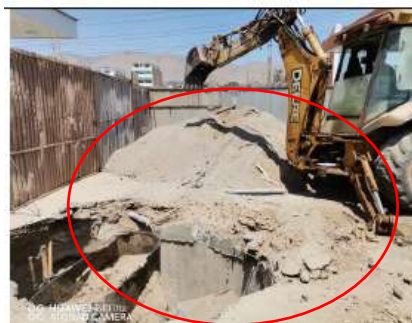
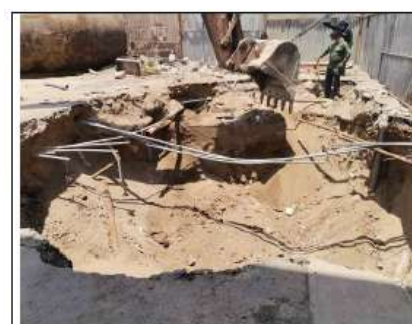
En el área el tipo de suelo se observa que es ligero:

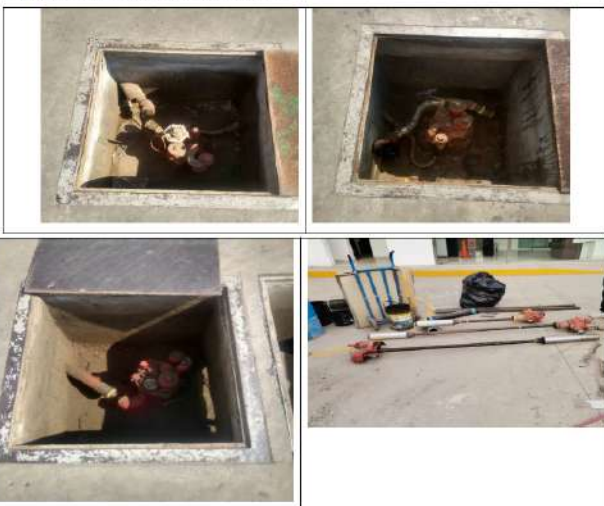
| INFORME FOTOGRAFICO | | GESA | |
|---|---|---|---|
| Desmontaje de bombas sumergibles de los tanques de almacenamiento de combustibles líquidos. | | | |

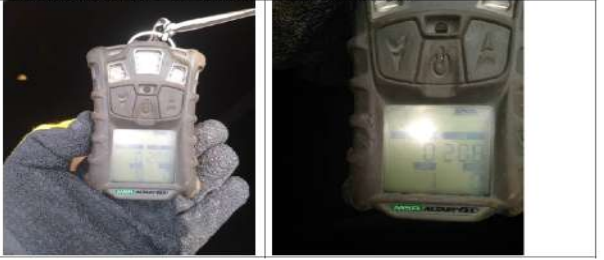
| INFORME FOTOGRAFICO | | GESA | |
|---|---|---|---|
| Medición del límite de explosividad en el tanque de almacenamiento de combustible líquido N° 1 (1 compartimiento). | | | |

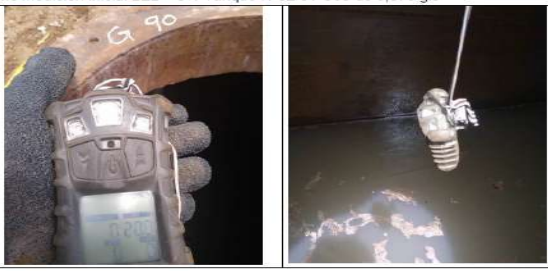
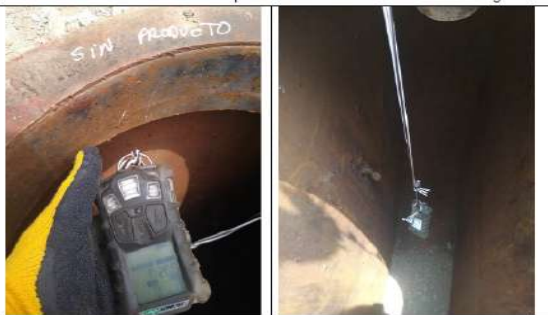
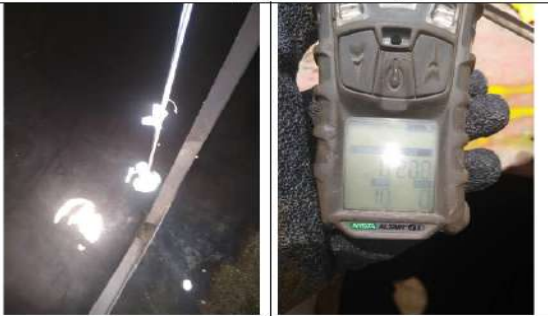
| | <p>4.3 Medición inicial LEL = 0% Tanque N°02/01 G90 de 3,070 gls</p> <p>Medición del límite de explosividad en el tanque de almacenamiento de combustible líquido N° 2 (1er compartimento).</p> <p>4.4 Medición inicial LEL = 0% Tanque N°02/02 SIN PRODUCTO de 545 gls</p> <p>Medición del límite de explosividad en el tanque de almacenamiento de combustible líquido N° 2 (2do compartimento).</p> <p>4.5 Medición inicial LEL = 0% Tanque N°03 G95 de 1,000 gls</p> <p>Medición del límite de explosividad en el tanque de almacenamiento de combustible líquido N° 3 (1 compartimento)</p> <ul style="list-style-type: none"> <li>• <b>Verificar que las maquinarias y equipos se encuentren en buenas condiciones de operatividad para no alterar la calidad del aire del lugar y reducir el nivel de ruido.</b></li> </ul> <p><u>No acredita con medios probatorios</u> en el informe de ejecución del PAP.</p> | <p><b>y que se hayan realizado los mantenimientos preventivos respectivos a fin de reducir el nivel de ruido;</b> correspondiente a la Actividad principal 3 del PAP 2018.</p> |

183. Del cuadro precedente, se evidencia que el administrado en el **Informe PAP** que presentó a la DSEM en la acción de supervisión y posteriormente remitió en versión a colores por mesa de partes del OEFA, acreditó mediante registro fotográfico las acciones que forman parte del procedimiento para la **Actividad principal 3** de su PAP 2018, en los extremos referidos a: **i) Desconectar las tuberías u otras conexiones a los tanques, ii) Desconectar las tuberías de impulsión de las bombas y retiro de las bombas, y iii) Realizar pruebas de explosividad e iniciar el trabajo cuando el explosímetro marque cero (0).**
184. No obstante, se advierte que en dicho **Informe de PAP** no contiene registros fotográficos que acrediten el cumplimiento de las medidas manejo ambiental establecida en la **Actividad principal 3** de su PAP 2018, en el extremo referido a: **iv) Verificar que los**

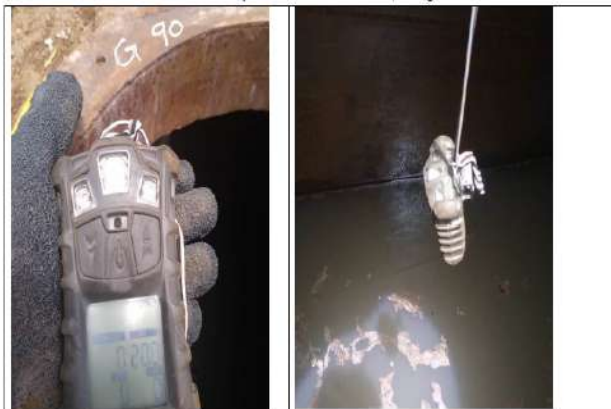
4.3 Medición inicial LEL = 0% Tanque N°02/01 G90 de 3,070 gls

Medición del límite de explosividad en el tanque de almacenamiento de combustible líquido N° 2 (1er compartimiento).

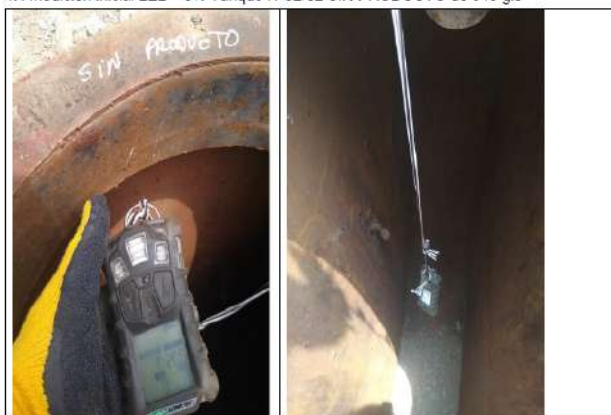
4.4 Medición inicial LEL = 0% Tanque N°02/02 SIN PRODUCTO de 545 gls

Medición del límite de explosividad en el tanque de almacenamiento de combustible líquido N° 2 (2do compartimiento)

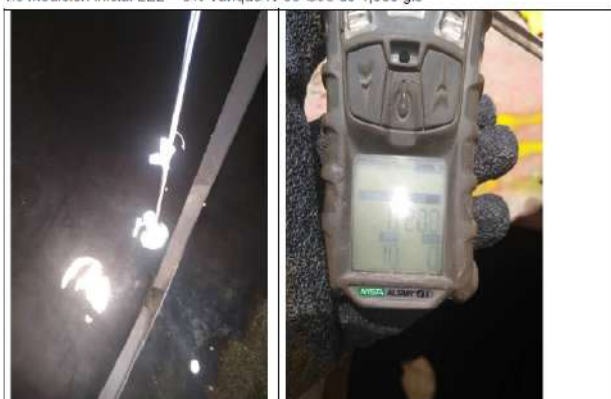
4.5 Medición inicial LEL = 0% Tanque N°03 G95 de 1,000 gls

Medición del límite de explosividad en el tanque de almacenamiento de combustible líquido N° 3 (1 compartimiento).

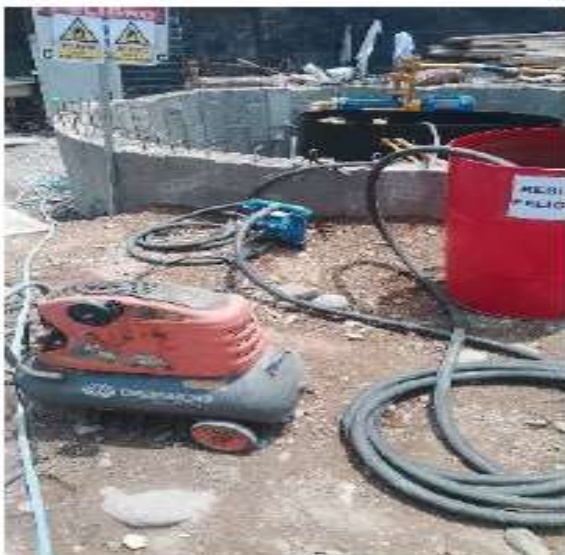
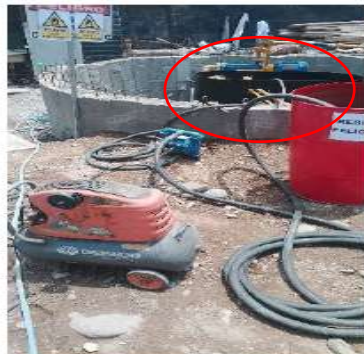
| Documentación | Análisis |
|---|---|
| <p>El administrado remite en su escrito de descargo 2, fotografía y certificados de operatividad de equipos a fin de acreditar el cumplimiento de realizar el procedimiento y la medida de manejo ambiental materia de análisis, durante el desarrollo de su PAP.</p> <p><b>Retirar todo el producto líquido que pueda existir en los tanques y en las tuberías, usando una electrobomba portátil a prueba de explosión</b></p> <p>Fotografía presentada:</p> <p><b>Retiro del líquido con bomba neumática</b></p> | <p>De la revisión de la fotografía presentada por el administrado sobre el procedimiento de <u>retirar todo el producto líquido de los tanques y tuberías mediante una electrobomba portátil a prueba de explosión</u>, se observa que la imagen corresponde a una <b>bomba neumática</b>.</p> <p>Es importante precisar que una <b>bomba neumática</b> no es equivalente a una <b>electrobomba portátil</b>, ya que, aunque ambas cumplen la función de mover fluidos, presentan características distintas. Además, el compromiso establece que el equipo utilizado debe ser una <b>electrobomba portátil a prueba de explosión</b>. Sin embargo, el administrado no ha presentado documentación que respalde esta condición, como la ficha técnica del equipo.</p> <p>Además, se advierte que la evidencia presentada no acredita lo que el administrado pretende demostrar. Esto se debe a que las imágenes no permiten verificar que corresponden al área donde se llevó a cabo las actividades del <b>PAP 2018</b>.</p> <p>Esta conclusión se sustenta en las diferencias entre las características del entorno en la fotografía presentada y aquellas observadas en el área donde efectivamente se realizaron dichas actividades, según lo registrado en las imágenes del informe del PAP previamente presentado<sup>91</sup>. A continuación se muestra la diferencias:</p> <p><b>Diferencia del entorno donde se desarrollo las actividades del PAP</b></p> <p><b>Fotografía del escrito de descargo 2</b></p> <p>Del entorno se evidencia que el área exterior de la fosa portatanque esta descubierta por la superficie del suelo, asimismo, se observa que la parte superior del tanque esta nuevo sin presentar óxidos, manchas, decoloracion o signos de corrosión en la superficie.</p> |

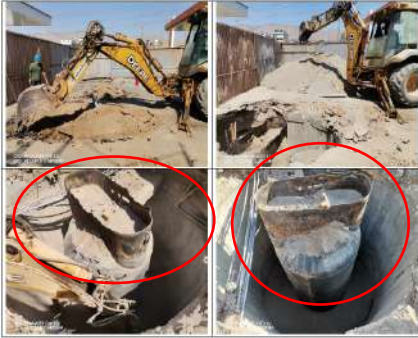
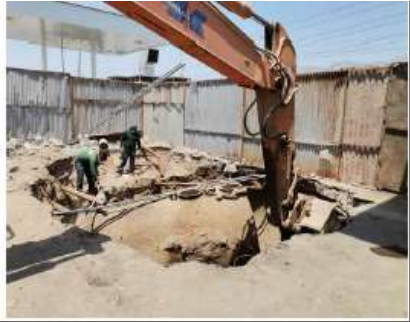
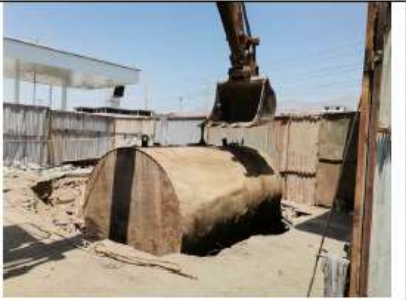
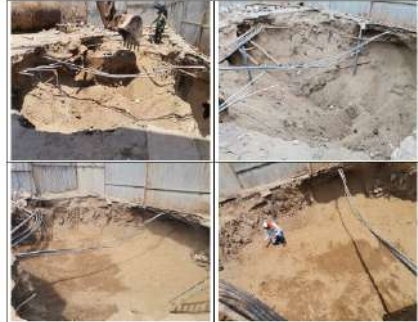
| | <p><b>Fotografías del informe del PAP</b> (con registro N° 2024-E01-101223)</p> <p>El área se observa que la parte exterior de la fosa portatanque se encuentra cubierta por la superficie del suelo, asimismo, se observa que la parte superior del tanque se encuentra con óxidos, manchas, decoloración o signos de corrosión en la superficie.</p> <p>En este sentido, las diferencias del entorno entre la fotografía presentada y la imágenes existentes en el informe del PAP, son evidentes tanto en el área exterior de la fosa portatanque, así como las características de la parte superior del tanque a ser abandonado.</p> |

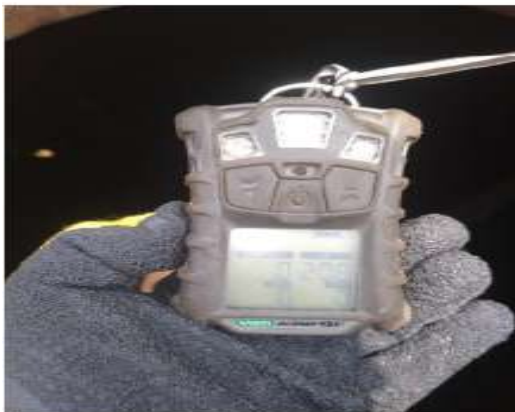
| Documentación | Análisis |
|---|---|
| | Es importante considerar que el cumplimiento del procedimiento específico incluye la verificación del gas remanente en los equipos y tuberías de GNC. Sin embargo, la fotografía no proporciona evidencia que permita confirmar que corresponde a dicho |

| <p>Uso de detector de gases para verificar presencia de gases remanente en equipos y tuberías de GNC.</p> | <p>componente, tal como se encuentra descrito en el PAP<sup>108</sup>.</p> |

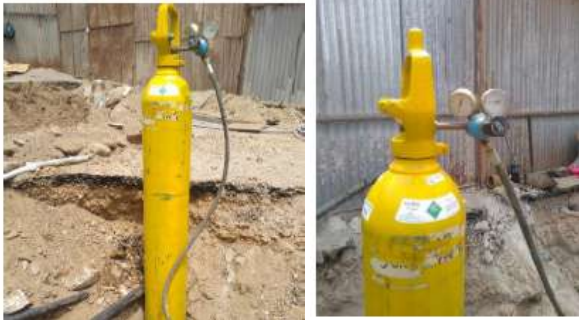
| <p>Fotografía presentada</p> <div data-bbox="328 613 909 931"> </div> <p>Uso de gas nitrógeno para inertizar líneas y equipos de GNC</p> | <p>De la revisión de la fotografía presentada en relación con el procedimiento <b>“Emplear nitrógeno o dióxido de carbono para el barrido e inertizado de los equipos y tuberías de GNC”</b>, se advierte que la imagen no acredita lo que el administrado pretende demostrar.</p> <p>Esto se debe a que la fotografía no evidencia que el cilindro o balón mostrado contenga nitrógeno o dióxido de carbono, elementos esenciales para la ejecución del procedimiento. El administrado únicamente presenta una imagen de un balón metálico sin adjuntar su ficha técnica que certifique su contenido.</p> <p>Aunado a ello, las fotografías presentadas no se encuentran fechadas y georeferenciadas que permitan brindar de manera clara y objetiva que esta corresponde al periodo en el cual se ejecutó el PAP.</p> <p>Con relación a los medios probatorios documentales y visuales, se debe precisar que el valor probatorio no depende únicamente de su autenticidad formal sino de la posibilidad de establecer si las imágenes representan los hechos, la temporalidad (periodos) y ubicación de un lugar definido que se le atribuyen, y no otros diferentes; conforme lo señala el TFA en reiterados pronunciamientos<sup>109, 110</sup>, dado que, dichos medios probatorios, permitirán a la Autoridad corroborar y contrastar los hechos verificados y evidenciar las acciones realizadas por el administrado en el periodo indicado.</p> <p>En conclusión, el administrado <b>no cumplió</b> con los <b>procedimientos</b> referidos a <b>Verificar que el gas remanente en los equipos y tuberías de GNC</b>; y <b>Emplear nitrógeno o dióxido de carbono el barrido a inertizado de los equipos y tuberías de GNC</b>, toda vez que, las fotografías presentadas no evidencian la ejecución <b>del procedimiento antes descritos</b>.</p> |

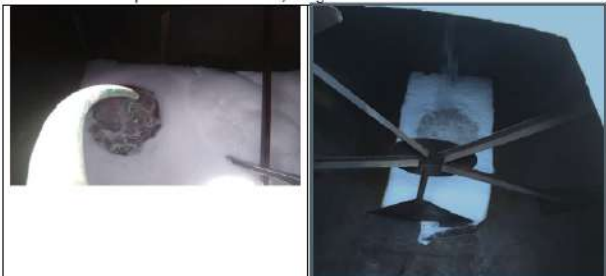
5.2 Lavado de Tanque N°02/01 G90 de 3,070 gls

Lavado del tanque de almacenamiento de combustible líquido N° 2/1.

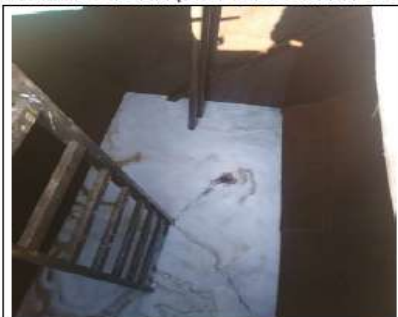
5.3 Lavado de Tanque N°02/02 SIN PRODUCTO de 545 gls

Lavado del tanque de almacenamiento de combustible líquido N° 2/2

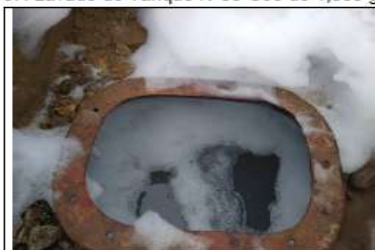
5.4 Lavado de Tanque N°03 G95 de 1,000 gls

Lavado del tanque de almacenamiento de combustible líquido N° 3

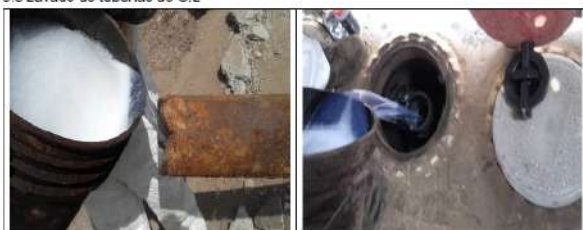
5.5 Lavado de tuberías de C.L

Lavado de las tuberías que transportan los combustibles líquidos.

Por tanto, los registros fotográficos del Informe del PAP, si acreditan la acción procedimental referida a: Realizar el lavado y llenado de los tanques y tuberías instaladas en el establecimiento con detergente industrial.

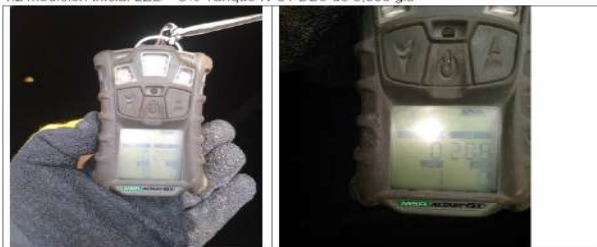
4.2 Medición inicial LEL = 0% Tanque N°01 DB5 de 5,000 gls

Medición del límite de explosividad en el tanque de almacenamiento de combustible líquido N° 1 (1 compartimiento).

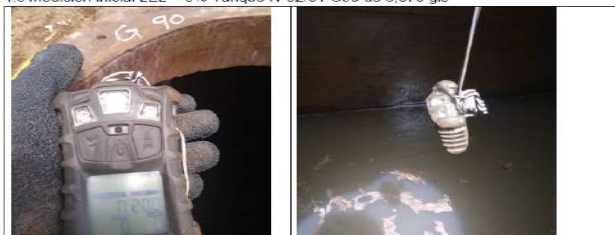
4.3 Medición inicial LEL = 0% Tanque N°02/01 G90 de 3,070 gls

Medición del límite de explosividad en el tanque de almacenamiento de combustible líquido N° 2 (1er compartimiento).

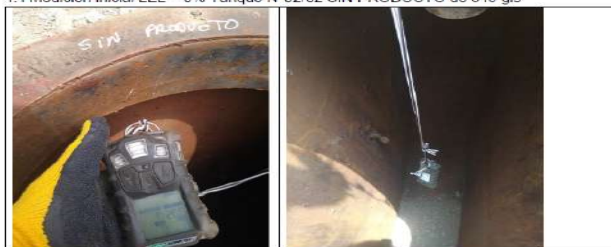
4.4 Medición inicial LEL = 0% Tanque N°02/02 SIN PRODUCTO de 545 gls

Medición del límite de explosividad en el tanque de almacenamiento de combustible líquido N° 2 (2do compartimiento).

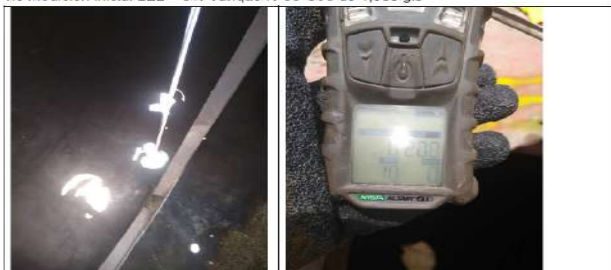
4.5 Medición inicial LEL = 0% Tanque N°03 G95 de 1,000 gls

Medición del límite de explosividad en el tanque de almacenamiento de combustible líquido N° 3 (1 compartimiento)

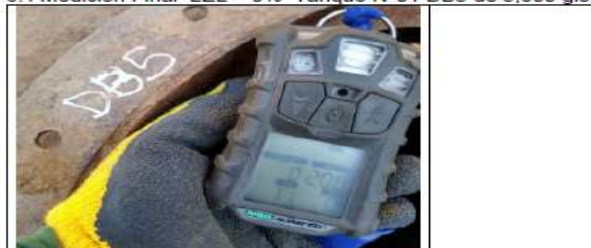
6.1 Medición Final LEL = 0% Tanque N°01 DB5 de 5,000 gls

Medición en el tanque de almacenamiento de combustible líquido N° 1 (1 compartimiento)

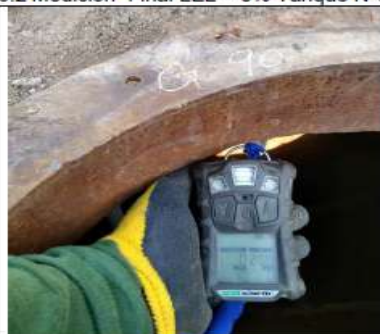
6.2 Medición Final LEL = 0% Tanque N°02/01 G90 de 3,070 gls

Medición en el tanque de almacenamiento de combustible líquido  
N° 2 (1er compartimiento)

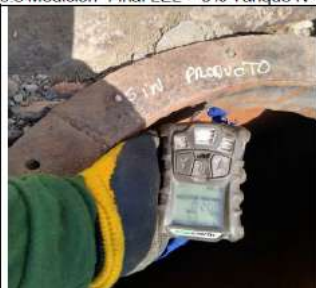
6.3 Medición Final LEL = 0% Tanque N°02/02 SIN PRODUCTO de 545 gls

Medición en el tanque de almacenamiento de combustible líquido  
N° 2 (2do compartimiento)

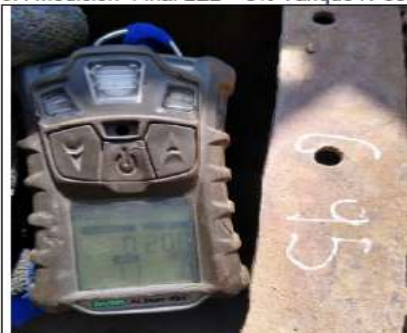
6.4 Medición Final LEL = 0% Tanque N°03 G95 de 1,000 gls

Medición en el tanque de almacenamiento de combustible líquido  
N° 3 (1 compartimiento).

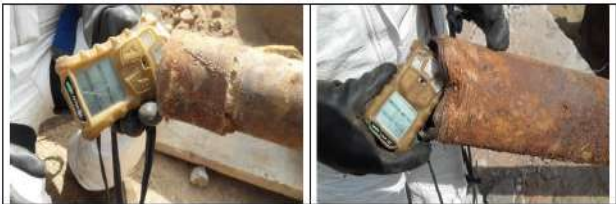
| <p>6.6 Medición Final de LEL = 0% en tuberías 2"</p> <p>Mediciones finales en las tuberías que transportan los combustibles líquidos.<br/>Por tanto, los registros fotográficos del Informe del PAP, si acreditan la acción procedimental referida a: <b>Realizar el monitoreo del nivel de explosividad antes del lavado y después del lavado de los tanques y tuberías.</b></p> <ul style="list-style-type: none"> <li>• <b><u>Verificar que los equipos y herramientas a utilizar se encuentren en buen estado de operatividad y que cuenten con los mantenimientos preventivos respectivos.</u></b><br/>No presenta medios probatorios en el informe de ejecución del PAP; por lo que, no acredita la ejecución de dicha medida de manejo ambiental.</li> </ul> | |

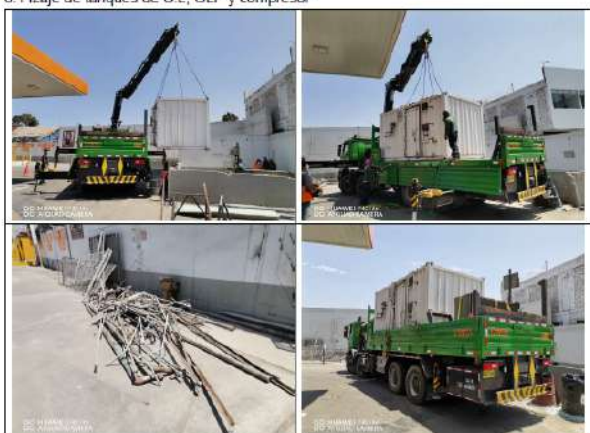
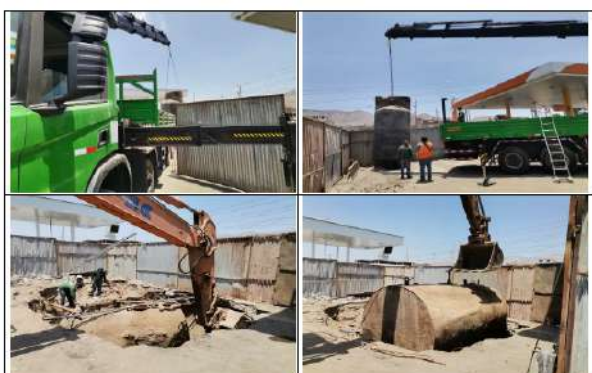
8.1 Izaje de tanques de C.L., GLP y compresor

Los registros fotográficos del Informe del PAP, si **acredita la ejecución del desmontaje e izaje de los tanques de almacenamiento de combustibles y compresor.**

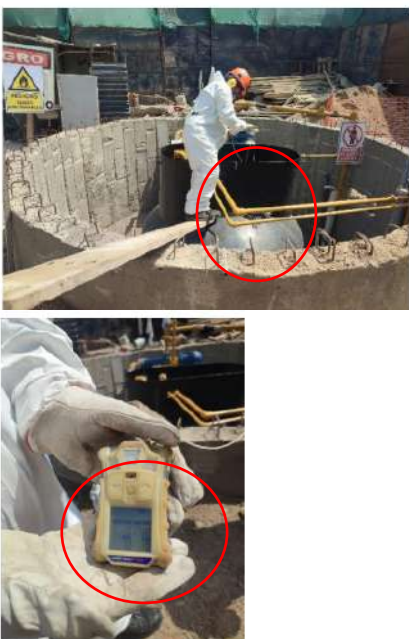
| Escrito de descargos | Análisis |
|---|---|
| <p><b>Mediciones de gases, verificando inexistencia de atmósfera explosiva.</b></p> | <p>De la revisión las dos fotografías presentadas en la página N° 16 del escrito de descargos, se visualiza a un operador con un equipo explosímetro situado sobre un solo tanque, realizando una medición con un equipo explosímetro que aparentemente corresponderían al mismo evento solo que en una de ellas en vista panorámica y la otra en primer plano.</p> <p>Sin embargo, estas fotografías no se encuentran fechadas ni georreferenciadas por lo que no existe certeza de que correspondan al momento en que se ejecutó la actividad referida a “Desmontaje, izaje y retiro de los tanques, componentes de la unidad de trasvase de GNC y tuberías”, establecida en el PAP.</p> <p>Cabe precisar que esta actividad debió ser ejecutada <b>entre el 22 de febrero al 04 de marzo de 2021</b>, según el “Cronograma de ejecución del plan de Abandono Parcial de los tanques de almacenamiento de combustibles líquidos, tanque de GLP y de la unidad de trasvase de GNC”<sup>138</sup>, pero esto no puede ser verificado en tanto las fotografías no se encuentren fechadas.</p> <p>Por lo que, lo señalado por el administrado en este extremo no desvirtúa el presente PAS.</p> |

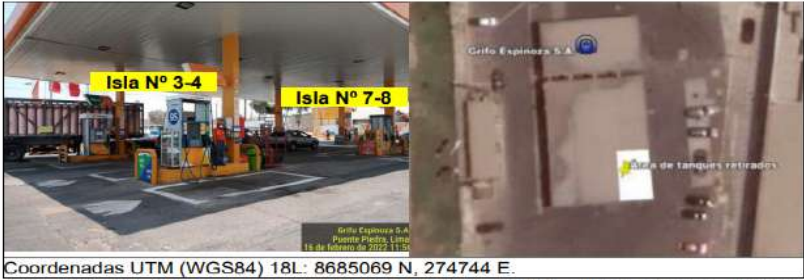
| Informe Final de Supervisión N° 00316-2024-OEFA/DSEM-CHID | |
|---|--|
| <p>15. Es así que se verificó que el área donde se encontraban los tres (3) tanques de almacenamiento de combustibles líquidos actualmente es <b>parte del patio de maniobras</b> entre las islas N° 3-4 y N° 7-8. Asimismo, se verificó que la superficie estaba totalmente pavimentada.</p> <p><b>Fotografía 1 e Imagen 4.</b> Área donde se ubicaban los tanques de almacenamiento de combustibles líquidos</p> <p>Coordenadas UTM (WGS84) 18L: 8685069 N, 274744 E.</p> <p><b>Nota.</b> Fotografía izquierda: Islas de despacho N° 3-4 y N° 7-8. Imagen derecha: Ubicación aproximada del área de los tanques de almacenamiento de combustibles líquidos retirados.</p> <p><b>Fuente:</b> Fotografía e Imagen tomada del Acta de Supervisión consignada con fecha 17 de febrero de 2022.</p> | |

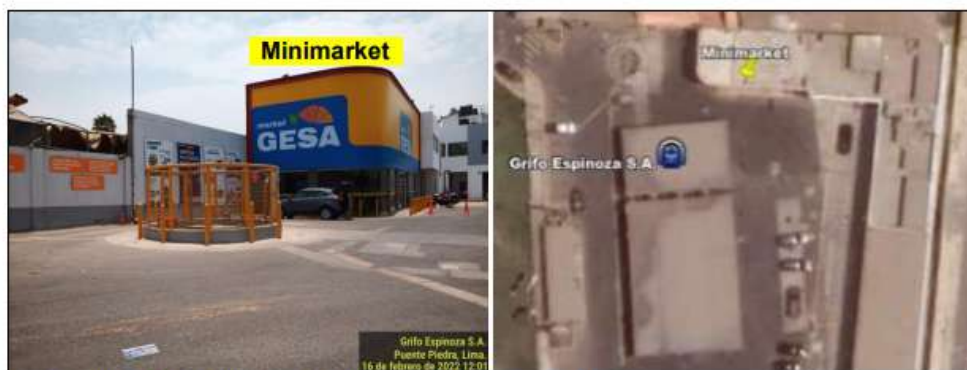
**Fotografía 2 e Imagen 2. Área donde se ubicaba la unidad de trasvase de GNV**

Coordenadas UTM (WGS84) 18L: 8685107 N, 274748 E.

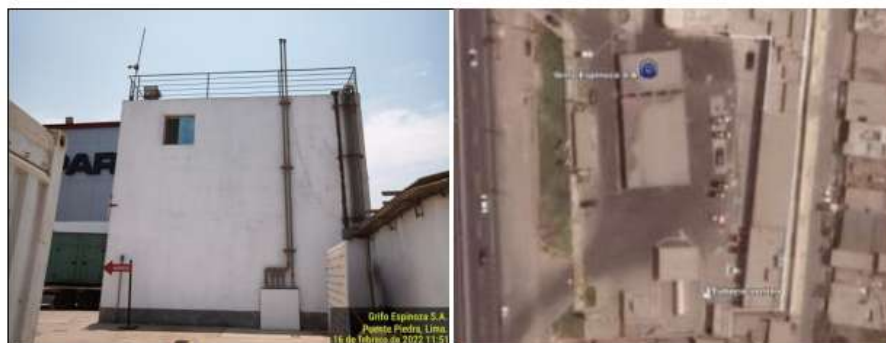
**Fotografía 3 e Imagen 3. Área donde se ubicaba el tanque de GLP**

Coordenadas UTM (WGS84) 18L: 8685030 N, 274754 E.

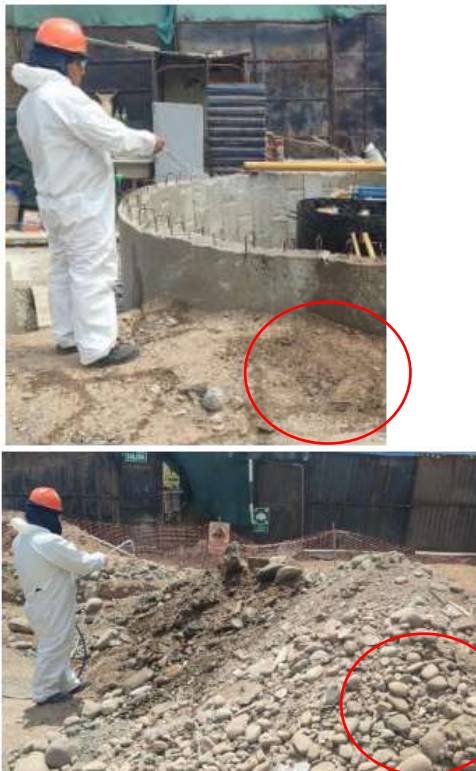
| Escrito de descargos | Análisis |
|---|---|
| | <p>aparentemente es una zona de un tanque y una zona de desmonte, ambas de vista panorámica.</p> <p>Sin embargo, estas fotografías no se encuentran fechadas ni georreferenciadas por lo que no existe certeza de que correspondan al momento en que se ejecutó la actividad referida a “Desmontaje, izaje y retiro de los tanques, componentes de la unidad de trasvase de GNC y tuberías”, establecida en el PAP.</p> <p>Cabe precisar que esta actividad debió ser ejecutada <b>entre el 22 de febrero al 04 de marzo de 2021</b>, según el “Cronograma de ejecución del plan de Abandono Parcial de los tanques de almacenamiento de combustibles líquidos, tanque de GLP y de la unidad de trasvase de GNC”<sup>142</sup>, pero esto no puede ser verificado en tanto las fotografías no se encuentren fechadas. Por lo que, lo señalado por el administrado en este extremo no desvirtúa el presente PAS.</p> |

308. Al respecto, de la revisión de las dos fotografías presentadas en el escrito de descargos se advierte que estas no se encuentran fechadas ni georreferenciadas, por lo que no es posible verificar si corresponden a la actividad referida a “Corroborar la inexistencia de atmósfera explosiva en cada uno de los tanques” conforme al procedimiento y medidas de manejo ambiental en la actividad referida a “Desmontaje, izaje y retiro de los tanques, componentes de la unidad de trasvase de GNC y tuberías”, establecida en el PAP, a través de la prueba de explosividad, conforme se analiza a continuación:

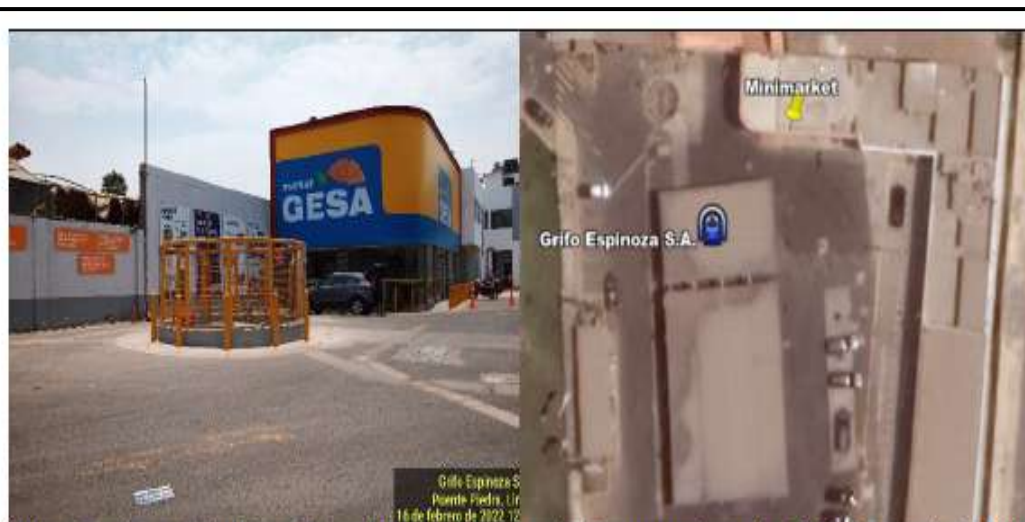
#### Infraestructura de edificación en la ESS

Nota: Se observa el minimarket y el área del tanque de almacenamiento de GLP al norte de la ESS.  
Fuente: Fotografía e imagen tomada del Acta de Supervisión consignada el 17 de febrero de 2022.

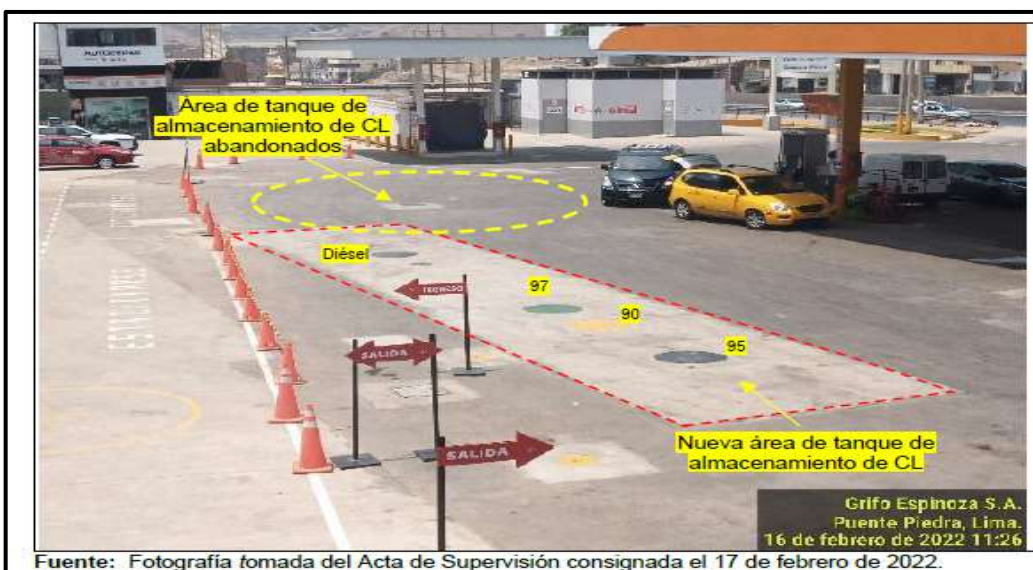
#### Nueva área de los tanques de almacenamiento de combustibles líquidos

Fuente: Fotografía tomada del Acta de Supervisión consignada el 17 de febrero de 2022.

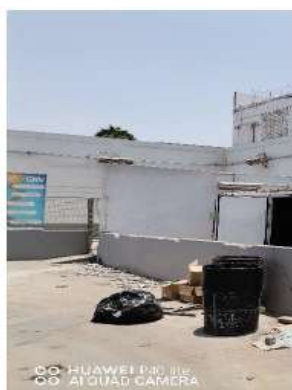
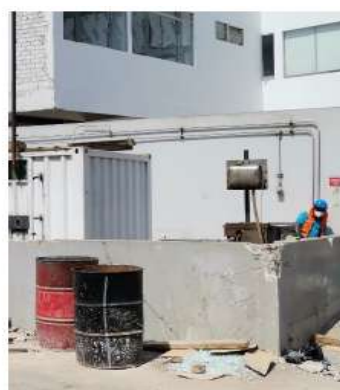
Se evidencia cilindros de color negro para residuos no peligrosos en la obra.

448. Al respecto, de la revisión las dos fotografías presentadas en la página N° 22 del escrito de descargos 2, se visualiza a un cilindro de color negro sin etiqueta o rotulado que permita **identificarlo** como un contenedor de residuos sólidos no peligrosos no reaprovechables, esto en cada fotografía que aparentemente corresponderían al mismo evento solo que en diferentes vistas.}

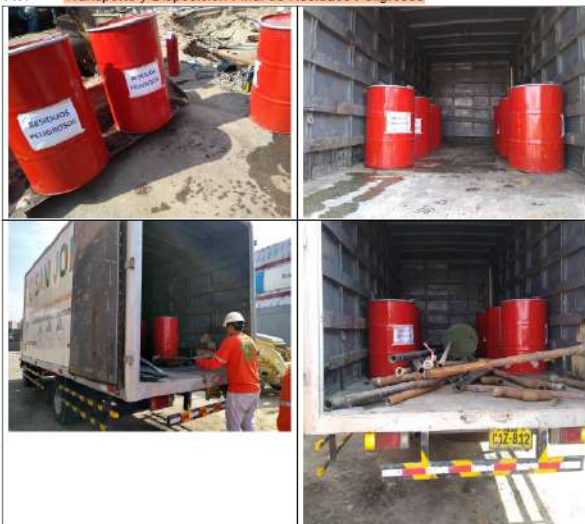
11.1 Transporte y Disposición Final de Residuos Peligrosos

No se detalla que tipo de residuos peligrosos están siendo transportados

constancia de tratamiento y/o disposición final de residuos peligrosos expedido por la empresa Petramas S.A.C. con el número 121011-21. y boleta de pesaje N° 1229981, donde se advierte el tipo de residuos sólidos corresponden a 1 510 kg de residuos de Borra de combustibles, que han sido transportados y dispuestos a un relleno de seguridad autorizado.
