Ministerio
del AmbienteOrganismo de Evaluación y
Fiscalización Ambiental - OEFADFAI: Dirección de
Fiscalización y
Aplicación de Incentivos

RESOLUCIÓN DIRECTORAL N° 00485-2025-OEFA/DFAI

EXPEDIENTE N° : 2921-2023-OEFA/DFAI/PAS
ADMINISTRADO : MINERA SHOUXIN PERÚ S.A.¹
UNIDAD FISCALIZABLE : EXPLOTACIÓN DE RELAVES
UBICACIÓN : DISTRITO DE MARCONA, PROVINCIA DE NAZCA Y
DEPARTAMENTO DE ICA
SECTOR : MINERIA
MATERIA : RECONOCIMIENTO DE RESPONSABILIDAD
RESPONSABILIDAD ADMINISTRATIVA CON MEDIDA
CORRECTIVA
MULTA

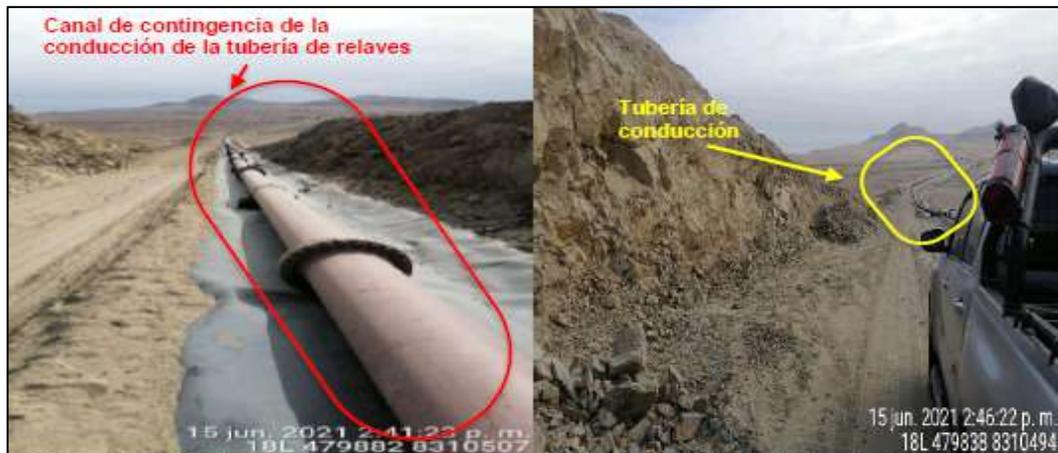
Fotografía N° 1. Vista del canal de contingencia de la tubería de conducción de relaves.
(Código 20210615_144123).

Fotografía N° 2. Vista de la tubería de conducción de relaves, nótese que no hay alguna de poza de contingencia a lo largo del recorrido de dicha tubería.
(Código 20210615_144622).

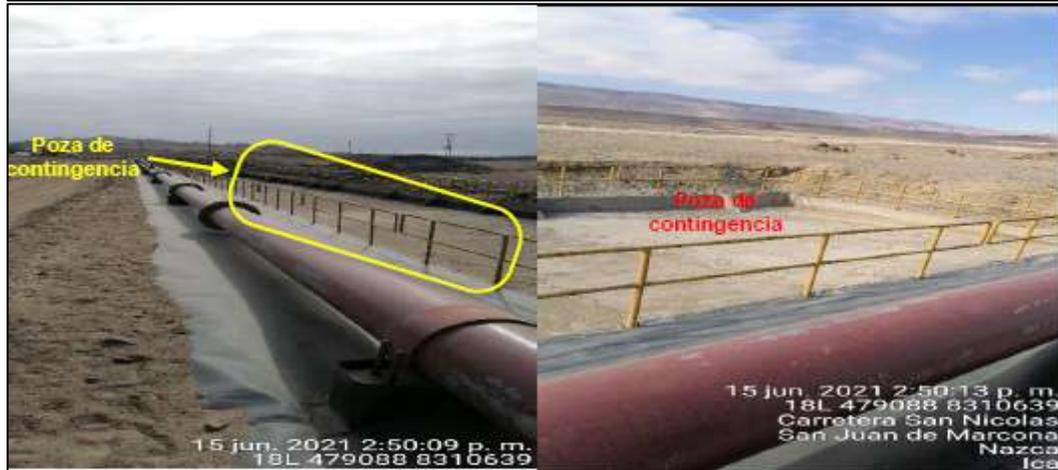
Fotografía N° 3. Poza de contingencia ubicada en la coordenada UTM WGS 84 WGS 84 E 479 088 N 8 310 639 (Código 20210615_145009).

Fotografía N° 4. Vista panorámica de la poza de contingencia véase que está construida de concreto.
(Código 20210615_145013).

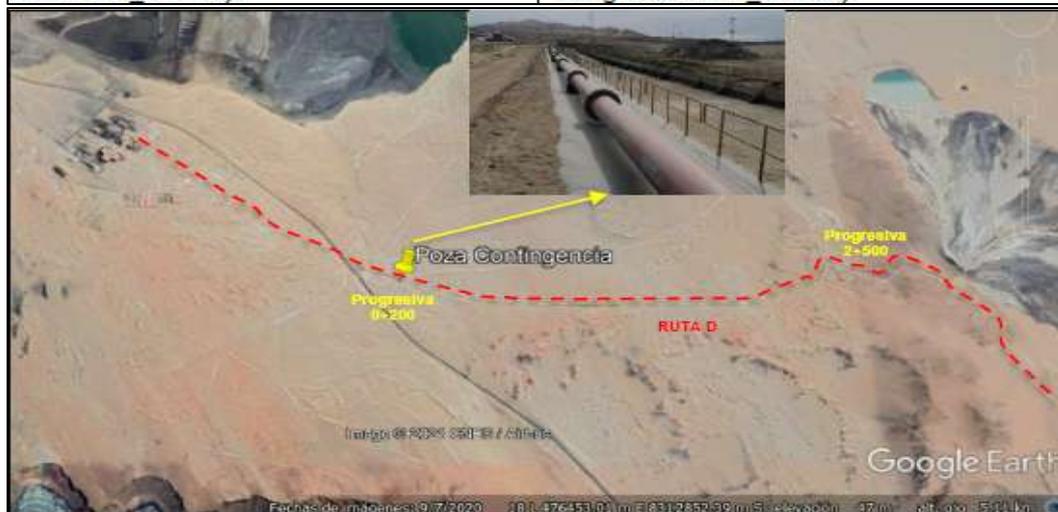
Figura N° 1: Imagen satelital de la poza de contingencia ubicada en la progresiva 0+200 de la línea de conducción de relaves.

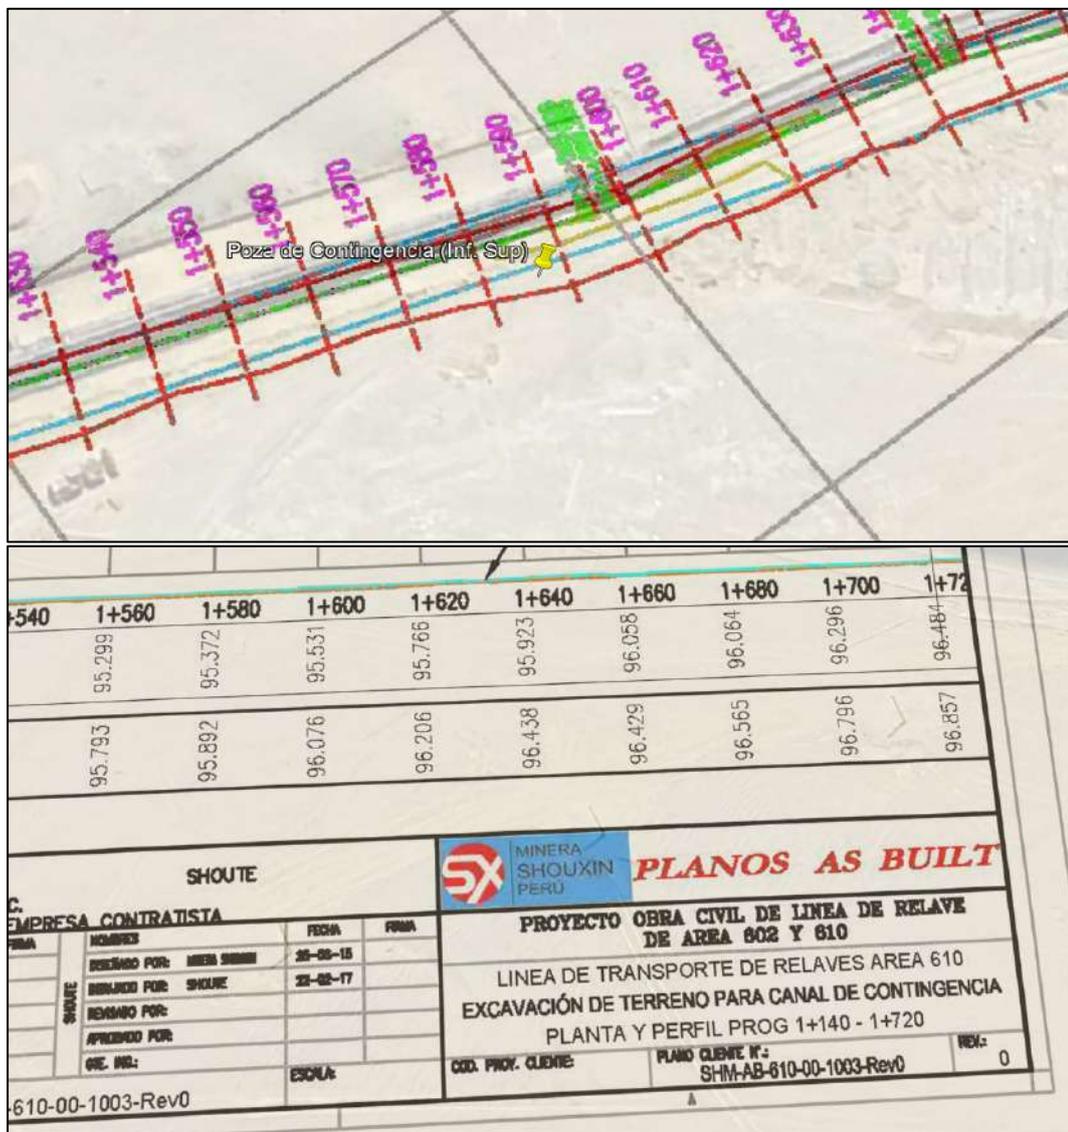
Fuente: Plano SHM-AB-610-00-1003, que se encuentra consignado en el folio cd_folio_241 del Expediente de Supervisión N° 0025-2018-DSEM-MIN.

25. Ante lo evidenciado, la DSEM concluyó que el administrado no implementó la poza de contingencia en la progresiva 2500 (2+500), conforme se indicó en el Segundo ITS 2018.
26. Ahora bien, con relación a lo señalado por la DSEM sobre la progresiva (0+200) en la que se habría identificado, durante la Supervisión Regular 2021, la poza de contingencia, cabe indicar que, de la superposición del plano SHM-AB-610-00-1003, presentado a raíz del requerimiento efectuado en el Acta de Supervisión del 23 al 26 de febrero de 2018, que se encuentra consignado en el folio cd_folio_241 del Expediente de Supervisión N° 0025-2018-DSEM-MIN, se observa que la poza identificada durante la Supervisión Regular 2021 no corresponde a la progresiva 0+200 sino a la progresiva 1+590, por lo cual, se hace la corrección correspondiente, conforme se aprecia en las siguientes imágenes:

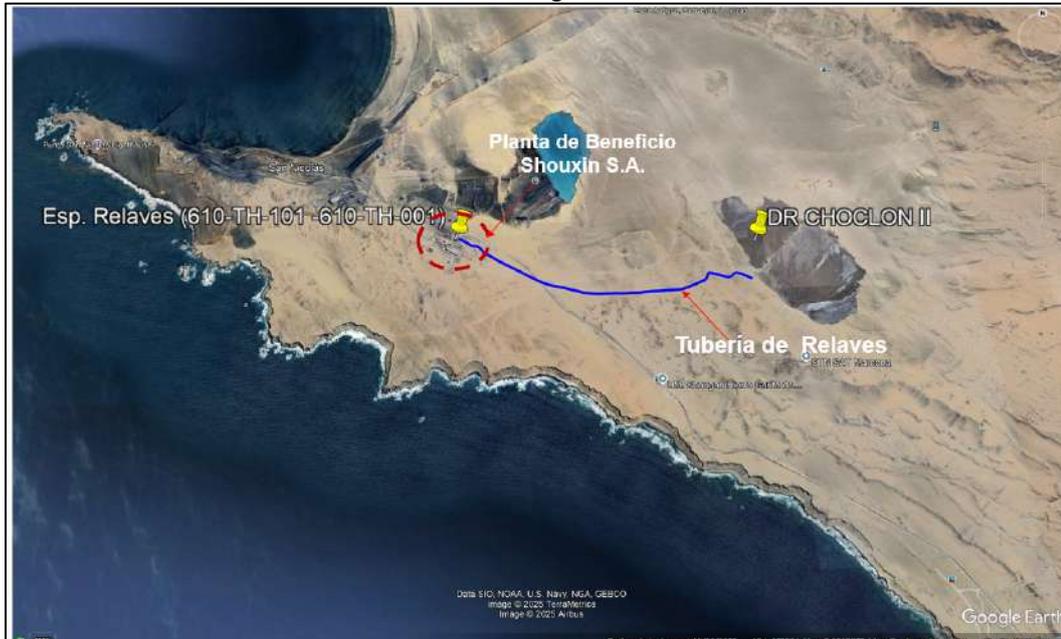
35. A continuación, se muestra la siguiente imagen, para un mejor entendimiento del tramo supervisado por la DSEM, y que justamente es materia de análisis en el presente PAS:

Tramo del hecho observado por DSEM respecto a la supuesta falta de implementación de pozas de contingencia

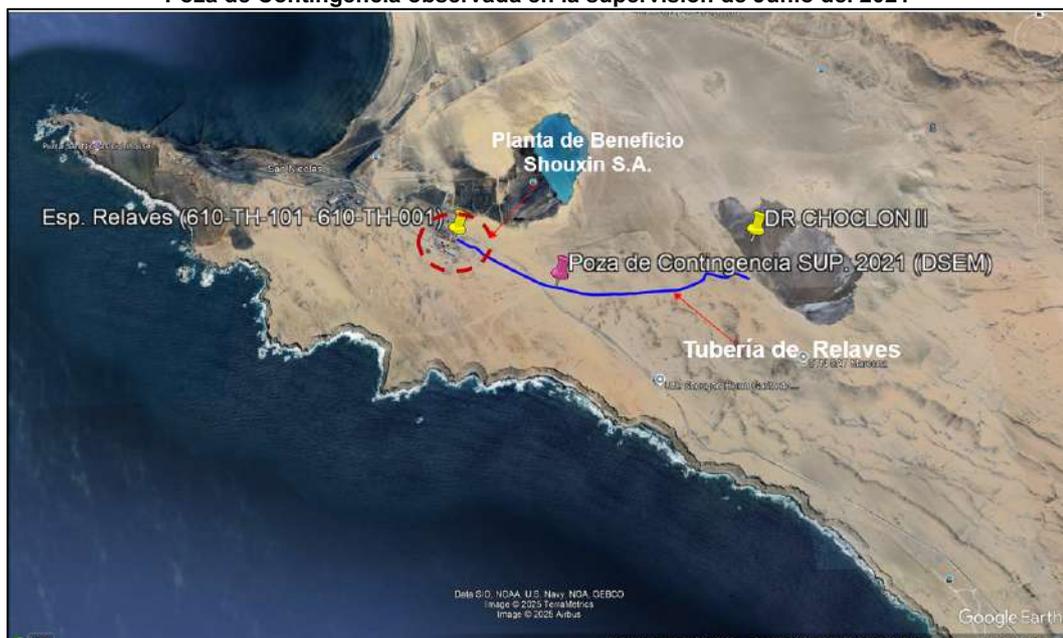
36. Asimismo, conforme se describe en el Acta de Supervisión, en el tramo correspondiente al Hecho Imputado N° 1, en las coordenadas UTM WGS 84 E: 479088, N: 8310639 (ícono fucsia), la DSEM identificó la existencia de una poza de contingencia, conforme se aprecia en la siguiente imagen:

Poza de Contingencia observada en la supervisión de Junio del 2021

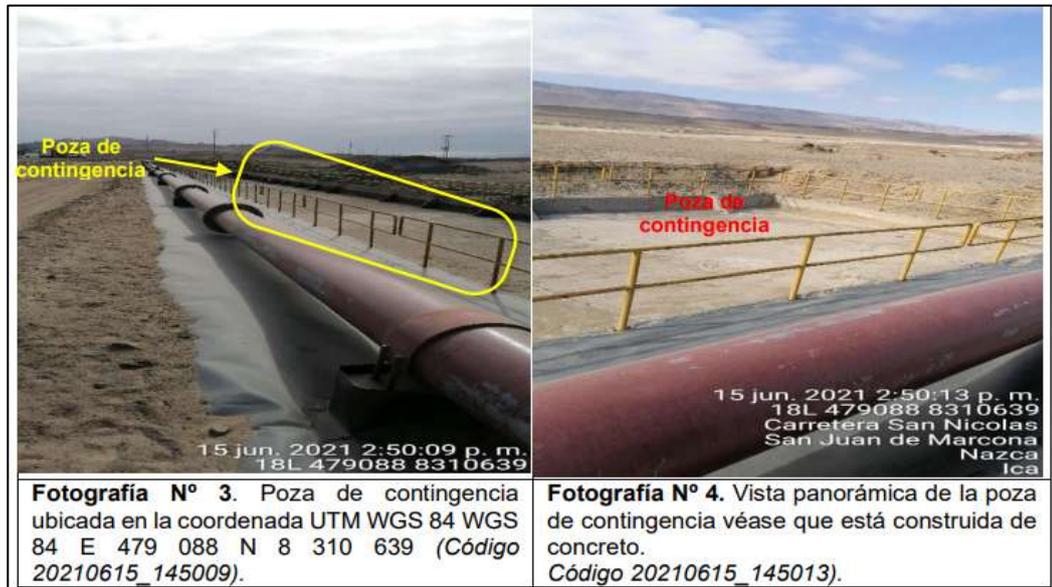
Fuente: Informe de Supervisión N° 0353-2021-OEFA/DSEM-CMIN.

37. Así, en el Informe de Supervisión, que sustenta el presente PAS, se advierten las fotografías de la poza de contingencia existente; y, que la DSEM identificó durante la Supervisión Regular 2021:

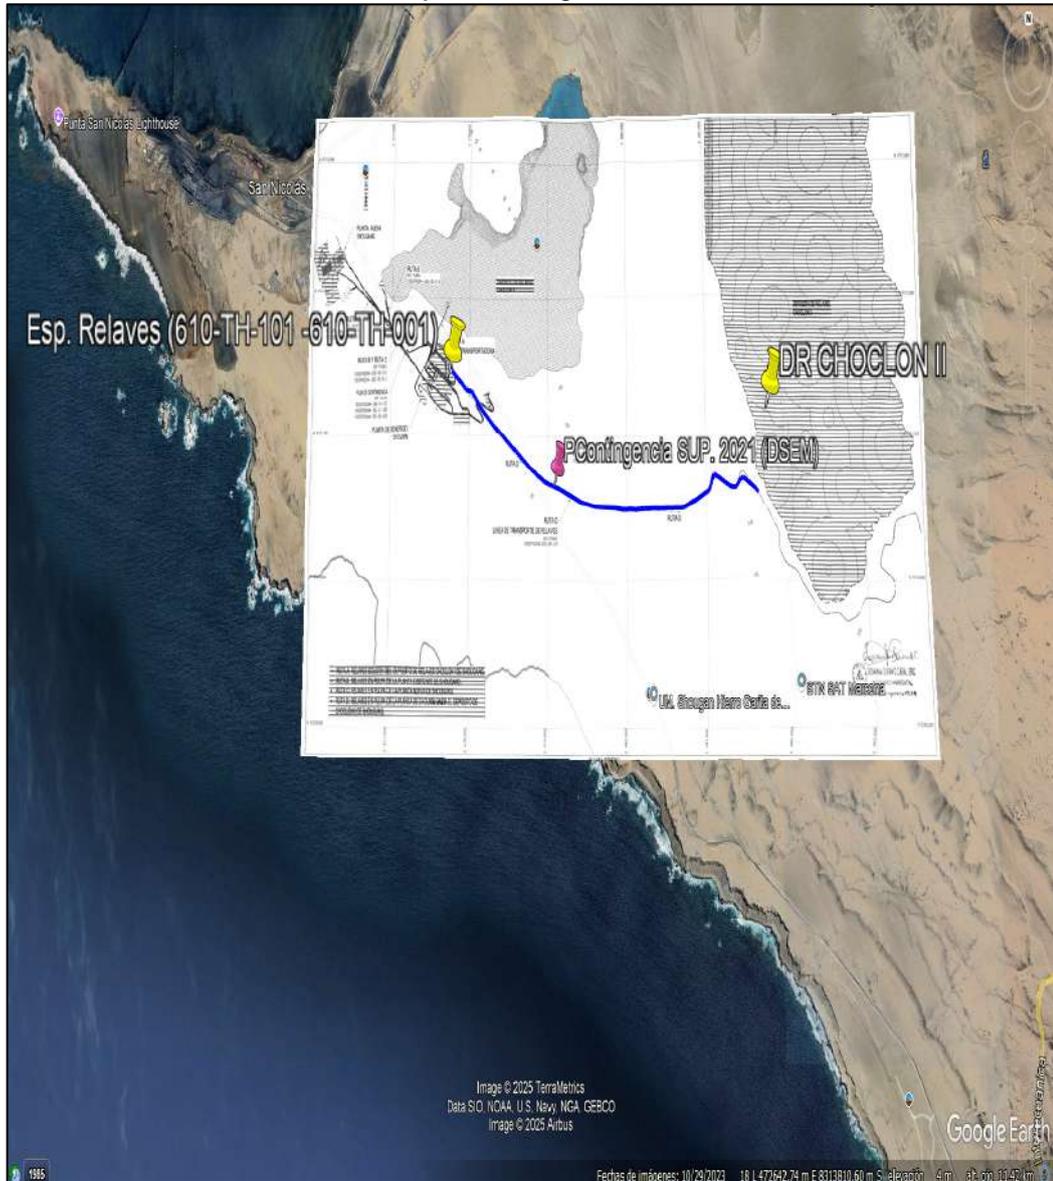
Superposición del Plano SK 1005GP0004B-000-00-010 vs. poza de contingencia observada en la Supervisión Regular 2021

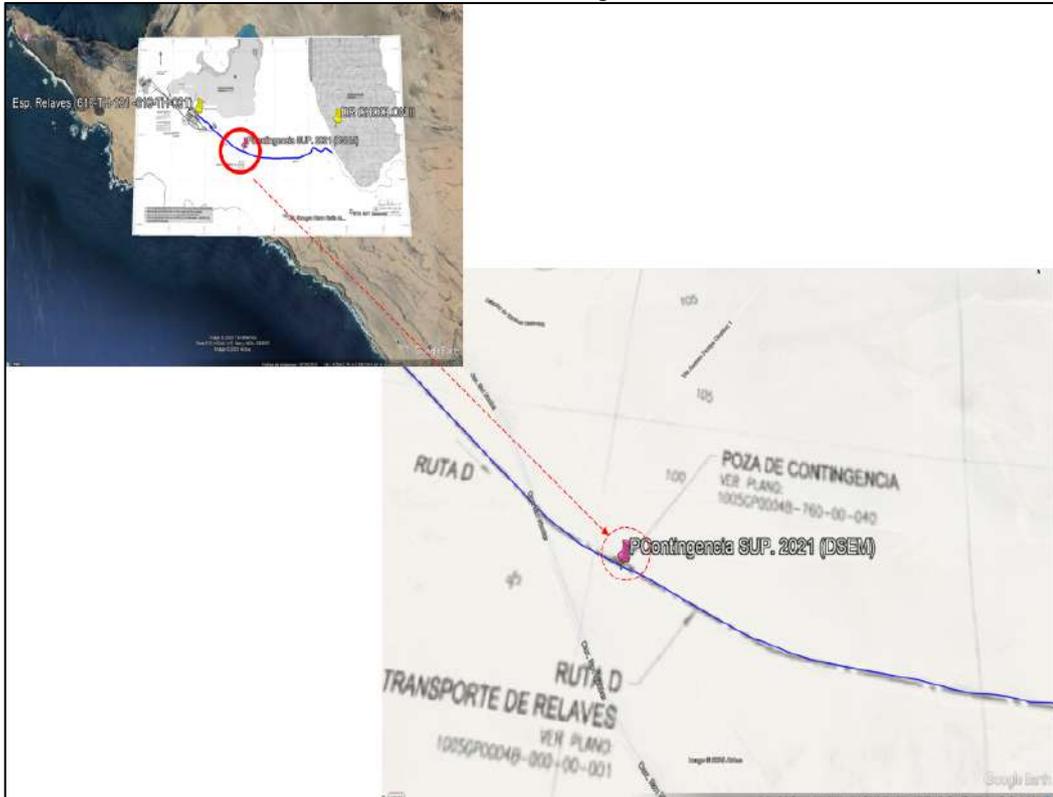
Ubicación de la Poza de Contingencia en la Ruta D

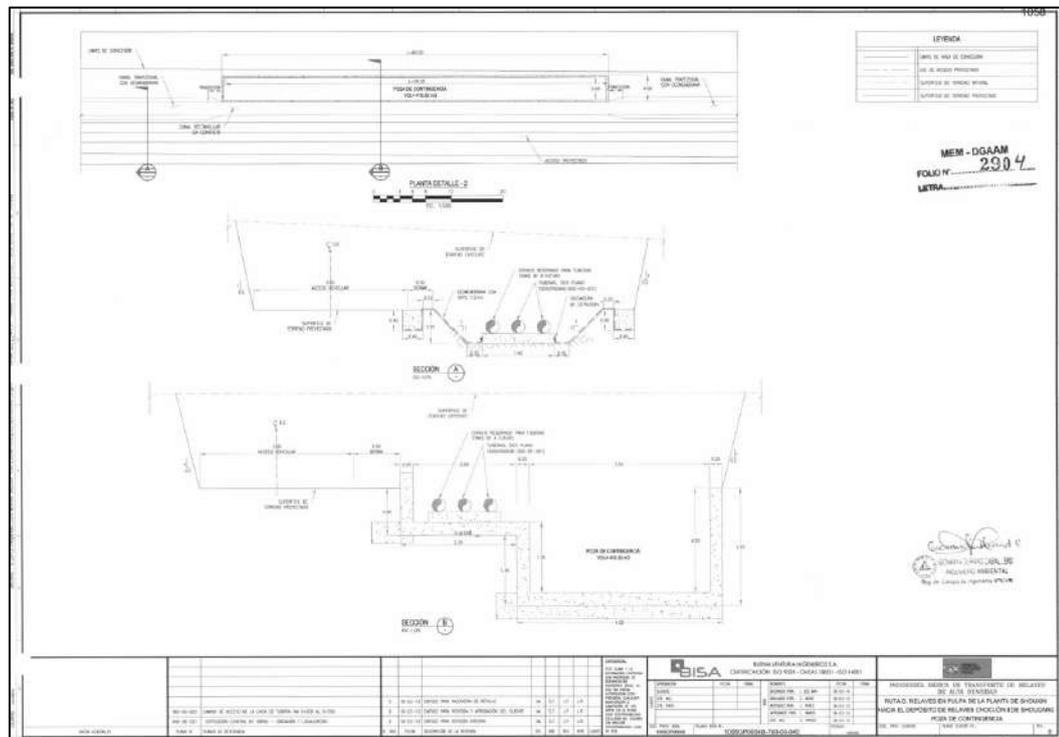
Fuente: Plano SK 1005GP0004B-760-00-040, que forma parte de la absolución de la Observación N° 27B.

44. Asimismo, en la absolución de la Observación 27B, se observa los detalles de la construcción de la Poza de Contingencia – Plano 1005GP0004B-760-00-040, conforme se observa a continuación:

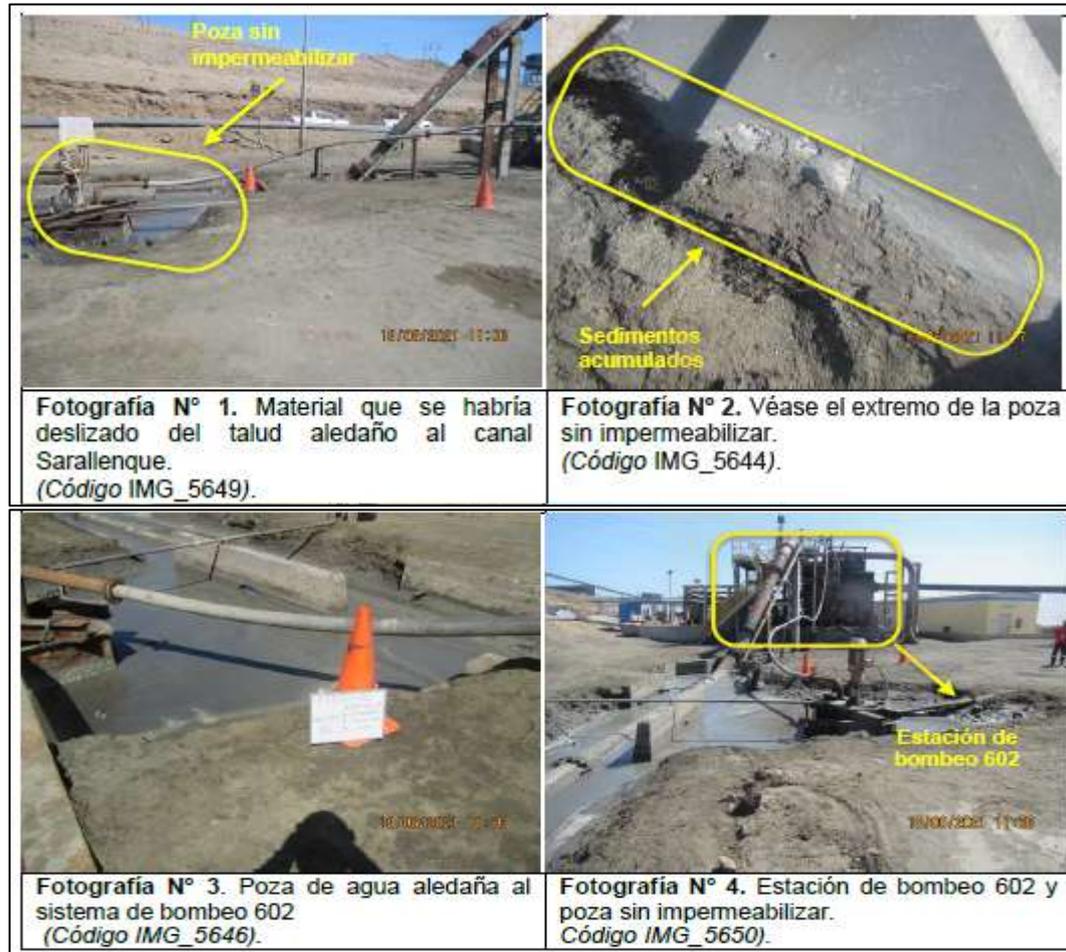
Fuente: Página 23 del Informe de Supervisión.

69. Lo identificado durante la Supervisión Regular 2021, se observa en las fotografías N° 1 al 4 del numeral 73 del Informe de Supervisión, tal como se muestra a continuación:

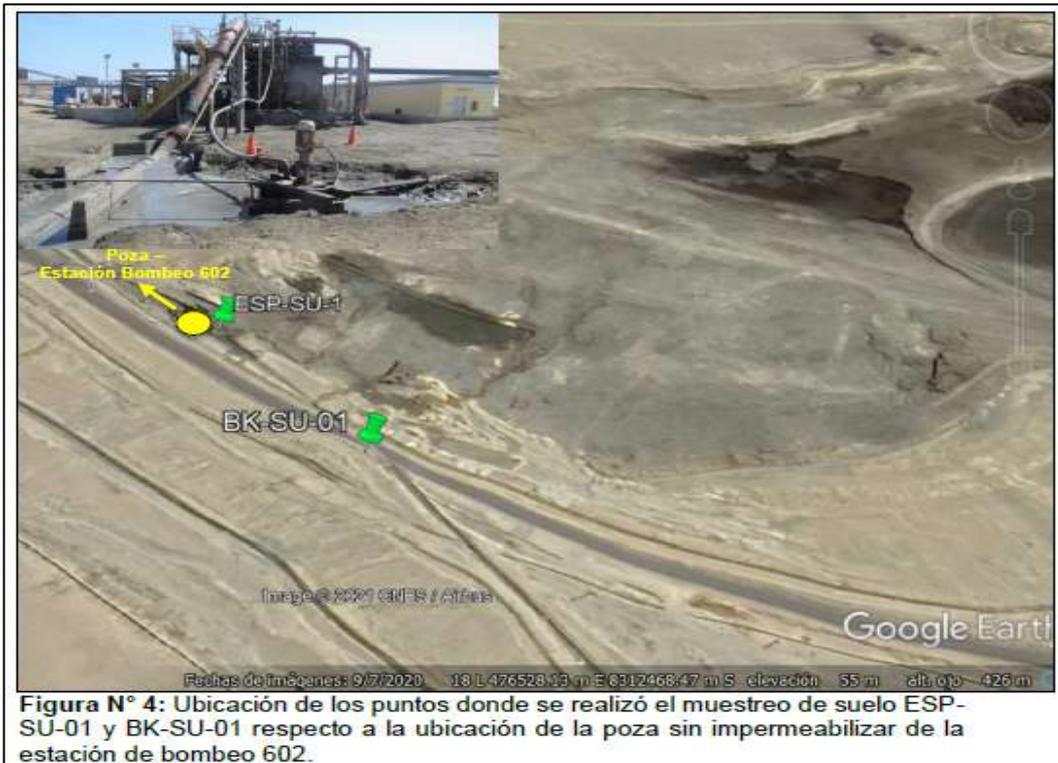
73. En base a los resultados de dicho muestreo en la Tabla N° 2 del Informe de Supervisión, se observa que las muestras de suelo colindante a la zona sin impermeabilizar (ESP-SU-01), en los parámetros de Arsénico Total, Cadmio Total, y Mercurio Total, se presenta una excedencia en los valores de comparación respecto del Blanco de suelo (BK-SU-01) muestreado a unos 130 m aproximadamente del punto de Muestreo ESP-SU-01. De igual manera, para el parámetro Plomo total, el punto ESP-SU-01 excede el valor de contraste BK-SU-01 utilizado como blanco, asimismo, en ambos casos se excede el valor para el ECA Suelo 2017 para suelo industrial; de acuerdo al siguiente detalle:

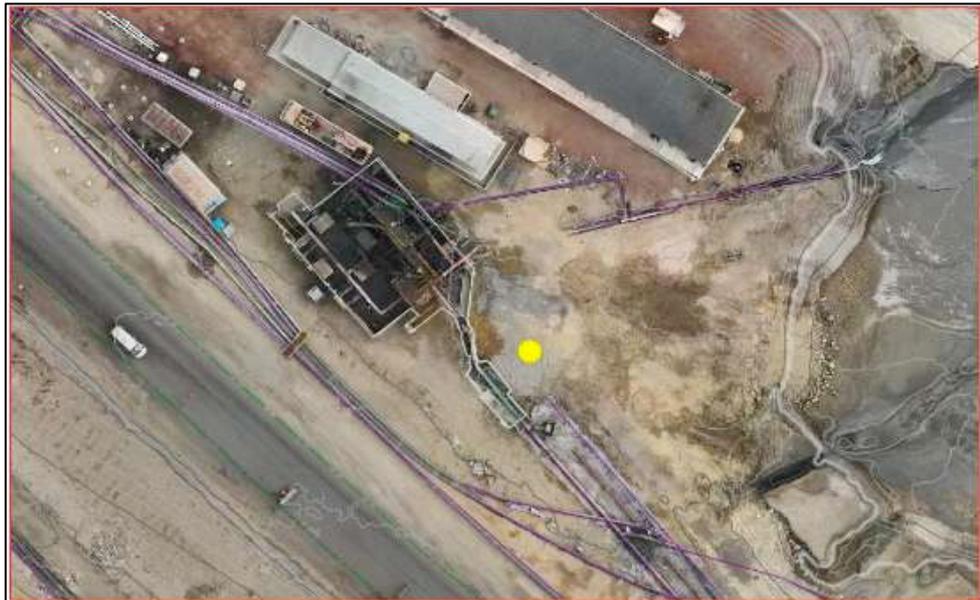
- (i) El administrado indicó que en la actualidad la zona producto del Hecho Imputado N° 2 ha sostenido cambios notables en los cuidados de impermeabilización, conforme se aprecia en las siguientes fotografías para valoración:

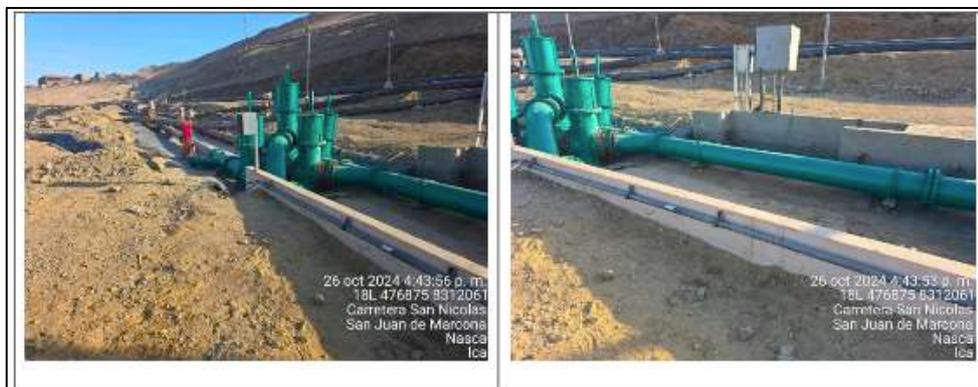
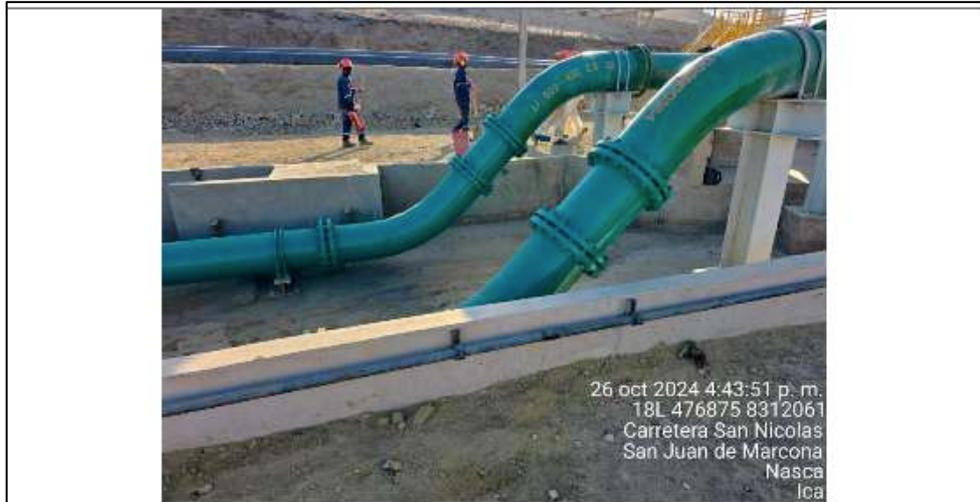
- (ii) Además, indicó que se realizó la reubicación de la bomba sumidero dentro de la estación de bombas. Posteriormente, se llevó a cabo las mejoras necesarias para garantizar una mayor eficiencia e impermeabilización en la zona reubicada y en la zona sin impermeabilizar, conforme se aprecia en las siguientes imágenes:

- (iii) La reubicación provisional dentro de la estación de bombas fue una medida inmediata para mitigar el riesgo de contaminación. Sin embargo, se ha realizado las mejoras necesarias para asegurar una impermeabilización completa y eficiente de la zona reubicada y en la zona sin impermeabilizar, minimizando el riesgo de contaminación del suelo.

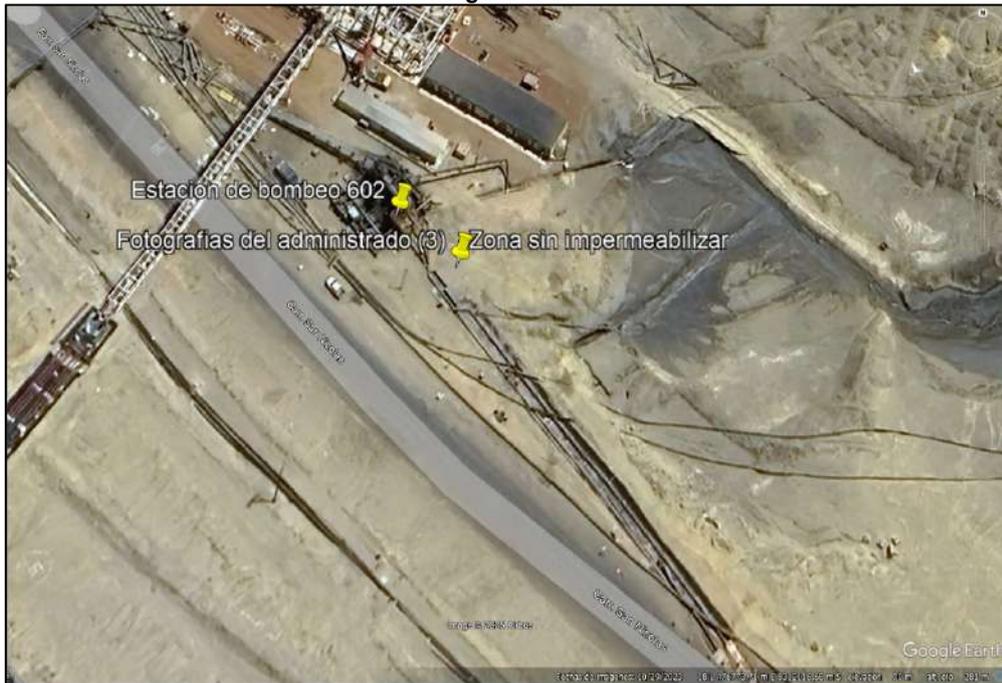
- Se encuentran fechadas al 26 de octubre de 2024, que corresponde a una fecha posterior al inicio del presente PAS, que fue notificado el 21 de octubre de 2024.
- Describen la siguiente coordenada UTM WGS84 E: 476875, N: 8312061, que con el apoyo de la plataforma informática Google Earth, se ha podido identificar que corresponde a la zona materia del Hecho Imputado N° 2, conforme se aprecia en la siguiente imagen:

Imagen de la ubicación de las fotografías vs ubicación del hecho observa en la Supervisión Regular 2021

De la imagen anterior, se advierte que las fotografías presentadas por el administrado corresponden a la zona donde la DSEM observó que la zona al inicio del trayecto de la ruta B de transporte de relaves en pulpa, ubicada en las coordenadas UTM WGS 84: E 476875, N 8312061, no se encontraba impermeabilizada con geomembrana de HDPE y presentaba acumulación de agua de relave producto del mantenimiento que se estaba realizando en la estación de bombeo 602, conforme se describe en el Informe de Supervisión que sustenta el presente PAS.

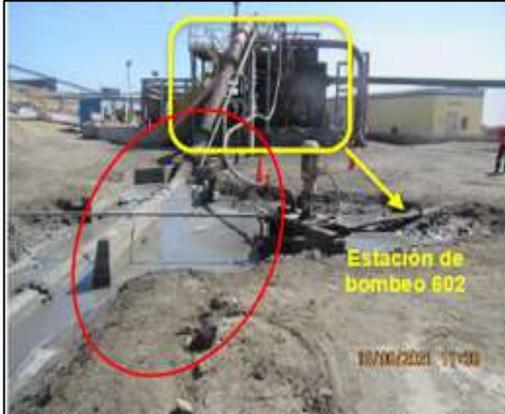
<p>Fotografía N° 4. Estación de bombeo 602 y poza sin impermeabilizar. Código IMG 5650).</p>

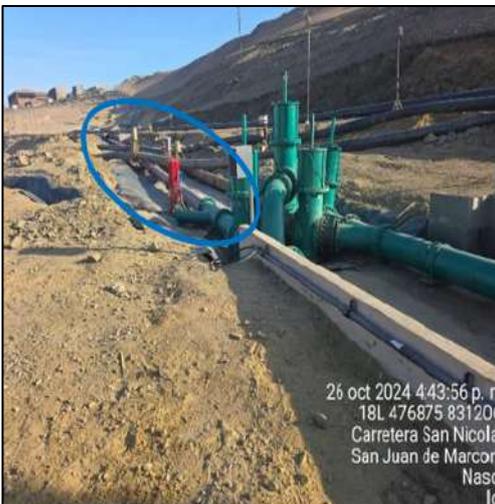
<p>26 oct 2024 4:43:56 p. m. 18L 476875 8312061 Carretera San Nicolas San Juan de Marcona Nasca Ica</p>
<p>Como se observa de la fotografía extraída del Informe de Supervisión (círculo rojo) y la fotografía presentada por el administrado en el escrito de descargos (círculo azul), se ha implementado la impermeabilización de la zona tramo inicial de la línea que transporta relaves con geomembrana y se ha reubicado la estación de bombeo pues no se observa su existencia en la fotografía presentada en el escrito de descargos. Asimismo, no se observa la presencia de ninguna agua industrial escurriendo por el suelo adyacente.</p>

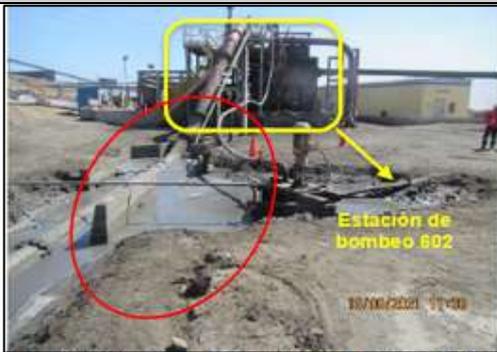
<p data-bbox="651 562 767 607">Estación de bombeo 602</p> <p data-bbox="662 645 783 667">18/10/2021 11:49</p> <p data-bbox="331 703 807 779">Fotografía N° 4. Estación de bombeo 602 y poza sin impermeabilizar. Código IMG_5650).</p>

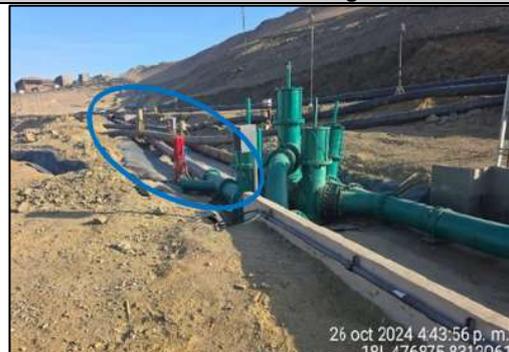
<p data-bbox="1166 674 1353 779">26 oct 2024 4:43:56 p. m. 18L 476875 8312061 Carretera San Nicolás San Juan de Marcona Nasca Ica</p>
<p>Como se observa de la fotografía extraída del Informe de Supervisión (círculo rojo) y la fotografía presentada por el administrado en el escrito de descargos (círculo azul), se ha implementado la impermeabilización de la zona tramo inicial de la línea que transporta relaves con geomembrana y se ha reubicado la estación de bombeo pues no se observa su existencia en la fotografía presentada en el escrito de descargos. Asimismo, no se observa la presencia de ninguna agua industrial escurriendo por el suelo adyacente.</p>

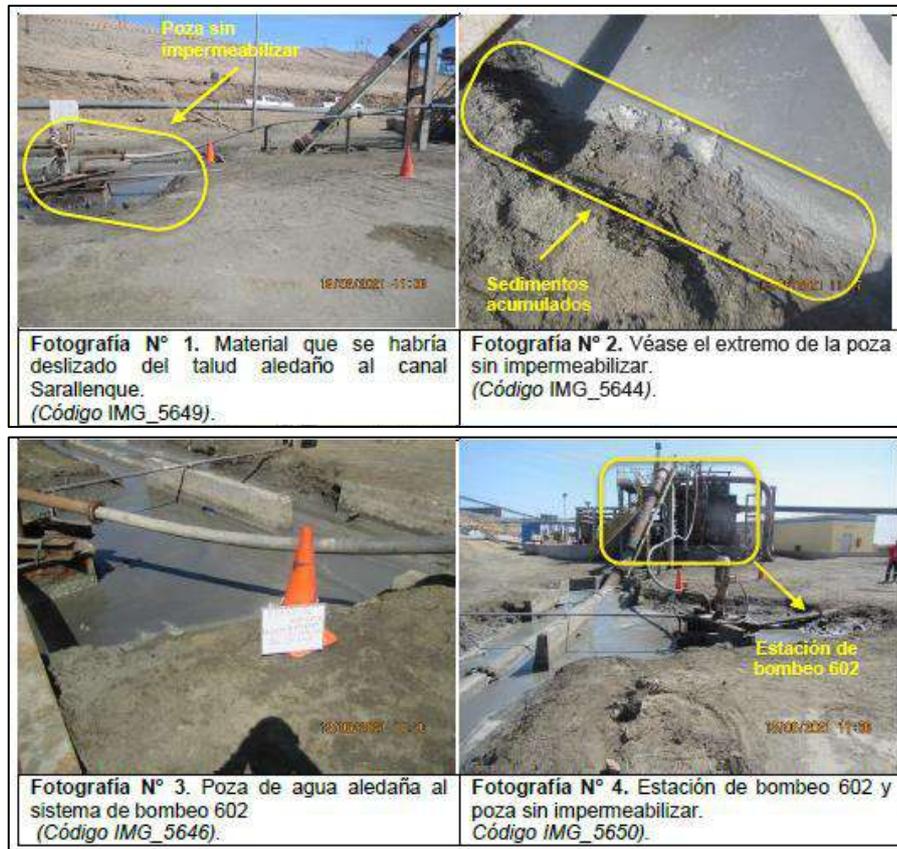
Imagen n.º 1: Zona al inicio del trayecto de la Ruta B que no se encontraba impermeabilizada

Es importante precisar que, si bien el Informe de Supervisión se refiere a esta área como una "poza sin impermeabilización", en base a los planos y pruebas documentales, se concluye que en realidad se trata de un segmento del canal de la línea de tubería de la Ruta B. Por ello, cualquier referencia a una "poza sin impermeabilización" debe interpretarse como una zona del canal sin revestimiento de geomembrana.

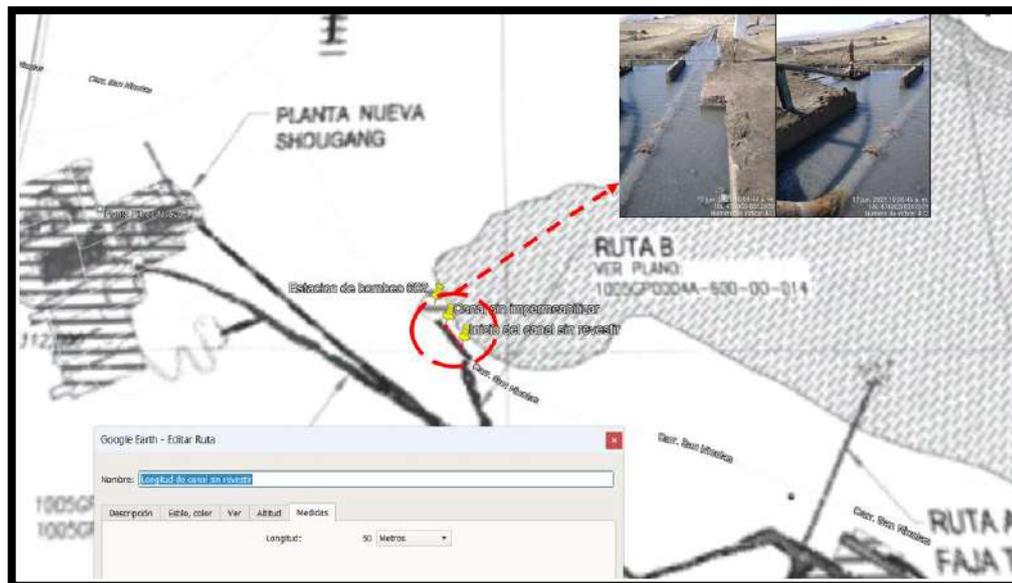
Imagen n.º 2. Extensión del canal sin impermeabilizar
