Organismo de Evaluación y  
Fiscalización Ambiental - OEFA

## RESOLUCIÓN DIRECTORAL N° 00489-2025-OEFA/DFAI

**EXPEDIENTE** : 2403-2023-OEFA/DFAI/PAS  
**ADMINISTRADO** : AMG-AUPLATA MINING GROUP PERÚ S.A.C.<sup>1</sup>  
**UNIDAD FISCALIZABLE** : SUYCKUTAMBO  
**UBICACIÓN** : DISTRITOS DE CAYLLOMA Y SUYCKUTAMBO,  
PROVINCIAS DE CAYLLOMA Y ESPINAR Y  
DEPARTAMENTOS DE AREQUIPA Y CUSCO  
**SECTOR** : MINERÍA  
**MATERIA** : RESPONSABILIDAD ADMINISTRATIVA CON  
MEDIDA CORRECTIVA  
REGISTRO DE ACTOS ADMINISTRATIVOS  
MULTA

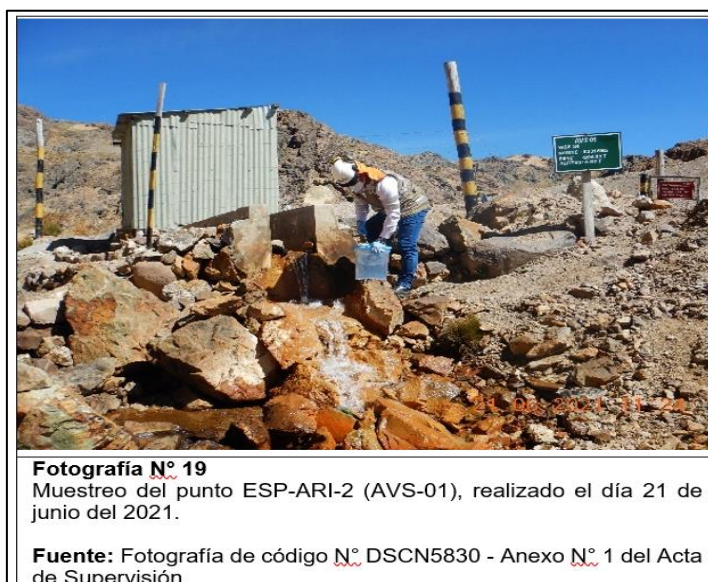
**Imagen N° 2: Registro fotográfico de muestreo del punto ESP-ARI-2**

28. En la siguiente Tabla se presenta los resultados de campo obtenidos en el punto del efluente ESP-ARI-2 (AVS-01), en la que se advierte que el parámetro pH arroja un valor de 9,48 para el muestreo realizado el día 21 de junio de 2021:

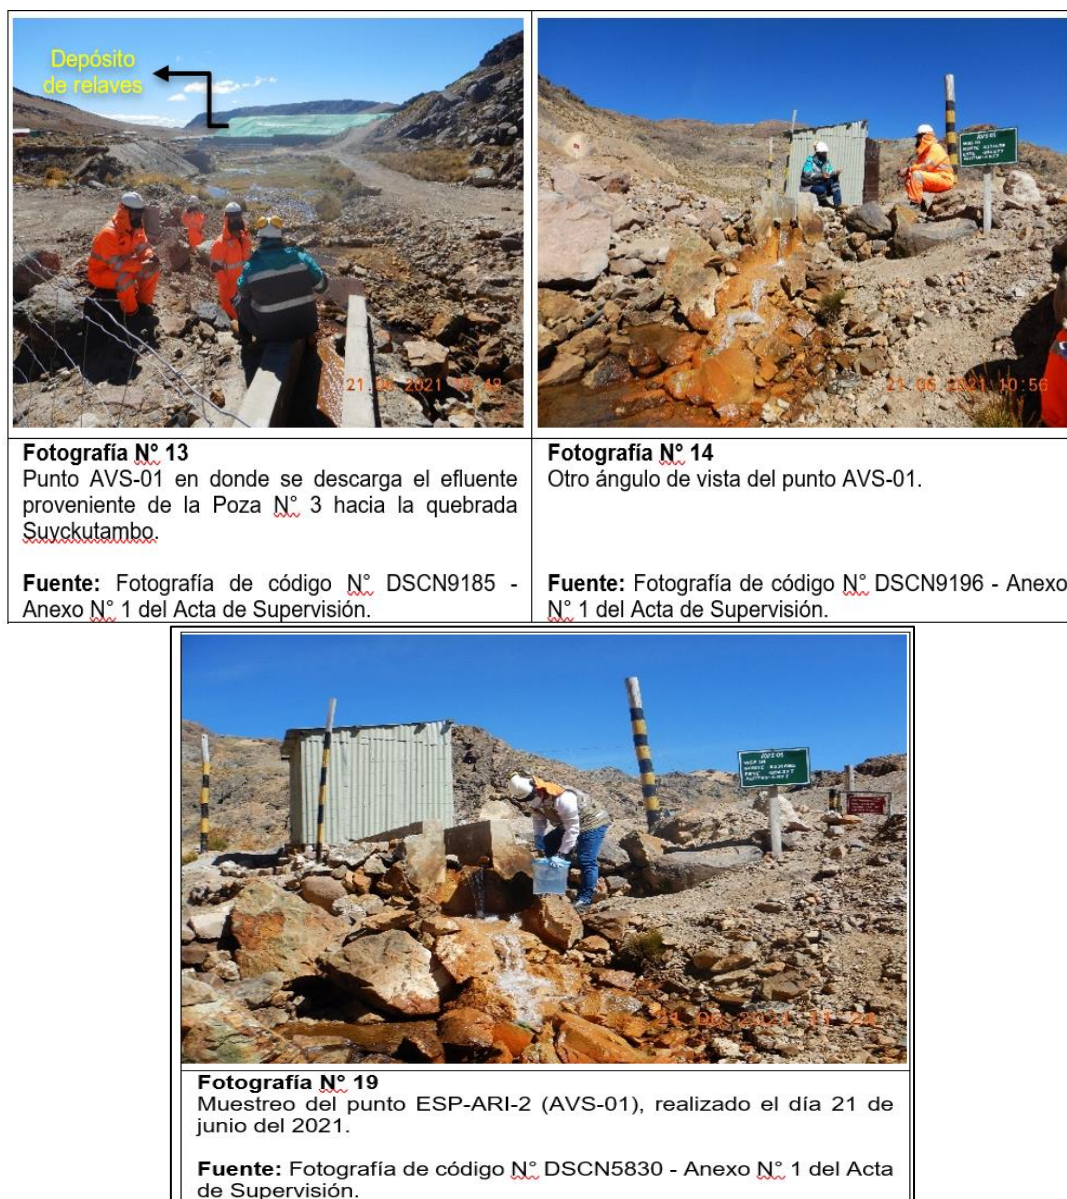
Imagen N° 5: Registro fotográfico de la Supervisión de junio de 2021

55. A mayor abundamiento, si bien en la autorización otorgada por la Autoridad Nacional del Agua mediante Resolución Directoral N° 229-2016-ANA-DGCRH del 30 de setiembre de 2016, se señala que el punto “AVS-01” es la denominación del punto de descarga del efluente que se forma con las aguas de las bocaminas Potosí Nv 0 y Santa Úrsula Nv. 0 y Nv. 40, sin embargo, en la Supervisión de junio 2021, al punto AVS-01 se le denominó punto “ESP-ARI-2”, el cual no es un punto de control del efluente establecido en los instrumentos de gestión ambiental de la unidad fiscalizable “Suyckutambo”.

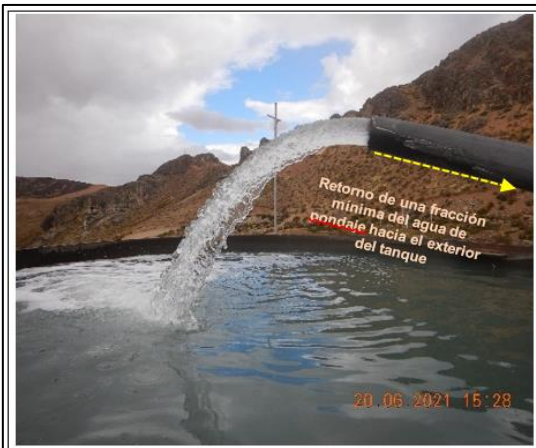
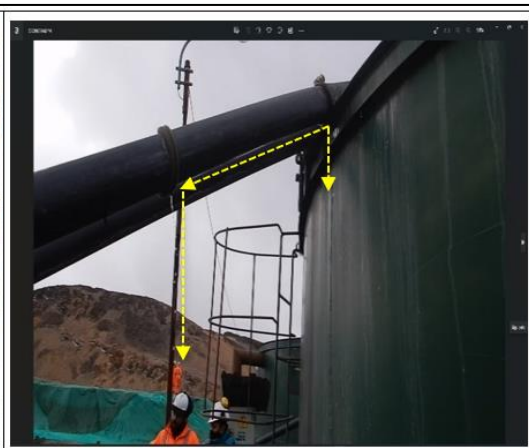
#### Imagen N° 8: Registros fotográficos y fílmicos de la Supervisión de junio de 2021

| <p><b>Fotografía N° 36</b><br/>Parte superior del Tanque N° 1 en donde se observa la llegada del pondaie del depósito de relave. Fotografía del 20 de junio de 2021</p> <p><b>Fuente:</b> Fotografía código DSCN8965 – Anexo 1 del Acta de Supervisión.</p> | <p><b>Video N° 13</b><br/>Se observa el discurrimiento del agua de pondaie por 1 de las tuberías procedentes del depósito de relaves. Video registrado el 20 de junio de 2021.</p> <p><b>Fuente:</b> Video código DSCN8964 – Anexo 1 del Acta de Supervisión.</p> |

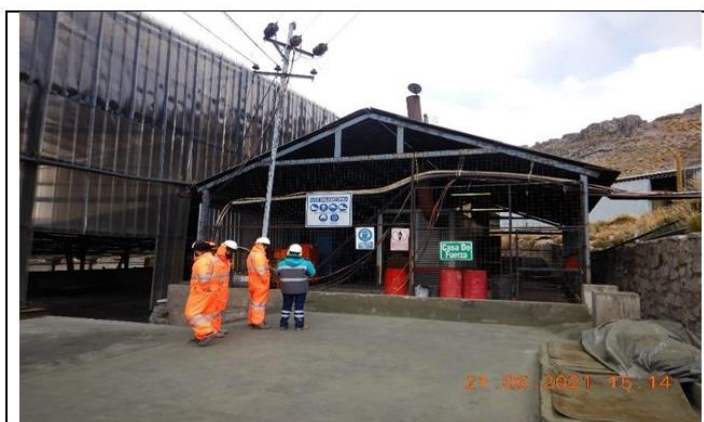
**Imagen N° 11: Registros fotográficos de la Supervisión de junio de 2021**

Se muestra la casa fuerza de la UF Suycutambo, en donde se encuentra el generador eléctrico que funciona como suministro de energía eléctrica de stand by.

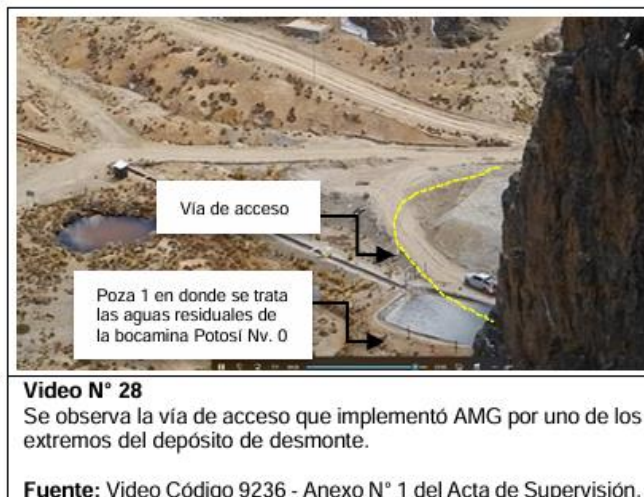
Imagen N° 14: Registros fotográficos y fílmicos de la Supervisión de junio de 2019

169. Conforme a lo señalado en el EIA 2010, la unidad fiscalizable “Suyckutambo” cuenta con caminos y accesos para todas sus instalaciones, no programándose la construcción de nuevos accesos. No obstante, durante la Supervisión de junio de 2021, la DSEM verificó la implementación de una vía de acceso por uno de los extremos de un depósito de desmonte, la cual no se encuentra contemplada en el EIA 2010, por lo que, su implementación carece de certificación ambiental.

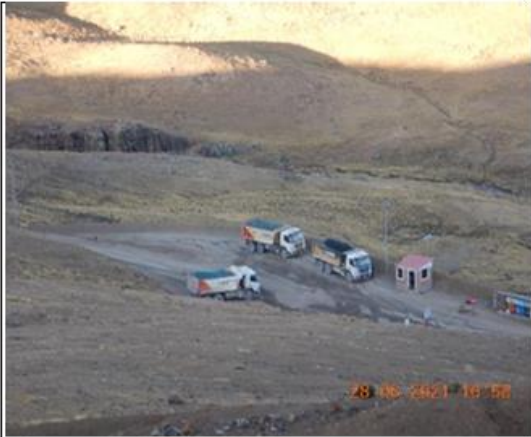
**Imagen N° 24: Registros fotográficos y fílmicos de la Supervisión de junio de 2021**

| <p><b>Fotografía N° 141</b><br/>Unidades de transporte de concentrado en la garita de control de la unidad El Santo del día 28 de junio del 2021.</p> <p><b>Fuente:</b> Fotografía código DSCN0803- Anexo N° 1 del Acta de Supervisión.</p> | <p><b>Fotografía N° 142</b><br/>Registro de las unidades de transporte de concentrado salientes de la unidad El Santo en la garita de control, correspondiente al día 28 de junio del 2021.</p> <p><b>Fuente:</b> Fotografía código DSCN0815 - Anexo N° 1 del Acta de Supervisión.</p> |

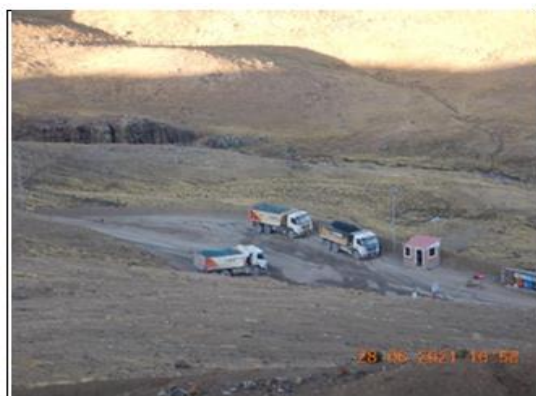
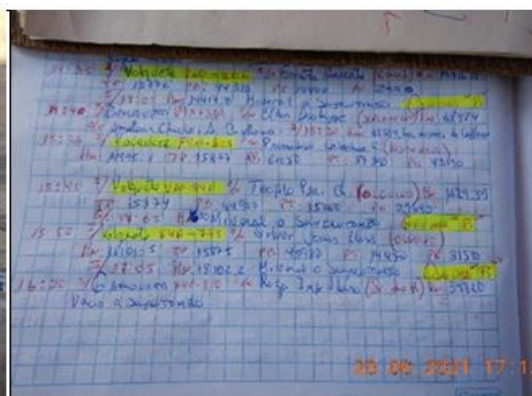
Imagen N° 26: Registros fotográficos y fílmicos de la Supervisión de junio de 2021

| <p><b>Fotografía N° 141</b><br/>Unidades de transporte de concentrado en la garita de control de la unidad El Santo del día 28 de junio del 2021.</p> <p><b>Fuente:</b> Fotografía código DSCN0803- Anexo N° 1 del Acta de Supervisión.</p> | <p><b>Fotografía N° 142</b><br/>Registro de las unidades de transporte de concentrado salientes de la unidad El Santo en la garita de control, correspondiente al día 28 de junio del 2021.</p> <p><b>Fuente:</b> Fotografía código DSCN0815 - Anexo N° 1 del Acta de Supervisión.</p> |

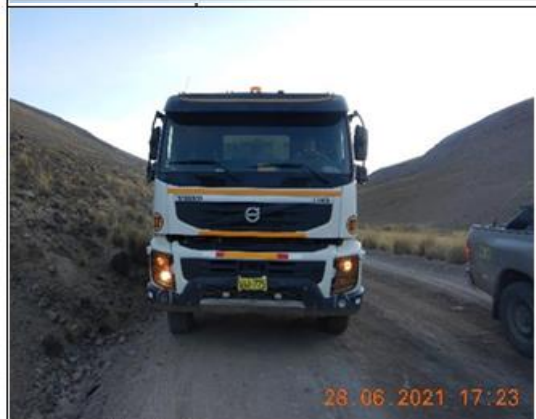
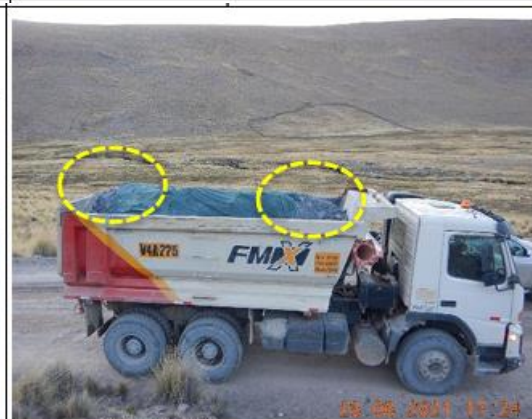
| <p><b>Fotografía N° 143</b><br/>Vista frontal de la unidad de transporte de concentrado de placa de V4A-775, a las 17:23 horas del 28 de junio del 2021.</p> <p><b>Fuente:</b> Fotografía código DSCN0822- Anexo N° 1 del Acta de Supervisión.</p> | <p><b>Fotografía N° 144</b><br/>Vista de la unidad de transporte de concentrado de placa V4A-775, en donde se observa el tapado es parcial que permite ver parte del mineral transportado.</p> <p><b>Fuente:</b> Fotografía código DSCN0825- Anexo N° 1 del Acta de Supervisión.</p> |

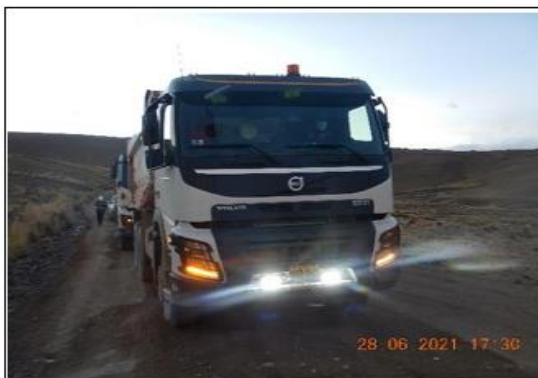
**Fotografía N° 145**

Vista frontal de la unidad de transporte de concentrado de placa VAD-841, visto a las 17:30 horas del 28 de junio del 2021.

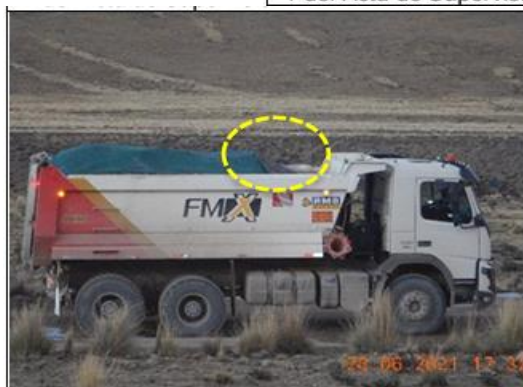
**Fotografía N° 147**

Vista de la unidad de transporte de concentrado de placa VAD-841, en donde se observa exposición parcial del concentrado en la tolva.

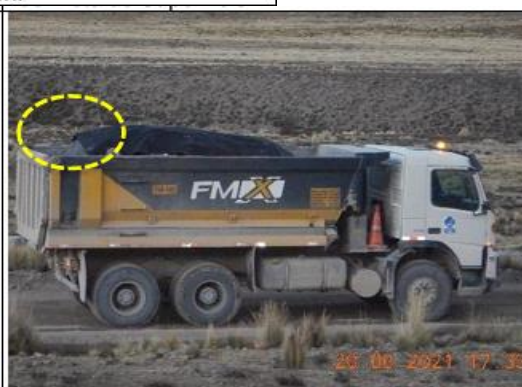
**Fotografía N° 148**

Vista de la unidad de transporte de concentrado de placa V6D-806, en donde se observa exposición parcial del concentrado en la tolva.

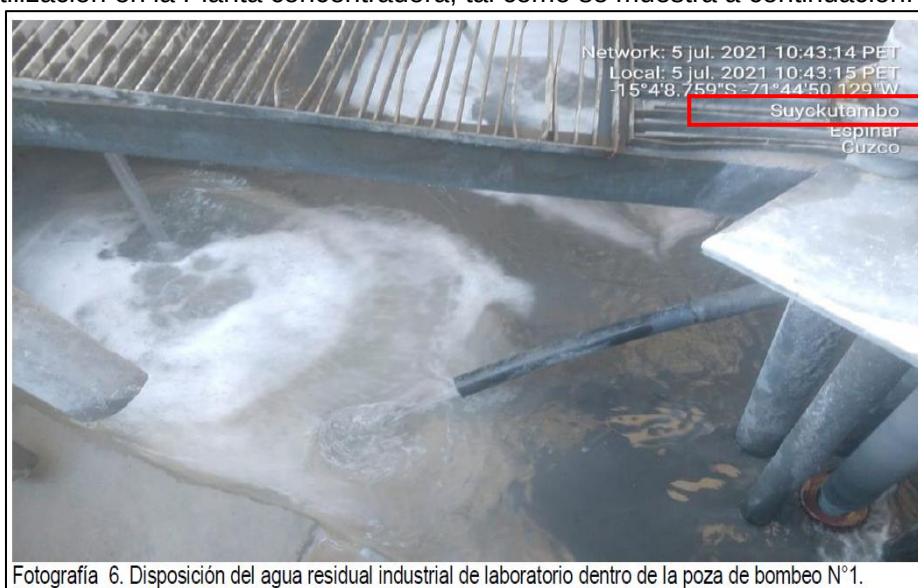
291. Ahora bien, de la revisión de dichos escritos, se advierte que mediante la fotografía N°6 del 05 de julio de 2021 del INFORME DE DISPOSICIÓN DE AGUA RESIDUAL INDUSTRIAL DE LABORATORIO DESCARGADOS A LA POZA DE PERCOLACIÓN (Escrito con HT: 2021-E01-066885), se puede verificar que el efluente del laboratorio ha sido conducido a la poza de contingencia de la Estación de Bombeo N° 1 para su reutilización en la Planta concentradora, tal como se muestra a continuación:

Fotografía 6. Disposición del agua residual industrial de laboratorio dentro de la poza de bombeo N°1.

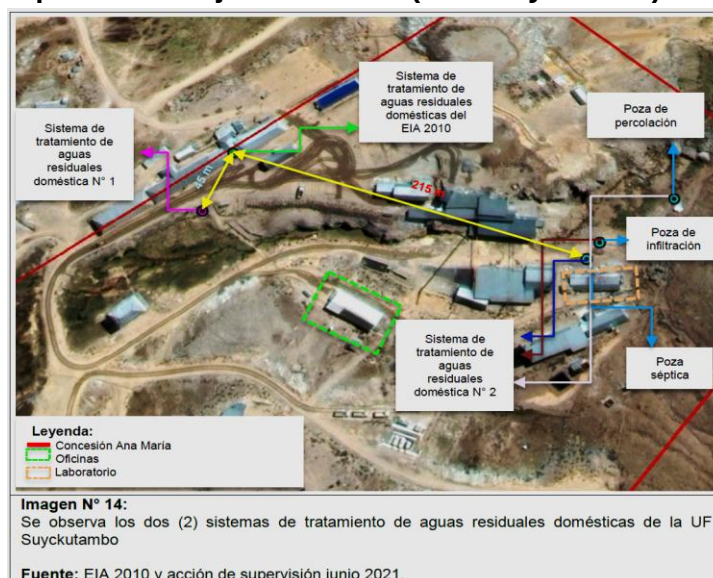
#### Imagen n.º 05: Ubicación de los sistemas de tratamiento verificados en la Supervisión de junio de 2021 (Stard 1 y Stard 2)

A continuación, se muestra la ubicación de dichos sistemas de tratamiento en la unidad minera Suyckutambo respecto del aprobado:

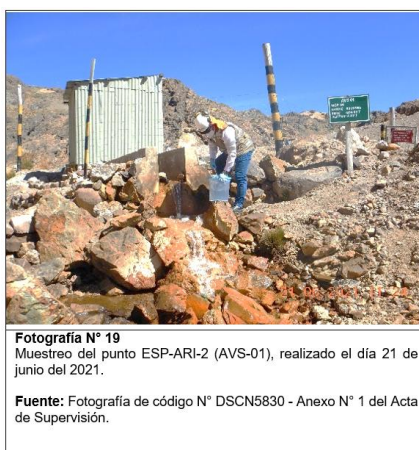
**Imagen n.º 08: Detección del vertimiento**

De acuerdo con lo consignado en el Informe de Supervisión, en la supervisión de junio de 2021, la DSEM verificó la existencia de efluente que se descarga a la quebrada Suyckutambo en el punto ESP-ARI-2 (también denominado como AVS-01), el cual se forma de las aguas residuales provenientes de las bocaminas Potosí Nv. 0 y Santa Úrsula Nv.0, siendo la fecha de detección del vertimiento el **21 de junio de 2021**, de acuerdo a los registros fotográficos obtenidos en supervisión, tales como:

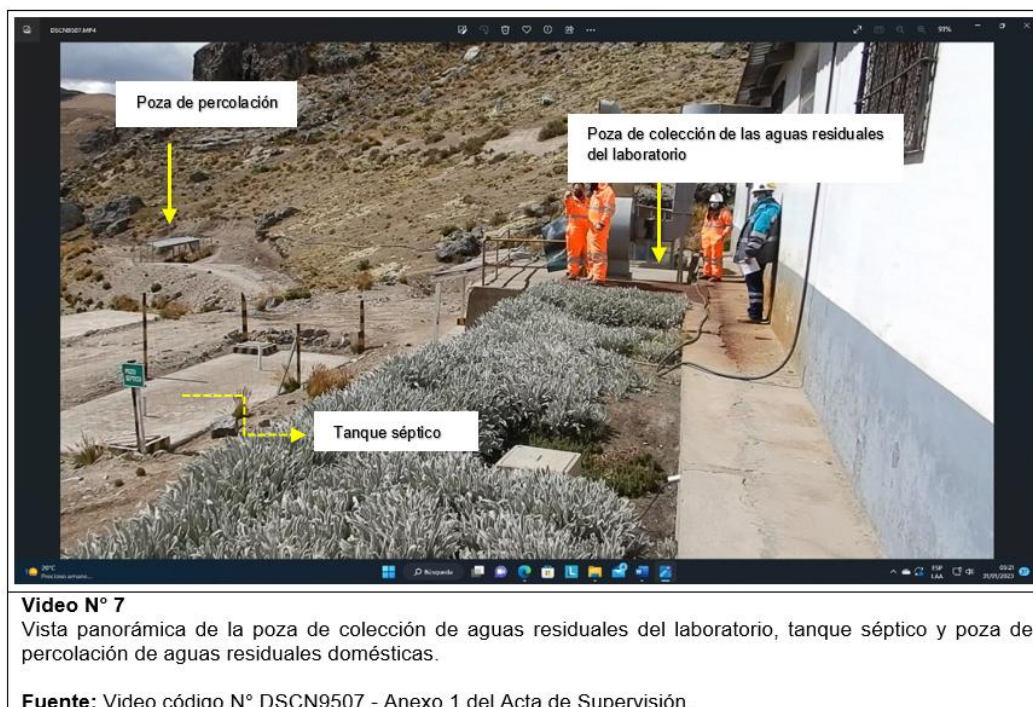
**Imagen n.ºs 12 y 13: Hechos verificados en supervisión**

Durante la supervisión de junio de 2021, la DSEM detectó con fecha 22 de junio de 2021 que las aguas residuales que se generan en el laboratorio metalúrgico y análisis químico de la Planta Concentradora no se recirculan, sino que se conducen hacia una poza de percolación de aguas residuales domésticas desde donde se infiltra al suelo, como se muestra en las siguientes imágenes:

**Video N° 7**

Vista panorámica de la poza de colección de aguas residuales del laboratorio, tanque séptico y poza de percolación de aguas residuales domésticas.

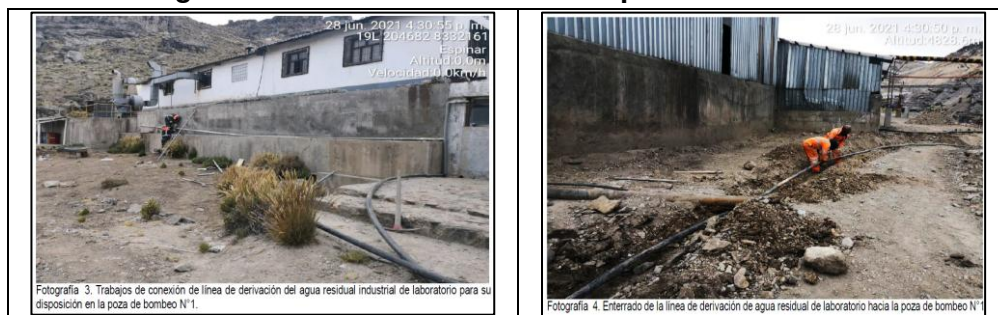
### Imagen n.º 16: Acciones realizadas por el administrado

Fotografía 3. Trabajos de conexión de línea de derivación del agua residual industrial de laboratorio para su disposición en la poza de bombeo N°1.

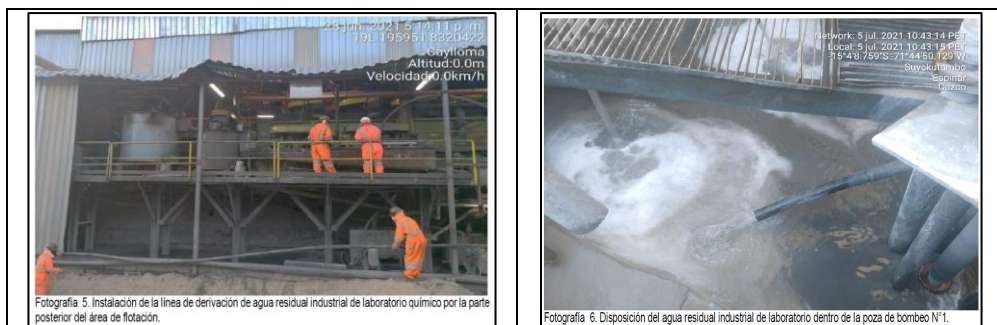
Fotografía 4. Enterrado de la línea de derivación de agua residual de laboratorio hacia la poza de bombeo N°1.

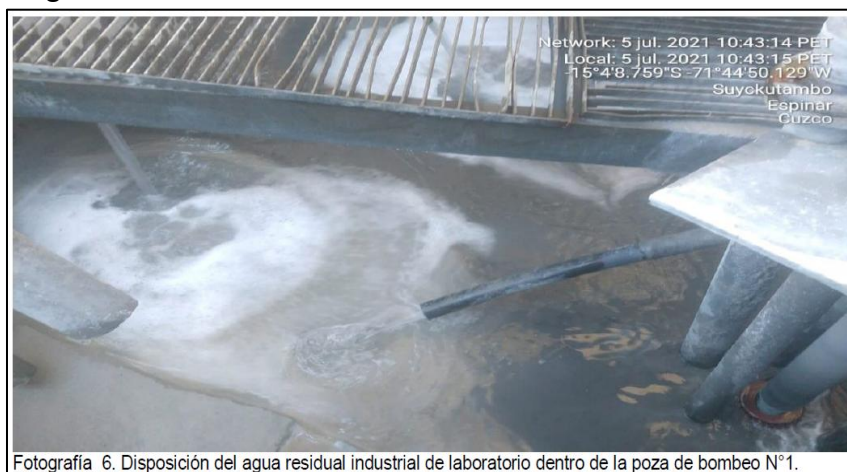
#### Imagen n.º 17: Fecha de acreditación de la línea de conducción

En ese sentido, se considera pertinente aplicar el criterio del costo postergado y la activación del factor F5 para este hecho imputado en el cálculo de multa (conducta infractora subsanable), toda vez que el administrado destinó un monto de inversión para la instalación de una línea de conducción y derivación de las aguas residuales generadas en el Laboratorio hacia la poza de bombeo n.º 1, siendo el 5 de julio de 2021 la fecha de cese considerada para el presente cálculo de multa, de acuerdo con la fotografía n.º 6 del Informe de disposición de agua residual industrial de laboratorio descargados a la poza de percolación (Escrito con Registro n.º 2021-E01-066885, en la que se puede verificar que el efluente del laboratorio ha sido conducido a la poza de bombeo n.º 1 para su reutilización en la Planta concentradora, tal como se muestra a continuación:

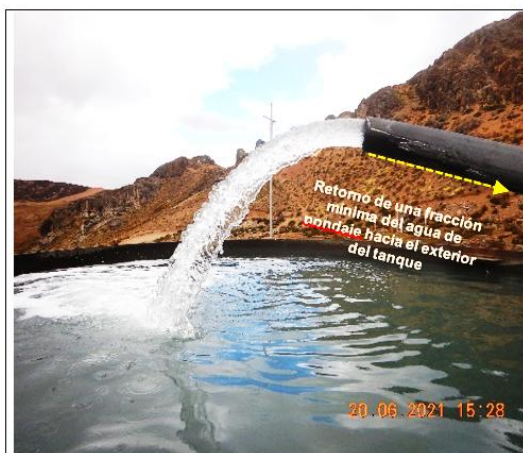
### Imagen n.º 19: Posición de la tubería identificada

**Fotografía N° 36**  
Parte superior del Tanque N° 1 en donde se observa la llegada del pondaie del depósito de relave. Fotografía del 20 de junio de 2021

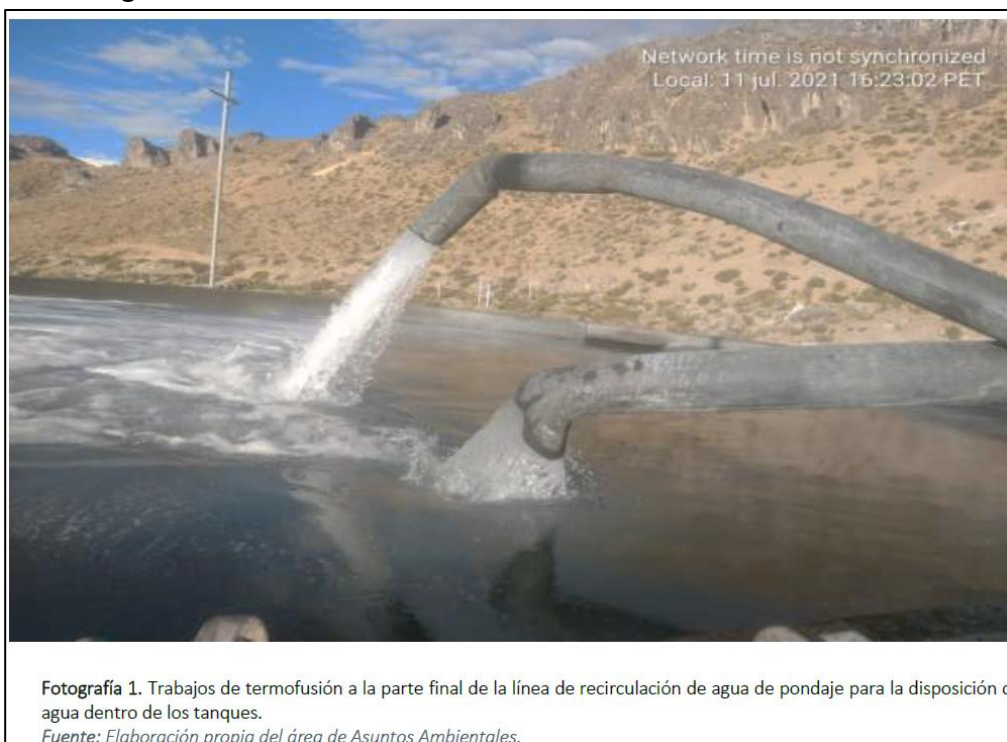
#### Imagen n.º 20: Fecha de acreditación del doblado de la tubería

Cabe resaltar que en la fotografía n.º 1 de fecha 11 de julio de 2021 del Anexo n.º 4: Trabajos de Termofusión (Registro n.º 2021-E01-069779), se puede verificar que el administrado realizó el doblado de la tubería que descarga agua decantada de la relavera en el Tanque 1, con lo cual se evita el discurrir de dicha agua residual hacia suelo adyacente; por lo que se identifica un cese de la conducta infractora de acuerdo a los medios probatorios presentados por el administrado, tal como se muestra a continuación:

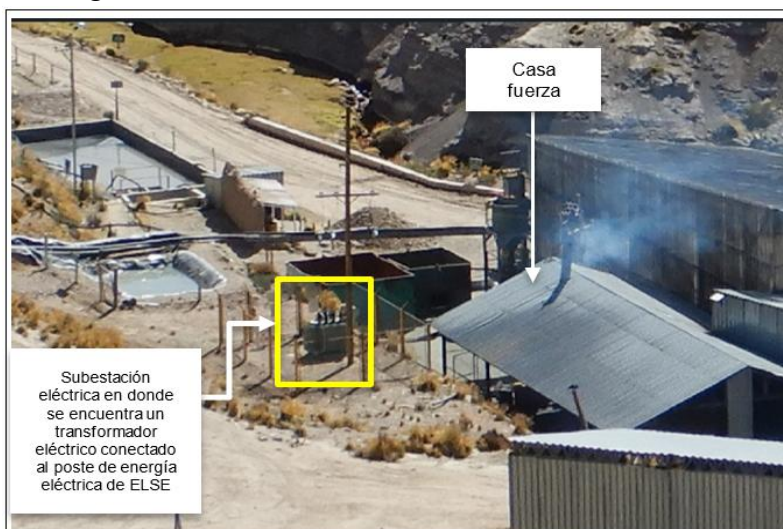
### Imagen n.º 21: Detección de la subestación eléctrica

#### Fotografía N° 60

Se muestra la localización de la subestación eléctrica (transformador eléctrico que recibe y transforma la energía eléctrica proveída por ELSE), que se encuentra contigua a la casa fuerza.

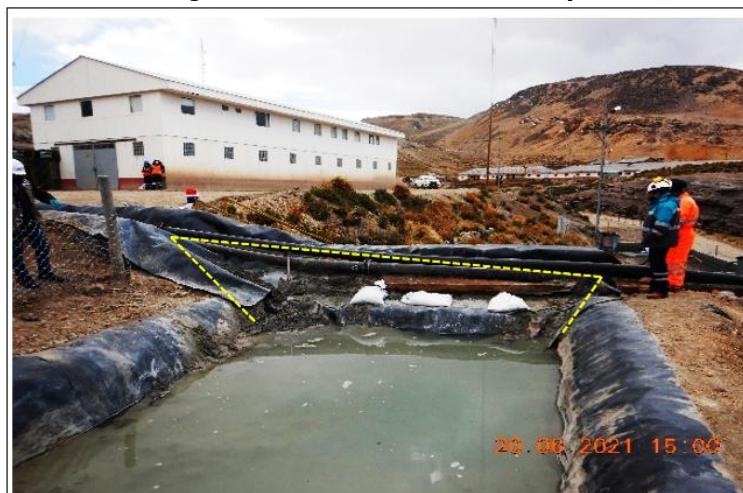
### Imagen n.º 22: Detección de la poza

**Fotografía N° 64**

Otro ángulo de la fotografía que muestra que el canal por donde pasan las tuberías de transporte de relave está conectado a la Poza 1.

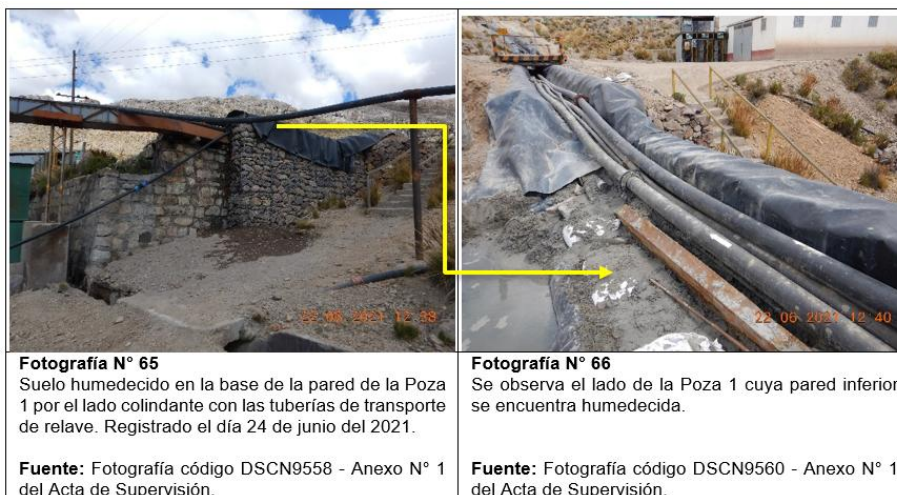
### Imagen n.º 23: Identificación de la Poza 1

Poza 1, dicho relave era derivado a la poza de recirculación<sup>124</sup> a través de una tubería HDPE de 4”. Asimismo, se observó que en el lado de la Poza 1 que colinda con las tuberías de transporte de concentrado había un muro de mampostería y una pared de gavión (piedras sujetadas con alambre), al pie de los cuales existía humedecimiento de suelos, como se puede observar a continuación:

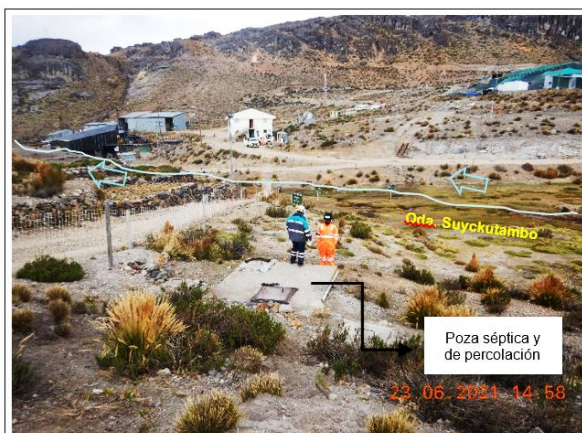
**Imagen n.º 27: Stard 1**

**Fotografía N° 75**

Sistema de tratamiento de aguas residuales doméstica N° 1.

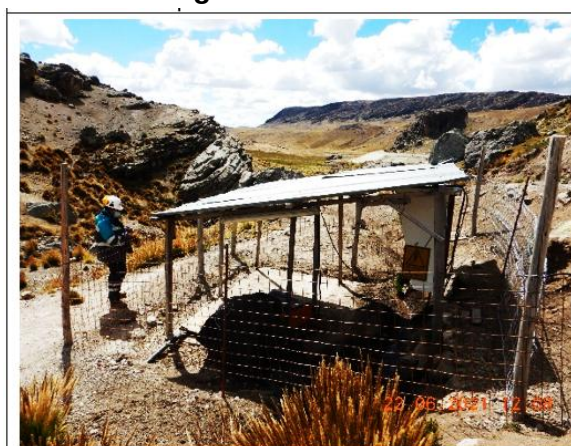
**Imagen n.º 28: Stard 2**

En cuanto al sistema de tratamiento de aguas residuales domésticas n.º 2, Stard 2, ubicado en el margen derecho de la quebrada Suyckutambo (aguas debajo de la planta concentradora) se observó que trata las aguas residuales domésticas provenientes del área de oficinas y del laboratorio, y se conducen hacia una poza séptica de concreto. El agua de la poza séptica de concreto pasa a una poza filtrante (con paredes laterales y tapa de concreto), en donde se encontraba un lecho filtrante y en donde se adiciona cloro, para luego pasar a la poza de percolación (paredes laterales y tapa de concreto) que tendría 2 m de profundidad según el administrado, como se muestra en la siguiente fotografía:

**Fotografía N° 79**

Poza de percolación del sistema de tratamiento de aguas residuales doméstica N° 2.

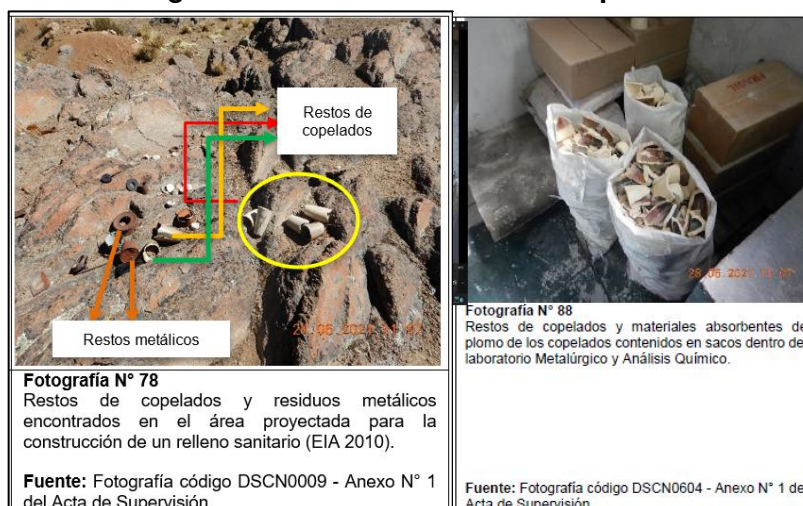
### Imagen n.º 29: Detección de los copelados

Durante la supervisión de junio de 2021, la DSEM observó que en un área descampada, al costado de la vía de acceso de aproximadamente 675,71 m<sup>2</sup> localizada en las coordenadas UTM (WGS84): 8 332 147N; 205 109E, se encontraban residuos sólidos peligrosos<sup>157</sup> correspondientes a restos de la fundición o copelados; así como, observó que en el área de fundición del Laboratorio Metalúrgico y Análisis Químico se generan copelados, los cuales son dispuestos en sacos, que luego son enviadas a la tolva de grueso de la planta concentradora para la recuperación de residuos de plomo. Lo mencionado se sustenta en las fotografías tomadas durante la supervisión (fecha de detección: 24 de junio de 2021), siendo algunas de ellas las siguientes:

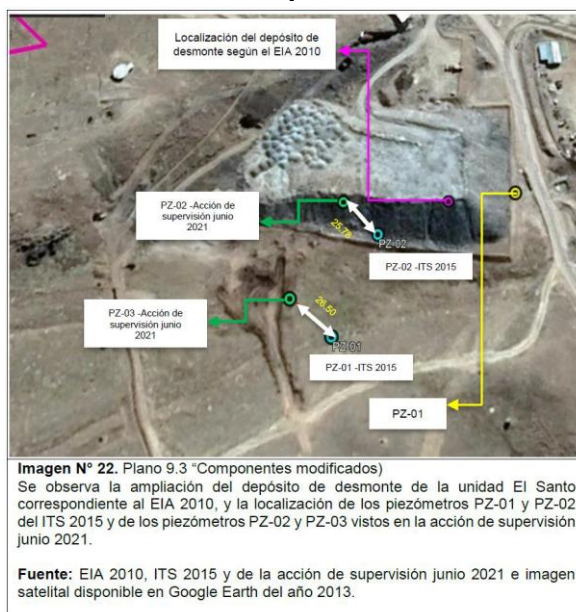
### Imagen n.º 33: Ubicación de los piezómetros PZ-01, PZ-02 y PZ-03

Asimismo, se muestra en la siguiente imagen, la ubicación de los piezómetros PZ-01, PZ-02 y PZ-03 detectados en la Supervisión de junio de 2021, donde se observa que todos ellos difieren de las ubicaciones de los piezómetros PZ-01 y PAZ-02 contemplados en el ITS 2015:

En cuanto a ello, en la imagen precedente se observa que el piezómetro PZ-03 verificado en la supervisión de junio de 2021 es el más cercano a la ubicación del piezómetro PZ-01 establecido en el ITS 2015, sin embargo, se encuentra a una distancia de aproximadamente a 26.50 metros. Por su parte, el piezómetro PZ-02 verificado en la Supervisión de junio de 2021 se encuentra aproximadamente a 25.78 m del piezómetro PZ-02 establecido en el ITS 2015.

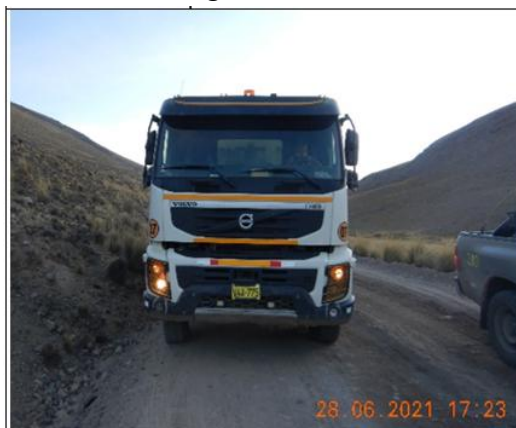
**Fotografía N° 143**

Vista frontal de la unidad de transporte de concentrado de placa de V4A-775, a las 17:23 horas del 28 de junio del 2021.

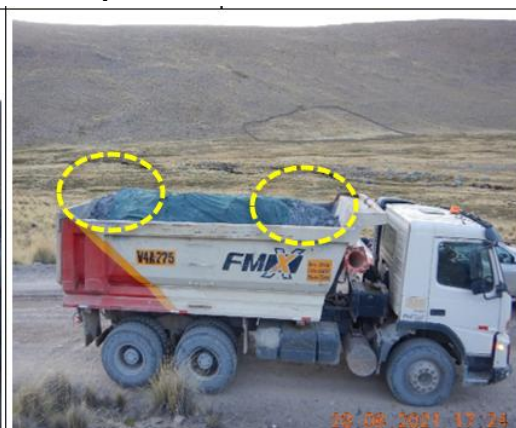
**Fotografía N° 144**

Vista de la unidad de transporte de concentrado de placa V4A-775, en donde se observa el tapado es parcial que permite ver parte del mineral transportado.

De lo indicado en la imagen anterior, el mineral transportado tiene baja humedad, y dado el tiempo que demora el traslado de dicho mineral hasta su destino final (aproximadamente 2 horas), hay riesgo de que los finos del mineral se trasladen a los suelos por la acción del viento si es que dicho transporte no es totalmente cubierto con los mantos que, conforme con el EIA 2010, tiene como finalidad evitar el levantamiento de polvo. Por lo tanto, en el presente caso la conducta infractora puede generar un daño potencial al suelo y flora.

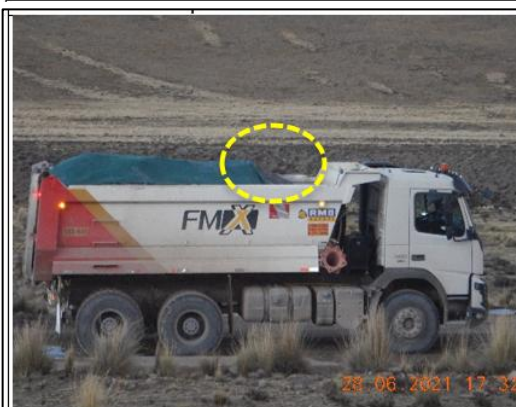
**Fotografía N° 147**

Vista de la unidad de transporte de concentrado de placa VAD-841, en donde se observa exposición parcial del concentrado en la tolva.

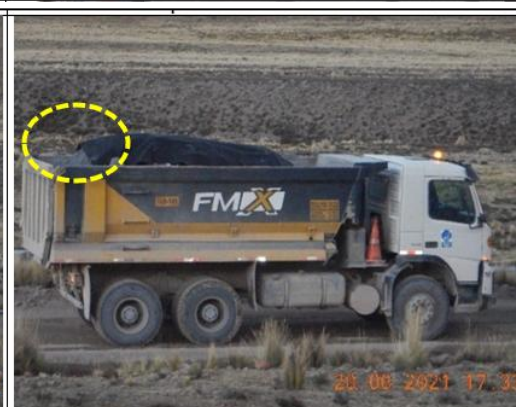
**Fotografía N° 148**

Vista de la unidad de transporte de concentrado de placa V6D-806, en donde se observa exposición parcial del concentrado en la tolva.

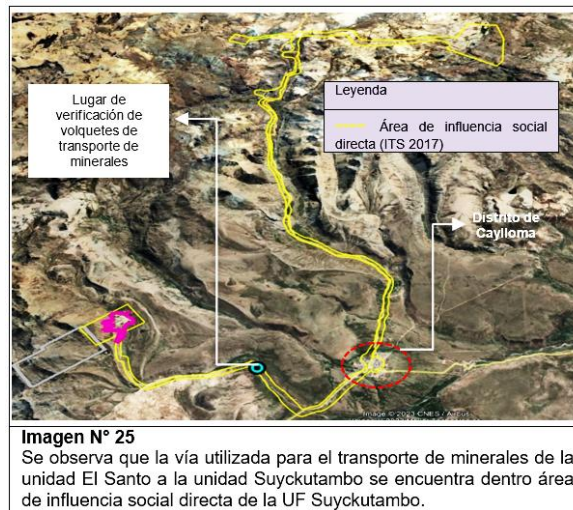
### Imagen n.º 35: Vistas de los transportes de minerales

Asimismo, de las fotografías y de la Imagen n.º 25 de Google Earth, se advierte que dicha vía de transporte de mineral presentaba suelo con vegetación; por lo que al encontrarse el mineral que proviene del yacimiento de minerales sulfurados<sup>194</sup> que generalmente contienen pirita (bisulfato de hierro); calcopirita (sulfuro de hierro y cobre); galena (sulfuro de plomo); blenda (sulfuro de cinc); cinabrio (sulfuro de mercurio); antimonita (sulfuro de antimonio) y rejalgar (sulfuro de arsénico) de El Santo, en una tolva que no está cubierta al 100%, por acción del viento dicho mineral podría ser dispersado hacia zonas adyacentes a la ruta de transporte, generando que dicho mineral con contenido metálico (hierro, zinc, plomo, entre otros) se deposite sobre el suelo y entre en contacto con este y con cobertura vegetal o flora<sup>195</sup> que crece en esa zona.
