## RESOLUCIÓN DIRECTORAL N° 00522-2025-OEFA/DFAI

**EXPEDIENTE** : 0549-2023-OEFA/DFAI/PAS  
**ADMINISTRADO** : NOREX ENERGÍA S.A. (ANTES SAVIA PERÚ S.A.)<sup>1</sup>  
**UNIDAD FISCALIZABLE** : LOTE Z-2B  
**UBICACIÓN** : DISTRITO LA BREA/NEGRITOS, PROVINCIA DE  
TALARA Y DEPARTAMENTO DE PIURA  
**SECTOR** : HIDROCARBUROS  
**MATERIA** : REPORTES DE EMERGENCIA AMBIENTAL  
INSTRUMENTO DE GESTIÓN AMBIENTAL  
PLAN DE CONTINGENCIA  
ALMACENAMIENTO DE RESIDUOS  
REQUERIMIENTO DE INFORMACIÓN  
RESPONSABILIDAD ADMINISTRATIVA  
MULTA  
REGISTRO DE ACTOS ADMINISTRATIVOS  
ARCHIVO

- III.1. **Hecho imputados N° 1: Norex Energía S.A. no remitió el Reporte Preliminar de Emergencias (RPEA) correspondiente a la fuga de crudo en la línea de 6 5/8” del circuito de la plataforma LO8 hacia la plataforma H, ubicada en la zona Lobitos mar del Lote Z-2B, ocurrida el 28 de febrero de 2021.**

**Hecho imputado N° 2: Norex Energía S.A. no remitió el Reporte Final de Emergencias Ambientales (RFEA) Ambientales correspondiente a la fuga de crudo en la línea de 6 5/8” del circuito de la plataforma LO8 hacia la plataforma H, ubicada en la zona Lobitos mar del Lote Z-2B, ocurrida el 28 de febrero de 2021.**

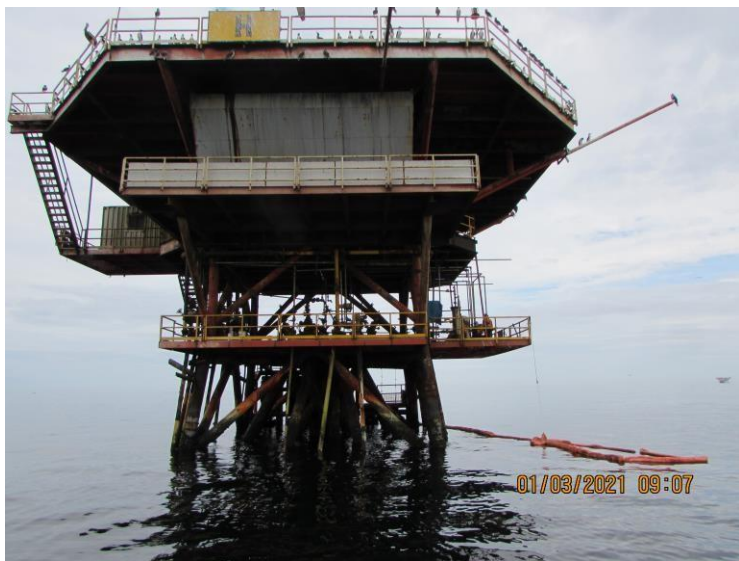
| <p><b><u>Plataforma H de la zona Lobitos mar del Lote Z-2B</u></b></p> <ul style="list-style-type: none"> <li>• Vista de la plataforma H y su entorno.</li> <li>• Se puede observar la presencia de barreras oleofílicas.</li> </ul> |

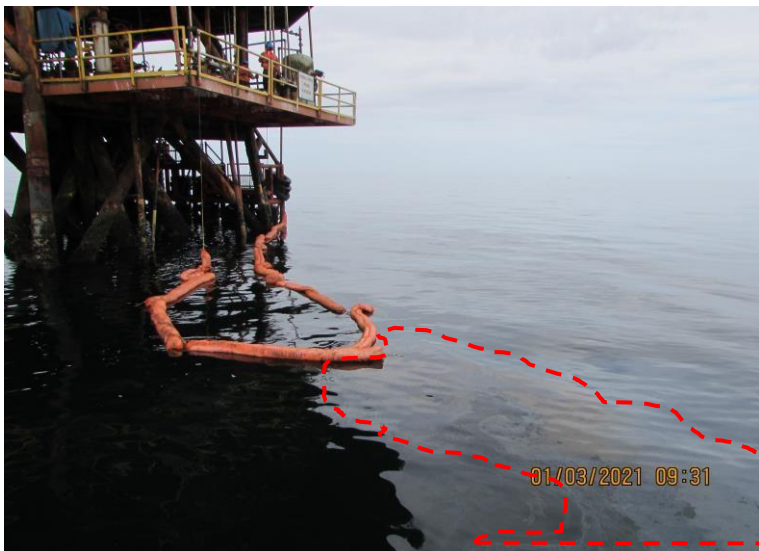
| <p><b><u>Plataforma H de la zona Lobitos mar del Lote Z-2</u></b></p> <ul style="list-style-type: none"> <li>• Fotografía registrada en el lado noroeste de la plataforma H, en la cual se observa las manchas iridiscentes sobre la superficie del mar.</li> </ul> |

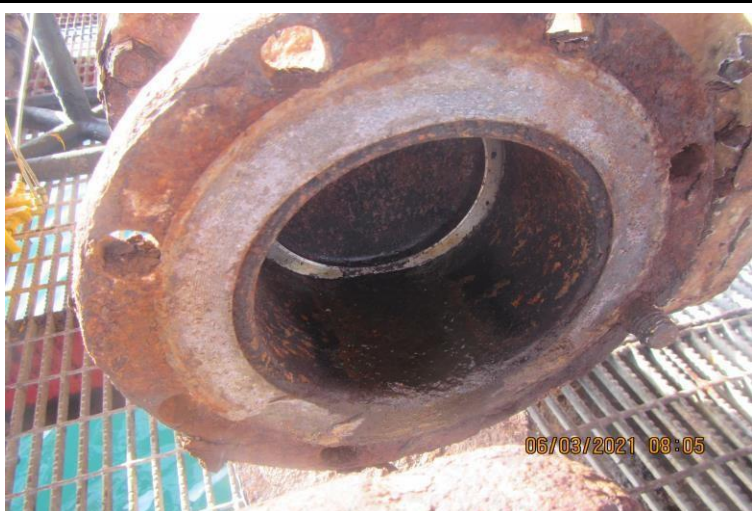
- Vista frontal de la brida de 6 5/8"Ø en el punto de llegada de la línea submarina de crudo 6 5/8"Ø del circuito LO8-H, en la plataforma H.
- La línea se encontraba en mantenimiento.

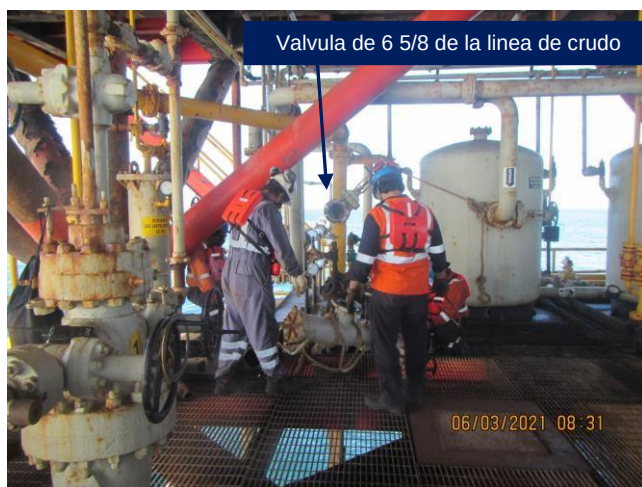
- En la fotografía se puede observar a personal de Norex y contratista realizando trabajos en la línea de crudo de 6 5/8"Ø del circuito de las plataformas LO8-H.
- Asimismo, se puede apreciar la válvula cerrada y la sección restante de la línea sobre el nivel de la plataforma.

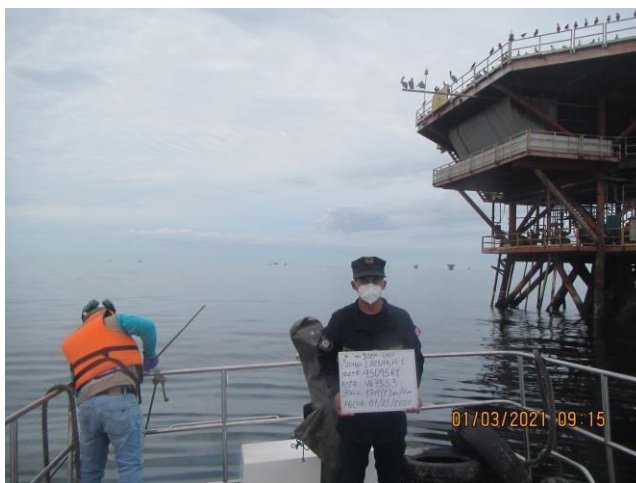
- Evidencia de muestreo ubicado a 24 metros aproximadamente al este de la plataforma H.

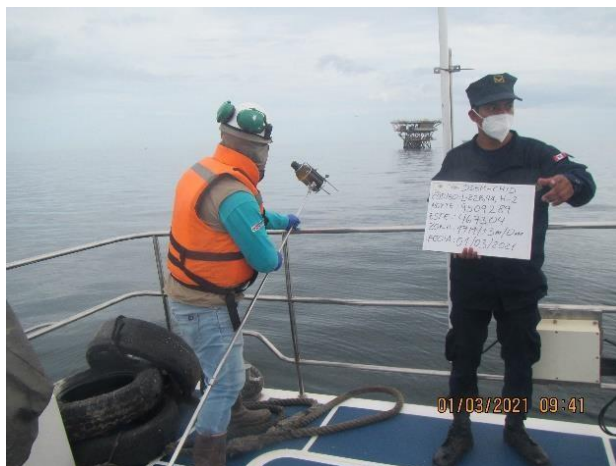
- Evidencia de muestreo ubicado a 280 metros aproximadamente al suroeste de la plataforma H.

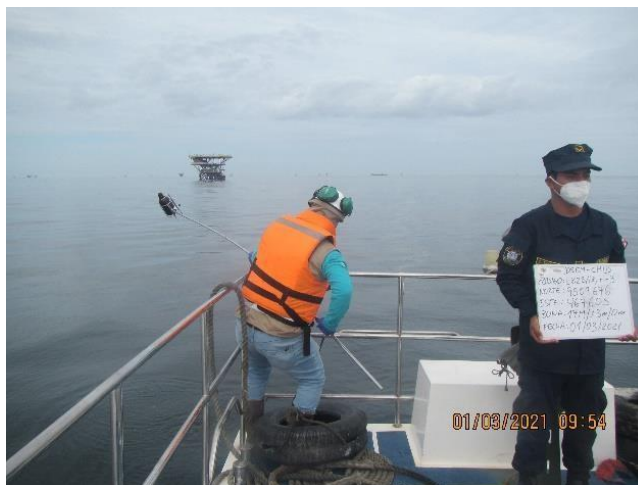
- Evidencia de muestreo ubicado a 297 metros aproximadamente al noreste de la plataforma H.

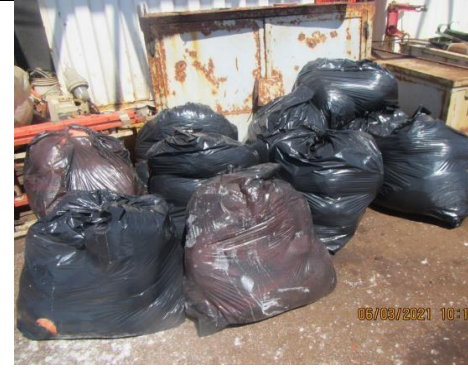
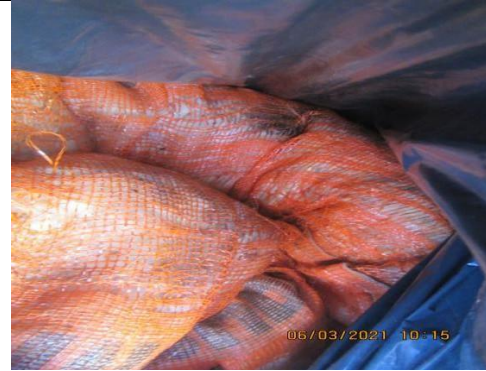
**Cuadro N° 48: Detalle fotográfico de las barreras oleofílicas usadas durante la aplicación del Plan de Contingencia**

| | <p>Fotografías registradas en la barcaza Oro, donde se evidencia bolsas de polietileno de color negro conteniendo las barreras oleofílicas (salchichas) usadas durante la aplicación del Plan de contingencia.</p> | | |
