# MUNICIPALIDAD PROVINCIAL DEL CUSCO

## ORDENANZA MUNICIPAL N° 02-2025-MPC

## J. Servicio de estudio de mecánica de suelos del sector ex botadero San Antonio del distrito de San Sebastián dentro de la zona de reglamentación especial ZRESS16 de la provincia del Cusco - 2022

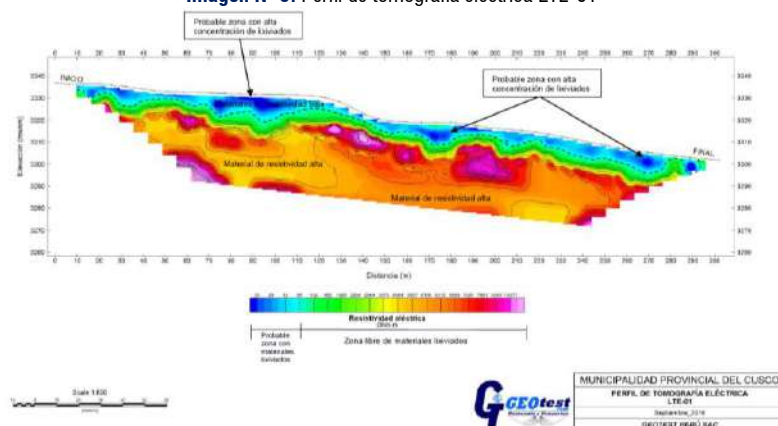
Imagen N° 5: Perfil de tomografía eléctrica LTE-01

Se identificaron 2 estratos u horizontes claramente definidos por medio de perfiles bidimensionales de resistividad eléctrica. El primer horizonte correspondería al relleno de residuos sólidos preconsolidados y se encontraría en estado húmedo producto de los lixiviados. El segundo horizonte correspondería a rocas arcillosas consolidadas y fracturadas.

En las líneas de Tomografía Eléctrica se identificaron tres rangos de resistividad, valores muy bajos que podrían indicar posibles zonas con residuos sólidos, valores intermedios que podrían indicar posible presencia de cierto grado de fracturamiento en las estructuras y valores altos que podrían indicar posible material asociado a areniscas predominantes o zonas de mayor compacidad.

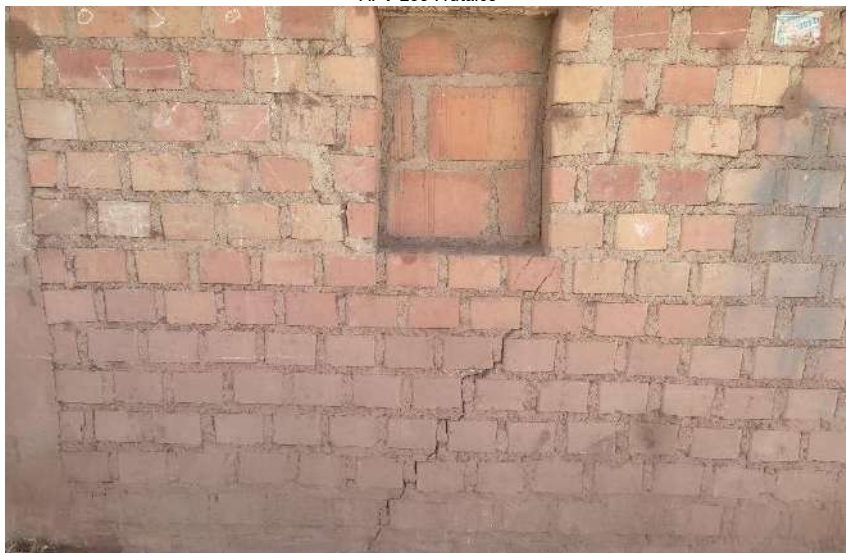
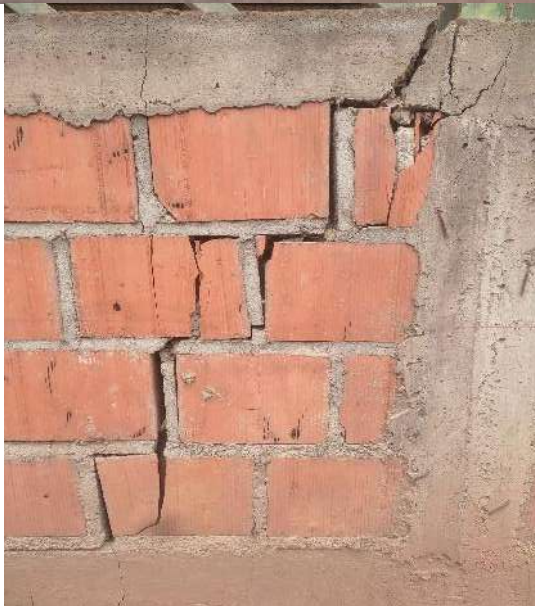
**Imagen N° 84:** Agrietamientos de las viviendas, construidas sobre material de relleno. Ubicado en la APV Los Frutales

Bajo los antecedentes mencionados la zona de reglamentación especial de la ZRESS16 y su área de influencia serán evaluadas por Licuefacción y/o asentamiento.

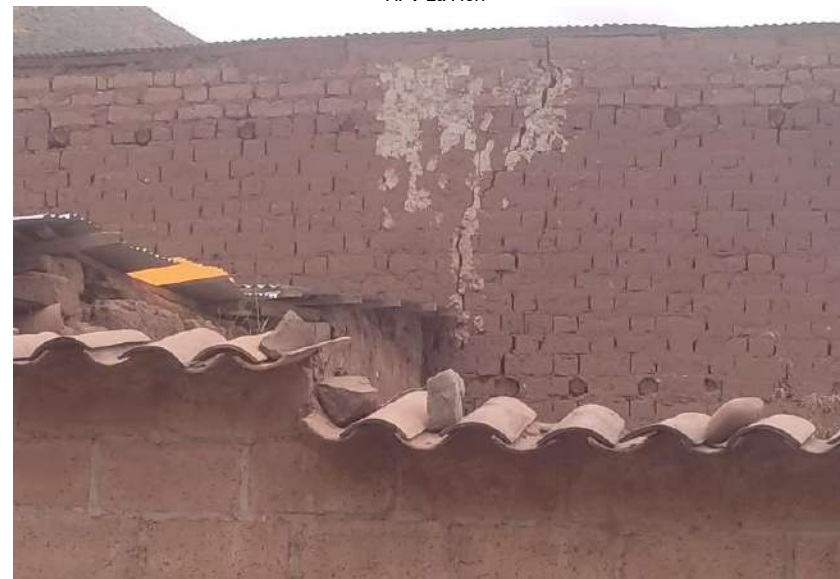
**Imagen N° 85:** Agrietamientos de las viviendas, construidas sobre material de relleno. Ubicado en la APV La Fiori

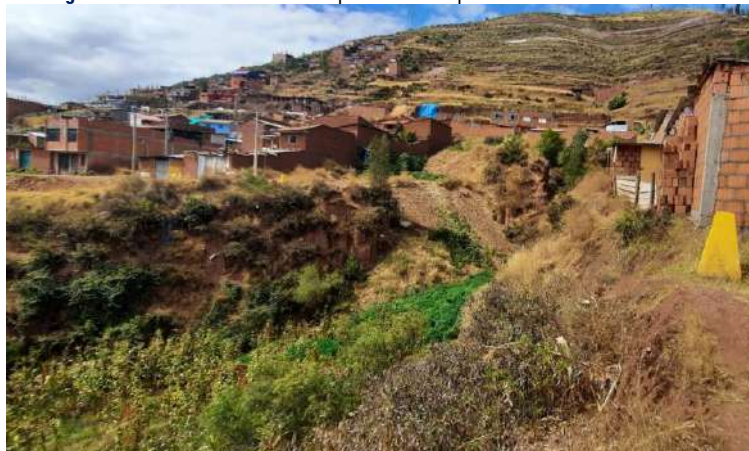
**Imagen N° 89:** Cultivos en cauce de quebradas con presencia de materiales de relleno

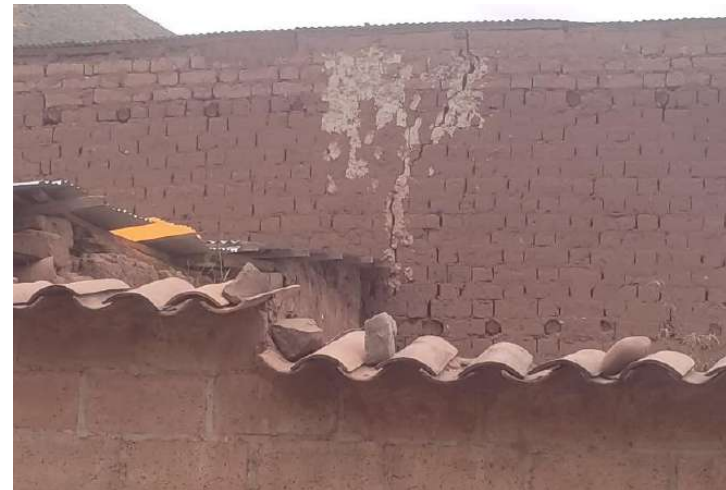
**Imagen N° 90:** Agrietamientos de las viviendas, construidas sobre material de relleno. Ubicado en la APV. La Fiori

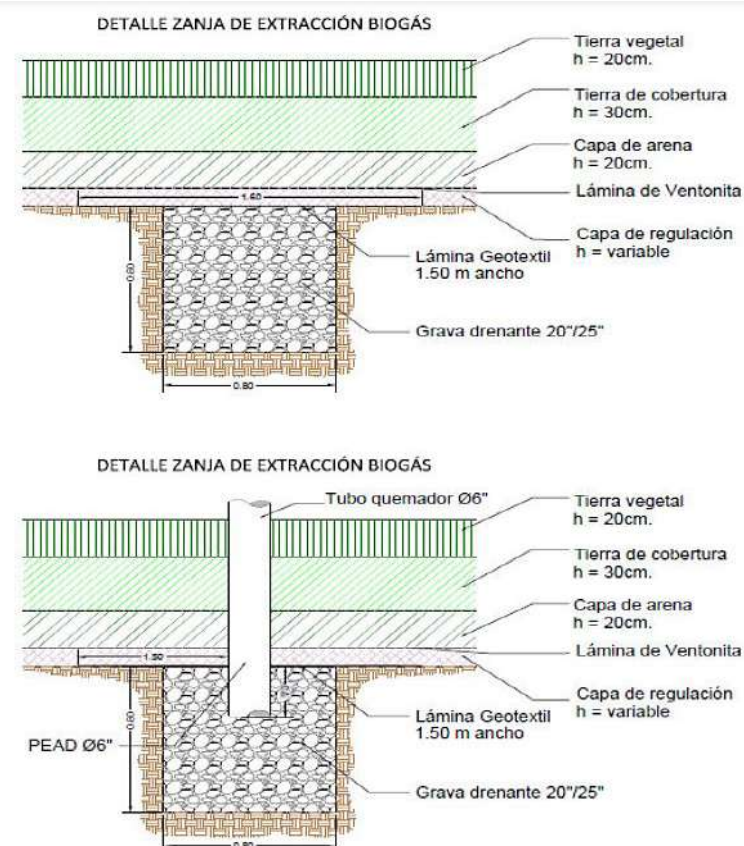
**Imagen N° 181:** Diagrama de las zanjas de extracción de gas

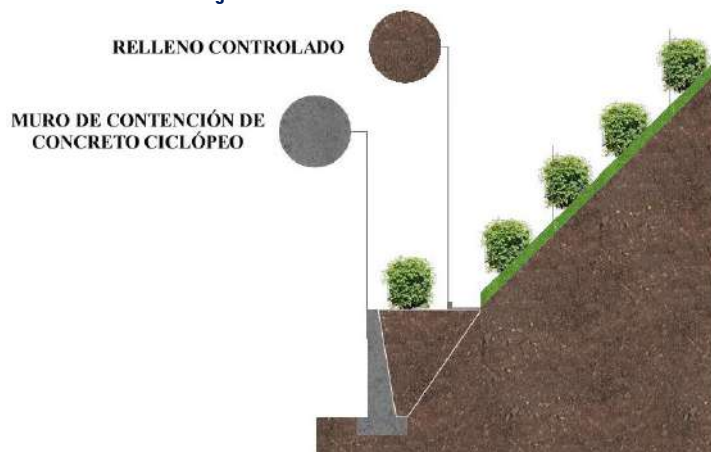
**Imagen N° 191:** Muro de contención.
