**Tribunal de Fiscalización Ambiental  
Sala Especializada en Minería, Energía,  
Actividades Productivas e Infraestructura y Servicios**

**RESOLUCIÓN N° 246-2025-OEFA/TFA-SE**

**ADMINISTRADO : ARUNTANI S.A.C.**

**SUMILLA:** *Se declara infundado el recurso de apelación interpuesto por Aruntani S.A.C. y se confirma el Acta de Supervisión del 16 de febrero de 2025, correspondiente a la supervisión regular del 11 al 16 de febrero de 2025, mediante la cual se ordenó a Aruntani S.A.C. el cumplimiento de la medida administrativa descrita en el Cuadro N° 1 de la presente resolución*

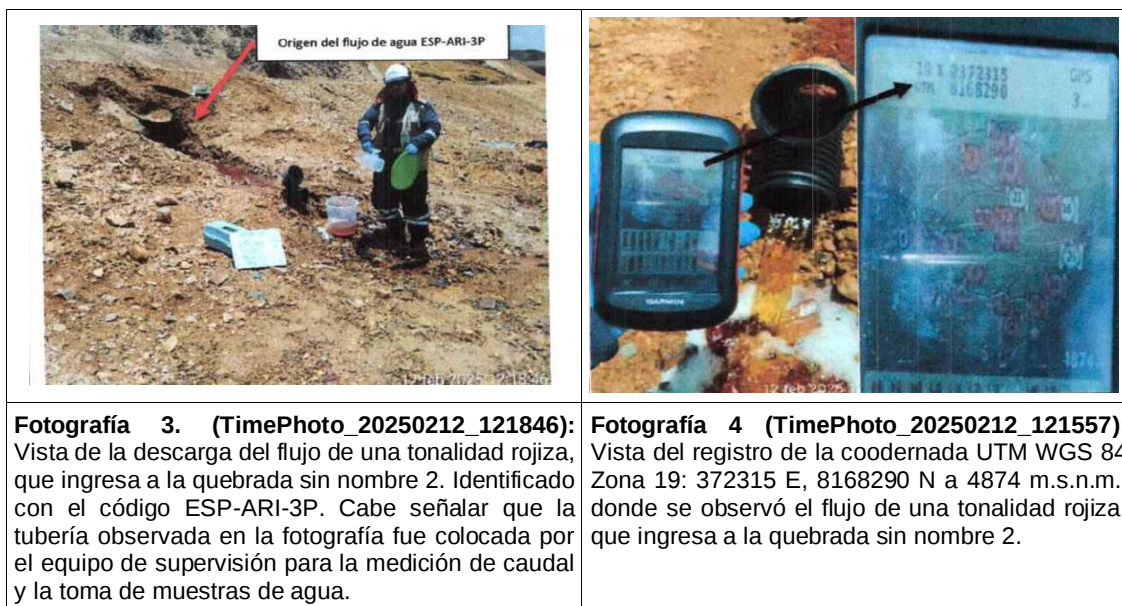
Cuadro N° 2: imágenes sobre las descargas

| <p><b>Fotografía 1. (TimePhoto_20250212_105818):</b> Vista de la descarga del flujo de una tonalidad rojiza, que ingresaba a la quebrada Margaritani identificado con el código ESP-ARI-2P-</p> | <p><b>Fotografía 2.(TimePhoto_20250212_104322):</b> Vista del registro de la coordenada UTM WGS 84 Zona 19: 372031 E, 8168179 N a 4843 m.s.n.m., donde se ubica el flujo de una tonalidad rojiza a la quebrada Margaritani.</p> |

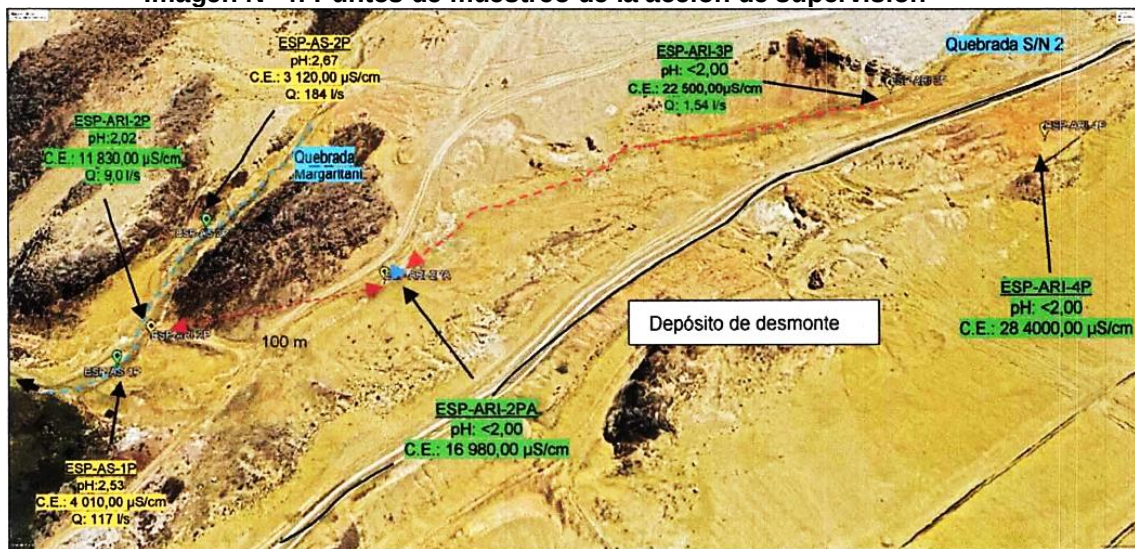
**Imagen N° 4: Puntos de muestreo de la acción de supervisión**

33. A continuación, se presentan los resultados de parámetros de campo obtenidos en los puntos de muestreo del Acta de Supervisión:

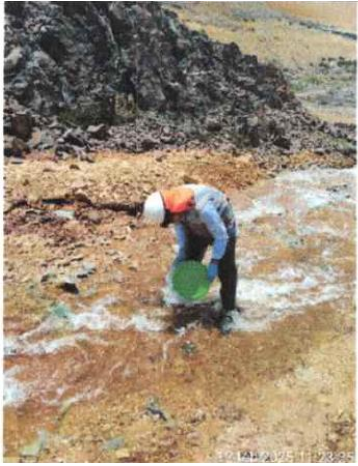
| <b>Fotografía</b><br><b>(TimePhoto_20250212_105738):</b> Vista del | <b>Fotografía</b><br><b>(TimePhoto_20250212_110134):</b> Resultado |

| <p>muestreo en el punto ESP-ARI-2P, tomado aproximadamente a 5 metros de la quebrada Margaritani.</p> | <p><b>de la medición de parámetros de campo en el punto ESP-ARI-2P.</b> Reportando un pH: 2,02 y CE: 11 830,00 <math>\mu\text{S/cm}</math>.</p> |

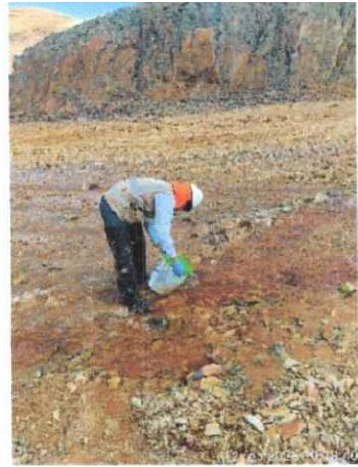
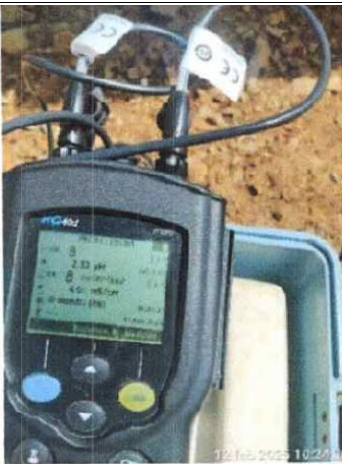
| <p><b>Fotografía</b> <b>7.</b><br/>(TimePhoto_20250212_112325): Vista de los muestreos en el punto ESP-AS-2P, tomado en la quebrada Margaritani, aproximadamente a 55 metros aguas arriba del punto de la descarga ESP-ARI-2P.</p> | <p><b>Fotografía</b> <b>8.</b><br/>(TimePhoto_20250212_112818): Resultado de la medición de parámetros de campo en el punto ESP-AS-2P. Reportando un pH: 2,67 y CE: 3 120,00 <math>\mu\text{S/cm}</math>.</p> |

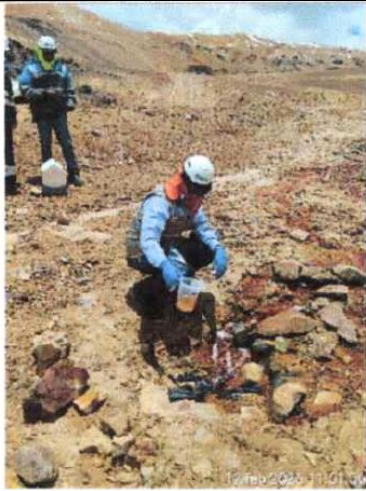
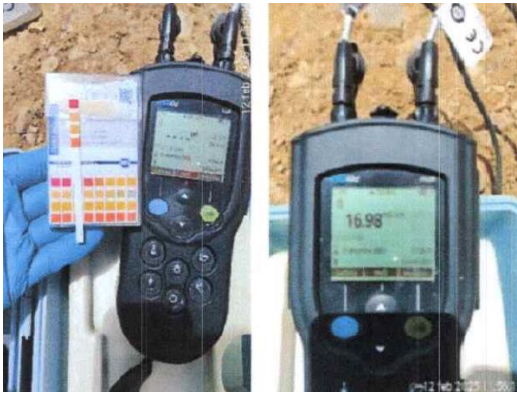
| <p><b>Fotografía 11.</b><br/><b>(TimePhoto_20250212_115156):</b> Vista de muestreo en el punto ESP-ARI-2PA, en el ingreso de una tubería corrugada que capta el flujo ESP-ARI-3PA proveniente de la quebrada s/n 2.</p> | <p><b>Fotografía 12.</b><br/><b>(TimePhoto_20250212_100543):</b> Resultado de la medición de parámetros de campo en el punto ESP-AS-2PA. Reportando un pH: 2,00 y CE: 16 980,00 <math>\mu\text{S}/\text{cm}</math>.</p> |

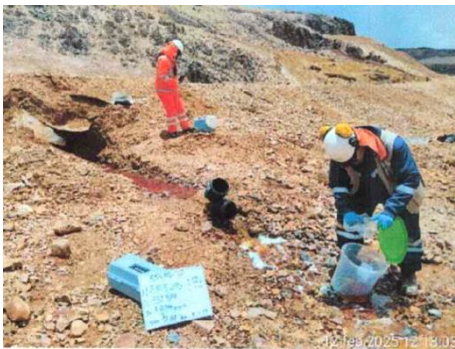
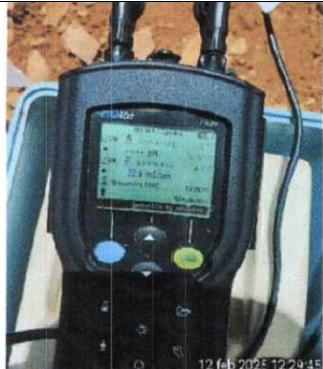
| <p><b>Fotografía 13.</b><br/><b>(TimePhoto_20250212_121803):</b> Vista de punto de muestreo ESP-ARI-3P, ubicado en la descarga a la quebrada s/n 2. Cabe señalar que la tubería observada en la fotografía fue colocada por el equipo de supervisión para la medición del caudal y la toma de muestra.</p> | <p><b>Fotografía 14.</b><br/><b>(TimePhoto_20250212_122945):</b> Resultado de la medición de parámetros de campo en el punto ESP-ARI-3P. Reportando un pH: &lt;2,00 y CE: 22 500,00 <math>\mu\text{S}/\text{cm}</math>.</p> |

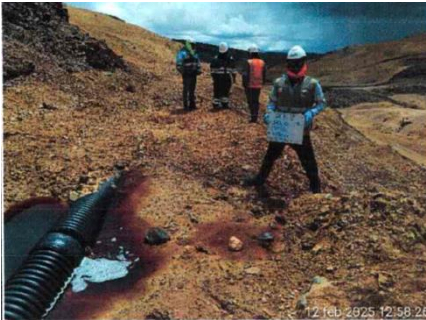
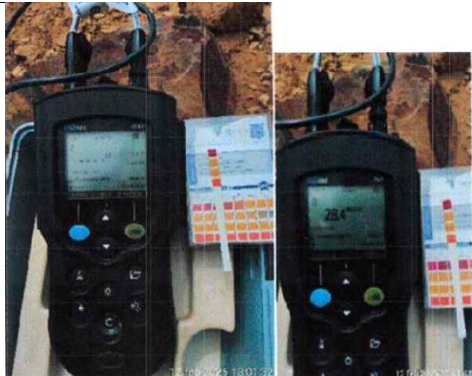
| <p><b>Fotografía</b> <b>15.</b><br/>(TimePhoto_20250212_105826): Vista de muestreo en el punto ESP-ARI-4P, tomado en el depósito de desmonte, a 25 metros de la margen izquierda del canal de aguas de no contacto, el cual se infiltra en el depósito de desmonte.</p> | <p><b>Fotografía</b> <b>16.</b><br/>(TimePhoto_20250212_130148): Resultado de la medición de parámetros de campo en el punto ESP-ARI-4P. Reportando un pH: &lt;2,00 y CE: 28 400,00 µS/cm.</p> |

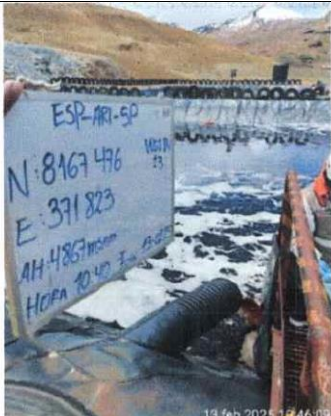
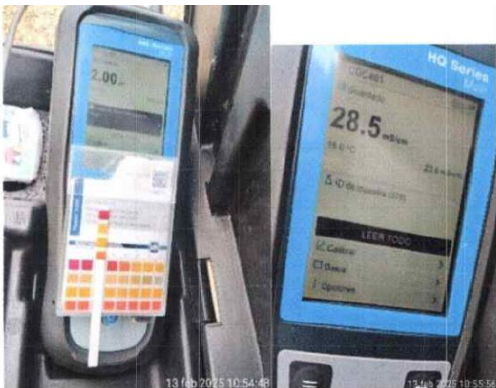
| <p><b>Fotografía</b> <b>17.</b><br/>(TimePhoto_20250213_104609): Vista de muestreo en el punto ESP-ARI-5P, tomado en la tubería de ingreso de agua de contacto a la poza 2 000 del sistema de tratamiento de agua ácida del tajo (Wetland sur), proveniente del agua de subdrenaje depósito de desmonte.</p> | <p><b>Fotografía</b> <b>18.</b><br/>(TimePhoto_20250212_105444): Resultado de la medición de parámetros de campo en el punto ESP-ARI-4P. Reportando un pH: 2,00 y CE: 28 500,00 µS/cm.</p> |
