**Tribunal de Fiscalización Ambiental
Sala Especializada en Minería, Energía,
Actividades Productivas e Infraestructura y Servicios**

RESOLUCIÓN N° 252-2025-OEFA/TFA-SE

EXPEDIENTE N° : 0199-2023-DSEM-CHID

2. El 28 de junio de 2023, se suscitó una emergencia ambiental producto de la fuga de hidrocarburo en el Joint N° 197 de la línea de diésel de 6" del Lote 192, que va desde la Junction 1A hacia la Locación 1A del yacimiento San Jacinto (en adelante, **Emergencia Ambiental**).

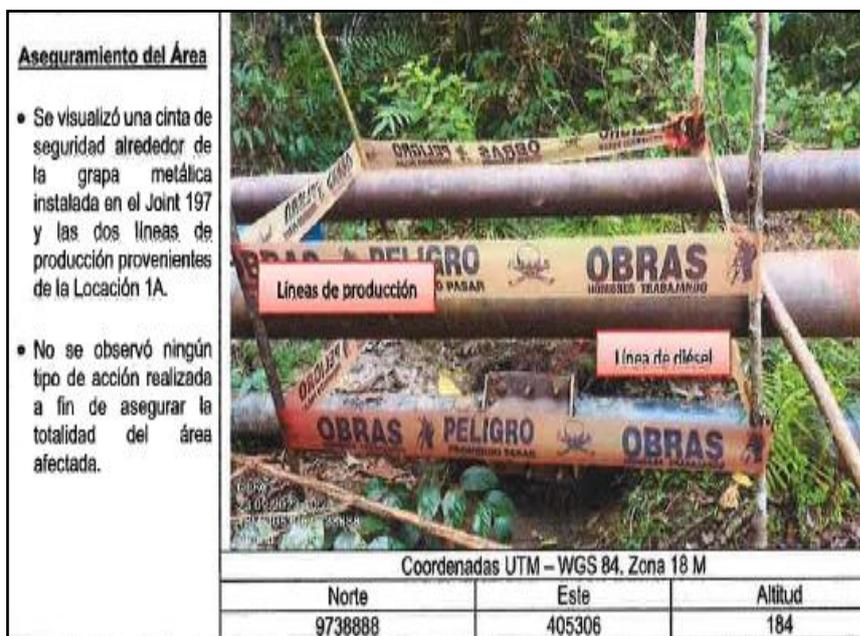
Imagen N° 3: Hallazgos de la Supervisión Especial II

especial *in situ* para verificar las acciones de primera respuesta (en adelante, **APR**) realizadas por Petroperú en torno a la Emergencia Ambiental (en lo sucesivo, **Supervisión Especial II**). En el marco de esta supervisión, cuyos hallazgos se encuentran contenidos en el acta de supervisión correspondiente (en adelante, **Acta de Supervisión II**³), la DSEM tomó nuevamente muestras de suelo y constató, entre otros, lo siguiente: **(i)** no se instaló cerco perimétrico en la totalidad del área afectada, ni barreras de contención mecánicas ni oleofílicas para contener el desplazamiento del hidrocarburo fuera del área afectada; **(ii)** el suelo estaba saturado de agua con iridiscencias de hidrocarburo y organolépticamente se advirtió la presencia de diésel; y, **(iii)** el área presentaba vegetación crecida en una zona pantanosa con aguajal inundable, lo cual evidenciaba la falta de intervención. Lo anterior se evidencia en las siguientes fotografías:

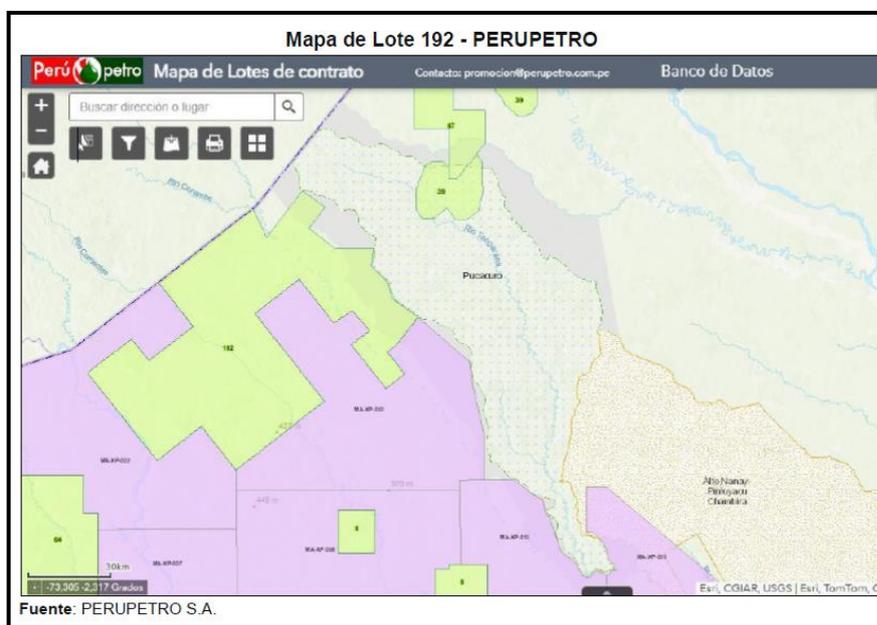
Imagen N° 6: Área del Lote 192 presentada en el recurso de apelación

39. El administrado acota también que, para el respectivo análisis de muestra, debió considerarse las definiciones del Decreto Supremo N° 011-2017-MINAM, pues este contempla como definición de suelo de uso agrícola **a un suelo con áreas de flora y fauna nativa, el cual aplica para áreas naturales protegidas**, y el área afectada no sería un área natural protegida por el Estado, ni existiría predominancia de flora y fauna, tal como se evidenciaría en la siguiente imagen:

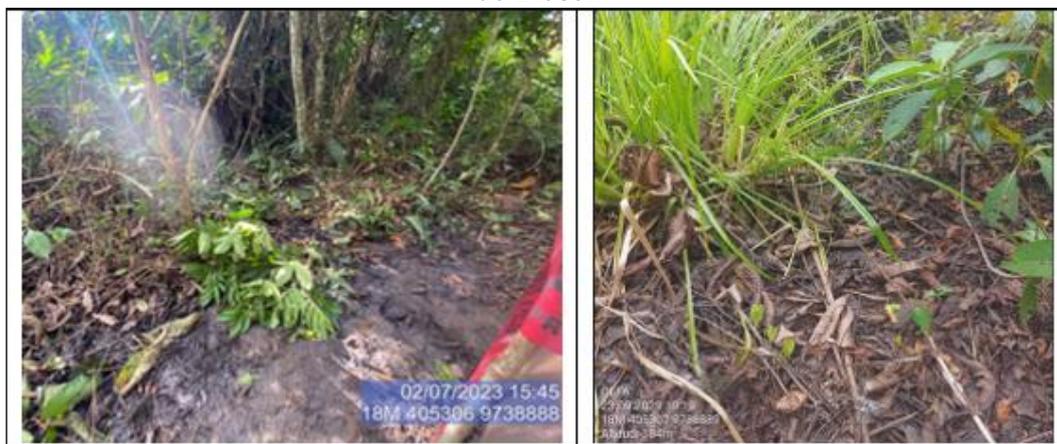
Imagen N° 7: Área de emergencia ambiental con gran abundancia vegetal e impacto de Diesel.

45. Como se observa de ambas imágenes, existe cobertura vegetal con especies herbáceas y gramíneas, lo que indica condiciones favorables para el desarrollo vegetal. La existencia de esta cobertura sugiere que el suelo tiene la capacidad de sostener cultivos, ya que permite el crecimiento de plantas de manera espontánea. La vegetación circundante y la ausencia de construcciones o elementos urbanos sugieren que el área podría haber sido utilizada o tiene potencial para actividades agrícolas. En conclusión, la evidencia en las fotografías sugiere que el suelo en cuestión posee las condiciones necesarias para el crecimiento de cultivos, al contar con materia orgánica, retención de humedad, vegetación espontánea y una estructura adecuada para la absorción de nutrientes y desarrollo de raíces.

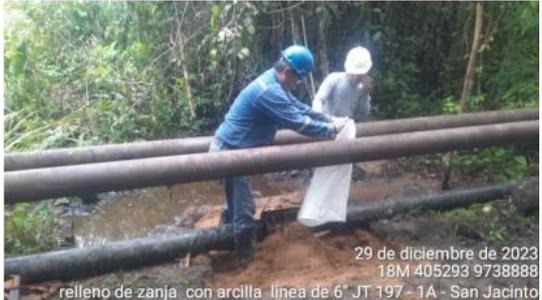
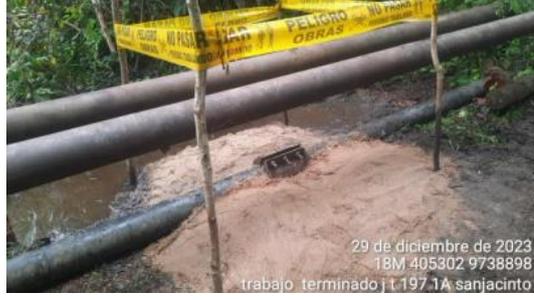
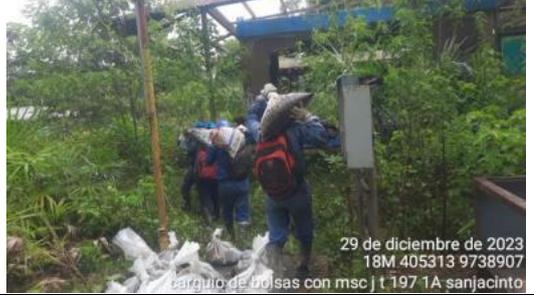
Imagen N° 8: Informe Ambiental Evento 28-06-23

62. Sin perjuicio de lo anterior, esta Sala advierte que el informe que adjunta el administrado, sobre los Servicios de Mantenimiento y Reparación de Accesos Prevención y Contención de Posibles Impactos Ambientales (en adelante, **informe ambiental 2024**), muestra fotografías del 29 de diciembre del 2023 (5 meses después de la emergencia), en las que se evidenciaría actividades de drenaje del área donde está instalada la grapa que cubre el corte de 12cm, así como el retiro del suelo en un área que, según se visualiza en la imagen N°TC_09105.JPG que obra en el expediente venido en grado, sería aproximadamente de 1 m²; sin embargo, no se abarca la limpieza del área total señalada para la Medida Preventiva 1 (10 m²). Lo mencionado, se puede observar en las siguientes imágenes:

<p>Fuente: Fotografía sin numeración del informe enero 2024 de fecha 29 de diciembre 2023.</p>	<p>Fuente: Fotografía sin numeración del informe enero 2024 de fecha 29 de diciembre 2023.</p>
<p>El día 29 de diciembre 2023, Personal BIDDLE se procede a realizar las actividades siguientes:</p> <ul style="list-style-type: none"> • Chaleo de área de bordes afectado de 8 m2. • Recuperación de 50 bolsas con msc. • Recuperación de 6 bolsas con mvc. • Limpieza de área afectada 2 m2.

<p>Fuente: Fotografía sin numeración del informe enero 2024 de fecha 29 de diciembre 2023.</p>	<p>Fuente: Fotografía sin numeración del informe enero 2024 de fecha 29 de diciembre 2023. Msc (Material con suelo contaminado)</p>

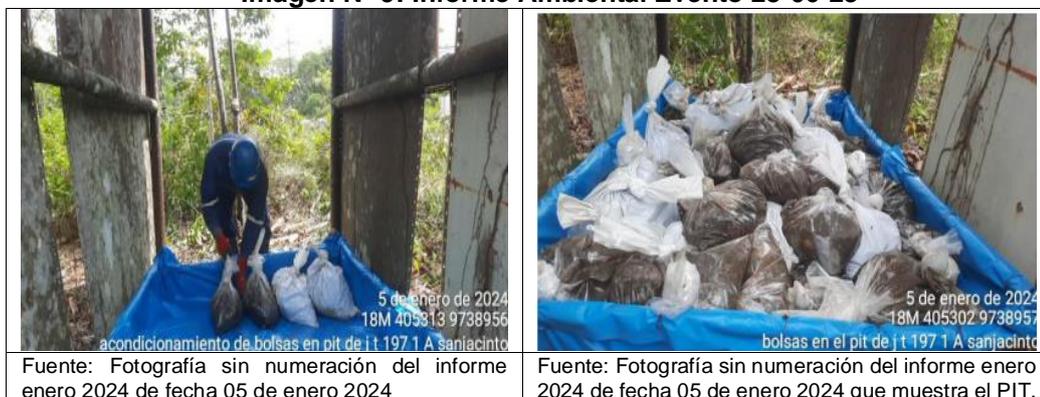
Imagen N° 9: Informe Ambiental Evento 28-06-23

63. Del mismo modo, en el informe ambiental 2024 se presentan fotografías de fecha 5 de enero del 2024, en las que se visualizaría un almacén donde presuntamente se recibirían las bolsas del carguío del material extraído de la limpieza, la cual el administrado denomina PIT (almacén de residuos), conteniendo cincuenta y un (51) bolsas del evento del Joint N°197. No obstante, de la georreferenciación realizada (a 60m al Norte del Joint N°197) y de lo señalado por el administrado, este almacén correspondería a un almacenamiento inicial o primario, realizado en forma inmediata en el ambiente de trabajo, para su posterior traslado al almacén intermedio o central. Sin embargo, sobre esta última acción de traslado al almacén intermedio, no hay imágenes que muestren la segregación, transporte y disposición final de los residuos sólidos peligrosos y no peligrosos generados como consecuencia de la emergencia ambiental, lo cual es materia de las Medidas Preventivas 3 y 4. Lo anterior puede observarse en la siguiente imagen:
