**Tribunal de Fiscalización Ambiental
Sala Especializada en Minería, Energía,
Actividades Productivas e Infraestructura y Servicios**

RESOLUCIÓN N° 247-2025-OEFA/TFA-SE

APELACIÓN : ACTA DE SUPERVISIÓN DEL 20 AL 26 DE FEBRERO DE 2025

SUMILLA: Se declara infundado el recurso de apelación interpuesto por Aruntani S.A.C. y se confirma el Acta de Supervisión del 26 de febrero de 2025, correspondiente a la supervisión regular del 20 al 26 de febrero de 2025, mediante la cual se ordenó a Aruntani S.A.C. el cumplimiento de la medida administrativa descrita en el Cuadro N° 1 de la presente resolución

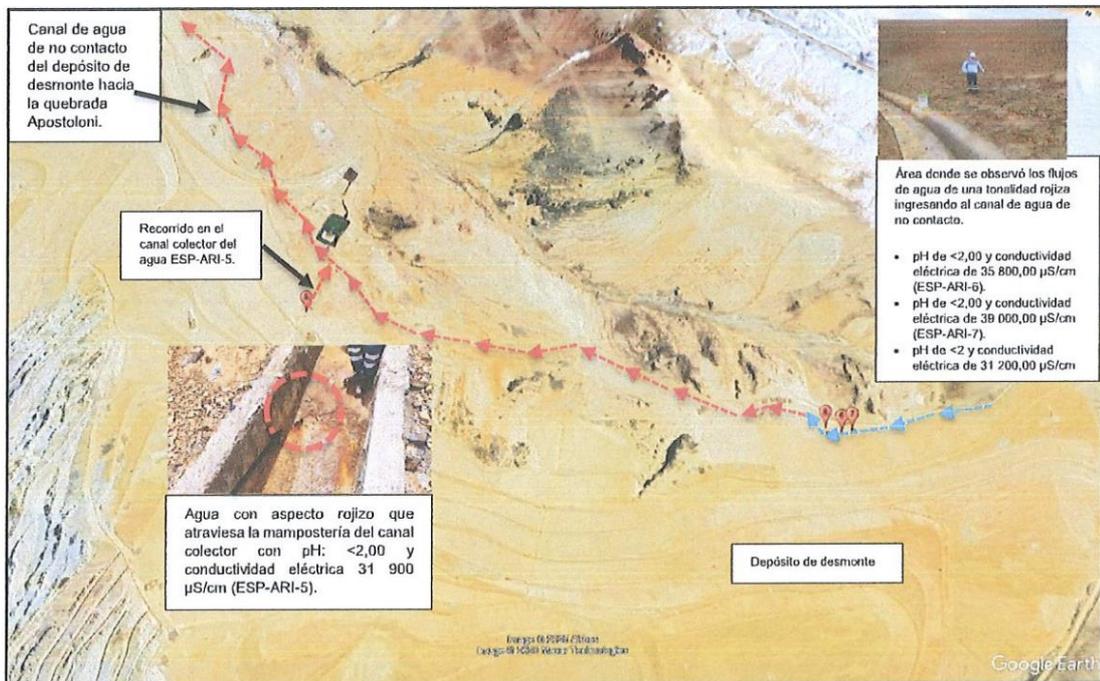
Imagen N° 1: Ubicación de los flujos de agua con aspecto rojizo que descargaban al canal de aguas de no contacto del depósito de desmote

29. A continuación, en la siguiente gráfica la DSEM presenta la ubicación de los cuatro (4) flujos de agua de contacto detectados en el depósito de desmote:

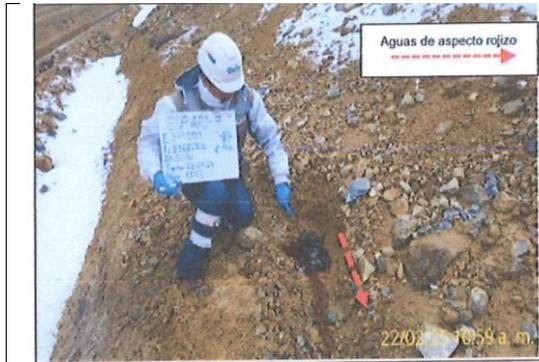
<p>Aguas de aspecto rojizo ESP-ARI-7</p> <p>Aguas de aspecto rojizo ESP-ARI-6</p> <p>22/02/25 10:33 a. m.</p>	
<p>Fotografía 1. (IMG_20250222_103858): Vista de los dos (2) flujos de agua de una tonalidad rojiza recorriendo a través del talud del depósito de desmonte (ESP-ARI-6 y ESP-ARI-7) hacia una tubería de 6”.</p>	<p>Fotografía 2. (IMG_20250222_104529 y IMG_20250222_104534): Vista de las lecturas de campo del agua de una tonalidad rojiza (ESP-ARI-6) dando como resultado un pH de <2,00 y conductividad eléctrica de 35 800,00 uS/cm.</p>

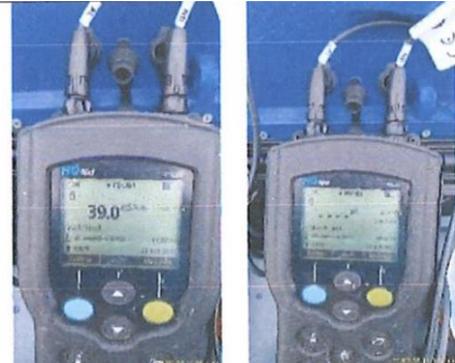
Fotografía 3. (IMG_20250222_105957): Vista del agua de una tonalidad rojiza en el talud del depósito de desmonte (ESP-ARI-7).

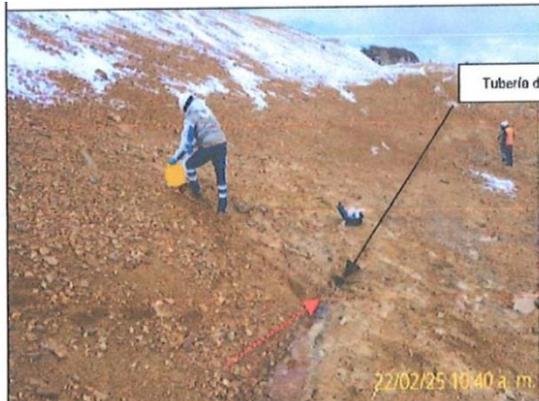
Fotografía 4 (IMG_20250222_110653 y IMG_20250222_110659): Vista de las lecturas de campo del agua de una tonalidad rojiza (ESP-ARI-7) dando como resultado un pH de <2,00 y conductividad eléctrica de 39 000,00 $\mu\text{S}/\text{cm}$.

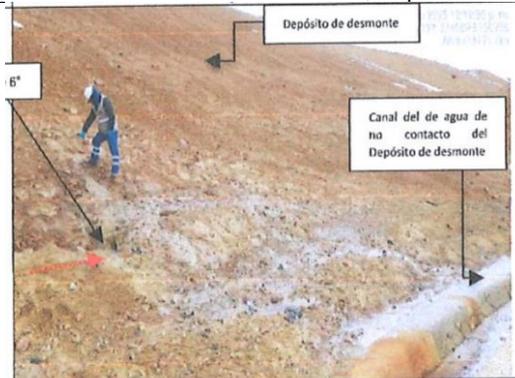
Fotografía 5. (IMG_20250222_104010): Vista del ingreso del agua de contacto del depósito de desmonte en la tubería 6\".

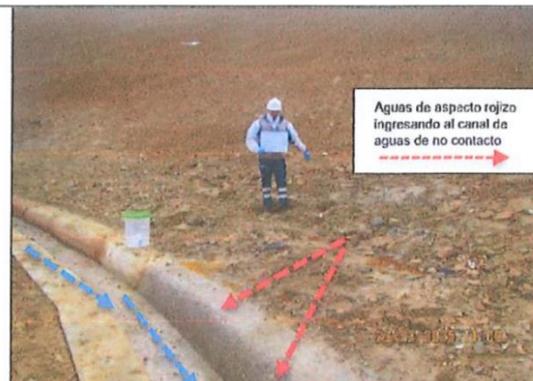
Fotografía 6. (TimePhoto_20250221_121936): Vista del exceso de agua (ESP-ARI-6 y ESP-ARI-7) que fluía a través del talud del depósito de desmonte ingresando al canal de aguas de no contacto.

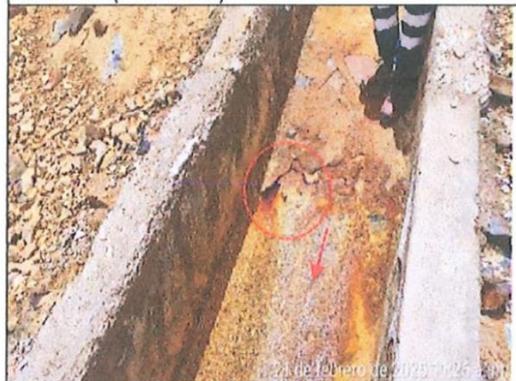
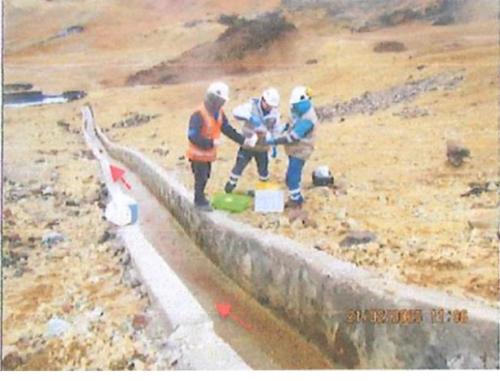
Fotografía 8. (IMG_4334): Vista de las lecturas de campo del agua de una tonalidad rojiza (ESP-ARI-8) dando como resultado pH de <2,00 y conductividad eléctrica de 31 200,00 $\mu\text{S}/\text{cm}$.

<p>Fotografía 9. (TimePhoto_20250221_112627): Vista del tercer flujo de agua de una tonalidad rojiza ingresando a través de la mampostería de un canal colector para luego dicho flujo ingresar al canal de agua de no contacto (ESP-ARI-5).</p>	<p>Fotografía 10. (IMG_4051): Vista del recorrido del agua de una tonalidad rojiza (ESP-ARI-5) a través de un canal colector de mampostería del depósito de desmonte hacia el canal de agua de no contacto.</p>

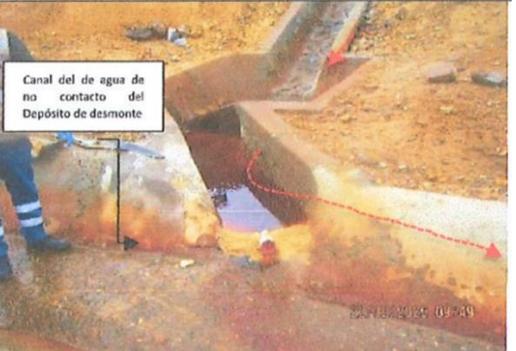
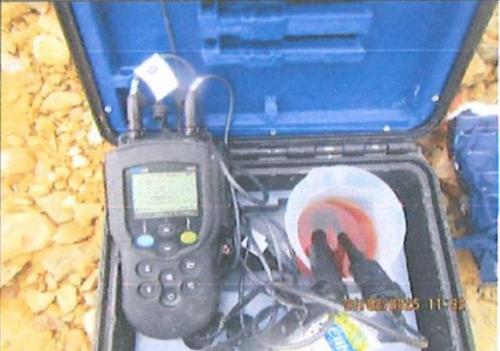
<p>Fotografía 11. (IMG_4134): Vista del ingreso de las aguas con aspecto rojizo (ESP-ARI-5) hacia el canal de aguas de no contacto.</p>	<p>Fotografía 12. (IMG_4043): Vista de las lecturas de campo del agua de una tonalidad rojiza (ESP-ARI-5) dando como resultado pH de <2,00 y conductividad eléctrica de 31 900,00 $\mu\text{S}/\text{cm}$.</p>

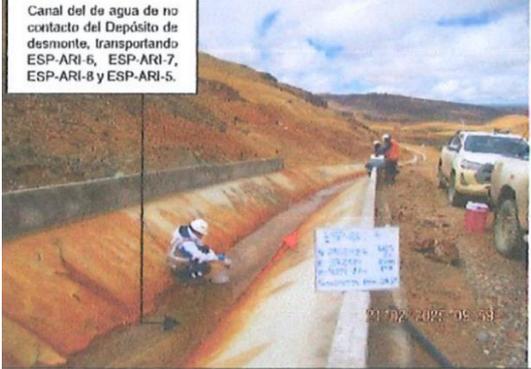
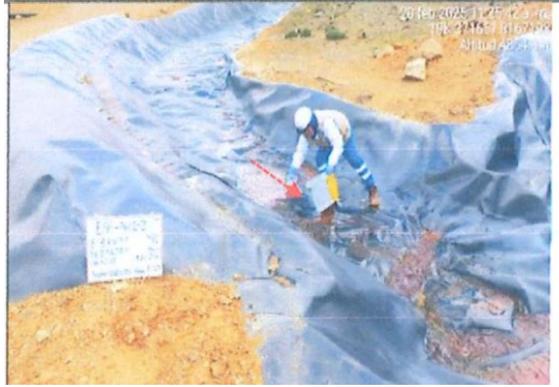
Cuadro N° 3: Fotografías de los flujos descargados hacia la quebrada Apostoloni

<p>Canal del da agua de no contacto del Depósito de desmonte, transportando ESP-ARI-6, ESP-ARI-7, ESP-ARI-8 y ESP-ARI-5.</p>

<p>Fotografía 13. (IMG 3952): Vista del canal de agua de no contacto del depósito de desmonte, transportando agua de contacto ESP-ARI-6, ESP-ARI-7, ESP-ARI-8 y ESP-ARI-5 hacia la quebrada Apostoloni.</p>	<p>Fotografía 14. (TimePhoto_20250220_112542): Vista del canal de agua de no contacto del depósito de desmonte, transportando agua de contacto ESP-ARI-6, ESP-ARI-7, ESP-ARI-8 y ESP-ARI-5 hacia la quebrada Apostoloni.</p>

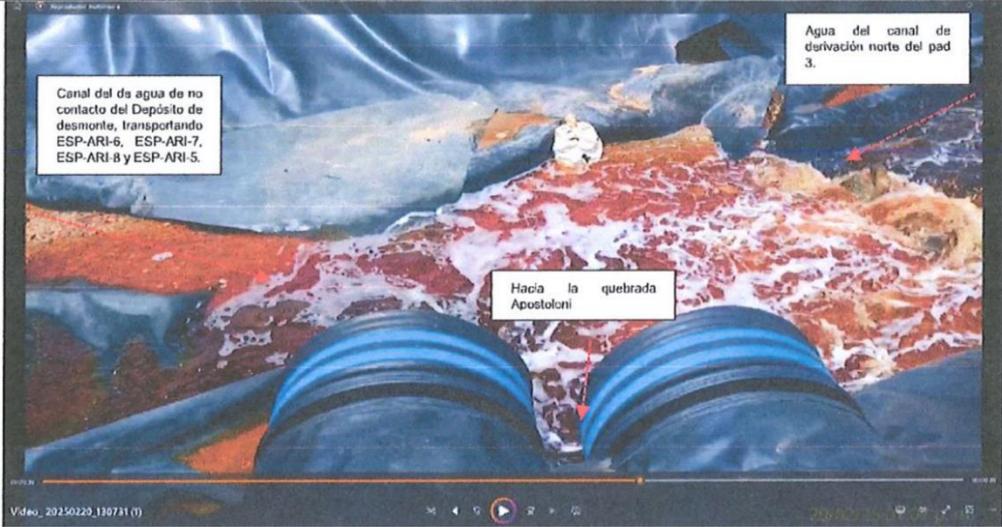
<p>Canal del da agua de no contacto del Depósito de desmonte, transportando ESP-ARI-6, ESP-ARI-7, ESP-ARI-8 y ESP-ARI-5.</p> <p>Hacia la quebrada Apostoloni</p> <p>Agua del canal de derivación norte del pad 3.</p> <p>Video_20250220_130731 (1)</p>	
<p>Filmación N° 1. (Video_20250220_130731): Video donde se observa la confluencia del agua de contacto del depósito de desmonte ESP-ARI-6, ESP-ARI-7, ESP-ARI-8 y ESP-ARI-5 transportado mediante el canal de agua de no contacto de dicho componente y el agua contenida en el canal de derivación norte pad 3 al unirse ambos canales, el contenido de agua de ambos es descargado hacia la quebrada Apostoloni, sin previo tratamiento.</p>

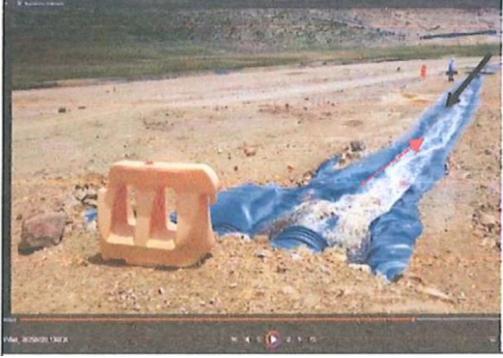
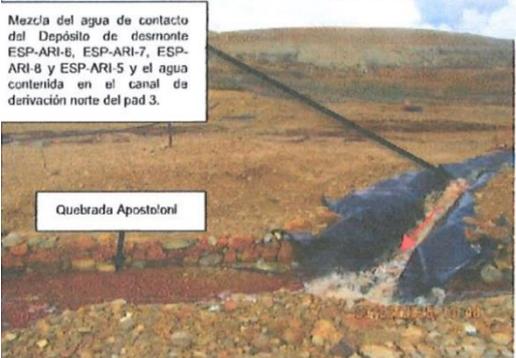
<p>Mezcla del agua de contacto del Depósito de desmonte ESP-ARI-6, ESP-ARI-7, ESP-ARI-8 y ESP-ARI-5 y el agua contenida en el canal de derivación norte del pad 3.</p> <p>Quebrada Apostoloni</p>
<p>Filmación N° 2. (Video_20250220_130731): Video donde se observa la confluencia del agua de contacto del depósito de desmonte ESP-ARI-6, ESP-ARI-7, ESP-ARI-8 y ESP-ARI-5 y el agua contenida en el canal de derivación norte del pad 3 dirigirse hacia la quebrada Apostoloni, sin previo tratamiento.</p>	<p>Fotografía 15. (IMG_4472): Vista de la mezcla del agua de contacto del depósito de desmonte ESP-ARI-6, ESP-ARI-7, ESP-ARI-8 y ESP-ARI-5 y el agua contenida en el canal de derivación norte del pad 3 descargando a la quebrada Apostoloni.</p>

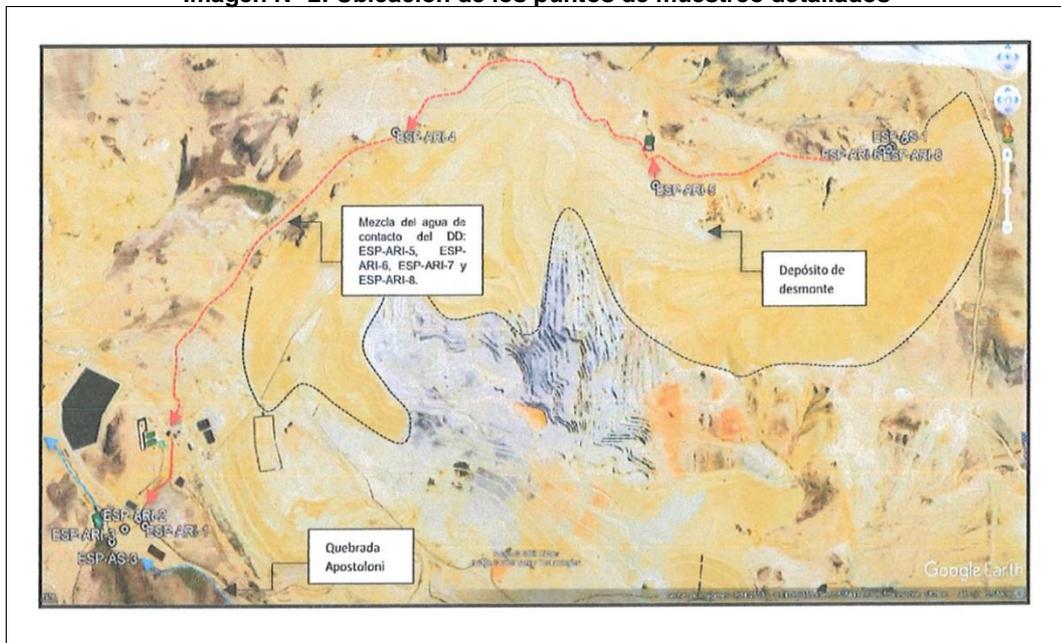
Imagen N° 2: Ubicación de los puntos de muestreo detallados

32. Como parte de la acción de supervisión, la DSEM realizó la toma de muestras de agua, conforme está detallado en el siguiente cuadro y gráfico:

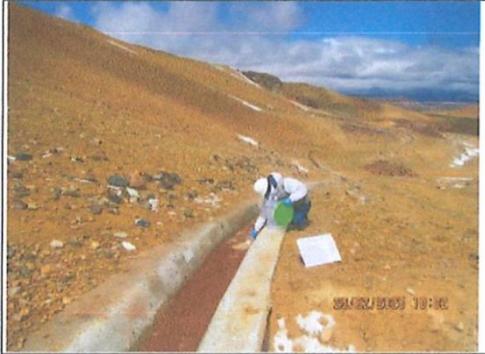
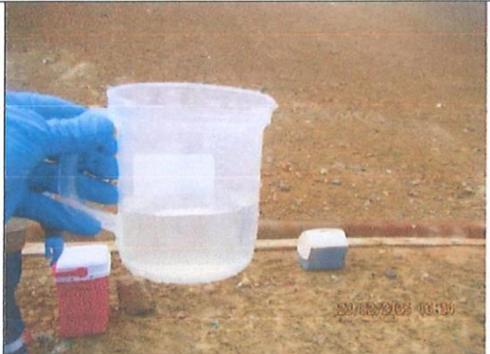
<p>Fotografía 16. (IMG_4243): Vista del muestreo en el punto ESP-AS-1 donde se tomó muestra del agua de no contacto del depósito de desmorte.</p>	<p>Fotografía 17. (IMG_4289): Vista de la muestra ESP-AS-1 la cual proviene del agua de no contacto del depósito de desmorte.</p>

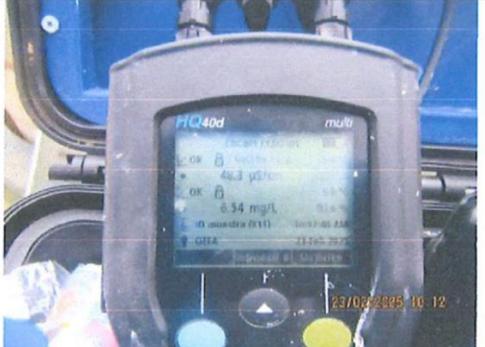
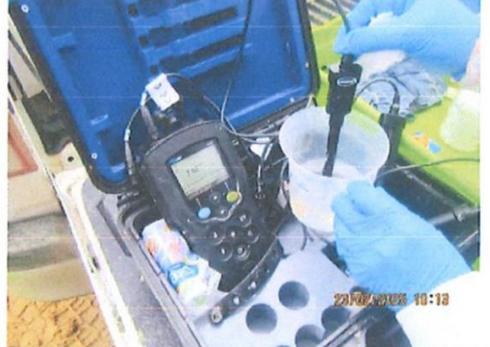
<p>Fotografía 18. (IMG_4260): Vista de los resultados de la medición de parámetros de campo en el punto ESP-AS-1. Conductividad eléctrica: 48,3 µS/cm.</p>	<p>Fotografía 19. (IMG_4265): Vista de los resultados de la medición de parámetros de campo en el punto ESP-AS-1. pH:7,48.</p>

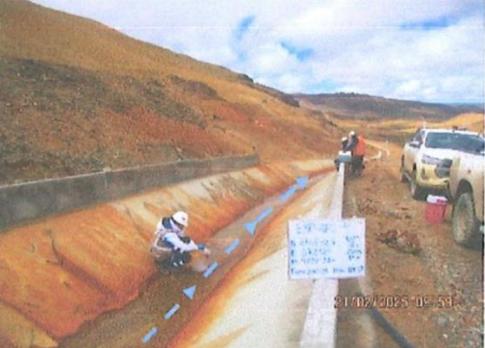
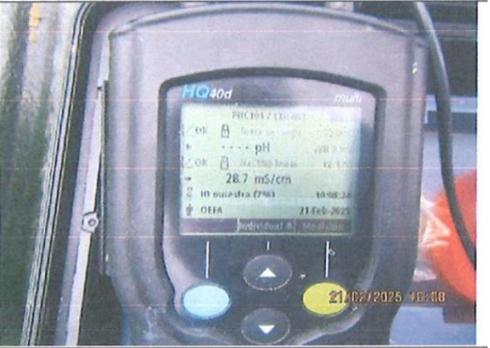
<p>Fotografía 20. (IMG_3952): Vista del muestreo en el punto ESP-ARI-4 del agua que recorre por el canal de agua de no contacto del depósito de desmorte.</p>	<p>Fotografía 21. (IMG_3961): Vista de los resultados de la medición de parámetros de campo en el punto ESP-ARI-4. pH: <2,00 y CE: 28 700, 00 µS/cm.</p>

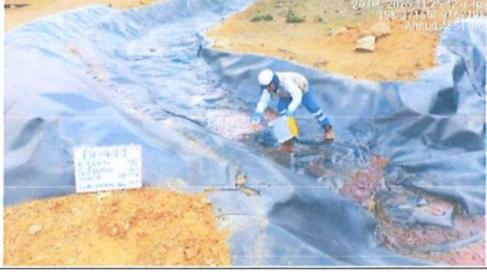
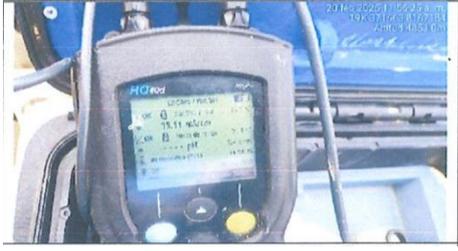
<p>Fotografía 22. (TimePhoto_20250220_112542): Vista de muestreo en el punto ESP-ARI-2 agua que recorren el canal de aguas de no contacto antes de la confluencia con el agua del canal de coronación norte del pad 3.</p>	<p>Fotografía 23. (TimePhoto_20250220_115625): Vista de los resultados de la medición de parámetros de campo en el punto ESP-ARI-2. pH: <math>< 2,00</math> y CE: 15 110,00 $\mu\text{S}/\text{cm}</math>.$</p>

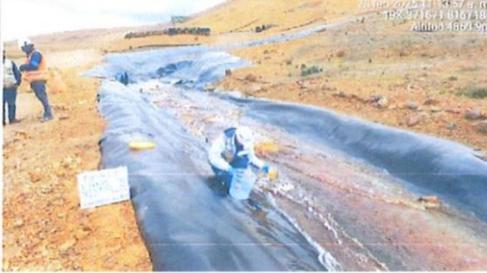
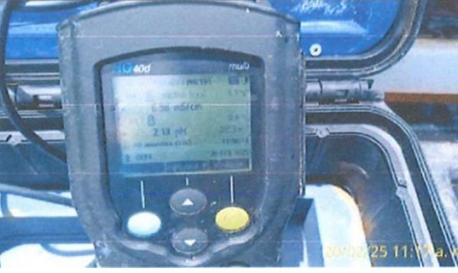
<p>Fotografía 24. (TimePhoto_20250220_111357): Vista del muestreo en el punto ESP-ARI-1 tomado en el agua del canal de derivación norte del pad 3.</p>	<p>Fotografía 25. (TimePhoto_20250220_111727): Vista de los resultados de la medición de parámetros de campo en el punto ESP-ARI-1. pH: 2,13 y CE: 6 580,00 $\mu\text{S}/\text{cm}</math>.$</p>

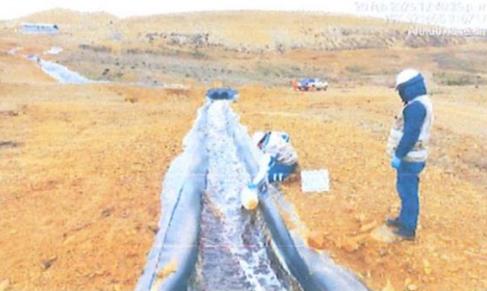
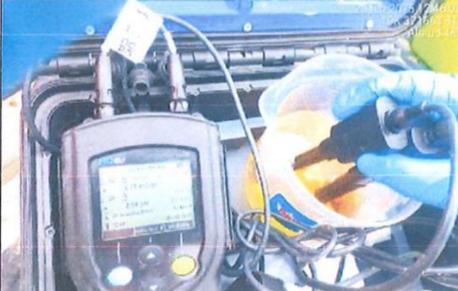
<p>Fotografía 26. (TimePhoto_20250220_124036): Vista del muestreo en el punto ESP-ARI-3 de la mezcla del agua de contacto ESP-ARI-5, ESP-ARI-6, ESP-ARI-7 y ESP-ARI-8 y del agua proveniente del canal de derivación norte del pad 3 que ingresaba a la quebrada Apostoloni.</p>	<p>Fotografía 27. (TimePhoto_20250220_124602): Vista de los resultados de la medición de parámetros de campo en el punto ESP-ARI-3. pH: 2,04 CE: 6 750,00 $\mu\text{S}/\text{cm}</math>.$</p>

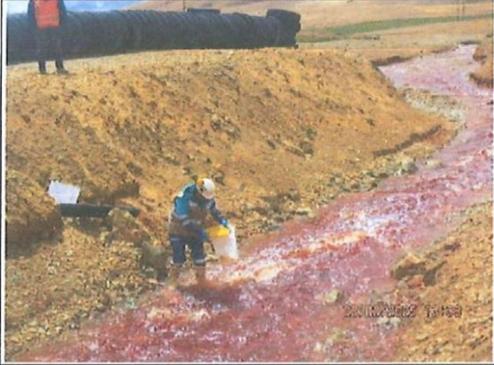
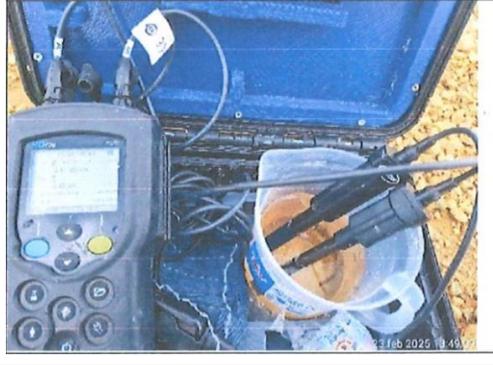
<p>Fotografía 28. (IMG_4465): Vista del muestreo en el punto ESP-AS-2 tomado en la quebrada Apostoloni agua abajo del punto ESP-ARI-3.</p>	<p>Fotografía 29. (TimePhoto_20250223_134909): Vista de los resultados de la medición de parámetros de campo en el punto ESP-AS-2. pH: 2,63 y CE: 3 410,00 $\mu\text{S/cm}$.</p>

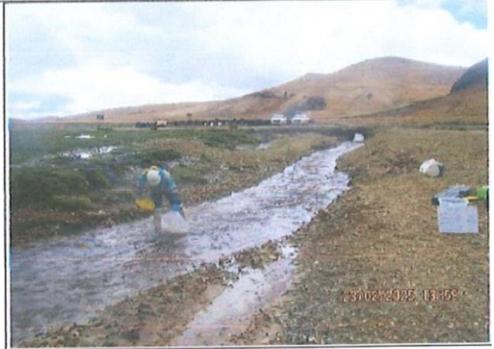
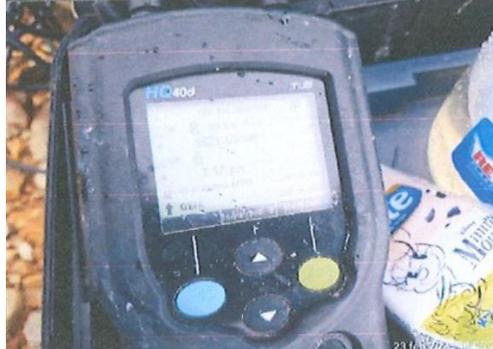
<p>Fotografía 30. (IMG_4500): Vista del muestreo en el punto ESP-AS-3 tomado en la quebrada Apostoloni agua arriba del punto ESP-ARI-3.</p>	<p>Fotografía 31. (TimePhoto_20250223_140520): Vista de los resultados de la medición de parámetros de campo en el punto ESP-AS-3. pH: 3,17 y CE: 1 621,00 $\mu\text{S/cm}$.</p>

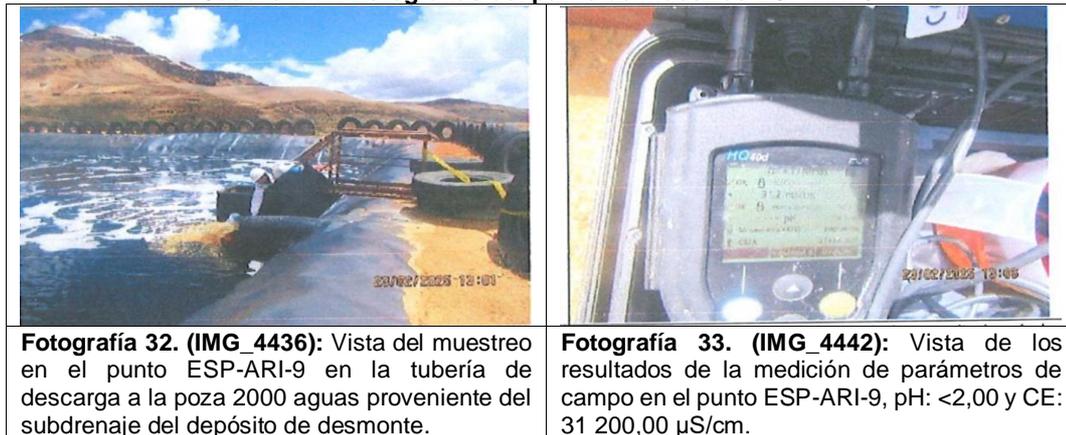
Cuadro N° 7: Fotografías del punto de muestreo ESP-ARI-9

35. Ahora bien, se presentan algunas fotografías de los puntos de muestreo ESP-ARI-9, en el sistema de tratamiento de aguas ácidas del tajo y de sus resultados de pH y conductividad eléctrica:

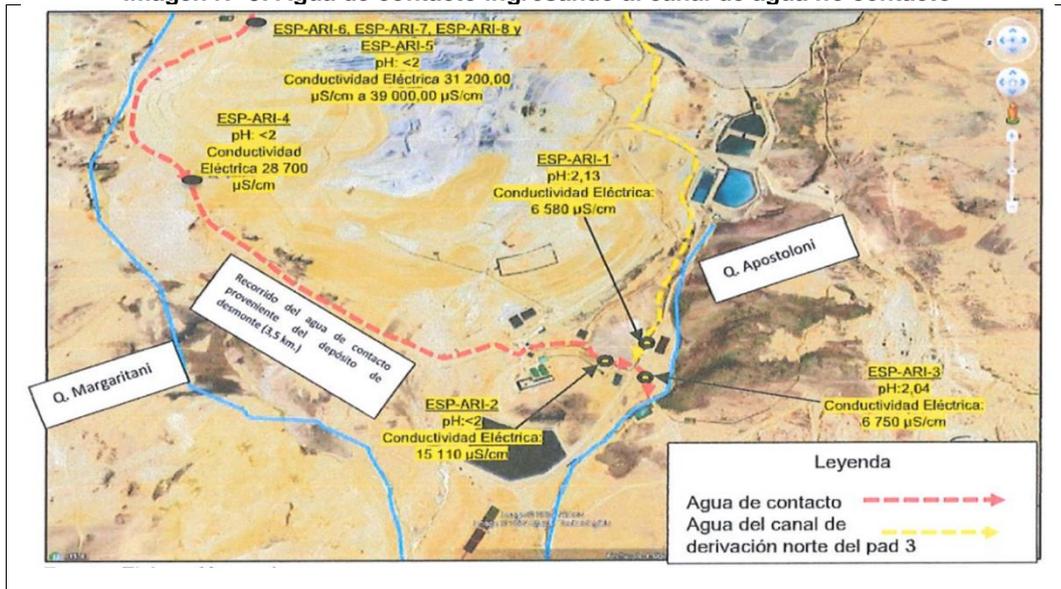
Imagen N° 3: Agua de contacto ingresando al canal de agua no contacto

38. Al mezclarse los flujos del canal de agua de no contacto y del canal de derivación norte del pad 3 el pH era 2,13 y conductividad eléctrica era 6 580,00 µS/cm (ESP-ARI-1), lo que generaba que el agua acidifique y aumente su conductividad eléctrica, pasando de tener un pH de 2,04 y una conductividad eléctrica de 6 750,00 µS/cm (ESP-ARI-3). Siendo este último flujo el que ingresaba a la quebrada Apostoloni.

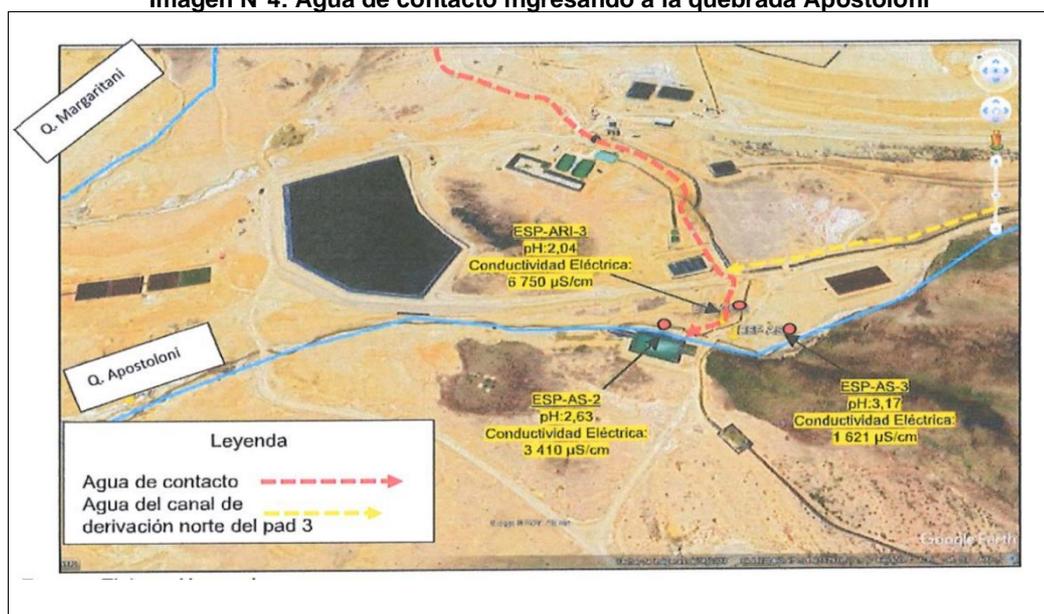
Imagen N°4: Agua de contacto ingresando a la quebrada Apostoloni

39. Asimismo, la DSEM tomó muestras de agua en la quebrada Apostoloni, aguas arriba (ESP-AS-3) y agua abajo (ESP-AS-2) de la confluencia del flujo generado producto de la mezcla del agua de contacto del depósito de desmonte (materia de esta medida preventiva) y del agua del canal de derivación norte del pad 3. Los resultados permiten evidenciar que el agua de la quebrada Aspostoloni incrementó su acidez de un pH de 3,17 a 2,63 y su conductividad eléctrica de 1 621,00 $\mu\text{S}/\text{cm}$ a 3 410,00 $\mu\text{S}/\text{cm}$, conforme se muestra a continuación:
