**Tribunal de Fiscalización Ambiental  
Sala Especializada en Minería, Energía,  
Actividades Productivas e Infraestructura y Servicios**

**RESOLUCIÓN N° 257-2025-OEFA/TFA-SE**

**EXPEDIENTE N° : 2886-2023-OEFA/DFAI/PAS**

**ADMINISTRADO : PETRONILA MARGARITA COYLA COA**

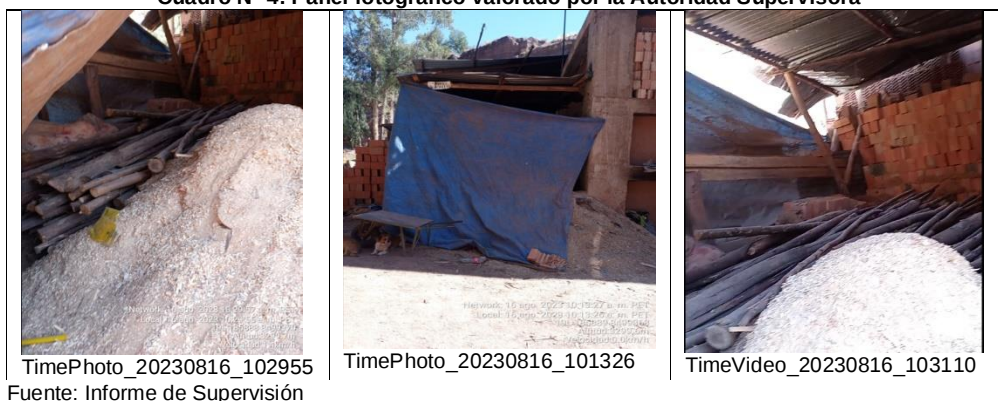
**Cuadro N° 4: Panel fotográfico valorado por la Autoridad Supervisora**

18. Conforme a lo señalado en el Informe de Supervisión, la Autoridad Supervisora visitó la Planta San Jerónimo y constató que el área de almacén de combustibles sólidos (leña y aserrín) de un área aproximada de 4m<sup>2</sup>, ubicada en las coordenadas UTM WGS 84 zona 19L 185889E 8499370N, no contaba con cobertura en el piso; estaba techada con calamina; contaba con un cerco perimetral mal instalado (arpillera, madera) apoyado en un muro de ladrillo por uno de los lados, y por el otro se encontraba apoyado a la estructura del horno; la señalización se encontraba en mal estado; y no contaba con cuneta o canaletas para la desviación de agua pluvial al exterior del almacén, conforme se muestra a las siguientes imágenes:

19. Asimismo, la Autoridad Supervisora otorgó a la señora Coyla el plazo de cinco (5) días hábiles para que acredite el cumplimiento de la Obligación N° 1 en todos sus extremos, el cual venció el 25 de agosto de 2023.

20. En respuesta al requerimiento de la Autoridad Supervisora, mediante documento con Registro N° 2023-E01-529430 del 25 de agosto de 2023, la señora Coyla presentó una fotografía no fechada en la cual se observa que el área de almacén de combustibles se encontraba cercada y con cobertura en el suelo; sin embargo, la Autoridad Supervisora advirtió a la señora Coyla que no implementó una cuneta o canaleta para la desviación de agua pluvial al exterior del almacén.

21. En atención a estas consideraciones la Autoridad Supervisora concluyó que la señora Coyla no cumplió la medida preventiva de implementar un área señalizada para almacenar el combustible sólido (leña y aserrín) con cobertura en el piso, techo, cercado y canaletas o cunetas perimetrales que impidan el ingreso de agua pluvial que incremente la humedad en los combustibles.

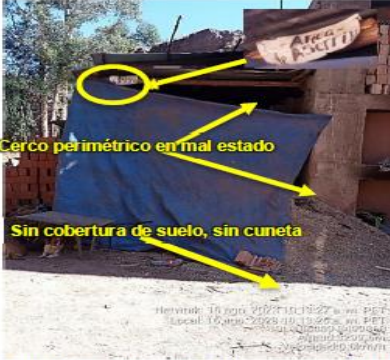
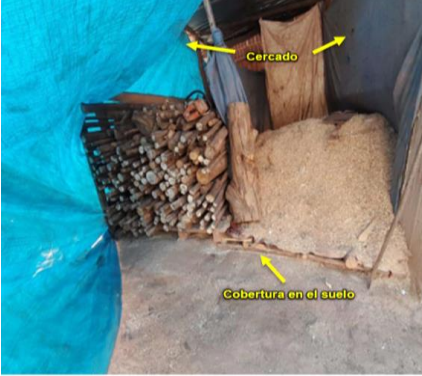
<p>Foto N° 2: Vista del almacén de combustible con código (TimePhoto 20230816_101326)</p>                                                                                                                                                                                                                                                                                                                                                                                                                                                                                                                                                                                                                                                              |

<ul style="list-style-type: none"><li><b>Techo</b><ul style="list-style-type: none"><li>El almacenamiento cuenta con un techo que cubre todo el espacio del almacenamiento de combustible.</li><li>Se usa dos materiales, palos de eucalipto, y aserrín.</li></ul></li><li><b>Sellado</b><ul style="list-style-type: none"><li>Cuenta una selladura establecida en la parte superior del almacén.</li></ul></li><li><b>Cerca perimétrica</b><ul style="list-style-type: none"><li>Cuenta con un cerco perimétrico de buen estado.</li></ul></li><li><b>Cuneta perimetral</b><ul style="list-style-type: none"><li>La cuneta fue elaborada en la parte inferior de almacén con la finalidad de que no llueva agua a los almacenes.</li></ul></li></ul> |

<table><tr><th>6. ALMACENAMIENTO DE COMBUSTIBLE</th><th>OBSERVACIÓN LEVANTADA</th></tr><tr><td></td><td><b>DESCRIPCIÓN DEL LEVANTAMIENTO</b><ul style="list-style-type: none"><li><b>Techo</b><ul style="list-style-type: none"><li>El almacenamiento cuenta con un techo que cubre todo el espacio del almacenamiento de combustible.</li><li>Se usa dos materiales, palos de eucalipto, y aserrín.</li></ul></li><li><b>Sellado</b><ul style="list-style-type: none"><li>Cuenta una selladura establecida en la parte superior del almacén.</li></ul></li><li><b>Cerca perimétrica</b><ul style="list-style-type: none"><li>Cuenta con un cerco perimétrico de buen estado.</li></ul></li><li><b>Cuneta perimetral</b><ul style="list-style-type: none"><li>La cuneta fue elaborada en la parte inferior de almacén con la finalidad de que no llueva agua a los almacenes.</li></ul></li></ul></td></tr><tr><td></td><td><b>Cobertura en el piso</b><ul style="list-style-type: none"><li>Los palos están sobre una parrilla de madera.</li></ul><br/><ul style="list-style-type: none"><li>El aserrín cuenta con una cobertura de triplay en buen estado que cubre todo el área de suelo del aserrín.</li></ul></td></tr></table>

23. Teniendo en cuenta ello, posteriormente, mediante el Informe N° 00469-2024-OEFA/DSAP-CIND del 18 de octubre de 2024, la Autoridad Supervisora concluyó que la señora Coyla cumplió con la medida preventiva materia del presente análisis, pero fuera del plazo establecido en el Acta de Medidas Preventivas (9 de octubre de 2019).

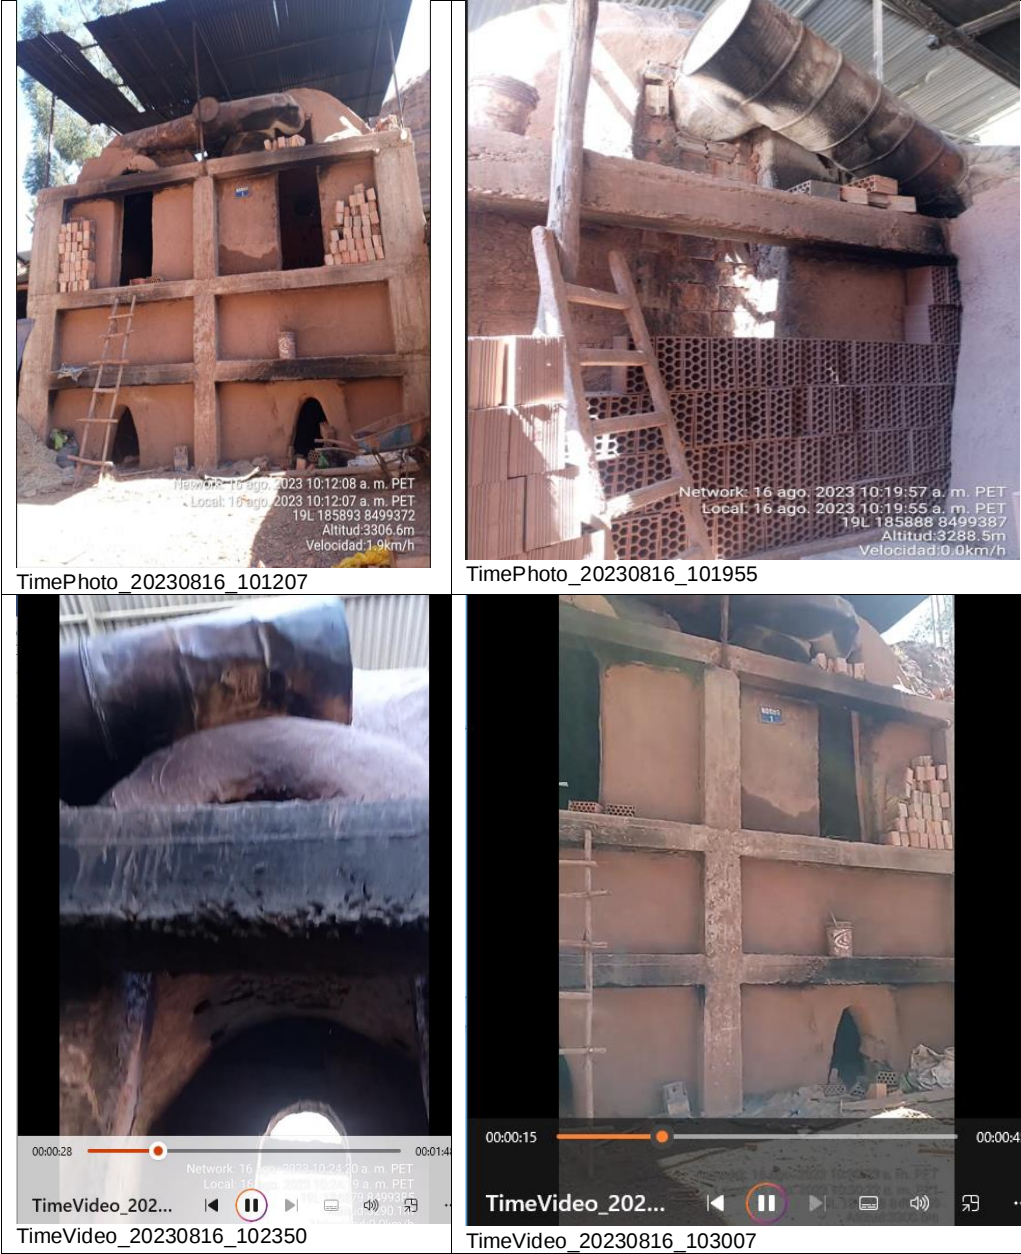
Cuadro N° 6: Panel fotográfico valorado por la Autoridad Supervisora

24. Conforme a lo señalado en el Informe de Supervisión, la Autoridad Supervisora constató que el horno tipo parrilla sobre el cual recae la obligación bajo análisis era de forma rectangular, está ubicado en las coordenadas UTM WGS 84 zona 19L 185889E - 8499372N, sus dimensiones son 4m de largo, 3,80m de ancho y 3,60m de alto, sus paredes tienen 1m de espesor; dicho horno se encontraba cerrado en sus caras laterales y por la parte superior; contaba con una cúpula ovalada de conos de arcilla revestido de barro; presentaba fisuras y grietas en sus paredes posteriores, pero no fue posible constatar si estas son superficiales o profundas; no contaba con puerta en la zona de carga de combustible; no contaba con chimenea; contaba con un

inyector de aire (motor 5Hp); y no contaba con un instrumento para la medición de la temperatura. Cabe precisar que la Autoridad Supervisora observó un nuevo horno, el cual tiene las mismas características del horno descrito previamente:

25. Asimismo, la Autoridad Supervisora otorgó a la señora Coyla el plazo de cinco (5) días hábiles para que acredite el cumplimiento de la Obligación N° 2 en todos sus extremos, el cual venció el 25 de agosto de 2023.
26. En respuesta al requerimiento de la Autoridad Supervisora, mediante documento con Registro N° 2023-E01-529430 de fecha 25 de agosto de 2023,

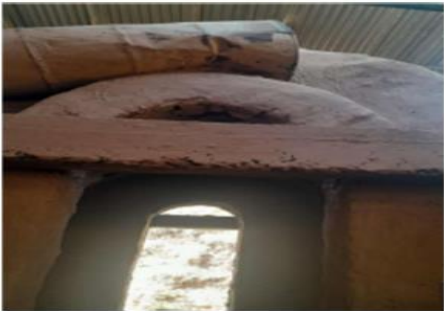
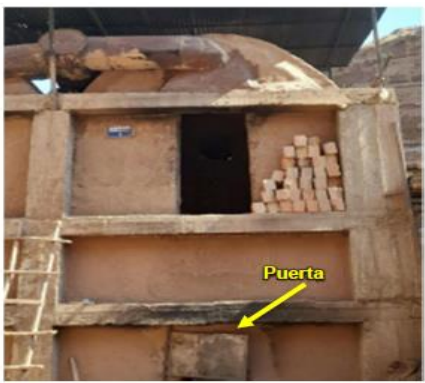
la señora Coyla presentó fotografías no fechadas en las cuales se observa que el horno sobre el que recae la Obligación N° 2 contaba con una puerta y no tiene ni fisuras ni grietas; sin embargo, la Autoridad Supervisora advirtió que la señora Coyla no contaba con los instrumentos para la medición de temperatura para optimizar la combustión, y que no implementó la chimenea que permita monitorear las emisiones atmosféricas; esto último debido a que la fotografía de la chimenea que implementó no evidencia que esta se encuentre conectada a los sistemas de conducción de los hornos, como se observa a continuación:

| Cuadro N° 7: Panel fotográfico valorado por la Autoridad Supervisora | |
|---|---|
| <p>19. De acuerdo con el Acta de Supervisión del 16 al 18 de agosto del 2023, se verificaron las siguientes condiciones en la unidad fiscalizable:</p> <p><i>"El horno tipo parrilla se ubica en las coordenadas UTM 19L 185889E 8499372N, es de forma rectangular con dimensiones de 4m de largo y 3.80m de ancho (con un espesor de pared de 1m) y 3.60m de alto cada uno, el mismo que presenta las siguientes condiciones:</i></p> <p><i>El horno se encuentra cerrado en sus caras laterales y parte superior, cuenta con una cúpula ovalada de conos de arcilla revestido de barro; presenta fisuras y grietas en sus paredes posteriores, sin embargo, no es posible constatar si estas son superficiales o profundas; no cuentan con puerta en la zona de carga de combustible.</i></p> <p><i>No cuenta con chimenea, cuenta con un inyector de aire (motor 5Hp), no cuenta con un instrumento para la medición de la temperatura"</i></p> | <p>Imagen N° 4: Vista de un horno sin fisuras</p> <p>Imagen N° 3: Vista de un horno con puerta</p> |

27. En atención a estas consideraciones la Autoridad Supervisora concluyó que la señora Coyla no cumplió la medida preventiva de contar con un horno de cocción de ladrillos cerrado, con una chimenea y con inyectores de aire e instrumentos para la medición de temperatura.
28. Posteriormente, mediante el documento con Registro N° 2023-E01-548694 del 18 de octubre de 2023 se verificó que la señora Coyla: (i) implementó un instrumento de medición de temperatura compuesto por una termocupla tipo K y tablero, acción que se sustenta en la fotografía fechada del 9 de octubre de 2023 y coordenadas UTM WGS 84 zona 19 L: 185895 E 8499371 N y video con código: 388932638\_6948043528551511\_7214403677133075148\_n (1) del 9 de octubre de 2023; y, (ii) acondicionó la chimenea del horno para monitorear al componente emisiones atmosféricas de acuerdo al Método 1

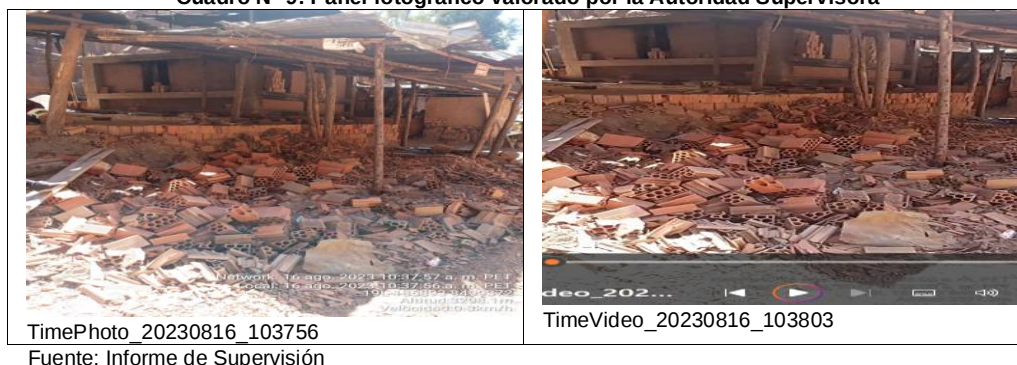
**Cuadro N° 9: Panel fotográfico valorado por la Autoridad Supervisora**

31. Conforme a lo expuesto en el Informe de Supervisión, la Autoridad Supervisora constató que el almacén de residuos sólidos cuenta con un área aproximada de 2 m², ubicada en las coordenadas UTM WGS 84 zona 19L 185893E 8499372N; está señalizada, cuenta con techo de calamina; está sobre suelo

afirmado; y no cuenta ni con un cerco, ni con cunetas o canaletas perimetrales.

32. Asimismo, la Autoridad Supervisora otorgó a la señora Coyla el plazo de cinco (5) días hábiles para que acredite el cumplimiento de la Obligación N° 3 en todos sus extremos; el cual venció el 25 de agosto de 2023.

33. En respuesta al requerimiento de la Autoridad Supervisora, mediante documento con Registro N° 2023-E01-529430 de fecha 25 de agosto de 2023, la señora Coyla presentó una fotografía no fechada en la que se observa que el área de almacén de residuos sólidos se encuentra cercada; sin embargo, la Autoridad Supervisora advirtió que no implementó una cuneta o canaleta para la desviación de agua pluvial al exterior del almacén.

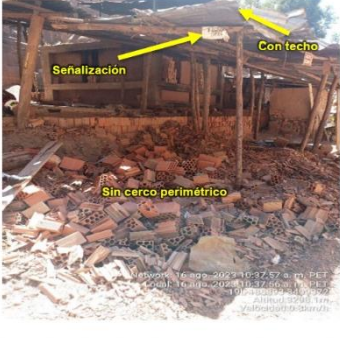
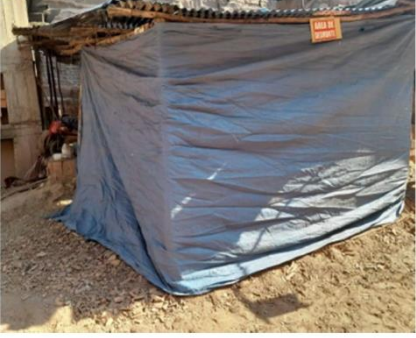
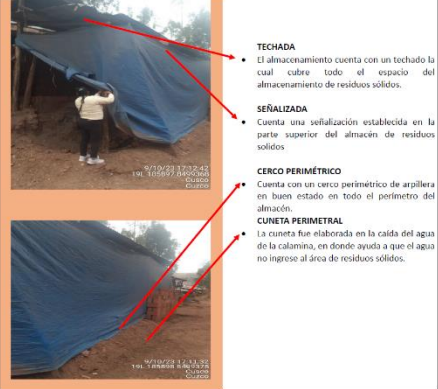
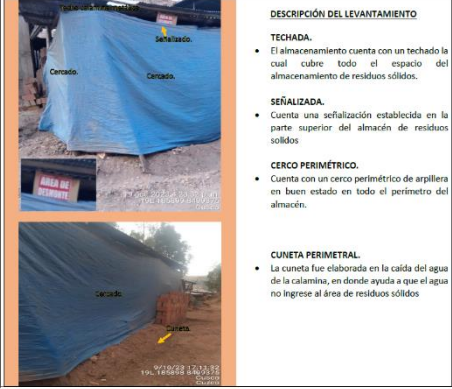
| Cuadro N° 10: Panel fotográfico valorado por la Autoridad Supervisora | |
|---|---|
| <p>Fotografía N° 6: Vista del área donde se ubicaba el almacén de residuos sólidos (TimePhoto_20230816_103756).</p> | <p>Imagen N° 6: Vista del área donde se ubicaba el almacén de residuos sólidos (TimePhoto_20230816_103756).</p> |

37. Teniendo en cuenta ello, posteriormente, mediante el Informe N° 00469-2024-OEFA/DSAP-CIND del 18 de octubre de 2024, la Autoridad Supervisora concluyó que la señora Coyla cumplió con la medida preventiva materia del presente análisis, pero fuera del plazo establecido en el Acta de Medidas Preventivas (9 de octubre de 2019).
38. Es así que, en virtud de los hallazgos mencionados, la DFAI determinó la responsabilidad administrativa de la señora Coyla por la comisión de las conductas infractoras descritas en el Cuadro N° 2 de la presente resolución.
