**Tribunal de Fiscalización Ambiental
Sala Especializada en Minería, Energía,
Actividades Productivas e Infraestructura y Servicios**

RESOLUCIÓN N° 262-2025-OEFA/TFA-SE

EXPEDIENTE : 0259-2020-DSEM-CHID

ADMINISTRADO : NOREX ENERGÍA S.A.¹

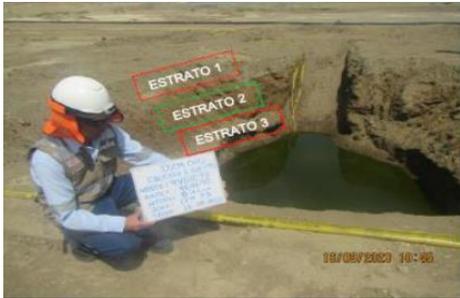
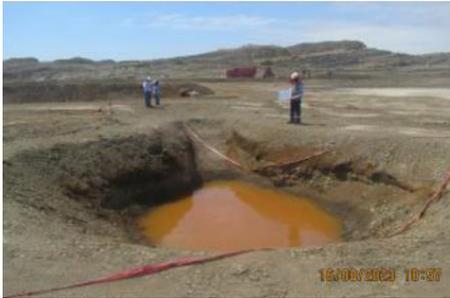
Fotografía N° 1: Vista de Calicata 1	Fotografía N° 2: Vista de Calicata

<p>Fuente: Acta de la Supervisión 2023</p> <p>Nota: Tiene una profundidad de 1.78 metros (desde la superficie hasta el agua subterránea).</p>	<p>Fuente: Acta de la Supervisión 2023</p> <p>Nota: Tiene una profundidad de 1.5m. (desde la superficie hasta el agua subterránea).</p>

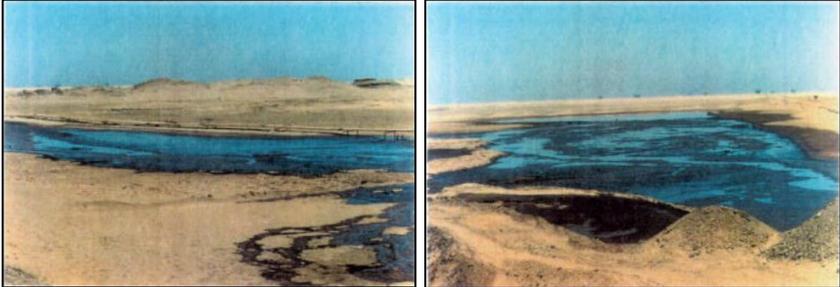
Fotografías Nros. 3 y 4: Poza de recolección de agua y petróleo en PTS

<p style="text-align: center;">Fuente: EIA del Lote Z-2B</p> <p>En adición a ello, a través del IGA se realizó la caracterización e inventario de la contaminación resultante de las actividades anteriormente desarrolladas en la Unidad Fiscalizable, siendo una de las contaminaciones observadas el gran volumen de agua con petróleo, producto de la limpieza de los tanques de PTS, que se encuentra depositado en pozas cercanas a la playa.</p>
PAMA del Lote Z-2B	<p>En el IGA se señaló a la PTS como uno de los focos de emisión fija de contaminantes, por ser parte de las operaciones relacionadas al almacenamiento de hidrocarburos, estando ligado a roturas accidentales de los tanques producidas por corrosión, malas maniobras o por la naturaleza, generando contaminación del suelo por fugas o derrames de petróleo.</p> <p>Asimismo, se precisó que cuando se lleva a cabo la limpieza de los fondos de los tanques de almacenamiento, la borra extraída tiene que depositarse en pozas abiertas en tierra, generándose así suelo contaminado por la descarga de los fondos de tanques; en ese sentido, como practica operativa en el almacenamiento de hidrocarburos se tenía que las borras o lodos fangosos del fondo de los tanques de almacenamiento con alto contenido de petróleo muy pesado se depositan en pozas abiertas y centralizadas en PTS.</p>

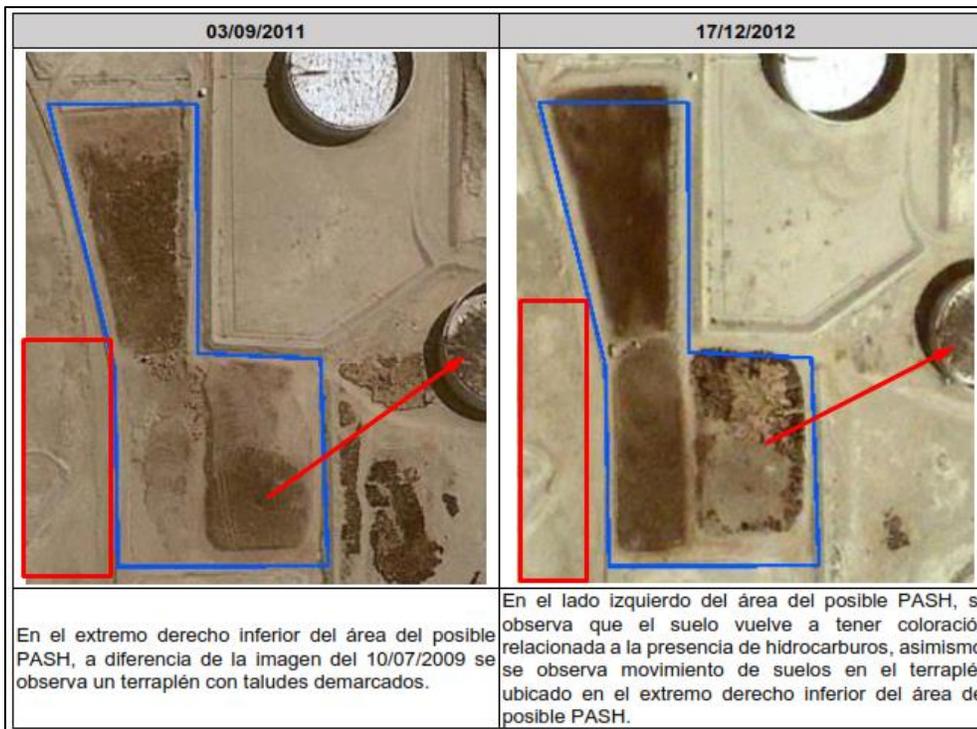
Imagen N° 6: Imágenes satelitales del área donde se ubicaba el posible PASH

90. Conforme a dichas imágenes, debe considerarse que las áreas con tonalidad más oscura presenta la misma tonalidad que la vista en los tanques de almacenamiento PTS (que como se mencionó, corresponden a borras almacenadas), estableciéndose una relación más concreta para establecer un nexo causal entre ambos sitios, por lo que, la otra suposición relacionada con el humedecimiento de las áreas resulta menos congruente considerando que las áreas presentan una elevación por encima de las áreas más próximas al nivel freático (áreas contiguas).

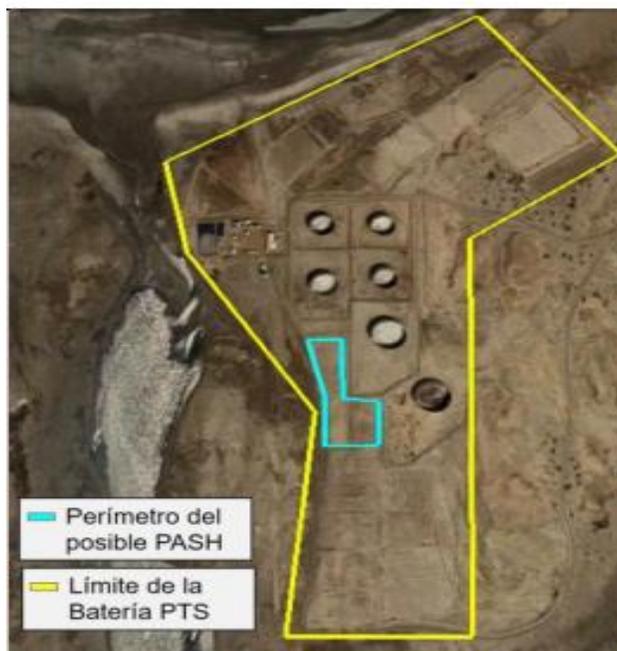
Imagen N° 8: Límites del área de la Batería PTS

Nota: Evidencia el perímetro del posible PASH.

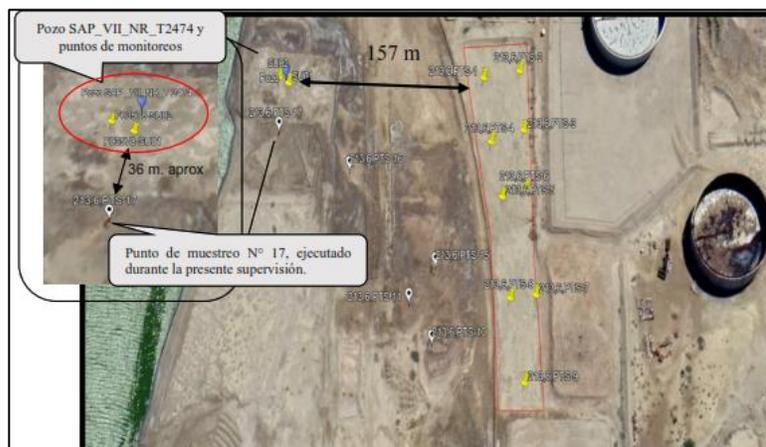
Imagen N° 15: Distancia entre el Área A2 y el Pozo

115. De acuerdo con ello, en el Informe de Supervisión II se hace un análisis del pasivo indicado en el ítem 2543 del listado de la Segunda Actualización (asociado a la Ficha OEFA F03578), advirtiéndose que dicho pasivo fue identificado en el Informe N° 2169-2015-OEFA/DE-SDCA-CIPASH concluyendo que el Pozo fue abandonado durante la perforación y correspondería a un pozo seco (productor de agua) que no es fuente de contaminación: además, se ubica a una distancia de 157 metros del Área A2. Esto puede advertirse en la siguiente imagen:

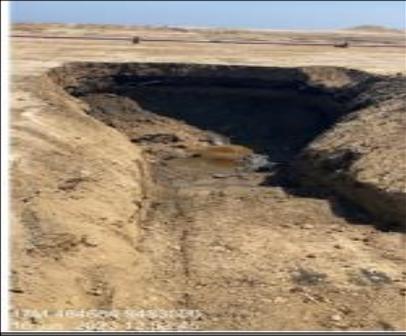
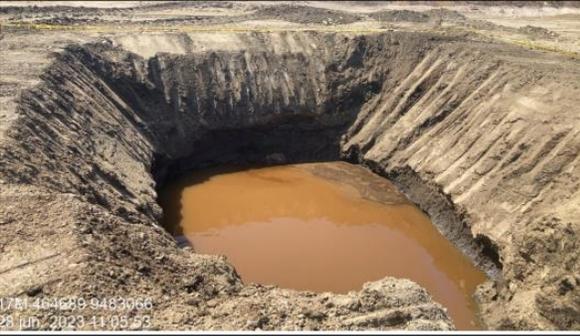
Fotografía N° 5: Excavación 1 en el Área A2	Fotografía N° 6: Excavación 2 en el Área A2

<p>Fuente: Informe de avance PTS</p> <p>Nota: Se advierte la presencia de la napa freática aproximadamente a 2 m de profundidad. Se puede observar presencia de hidrocarburos sobre la superficie.</p>	<p>Fuente: Informe de avance PTS</p> <p>Nota: Se advierte la presencia de hidrocarburos sobre el agua en el sitio del polígono denominado "A2" ubicado en la parte sur del PTS.</p>

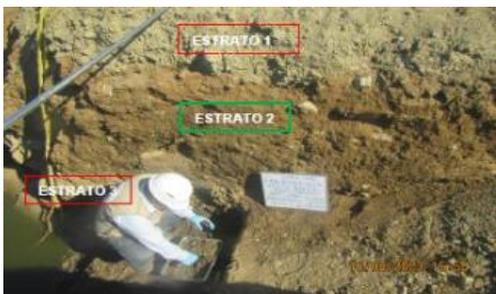
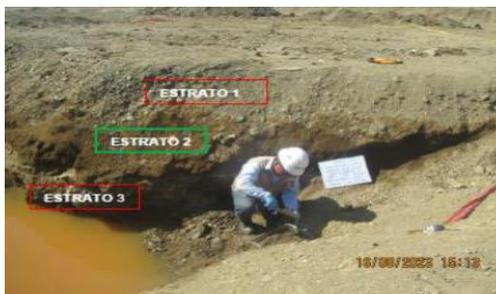
Fotografía N° 7: Vista de estratos de la Calicata 1	Fotografía N° 8: Vista de estratos de la Calicata 2

<p>Fuente: Acta de la Supervisión 2023</p> <p>Nota: La calicata cual tiene una profundidad de 1.78 metros (desde la superficie hasta el agua subterránea). En esta calicata se puede observar que el perfil de suelo expuesto muestra tres estratos de suelo claramente diferenciados.</p>	<p>Fuente: Acta de la Supervisión 2023</p> <p>Nota: La calicata tiene una profundidad de 1.5 metros (desde la superficie hasta el agua subterránea). En esta calicata se puede observar que el perfil de suelo expuesto muestra tres estratos de suelo claramente diferenciados.</p>

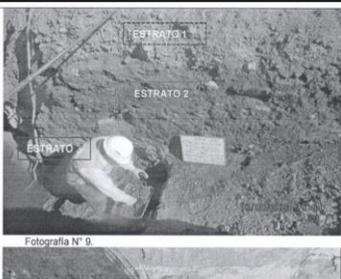
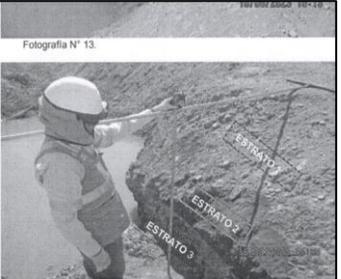
Imagen Nº 17: Calicata 1	Imagen Nº 18: Calicata 2
<p>Desde 30cm de profundidad hasta 138 cm (1.38m) de profundidad</p> <ul style="list-style-type: none"> • Presenta color marrón a marrón oscuro, y está conformado por un suelo de consistencia arenosa, pero con ligera adherencia, sin cascajos. • Se percibe organolépticamente (olor, color, y textura) hidrocarburos. • Se observó residuos industriales como trapos y plásticos (este plástico no se pudo retirar dado que se encontraba enterrado).

<p>Fotografía Nº 9.</p>	<p>Presenta color marrón a marrón oscuro, y está conformado por un suelo de consistencia arenosa, pero con ligera adherencia, sin cascajos.</p> <ul style="list-style-type: none"> • Se percibe organolépticamente (olor, color, y textura) hidrocarburos. • Se observó residuos industriales como trapos, plásticos y jebes. <p>Estrato 3: Desde 100cm de profundidad hasta 158 cm (1.58m) de profundidad</p>

<p>Fuente: Acta de la Supervisión 2023</p> <p>Nota: En esta calicata se puede observar que el perfil de suelo expuesto muestra tres estratos de suelo claramente diferenciados.</p>	<p>Fuente: Acta de la Supervisión 2023</p> <p>Nota: En esta calicata se puede observar que el perfil de suelo expuesto muestra tres estratos de suelo claramente diferenciados.</p>

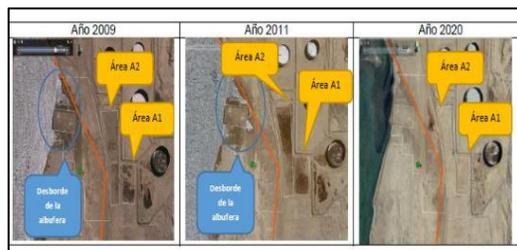
Imagen N° 19: Evidencia del desborde de la Albufera en distintos años

Áreas A1 y A2. Esto es concordante con lo evidenciado en las imágenes satelitales históricas de *Google Earth* de los años 2009 y 2011, presentadas en la Resolución DSEM II, en las cuales se advierte un desborde de la Albufera a la masa terrestre en dirección de las Áreas A1 y A2, en contraste con la delimitación normal de la Albufera, tal como se muestra en la imagen del año 2020. A continuación, se presentan las imágenes:

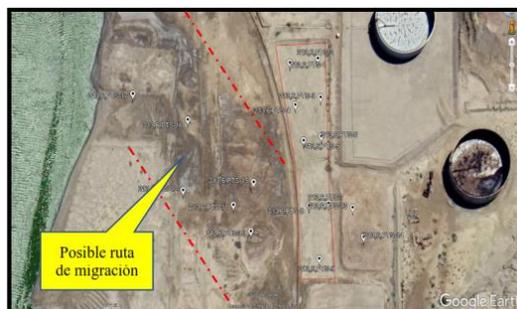
Imagen N° 20: Evidencia de la posible ruta de migración en la zona contigua al Área A2

Adicional a ello, es necesario precisar que, de acuerdo con la Segunda Acción de Supervisión 2019, se recolectaron muestras de suelo en una posible ruta de migración por la presunta presencia de hidrocarburos. Conforme a ello, se tomaron muestras de suelo en seis (6) puntos¹²⁷ (entre el Área A2 y la Albufera antes mencionada), la ubicación se evidencia en la siguiente imagen:

Dicho ello, los resultados del muestreo arrojaron presencia de excesos en los parámetros F2 y F3, y Bario, confirmando así la contaminación del área presuntamente afectada y de su ruta de migración, estando acreditada la probabilidad de la migración de contaminantes de tipo superficial ocasionada por posibles desbordamientos del agua de la Albufera.
