## Municipalidad de Santiago de Surco

### RESOLUCION SUBGERENCIAL N° 816-2025-SGFCA-GSEGC-MSS

### VII. VERIFICACIÓN:

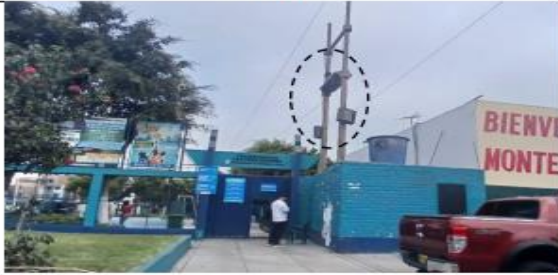
1. Se observa un ambiente de 30 m<sup>2</sup> aproximadamente de material de albañilería simple, artesanal sin columnas ni vigas en malas condiciones de uso. Esta estructura se encuentra ocupando parte interna y externa de la proyección del lindero, al lado derecho del ingreso principal, y colindante con el mercado. Cuenta con una sola puerta metálica de acceso al ambiente.

2. Se observa dentro del espacio de la estructura dos postes (biposte) abandonado de propiedad de la Empresa Luz de Sur, en malas condiciones, con un escenario de caída de estructura eléctrica, sin componente (transformador) eléctrico, estos dos postes se encuentran unidas por un platino de fierro sin uso alguno. **Imagen 1**

| <p><b>Foto 1</b></p> <p>Vista del ingreso al polideportivo. Se observa un biposte de luz del sur sobre un ambiente cerrado, ubicado al lado derecho del ingreso principal y del mercado de abastos.</p> | <p><b>Foto 2</b></p> <p>Vista del ambiente de un solo nivel, donde se observa un tanque de fibraforte al medio de la estructura.</p> |

- Retirar los muros del ambiente, debido al peligro originado por la presencia de ataque de sales.
- Retirar el ambiente en su totalidad debido a que origina peligro debido a la alta vulnerabilidad y un escenario de peligro de caída del biposte y tanque de líquido, y ante un desencadenante de sismo de gran intensidad.
- No habitar ni pernoctar debajo de las líneas o áreas de servidumbres eléctricas.

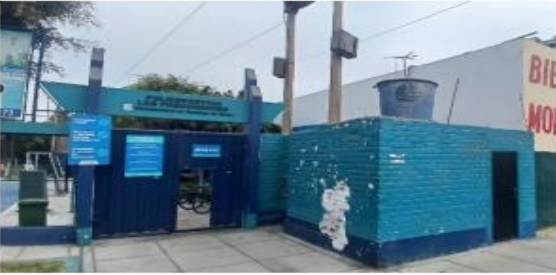
3. Se observa además un tanque de fibrocemento en el centro del ambiente de un nivel, sujetado por tabloncillos y fierro sin anclaje sobre un techo de torta de barro y madera. **Imagen 2 y 3**

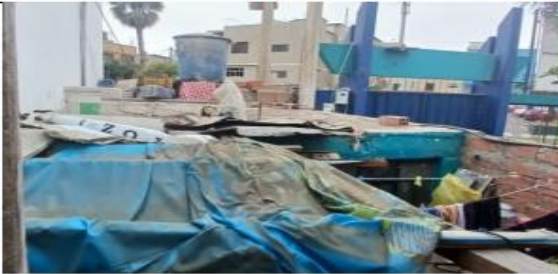
4. Se observa parte del techo lado interna con cubierta de plástico en malas condiciones de uso, al lado de la caseta de seguridad del polideportivo. **Imagen 3**

| <p><b>Foto 3</b></p> <p>Vista del techo de material de plástico en malas condiciones, al lado de caseta de vigilancia del polideportivo.</p> | <p><b>Foto 4</b></p> <p>Vista de medidores en muro de ambiente de un solo nivel, altura del biposte de luz del sur.</p> |

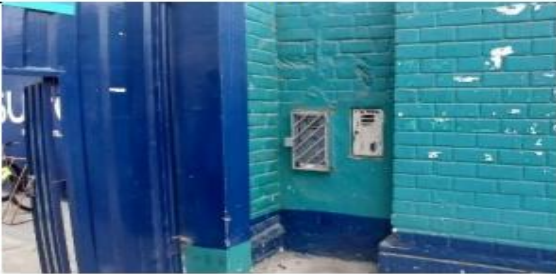
5. Se observa dos medidores empotrados en muro de dicho ambiente. **Imagen 4**
