## RESOLUCION DIRECTORAL N° 000210-2025-DGPA-VMPCIC/MC

**ARTÍCULO PRIMERO.-** DETERMINAR la Protección Provisional del Sitio Arqueológico Monte Grande (Sector Oeste) ubicado en el distrito de Reque, Provincia de Chiclayo, Departamento de Lambayeque, por el plazo de dos años, prorrogable por el mismo plazo. Las especificaciones de la presente determinación de protección provisional se encuentran indicadas en el Informe de Inspección N° 004-2025-LMG-DDC LAMBAYEQUE-MC de fecha 29 de abril de 2025, así como en los Informes N° 000712-2025-DSFL-DGPA-VMPCIC/MC, Informe N° 000106-2025-DSFL-DGPA-VMPCIC-MDR/MC y en el Plano Perimétrico con código PPROV-020-MC\_DGPA-DSFL-2020 WGS84; los cuales se adjuntan como Anexo de la presente Resolución Directoral y forman parte integrante de la misma.

**Asunto :** SOLICITO PROTECCIÓN PROVISIONAL PARA EL SITIO  
ARQUEOLÓGICO MONTE GRANDE (SECTOR OESTE),  
DISTRITO DE REQUE, PROVINCIA CHICLAYO,  
DEPARTAMENTO LAMBAYEQUE.

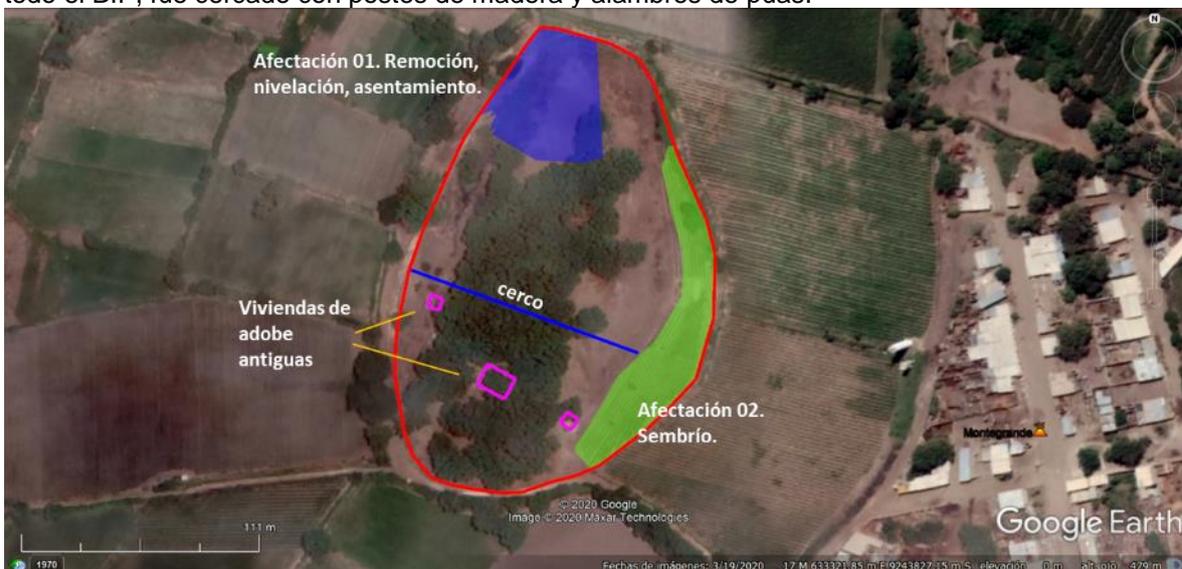
IMAGEN N°02: Fotografía satelital tomada del software Google Earth, señalando las afectaciones reportadas al año 2020: viviendas rústicas construidas (cuadro morado) y cerco de postes y alambre de púas (línea azul), área removida y nivelada (polígono azul), área con sembríos (polígono verde), todo el BIP, fue cercado con postes de madera y alambres de púas.

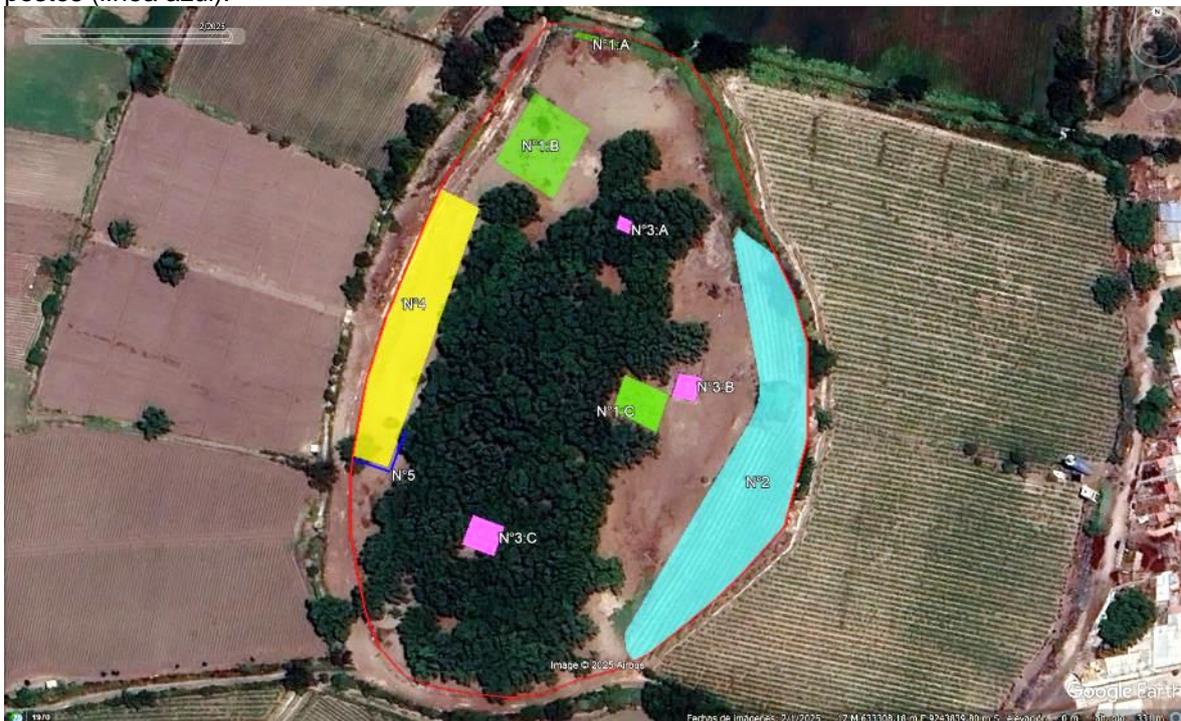
IMAGEN N°03: Fotografía satelital tomada del software Google Earth, señalando las afectaciones constatadas el 24 de abril del 2025: afectaciones por sembríos (polígonos verdes), afectación por expansión agrícola (polígono celeste), afectaciones por asentamiento de estructuras (polígonos morados), afectación por nivelación (polígono amarillo) y afectación por instalación de cerco de postes (línea azul).

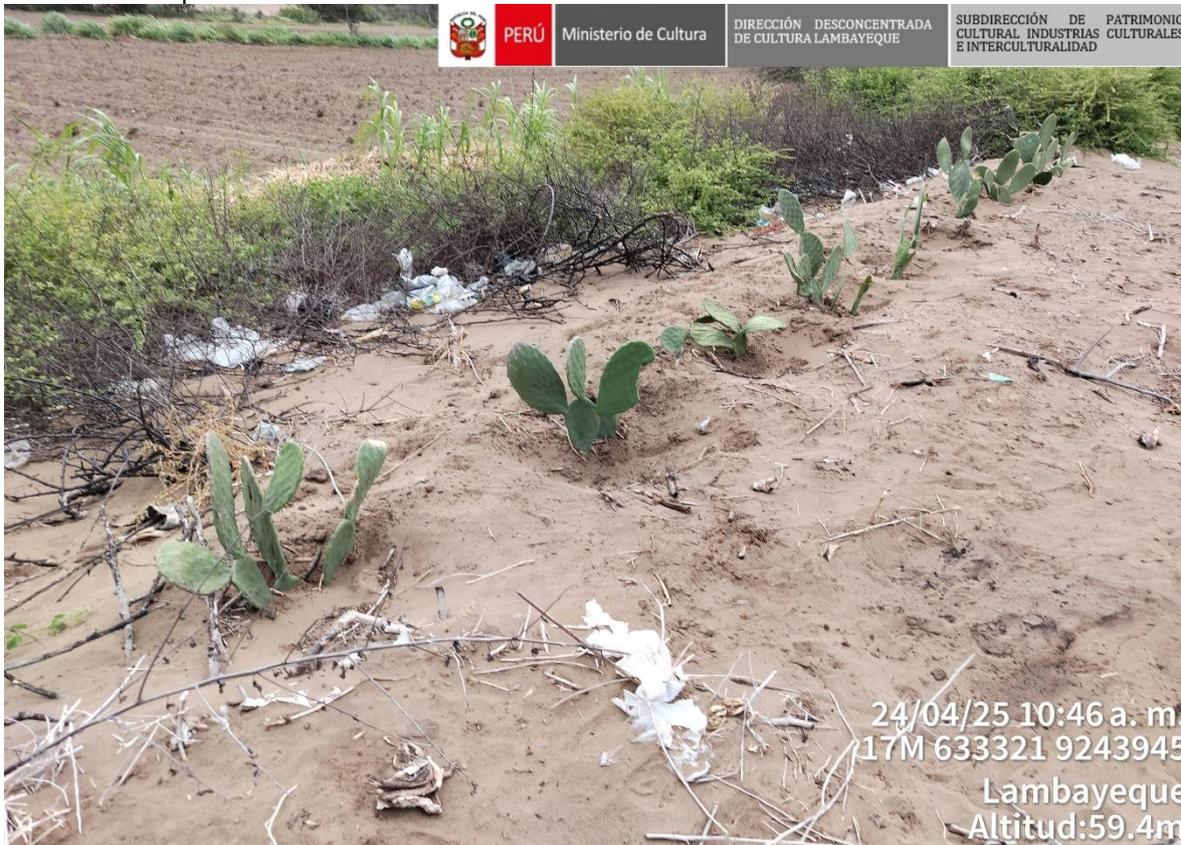
*Caso A: en las coordenadas UTM: 633310.92E – 9243944.19N, se constató sembríos de plantaciones de tuna, con actividades previas de excavación y remoción de suelo (capa estratigráfica superficial compuesta por suelo arenoso y vegetación herbácea), en un área 25 m2 aprox.*

IMAGEN N°04: Fotografía del área de la afectación N°01-CASO A, donde se realizaron actividades de siembra de plantaciones de tuna.

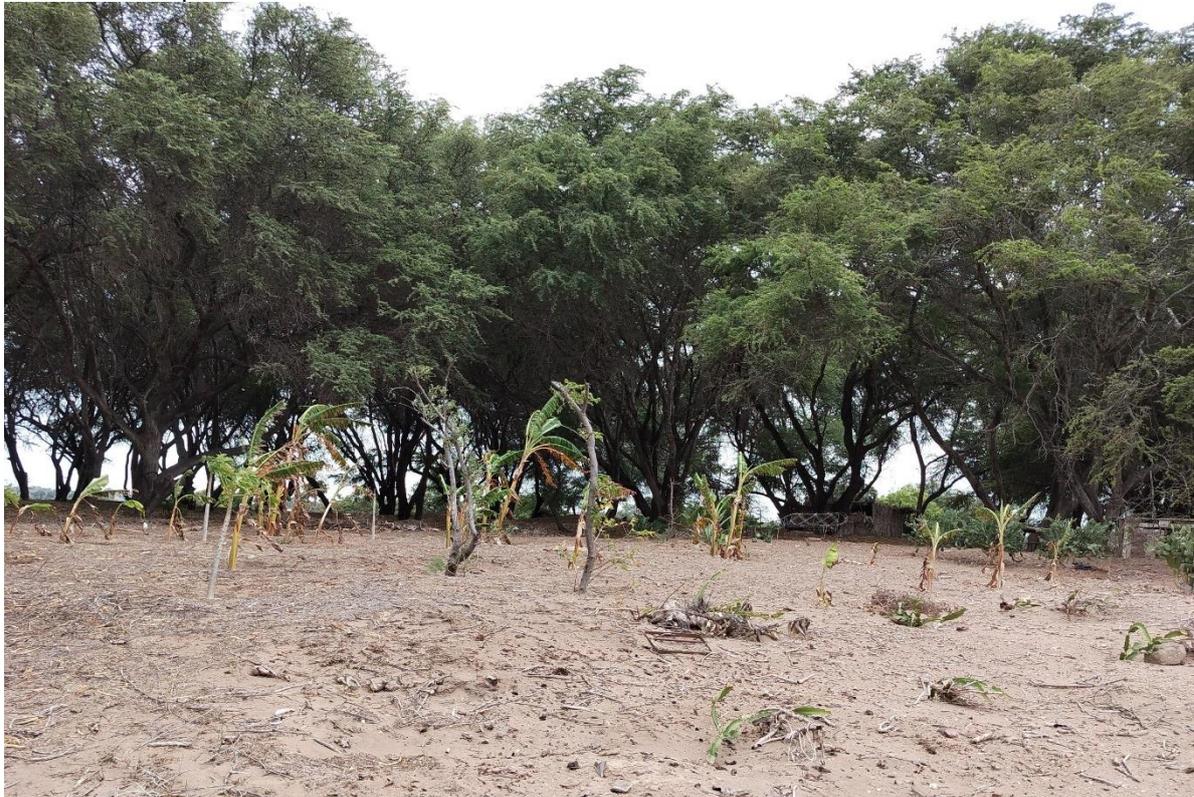
*Caso C: en las coordenadas UTM: 633322.17E – 9243825.41N, se constató sembríos de plantaciones frutales como plátano, papaya, ciruela y pitaya con actividades previas de excavación y remoción de suelo (capa estratigráfica superficial compuesta por suelo arenoso y vegetación herbácea), en un área 200m2 aprox.*

IMAGEN N°06: Fotografía del área de la afectación N°01-CASO C, donde se realizaron actividades de siembra de plantaciones frutales.

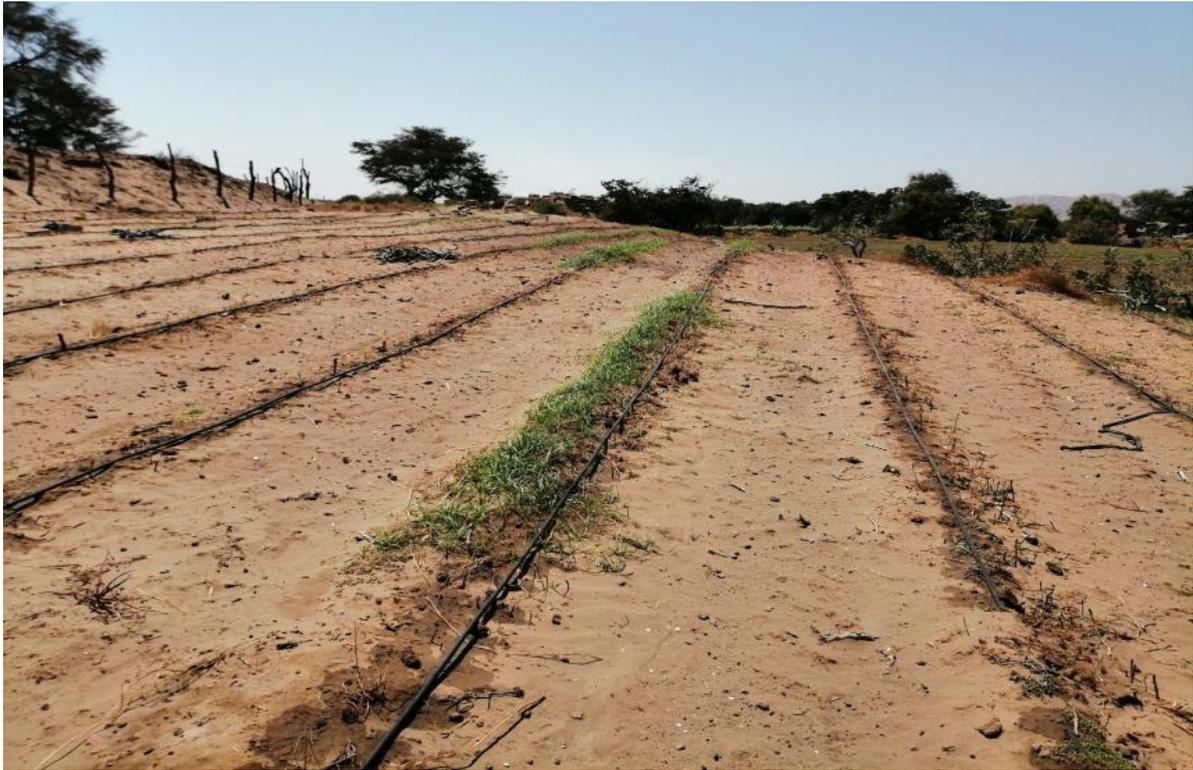
*Al este del sitio arqueológico, se ha excavado y nivelado el terreno para implementar un campo de cultivo de aproximadamente 2, 700.00 m2, se observan mangueras para riego tecnificado por goteo y siembra de espárragos, coordenada referencial UTM(WGS84) 633356.96E-9243805.46N. Sobre la superficie se registran abundantes restos arqueológicos conformados por cerámica y restos malacológicos.*

IMAGEN N°07: Fotografía del área de la afectación N°02, por expansión agrícola técnica. Fotografía del año 2020.

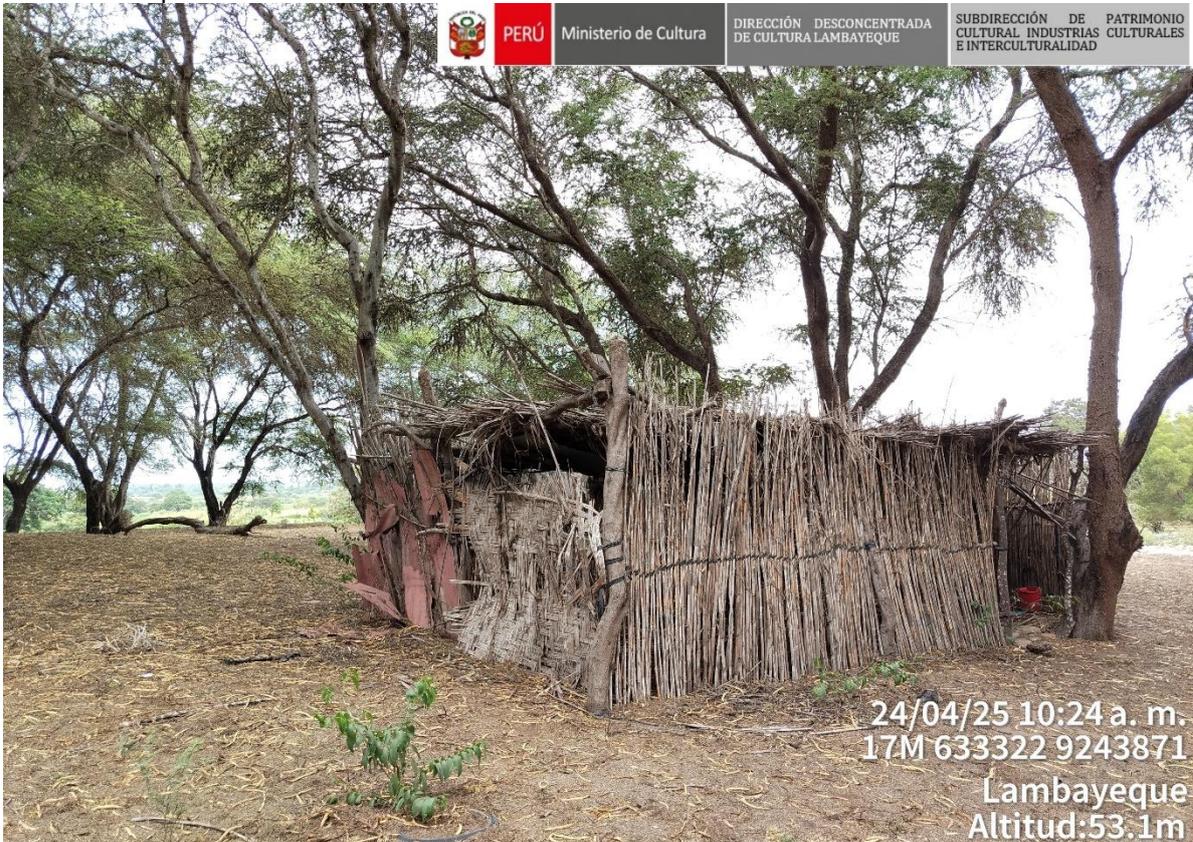
**Caso A:** asentamiento de una construcción precaria (material rustico), incluye la instalación de palos de madera y uso de cañas y esteras principalmente para proteger la parte interna; abarca una aproximado de 20 m<sup>2</sup>, en las coordenadas UTM: 633318.00E – 9243885.00N.

IMAGEN N°08: Fotografía del área de la afectación N°03-CASO A, por sentamiento de estructura de construcción precaria.

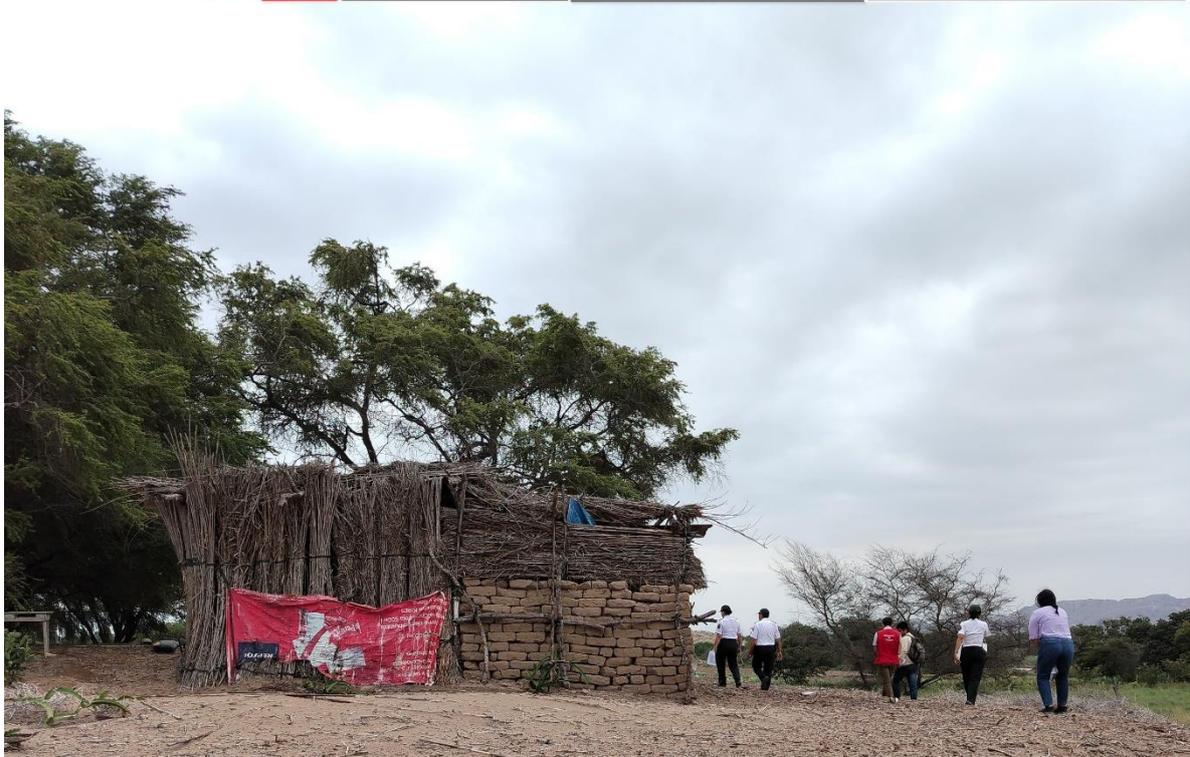
**Caso B:** asentamiento de una construcción precaria (material rustico), incluye la instalación de palos de madera y uso de cañas y esteras principalmente, hileras de adobe (sin mortero) en la esquina sureste de la estructura; abarca una aproximado de 60 m<sup>2</sup>, en las coordenadas UTM: 633336.74E – 9243831.49N.

IMAGEN N°09: Fotografía del área de la afectación N°03-CASO B, por sentamiento de estructura de construcción precaria.

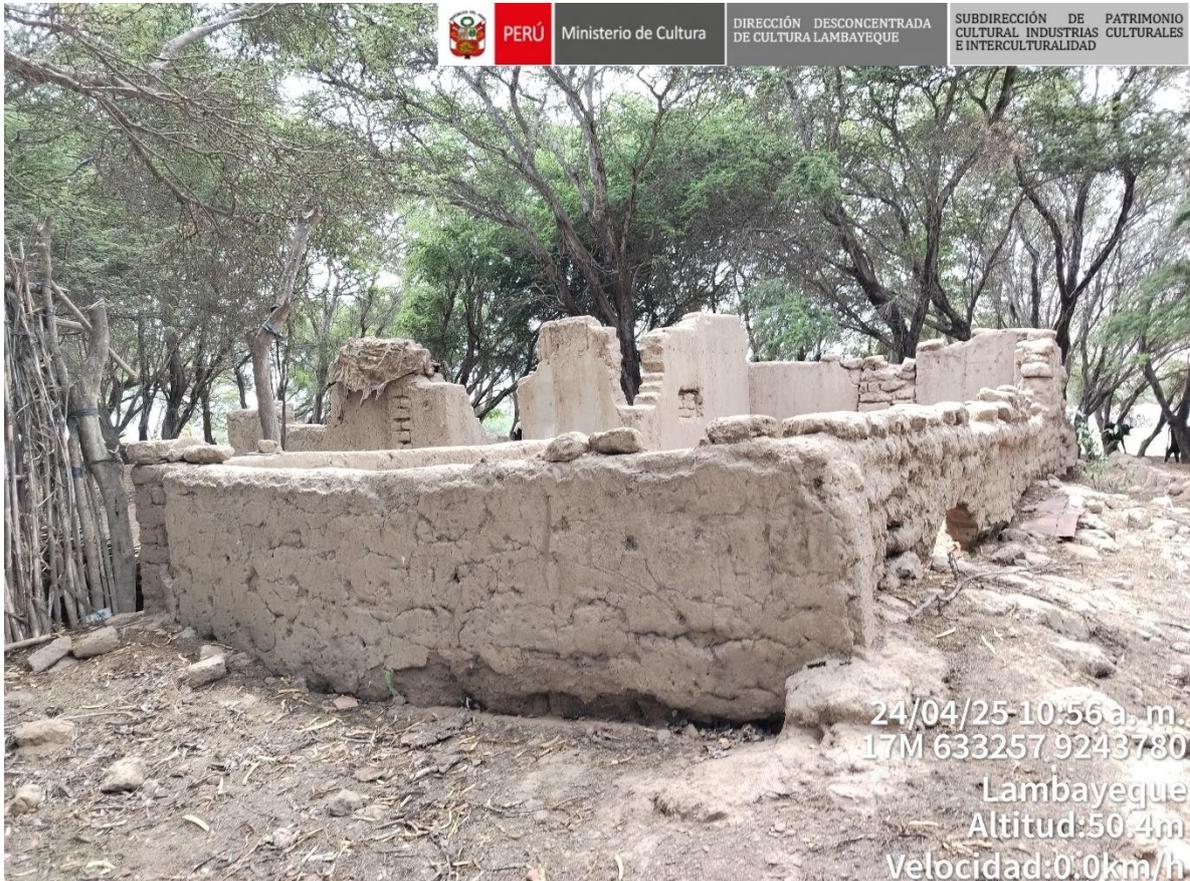
*Caso C: asentamiento de una construcción de adobe, a la actualidad se encuentra en estado de abandono. Comprende un área de 110 m2 aprox., en las coordenadas UTM: 6332.69.82E – 9243784.95N.*

IMAGEN N°10: Fotografía del área de la afectación N°03-CASO C, por sentamiento de estructura de adobe.

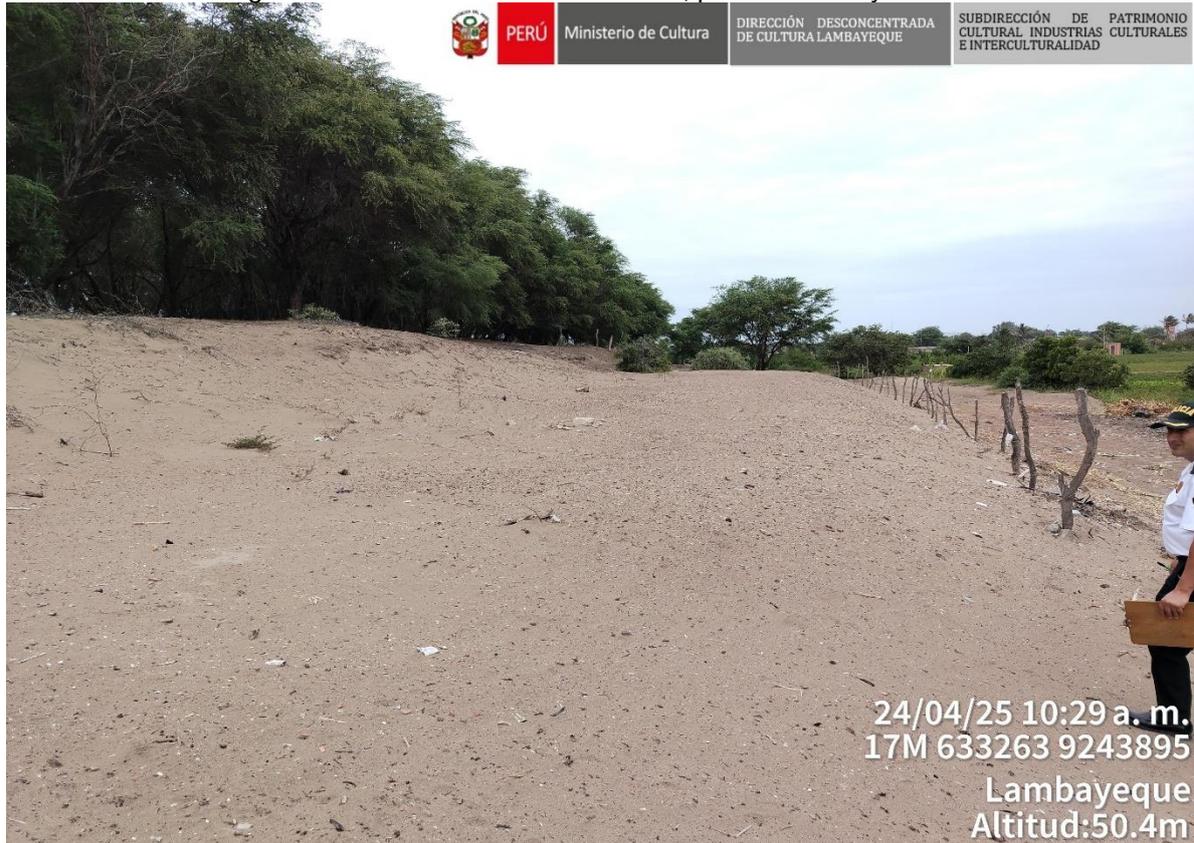
*Se ha registrado la excavación, nivelación y remoción de suelo con el uso de maquinaria pesada en el lado oeste de sitio arqueológico, en un área de 1350 m2 aprox. en la coordenada referencial UTM: 633255.00E – 9243869.00N. Producto de esta obra no autorizada por el Ministerio de Cultura, se han disturbado contextos arqueológicos, registrándose fragmentos cerámicos decorados y burdos, asociados al periodo Intermedio Tardío, además se fragmentos de óseos de pescado, carbones vegetales y abundantes restos malacológicos.*

IMAGEN N°11: Fotografía del área de la afectación N°04, por nivelación y remoción de suelo.

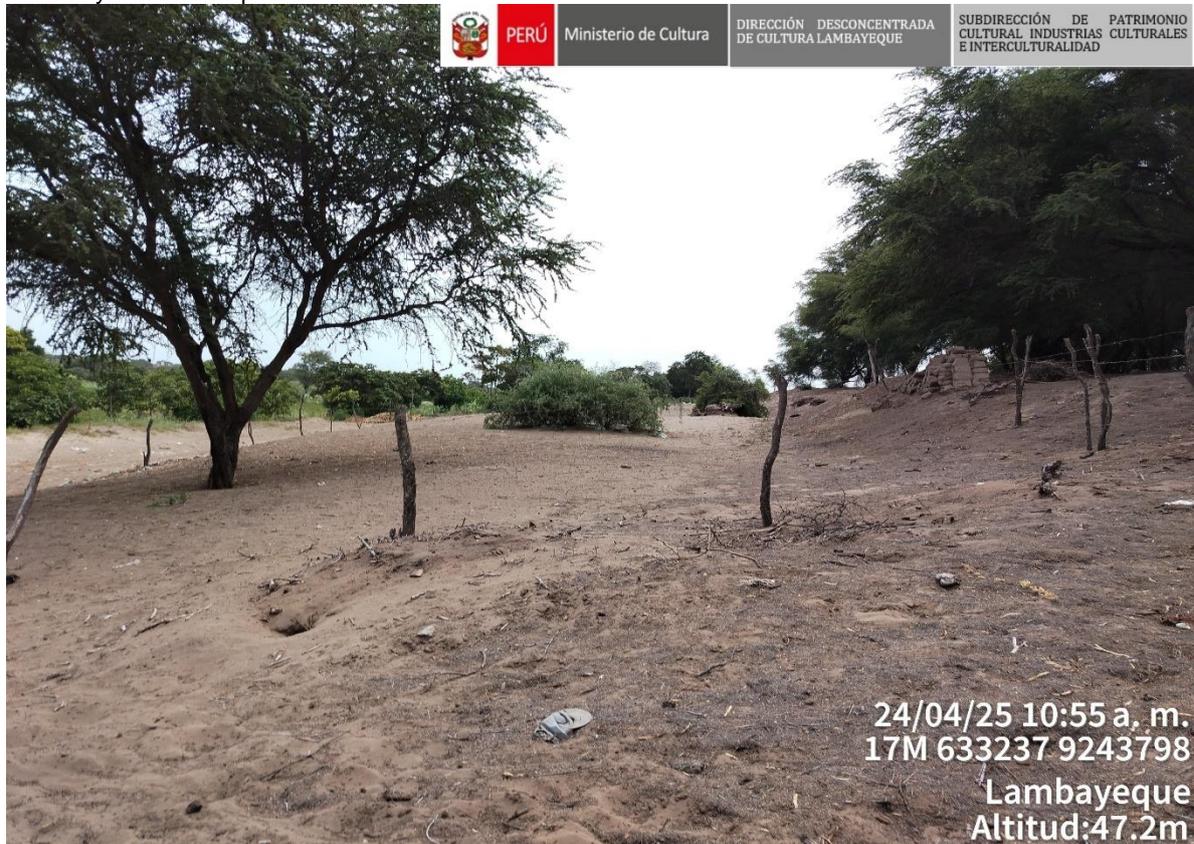
*Se constato la instalación de un cerco de postes de madera y alambre de púas, en una longitud de 26.7 m aprox. delimitando una parte del área que fue nivelado con maquinaria pesada.*

*Además, más del 50% del perímetro del sitio arqueológico Monte Grande (sector oeste) se encuentra cercado con postes y alambres de púas.*

IMAGEN N°12: Fotografía del área de la afectación N°05, por la instalación de un cerco de postes de madera y alambre de púas.

| MEDIDA | | REFERENCIA |
|--|---|--|
| - Señalización: | x | Colocar hitos y Paneles informativos sobre su intangibilidad. |
