RESOLUCION DIRECTORAL N° 000213-2025-DGPA-VMPCIC/MC

Asunto : Elaboración de Propuesta de Protección Provisional del
Sitio Arqueológico Puente Inga, ubicado en el distrito de
Ventanilla - Callao..

INFORME N° 000049-2025-DSFL-DGPA-VMPCIC-MMP/MC

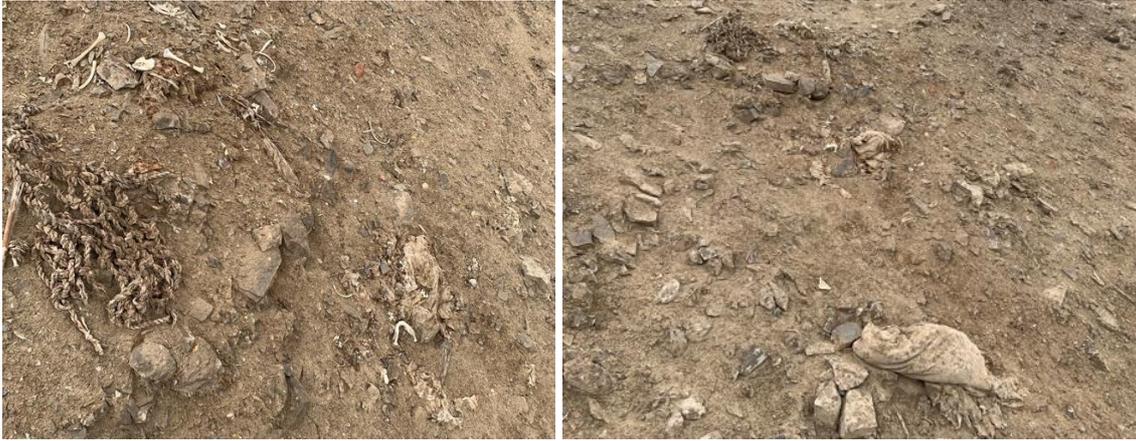
Imagen 01: Evidencias a detalle de bienes culturales muebles registrados en campo y dentro de la poligonal del yacimiento paleontológico Puente Inga, en el cual se observó individuos prehispánicos incompletos expuestos en la superficie actual.

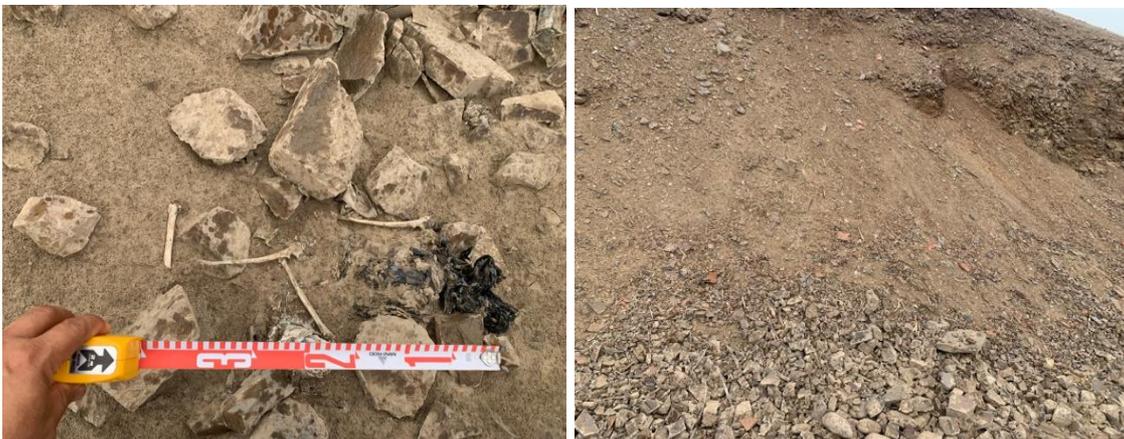
Imagen 02: Evidencias específicas de bienes culturales muebles e inmuebles registrados en campo y dentro de la poligonal del yacimiento paleontológico Puente Inga, en el cual, se observó individuos prehispánicos incompletos en la superficie actual.

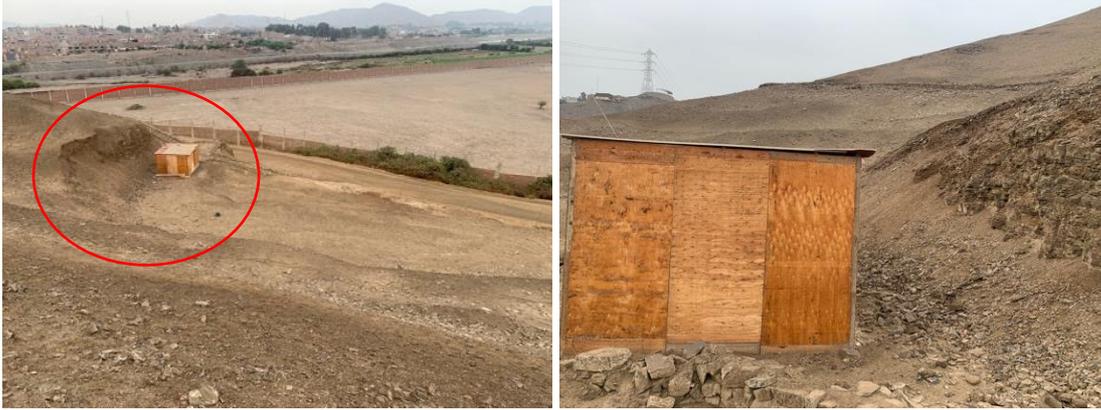
“Se registró en la inspección ocular hecha al MAP, el allanamiento de un área de dimensiones de 12.00 m de largo por 5.00 m de ancho aproximado, se presume la acción

fue de forma manual por los presuntos invasores. Luego de ello, se asentó una casa prefabricada de madera por los mismos”.

Imagen 03: Vista panorámica y específica de la pared rocosa y casa prefabricada dentro del yacimiento paleontológico Puente Inga con evidencias arqueológicas muebles e inmuebles. Orientación de la toma: este - oeste.

Desmontaje	x Se debe desmontar la casa de madera prefabricada, debido a que se encuentra asentado dentro de un inmueble natural y ahora en un inmueble cultural.
Señalización	x Mediante paneles informativos se debe informar la prohibición de subir a los muros de las estructuras y realizar pintas en ellas. Asimismo, como parte de los trabajos de monumentación, se debe poner muros y/o paneles informativos indicando el nombre del complejo arqueológico, su condición cultural y la ley que lo ampara como tal.
Retiro de estructuras temporales, maquinarias, herramientas, elementos y/o accesorios	x Desmontar la casa de madera prefabricada, debido a su asentamiento se ubica dentro de un inmueble natural y ahora en un inmueble cultural.

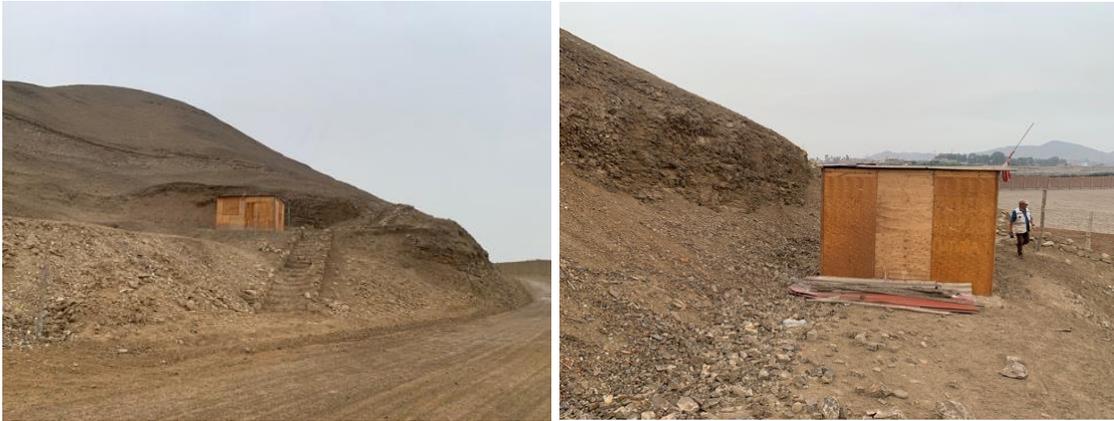
Imagen 04: Vista panorámica y específica de la pared rocosa y casa prefabricada dentro del yacimiento paleontológico Puente Inga con evidencias arqueológicas muebles e inmuebles. Orientación de la toma: noroeste - sureste.

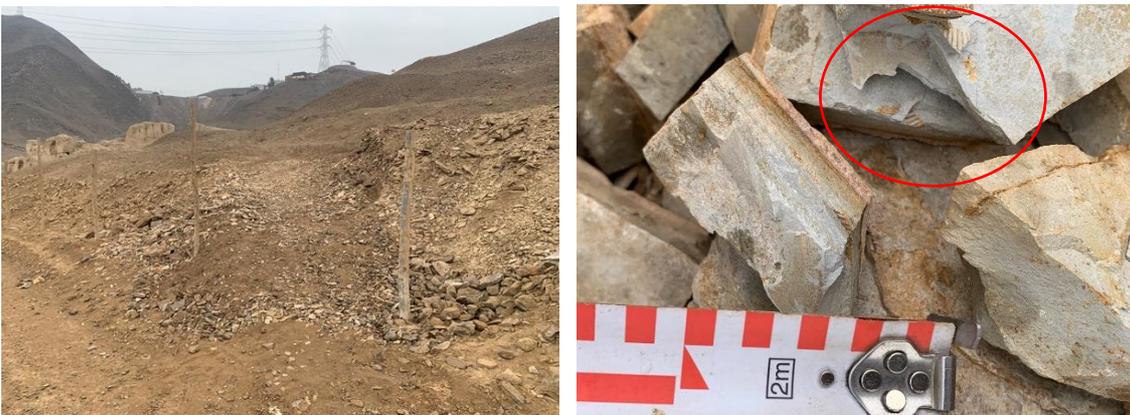
Imagen 05: Vista panorámica y a detalle del área con evidencias arqueológicas y paleontológicas en el yacimiento paleontológico Puente Inga. Orientación de la toma: suroeste – noreste.

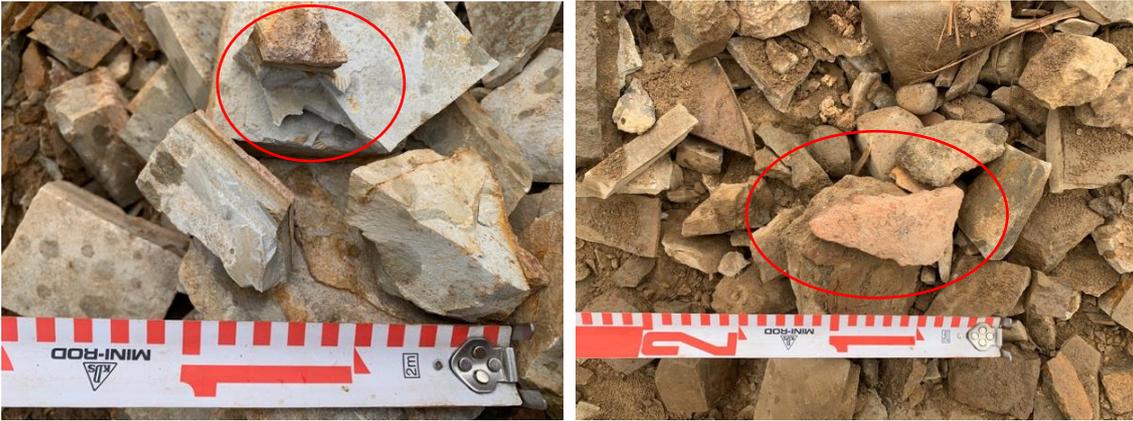
Imagen 06: Vista a detalle de evidencias arqueológicas y paleontológicas dentro del yacimiento paleontológico Puente Inga, ubicado en el distrito de Ventanilla – región Callao.
