INFORME DE FISCALIZACIÓN DE LA
OBRA:

"MEJORAMIENTO DE LA CARRETERA
DEPARTAMENTAL RUTA PI-101: EMP. PI-100 -
NEGRITOS-VICHAYAL-PUENTE SIMON
RODRIGUEZ-PUEBLO NEVO DE COLAN -
COLAN-EMP. PI-102 Y RUTA PI-116, EMP. PE
1N - TAMARINDO-AMOTAPE-EMP. PI-101,
DISTRITO DE PARIÑAS - DISTRITO DE LA BREA -
PROVINCIA DE TALARA, DISTRITO DE
VICHAYAL - DISTRITO DE AMOTAPE -
PROVINCIA DE PAITA, DISTRITO DE ARENAL -
PROVINCIA DE PAITA - REGIÓN PIURA", CUI
N° 2402677

INFORME DE ACCIÓN DE FISCALIZACIÓN N° 01 -2025/EBAS-JACL-AJCM-TMLM

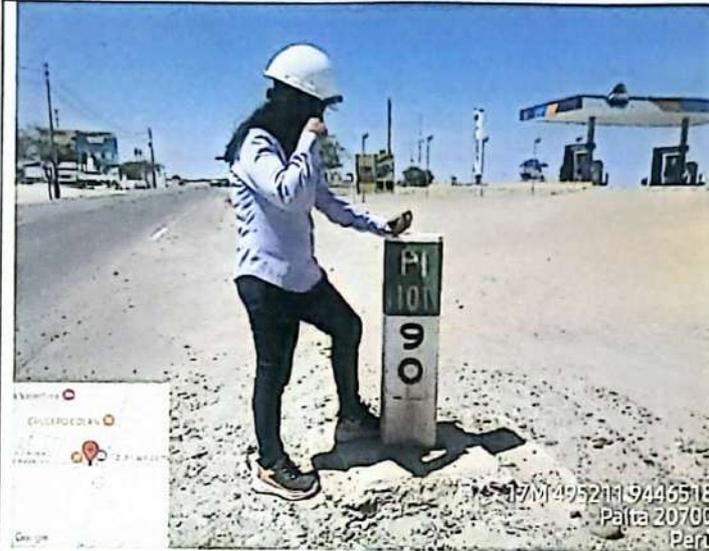
Verificación en campo de la señal de localización correspondiente al poste de kilometraje 90, empleando equipo GPS navegador

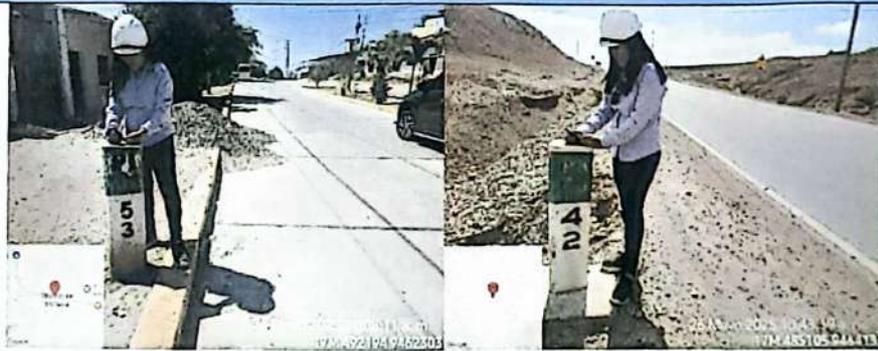
Verificación de señal de localización (poste de kilometraje 53)

Verificación de señal de localización (poste de kilometraje 42)

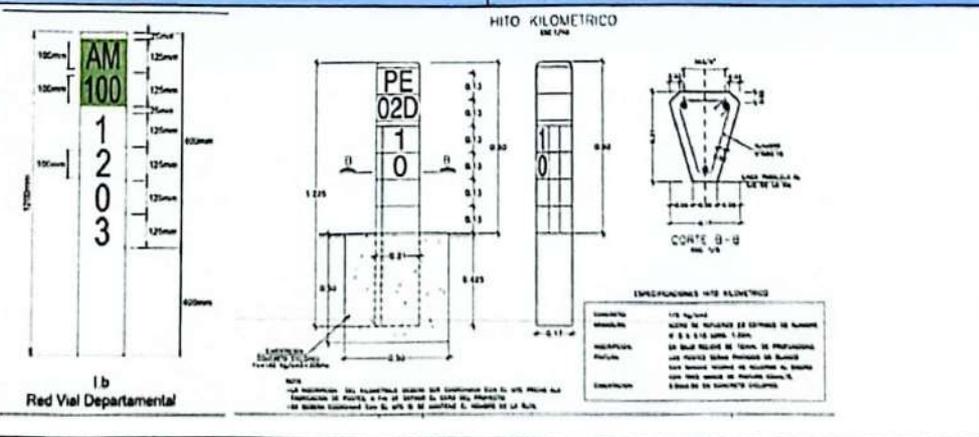
Se muestra el diseño y características técnicas del poste de kilometraje según el detalle constructivo incluido en el plano SÑ-85 del expediente técnico

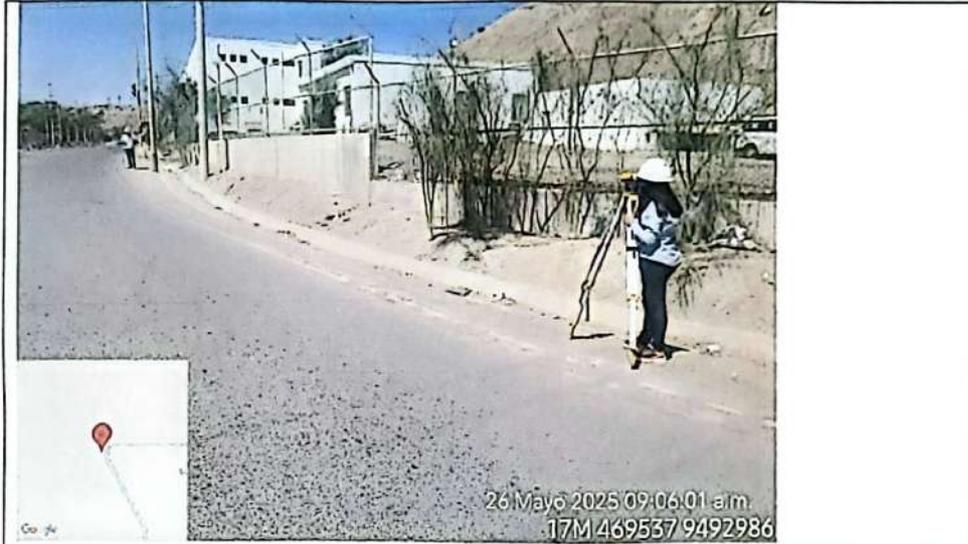
Verificación de pendiente longitudinal y bombeo en la progresiva 0+100 al 0+200

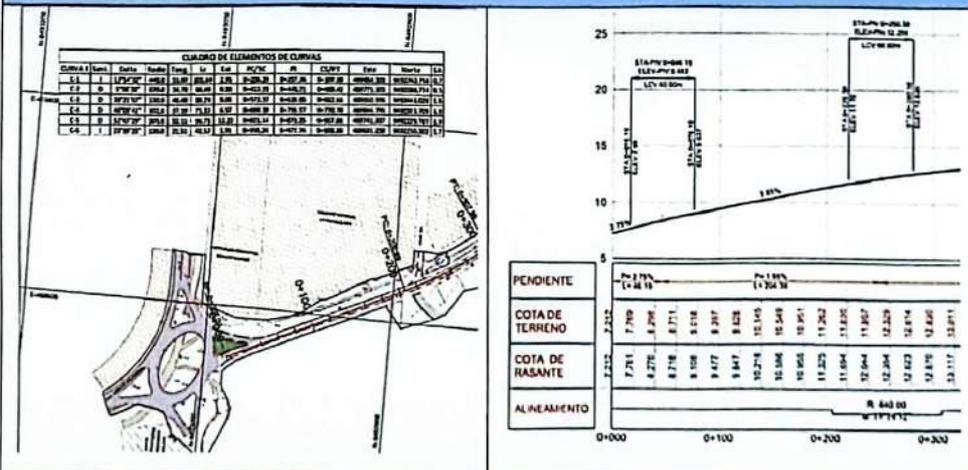
Vista en planta del tramo verificado (extraído del PP-001)

Perfil longitudinal del tramo verificado (extraído del PP-001)

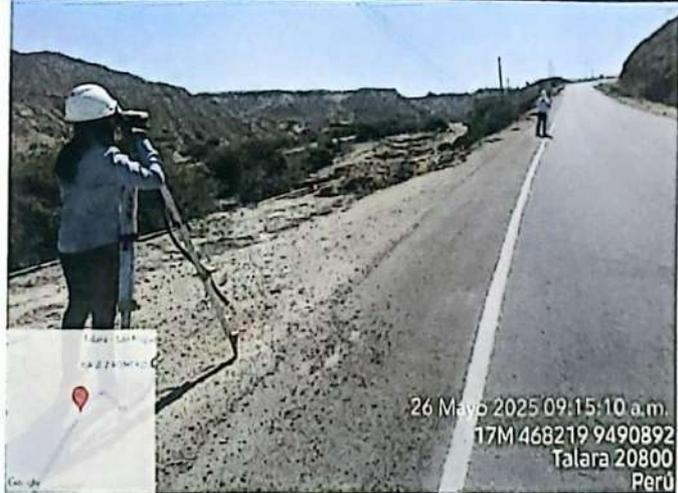
Verificación de pendiente longitudinal y bombeo entre las progresivas 3+400 y 3+480. Para el bombeo se comprobó el ancho de calzada y pendiente transversal según plano de secciones típicas.

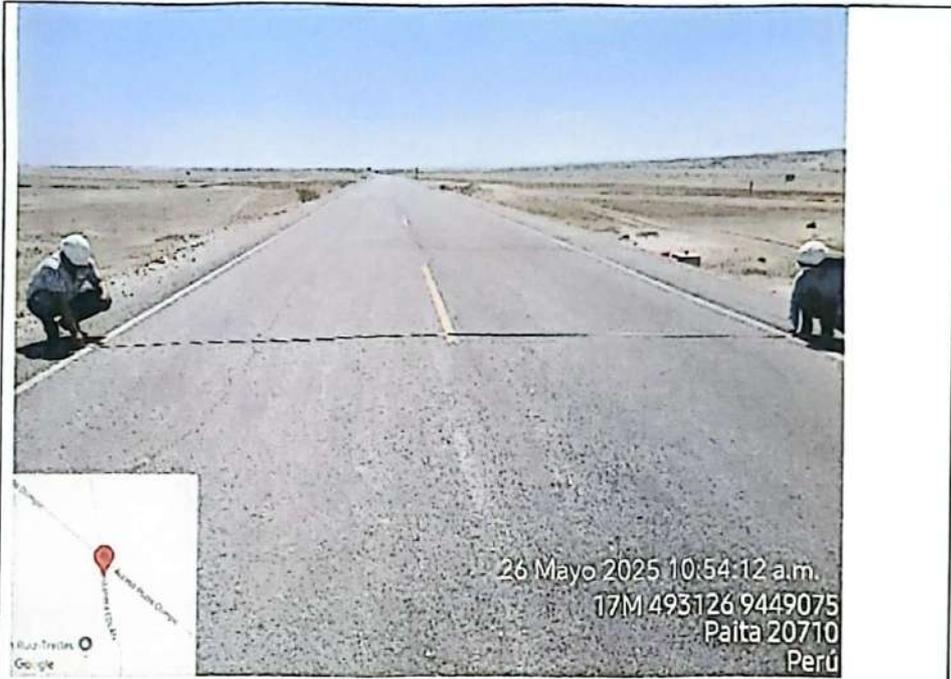
Verificación de ancho de calzada en la progresiva 80+520

En la progresiva 6+140, según el plano de secciones típicas SEC-T-03, se proyecta un ancho de berma de 1.20 m, el cual fue corroborado en campo con una medición exacta de 1.20 m. Del mismo modo, en la progresiva 80+520, de acuerdo con el plano SEC-T-17, se constató una ligera variación positiva en la berma, midiendo 1.22 m frente al 1.20 m proyectado.

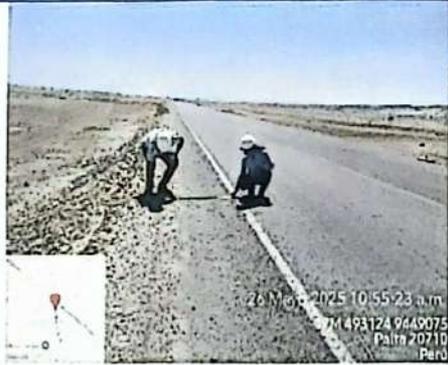
Verificación de ancho de berma en la progresiva 80+520

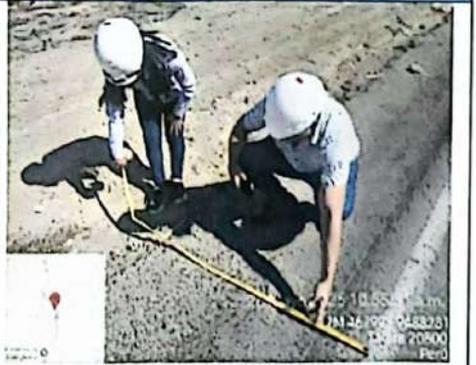
Verificación de ancho de berma en la progresiva 6+140

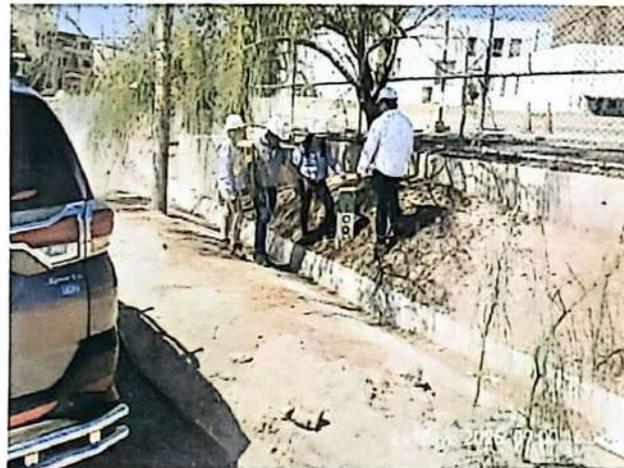
(Imagen N°02)

EN LA PROGRESIVA 0+000 KM, SE EVIDENCIA FISURAMIENTO EN LA CARPETA DE PAVIMENTACIÓN Y DESGASTE EN LA CUNETETA, LO CUAL COMPROMETE LA CALIDAD DE LA OBRA, REDUCE SU VIDA ÚTIL PROYECTADA Y AFECTA LA FUNCIONALIDAD DEL PAQUETE ESTRUCTURAL DE LA CARRETERA.

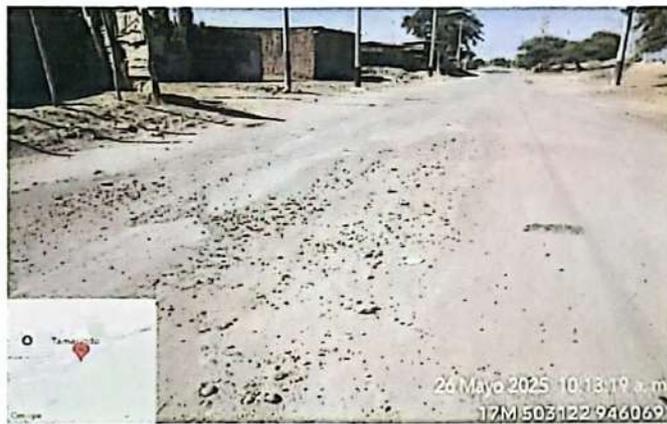
(Imagen N°04)

PROGRESIVA 3+600 KM, SE OBSERVA DESGASTE DEL PAVIMENTO ASFÁLTICO, GENERANDO LA PRESENCIA DE MATERIAL SUELTO EN LA VÍA, LO QUE PODRÍA AFECTAR LA SEGURIDAD VIAL Y ACELERAR EL DETERIORO DE LA SUPERFICIE DE RODADURA.

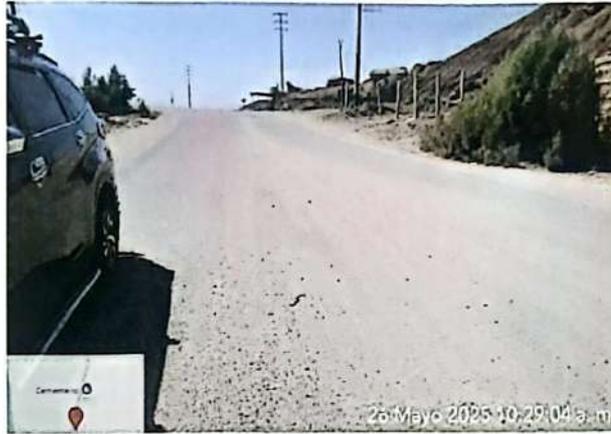
(Imagen N°06)

EN LA PROGRESIVA 13+225 KM, SE EVIDENCIA MAL ESTADO DE LA PAVIMENTACIÓN, LO CUAL AFECTA LA CAPA DE RODADURA DE LA INFRAESTRUCTURA VIAL.

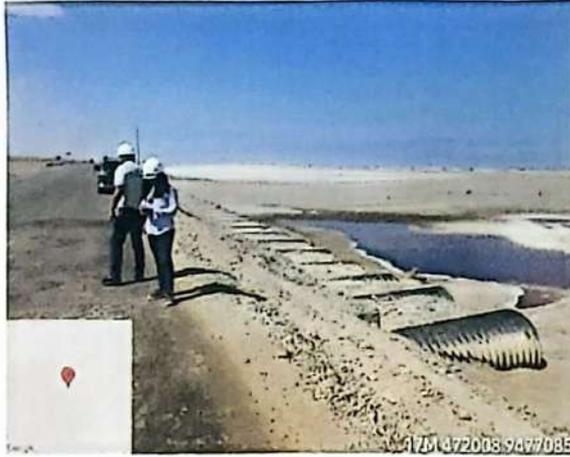
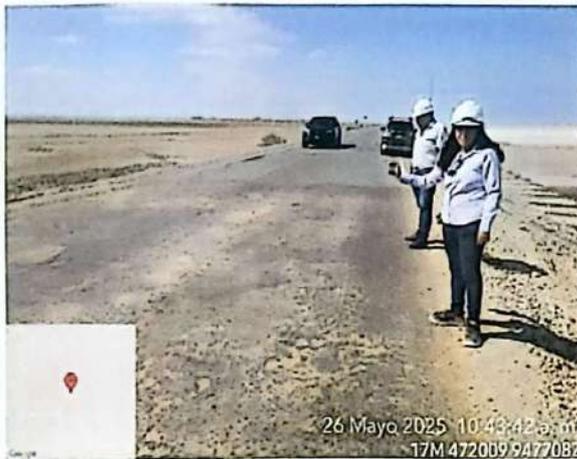
EN LA PROGRESIVA 21+800 KM, EN EL SECTOR DE LA QUEBRADA DÉBORA, SE EVIDENCIAN FISURAS LONGITUDINALES Y TRANSVERSALES, DESGASTE SUPERFICIAL Y ASENTAMIENTO DE LA CARPETA ASFÁLTICA. ESTAS PATOLOGÍAS REFLEJAN UNA DEGRADACIÓN AVANZADA DE LA CAPA DE RODADURA, LO CUAL PODRÍA COMPROMETER LA CAPACIDAD ESTRUCTURAL DEL PAQUETE VIAL Y AFECTAR NEGATIVAMENTE LA FUNCIONALIDAD, SEGURIDAD OPERACIONAL Y VIDA ÚTIL DE LA INFRAESTRUCTURA.

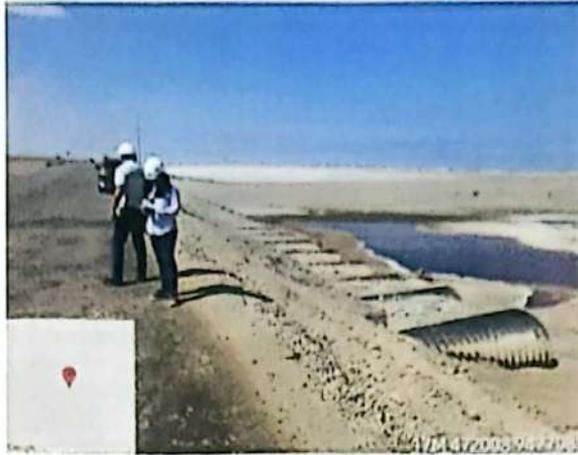
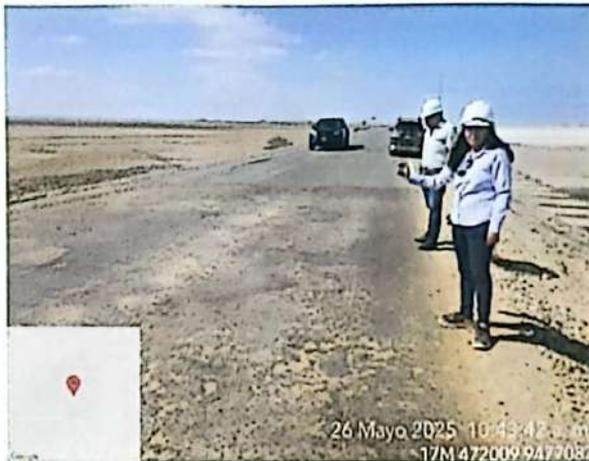
EN LA PROGRESIVA 21+800 KM, EN EL SECTOR DE LA QUEBRADA DÉBORA, SE EVIDENCIAN FISURAS LONGITUDINALES Y TRANSVERSALES, DESGASTE SUPERFICIAL Y ASENTAMIENTO DE LA CARPETA ASFÁLTICA. ESTAS PATOLOGÍAS REFLEJAN UNA DEGRADACIÓN AVANZADA DE LA CAPA DE RODADURA, LO CUAL PODRÍA COMPROMETER LA CAPACIDAD ESTRUCTURAL DEL PAQUETE VIAL Y AFECTAR NEGATIVAMENTE LA FUNCIONALIDAD, SEGURIDAD OPERACIONAL Y VIDA ÚTIL DE LA INFRAESTRUCTURA.

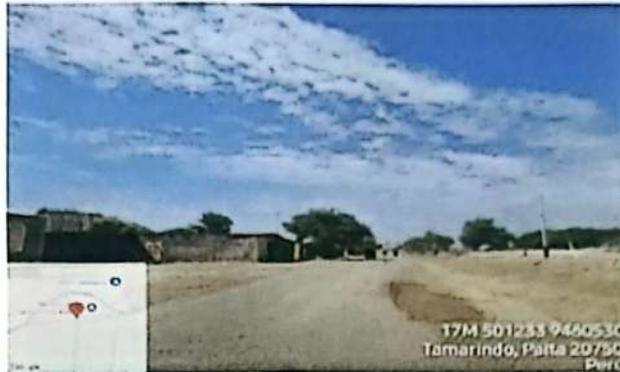
(Imagen N°09)

EN LA PROGRESIVA 28+000 KM, SE EVIDENCIA MAL ESTADO DE LA PAVIMENTACIÓN, LO CUAL AFECTA LA CAPA DE RODADURA DE LA INFRAESTRUCTURA VIAL, ASÍ COMO UN MAL ESTADO DEL BADÉN, COMPROMETIENDO LA SEGURIDAD Y FUNCIONALIDAD DE LA VÍA.

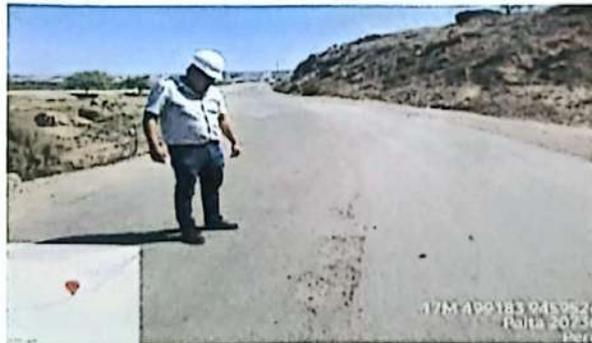
(Imagen N°10)

EN LA PROGRESIVA 30+700 KM, SE EVIDENCIAN DEFECTOS SUPERFICIALES COMO BACHES Y DESGASTE DEL PAVIMENTO ASFÁLTICO.

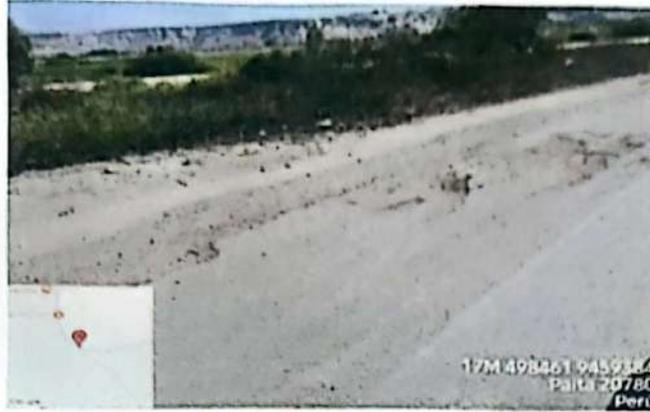
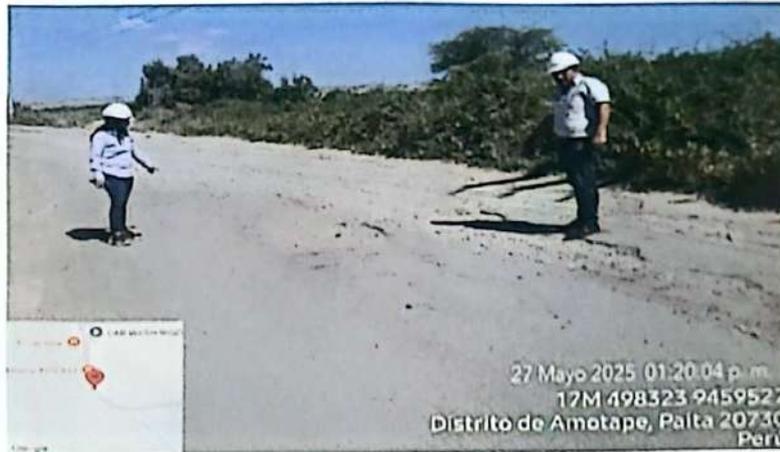
PROGRESIVA 35+000 KM: PRESENTA FISURAMIENTO Y MAL ESTADO DE PAVIMENTO, PODRÍA AFECTAR LA CALIDAD DE LA OBRA, REDUCIR SU VIDA ÚTIL Y POR ENDE LA FUNCIONALIDAD DEL PAQUETE ESTRUCTURAL DE LA CARRETERA.

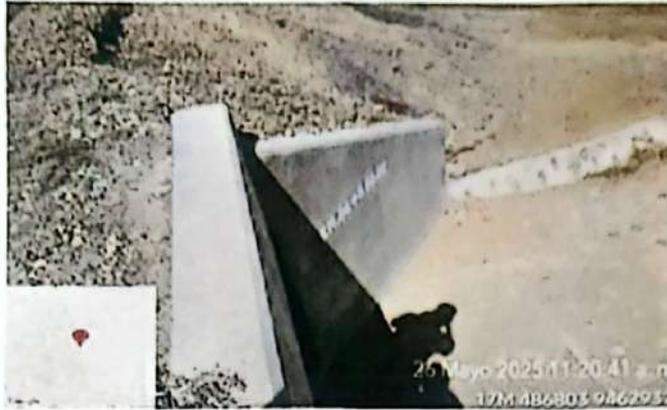
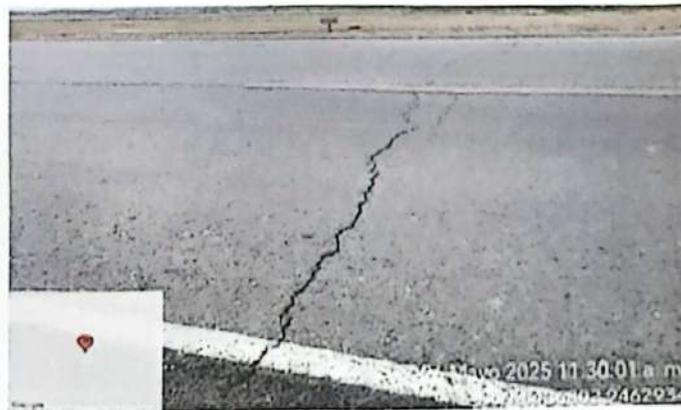
EN LA PROGRESIVA 39+000 KM, SE EVIDENCIA FISURAMIENTO EN LA SUPERFICIE DE PAVIMENTACIÓN Y UN MAL ESTADO FUNCIONAL Y ESTRUCTURAL DE LA ALCANTARILLA, LO QUE PODRÍA COMPROMETER LA CAPACIDAD DE DRENAJE Y LA ESTABILIDAD DE LA INFRAESTRUCTURA VIAL.

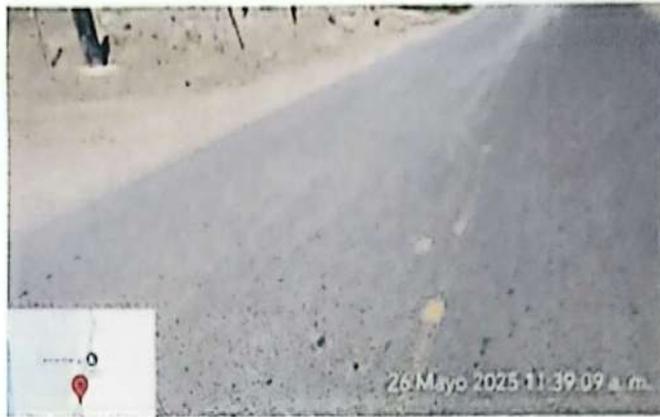
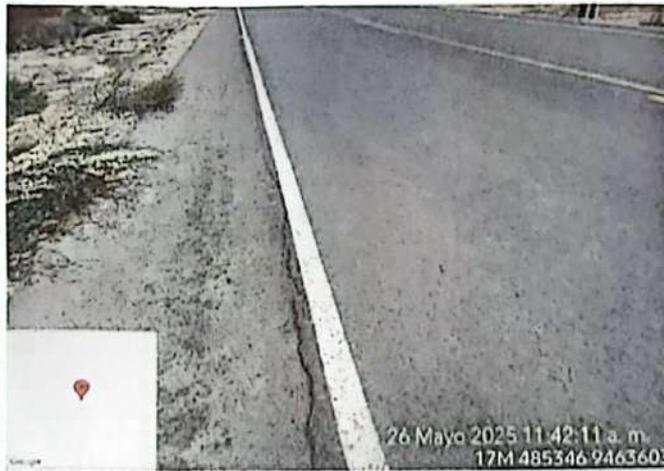
EN LA PROGRESIVA 43+000 KM, SE EVIDENCIA FISURAMIENTO Y DESGASTE EN LA SUPERFICIE DE PAVIMENTACIÓN,

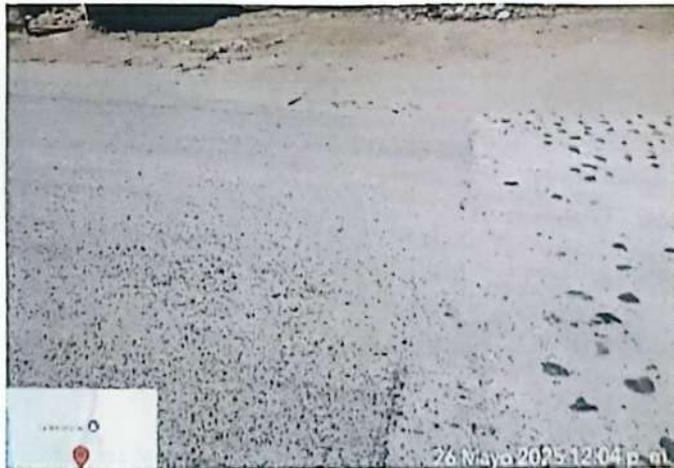
(Imagen N°18)

EN LA PROGRESIVA 51+500 KM, SE IDENTIFICA FISURAMIENTO Y DESGASTE DEL PAVIMENTO, DESGASTE DE LA SEÑALIZACIÓN HORIZONTAL (PINTURA) Y UN MAL ESTADO SITUACIONAL DEL BADÉN, LO CUAL COMPROMETE LA FUNCIONALIDAD Y SEGURIDAD DE LA INFRAESTRUCTURA VIAL.

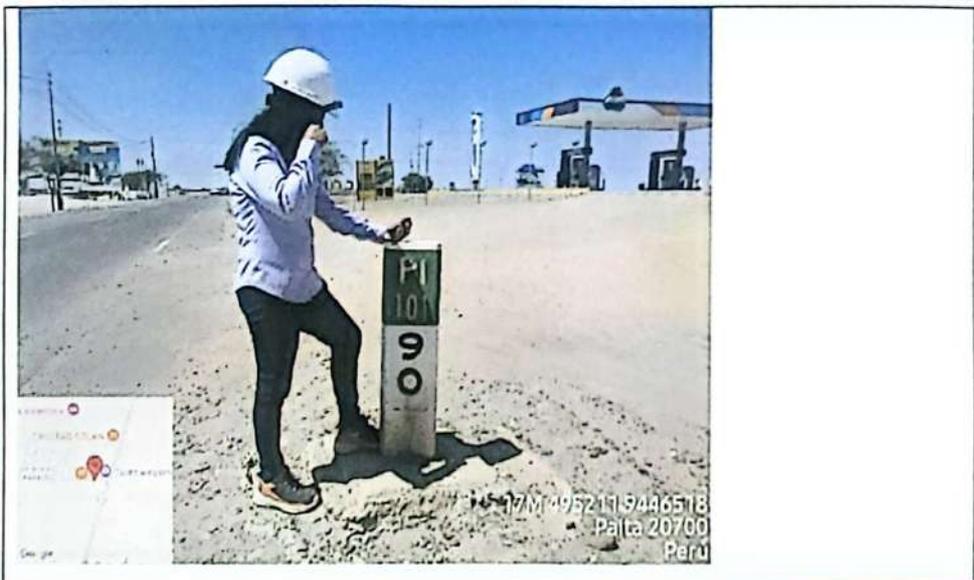
Imagen N°23: Verificación en campo de la señal de localización correspondiente al poste de kilometraje 90, empleando equipo GPS navegador

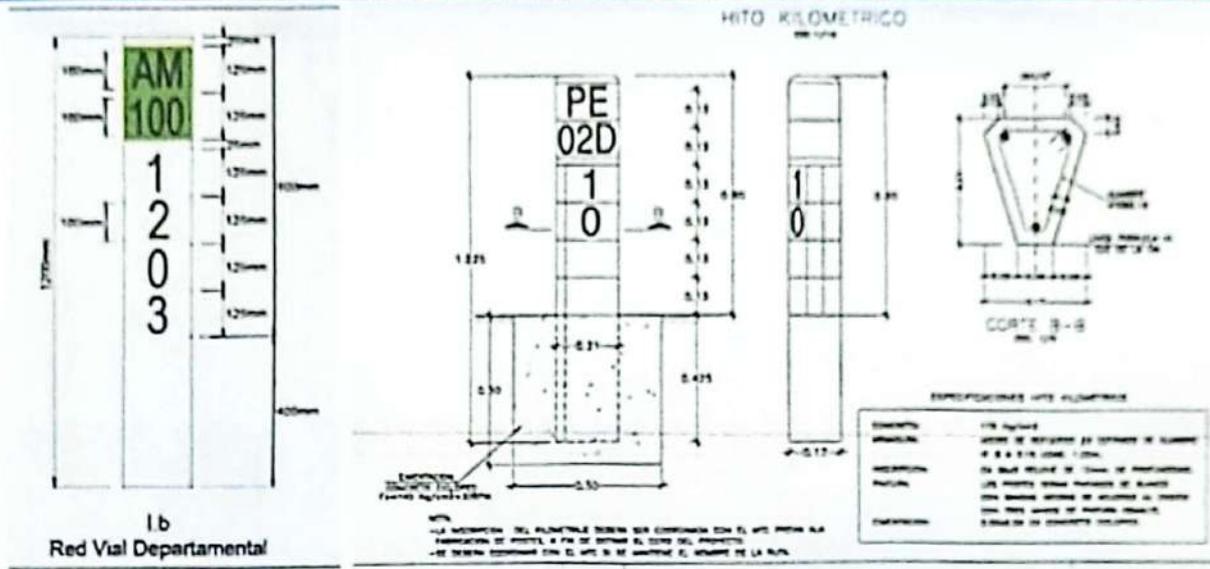
Imagen N°26: Se muestra el diseño y características técnicas del poste de kilometraje según el detalle constructivo incluido en el plano SÑ-85 del expediente técnico

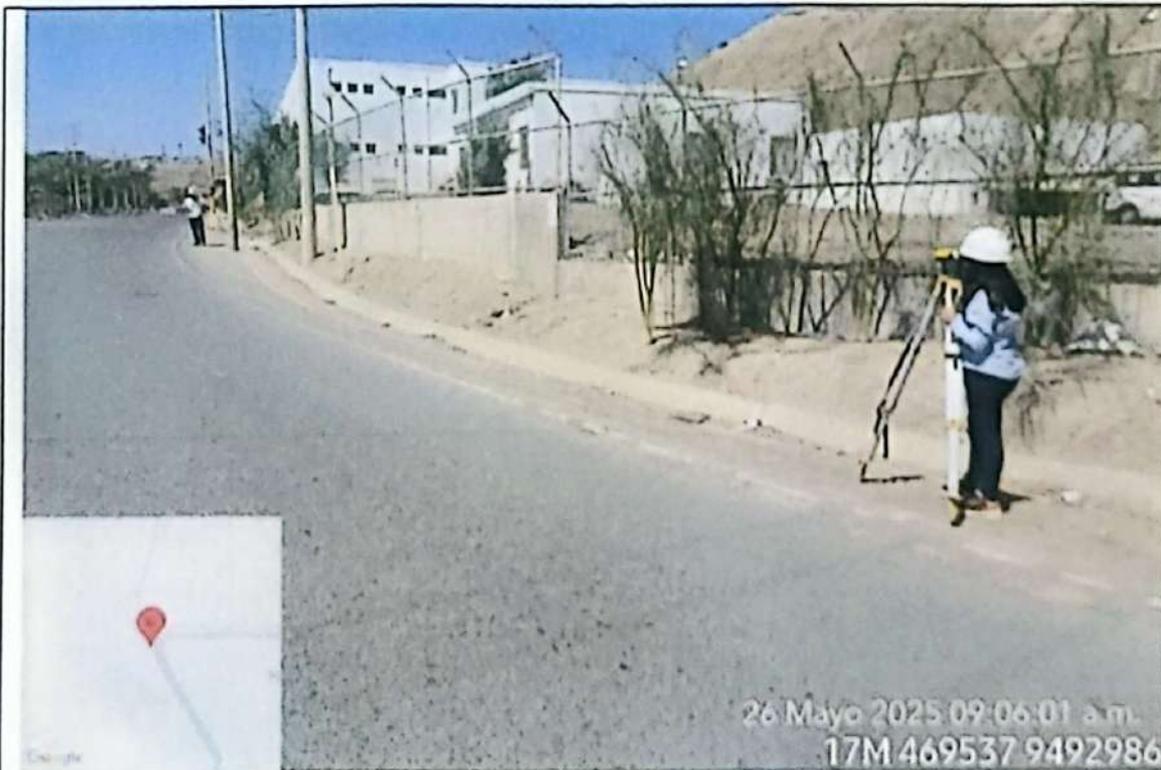
Imagen N°27: Verificación de pendiente longitudinal y bombeo en la progresiva 0+100 al 0+200

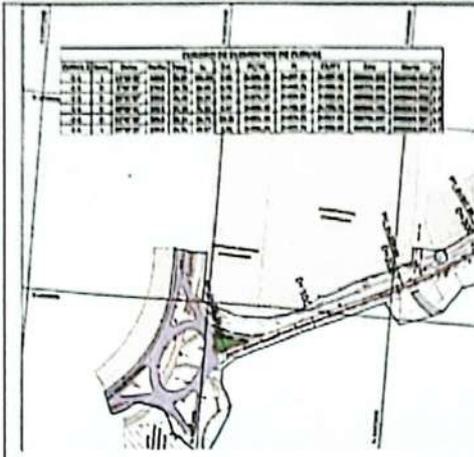
Imagen N°28: Vista en planta del tramo verificado (extraído del PP-001)

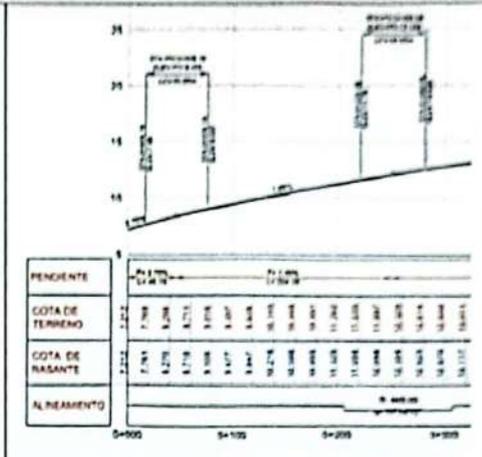
Imagen N°29: Perfil longitudinal del tramo verificado (extraído del PP-001)

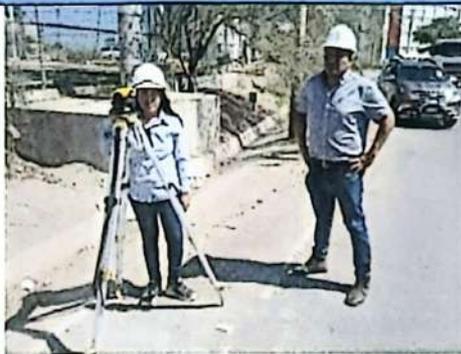
Imagen 30: Verificación de pendiente longitudinal y bombeo en la progresiva 0+000 al 0+040

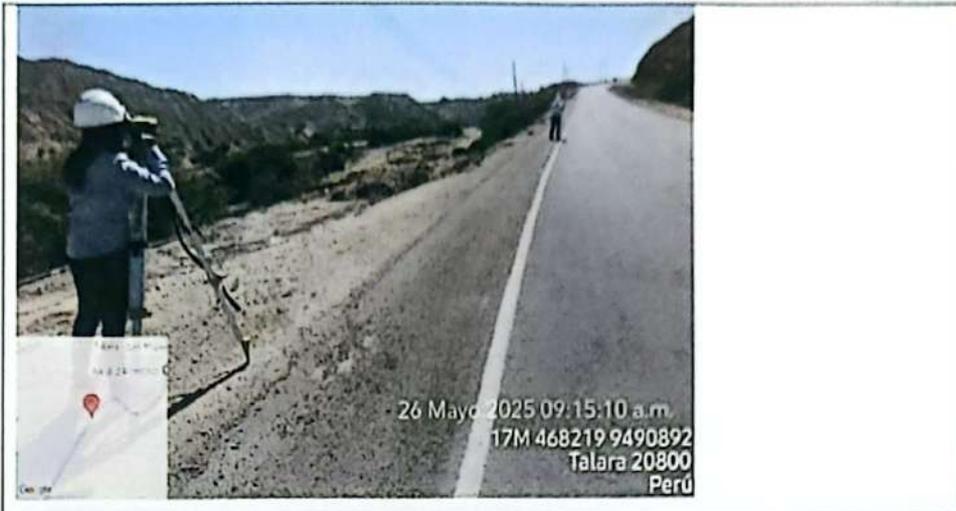
Imagen N°32: Verificación de pendiente longitudinal y bombeo entre las progresivas 3+400 y 3+480. Para el bombeo se comprobó el ancho de calzada y pendiente transversal según plano de secciones típicas.

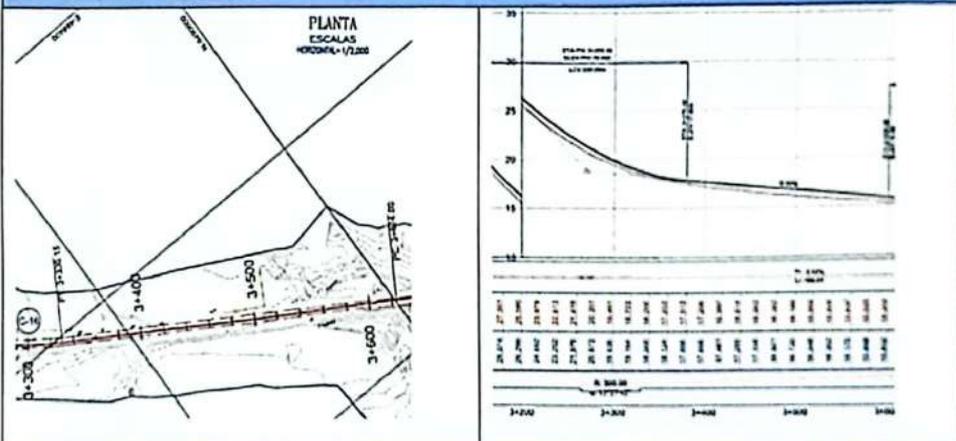
Imagen N°33: Vista en planta del tramo verificado (extraído del PP-004)

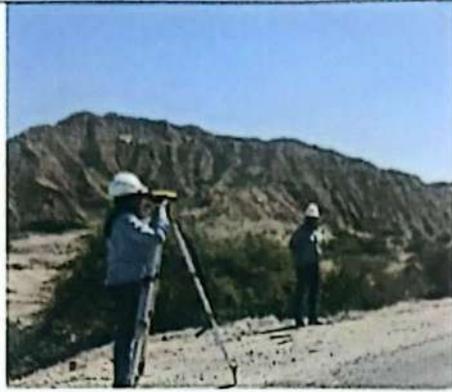
Imagen N°35: Verificación de pendiente longitudinal y bombeo en la progresiva 3+480 al 3+560.

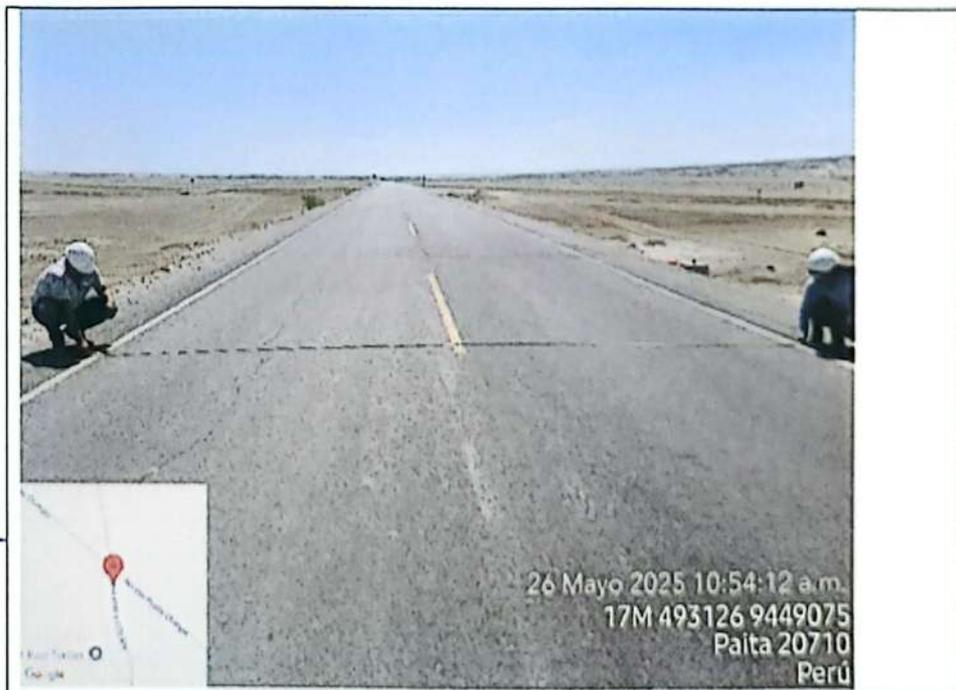
Imagen N°37: Verificación de ancho de calzada en la progresiva 80+520

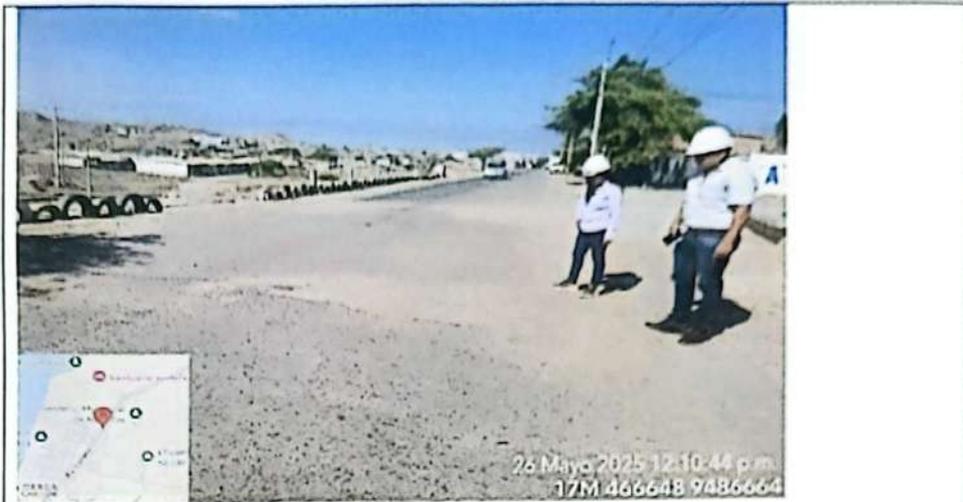
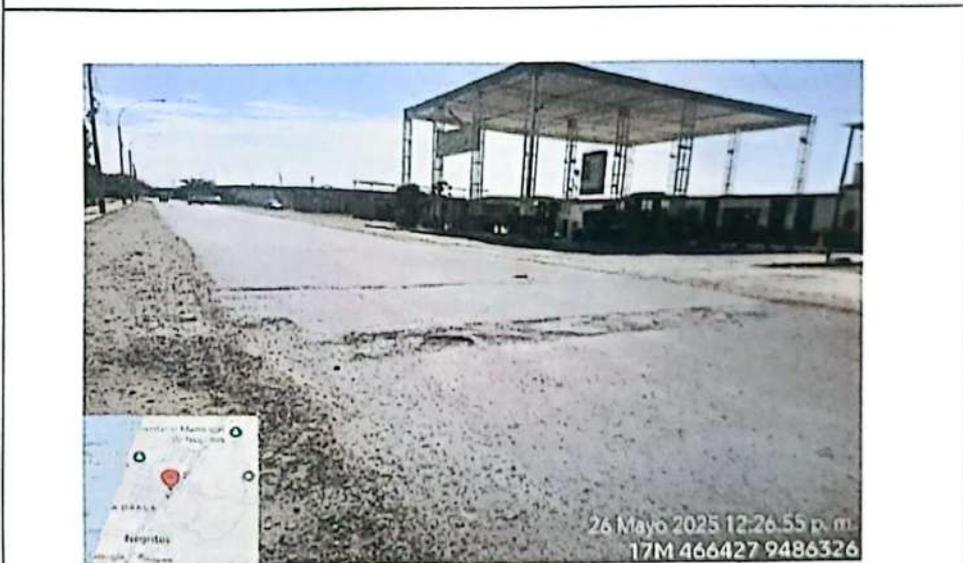
PROGRESIVA 63+000 KM: PRESENTA FISURAMIENTO Y BACHES EN LA PAVIMENTACIÓN LO CUAL PODRÍA AFECTAR LA CALIDAD DE LA OBRA, REDUCIR SU VIDA ÚTIL Y POR ENDE LA FUNCIONALIDAD.

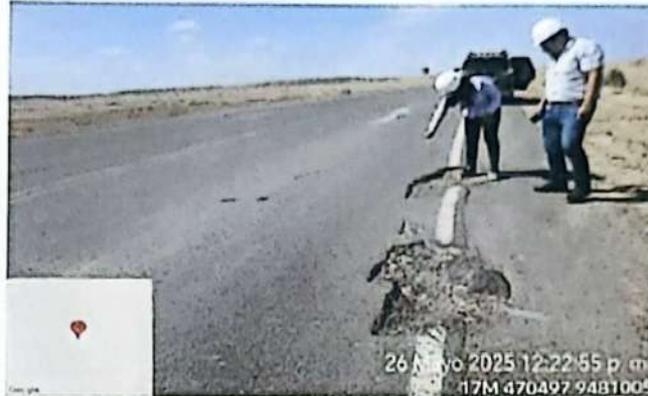
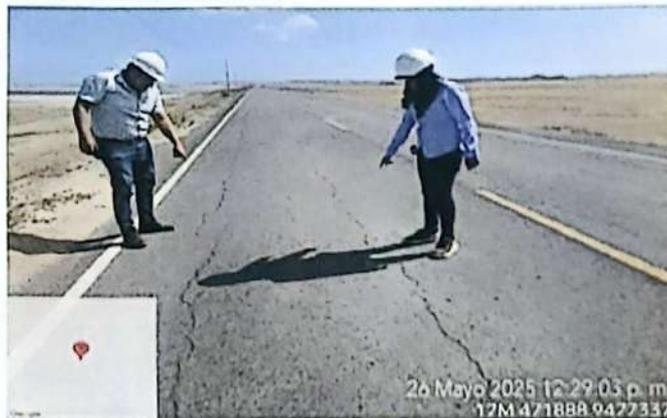
EN LA PROGRESIVA 68+000 KM, SE PRESENTAN FISURAMIENTOS Y BACHES EN LA SUPERFICIE DEL PAVIMENTO, LOS CUALES PODRÍAN COMPROMETER LA CALIDAD Y DURABILIDAD DE LA OBRA VIA

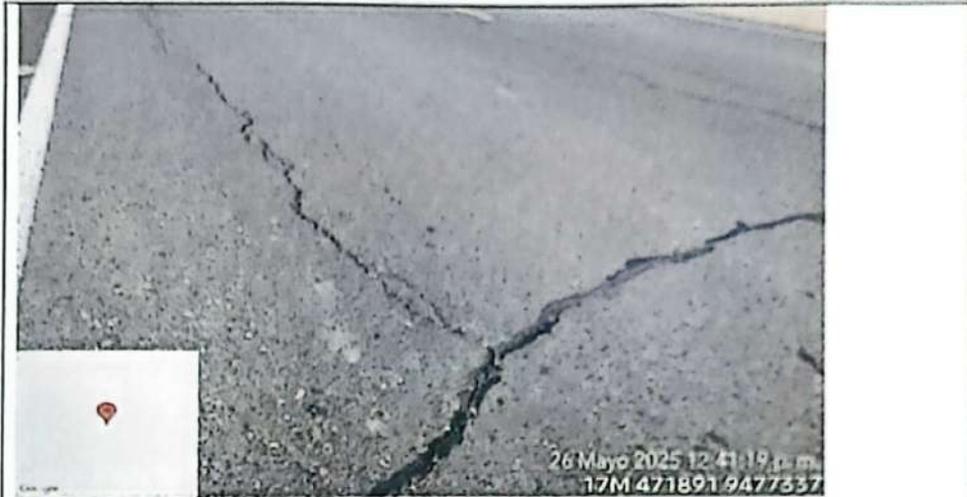
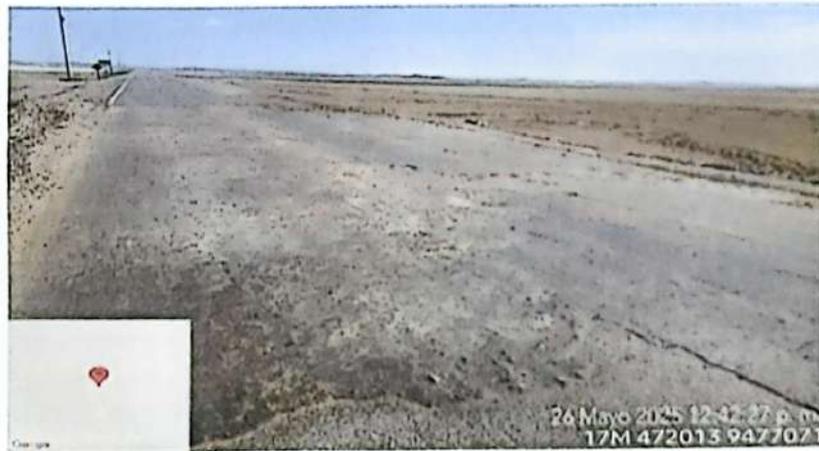
EN LA PROGRESIVA 75+200 KM SE OBSERVAN FISURAS Y DESGASTE EN LA PAVIMENTACIÓN, LO QUE PODRÍA COMPROMETER LA CALIDAD DE LA OBRA, ACORTAR SU VIDA ÚTIL Y, CONSECUENTEMENTE, REDUCIR LA EFICIENCIA DEL PAQUETE ESTRUCTURAL DE LA CARRETERA.

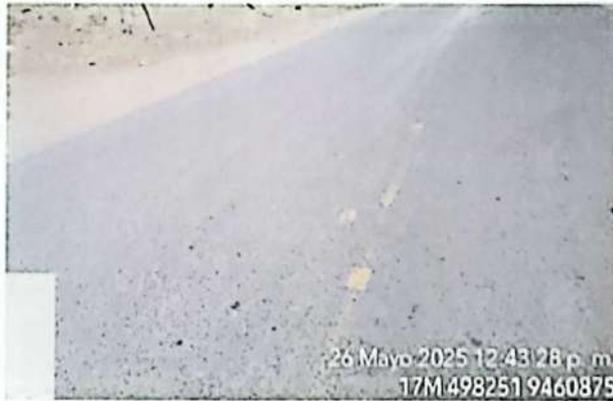
(Imagen N°49)

PROGRESIVA 83+000 KM: PRESENTA FISURAMIENTO Y DESGASTE DE ASFALTO DE PAVIMENTACIÓN, AFECTAR LA CALIDAD DE LA OBRA.

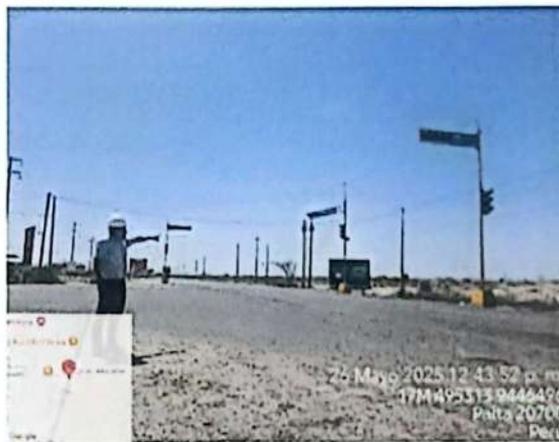
(Imagen N°51)

EN LA PROGRESIVA 90+115 KM. SE EVIDENCIA UN DESGASTE ACENTUADO DE LA CARPETA ASFÁLTICA, ASÍ COMO LA INOPERATIVIDAD DE LOS SEMÁFOROS EXISTENTES, SITUACIONES QUE AFECTAN DIRECTAMENTE LA SEGURIDAD VIAL, LA FLUIDEZ DEL TRÁNSITO Y LA FUNCIONALIDAD DE LA VÍA.
