RESOLUCION DIRECTORAL N° 000228-2025-DGPA-VMPCIC/MC

INFORME DE INSPECCIÓN N° 004-2025-LAMS/DCS/DGDP/VMPIC/MC

PLANTEAMIENTO DE LA POLIGONAL DE PROTECCIÓN PROVISIONAL SITIO ARQUEOLÓGICO HORNILLOS SECTOR 1 Y 2

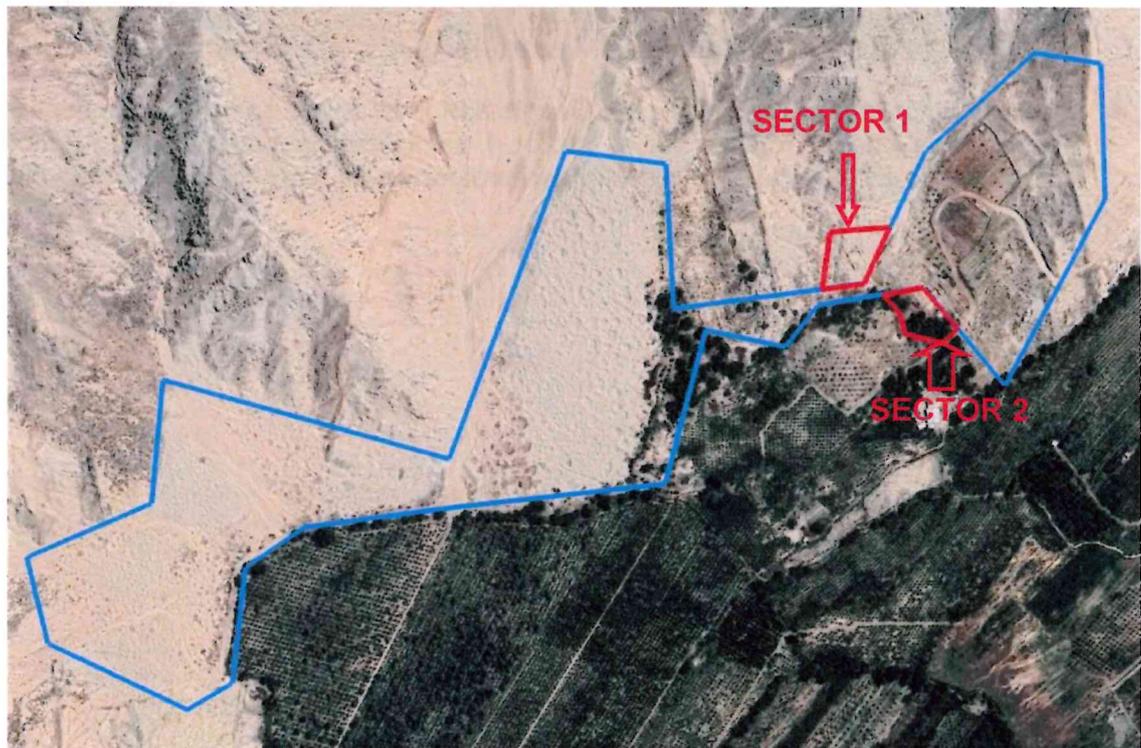
Imagen 1: En la imagen de captura de Google earth, en donde se grafica la ubicación el Sector 1 y 2 del Sitio Arqueológico Hornillos.

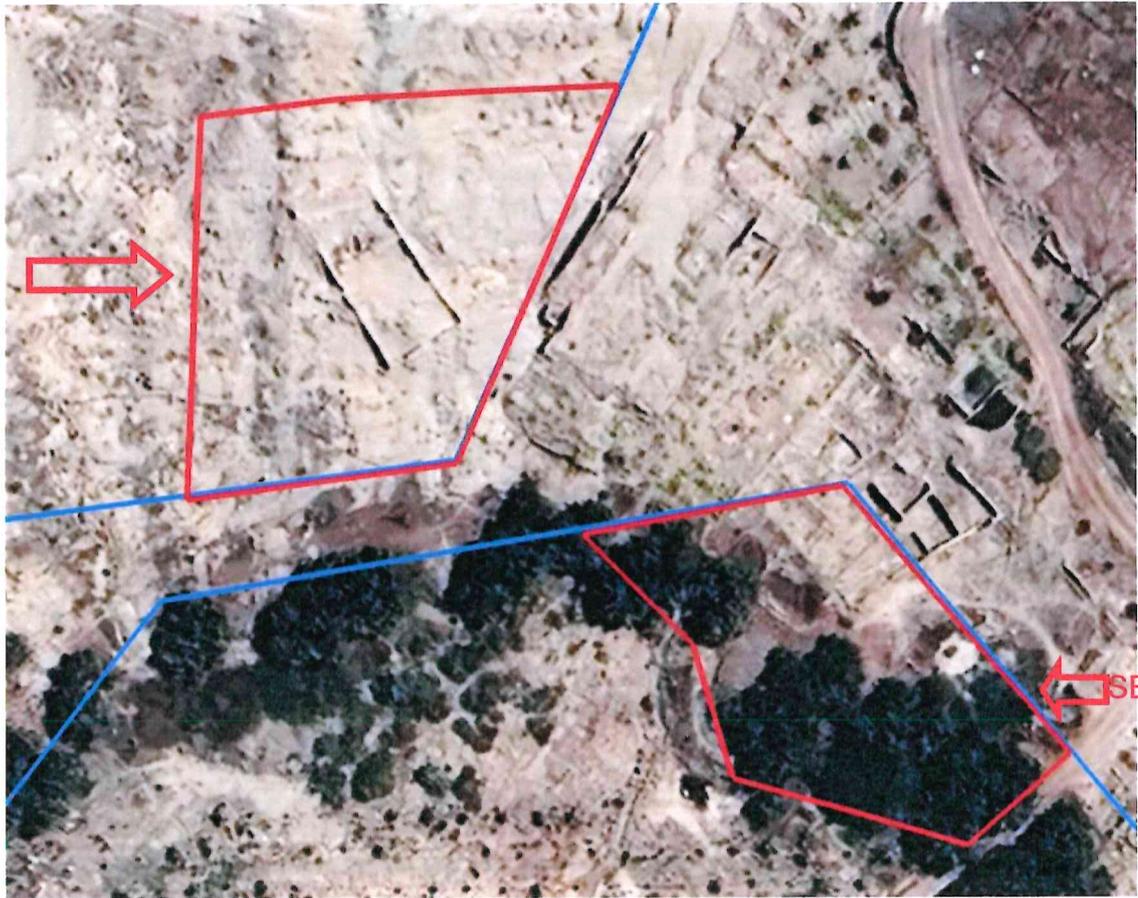
Imagen 2: En la imagen tomada del Google earth, en donde se muestra el detalle de los Sectores 1 y 2, como se puede apreciar en el sector 1 se solicita la protección de una estructura de forma trapezoidal y en el sector dos se solicita la protección de parte del conjunto de estructuras.

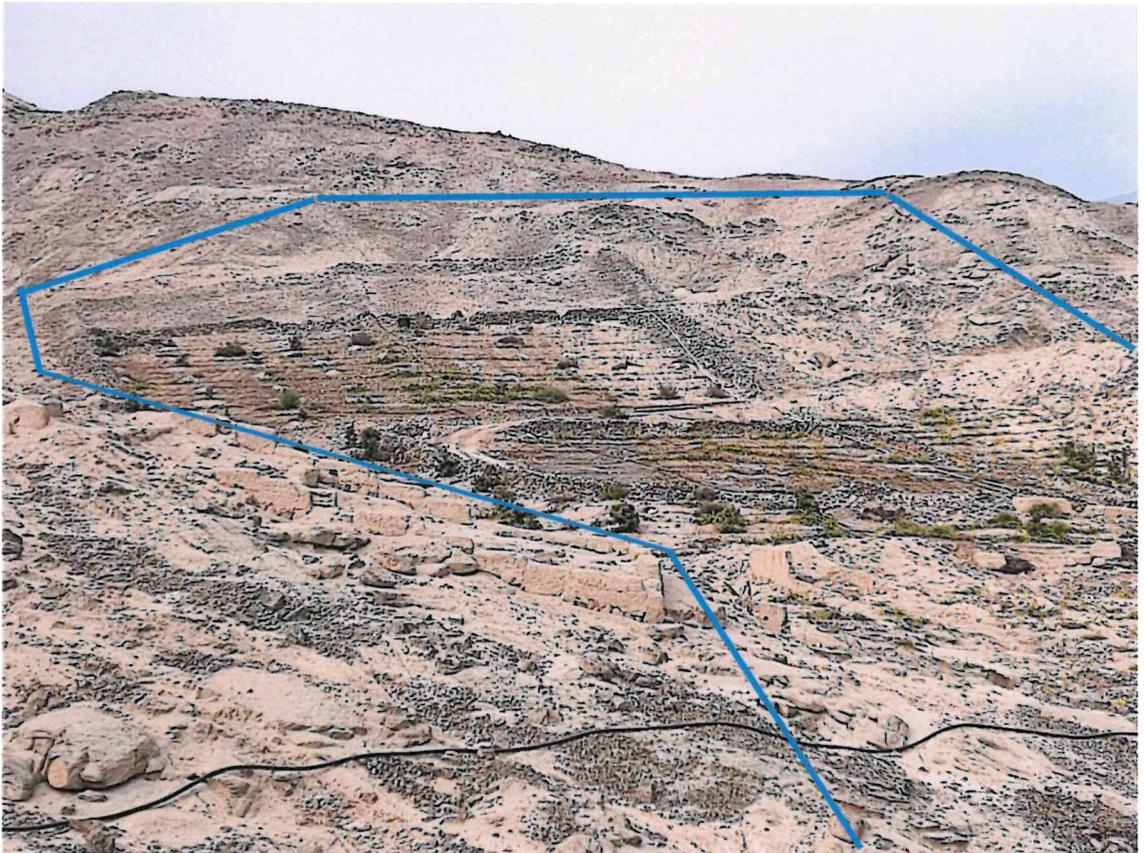
Foto 1: En la imagen se ha graficado el polígono de delimitación del Sitio Arqueológico Hornillos, como se puede apreciar una estructura arqueológica se encuentra fuera del polígono de delimitación.

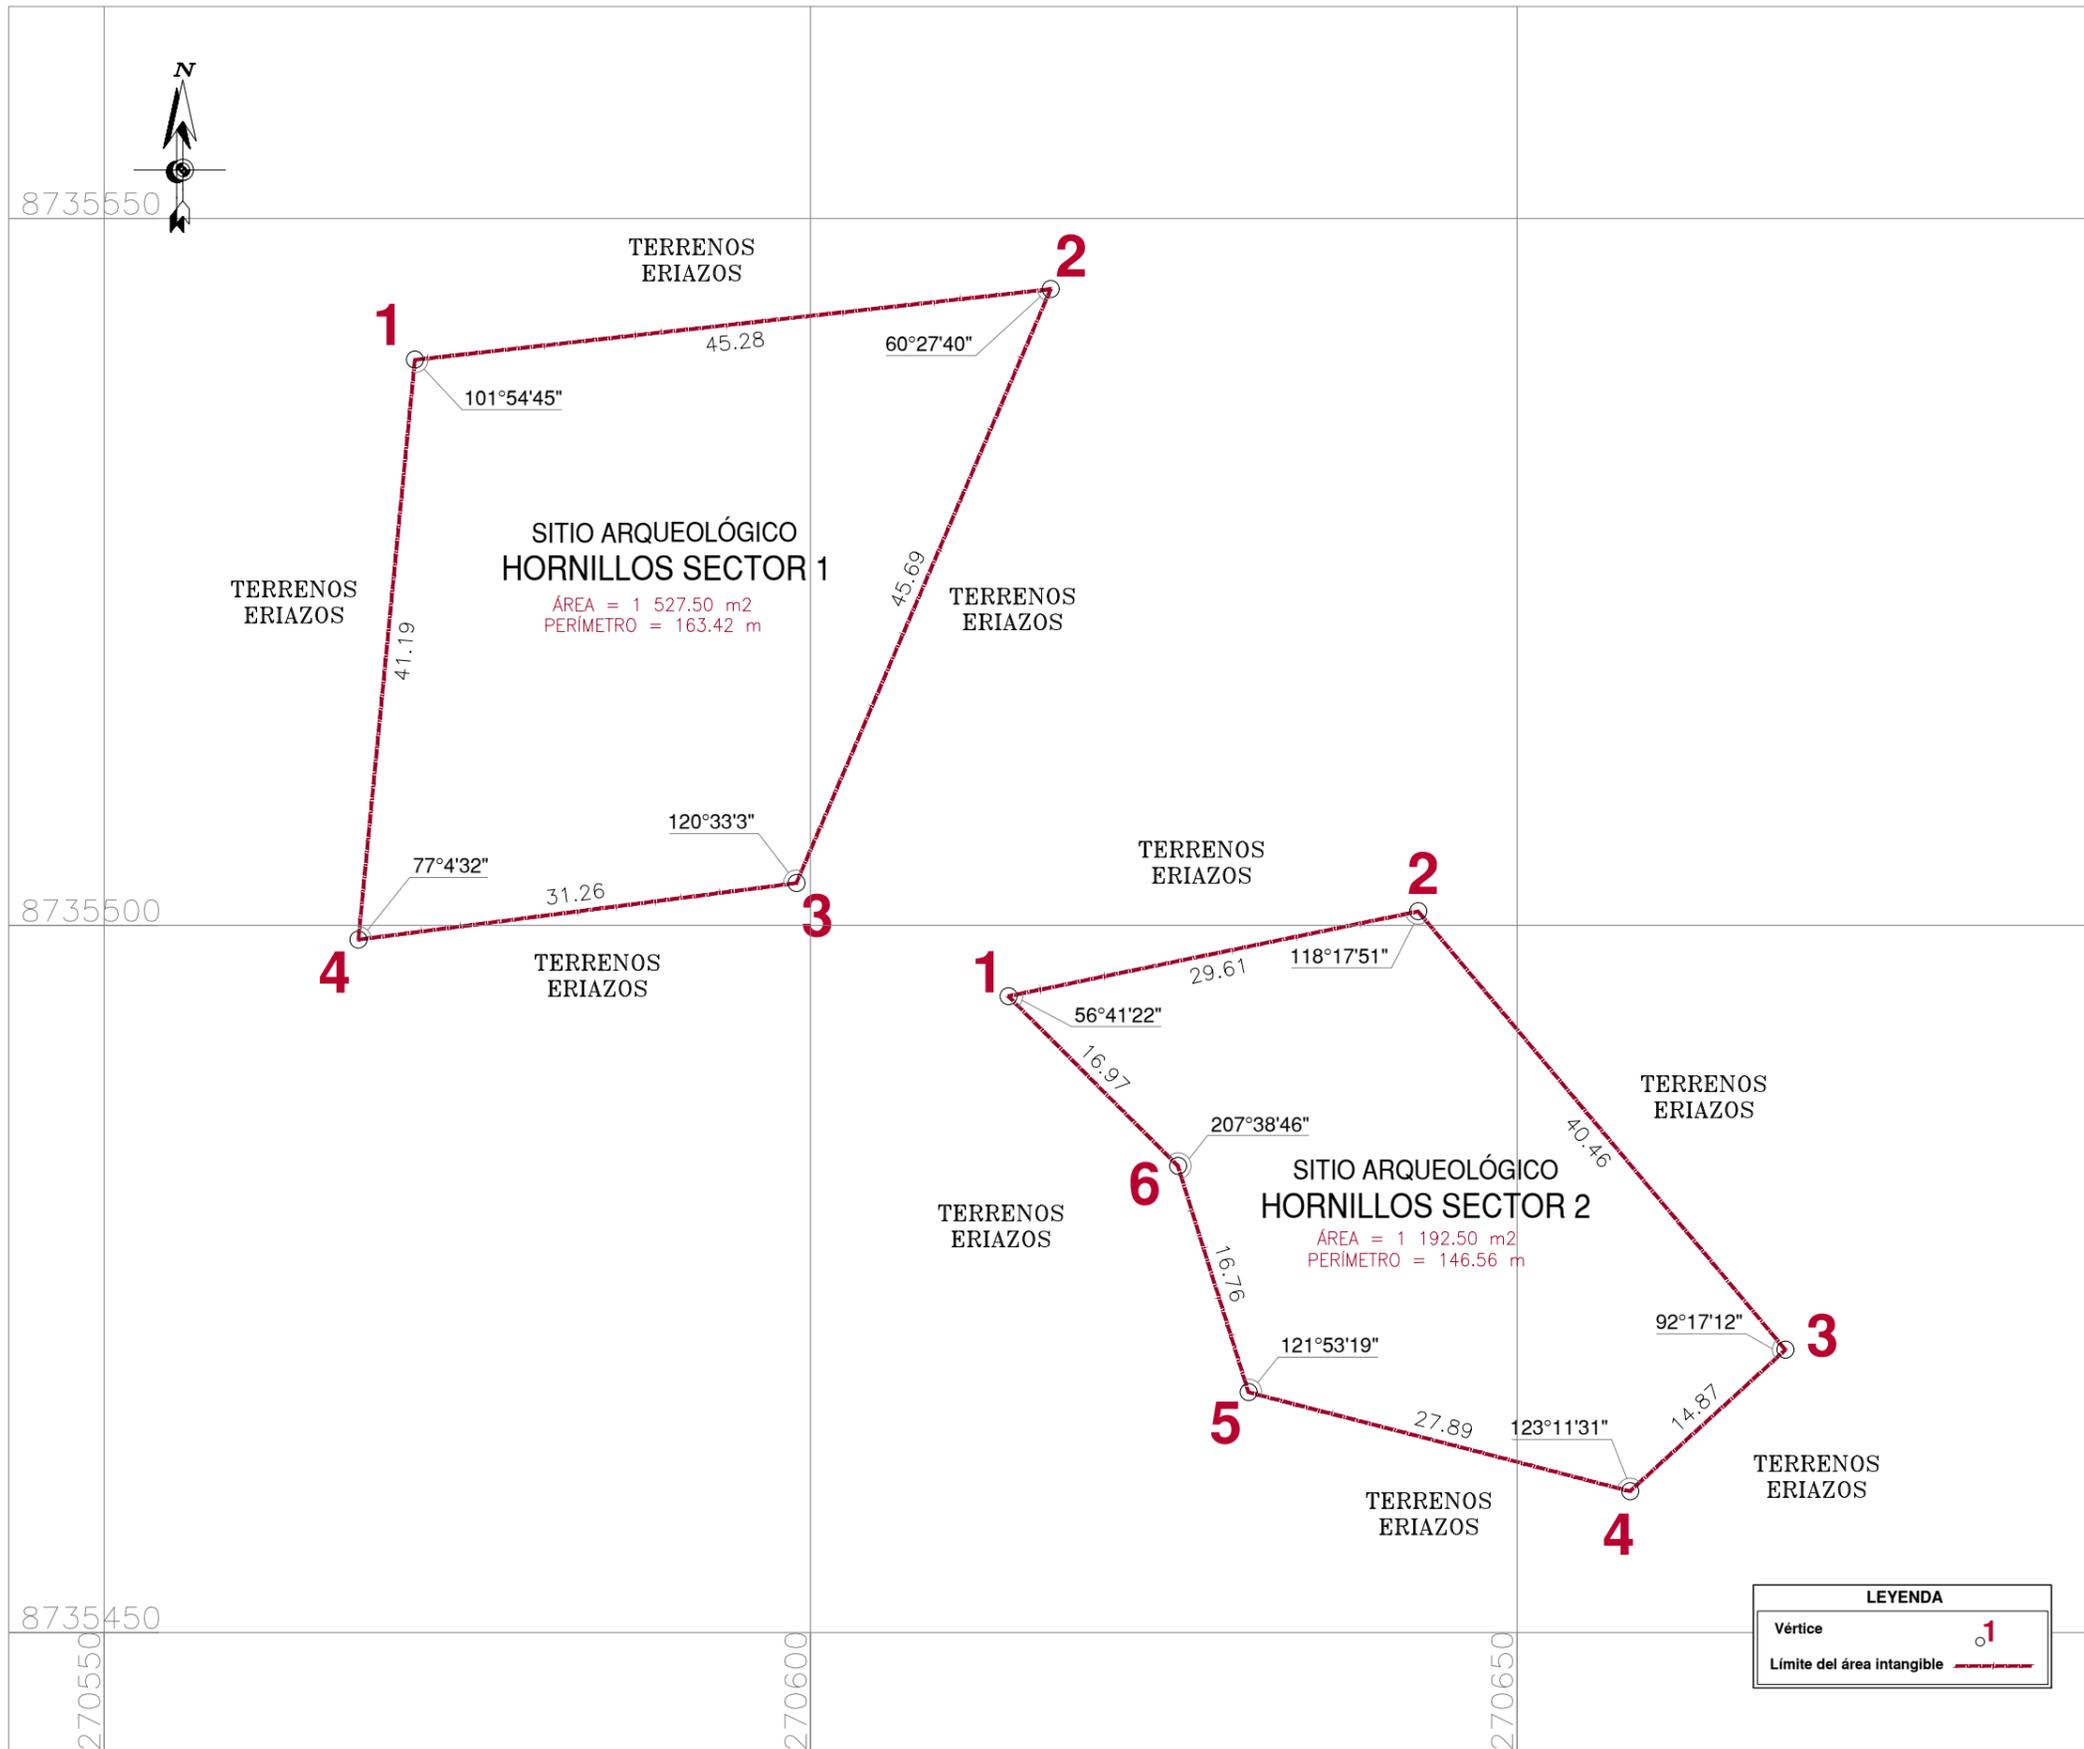
CUADRO DE DATOS TÉCNICOS S.A. HORNILLOS SECTOR 1

CUADRO DE DATOS TÉCNICOS S.A. HORNILLOS SECTOR 2

PERÚ Ministerio de Cultura	Viceministerio de Patrimonio Cultural e Industrias Culturales	Dirección General de Patrimonio Arqueológico Inmueble
Arq ^l Responsable: Lic. Luis Angel Moulet Silva - Dirección de Control y Supervisión			
Elaborado por: Ing. Mayra Lizeth Avila Garcia			
Región:	Lima	Provincia:	Huaral
Districto:	Huaral		
Coordenada de Referencia:	Sector 1 Este (X): 270568.0000 Norte (Y): 8735499.0000 Sector 2 Este (X): 270645.0000 Norte (Y): 8735479.0000	Área:	Sector 1 1 527.50 m ² (0.1527 ha) Sector 2 1 192.50 m ² (0.1192 ha)
Proyección:	UTM	Datum:	WGS 84
Fecha de elaboración:	Mayo 2025	Código de Plano:	PPROV-099-MC_DGPA-DSFL-2025 WGS84
		Perímetro:	Sector 1: 163.42 m. Sector 2: 146.56 m. Escala: 1 / 5 00 Zona: 18 s
