### **INFORME DE FISCALIZACIÓN**

# **"SITUACIÓN FUNCIONAL DE LOS DIFERENTES CENTROS DE SALUD COMUNITARIA DE LA PROVINCIA DE TALARA"**

**INFORME DE ACCIÓN DE FISCALIZACIÓN N° 001-2025/CR-GRP**

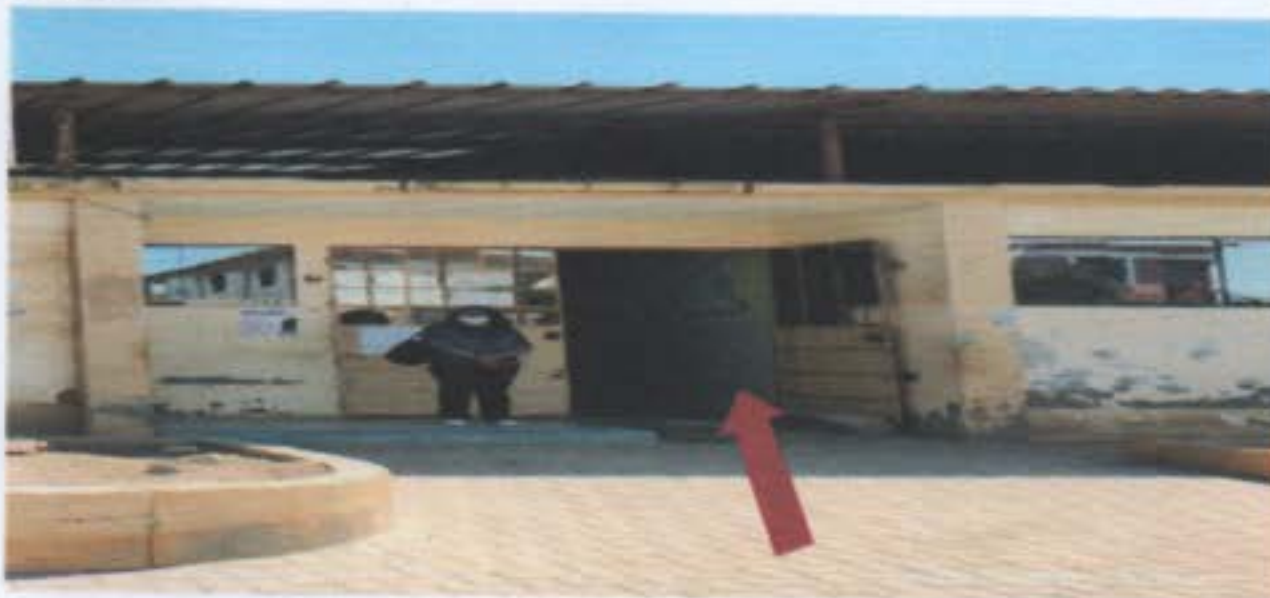
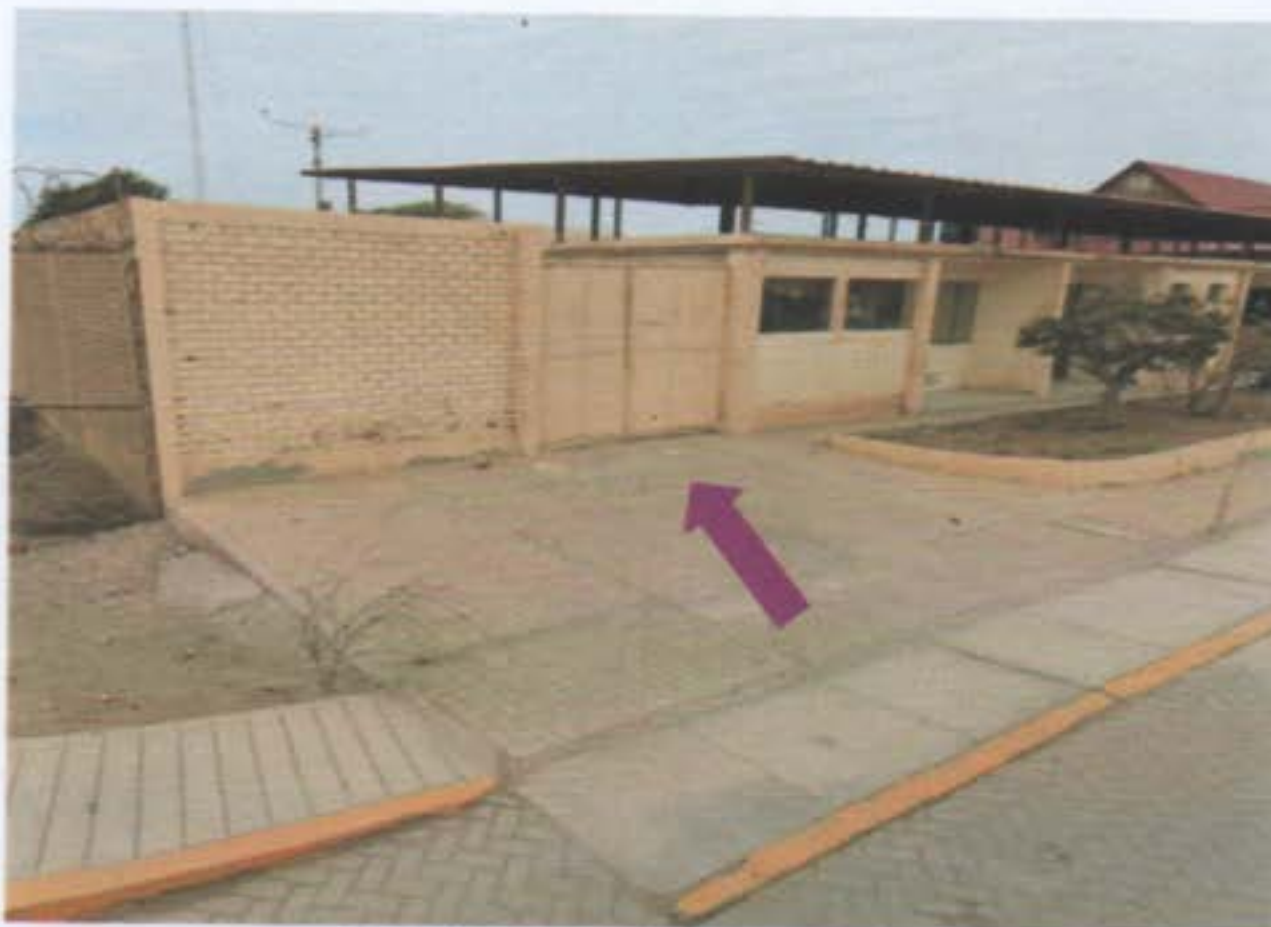
El centro de salud mental cuenta con 1 ingreso principal peatonal y otro ingreso vehicular, este ingreso vehicular es utilizado principalmente por la ambulancia de emergencia, ambos ingresos son a través de la calle Libertad.

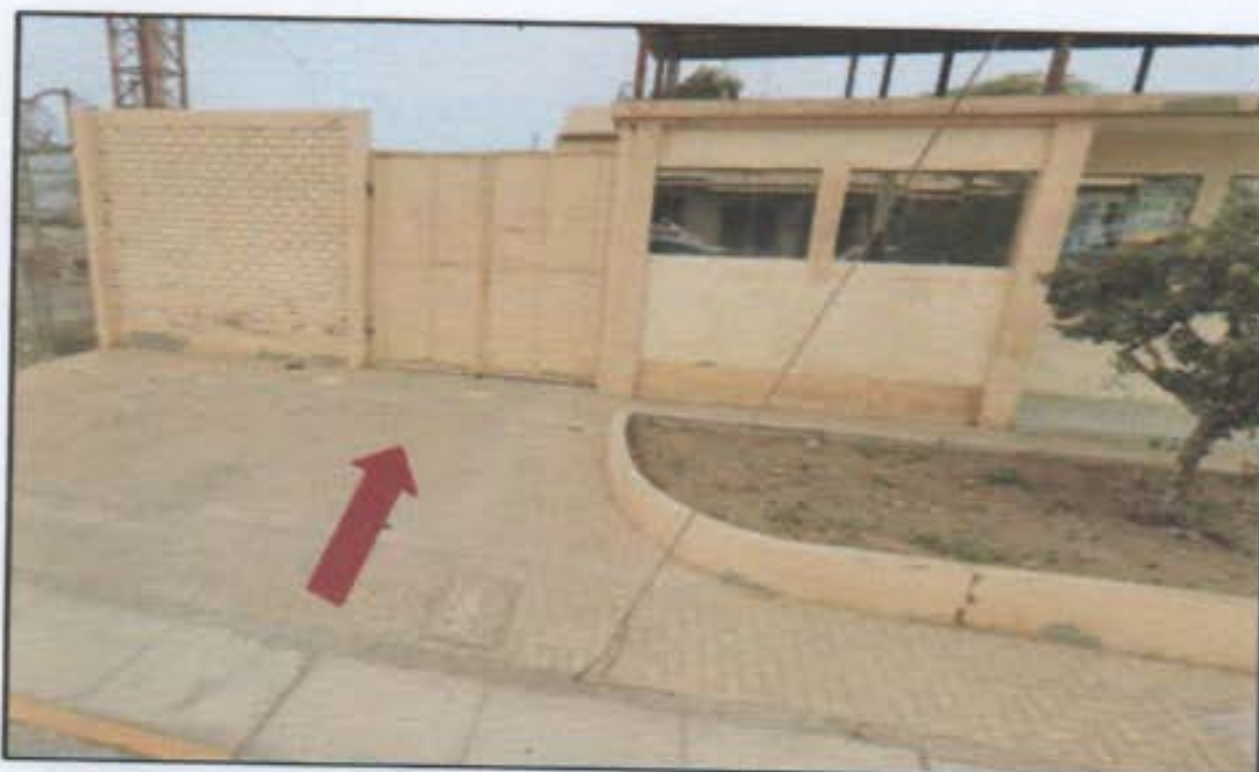
**Circulación Externa, Norma Técnica de Salud N°119.MINSA/DGIEM-V01.-** 2.Los establecimientos de tercer nivel de atención, deben diferenciar sus ingresos desde el exterior, considerando como mínimo, el ingreso principal, emergencias y servicios generales. Cada uno de estos ingresos debe considerar un control de ingreso. con el uso diferenciado para el personal del establecimiento, de los visitantes y pacientes ambulatorios (incluidos pacientes con discapacidad) entre otros. 3. Las áreas de estacionamiento, deben diferenciar su uso para el personal del establecimiento, de los visitantes y pacientes ambulatorios, entre otros.

**Observación:** durante el recorrido se observó que en la circulación externa no se cumple con la Norma Técnica de Salud N°119.MINSA/DGIEM-V01, donde no se cuenta con la capacidad y características destinadas para las áreas de estacionamiento reservado para pacientes, personal del centro, personas con discapacidad y visitantes. Ya que se cuenta con un solo estacionamiento que es utilizado para las emergencias y para el personal del centro.

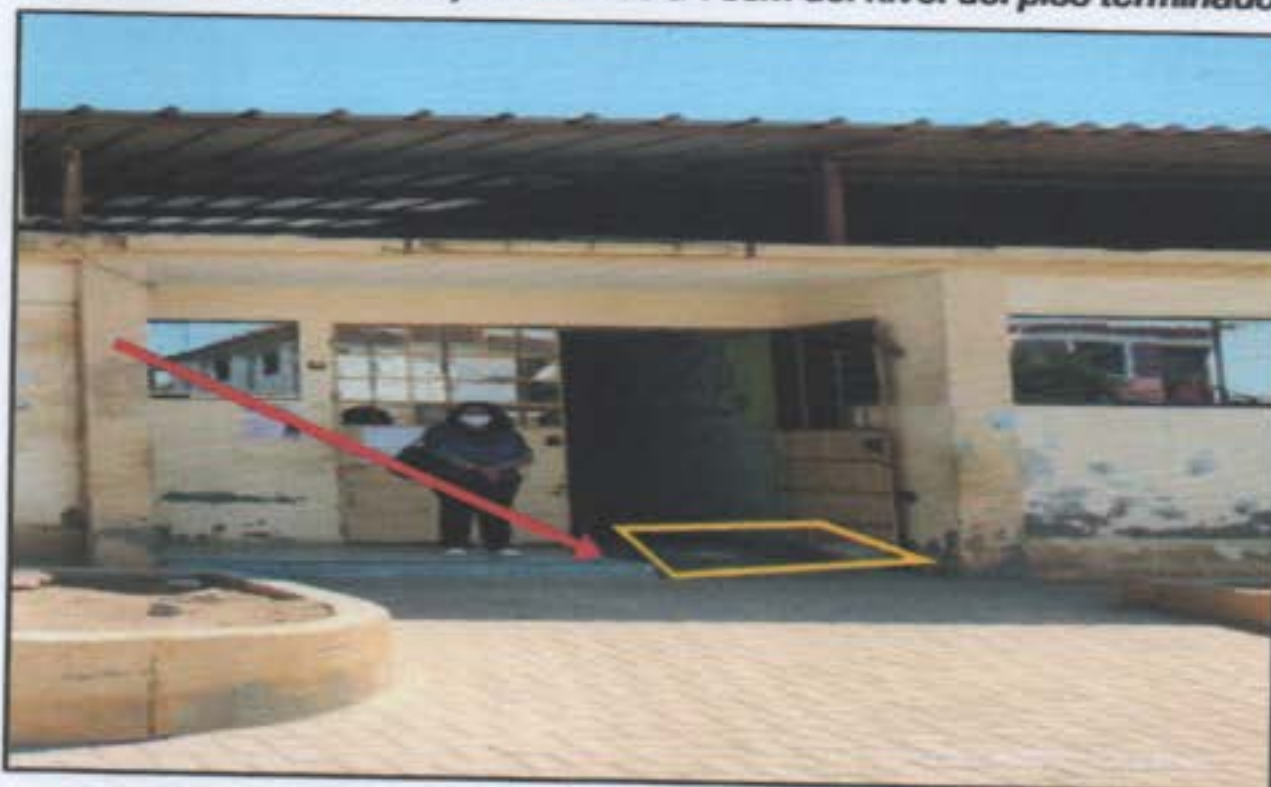
**Artículo 25 del Reglamento nacional de edificaciones.** - Las rampas deberán tener las siguientes características:

- Ancho mínimo de 1.20m
- Deberán existir dos pasamanos a 75cm del nivel del piso terminado.

**Observación:** durante el recorrido se observó que en el ingreso principal se cuenta con una rampa para discapacitados que permite el ingreso al centro de salud, sin embargo, teniendo en cuenta el Artículo 25 del Reglamento nacional de edificaciones, donde nos indica que las rampas

deben contar con pasamanos a 75cm del nivel de piso terminado, en este caso no cumple con los pasamanos establecidos.

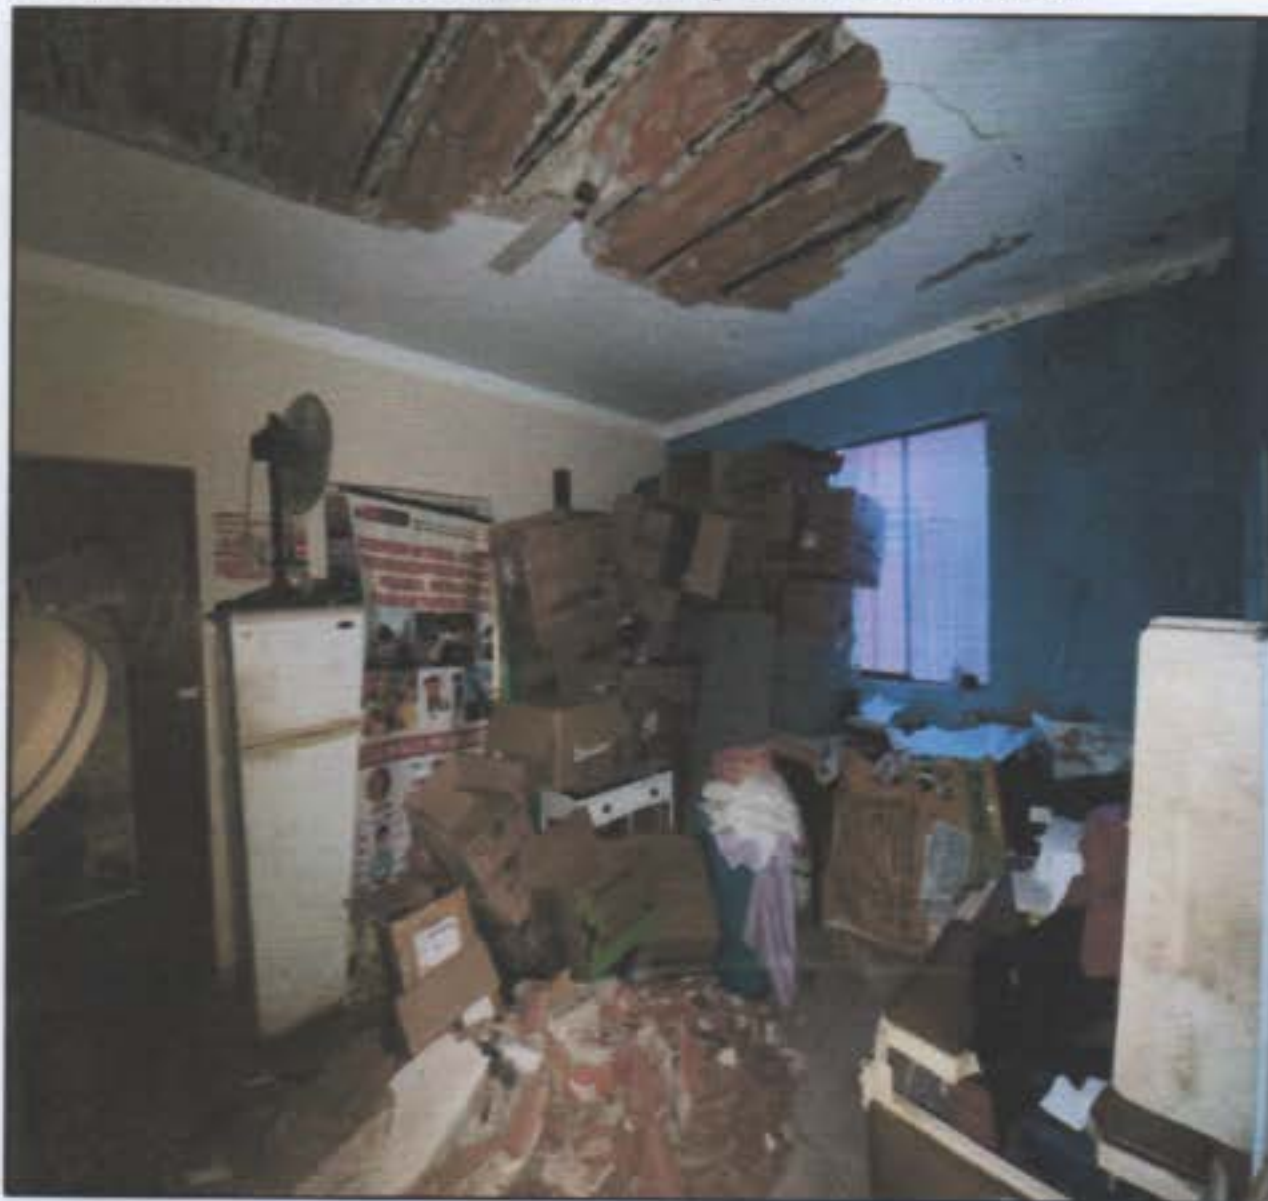
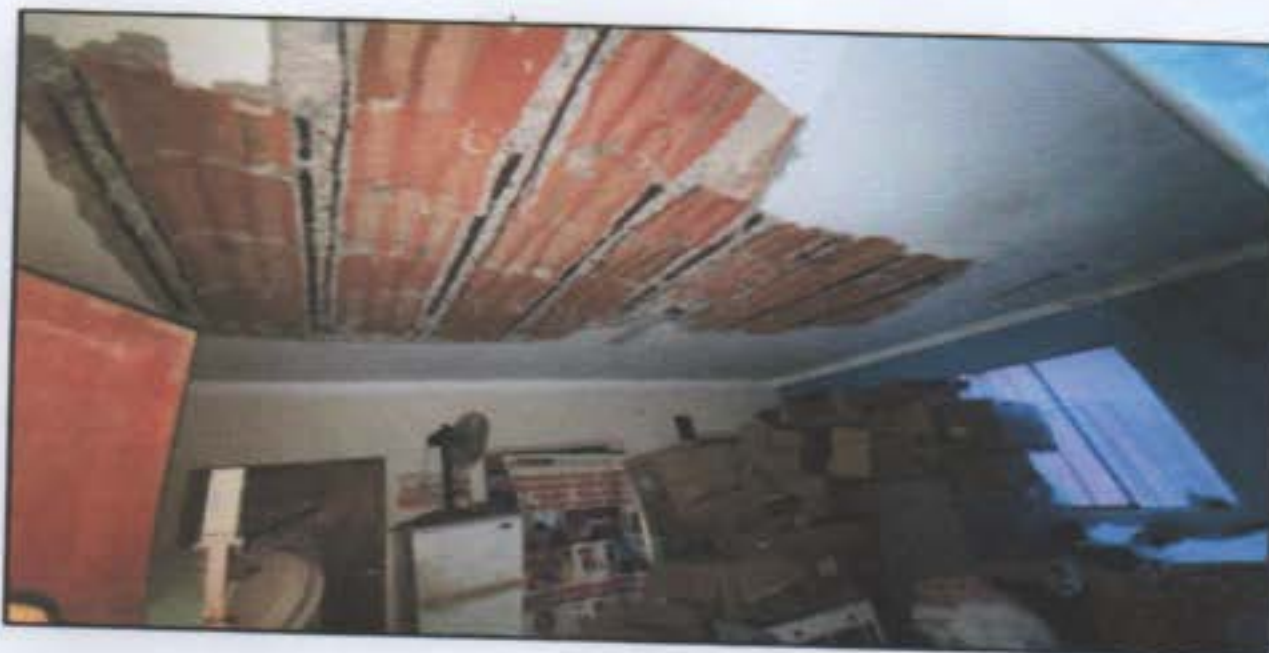
Durante el recorrido se visualizó un ambiente en el centro de salud que ha sufrido de un desprendimiento de gran parte de la losa aligerada, lo que sugiere que la losa se encuentra fallando por la presencia de corrosión del fierro, este aumenta su sección y al no tener espacio donde crecer rompe el concreto. Esta corrosión seguirá dándose hasta que comprometa todo el fierro de la losa, es por ello que al ir creciendo la corrosión y en el caso que haya un sismo en la zona, se irán desprendiendo más partes de concreto, generando el peligro inminente que una de estas partes caiga sobre los pacientes o médicos.

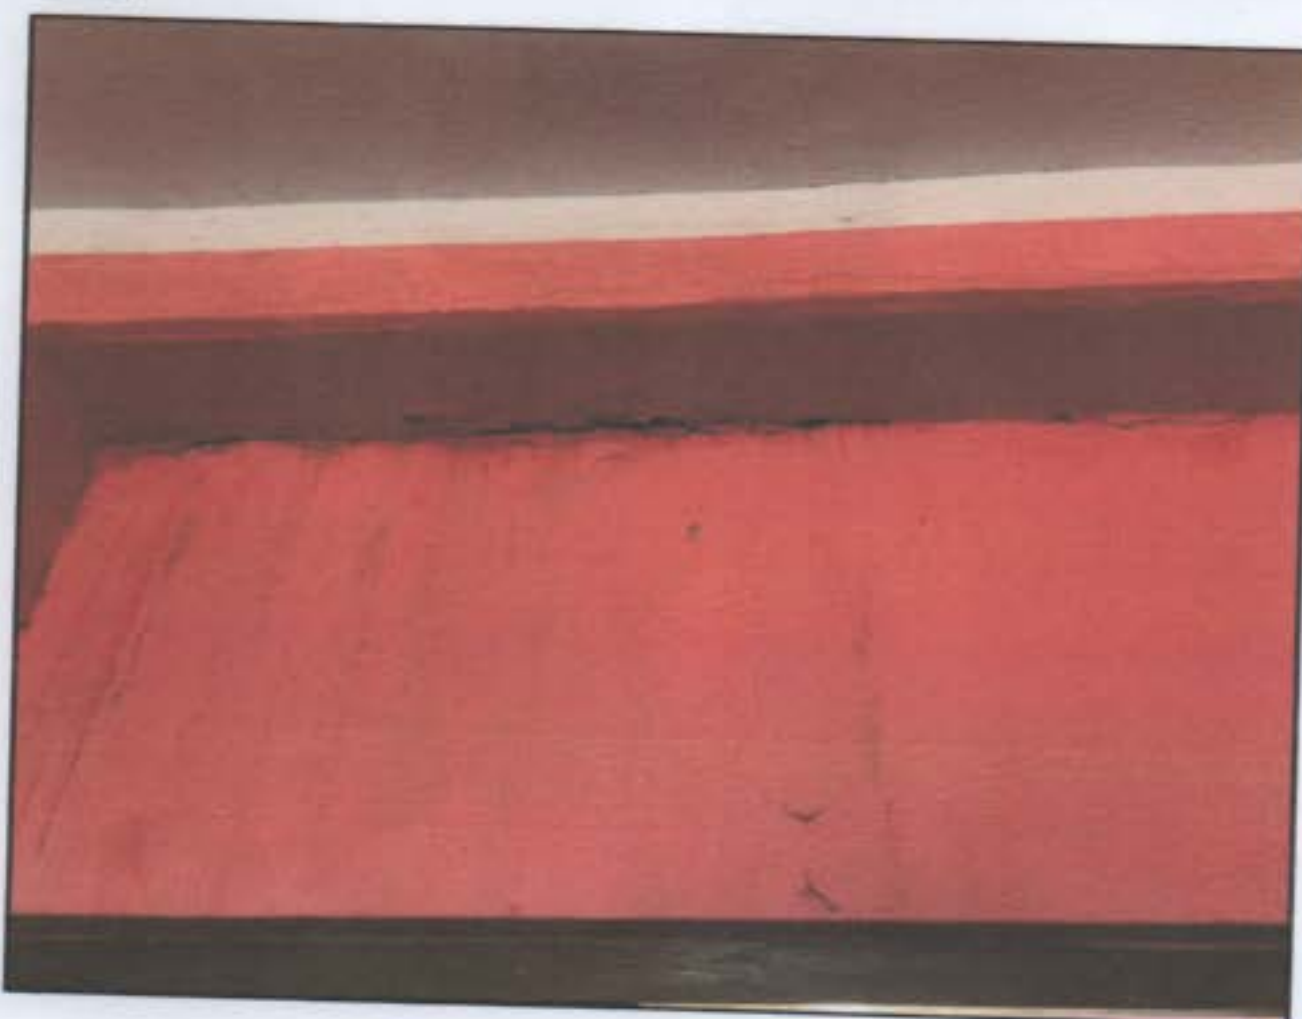
### **Separación de viga, columna y muro; Fisuras en muros**

Durante el recorrido se ha visualizado que gran parte de la estructura se encuentra comprometida, las uniones entre vigas y columnas se encuentran llenas de fisuras, que se extienden a los muros y generan roturas del muro de albañilería, a simple vista pudo haber sido fisura por tarrajeo, sin embargo mientras mas se avanzaba por la infraestructura se vieron fisuras mas profundas que sugieren un asentado de las bases y por ende las estructuras (vigas y columnas) se encuentran bajando lo que provoca que el peso de ellas recaiga sobre el muro y este al no ser capaz de soportarlo presenta esta rotura. Se debe mencionar que en la situación en la que se encuentra la estructura no es probable que soporte un sismo, ya que además de los problemas estructurales de las vigas y columnas que tiene, presenta la corrosión del fierro del aligerado, lo que hace disminuir aun mas la posibilidad que la estructura soporte la falla ante un sismo.

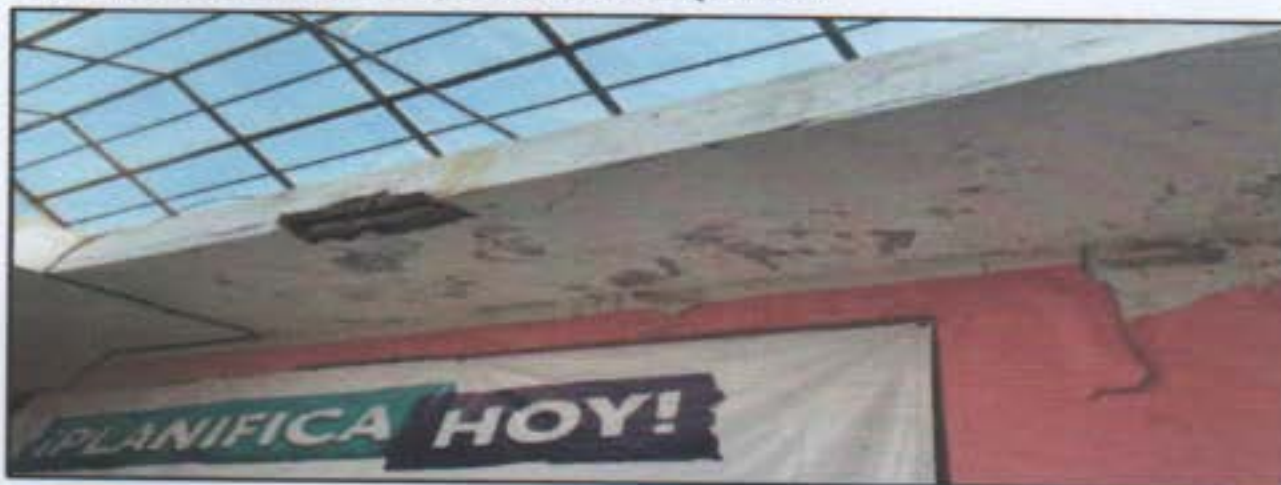
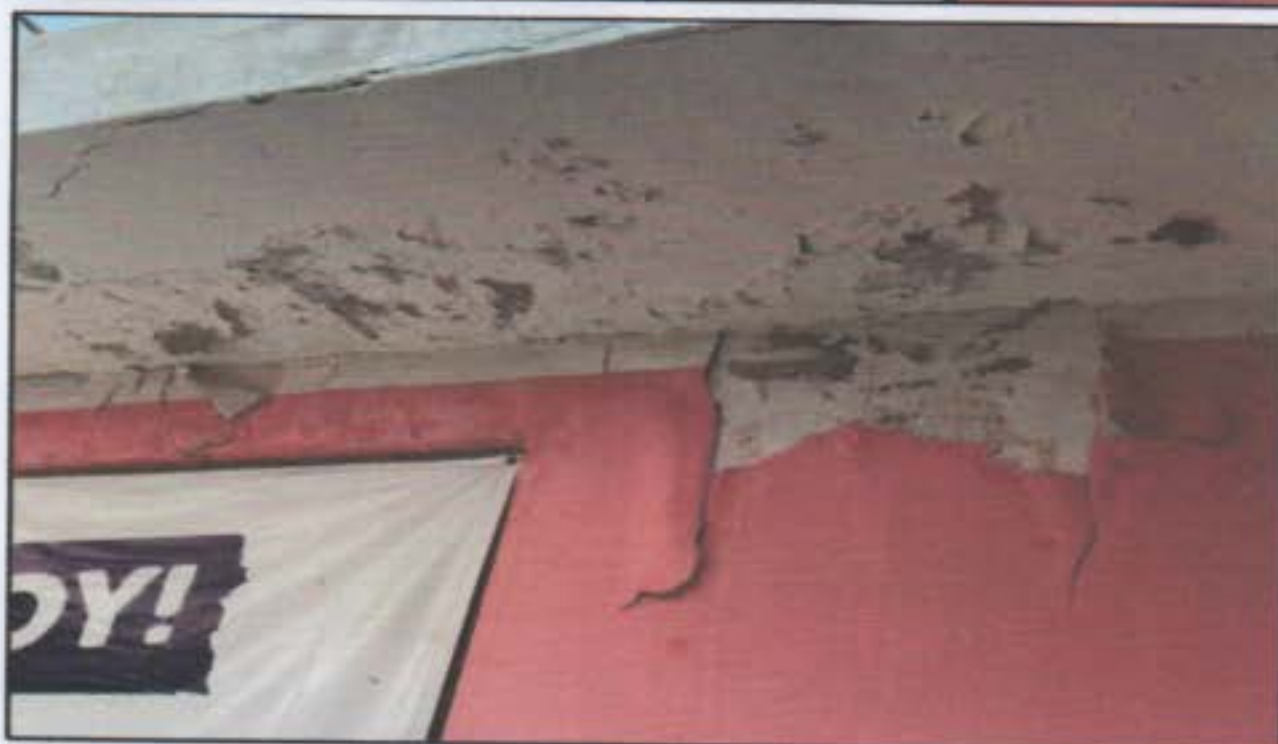
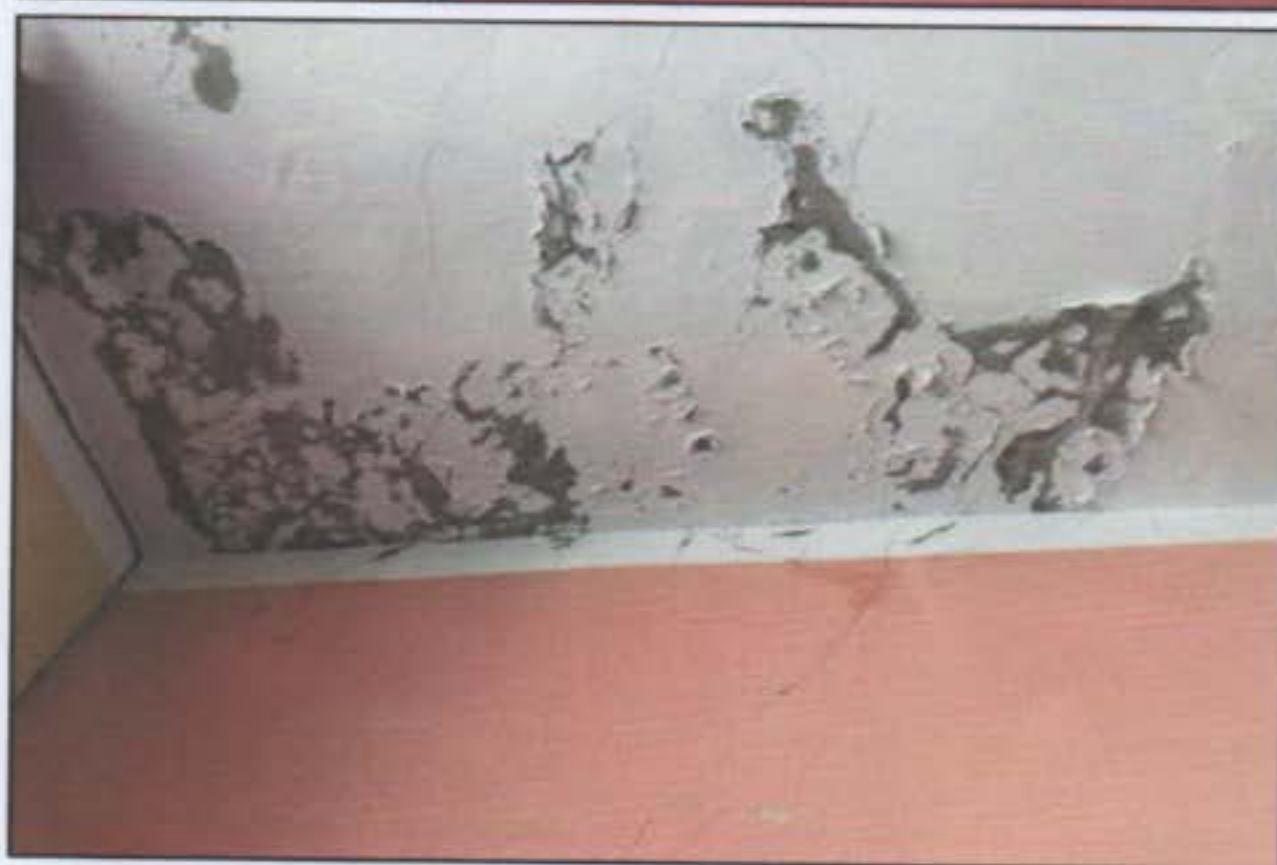
### Manchas en Muros y Desprendimiento de Pintura

Se evidencian manchas en los muros producto del mismo uso dado en las instalaciones. Se evidencia también el desprendimiento de pintura principalmente en muros interiores y exteriores, esto puede ser ocasionado por la humedad, así como una mala preparación de la superficie al realizar la aplicación de la pintura.

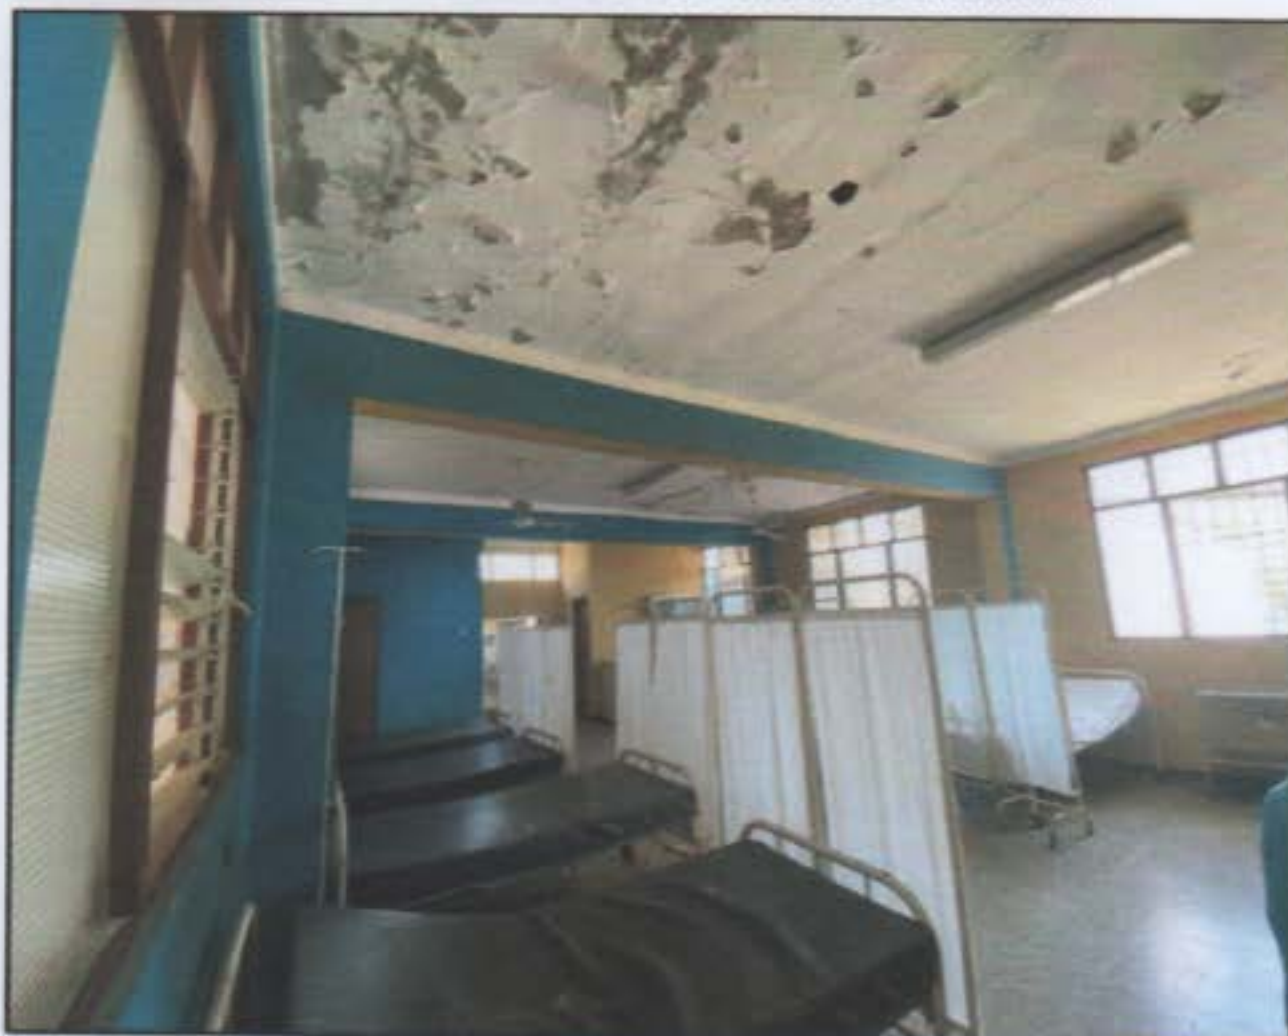
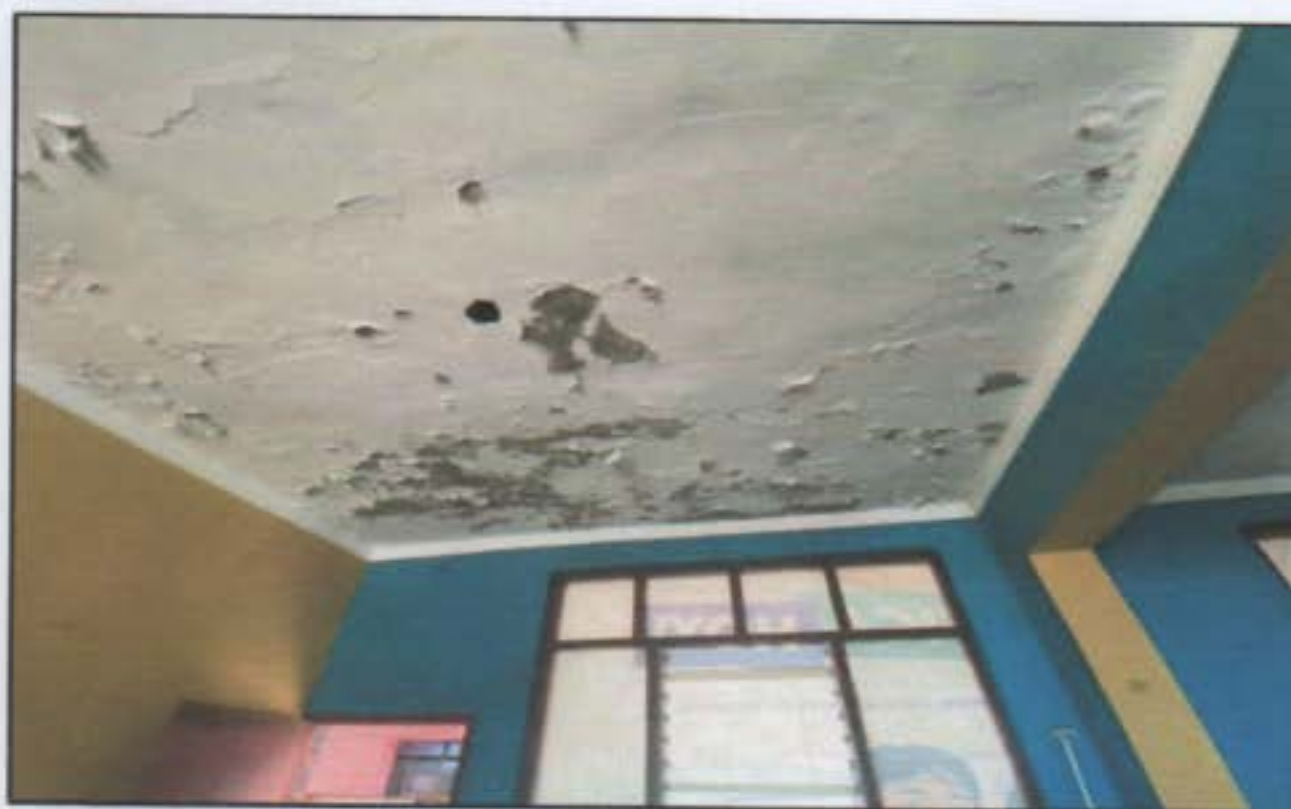
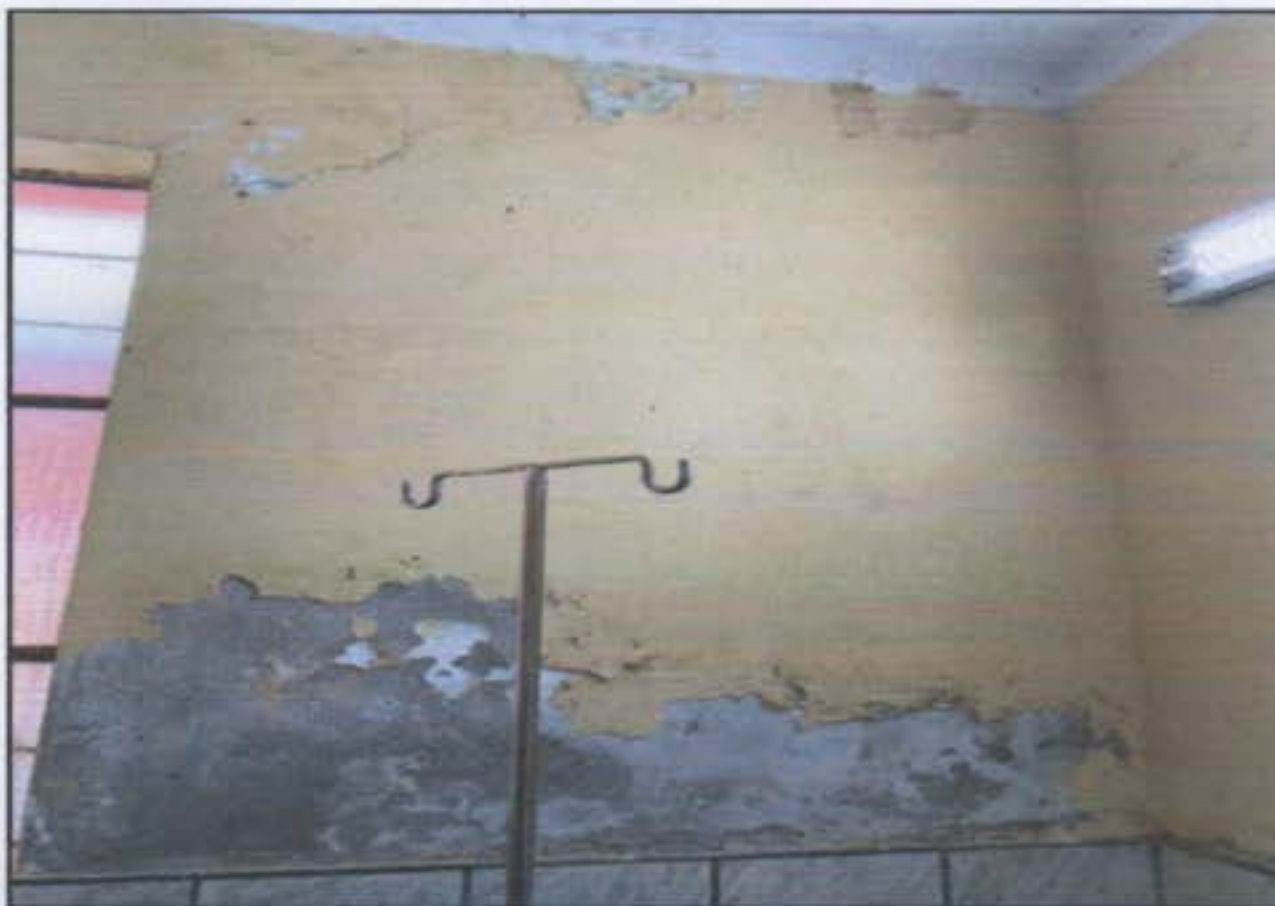
### Presencia de Moho y salitre

Se evidenció la presencia de moho en el establecimiento. Donde el moho se presenta principalmente cuando se dan las condiciones adecuadas para que las esporas de los hongos germinen. Estas condiciones son: Humedad en el aire, Temperaturas entre 20 y 30°C, Presencia de aire; así como el exceso de humedad; es por ello por lo que en el caso del Distrito de La Brea suele presentarse lluvias y de acuerdo con lo visto en el recorrido el flujo del agua en la losa aligerada no presenta continuidad apropiada por lo que genera que el agua se almacene por sectores. Generando la presencia de moho en los diferentes ambientes.

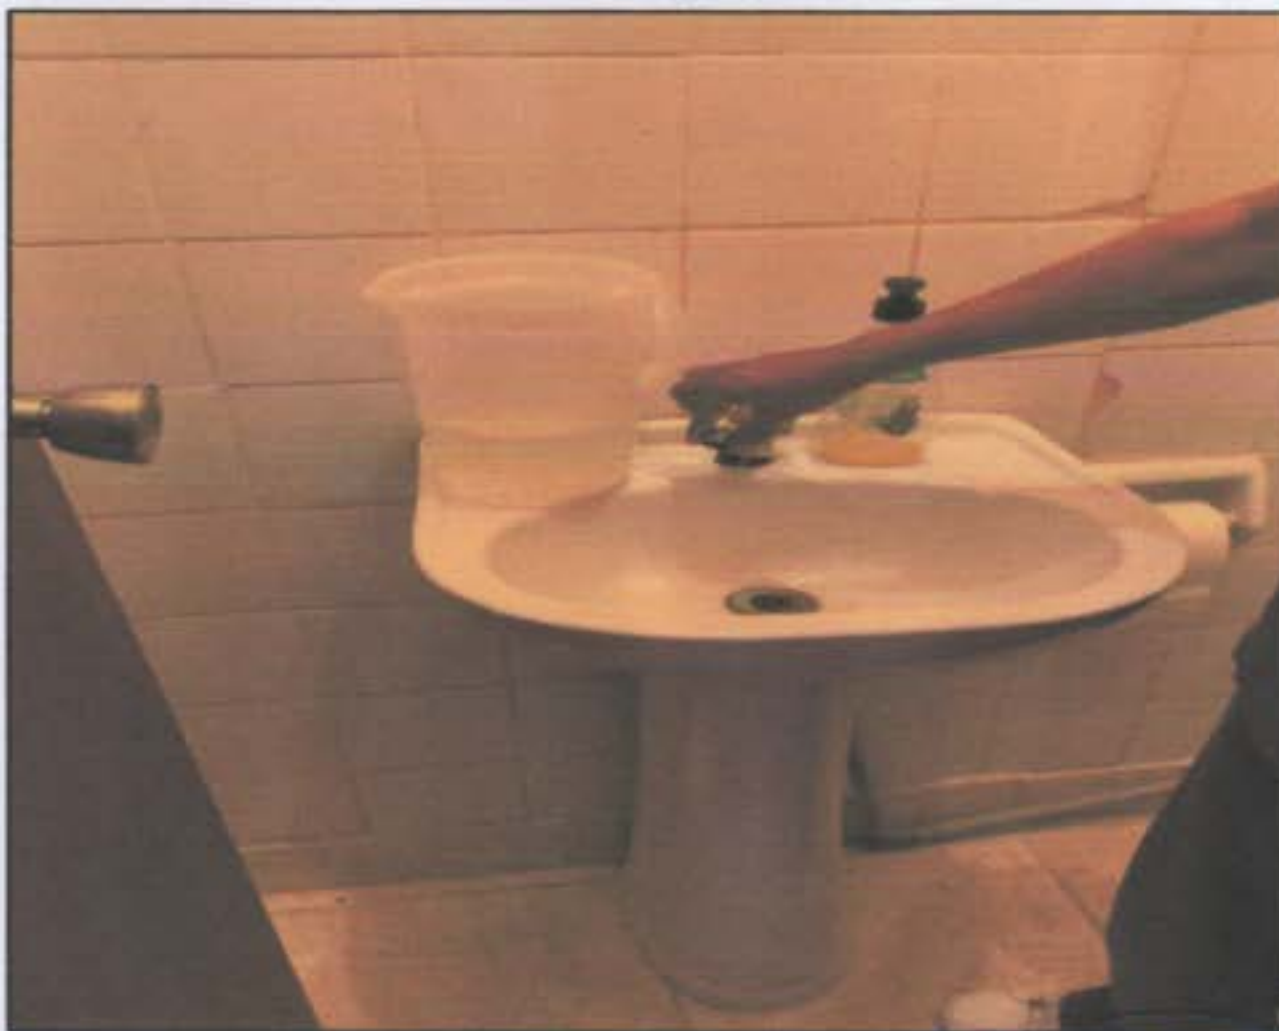
#### Instalaciones Sanitarias

Durante el recorrido se nos hizo de conocimiento y se pudo evidenciar la situación respecto a las instalaciones sanitarias del centro, que actualmente no cuentan agua debido a que las cañerías son muy antiguas y el nivel de antigüedad de están hacen que el agua que pasa salga sucia y es imposible beberla. Por lo tanto, el personal debe llenar tanques de agua para poder tener el servicio de agua potable en el centro.

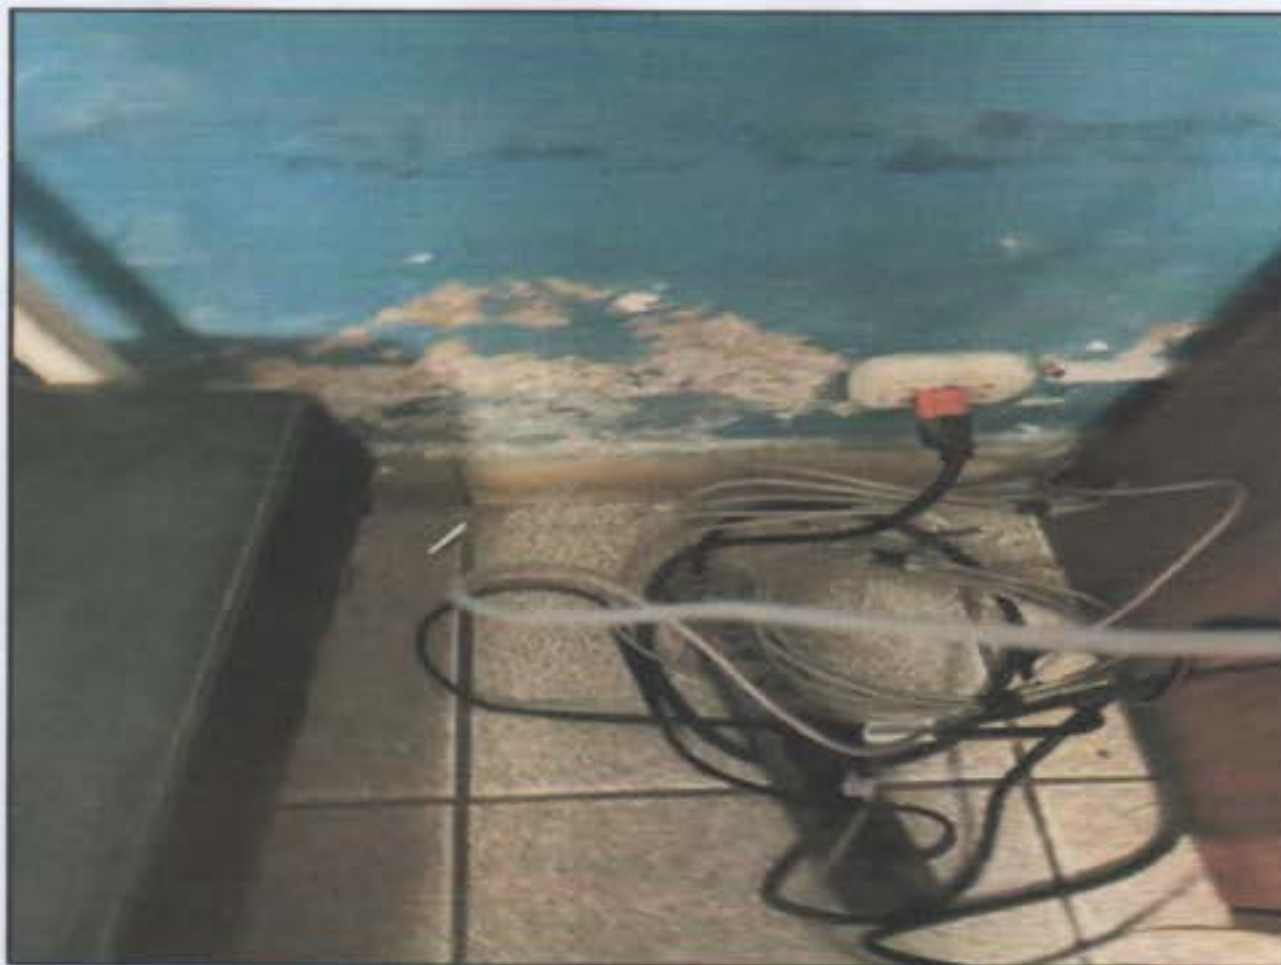
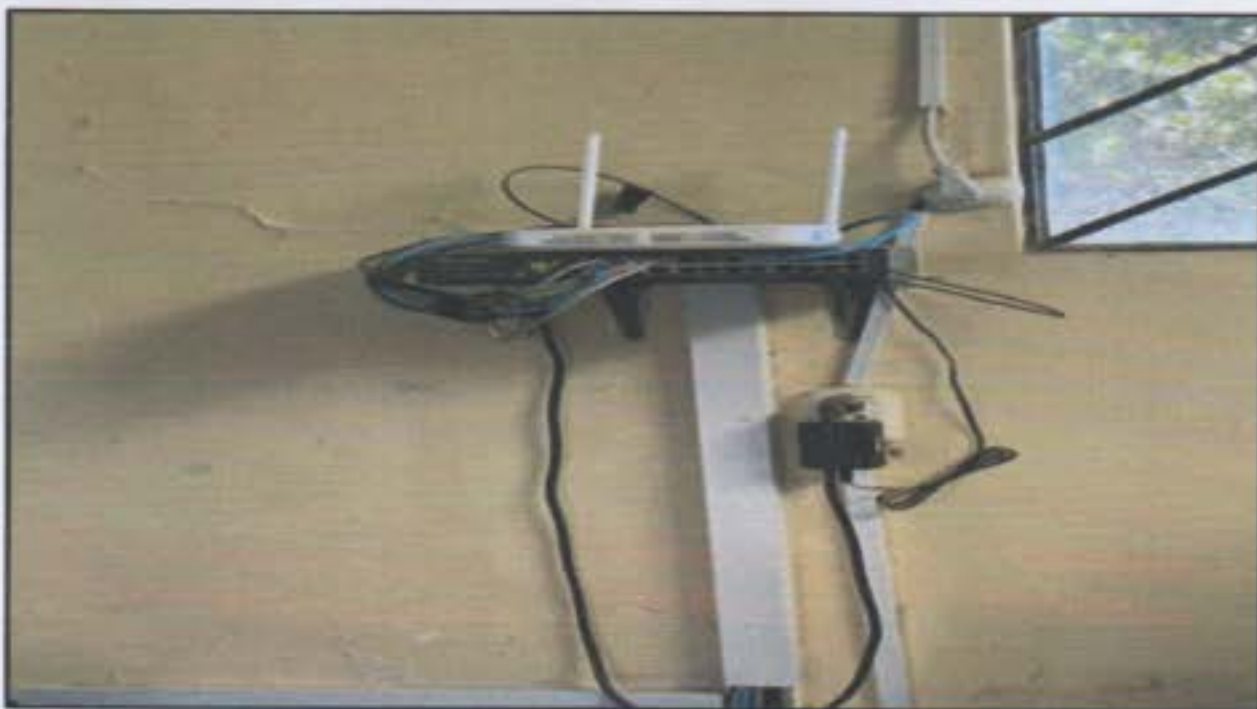
Durante el recorrido se visualizo que los tomacorrientes se encuentran salidos, muchos de ellos al conectar aparatos electrónicos generan chispan y cortocircuitos, además de ello las luminarias no se encuentran funcionando en muchos de los consultorios, existe cableado de internet que se encuentra expuesto, eso sumado con la falla de los tomacorrientes, genera un riesgo mayor de cortocircuito en el centro de salud.

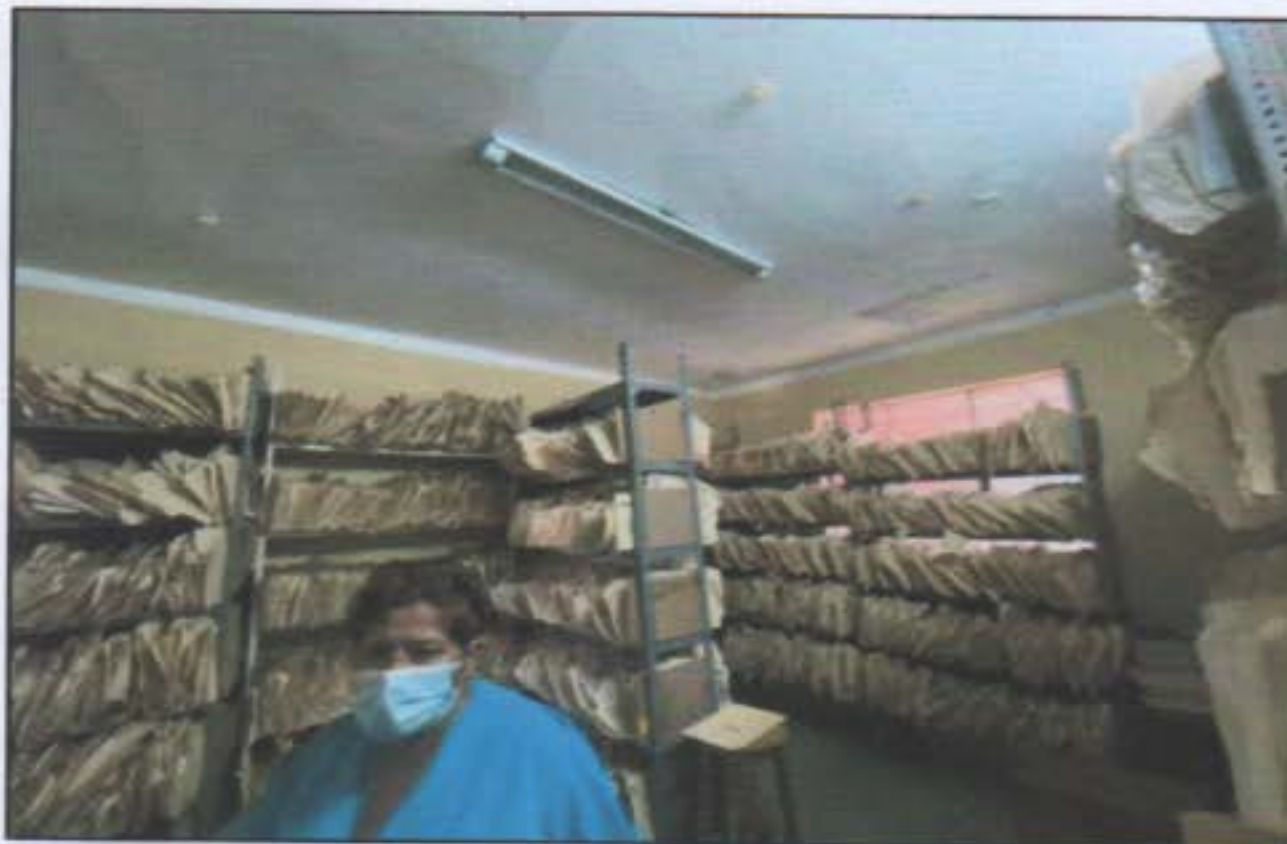
**Escritorios y sillas,** en todos los consultorios se expreso la necesidad de escritorios y sillas que se encuentren en buen estado para el personal médico, ya que las que se encuentran en uso se encuentran dañadas.

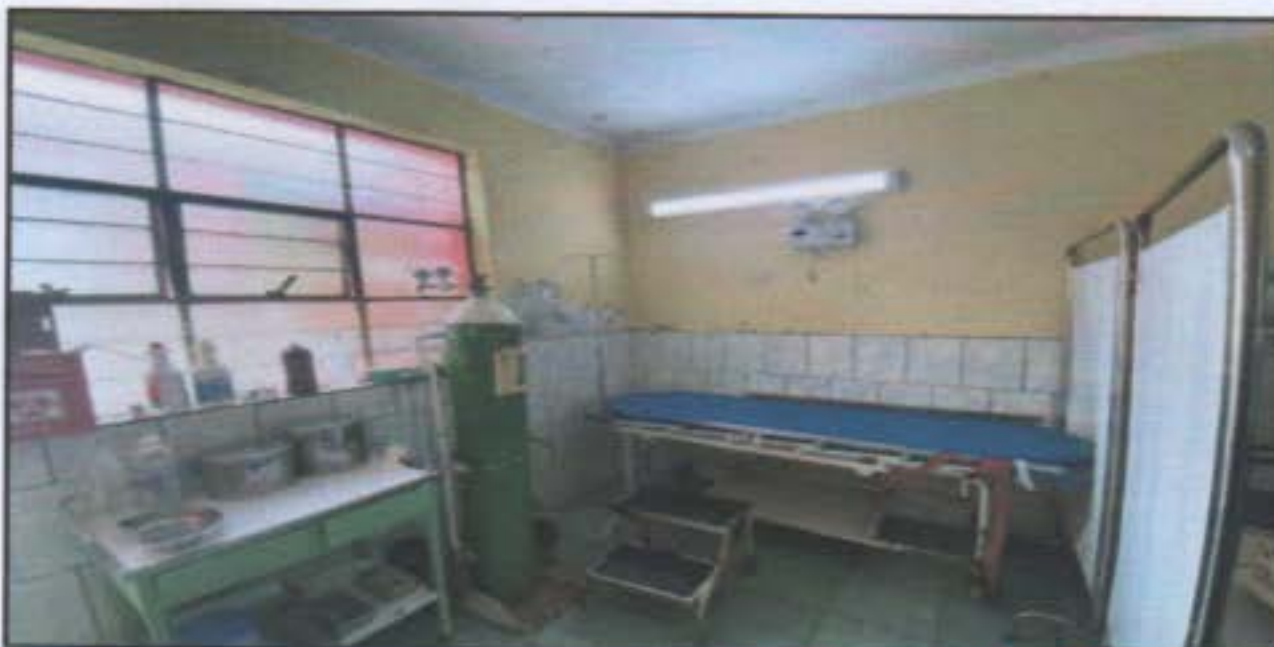
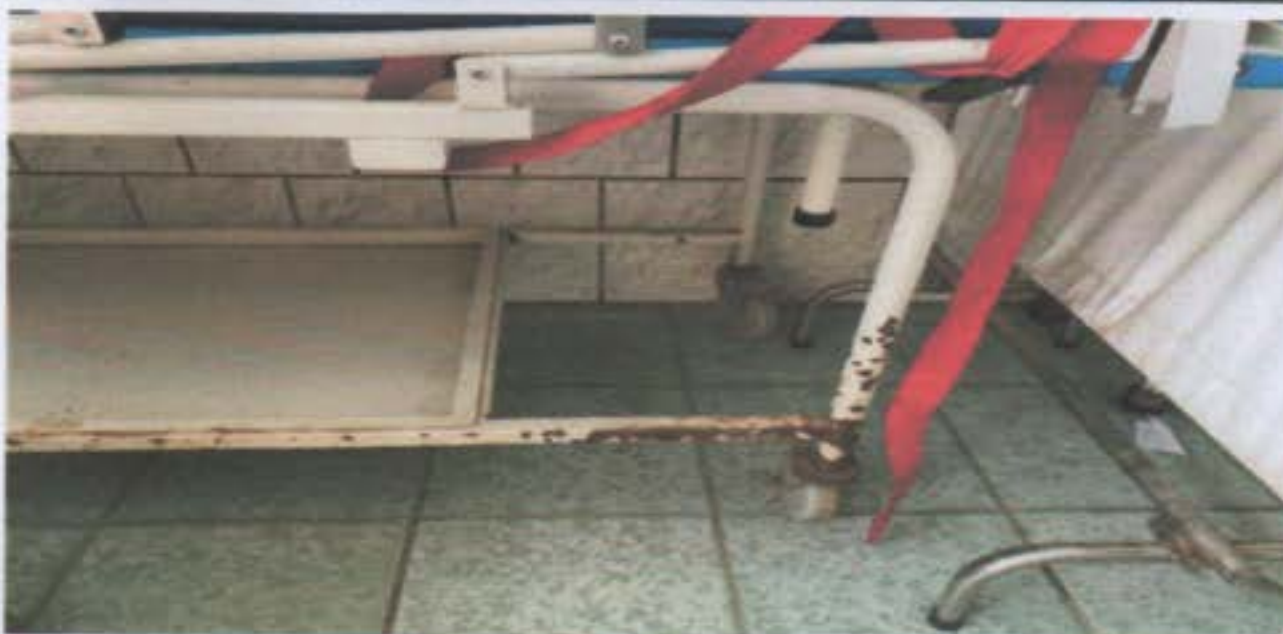
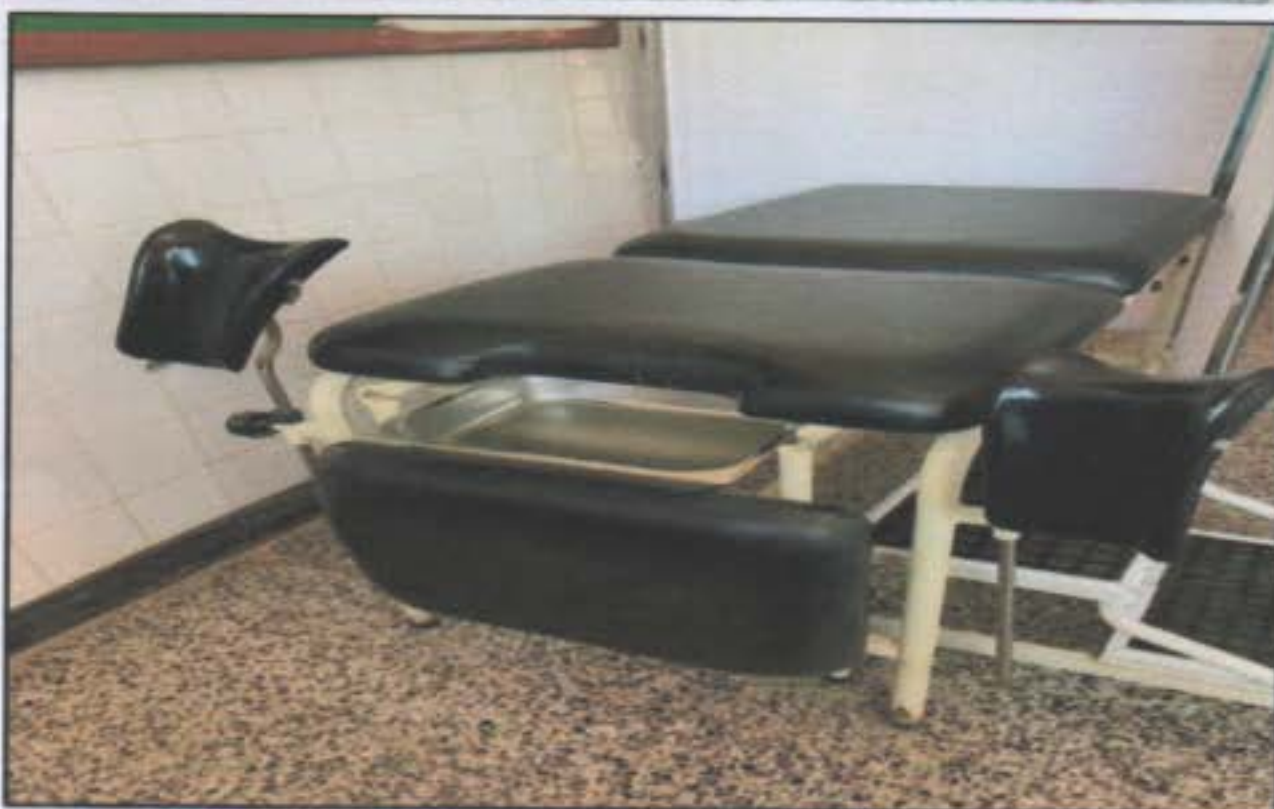
**Camillas deterioradas,** durante el recorrido se observo que las camillas donde realizan la atención a los pacientes se encuentran oxidadas, muchas de estas camillas ya no cuentan con la colchoneta y los médicos las han acondicionado con las camas de los paramédicos de emergencia para que estas puedan seguir siendo usadas. Además de ello las camillas que son usadas por el área de ginecología que cuentan con pierneras, las tienen malogradas, lo que imposibilita la correcta revisión a las pacientes.
