### **INFORME DE FISCALIZACIÓN**

# **"SITUACIÓN FUNCIONAL DE LOS DIFERENTES CENTROS DE SALUD COMUNITARIA DE LA PROVINCIA DE TALARA"**

**INFORME DE ACCIÓN DE FISCALIZACIÓN N° 001-2025/CR-GRP**

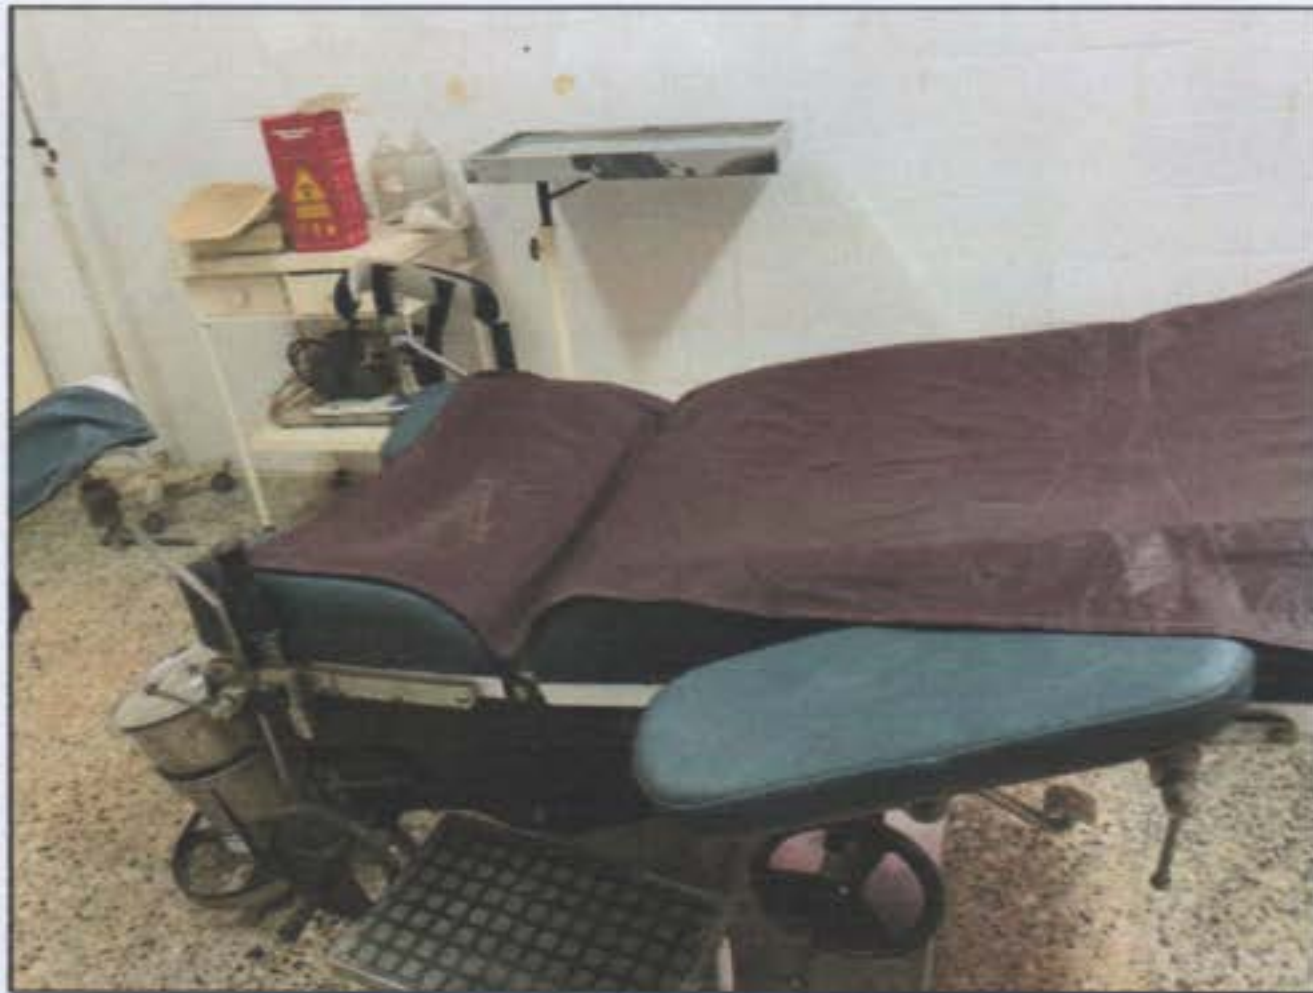
**Mesas de Material Quirúrgico**, durante el recorrido se observó que las mesas para el material quirúrgico se encuentran oxidadas y sin las condiciones sanitarias para poder atender al público.

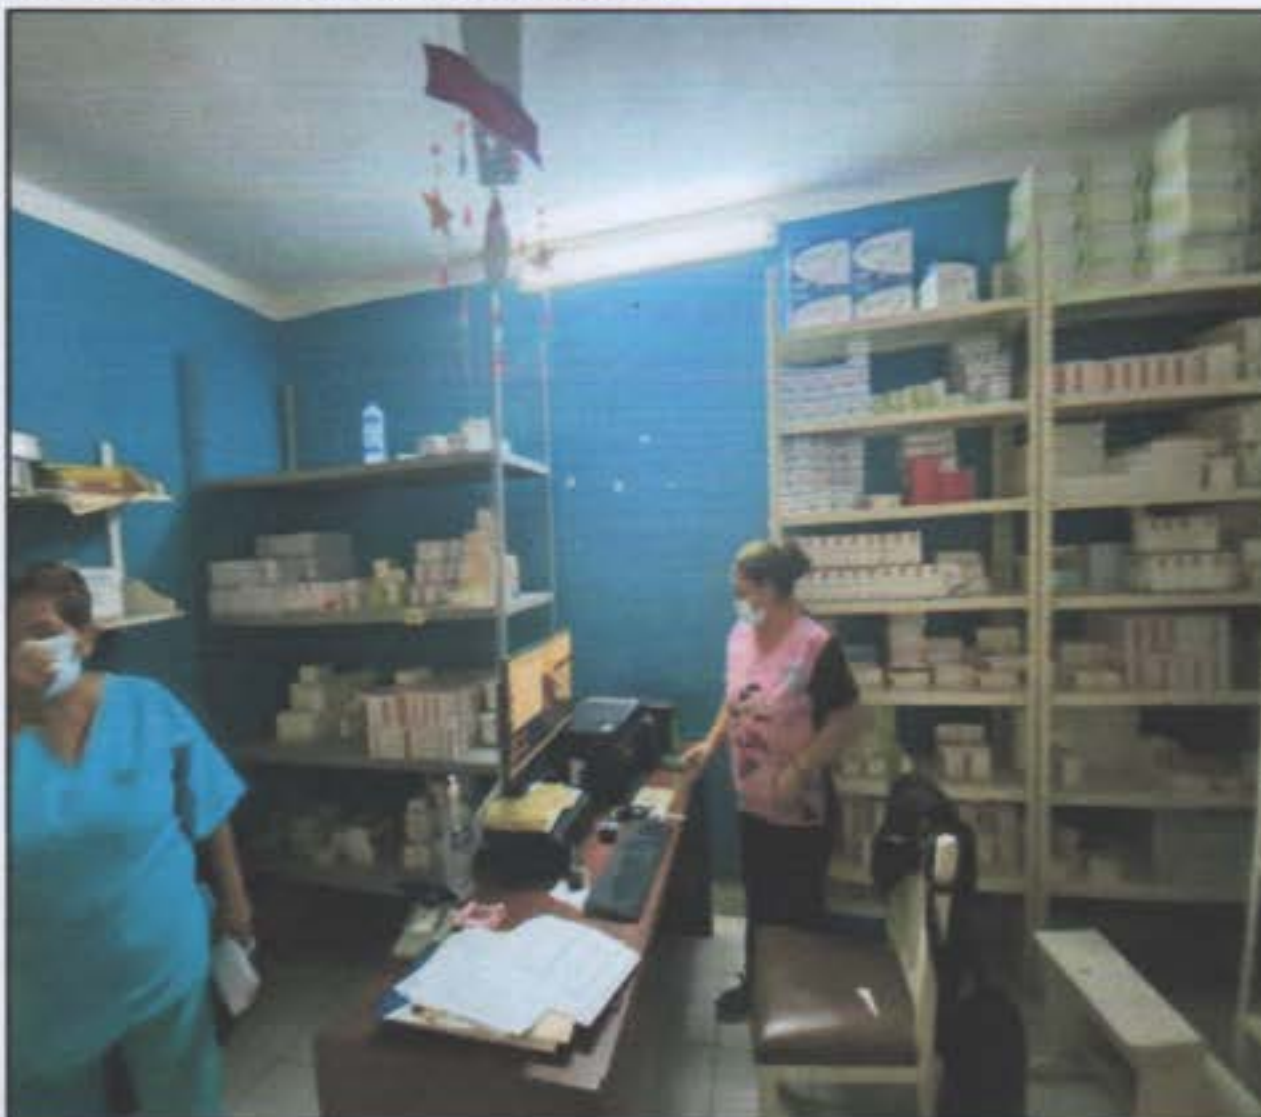
agua en este ambiente, lo que genera que se llenen a mojar los medicamentos y material tecnológico.

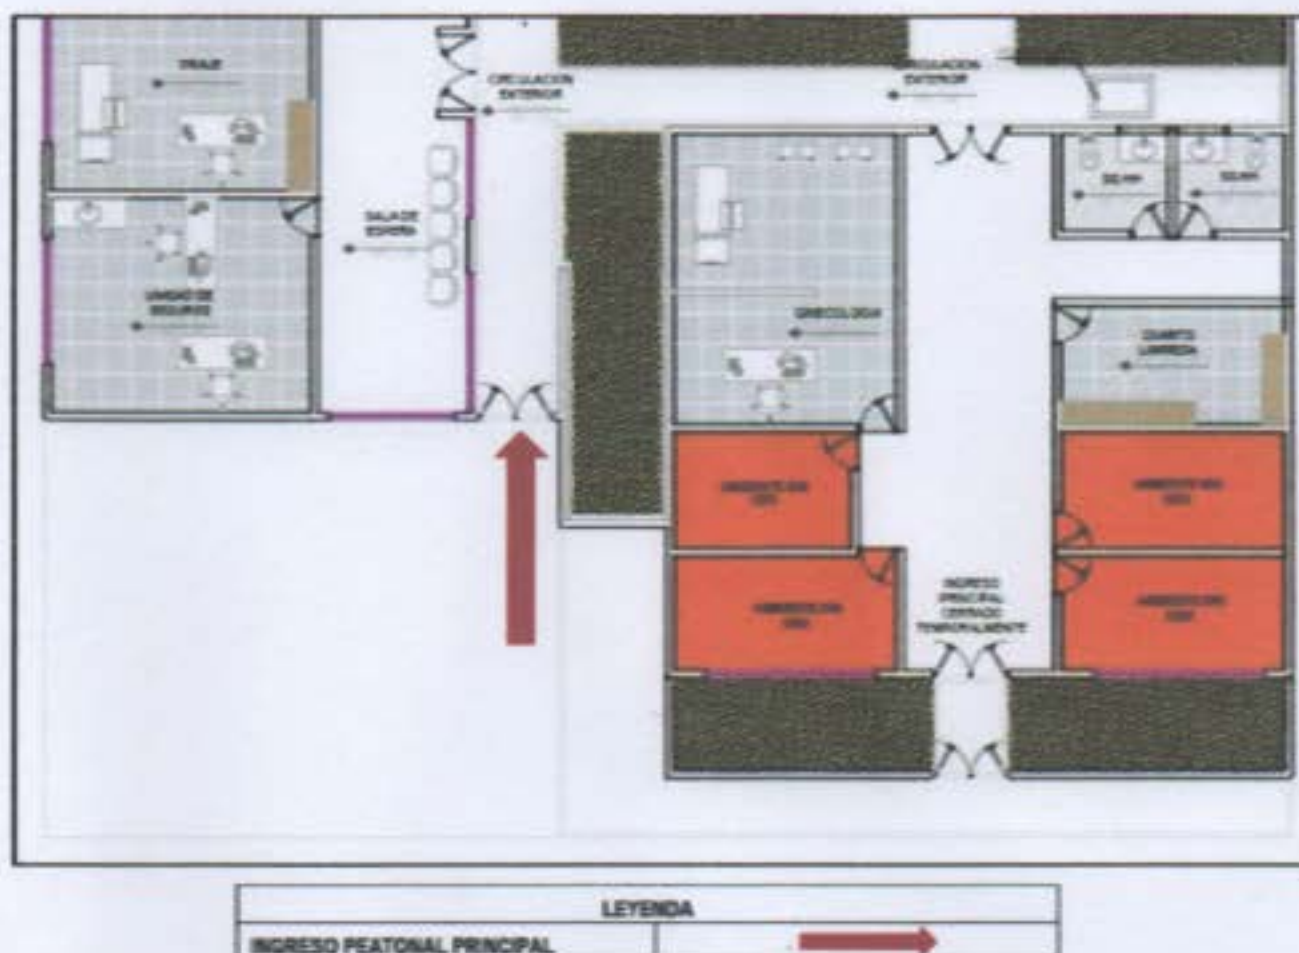
**Observación:** durante el recorrido se observó que en la circulación externa no se cumple con los flujos de ingresos vehicular y peatonal al centro de salud, de acuerdo a la Norma Técnica de Salud N°110.MINSA/DGIEM-V01, donde indica que los establecimientos del segundo nivel de atención deben diferenciar sus ingresos desde el exterior, considerando como mínimo, el ingreso principal, emergencias y servicios generales. Contando todos con un control de ingreso. Así como no se cumple con contar un área de estacionamiento destinado al público general, pacientes ambulatorios, personal y personas con discapacidad.

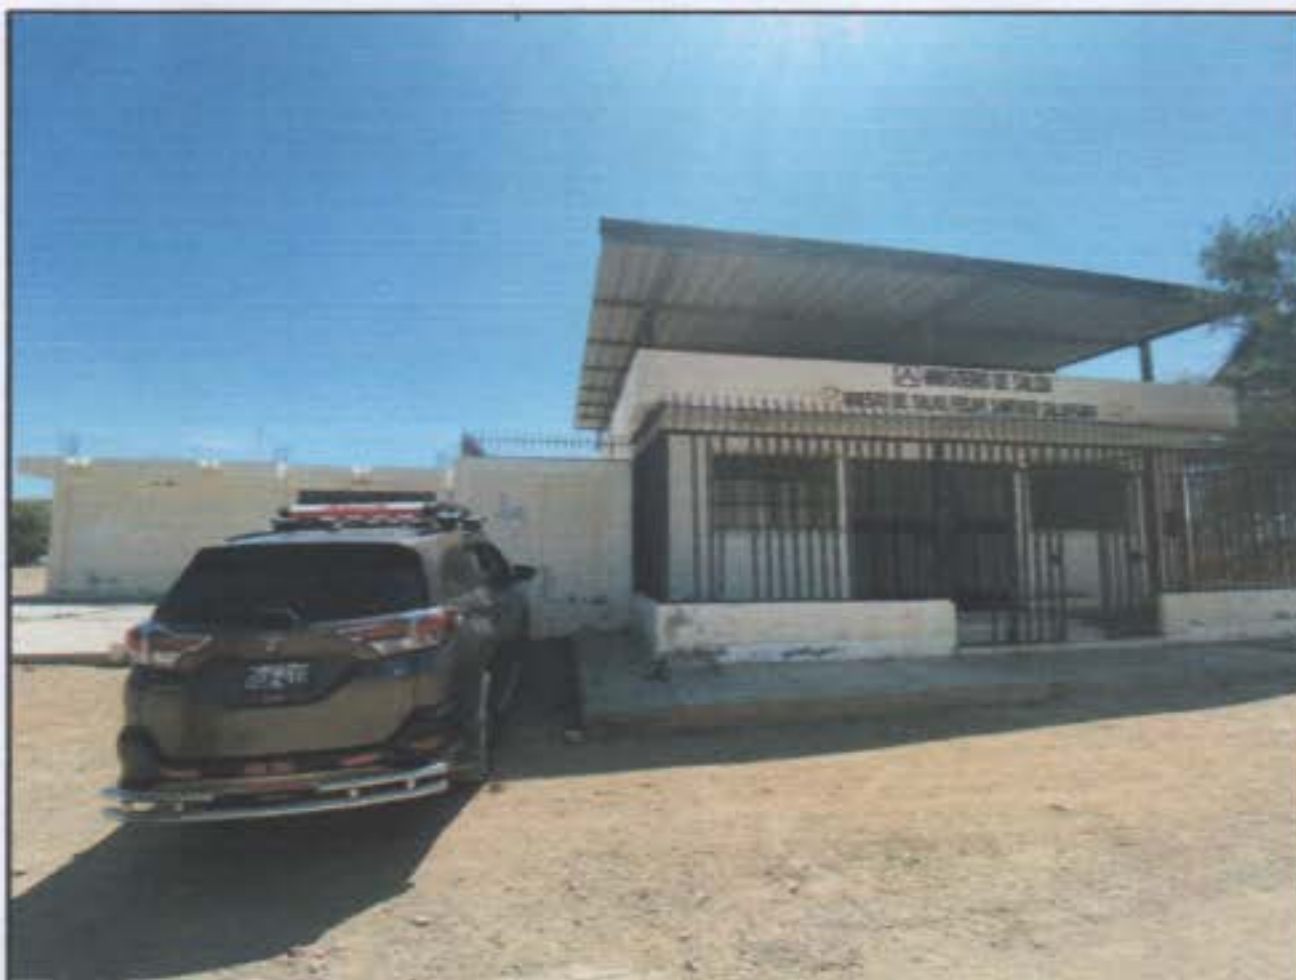
## ESTACIONAMIENTO

**Observación:** durante el recorrido se observó que en la circulación externa no se cumple con la Norma Técnica de Salud N°110.MINSA/DGIEM-V01, donde no se cuenta con un estacionamiento con la capacidad y características destinadas para las áreas de estacionamiento reservado para pacientes, personal del centro, personas con discapacidad y visitantes. Ya que se cuenta con un retiro por el frente del terreno del puesto de salud sin embargo este no cuenta con las características para ser denominado estacionamiento, así como también no se visualizo que cuenten con una ambulancia y que se cuente con un ingreso directo al interior del centro para pacientes de emergencia.

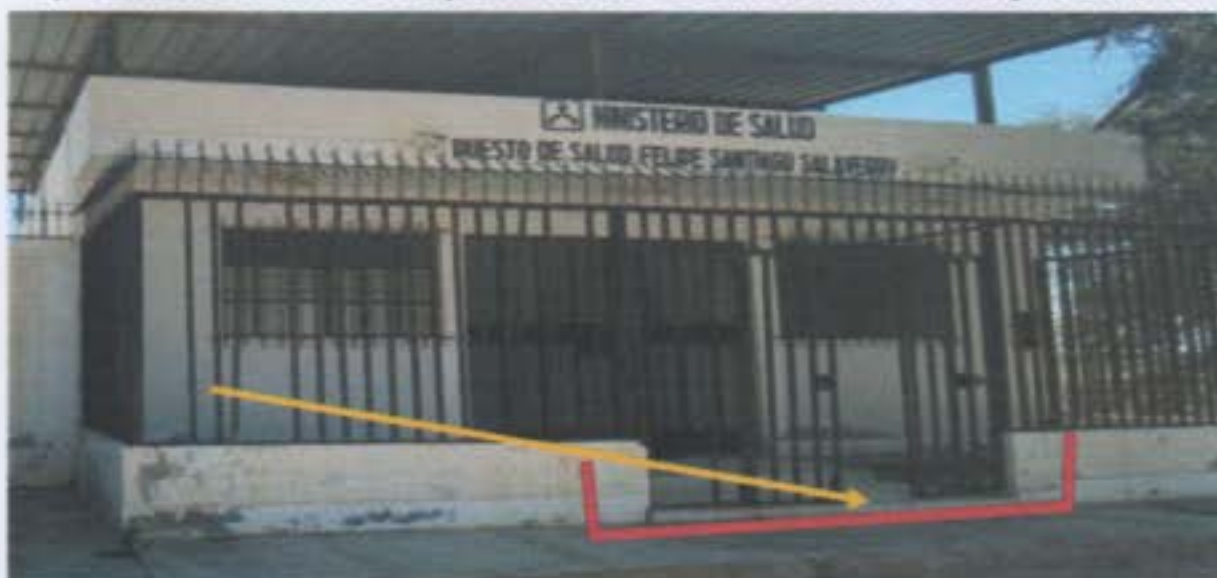
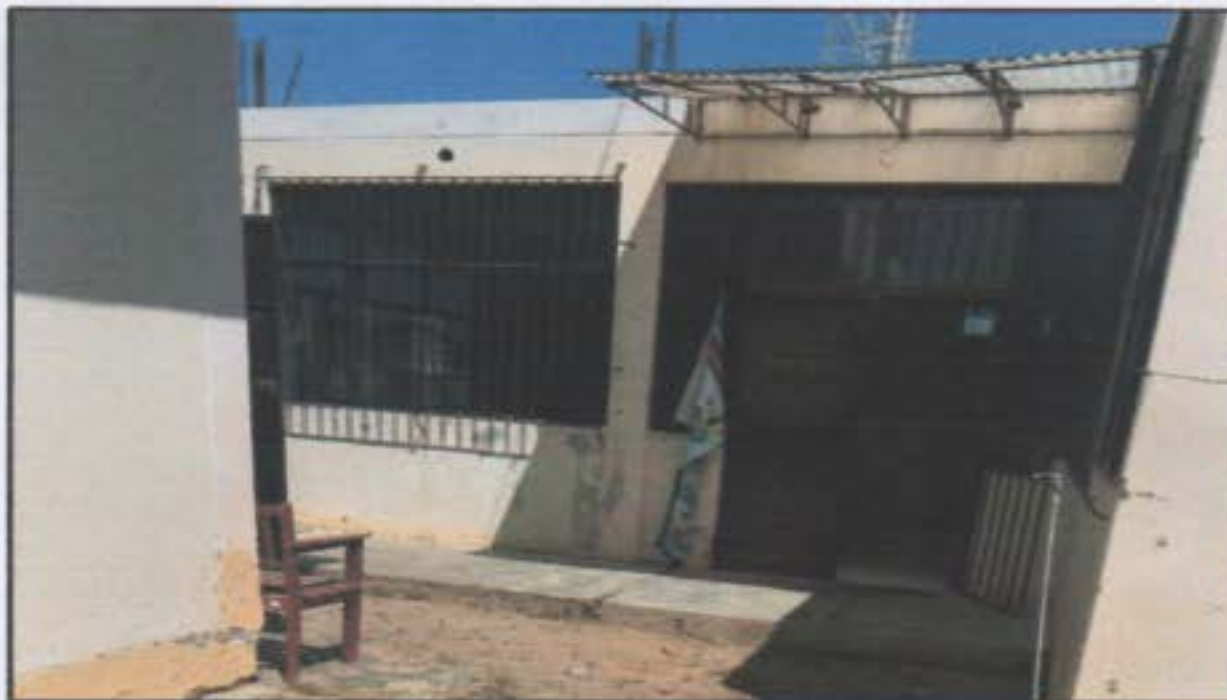
#### RAMPAS

**Observación:** durante el recorrido se observó que en el ingreso principal al bloque "A" no se cuenta con una rampa para discapacitados que permita el ingreso al puesto de salud, así como tampoco se ha observado que se cuente con una rampa al ingreso del bloque "B" (bloque de uso principal en el momento de la visita), por lo tanto, las personas discapacitadas no cuentan con un ingreso óptimo a este centro. Estando en falta al Artículo 25 del Reglamento nacional de edificaciones.

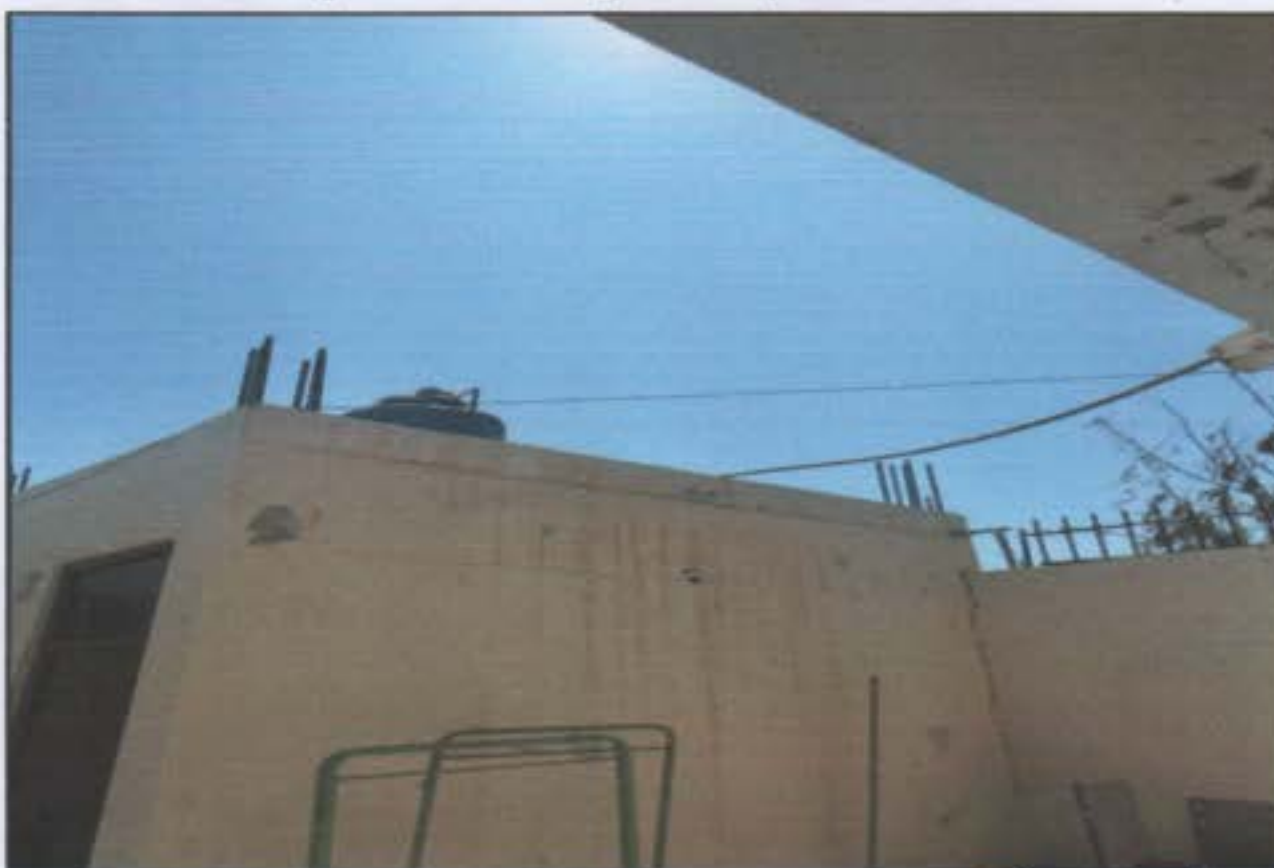
### Manchas en Muros

Se evidencio manchas en los muros exteriores del centro producto de factores ambientales como las lluvias frecuentes en el sector las cuales se encuentran muy evidentes al ingresar al puesto de salud.

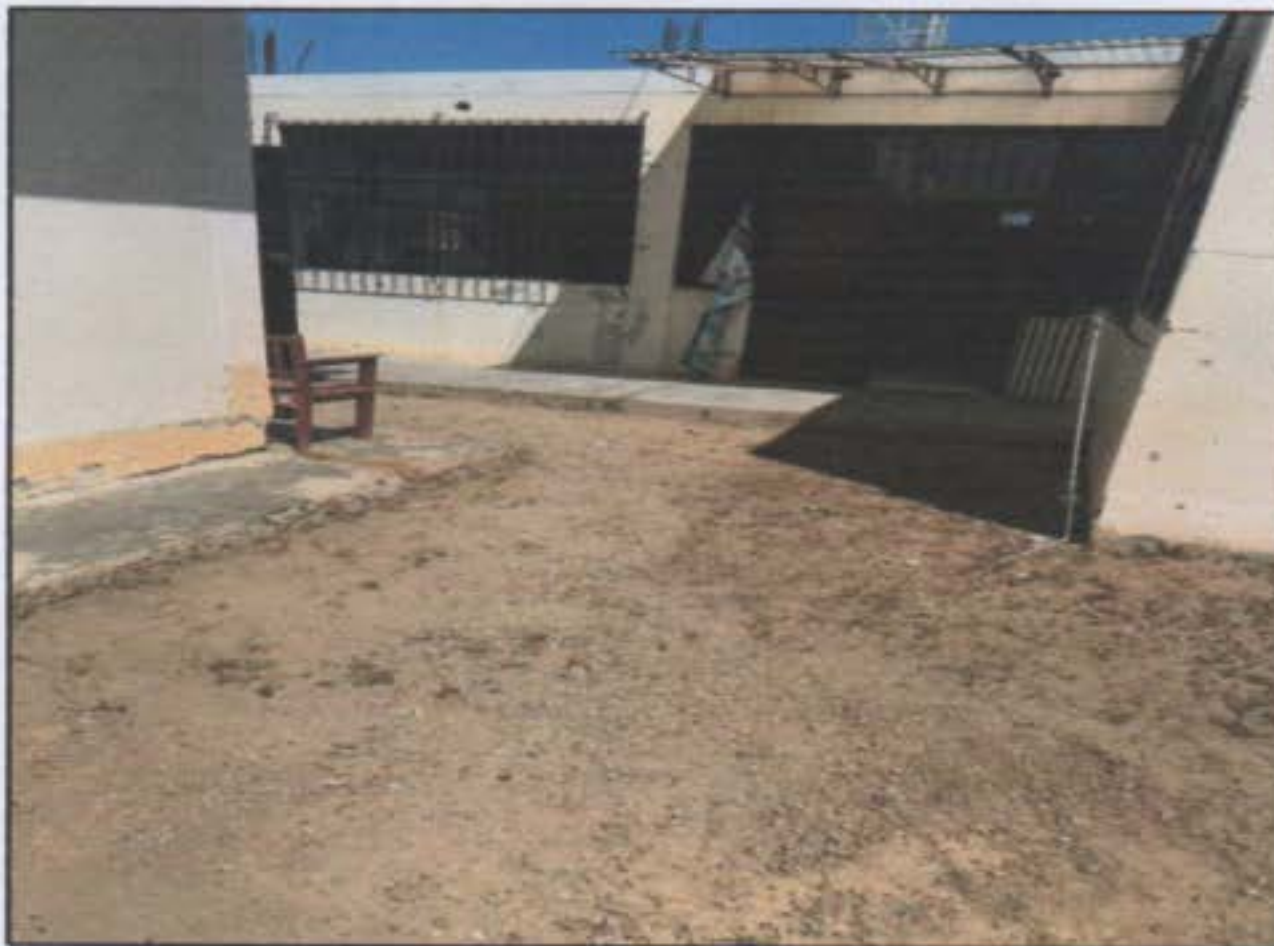
### Veredas Exteriores y Área verde en Abandono

Durante la inspección se pudo evidenciar que las veredas de acceso entre ambos bloques se encuentran deterioradas, además de ello lo que corresponde a lo que alguna vez fue el área verde del centro se encuentra totalmente seco y solo se encuentra tierra y restos de vegetación.

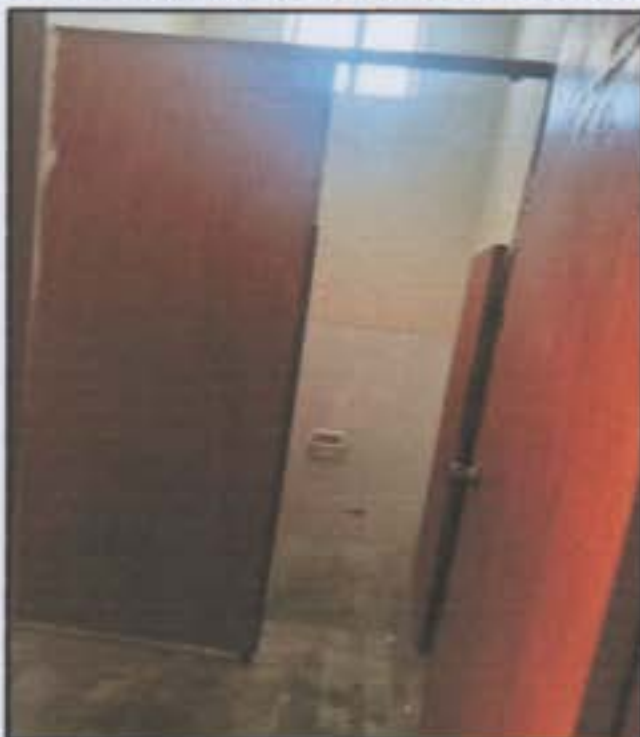
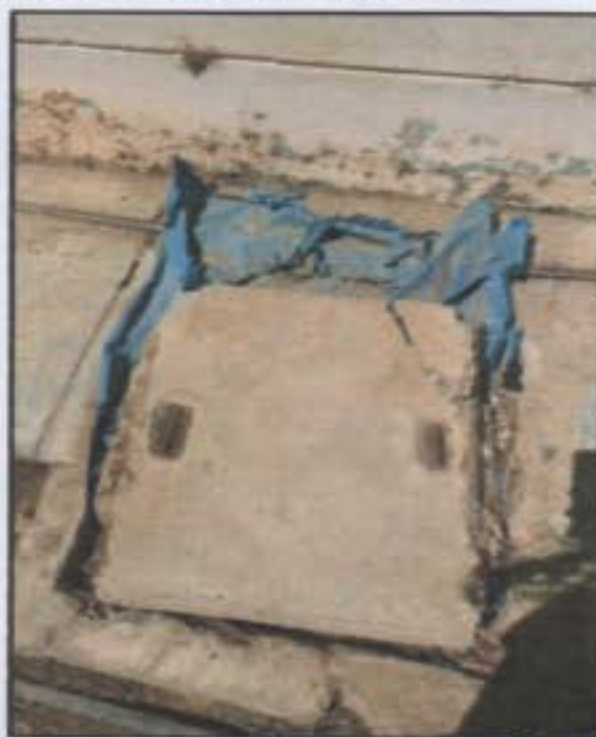
### Instalaciones Sanitarias

Se inspecciono los servicios higiénicos, lavaderos quirúrgicos y tanque elevado, el cual en lo que respecta a su cisterna de agua la tapa de concreto se encuentra rota, por lo que los médicos indicaron que en varias oportunidades han encontrado animales muertos dentro del pozo y entre ellos han pagado por la limpieza del mismo, a su vez los SS.HH que se encuentran en el bloque "A" no pueden ser usados ya que sus desagües han colapsado y despiden mal olor que se esparce en todo el bloque.

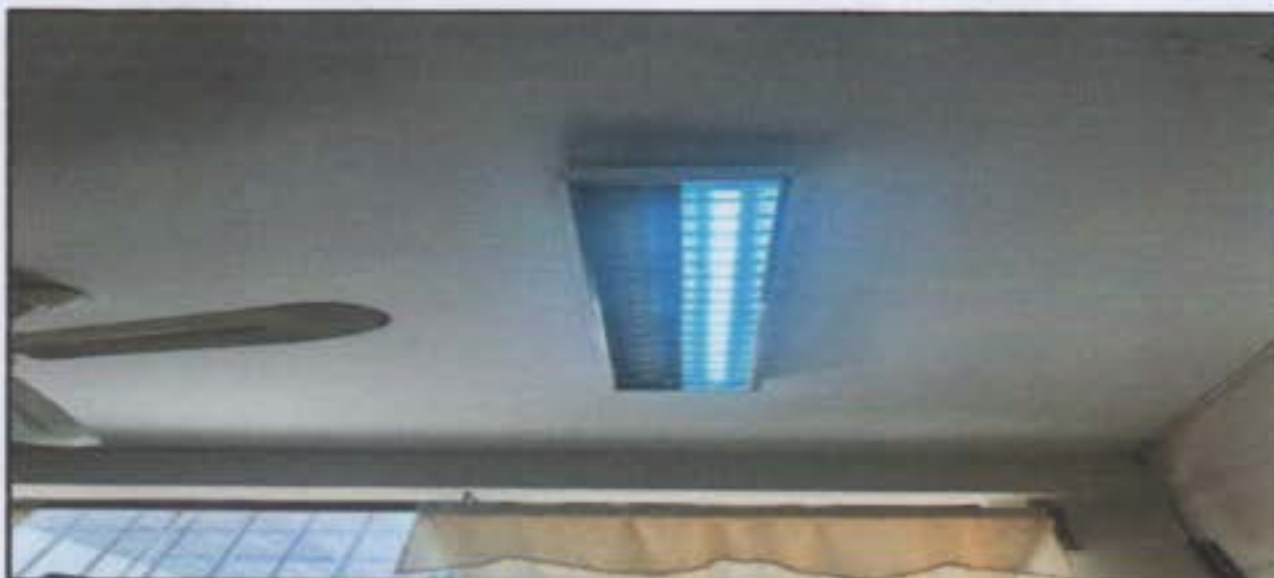
### Instalaciones Eléctricas

Durante el recorrido se evidencio que cada ambiente indicado con anterioridad cuenta con su respectiva instalación eléctrica, con ambientes muy bien iluminados para su correcto funcionamiento, sin embargo en el área de admisiones existen luminarias que no se encuentran funcionando, para lo cual requieren que se realice la compra de las luminarias que deben ser reemplazadas.

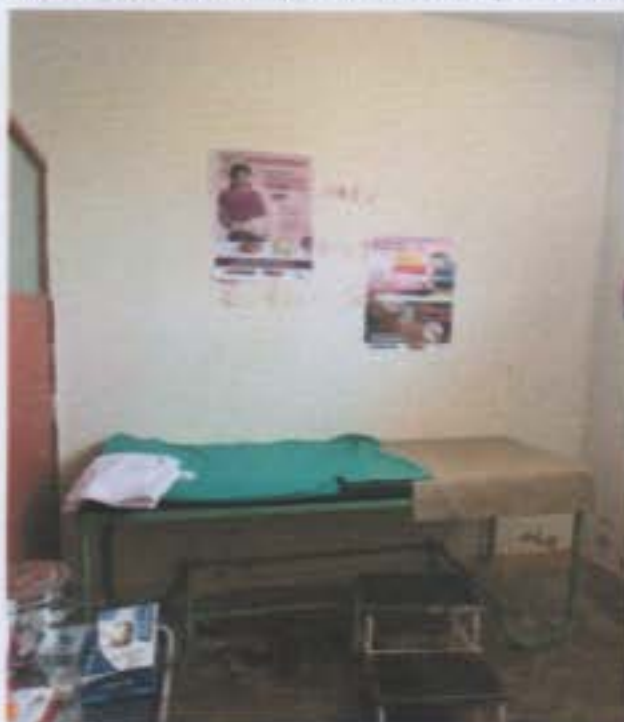
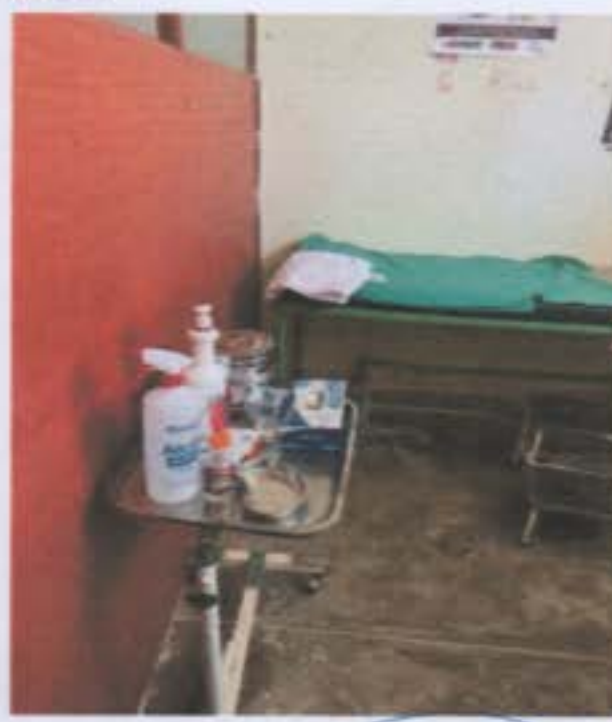
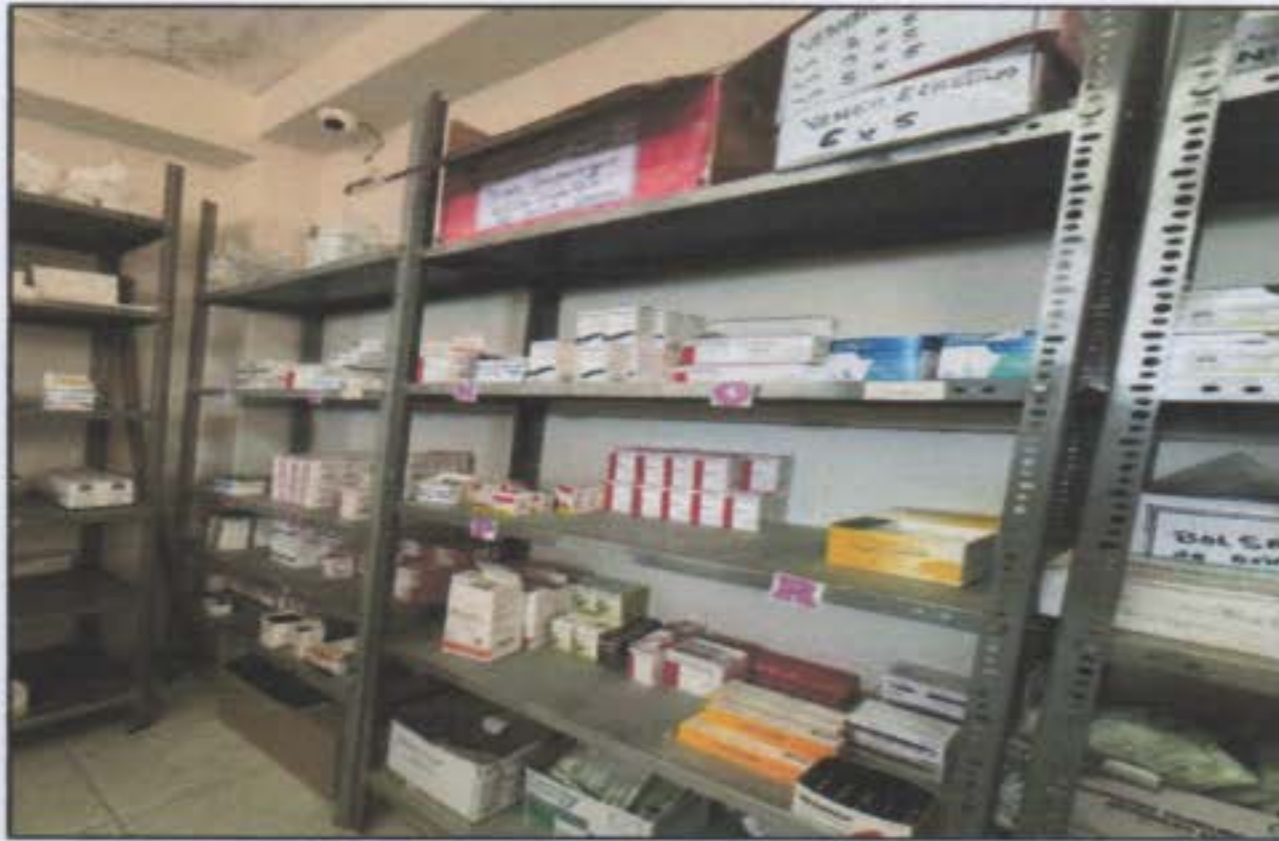
### Evaluación de Equipamiento médico y Tecnológico del Centro de Salud

Se encontró que del equipamiento medico del centro, las camillas de obstetricia y ginecología no cuentan con pierneras para las consultas médicas, se han acondicionado la gran parte de todos los equipamientos que se utilizan en los consultorios, se debe mencionar que el consultorio de ginecología se ha acondicionado para las consultas, sin embargo, no es el óptimo para atención a los pacientes. A su vez no se cuentan con los estantes necesarios y en buenas condiciones para el almacenamiento de los medicamentos, y en épocas de lluvias y debido a la filtración del agua en los ambientes, se suelen mojar los empaques de los medicamentos. Además de ello, los manómetros digitales en las consultas medicas al ser muy viejos ya se encuentran con fallas y algunos ya no permiten recargarlos, tienen balanzas muy antiguas que se encuentran dañadas y las que se usan presentan fallas.

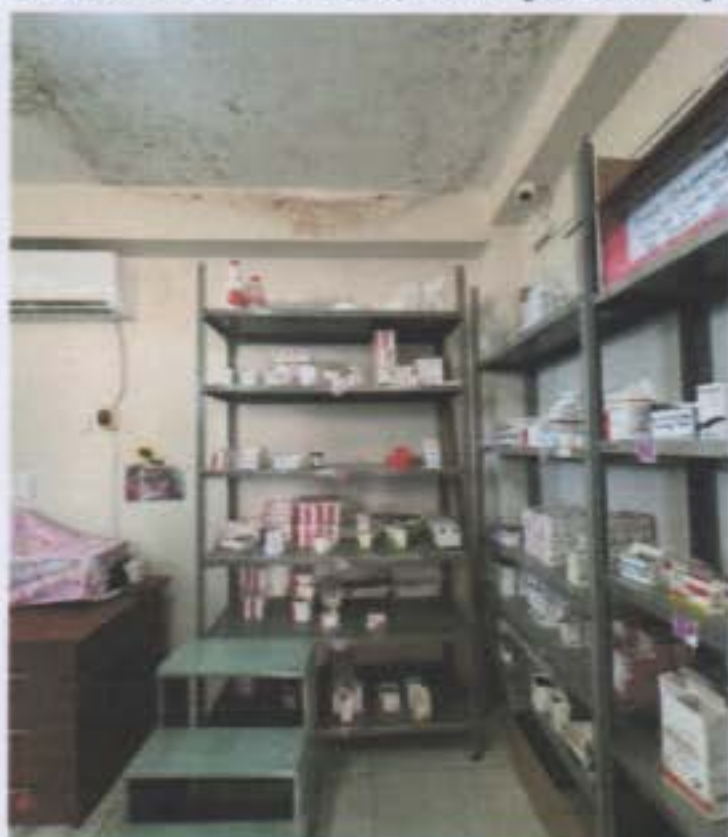
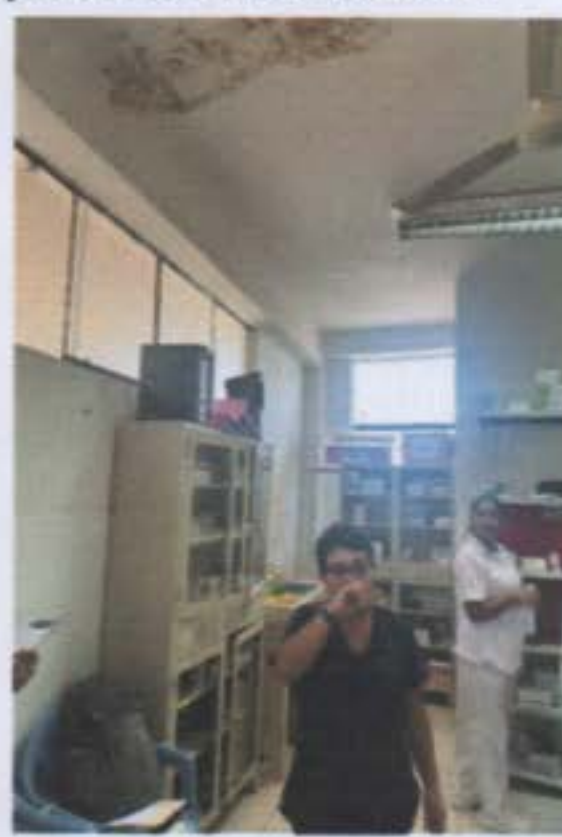
Al respecto conforme obra en el acta de Fiscalización N° 02, y conforme a lo señalado por el personal responsable, la farmacia no suele estar desabastecida, se realizan con anticipación los requerimientos de medicamentos con el fin que no pasen periodos largos de desabastecimiento. Sin embargo, no se cuenta con los estantes necesarios y en buenas condiciones para el almacenamiento de los medicamentos, y en épocas de lluvias y debido a la filtración del agua en los ambientes, se suelen mojar los empaques de los medicamentos.

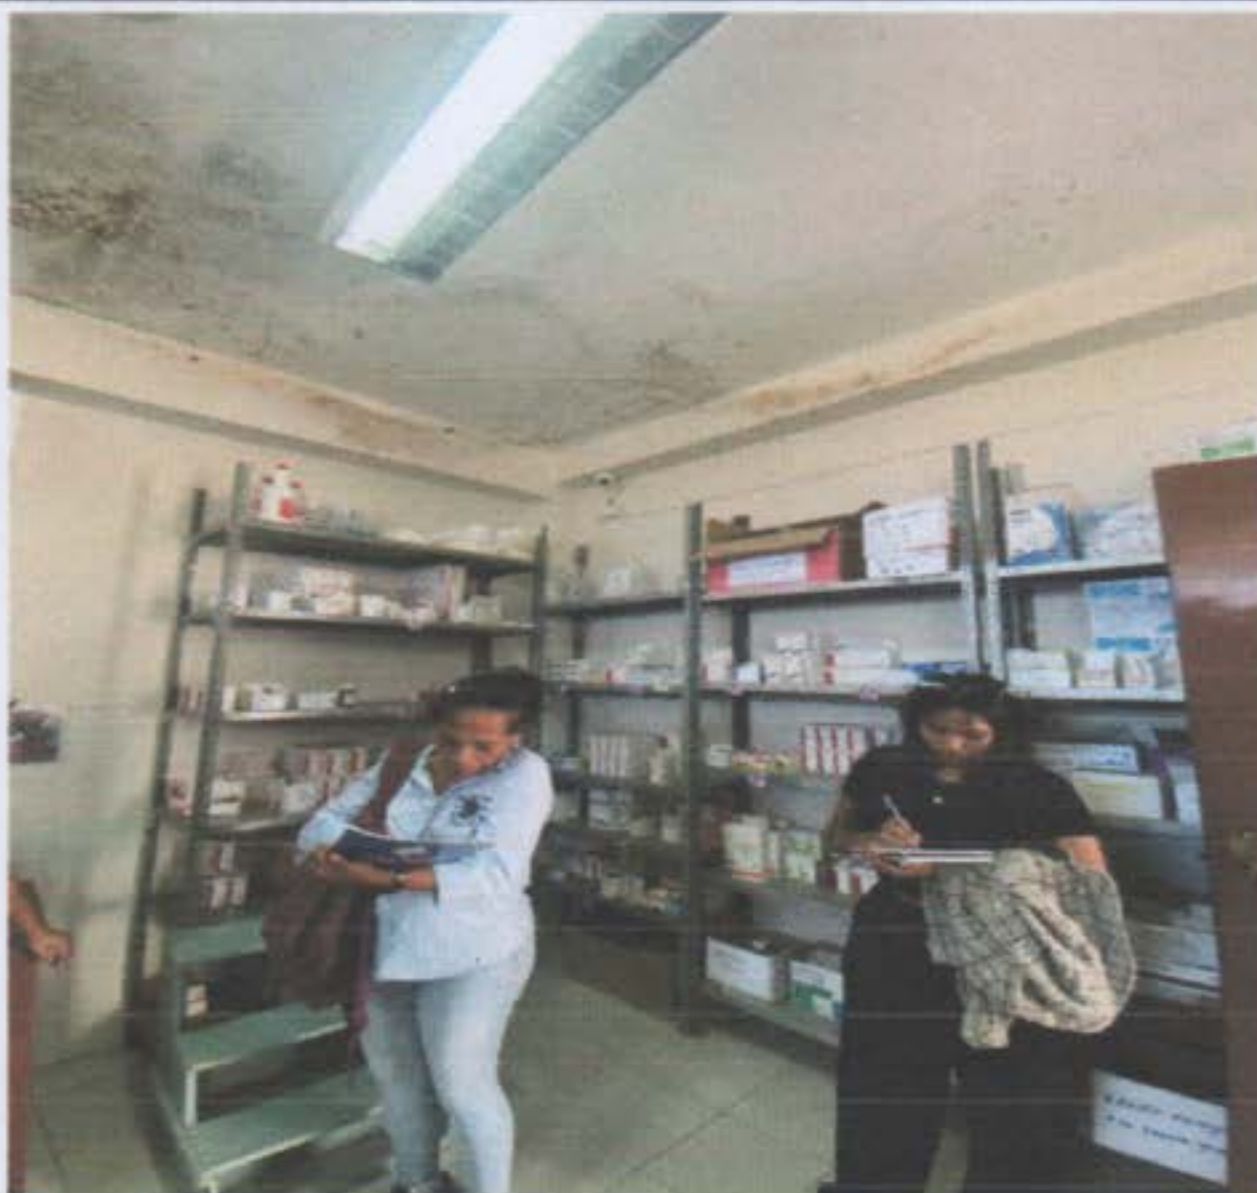
Interiores (Farmacia) del Puesto de Salud Felipe Santiago Salaverry, Pariñas, donde se puede constatar el moho a causa de las filtraciones de agua de lluvia.

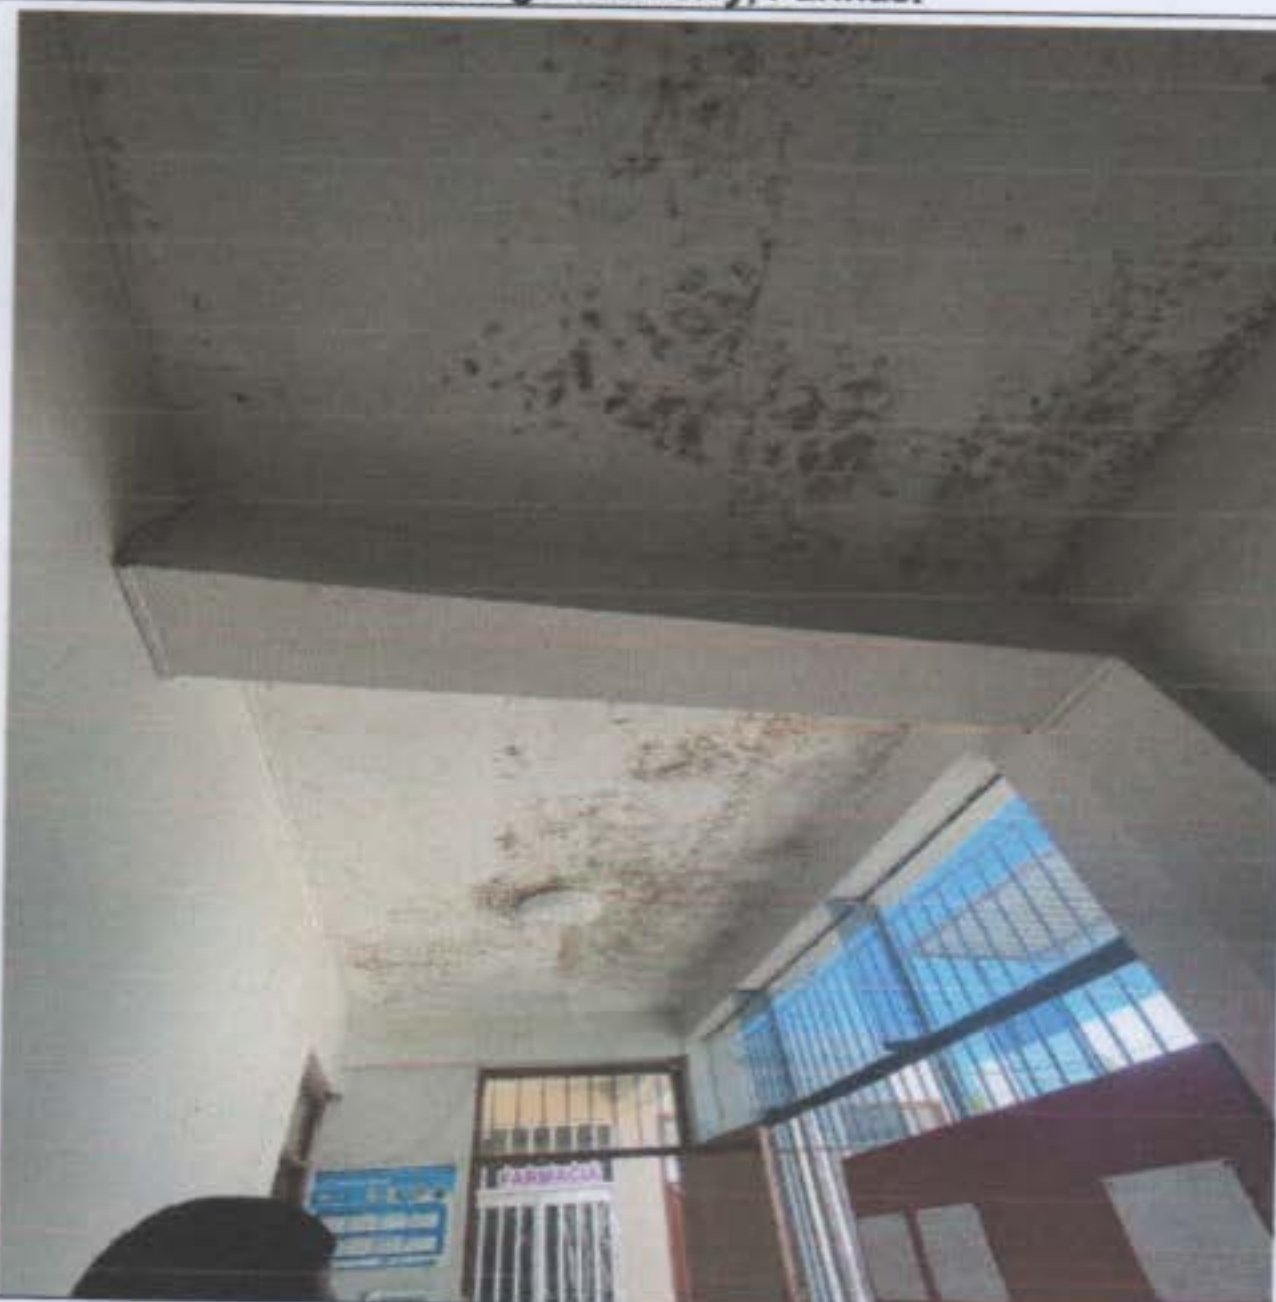
**Presencia del moho constante en el Puesto de Salud Felipe Santiago Salaverry, Pariñas.**

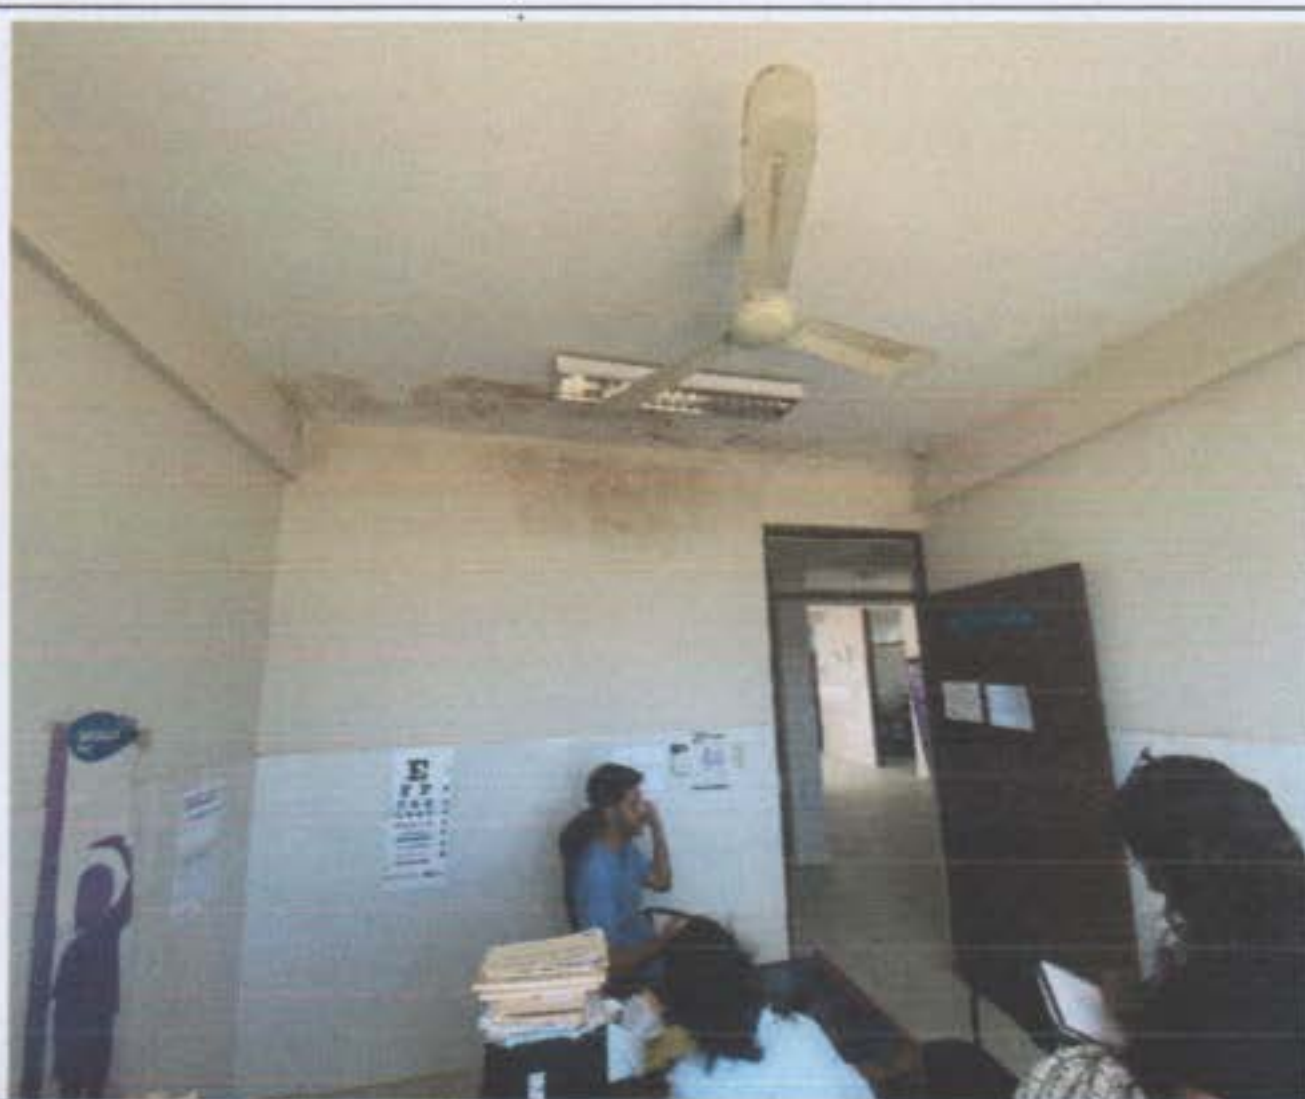
**Presencia del moho constante en el Puesto de Salud Felipe Santiago Salaverry, Pariñas.**

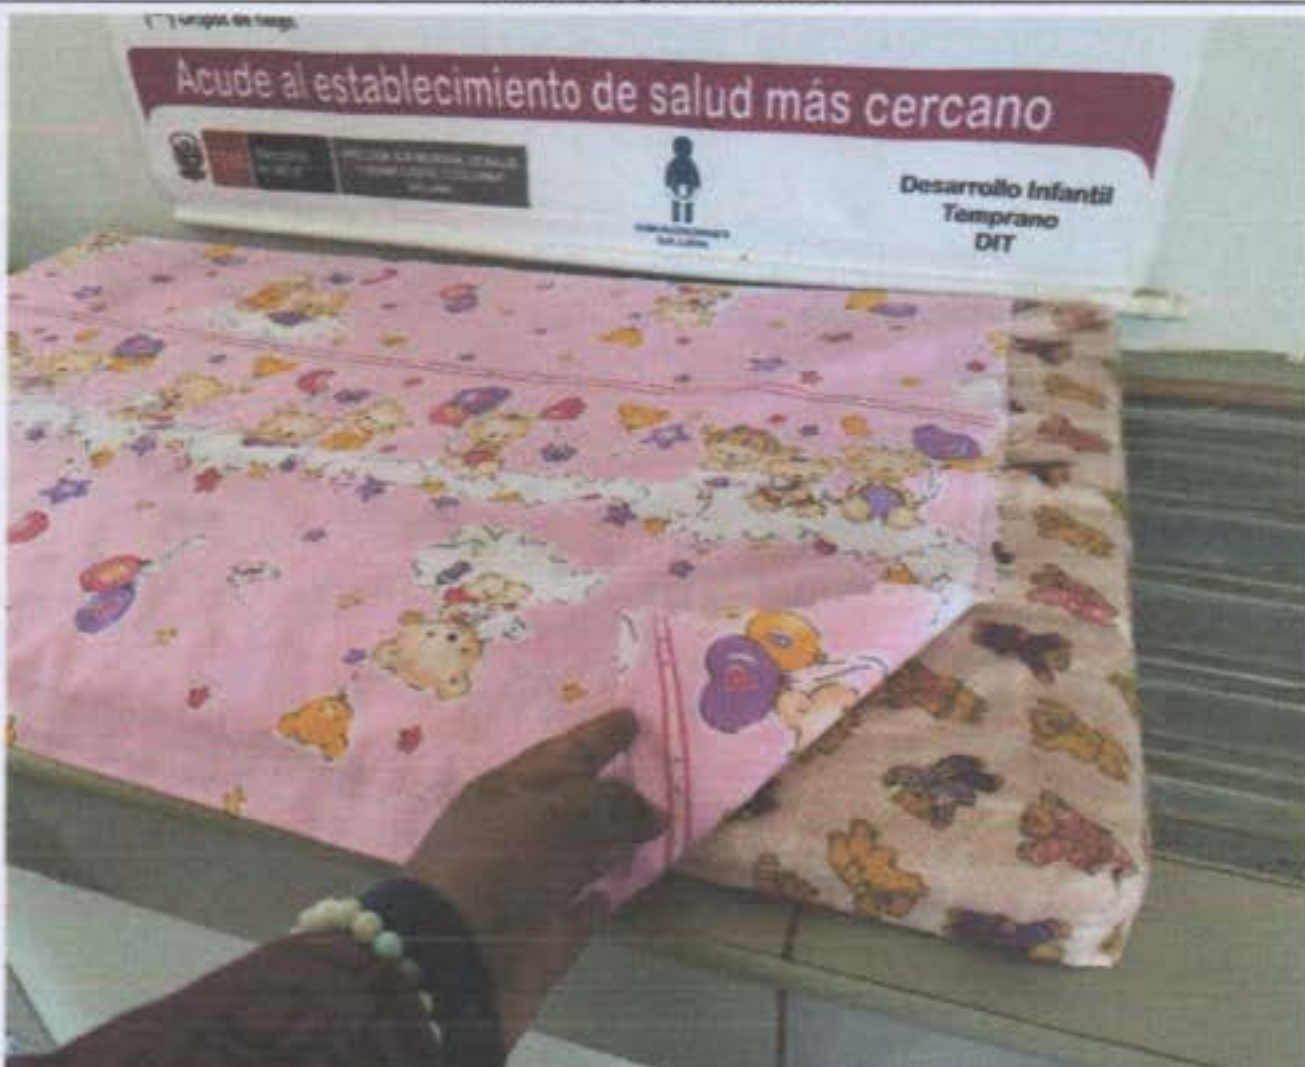
**Mobiliario acondicionado por el personal del Puesto de Salud Felipe Santiago Salaverry, Pariñas.**

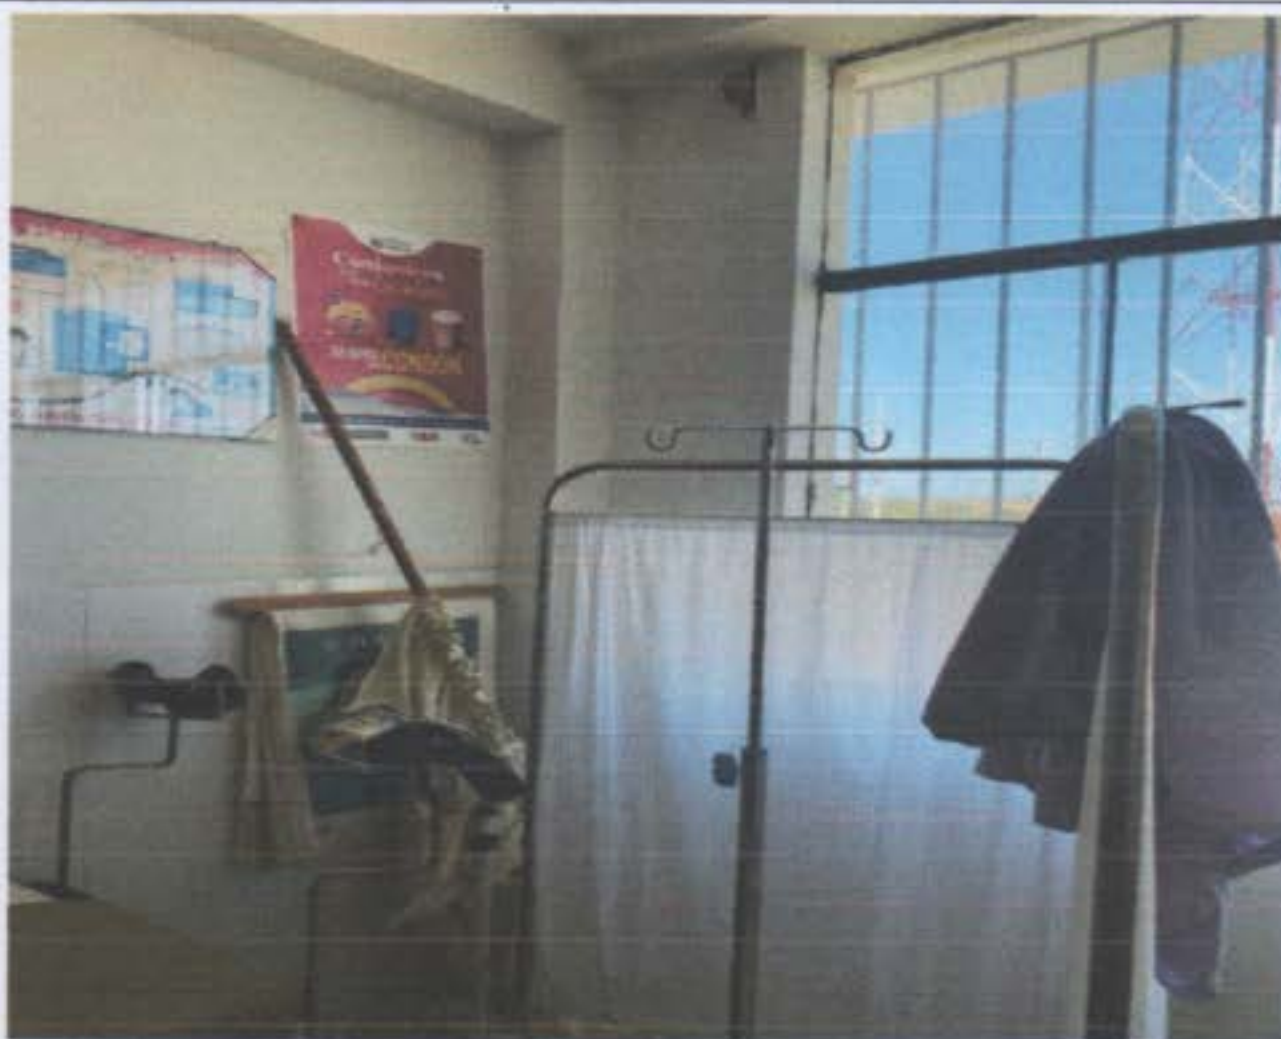
**Mobiliario para consultas medicas y pierneras acondicionadas para que puedan seguir siendo utilizadas en el Puesto de Salud Felipe Santiago Salaverry, Pariñas.**
