### **INFORME DE FISCALIZACIÓN**

# **"SITUACIÓN FUNCIONAL DE LOS DIFERENTES CENTROS DE SALUD COMUNITARIA DE LA PROVINCIA DE TALARA"**

**INFORME DE ACCIÓN DE FISCALIZACIÓN N° 001-2025/CR-GRP**

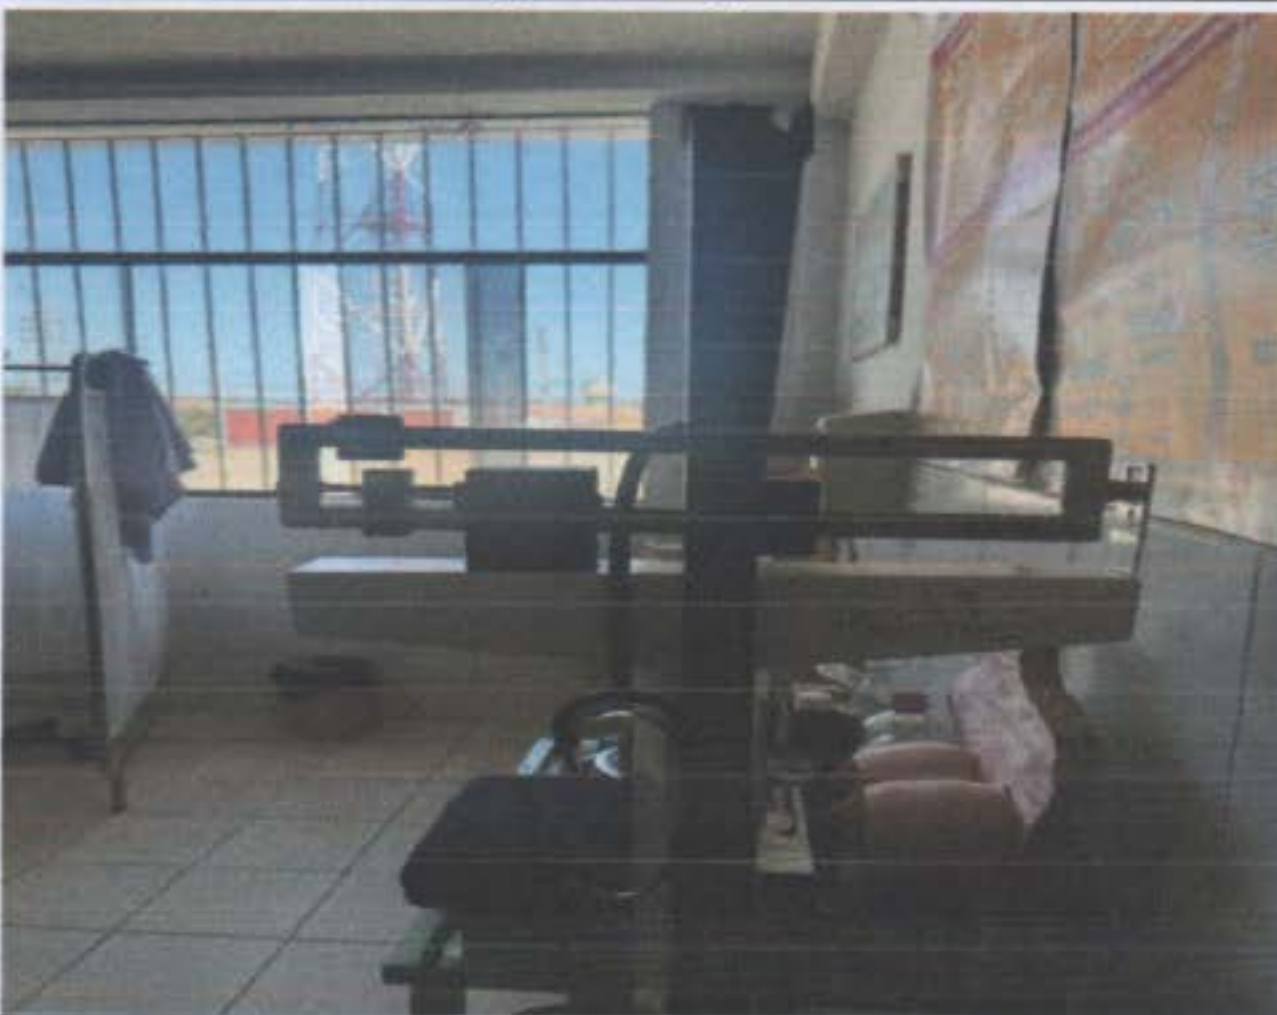
**Equipamiento para consultas médicas (balanzas) en deterioro requiere cambios de un nuevo equipamiento en el Puesto de Salud Felipe Santiago Salaverry, Pariñas.**

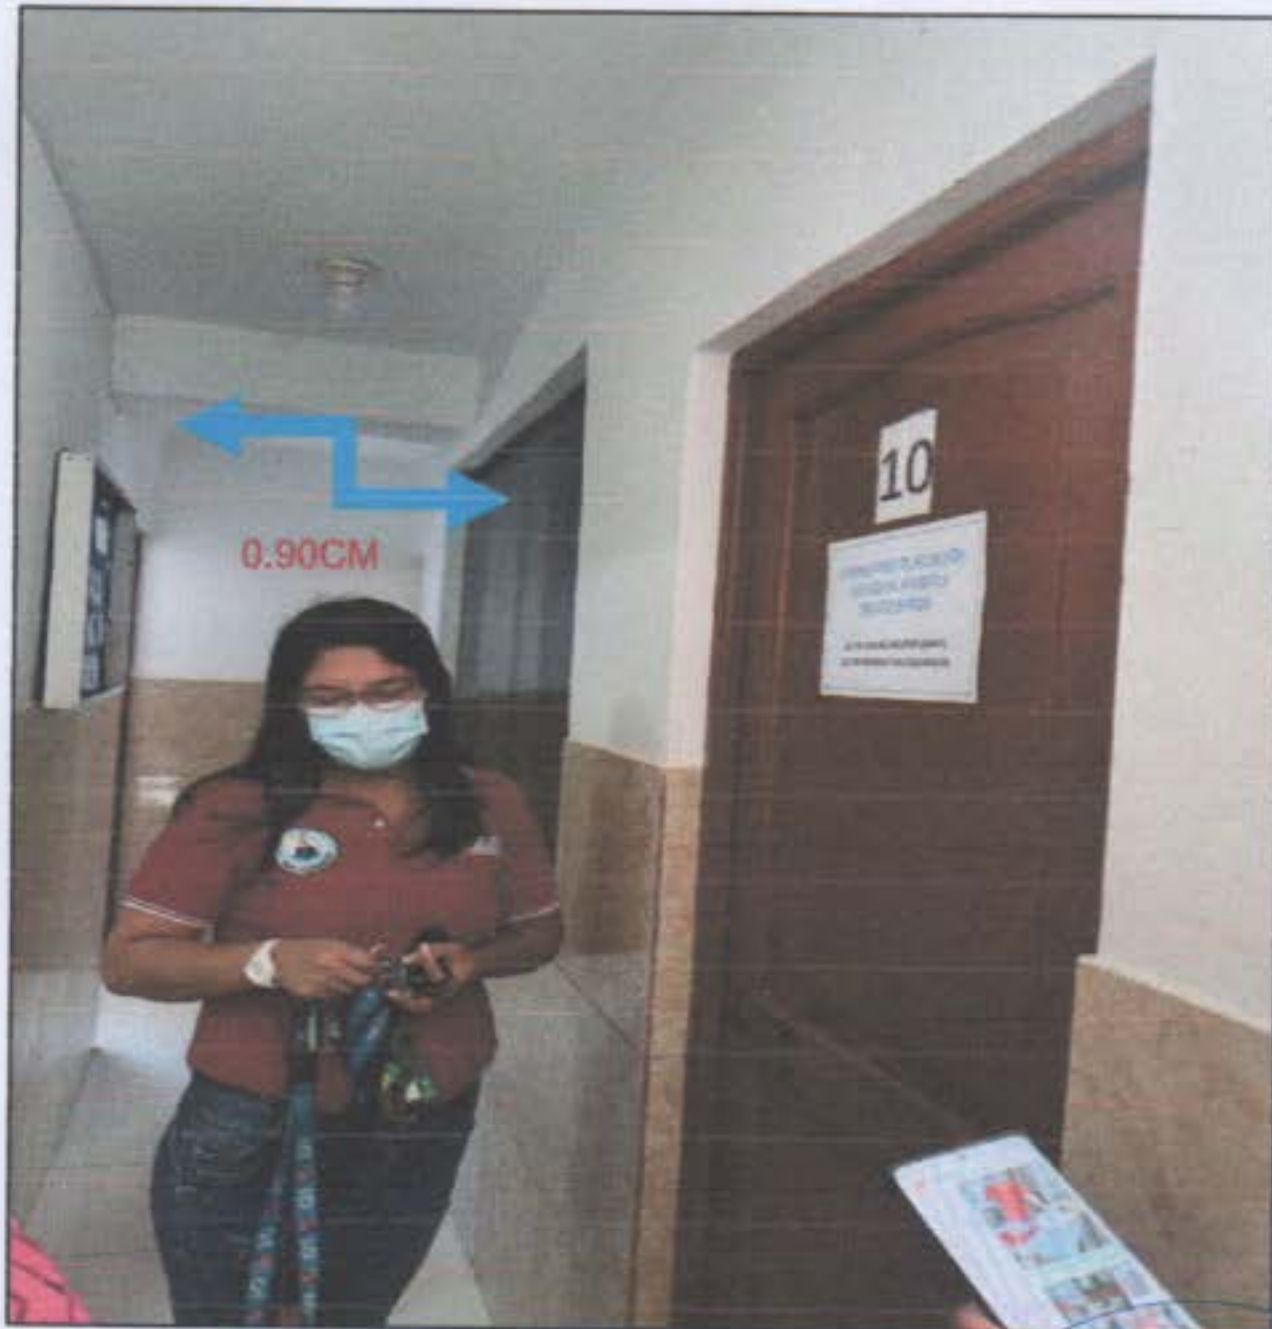
Se evidenció que los pasillos de circulación hacia los consultorios no cumplen con el ancho mínimo establecido, ya que es un local originalmente construido para desarrollar actividades de hospedaje su ancho mínimo corresponde a 1.20m, sin embargo, no cumple con este ancho mínimo en hospedaje; y para que funcione para actividades de salud debería tener un ancho mínimo de 1.80m para circular sin obstrucciones, actualmente estos pasillos no permiten que se circule normalmente y no cumple con los requerimientos de evacuación en caso en un desastre, como lo indica la **Norma A.130 Requisitos de Seguridad, en su artículo 22, "ancho libre de pasajes de circulación, para determinar el ancho libre de los pasajes de circulación se sigue el mismo procedimiento, debiendo tener un ancho mínimo de 1.20m". y tampoco cumple con la NORMA A.010 Condiciones Generales de Diseño, en su artículo 20, pasajes de circulación – "Locales de Salud, 1.80m".**

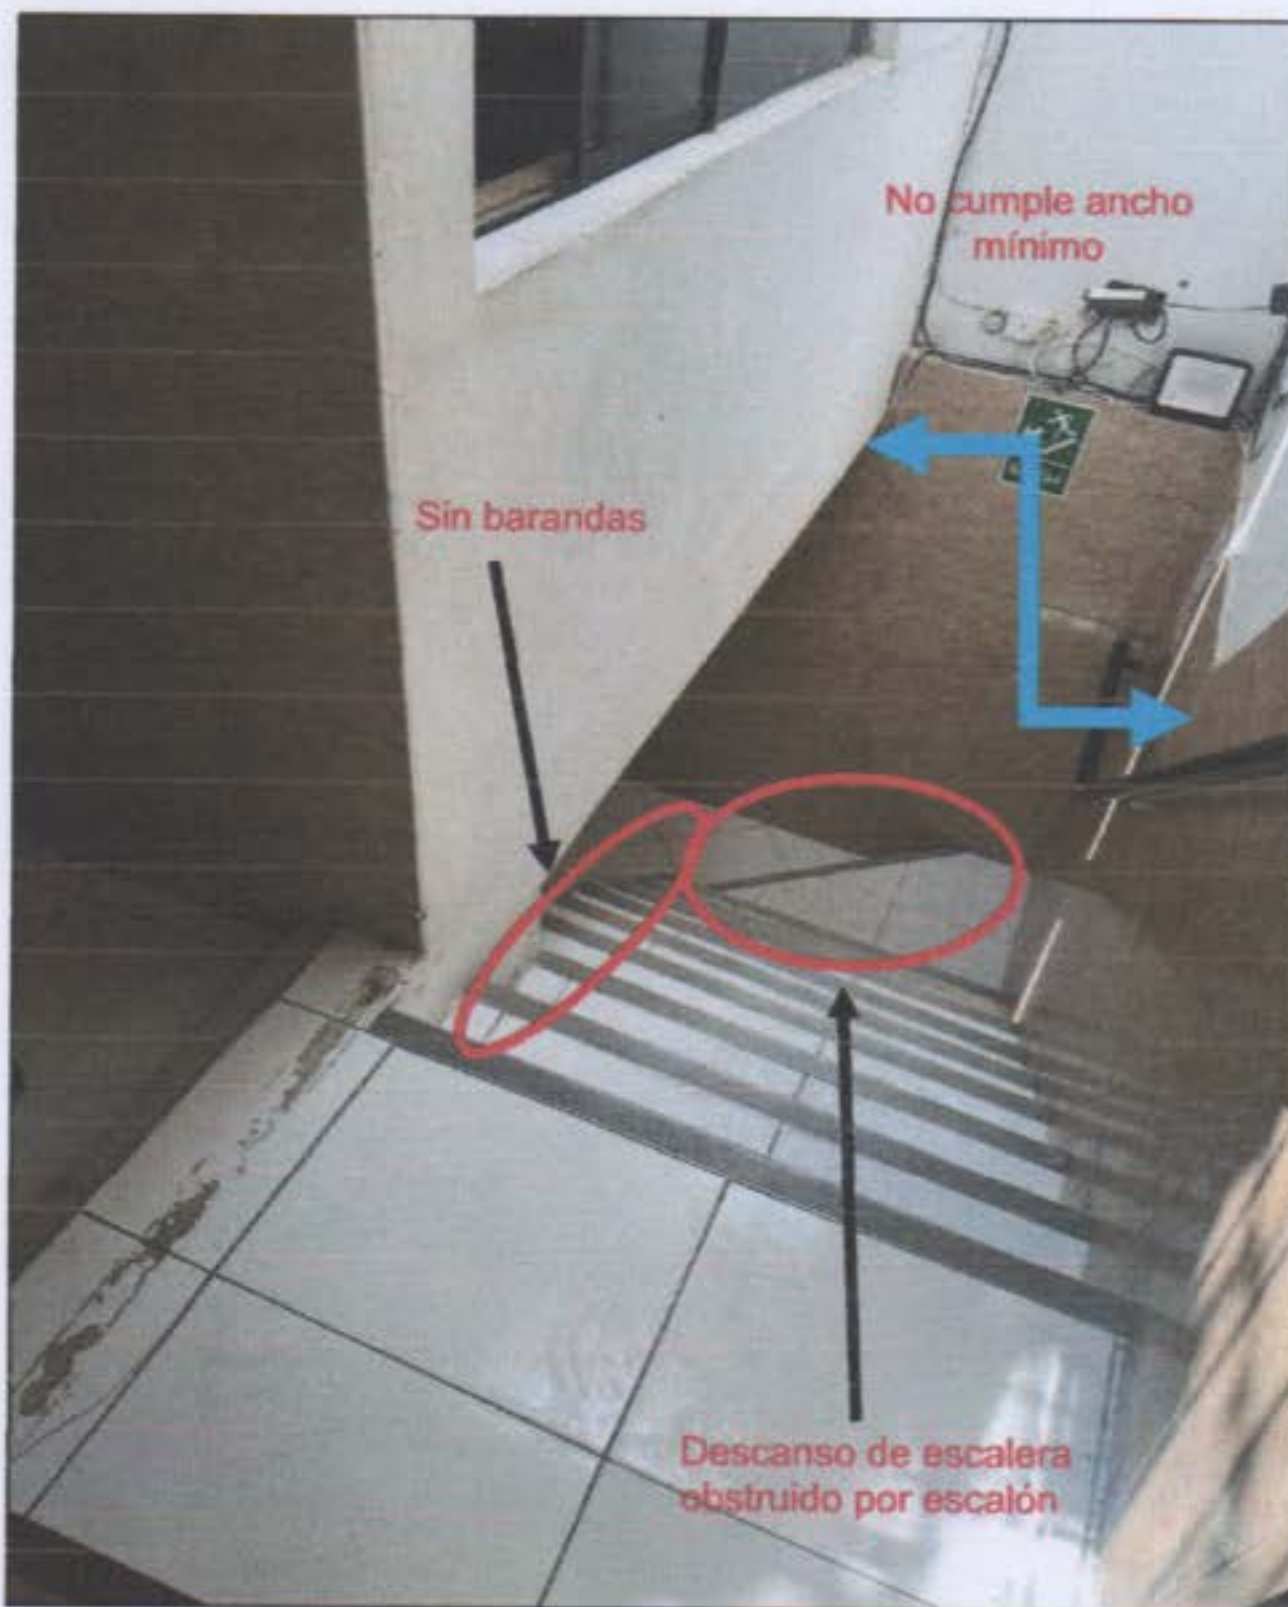
Se evidenció que el local donde ahora funciona el centro de salud mental cuenta con una sola escalera que cumple función de escalera integrada para circulación vertical y esta misma escalera es la que se proyecta para el sistema de evacuación, sin embargo dicha escalera presenta varias observaciones en su diseño, y actualmente no cumple la función óptima para escalera integrada y de evacuación, no cuenta con barandas en sus laterales, así como no cumple con el ancho mínimo de 1.20m para ser considerada como escalera de evacuación, además de ello al llegar al segundo y tercer nivel no tiene el ancho mínimo para descanso (se llega al nivel y se tiene 80 cm para repartir a los consultorios), así como tampoco los descanso de escalera que debe tener para que se haga más ligero el cambio de nivel, el descanso es cortado por otro escalón; además para ser considerada como escalera de evacuación dicha escalera debería tener salida hacia la vía pública, situación que no sucede en esta edificación. Todo ello infringe la **Norma A.130 Requisitos de Seguridad, en su artículo 23, "en todos los casos las escaleras de evacuación no podrán tener un ancho menor a 1.20m"**; la **NORMA A.010 Condiciones Generales de Diseño, Artículo 24 – escaleras integradas, "las escaleras integradas son aquellas que no están aisladas de las circulaciones horizontales y su objetivo es satisfacer las necesidades de tránsito de las personas, b- pueden ser utilizadas como parte de la ruta de evacuación, siempre que cumplan con las distancias máximas de recorrido"**. La **NORMA A.010 Condiciones Generales de Diseño, Artículo 25 – Escaleras Protegidas, "entregar directamente a la vía pública o a un espacio compartimentado cortafuego que conduzca hacia la vía pública"**.

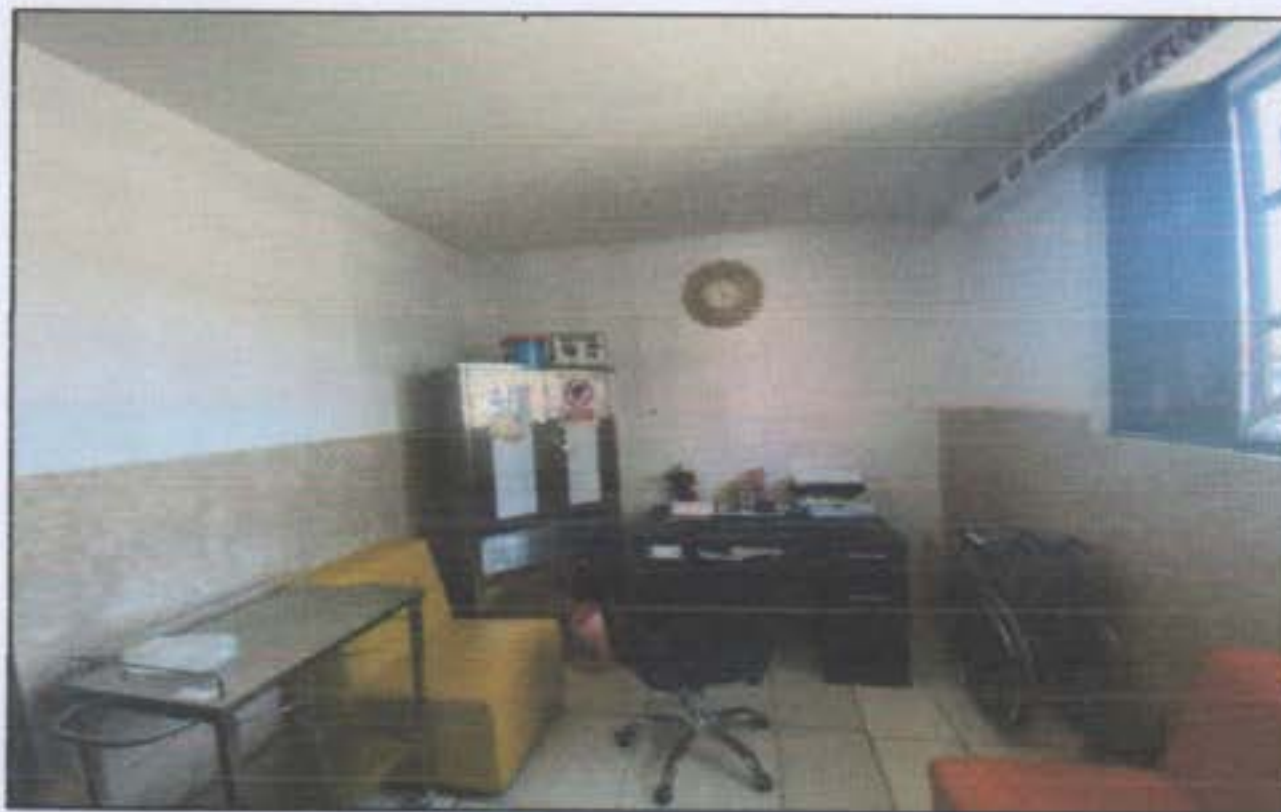
Se ha evidenciado que el local no cuenta con las condiciones para atender a las personas con discapacidad, todos los consultorios de atención especial se encuentran en los niveles superiores, imposibilitando que las personas discapacitadas accedan a las consultas. Sin embargo, el personal nos indico que en vista a ello se ha realizado el acondicionamiento previo de un consultorio en el primer nivel, pero este ambiente no cumple con lo requerido para la atención de una persona con discapacidad, mas aun cuando se tiene en cuenta que no le es posible acceder a las consultas o estimulaciones como todos los demás pacientes.

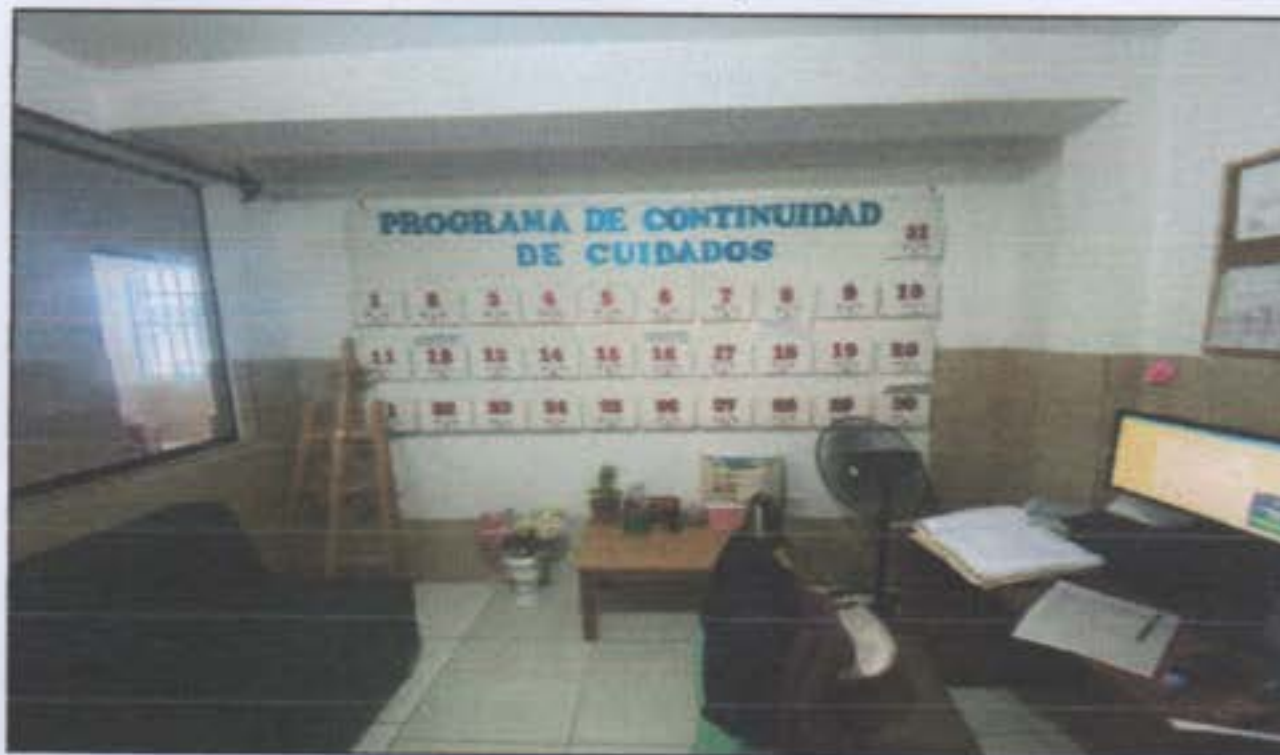
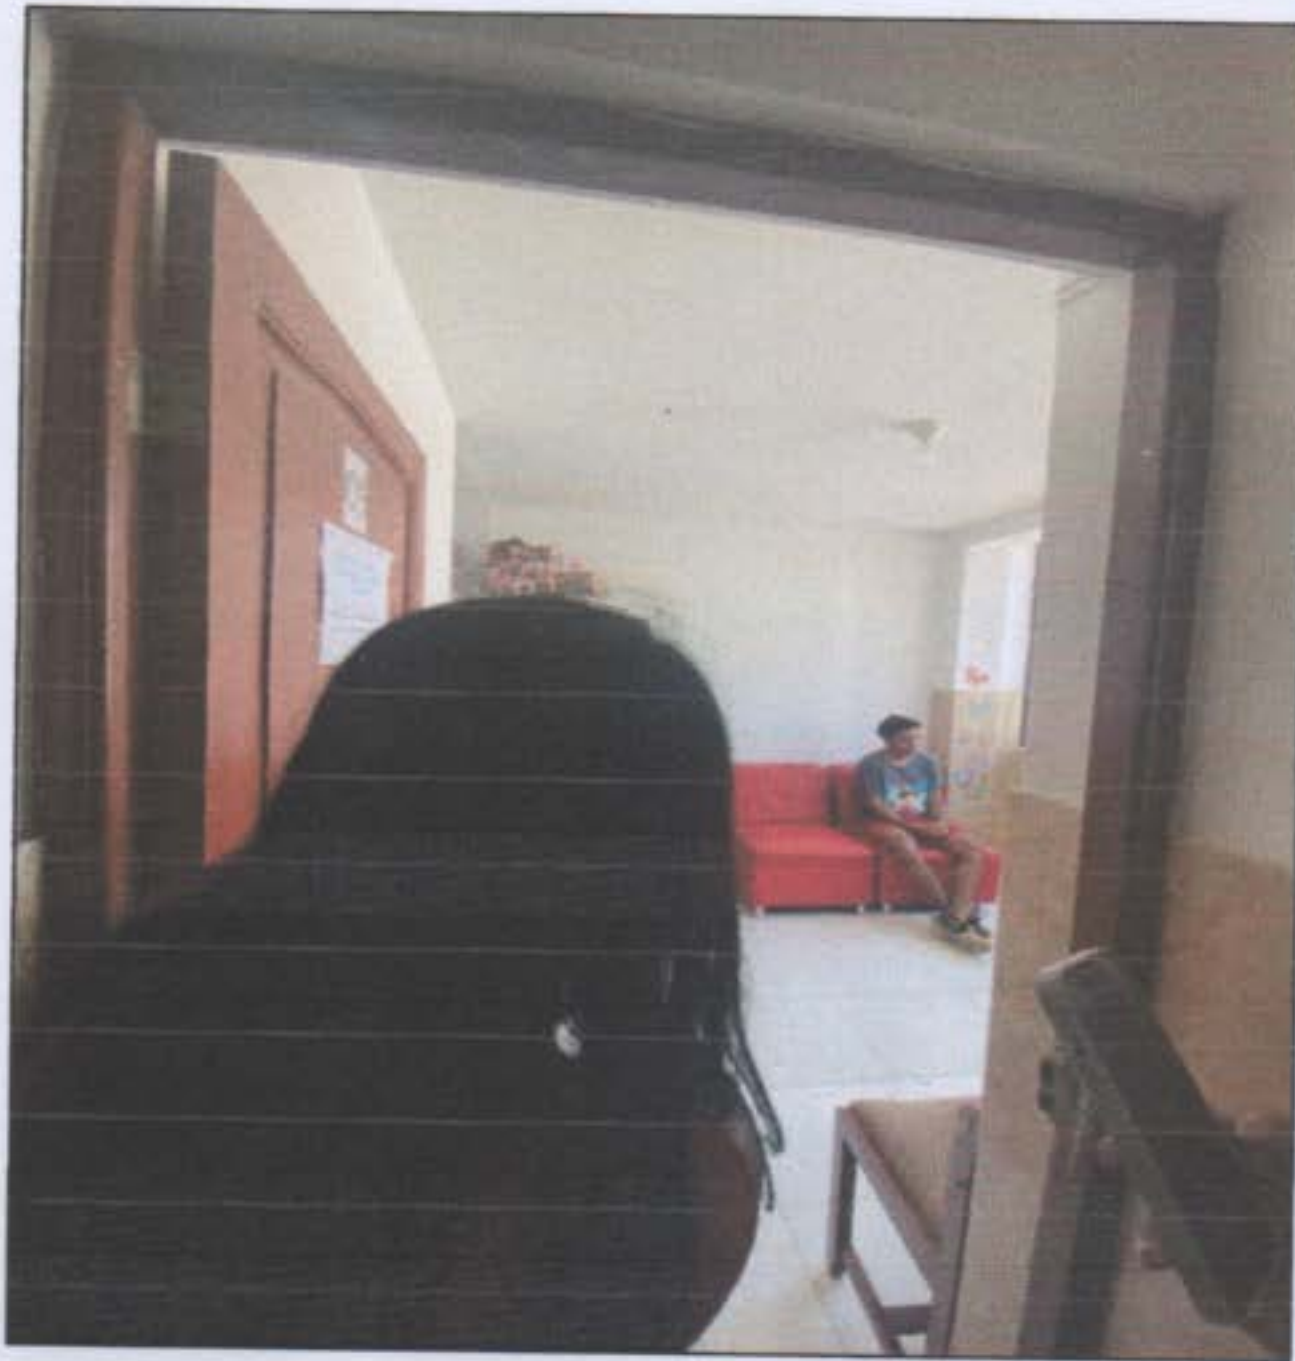
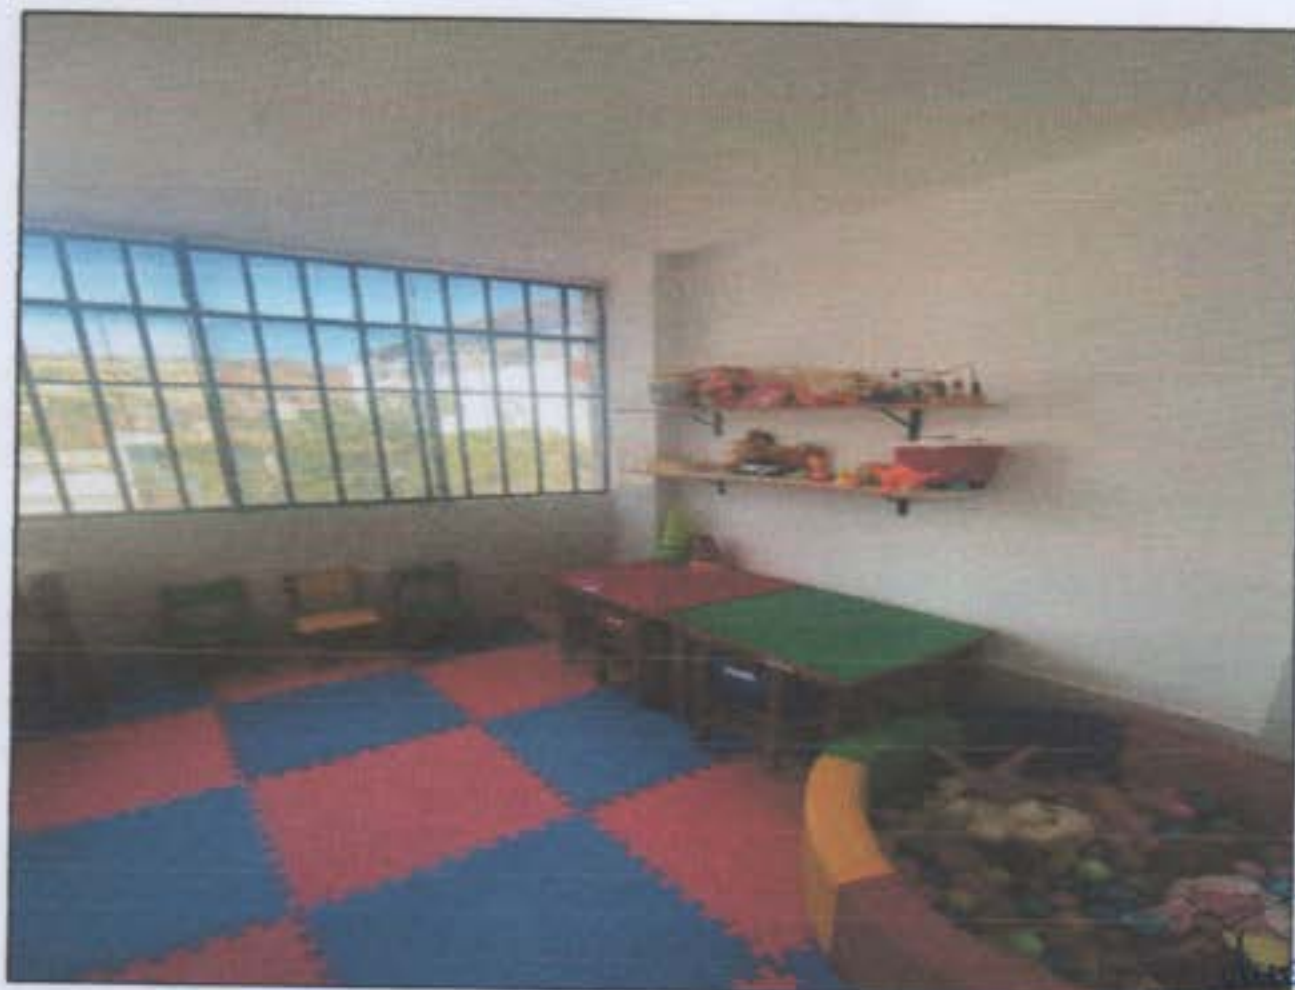
Al ser un local alquilado, se encontró que todos los consultorios han sido acondicionados para el funcionamiento, lo que genera que no se cumpla con una atención adecuada de todos los pacientes.

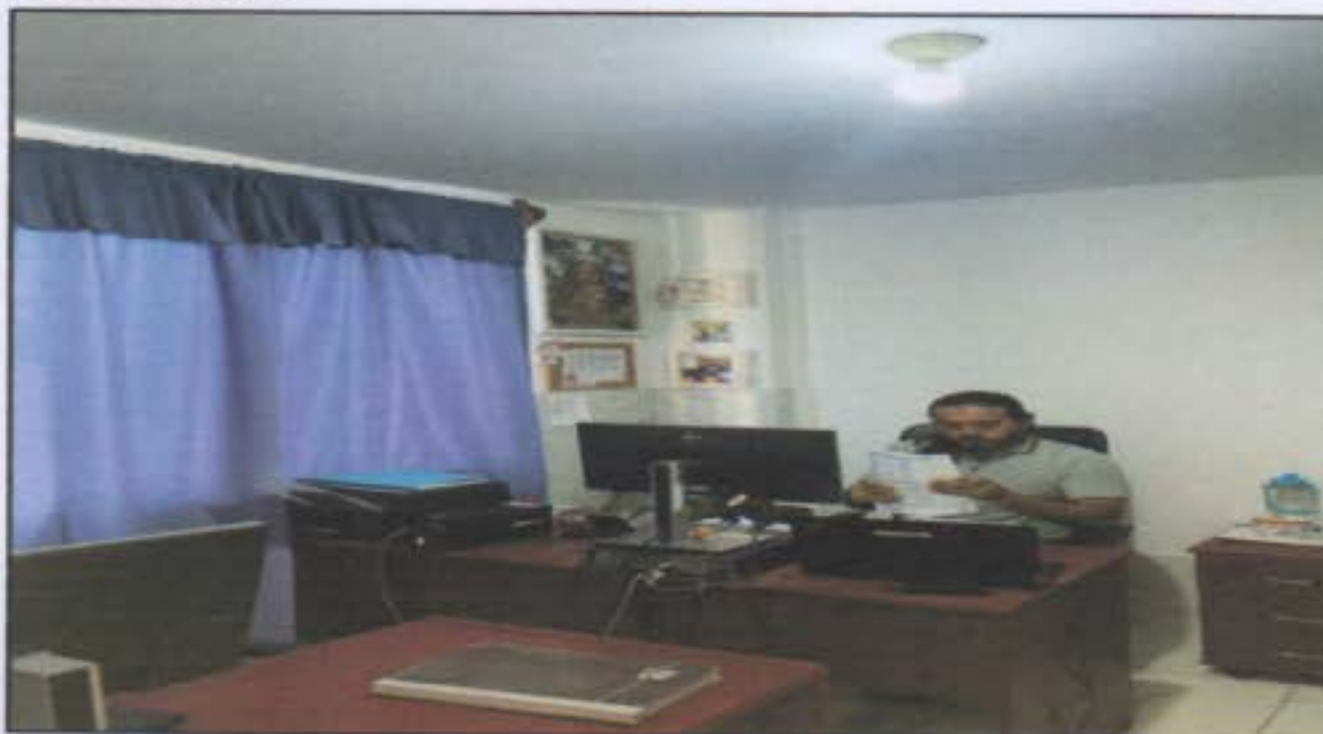
Se encontró que el establecimiento cuenta con su mobiliario adecuado sin embargo al tener ambientes con áreas muy reducidas imposibilita el correcto desarrollo de las actividades en consulta.

En lo que corresponde al Equipamiento de Tecnología de la Información, se encontró que existen computadoras que necesitan mantenimiento, dichas computadoras siguen funcionando, sin embargo, es necesario que tengan un mantenimiento preventivo para que continúe con su correcto funcionamiento.

- ✓ En lo que corresponde al **MOBILIARIO Y EQUIPAMIENTO TECNOLÓGICO** se cuenta con el equipamiento médico óptimo para su funcionamiento. En lo que respecta a computadoras, se recomienda un mantenimiento preventivo para optimizar su funcionamiento. Esto puede incluir la limpieza interna, actualización de software, o el reemplazo de piezas defectuosas, siempre que sea factible a nivel económico y eficiente.

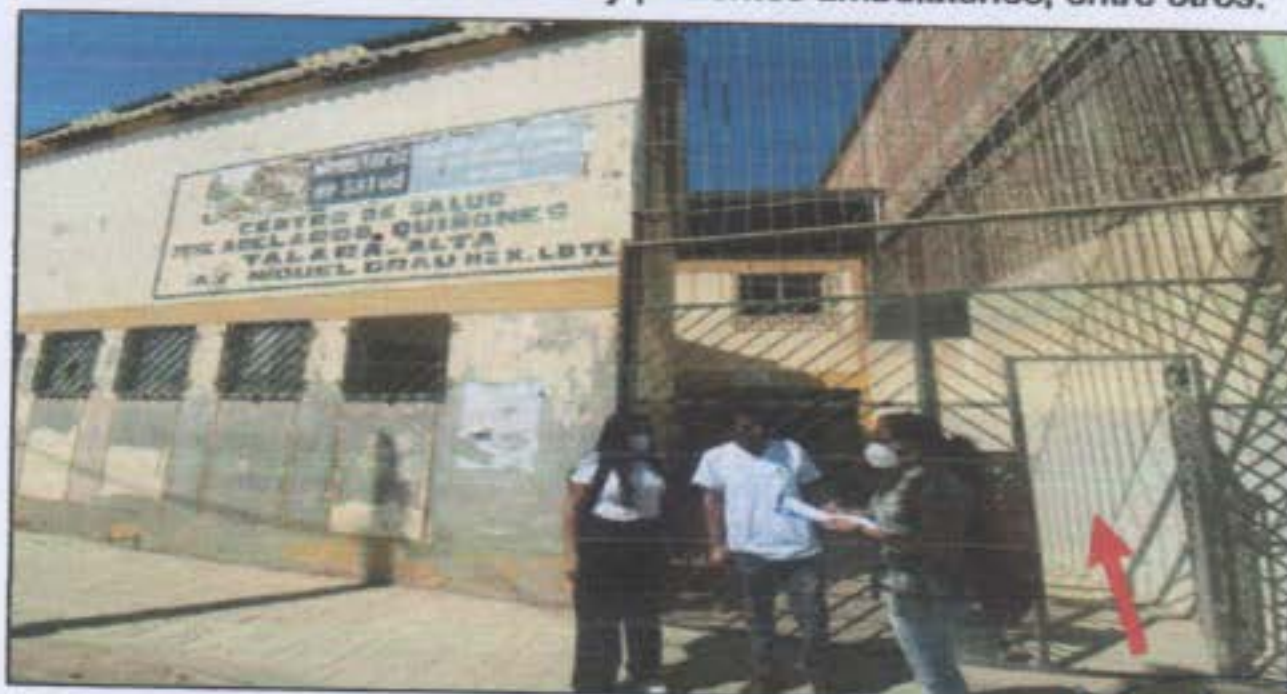
**Observación:** durante el recorrido se observó que en la circulación externa no se cumple con la Norma Técnica de Salud N°110.MINSA/DGIEM-V01, donde no se cuenta con la capacidad y características destinadas para las áreas de estacionamiento reservado para pacientes, personal del centro, personas con discapacidad y visitantes. Ya que se cuenta con un solo ingreso peatonal en funcionamiento.

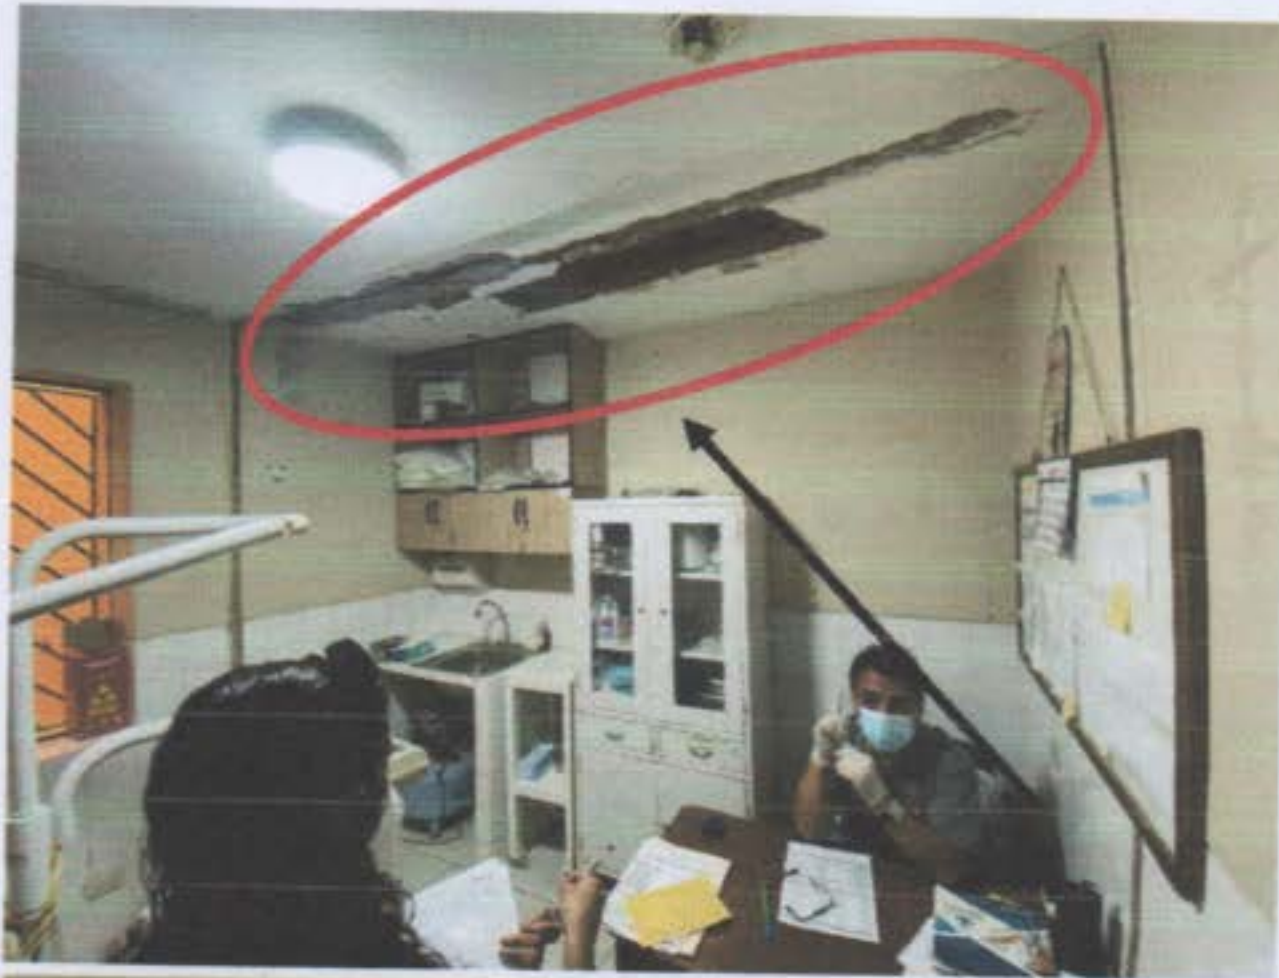
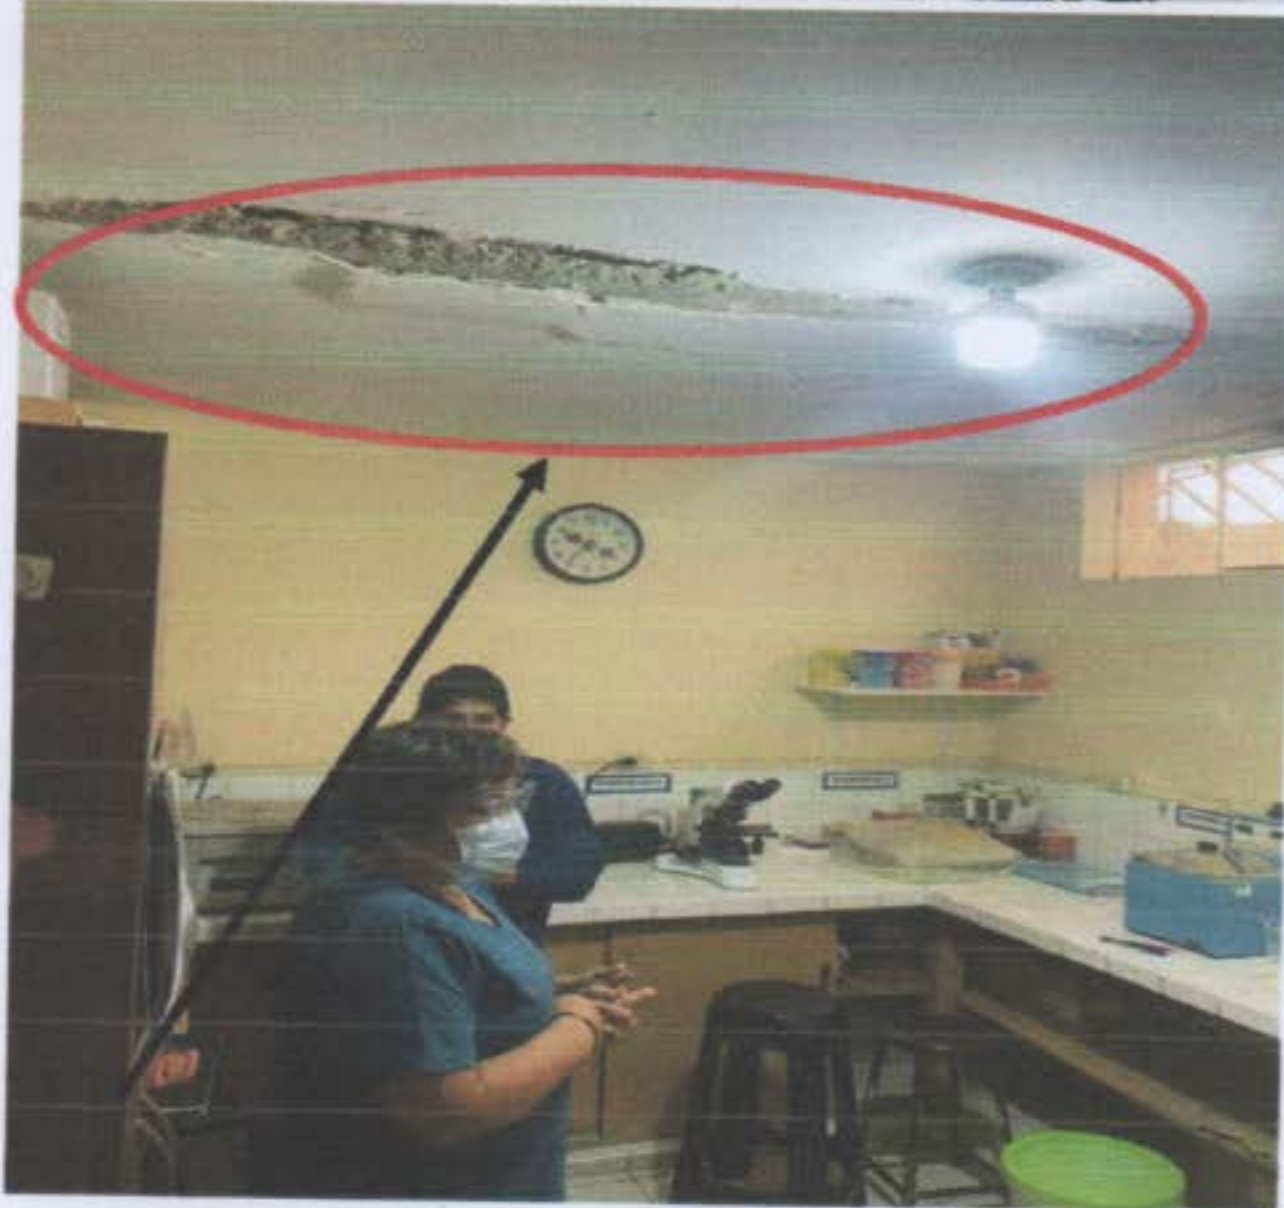
Se pudo evidenciar que ha habido un desprendimiento de la losa aligerada del segundo nivel en diferentes paños del centro de salud, lo que genera un peligro inminente ante un sismo, ya que estos desprendimientos se han venido dando de manera progresiva a lo largo de estos últimos dos años, lo que sugiere que la losa aligerada se encuentra fallando por la presencia de corrosión en el fierro, es decir al empezar su etapa de corrosión empieza a aumentar su sección y como no cuenta con el espacio hacia donde crecer llega a romper el concreto. Esta corrosión seguirá dándose hasta que comprometa todo el fierro de la losa, es por ello que al ir creciendo la corrosión y en el caso que haya un sismo en la zona, se irán desprendiendo más partes de concreto, generando el peligro inminente que una de estas partes caiga sobre los pacientes o médicos.

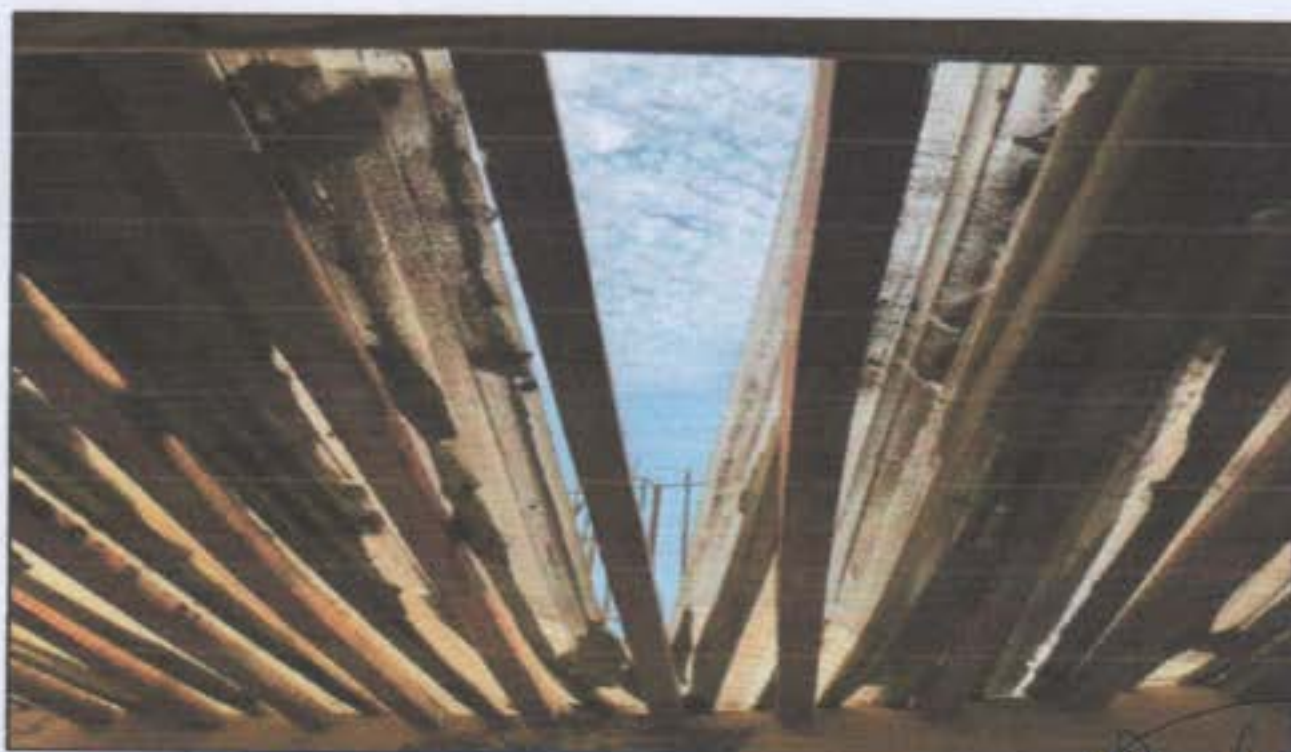
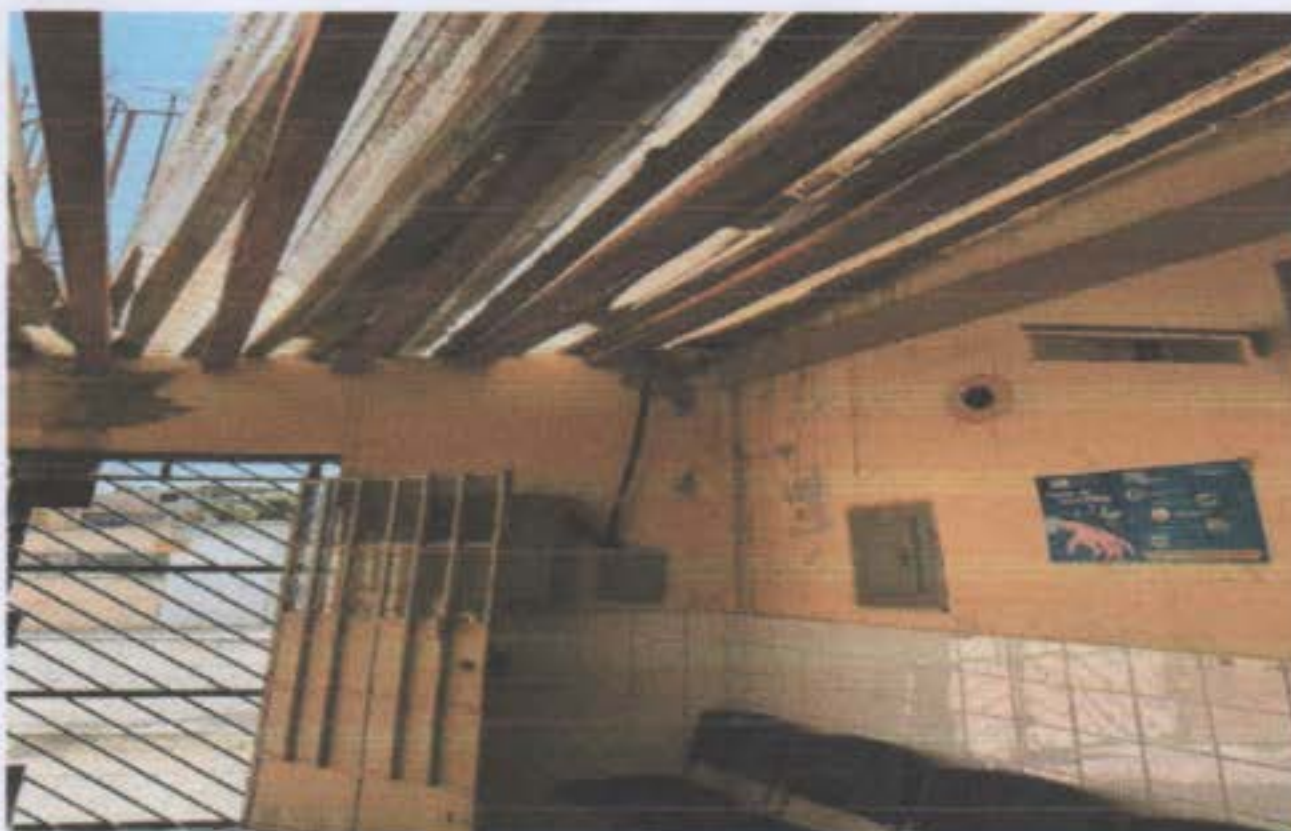
Durante el recorrido el personal, nos mostro el segundo ingreso y salida del centro, que actualmente se encuentra clausurado debido a que la cobertura de madera y calamina que allí se encuentra esta al borde del colapso lo que genera el peligro para los pacientes y médicos que circulan en la zona, además de ello el estado en que se encuentra esta cobertura genera el ingreso de gatos y animales a los consultorios.

- ✓ Mantenimiento de la Infraestructura del centro de salud: se recomienda realizar el mantenimiento completo, teniendo en cuenta que es urgente concluir las obras de mantenimiento y restaurar la cobertura de manera inmediata para evitar mayores daños en la estructura y los sistemas internos del centro, ya que este es un riesgo crítico tanto para la seguridad de los ocupantes como para la funcionalidad del centro. Con respecto al moho presente en la losa aligerada, se debe realizar una inspección de la losa aligerada para identificar la fuente de la humedad, que puede ser por la lluvia que genera pozas en la losa debido a la falta de pendiente que debió estar contemplada al momento de la construcción de la infraestructura, las áreas afectadas deben limpiarse y tratarse adecuadamente con productos antimohos, y debe mejorarse la ventilación para evitar que el problema persista. Con respecto a las instalaciones eléctricas es urgente realizar una revisión completa de las instalaciones eléctricas, se debe proceder con la reparación o reemplazo de los cables, interruptores y otros componentes dañados, y asegurarse de que todas las instalaciones estén correctamente aisladas y protegidas.

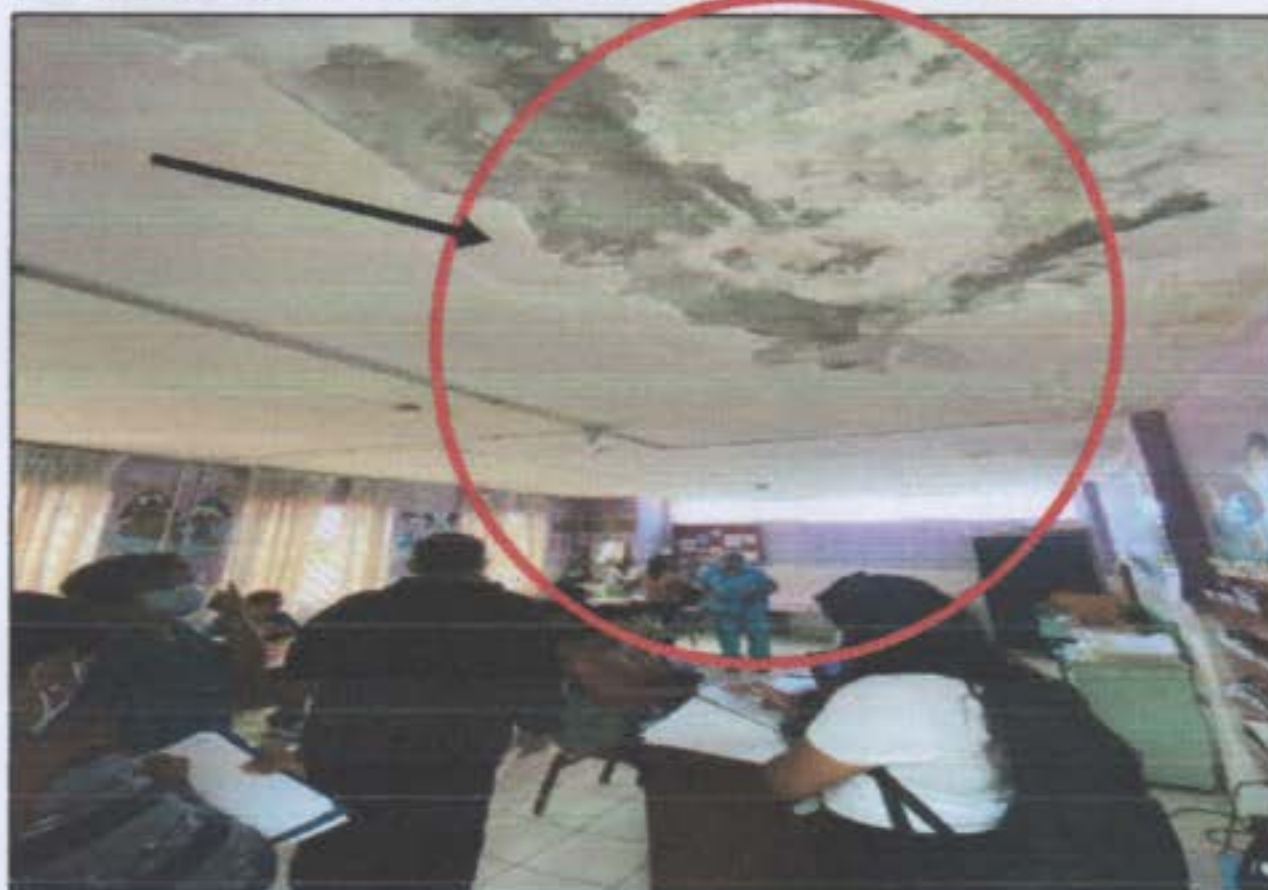
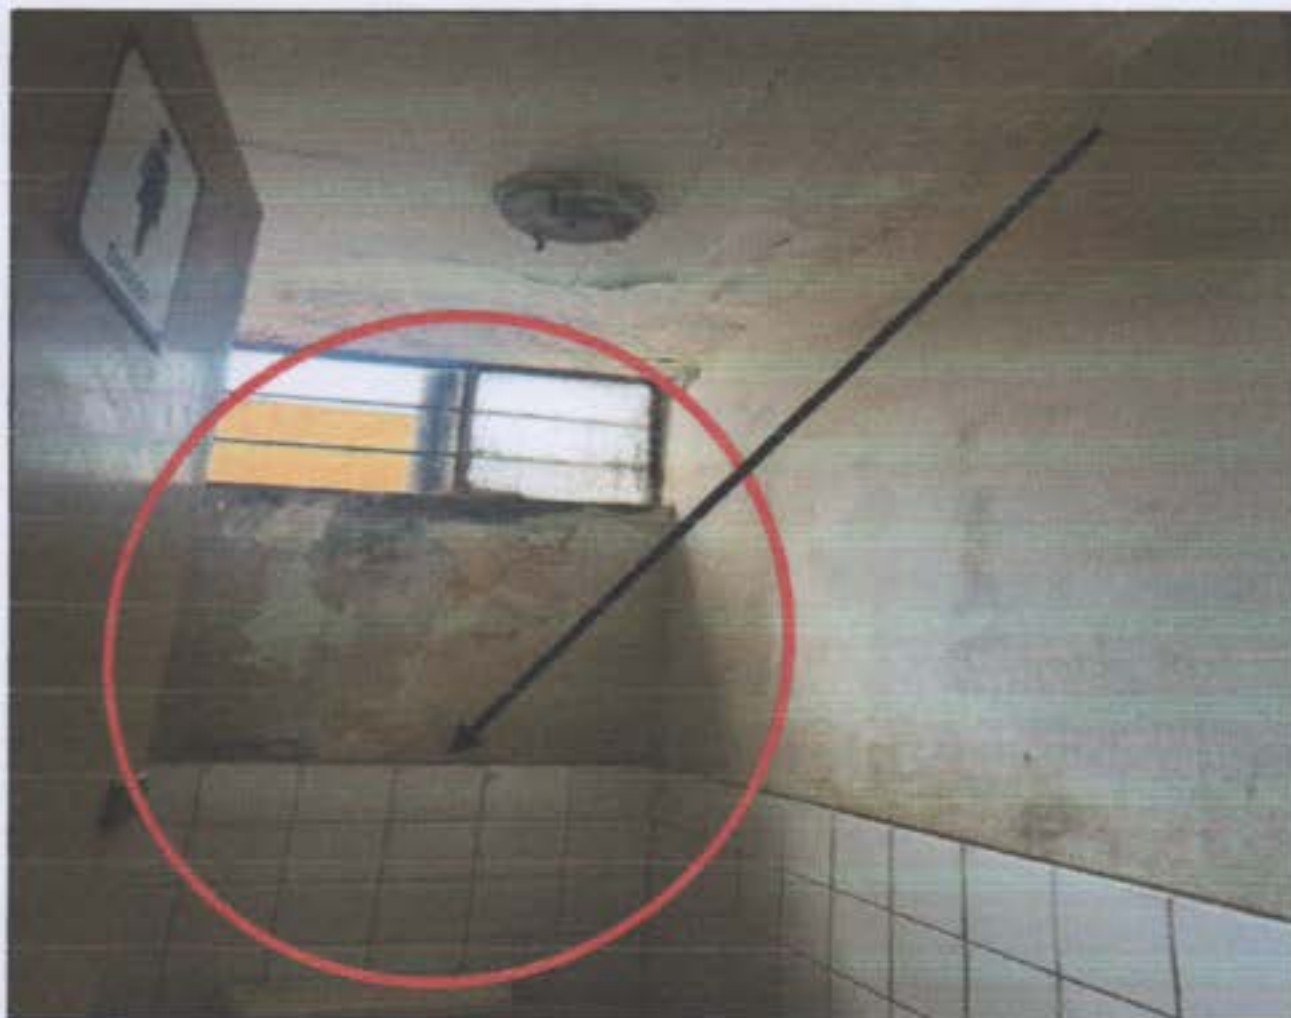
Se evidencio la presencia de moho en el establecimiento. Donde el moho se presenta principalmente cuando se dan las condiciones adecuadas para que las esporas de los hongos germinen. Estas condiciones son: Humedad en el aire, Temperaturas entre 20 y 30°C, Presencia de aire; así como el exceso de humedad; es por ello por lo que en el caso del Distrito de Pariñas suele presentarse lluvias y de acuerdo con lo visto en el recorrido el flujo del agua en la losa aligerada no presenta continuidad apropiada por lo que genera que el agua se almacene por sectores. Generando la presencia de moho en los diferentes ambientes.

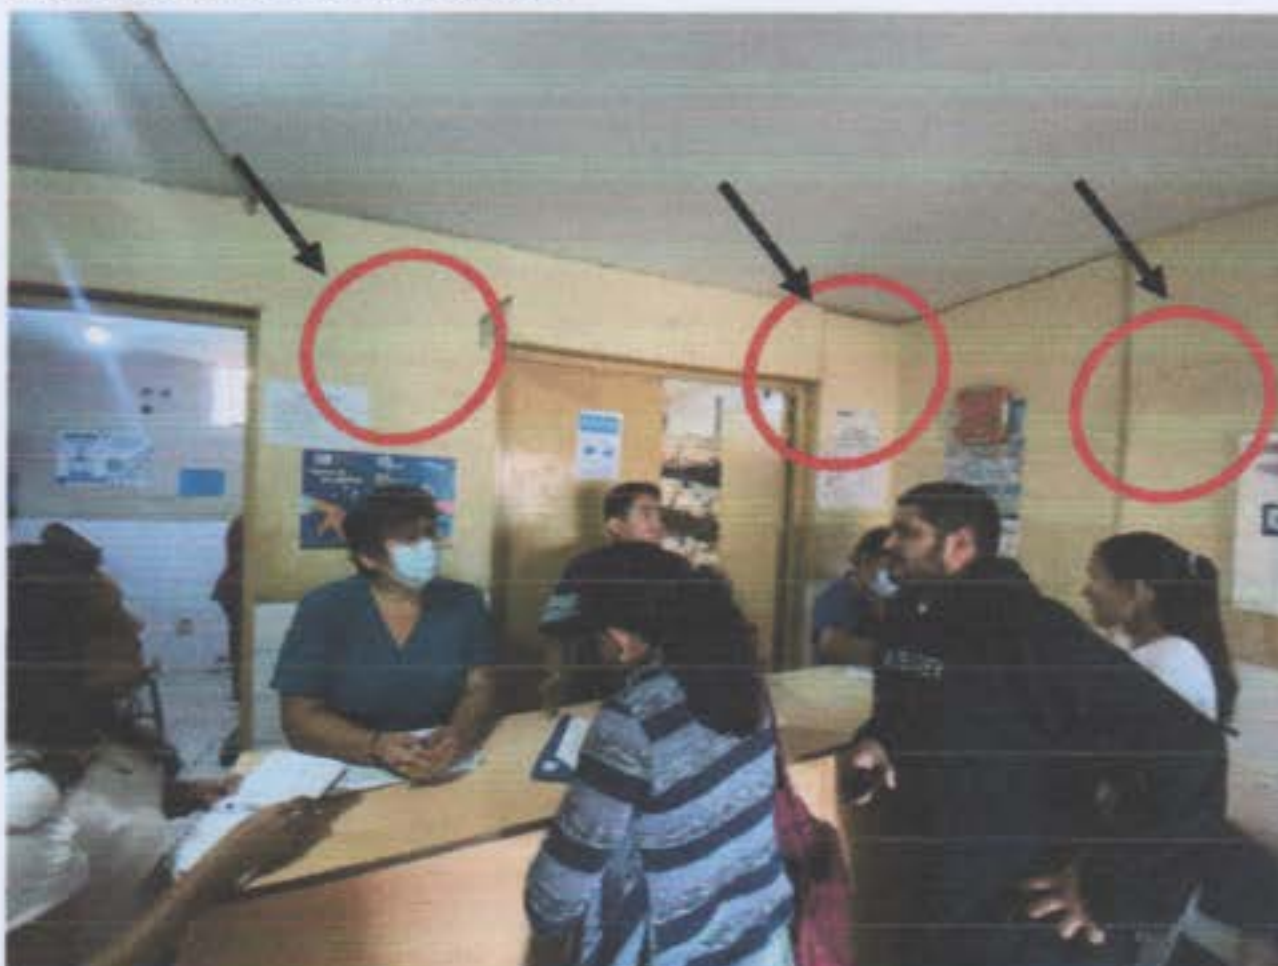
Se evidencio manchas en los muros interiores del primer y segundo nivel producto del mismo uso dado en las instalaciones. Por lo que se recomienda un mantenimiento de Pintura cada 5 o 6 meses para mantener la estética del centro.
