### **INFORME DE FISCALIZACIÓN**

# **"SITUACIÓN FUNCIONAL DE LOS DIFERENTES CENTROS DE SALUD COMUNITARIA DE LA PROVINCIA DE TALARA"**

**INFORME DE ACCIÓN DE FISCALIZACIÓN N° 001-2025/CR-GRP**

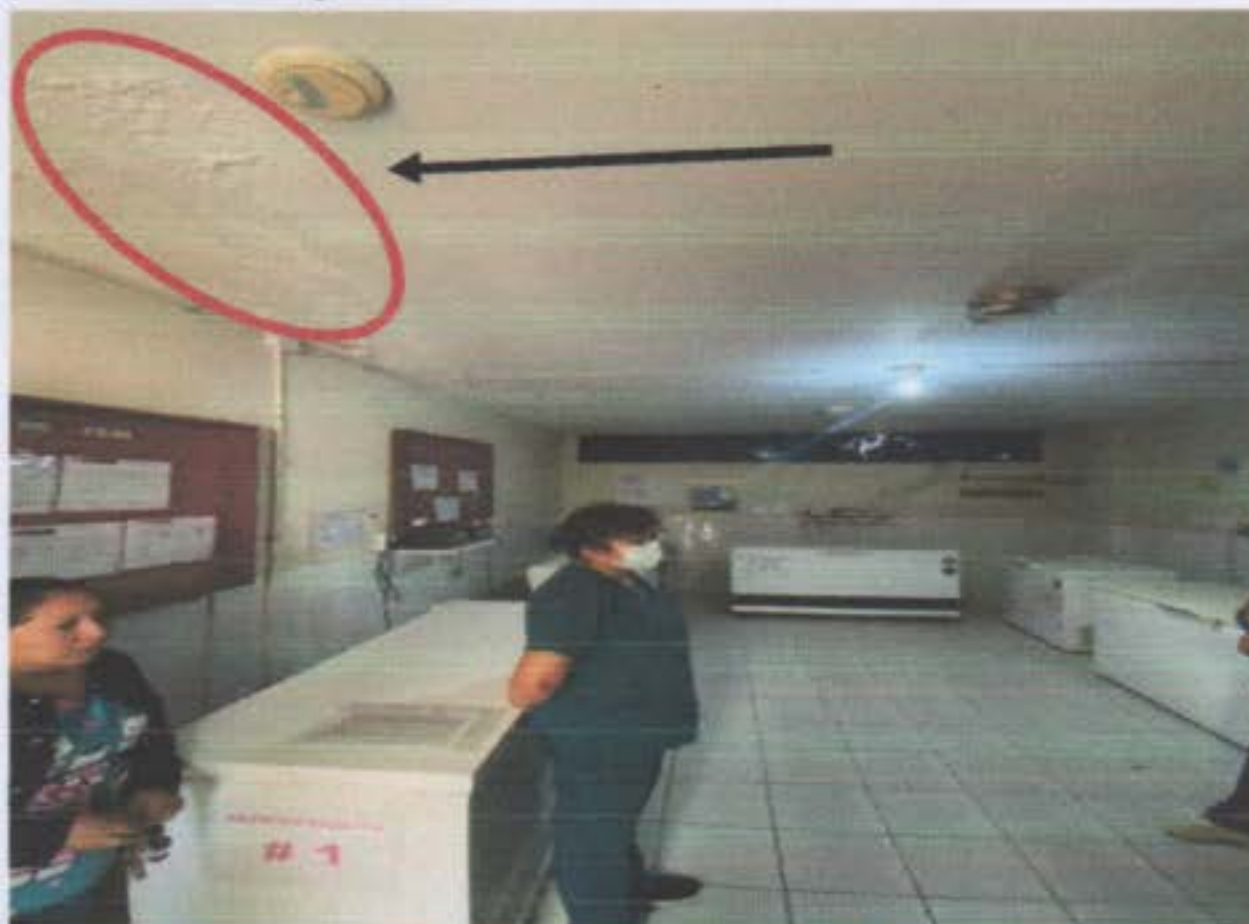
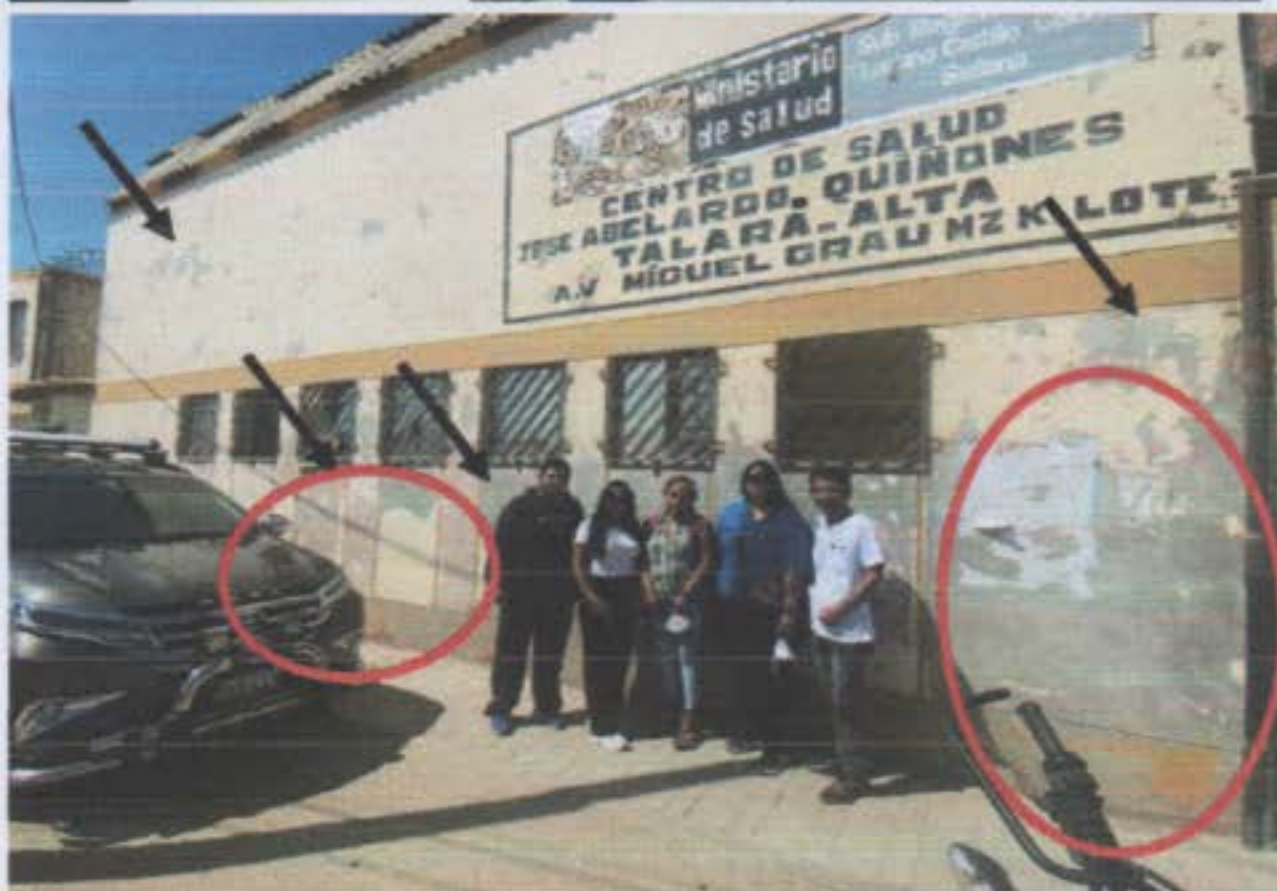
Se evidencio el desprendimiento de pintura interior principalmente en la losa aligerada del segundo nivel en el área de enfermería, consultorios; así como desprendimiento de pintura en el exterior del centro, esto puede ser ocasionado por la humedad, así como una mala preparación de la superficie al realizar la aplicación de la pintura. Sin embargo, tampoco se muestran señales de haber tenido un mantenimiento de pintura aparente por el ultimo año y medio.

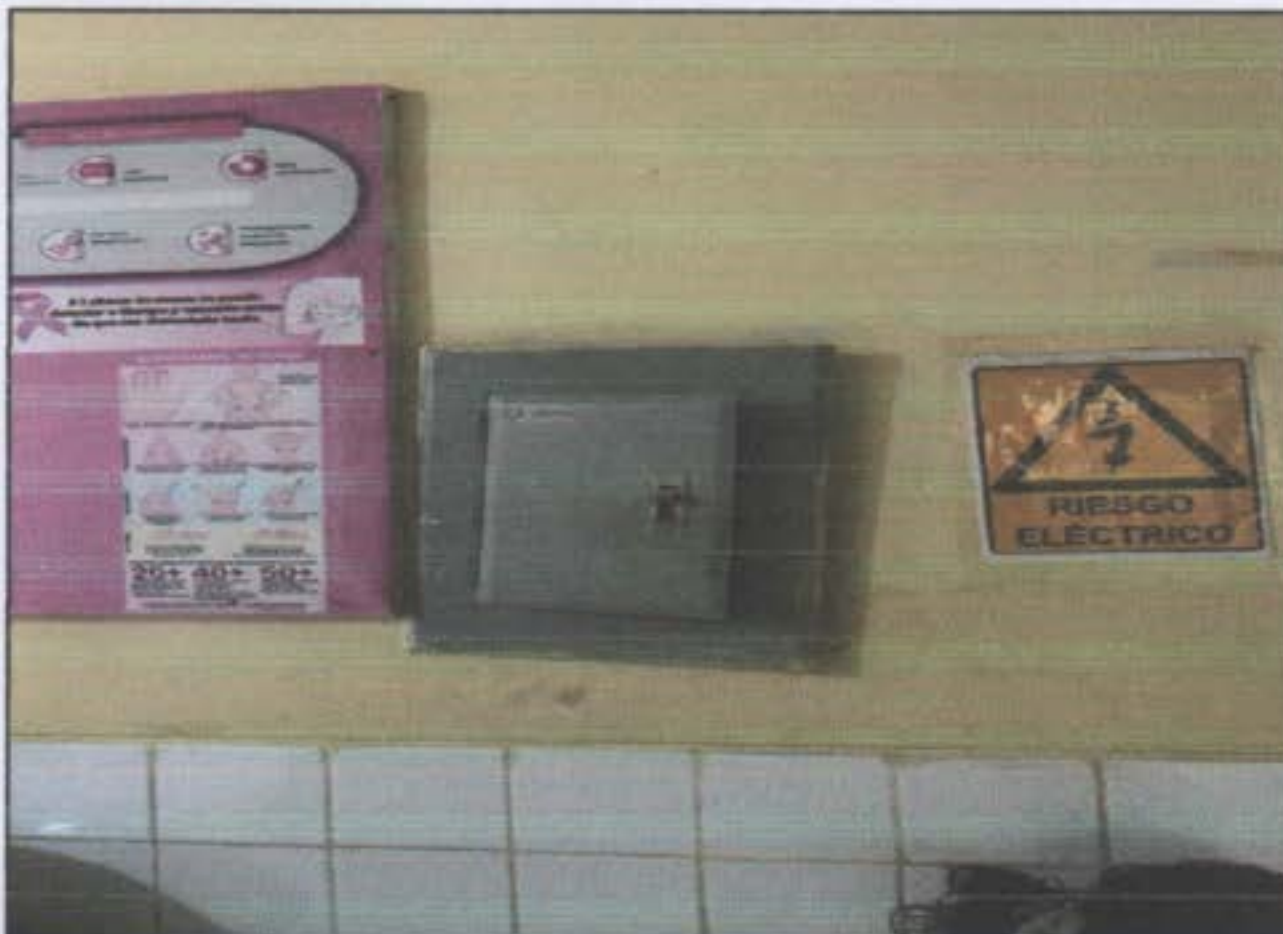
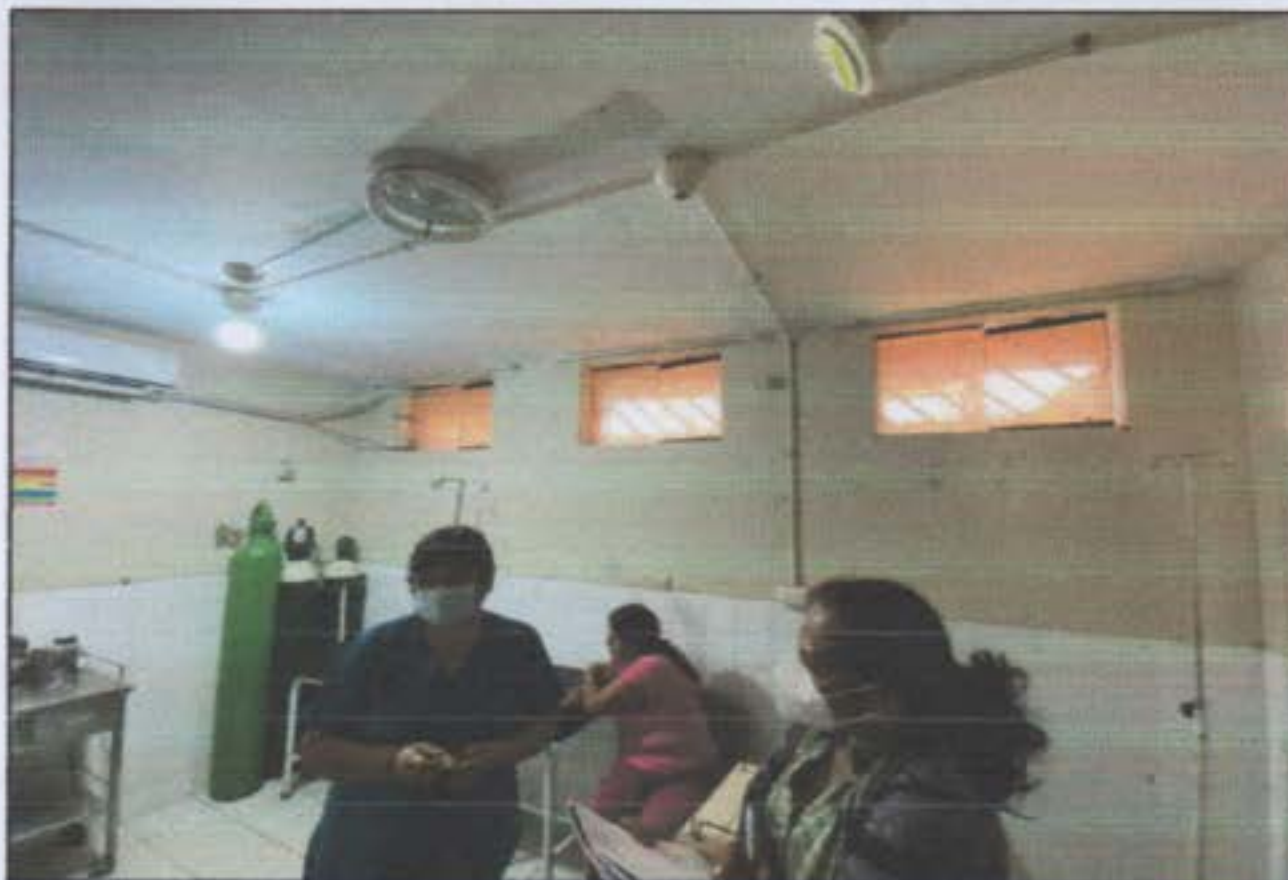
iluminación por fallas eléctricas, así como el tablero eléctrico se encuentra con la tapa rota y expuesta a que los más curiosos jueguen ahí, lo que ocasiona un peligro para los médicos y pacientes que se tratan en el centro. Esto se puede solucionar rápidamente con un mantenimiento a todo el sistema eléctrico.

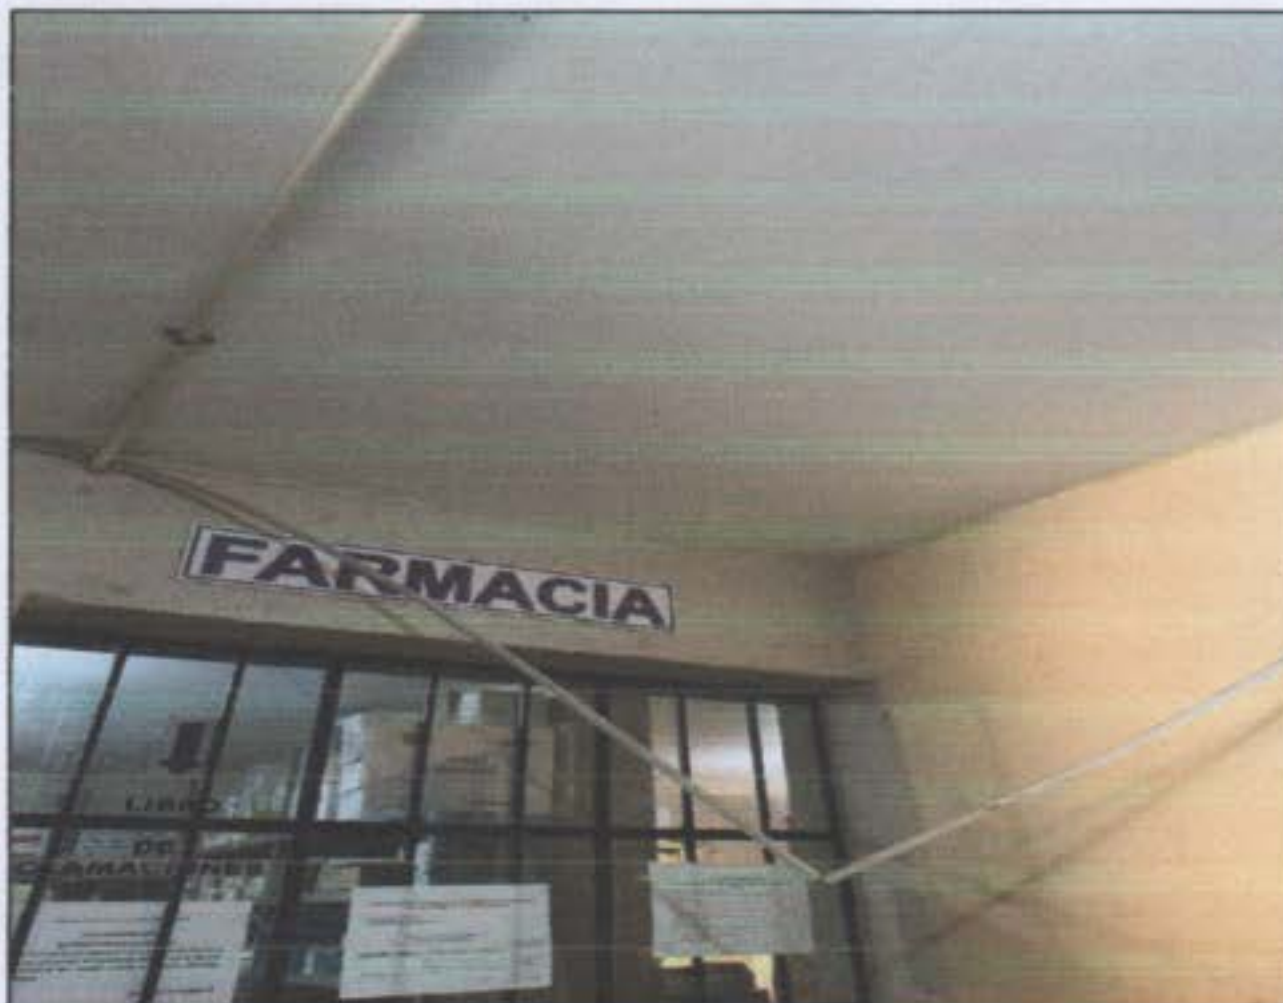
Se pudo evidenciar que hay ambientes del centro de salud que tiene instalaciones eléctricas expuestas, así como también donde no hay

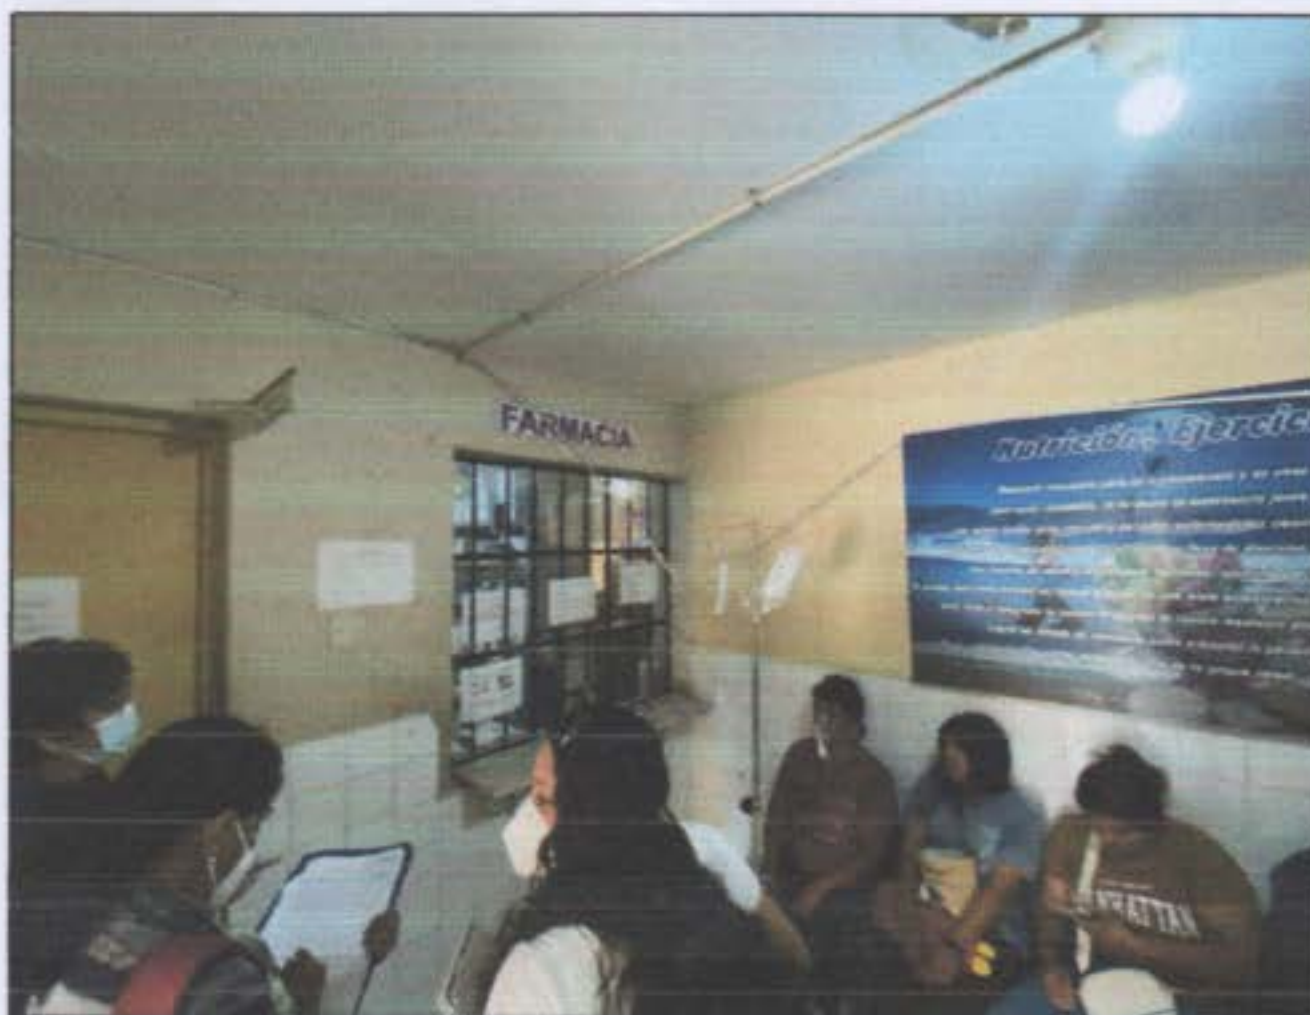
Durante el recorrido se constató el lugar donde se realizan las nebulizaciones a los pacientes, que de acuerdo al personal médico se vienen realizando en las salas de espera debido a que los ambientes no se encuentran acondicionados y sin capacidad para realizar los tratamientos.

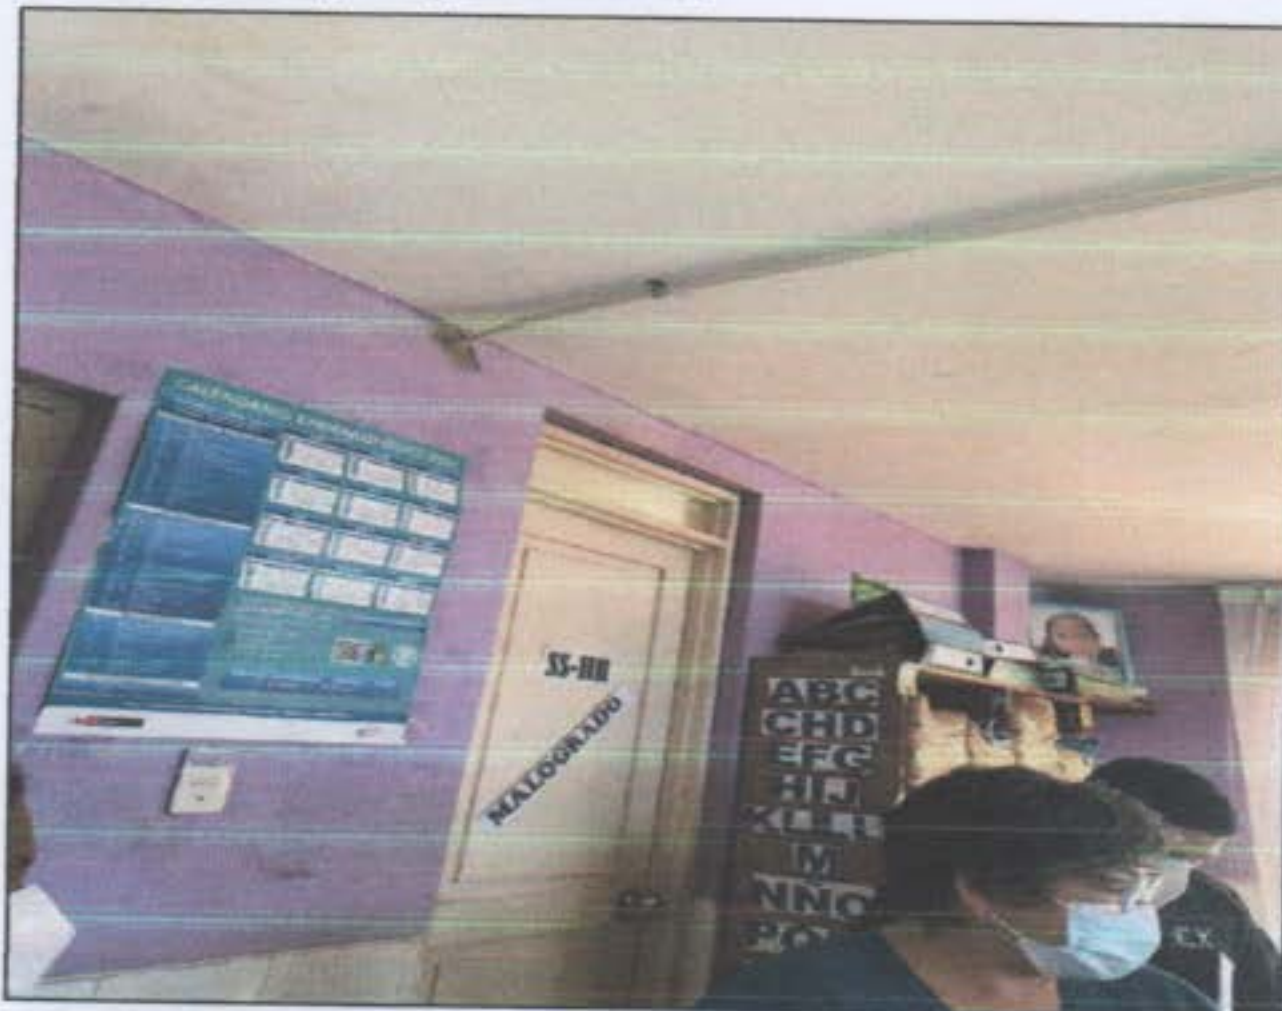
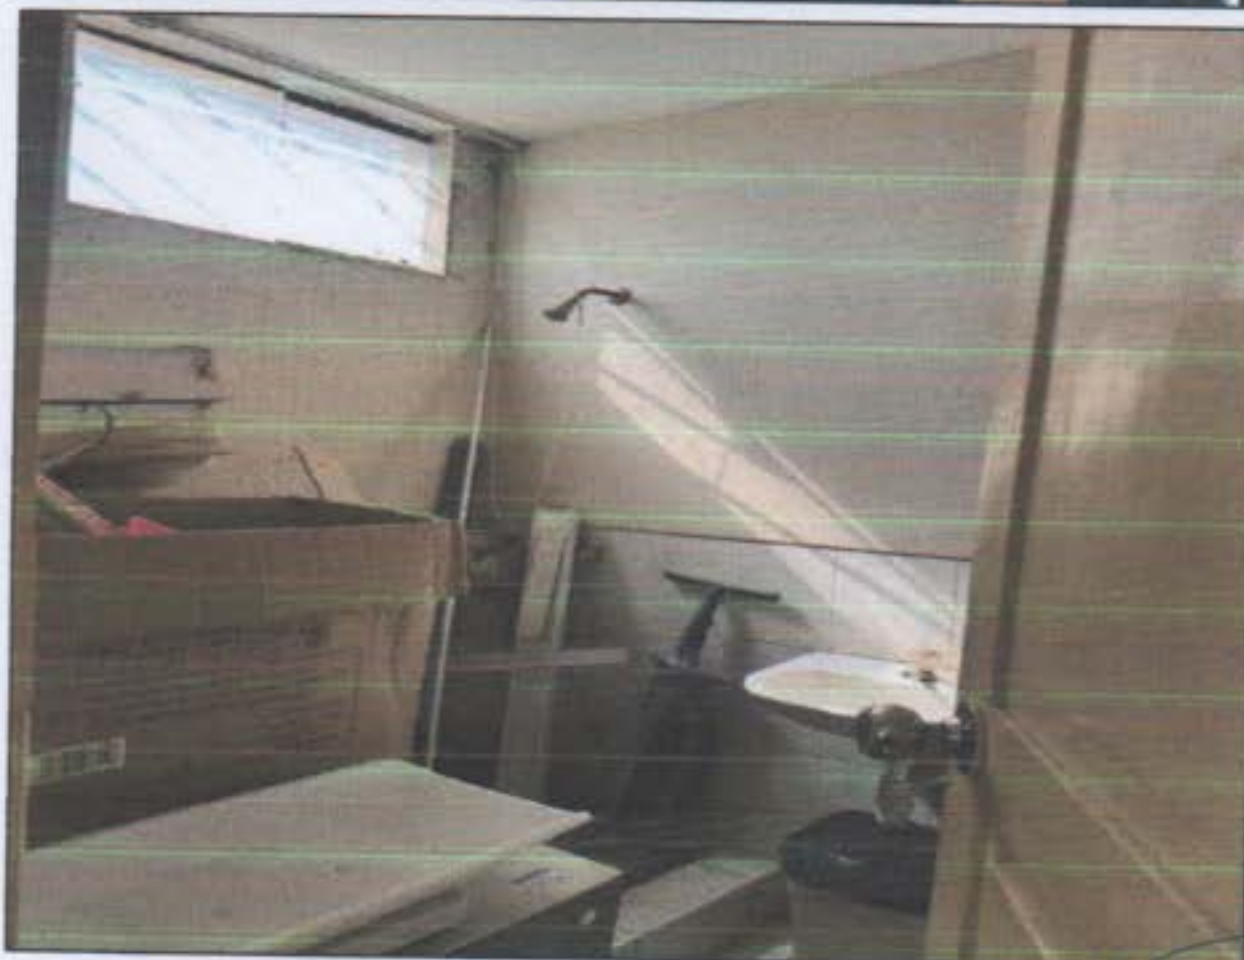
Durante el recorrido se nos hizo de conocimiento y se pudo evidenciar la situación respecto a las instalaciones sanitarias del centro, que en el segundo nivel los sanitarios se encuentran inoperativos debido al colapso de la instalación de desagüe que despiden malos olores en todo el segundo nivel del centro de salud, lo que genera una clara incomodidad en los pacientes y médicos. Además de ello, existen servicios higiénicos que se encuentran siendo utilizados como almacén debido a que ya no cuentan con el espacio para almacenar.

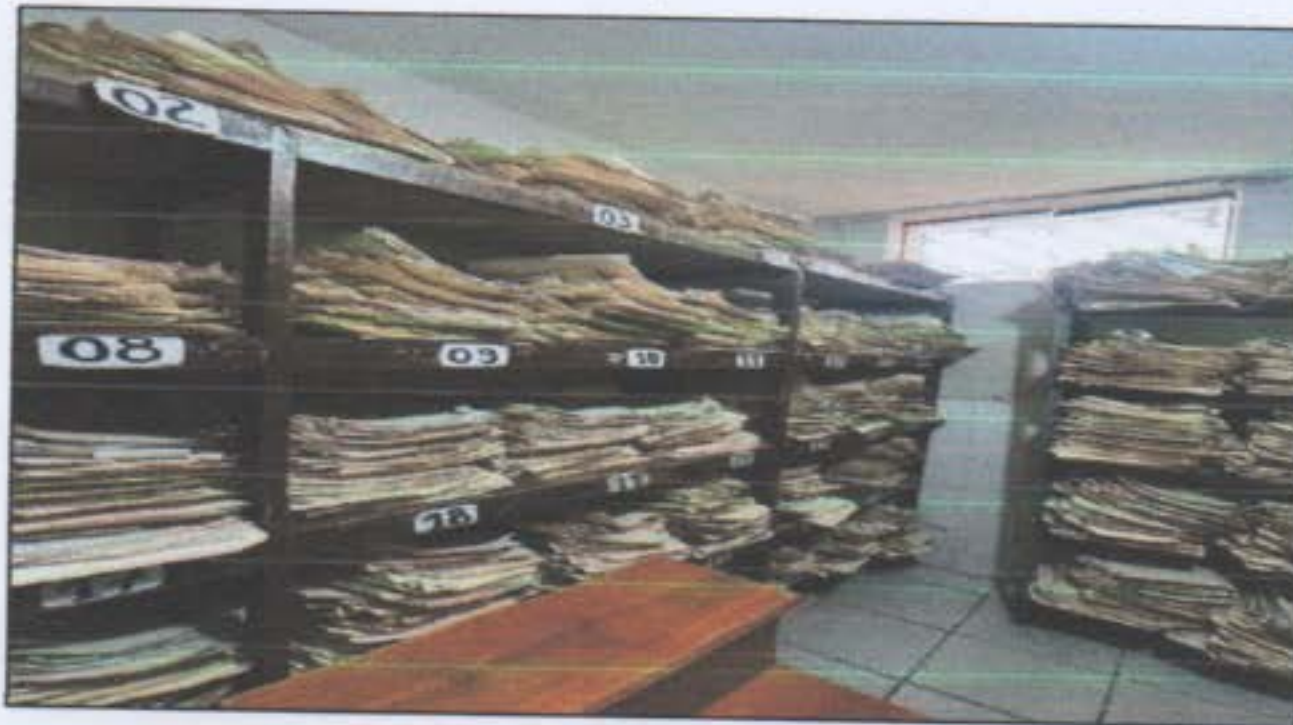
**En admisión y administración** no se cuenta con estantes óptimos para el archivo de los expedientes clínicos, lo que genera una preocupación constante de que los expedientes se extravíen ya que se encuentran unos sobre otros.

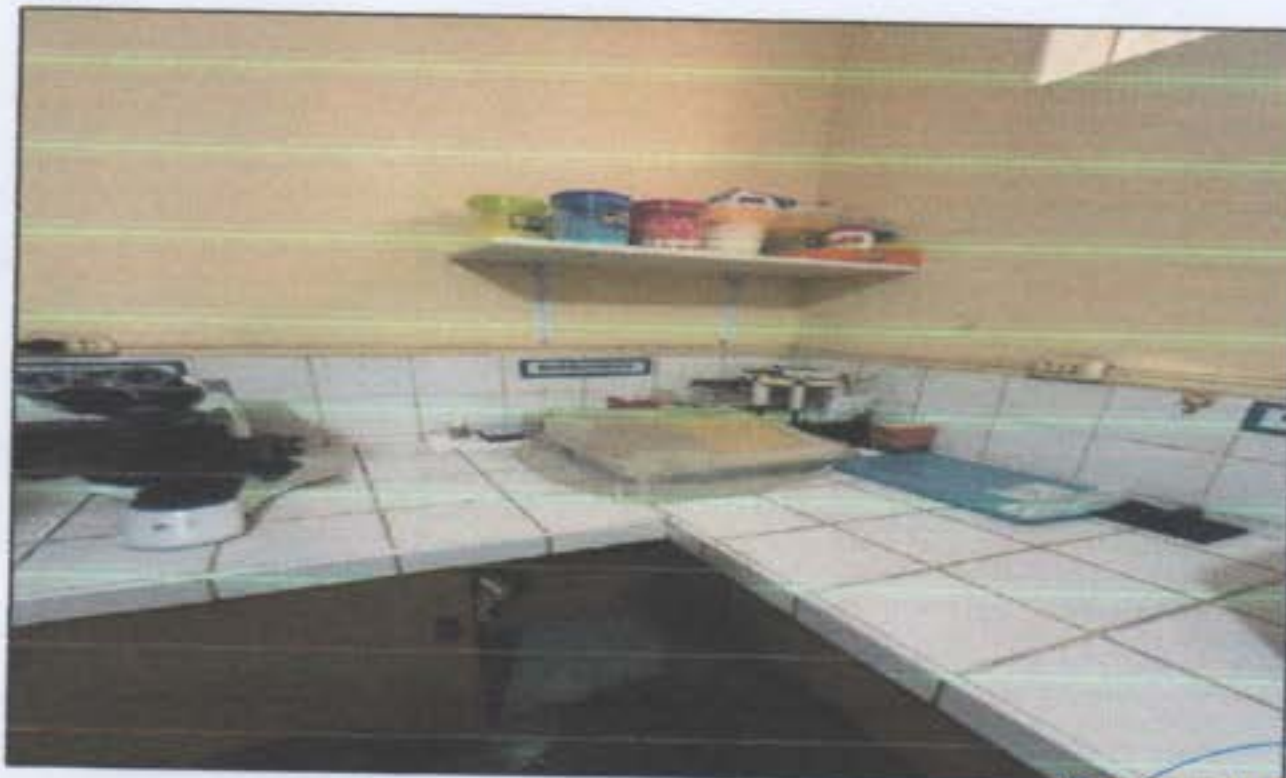
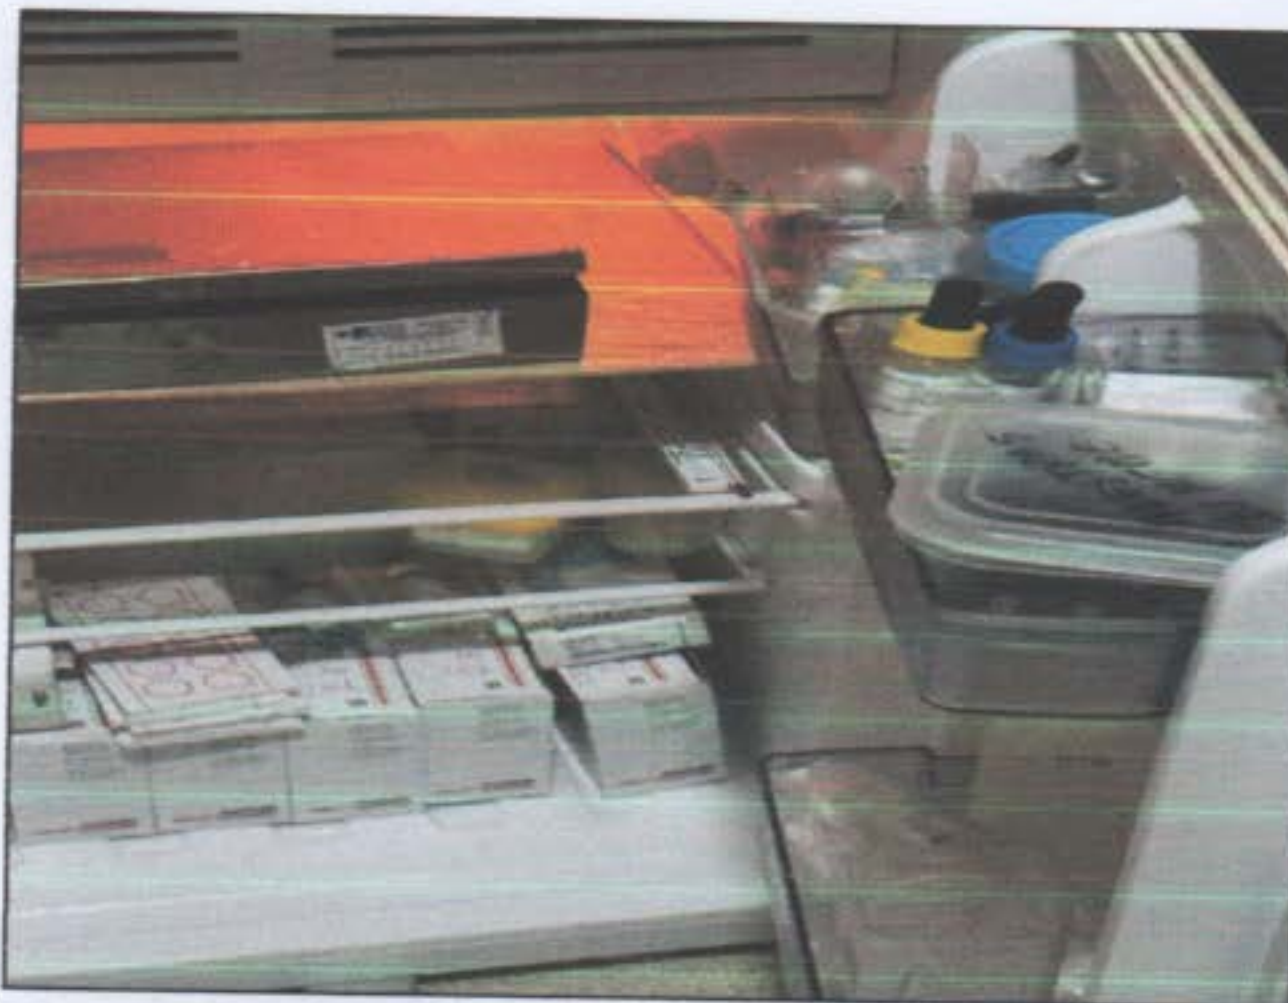
**En el consultorio de bioquímica** hacen falta equipos, el equipo de bioquímica donde se realizan los análisis está malogrado, no hacen exámenes de glucosa y colesterol, triglicéridos, solo hacen exámenes de orina, eses, hemograma simple, sin embargo el personal nos indicó que se vienen haciendo requerimientos en reiteradas ocasiones sin respuesta alguna. Además de ello no tienen congelador para los estudios y medicinas que deben mantenerse refrigerados, actualmente se encuentran usando un frigobar que es de propiedad del jefe del centro de salud.

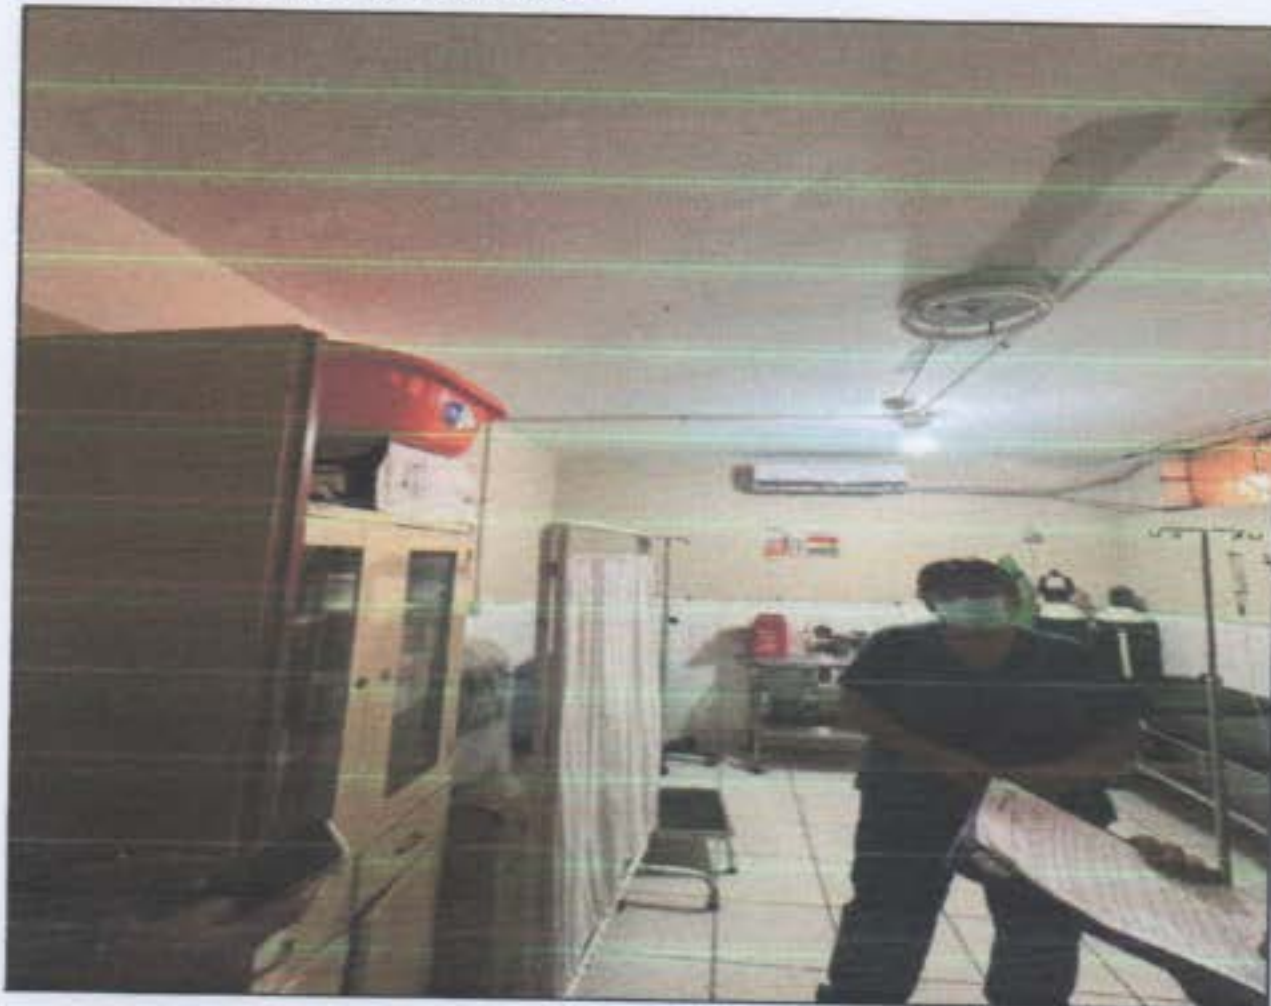
**En los pasajes de circulación, además de ser utilizados como ambientes de salas de espera, actualmente al no tener un ambiente acondicionado para realizar las nebulizaciones, están se encuentran realizando en estos pasillos, que no cuentan con las características físicas para el paciente ni el medico que lo atiende.**

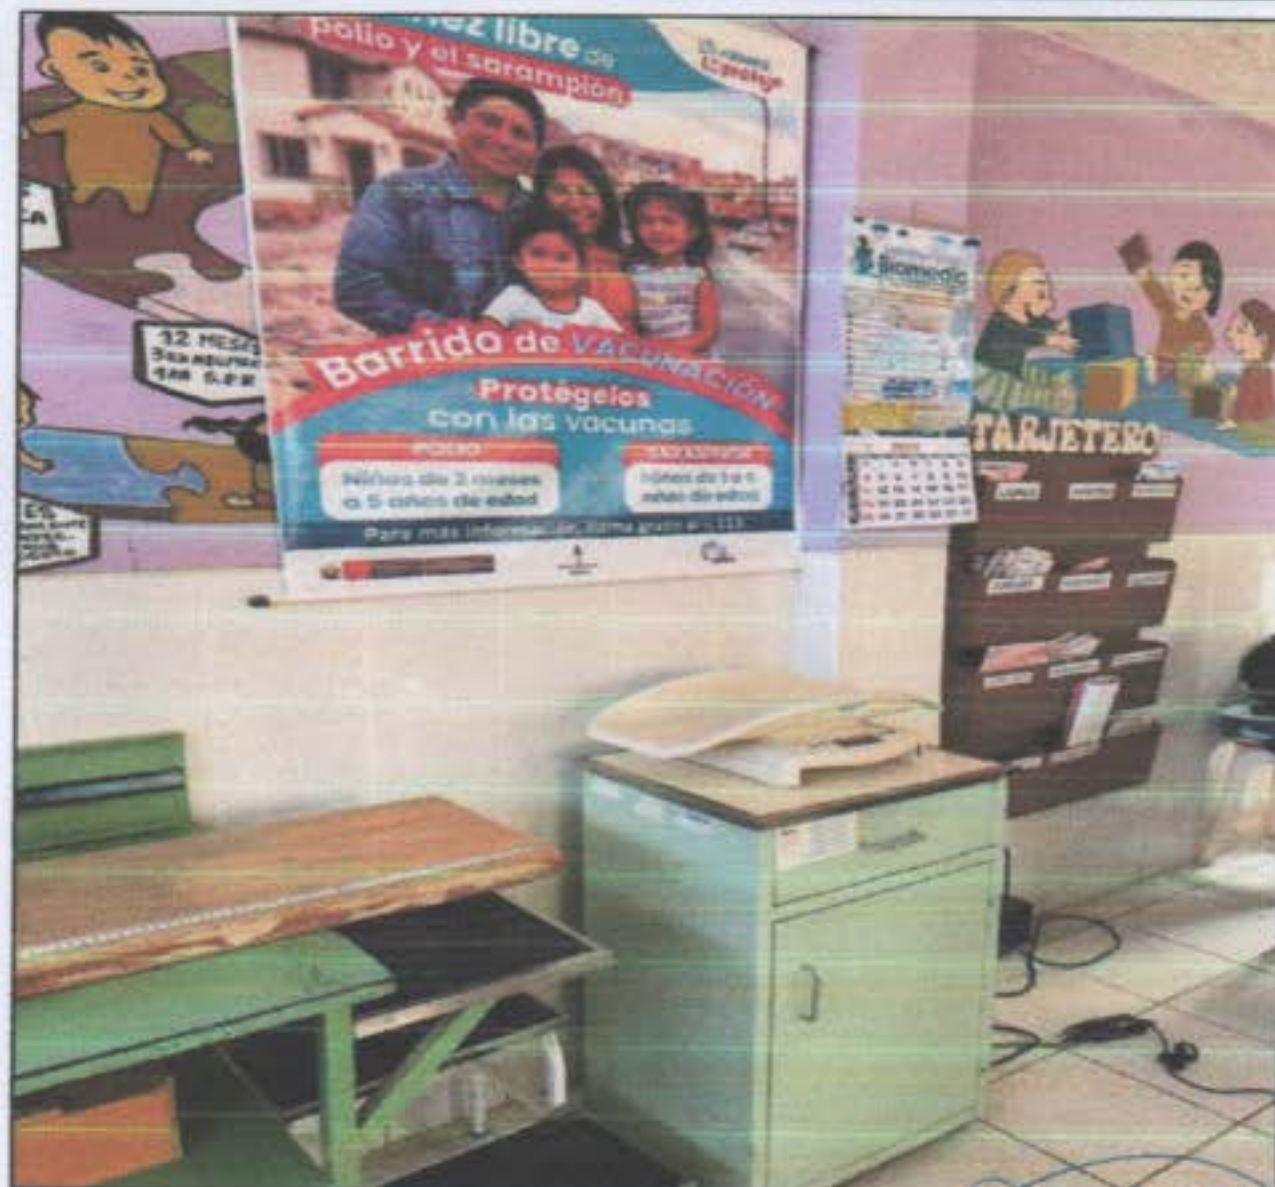
En el consultorio CRED, se han acondicionado los mobiliarios para el tallímetro, ya que no cuentan con el mobiliario para poder atender correctamente. Además de ello su balanza no se encuentra operativa, requiere cambio.

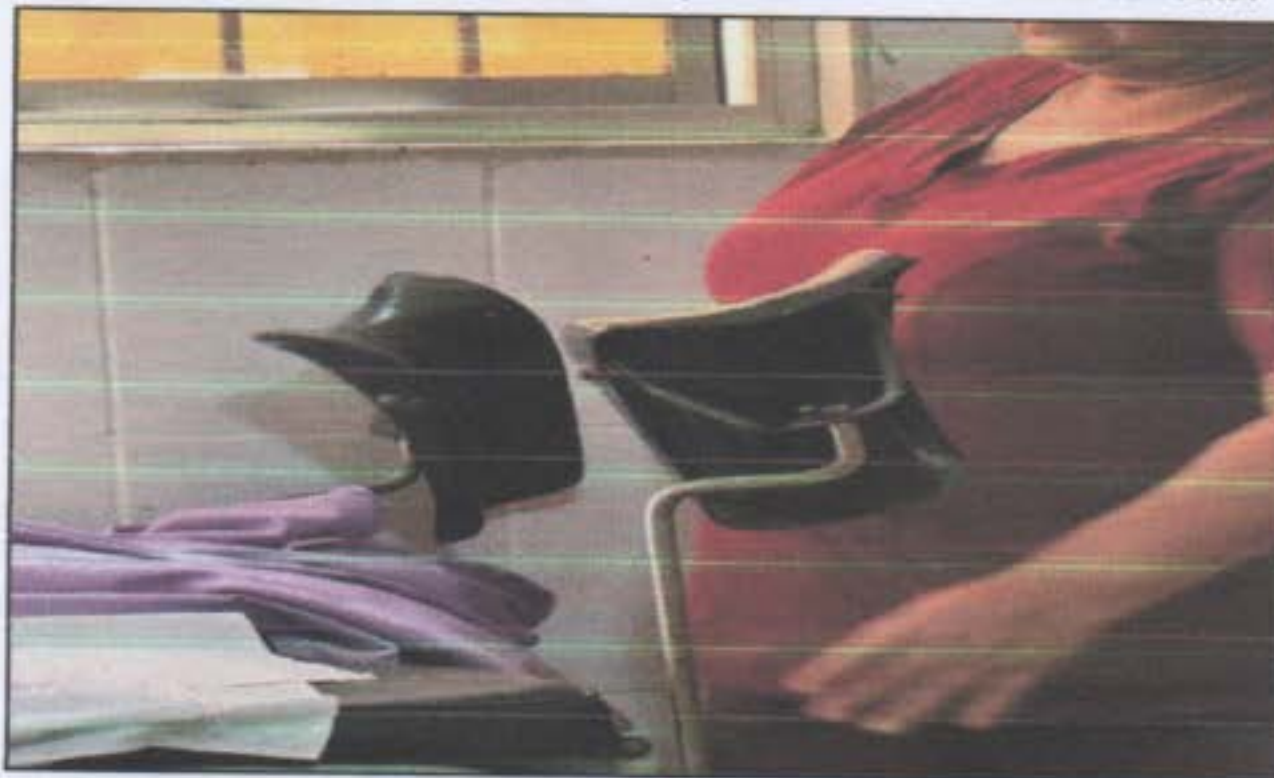
**En el área de Ginecología y control materno, necesitan camillas nuevas, las que se cuentan sus pierneras se encuentran malogradas y no es posible realizar los exámenes a las pacientes de la manera correcta.**

- ✓ **Adquisición de Nuevos equipamientos y mobiliarios:** Se debe realizar un metrado del equipamiento faltante y en mal estado, y priorizar la adquisición de los equipos esenciales para la atención médica. Esto incluye camillas, computadoras y equipos de diagnóstico. Además, se debe establecer un plan de mantenimiento preventivo para asegurarse de que el equipamiento se mantenga en condiciones óptimas a largo plazo.

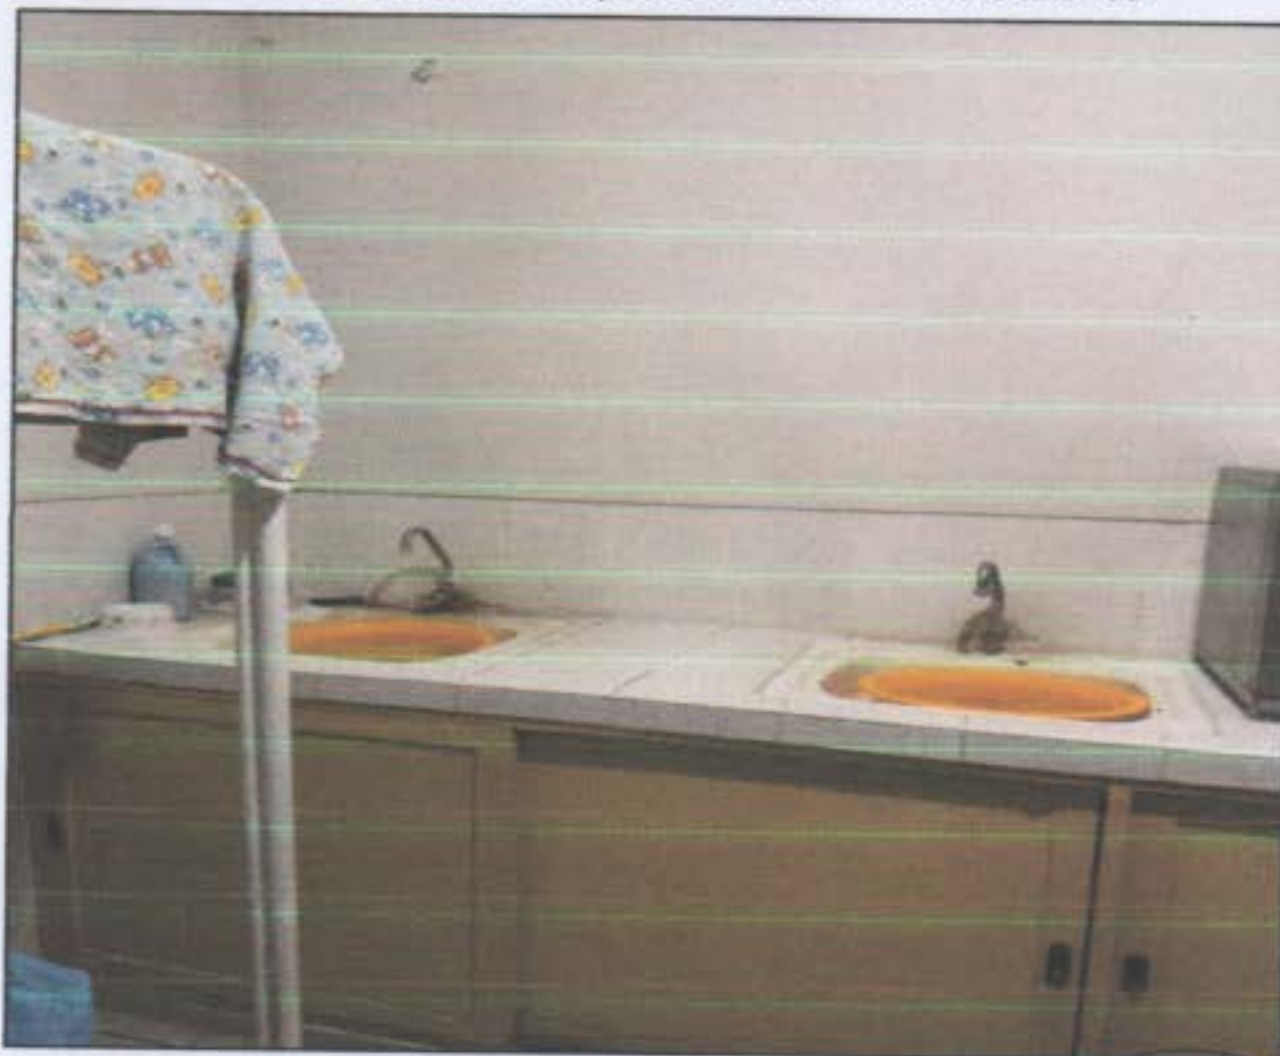
**En el área de Lavandería, la ropa se encuentra acumulada ya que no cuentan con lavadoras operativas, el personal nos indico que en ocasiones tienen que enviar a lavar la ropa a centros de lavado para que puedan realizar los cambios de ropa de cama en los consultorios.**

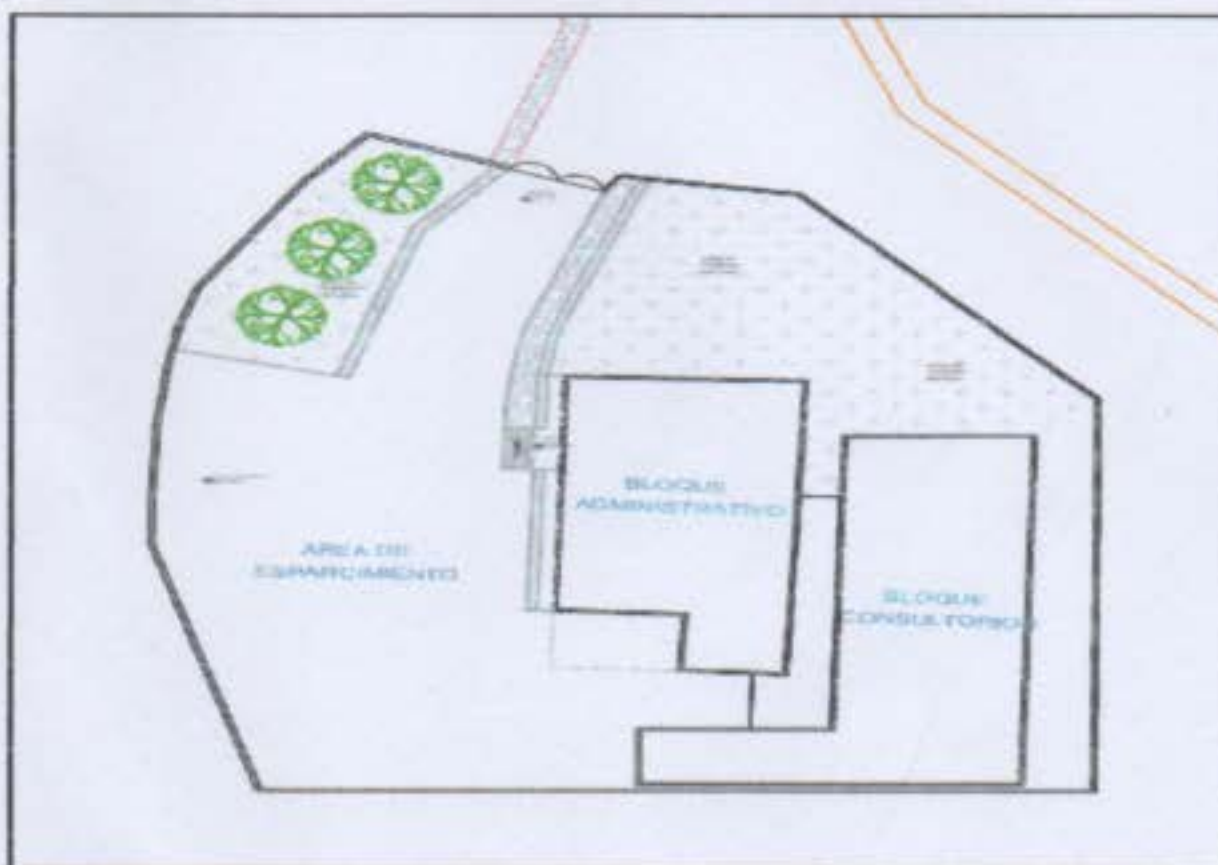
**PLANTA GENERAL**  
ESC: 1/250

En la planta general y la distribución interior, los ambientes se distribuyen a través de una circulación central, contando con cada ambiente con una iluminación y ventilación natural, cumpliendo con la *Norma Técnica de Salud N°110.MINSADGIEM-V01*, donde indica que se debe contar con iluminación y ventilación natural teniendo en cuenta una orientación adecuada respecto a los vientos locales.

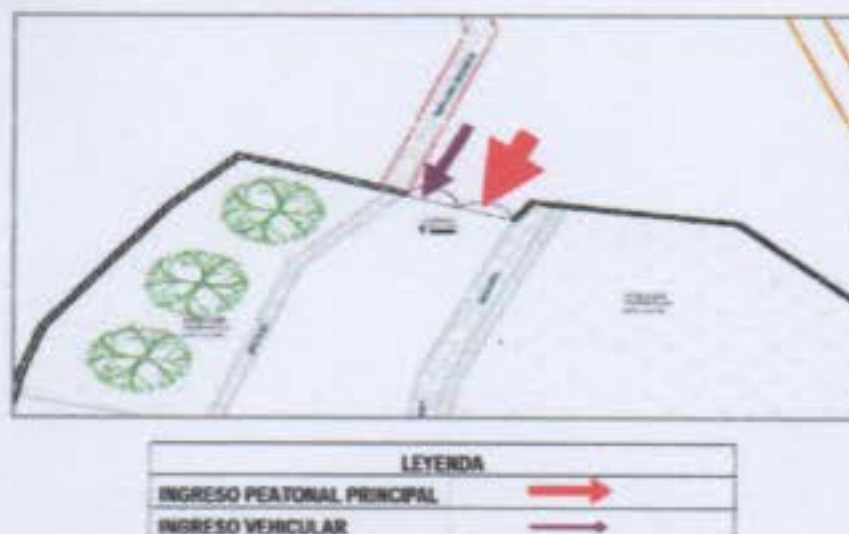
**Observación:** durante el recorrido se observó que en la circulación externa no se cumple con los flujos de ingresos vehicular y peatonal al centro de salud, de acuerdo a la Norma Técnica de Salud N°110.MINSA/DGIEM-V01, donde indica que los establecimientos del segundo nivel de atención deben diferenciar sus ingresos desde el exterior, considerando como mínimo, el ingreso principal, emergencias y servicios generales. Contando todos con un control de ingreso. Así como no se cumple con diferenciar el área de estacionamiento destinado al público general, pacientes ambulatorios, personal y personas con discapacidad.

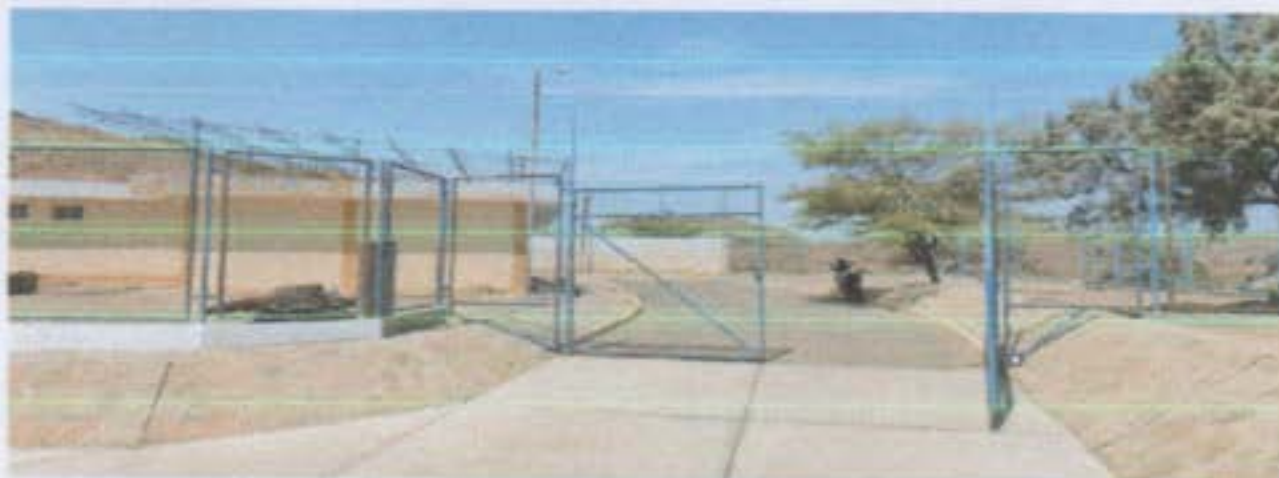
**Observación:** durante el recorrido se observó que en la circulación externa no se cumple con la Norma Técnica de Salud N°110.MINSA/DGIEM-V01, donde no se cuenta con la capacidad y características destinadas para las áreas de estacionamiento reservado para pacientes, personal del centro, personas con discapacidad y

visitantes. Ya que se cuenta con un solo estacionamiento que es utilizado para el personal y pacientes del centro.

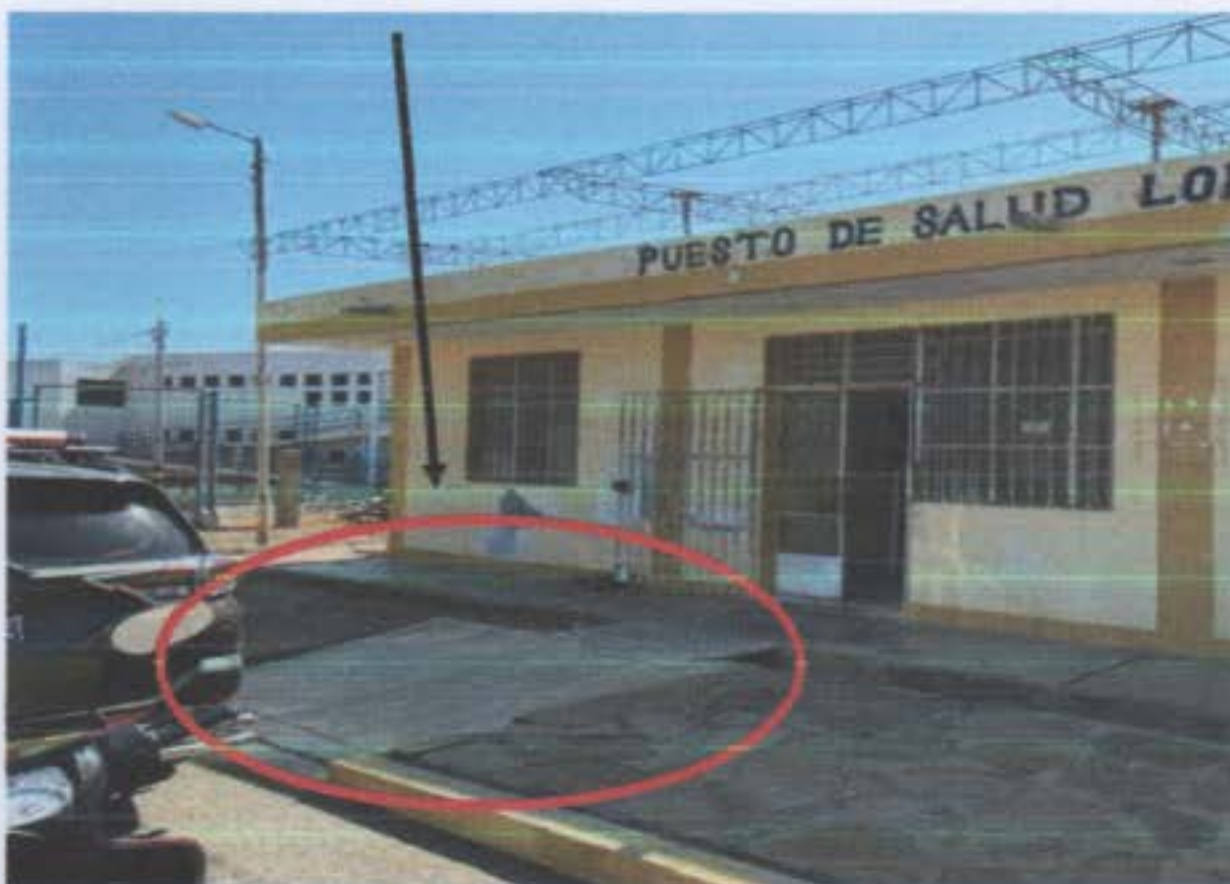
**Observación:** durante el recorrido se observó que en el ingreso principal se cuenta con una rampa para discapacitados que permite el ingreso al centro de salud, sin embargo, teniendo en cuenta el Artículo 25 del Reglamento nacional de edificaciones, donde nos indica que las rampas deben contar con pasamanos a 75cm del nivel de piso terminado, en este caso no cumple con los pasamanos establecidos.
