### **INFORME DE FISCALIZACIÓN**

# **"SITUACIÓN FUNCIONAL DE LOS DIFERENTES CENTROS DE SALUD COMUNITARIA DE LA PROVINCIA DE TALARA"**

**INFORME DE ACCIÓN DE FISCALIZACIÓN N° 001-2025/CR-GRP**

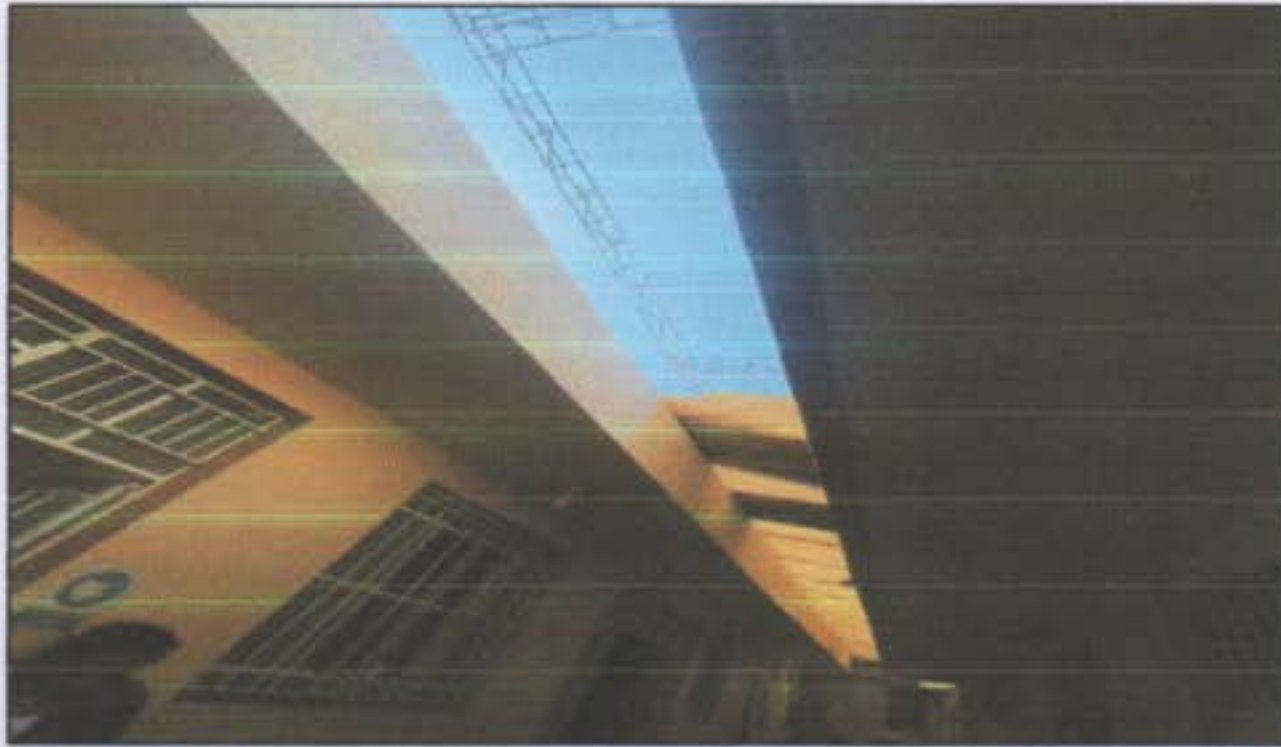
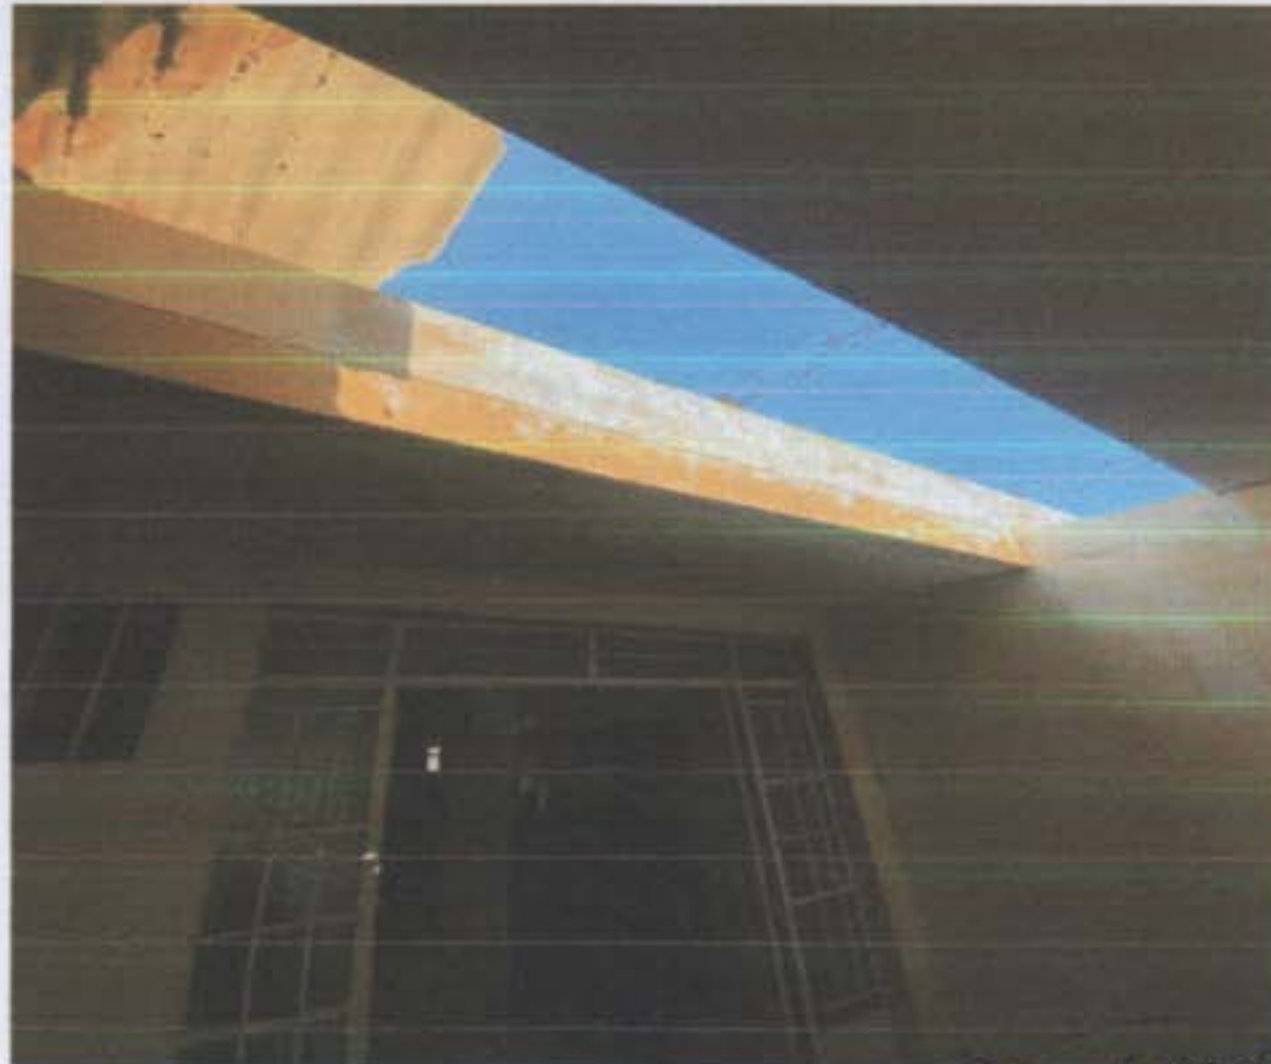
Se pudo evidenciar el retiro de la cobertura en el pasillo de conexión entre ambos bloques, que fue retirado por un mantenimiento que se iba a llevar a cabo debido a las lluvias, sin embargo, el mantenimiento a la cobertura no se llevó a cabo, por lo que esto genera la filtración de agua al centro en época de lluvia. Además de ello que en ocasiones llega a mojar todo el pasillo a tal punto que en ocasiones llega a ingresar el agua en los consultorios.

- ✓ Mantenimiento de la Infraestructura del centro de salud: se recomienda realizar el mantenimiento completo, teniendo en cuenta que es urgente concluir las obras de mantenimiento y restaurar la cobertura de manera inmediata para evitar mayores daños en la estructura y los sistemas internos del centro, ya que este es un riesgo crítico tanto para la seguridad de los ocupantes como para la funcionalidad del centro. Con respecto al moho presente en la losa aligerada, se debe realizar una inspección de la losa aligerada para identificar la fuente de la humedad, que puede ser por la lluvia que genera pozas en la losa debido a la falta de pendiente que debió estar contemplada al momento de la construcción de la infraestructura, las áreas afectadas deben limpiarse y tratarse adecuadamente con productos antimohos, y debe mejorarse la ventilación para evitar que el problema persista. Con respecto a las instalaciones eléctricas es urgente realizar una revisión completa de las instalaciones eléctricas, se debe proceder con la reparación o reemplazo de los cables, interruptores y otros componentes dañados, y asegurarse de que todas las instalaciones estén correctamente aisladas y protegidas.

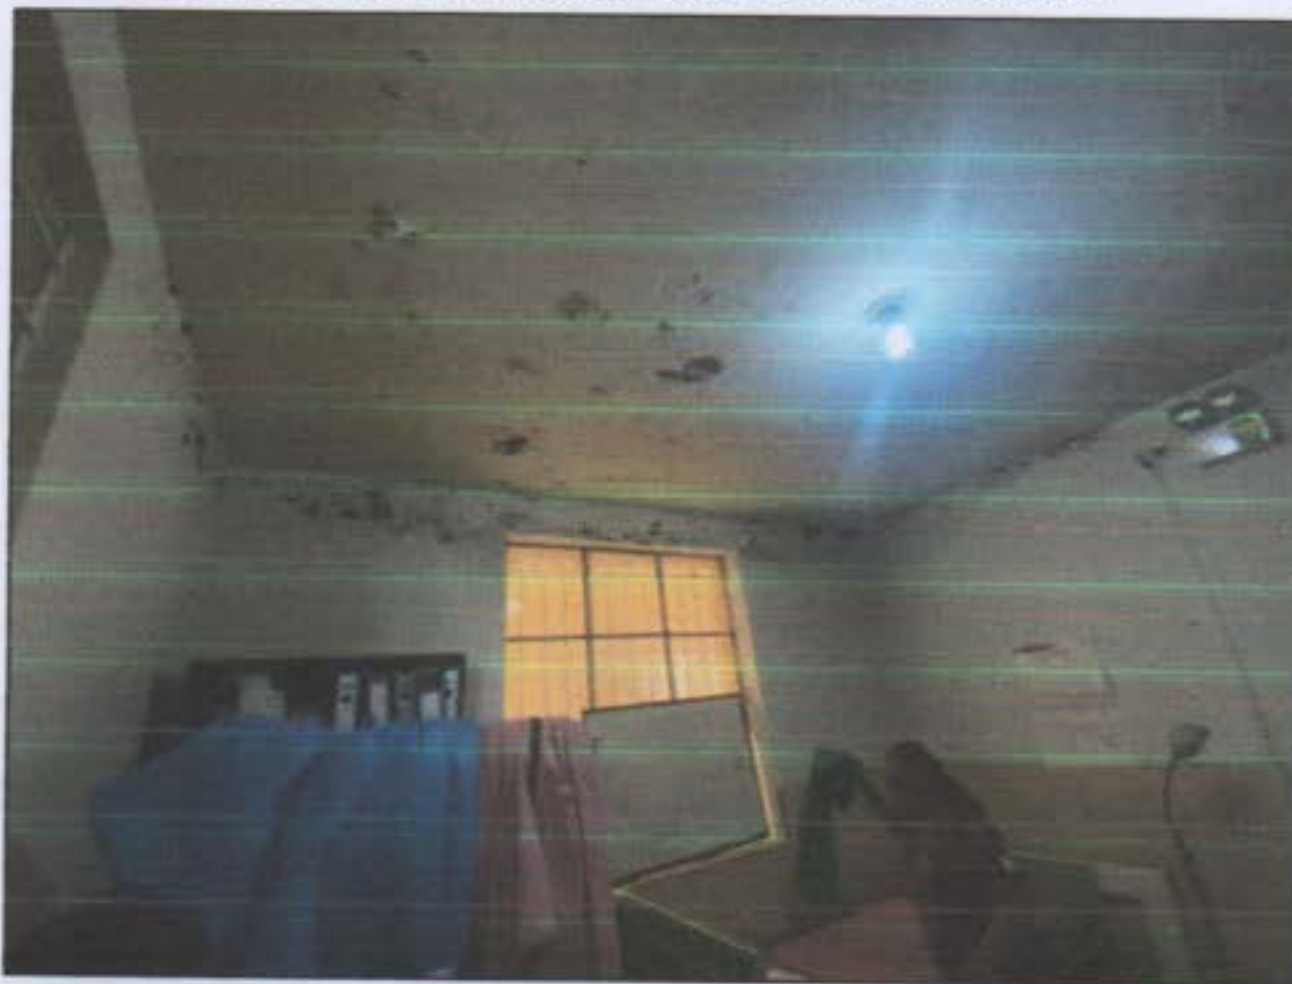
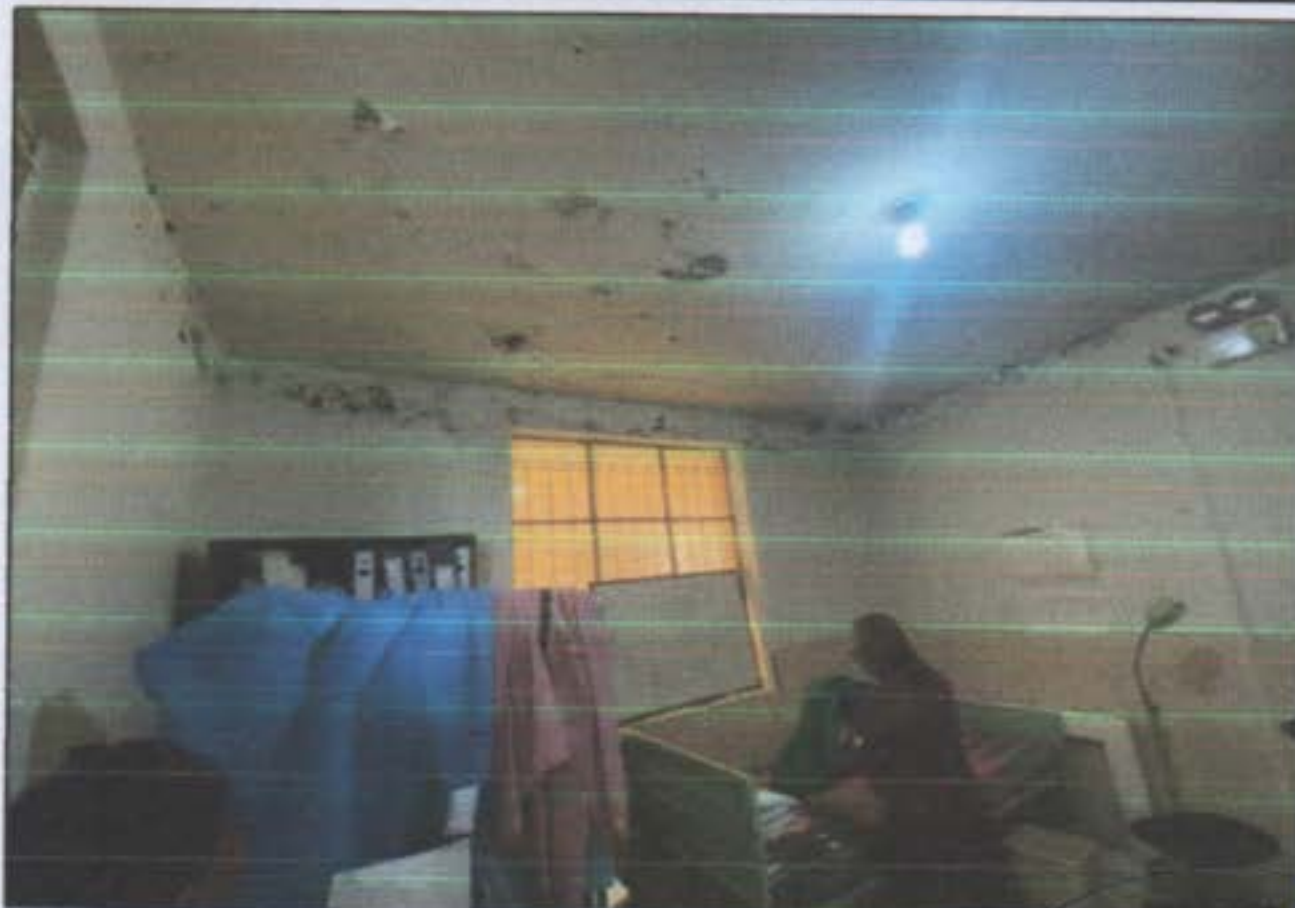
Se evidenció la presencia de moho en el establecimiento. Donde el moho se presenta principalmente cuando se dan las condiciones adecuadas para que las esporas de los hongos germinen. Estas condiciones son: Humedad en el aire, Temperaturas entre 20 y 30°C, Presencia de aire; así como el exceso de humedad; es por ello por lo que en el caso del Distrito de Lobitos suele presentarse lluvias y de acuerdo con lo visto en el recorrido el flujo del agua en la losa aligerada no presenta continuidad apropiada por lo que genera que el agua se almacene por sectores. Generando la presencia de moho en los diferentes ambientes.

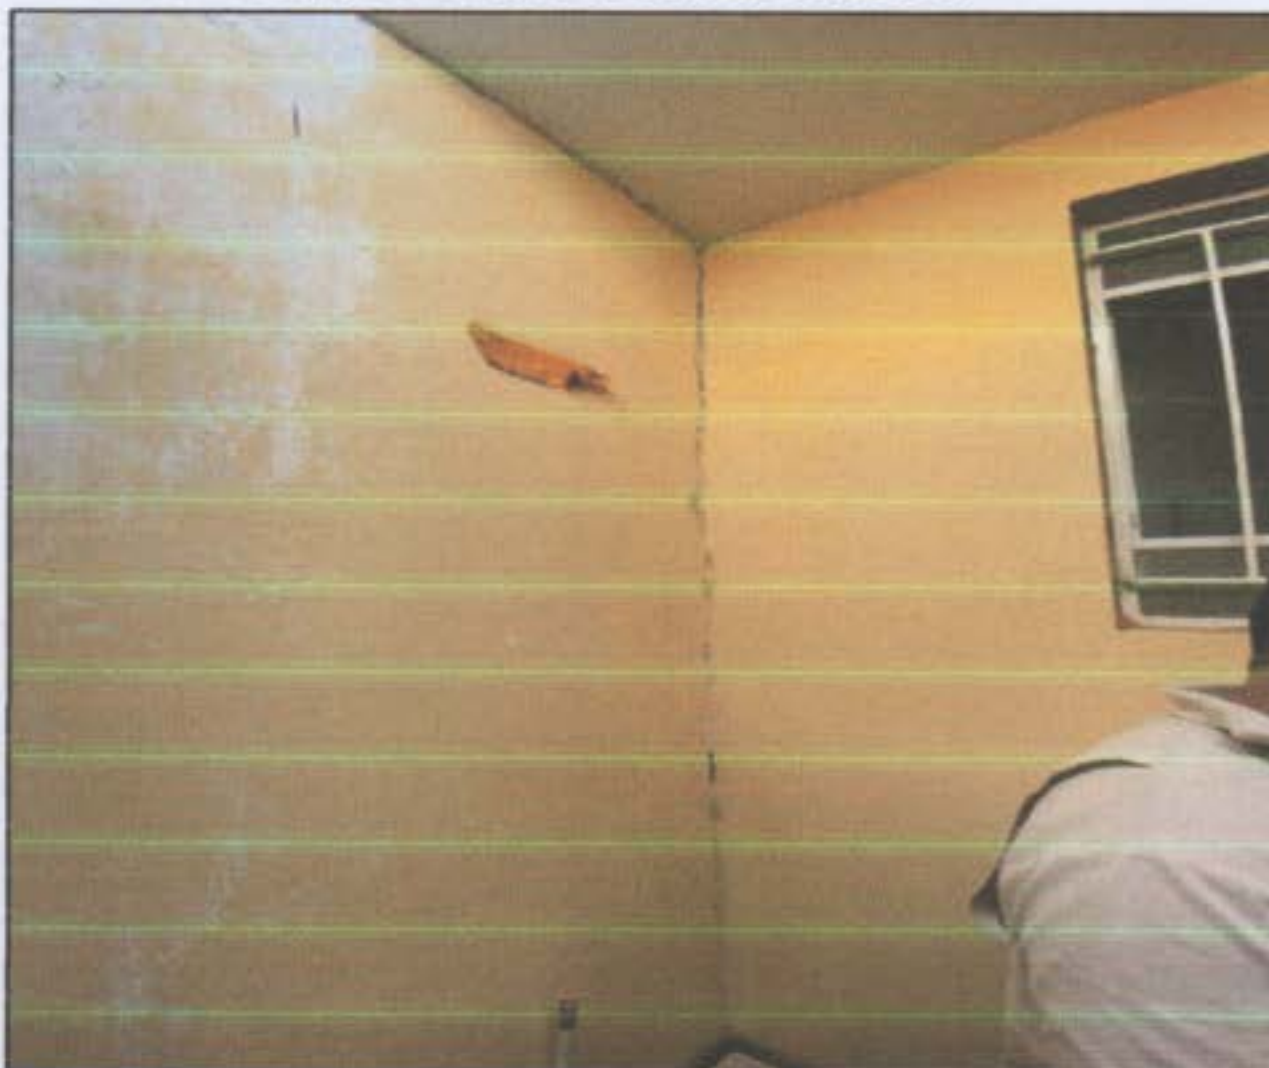
Se evidencian manchas en los muros producto del mismo uso dado en las instalaciones. Por lo que se recomienda un mantenimiento de Pintura cada 5 o 6 meses para mantener la estética del centro.

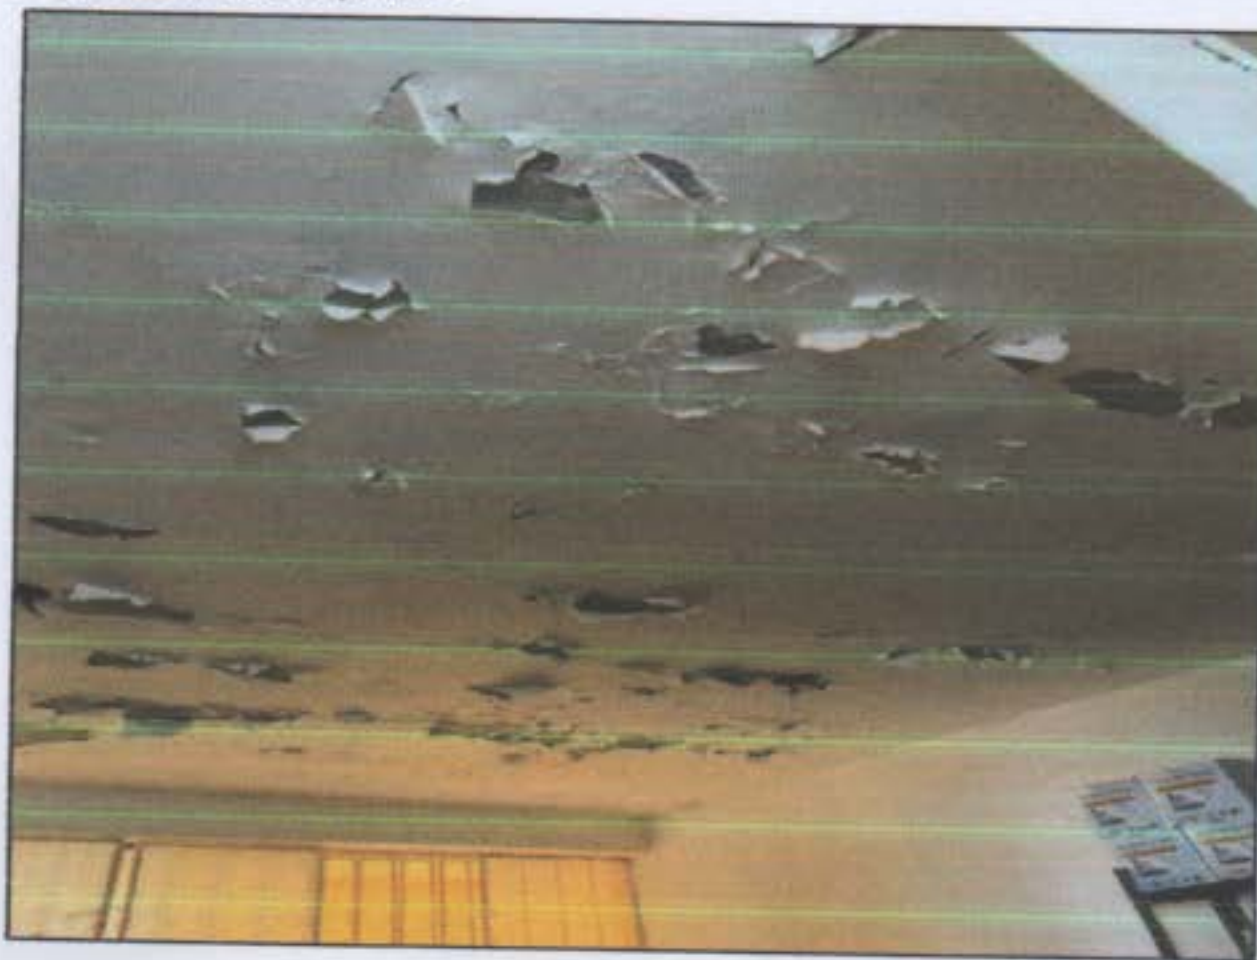
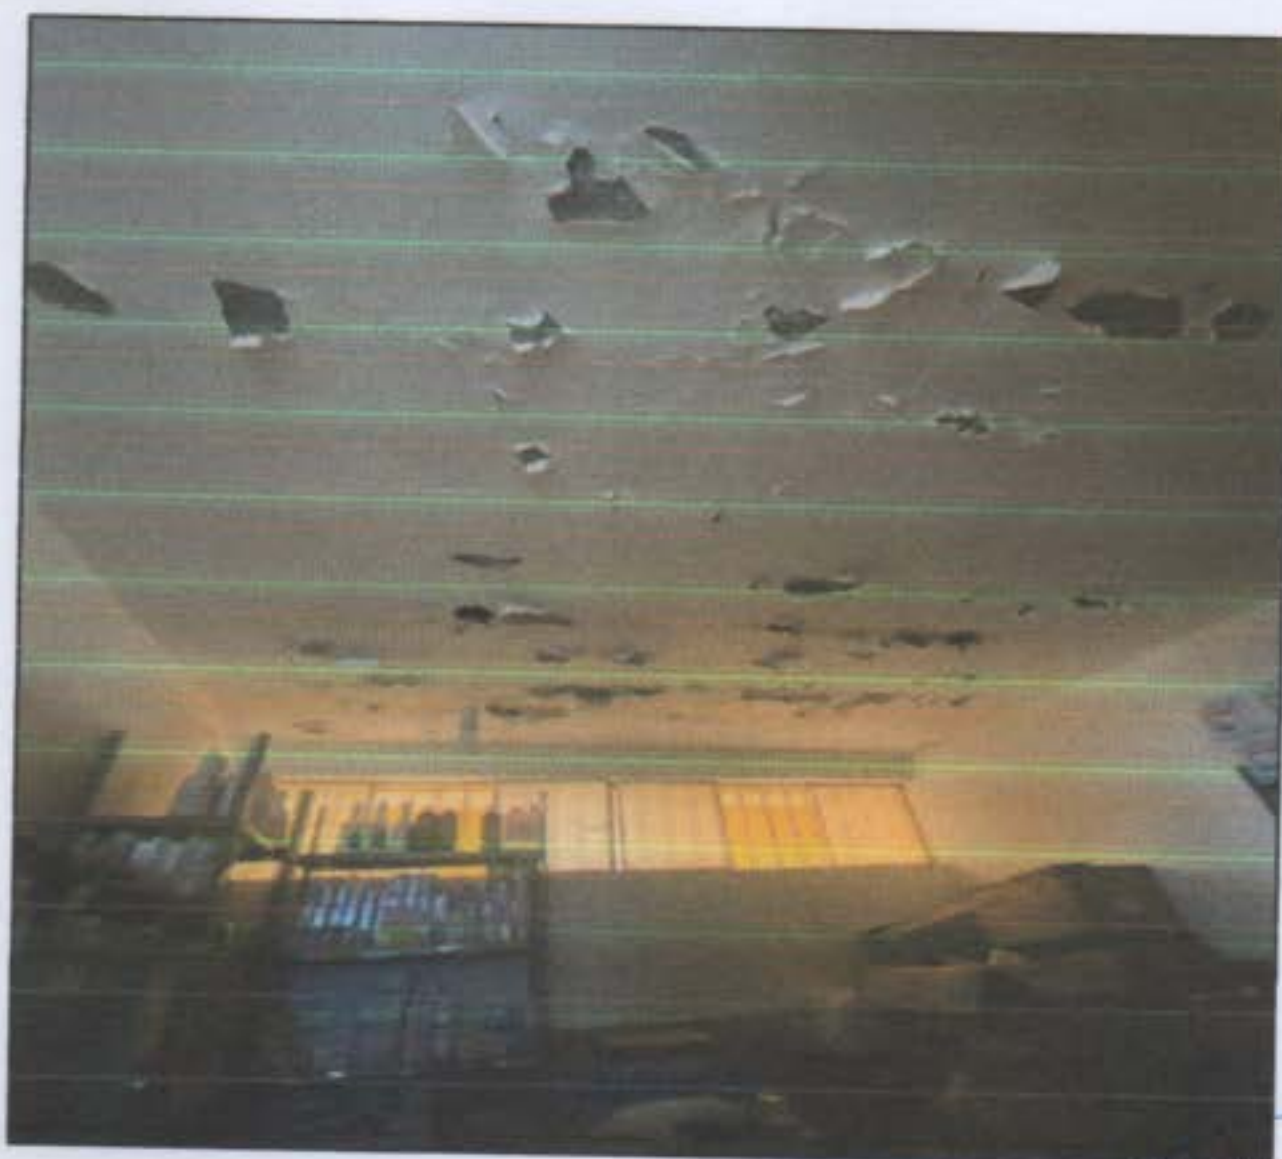
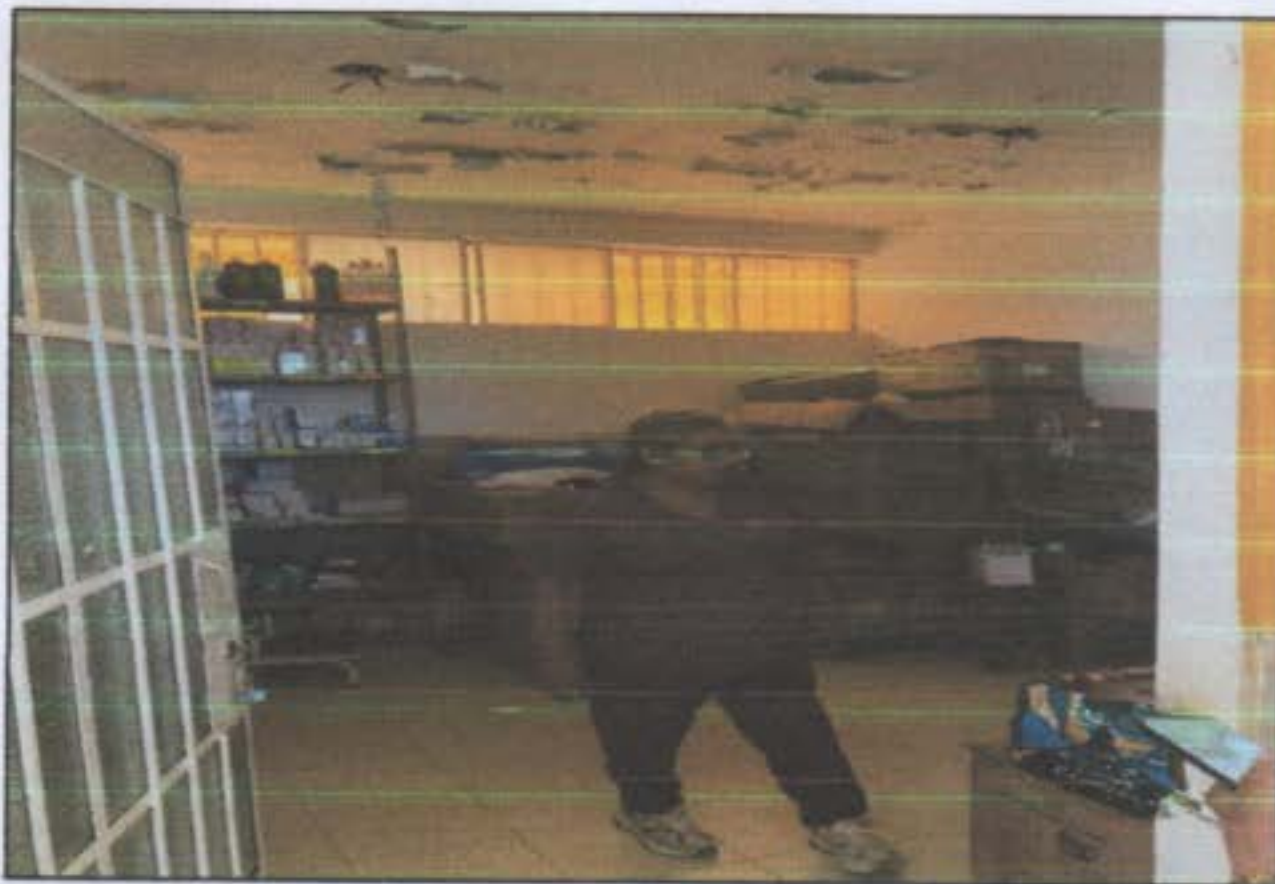
### Desprendimiento de Pintura

Se evidencio el desprendimiento de pintura principalmente en la losa aligerada en el área de farmacia, consultorios, esto puede ser ocasionado por la humedad, así como una mala preparación de la superficie al realizar la aplicación de la pintura.

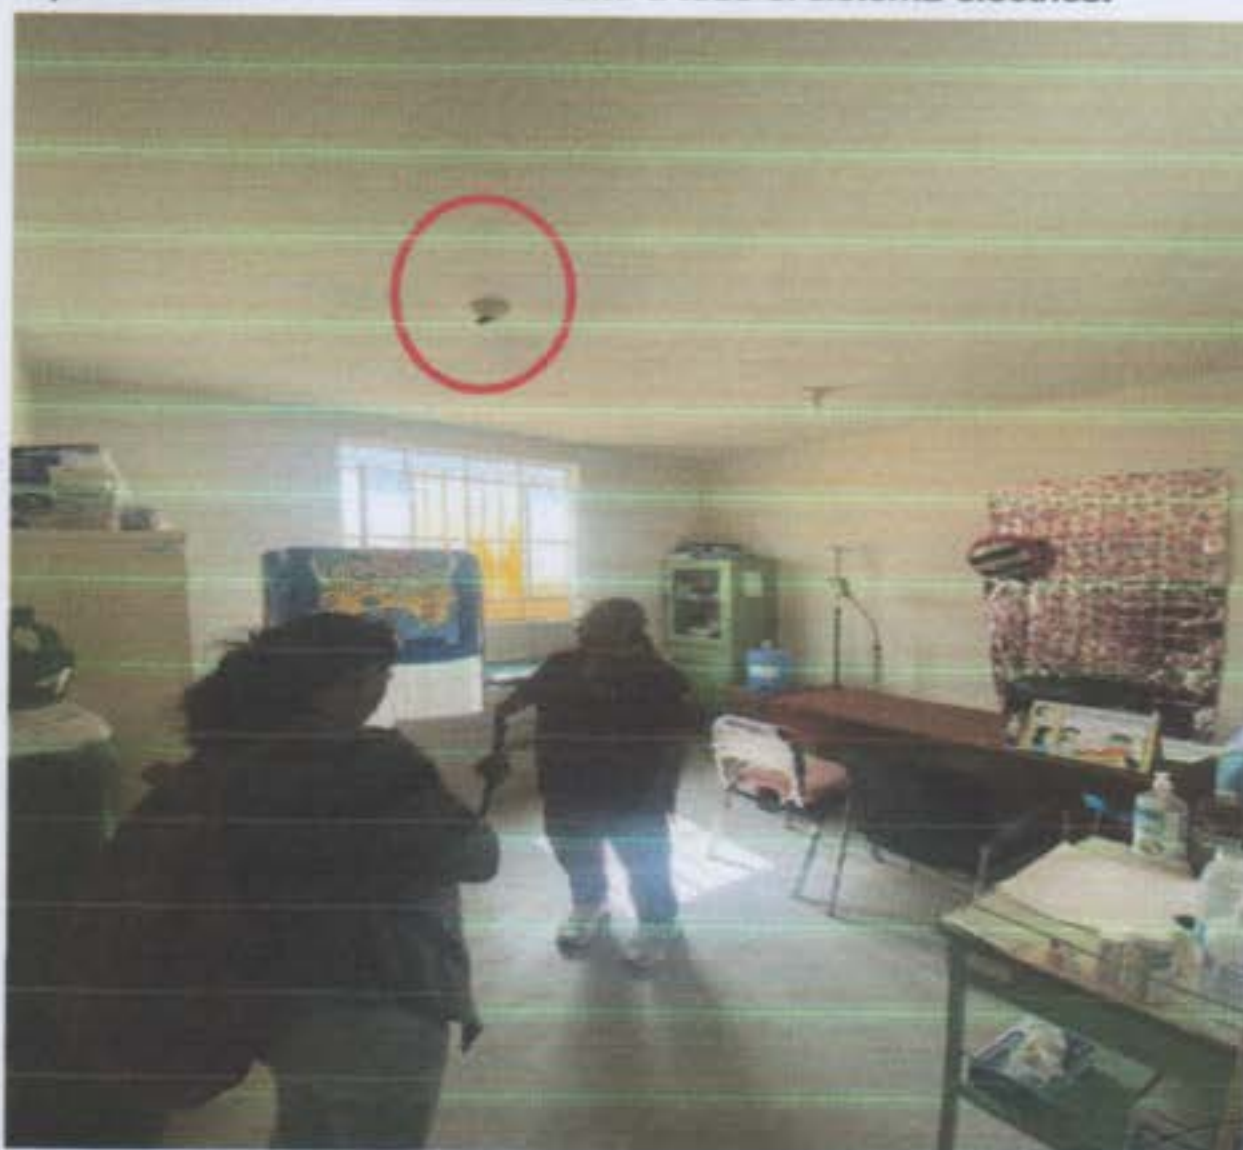
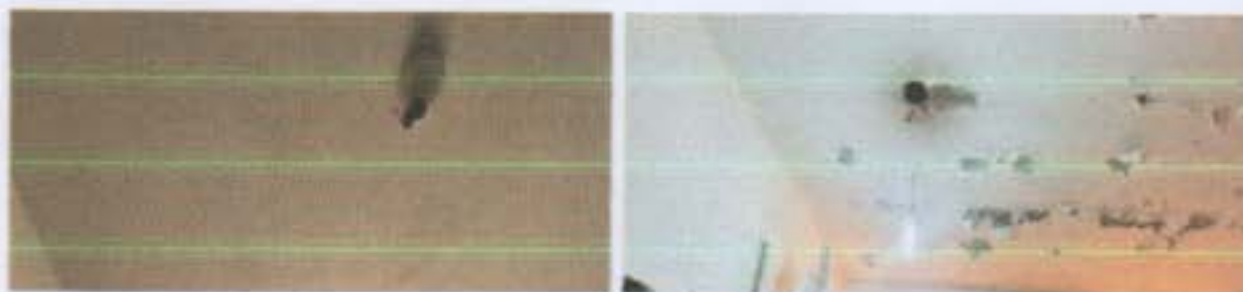
#### Instalaciones Eléctricas en Deterioro

Se pudo evidenciar que hay ambientes del centro de salud que tiene instalaciones eléctricas expuestas, así como también donde no hay iluminación por fallas eléctricas, lo que ocasiona un peligro para los médicos y pacientes que se tratan en el centro. Esto se puede solucionar rápidamente con un mantenimiento a todo el sistema eléctrico.

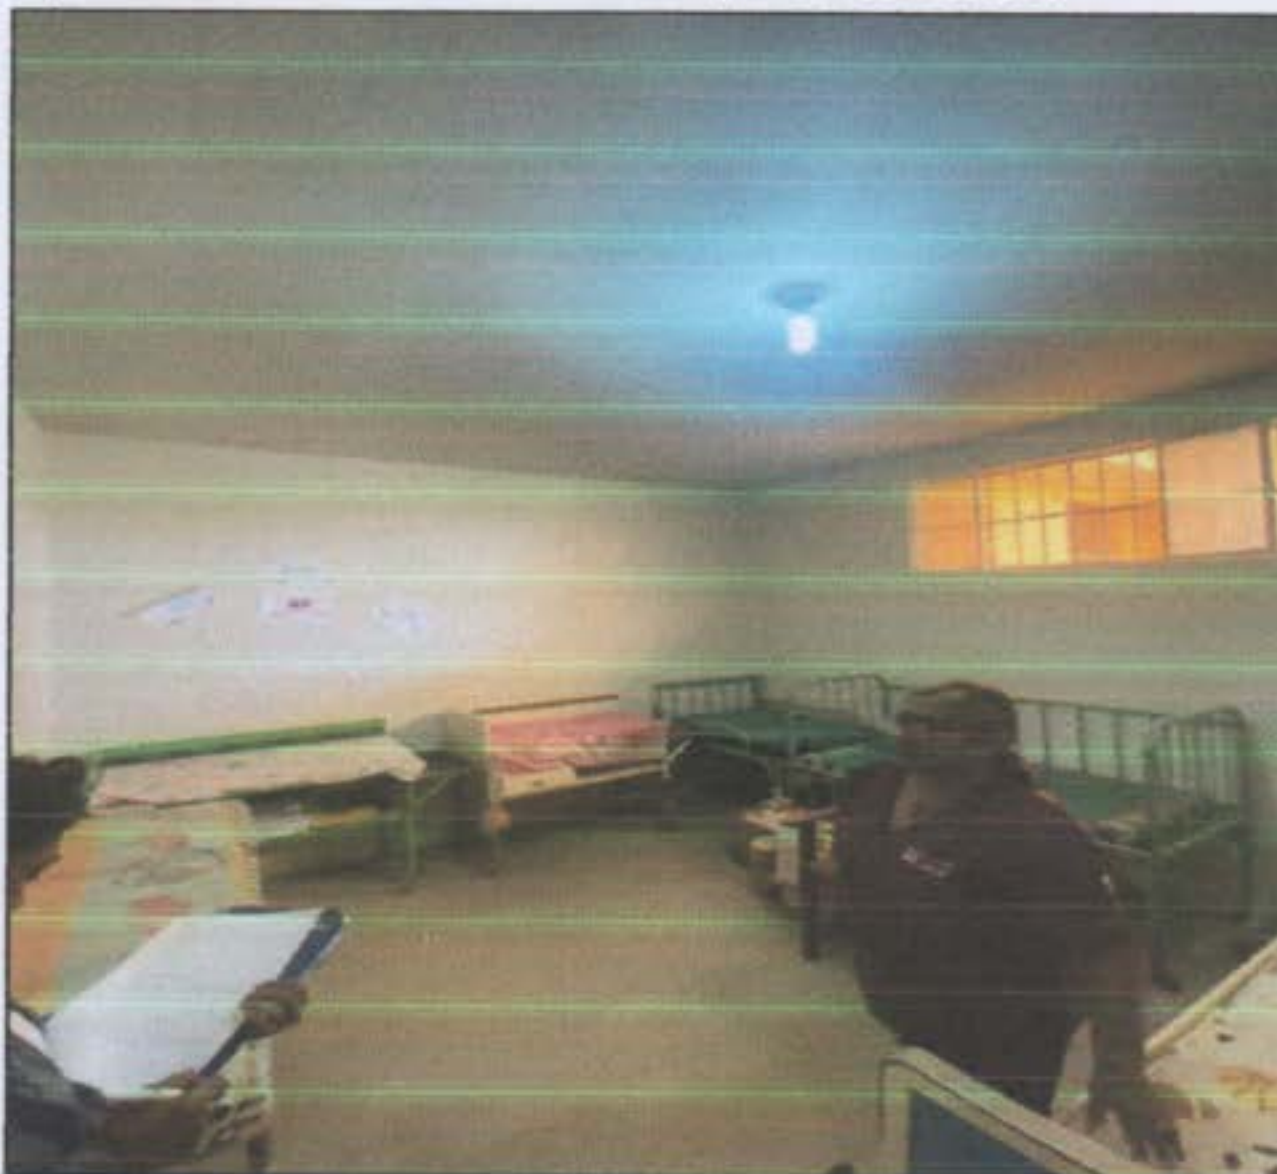
Se encontró que el establecimiento no cuenta con el equipamiento médico óptimo para su funcionamiento, cuenta con camillas y camas en maternidad en mal estado, amarradas con alambres para evitar que se separen en algunos puntos. A su vez el personal suele llevar su propio equipamiento para poder llevar a cabo la atención al público. Es decir, cuenta con el equipamiento y mobiliario básico en mal estado que imposibilita al centro la atención en las óptimas condiciones.

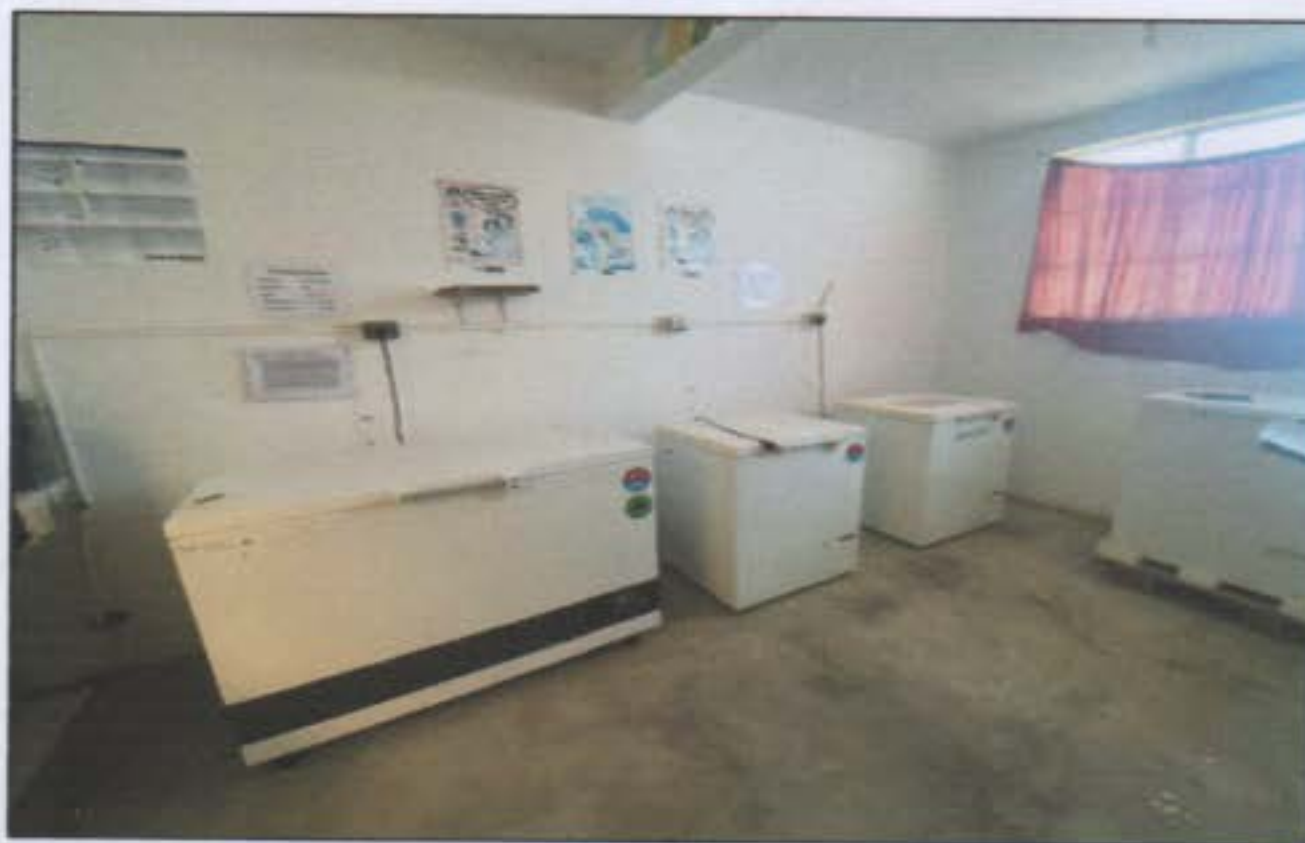
El área de cadena de frío, tiene 4 congeladoras, sin embargo 2 se encuentran sin uso y serán recogidas por la Sub región de Salud.

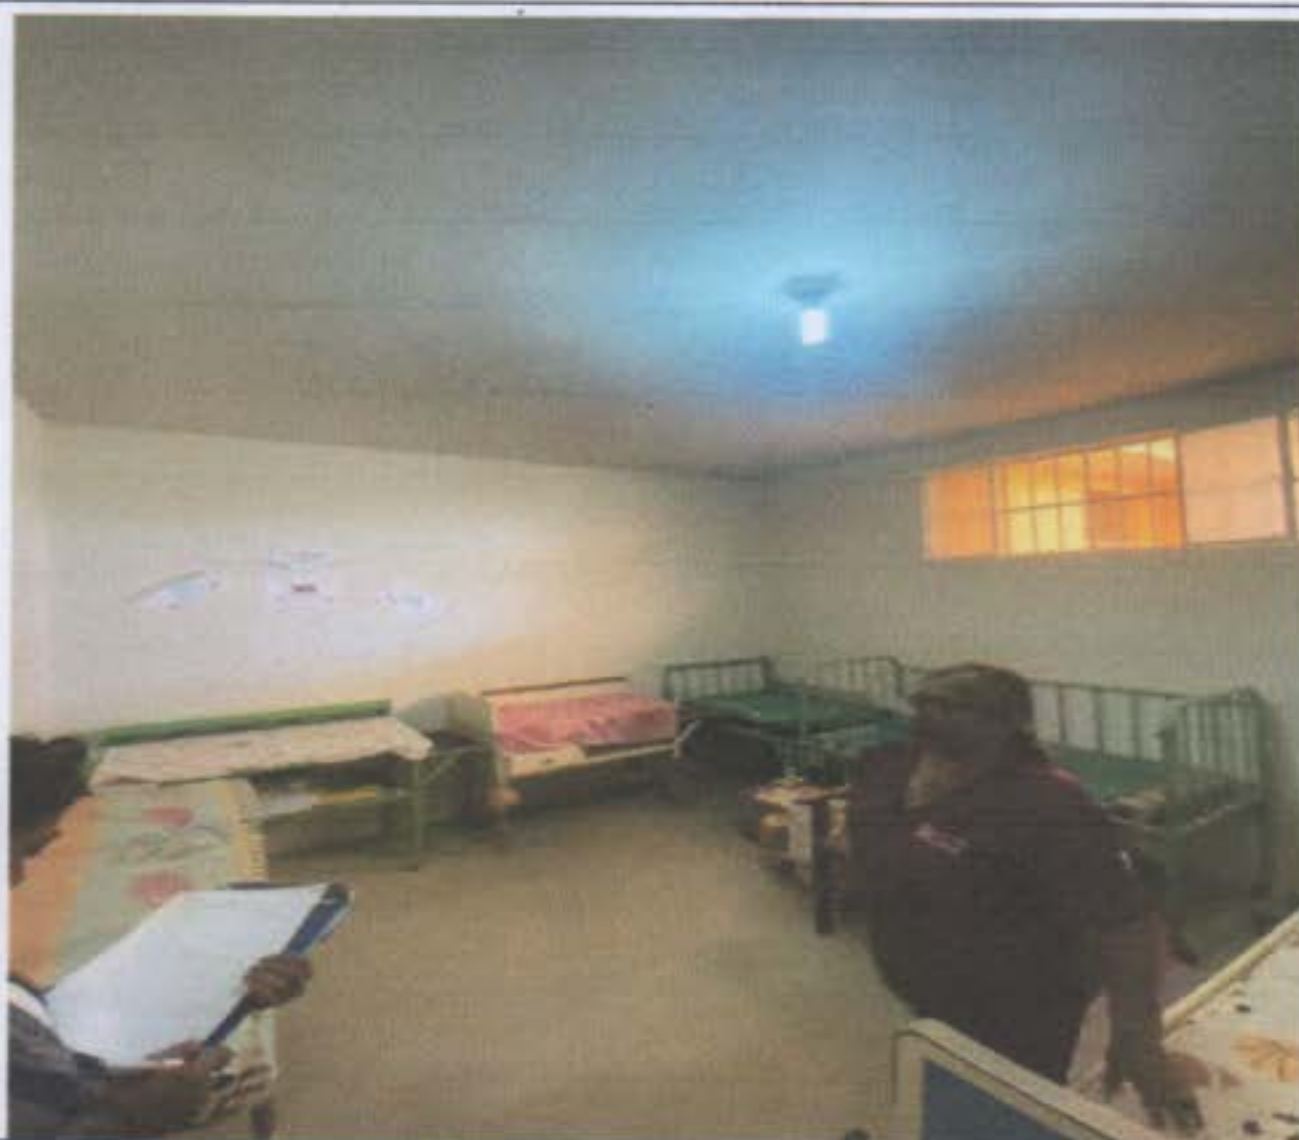
Interiores (Sala de Partos – Obstetricia) del Centro de Salud Lobitos.

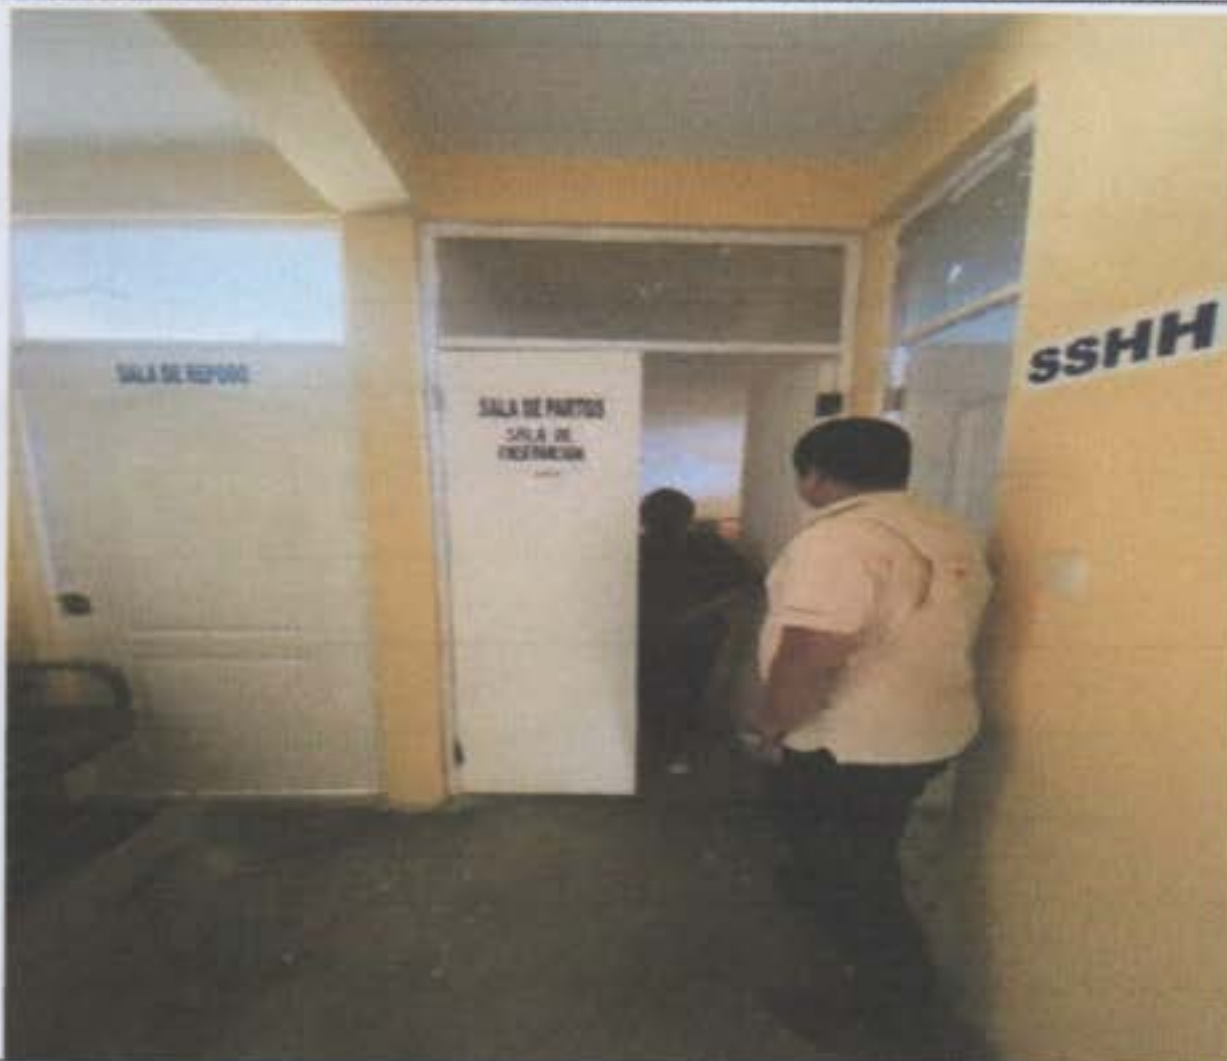
Interiores (Sala de Partos – Obstetricia) del Centro de Salud Lobitos.

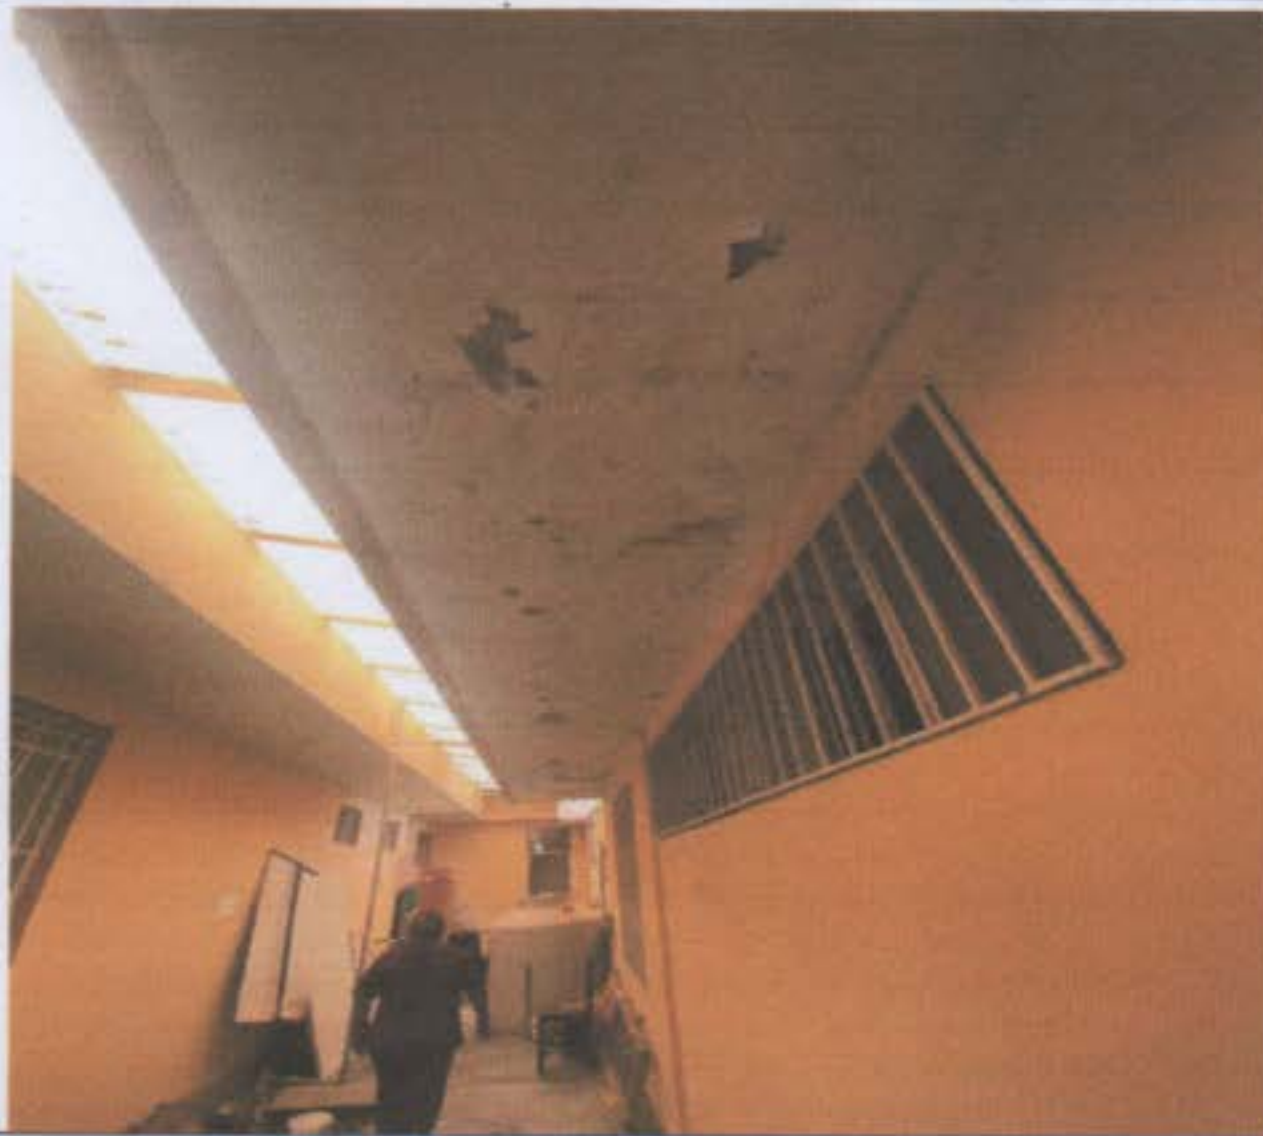
**Interiores (Pasillo de conexión entre ambos bloques) del Centro de Salud Lobitos.**

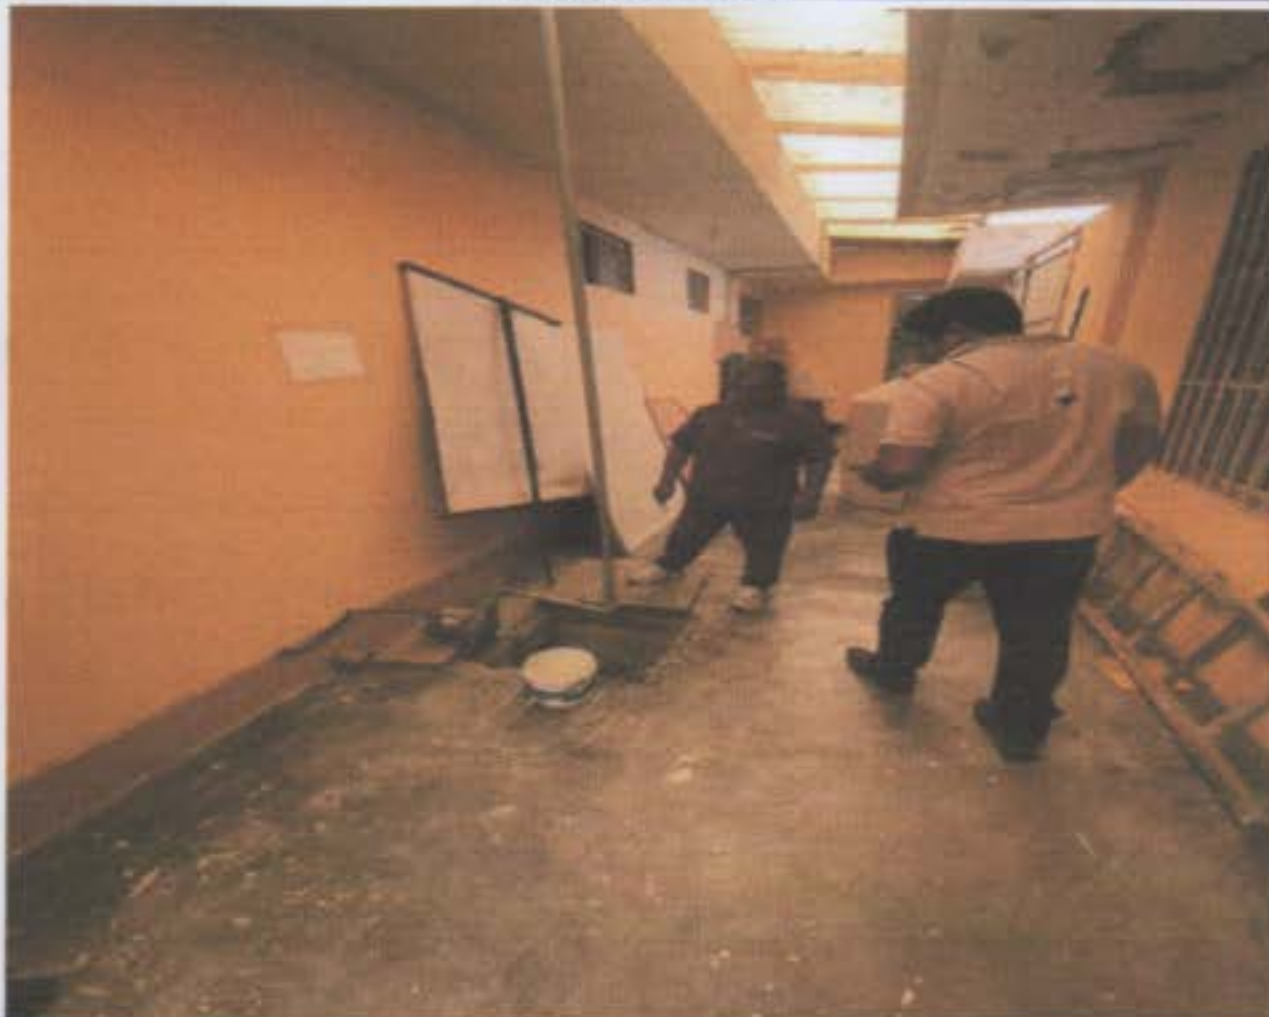
**Interiores (ubicación de la cisterna de agua) del Centro de Salud Lobitos.**

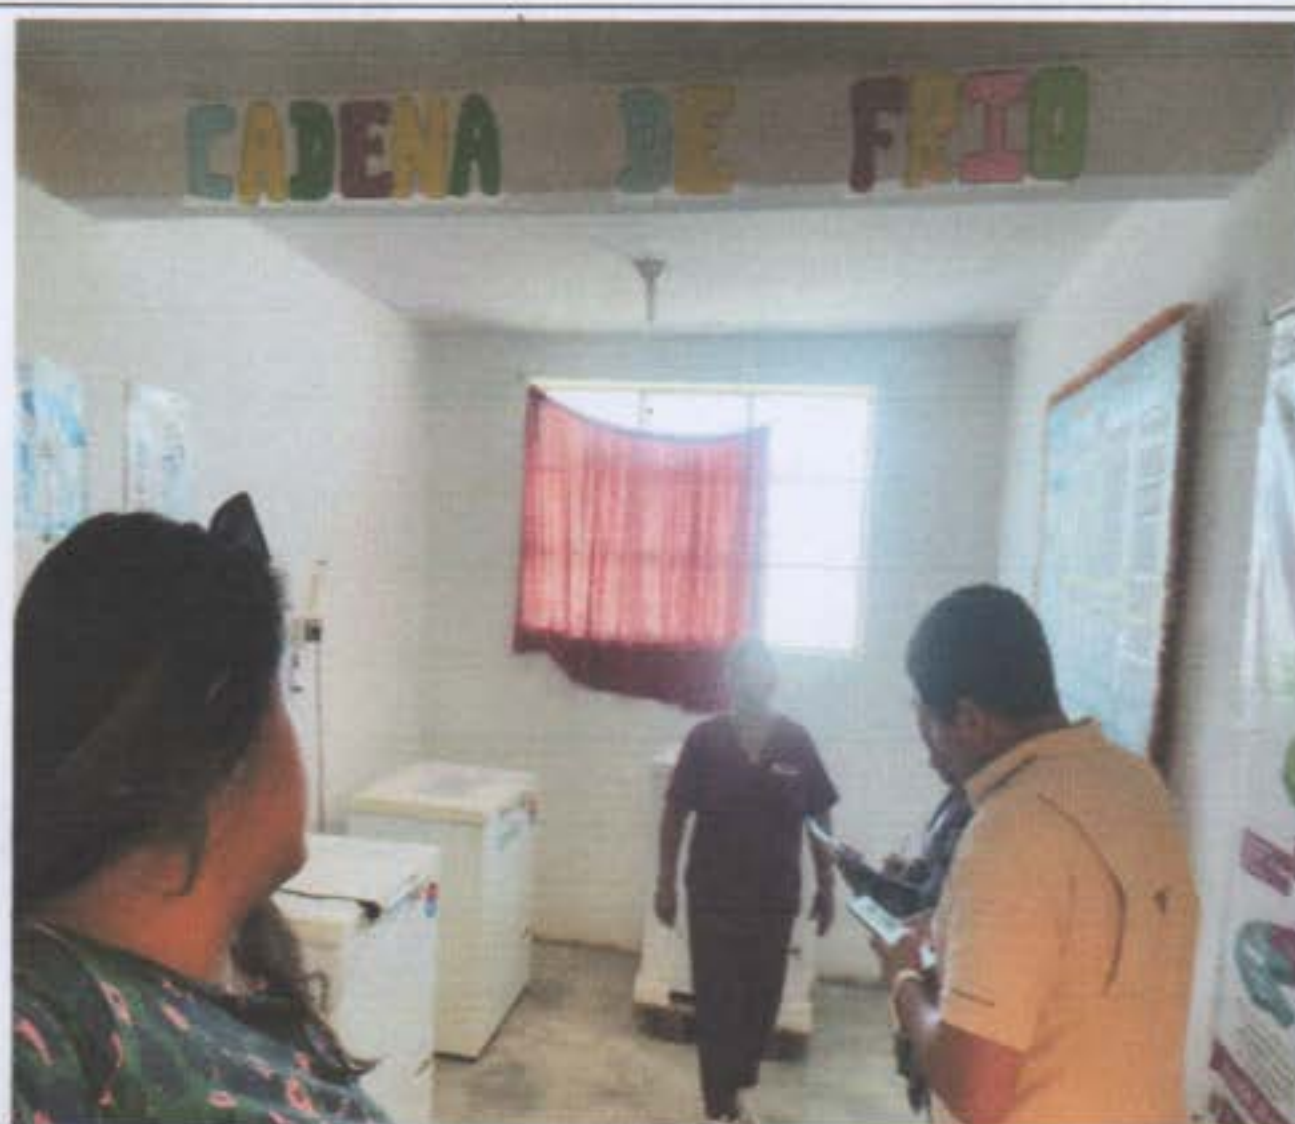
**Interiores (Cadena de Frio) del Centro de Salud Lobitos.**
