### **INFORME DE FISCALIZACIÓN**

# **"SITUACIÓN FUNCIONAL DE LOS DIFERENTES CENTROS DE SALUD COMUNITARIA DE LA PROVINCIA DE TALARA"**

**INFORME DE ACCIÓN DE FISCALIZACIÓN N° 001-2025/CR-GRP**

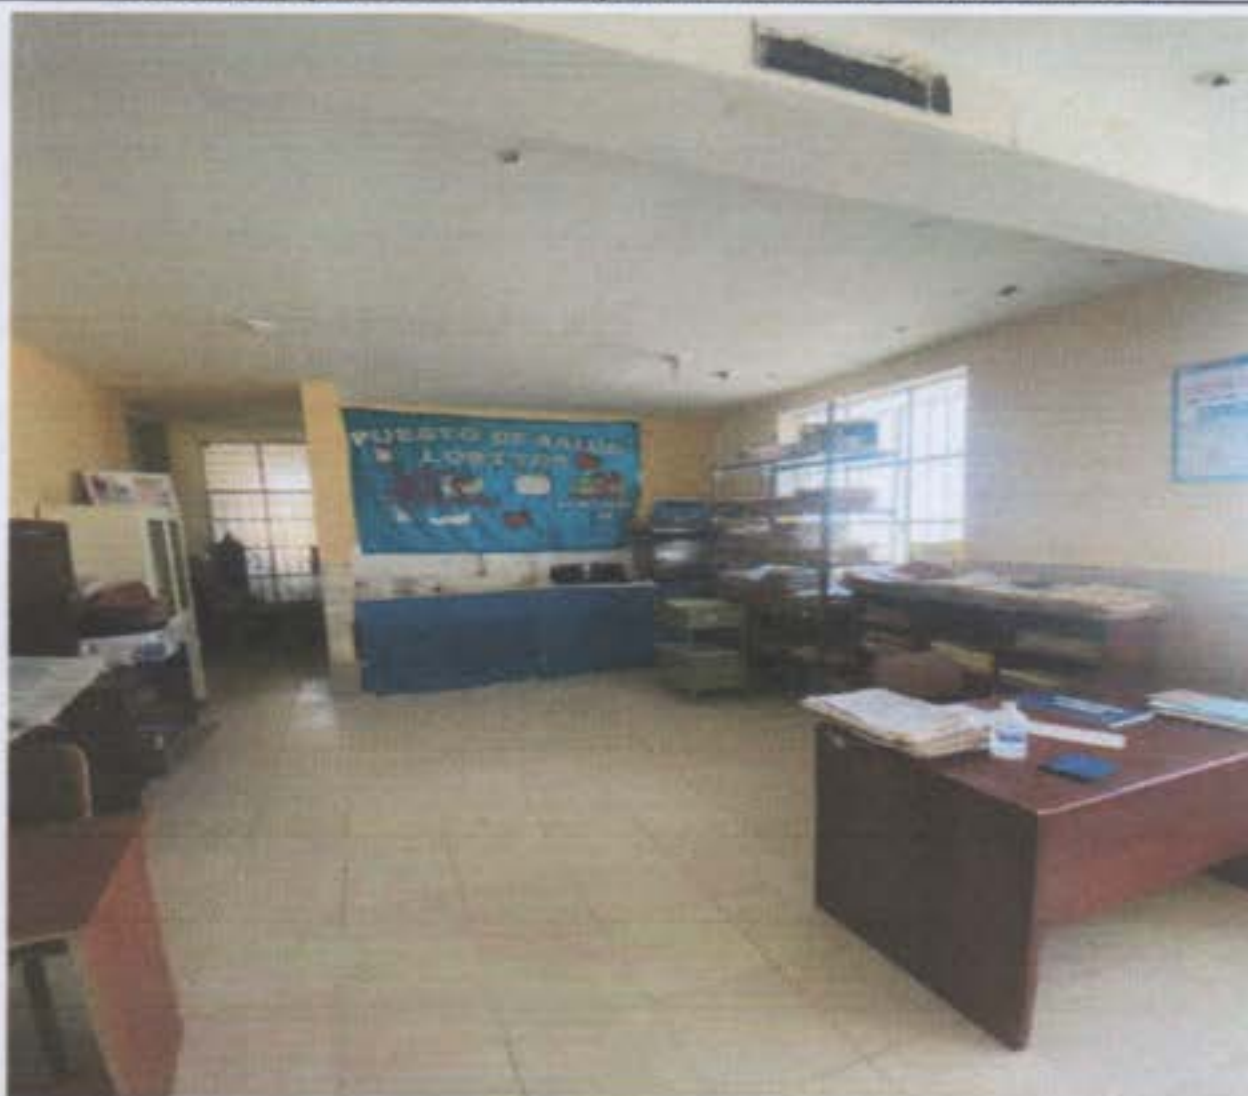
**Interiores (Ingreso, recepción, informes, admisión y administración) del Centro de Salud Lobitos.**

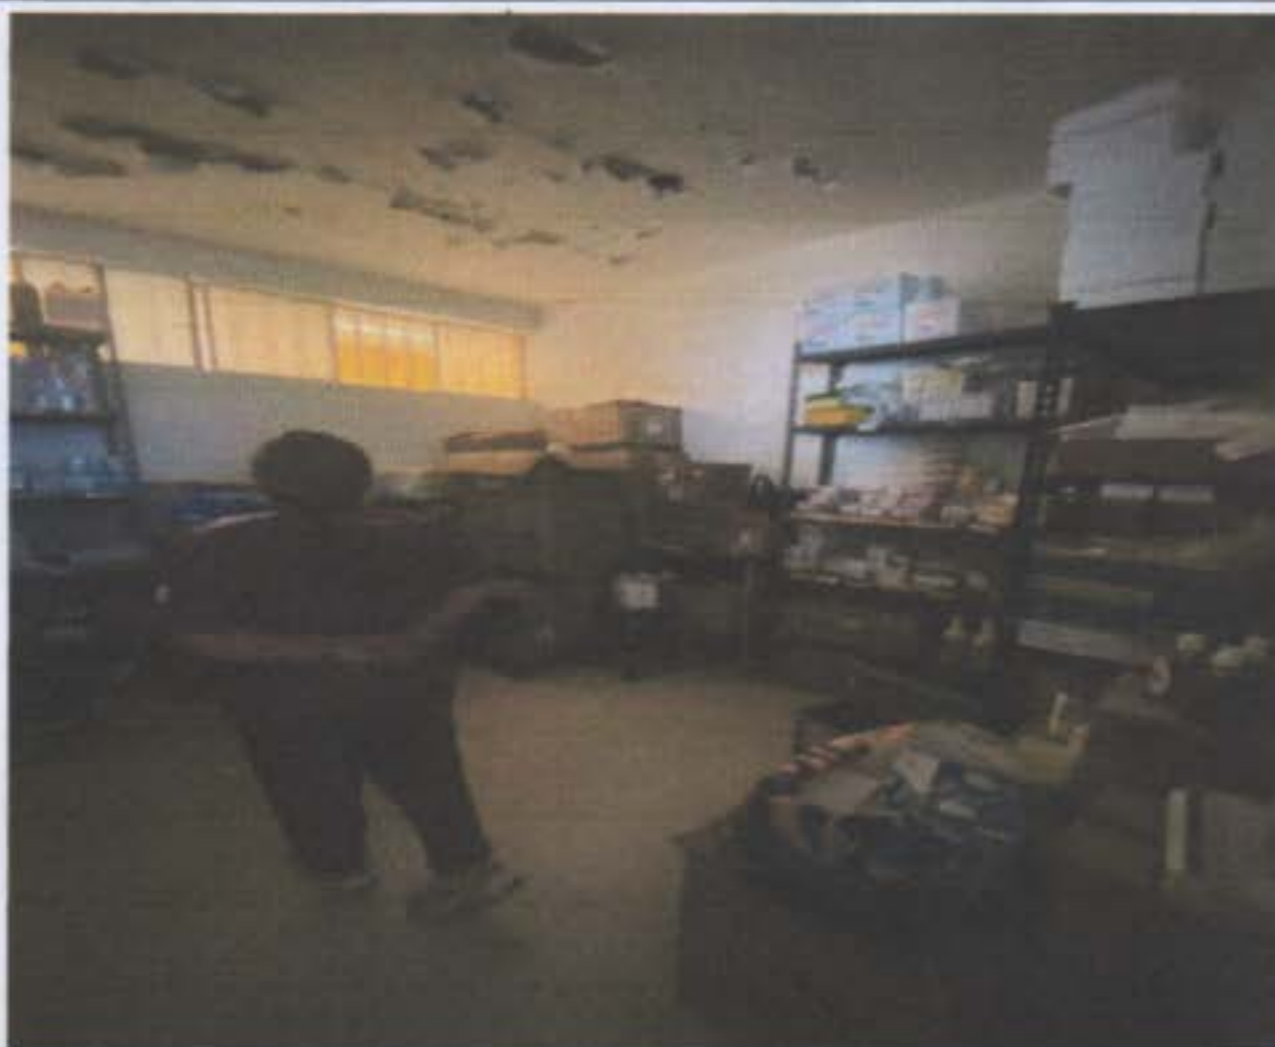
**Interiores (Farmacia) del Centro de Salud Lobitos.**

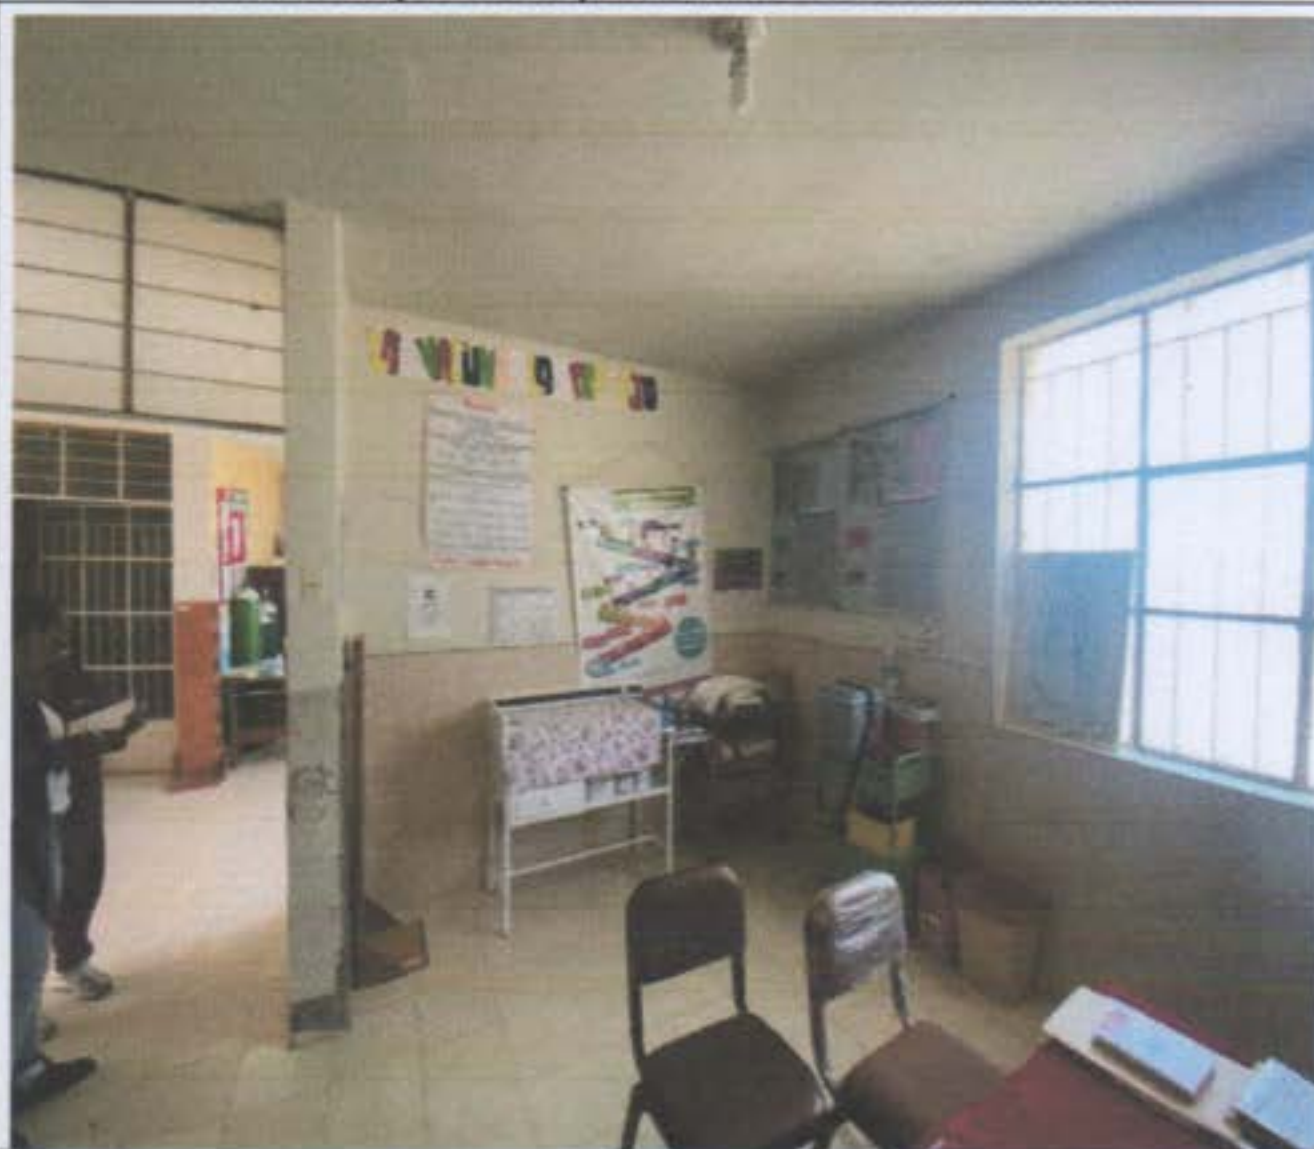
**Interiores (Sala situacional) del Centro de Salud Lobitos.**

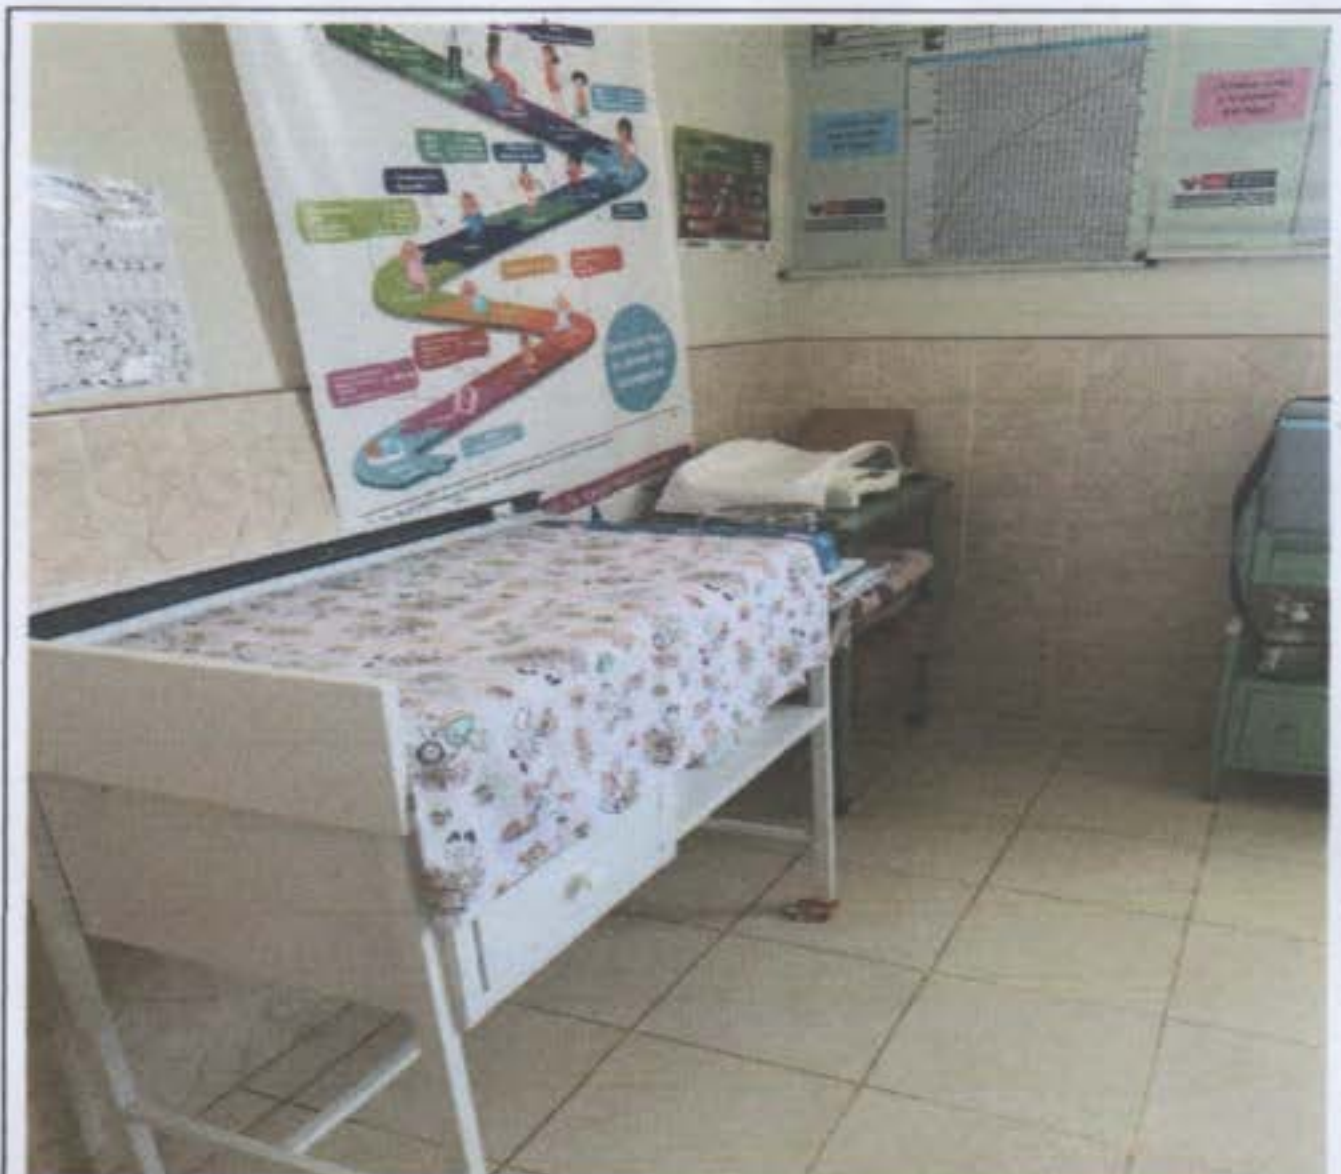
**Interiores (Sala situacional) del Centro de Salud Lobitos.**

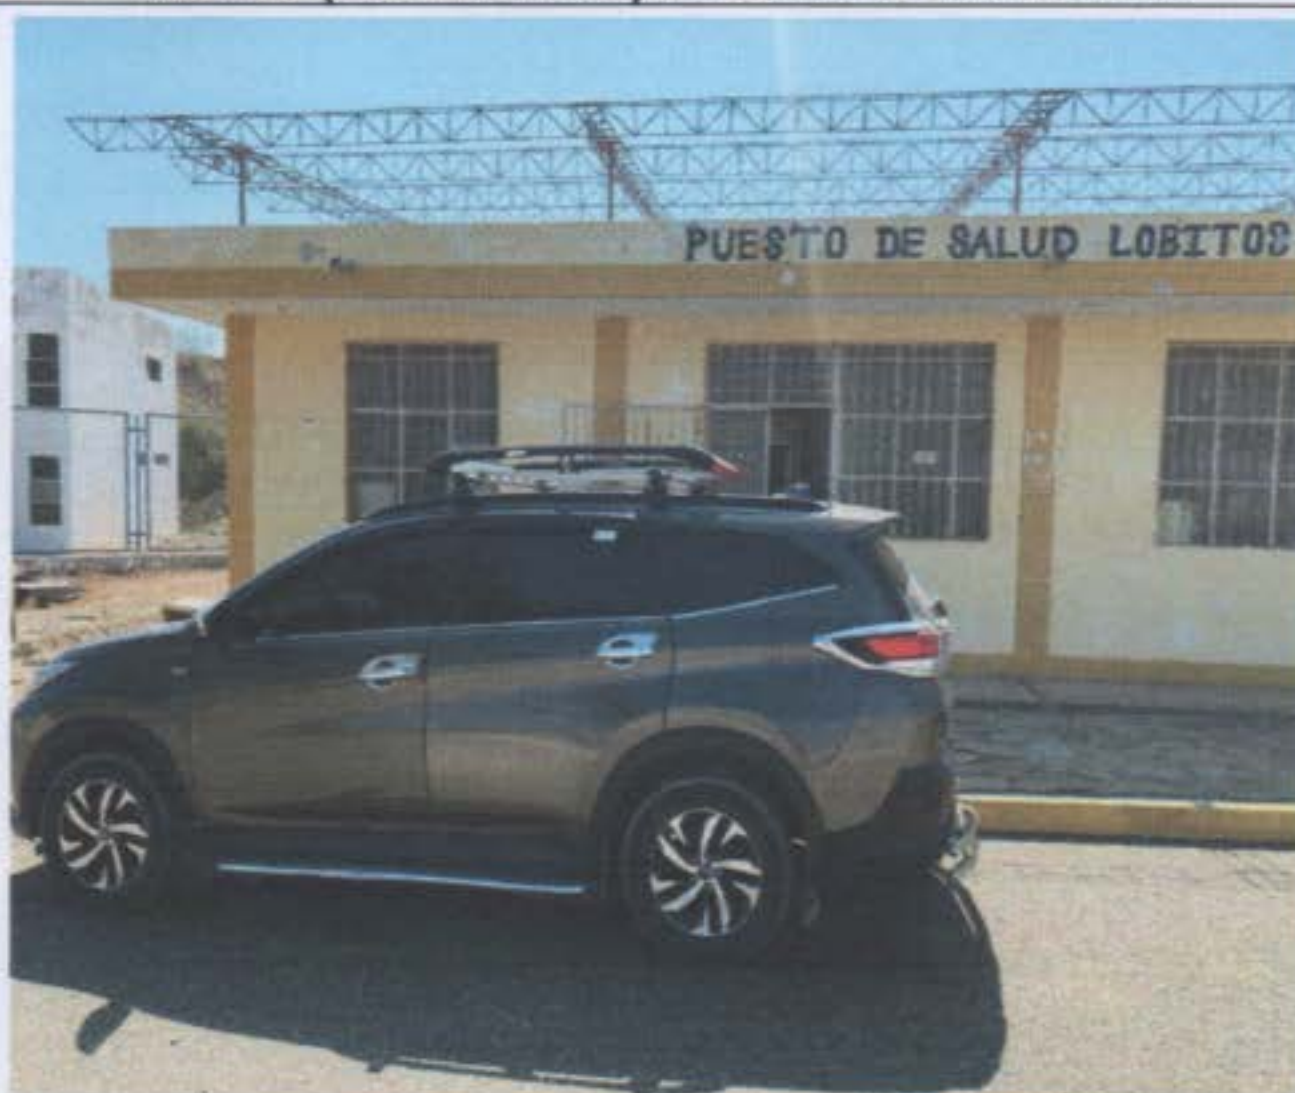
**Exteriores del Centro de Salud Lobitos.**
