RESOLUCIÓN DIRECTORAL N° 00345-2025-OEFA/DFAI

**EXPEDIENTE** : 0565-2024-OEFA/DFAI/PAS  
**ADMINISTRADO** : COMPAÑÍA MINERA SAN IGNACIO DE MOROCOCHA S.A.A.<sup>1</sup>  
**UNIDAD FISCALIZABLE** : SAN VICENTE  
**UBICACIÓN** : DISTRITOS DE VITOC Y SAN RAMON, PROVINCIA DE CHANCHAMAYO Y DEPARTAMENTO DE JUNÍN  
**SECTOR** : MINERÍA  
**MATERIA** : RESPONSABILIDAD ADMINISTRATIVA SIN MEDIDA CORRECTIVA  
REGISTRO DE ACTOS ADMINISTRATIVOS  
MULTA

**II.1 Único hecho imputado:** El administrado incumplió su instrumento de gestión ambiental, dado que, durante la supervisión especial realizada del 20 al 24 de mayo de 2023 se verificó un efluente minero no contemplado proveniente de la bocamina 1652 (BM-10)<sup>7</sup>, el cual se vierte hacia la quebrada Peña Blanca.

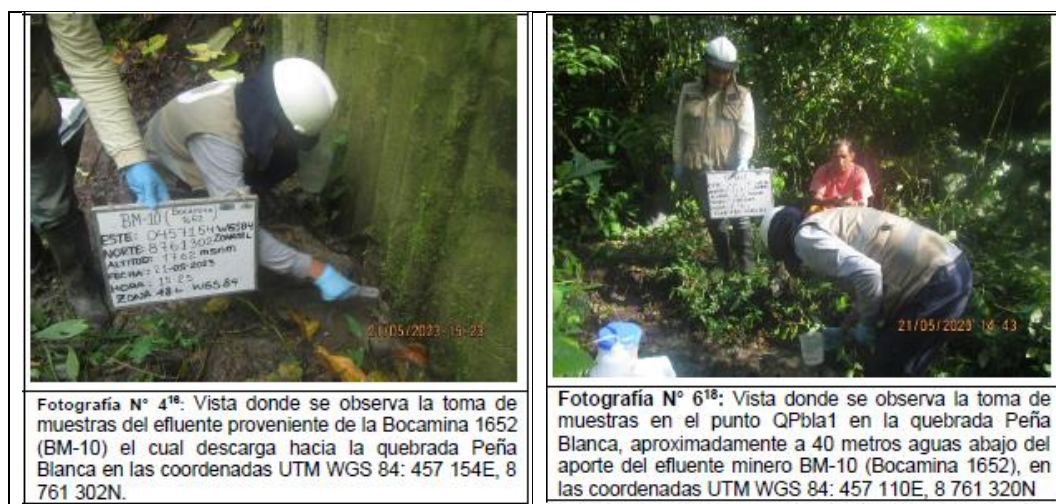
Imagen N° 1: Fotografías de la Supervisión Especial 2023

21. De acuerdo con lo consignado en el Informe de Supervisión, durante la Supervisión Especial 2023, la DSEM verificó una descarga que provenía de un efluente minero proveniente de la bocamina 1652 (BM-10), el cual era vertido hacia la quebrada Peña Blanca; al respecto, dicha descarga, que presentaba un flujo laminar, se ubicó en las coordenadas UTM WGS 84: 457154E, 8761302N.

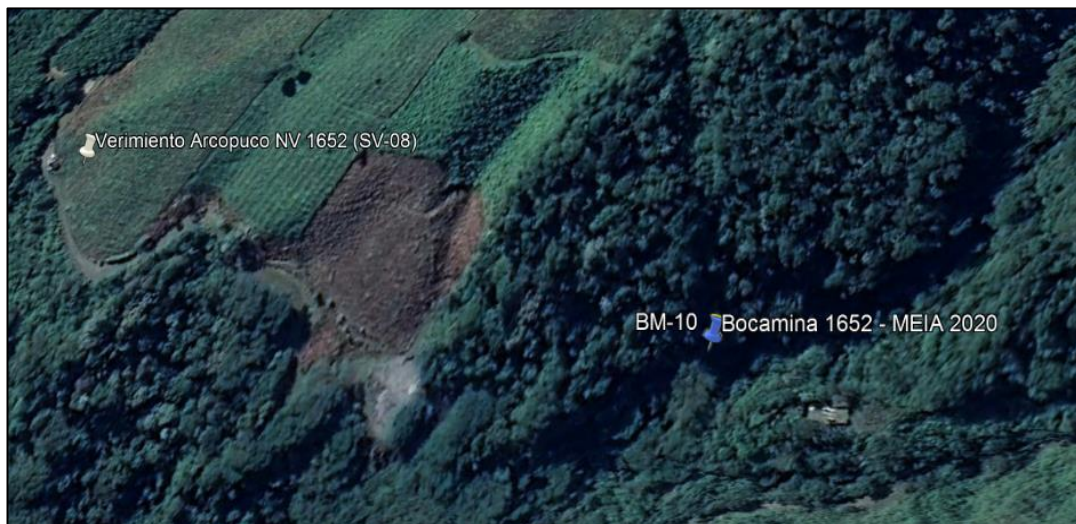
Imagen N° 10: Comparación de ubicaciones del vertimiento Arcopunco Nv 1652(SV-08), la bocamina 1652 y el vertimiento identificado durante la Supervisión Especial 2023

37. En ese sentido, al comparar las coordenadas de ubicación, la DSEM concluye que el vertimiento Arcopunco Nv 1652(SV-08) declarado en el PAD, no corresponde a la bocamina 1652 (BM-10) ni coincide con el vertimiento verificado durante la Supervisión Especial 2023.
38. En adición a lo señalado por la DSEM, se ubicó gráficamente las coordenadas del vertimiento Arcopunco Nv 1652(SV-08), así como la bocamina 1652 y el vertimiento identificado durante la Supervisión Especial 2023, comprobándose que dicha ubicación no corresponde a lo señalado por el administrado, conforme se muestra a continuación:

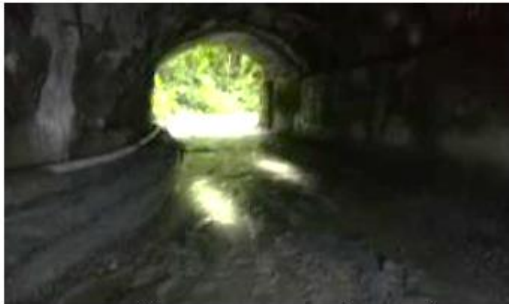
Tabla IX.1- 27 Ubicación PAD-24

<p>Fuente: Compañía Minera San Ignacio de Morococha S.A.A</p> <p>Tiene como coordenadas UTM (WGS 84)-Zona 18S de ubicación cartográfica las siguientes:</p> <table><tr><td>457089 E</td><td>8761714 N</td></tr></table> <p>Fuente: DLM Ingenieros y Consultores S.A</p> | 457089 E | 8761714 N |
| 457089 E | 8761714 N | | |

88. No obstante, en la imagen anterior del Plano de Ubicación solamente se advierte el componente “PAD-24”, sin contar con el detalle de las coordenadas de ubicación. Adicionalmente, no se especifica el número o código del plano de tal manera que permita corroborar su relación con el contenido del PAD de la unidad minera “San Vicente”.
89. Sin perjuicio de ello, de la revisión del PAD de la unidad minera “San Vicente”, se advirtió que contiene el Plano N° PAD-S-9.4.3-B, en el cual consigna que el componente PAD-24 se encuentra ubicado en las coordenadas WGS 84 E 457089, N 8761714, tal como se muestra a continuación:

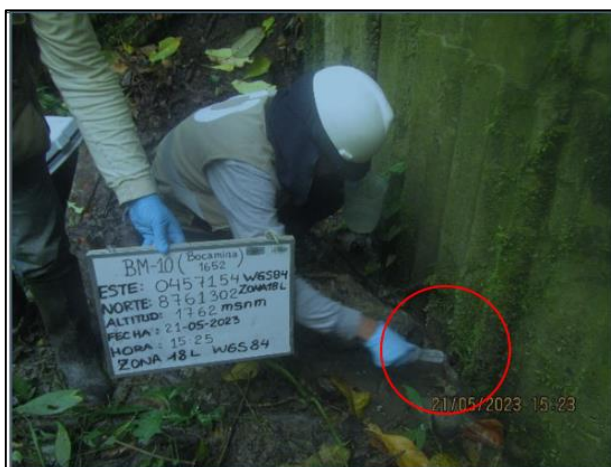
**Fotografía N° 4<sup>16</sup>:** Vista donde se observa la toma de muestras del efluente proveniente de la Bocamina 1652 (BM-10) el cual descarga hacia la quebrada Peña Blanca en las coordenadas UTM WGS 84: 457 154E, 8 761 302N.

86. Por lo tanto, contrariamente a lo señalado por el administrado, se ha podido verificar que el efluente proviene del interior de la bocamina 1652 y se estaría produciendo su vertimiento al ambiente a través de un agujero implementado por el administrado en la base del muro construido en la bocamina.
87. Por otro lado, en el escrito de descargos se muestra una imagen de un Plano de ubicación del PAD-24, tal como se cita a continuación:

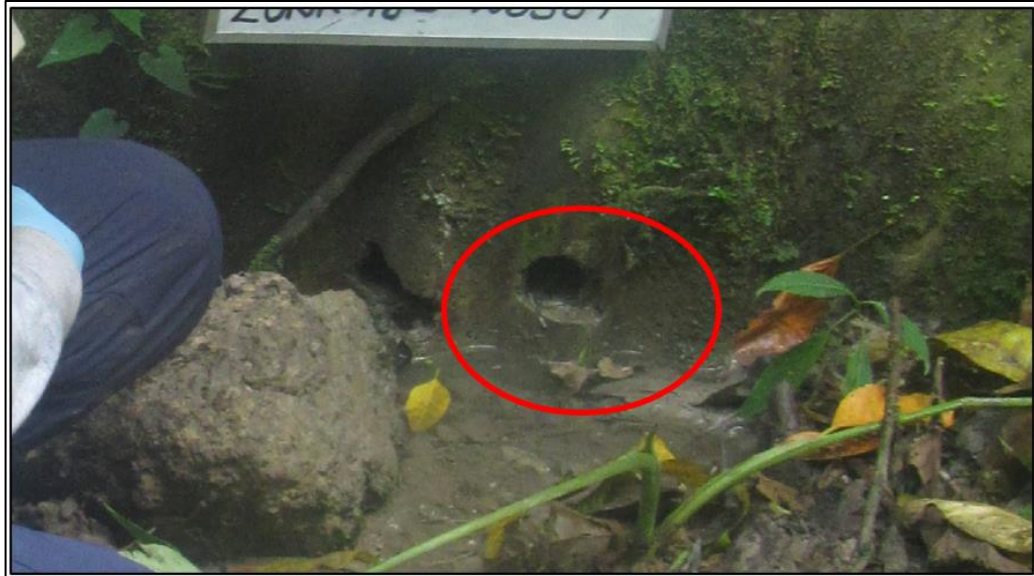
Fotografía de la Supervisión Especial 2023

Fuente: Fotografía IMG\_6771

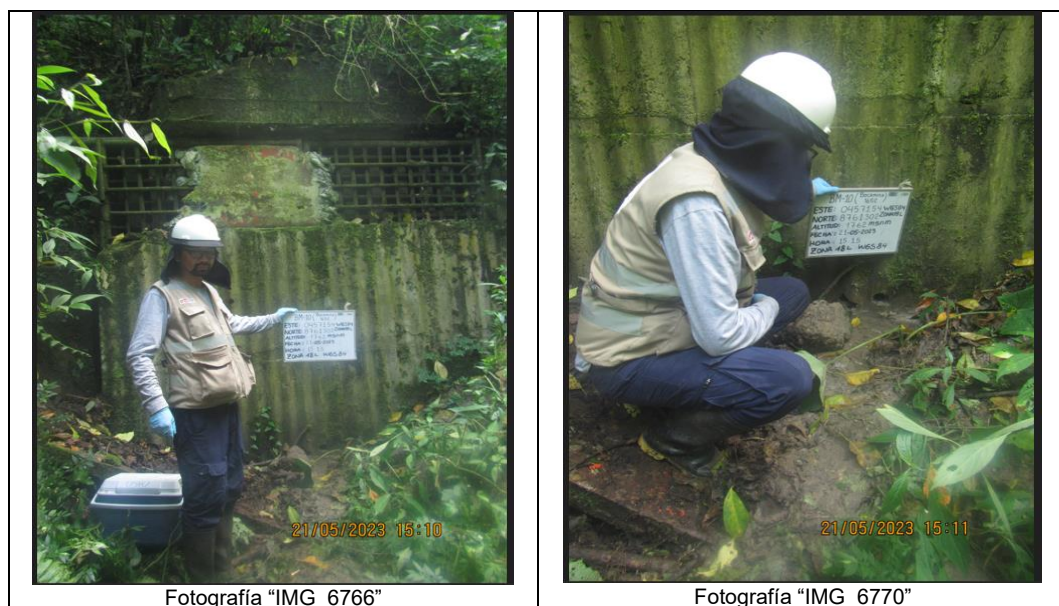
**Cuadro N° 3: Fotografías de la Supervisión Especial 2023**

93. Sobre el particular, conviene precisar que, en la Supervisión Especial 2023, la DSEM pudo recoger evidencia de que el muro de concreto ya se encontraba implementado en la bocamina 1652.
94. En ese sentido, a pesar de estar construido un muro de concreto en la bocamina Nv. 1652, de igual forma se producía el vertimiento verificado en la Supervisión Especial 2023; así como se pudo verificar que, en la base de dicho muro, estaba implementado un agujero por el cual se descargaba agua del interior de la bocamina 1652 hacia el ambiente, como se puede apreciar en las siguientes fotografías:

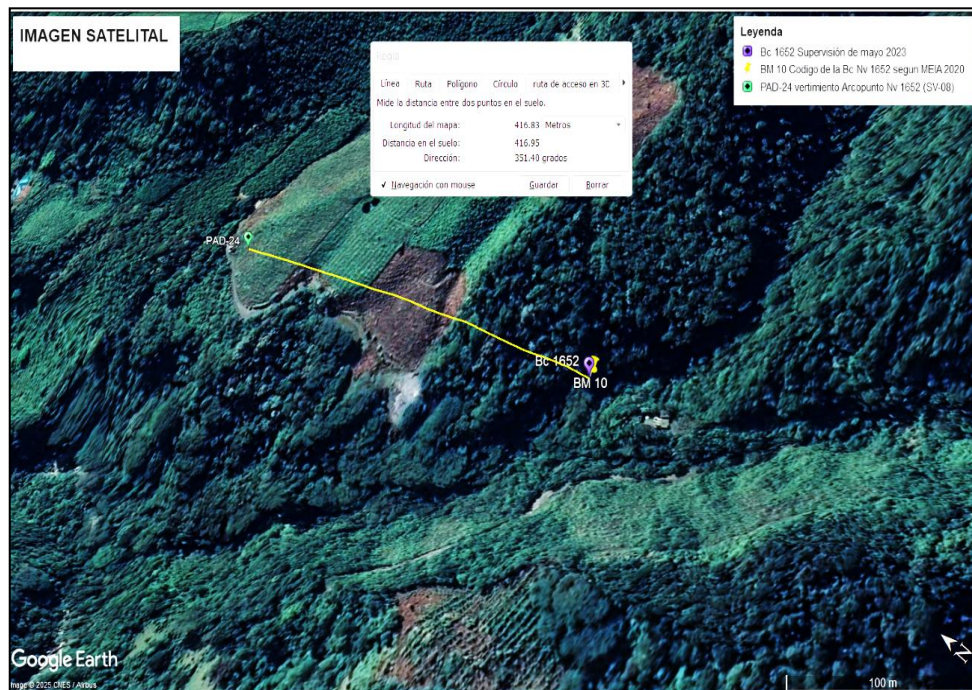
187. Como se puede observar, contrariamente a lo señalado por el administrado, el administrado reportó en las coordenadas UTM (WGS84): 457089E; 8761714N al vertimiento “SV-08” cuya descripción corresponde a Arcopunco 1652, ubicación que es distinta al efluente minero no contemplado proveniente de la bocamina 1652 (BM-10) que se detectó en la supervisión de mayo de 2023.
188. Con la finalidad de verificar, la diferencia existente entre las coordenadas del vertimiento proveniente de la Bocamina 1652 (BM-10<sup>48</sup>) detectado durante la supervisión de mayo de 2023 y la ubicación declarada en el PAD para el componente denominado PAD-24, “vertimiento Arcopunto Nv 1652 (SV-08)”, se georreferenció las coordenadas UTM (WGS84) de cada uno de ellos sobre el programa informático Google Earth, obteniéndose la siguiente imagen:

189. Como se puede observar en la imagen anterior, se ha podido verificar que el componente “PAD 24” declarado en el PAD desaprobado no tiene la misma ubicación que el efluente proveniente de la Bocamina Nv.1652 (BM-10).
190. Respecto a los ítems (ii) y (iii), conviene indicar que, el artículo 3 del Decreto Supremo N° 013-2019-EM que aprueba disposiciones para la modificación del Reglamento para el Cierre de Minas, aprobado por Decreto Supremo N° 033-2005-EM, establece lo siguiente:

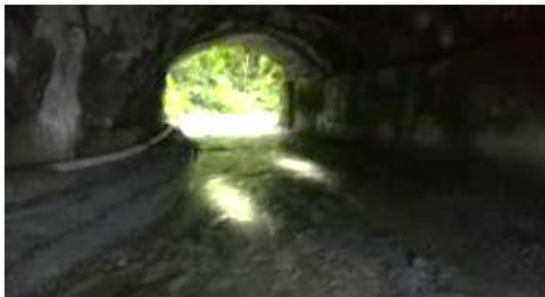
## Imagen n.º 2: Sistema de tratamiento de aguas Arcopunco Nv 1652 SV-08 (PAD-24)

| |
| | <p>Fuente: Compañía Minera San Ignacio de Morococha S.A.A</p> <p>Tiene como coordenadas UTM (WGS 84)-Zona 18S de ubicación cartográfica las siguientes:</p> | |
| | <table><tr><td>457089 E</td><td>8761714 N</td></tr></table> | 457089 E |
| 457089 E | 8761714 N | |
| Fuente: DLM Ingenieros y Consultores S.A | | |

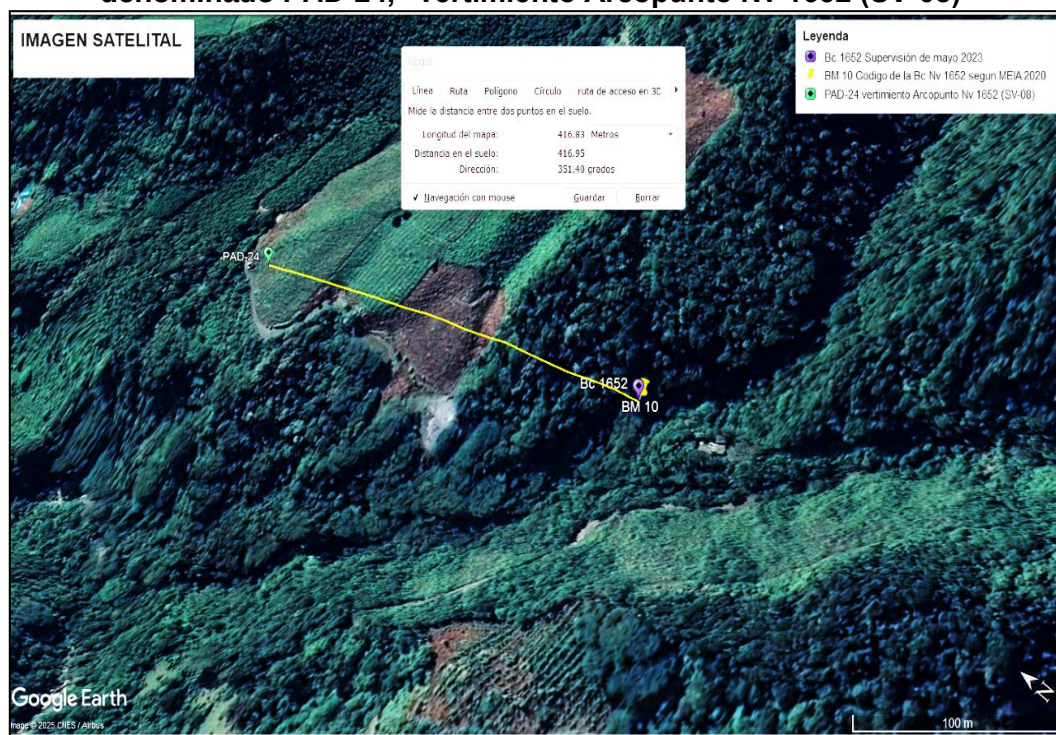
**Imagen n.º 3: Coordenadas del vertimiento proveniente de la Bocamina 1652 (BM-10) y la ubicación declarada en el PAD para el componente denominado PAD-24, “vertimiento Arcopunto Nv 1652 (SV-08)”**

Como se puede observar en la imagen anterior, se ha podido verificar que el componente “PAD 24” declarado en el PAD desaprobado no tiene la misma ubicación que el efluente proveniente de la Bocamina Nv.1652 (BM-10).
