## RESOLUCIÓN DIRECTORAL N.º 00454-2025-OEFA/DFAI

**EXPEDIENTE N.º** : 567-2023-OEFA/DFAI/PAS  
**ADMINISTRADO** : NEXA RESOURCES CAJAMARQUILLA S.A.<sup>1</sup>  
**UNIDAD FISCALIZABLE** : REFINERÍA DE ZINC CAJAMARQUILLA  
**UBICACIÓN** : DISTRITO DE LURIGANCHO, PROVINCIA Y  
DEPARTAMENTO DE LIMA  
**SECTOR** : MINERÍA  
**MATERIA** : RESPONSABILIDAD ADMINISTRATIVA CON  
MEDIDA CORRECTIVA  
MULTA

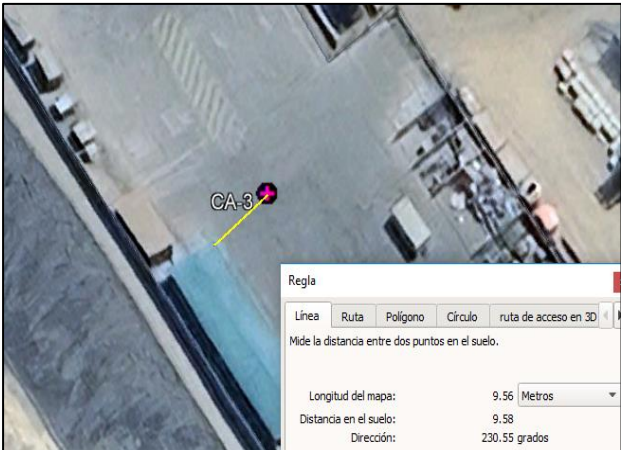
| Características | Criterios técnicos | CA-3 |
|---|---|---|
| Distancia horizontal con respecto a obstáculos más altos que el equipo de monitoreo. | Mayor o igual a 2.5 veces la diferencia de las alturas (altura del obstáculo - altura de la entrada de la muestra). | <p>Distancia a obstáculo = 9.5 m<br/> Altura de muro = 3.0 m<br/> Altura de muestra = 2.0 m<br/> <math>2.5 \times (3.0 - 2.0) = 2.5</math> m<br/> <math>9.5 \text{ m} &gt; 2.5 \text{ m}</math></p> <p>Fuente: Google Earth<br/>Elaboración: DFAI</p> |

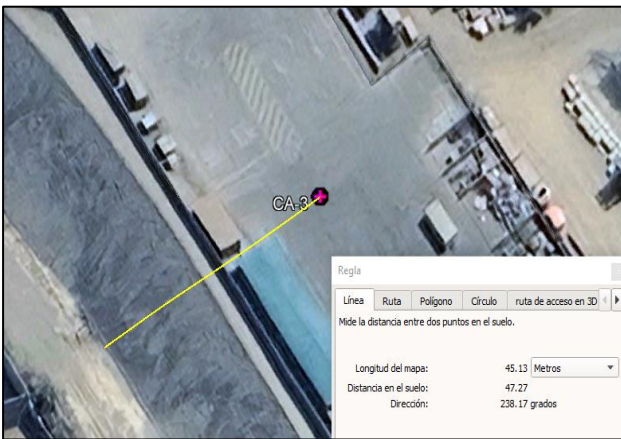
| Características | Criterios técnicos | CA-3 |
|---|---|---|
| Distancia horizontal respecto de fuentes de emisión cercanas. | - Mayor o igual a 20 m.<br>- Si se usa grupo electrógeno, ubicado a 50 m al sotavento de la estación. | <p>Punto ubicado a 45 m aproximadamente de la vía de tránsito de vehículos y a una distancia de 630 m de la chimenea.</p> <p>Fuente: Google Earth<br/>Elaboración: DFAI</p> |

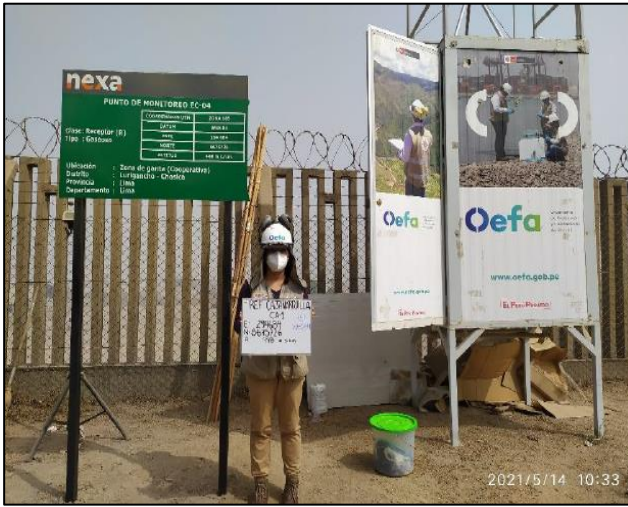
| Características | Criterios técnicos | CA-1 |
|---|---|---|
| Distancia horizontal con respecto a obstáculos más altos que el equipo de monitoreo. | Mayor o igual a 2.5 veces la diferencia de las alturas (altura del obstáculo - altura de la entrada de la muestra). | <p>El equipo de monitoreo se encuentra por encima del cerco perimétrico, por lo que, no representa un obstáculo tal como se muestra a continuación:</p> |

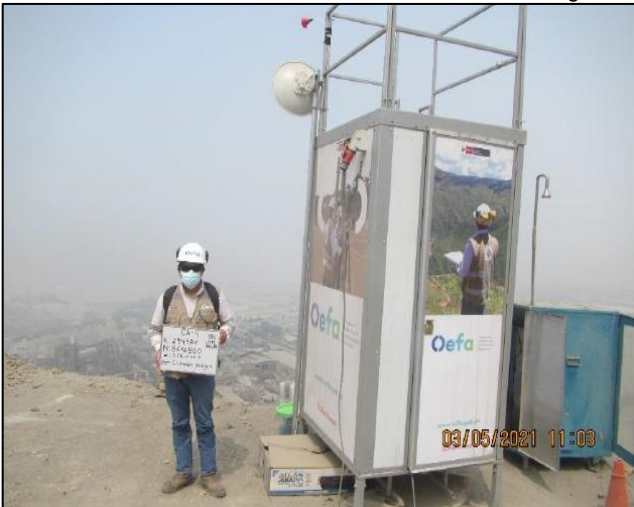
| Características | Criterios técnicos | CA-4 |
|---|---|---|
| Distancia horizontal con respecto a obstáculos más altos que el equipo de monitoreo. | Mayor o igual a 2.5 veces la diferencia de las alturas (altura del obstáculo - altura de la entrada de la muestra). | <p>No se advierte obstáculos, tal como se muestra en la fotografía:</p> |

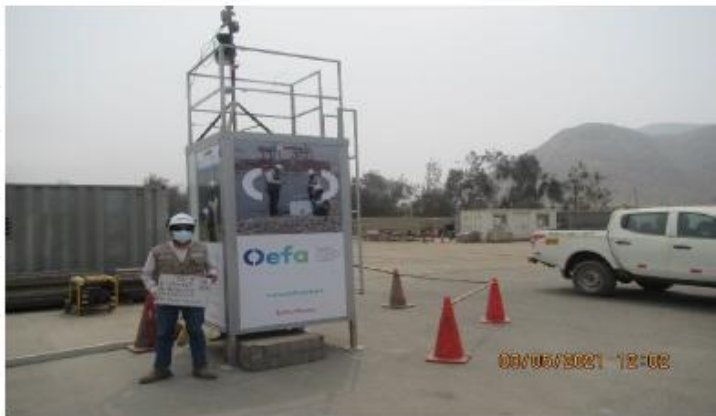
| Distrito | Lurigancho - Chosica | Provincia | Lima | Departamento | Lima |
|---|---|---|---|---|---|
| Fecha inicio: 26/04/2021<br>Fecha final: 11/05/2021<br>Hora inicio: 11:00<br>Hora final: 09:00 | | | | | |

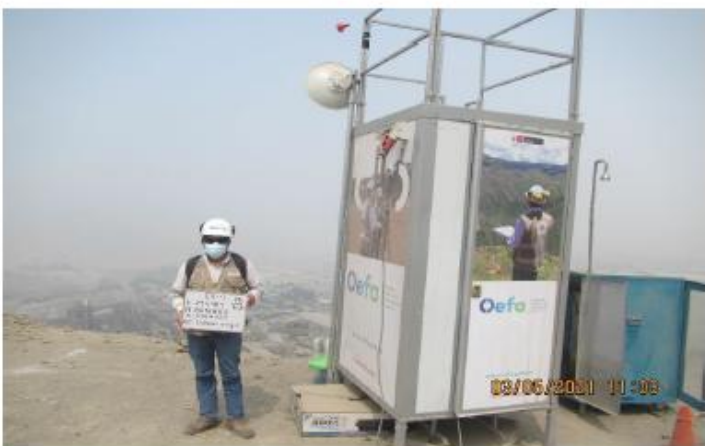
| Distrito | Lurigancho - Chosica | Provincia | Lima | Departamento | Lima |
|---|---|---|---|---|---|
| Fecha inicio: 23/04/2021<br>Fecha final: 17/05/2021<br>Hora inicio: 13:00<br>Hora final: 05:00 | | | | | |

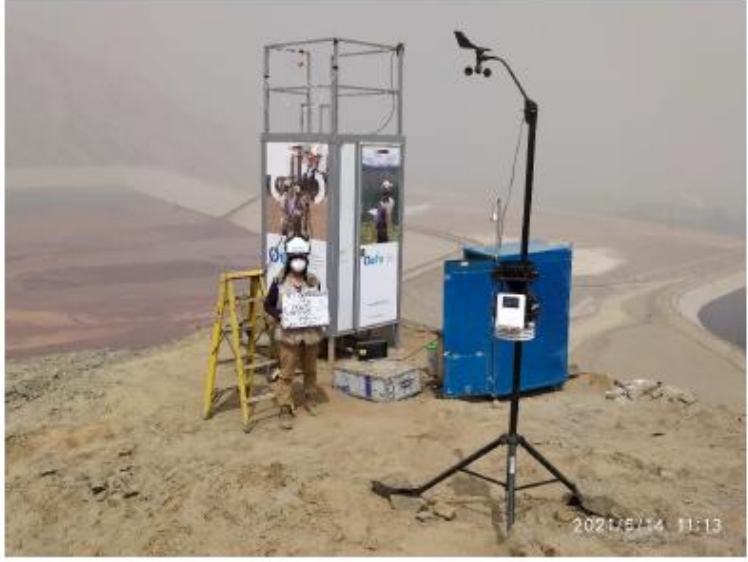
| Distrito | Lurigancho - Chosica | Provincia | Lima | Departamento | Lima |
|---|---|---|---|---|---|
| Descripción: Punto ubicado aproximadamente a 200 m al noreste del depósito de lodos neutros de la refinería de zinc Cajamarquilla. Medición de dióxido de azufre con medidor automático, lectura de parámetros hidrometeorológicos: temperatura, presión ambiental, velocidad y dirección de viento y humedad. | | | | | |
