RESOLUCIÓN DIRECTORAL N.º 00478-2025-OEFA/DFAI

EXPEDIENTE N.º : 0428-2022-OEFA/DFAI/PAS
ADMINISTRADO : EMPRESA MINERA LOS QUENUALES S.A.¹
UNIDAD FISCALIZABLE : CASAPALCA 7
UBICACIÓN : DISTRITO DE CHICLA, PROVINCIA DE HUAROCHIRÍ, DEPARTAMENTO DE LIMA
SECTOR : MINERÍA
MATERIA : RESPONSABILIDAD ADMINISTRATIVA SIN MEDIDA CORRECTIVA
MULTA

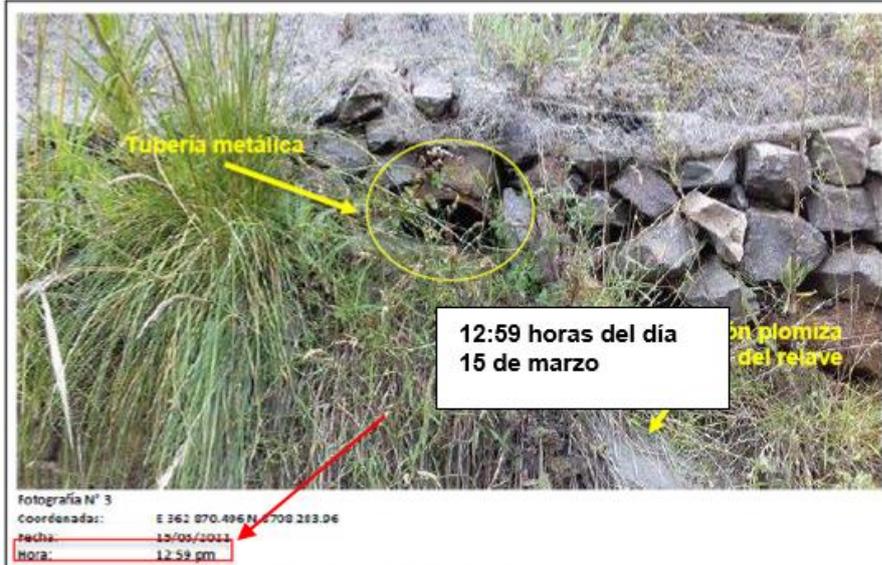
Fotografía N.º 1. Registro fotográfico de la inspección del depósito de relaves

Fuente: Fotografía N° 3 del Anexo 5 del Reporte Final.

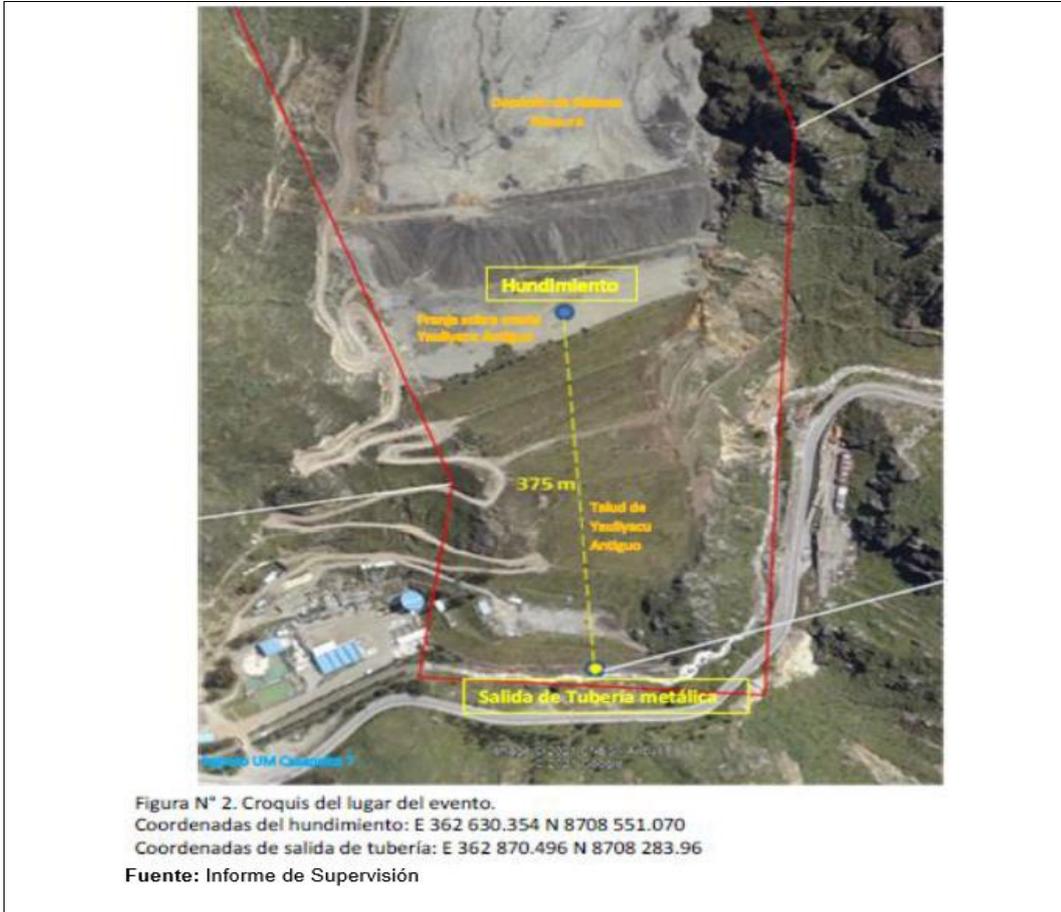
50. En el Anexo 1 del Reporte Final, presentados por el administrado, se indicó que el evento suscitado del 15 de marzo de 2021 se debió a la corrosión del tramo de la tubería metálica antigua de 10” de diámetro, ubicada en la proyección del hundimiento; es decir, el hundimiento se alinea con la salida de la tubería metálica antigua de 10”, cuya longitud de recorrido es de 375 m; además, este hundimiento fue originado por el vacío de la tubería y posterior transporte de relave. Para mayor detalle en el Anexo 4 del Reporte Final, se presenta el croquis de la emergencia:

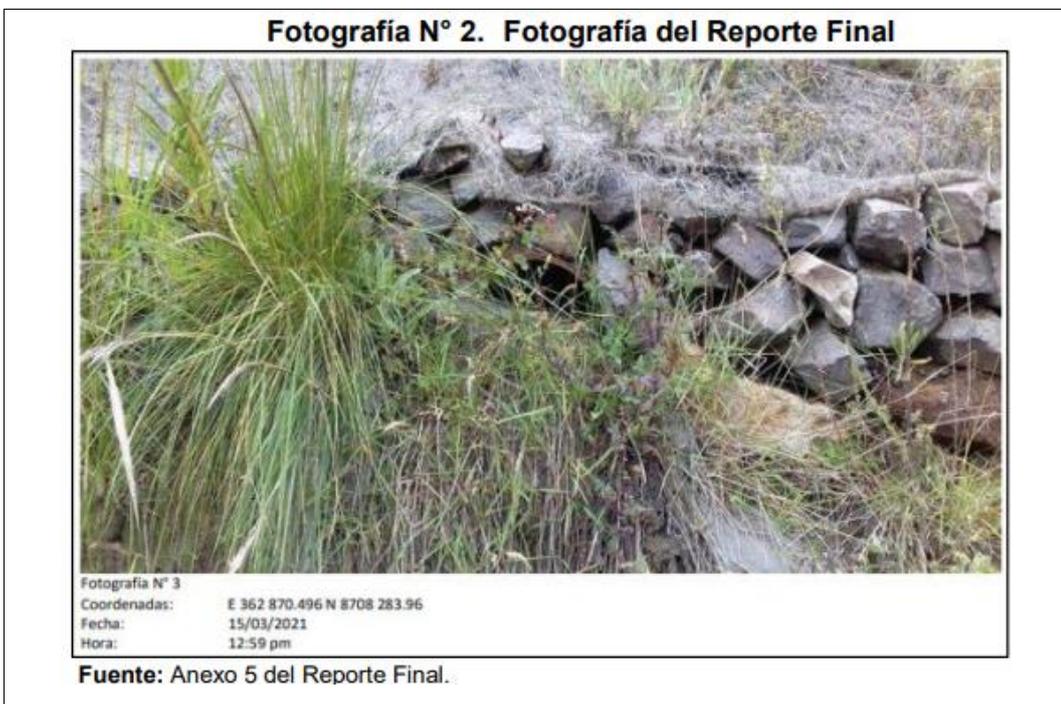
- 51. Asimismo, el administrado remitió fotografías en las cuales se puede observar el extremo de la tubería con relave y el área por donde se desplazó este, hacia el río Rímac. Dichas fotografías se muestran a continuación:

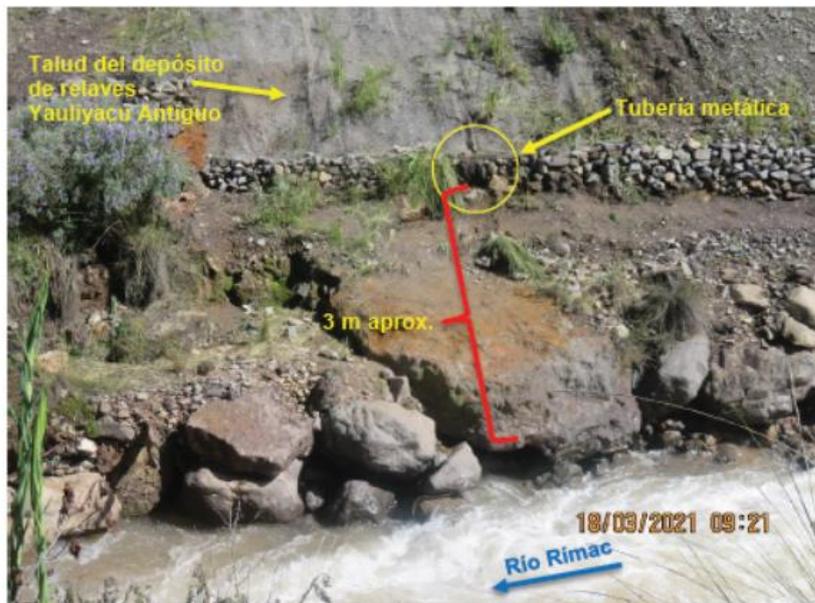
52. Por lo antes mencionado, de acuerdo con el Informe de Supervisión 00244-2021 durante la acción de supervisión marzo 2021, se realizó una inspección del área de la base del talud del depósito de relaves “Yauliyacu Antigua” donde se observó el extremo de una tubería metálica de 10” de diámetro, la cual está ubicada en las coordenadas UTM WGS84 Zona 18 362 875 E; 8 708 283 N, encontrándose a aproximadamente 3 metros del margen derecho del cauce del río Rímac, como se puede observar en la siguiente fotografía:

Fotografía N° 4³⁴: Extremo de la tubería metálica ubicada en la base del talud del depósito de relaves Yauliyacu Antigua, a aproximadamente 3 metros del margen derecho del cauce del río Rímac.

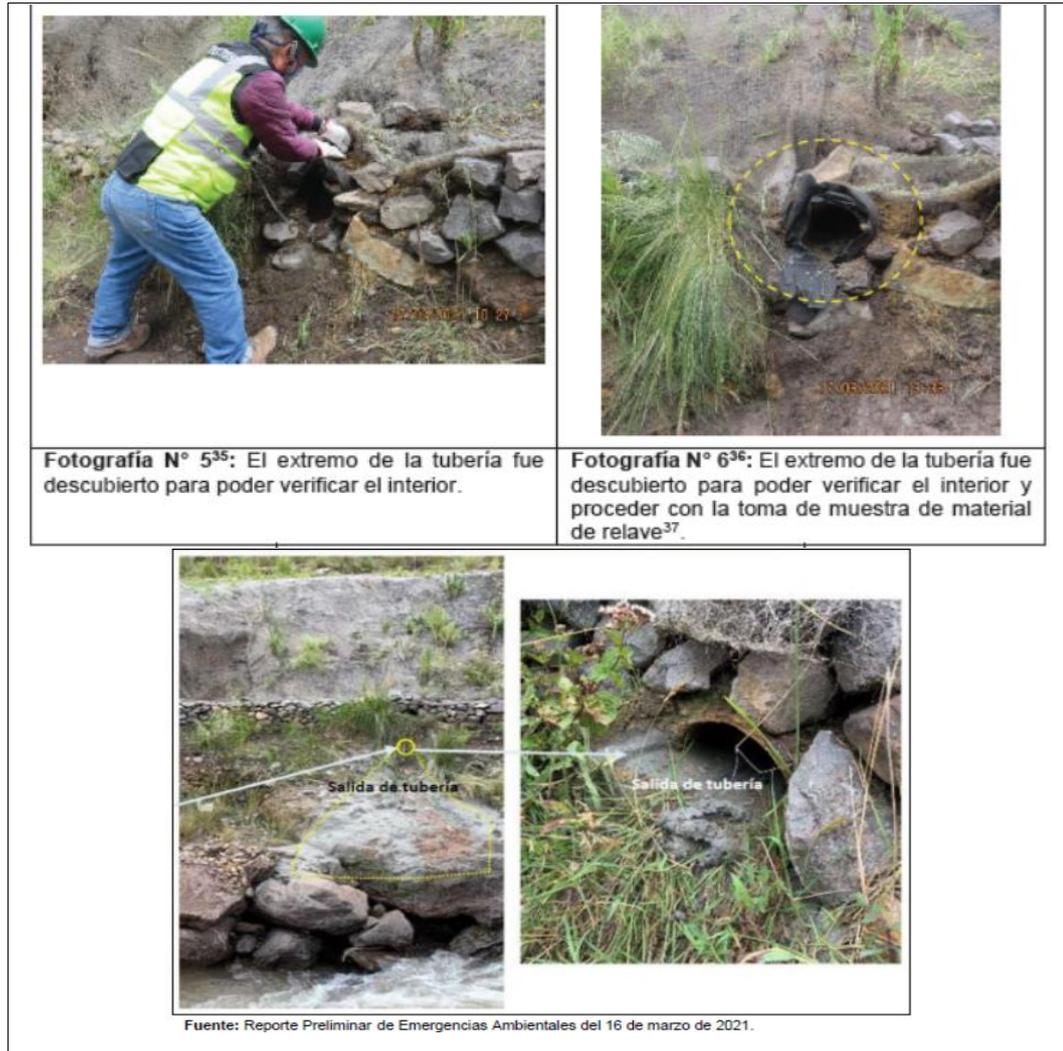
58. Si bien los instrumentos de gestión ambiental no hacen referencia expresa a la tubería metálica vinculada con la emergencia ambiental, dicha estructura forma parte de la infraestructura subyacente del depósito de relaves Yauliyacu Antiguo; tal como se aprecia a continuación:

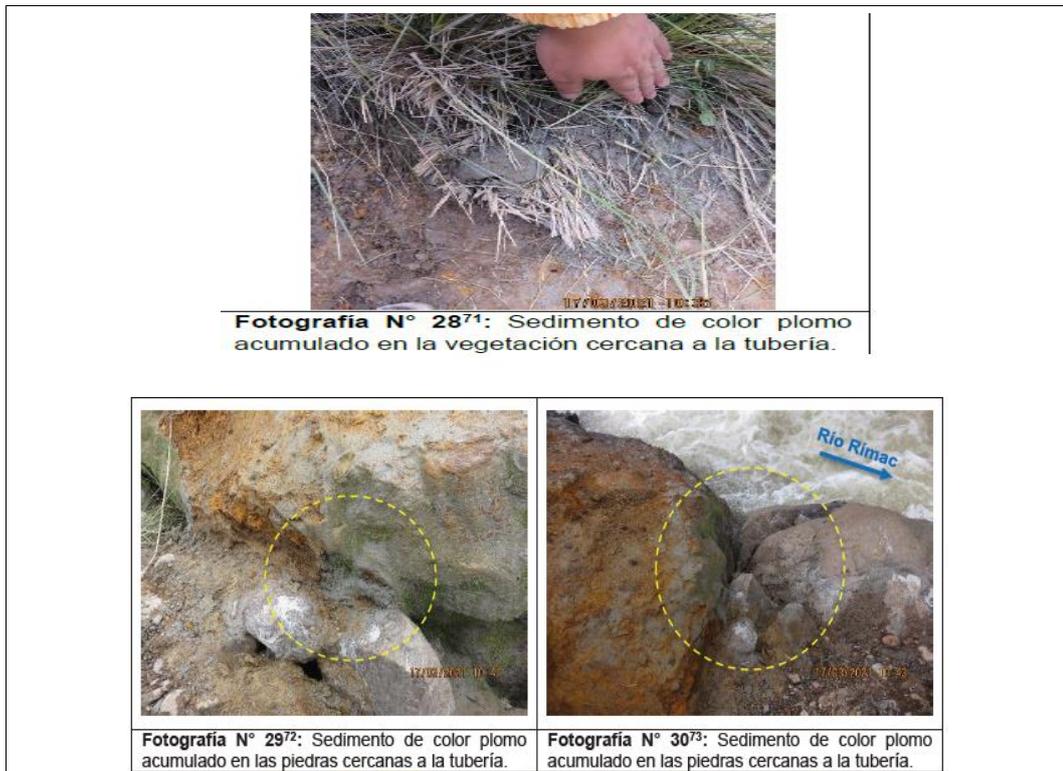
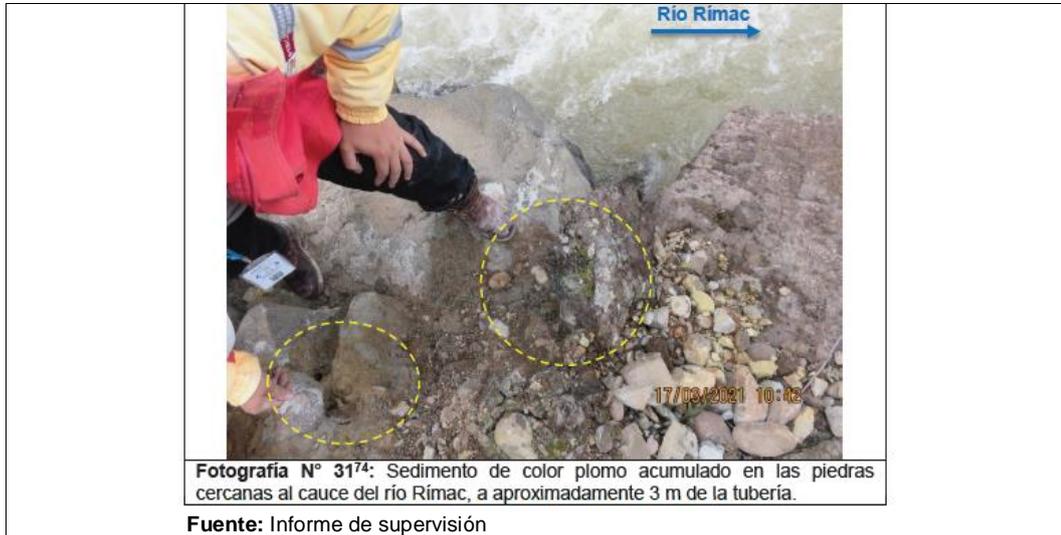
86. Durante la supervisión efectuada en marzo de 2021, se constató la persistencia de rastros de relave en diversos puntos del área, según se documenta en las fotografías N° 28, N° 29, N° 30 y N° 31. Esta observación guarda correlación con los resultados de las muestras de suelo del área afectada, los cuales evidenciaron excedencias de arsénico y plomo respecto a los Estándares de Calidad Ambiental (ECA) para Suelo 2017, demostrando que las labores de limpieza realizadas fueron insuficientes para la remediación²³ del área impactada:

87. Cabe señalar que el administrado tampoco ha presentado evidencia posterior que acredite la remediación del suelo después de la supervisión, ya sea mediante resultados de laboratorio u otros medios probatorios, configurándose así el incumplimiento de esta obligación.

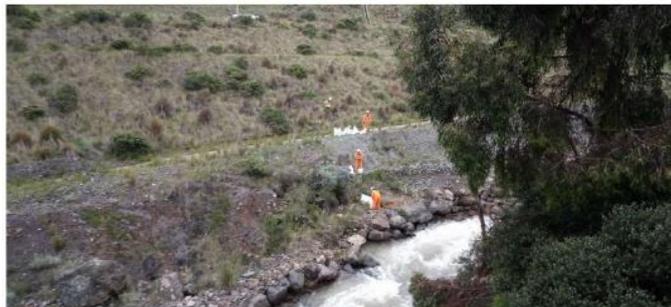
- 97. Asimismo, de acuerdo con la Segunda APCM 2020, y de la revisión del Informe de Supervisión 00407-2021, la emergencia fue clasificada como de Nivel I, ya que los trabajadores presentes en la escena pudieron manejar la situación. Se presentan imágenes que muestran a los trabajadores realizando la limpieza del área afectada y el sellado temporal de la tubería para evitar una futura salida del relave:

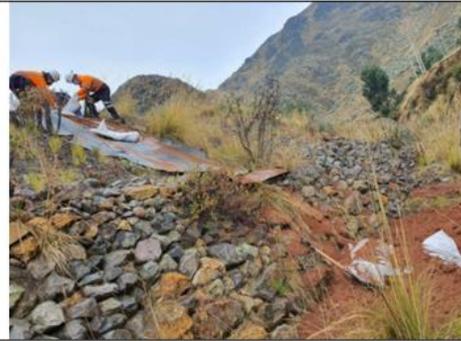
Fotografía N° 9: Vista de personal trasladando suelo (top soil) hacia el área del punto ESP-SUE-2.

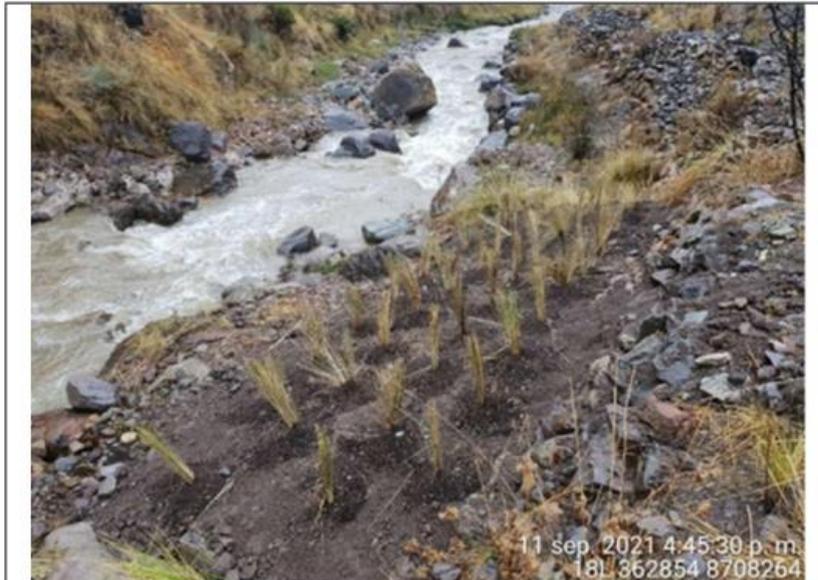
Fotografía N° 14: Plantación de esquejes de ichu en el área del punto ESP-SUE-2 y aledaños, observándose que el área se encuentra humedecida.

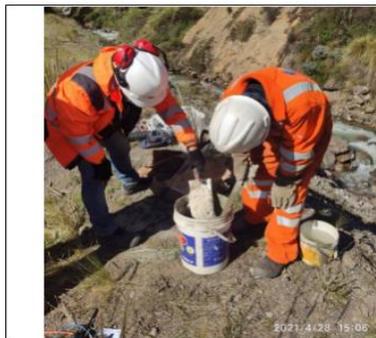
Instalación de un sensor de cuerda vibrante en la salida de la tubería metálica de 10" de diámetro ubicada en la base del talud del depósito de relaves Yauliyacu Antigo

Fotografía N° 20: Preparación del grout (concreto líquido) para la instalación del sensor.

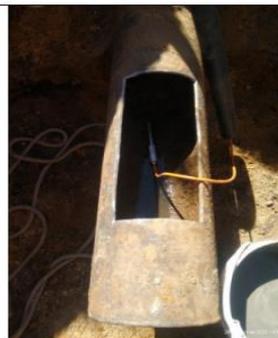
Fotografía N° 21: Posicionamiento del sensor para su instalación dentro de tubería metálica.

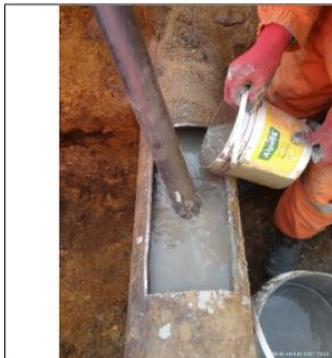
Fotografía N° 22: Relleno de tubería metálica con grout (concreto líquido), con el sensor en el interior.

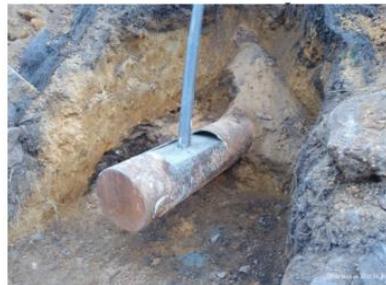
Fotografía N° 23: Vista final de la instalación del sensor en la tubería metálica.

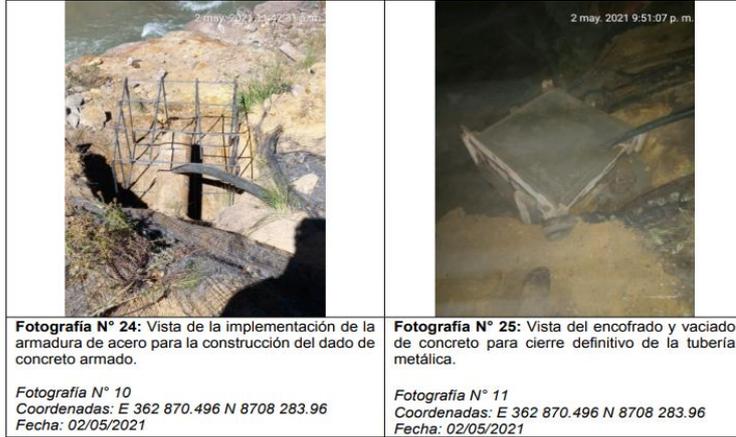
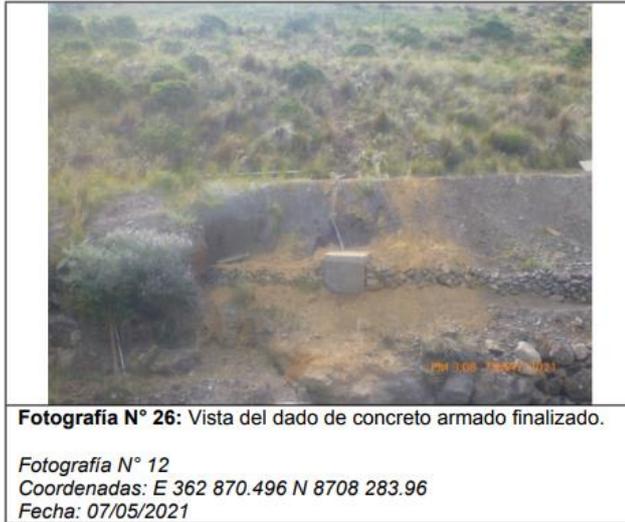
Cierre definitivo de la tubería metálica de 10" de diámetro ubicada en la base del talud del depósito de relaves Yauliyacu Antiguo, mediante la construcción de un lado de concreto

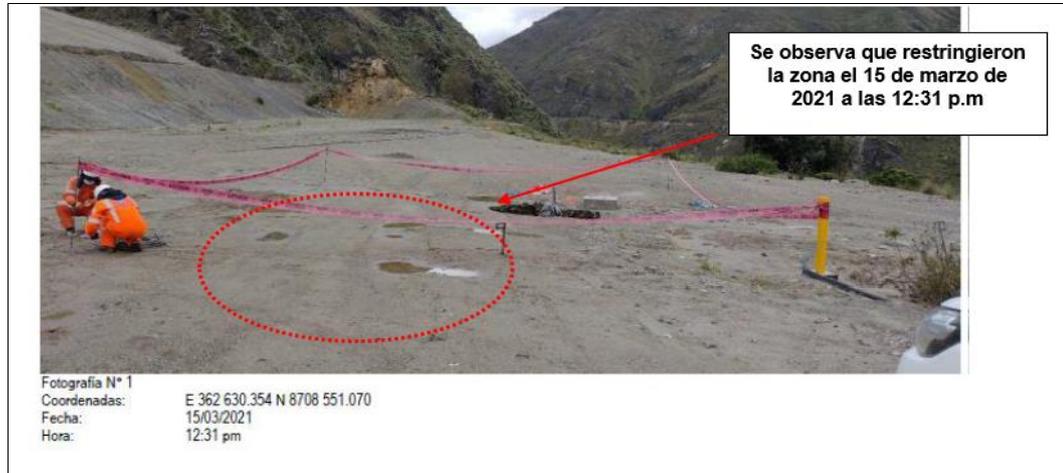
151. Como se observa en la imagen precedente, no se ha implementado un bloqueo total del tránsito mediante barreras rígidas, sino únicamente una señalización con cintas de seguridad. Esta disposición permite que personas o animales puedan pasar por debajo de ellas, lo cual representa un riesgo de caída en el hueco generado por el hundimiento de la tubería, con la posibilidad de sufrir daños.

148. Del mencionado compromiso ambiental se desprende que, en caso de una falla en el talud del depósito de relaves Yauliyacu Antiquo o una falla inminente, el administrado debe restringir el tránsito en la zona. En consecuencia, conforme al compromiso citado, el administrado debía haber implementado la restricción del tránsito en dicha zona.

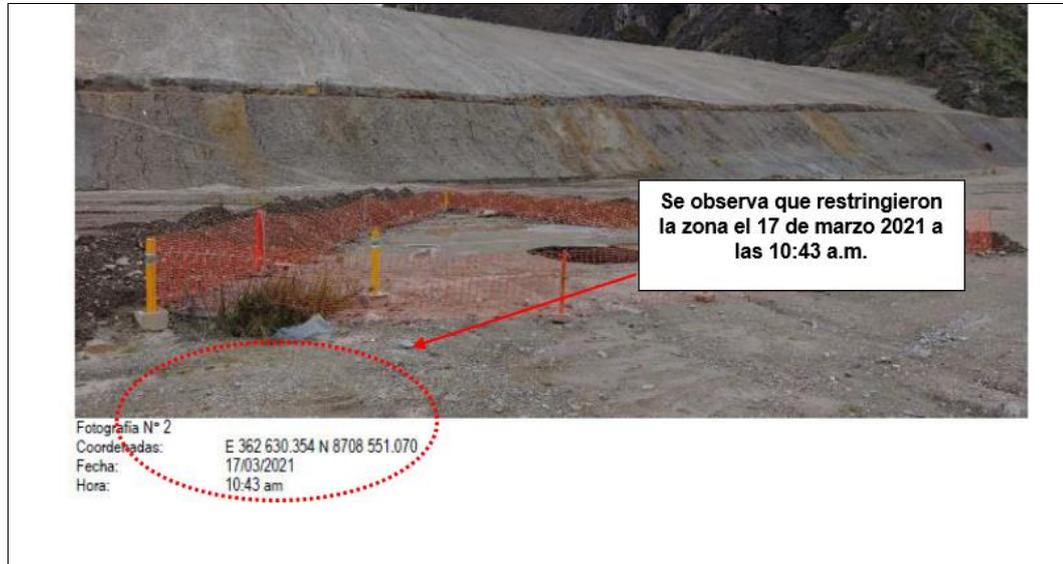
Fuente: Folio 099 del Expediente de Supervisión N.º 0038-2021-DSEM-CMIN

155. De la fotografía precedente se observa la instalación de mallas de seguridad el 17 de marzo de 2021, es decir, tres (3) días después del evento. Por lo tanto, el argumento presentado por el administrado, en el que señala que "se evidencia que sí bloqueó la zona, en un primer momento con parantes y cintas de seguridad y después con mallas de seguridad y material de préstamo colocado como barricada para impedir el tránsito", no resulta válido.

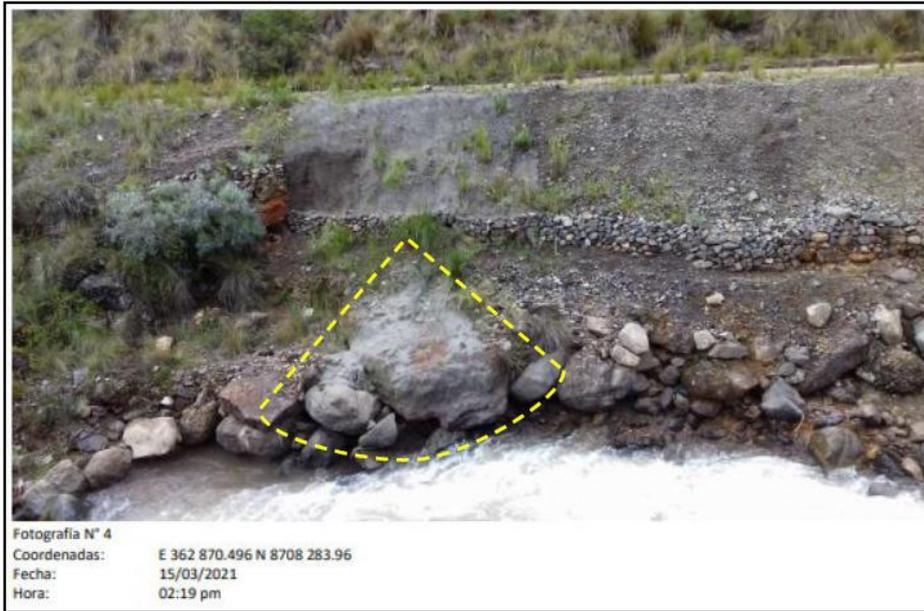
Fotografía N° 3. Fotografía del Reporte Final

- 163. En la imagen del 15 de marzo de 2021, tomada a las 2:19 p. m., no se observa que el administrado haya señalado la zona donde se produjo la descarga de relave al ambiente.

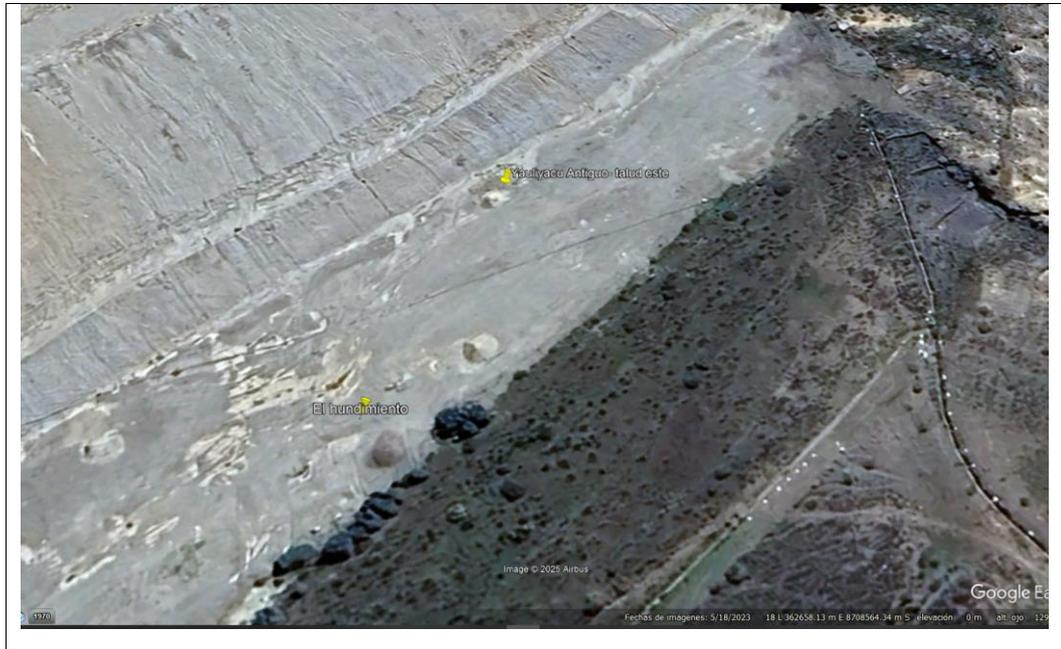
Fuente: Imagen del aplicativo Google Earth del 18 de mayo de 2023

171. La Tercera MPCM establece que en el depósito de relaves “Yauliyacu Antigua”, específicamente en el Talud Este, se deben ejecutar actividades de estabilización geoquímica, conforme al Cuadro 5-2 (Actividades de Cierre Progresivo). Sin embargo, se identificó una inconsistencia, ya que el titular inicialmente declaró que dichas actividades habían culminado, según los informes semestrales de los años 2015 y 2016, y en el Cuadro 2-1 (Componentes de cierre) lo había clasificado como cerrado. Ante esta observación, el administrado reconoció el error y corrigió la información, indicando que aún quedan pendientes trabajos de estabilización geoquímica, los cuales están reflejados en el cronograma y presupuesto de cierre del plan. En consecuencia, se modificó el estado del componente en el cuadro 2-1, pasando de cerrado a abierto.

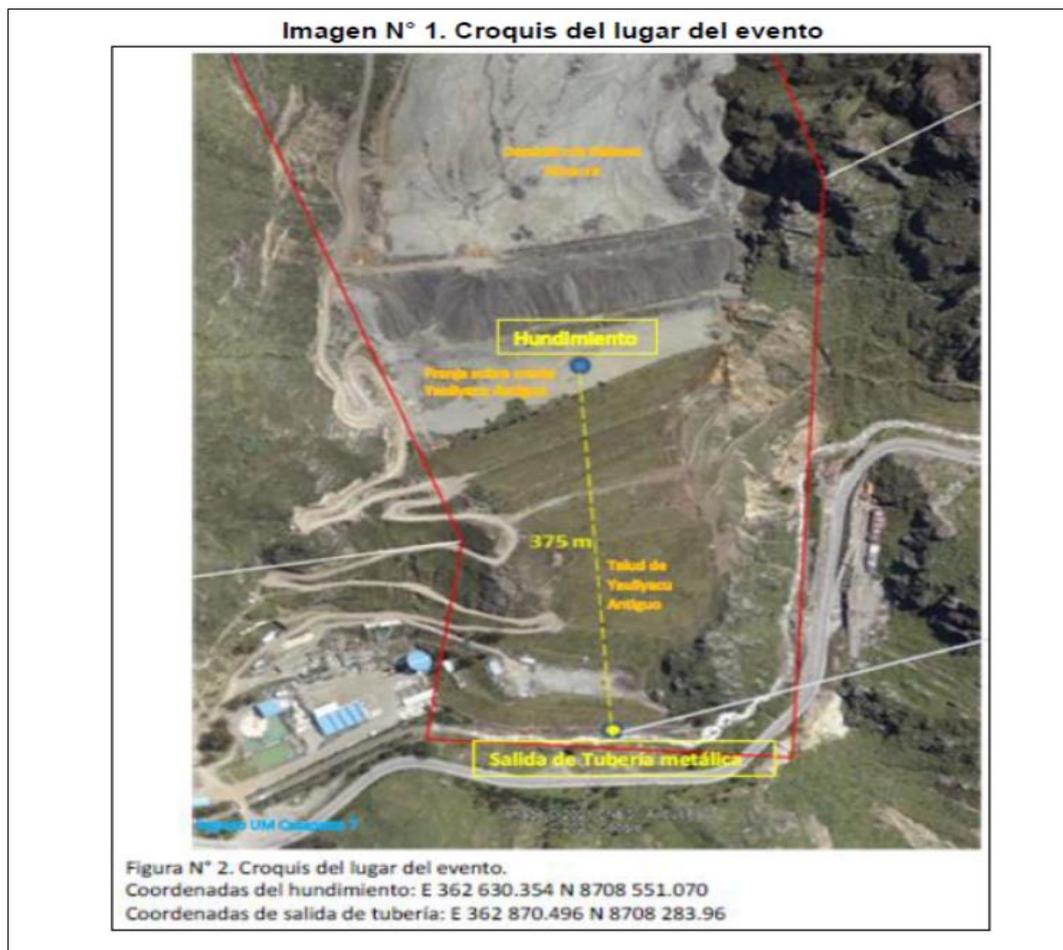
182. De acuerdo con el Informe de Supervisión 00244-2021, la DSEM señala que el administrado reportó el 15 de marzo de 2021 una emergencia ambiental por descarga de relave desde una tubería metálica de 10" ubicada en el depósito de relaves Yauliyacu Antiguo, la cual llegó al suelo y al cauce del río Rímac. El evento se originó por la corrosión de dicha tubería, en relación con un hundimiento detectado un día antes. La DSEM verificó in situ indicios del derrame, residuos de relave en el suelo, y presencia de arsénico y plomo en las muestras analizadas. A continuación, se muestra un croquis del evento:

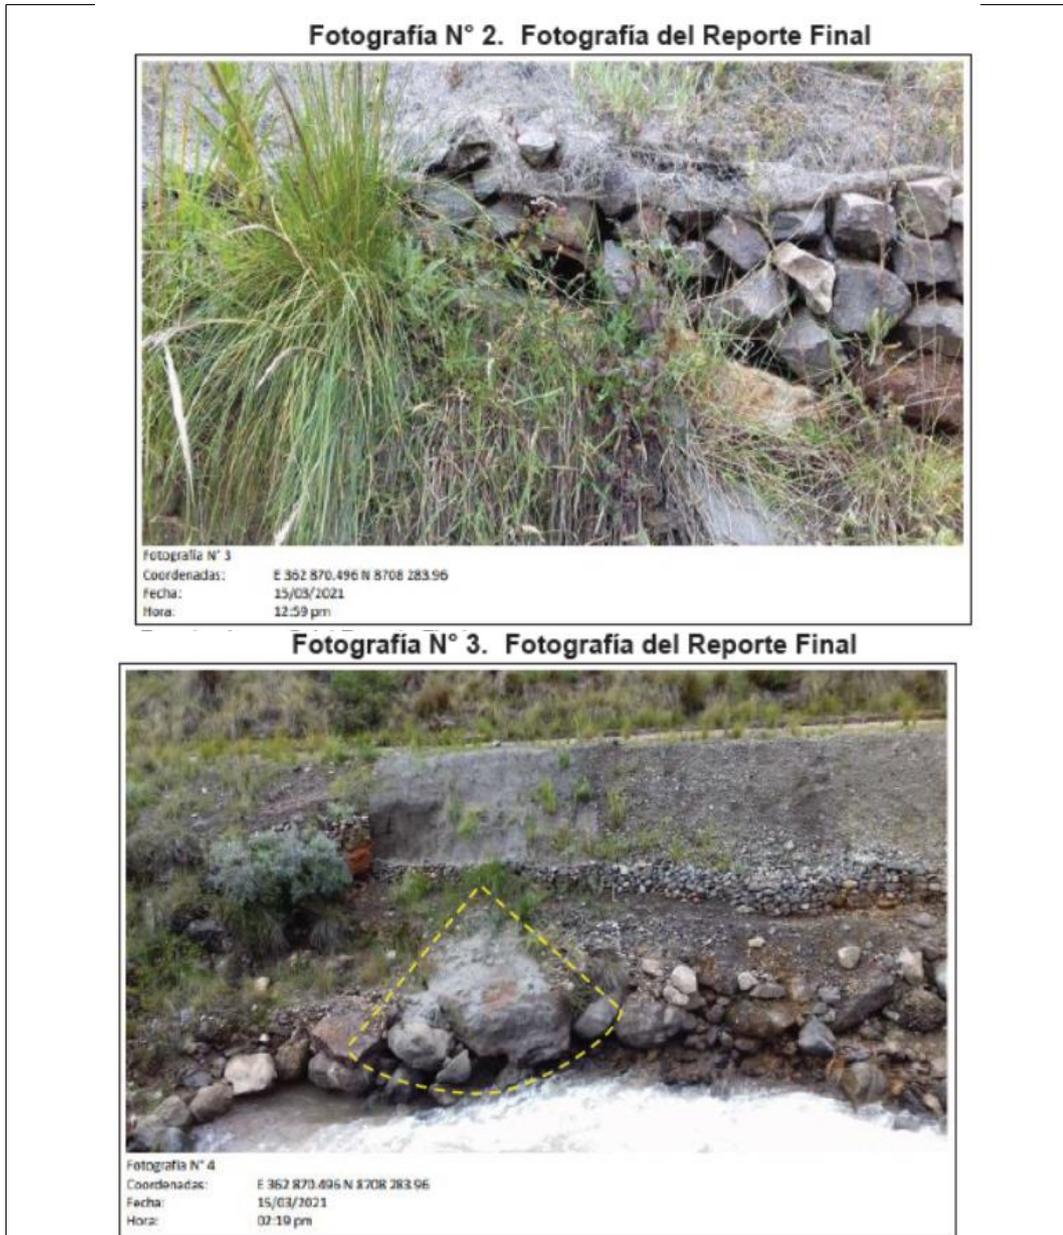
183. Asimismo, en el Informe de Supervisión 00244-2021, la DSEM se señala que durante la acción de supervisión marzo 2021, se realizó una inspección del área de la base del talud del depósito de relaves Yauliyacu Antigo donde se observó el extremo de una tubería metálica de 10” de diámetro, la cual está ubicada en las coordenadas UTM WGS84 Zona 18 362 875 E; 8 708 283 N, encontrándose a aproximadamente 3 metros del margen derecho del cauce del río Rímac. Lo indicado tal como se aprecia en las siguientes fotografías:

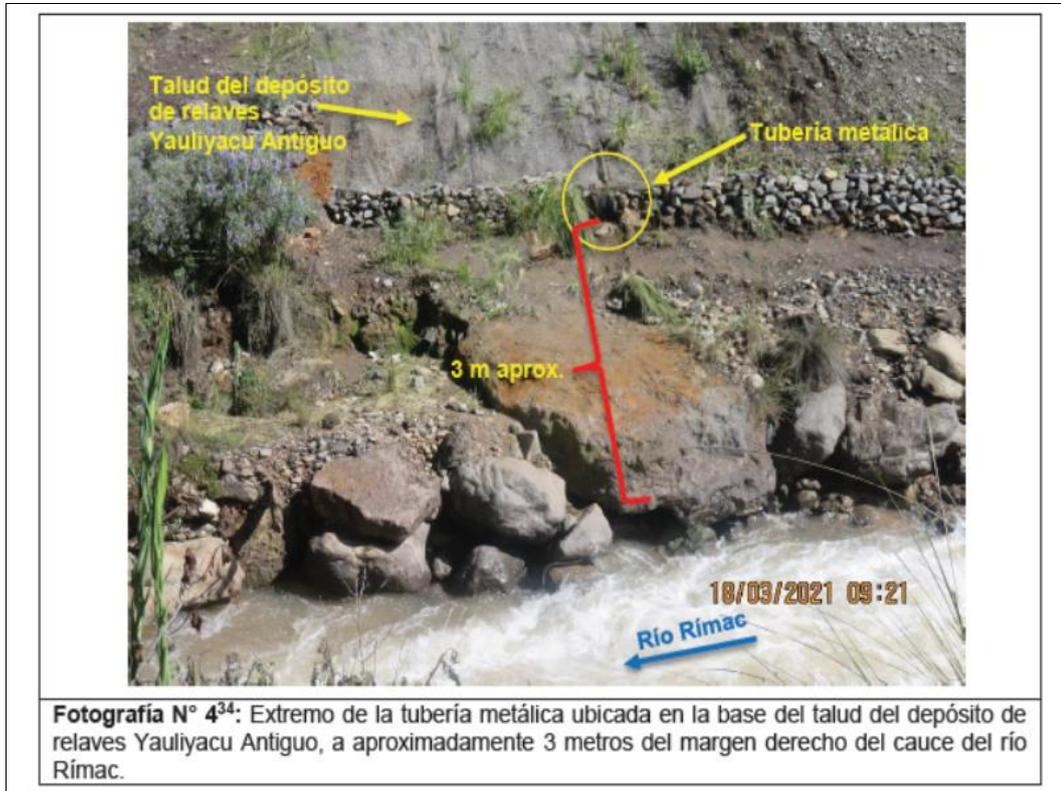
Fuente: Informe de Supervisión 00244-2021

184. Del mismo modo, en el Informe de Supervisión 00244-2021, se señala que durante la acción de supervisión marzo 2021, se realizó una inspección del área de la base del talud del depósito de relaves Yauliyacu Antigo donde se observó el extremo de una tubería metálica de 10” de diámetro, la cual está ubicada en las coordenadas UTM WGS84 Zona 18 362 875 E; 8 708 283 N, encontrándose a aproximadamente 3 metros del margen derecho del cauce del río Rímac, como se puede observar en la siguiente fotografía:

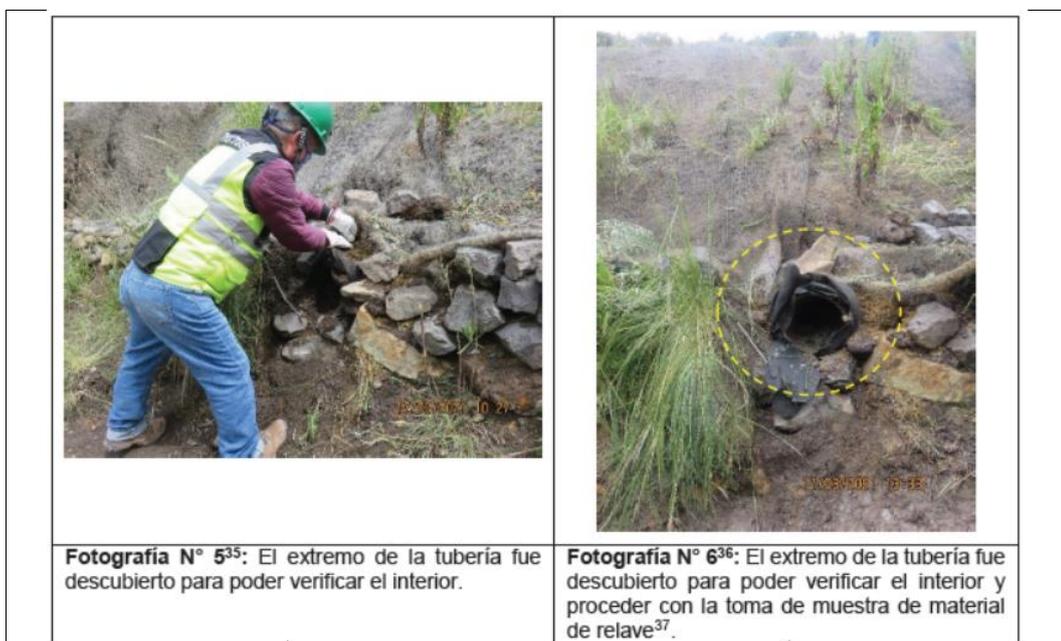
185. Asimismo, se observó que el extremo de esta tubería metálica se encontraba cubierta temporalmente con geotextil de color negro. Adicionalmente, se advirtió que ya no había descarga del material de relave a través de la tubería antes mencionada, solo se pudo observar material de relave al interior de la tubería; lo expuesto fue consignado en el *ítem 2.1* del Acta de Supervisión, tal y como se muestra en las siguientes fotografías:

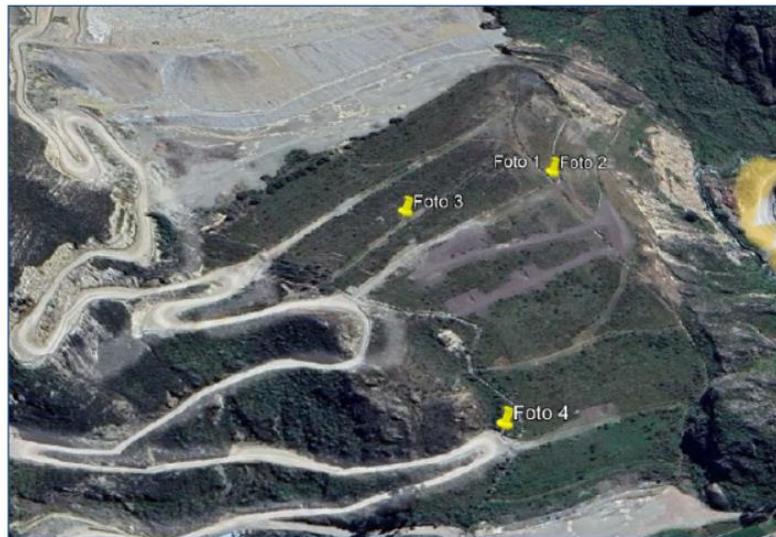
Figura N° 1: Ubicación de las fotos de la inspección – setiembre 2021

207. Por otro lado, en su escrito de descargos al Informe Final, el administrado señala los siguientes argumentos:
 - (i) Sí se realizó el mantenimiento de la infraestructura hidráulica del depósito de relaves 'Yauliyacu Antigo' en septiembre del año 2021, como se evidencia en las fotografías N.º 1, N.º 2, N.º 3 y N.º 4. Asimismo, para sustentar lo indicado, se utilizó Google Earth para georreferenciar la ubicación de las imágenes, como se muestra en la figura N.º 1. A continuación, se presentan dichas fotografías y la figura mencionada:

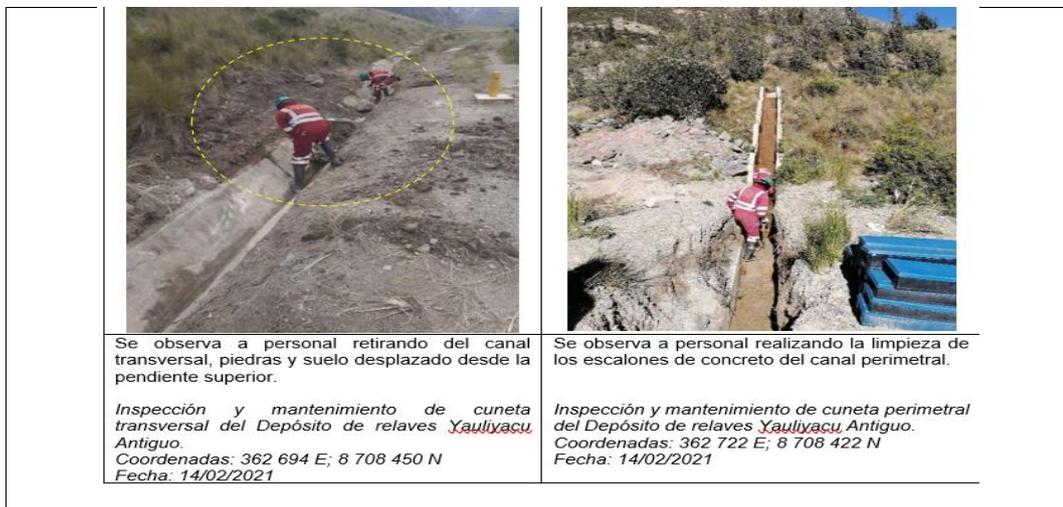
Fuente: Anexo N.º 9 del segundo informe.

- 230. Del cronograma presentado, se verifica que el administrado programó actividades de inspección y mantenimiento de las estructuras hidráulicas para febrero y octubre de 2021, así como inspección y mantenimiento de las áreas revegetadas del talud para abril y noviembre del mismo año.
231. En relación con las actividades programadas para febrero del año 2021 en las estructuras hidráulicas, el administrado indicó que estas fueron ejecutadas conforme a lo previsto, adjuntando como sustento las fotografías que se presentan a continuación:

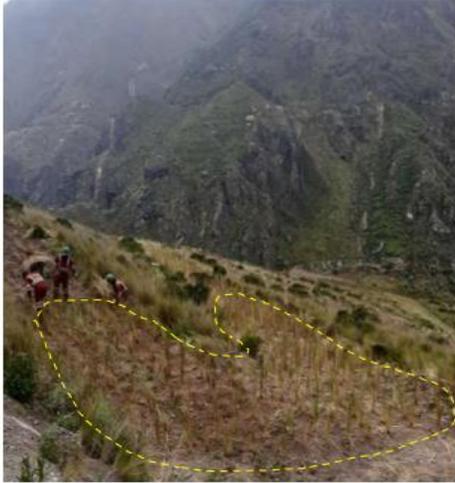
Se observa a personal plantando especies vegetales en hileras.

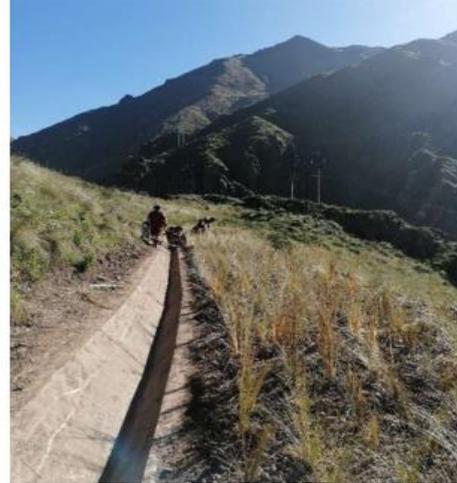
Se observan zonas con especies vegetales en hileras, contiguo a un canal transversal.

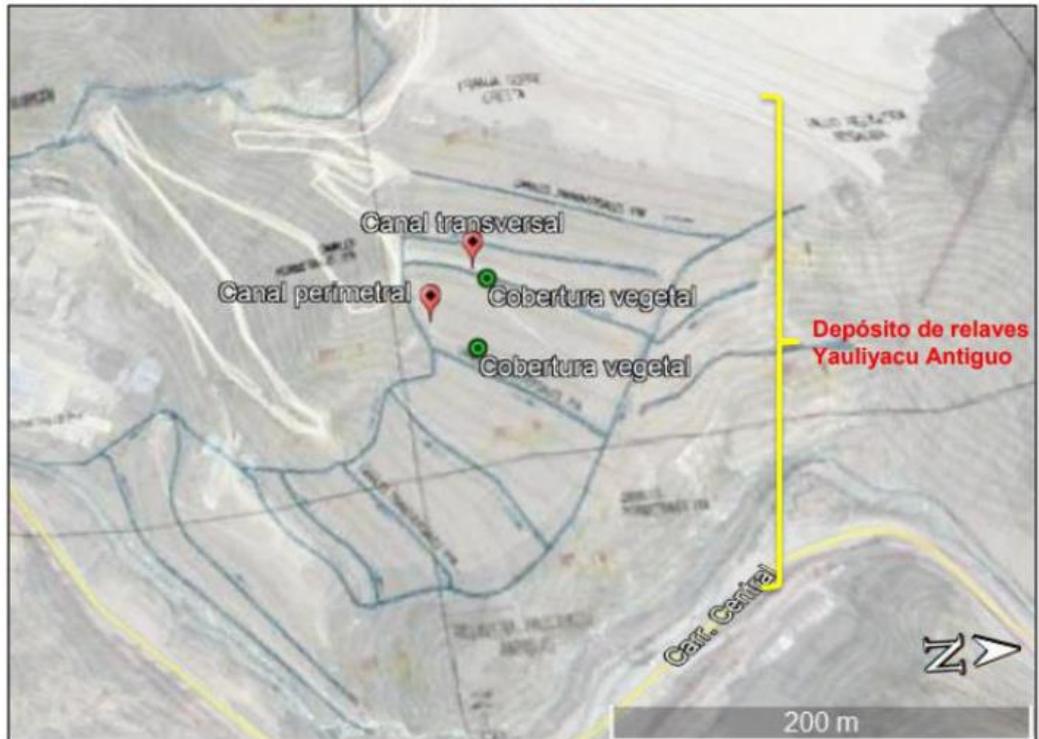
Ubicación de las zonas en las que se han ejecutado actividades de mantenimiento

234. Considerando las coordenadas identificadas en las fotografías, se procedió a su georreferenciación y posterior superposición con el Plano N.° 01 del segundo informe, con el objetivo de determinar las zonas específicas en las que se llevaron a cabo las actividades de mantenimiento. Lo señalado se presenta a continuación:

- 237. En tal sentido, si bien el administrado llevó a cabo actividades de mantenimiento de las estructuras hidráulicas y de la cobertura vegetal en las bermas superiores del depósito de relaves "Yauliyacu Antiguo", en cumplimiento de lo dispuesto en el PCM 2009 y la Segunda APCM 2020, dichas acciones no fueron ejecutadas de manera adecuada. Esto debido a que, pese a las medidas implementadas, no se logró identificar ni abordar la presencia de la tubería metálica vinculada con la emergencia ambiental, lo que evidencia deficiencias en la aplicación de las medidas preventivas y de mantenimiento establecidas.

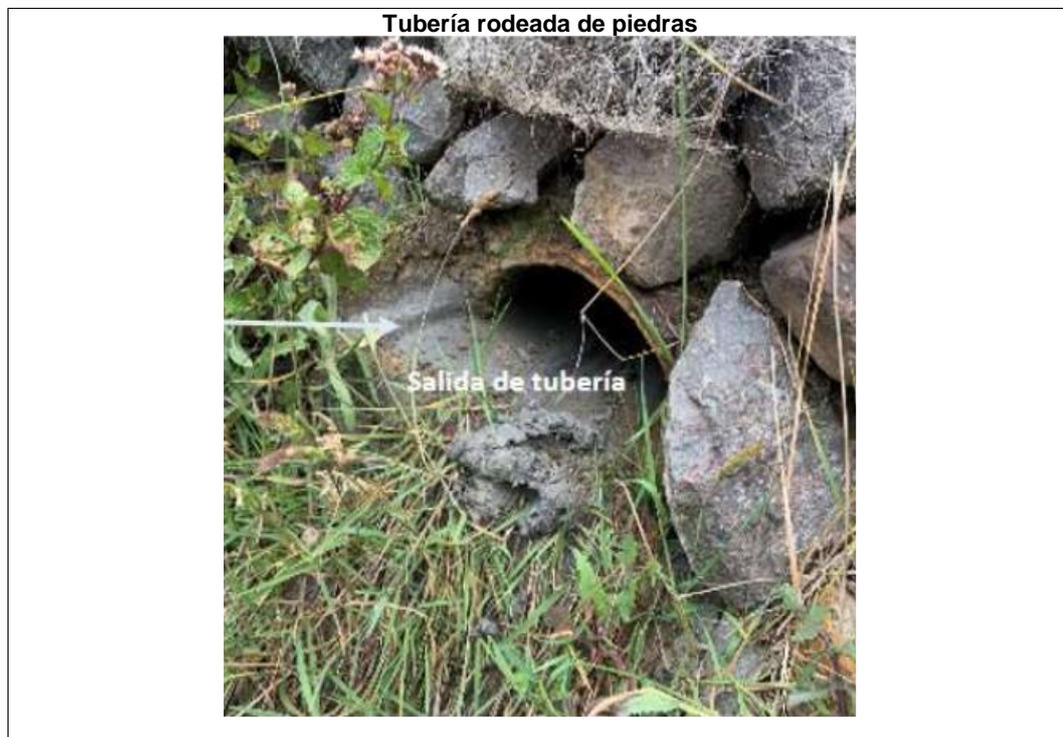
Fuente: Reporte Preliminar de Emergencias Ambientales del 16 de marzo de 2021

247. Contrariamente a lo manifestado por el administrado, de la revisión de las fotografías presentadas en el Reporte Preliminar y el Reporte Final se **evidencia el extremo visible de la tubería metálica** en la base del talud del depósito de relaves "Yauliyacu Antiguo", a través de la cual se descargó el relave. Dicha tubería se encuentra rodeada de piedras, como se muestra a continuación:

256. En el Formato 2 del Reporte Final remitido por el administrado, se precisa que la causa de la emergencia ambiental fue una **"falla puntual por corrosión en un tramo de la tubería metálica antigua de 10" de diámetro**, ubicada en la proyección de la zona del hundimiento".

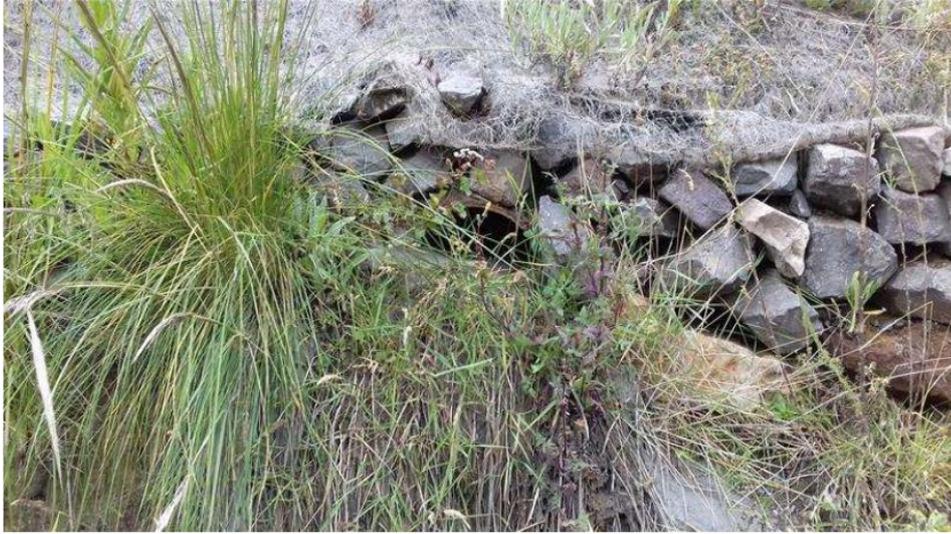
Vista del muro de piedras y la tubería

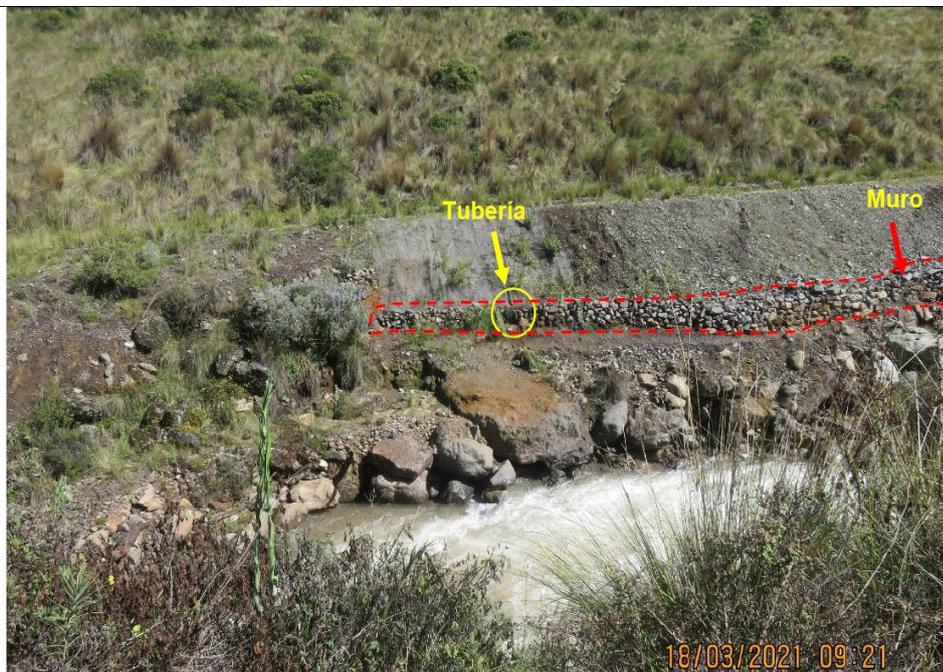
Fotografía N° 24⁶¹: Vista del muro de piedras y tubería desde la margen izquierda del río Rímac.

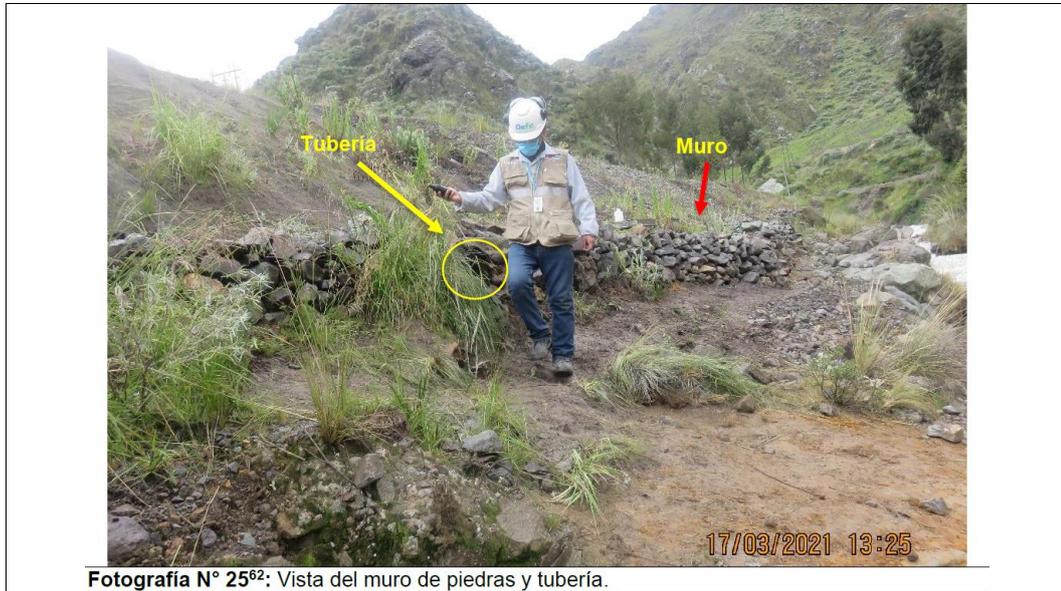
Fotografía N° 25⁶²: Vista del muro de piedras y tubería.

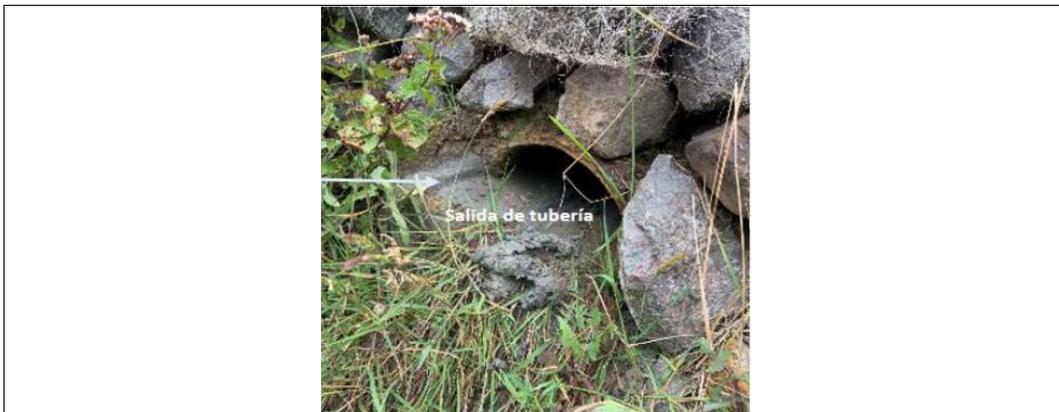
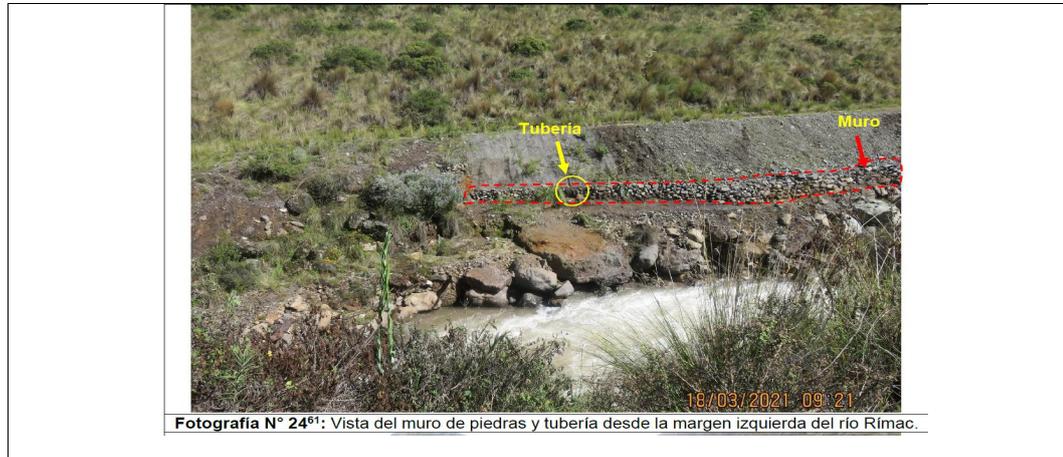
266. Cabe señalar que, durante la acción de supervisión, se detectó un muro de piedras que rodeaba la salida de la tubería, lo que no parecía ser una disposición aleatoria, como se observa en las siguientes imágenes:

267. Considerando los medios probatorios proporcionados, resulta poco verosímil la afirmación que el administrado desconocía de su existencia.
268. Una vez identificada la tubería, el administrado pudo haber contratado a una empresa consultora para investigar su origen y evaluar las posibles consecuencias de no detectar su función dentro del depósito. No obstante, no se realizó dicha investigación.

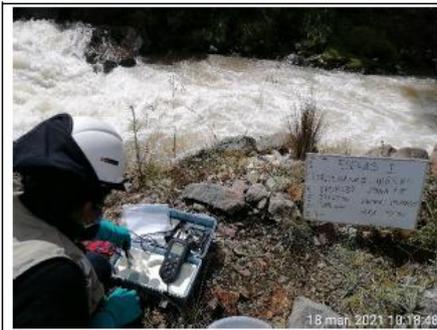
Fotografía N° 3277: Vista de la ubicación del punto de muestreo ESP-AS-1, aguas arriba del lugar del evento.

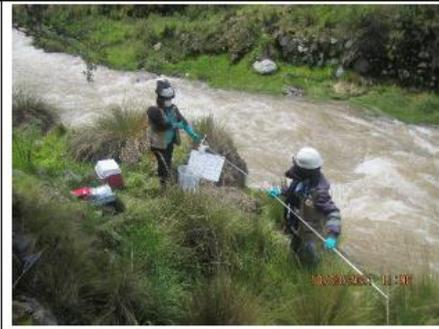
Fotografía N° 3378: Vista de la ubicación del punto de muestreo ESP-AS-2, aguas abajo del lugar del evento.
