RESOLUCIÓN DIRECTORAL N.º 00478-2025-OEFA/DFAI

EXPEDIENTE N.º : 0428-2022-OEFA/DFAI/PAS
ADMINISTRADO : EMPRESA MINERA LOS QUENUALES S.A.¹
UNIDAD FISCALIZABLE : CASAPALCA 7
UBICACIÓN : DISTRITO DE CHICLA, PROVINCIA DE HUAROCHIRÍ, DEPARTAMENTO DE LIMA
SECTOR : MINERÍA
MATERIA : RESPONSABILIDAD ADMINISTRATIVA SIN MEDIDA CORRECTIVA
MULTA

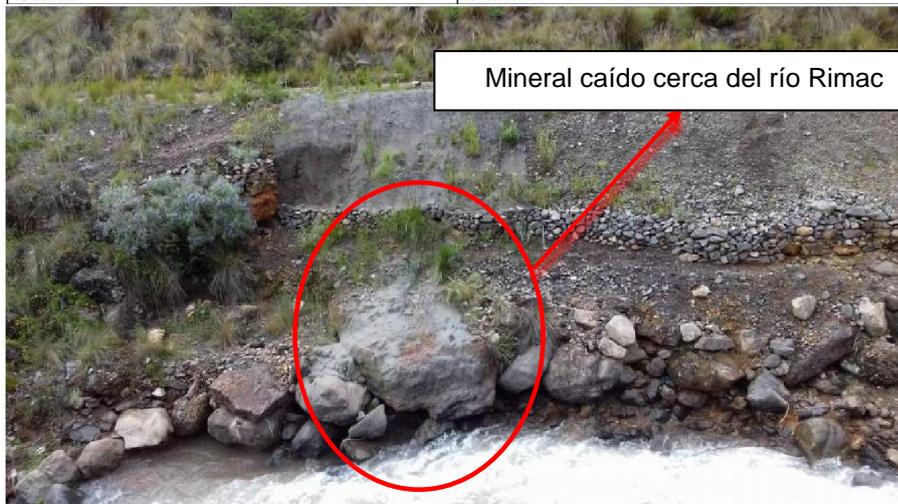
Fotografía N° 4
Coordenadas: E 362 870.496 N 8708 283.96
Fecha: 15/03/2021
Hora: 02:19 pm

Fotografía N° 4³⁴: Extremo de la tubería metálica ubicada en la base del talud del depósito de relaves Yauliyacu Antigua, a aproximadamente 3 metros del margen derecho del cauce del río Rímac.
