## RESOLUCIÓN DIRECTORAL N° 0432-2025-OEFA/DFAI

**EXPEDIENTE N.°** : 0346-2022-OEFA/DFAI/PAS  
**ADMINISTRADO** : EMPRESA MINERA LOS QUENUALES S.A.<sup>1</sup>  
**UNIDAD FISCALIZABLE** : CASAPALCA  
**UBICACIÓN** : DISTRITO DE CHILCA, PROVINCIA HUAROCHIRÍ Y  
DEPARTAMENTO DE LIMA  
**SECTOR** : MINERÍA  
**MATERIA** : RESPONSABILIDAD ADMINISTRATIVA CON  
MEDIDA CORRECTIVA  
MULTA

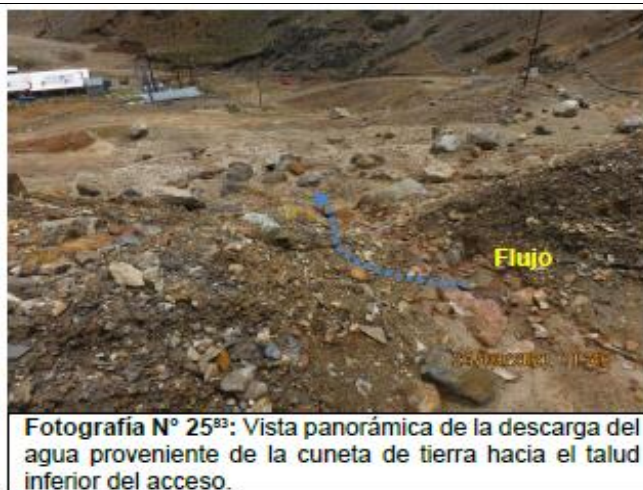
Fuente: Informe de Supervisión

44. En efecto, **de los medios probatorios obtenidos durante la Supervisión Regular 2021, no se advierte que la DSEM haya incorporado información o evidencia adicional que permita sustentar de manera fáctica la existencia de un daño potencial a la flora o fauna.** Es decir, no se acreditó la presencia de elementos bióticos (flora o fauna) que hayan estado expuestos a las descargas de agua de contacto provenientes de la cuneta de tierra del depósito de desmonte Hs H3 (D4).

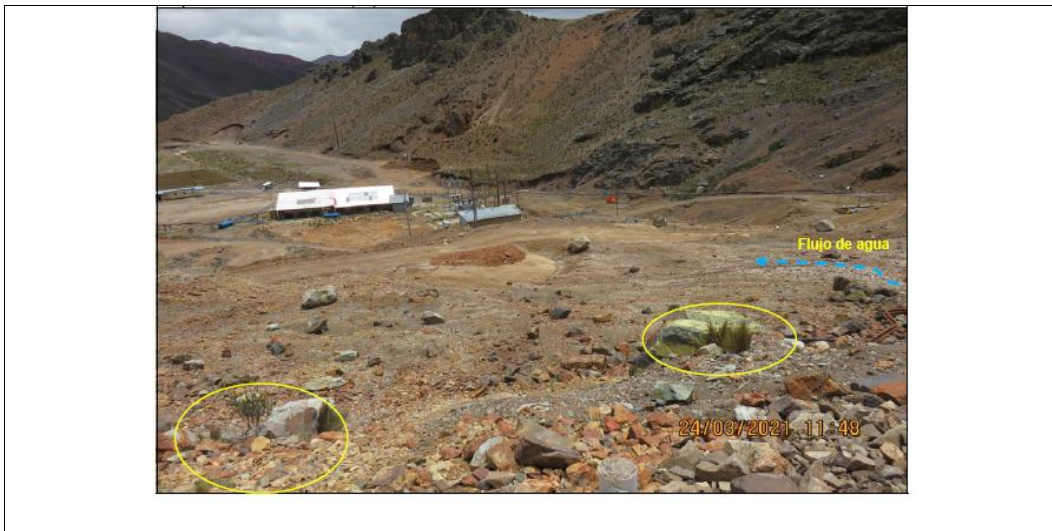
Fuente: Informe 00001-2025

47. Al respecto, es de precisar que, respecto al daño potencial, se señala que en reiterados pronunciamientos el Tribunal de Fiscalización Ambiental (TFA) ha definido el concepto como "la contingencia, riesgo, peligro, proximidad o eventualidad" de que ocurra algún tipo de detrimento, pérdida, impacto negativo o perjuicio al ambiente y/o a alguno de sus componentes. Este daño potencial puede ser consecuencia directa del desarrollo de actividades humanas que tengan aptitud suficiente para provocarlo debido a fenómenos, hechos o circunstancias específicas.

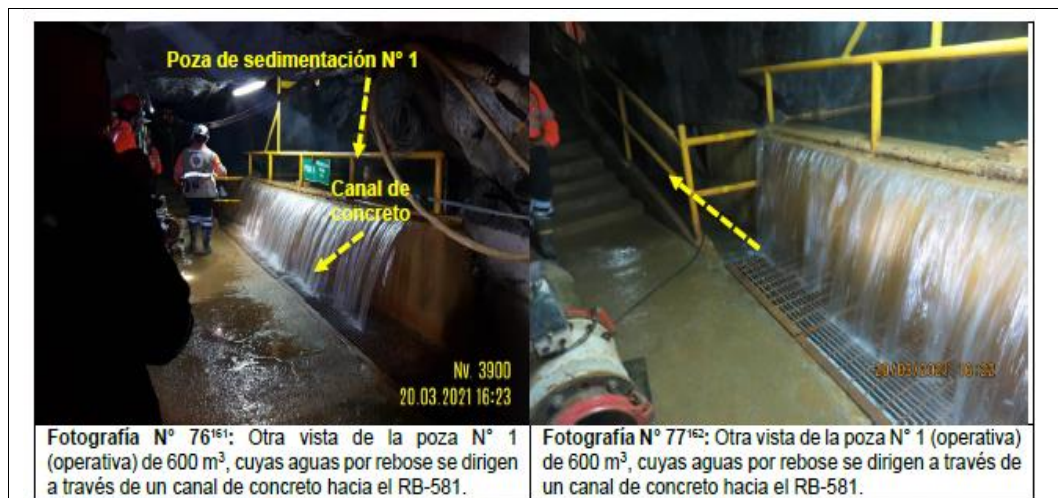
Fotografía N° 76<sup>161</sup>: Otra vista de la poza N° 1 (operativa) de 600 m<sup>3</sup>, cuyas aguas por rebose se dirigen a través de un canal de concreto hacia el RB-581.

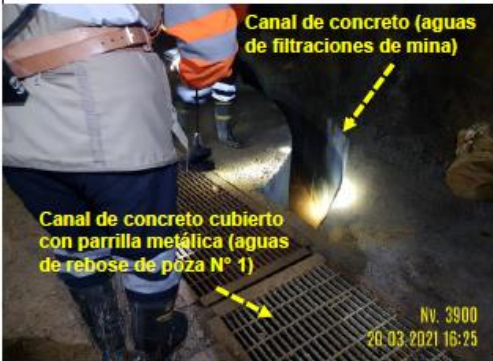
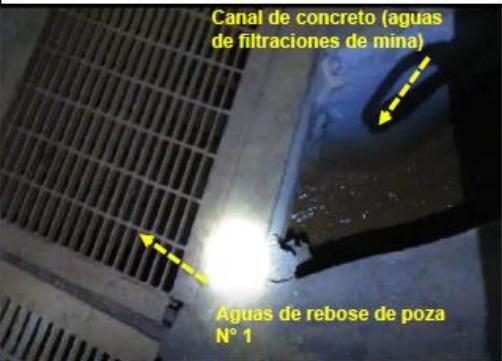
| <p>Canal de concreto (aguas de filtraciones de mina)</p> <p>Canal de concreto cubierto con parrilla metálica (aguas de rebose de poza N° 1)</p> <p>Nv. 3900<br/>20-03-2021 16:25</p> | <p>Canal de concreto (aguas de filtraciones de mina)</p> <p>Aguas de rebose de poza N° 1</p> |
| <p>Fotografía N° 78<sup>153</sup>: Vista del canal de concreto que conduce las aguas del rebose de la poza de sedimentación N° 1, se aprecia que en su recorrido sus aguas confluyen con las aguas provenientes de un canal de concreto que sería de aguas provenientes de las filtraciones.</p> | <p>Fotografía N° 79<sup>154</sup>: Otra vista del canal de concreto que conduce las aguas del rebose de la poza de sedimentación N° 1, se aprecia que en su recorrido sus aguas confluyen con las aguas provenientes de un canal de concreto, cuyas aguas provienen de las filtraciones.</p> |

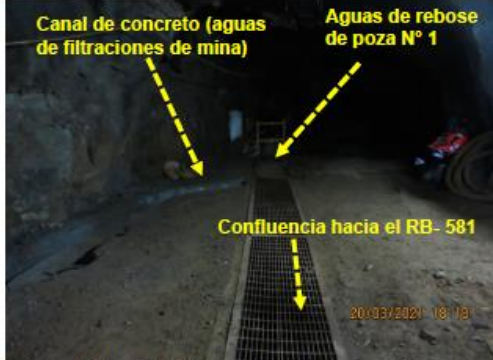
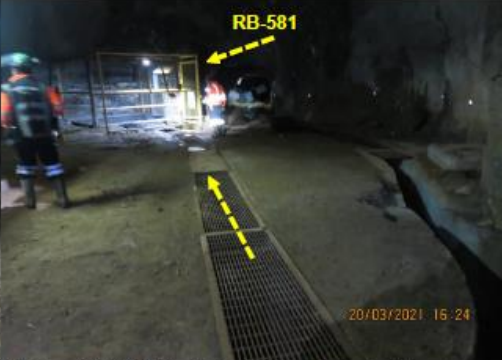
| <p>Canal de concreto (aguas de filtraciones de mina)</p> <p>Aguas de rebose de poza N° 1</p> <p>Confluencia hacia el RB- 581</p> <p>20/03/2021 18:19</p> | <p>RB-581</p> <p>20/03/2021 16:24</p> |
| <p>Fotografía N° 80<sup>155</sup>: Vista de la confluencia de las aguas del rebose de la poza de sedimentación N° 1 con las aguas que serían provenientes de las filtraciones hacia el RB-581.</p> | <p>Fotografía N° 81<sup>156</sup>: Vista de la confluencia de las aguas del rebose de la poza de sedimentación N° 1 con las aguas que serían provenientes de las filtraciones hacia el RB-581.</p> |

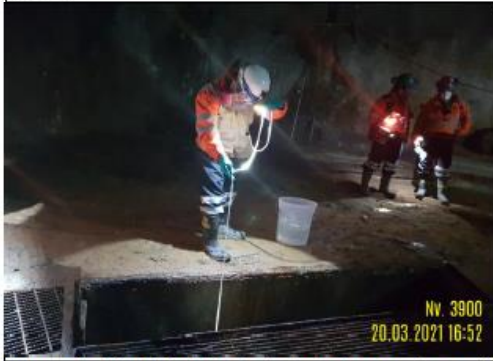
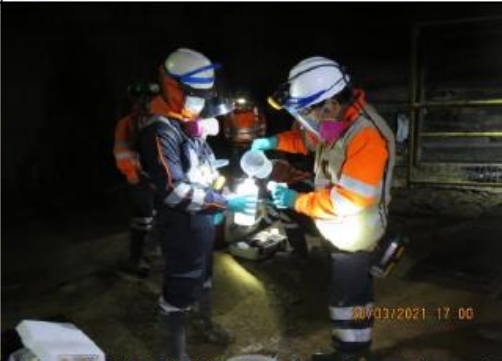
| <p>Nv. 3900<br/>20-03-2021 16:52</p> | <p>20/03/2021 17:00</p> |
| <p>Fotografía N° 82<sup>157</sup>: Vista de la toma de muestra en el punto especial con código ESP-ARI-3 el cual fue tomado en el Nivel 3900, en el canal de concreto a 1 m aproximadamente antes de su descarga al RB-581.</p> | <p>Fotografía N° 83<sup>158</sup>: Vista de la toma de muestra en el punto especial con código ESP-ARI-3.</p> |

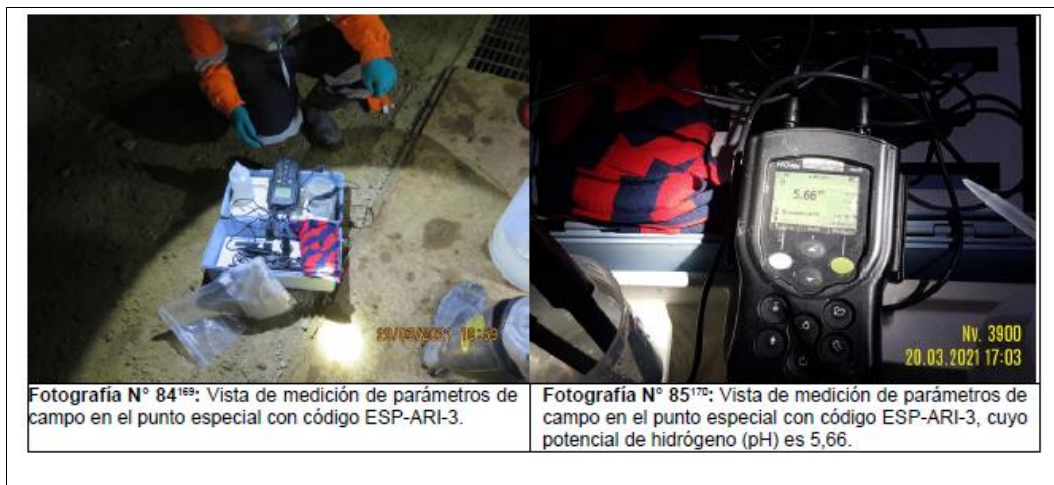
Fuente: Informe de Supervisión

71. En efecto, tal como se indica en la descripción de la fotografía 82, la toma de muestra del punto especial con código ESP-ARI-3 fue en el canal de concreto a 1 metro aproximadamente antes de su descarga al RB-581.

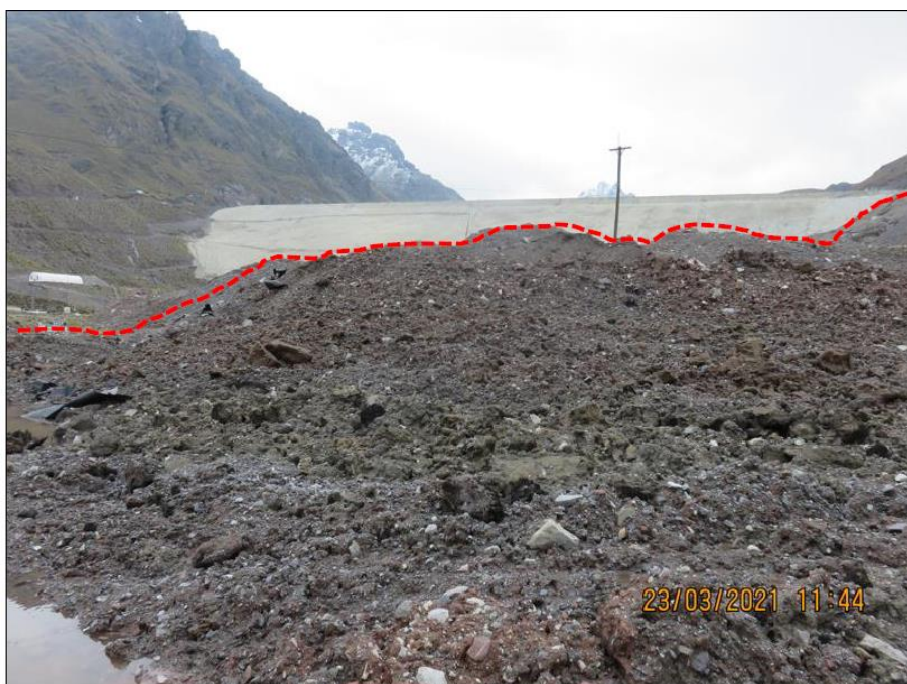
100. Por otro lado, respecto al DME-2, se verificó que en dicho depósito se habían realizado actividades de conformación con material de corte proveniente de las labores de cimentación de la fase 1 del dique de retención del depósito de relaves. Por ello, conforme a lo previsto en el propio instrumento de gestión ambiental, el titular minero debió haber implementado oportunamente los canales y las pozas de sedimentación correspondientes, situación que no se verificó durante la supervisión. En esa línea, se debe precisar que lo constatado en campo corresponde a un área intervenida y no a un área sin disturbio, conforme se advierte en la fotografía N.º 110 del Informe de Supervisión. A continuación, se muestra dicha fotografía:

Fotografía N° 110<sup>229</sup>: Depósito de material excedente DME-02, observándose material.

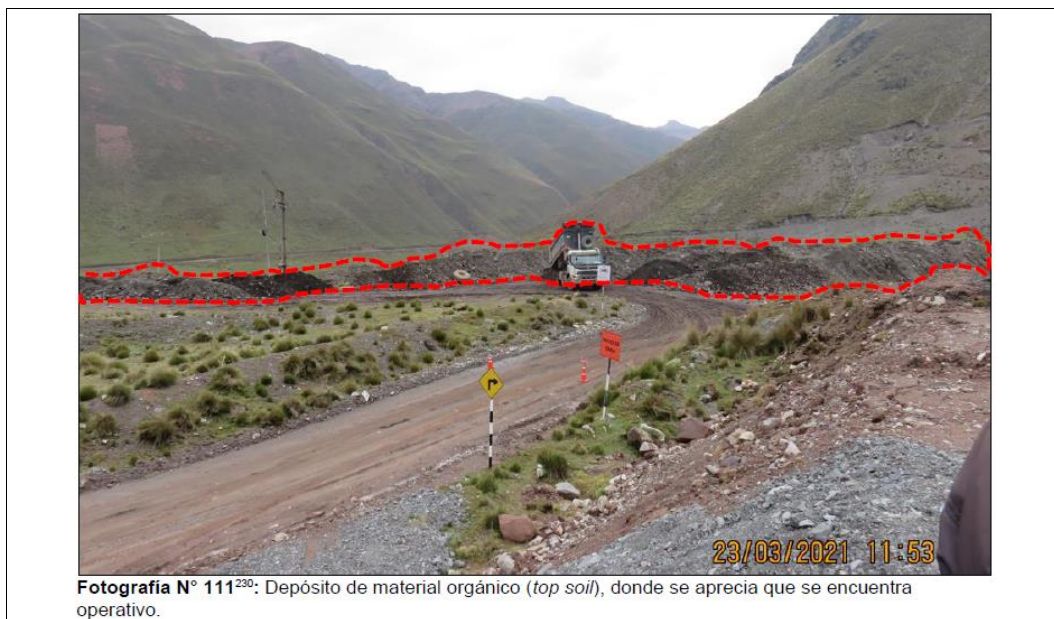
intervenir o sin disturbar. Esta condición se encuentra debidamente evidenciada en la Fotografía N.º 111 del Informe de Supervisión, en la cual se aprecia con claridad la acumulación del material orgánico dispuesto en dicha infraestructura auxiliar. Dicha fotografía se muestra a continuación:

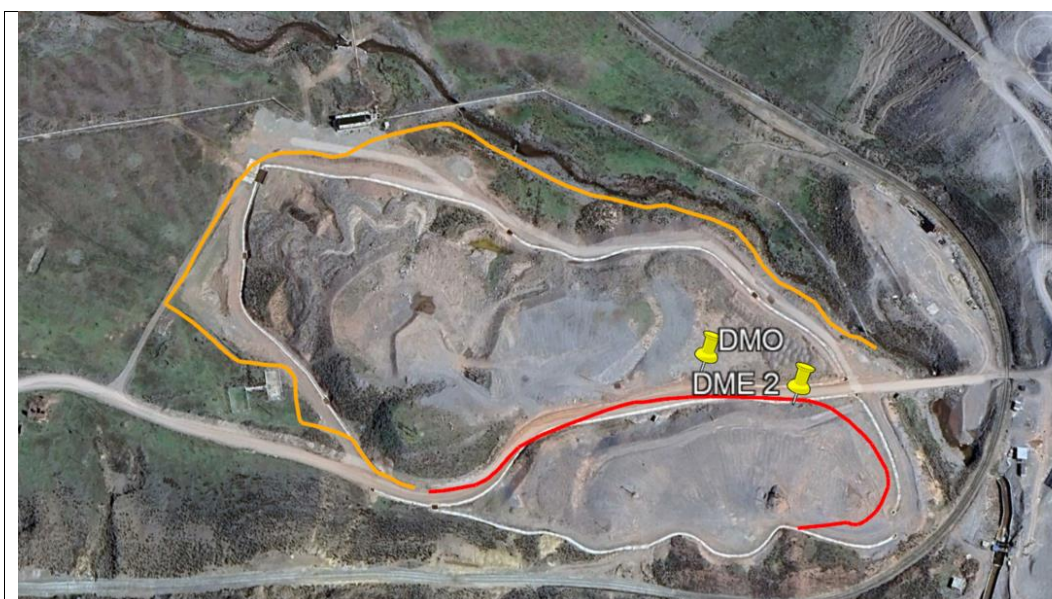
122. Cabe señalar que, se realizó una georreferenciación de la ubicación de los canales perimetrales, con base en el plano "102225-01-B-415" del Anexo 2.7 de la MEIA 2019, y se comparó dicha información con la imagen de Google Earth Pro. Dicha imagen se muestra a continuación:

**Nota:** las líneas naranjas corresponden al anal perimetral del DMO; las líneas rojas corresponden al canal perimetral del DME 2.

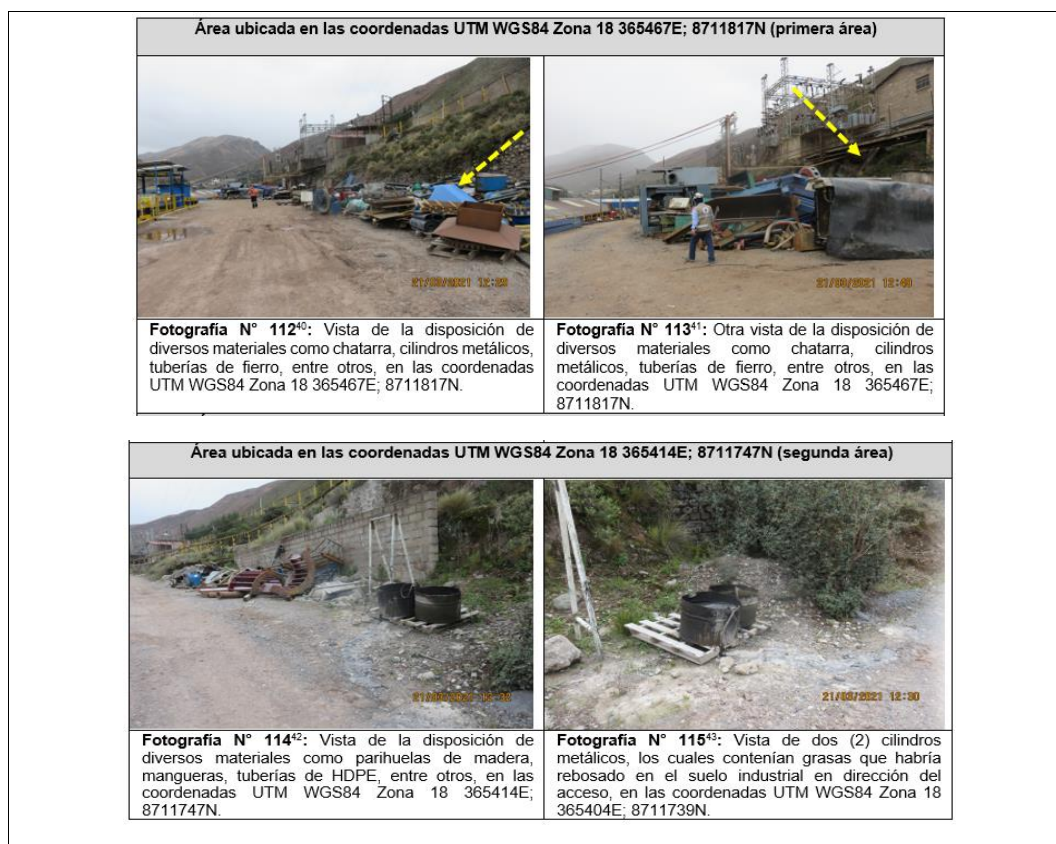
**Fuente:** Informe de Supervisión

- **Primera área:** 365467E; 8711817N (511 m<sup>2</sup> aproximadamente).
- **Segunda área:** 365414E; 8711747N (87 m<sup>2</sup> aproximadamente).
- **Tercera área:** 366171E; 8718451N (20.54 m<sup>2</sup> aproximadamente).
- **Cuarta área:** 365517.88E; 8712137N (0.6858 m<sup>2</sup> aproximadamente).

135. Es importante señalar que el análisis se centra únicamente en las áreas denominadas Primera y Segunda, ya que las irregularidades detectadas en las áreas Tercera y Cuarta fueron subsanadas oportunamente por el administrado y declaradas archivadas por la DSEM en su Informe de Supervisión<sup>46</sup>.
136. En relación con la Segunda Área (coordenadas UTM WGS84 Zona 18: 365404E; 8711739N), se observó la presencia de dos barriles o cilindros sobre una parihuela que contenían residuos de grasa. Estos residuos habrían rebotado hacia el suelo industrial con dirección al acceso cercano. Lo constatado durante la supervisión se encuentra respaldado mediante las siguientes evidencias fotográficas:

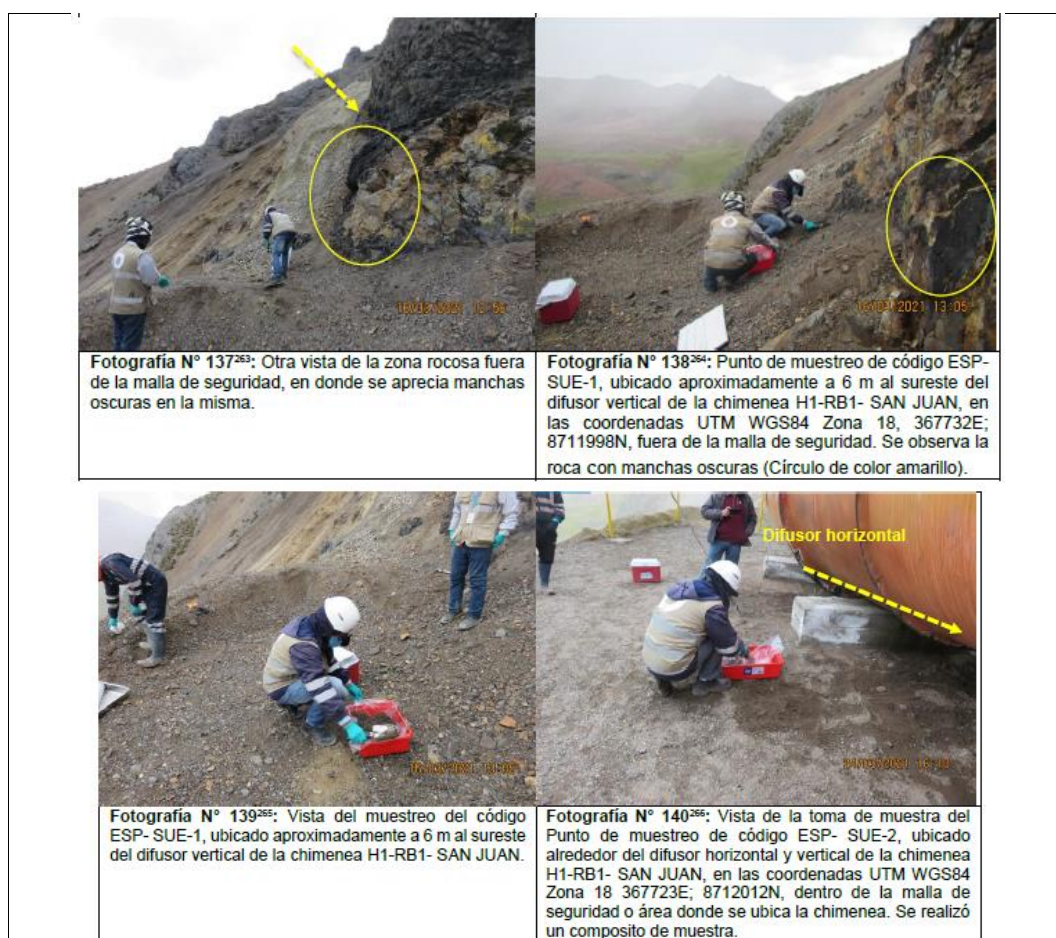
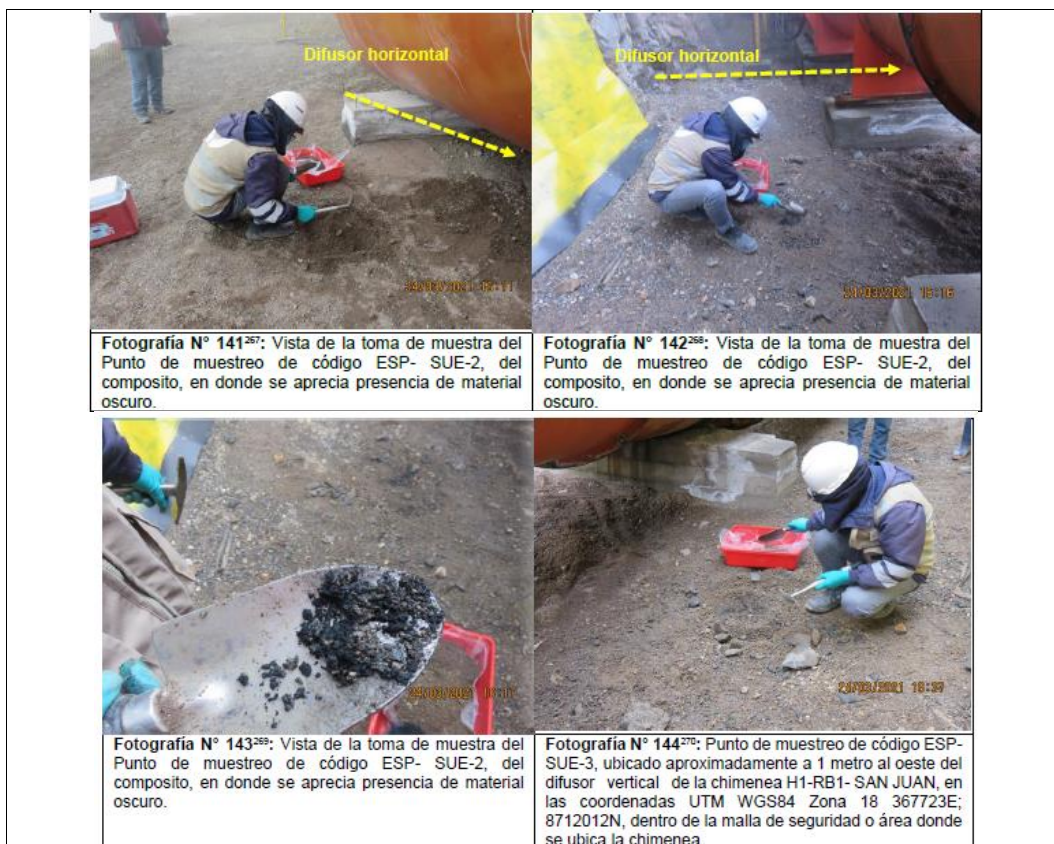
Fuente: Informe de Supervisión

177. En atención a lo señalado, corresponde analizar si el hecho verificado en la supervisión cumple con el presupuesto exigido en la norma tipificadora respecto de la existencia de daño potencial a la flora o fauna, necesario para imputar y declarar la responsabilidad administrativa.
178. En tal sentido, de los medios probatorios recabados por la DSEM, se advierte que las muestras de suelo recolectadas en los puntos ESP-SUE-1, ESP-SUE-2 y ESP-SUE-3, así como las manchas de color plumizo observadas en la roca, se encuentran ubicadas tanto al interior como al exterior de la reja que delimita la Chimenea H1-RB1-San Juan, conforme se aprecia en las siguientes fotografías:

179. En efecto, de los medios probatorios obtenidos durante la Supervisión Regular 2021, no se advierte que la DSEM haya incorporado información o evidencia adicional que permita sustentar de manera fáctica la existencia de un daño potencial a la flora o fauna. Es decir, no se acreditó la presencia de vegetación o fauna colindante a dichos puntos de muestreo que pueda verse expuesto. Asimismo, el material de suelo de color negro se encontraba por debajo de la capa superficial del suelo, lo cual limitaría su dispersión por acción del viento o escorrentía de agua superficial producto de las lluvias.

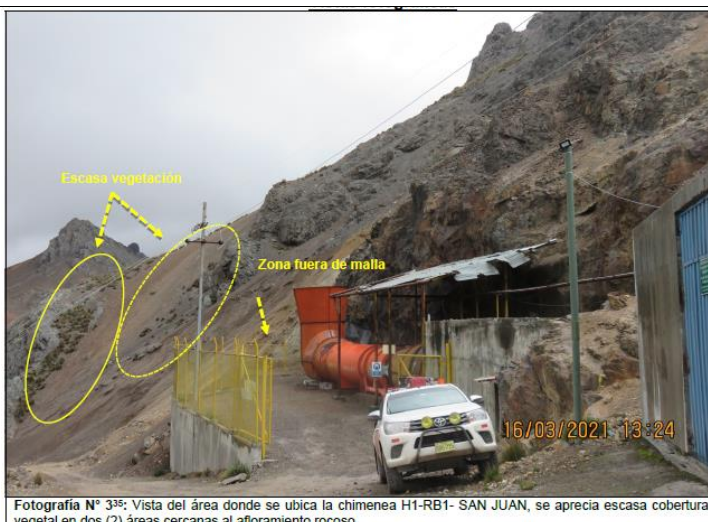
Fotografía N° 3<sup>35</sup>: Vista del área donde se ubica la chimenea H1-RB1- SAN JUAN, se aprecia escasa cobertura vegetal en dos (2) áreas cercanas al afloramiento rocoso.

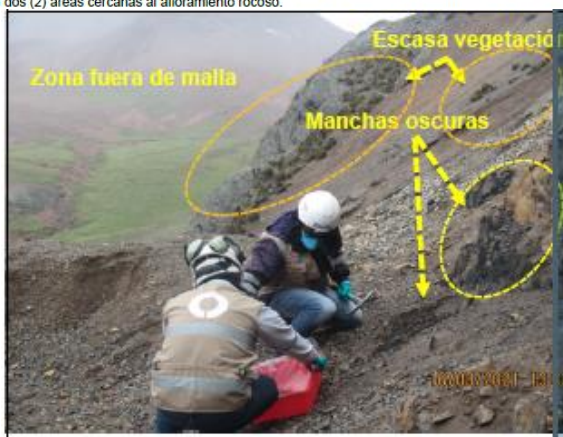
Fotografía N° 4<sup>35</sup>: Vista de la zona fuera de la malla de seguridad de la chimenea H1-RB1- SAN JUAN, se observa manchas oscuras en la roca y en el suelo.

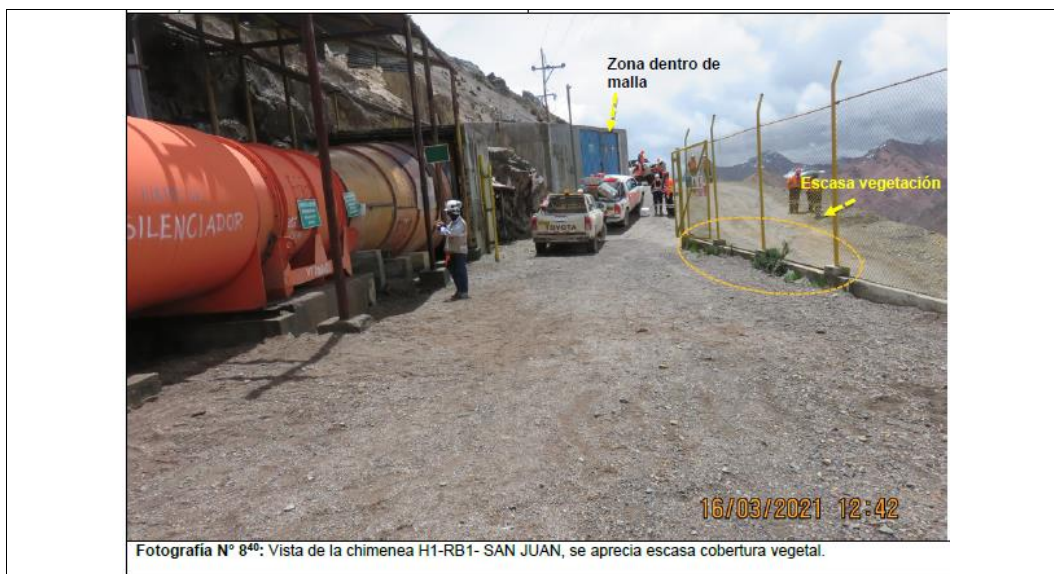
Fuente: Informe 00001-2025

185. Por tanto, en el presente caso, de la evaluación de los medios probatorios obrantes en el expediente, tenemos que estos no han acreditado que la falta de medida de prevención para evitar la presencia de manchas de color negro en la roca; y que en el suelo aledaño a la chimenea H1-RB1-San Juan, puedan impactar la flora o fauna aledaña a la zona.

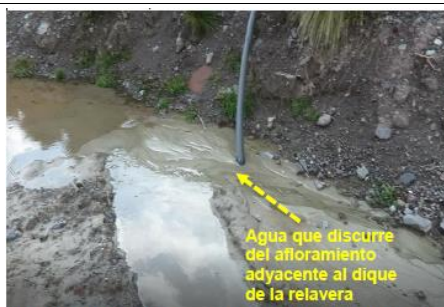
**Fotografía N° 167<sup>302</sup>:** Otra del agua que discurre del afloramiento adyacente al dique del depósito de relaves Chinchán, se observa material que sería relave que conforma al dique que estaría siendo arrastrado.

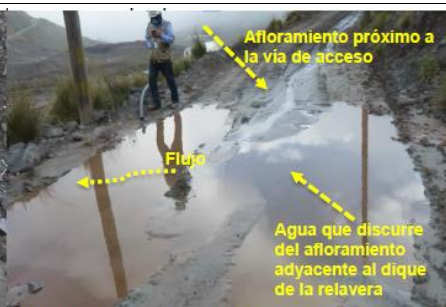
**Fotografía N° 168<sup>303</sup>:** Las aguas de los afloramientos de las que se encontrarían próxima a la vía de acceso y del afloramiento adyacente al dique del depósito de relaves Chinchán se estarían juntando.

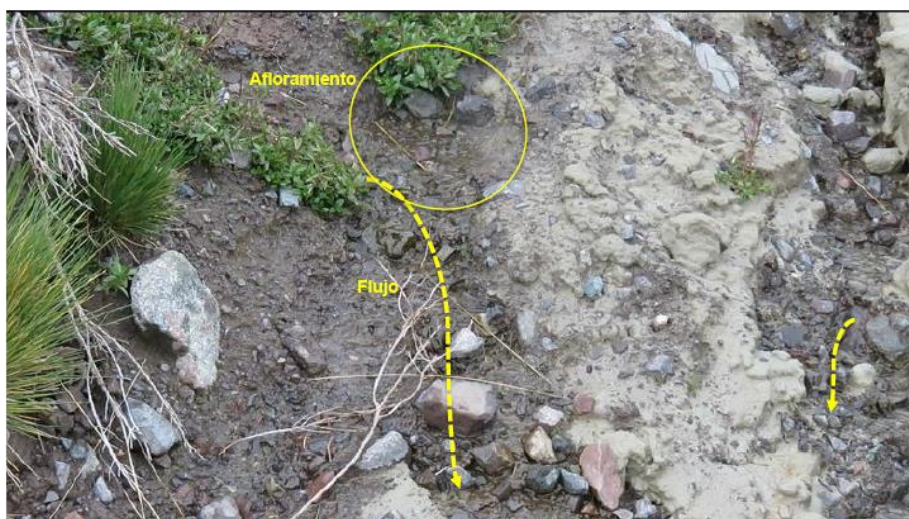
**Fotografía N° 163<sup>296</sup>:** Otra vista de un afloramiento de adyacente al dique del depósito de relaves Chinchán, en las coordenadas UTM WGS84 Zona 18365181E; 8717392N.

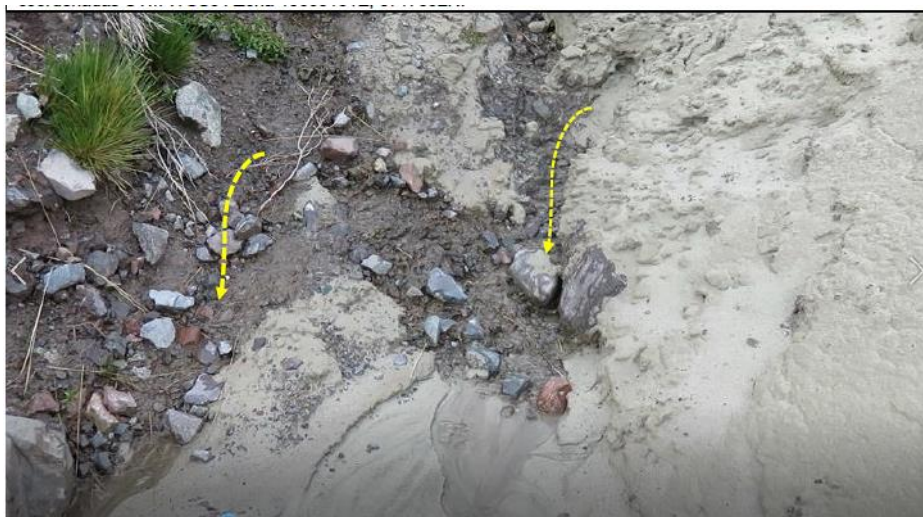
**Fotografía N° 164<sup>299</sup>:** Otra vista del agua que discurre del afloramiento adyacente al dique del depósito de relaves Chinchán, en las coordenadas UTM WGS84 Zona 18365181E; 8717392N, se observa que el agua estaría aflorando por el talud del acceso y esta tendría contacto con el material del dique de la relavera.

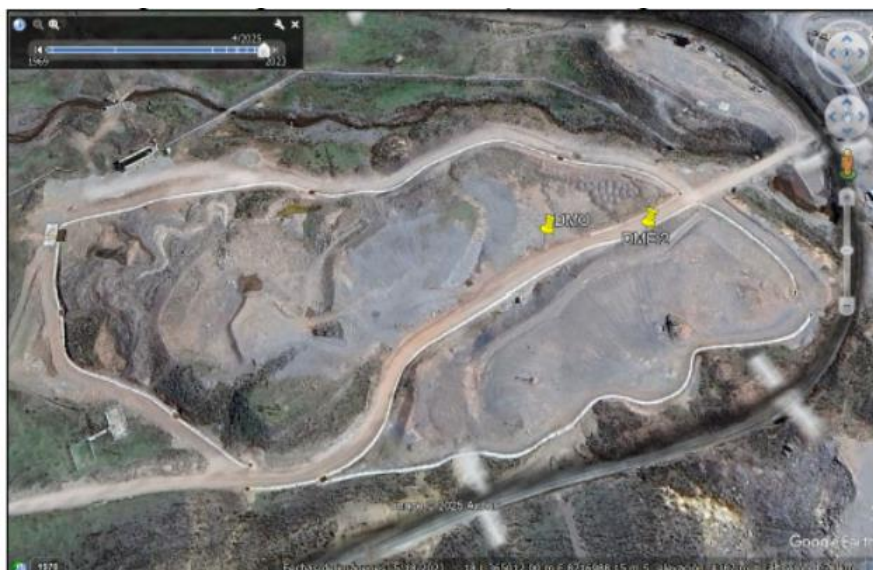
- (iii) La implementación del sistema de manejo de aguas del DMO y DME 2 también se observa claramente de la siguiente imagen del 18.05.2023 del aplicativo Google Earth Pro:

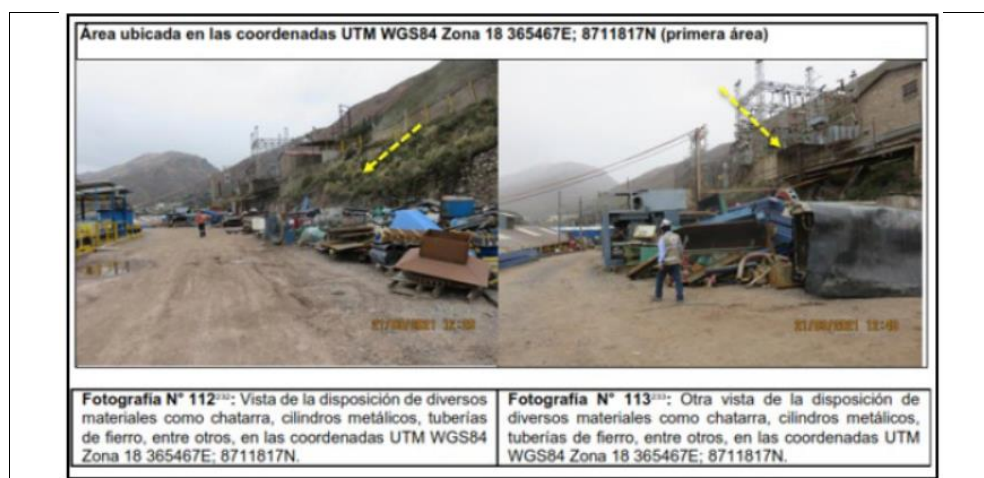
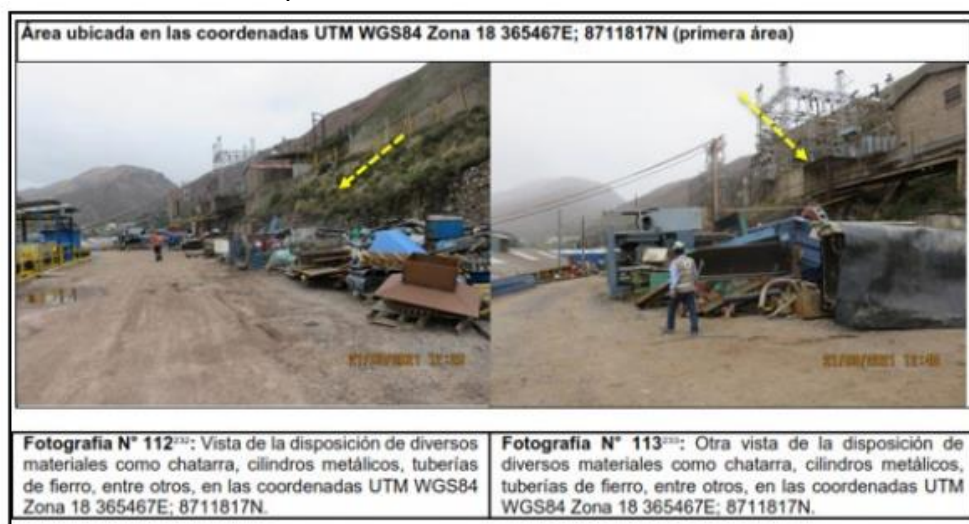
- Cilindros y motores del Área 1
- (ii) De acuerdo con el Informe de Supervisión, la supuesta presencia de cilindros y motores del Área 1 estarían estaría acreditado en función a las fotografías 112 y 113 del Informe de Supervisión:

- (iii) En ninguna de las referidas vistas fotográficas se advierte la presencia de cilindros, ni motores. De hecho, en la descripción de tales fotos ni siquiera se menciona a la existencia de motores. Sin perjuicio de ello, cabe señalar que, como se indica en los numerales 305 y 306 del Informe de Supervisión, conforme a las fotografías de 29 de setiembre de 2021, los residuos del Área 1 fueron retirados de la zona:

Como puede observarse, en ninguna de las referidas vistas fotográficas se advierte la presencia de cilindros, ni motores. De hecho, en la descripción de tales fotos ni siquiera se menciona a la existencia de motores.

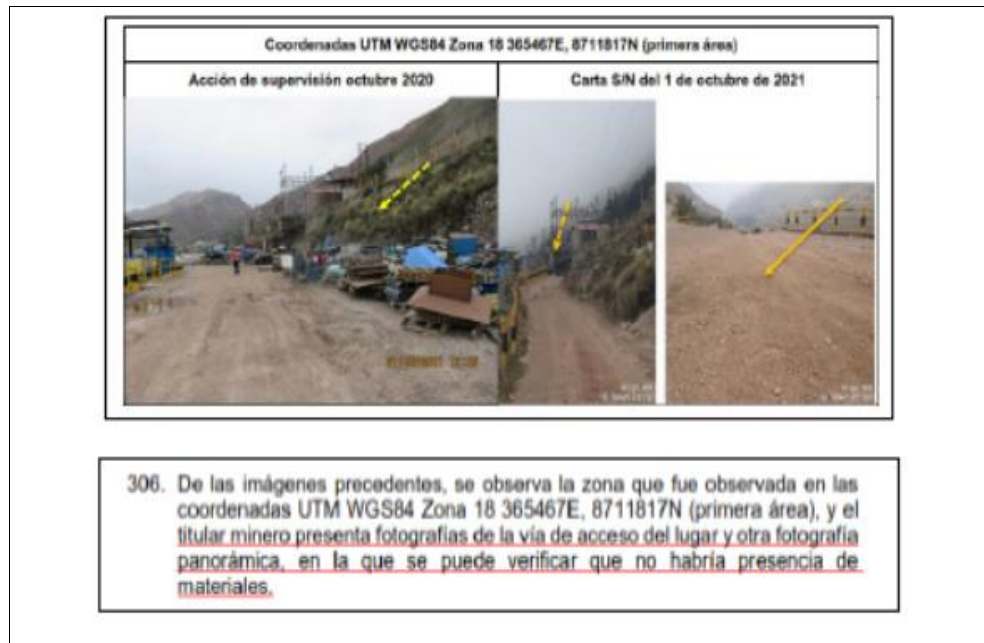
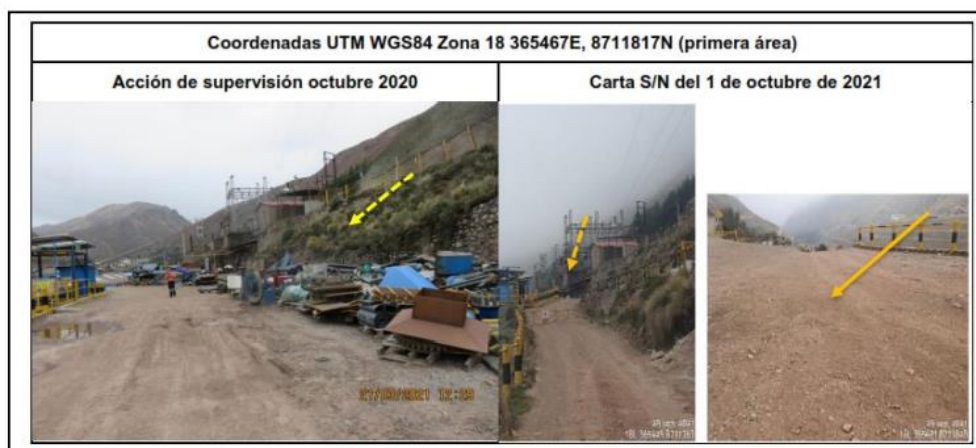
306. De las imágenes precedentes, se observa la zona que fue observada en las coordenadas UTM WGS84 Zona 18 365467E, 8711817N (primera área), y el titular minero presenta fotografías de la vía de acceso del lugar y otra fotografía panorámica, en la que se puede verificar que no habría presencia de materiales.

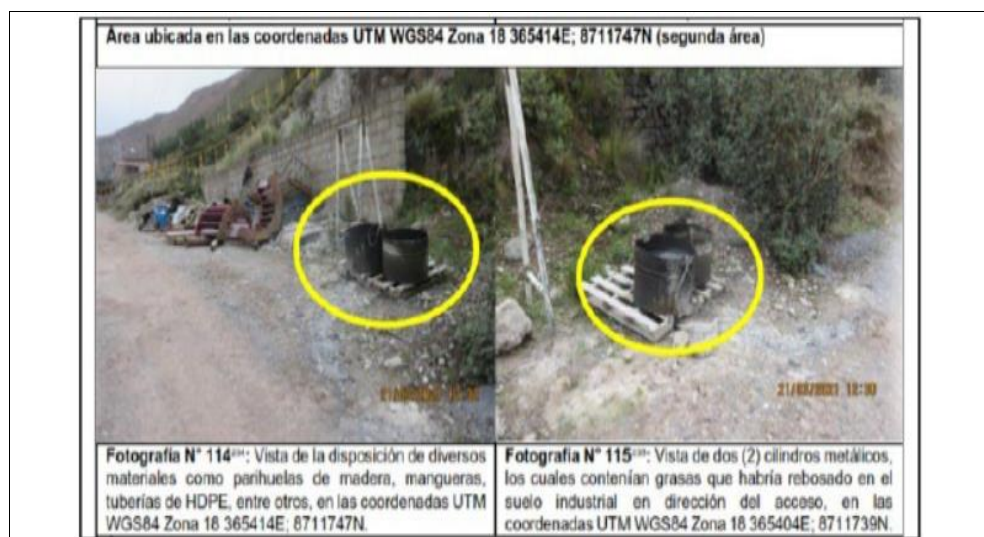
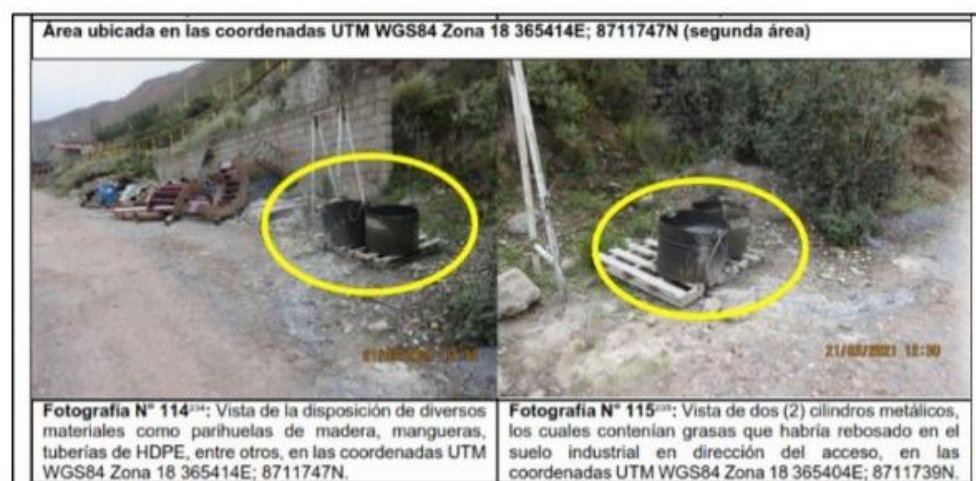
- (iv) Como se puede observar de las fotografías 114 y 115 del Informe de Supervisión, en el Área 2 se identificar 02 cilindros pequeños:

Como se puede observar de las fotografías 114 y 115 del Informe de Supervisión, en el Área 2 se identificar 02 cilindros pequeños:

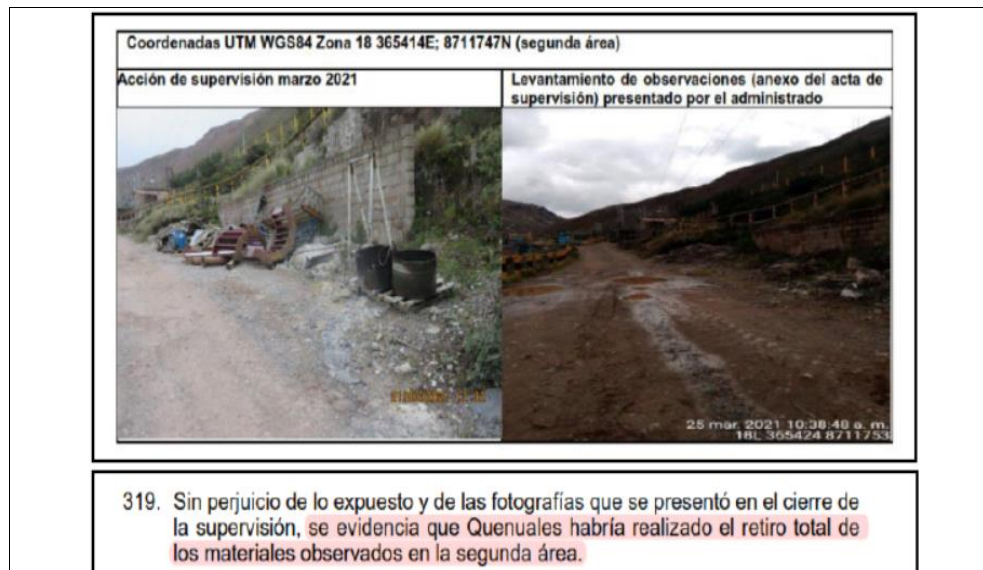
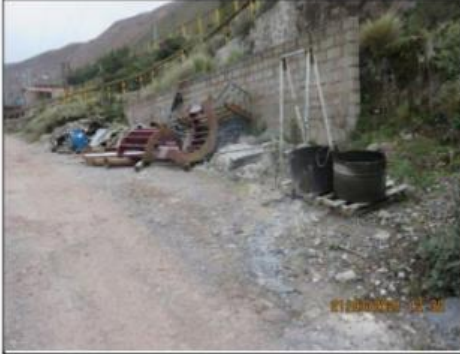
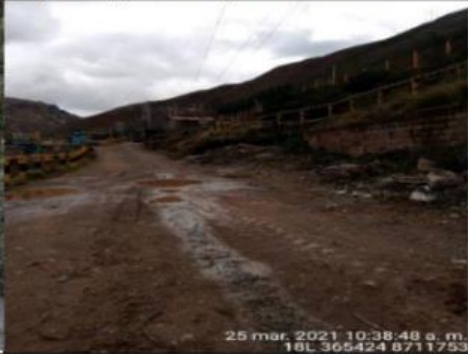
- (v) Mediante fotografía del 25.03.2021 se acreditó el retiro, entre otros, de los cilindros en cuestión:

| 319. Sin perjuicio de lo expuesto y de las fotografías que se presentó en el cierre de la supervisión, se evidencia que Quenuales habría realizado el retiro total de los materiales observados en la segunda área. | |

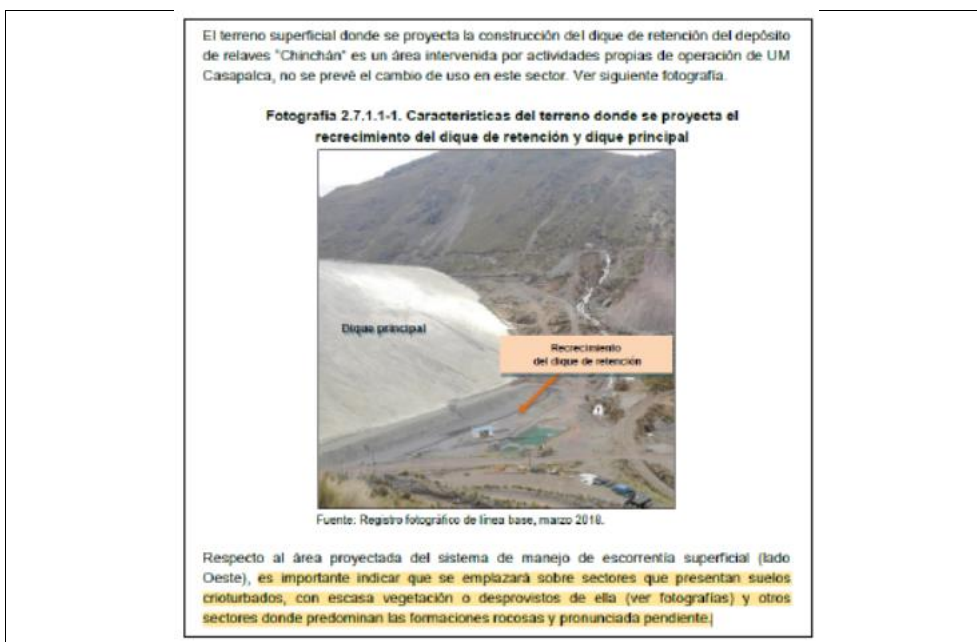
- En cuanto a la vulneración del Principio de Verdad Material en la determinación del beneficio ilícito
- Respecto al criterio 1.1: Componentes ambientales involucrados del factor F1
  - (i) Según el Informe de Cálculo de Multa los componentes involucrados son suelo y flora, los que supuestamente pudieron verse influenciados. Sin embargo, en ningún extremo del Informe de Supervisión, ni el expediente administrativo se ha sustentado el impacto de flora y suelo, por lo que corresponde aplicar el valor de 0% al ítem 1.1 del Factor F1.
  - (ii) A mayor abundamiento, en el punto 2.7.1.1 Áreas de Influencia Ambiental Directa (AIAD) de la MEIA se indica que el área donde se proyectó el sistema de manejo de escorrentía superficial presentaba escasa vegetación o se encontraba desprovista de esta, conforme se aprecia a continuación:

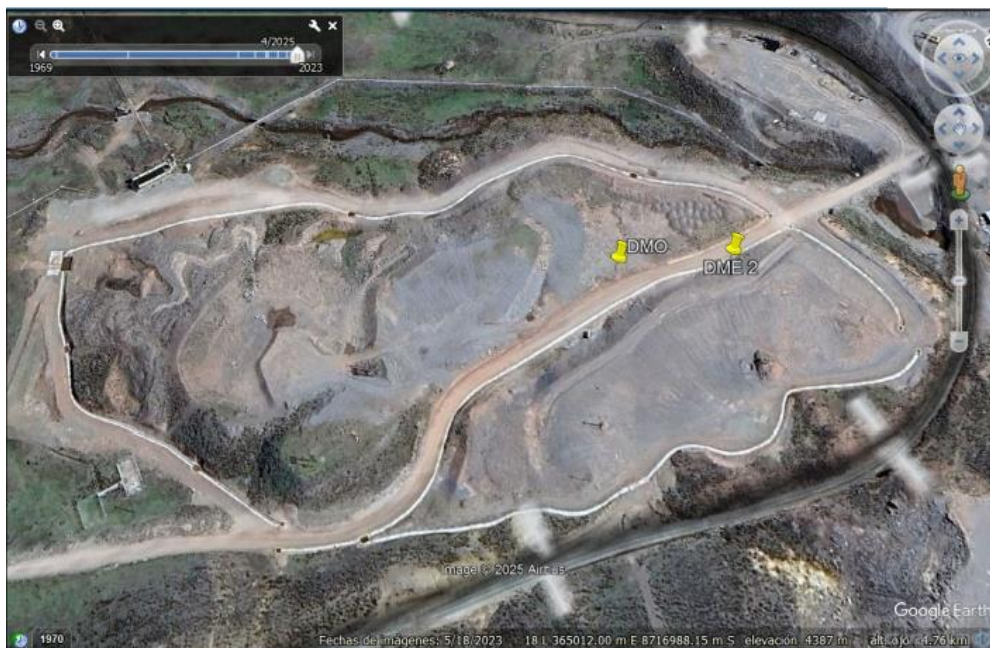
La implementación del sistema de manejo de aguas del DMO y DME 2 también se observa claramente de la siguiente imagen del 18.05.2023 del aplicativo Google Earth Pro:

En tal sentido, queda demostrado que LOS QUENUALES cumplió con subsanar la conducta infractora imputada en este extremo; razón por la cual, de acuerdo con la Tabla n.º 3 de la Metodología para el Cálculo de Multas del OEFA, corresponde aplicar la eximente por subsanación:

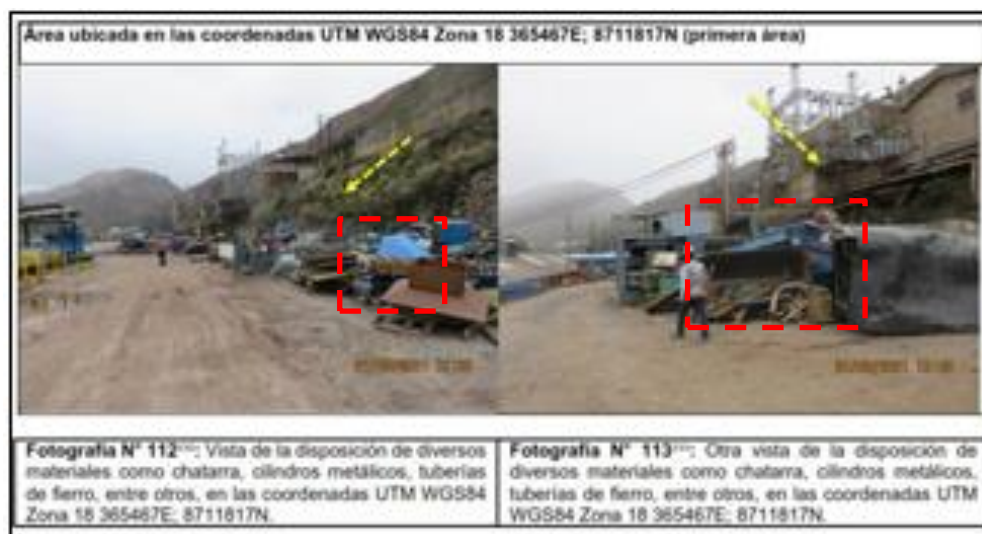
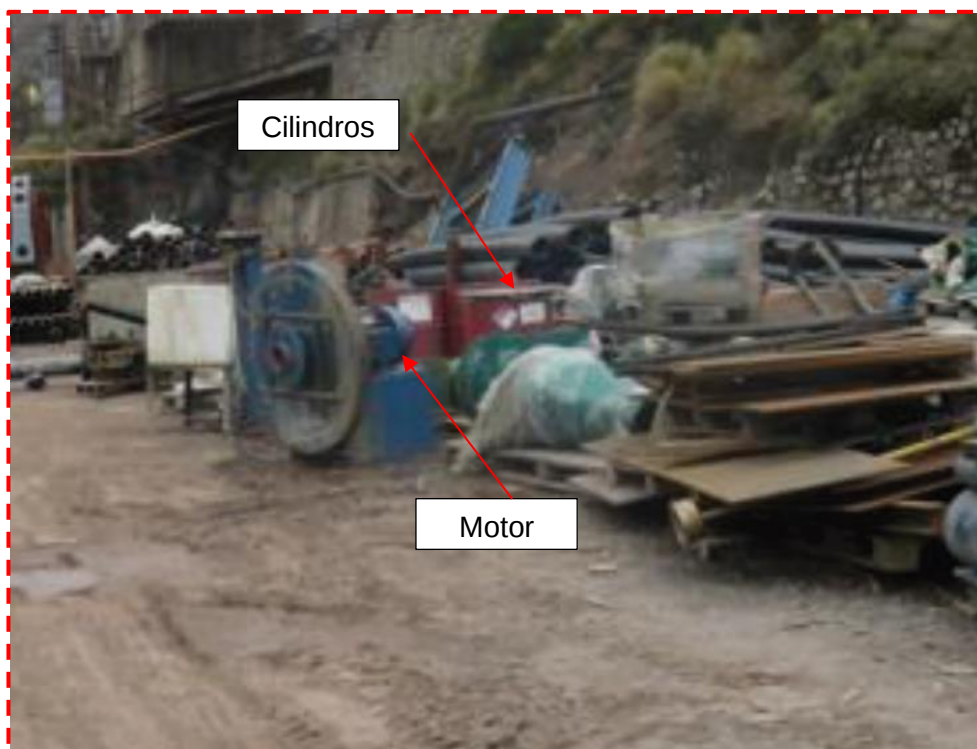
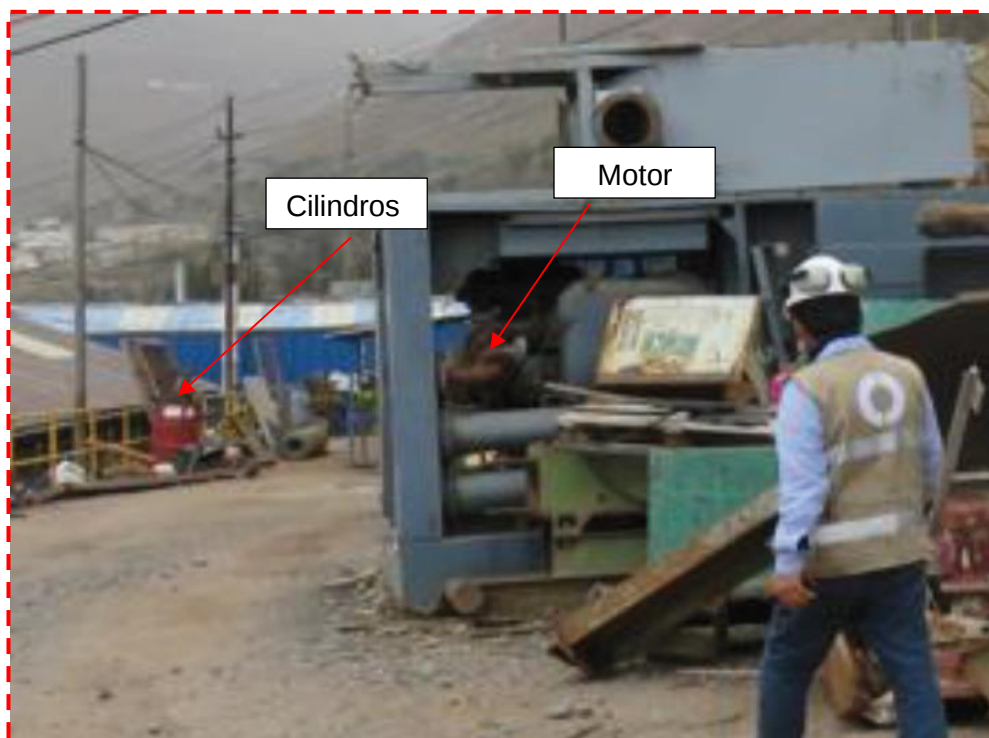
Fuente: Ampliación de una sección de la fotografía n.º 112 del Informe Final de Supervisión.

Respecto a que no se ha identificado en el área 1 residuos de cilindros y motores, si bien la descripción de los residuos está sujeto a la concepción del residuo y denominación por parte de la DSEM, de las fotografías presentadas se observa la existencia de cilindro y motores contradiciendo lo señalado por el administrado, tal como se muestra:

Fuente: Ampliación de una sección de la fotografía n.º 113 del Informe Final de Supervisión.

Por lo tanto, se desvirtúa lo señalado por el administrado con respecto a la no identificación de cilindros y motores.

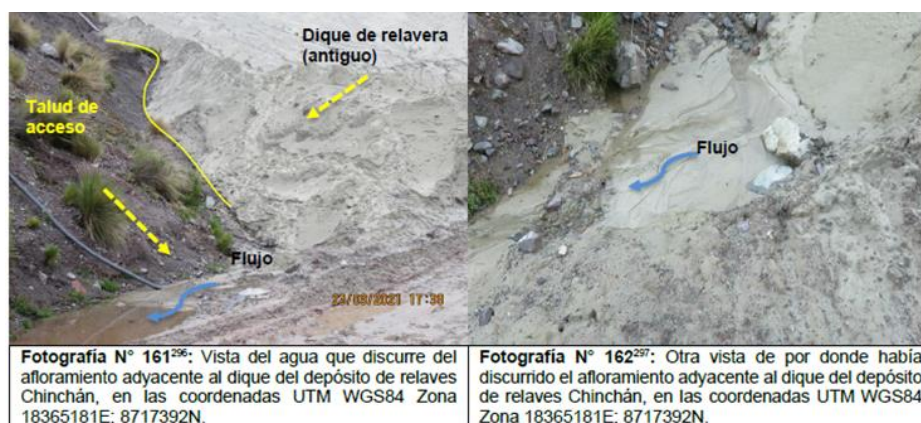
Fuente: Informe Final de Supervisión.

Por lo tanto, respecto al ítem 1.1 “Componentes ambientales involucrados” del factor del F1, de acuerdo con el análisis del equipo técnico, cabe precisar que si bien en la MEIA 2019<sup>13</sup>, el área de emplazamiento del sistema de manejo de escorrentías del depósito de relaves, se encuentra ubicado en una zonas con escasa vegetación o desprovista de ella, ello no implica que no exista dicha vegetación, por lo cual de los medios probatorios recabados durante la supervisión, si se ha llegado a evidenciar que las aguas de los afloramientos arrastran sedimentos del material depositado y en dicho arrastre se evidencia la presencia de suelo y flora, como se muestra a continuación.

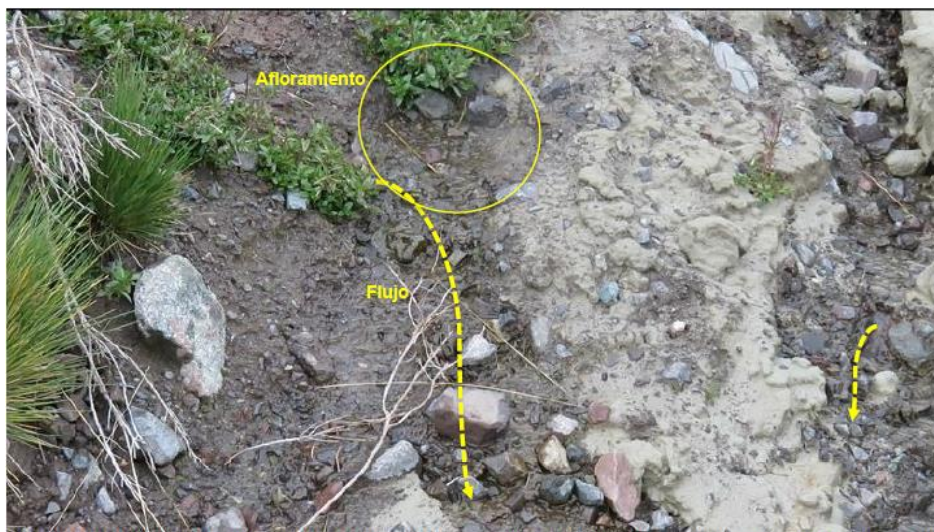
**Fotografía N° 163<sup>298</sup>:** Otra vista de un afloramiento de adyacente al dique del depósito de relaves Chinchán, en las coordenadas UTM WGS84 Zona 18365181E; 8717392N.
