## RESOLUCIÓN DIRECTORAL N° 0432-2025-OEFA/DFAI

**EXPEDIENTE N.°** : 0346-2022-OEFA/DFAI/PAS  
**ADMINISTRADO** : EMPRESA MINERA LOS QUENUALES S.A.<sup>1</sup>  
**UNIDAD FISCALIZABLE** : CASAPALCA  
**UBICACIÓN** : DISTRITO DE CHILCA, PROVINCIA HUAROCHIRÍ Y  
DEPARTAMENTO DE LIMA  
**SECTOR** : MINERÍA  
**MATERIA** : RESPONSABILIDAD ADMINISTRATIVA CON  
MEDIDA CORRECTIVA  
MULTA

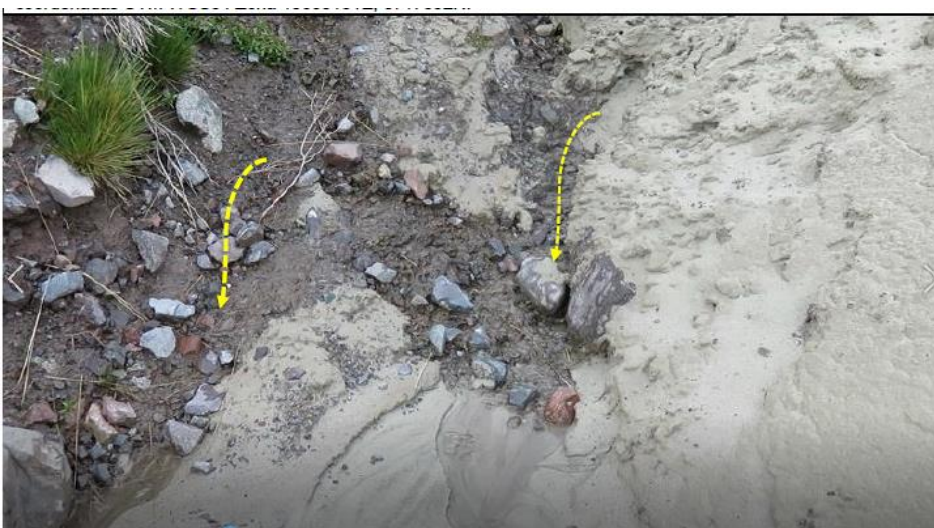
**Fotografía N° 164<sup>299</sup>:** Otra vista del agua que discurre del afloramiento adyacente al dique del depósito de relaves Chinchán, en las coordenadas UTM WGS84 Zona 18365181E; 8717392N, se observa que el agua estaría aflorando por el talud del acceso y esta tendría contacto con el material del dique de la relavera.

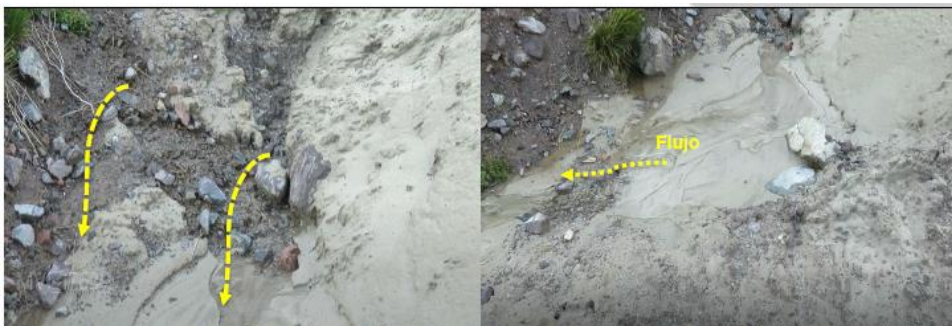
**Fotografía N° 165<sup>300</sup>:** Otra vista del agua que discurre del afloramiento adyacente al dique del depósito de relaves Chinchán, en las coordenadas UTM WGS84 Zona 18365181E; 8717392N.

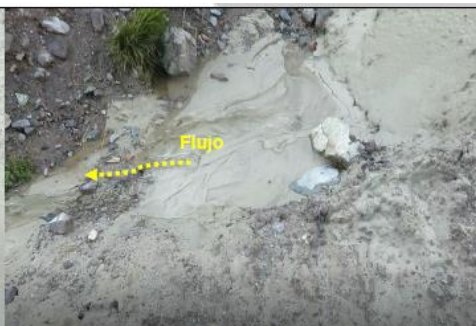
**Fotografía N° 166<sup>301</sup>:** Otra vista del afloramiento que discurre del afloramiento adyacente al dique del depósito de relaves Chinchán, se observa material de relave que conforma al dique que estaría siendo arrastrado.

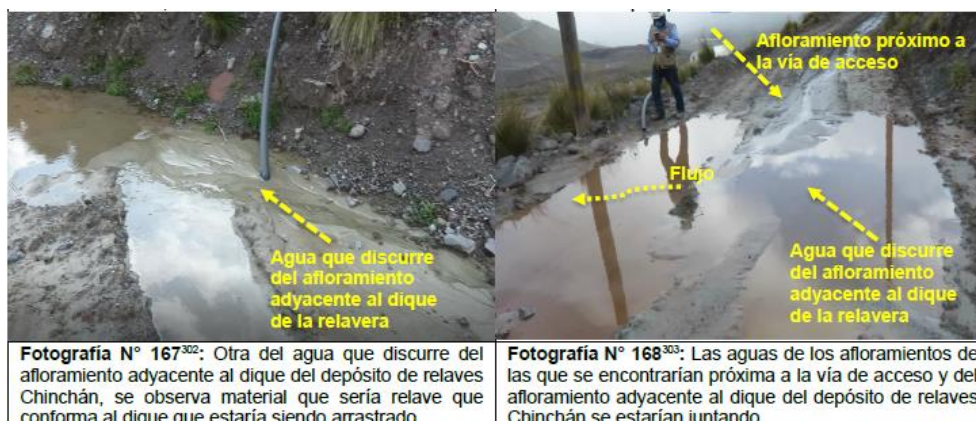
Fuente: Informe Final de Supervisión.

En ese sentido, contrariamente a lo señalado por el administrado, la DSEM si ha recabado medios probatorios que sustentan que los componentes suelo y flora se han visto involucrados en la infracción.
