Organismo de Evaluación y
Fiscalización Ambiental - OEFA

RESOLUCIÓN DIRECTORAL N° 00713-2025-OEFA/DFAI

EXPEDIENTE N° : 0857-2023-OEFA/DFAI/PAS
ADMINISTRADO : EMPRESA CONCESIONARIA DE ELECTRICIDAD DE UCAYALI S.A.¹
UNIDAD FISCALIZABLE : CENTRAL TÉRMICA ATALAYA
UBICACIÓN : DISTRITO DE RAYMONDI, PROVINCIA DE ATALAYA, DEPARTAMENTO DE UCAYALI.
SECTOR : ELECTRICIDAD
MATERIAS : MEDIDAS DE PREVENCIÓN
ALMACENAMIENTO DE RESIDUOS PELIGROSOS
RESPONSABILIDAD ADMINISTRATIVA SIN
MEDIDA CORRECTIVA
REGISTRO DE ACTOS ADMINISTRATIVOS
MULTA

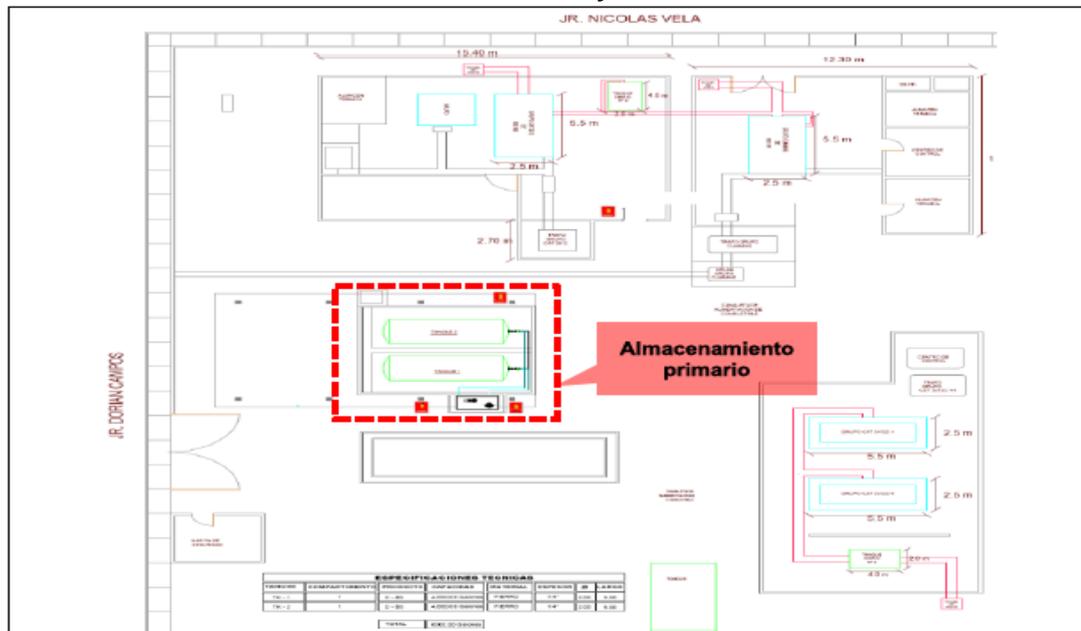
Imagen N° 1: Ubicación de la zona de almacenamiento primario de combustible en la C.T. Atalaya

26. De acuerdo con lo mencionado por la DSEM en el Informe de Supervisión, la zona de almacenamiento primario de combustible está conformada por dos (2) tanques horizontales de 4000 galones de capacidad cada uno, los cuales se encuentran sobre una losa de concreto y cercada por un murete perimetral de concreto. También cuenta con una canaleta central de drenaje que, en caso de derrame y/o fuga de los tanques, colectaría y conduciría el combustible hacia un pozo colector construido en un espacio exterior, lateral y contiguo a la zona de almacenamiento primario de combustible. A continuación, se muestra el plano de ubicación de la zona de almacenamiento primario:

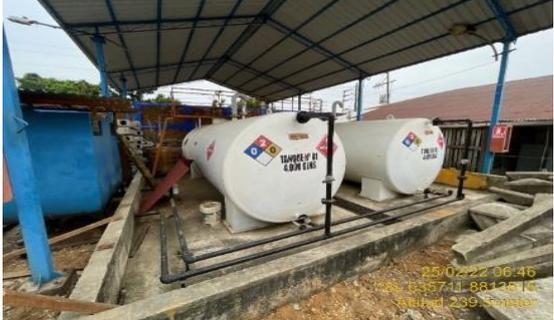
<p>Fotografía N° 1 del Informe de Supervisión 2022</p>	<p>Vista general de la zona de almacenamiento primario de combustible en la C.T. Atalaya.</p>

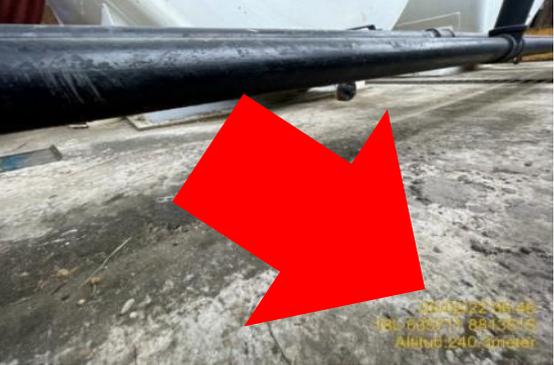
<p>Fotografía N° 2 del Informe de Supervisión 2022</p>	<p>Se observa que el piso de la zona de almacenamiento primario de combustible de la C.T. Atalaya, no está impermeabilizada, presentando fisuras y porosidad.</p>

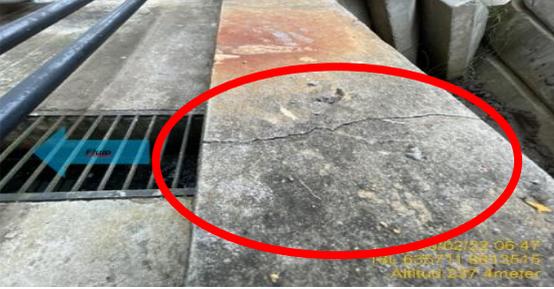
<p>Fotografía N° 4 del Informe de Supervisión 2022</p>	<p>Se observa rajadura del murete (de concreto) frontal de la zona de almacenamiento primario de combustible de la C.T. Atalaya.</p>

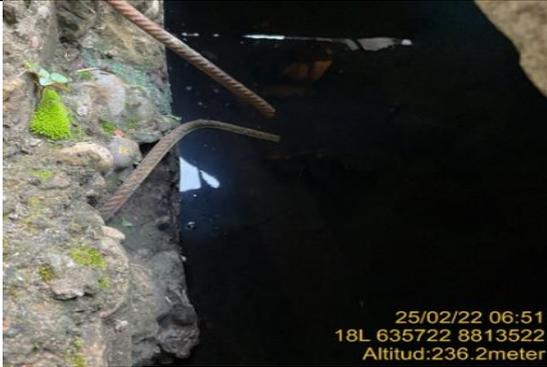
<p data-bbox="651 607 863 667">25/02/22 06:51 18L 635722 8813522 Altitud:236.2meter</p> <p data-bbox="328 667 850 689">Fotografía N° 8 del Informe de Supervisión 2022</p>	<p data-bbox="887 443 1348 555">Se observa que el interior del pozo colector de la zona de almacenamiento primario de combustible se encuentra lleno de agua estancada proveniente de las lluvias.</p>

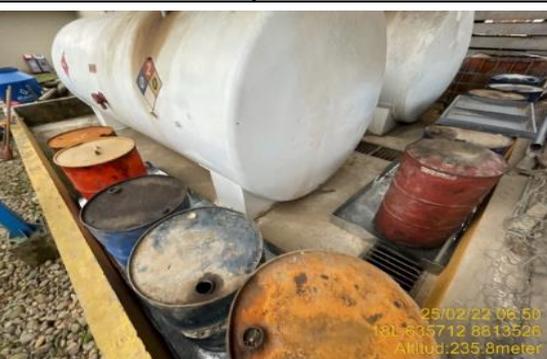
<p data-bbox="687 1585 863 1644">25/02/22 06:50 18L 635712 8813526 Altitud:235.8meter</p> <p data-bbox="320 1644 836 1666">Fotografía N° 9 del Informe de Supervisión 2022</p>	<p data-bbox="887 1317 1348 1451">Vista general de los 11 cilindros y 1 cubo conteniendo sustancias oleosas, situados en el interior del sistema de contención de la zona de almacenamiento primario de combustible de la C.T. Atalaya.</p>

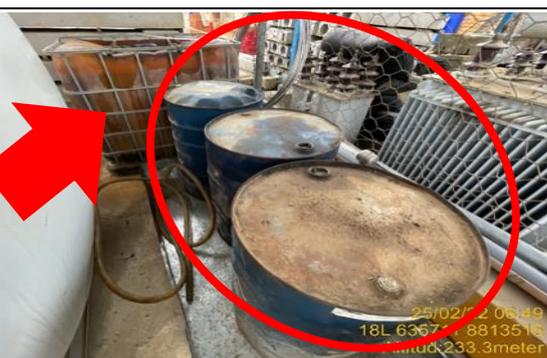
<p data-bbox="671 2018 863 2078">25/02/22 06:49 18L 635711 8813516 Altitud:233.3meter</p> <p data-bbox="320 2085 858 2107">Fotografía N° 10 del Informe de Supervisión 2022</p>	<p data-bbox="887 1729 1348 1863">Vista de la parte posterior de los tanques de combustible, donde se observa el cubo y parte de los cilindros con sustancias oleosas, situados en el interior de esta zona.</p>

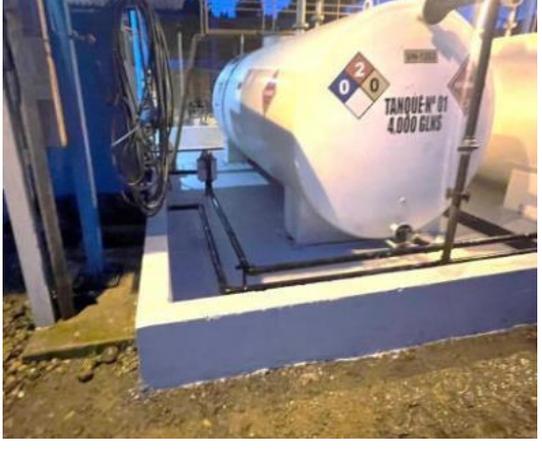
<p>De la revisión del registro fotográfico presentado por el administrado, se observa que el administrado realizó trabajos de refacción de grietas e impermeabilización del piso y muretes de contención en la zona de almacenamiento primario de combustible de la C.T. Atalaya; sobre la impermeabilización señala el administrado que aplicó la resina epóxica Auropoxi 430.</p> <p>La impermeabilización del piso de concreto cumple la función de contener e impedir la filtración de algún derivado de hidrocarburo contenido en los tanques de combustibles, que pueda afectar la calidad del suelo.</p>

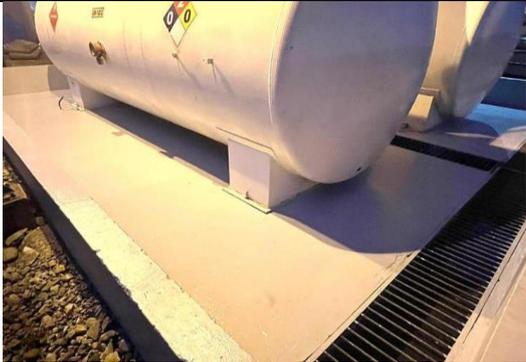
<p>Asimismo, cabe precisar que, del registro fotográfico presentado, se observa que han procedido con el retiro del cubo y de los 11 cilindros con sustancias oleosas, que fueron observados por la DSEM en la Supervisión Regular 2022.</p> <p>Por otro lado, según el Informe de Supervisión el administrado mediante Cartas N° G-0328-202211 y G-0437-202212 del 10 de marzo de 2022 y 1 de abril de 2022, respectivamente, el administrado informó sobre las acciones de limpieza del pozo colector.</p>

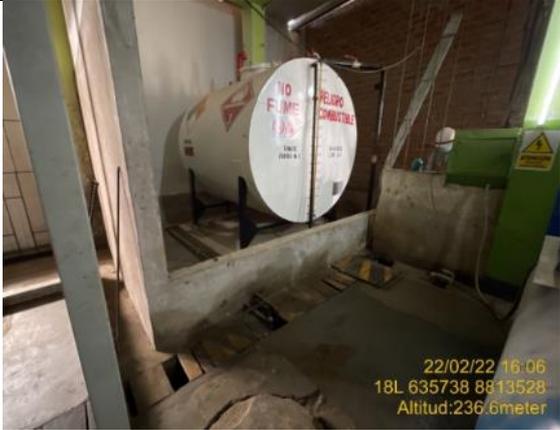
<p>Fotografía N° 13 del Informe de Supervisión 2022</p>	<p>Vista general del primer almacenamiento secundario de combustible, en donde se observa un tanque de combustible horizontal de 1200 galones de capacidad.</p>

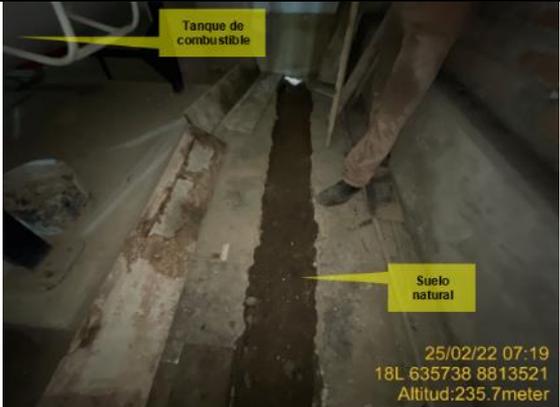
<p>Fotografía N° 15 del Informe de Supervisión 2022.</p>	<p>Se observa, en la superficie de la primera zona de almacenamiento primario de combustible, una zanja donde está expuesta suelo natural</p>

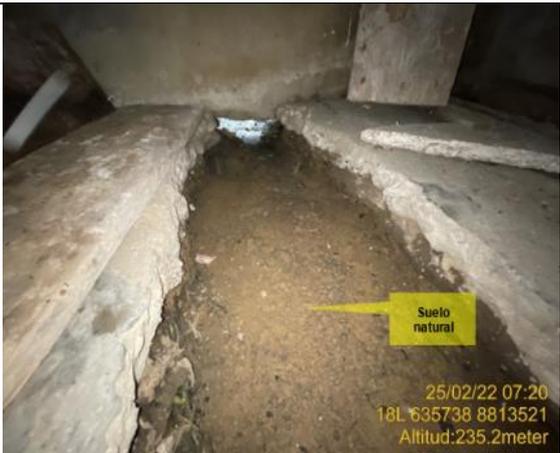
<p>Fotografía N° 16 del Informe de Supervisión 2022.</p>	<p>Vista más de cerca de la zanja donde se ve expuesto suelo natural, dentro de la primera zona de almacenamiento secundario de combustible.</p>

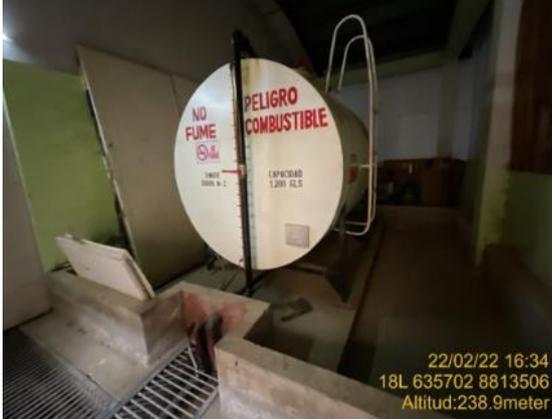
<p>Fotografía N° 17 del Informe de Supervisión 2022</p>	<p>Vista general del segundo almacenamiento secundario de combustible, en donde se observa un tanque de combustible horizontal de 1200 galones de capacidad.</p>

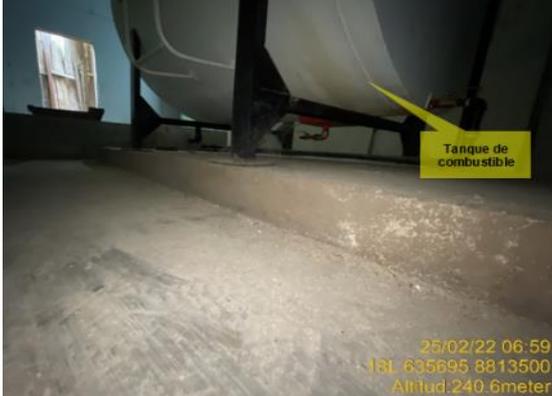
<p>Fotografía N° 18 del Informe de Supervisión 2022.</p>	<p>Se observa que, en el interior del segundo almacenamiento secundario de combustible, no se encuentra impermeabilizado.</p>

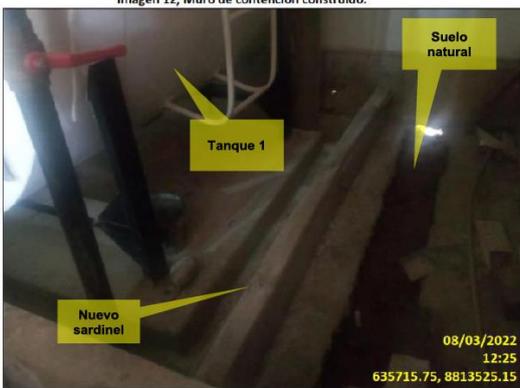
<p>De la revisión del registro fotográfico presentado por el administrado, se observa la construcción de un sardinel que separa el tanque de almacenamiento diario N° 1 de la zanja de suelo natural; no obstante, no se evidencia la impermeabilización del piso de concreto, en ninguna de las zonas de almacenamiento secundario de combustible.</p> <p>La impermeabilización del piso de concreto cumpliría la función de contener e impedir la filtración de algún derivado de hidrocarburo contenido en los tanques de combustibles, que pueda afectar la calidad del suelo.</p> <p>Ahora bien, y tal como se ha mencionado en los párrafos, la presente presunta imputación esta referida a que el</p>

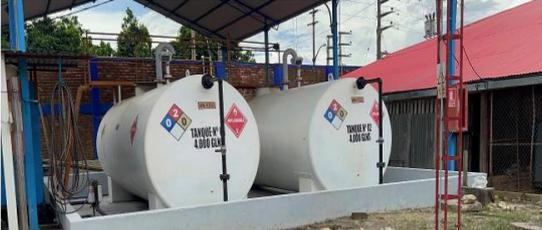
<p data-bbox="379 707 715 730"><i>Imagen 2, Zona estanca de los tanques principales impermeabilizada.</i></p>

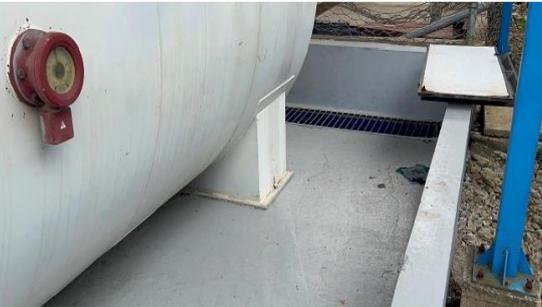
<p data-bbox="379 1048 715 1070"><i>Imagen 3, Zona estanca de los tanques secundarios impermeabilizado</i></p>

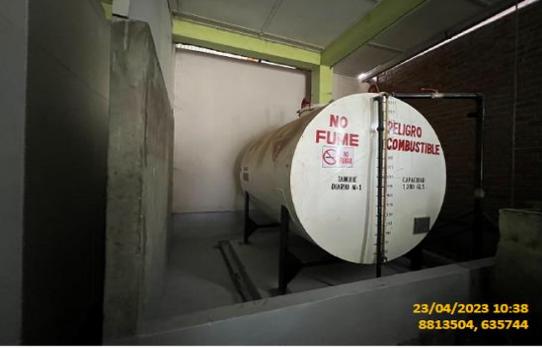
<p data-bbox="901 360 1353 584">De la revisión a las imágenes N° 1 y 2 de fecha 23 de abril de 2023 presentados en el escrito de descargo al IFI, se observa el resane de grietas en el piso y muros de contención, así como, la implementación del piso impermeabilizado en la <u>zona de almacenamiento primario de combustible de la C.T. Atalaya.</u></p> <p data-bbox="901 607 1353 801">Cabe precisar que dichas imágenes, resultan ser parecidas a las presentadas (solo con diferente ángulo de toma fotográfica) en la Carta G-723-2023²¹ del 10 de mayo de 2023, respecto a la zona de almacenamiento primario de combustible.</p> <p data-bbox="901 824 1353 1211">Al respecto, y de la revisión conjunto de los medios probatorios presentados por el administrado sobre la zona de almacenamiento primario de combustible, se advierte, que si bien el administrado implementó acciones tendientes a corregir la conducta infractora (refacción de grietas e impermeabilización de la superficie, retiro del cubo y de los 11 cilindros con sustancias oleosas), ello, no subsana la conducta infractora materia de análisis, toda vez que, como ya se ha señalado, las <u>medidas de prevención -por su naturaleza- no resultan subsanables.</u></p> <p data-bbox="901 1234 1353 1458">Por otro lado, la imagen N°3 de fecha 23 de abril de 2023 adjunta en el escrito de descargo al IFI, se observa el tanque de combustible horizontal de 1200 galones de capacidad en la primera <u>zona de almacenamiento secundario de combustible de la C.T. Atalaya</u>, sin superficie impermeabilizada.</p> <p data-bbox="901 1480 1353 1816">Cabe precisar que, de la revisión conjunta a los medios probatorios presentados por el administrado con registro N° 2023-E01-465818 del 10 de mayo de 2023 y en el escrito de descargo al IFI, respecto a la <u>zona de almacenamiento secundario de combustible de la C.T. Atalaya</u>, no se observa la implementación de un adecuado sistema de contención, ni impermeabilización de la superficie, en ninguna de las zonas de almacenamiento secundario de combustible.</p> <p data-bbox="901 1839 1353 2063">Ahora bien, tal como se ha señalado en el Informe Final de Instrucción, las medidas de prevención son acciones que deben realizarse de manera constante y durante todo el desarrollo de la actividad económica que ejerce el titular, para evitar que se produzca un impacto negativo en el ambiente o en sus</p>

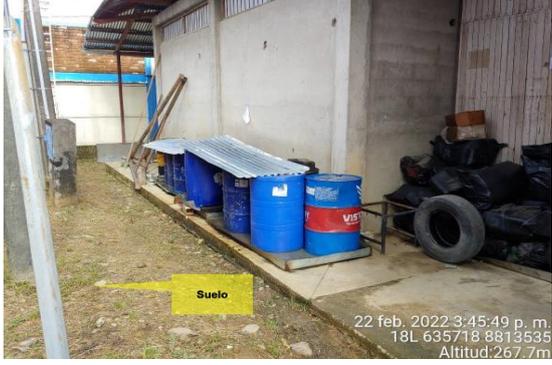
<p>22 feb. 2022 3:45:49 p. m. 18L 635718 8813535 Altitud: 267.7m</p> <p>Fotografía N° 20 del Informe de Supervisión 2022</p>	<p>Vista general de los cilindros con aceites usados ubicados frente al almacén de transformadores de la C.T. Atalaya, que según lo señalado por la DSEM en esta zona se observó un <u>total de 13 cilindros</u>.</p>

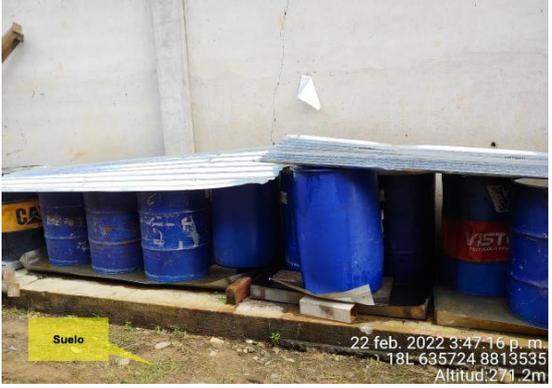
<p>22 feb. 2022 3:47:16 p. m. 18L 635724 8813535 Altitud: 271.2m</p> <p>Fotografía N° 21 del Informe de Supervisión 2022.</p>	<p>Se observa que los cilindros con aceites usados se encuentran ubicados sobre piso de concreto y en bandejas metálicas deterioradas y en mal estado, sobrepasando su capacidad.</p>

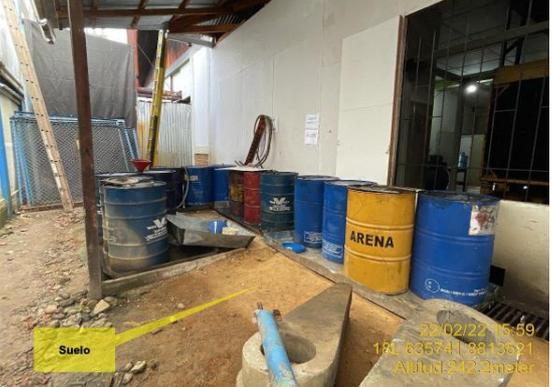
<p>23/02/22 16:59 18L 635741 2813621 Altitud: 242.2m</p> <p>Fotografía N° 22 del Informe de Supervisión 2022</p>	<p>Vista general de los cilindros con aceites usados ubicados frente al grupo generador CAT 3512 de la C.T. Atalaya, que según lo señalado por la DSEM en esta zona se observó un <u>total de 9 cilindros</u>.</p>

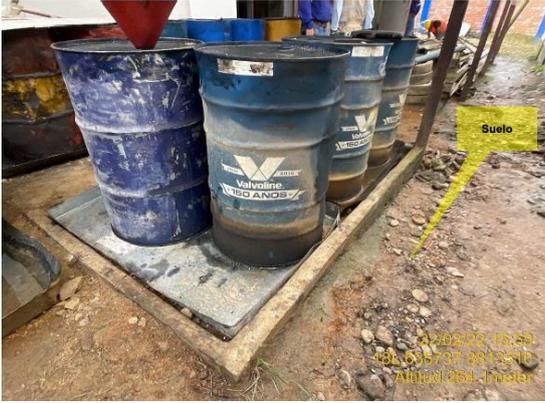
<p>Fotografía N° 23 del Informe de Supervisión 2022</p>	<p>Se observa que, los cilindros con aceites usados se encuentran ubicados sobre bandejas metálicas deterioradas y en mal estado, contiguas a suelo natural.</p>

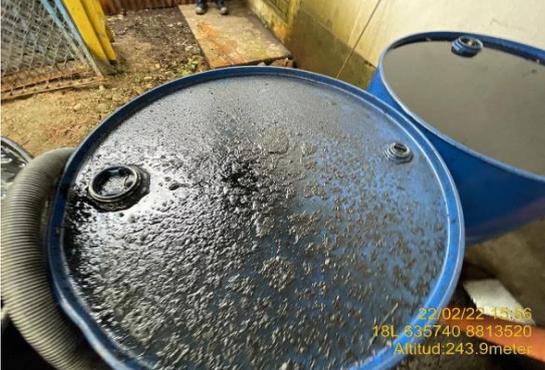
<p>Fotografía N° 24 del Informe de Supervisión 2022</p>	<p>Se observa que, en la parte superior de los cilindros, restos de aceites usados, lo que estaría expuestos a derrames.</p>

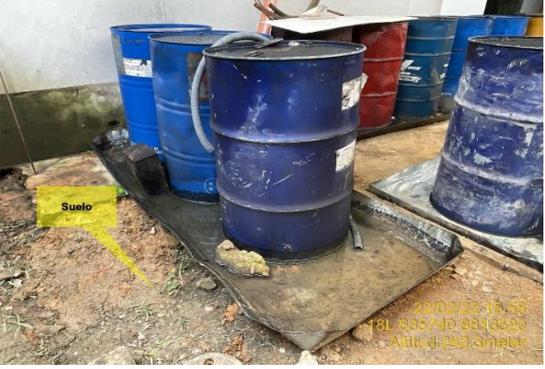
<p>Fotografía N° 25 del Informe de Supervisión 2022</p>	<p>Se observa que, los cilindros con aceites usados se encuentran ubicados sobre bandejas metálicas deterioradas y en mal estado, en suelo natural y expuestas a precipitaciones.</p>

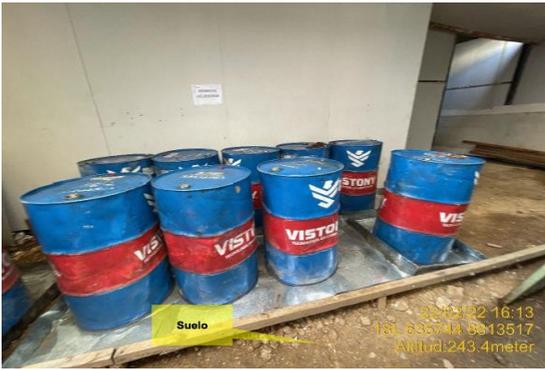
<p>Fotografía N° 26 del Informe de Supervisión 2022</p>	<p>Vista general de los cilindros con aceites usados ubicados frente a la zona del grupo generador Cummins de la C.T. Atalaya, que según lo señalado por la DSEM en esta zona se observó un total de 11 cilindros.</p>

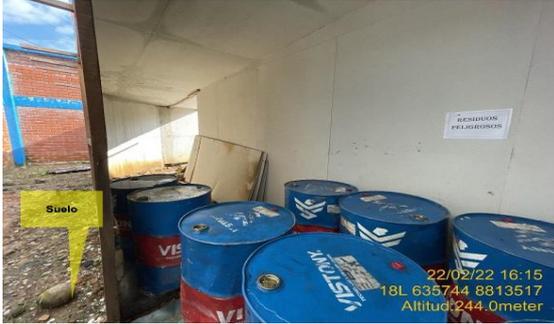
<p>Fotografía N° 27 del Informe de Supervisión 2022.</p>	<p>Se observa que los cilindros con aceites usados se encuentran ubicados sobre suelo natural y en bandejas metálicas deterioradas y en mal estado, sobrepasando su capacidad</p>

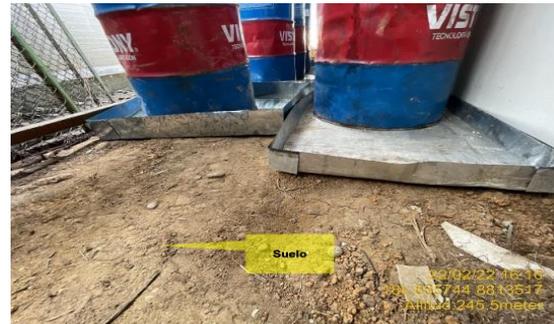
<p>Fotografía N° 28 del Informe de Supervisión 2022.</p>	<p>Se observa que los cilindros con aceites usados se encuentran ubicados sobre bandejas metálicas deterioradas y en mal estado, colocadas en suelo natural.</p>

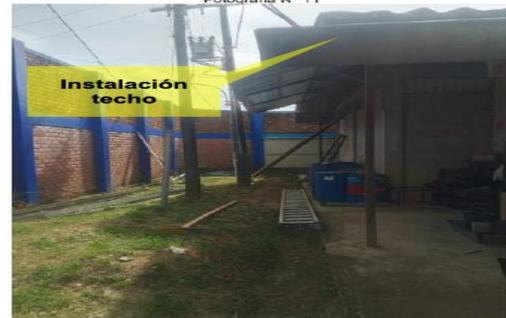
<p>Instalación techo</p>

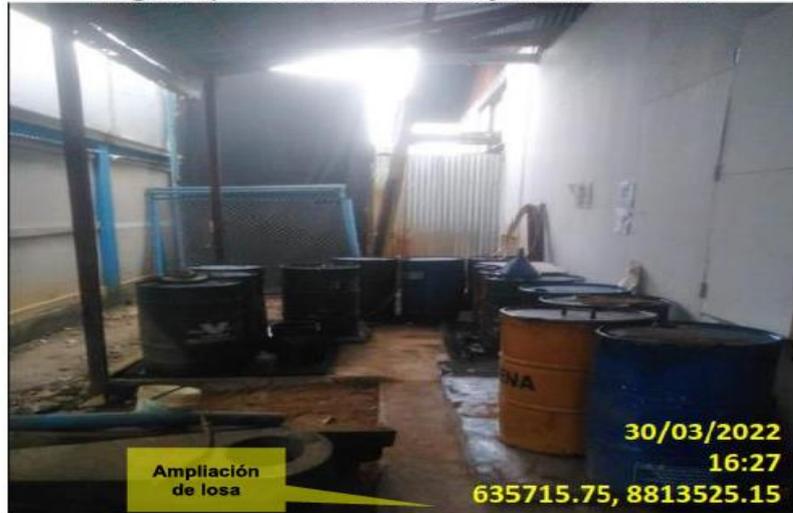
Se observa que el administrado realizó tareas de ampliación del piso de concreto donde se almacenan los 9 cilindros que contienen aceites usados.

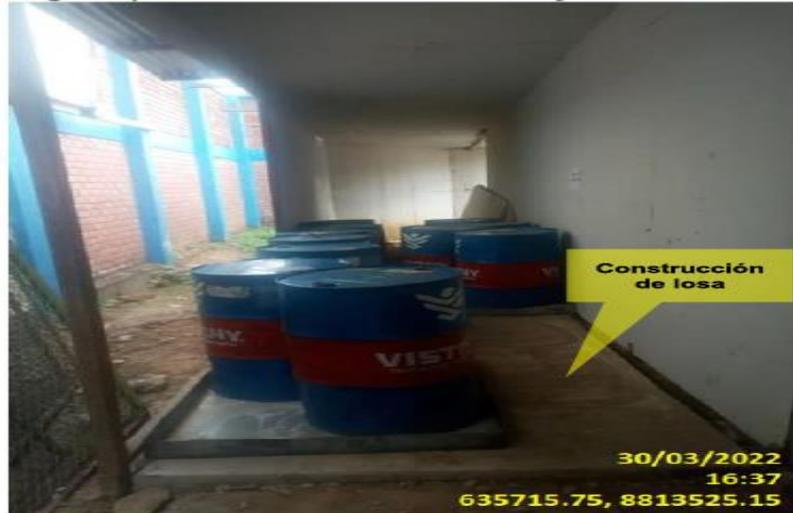
Se observa que el administrado realizó tareas de implementación del piso de concreto en esta zona, donde se almacenan los 11 cilindros que contienen aceites usados.

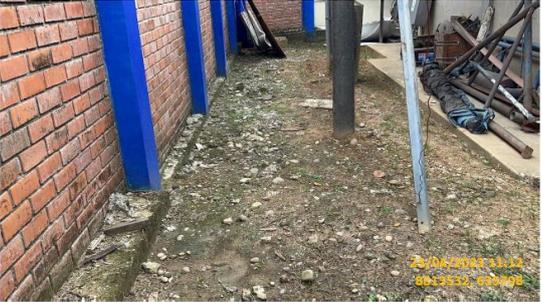
<p>De la revisión de las imágenes N° 4, 5, 6 y 7 adjuntas en el escrito de descargo al IFI, se observa que no se encuentran los cilindros con aceites usado, lo que fueron advertidos durante la Supervisión Regular 2022.</p>
<p>Imagen 5, Zona libre de residuos peligrosos</p>

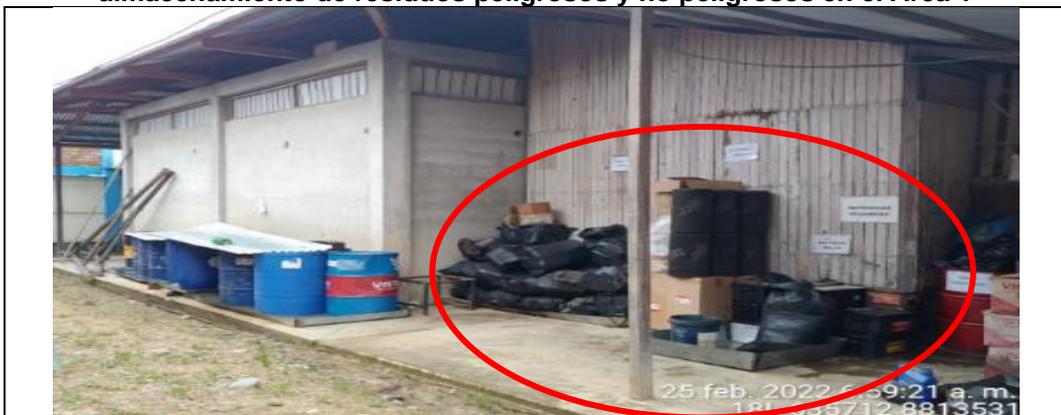
Fotografía N° 56 del Informe de Supervisión 2022: Vista general de los residuos peligrosos almacenados en el área 1 ubicada frente al almacén de transformadores, al interior de la C.T. Atalaya.

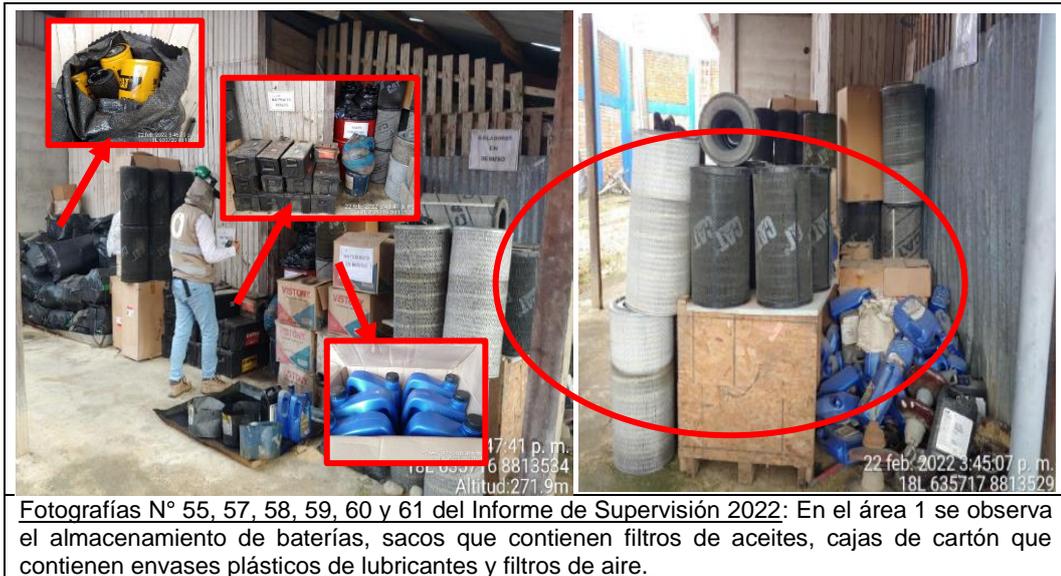
Fotografías N° 55, 57, 58, 59, 60 y 61 del Informe de Supervisión 2022: En el área 1 se observa el almacenamiento de baterías, sacos que contienen filtros de aceites, cajas de cartón que contienen envases plásticos de lubricantes y filtros de aire.

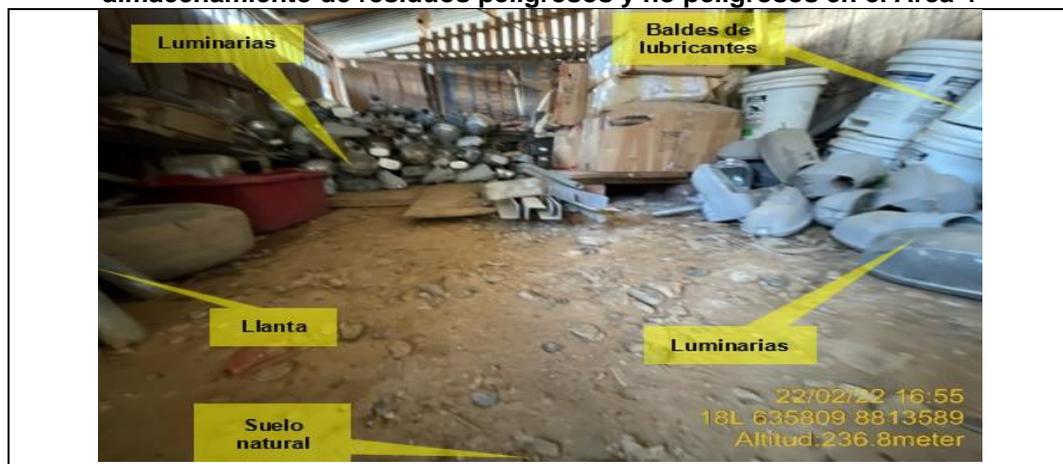
Fotografía N° 56 del Informe de Supervisión 2022: Vista general de los residuos peligrosos, no peligrosos y RAEE almacenados en el área 4 ubicada frente a los tanques primarios de combustibles, al interior de la C.T. Atalaya.

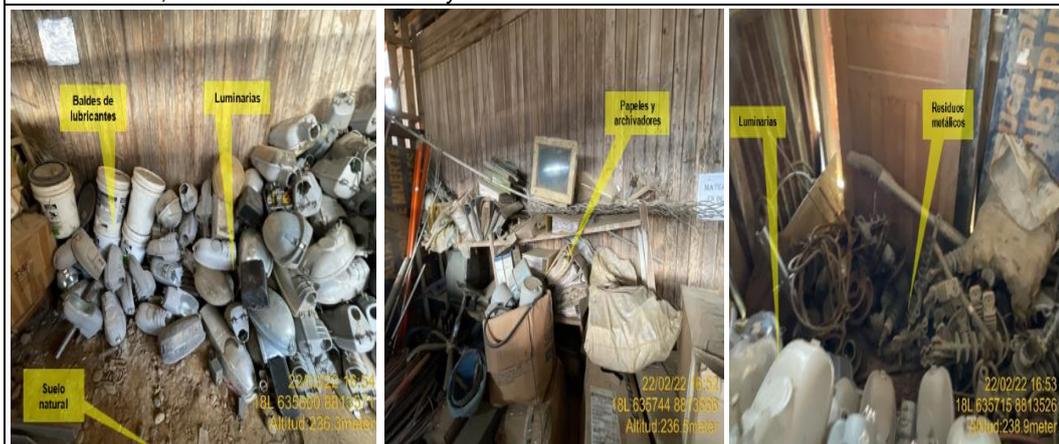
Fotografías N° 67, 69 y 71 del Informe de Supervisión 2022: En el área 4 se observa el almacenamiento de residuos peligrosos, como: baldes y envases vacíos de lubricantes; residuos no peligrosos, como: papelería, archivadores, llantas; RAEE, como: monitor de PC, carcasas de luminarias, medidores eléctricos y otros.

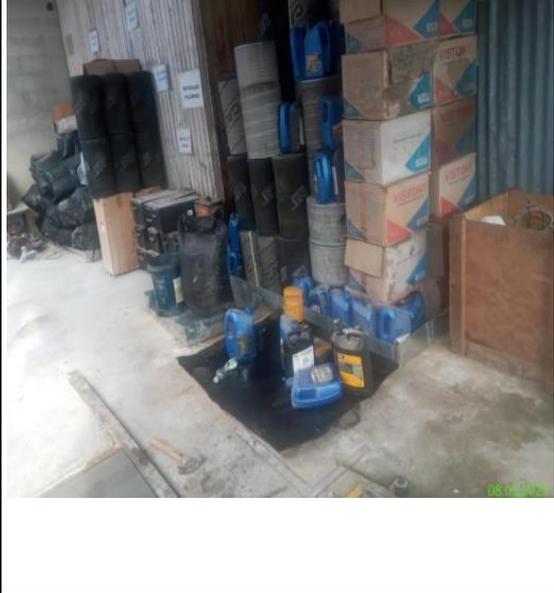
<p>Área 1. Frente a la zona de almacenamiento de transformadores en desuso: Se observa que el administrado realizó el ordenamiento de los residuos peligroso y no peligroso, así como tareas de limpieza en el área.</p> <p>Sin embargo, de las fotografías remitidas por el administrado, se evidencia que dicha área no se encuentra el piso impermeabilizado, asimismo, los residuos peligrosos siguen en espacios no exclusivos para su almacenamiento, toda vez que estos residuos no se encuentran almacenados en el Almacén Central de residuos sólidos peligrosos de la C.T. Atalaya.</p> <p>Por lo tanto, no existe evidencia idónea del levantamiento sobre el requerimiento de subsanación por la Autoridad Supervisora en el presente hecho.</p>

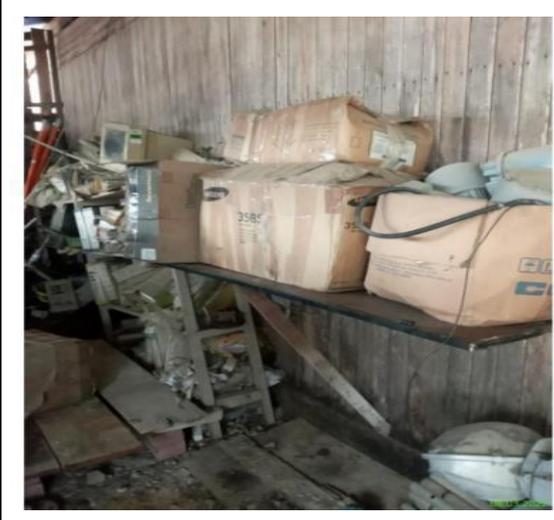
<p>Área 4. Frente a los tanques primarios de combustible: Se observa que el administrado realizó el ordenamiento de los residuos almacenados en esta área.</p> <p>Sin embargo, de las fotografías remitidas por el administrado, se evidencia que esta área no tiene piso impermeabilizado, no se ha considerado de forma segregada (peso, volumen) su almacenamiento, a fin garantizar la seguridad, higiene y orden, evitando la dispersión de los residuos. Asimismo, se advierte que los residuos peligrosos siguen en espacios no exclusivos para su almacenamiento, toda vez que estos no se encuentran dentro del Almacén Central de residuos sólidos peligrosos de la C.T. Atalaya.</p>

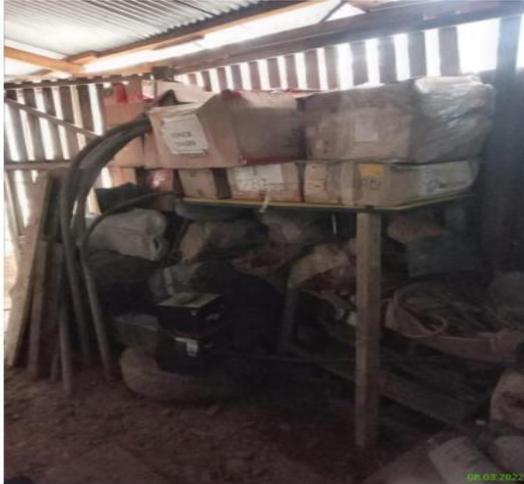
<p>Por lo tanto, no existe evidencia idónea del levantamiento sobre el requerimiento de subsanación por la Autoridad Supervisora en el presente hecho.</p>

119. Como se observa en las imágenes precedentes, el administrado sólo realizó tareas de limpieza y ordenamiento de los residuos almacenados en las Zona 1 y 4 antes descritas. Sin embargo, dichas actividades no garantizan el adecuado almacenamiento de los residuos peligrosos, no peligrosos y los tipos RAEE de acuerdo a lo establecido en el Decreto Legislativo N° 1278; toda vez que, dichos residuos siguen almacenados de manera conjunta, sin haber realizado la segregación adecuada según sus características de peligrosidad, incompatibilidad entre sí; además, estos residuos almacenados en esta zona siguen sobre suelo natural, persistiendo el riesgo a la salud de las persona y al ambiente.

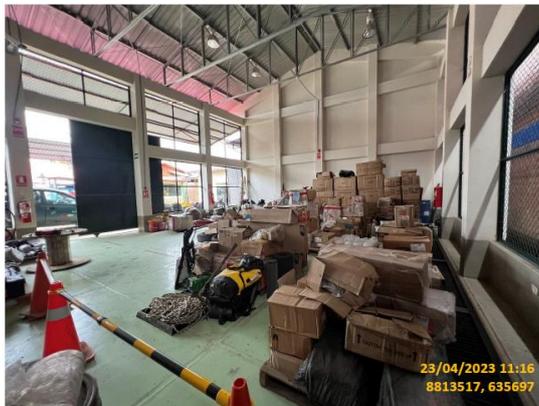
De la revisión de las imágenes N° 8 y 9 adjuntas en el escrito de descargo al IFI, se observa -que según el administrador sería un nuevo Almacén de residuos al interior de la C.T. Atalaya, en el que se tiene almacenado baldes, filtros, cajas de cartón (no se puede observar su contenido), baterías, y otros.

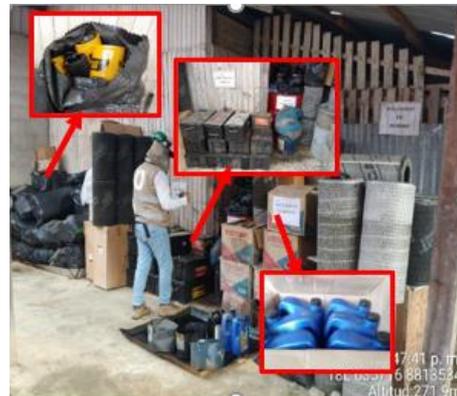
- Baterías, sacos que contienen filtros de aceites, cajas de cartón que contienen envases plásticos de lubricantes y filtros de aire, observados en el Área 1. Frente a la zona de almacenamiento de transformadores, de la C.T. Atalaya.

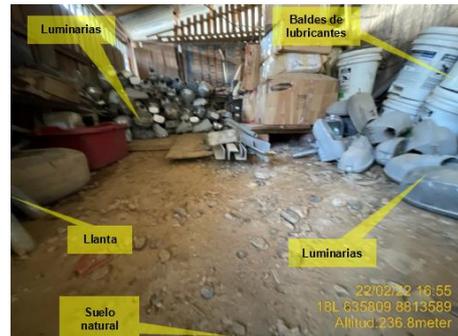
- Baldes y envases vacíos de lubricantes; residuos no peligrosos, como: papelería, archivadores, llantas; RAEE, como: monitor de PC, carcasas de luminarias, medidores eléctricos y otros; observados en el área 4 ubicada frente a los tanques primarios de combustibles, al interior de la C.T. Atalaya.
