**Tribunal de Fiscalización Ambiental
Sala Especializada en Minería, Energía,
Actividades Productivas e Infraestructura y Servicios**

RESOLUCIÓN N° 292-2025-OEFA/TFA-SE

ADMINISTRADO : REFINERÍA LA PAMPILLA S.A.A.

SUMILLA: *Se confirma la Resolución Directoral N° 01672-2024-OEFA/DFAI del 20 de agosto de 2024, a través de la cual se determinó la responsabilidad administrativa de Refinería La Pampilla S.A.A. por la comisión de la conducta infractora descrita en el Cuadro N° 2 de la presente resolución.*

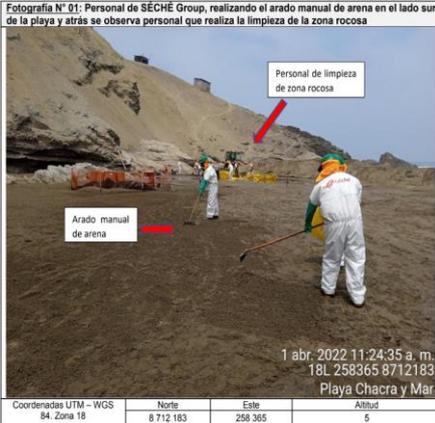
Playa	Código de Acta de Supervisión	Fecha de supervisión		Medio probatorio																
		Inicio	Fin																	
Playa Chacra y Mar	AS-CHID2-01.04.22	1/04/2022	1/04/2022	<p align="center">Fotografía N°1</p> <p>Fotografía N° 01: Personal de SÉCHE Group, realizando el arado manual de arena en el lado sur de la playa y atrás se observe personal que realiza la limpieza de la zona rocosa</p>

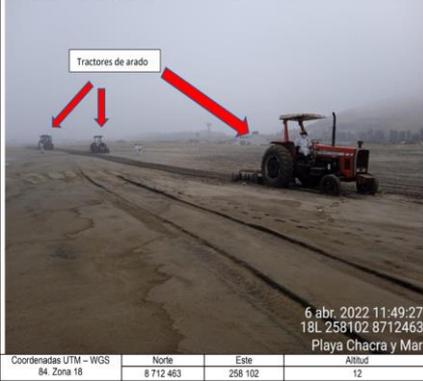
AS-CHID2-06.04.22	6/04/2022	6/04/2022	<p>Fotografía N°11</p> <p>Fotografía N° 11: Técnica de arado de arena de playa en el lado sur realizada por la empresa JAZC Servicios Asociados E.I.R.L.</p>

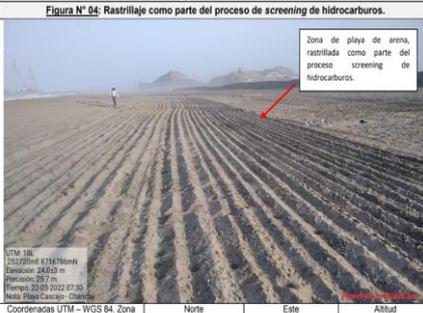
Coordenadas UTM - WGS 84 Zona 18		Norte	Este	Altitud										
		8 712 463	258 102	12										
Playa Cascajo ²⁹	AS-CHID2-22.03.22	22/03/2022	22/03/2022	<p>Fotografía N°04</p> <p>Figura N° 04: Rastillaje como parte del proceso de screening de hidrocarburos.</p>

<p>Zona de playa de arena, rastreada como parte del proceso screening de hidrocarburos.</p> <table border="1"> <thead> <tr> <th colspan="2">Coordenadas UTM - WGS 84 Zona 18L</th> <th>Norte</th> <th>Este</th> <th>Altitud</th> </tr> </thead> <tbody> <tr> <td></td> <td></td> <td>8716788</td> <td>252720</td> <td>0</td> </tr> </tbody> </table>	Coordenadas UTM - WGS 84 Zona 18L		Norte	Este	Altitud			8716788	252720	0
Coordenadas UTM - WGS 84 Zona 18L		Norte	Este	Altitud										
		8716788	252720	0

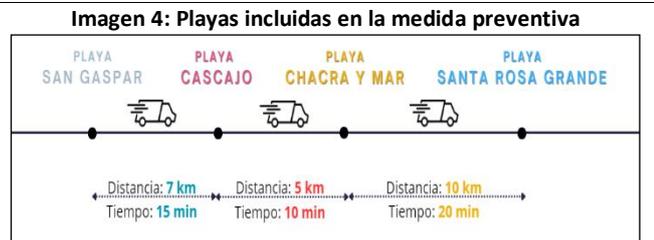
Elaboración: TFA.

La imagen muestra que el tiempo total de desplazamiento entre las cuatro playas es de aproximadamente 45 minutos. La camioneta inicia el recorrido con los tres (3) supervisores a bordo, dejando al primero en la playa Cascajo para vigilancia permanente, y continúa hacia los siguientes puntos, repitiendo el mismo procedimiento hasta completar la distribución del personal. Al finalizar la jornada, realiza el trayecto inverso para recoger a los supervisores. Este esquema garantiza la presencia simultánea en las distintas playas y, al tratarse de distancias cortas, permite una respuesta rápida en caso de que alguno detecte actividad irregular y requiera apoyo inmediato.
