**Tribunal de Fiscalización Ambiental
Sala Especializada en Minería, Energía,
Actividades Productivas e Infraestructura y Servicios**

RESOLUCIÓN N° 295-2025-OEFA/TFA-SE

ADMINISTRADO : ARUNTANI S.A.C.

SECTOR : MINERÍA

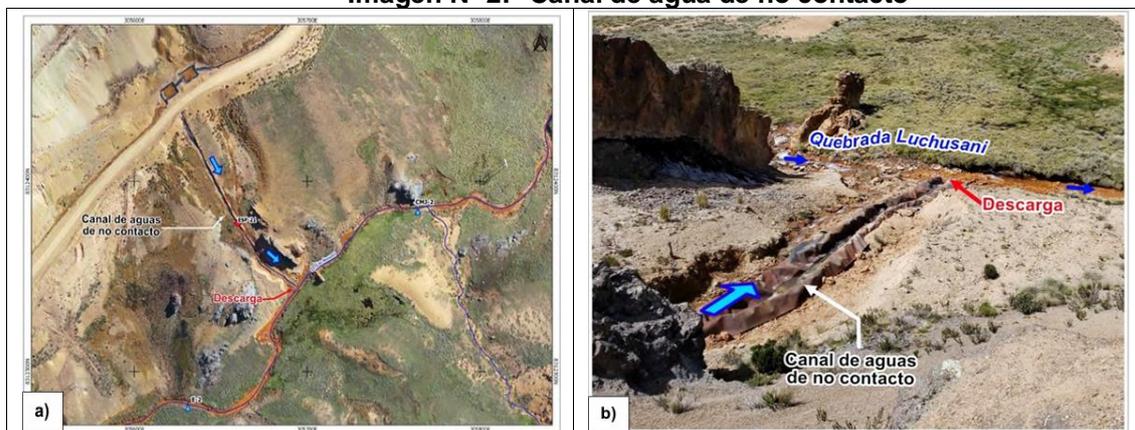
Imagen N° 2: Canal de agua de no contacto

33. Durante la Evaluación Ambiental ejecutada por la DEAM se observó que, entre el sector del pad de lixiviación Jessica y el depósito de desmonte Jessica, existe un canal de «aguas de no contacto»²⁴, cuyas aguas descargaban a la quebrada Lluchusani:

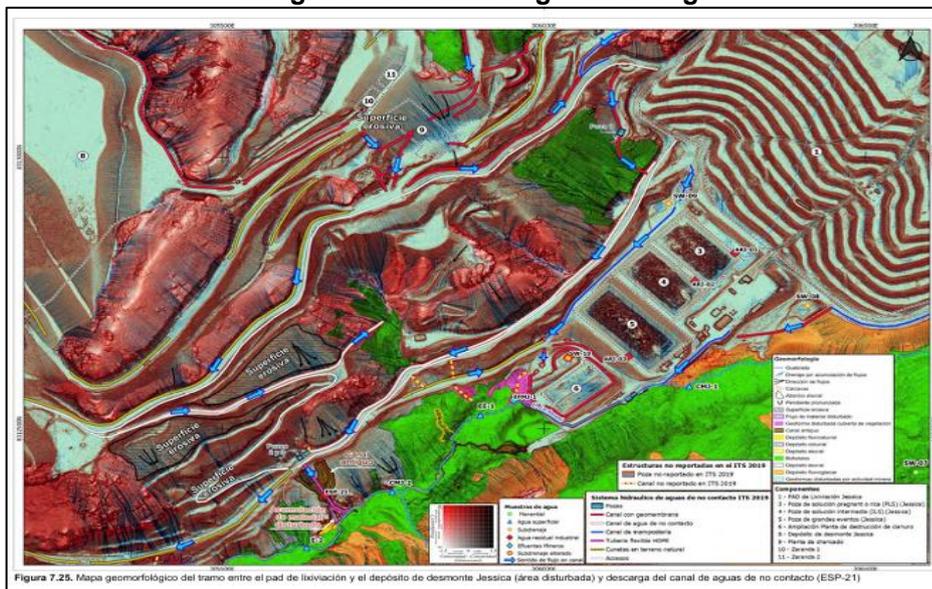
Imagen N° 3: Análisis geomorfológico

34. Asimismo, la DEAM indicó que el canal de «agua de no contacto», corresponde a un punto de descarga de aguas provenientes de estructuras hidráulicas de la zona (como canales perimetrales de geomembrana y mampostería, que bordean el depósito de desmonte Jessica, pad de lixiviación Jessica, chancadora y grifo) y las aguas de escorrentía que se forman por las precipitaciones pluviales, nevadas y granizos, cuyo recorrido fue identificado mediante el análisis geomorfológico local con el modelado de drenaje por acumulación de flujos:

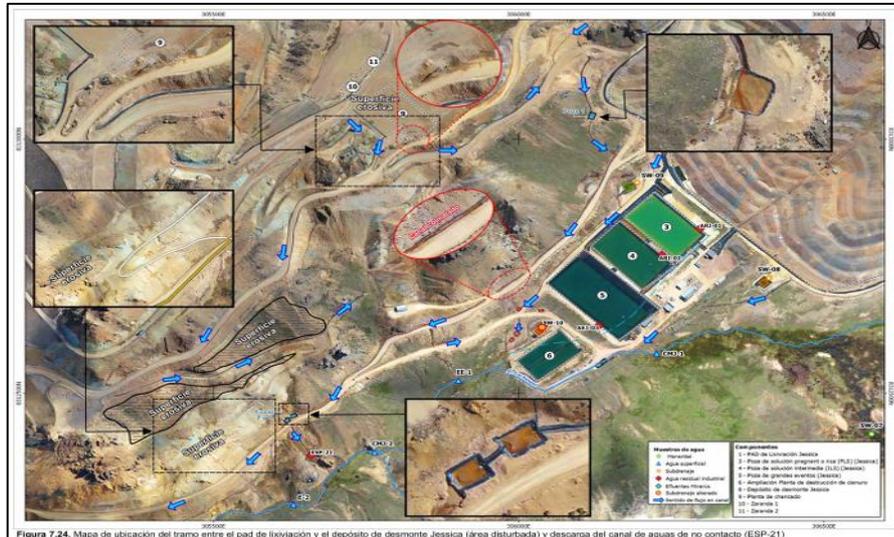
Imagen N° 4: Mapa de ubicación del tramo entre el pad de lixiviación y el depósito de desmonte Jessica (área disturbada) y descarga del canal de aguas de no contacto

- (iii) Así, la DEAM concluyó que el canal de «aguas de no contacto» colecta las aguas de escorrentía que en su trayecto arrastra partículas con contenidos de metales y sulfatos de los depósitos disturbados (accesos, componentes cerrados como la chancadora y las zarandas 1 y 2) y de superficies erosivas con pendientes pronunciadas (accesos), siendo que, las partículas arrastradas (material disturbado) han colmatado los canales y las tres (3) pozas de sedimentación, así como el sector de la descarga del «canal aguas de no contacto».

Figura 7.24. Mapa de ubicación del tramo entre el pad de lixiviación y el depósito de desmonte Jessica (área disturbada) y descarga del canal de aguas de no contacto (ESP-21)

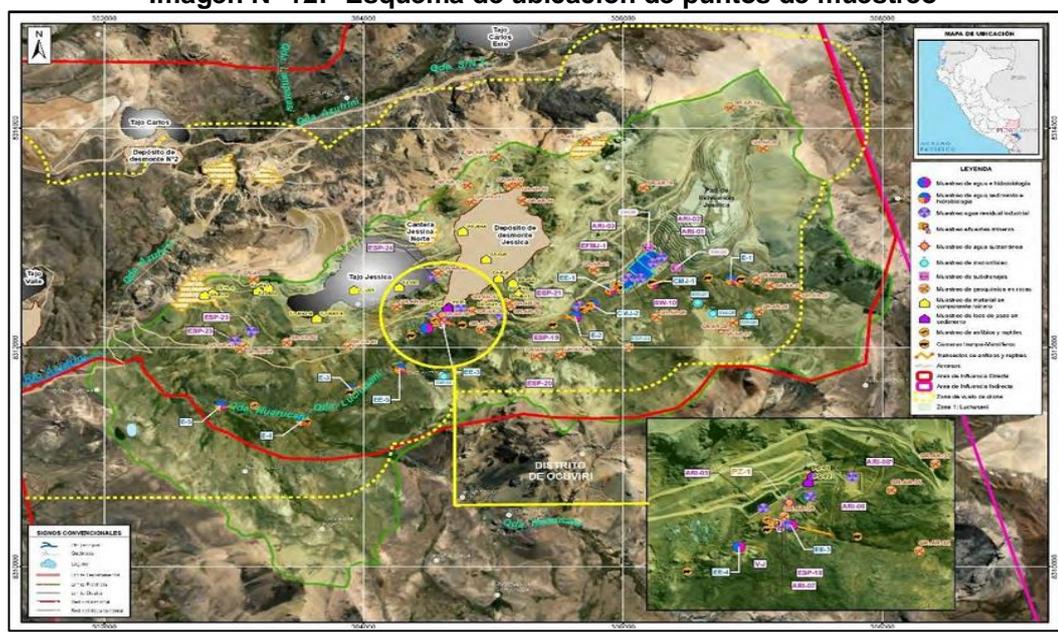
Imagen N° 12: Esquema de ubicación de puntos de muestreo

46. Asimismo, la DEAM recabó muestras³⁰ de agua superficial, sedimentos y comunidades hidrobiológicas en la quebrada Luchusani, y en los principales tributarios; también se evaluaron manantiales³¹, el agua de las pozas PLS, ILS, subdrenajes del pad de lixiviación Jessica, un canal de aguas de no contacto entre el pad de lixiviación y depósito de desmonte Jessica, muestras de agua y lodo en las pozas de captación de aguas ácidas y sedimentación del sistema de tratamiento de aguas ácidas – zona Jessica, en afloramientos asociados al depósito de desmonte Jessica y ampliación, al tajo Jessica y ampliación³².

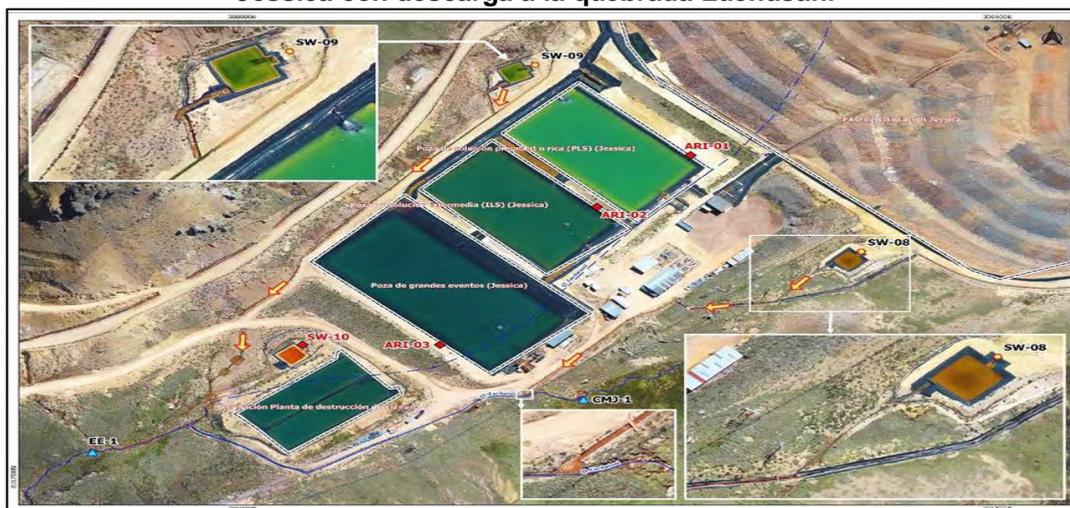
Imagen N° 13: Ubicación de subdrenajes en la parte baja del pad de lixiviación Jessica con descarga a la quebrada Luchusani

origen subterráneo y eran captados en esas estructuras por debajo del pad de lixiviación, no deberían tener influencia del mencionado componente minero.

49. Además, la descarga de las aguas de las pozas de subdrenaje Nros. 1 y 2 a la quebrada Luchusani afectaban este cuerpo receptor, puesto que se ha evidenciado una disminución del pH e incremento de las concentraciones de acidez, sulfatos, aluminio, cadmio, cobalto, cobre, hierro, manganeso, níquel y zinc, entre los puntos CMJ-1 (naciente de la quebrada Luchusani) y EE-1, este último ubicado luego de la descarga de los subdrenajes del pad de lixiviación Jessica.
50. En cuanto a las comunidades hidrobiológicas, el punto EE-1 (posterior al aporte de los subdrenajes Nros. 1 y 2 en la quebrada Luchusani) presentó una notable reducción de los parámetros comunitarios de perifiton y macroinvertebrados bentónicos, en comparación a los puntos sin influencia de la actividad minera (E-1 y CMJ-1). En este punto, se registró una única especie de microalga con escasa densidad, *Microspora*.

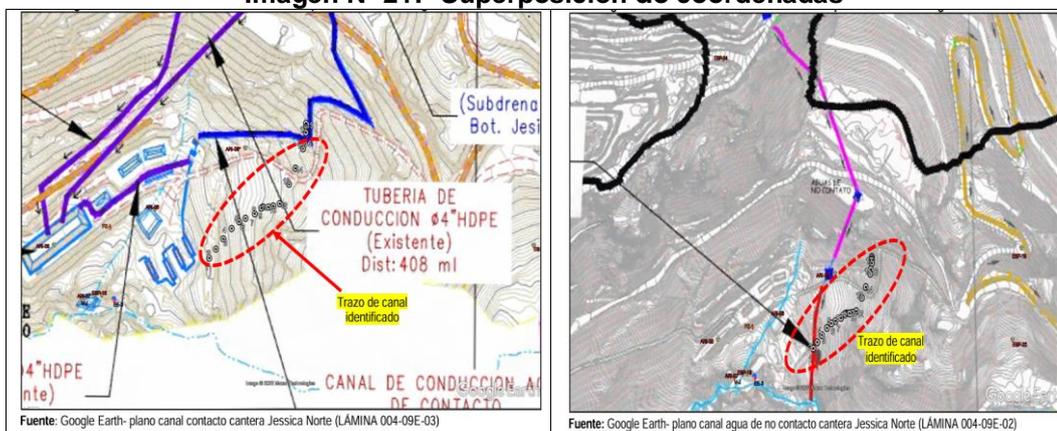
Imagen N° 21: Superposición de coordenadas

135. Al respecto, la DSEM realizó la superposición de las coordenadas identificadas en las Láminas 004-09E-03 y 004-09E-02, que obran en el Cuarto ITS Arasi y dan cuenta del plano del “canal contacto cantera Jessica Norte” y “sistema hidráulico construido Jessica agua de no contacto”, respectivamente; evidenciándose que el tramo de canal de geomembrana no está contemplado en los IGA del administrado:

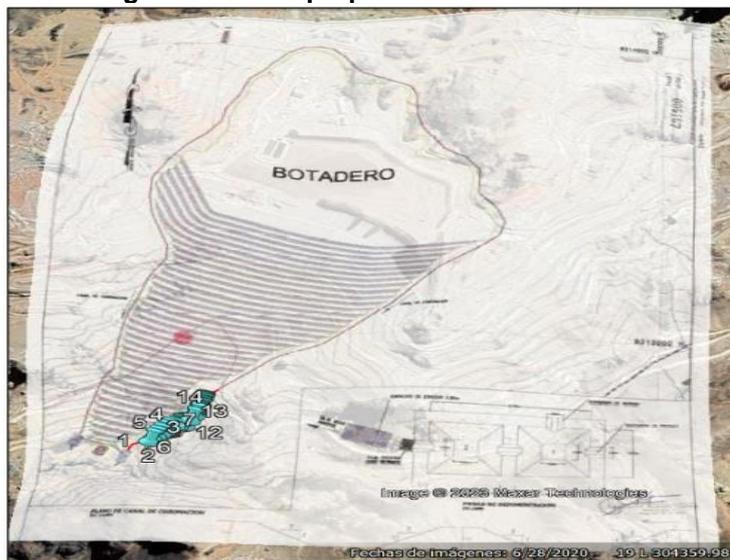
Imagen N° 22: Superposición de coordenadas

136. Por otro lado, la SFEM realizó la superposición del plano PA-1⁶³ y las coordenadas del tramo de canal observado durante la evaluación ambiental

137. De lo anterior, la SFEM advirtió que el tramo observado en la evaluación ambiental (como tramo no contemplado en los IGA) se encontraría dentro de la proyección para la habilitación del canal de coronación; sin embargo, de acuerdo a la MIEA Arasi 2010, los canales de coronación debían ser implementados sin revestimiento y transportarían y derivarían aguas de escorrentías (aguas pluviales de no contacto) previamente a pozas de sedimentación, para la sedimentación del material suspendido y, posteriormente, ser vertidas hacia los cauces naturales.

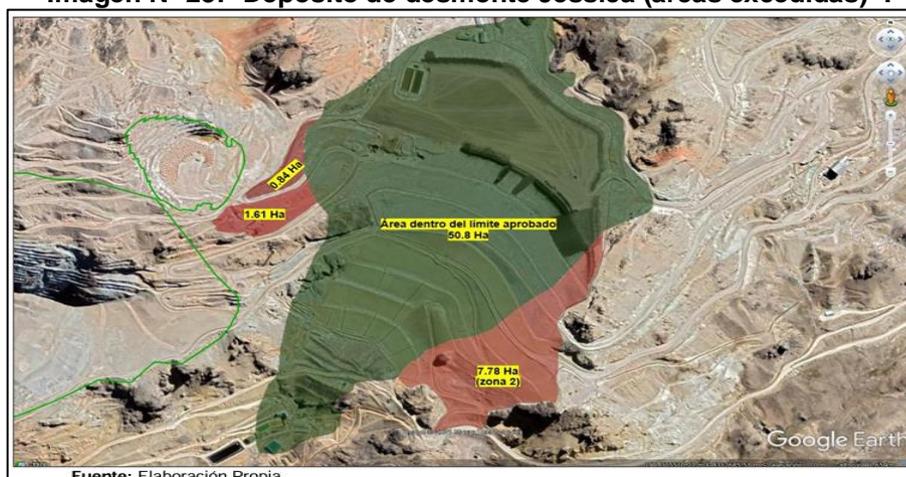
Imagen N° 23: Depósito de desmonte Jessica (áreas excedidas)- I

142. En ese sentido, la DEAM constató que existen áreas que sobrepasan la delimitación aprobada para el depósito de desmonte Jessica en la MEIA Arasi 2010, excediendo el área aprobada en un área total de 10,23 Ha (101,923 m²).

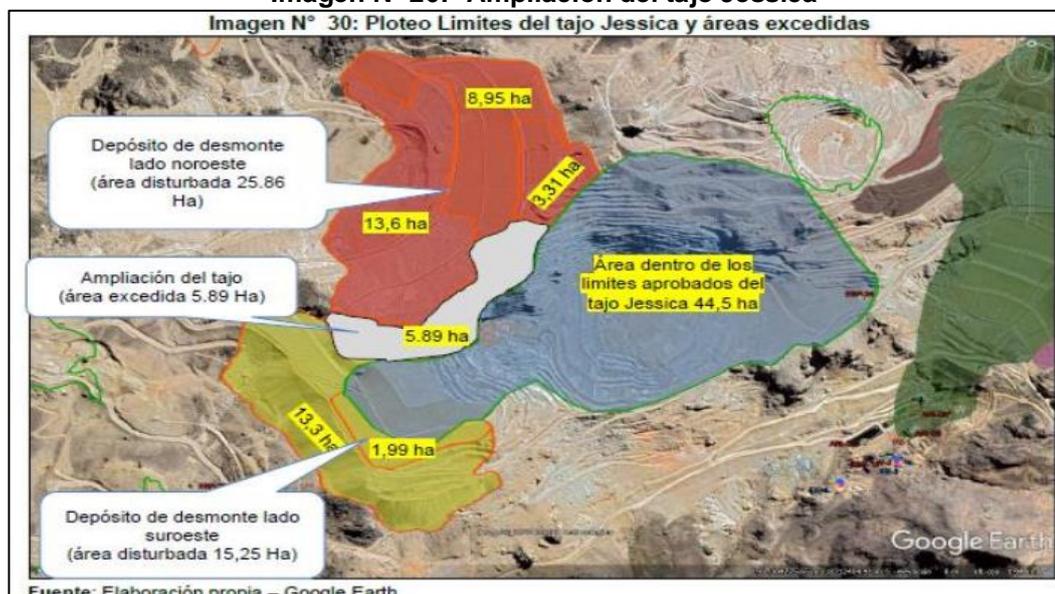
Imagen N° 26: Ampliación del tajo Jessica

146. Por otro lado, la DEAM observó una ampliación de área del Tajo Jessica no contemplado en su instrumento de gestión ambiental de 5,89 ha, conforme se observa a continuación:

147. En esa línea, la DSEM concluyó que Aruntani ha excedido la delimitación aprobada para el tajo Jessica en 5,89 ha, y ha implementado áreas no contempladas, toda vez que, la (i) ampliación de desmonte del tajo Jessica (lado suroeste) – 15,25 Ha, (ii) ampliación de desmonte del tajo Jessica (lado noroeste) – 25,86 Ha y (iii) ampliación del tajo Jessica (5,89 ha), no se encuentran previstas en ningún instrumento de gestión ambiental aprobado.
148. Sobre esa base, a través de la Resolución Subdirectoral y la Resolución Directoral, la DFAI imputó y declaró la responsabilidad administrativa de Aruntani por la comisión de la conducta infractora N° 4 descrita en el Cuadro N° 1 de la presente resolución.

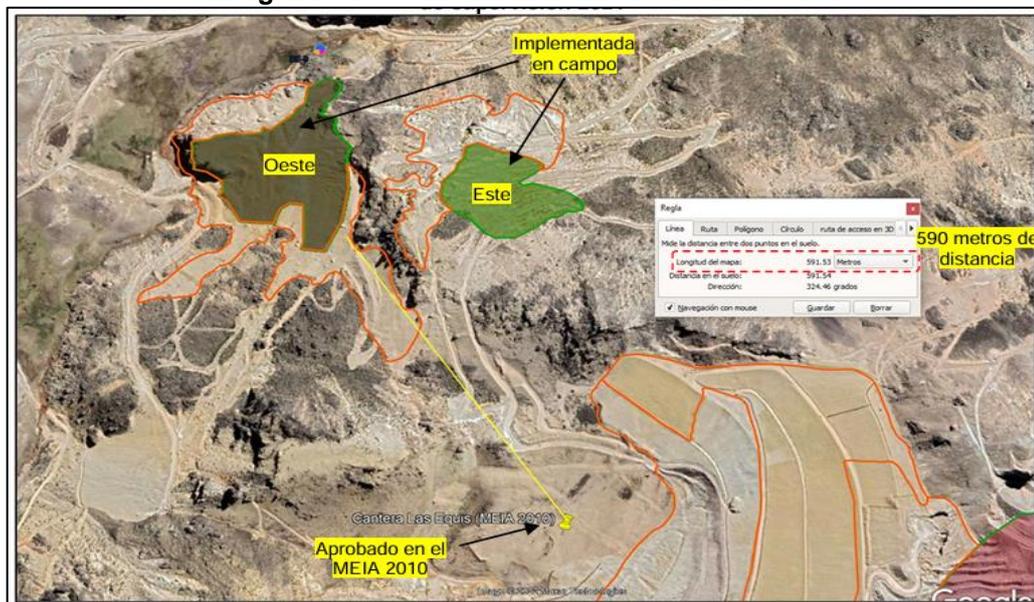
Imagen N° 27: Ubicación de las áreas disturbadas

- 150. En ese sentido, la DSEM concluyó que Aruntani implementó dos (02) componentes identificados como canteras Las Equis Este y Oeste incumpliendo sus instrumentos de gestión ambiental aprobados.
- 151. Sobre esa base, a través de la Resolución Subdirectoral y la Resolución Directoral, la DFAI imputó y declaró la responsabilidad administrativa de Aruntani por la comisión de la conducta infractora N° 5 descrita en el Cuadro N° 1 de la presente resolución.

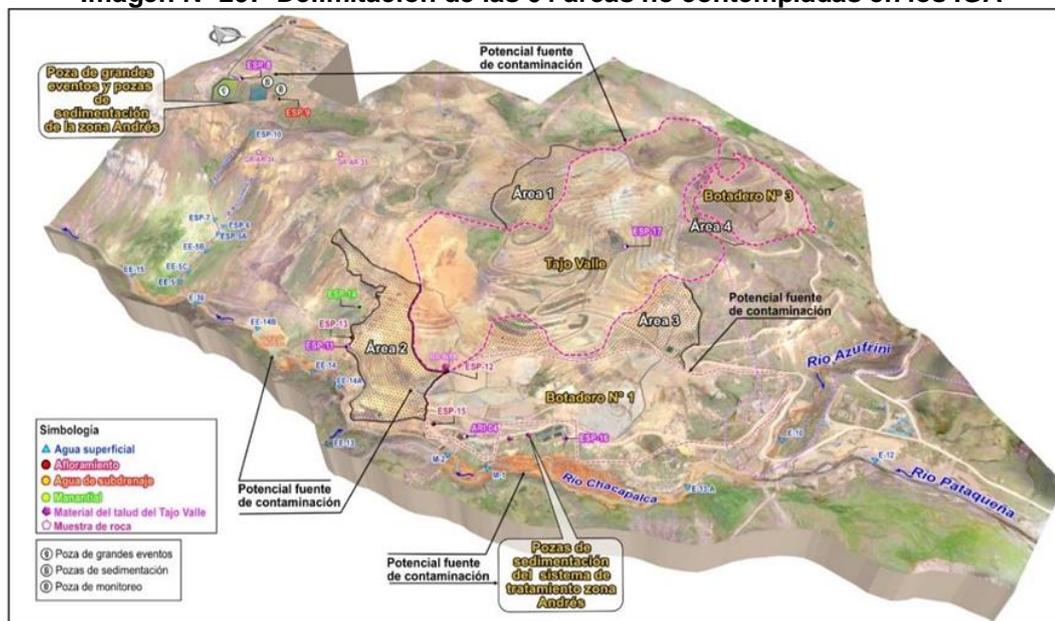
Imagen N° 29: Delimitación de las 04 áreas no contempladas en los IGA

153. De esa forma, la DSEM concluyó que Aruntani disturbó cuatro (04) áreas: en los alrededores del tajo Valle, depósito de desmonte N° 1 y depósito de desmonte N° 3, incumpliendo lo establecido en su instrumento de gestión ambiental.
154. Sobre esa base, a través de la Resolución Subdirectoral y la Resolución Directoral, la DFAI imputó y declaró la responsabilidad administrativa de Aruntani por la comisión de la conducta infractora N° 6 descrita en el Cuadro N° 1 de la presente resolución.

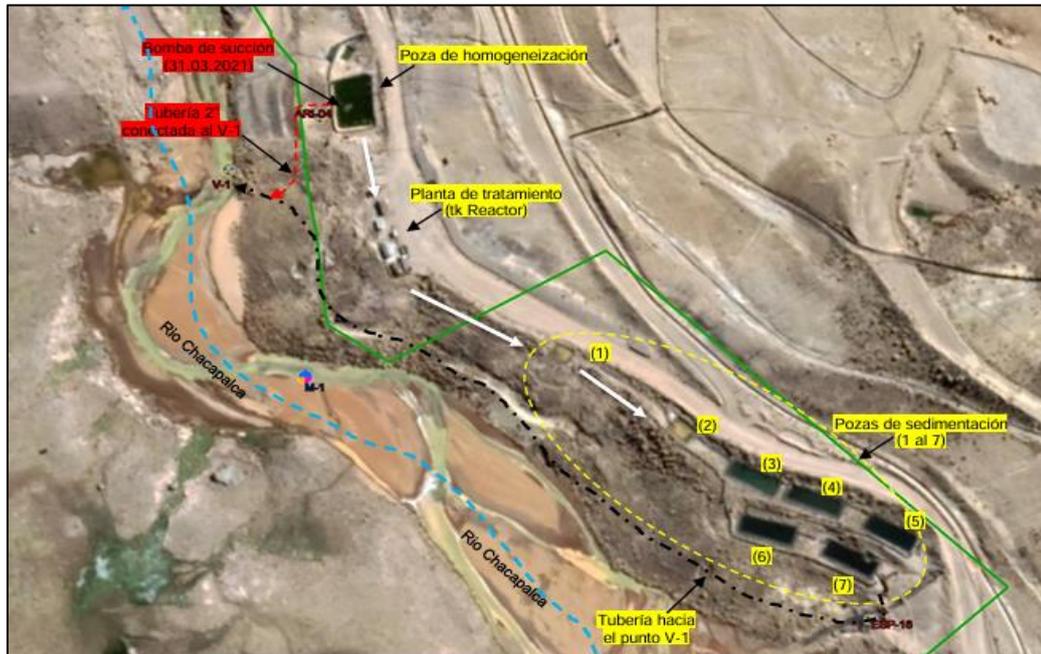
Imagen N° 30: Vista Satelital del Sistema de tratamiento de aguas acidas del sector Andrés

157. En ese sentido, la DSEM señaló que Aruntani no siguió el tratamiento detallado en el diagrama de flujo del MEIA Arasi 2010, omitiendo el tratamiento en el tanque reactor y en las siete (07) pozas de sedimentación, toda vez que, mediante la bomba de succión ubicada en la poza de homogeneización se conectó una tubería de 2" y se acopló directamente a la tubería de descarga (V-1) hacia el río Chacapalca.

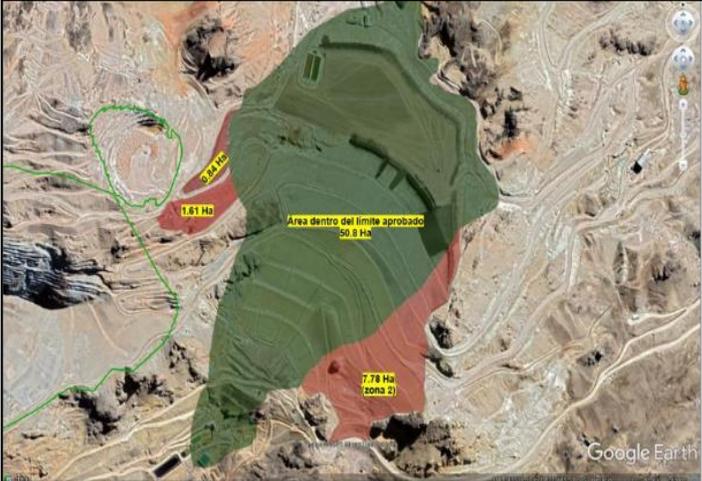
Hechos acreditados durante la acción de supervisión	Análisis del TFA
Presencia de un componente o infraestructura	Se evidencia que mediante la ejecución de un levantamiento fotogramétrico con RPAS (<i>Remotely Piloted Aircraft System</i>), se identificó un área ejecutada por Aruntani cercana depósito de desmote Jessica.
Ubicación del componente o infraestructura	La ampliación del depósito de desmote Jessica se encuentra ubicado dentro del Área de Influencia Ambiental Directa (AIAD).
Diferencias entre lo aprobado en el IGA y lo real ejecutado por el administrado	<p>En función a las imágenes obtenidas del RPAS, la DSEM contrastó el área aprobada del depósito de desmote Jessica con el área ejecutada, e identificó un total de tres (3) áreas colindantes al depósito, con las cuales este excedía lo aprobado.</p> <p style="text-align: center;">Imagen N° 31: Áreas excedidas</p>

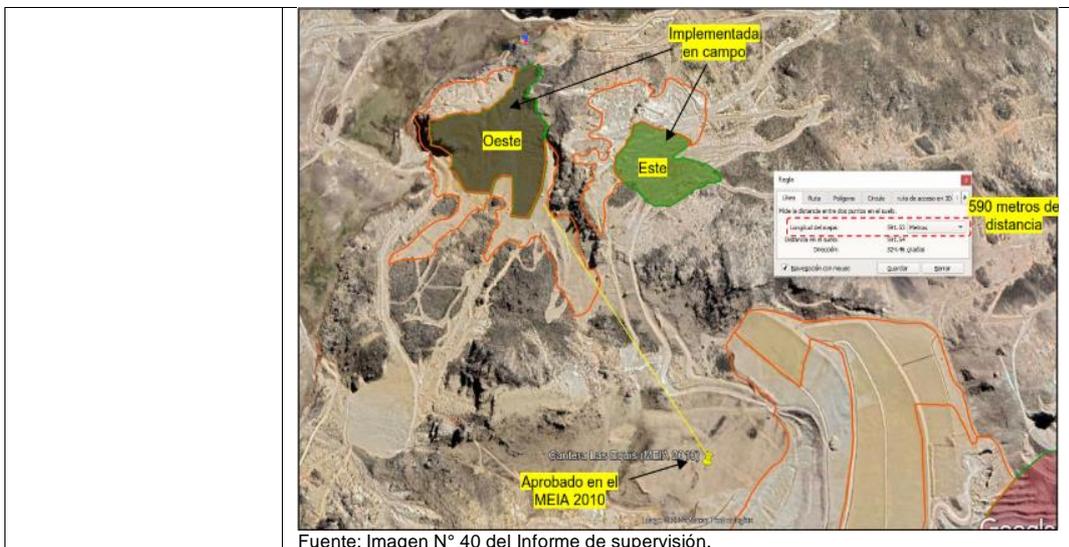
Hechos acreditados durante la acción de supervisión	Análisis del TFA
Presencia de un componente o infraestructura	De una revisión del expediente, se evidencia que mediante la ejecución de un levantamiento fotogramétrico con RPAS y registros fotográficos a nivel superficial, se pudo identificar el área ejecutada por Aruntani correspondiente denominadas canteras Las Equis, las cuales se encuentra separadas, y para efectos de la verificación <i>in situ</i> fueron nombradas como Equis Este y Equis Oeste.
Ubicación del componente o infraestructura	Los componentes identificados se ubican dentro del AIAD.
Diferencias entre lo aprobado en el IGA y lo real ejecutado por el administrado	<p>Cabe precisar que, de acuerdo con lo verificado (Informe N° 00141-2021-OEFA-DEAMSTEC e Informe N° 00173-2021-OEFA/DEAMSTEC), en la MEIA Arasi 2010 y el Cuarto ITS Arasi se aprecian dos componentes los cuales corresponderían las canteras Equis Este y Equis Oeste, sin embargo, este instrumento no contemplaría dicha modificación como parte de sus objetivos, lo que evidencia una <u>inconsistencia en la ubicación y delimitación del área aprobado para la cantera Las Equis y lo detectado en el marco de la evaluación ambiental.</u></p> <p>En ese sentido, la siguiente imagen evidencia la discrepancia entre la ubicación de la cantera La Equis (IGA) y las canteras Equis Este y Equis Oeste:</p> <p style="text-align: center;">Imagen N° 33: Canteras identificadas</p>

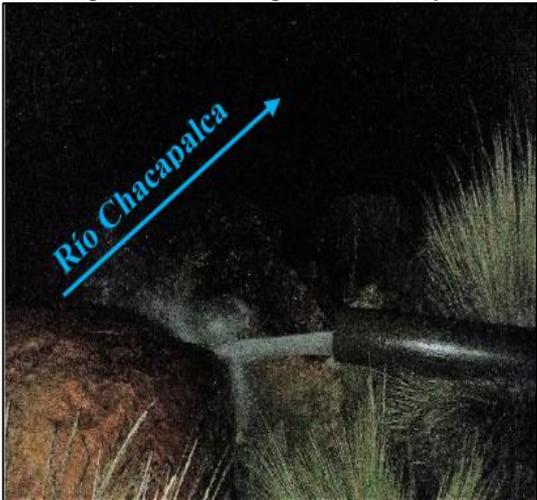
Hechos acreditados durante la acción de supervisión	Análisis del TFA
<p>Manejo de componentes, lo establecido en su IGA.</p>	<p>Mediante la ejecución del levantamiento fotogramétrico con RPAS y registros fotográficos en campo, se identificó que la poza de homogenización del sistema de tratamiento de aguas ácidas Andrés descargaba en el río Chacapalca.</p>
<p>Diferencias entre lo aprobado en el IGA y la operación realizada por el administrado</p>	<p>En función a las imágenes obtenidas del RPAS y las fotografías a nivel superficial, se contrastó el flujo que debe seguir las descargas del sistema de tratamiento aprobado con la MEIA Arasi 2010 con lo evidenciado durante la evaluación ambiental (tubería de 2 pulgadas con la cual se descarga agua ácida proveniente de la poza de homogenización hacia el río Chacapalca en horario nocturno).</p> <p style="text-align: center;">Imagen N° 35: Descargas al río Chacapalca</p>
