**Tribunal de Fiscalización Ambiental
sala Especializada en Minería, Energía,
Actividades Productivas e Infraestructura y Servicios**

RESOLUCIÓN N° 307-2025-OEFA/TFA-SE

EXPEDIENTE N° : 0450-2024-OEFA/DFAI/PAS

SUMILLA: *Se confirma la Resolución Directoral N° 00005-2025-OEFA/DFAI, de fecha 3 de enero de 2025, a través de la cual se declaró improcedente el recurso de reconsideración interpuesto por Sociedad Minera El Brocal S.A.A., contra la Resolución Directoral N° 02208-2024-OEFA/DFAI, de fecha 8 de noviembre de 2024, a través de la cual se declaró la responsabilidad administrativa de Activos Mineros S.A.C., Empresa Administradora Cerro S.A.C., Sociedad Minera El Brocal S.A.A. y Aurex S.A.C., por la conducta infractora señalada en el Cuadro N° 2 de la presente resolución.*

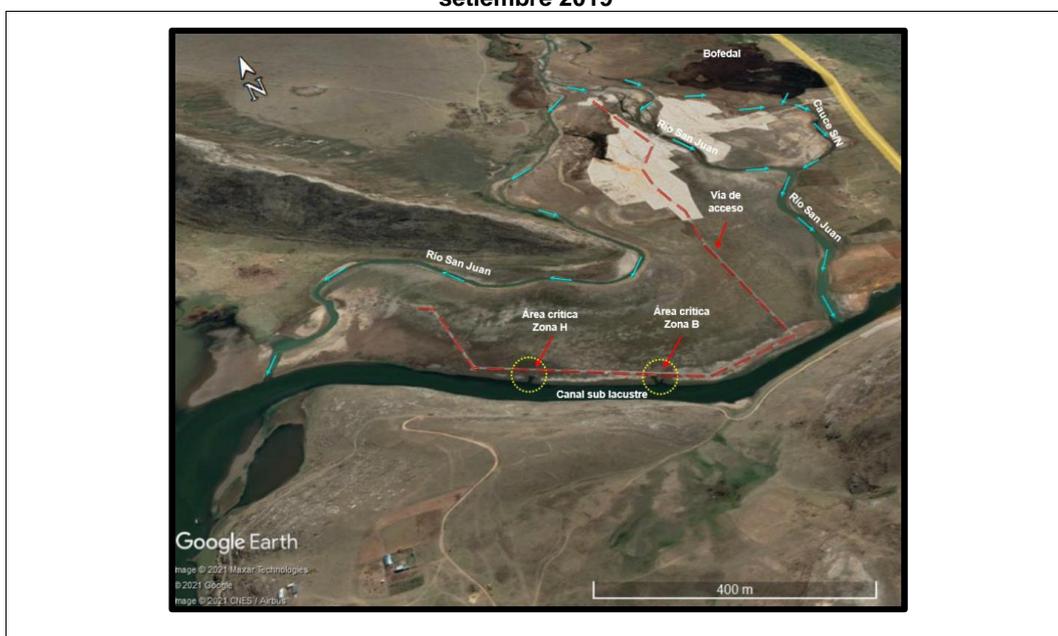
Cuadro N° 4: Ubicación de las áreas críticas identificadas en la acción de supervisión setiembre 2019

30. Así, se verificó que no contaba con obras de ingeniería, después de haber culminado con las actividades de revegetación, en los tramos de las partes bajas del Delta Upamayo y tramos del canal sub lacustre del río San Juan aledaños a las zonas H y B (zonas que corresponden a las áreas críticas detectadas en la Supervisión Especial 2019), tal cual se muestra a continuación:

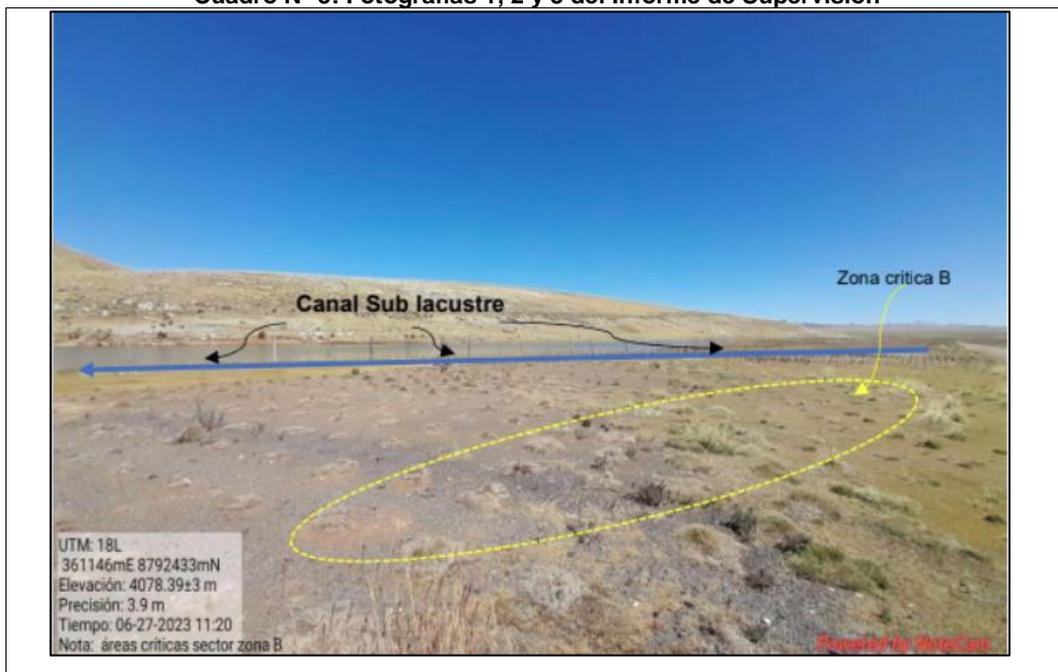
Fotografía N° 1 (20230627_111945): Vista panorámica desde el canal sub lacustre hacia los PAM Río San Juan Delta Upamayo, se observa un área de la zona crítica B, donde se observa área con revegetación dispersa desde el cerco perimétrico hacia la vía de acceso interno. **Fecha de 27 de junio de 2023.**

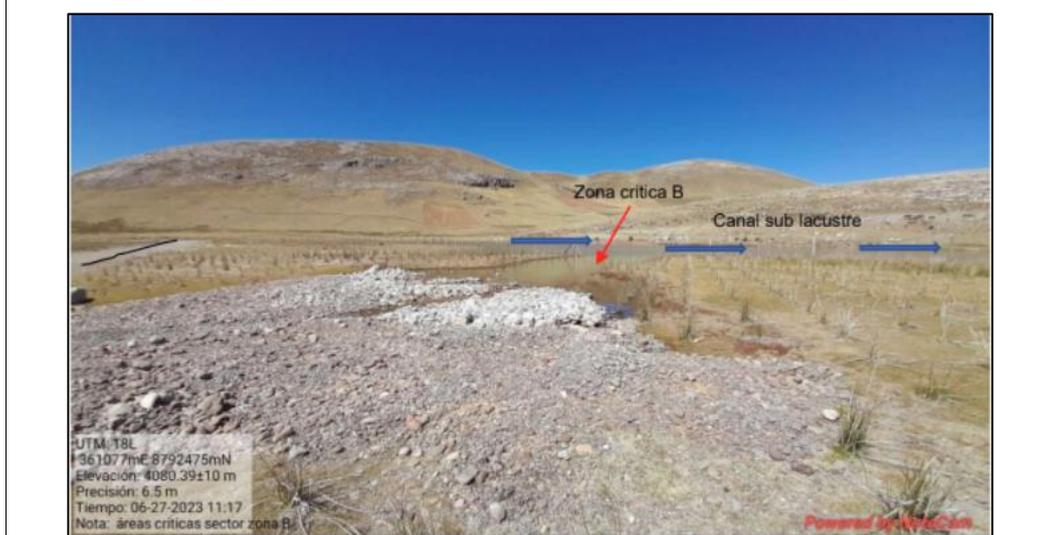
Fotografía N° 2 (20230627_111751): Vista de la zona crítica B, del "Delta Upamayo A", se observa que en el tramo de la zona crítica existe un ingreso de agua desde el canal lacustre hasta la zona de remediación, donde se observó material de préstamo tipo piedra chancada, lo que limita que llegue al acceso interno (área)

sin revegetación). **Fecha 27 de junio de 2023.**

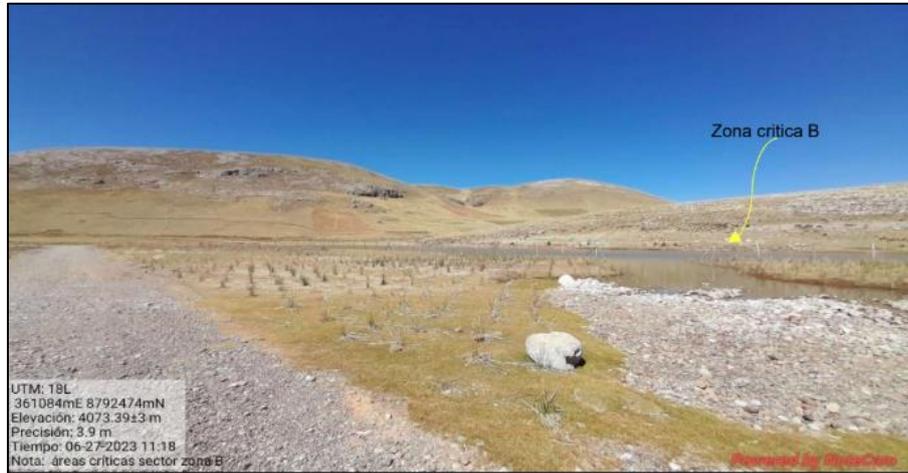
Fotografía N° 3 (20230627_111833): Vista de la **zona crítica B**, del "Delta Upamayo A", se observa que el tramo de la zona crítica existe ingreso de agua desde el canal lacustre a la zona de remediación, no cuenta con cerco perimétrico, colindante a la zona, no se observó área revegetada donde se dispuso material de préstamo. **Fecha 27 de junio de 2023.**

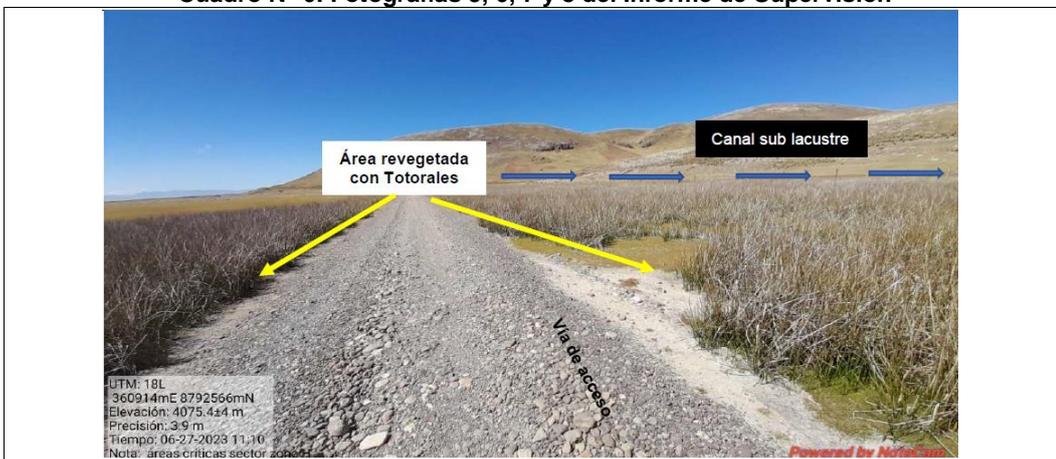
Fotografía N°5 (20230627_111010): Vista de la zona crítica H, del Delta Upamayo. En la supervisión junio 2023, se observó, en ambos lados de la vía de acceso, presencia de totorales desde el cerco perimétrico hasta la zona de la vía de acceso sin presencia de agua que inunde el área. Ello en comparación con la supervisión abril 2022 donde se verificaron áreas con totorales inundadas en ambos lados de la vía de acceso.

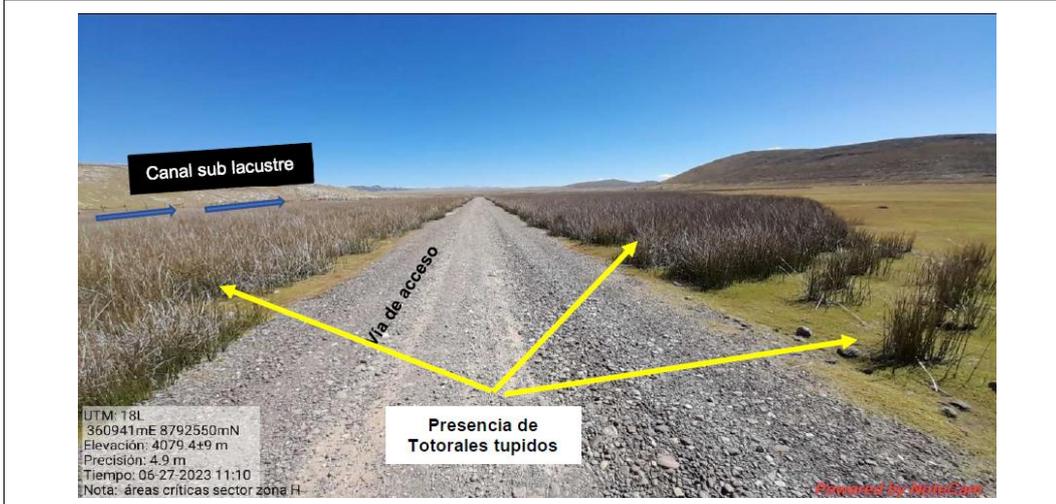
Fotografía N°6 (20230627_111047): Vista de la zona crítica H, del Delta Upamayo. En la supervisión junio 2023, se observó, en ambos lados de la vía de acceso, presencia de totorales tupidos sin presencia de agua; en comparación con la supervisión abril 2022 donde el área se encontraba revegetada con totorales, pero parte de ella se encontraba inundada.

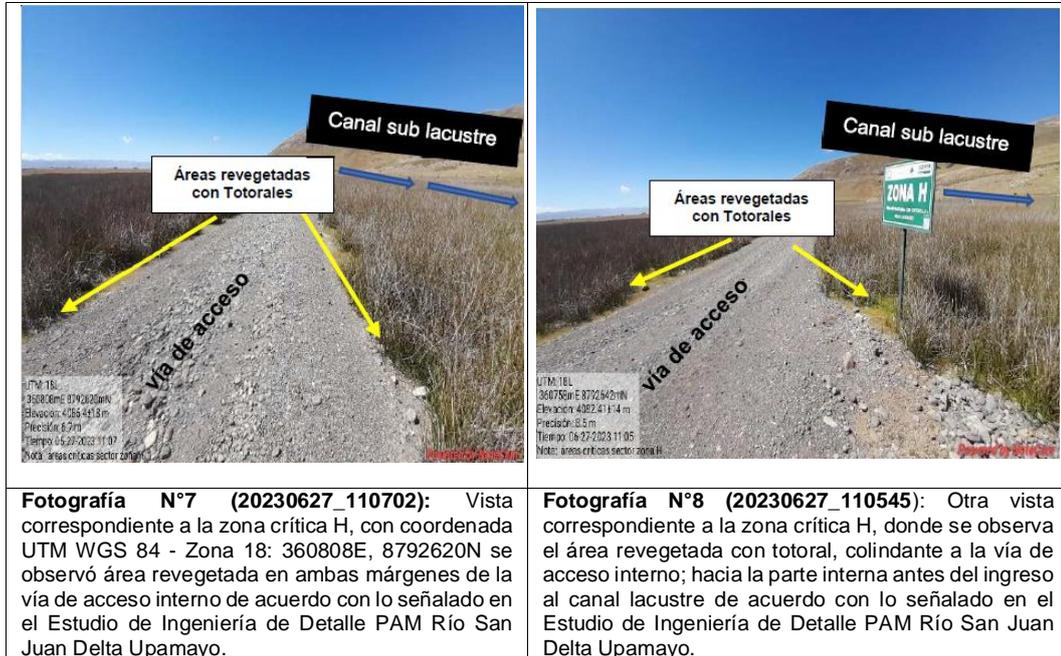
Fotografía N°7 (20230627_110702): Vista correspondiente a la zona crítica H, con coordenada UTM WGS 84 - Zona 18: 360808E, 8792620N se observó área revegetada en ambas márgenes de la vía de acceso interno de acuerdo con lo señalado en el Estudio de Ingeniería de Detalle PAM Río San Juan Delta Upamayo.

Fotografía N°8 (20230627_110545): Otra vista correspondiente a la zona crítica H, donde se observa el área revegetada con totoral, colindante a la vía de acceso interno; hacia la parte interna antes del ingreso al canal lacustre de acuerdo con lo señalado en el Estudio de Ingeniería de Detalle PAM Río San Juan Delta Upamayo.

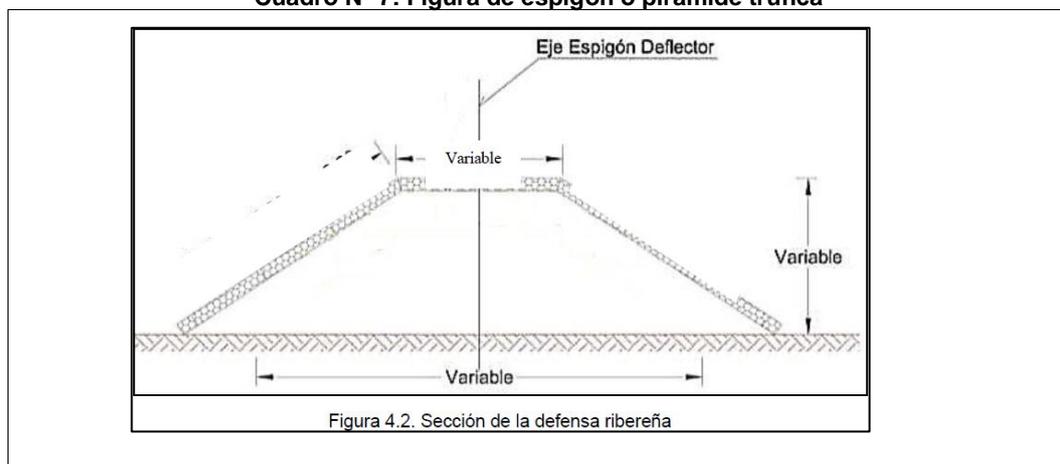
Cuadro N° 7: Figura de espigón o pirámide trunca

44. Dicha defensa ribereña prevista era del tipo espigón / de pirámide trunca, de dimensiones variables, de acuerdo con la morfología del terreno, tal como se muestra a continuación:

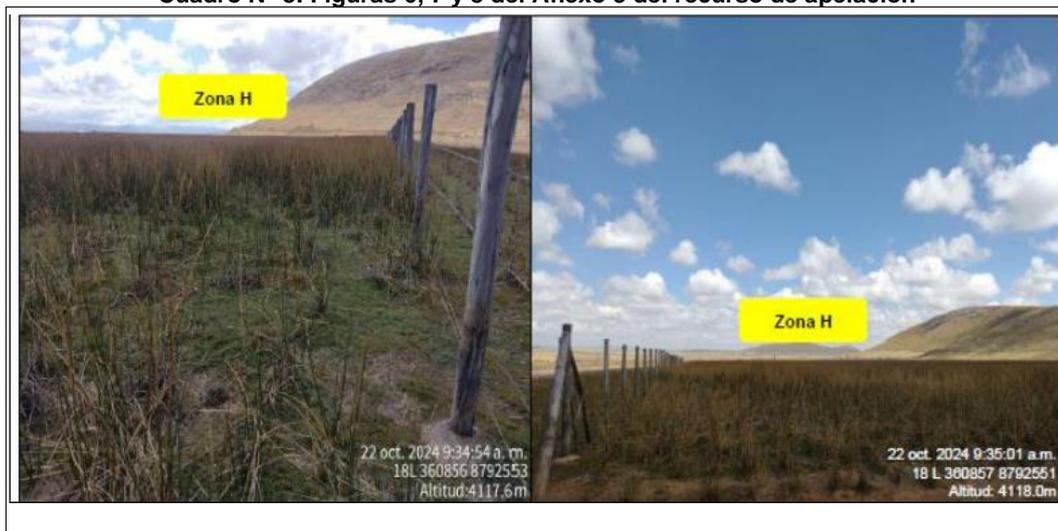
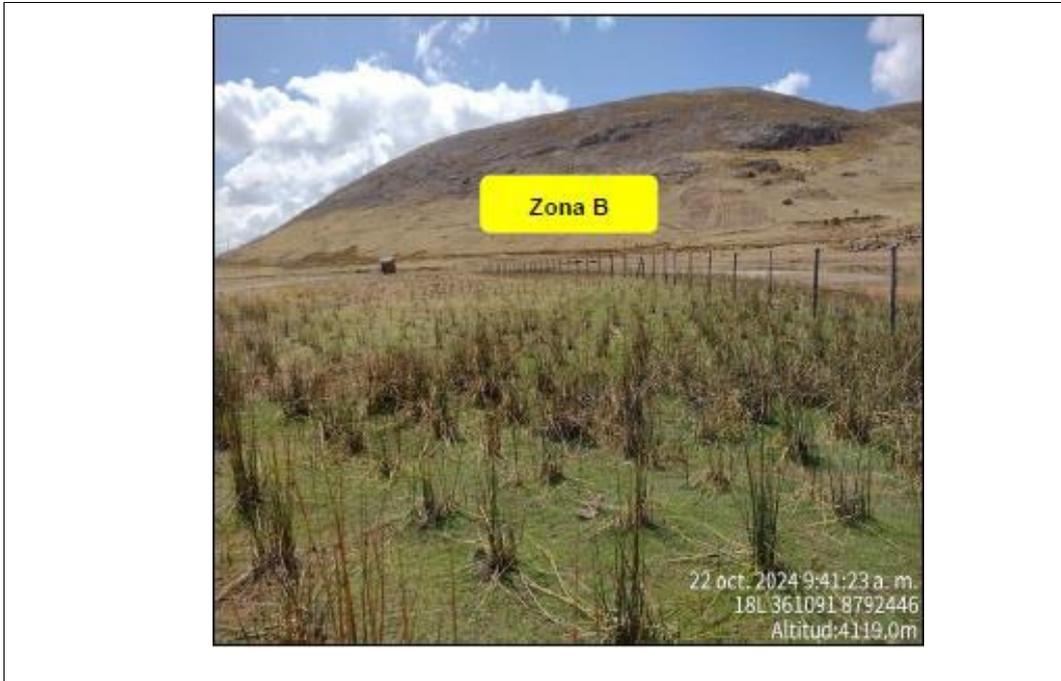
Cuadro N° 8: Figuras 6, 7 y 8 del Anexo 3 del recurso de apelación

53. Al respecto, precisa que el Plan de Cierre Integral no establece una obra de ingeniería específica a desarrollarse, por lo que la obra de ingeniería considerada por los administrados consistía en la siembra de totorales. En este sentido, señala que la presencia de totorales en ambas zonas (B y H) demuestra que la medida se ha cumplido, debido a que el estado de los totorales se ha mantenido a lo largo del tiempo, impidiendo el ingreso de agua a las zonas revegetadas y el arrastre de sedimentos.

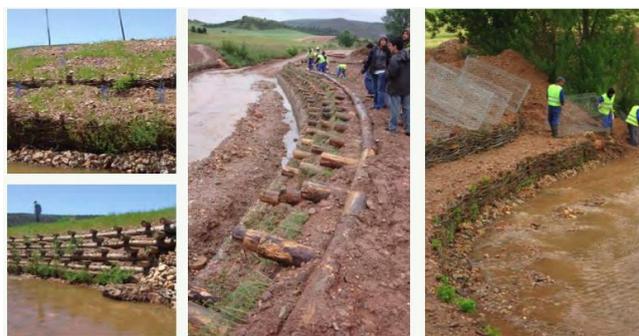
Figura IX. Estructuras de bioingeniería (faginas y krainer) usadas para estabilizar orillas (Riba de Saelices, Guadalajara).

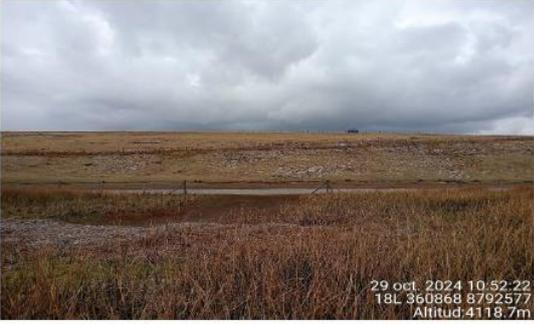
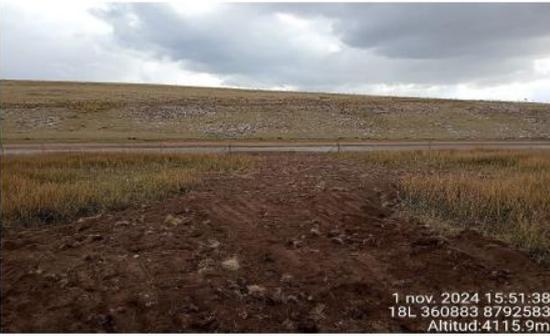
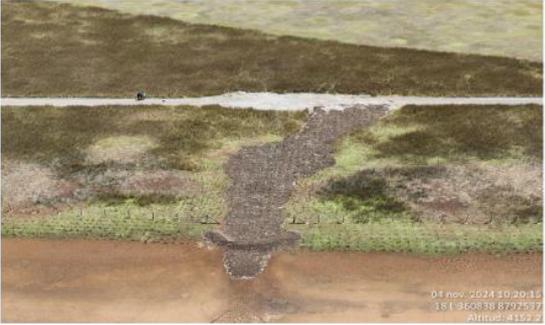
Cuadro N° 9: Fotografías de la zona crítica H

70. De la revisión de los medios probatorios que obran en el expediente, se observa que Administradora Cerro presentó evidencias fotográficas de la presencia de totorales en la zona crítica H, tal como se muestra a continuación:

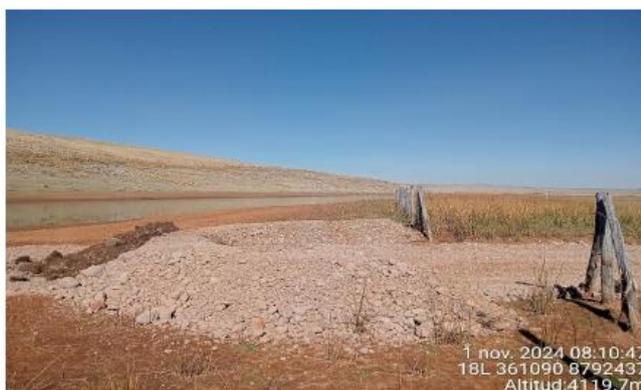
Fotografía 7. Vista de la zona crítica "B" rellenada, nivelada, perfilada junto al pequeño dique;
Coord. 361090 E; 8792437 N.

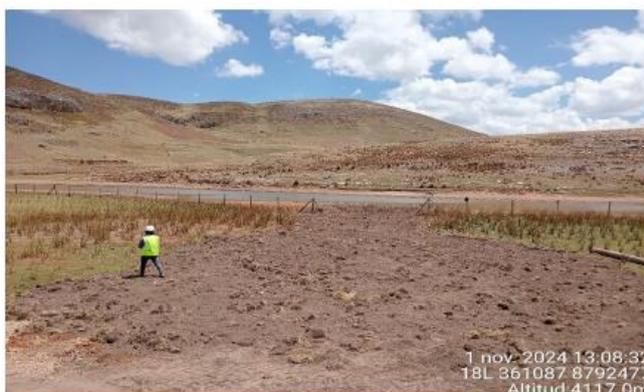
Fotografía 8. Vista de la zona crítica "B" con afirmado orgánico y top soil; Coord. 361087 E; 8792477 N.

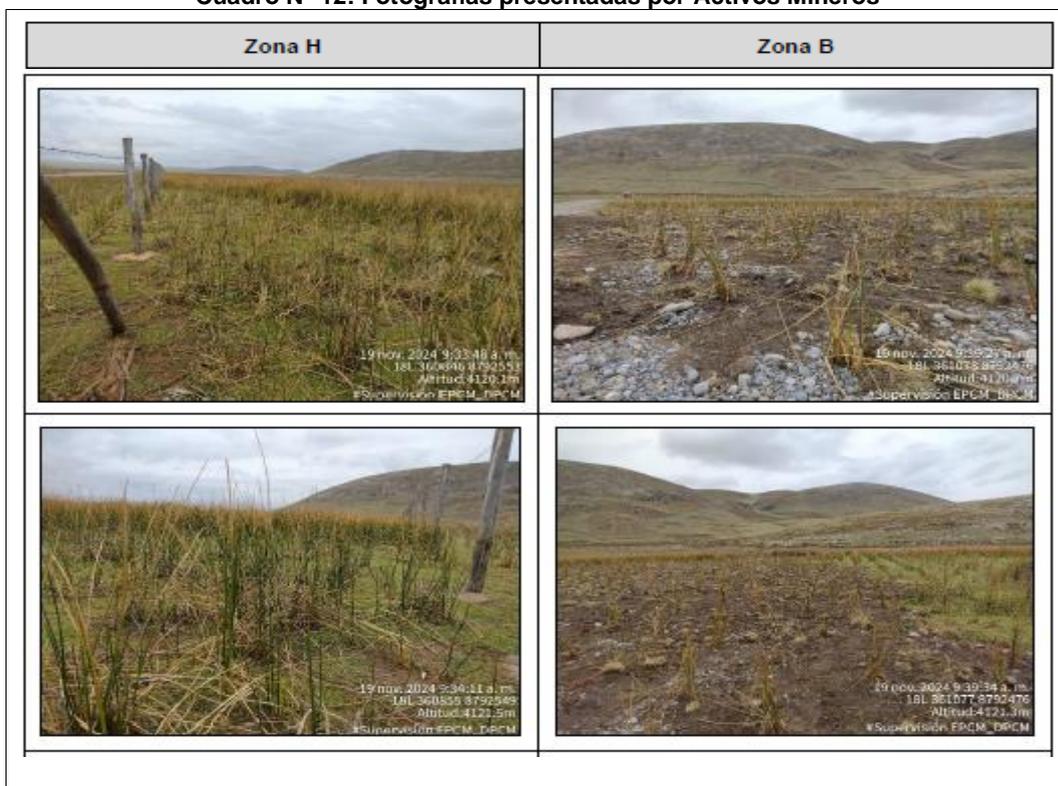
Cuadro N° 12: Fotografías presentadas por Activos Mineros

80. En atención a lo descrito, Activos Mineros señala que las totoras implementadas en las zonas críticas H y B han perdurado en el tiempo, lo cual se acreditaría a través de las fotografías de junio, octubre y noviembre de 2024, que muestran que los resultados han sido óptimos y favorables. Asimismo, precisa que, respecto a la Zona B, ha realizado acciones específicas, en atención a las observaciones realizadas por la DSEM. En esa línea, con la finalidad de acreditar el cumplimiento de la medida preventiva, adjunta las siguientes fotografías:
