MINISTERIO DE ENERGÍA Y MINAS
Resolución Directoral

N° 0039-2020-MINEM/DGAAE

INFORME N° 0094 -2020-MINEM/DGAAE-DEAE

Asunto : Informe de evaluación del "Informe de Identificación de Sitios Contaminados de la Central Hidroeléctrica Restitución", presentado por Empresa Electricidad del Perú – ELECTROPERU S.A.

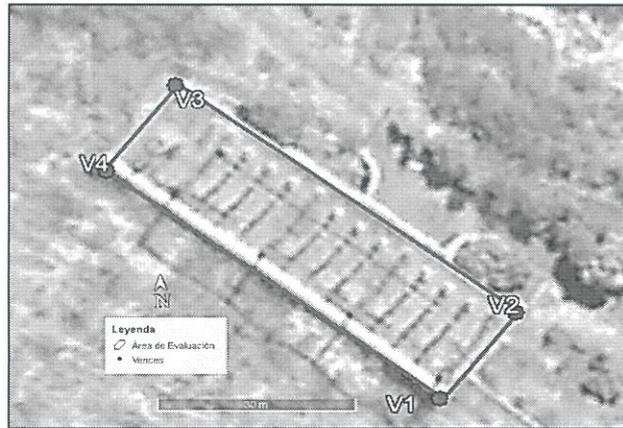
C.H. Restitución - Subestación de maniobra

Cuadro 1: Coordenadas de ubicación de la C.H. Restitución – Subestación de maniobra

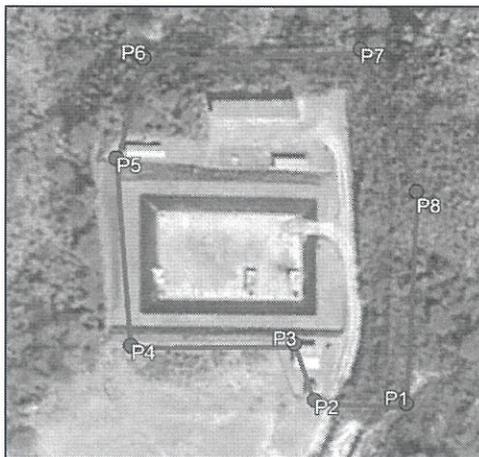
Cuadro 2: Coordenadas de ubicación del Relleno Sanitario Villa Azul y Almacén Los Machos.

- ✓ **Relleno sanitario industrial "Villa Azul".** En el relleno sanitario industrial "Villa Azul" se almacenan todos los residuos peligrosos y no peligrosos, generados. El relleno sanitario está cercado con malla, está dividido en tres zonas: el relleno en sí, una zona de almacén de residuos reciclables y una poza de lixiviados. El área donde se almacenan los residuos peligrosos está revestida con una geomembrana, los lixiviados son canalizados hasta una poza de cemento y techo de calamina. El área que ocupa el relleno sanitario es de 6 641.45 m². No se ha observado y reportado derrame alguno en el entorno. Asimismo, indicó que el Relleno Sanitario Industrial de Villa Azul, fue construido como parte de los compromisos y obligaciones establecida en el Programa de Adecuación y Manejo Ambiental - PAMA que fue aprobado por el Ministerio de Energía y Minas mediante Resolución Directoral N° 021-97-EM/DGE del 23 de enero de 1997, y cuyo plazo de ejecución fue de cinco (5) años, a fin de disponer adecuadamente los residuos sólidos peligrosos⁴.

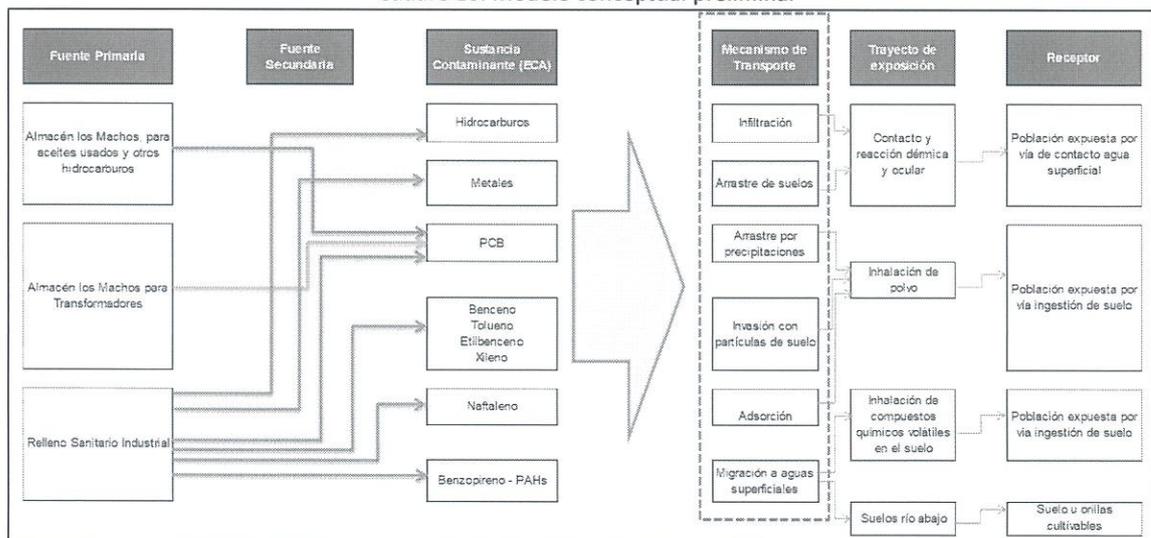
Cuadro 10: Modelo conceptual preliminar

El Titular ha considerado el siguiente modelo conceptual preliminar de los focos potenciales identificados en la C.H. Restitución.
