RESOLUCION DIRECTORAL N° 000142-2020-DGPA/MC

Asunto : Determinación de Protección Provisional del Sitio Arqueológico
"Quebrada Venado", ubicado en el distrito de Calango, provincia de
Cañete, departamento de Lima.

INFORME DE INSPECCIÓN N° 001 -2020-LVC/DCS/DGDP/VMPCIC/MC

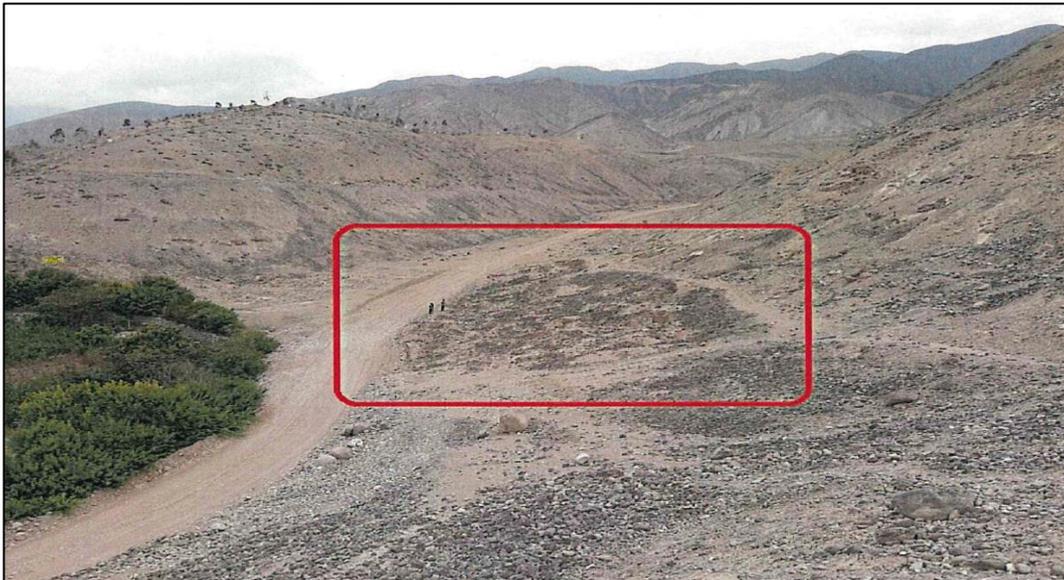
Vista 1: - Tomada del Informe de Inspección N° 001-2020-LVC/DCS/DGPA/VMPCIC/MC, se puede apreciar el sitio arqueológico en relación a las trochas carrozables colindantes.

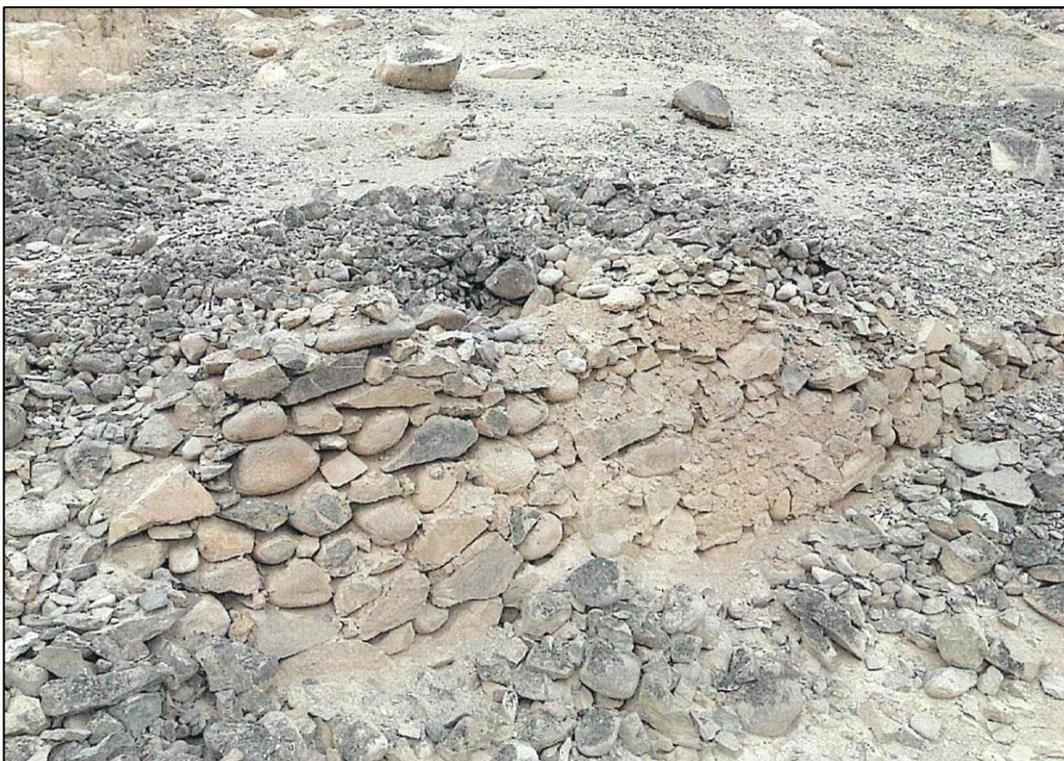
Vista 2: - Tomada del Inspección N° 001-2020-LVC/DCS/DGPA/VMPCIC/MC, detalle de la arquitectura del sitio.

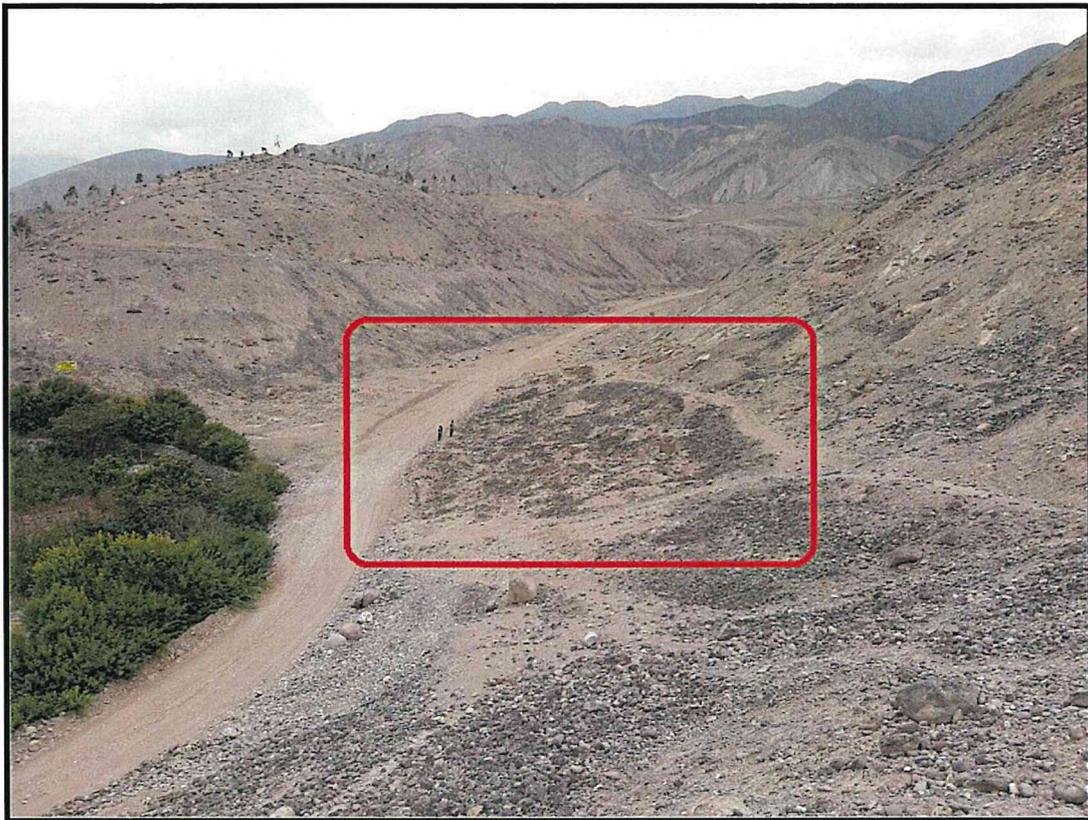
Foto 1: *Sitio Arqueológico Quebrada Venado*. Vista general del MAP del que se solicita protección, nótese que esta flanqueado por trochas carrozables.

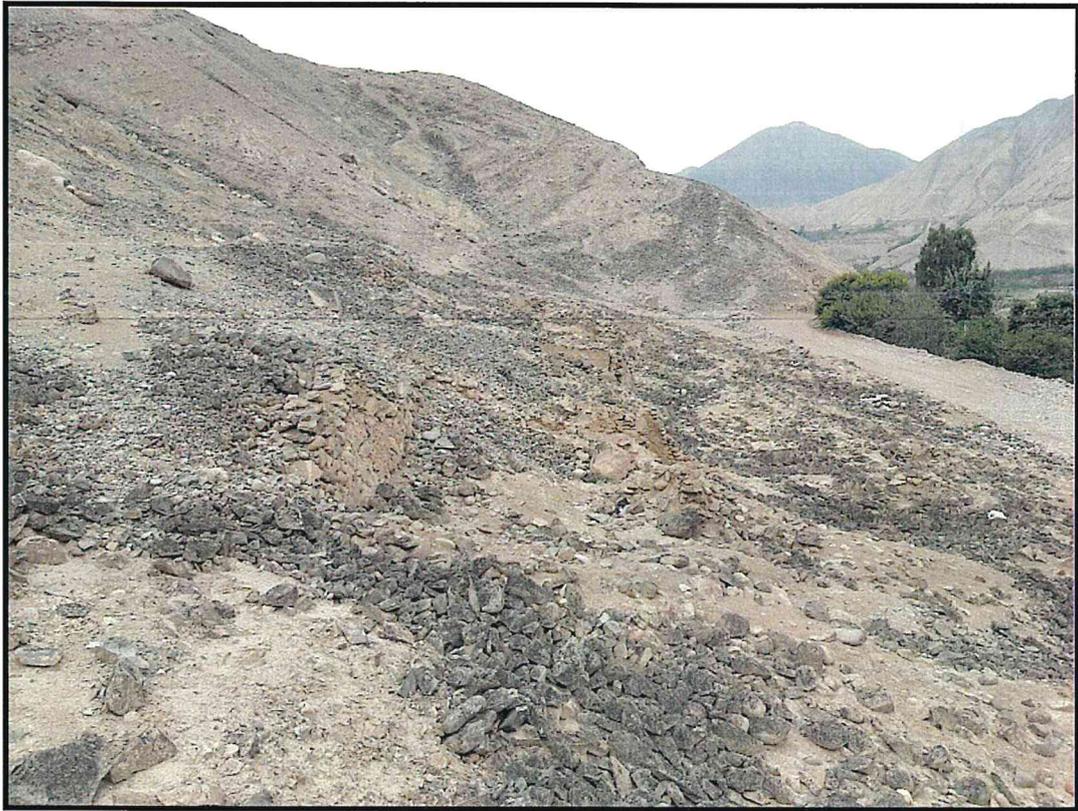
Foto 3: Sitio Arqueológico Quebrada Venado. Vista lateral del MAP donde se observan los muros prehispánicos.

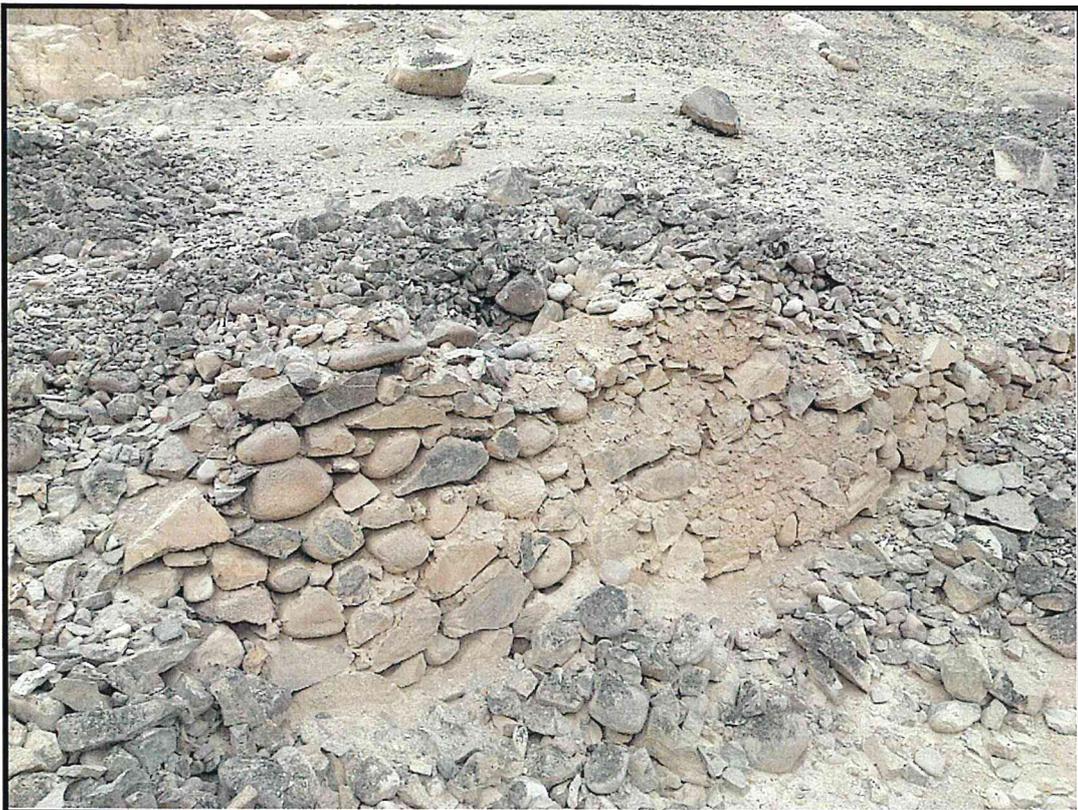
Foto 4: Sitio Arqueológico Quebrada Venado. Detalle de uno de los muros prehispánicos, donde se observa claramente su composición.
