REPORTE N° 00047-2025-OEFA/DEAM-STEC

ASUNTO : Evaluación ambiental de seguimiento en el agua de mar, sedimento, hidrobiología y verificación organoléptica en el ámbito de 97 formaciones costeras, áreas naturales protegidas, islas e islotes (zonas intermareal y submareal), durante el año 2025, en atención al derrame de petróleo crudo en el Terminal Multiboyas N° 2 de Refinería La Pampilla, ocurridos el 15 y 24 de enero de 2022.

FECHA : Lima, 22 de diciembre de 2025

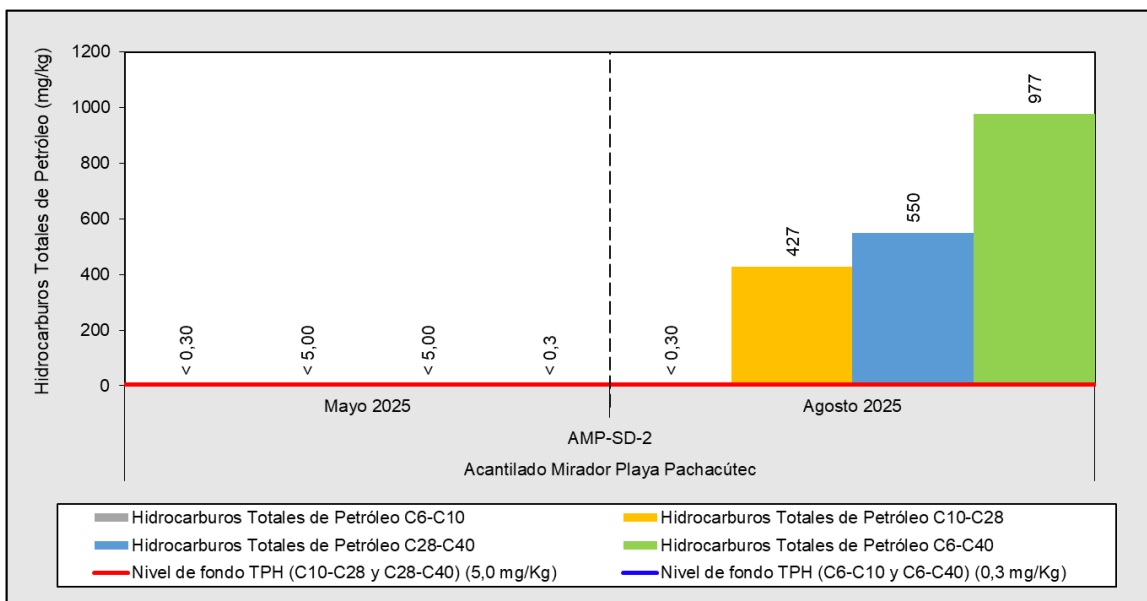
En la formación costera **Acantilado Mirador Playa Pachacútec**, la evaluación de agosto de 2025 realizada en el punto de muestreo AMP-SD-2 registró concentraciones de hidrocarburos totales de petróleo de 977 mg/kg de TPH C₆-C₄₀, 427 mg/kg de TPH C₁₀-C₂₈ y 550 mg/kg de TPH C₂₈-C₄₀ que superaron los valores de nivel de fondo (TPH C₆-C₄₀= 0,30 mg/kg; TPH C₁₀-C₂₈= 5,0 mg/kg y TPH C₂₈-C₄₀= 5,0 mg/kg, respectivamente). Estos resultados se muestran en la Figura 7.2.

Figura 7.2. Concentraciones de hidrocarburos totales de petróleo (TPH) en sedimento (arena de playa) que superan los niveles de fondo en la zona intermareal de Acantilado Mirador Playa Pachacútec

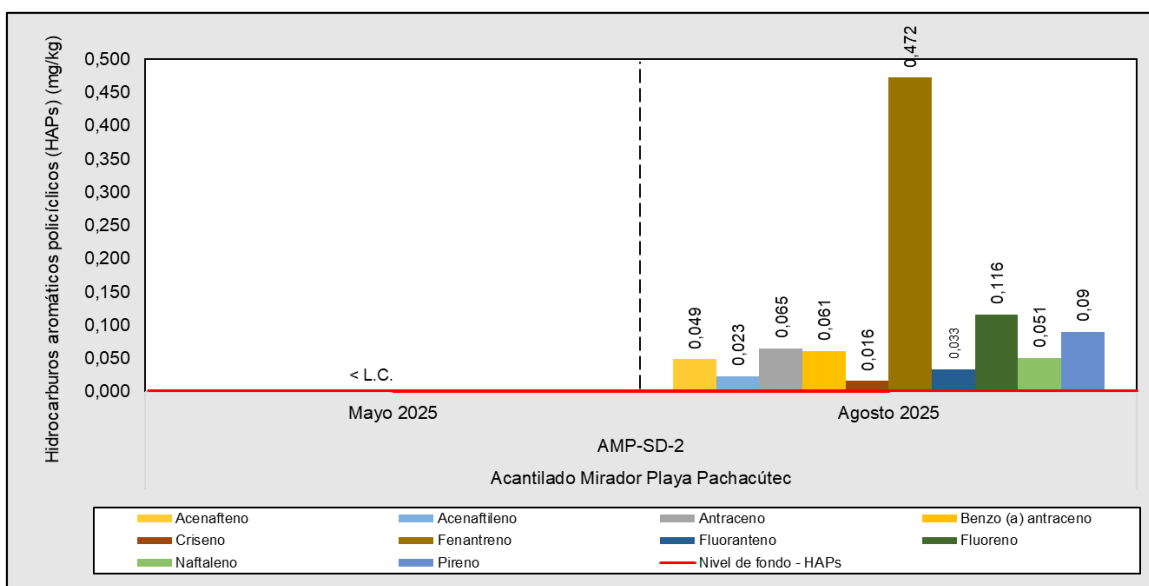
La Figura 7.3 muestra las concentraciones de HAPs reportadas en ambos meses evaluados.

Figura 7.3. Concentraciones de hidrocarburos aromáticos policíclicos (HAPs) en sedimento (arena de playa) que superan los niveles de fondo en la zona intermareal de Acantilado Mirador Playa Pachacútec

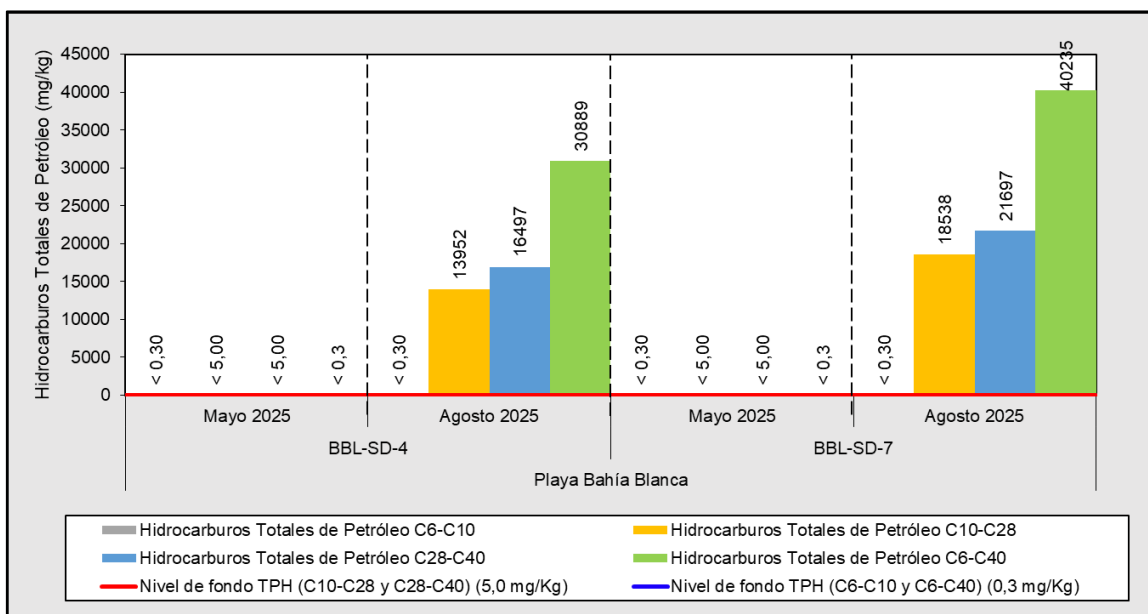
Figura 7.4. Concentraciones de hidrocarburos totales de petróleo (TPH) en sedimento (arena de playa) que superan los niveles de fondo en la zona intermareal de Playa Bahía Blanca

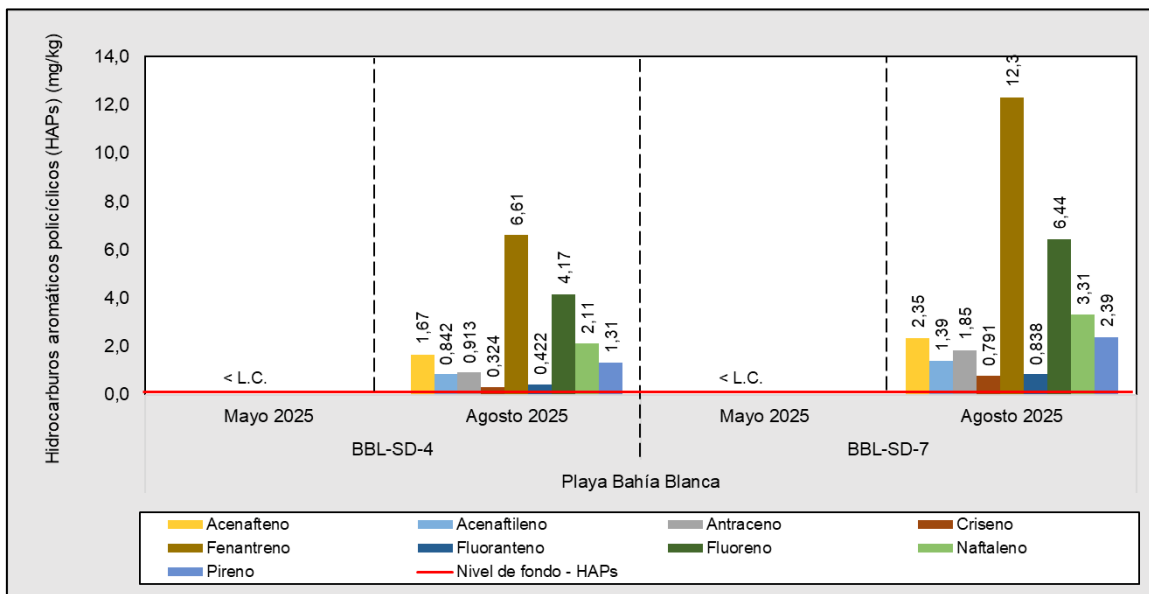
Figura 7.5. Concentraciones de hidrocarburos aromáticos policíclicos (HAPs) en sedimento (arena de playa) que superan los niveles de fondo en la zona intermareal de Playa Bahía Blanca

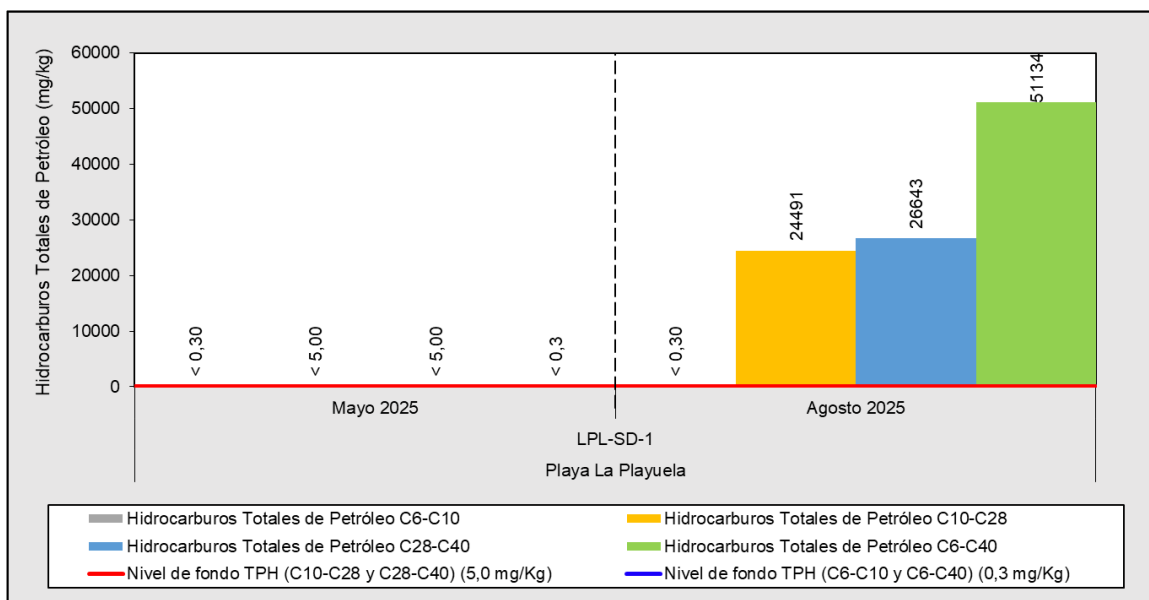
- 51134 mg/kg de TPH C₆-C₄₀
- 24491 mg/kg de TPH C₁₀-C₂₈
- 26643 mg/kg de TPH C₂₈-C₄₀

Figura 7.6. Concentraciones de hidrocarburos totales de petróleo (TPH) en sedimento (arena de playa) que superan los niveles de fondo en la zona intermareal de Playa La Playuela

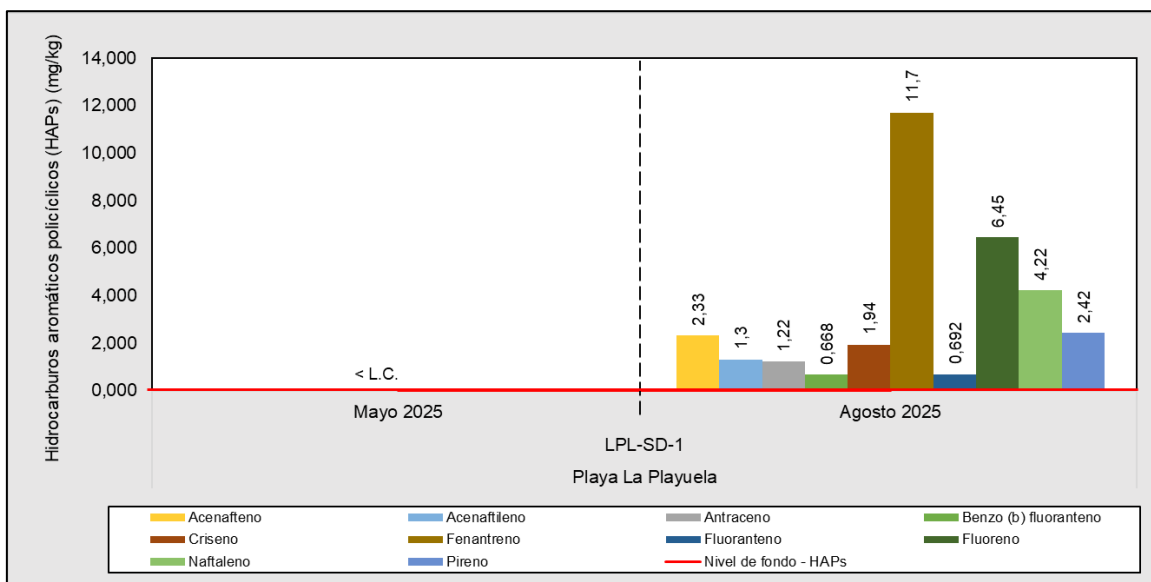
La Figura 7.7 muestra las concentraciones de HAPs reportadas en ambos meses evaluados.

Figura 7.7. Concentraciones de hidrocarburos aromáticos policíclicos (HAPs) en sedimento (arena de playa) que superan los niveles de fondo en la zona intermareal de Playa La Playuela

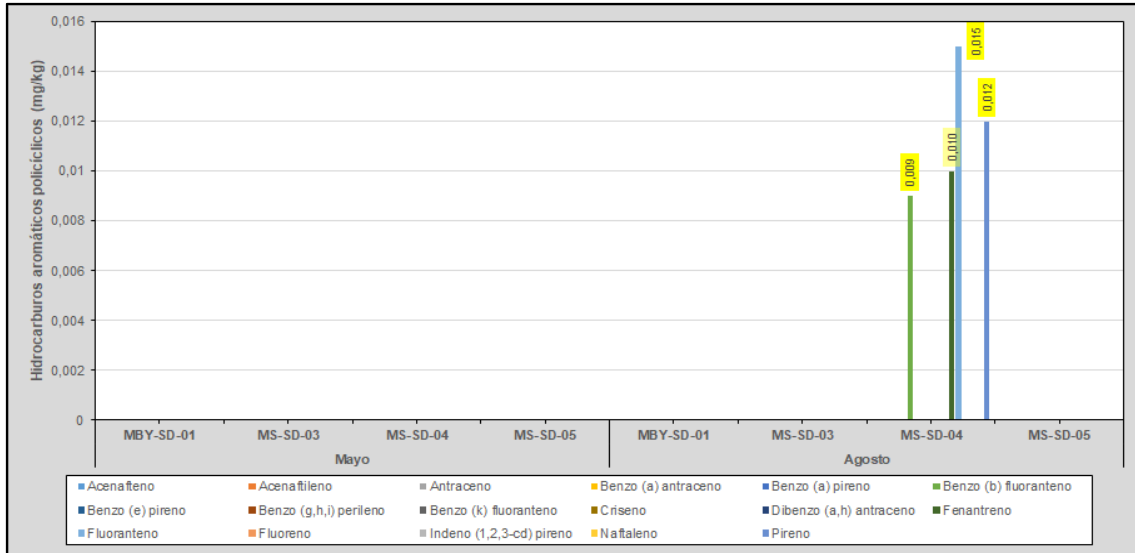
0,010 mg/kg de fenantreno, 0,015 mg/kg de fluoranteno y 0,012 mg/kg de pireno. En mayo, los resultados no superaron los valores de nivel de fondo (Figura 7.9).

Figura 7.9. Concentraciones de hidrocarburos aromáticos policíclicos (HAPs) en sedimento marino que superaron los valores de nivel de fondo en la Zona Terminal Multiboyas
Concentraciones cuantificables que superaron los valores de nivel de fondo

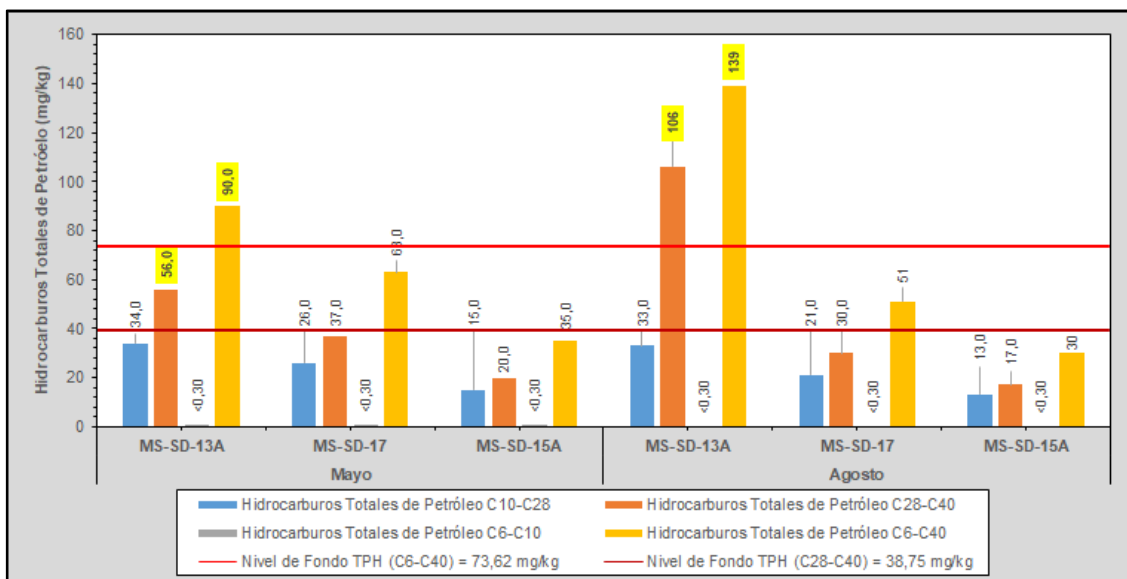
Figura 7.10. Concentraciones de hidrocarburos totales de petróleo (TPH) en sedimento marino que superaron los valores de nivel de fondo en la zona submareal asociada a Playa Ventanilla
Concentraciones cuantificables que superaron los valores de nivel de fondo

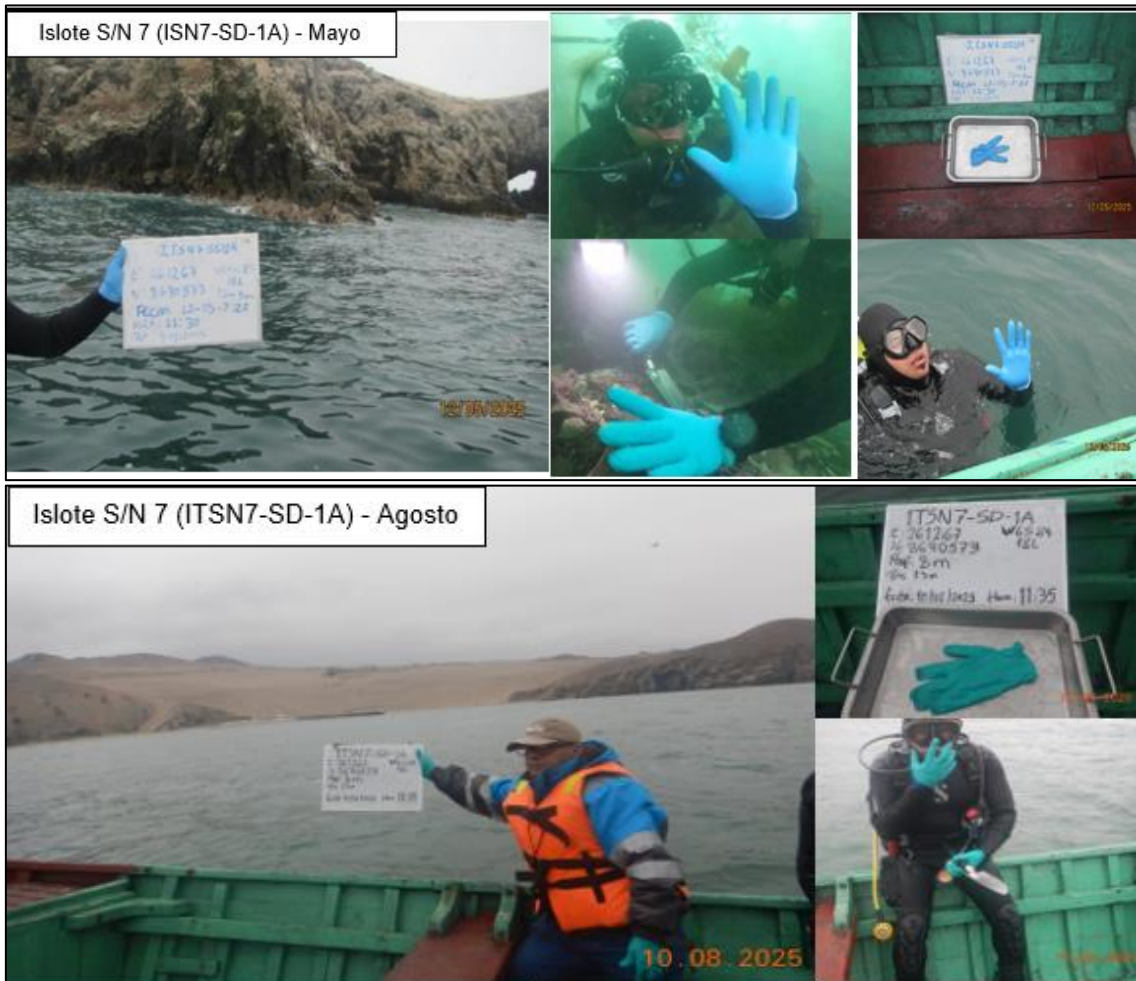
Figura 7.11. Detalles de los puntos de la verificación mediante buceo del fondo marino en el distrito Ventanilla

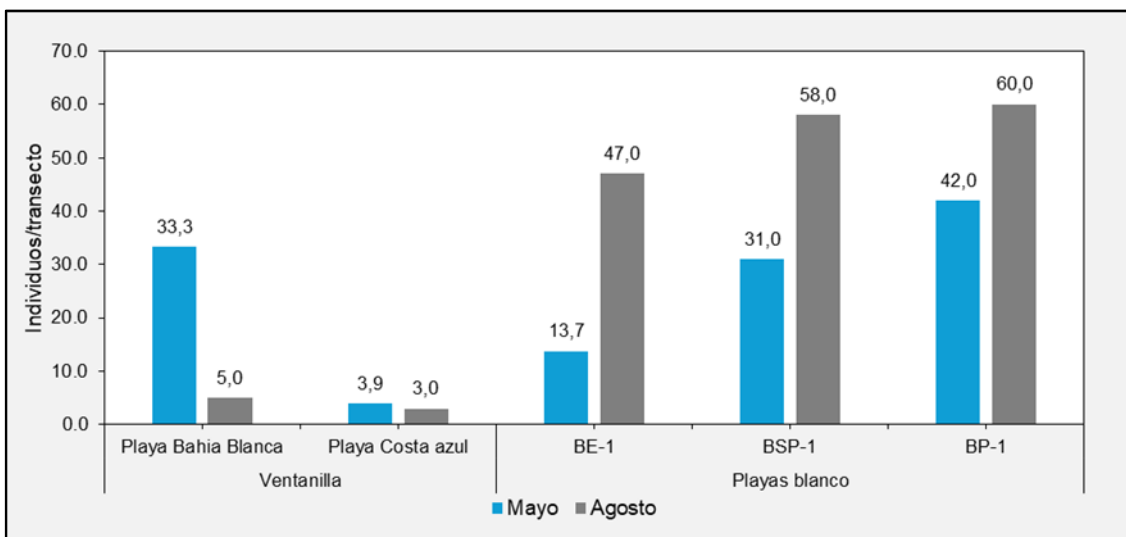
En la formación costera **Playa Bahía Blanca** (punto BhB-2), la abundancia de «muy-muy» por transecto disminuyó significativamente entre mayo (33,3 individuos/transecto) y agosto (5,0 individuos/transecto), siendo este último relativamente similar a lo registrado en playa Costa Azul durante el mismo periodo. Por otro lado, la comparación con las playas blanco (BP-1, BSP-1 y BE-1) mostró una tendencia de disminución de mayo a agosto en BhB-2, que fue contraria a lo observado en las playas blanco, ya que estas mostraron un incremento en su abundancia en agosto de 2025.

Figura 7.12. Abundancia del «muy-muy» *Emerita analoga* en las formaciones costeras Playa Costa Azul y Playa Bahía Blanca del distrito Ventanilla en mayo y agosto del 2025, comparada con las playas blanco BE-1, BSP-1 y BP-1

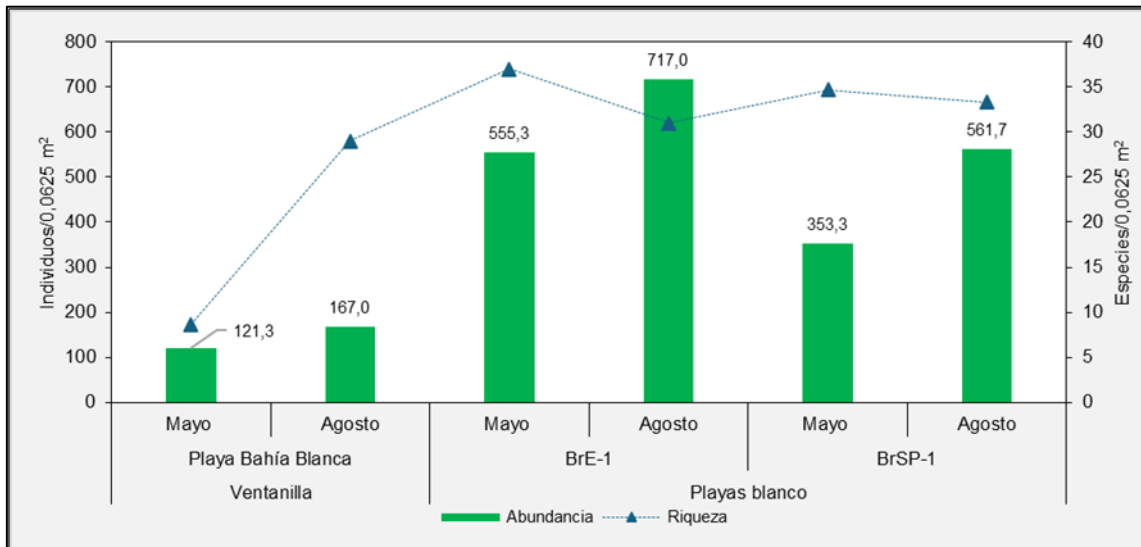
Figura 7.13. Abundancia y Riqueza de macrobentos dentro de las matrices de mitílidos en la formación costera Playa Bahía Blanca del distrito Ventanilla en mayo y agosto del 2025, comparado con la playa blanco Playa Paraíso (BrE-1 y BrSP-1)

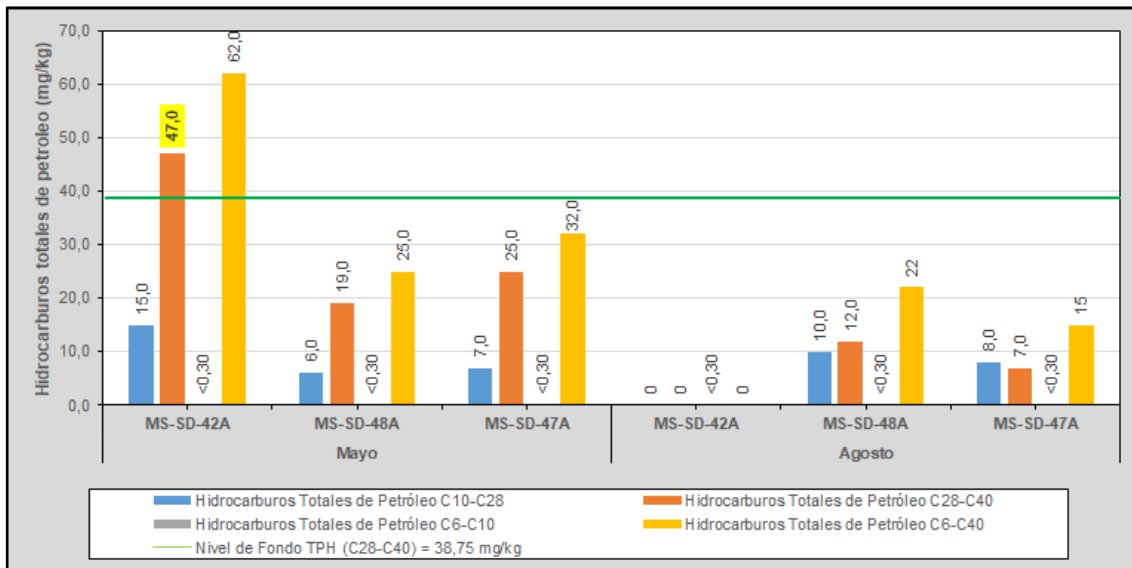
Figura 7.15. Concentraciones de hidrocarburos totales de petróleo (TPH) en sedimento marino que superaron los valores de nivel de fondo en la Reserva Nacional Sistema de Islas, Islotes y Puntas Guaneras – Grupo de Pescadores

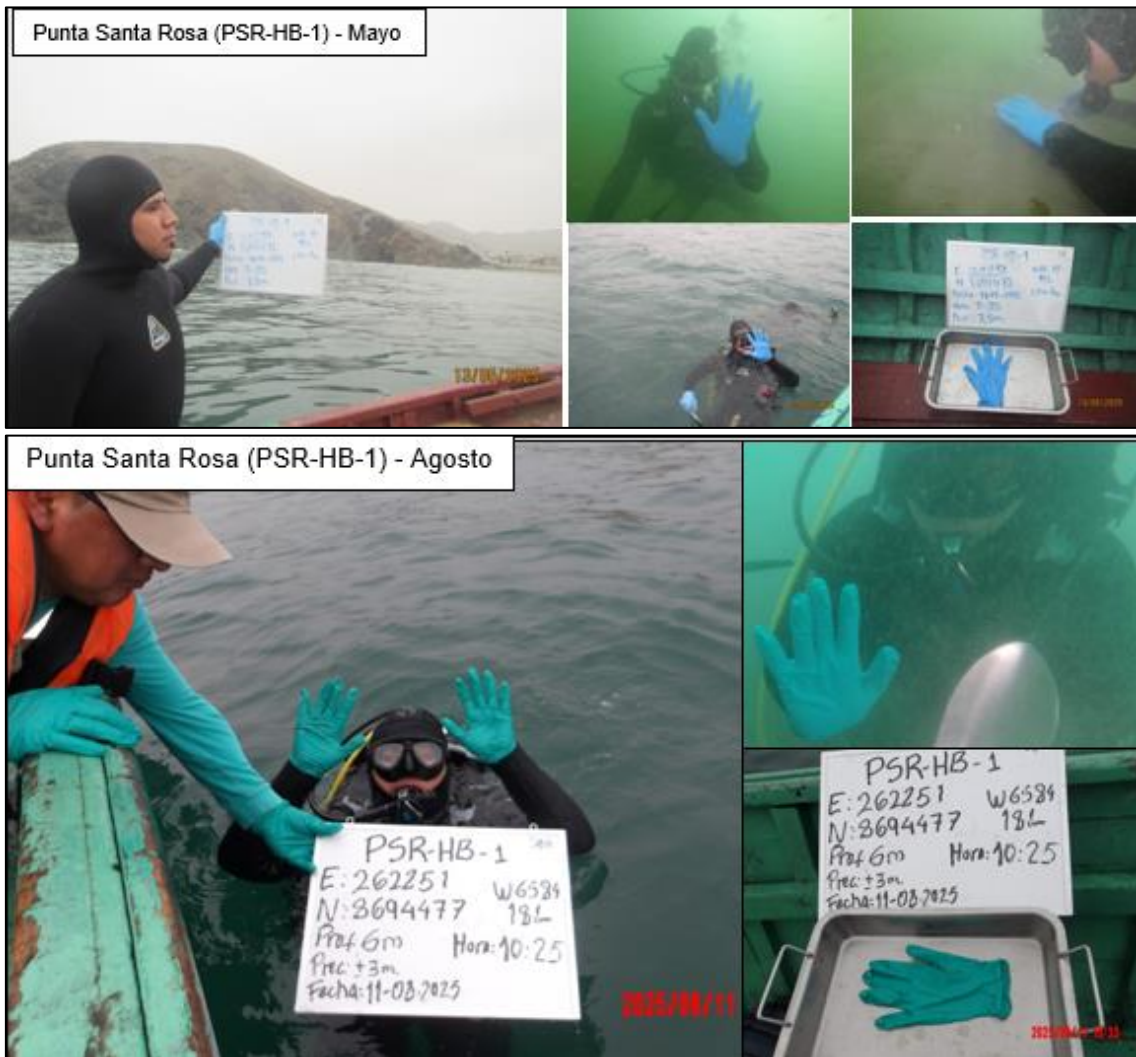
Figura 7.16. Detalles de los puntos de verificación mediante buceo del fondo marino en el distrito Santa Rosa

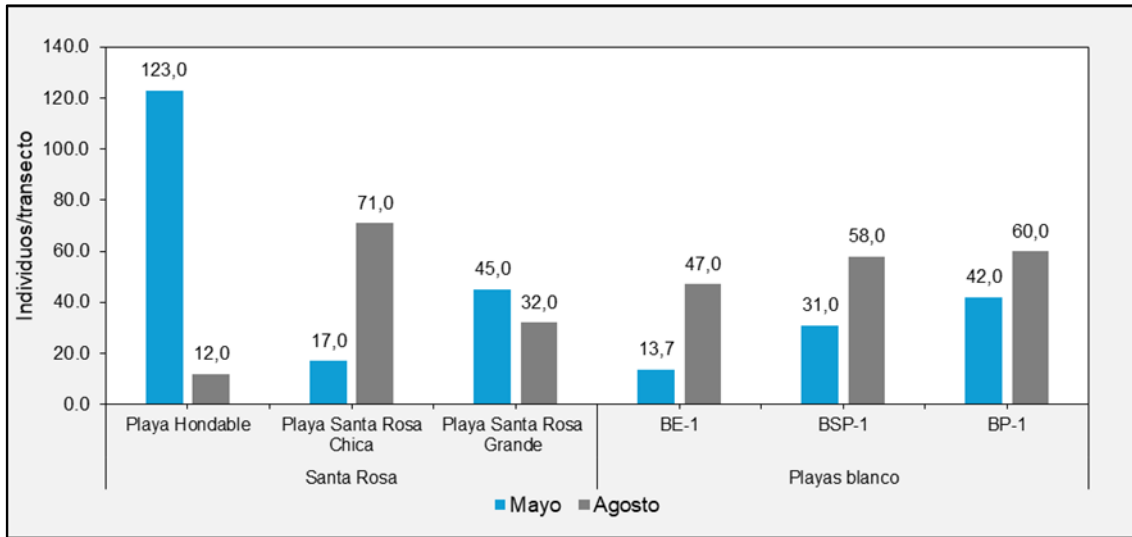
Figura 7.17. Abundancia del «muy-muy» *Emerita analoga* en las formaciones costeras Playa Hondable, Playa Santa Rosa Chica y Playa Santa Rosa Grande del distrito Santa Rosa en mayo y agosto del 2025, comparada con las playas blanco BE-1, BSP-1 y BP-1

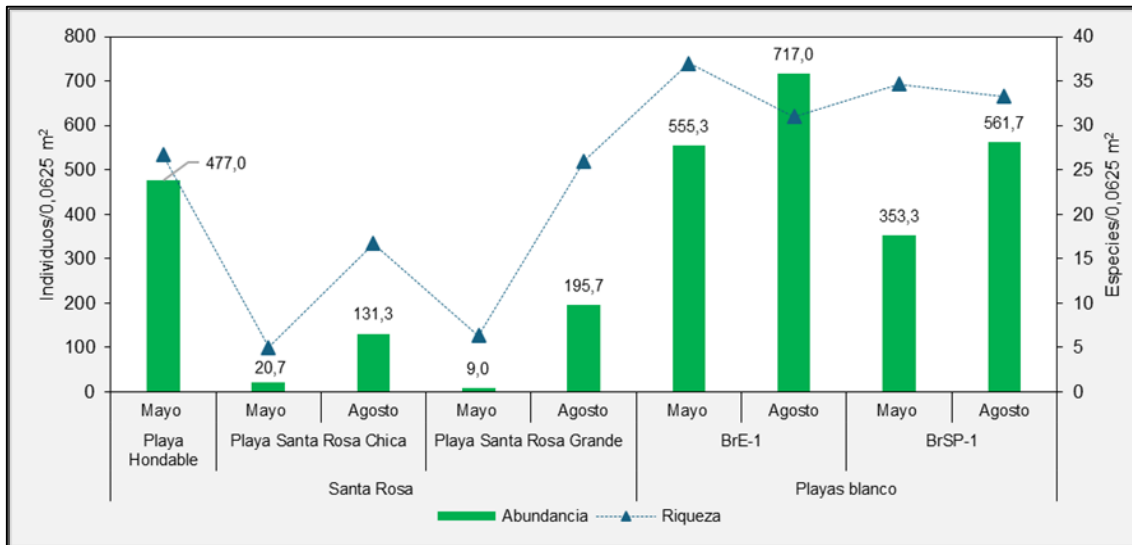
Figura 7.18. Abundancia y Riqueza de macrobentos dentro de las matrices de mitílidos en las formaciones costeras Playa Hondable, Playa Santa Rosa Chica y Playa Santa Rosa Grande del distrito Santa Rosa en mayo y agosto de 2025, comparados con las playas blanco BrE-1 y BrSP-1

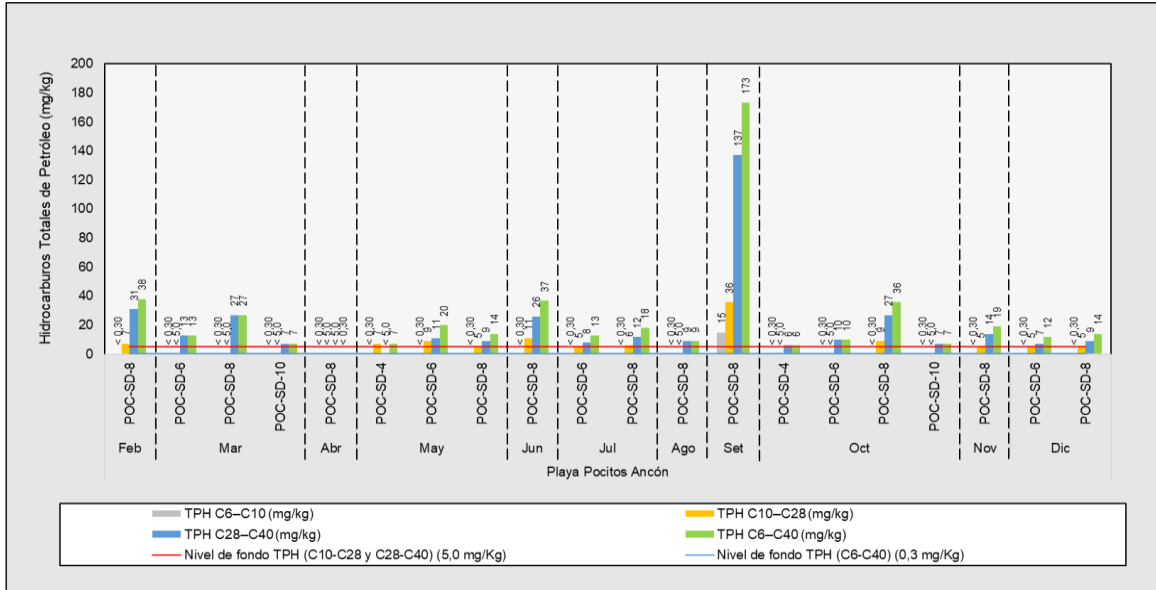
Figura 7.20. Concentraciones de hidrocarburos totales de petróleo (TPH) en sedimento (arena de playa) que superan los niveles de fondo en la zona intermareal de Playa Pocitos Ancón

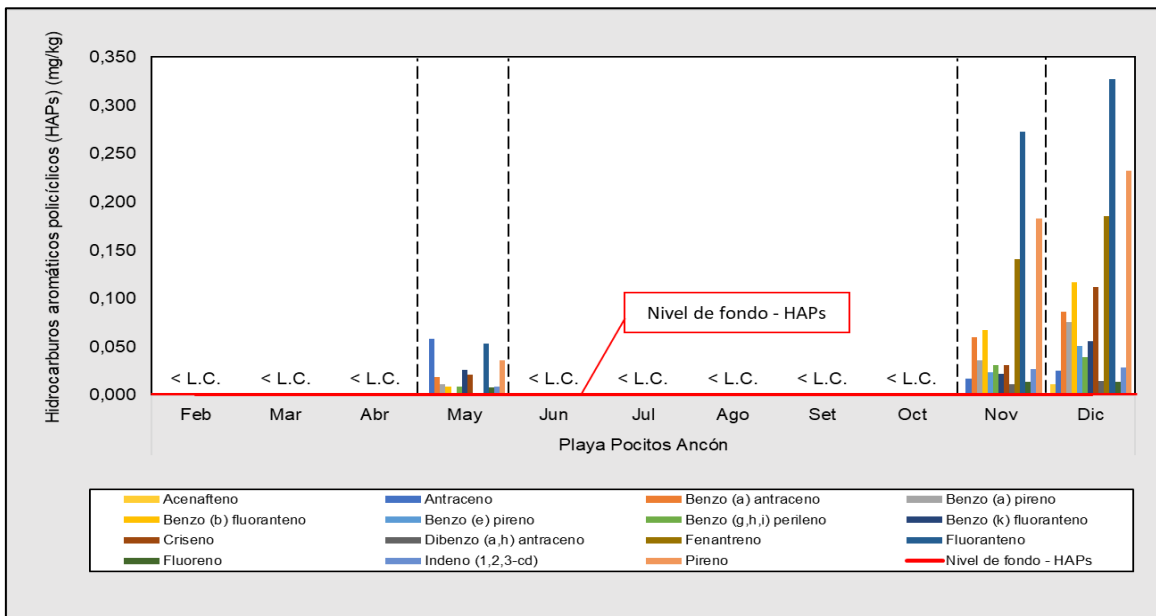
Figura 7.21. Concentraciones de hidrocarburos aromáticos policíclicos (HAPs) en sedimento (arena de playa) que superan los niveles de fondo en la zona intermareal de Playa Pocitos Ancón

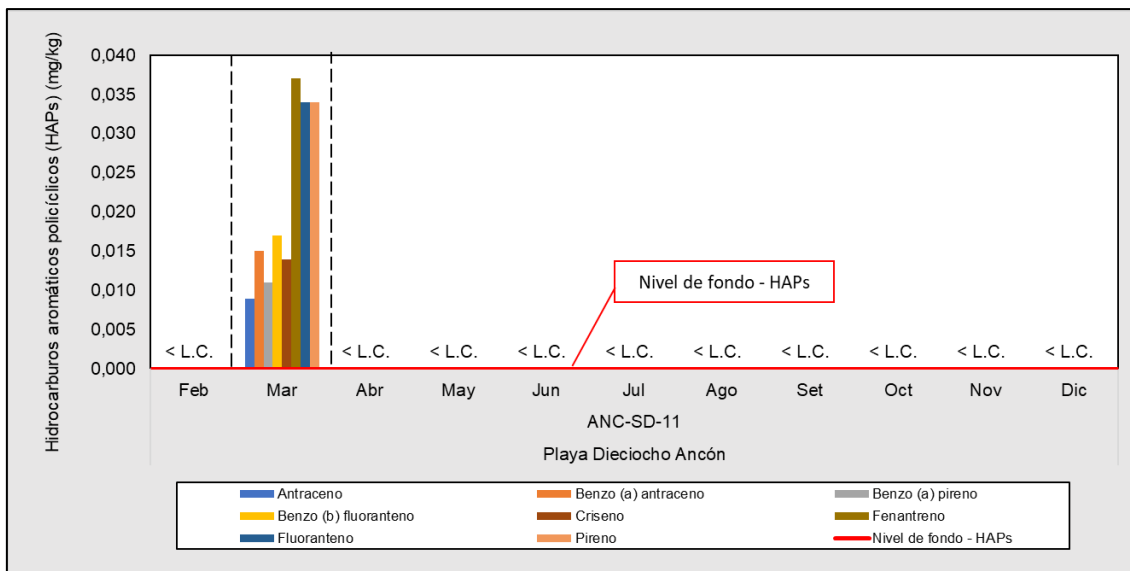
Figura 7.22. Concentraciones de hidrocarburos aromáticos policíclicos (HAPs) en sedimento (arena de playa) que superan los niveles de fondo en la zona intermareal de Playa de Ancón (Según Digesa Playa Dieciocho)

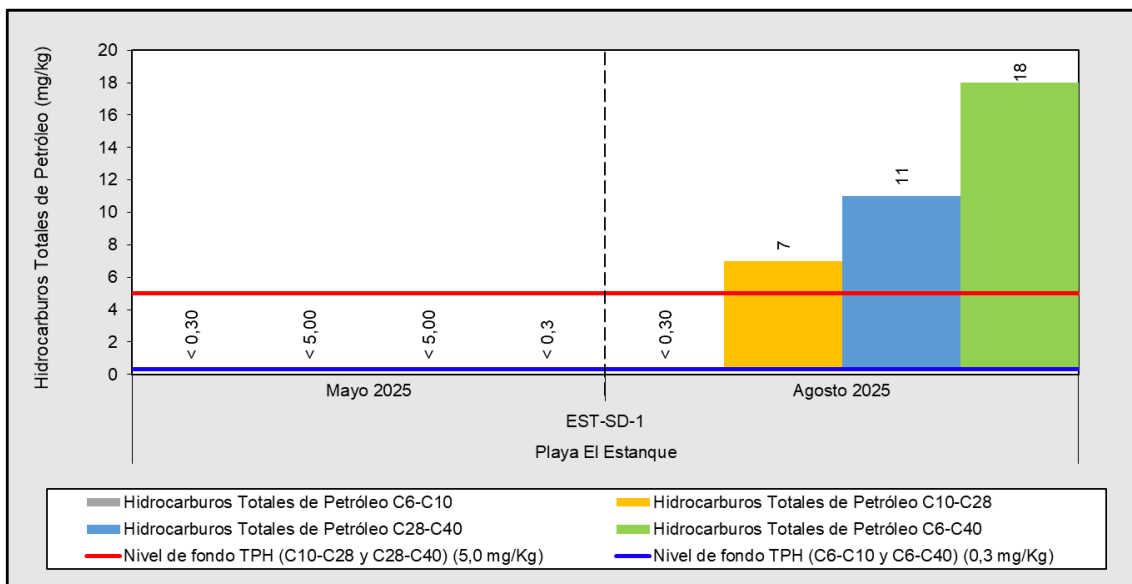
Figura 7.23. Concentraciones de hidrocarburos totales de petróleo (TPH) en sedimento (arena de playa) de la zona intermareal de Playa El Estanque que superan los niveles de fondo

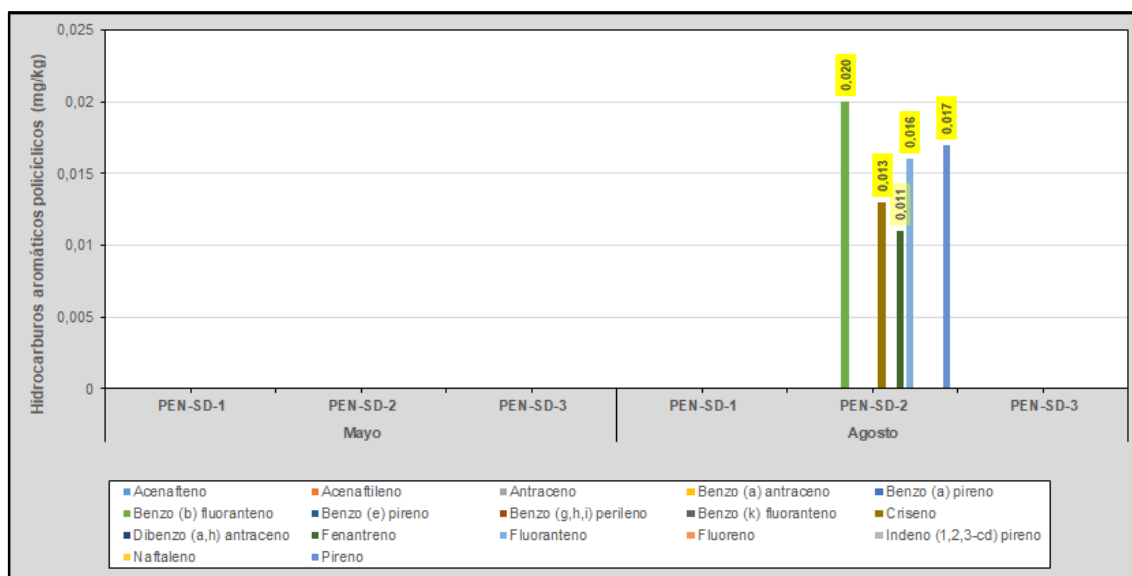
Figura 7.24. Concentraciones de hidrocarburos aromáticos policíclicos (HAPs) en sedimento marino de la zona submareal asociada a Punta Malecón Bardelli y Malecón Ferreyros que superaron los valores de nivel de fondo

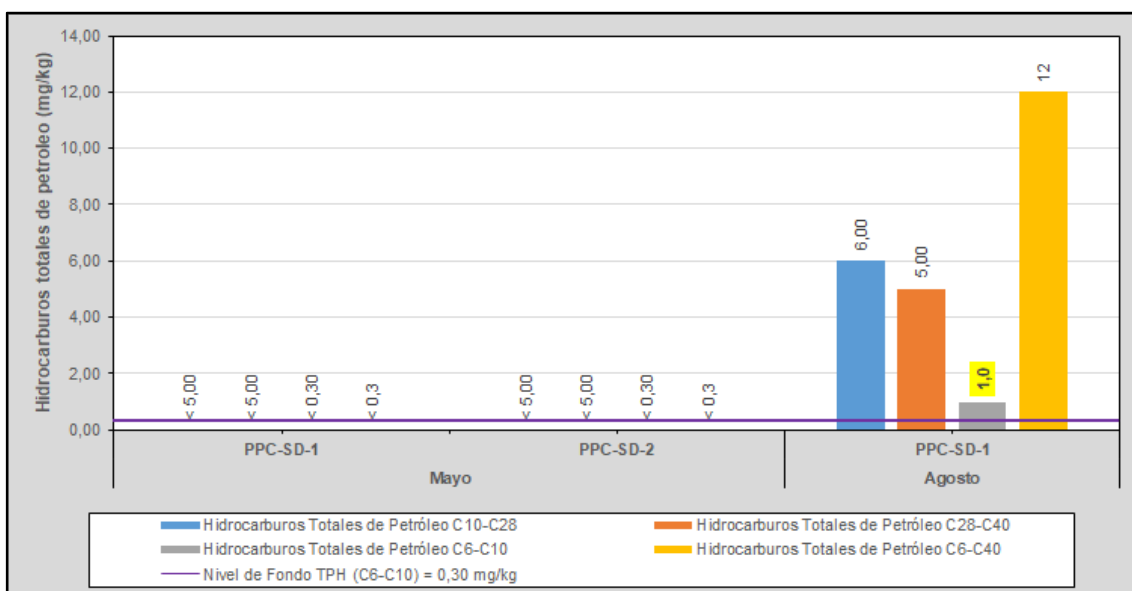
Figura 7.27. Concentraciones de hidrocarburos totales de petróleo (TPH) en sedimento marino de la zona submareal asociada a Playa Pocitos que superan los niveles de fondo
Concentraciones cuantificables que superaron los valores de nivel de fondo

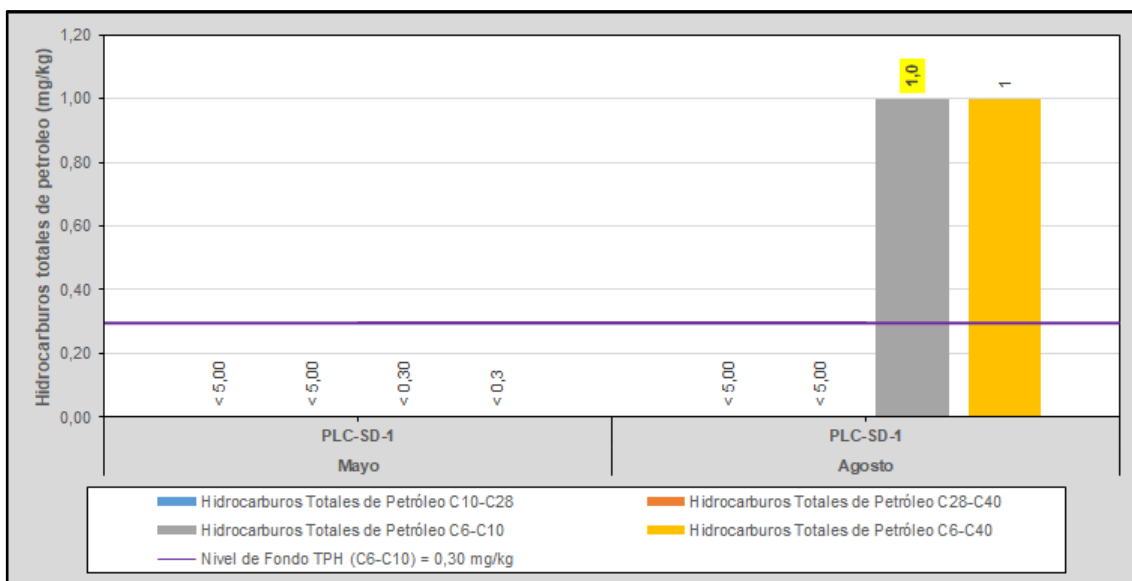
Figura 7.28. Concentraciones de hidrocarburos totales de petróleo (TPH) en sedimento marino de la zona submareal asociada a Playa Carros Grandes que superan los niveles de fondo
■ Concentraciones cuantificables que superaron los valores de nivel de fondo

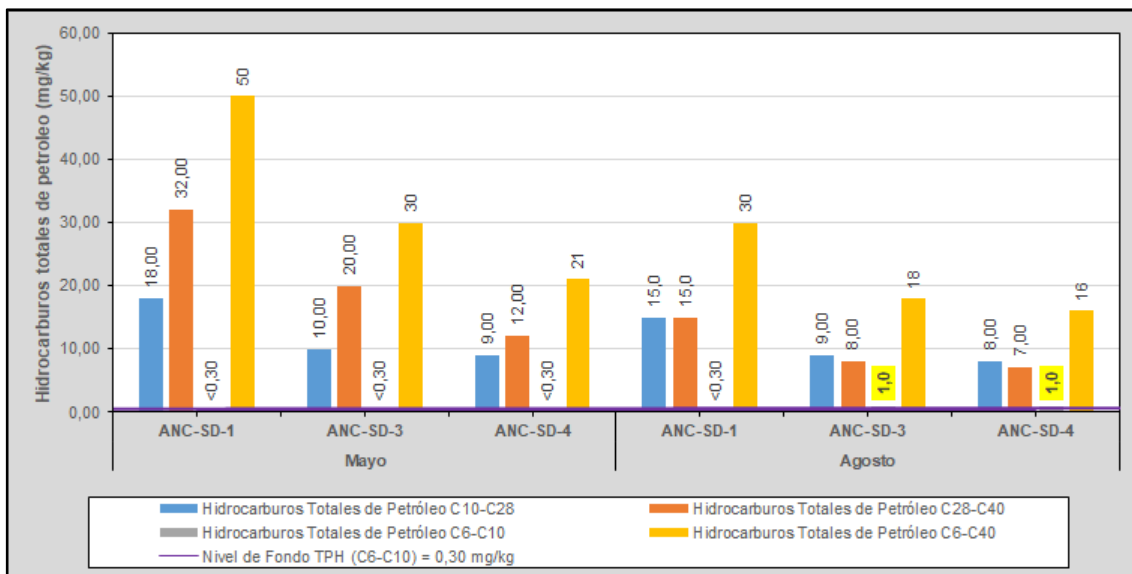
Figura 7.29. Concentraciones de hidrocarburos totales de petróleo (TPH) en sedimento marino de la Zona Reservada de Ancón que superan los valores de nivel de fondo
■ Concentraciones cuantificables que superaron los valores de nivel de fondo

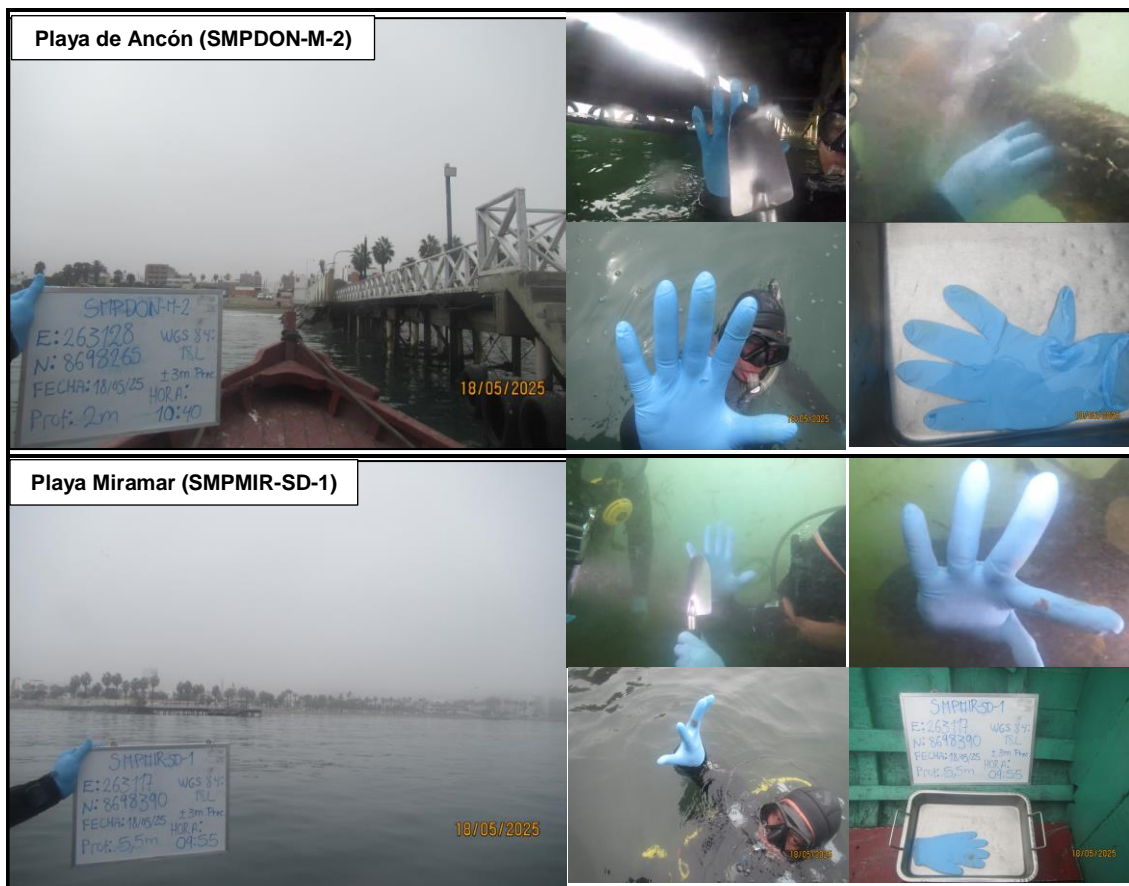
Figura 7.30. Detalles de los puntos de verificación mediante buceo del fondo marino en el distrito Ancón en mayo de 2025

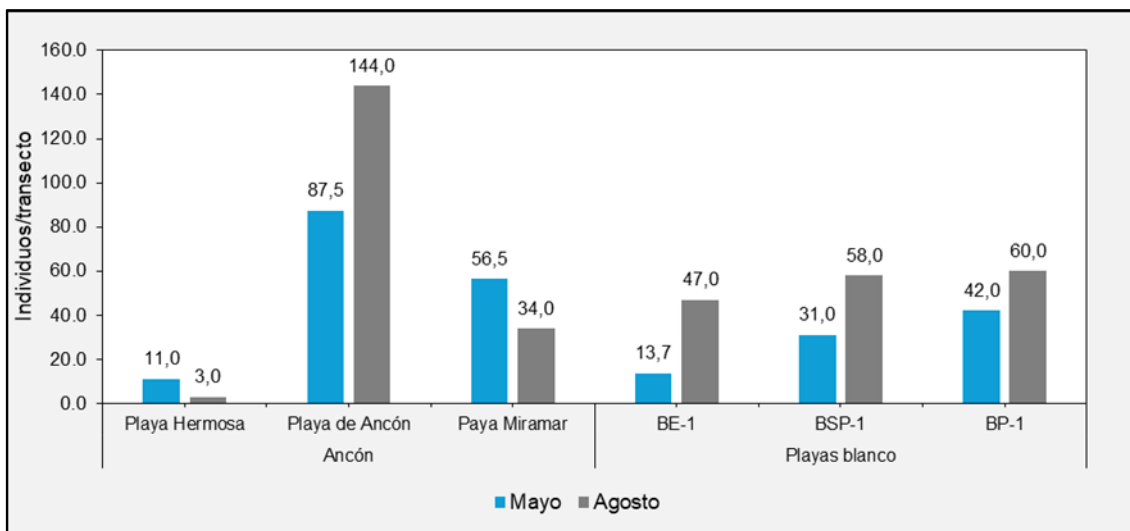
Figura 7.31. Abundancia del «muy-muy» *Emerita analoga* en las formaciones costeras Playa Hermosa, Playa de Ancón y Playa Miramar del distrito Ancón en mayo y agosto del 2025, comparada con las playas blanco BE-1, BSP-1 y BP-1

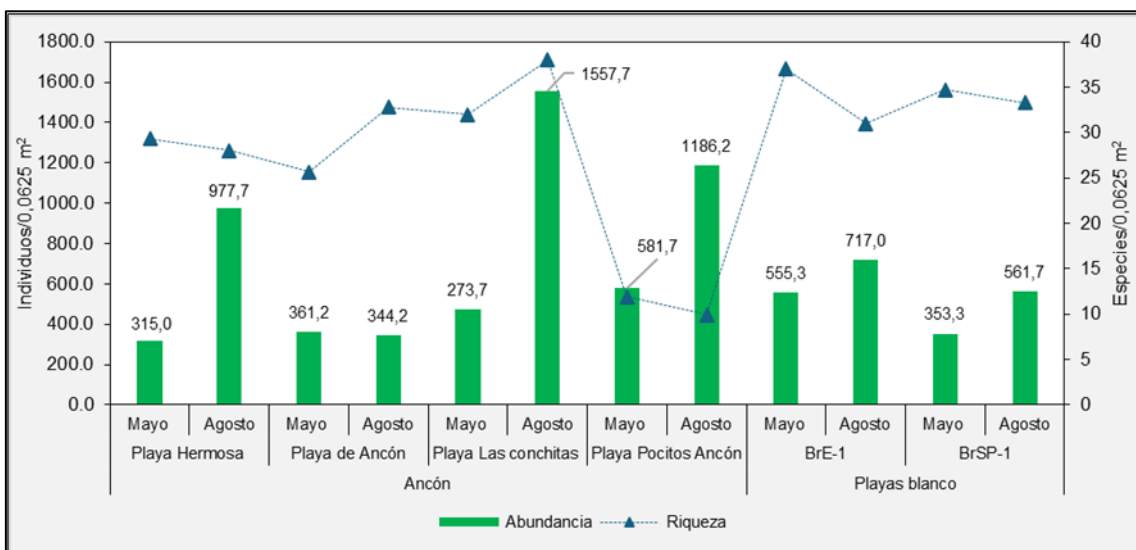
Figura 7.32. Abundancia y Riqueza de macrobentos dentro de las matrices de mitílidos en las formaciones costeras Playa Hermosa, Playa de Ancón, Playa Las Conchitas y Playa Pocitos Ancón del distrito Ancón en mayo y agosto del 2025, comparados con las playas blanco BrE-1 y BrSP-1

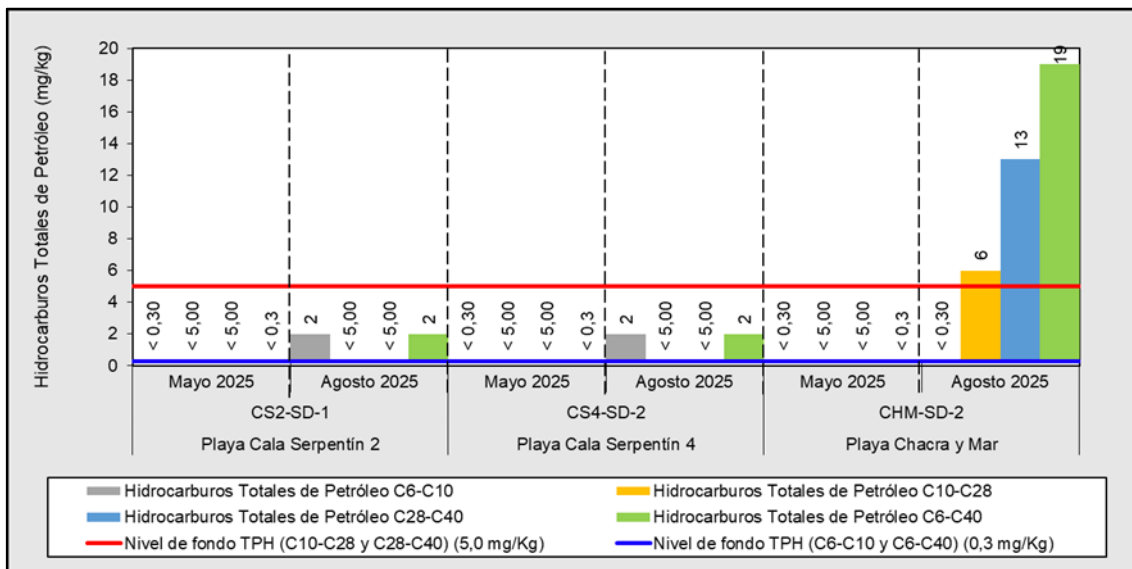
Figura 7.34. Concentraciones de hidrocarburos totales de petróleo (TPH) en sedimento (arena de playa) de la zona intermareal en Playa Cala Serpentin 2, Playa Cala Serpentin 4 y Playa Chacra y Mar que superan los niveles de fondo

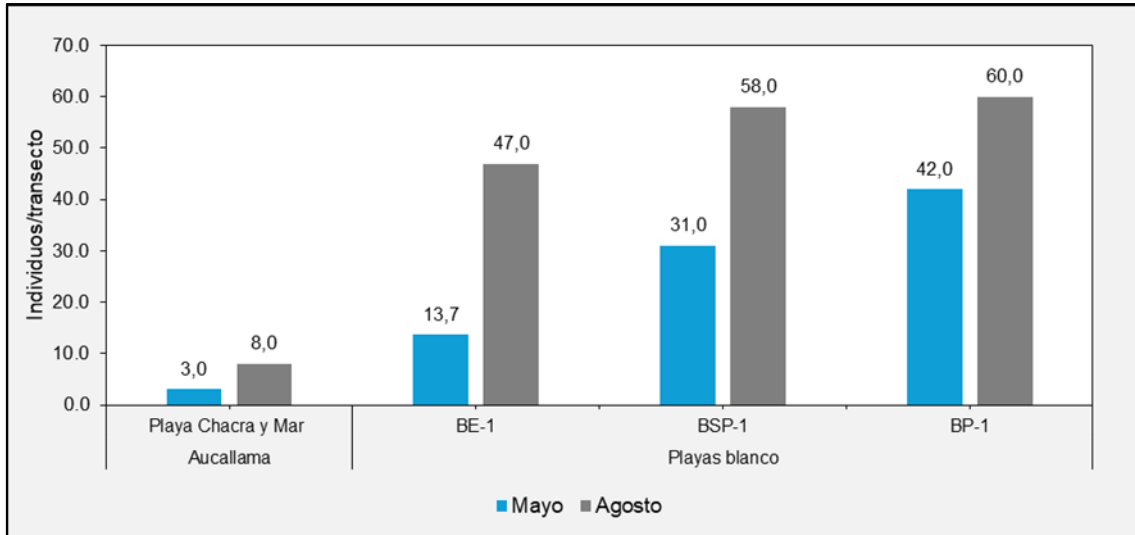
Figura 7.37. Abundancia del «muy-muy» *Emerita analoga* en la formación costera Playa Chacra y Mar del distrito Aucallama en mayo y agosto del 2025, comparada con las playas blanco BE-1, BSP-1 y BP-1

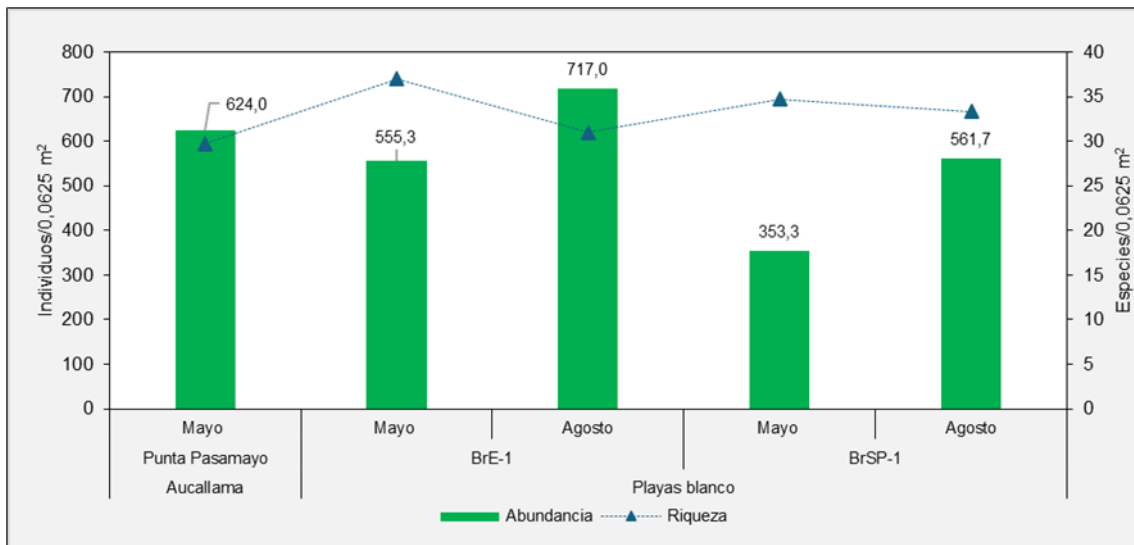
Figura 7.38. Abundancia y Riqueza de macrobentos dentro de las matrices de mitílidos en la formación costera Punta Pasamayo del distrito Aucallama en mayo 2025, comparada con la playa blanco Paraíso (BrE-1 y BrSP)

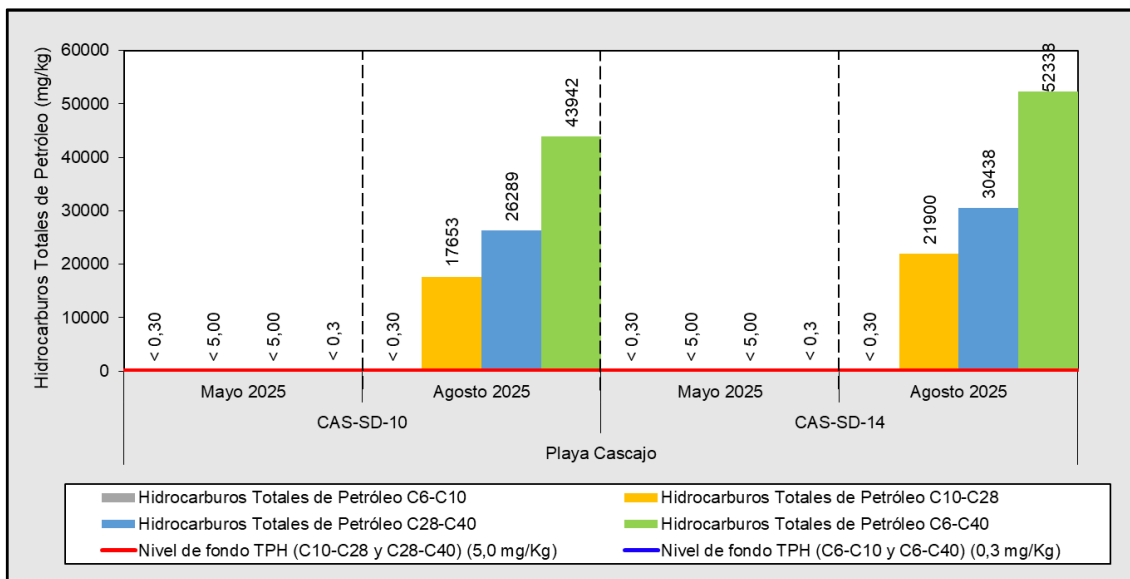
Figura 7.40. Concentraciones de hidrocarburos totales de petróleo (TPH) en sedimento (arena de playa) que superan los niveles de fondo en la zona intermareal de Playa Cascajo
