REPORTE N° 00047-2025-OEFA/DEAM-STEC

ASUNTO : Evaluación ambiental de seguimiento en el agua de mar, sedimento, hidrobiología y verificación organoléptica en el ámbito de 97 formaciones costeras, áreas naturales protegidas, islas e islotes (zonas intermareal y submareal), durante el año 2025, en atención al derrame de petróleo crudo en el Terminal Multiboyas N° 2 de Refinería La Pampilla, ocurridos el 15 y 24 de enero de 2022.

FECHA : Lima, 22 de diciembre de 2025

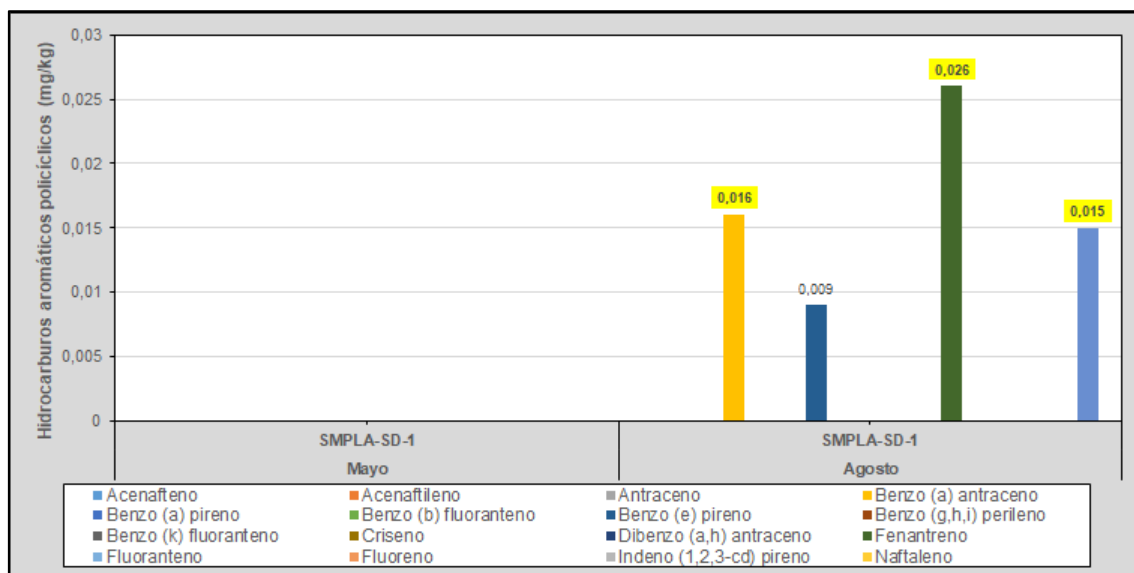
Figura 7.46. Concentraciones de hidrocarburos aromáticos policíclicos (HAPs) en sedimento marino que superaron los valores de nivel de fondo en la zona submareal asociada a Punta Lachay

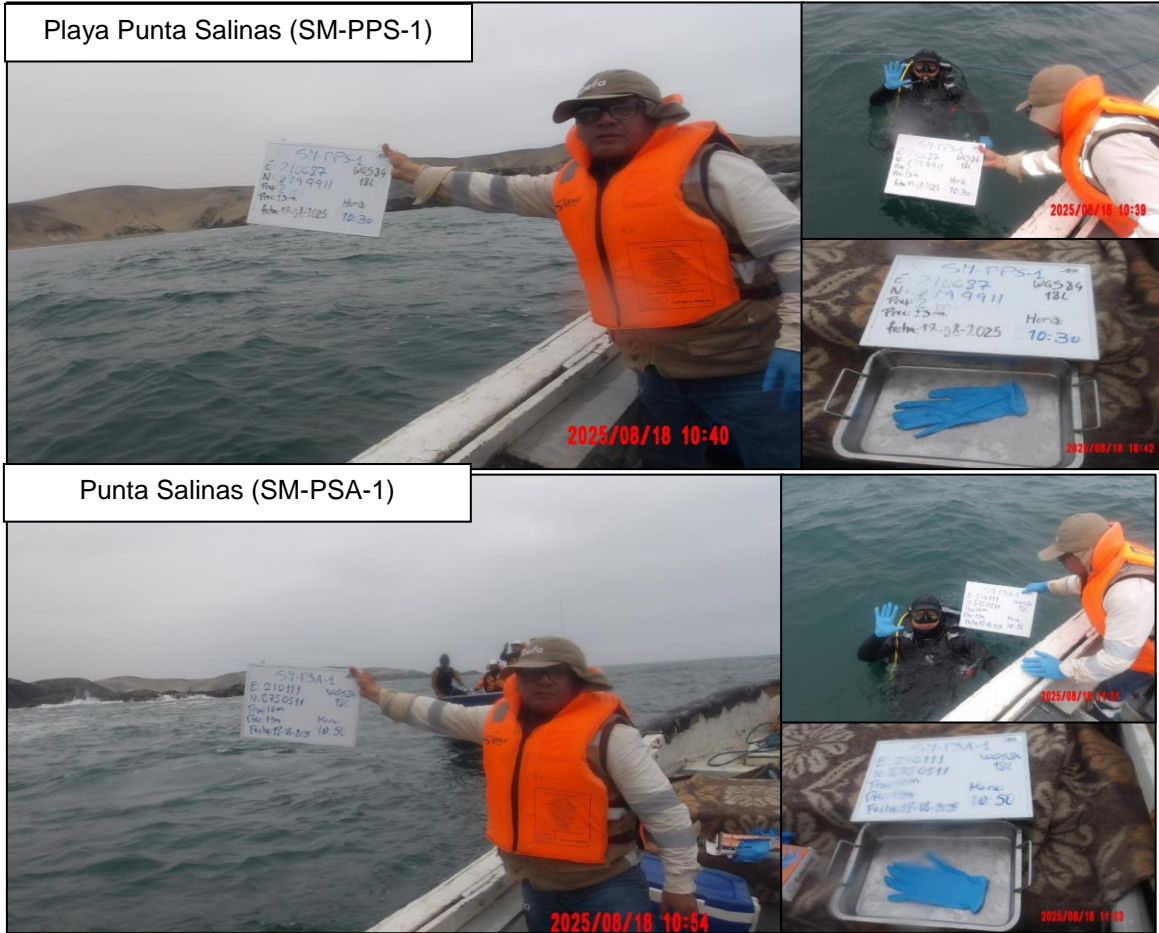
Figura 7.47. Detalles de los puntos de verificación mediante buceo del fondo marino en el distrito Huacho
