## RESOLUCIÓN DIRECTORAL N° 01140-2025-OEFA/DFAI

**EXPEDIENTE N°** : 0347-2022-OEFA/DFAI/PAS  
**ADMINISTRADO** : COMPAÑÍA MINERA SAN IGNACIO DE MOROCOCHA S.A.A.<sup>1</sup>  
**UNIDAD FISCALIZABLE** : SAN VICENTE  
**UBICACIÓN** : DISTRITO DE VITOC, PROVINCIA DE CHANCHAMAYO Y DEPARTAMENTO DE JUNÍN  
**SECTOR** : MINERÍA  
**MATERIA** : RESPONSABILIDAD ADMINISTRATIVA SIN MEDIDA CORRECTIVA  
MULTA

1. A las 16:00 horas del 22 de setiembre de 2021, se produjeron vientos huracanados inusuales, de norte a sur, que impactaron en el extremo norte del dique del Depósito de Relaves La Esperanza, instalación a cargo de Compañía Minera San Ignacio de Morococha S.A.A. (en adelante, **el administrado**), que se encontraba en proceso de recrecimiento, ocasionando que se descubriera parcialmente dicha área, la cual se encontraba cubierta con una malla raschel, exponiéndola temporalmente<sup>2</sup> (en adelante, **emergencia ambiental**).

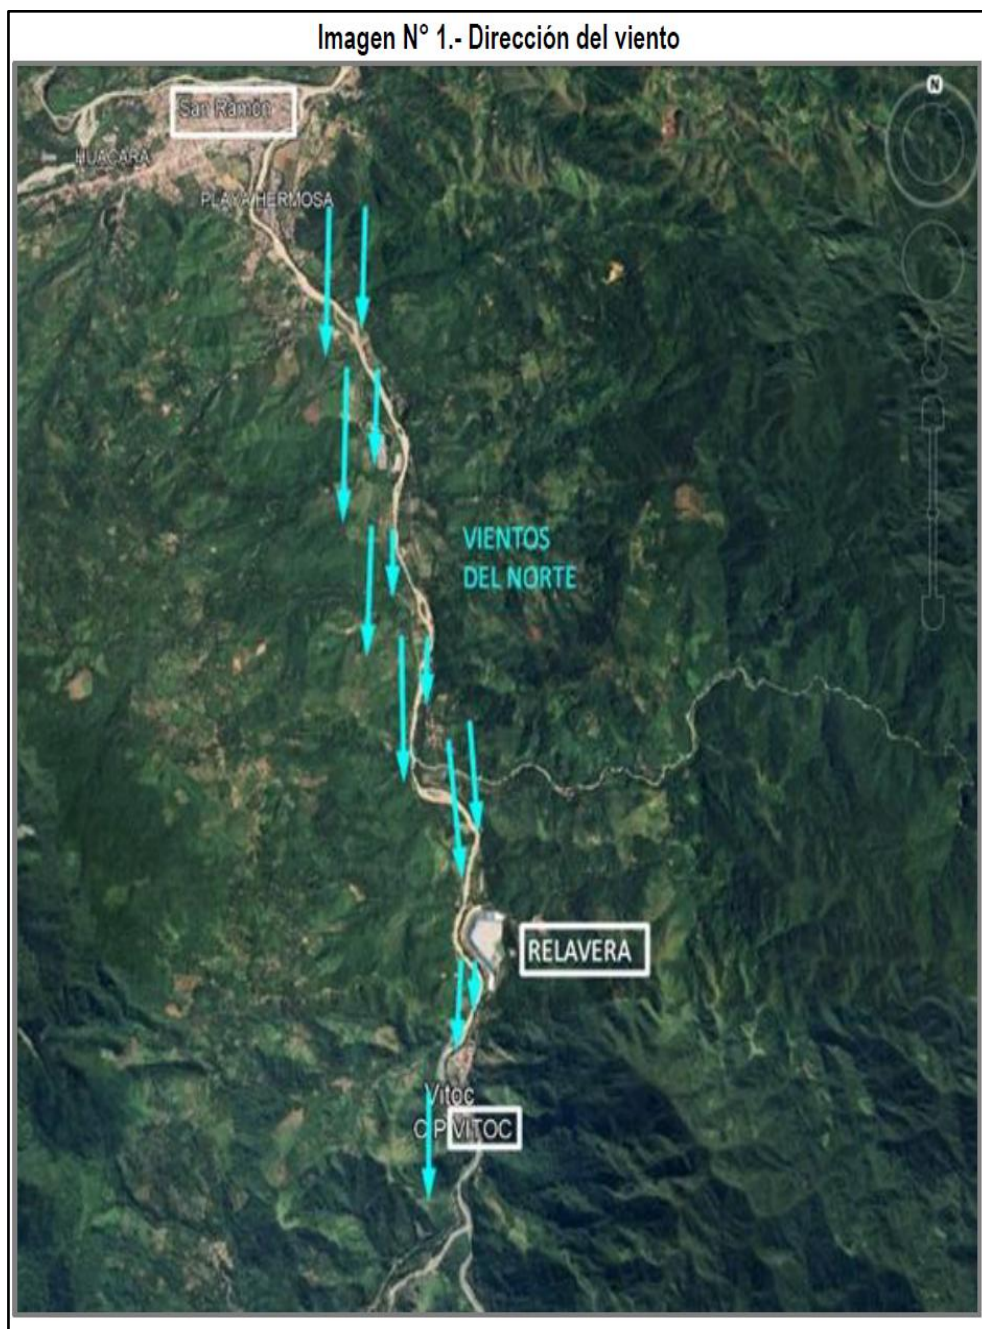
Imagen N° 2.- Dirección del viento con relación al Depósito de Relaves

- (iii) Por evidencia científica, se puede definir a los vientos huracanados como corrientes de aire extremadamente fuertes, capaces de levantar y transportar materiales como polvo, cenizas y escombros. En este caso particular de la subcuenca del río Tulumayo, como se muestran en las imágenes, se ha identificado que estos vientos recorrieron un trayecto por la ciudad de San Ramón, pasando por el entorno del depósito de relaves, y desplazándose hasta el distrito de Vitoc, donde luego se dispersaron hacia zonas más elevadas, conforme se aprecia en las siguientes imágenes:

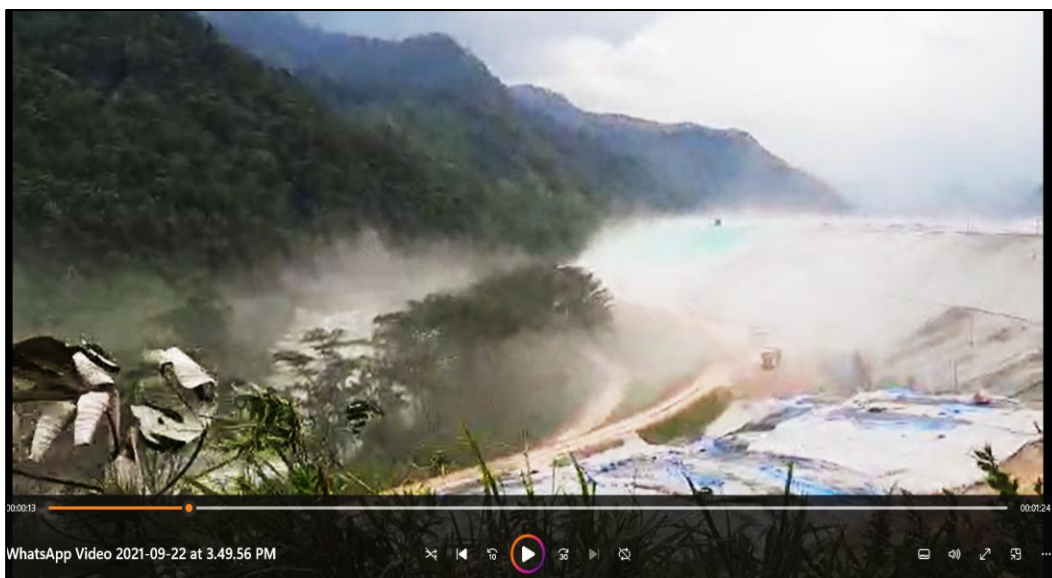
73. En la denuncia ambiental, la Municipalidad Distrital de Vitoc adjuntó un registro filmico, del cual se obtuvieron las siguientes imágenes, que forman parte del Informe de Supervisión:

**Fotografía N° 2<sup>30</sup>:** Se observó la dispersión de material particulado por acción del viento del relave del Depósito de Relaves con dirección de norte a sur, con dirección hacia el Centro Poblado Santa Ana y al Río Tulumayo.

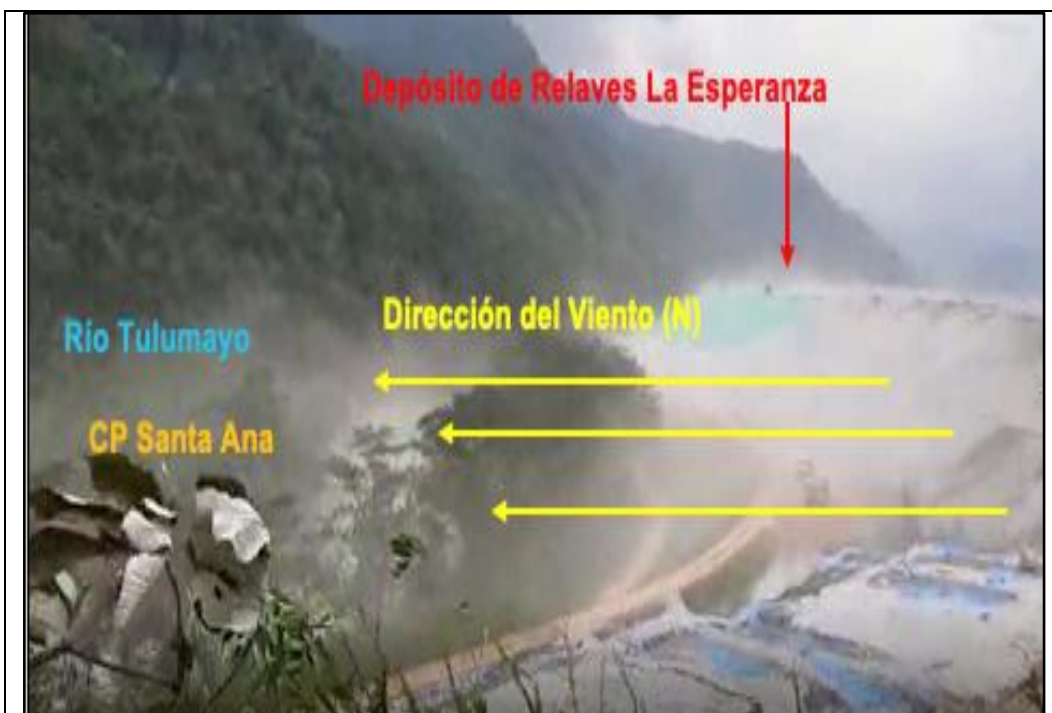
**Fotografía N° 129:** Se observó la dispersión de material particulado por acción del viento del relave del Depósito de Relaves con dirección de norte a sur, con dirección hacia el Centro Poblado Santa Ana y al Río Tulumayo.

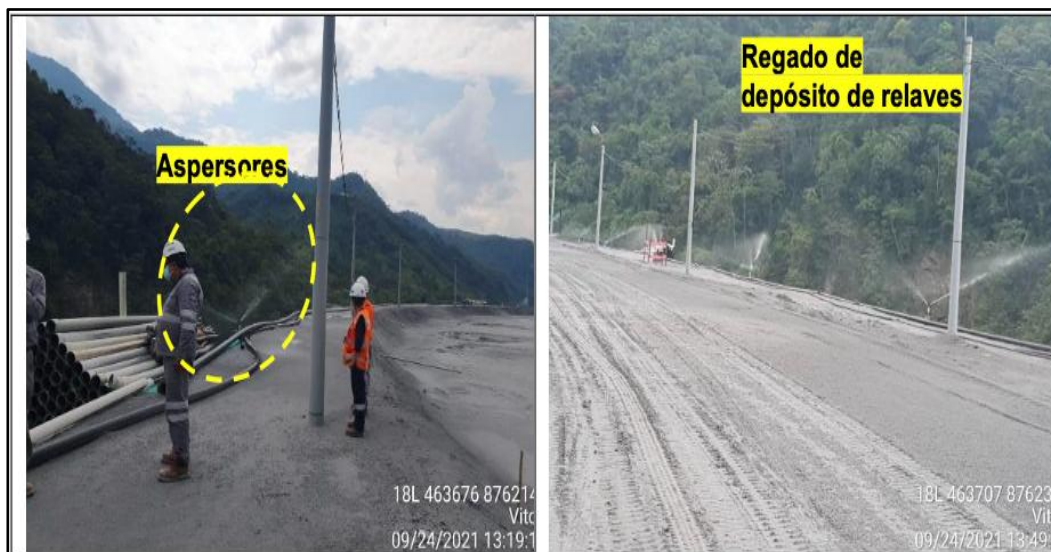
**Fuente:** Página 13 del Informe de Supervisión.

75. Asimismo, se constató que, en el Depósito de Relaves La Esperanza, los aspersores de agua estaban en pleno funcionamiento, así como se observó una cisterna que riega agua sobre el dique y talud externo del dique del Depósito de Relaves La Esperanza con el fin de mantenerlo humedecido, conforme se aprecia en las siguientes imágenes:

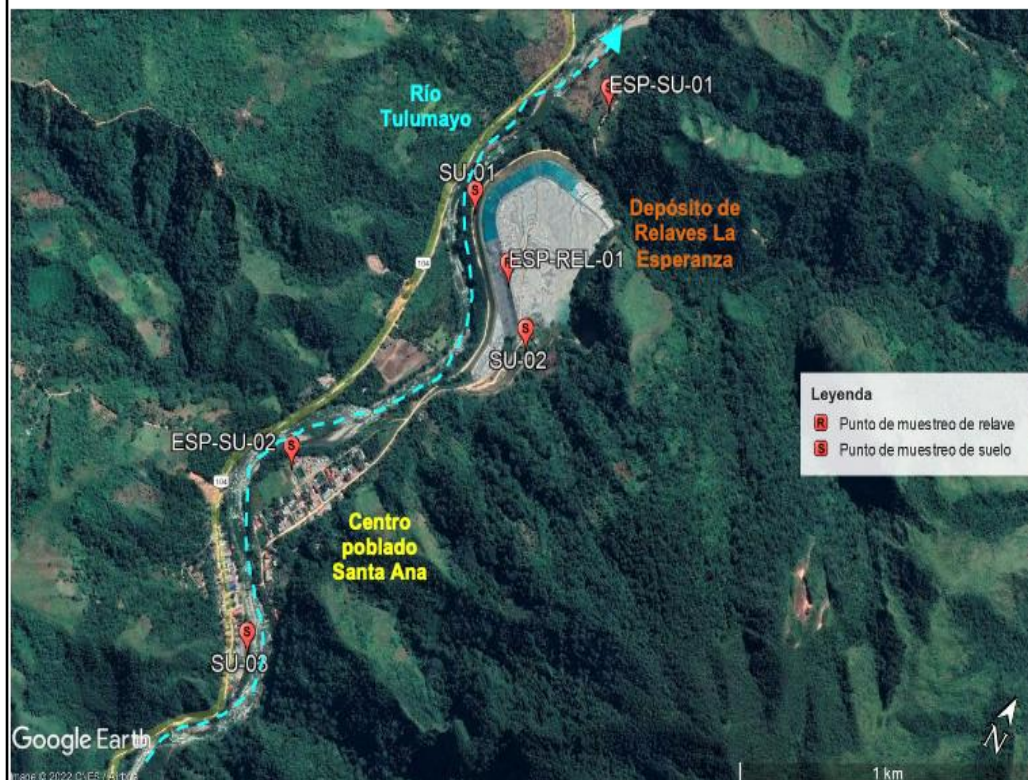
**Imagen N° 1: Ubicación de los puntos de muestreo de suelo y relave**

76. Ante ello, durante la Supervisión Especial 2021, se tomaron muestras: (i) del material que conforma el talud externo del dique del Depósito de Relaves La Esperanza (ESP-REL-01); (ii) de suelo en los puntos de control y puntos de muestreo especial que se encuentran emplazados en el área de influencia del Depósito de Relaves La Esperanza (SU-01, SU-02, SU-03, ESP-SU-01 y ESP- SU-02); (iii) del efluente minero metalúrgico proveniente del Depósito de Relaves La Esperanza (E-24); y, (iv) de agua superficial en los puntos de control que se encuentran emplazados en el área de influencia del Depósito de Relaves La Esperanza (M-7, E-22 y E-23), cuya descripción y ubicación se encuentran en el ítem 4 del Acta de Supervisión.

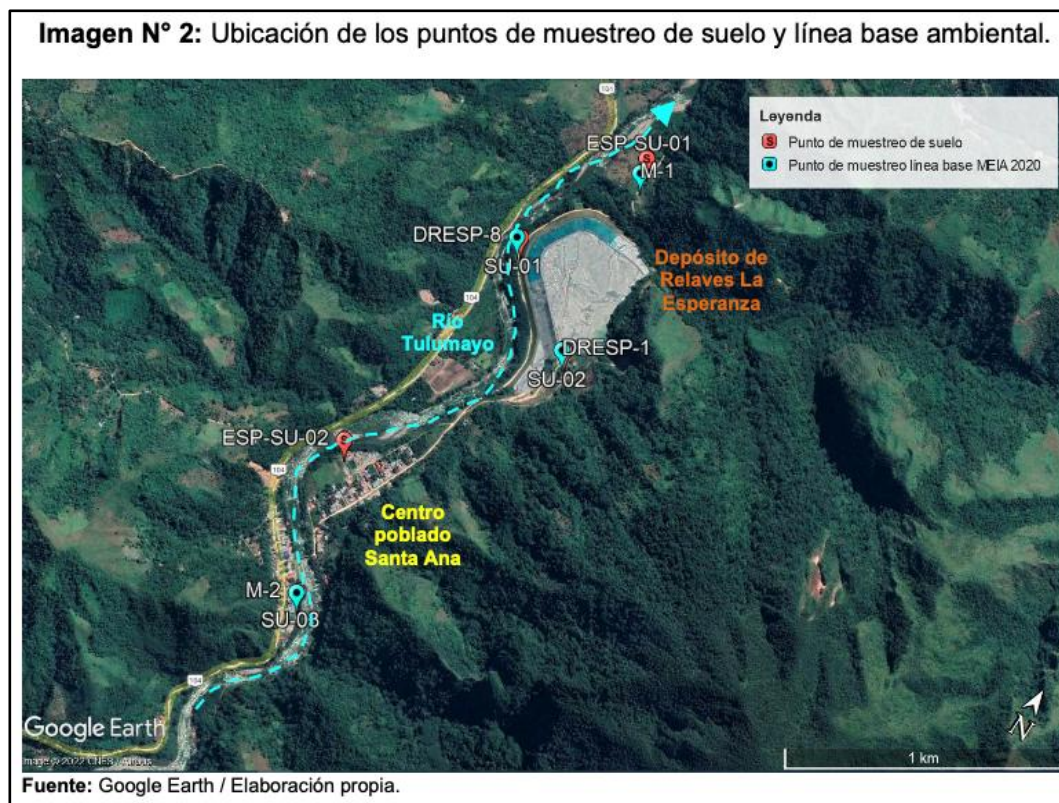
**Fuente:** Página 18 del Informe de Supervisión.

82. Adicionalmente, cabe indicar que los resultados se compararon referencialmente con la línea base ambiental obtenida en la Modificación del Estudio de Impacto Ambiental del Proyecto Conducción y Disposición final de Relaves La Esperanza de la Unidad Minera San Vicente, aprobada mediante Resolución Directoral N° 0039-2020-SENACE-PE/DEAR, de fecha 28 de febrero de 2020<sup>35</sup> (en adelante, **MEIA 2020**), cuya ubicación de los puntos de línea base y la comparación de resultados del monitoreo con la línea base se muestra a continuación:

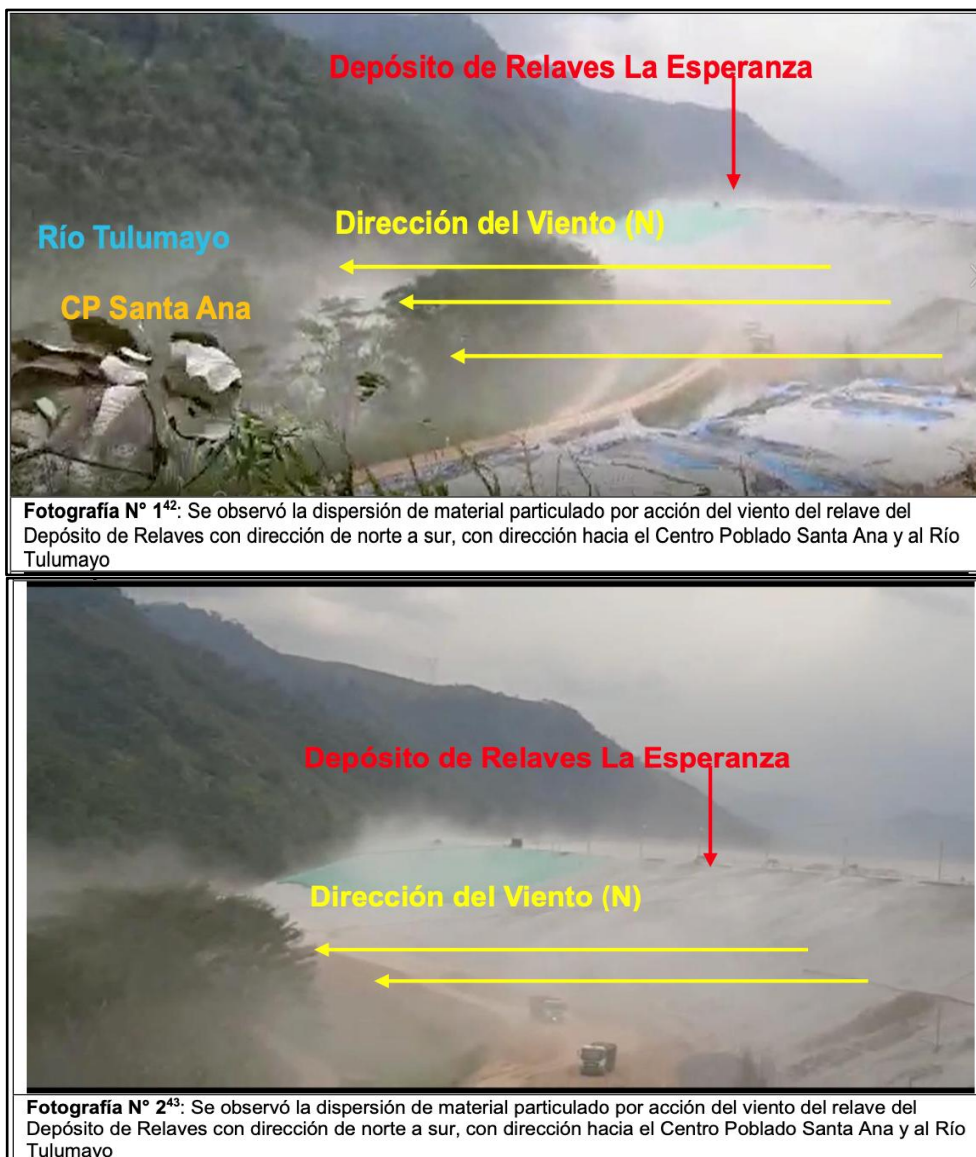
**Fuente:** Página 12 del Informe de Supervisión.

- A continuación, se adjunta unas fotografías del área donde se produjo la dispersión del material particulado, la cual se encuentra rodeada de vegetación:

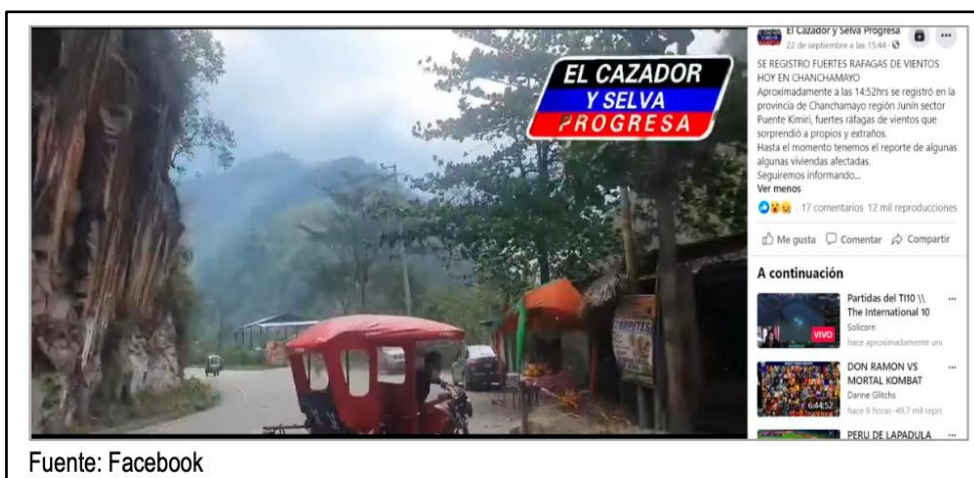
Fuente: Facebook

- (v) Los vientos huracanados, como fenómeno natural, son impredecibles y están fuera del control humano. Este tipo de eventos son tan poderosos que no existe tecnología ni preparación que permita detener su impacto, como es el caso de huracanes y tormentas severas que, en ocasiones, afectan incluso infraestructuras diseñadas para soportar condiciones extremas. Esto refuerza que la dispersión de partículas no es consecuencia de un manejo negligente del depósito de relaves, sino un efecto inherente a un fenómeno de magnitud imprevisible, conforme se aprecia en la siguiente imagen:

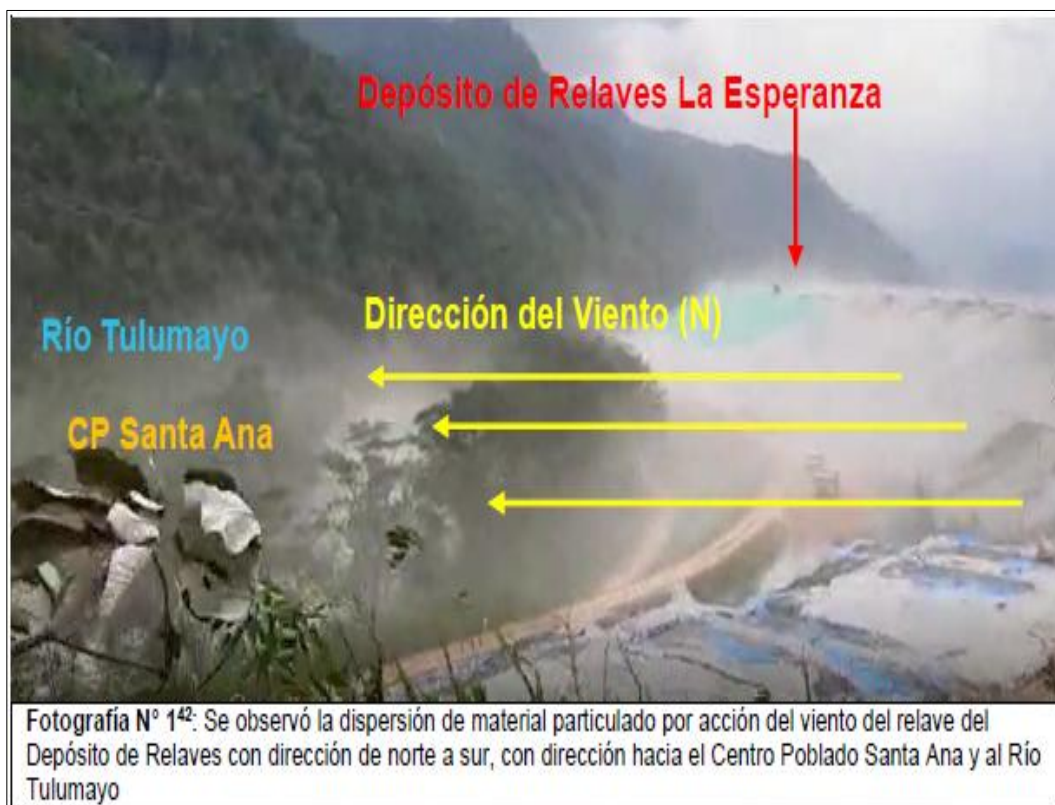
**Fuente:** Página 12 del Informe de Supervisión.

114. En esa misma línea, si bien el administrado declaró que su sistema de aspersión y las mantas de protección funcionaban correctamente y cumplían con lo estipulado en su Plan de Manejo Ambiental, durante la Supervisión Especial 2021, se constató que el talud del dique del Depósito de Relaves tenía un área descubierta entre las coordenadas UTM WGS 84: 463 737 E; 8 762 087 N y 463 872 E; 8 761 957N, lo que facilitó la dispersión del material particulado ante la acción del viento, al encontrarse expuesto al ambiente, conforme se aprecia en la siguiente imagen:

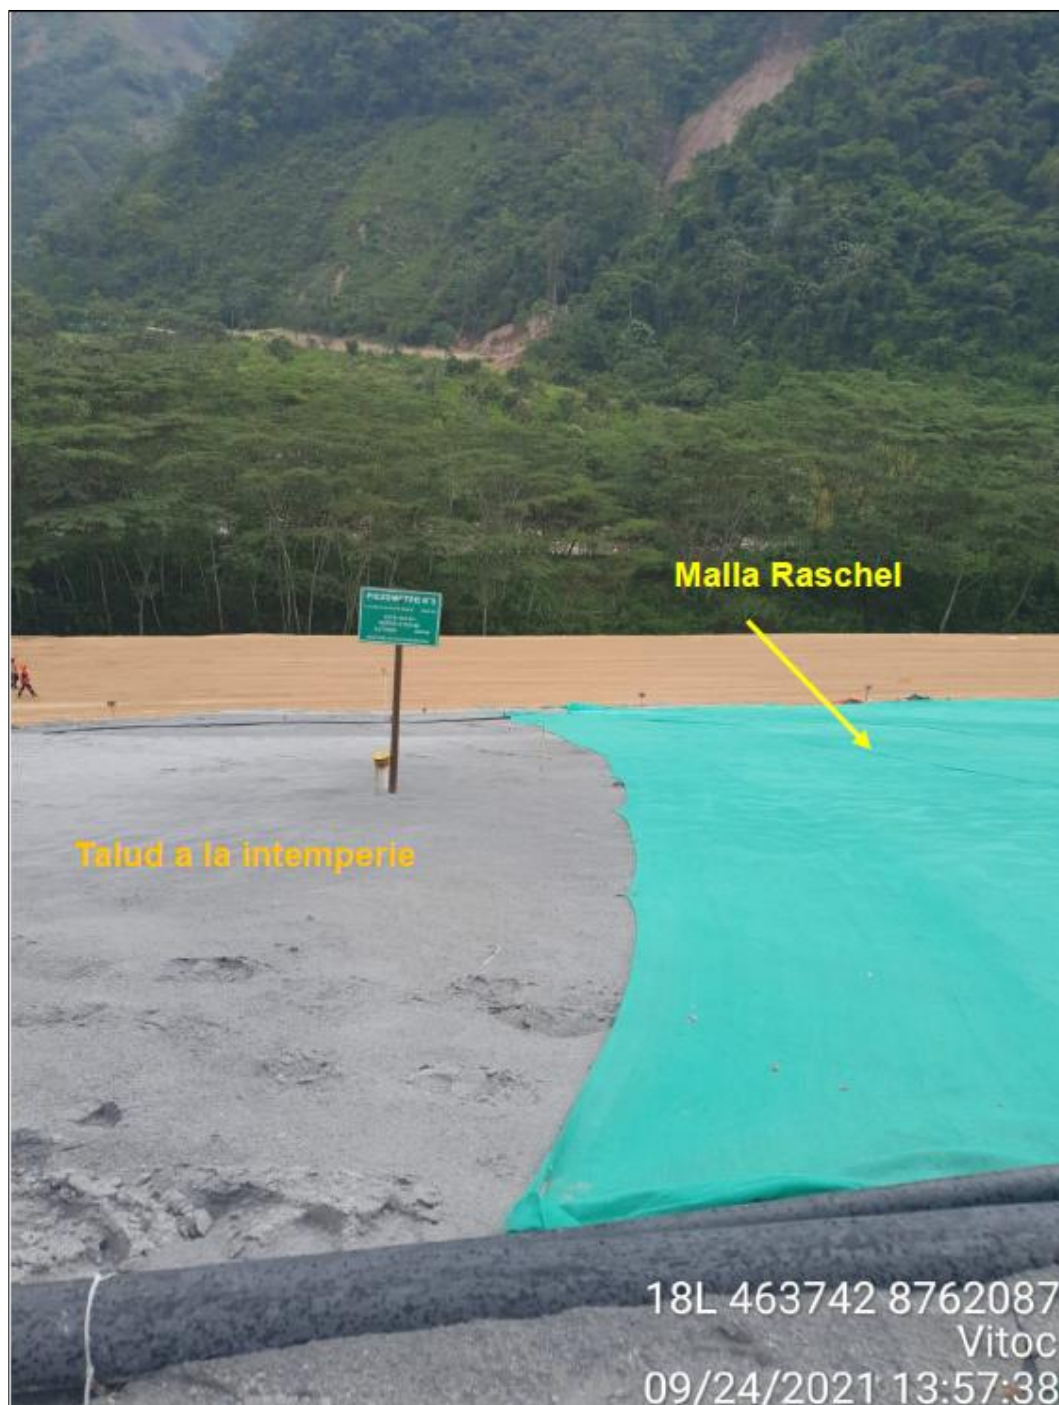
**Fuente:** Página 14 del Informe de Supervisión.

115. Es así como la existencia de sectores descubiertos demuestra que las medidas que habrían sido implementadas por el administrado no eran adecuadas ni suficientes para evitar la dispersión del material particulado proveniente del Depósito de Relaves La Esperanza en condiciones de vientos fuertes.
116. Asimismo, y a pesar de que los vientos huracanados puedan transportar partículas desde otras áreas, esto no exime al administrado de su deber de implementar medidas de prevención y control de manera oportuna, con el objetivo de evitar la dispersión del material bajo condiciones climáticas adversas.
