Organismo de Evaluación y  
Fiscalización Ambiental - OEFA

## RESOLUCIÓN DIRECTORAL N° 01178-2025-OEFA/DFAI

**EXPEDIENTE** : 0080-2025-OEFA/DFAI/PAS  
**ADMINISTRADO** : PETRÓLEOS DEL PERÚ – PETROPERÚ S.A.<sup>1</sup>  
**UNIDAD FISCALIZABLE** : REFINERÍA TALARA  
**UBICACIÓN** : DISTRITOS PARIÑAS, LOBITOS, EL ALTO, PROVINCIA  
TALARA Y DEPARTAMENTO DE PIURA  
**SECTOR** : HIDROCARBUROS LÍQUIDOS  
**MATERIA** : MEDIDA PREVENTIVA  
RESPONSABILIDAD ADMINISTRATIVA  
MULTA  
REGISTRO DE ACTOS ADMINISTRATIVOS

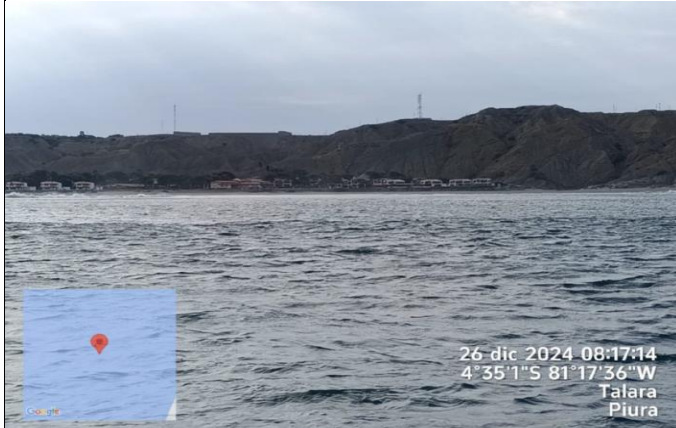
| Documentos presentados por el administrado para acreditar la ejecución de la Medida Preventiva N° 1 | ¿Se cumple con la obligación de la Medida Preventiva N° 1? |
|---|---|
| <p><i>lo cual permite tener una mayor área de reforzamiento, respecto de la grapa antigua. Ver Anexo 3 (Reporte de Actividades de Compañía PSA Marine – Día 25.12.2024).</i></p> <p><b>Anexo 3: Reporte de Actividades de Compañía PSA Marine – Día 25/12/2024</b></p> <div style="display: flex; justify-content: space-between; align-items: center;"> <div> <p><b>PSA Marine Peru Offshore S.A.</b><br/>Av. Paseo de la República 5695 Interior 501-502,<br/>Miraflores, Lima - Perú<br/>Zona Industrial Norte A-1 s/n, Talara, Piura - Perú<br/>Tel +51 1 680 4502<br/>www.psaperu.com</p> </div> </div> <p style="text-align: center;"><b>INFORME S/N LÍNEA SUBMARINA<br/>NORTE</b></p> <p><b>De:</b> Ing Omar Duque Nole</p> <p><b>Para:</b> Ing. Wilfredo Adrian Guzman Ortiz – Administrador de Contrato Petroperú.</p> <p><b>Fecha:</b> 25 diciembre 2024</p> <p><b>Asunto:</b> Atención en LSN del Terminal Submarino Multiboyas Punta Arenas</p> <p><b>Instalación de Grapa de 50 cm:</b></p> <ul style="list-style-type: none"> <li>• Se realiza limpieza de la zona (limpieza manual SSPC-SP 2)</li> <li>• Se realiza calibración de espesores entre los puntos 3 al 9 en la longitud comprendía desde el punto de la avería a 25 cm hacia tierra y hacia mar.</li> <li>• Se aplica Scuba IP , aprox 2 bolsas de 1kg c/u.</li> <li>• Se instala cinta Stop-IP</li> <li>• Se instala la Grapa G-043-24.</li> <li>• Se ajuste de 10 pernos al 100%</li> </ul> <ul style="list-style-type: none"> <li>• <i>A partir de la fecha, se adicionará una (01) lancha para monitoreo de recorrido de las líneas de costa hacia el terminal submarino multiboyas, durante las operaciones de carga o descarga.</i></li> <li>• <i>El 26.12.2024, en coordinación con OSINERGMIN, se ha acordado realizar una prueba hidrostática de la línea submarina sur, a fin de comprobar la integridad de la línea.</i></li> </ul> <p>(...)</p> <p><b>Anexo 4: Fotografía Panorámica del Terminal Submarino Multiboyas Fecha 26/12/2024</b></p> <p style="text-align: right;">26 dic 2024 08:17:14<br/>4° 35' 1" S 81° 17' 36" W<br/>Talara<br/>Piura</p> <p><b>Anexo 5: Video Panorámico del Terminal Submarino Multiboyas Fecha 25/12/2024</b></p> | <p>Sobre el particular, es preciso indicar que, de la información contenida en el Anexo 3 del Informe Técnico GOTL-4500-2024 se aprecia que, el administrado sostiene que el 24 de diciembre de 2024 retiró la grapa antigua existente en la línea submarina norte; y, que el 25 de diciembre instaló una grapa nueva de cincuenta (50) cm de largo y con cinco (5) espárragos por lado, en la parte afectada de la línea submarina norte, utilizando nuevo material adhesivo hermetizante.</p> <p>No obstante, el administrado no presentó medio de prueba que acredite fehacientemente la ejecución de las actividades descritas.</p> <p>Aunado a ello, los anexos del Informe Técnico GOTL-4500-2024 no han sido suscritos por el responsable de ejecutar dichas actividades, ni por el responsable del contenido del mismo.</p> <p>Por lo expuesto, la DSEM señaló que el reporte de la empresa PSA Marine Perú Offshore S.A. es insuficiente para acreditar la obligación de la Medida Preventiva N° 1, respecto al control de la fuente del derrame de hidrocarburo.</p> <p>Además, si bien los Anexos 4 y 5 del Informe Técnico GOTL-4500-2024 contienen una fotografía y un video Panorámico del Terminal Submarino Multiboyas; en dichas imágenes no se advierten actividades relacionadas al control de la fuente; por lo que, ello tampoco acredita el cumplimiento de la obligación materia de análisis.</p> <p>Conforme a ello, el Informe Técnico GOTL-4500-2024 y sus anexos <b>no acreditan fehacientemente el cumplimiento de la obligación de la medida preventiva N° 1 respecto al control de la fuente.</b></p> |

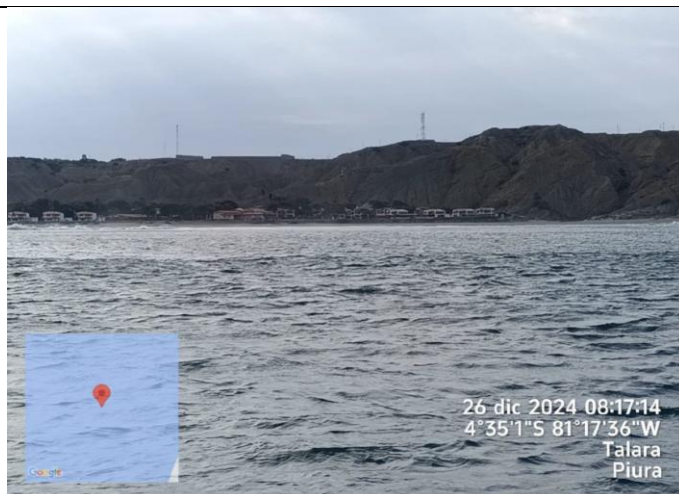
*Cabe precisar que, el administrado, en el Informe Técnico GOTL-4500-2024 adjunta como Anexos 4 y 5, una fotografía y un video Panorámico del Terminal Submarino Multiboyas, respectivamente, sin embargo, en estos no se visualiza actividades para el control de la fuente, ejecutadas para prevenir y reducir posibles riesgos de nuevos afloramientos y/o fugas.*

respectivamente, sin embargo, en estos no se visualiza actividades para el control de la fuente, ejecutadas para prevenir y reducir posibles riesgos de nuevos afloramientos y/o fugas.

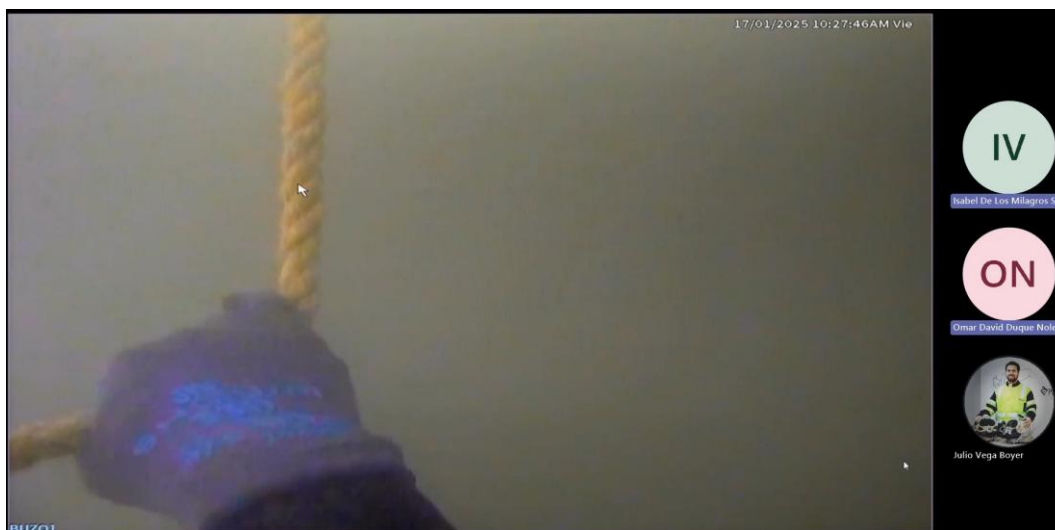
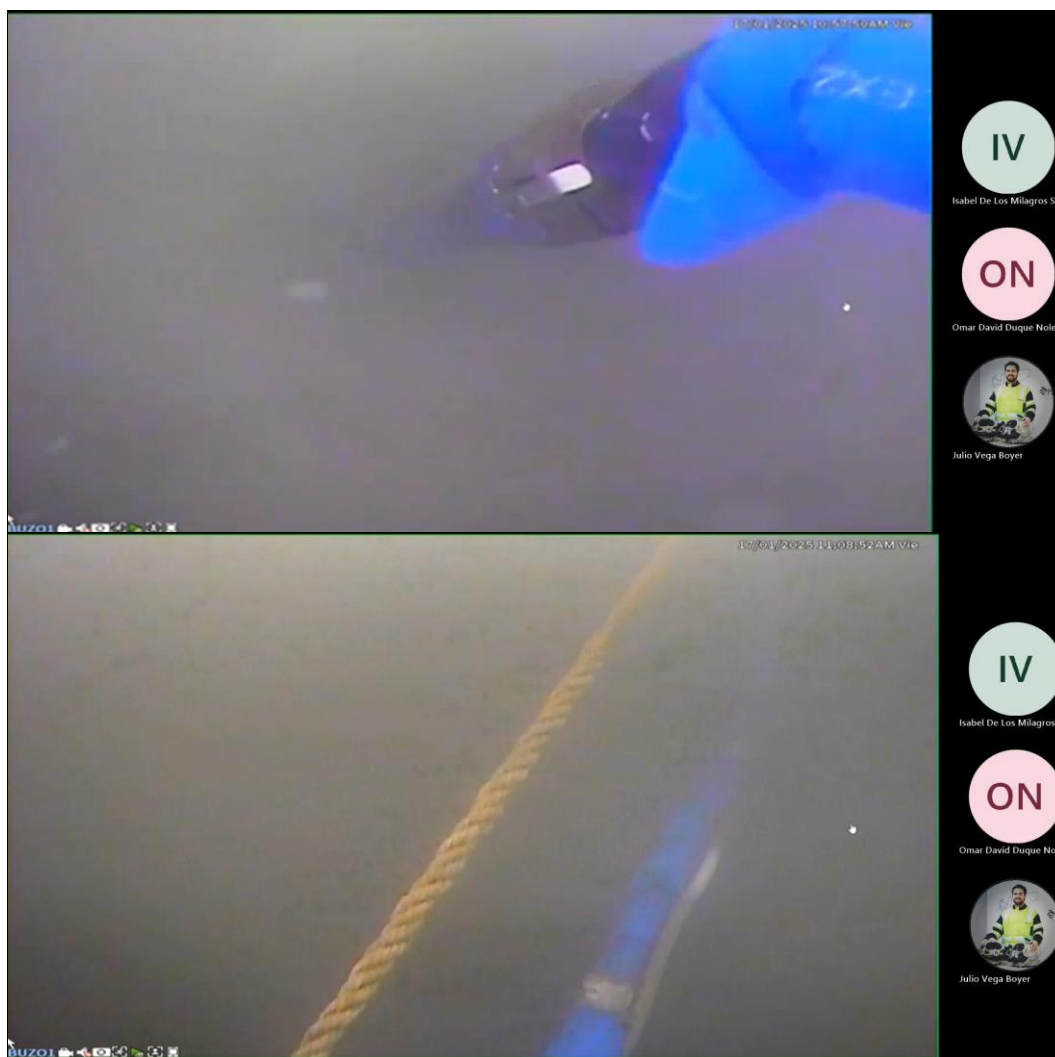
**Cuadro N° 10: Imágenes del video presentado por el administrado**

- iii) Finalmente, se advierte que el administrado procedió a subsanar dicha información mediante Carta JQHS-0530-2025<sup>67</sup>, para ello adjuntó el video o grabación del 17 de enero de 2025, en el cual se advierte que no existe visibilidad en la zona marina donde presuntamente habría estado el punto de fuga de la emergencia ambiental del 20 de diciembre de 2024, tal como se señala a continuación:

86. Sobre lo anterior, resulta importante señalar que el administrado ha presentado como medio probatorio un video o grabación con fecha 17 de enero de 2025, con el objetivo de acreditar una situación ocurrida con anterioridad. No obstante, debe precisarse que las acciones de identificación y control de la fuente del derrame de hidrocarburo debieron ejecutarse hasta el 26 de diciembre de 2024, conforme al plazo establecido en la Medida Preventiva N.º 1. En ese sentido, dicho medio probatorio **no resulta idóneo**, en la medida que **no permite acreditar hechos ocurridos en un periodo anterior al de su registro**. Por el contrario, el video únicamente refleja las condiciones oceánicas del 17 de enero de 2025, sin aportar evidencia sobre las acciones que el administrado estaba obligado a ejecutar en el plazo señalado por la medida preventiva.

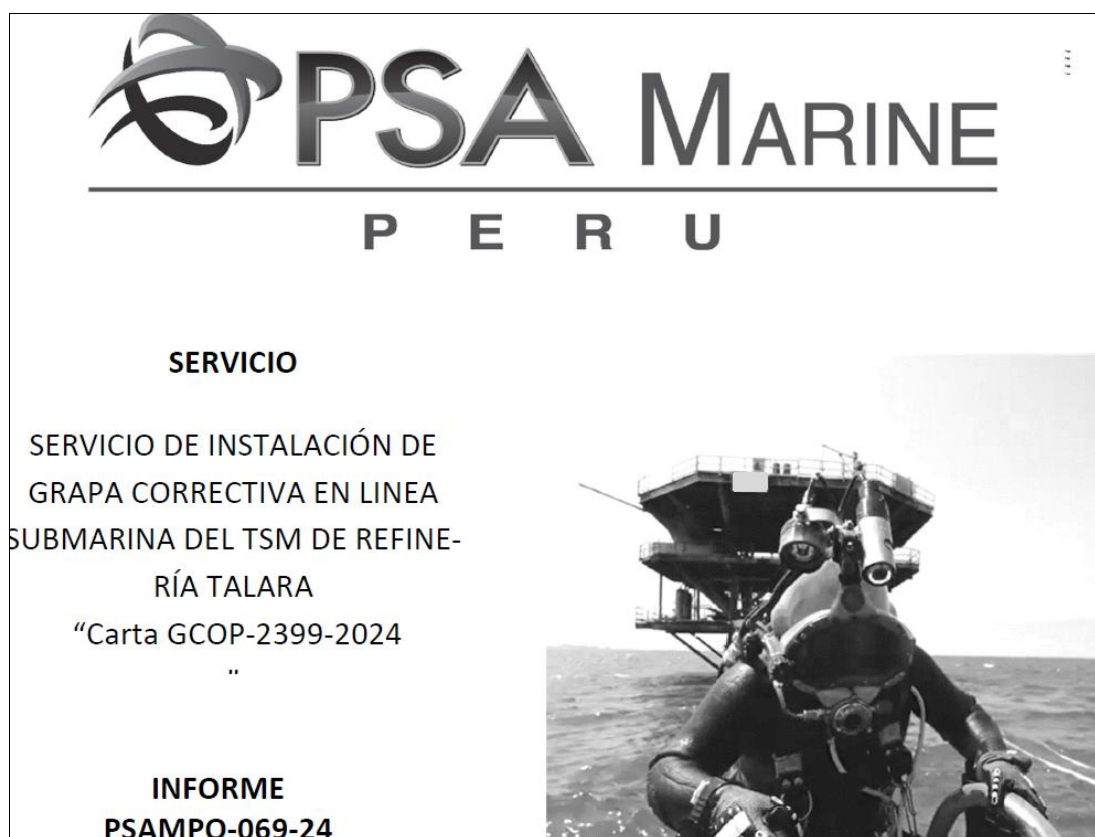
**Cuadro N° 11: Toma de pantalla del Informe PSAMPO-069-24**

88. En segundo lugar, el administrado alegó que mediante fotografías del 22 de diciembre de 2024 (Anexo 4 del Informe Técnico GOTL-1232-2025) existía poca visibilidad, por ello no se remitió evidencia en el Informe Técnico GOTL-4500-2024; por lo tanto, no debía exigirse fotos y videos como forma de cumplimiento a la medida preventiva. Cabe señalar que, dichas fotografías se encuentran insertas en el “Informe PSAMPO-069-24”, que se muestra a continuación:

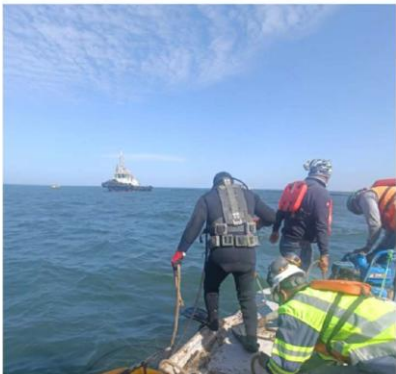
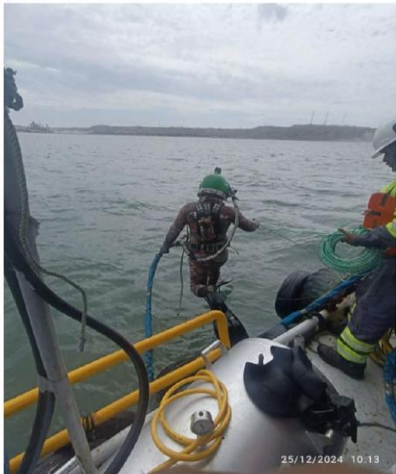
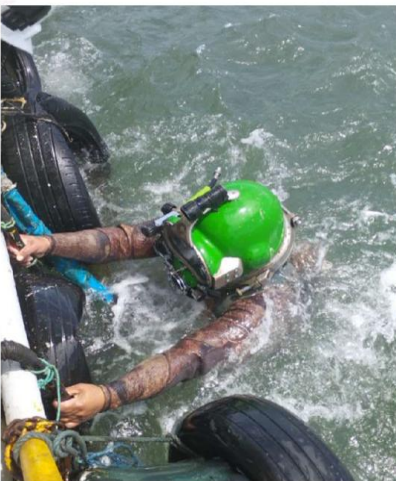
**Cuadro N° 24: Registro holográfico presentado por el administrado**

| REGISTRO FOTOGRÁFICO DEL DIA 24.12.2024 | REGISTRO FOTOGRÁFICO DEL DIA 25.12.2024 |
|---|---|
| <p><i>Figura 8. Lanzamiento del Buzo</i></p> | <p><i>Figura 10. Descenso del Buzo.</i></p> |

181. De lo expuesto se desprende, por un lado, que los registros fotográficos contenidos en el Informe PSAOFFSHORE-069-24 fueron presentados fuera del plazo establecido para el cumplimiento de la obligación, así como de la forma prevista para acreditar la Medida Preventiva N° 1. Por otro lado, dichos registros no cumplen con los requisitos formales para demostrar el cumplimiento de la medida, ya que las imágenes carecen de georreferenciación (ubicación espacial) y de una fecha que permita identificar el momento en que fueron tomadas. Además, de las imágenes solo se advierte el descenso de los buzos; más no se advierte las acciones de control ejecutadas para prevenir y reducir posibles riesgos de nuevos afloramientos y/o fugas, tal como establece la forma para acreditar la Medida Preventiva N° 1.

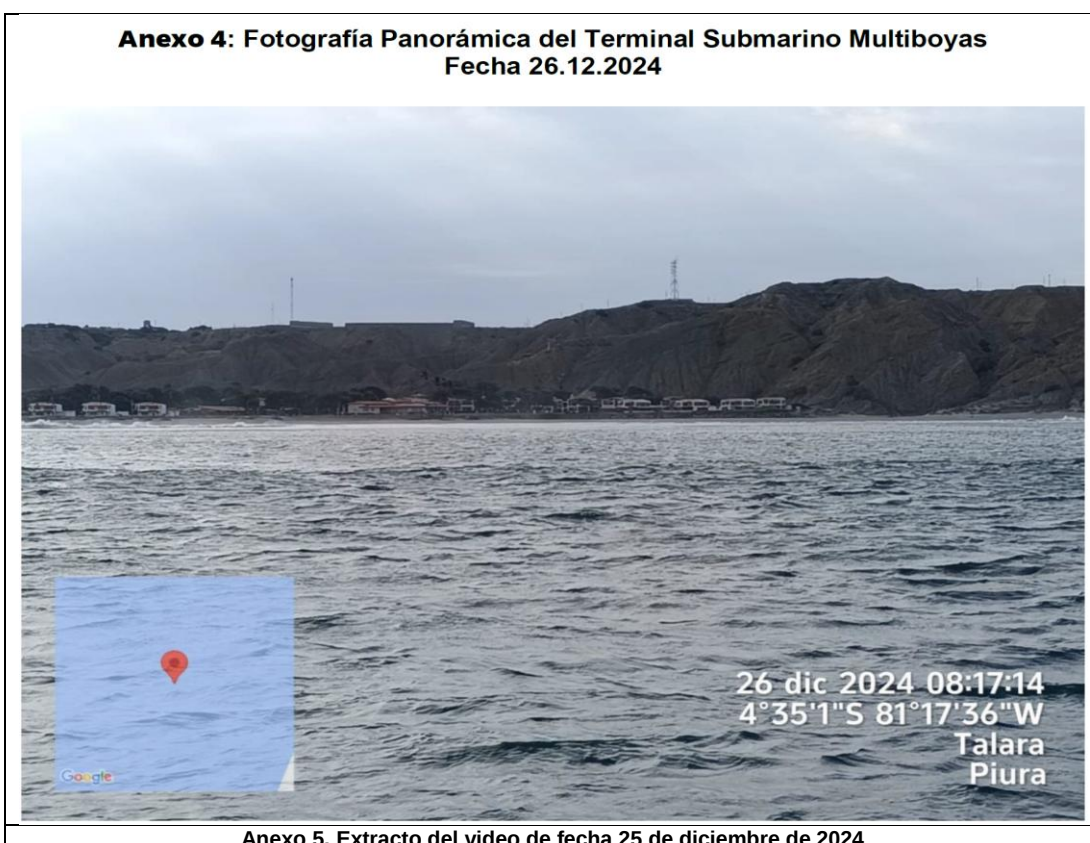
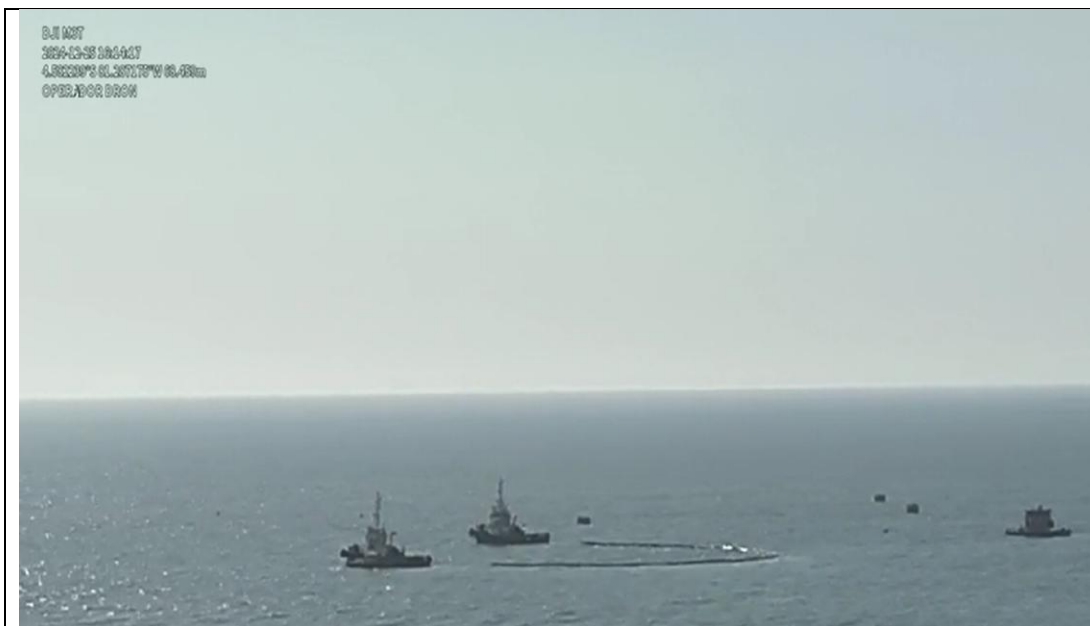
**Cuadro N° 25: Registro fotográfico y extracto del video contenido en el Informe Técnico GOTL-4500- 2024**

190. Conforme a lo desarrollado, los Anexos 4 y 5 del Informe Técnico GOTL-4500-2024 no constituyen un medio de prueba fehaciente que permita acreditar la ejecución de las acciones de control orientadas a prevenir y reducir posibles riesgos de nuevos afloramientos y/o fugas. Ello debido a que las imágenes son panorámicas y no se puede visualizar la presencia de afloramientos de hidrocarburos en la superficie del mar.

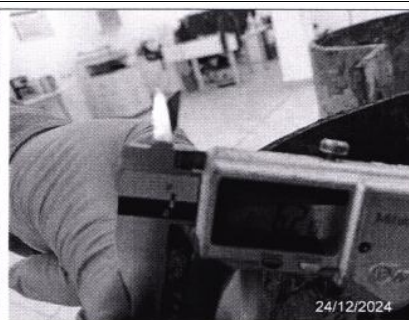
Fig. N°04: Espesor de caucho de nitrilo lado B (6.26mm).

- En el transcurso del tiempo desde su instalación la grapa ha cumplido su función principal, sin embargo, se ha identificado una afectación focalizada en el caucho de nitrilo, tal como se muestra en la Figura N°06, donde se observa una zona afectada de 1 ½" de diámetro en el lado B de la grapa.

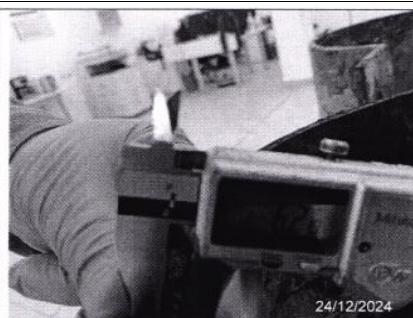
Fig. N°04: Espesor de caucho de nitrilo lado B (6.26mm).

- En el transcurso del tiempo desde su instalación la grapa ha cumplido su función principal, sin embargo, se ha identificado una afectación focalizada en el caucho de nitrilo, tal como se muestra en la Figura N°06, donde se observa una zona afectada de 1 ½" de diámetro en el lado B de la grapa.
