## RESOLUCIÓN DIRECTORAL N° 01305-2025-OEFA/DFAI

**EXPEDIENTE** : 1136-2023-OEFA/DFAI/PAS  
**ADMINISTRADO** : SAPET DEVELOPMENT PERÚ INC. SUCURSAL PERÚ<sup>1</sup>  
**UNIDAD FISCALIZABLE** : LOTE VII/VI  
**UBICACIÓN** : DISTRITO DE LOBITOS; PROVINCIA DE TALARA;  
DEPARTAMENTO DE PIURA  
**SECTOR** : HIDROCARBUROS  
**MATERIA** : ALMACENAMIENTO DE RESIDUOS  
RESPONSABILIDAD ADMINISTRATIVA  
REGISTRO DE ACTOS ADMINISTRATIVOS  
MULTA

**II.1 Único Hecho Imputado:** El administrado realizó un inadecuado almacenamiento inicial de los residuos sólidos peligrosos generados en atención a la fuga de fluido de producción por el cabezal del pozo swab 321 del Lote VII/VI; toda vez que, los residuos sólidos peligrosos “suelos contaminados con hidrocarburos” fueron almacenados incumpliendo la Norma Técnica Peruana 900.058:2019.

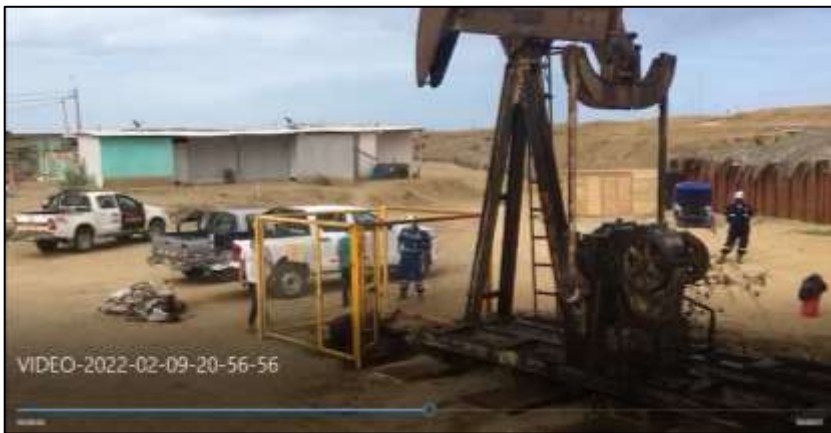
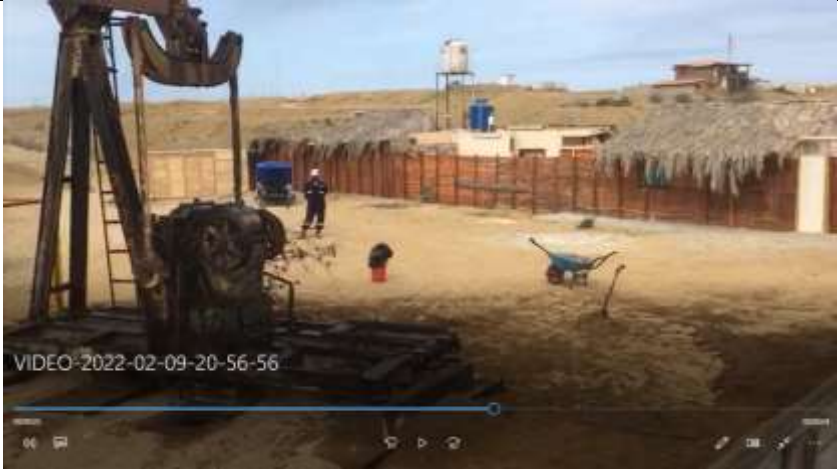
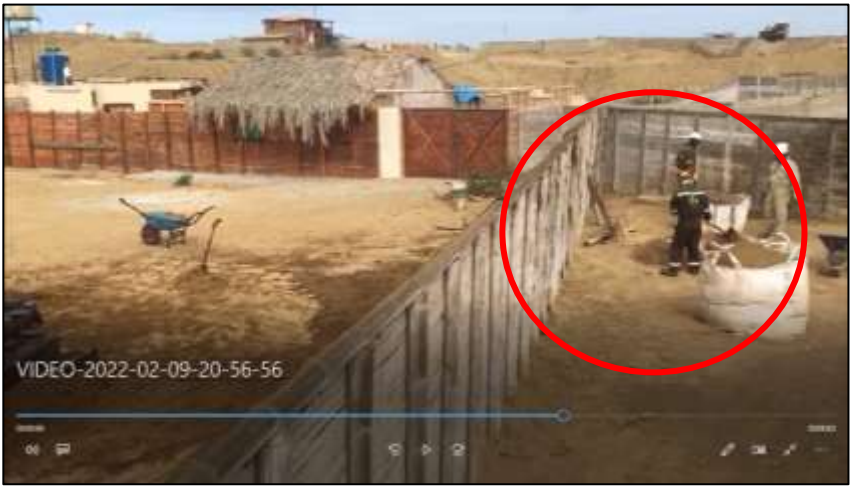
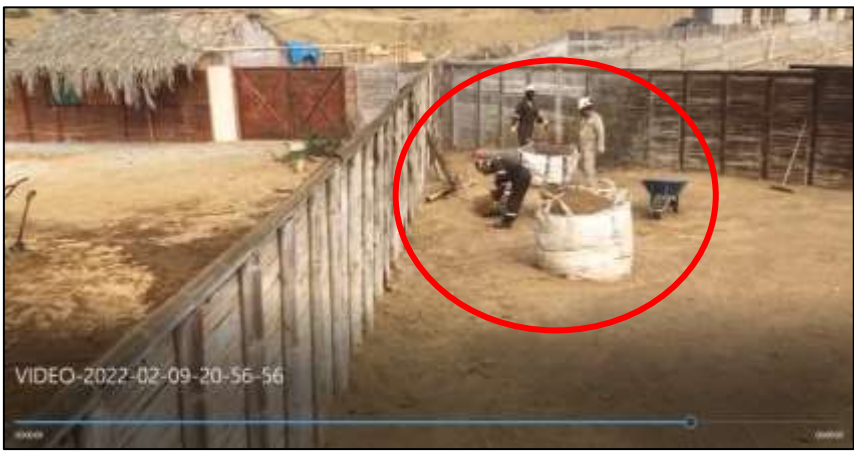
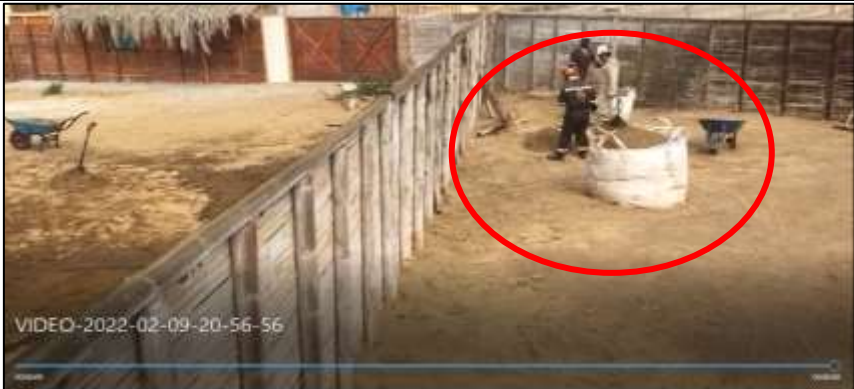
**Cuadro N° 02: Almacenamiento en sacas blancas de los residuos sólidos generados producto de la limpieza en atención a la emergencia ambiental**

23. Al respecto, **se evidencia que el administrado realizó el almacenamiento inicial de los residuos sólidos peligrosos (sacas de color blanco con suelo contaminado con hidrocarburos) en sacas de color blanco, cuando conforme a la normativa vigente el administrado debía almacenar los residuos peligrosos del ámbito de gestión no municipal en recipientes de color rojo o en recipientes que cuenten con etiqueta de color rojo que permita identificar el tipo de residuos que se está almacenando.**

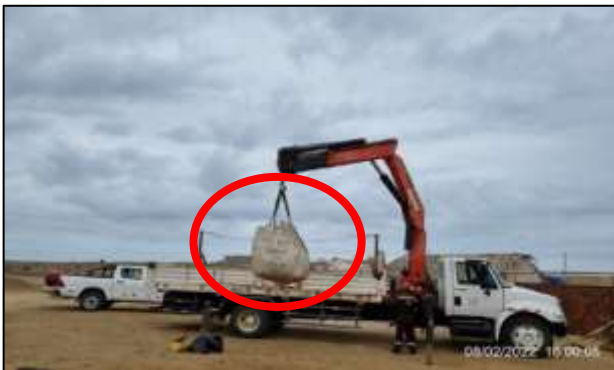
**Cuadro N° 03: Información presentada por el administrado**

| Descripción | Detalle fotográfico |
|---|---|
| <p>(...)</p> <p><b>2. Retiro de sacas con suelo contaminado:</b> Este trabajo fue realizado por la empresa EPS-RS ARPE E.I.R.L, autorizada para tratamiento y disposición final</p> <p>(...)</p> <p><b>4. Disposición final de residuos sólidos peligrosos:</b> Se retiraron 07 m<sup>3</sup> de suelo contaminado del pozo 321, lo cual equivale a 0.264 BIs.</p> <p>(...)</p> | |

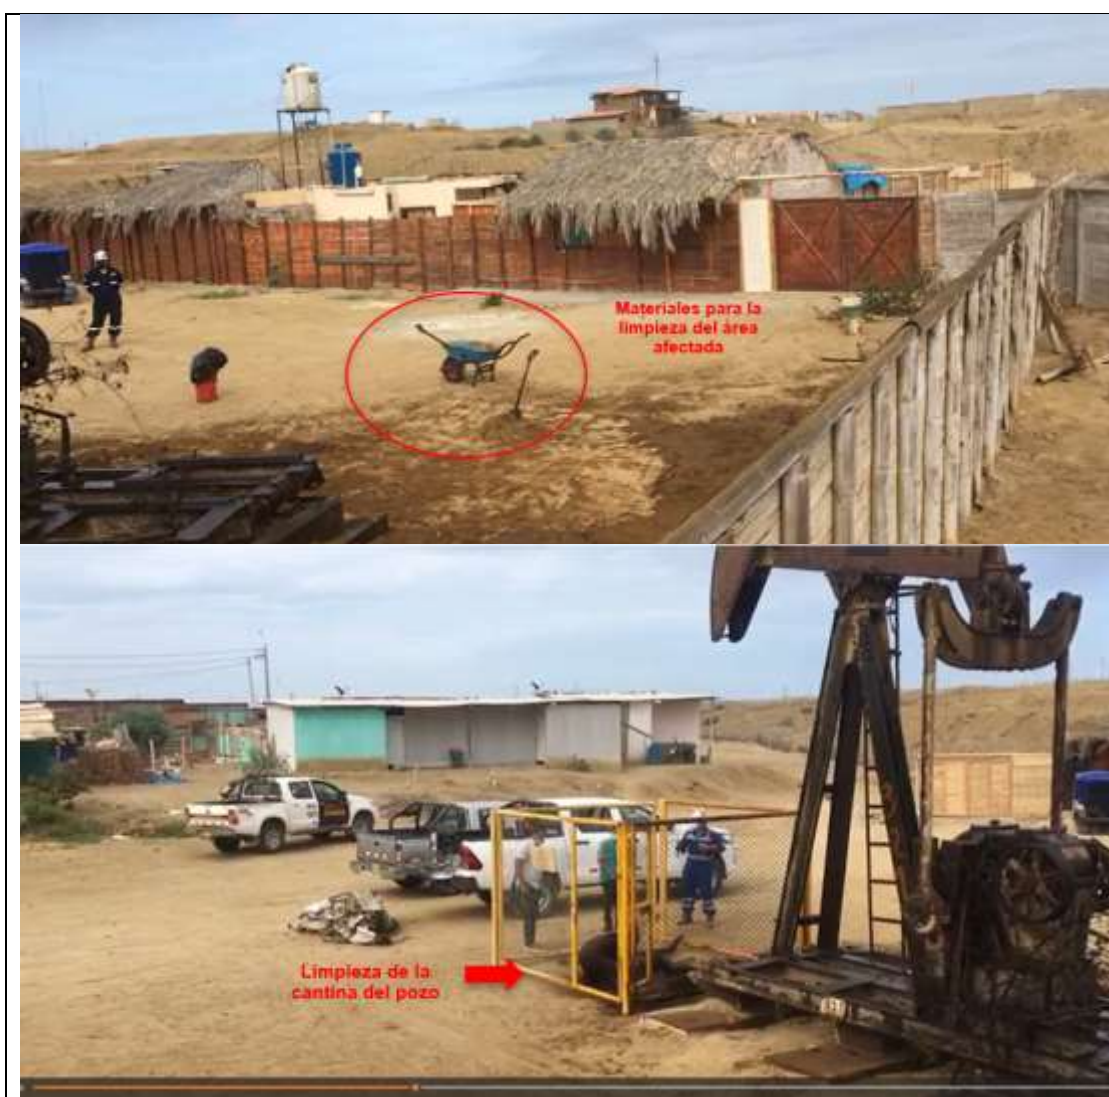
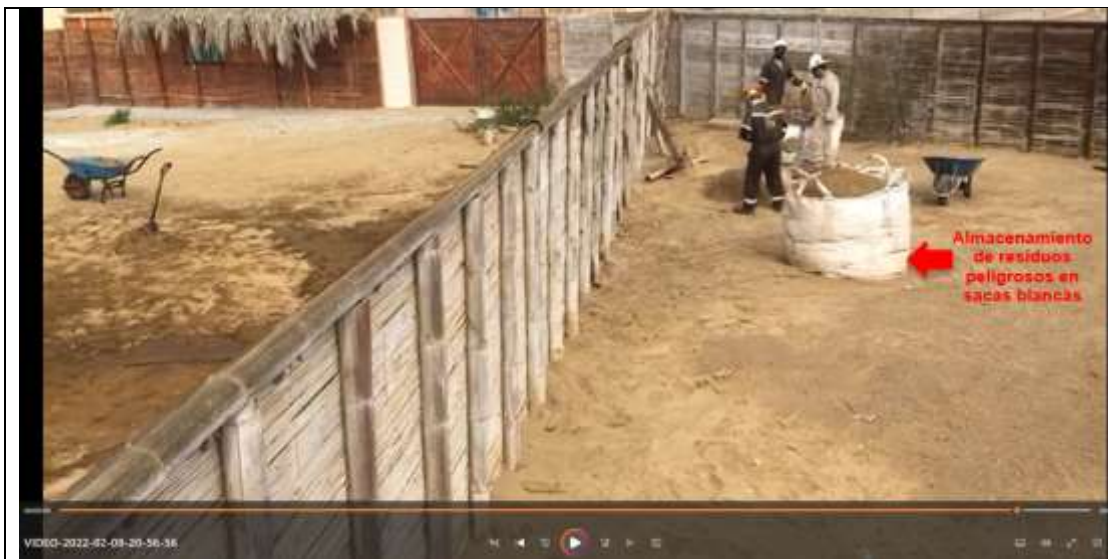
**Cuadro N° 04: Imágenes de la limpieza del área afectada y almacenamiento de los residuos sólidos peligrosos detectados durante la primera supervisión**

33. Estando a lo anterior, corresponde precisar que de las imágenes extraídas del video registrado por la Autoridad Supervisora y que dan origen al presente PAS se observa que el administrado se encontraba realizando labores de limpieza en el área afectada por la fuga de fluido de producción, específicamente en la cantina del pozo Swab 321 y sus alrededores. En ese sentido, como resultado de dicha limpieza, la DSEM verificó que los residuos sólidos peligrosos (suelo contaminado con hidrocarburo) estaban siendo almacenados en sacas de color blanco, tal como se muestra a continuación:

74. En el caso concreto, tal como se desarrolla en los numerales 29 al 36 del Informe Final de Instrucción, del análisis de las imágenes extraídas del video registrado por la Autoridad Supervisora, se advierte que el administrado se encontraba ejecutando labores de limpieza en la zona impactada por la fuga de fluido. Como resultado de dicha actividad, procedió a realizar la segregación en la fuente de residuos sólidos peligrosos —específicamente, suelos contaminados con hidrocarburos—, los cuales fueron almacenados en sacas de color blanco, acumulando un volumen aproximado de 7 m<sup>3</sup>.

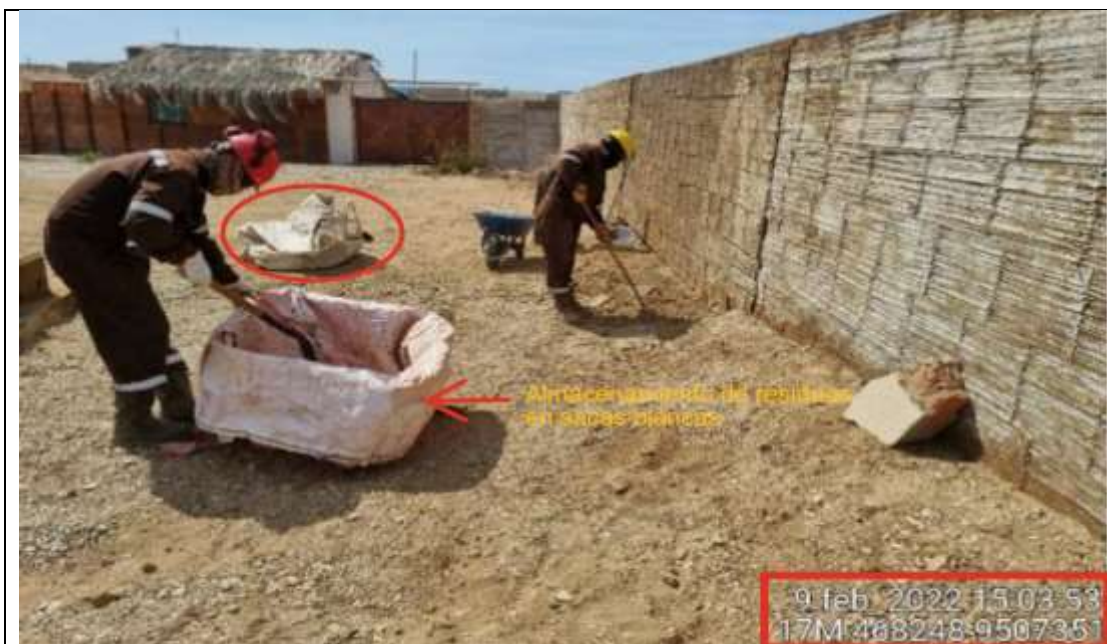
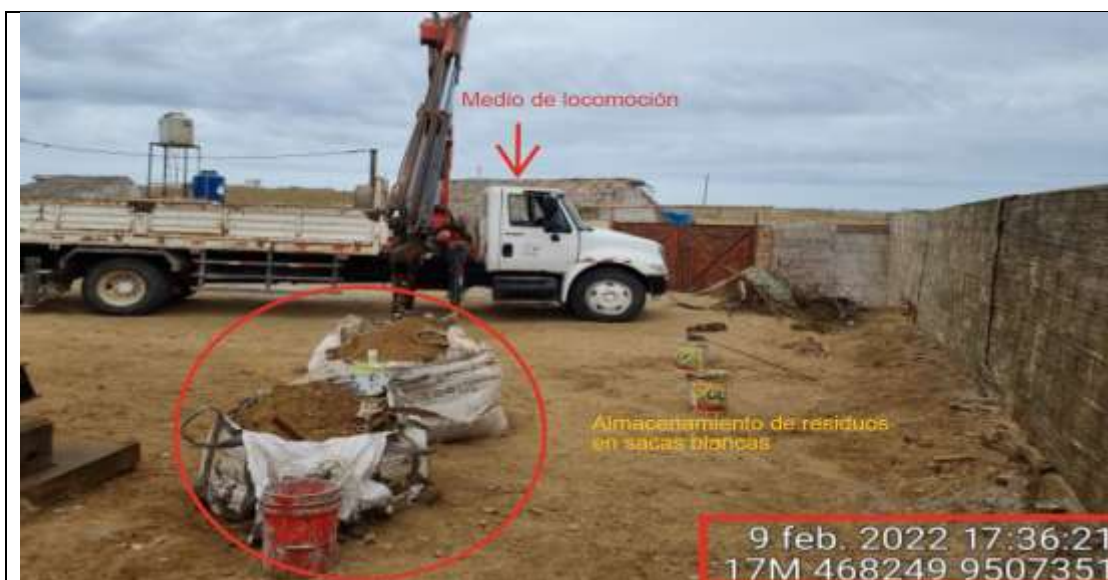
**Cuadro N° 05: Registros fotográficos de las actividades ejecutadas por el administrado el 09 de febrero de 2022**

39. Lo antes señalado se confirma en los registros fotográficos de fecha 09 de febrero de 2022, remitidos por el administrado en su escrito de descargo 1, debido a que en dichas imágenes se observa que, a las 15:03 horas, la empresa encargada de la limpieza del área afectada se encontraba realizando el almacenamiento inicial de residuos sólidos peligrosos (suelo impregnado con hidrocarburos) en sacas de color blanco. Posteriormente, a las 17:36 horas del mismo día —esto es, dos horas y treinta y tres minutos después—, se procedió con la recolección de los mencionados residuos, conforme se muestra a continuación:

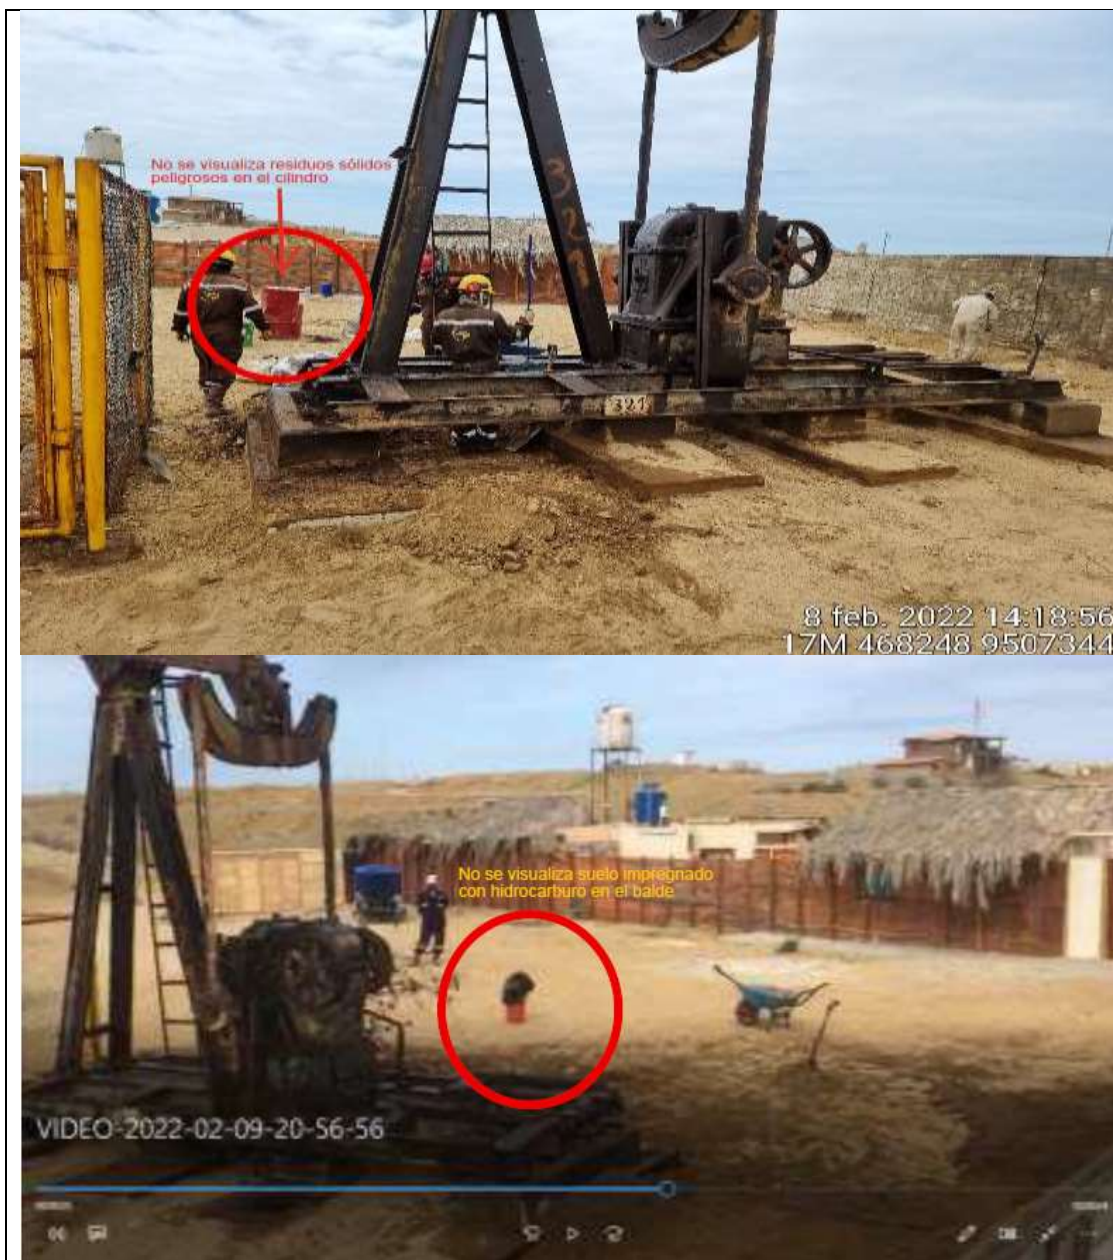
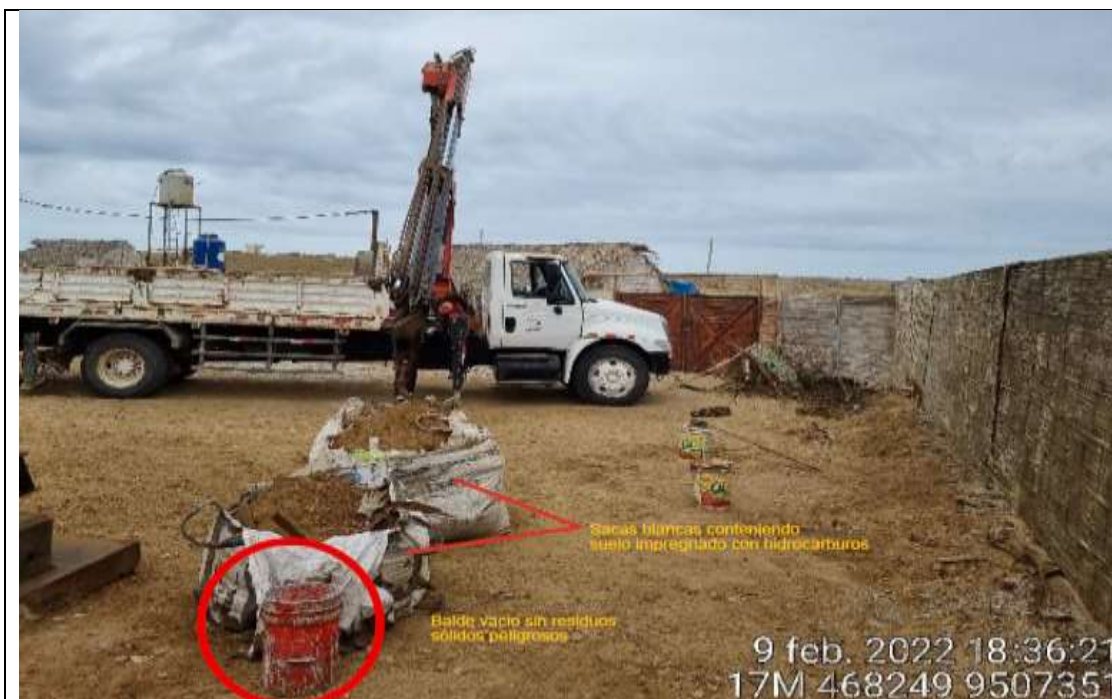
**Cuadro N° 06: Registros fotográficos de la presencia de envases rojos**

49. De los medios de prueba presentados por Sapet, es importante señalar que, si bien en los registros fotográficos presentados por el administrado en su escrito de descargos 1 se observa un cilindro metálico y dos baldes plásticos de color rojo, no se evidencia que dichos recipientes contengan residuos sólidos peligrosos (suelos impregnados con hidrocarburos). Por el contrario, las imágenes muestran que los residuos estaban almacenados en dos sacas de color blanco, tal como se muestra a continuación:

50. De lo anterior se tiene que, aun suponiendo que el cilindro metálico y los baldes rojos hubieran sido implementados para almacenar los residuos sólidos peligrosos, dichos recipientes no serían adecuados para almacenar el volumen total de residuos generados durante la limpieza del área afectada. En efecto, la capacidad del cilindro metálico es de apenas 0.208 m<sup>3</sup> (equivalente a 55 galones)<sup>21</sup>, y la de cada balde plástico es de 0.02 m<sup>3</sup> (20 litros)<sup>22</sup>, lo cual resulta claramente insuficiente frente a los aproximadamente 7 m<sup>3</sup> de residuos generados.

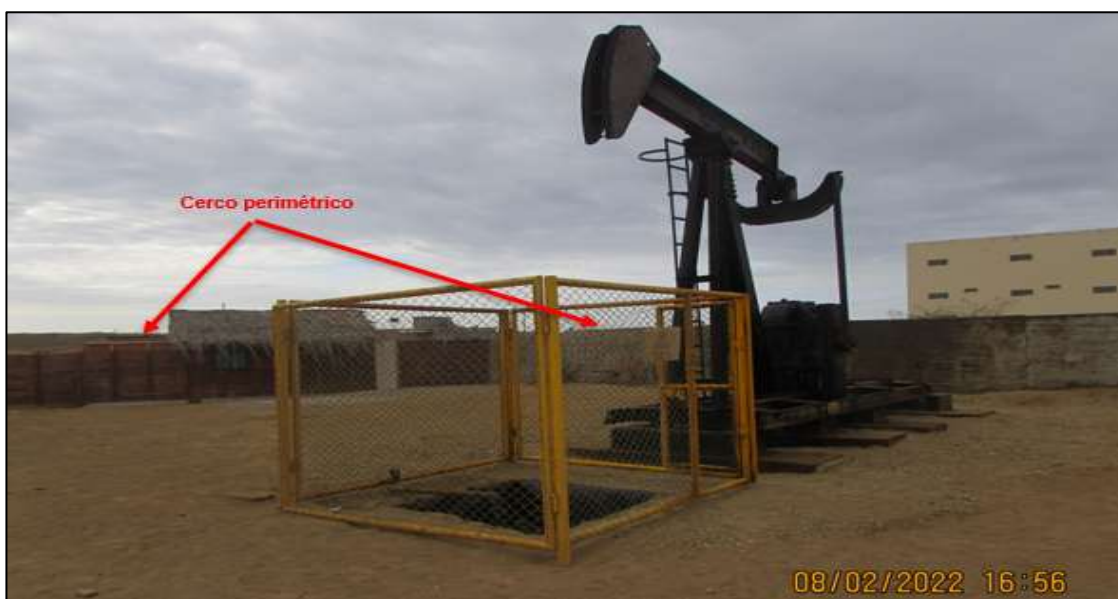
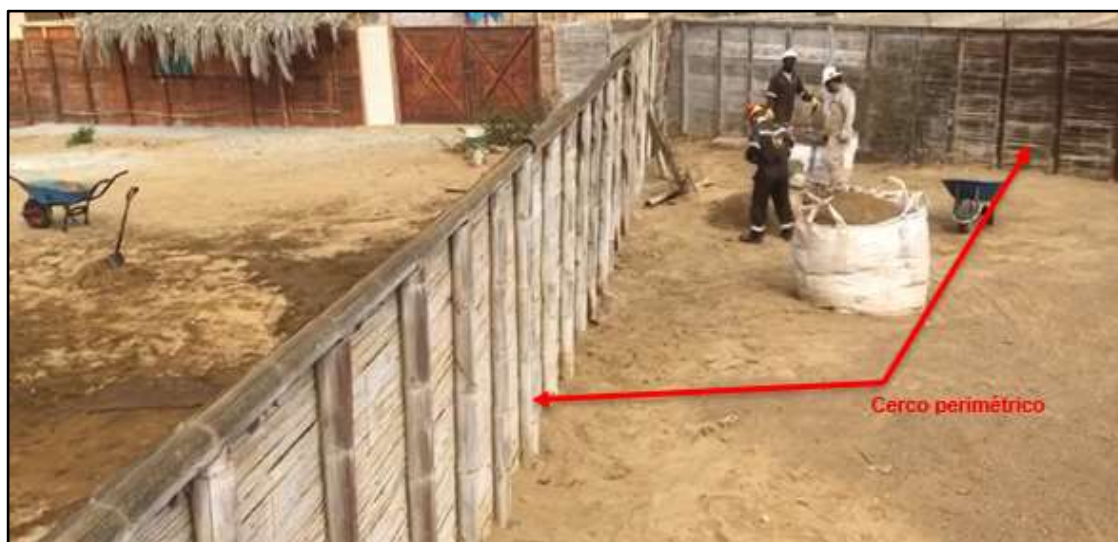
**Imagen 05: instalación de cercos perimétricos**

54. Ello resulta aplicable en la medida en que el área afectada por la fuga del fluido de producción se encuentra dentro de las instalaciones del pozo Swab 321 —unidad fiscalizable—, donde el administrado desarrolla actividades de explotación de hidrocarburos. Prueba de ello es que el propio administrado cercó el perímetro del pozo, tal como se muestra a continuación:

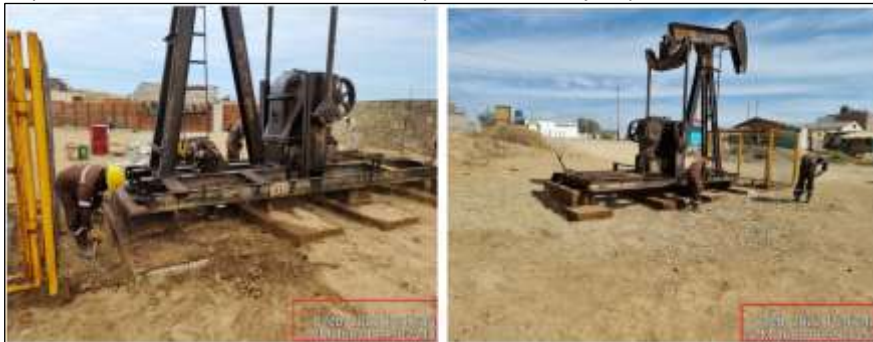
**1. Remediación del área afectada:** Los trabajos de remediación fueron realizados por la empresa EPS-RS ARPE E.I.R.L, autorizada para tratamiento y disposición final.

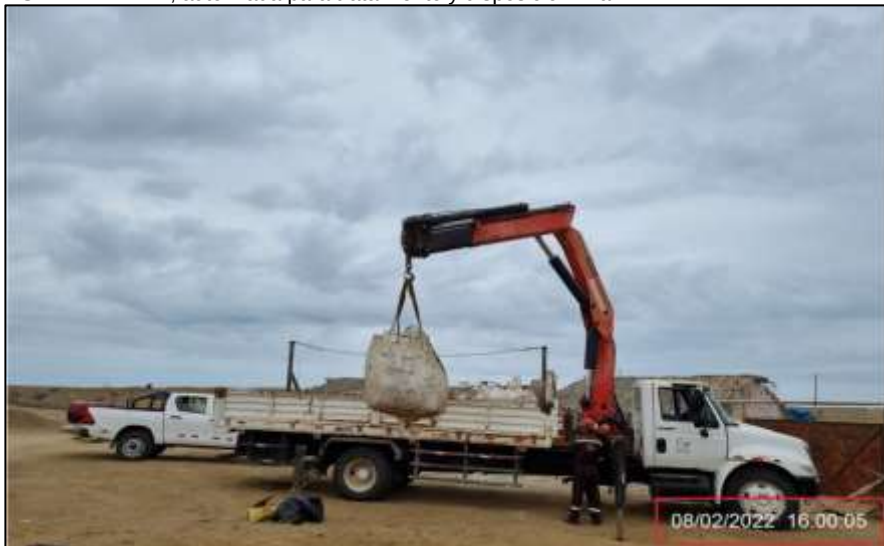
**2. Retiro de sacas con suelo contaminado:** Este trabajo fue realizado por la empresa EPS-RS ARPE E.I.R.L, autorizada para tratamiento y disposición final.

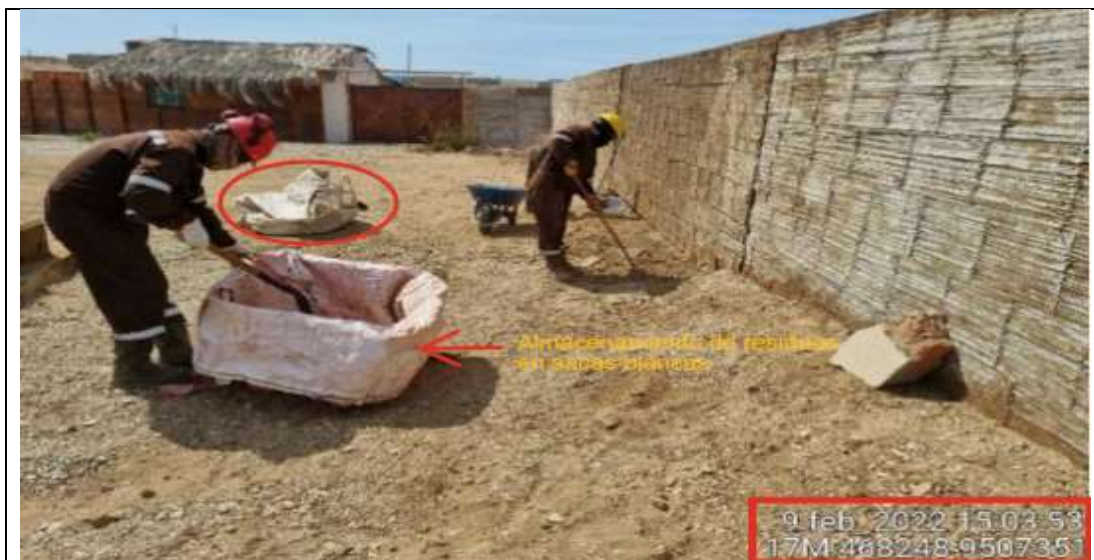
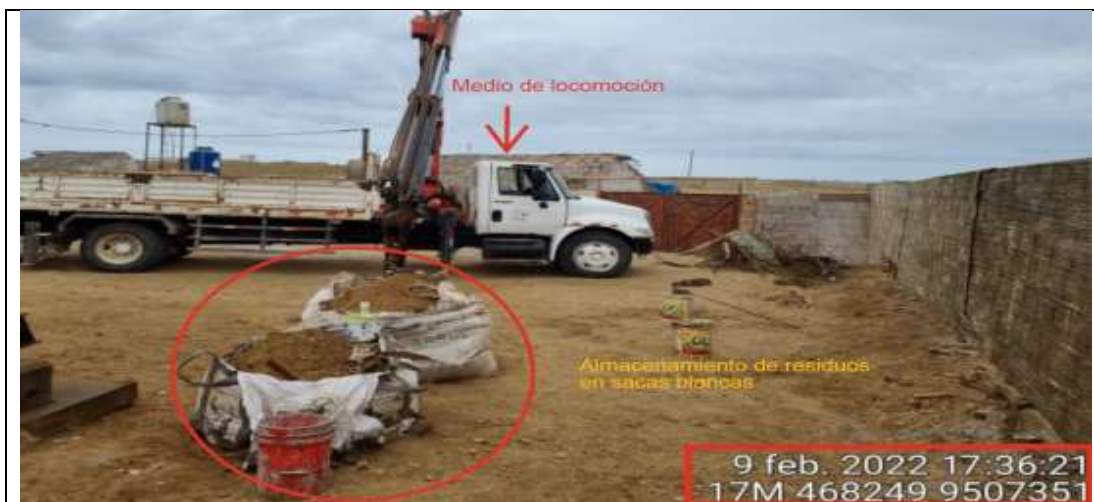
**Cuadro N° 09: Imágenes de la limpieza del área afectada y almacenamiento inicial de los residuos sólidos peligrosos del día 09 de febrero de 2022**

121. Al respecto, cabe precisar que, si bien el administrado inicio las acciones de contención, limpieza y recolección de los residuos peligrosos desde el 8 de febrero de 2022; no obstante, de los medios de prueba que obra en el expediente se aprecia que, el día 09 de febrero de 2022, aún se encontraba realizando la limpieza del área afectada, razón por la cual generaba residuos sólidos peligrosos, los mismos que estaban siendo almacenados inicialmente en el frente de trabajo, tal como se muestra a continuación:

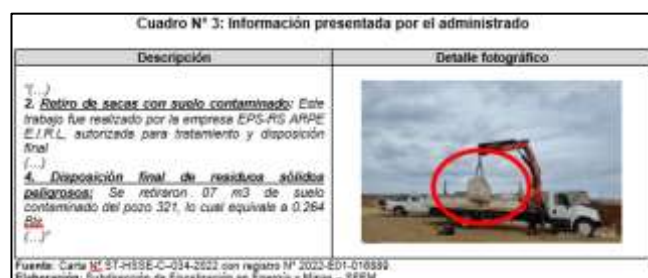
Al respecto, se evidencia que el administrado realizó el almacenamiento inicial de los residuos sólidos peligrosos (sacas de color blanco con suelo contaminado con hidrocarburos) en sacas de color blanco, cuando conforme a la normativa vigente el administrado debía almacenar los residuos peligrosos del ámbito de gestión no municipal en recipientes de color rojo o en recipientes que cuenten con etiqueta de color rojo que permita identificar el tipo de residuos que se está almacenando.

En atención a lo expuesto, se concluye que el administrado realizó un inadecuado almacenamiento inicial de los residuos sólidos peligrosos generados en la limpieza del área afectada (192 m<sup>2</sup>) por la emergencia ambiental ocurrida el 7 de febrero de 2022; toda vez que, no contaba con contenedores ni etiqueta de color rojo para el almacenamiento de residuos peligrosos incumpliendo la Norma Técnica Peruana 900.058:2019.

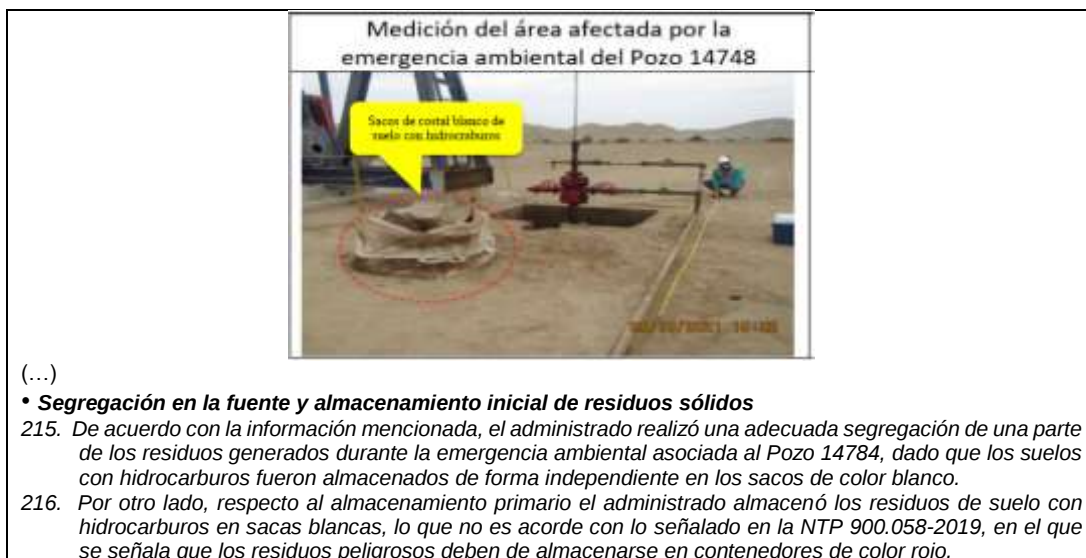
210. En esa línea, durante la acción de supervisión, en el Acta de Supervisión, el equipo de supervisión del OEFA observó que Sapet venía recogiendo los suelos con hidrocarburos del área impactada en sacas de color blanco, conforme se muestra a continuación:
