## RESOLUCIÓN DIRECTORAL N° 01605-2025-OEFA/DFAI

**EXPEDIENTE N°** : 2107-2023-OEFA/DFAI/PAS  
**ADMINISTRADO** : ARUNTANI S.A.C.<sup>1</sup>  
**UNIDAD FISCALIZABLE** : ARASI  
**UBICACIÓN** : DISTRITO DE OCUVIRI, PROVINCIA DE LAMPA,  
DEPARTAMENTO DE PUNO  
**SECTOR** : MINERÍA  
**MATERIA** : RESPONSABILIDAD ADMINISTRATIVA  
MULTA

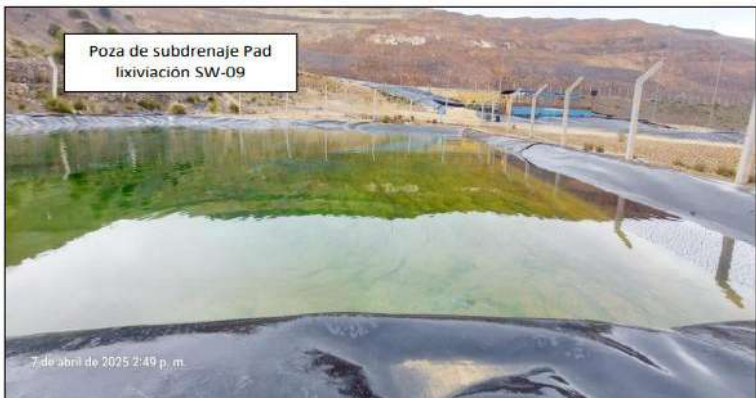
| N° | Descripción | Fotografías |
|---|---|---|
| 1 | <p>Fotografía N° 1 de fecha 7-04-2025.</p> <p>La descripción de la fotografía señala la ubicación de la poza de subdrenaje SW-09, indicando que se encuentra impermeabilizada y capta los flujos del PAD de lixiviación Jessica. Coordenadas UTM WGS 84 N: 8312900, E: 306177</p> | <p><b>Fotografía 1.</b> Vista de la poza de subdrenaje SW-09 impermeabilizada para captación de flujos de Pad lixiviación Jessica, conforme se observa el nivel de agua se mantiene por debajo de borde libre. Coordenadas de ubicación UTM WGS 84 N: 8312900, E: 306177.</p> |

43. De las fotografías N° 1, 3 y 4 presentadas por el administrado en efecto, se advierte que corresponde a la **poza de subdrenaje SW-09, sin embargo, conviene advertir que el hecho materia de análisis se encuentra relacionado con la poza de subdrenaje SW-08 y las medidas de prevención y control que el administrado debió adoptar para evitar que las aguas provenientes de la poza de subdrenaje N° 1 (SW-08) descargue inicialmente al canal de coronación, y posteriormente a la quebrada Lluchusani**, manifestándose cambios en la quebrada Lluchusani como la disminución de pH (de 7,18 a 4,75), y el incremento de aluminio total (de 0,640 mg/L a 3,785 mg/L), hierro total (0,458 mg/L a 0,933 mg/L), manganeso total (de 0,05620 mg/L a 0,7977 mg/L), por tanto, los medios probatorios presentados por el administrado no corresponden ni desvirtúan el presente hecho imputado.

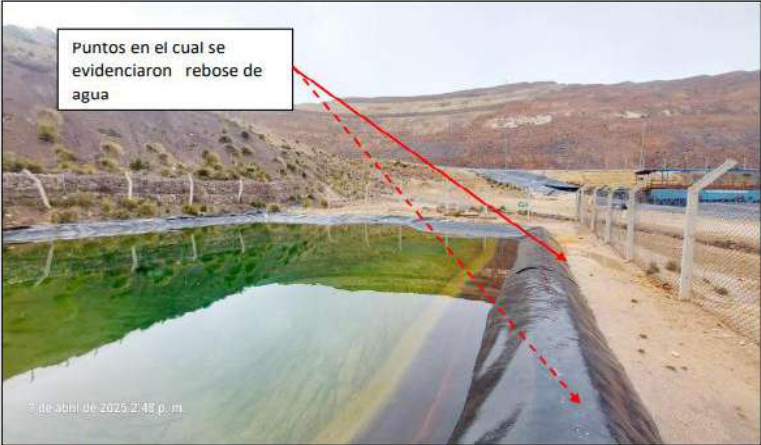
| 2 | <p>Fotografía N° 2 de fecha 07-04-2025</p> <p>Vista de la poza de subdrenaje SW-09, conforme se observa que, el nivel de agua se mantiene por debajo de borde libre.</p> | <p><b>Fotografía 2.</b> Vista de la poza de subdrenaje SW-09, conforme se observa que, el nivel de agua se mantiene por debajo de borde libre.</p> |

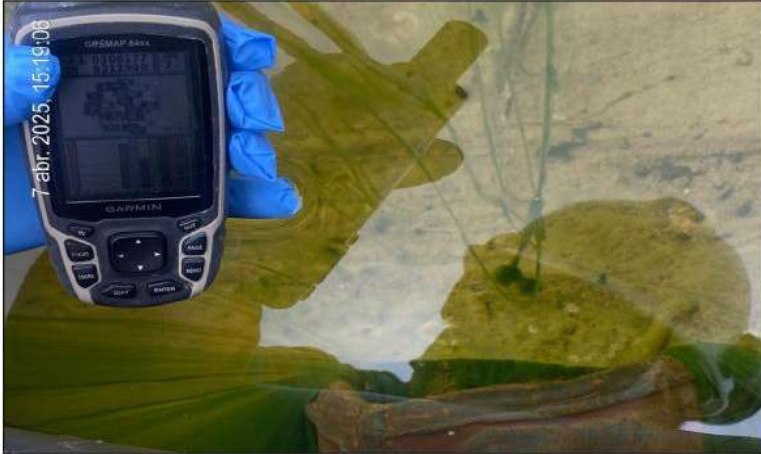
| 3 | <p>Fotografía 3. 07-04-2025</p> <p>Vista de las coordenadas de ubicación UTM WGS 84 N: 8312900, E: 306177. Salida con tubería de 8" hasta la Poza de Mayores Eventos - PME. Se observa pantalla del GPS con coordenadas de ubicación.</p> | <p><b>Fotografía 3.</b> Vista de las coordenadas de ubicación UTM WGS 84 N: 8312900, E: 306177. Salida con tubería de 8" hasta la PME</p> |

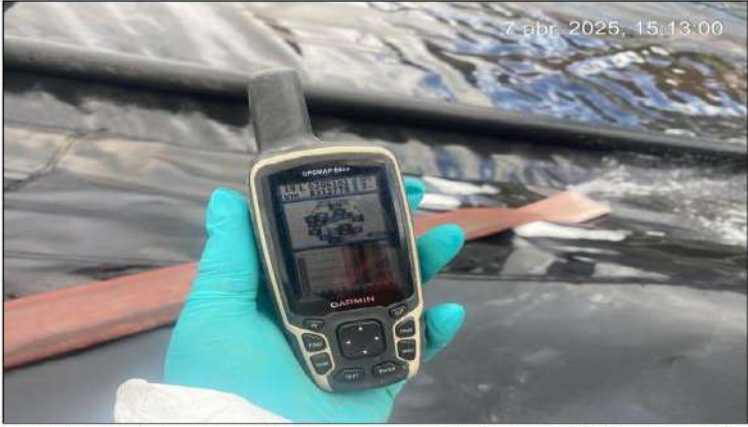
| 4 | <p>Fotografía 4. 07-04-2025</p> <p>Vista de la descarga del agua proveniente de la poza SW-09 en la poza de mayores eventos a través de una manga lay flat de 6". Coordenadas de ubicación UTM WGS84 306102E, 8312778N</p> | <p><b>Fotografía 4.</b> Vista de la descarga del agua proveniente de la poza SW-09 en la poza de mayores eventos a través de una manga lay flat de 6 ". Coordenadas de ubicación UTM WGS84 306102E, 8312778N.</p> |

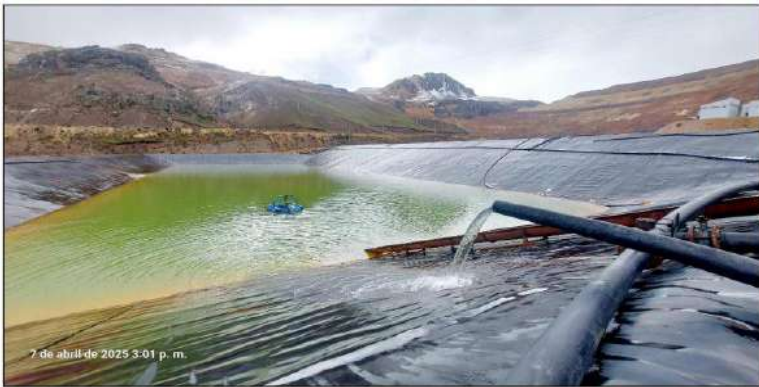
| 5 | <p>Fotografía 5. 07-04-2025</p> <p>Vista de la descarga del agua proveniente de la poza SW-09 en tubería de 8" y descargando a la poza de mayores eventos a través de una tubería de HDPE de 6".</p> | <p><b>Fotografía 5.</b> Vista de la descarga del agua proveniente de la poza SW-09 en tubería de 8" y descargando a la poza de mayores eventos a través de una tubería de HDPE de 6".</p> |

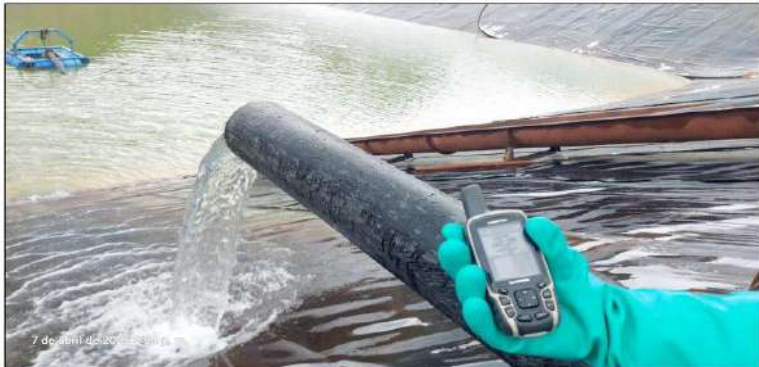
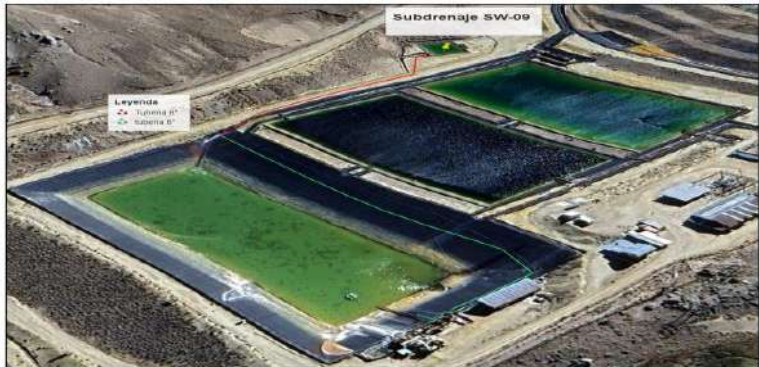
| 6 | <p>Fotografía 6. 07-04-2025</p> <p>Vista de la descarga del agua proveniente de la poza SW-09 en la poza de mayores eventos a través de una tubería de HDPE de 6". Coordenadas de ubicación UTM WGS 84.</p> <p>Una imagen de Google Earth mostrando la salida de la línea de conducción tubería de HDPE 8" enterrada línea roja, reducción de tubería 6" a la descarga a la PME línea verde.</p> | <p><b>Fotografía 6.</b> Vista de la descarga del agua proveniente de la poza SW-09 en la poza de mayores eventos a través de una tubería de HDPE de 6". Coordenadas de ubicación UTM WGS 84</p> <p>Imagen: Salida del Subdrenaje SW-09 con tubería de 8" enterrada línea roja, reducción de tubería 6" a la descarga a la PME línea verde.</p> |

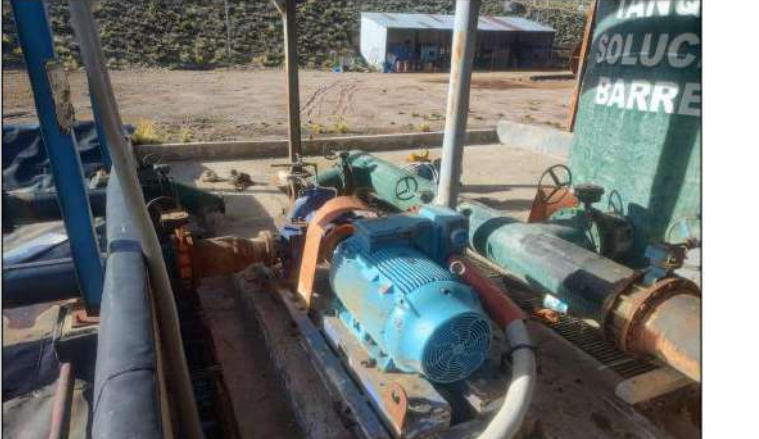
| 7 | <p>Fotografías del equipo de bombeo de fecha 17 de abril de 2025, de coordenadas UTM WGS84, N8312790, E306320.</p> | |

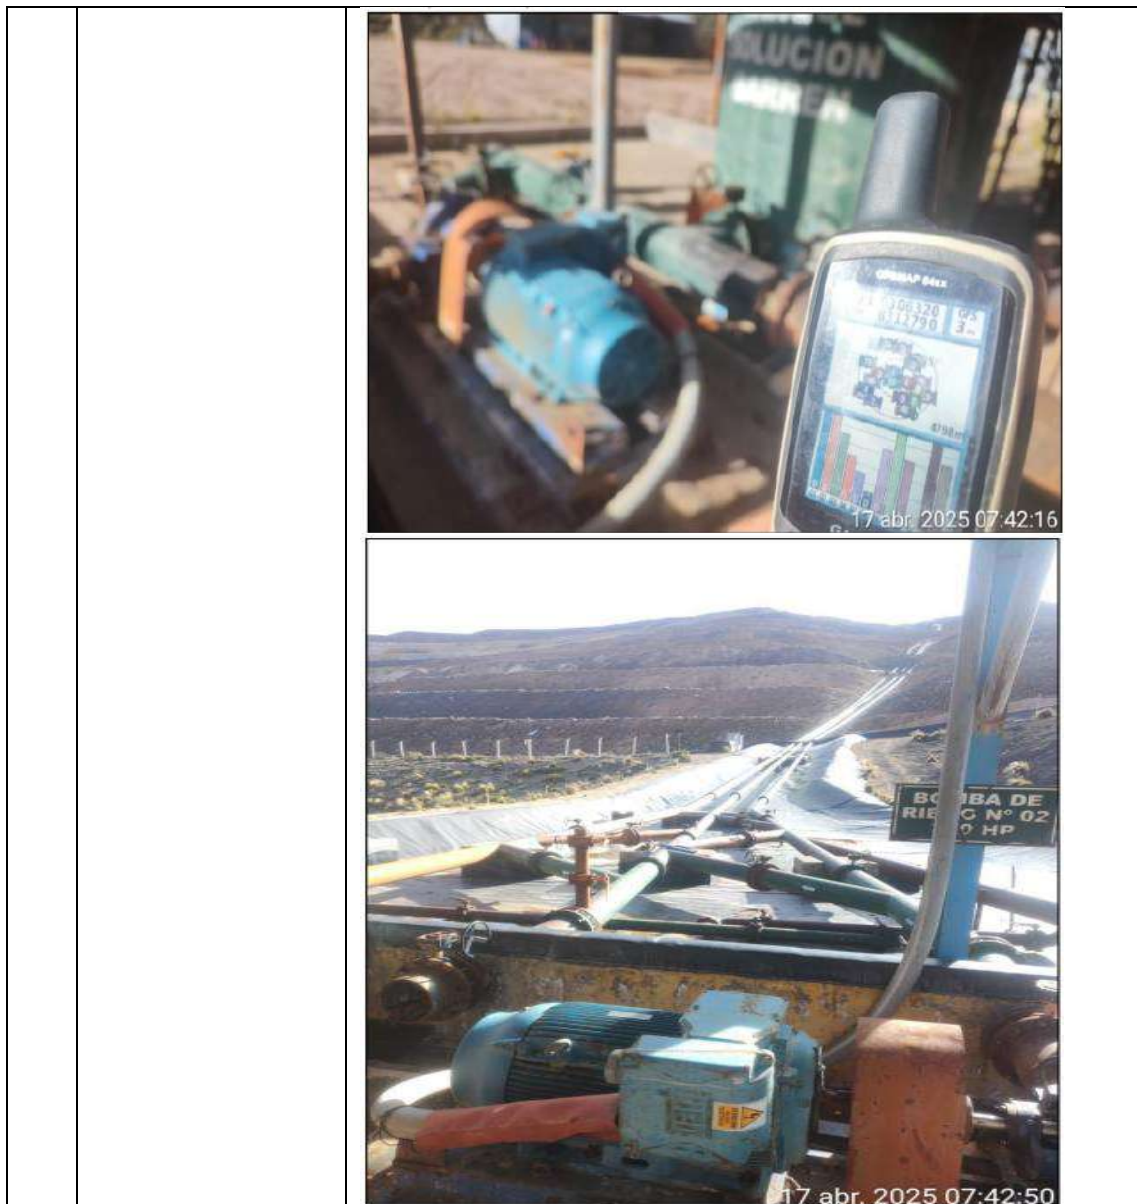
Imagen N° 1. Fotografías georreferenciadas presentadas por el administrado en sus escritos de descargos 1 y 2 referidas a la poza de subdrenaje SW-09

42. Al respecto, de la revisión del registro fotográfico precedente, se advierte que de la georreferenciación de las fotografías con coordenadas WGS 84 se tiene la siguiente imagen:

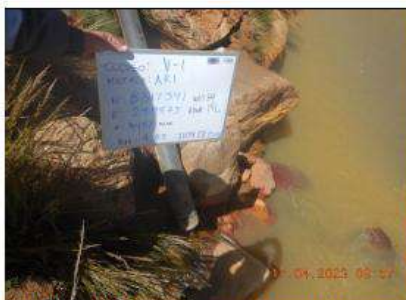
Fotografía 34. Archivo DSCN0380: Se observa flujo mínimo en el punto V-1 hacia el río Chacapalca.

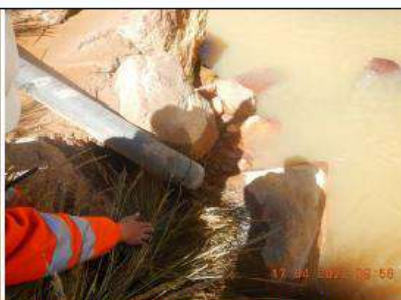
Fotografía 35. Archivo DSCN0388: Se observa flujo mínimo en el punto V-1 hacia el río Chacapalca.

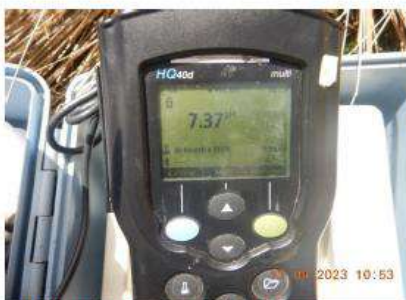
Fotografía 36. Archivo DSCN8033: Se observa el valor del pH en el punto V-1 (pH: 7,37 unidad de pH).

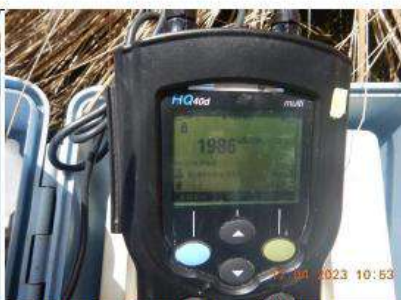
Fotografía 37. Archivo DSCN8035: Se observa el valor de conductividad en el punto V-1 (conductividad: 1 986  $\mu\text{S}/\text{cm}$ ).

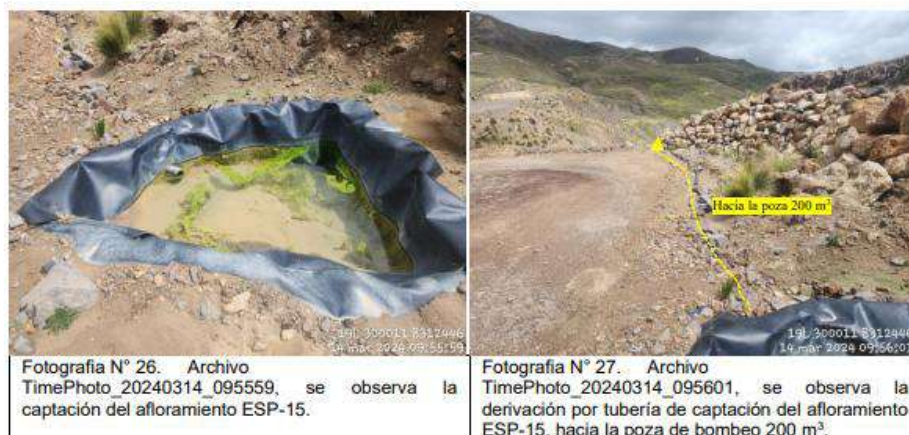
79. En relación al afloramiento ESP-15, se tiene que viene siendo colectado en una poza de geomembrana (coordenada UTM WGS 84 Zona 19: 300011 E, 8312445 N y ubicada adyacente a la vía de acceso a la unidad minera), para luego ser direccionado mediante una tubería de HDPE de 4 pulgadas hacia la Poza de Bombeo de 200 m<sup>3</sup>, conforme se observa a continuación:

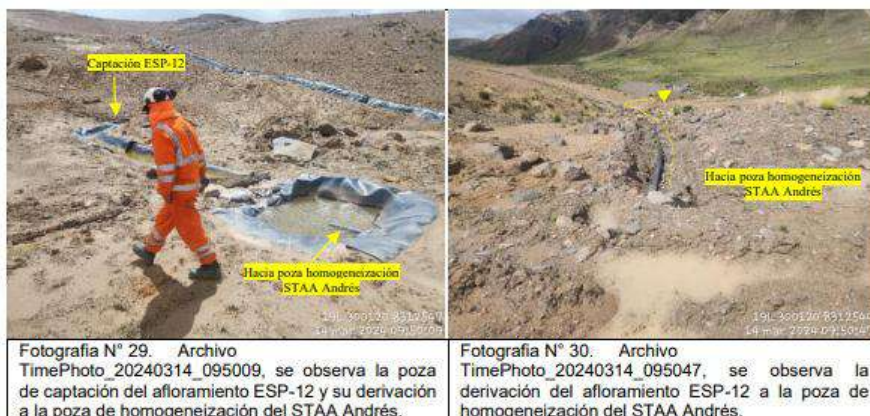
Fotografía N° 29. Archivo TimePhoto\_20240314\_095009, se observa la poza de captación del afloramiento ESP-12 y su derivación a la poza de homogeneización del STAA Andrés.

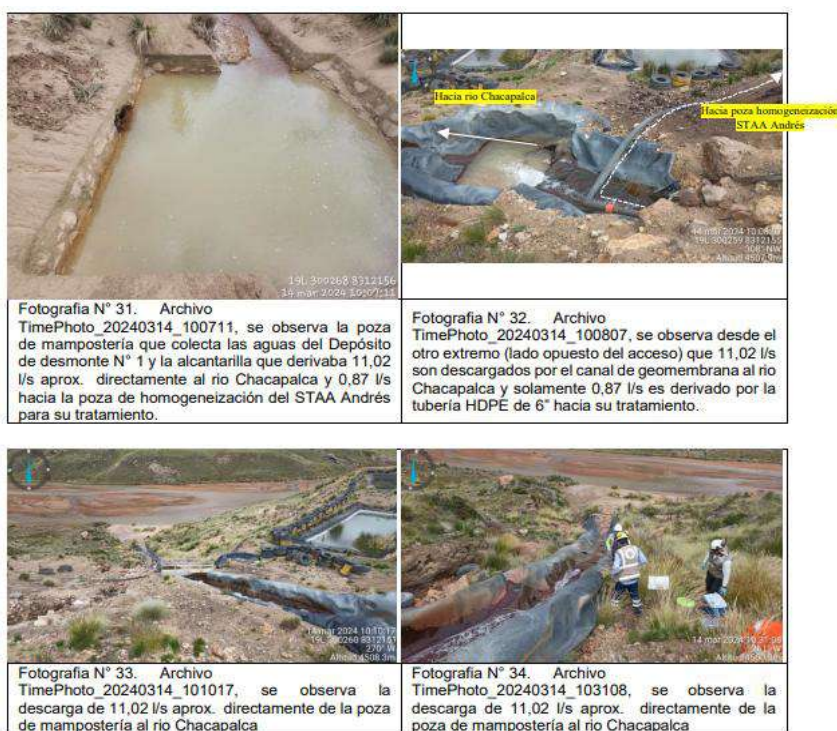
83. Adicionalmente, se observó que la tubería instalada en la poza de mampostería (300268 E, 8312156 N) no capta todo el flujo; toda vez que se evidenció una descarga directa al río Chacapalca de 11,02 l/s aproximadamente; mientras que por la tubería HDPE de 6 pulgadas solo se captó un caudal de 0,87 l/s aproximadamente, el cual si llega a la poza de homogenización (300015 E, 8312355 N), según se muestra a continuación:

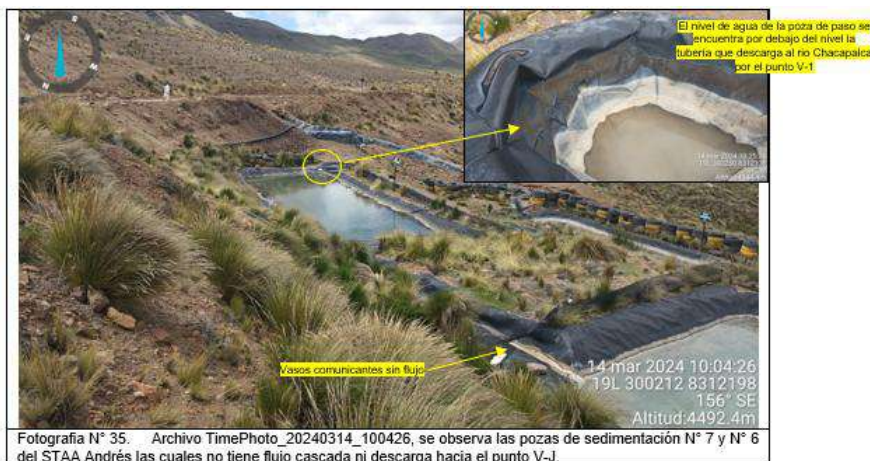
la poza de sedimentación N° 7 presentaba un nivel de agua por debajo de la tubería de descarga (V-1):

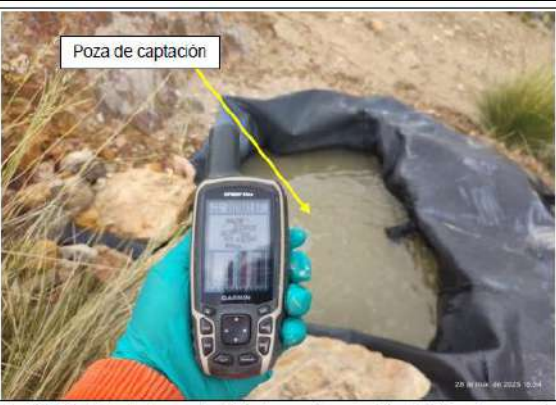
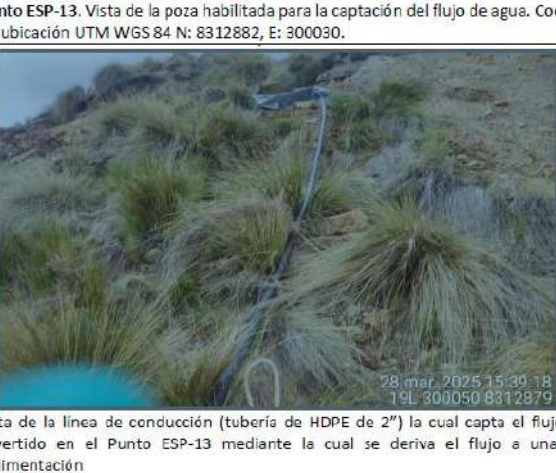
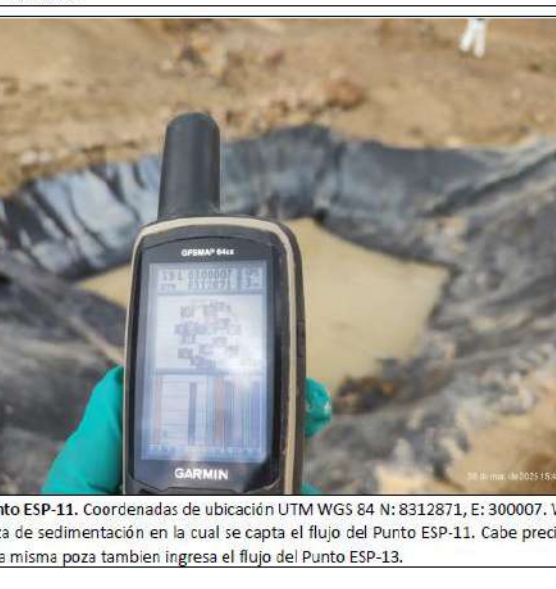
| N° | Descripción de las fotografías presentadas por el administrado | Fotografías |
|---|---|---|
| 1 | <p>En relación a los puntos ESP-11 y ESP-13, el administrado presenta fotografías sobre:</p> <ul style="list-style-type: none"> <li>- Captación del afloramiento ESP-13 y la captación del agua del punto ESP-11 (Fotografías N° 1, 2 y N° 3).</li> <li>- La derivación de dichas aguas mediante tubería de HDPE hasta poza 200m<sup>3</sup> donde descarga dichos flujos de agua, para posteriormente ser derivados hacia la poza de homogenización del sistema de tratamiento de agua Andrés (Fotografías N° 4, N° 5 y N° 6, N° 7 y N° 8).</li> <li>- Poza de homogenización del sistema de tratamiento de aguas acidas San Andrés (en adelante STAAA- Andrés) donde llegan los flujos de agua de los puntos ESP-13 y ESP-11 (Fotografía N° 9).</li> </ul> | <div data-bbox="614 414 1340 817"> <p>1 Punto ESP-13. Vista de la poza habitada para la captación del flujo de agua. Coordenadas de ubicación UTM WGS 84 N: 8312882, E: 300030.</p> </div> <div data-bbox="614 817 1340 1288"> <p>2 Vista de la línea de conducción (tubería de HDPE de 2") la cual capta el flujo de agua advertido en el Punto ESP-13 mediante la cual se deriva el flujo a una poza de sedimentación</p> </div> <div data-bbox="614 1288 1340 1874"> <p>3 Punto ESP-11. Coordenadas de ubicación UTM WGS 84 N: 8312871, E: 300007. Vista de la poza de sedimentación en la cual se capta el flujo del Punto ESP-11. Cabe precisar que a esta misma poza también ingresa el flujo del Punto ESP-13.</p> </div> |

96. De la revisión del registro fotográfico precedente, se observa lo siguiente:
- Fotografías N° 1 al N° 5 y N° 7 corresponde a fecha del 28 de marzo del 2025.
  - Fotografías N° 6, N° 8 y N° 9, corresponde a fecha del 31 de marzo del 2025.
  - Fotografías N° 10 y N°11 corresponde a fecha del 28 de marzo del 2025.
  - Fotografía N° 12. Corresponde a fecha del 31 de marzo del 2025.
  - Fotografías N° 13 y N°14 corresponde a fecha de 30 de marzo del 2025.
  - Fotografías N° 15 y N° 16 corresponde a fecha del 31 de marzo del 2025.
97. Asimismo, cabe indicar que las fotografías que cuentan con coordenadas georreferenciadas y vista de pantalla de GPS son N° 1, 3, 6, 9, 11, 12, 13, 15 y 16, de las cuales se tiene las siguientes imágenes:

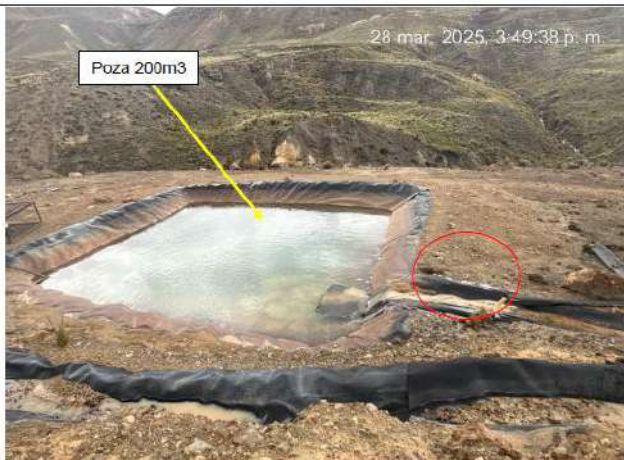
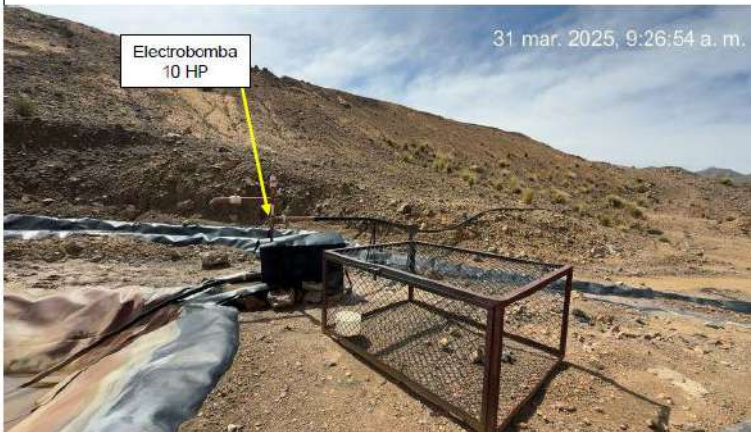
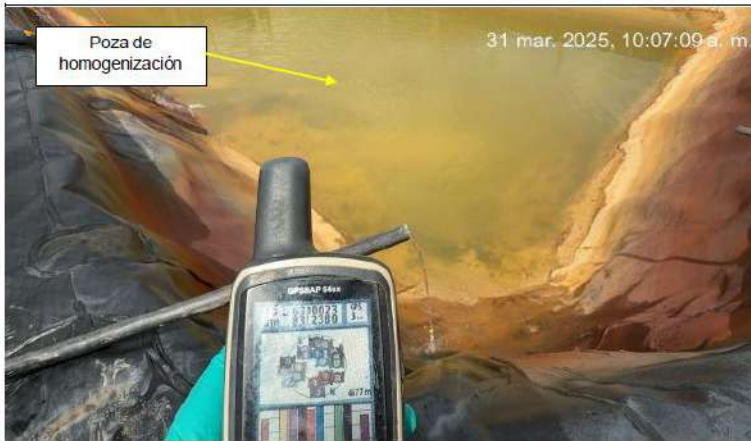
| | | <div data-bbox="684 306 1310 763"> <p>Poza 200m3</p> <p>28 mar. 2025, 3:49:38 p. m.</p> </div> <div data-bbox="635 768 1367 813"> <p>7 Vista de la poza de 200m3 a la cual llegan los flujos de agua ESP-13 y ESP-11. Cabe señalar que, dicha poza se encuentra impermeabilizada.</p> </div> <div data-bbox="614 835 1367 1265"> <p>Electrobomba<br/>10 HP</p> <p>31 mar. 2025, 9:26:54 a. m.</p> </div> <div data-bbox="635 1270 1367 1337"> <p>8 Vista de la electrobomba horizontal de 10 HP de potencia que impulsa el agua colectada en la poza de 200m3 hacia el Sistema de tratamiento de la Zona Andrés mediante una tubería de HDPE de 2”.</p> </div> <div data-bbox="614 1346 1367 1785"> <p>Poza de<br/>homogenización</p> <p>31 mar. 2025, 10:07:09 a. m.</p> </div> <div data-bbox="635 1789 1367 1832"> <p>9 Vista de ingreso del flujo de agua ESP- 13 y ESP-11 a la poza de homogenización del haci el Sistema de tratamiento de la Zona Andrés</p> </div> |

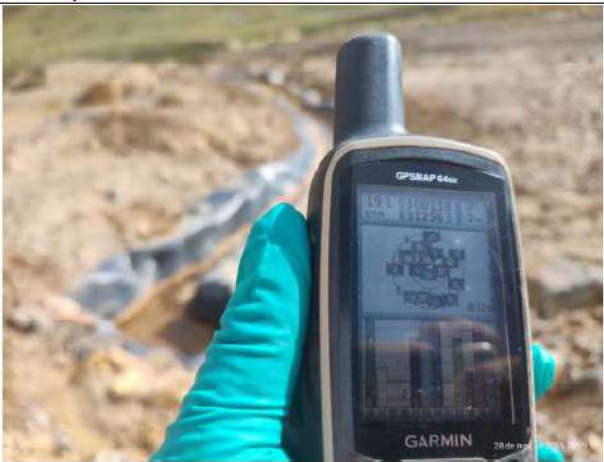
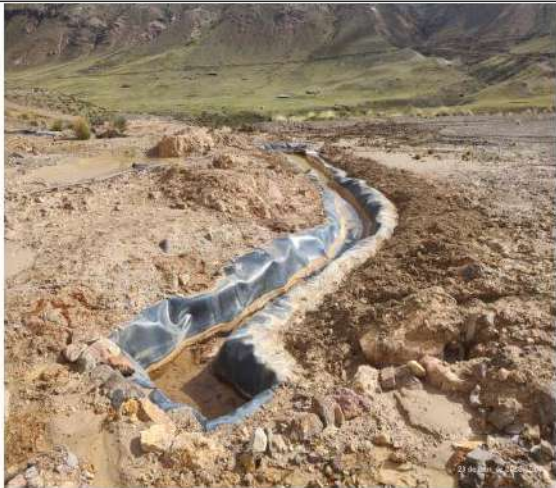
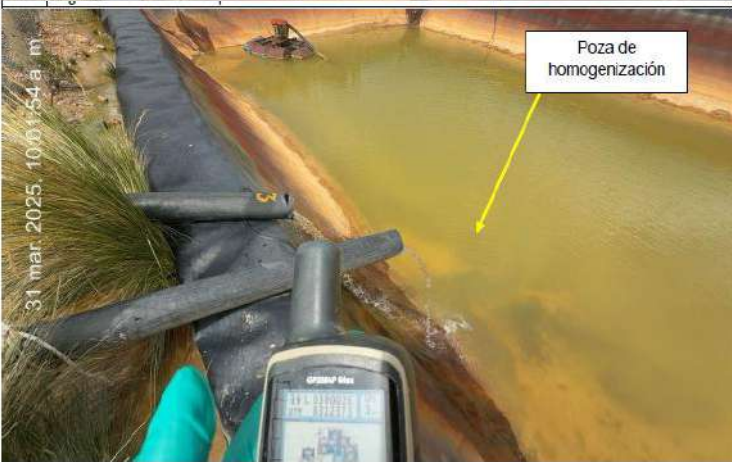
| 2 | <p>En relación al punto ESP-12, el administrado presenta fotografías sobre:</p> <ul style="list-style-type: none"> <li>- Captación del afloramiento ESP-12 (poza y canal revestido con geomembrana). Fotografías N° 10 y N° 11).</li> <li>- Línea de conducción (tubería de HDPE de 4") que ingresa a la poza de homogenización. Fotografía N° 12.</li> </ul> | <div data-bbox="683 304 1289 763"> </div> <div data-bbox="627 763 1342 831"> <p>10 Punto ESP-12. Poza y canal revestidos con geomembrana implementados para la captación y conducción de los flujos de agua advertidos en el Punto ESP-12. Coordenadas de ubicación UTM WGS 84 N: 8312563, E: 300138.</p> </div> <div data-bbox="707 842 1265 1328"> </div> <div data-bbox="627 1328 1342 1379"> <p>11 Vista del canal revestido con geomembrana para la captación y conducción de los flujos de agua advertidos en el punto ESP-12.</p> </div> <div data-bbox="616 1379 1350 1839"> </div> <div data-bbox="627 1839 1342 1924"> <p>12 Vista de la línea de conducción (tubería de HDPE de 4") que ingresa a la poza de homogenización del Sistema de tratamiento de la Zona Andrés. Coordenadas de ubicación UTM WGS 84 N: 8312373, E: 300026</p> </div> |

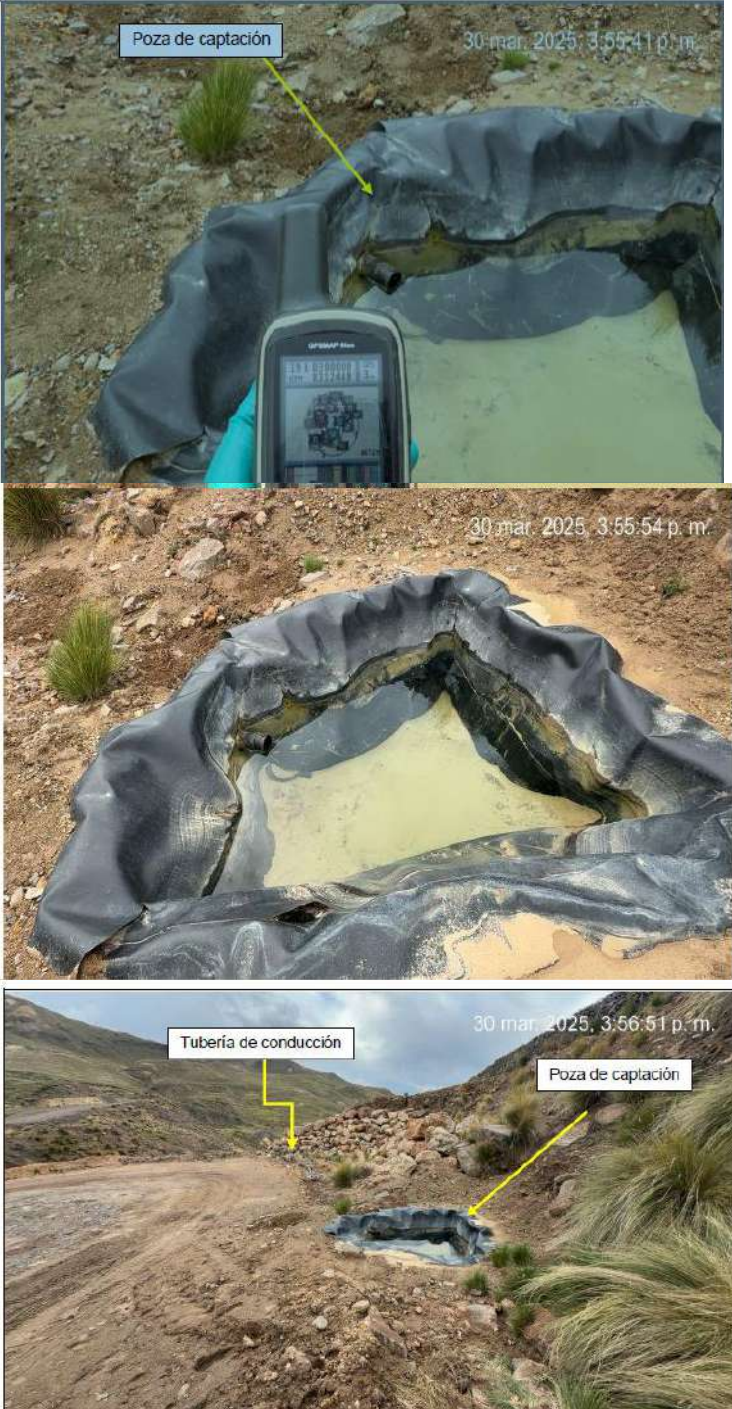
| 3 | <p>En relación al punto ESP-15, el administrado presenta fotografías sobre:</p> <ul style="list-style-type: none"> <li>- Captación del afloramiento ESP-15 (poza revestido con geomembrana). Fotografías N° 13 y N° 14).</li> <li>- Línea de conducción que deriva las aguas del punto ESP-15 e ingresa a la poza 200 m<sup>3</sup>. Fotografía N° 15.</li> <li>- Ingreso de flujo de agua ESP-15, ESP-11 y ESP-13 a la poza de homogenización. Fotografía N° 16.</li> </ul> | <p>14 Vista panorámica de la poza en la cual se capta el flujo de agua ESP-15, asimismo se observa la línea de conducción de agua (Tubería de HDPE de 4") que va desde la referida poza hacia la poza 200 m<sup>3</sup>.</p> |

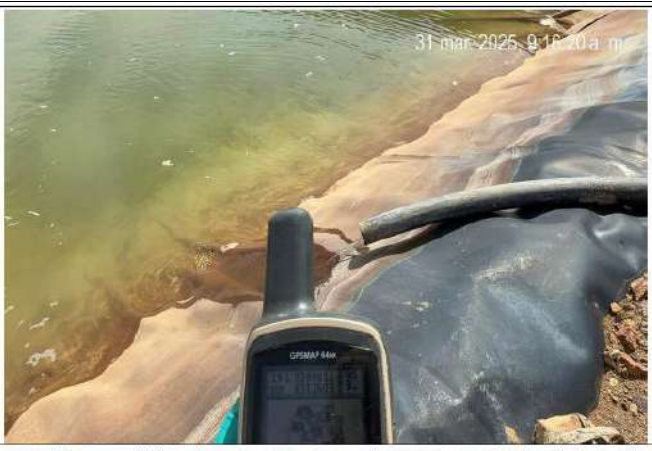
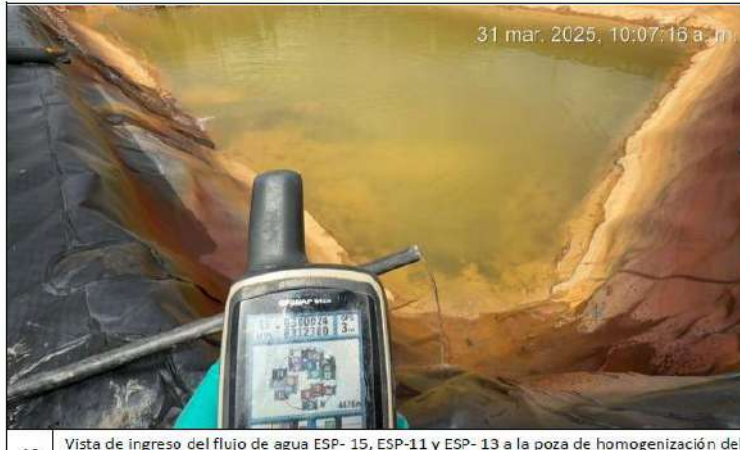
| | | <div data-bbox="662 302 1316 750"> </div> <div data-bbox="614 750 1356 795"> <p>15 Vista del ingreso del flujo de agua ESP-15 a la poza de 200 m3. Coordenadas de ubicación UTM WGS 84 N: 8312603, E: 299913.</p> </div> <div data-bbox="614 795 1356 1243"> </div> <div data-bbox="614 1243 1356 1267"> <p>16 Vista de ingreso del flujo de agua ESP- 15, ESP-11 y ESP- 13 a la poza de homogenización del STAA DD N°1. Coordenadas de ubicación UTM WGS 84 N: 8312380, E: 300024.</p> </div> |

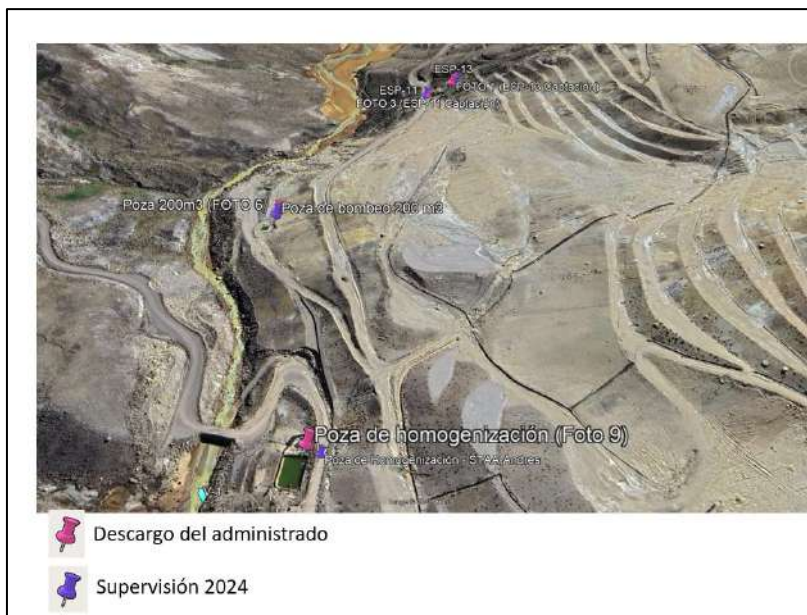
**Imagen N° 2. Georreferenciación de las fotografías presentadas por administrado respecto de las instalaciones implementadas para la captación y derivación de los flujos de agua en los puntos ESP-13 y ESP-11 para su tratamiento en el STAA-Andrés**

98. Conforme se observa de la imagen N° 2, las fotografías presentadas por el administrado corresponden a las instalaciones de captación (pozas de geomembrana) donde se colectan los flujos de agua proveniente de los puntos ESP-11, ESP-13, así como de las tuberías de HDPE que deriva dichos flujos desde las pozas de captación, poza 200 m<sup>3</sup> hasta llegar a la poza de homogenización del STAA Andrés para ser tratadas, ello contrastado con las coordenadas de dichas instalaciones descritas en el Informe de Supervisión 2024<sup>20</sup>.

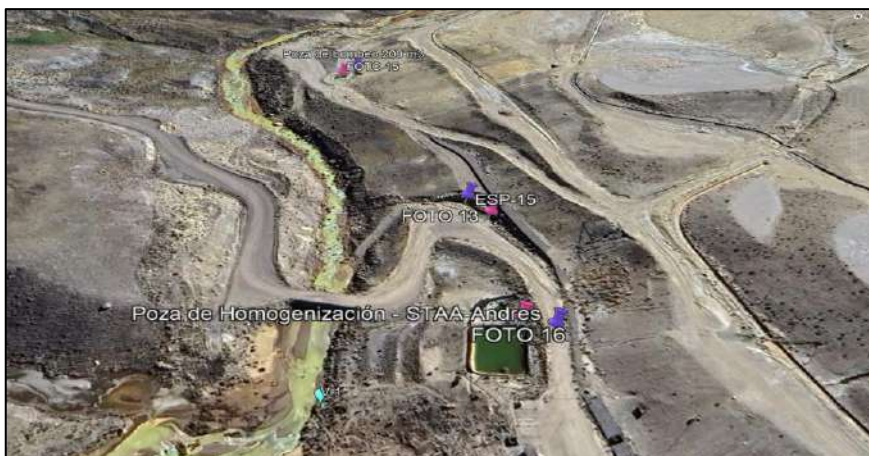
**Imagen N° 4. Georreferenciación de las fotografías presentadas por administrado respecto de las instalaciones implementadas para la captación y derivación de los flujos de agua en el punto ESP-15 para su tratamiento en el STAA-Andrés**

100. Por último, conforme se observa de la imagen N° 4, las fotografías presentadas por el administrado corresponden a las instalaciones de captación (pozas de geomembrana) donde se colectan los flujos de agua proveniente de los puntos ESP-15 y derivada mediante tubería de HDPE hasta llegar a la poza de homogenización del STAA Andrés

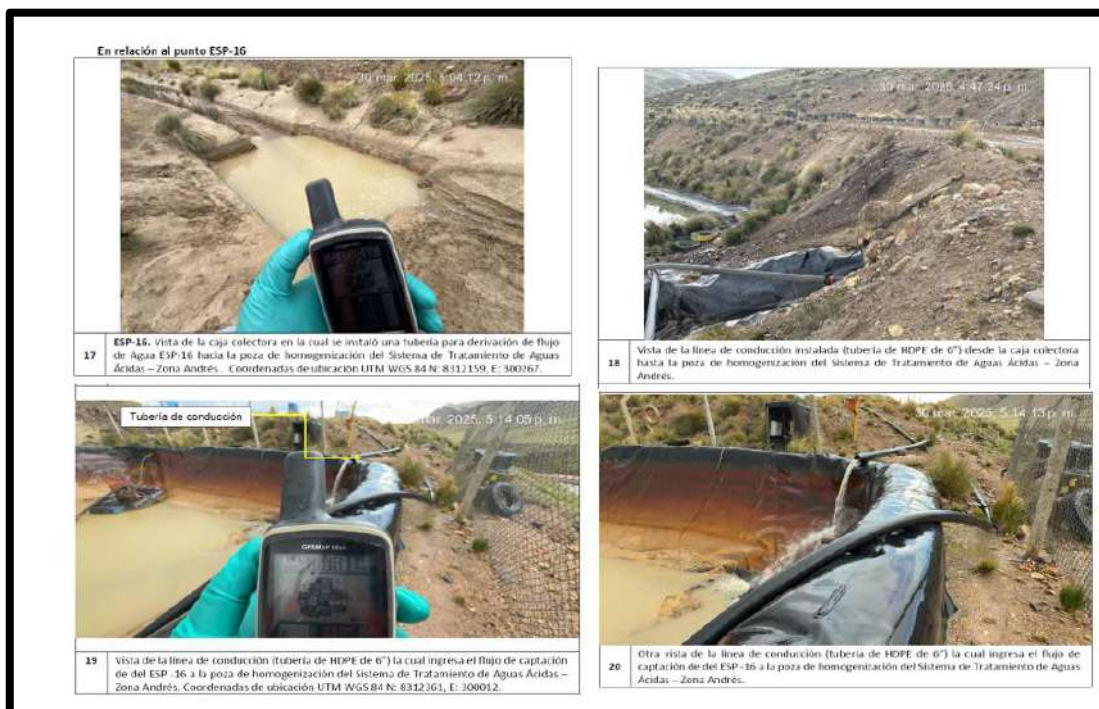
105. Ahora bien, en relación a las evidencias presentadas por el administrado respecto a la captación del flujo de agua en el punto ESP-16, se tiene las siguientes fotografías:

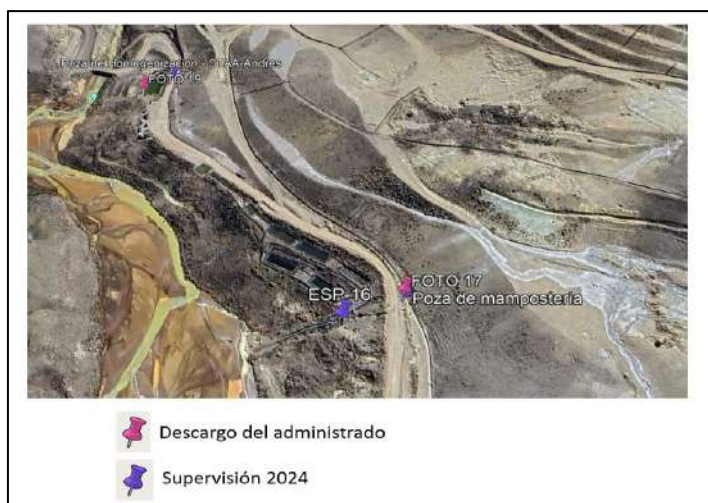
**Imagen N° 5. Georreferenciación de las fotografías presentadas por administrado respecto de las instalaciones implementadas para la captación y derivación del flujo de agua del punto ESP-16 para su tratamiento en el STAA-Andrés**

108. Conforme se observa de la imagen N° 5 precedente, la fotografía N° 17 corresponde a la caja colectora de mampostería por donde el administrado implementó una tubería de HDPE de 6" para derivar los flujos de agua hacia el STAA Andrés, mientras que la fotografía N° 19 muestra la llegada de una línea de conducción a la poza de homogenización del citado sistema para tratar los flujos que indica el administrado provenientes del punto ESP-16.
109. Ahora bien, de la revisión de las fotografías N° 17 y N° 18, las cuales son las que se encuentran relacionadas con el hecho materia de análisis, en comparación con las fotografías de la Supervisión Especial 2024 se advierte lo siguiente:

presente una fuga y que la tubería no capte en su totalidad las aguas provenientes del punto ESP-16, consecuentemente sea descargada de manera directa al río Chacapalca; asimismo, de la revisión de la fotografía N° 18 no se observa que no exista escurrimiento y que no exista descarga al río Chacapalca; por tanto, los medios probatorios presentados por el administrado no desvirtúan la conducta infractora.

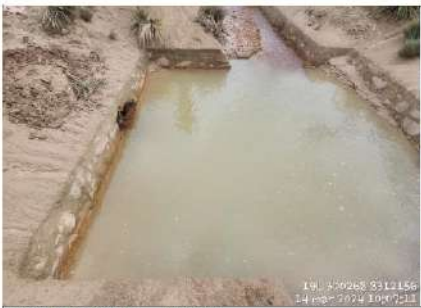
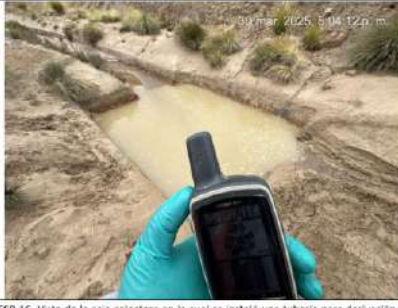
| Supervisión Especial 2024 | Descargo del administrado (fotografías N° 17 y 18) |
|---|---|
| <p>Fotografía N° 31. Archivo TimePhoto_20240314_100711, se observa la poza de mampostería que colecta las aguas del Depósito de desmonte N° 1 y la alcantarilla que derivaba 11,02 l/s aprox. directamente al río Chacapalca y 0,87 l/s hacia la poza de homogeneización del STAA Andrés para su tratamiento.</p> | <p>ESP-16. Vista de la caja colectora en la cual se instaló una tubería para derivación de flujo de Agua ESP-16 hacia la poza de homogenización del Sistema de Tratamiento de Aguas Ácidas – Zona Andrés. Coordenadas de ubicación UTM WGS 84 N: 8312159, E: 300267.</p> |

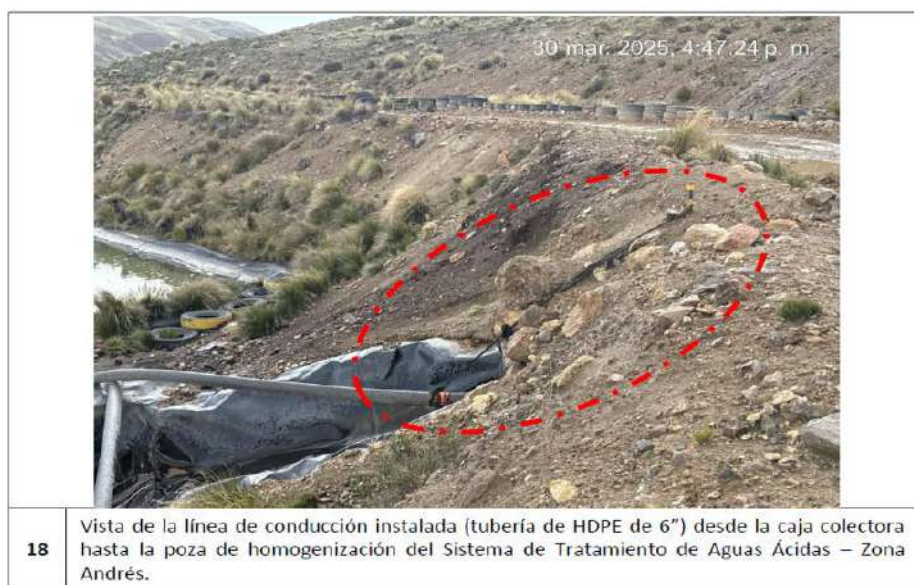
111. Asimismo, corresponde señalar que al comparar la fotografía N° 32 de la Supervisión Especial 2024 con la fotografía N°18 presentada por el administrado como medio de prueba de la captación del flujo por la línea de conducción de HDPE, se advierte que la tubería presenta una sogá que se encuentra amarrada a una especie de estaca, a continuación, se amplía la imagen de lo descrito:

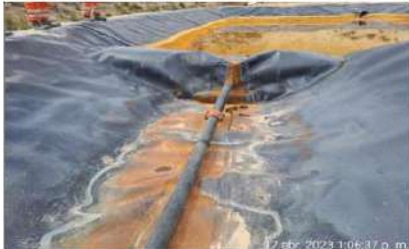
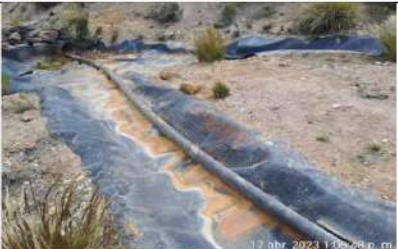
36. Ahora bien, el 17 de abril de 2023, Aruntani manifestó que, a fin de evitar dicho flujo de agua en la salida de la poza de subdrenaje N° 1 (SW-08) se había realizado una mejora en la tubería (quitando la reducción de 4 pulgadas a 2 pulgadas, reemplazándolo por solo una línea de 4 pulgadas), ya no presentándose dicho discurrimiento por el canal. Tal cual se muestra en las siguientes fotografías:

37. Por tanto, de lo expuesto se tiene que Aruntani implementó infraestructura y accesorios para captar las aguas de las pozas de subdrenajes N° 1 (SW-08) y N° 2 (SW-09), y direccionarlo a la poza de mayores eventos para su tratamiento en la planta de destrucción de cianuro; ahora si bien el 15 de abril de 2023 se observó un discurrimiento<sup>26</sup> por el antiguo canal de descarga de la poza de subdrenaje N° 1, esto fue corregido por el administrado tal como se verificó el 17 de abril de 2023.

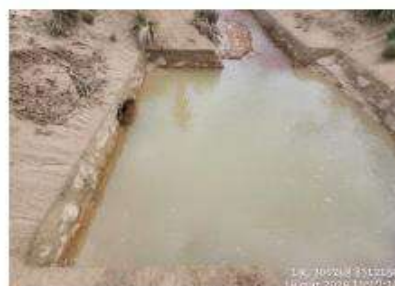
136. Respecto al agua del canal que descargaba al río Chacapalca por el punto ESP-16, se evidenció que Aruntani ha modificado la poza de mampostería, ubicada en la coordenada UTM WGS 84 Zona 19: 300268 E, 8312156 N, colocando una (1) tubería de HDPE de 6 pulgadas que tiene como función derivar las aguas hacia la Poza de Homogenización del STAA - Sector Andrés, ingresando por la coordenada UTM WGS 84 Zona 19: 300015 E, 8312355 N.
137. Sin embargo, durante la acción de supervisión marzo 2024, se observó que la tubería instalada en la poza de mampostería (300268 E, 8312156 N) no capta todo el flujo; toda vez que se evidenció una descarga directa<sup>59</sup> al río Chacapalca de 11,02 l/s aproximadamente; mientras que por la tubería HDPE de 6 pulgadas solo se captó un caudal de 0,87 l/s aproximadamente, el cual si llega a la poza de homogenización (300015 E, 8312355 N):

Fotografía N° 31. Archivo TimePhoto\_20240314\_100711, se observa la poza de mampostería que colecta las aguas del Depósito de desmonte N° 1 y la alcantarilla que derivaba 11,02 l/s aprox. directamente al río Chacapalca y 0,87 l/s hacia la poza de homogenización del STAA Andrés para su tratamiento.

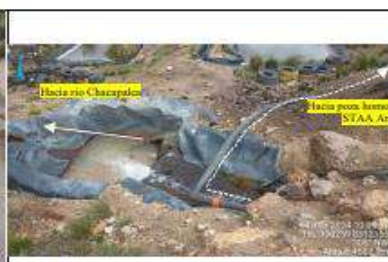
Fotografía N° 32. Archivo TimePhoto\_20240314\_100807, se observa desde el otro extremo (lado opuesto del acceso) que 11,02 l/s son descargados por el canal de geomembrana al río Chacapalca y solamente 0,87 l/s es derivado por la tubería HDPE de 6" hacia su tratamiento.
