Organismo de Evaluación y  
Fiscalización Ambiental - OEFA

## RESOLUCIÓN DIRECTORAL N° 01617-2025-OEFA/DFAI

**EXPEDIENTE N°** : 3247-2023-OEFA/DFAI/PAS  
**ADMINISTRADO** : EMPRESA DE SERVICIOS ELÉCTRICOS MUNICIPALES DE PARAMONGA S.A. – EMSEM S.A.<sup>1</sup>  
**UNIDAD FISCALIZABLE** : ZONA DE CONCESIÓN PARAMONGA  
**UBICACIÓN** : DISTRITO PARAMONGA, PROVINCIA DE BARRANCA, DEPARTAMENTO DE LIMA  
**SECTOR** : ELECTRICIDAD  
**MATERIAS** : MEDIDAS DE PREVENCIÓN  
ALMACENAMIENTO DE RESIDUOS PELIGROSOS  
DECLARACION ANUAL DE MANEJO DE RESIDUOS SOLIDOS  
INFORME AMBIENTAL ANUAL  
REQUERIMIENTO DE INFORMACIÓN DE LA AUTORIDAD SUPERVISORA  
RESPONSABILIDAD ADMINISTRATIVA CON MEDIDA CORRECTIVA  
REGISTRO DE ACTOS ADMINISTRATIVOS  
MULTA

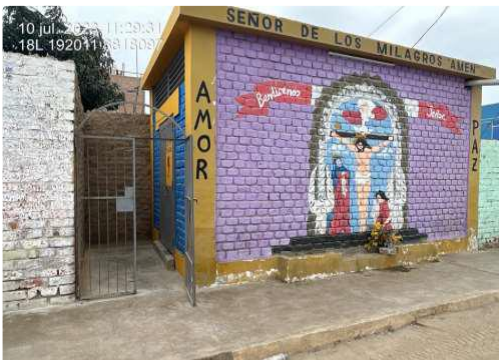
| Medio Probatorio recabado por la DSEM | Descripción |
|---|---|
| | <p><b>Fotografía N° 1 del Informe de Supervisión:</b> Subestación Convencional SC 11014 del Alimentador N° 1.</p> |

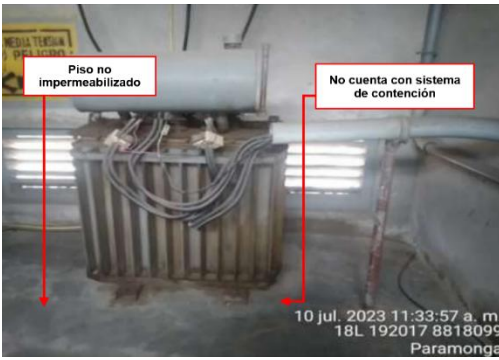
| Medio Probatorio recabado por la DSEM | Descripción |
|---|---|
| | <p><b>Fotografía N° 4 del Informe de Supervisión:</b> Se observa la existencia de un (1) transformador de 100 kVA de potencia en funcionamiento, ubicado al interior de la S.C. 11014, <u>sobre piso poroso de concreto, sin impermeabilizar.</u></p> |

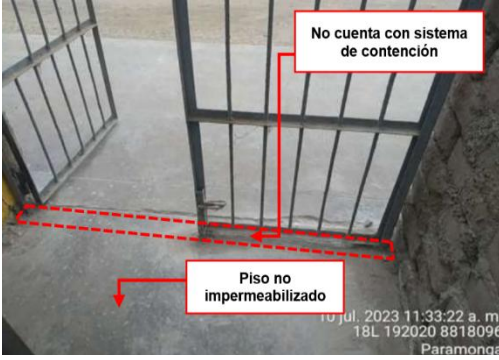
| Medio Probatorio recabado por la DSEM | Descripción |
|---|---|
| | <p><b>Fotografía N° 7 del Informe de Supervisión:</b> Se observa que el área donde se encuentra el transformador de 100 kVA de potencia no cuenta con un sistema de contención frente a posibles derrames y/o fugas de sustancias oleosas que pudieran afectar la calidad del suelo.</p> |

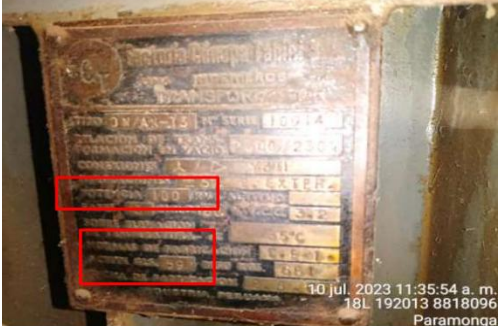
| Medio Probatorio recabado por la DSEM | Descripción |
|---|---|
| | <p><b>Fotografía N° 3 del Informe de Supervisión:</b> La placa técnica del transformador de 100 kVA de potencia, se observa que cuenta con una capacidad (volumen) de 59 galones de aceite dieléctrico.</p> |

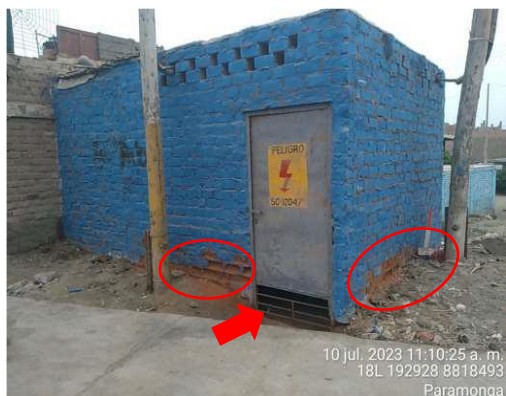
| Medio Probatorio recabado por la DSEM | Descripción |
|---|---|
| <p>10 jul. 2023 11:10:25 a. m.<br/>18L 192928 8818493<br/>Paramonga</p> | <p><b>Fotografía N° 9 del Informe de Supervisión:</b> Se observa la SC 12047 del Alimentador N° 2, en el que detectó que tiene las paredes deterioradas, no cuenta con un sistema de contención frente a posibles derrames y/o fugas de sustancias oleosas que pudieran afectar la calidad el suelo.</p> |

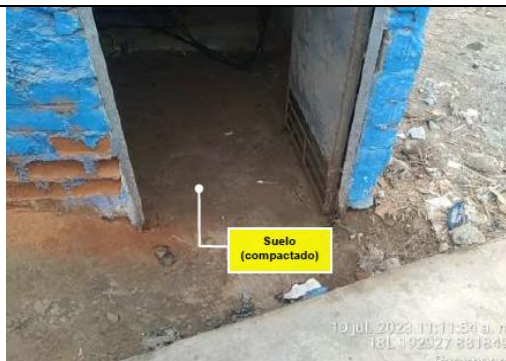
| Medio Probatorio recabado por la DSEM | Descripción |
|---|---|
| <p>Suelo (compactado)</p> <p>10 jul. 2023 11:11:54 a. m.<br/>18L 192927 8818491<br/>Paramonga</p> | <p><b>Fotografía N° 10 del Informe de Supervisión:</b> Se observa que el área donde se encuentra el transformador de 100 kVA de potencia, no cuenta con un sistema de contención frente a posibles derrames y/o fugas de sustancias oleosas que pudieran afectar la calidad del suelo.</p> |

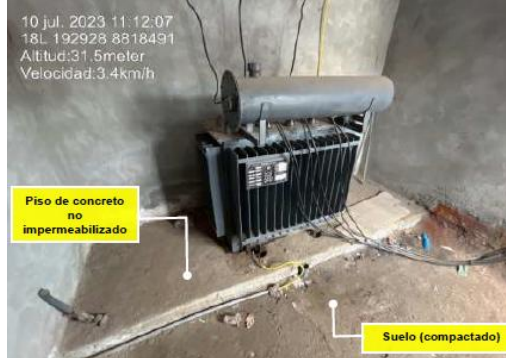
| Medio Probatorio recabado por la DSEM | Descripción |
|---|---|
| <p>Piso de concreto no impermeabilizado</p> <p>Suelo (compactado)</p> <p>10 jul. 2023 11:12:07<br/>18L 192928 8818491<br/>Altitud: 31.5 meter<br/>Velocidad: 3.4 km/h</p> | <p><b>Fotografía N° 11 del Informe de Supervisión:</b> Se observa la existencia de un (1) transformador de 100 kVA de potencia en funcionamiento, ubicado al interior de la S.C. 12047, <u>sobre piso poroso de concreto de 5 cm aproximadamente de elevación, sin impermeabilizar.</u></p> |

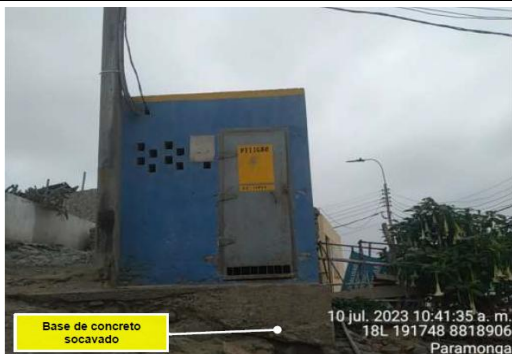
| Medio Probatorio recabado por la DSEM | Descripción |
|---|---|
| <p>10 jul. 2023 10:41:35 a. m.<br/>18L 191748 8818906<br/>Paramonga</p> | <p><b>Fotografía N° 13 del Informe de Supervisión:</b> Se observa la SC 13056 del Alimentador N° 3, en el que detectó que no cuenta con un sistema de contención frente a posibles derrames y/o fugas de sustancias oleosas que pudieran afectar la calidad el suelo.</p> <p>Asimismo, se aprecia que la base de concreto donde se encuentra edificada la estructura que alberga al transformador se encuentra socavada, lo que podría generar cierto peligro de desprendimiento.</p> |

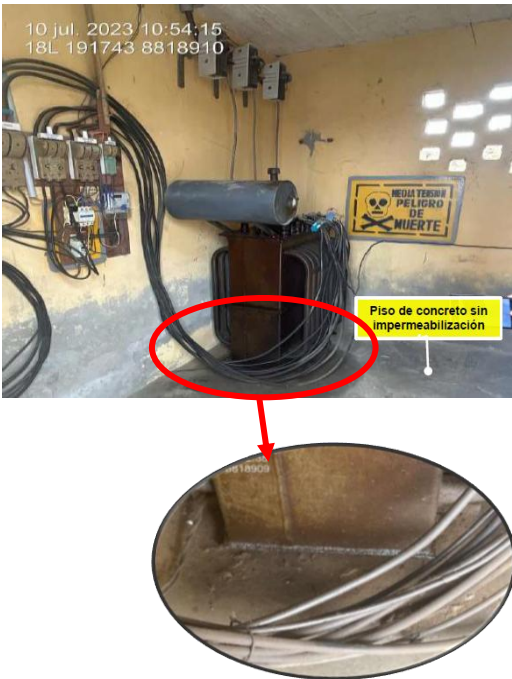
| Medio Probatorio recabado por la DSEM | Descripción |
|---|---|
| <p>10 jul. 2023 10:54:15<br/>18L 191743 8818910</p> | <p><b>Fotografía N° 15 y 18 del Informe de Supervisión:</b> Se observa la existencia de un (1) transformador de 100 kVA de potencia en funcionamiento, ubicado al interior de la S.C. 13056, se encuentra <u>sobre piso poroso de concreto, sin impermeabilizar</u>.</p> <p>Asimismo, se aprecia que la estructura metálica del transformador y su área circundante (piso) impregnado con sustancias oleosas (hidrocarburo) del transformador.</p> |

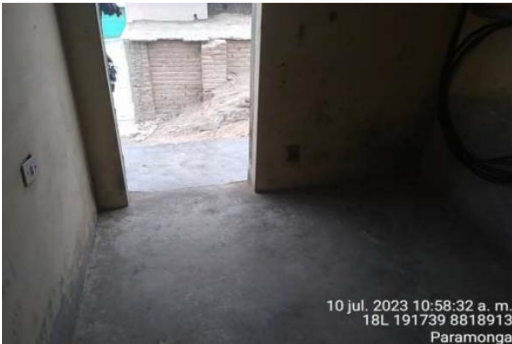
| Medio Probatorio recabado por la DSEM | Descripción |
|---|---|
| <p>10 jul. 2023 10:58:32 a. m.<br/>18L 191739 8818913<br/>Paramonga</p> | <p><b>Fotografía N° 20 del Informe de Supervisión:</b> En el área donde se ubica el transformador, se observó el piso de material concreto, sin ningún sistema de contención, ni impermeabilización.</p> |

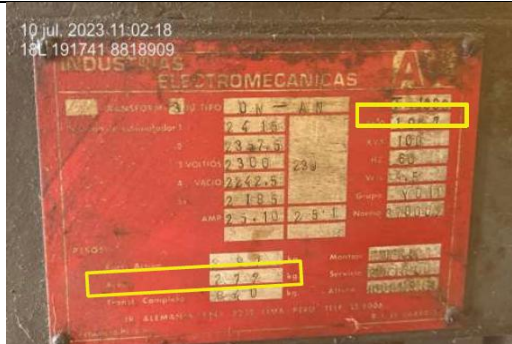
| Medio Probatorio recabado por la DSEM | Descripción |
|---|---|
| <p>10 jul. 2023 11:02:18<br/>18L 191741 8818909</p> | <p><b>Fotografía N° 16 del Informe de Supervisión:</b> La placa técnica del transformador de 100 kVA de potencia, se observa que dicho transformador tiene un pedo de 272 kg de aceite dieléctrico.</p> |

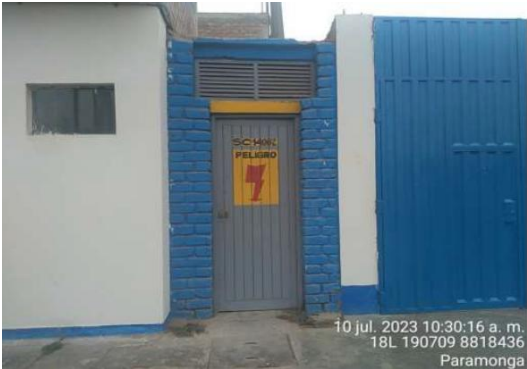
| Medio Probatorio recabado por la DSEM | Descripción |
|---|---|
| <p>10 jul. 2023 10:30:16 a. m.<br/>18L 190709 8818436<br/>Paramonga</p> | <p><b>Fotografía N° 21 del Informe de Supervisión:</b> Se observa la SC 14062 del Alimentador N° 4, se encuentra techada, a fin de proteger a los transformadores de los factores ambientales de la zona que pudieran afectar su operatividad. Además, dicha estructura se encuentra ventilada.</p> |

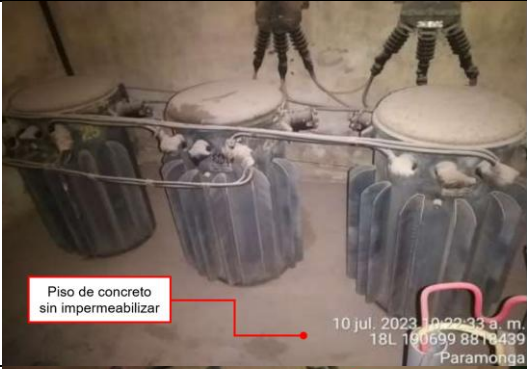
| Medio Probatorio recabado por la DSEM | Descripción |
|---|---|
| <p>Piso de concreto sin impermeabilizar</p> <p>10 jul. 2023 10:33:33 a. m.<br/>18L 190699 8818439<br/>Paramonga</p> | <p><b>Fotografía N° 22 del Informe de Supervisión:</b> Se observa al interior de la SC 14062 del Alimentador N° 4, banco de transformadores de potencia de 25 Kva, sobre piso de concreto no impermeabilizado.</p> |

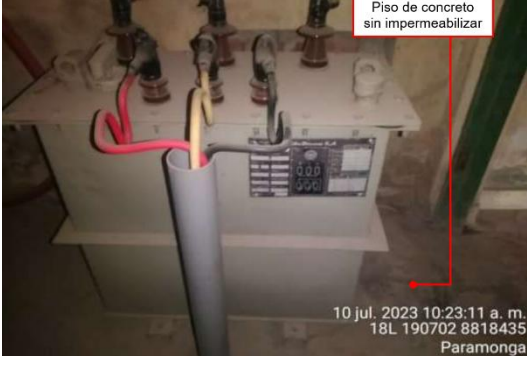
| Medio Probatorio recabado por la DSEM | Descripción |
|---|---|
| <p>Piso de concreto sin impermeabilizar</p> <p>10 jul. 2023 10:23:11 a. m.<br/>18L 190702 8818435<br/>Paramonga</p> | <p><b>Fotografía N° 23 del Informe de Supervisión:</b> Se observa al interior de la SC 14062 del Alimentador N° 4, un transformadore de potencia de 25 Kva, sobre piso de concreto sin impermeabilizar.</p> |

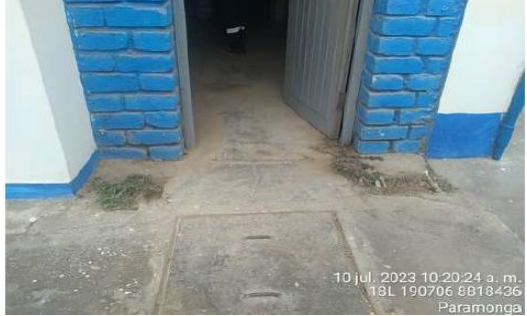
| Medio Probatorio recabado por la DSEM | Descripción |
|---|---|
| <p>10 jul. 2023 10:20:24 a. m.<br/>18L 190706 8818436<br/>Paramonga</p> | <p><b>Fotografía N° 26 del Informe de Supervisión:</b> Se observa que el área donde se encuentran los cuatro (4) transformadores no cuenta con ningún sistema de contención, ante posibles derrames y/o fugas de sustancias oleosas que puedan afectar el suelo.</p> |

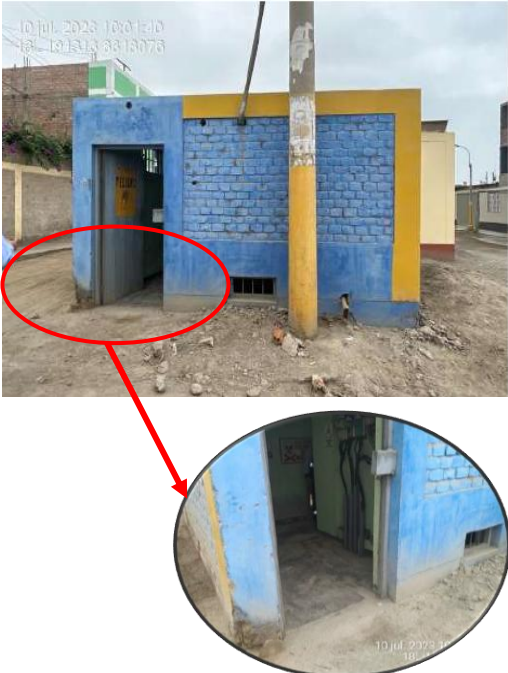
| Medio Probatorio recabado por la DSEM | Descripción |
|---|---|
| | <p><b>Fotografías N° 28 y 29 del Informe de Supervisión:</b> Se observa que la SC 21067 del Alimentador N° 5, no cuenta con ningún sistema de contención, ante posibles derrames y/o fugas de sustancias oleosas que puedan afectar el suelo.</p> <p>Cabe precisar que, dicha subestación se encuentra techada, a fin de proteger los transformadores de los factores ambientales de la zona que pudieran afectar su operatividad.</p> |

| <p><b>Requerimiento de subsanación</b><br/>Se requiere al administrado:</p> <p>a) Implementar un sistema de contención para todos los transformadores observados en las subestaciones convencionales de los seis (6) alimentadores verificados durante la acción de supervisión <i>in situ</i>, a fin de mantener la calidad ambiental del suelo y evitar la degradación y contaminación del mismo, conforme a lo establecido en el numeral 83.1. del artículo 83° del Reglamento para la Protección Ambiental en las Actividades Eléctricas, aprobado mediante Decreto Supremo N° 014-2019-EM.</p> <p>Los trabajos a realizar deberán ser acreditados en un informe técnico que incluya información de los procedimientos ejecutados y el estado final del sistema de contención e impermeabilización. Dicho informe también deberá contener evidencias fotográficas y/o filmicas (a colores, en alta resolución, fechadas y georreferenciadas) específicas del antes, durante y después de la ejecución de la subsanación.</p> <p>b) Reafirmar el área socavada donde se encuentra edificada la estructura que alberga al transformador de la Subestación Convencional SC 13056 – Alimentador N° 3; ello, a fin de evitar el desprendimiento del área y con ello, una posterior afectación a la calidad del suelo, ante un posible derrame y/o fuga de las sustancias oleosas contenidas en dicho transformador.</p> <p>Los trabajos a realizar deberán ser acreditados en un informe técnico que incluya información de los procedimientos ejecutados y el estado final del área. Dicho informe también deberá contener evidencias fotográficas y/o filmicas (a colores, en alta resolución, fechadas y georreferenciadas) específicas del antes, durante y después de la ejecución de la subsanación.</p> |

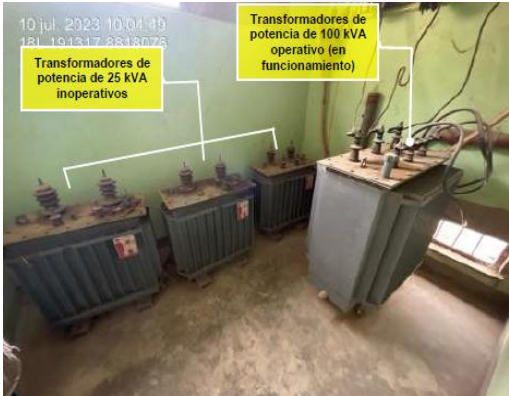
| Medio Probatorio recabado por la DSEM | Descripción |
|---|---|
| | <p><b>Fotografía N° 30 y 39 del Informe de Supervisión:</b> Se observa que al interior de la SC 21067 del alimentador N° 5 se encuentran cuatro (4) transformadores de potencia sobre piso de concreto sin impermeabilizar.</p> <p>Al respecto, señala la DSEM que tres (3) transformadores se encontraban desenergizados (usados anteriormente para abastecer a la bomba de agua, de propiedad de la Municipalidad Distrital de Paramonga) según menciona el administrado; y, un (1) transformador de potencia abastece a la población, el cual se encuentra siendo operado por la EMSEMSA.</p> <p>Los tres (3) transformadores inoperativos (series 10962, 10964 y 10963) cuentan con una potencia de 25 kVA y 24 galones de aceite dieléctrico, respectivamente.</p> <p>El transformador operativo empleado para el abastecimiento de energía eléctrica a la población cuenta con una potencia de 100 kVA y 222 kg de aceite dieléctrico, de acuerdo a su placa técnica.</p> |

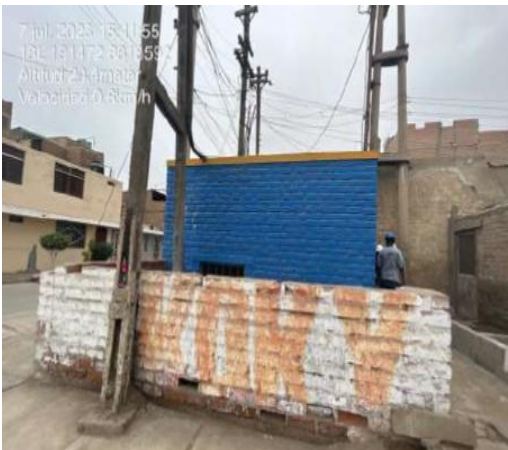
| Medio Probatorio recabado por la DSEM | Descripción |
|---|---|
| | <p><b>Fotografías N° 40 del Informe de Supervisión:</b> Se observa la SC 12022 del Alimentador N° 6, se encuentra techada, a fin de proteger a los transformadores de los factores ambientales de la zona que pudieran afectar su operatividad.</p> <p>Al respecto, precisa la DSEM que en el interior de dicha subestación se evidenció la presencia de cinco (5) transformadores: cuatro (4) Transformadores de 37,5 kVA potencia y un (1) Transformador de 85 kVA de potencia. Corresponde indicar que, durante la acción de supervisión julio 2023, no se pudo evidenciar el valor numérico de la capacidad del aceite dieléctrico que contienen dichos transformadores.</p> |

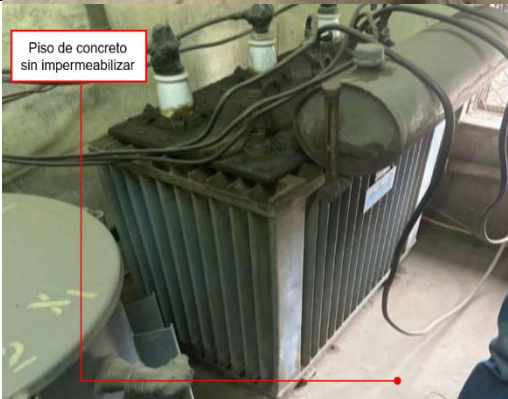
| Medio Probatorio recabado por la DSEM | Descripción |
|---|---|
| <p>Piso de concreto sin impermeabilizar</p> | <p><b>Fotografía N° 41 del Informe de Supervisión:</b> Se observa el transformador de 100 kVA de potencia, sobre piso de concreto sin impermeabilizar.</p> |

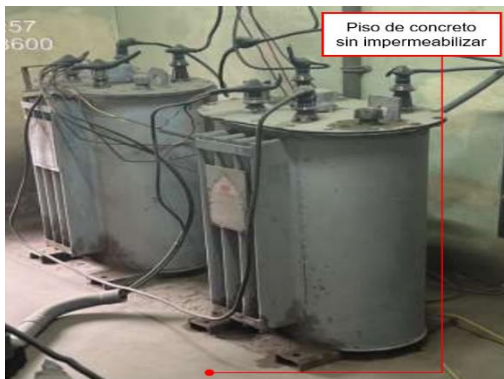
| <p>Piso de concreto sin impermeabilizar</p> | <p><b>Fotografía N° 45 del Informe de Supervisión:</b> Se observa los transformadores de 37.5 kVA de potencia, sobre piso de concreto sin impermeabilizar.</p> |

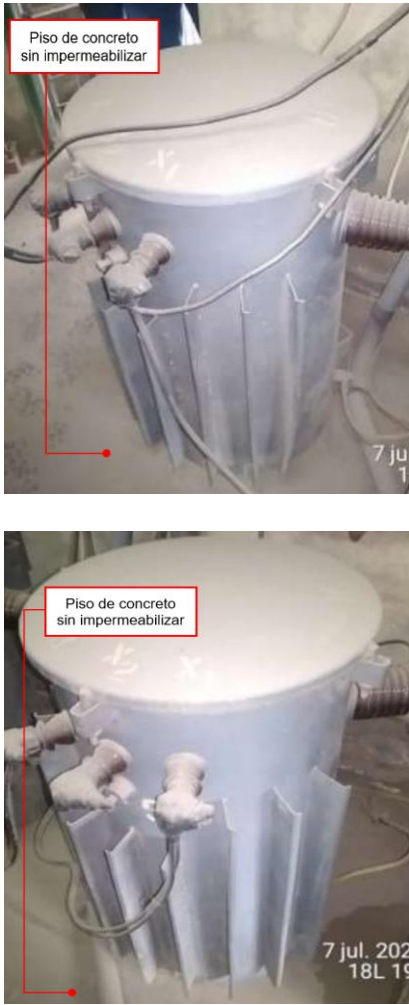
| <p>Piso de concreto sin impermeabilizar</p> <p>7 jul. 2023<br/>18L 19</p> | <p><b>Fotografía N° 49 y 50 del Informe de Supervisión:</b> Se observan transformadores de 37.5 kVA de potencia, sobre piso de concreto sin impermeabilizar.</p> |

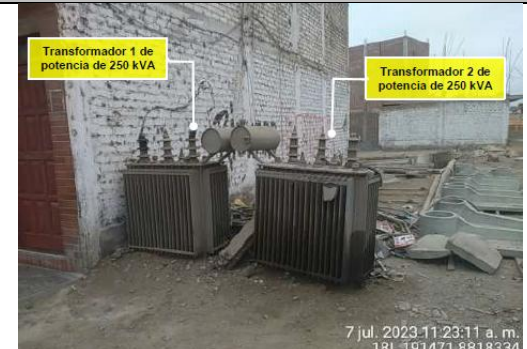
| Medios Probatorios | Descripción |
|---|---|
| | <p><b>Fotografías N° 52 y 53 del Informe de Supervisión:</b> Se observó dos (2) transformadores ubicados en la vía pública al exterior de sus oficinas administrativas de la Z.C. Paramonga, con las siguientes características:</p> <p><b>a. Transformador de Potencia N° 01 (Subestación N° SB-11018)</b></p> <ul style="list-style-type: none"> <li>- Transformador trifásico.</li> <li>- Marca: Electric Power.</li> <li>- Serie: T-94164.</li> </ul> |

| | <ul style="list-style-type: none"> <li>- Tipo: T-D</li> <li>- Potencia: 250 KVA.</li> <li>- Voltaje: 13800-2400 / 240</li> <li>- Fecha: 1994</li> </ul> <p><b>b. Transformador de Potencia N° 02 (Subestación N° SB-11019)</b></p> <ul style="list-style-type: none"> <li>- Transformador trifásico.</li> <li>- Marca: Electric Power.</li> <li>- Serie: T-94165.</li> <li>- Tipo: T-D</li> <li>- Potencia: 250 KVA.</li> <li>- Voltaje: 13800-2400 / 240</li> <li>- Fecha: 1994</li> </ul> |

- a) Realizar las medidas necesarias para el adecuado almacenamiento o disposición final a través de una EO-RS registrada en el MINAM, según corresponda, de los dos (2) **transformadores de potencia inoperativos y/o en desuso** encontrados durante la acción de supervisión *in situ* sobre el suelo descubierto en la vía pública, al exterior de las oficinas de administrativas y logísticas de EMSEMSA; a fin de evitar y/o reducir los impactos ambientales negativos que se podrían generarse en el componente suelo ante una fuga y/o derrame de sustancias líquidas peligrosas que podrían contener los transformadores, en cumplimiento del artículo 5° y 83° del RPAAE.  
En caso de efectuarse la disposición final de los dos (2) transformadores, el administrado deberá adjuntar el registro autoritativo de la EO-RS, infraestructura de disposición final, boletas de pesaje y/u otros medios probatorios; caso contrario, de efectuar el almacenamiento de dichos transformadores, el administrado deberá acreditar que realizó el correcto almacenamiento de dichos residuos.

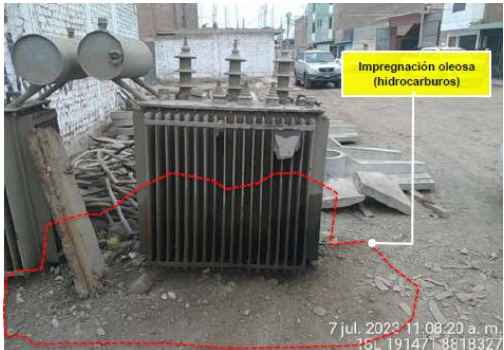
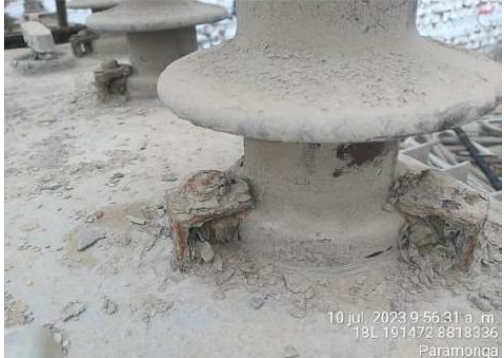
| | <p><b>Fotografías N° 54, 60, 61 y 64 del Informe de Supervisión:</b> Se observa que los transformadores de potencia, se ubican en la vía pública (a la intemperie) fuera de las oficinas administrativas de la Z.C. Paramonga, sobre suelo descubierto sin impermeabilización ni sistema de contención, en un área aproximada de 4.8 m2.</p> <p>Además, precisa la DSEM que, en dichos transformadores, se observó impregnación oleosa (hidrocarburos), así como en el área circundante de dichos equipos. Asimismo, dichos transformadores se encuentran en estado de oxidación.</p> |

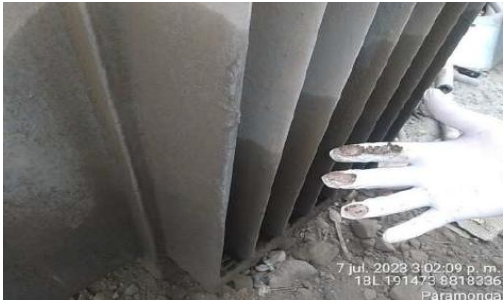
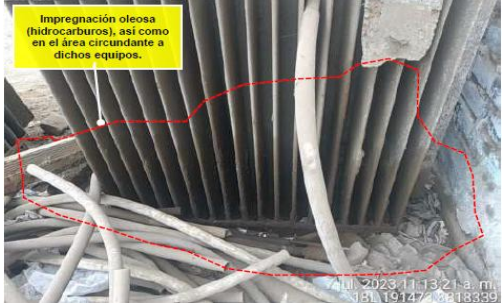
66. Ahora bien, cabe precisar que respecto a los transformadores almacenados de manera inadecuada en la Z.C. Paramonga, el aceite dieléctrico contenido en los transformadores tiene una naturaleza química hidrofóbica, por lo que, puede ser absorbido en suelos y sedimentos. Además, al tener una baja biodegradabilidad, asegura su permanencia en estos lugares por periodos largos<sup>25,26</sup>. La presencia de

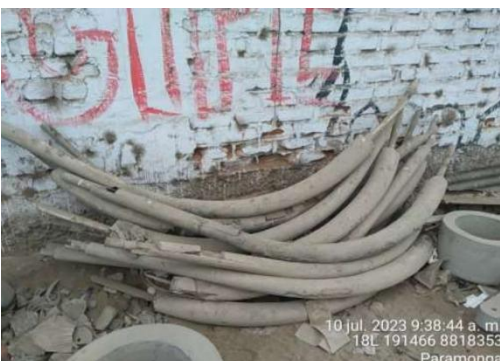
| | <p><b>Fotografía N°66 del Informe Final de Supervisión:</b> Se observa pastorales de material de concreto para alumbrado público (12 unidades), ubicado sobre suelo, en la vía pública, exterior a la oficina de EMSEMSA.</p> |

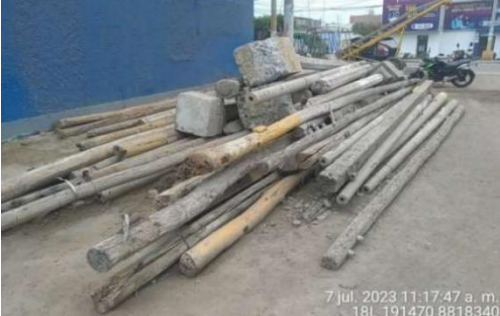
| | <p><b>Fotografía N°70 del Informe Final de Supervisión:</b> Se observa postes de material de concreto (25 unidades aproximadamente) y de madera (7 unidades aproximadamente) para alumbrado público, ubicado sobre suelo, en la vía pública, exterior a la oficina de EMSEMSA.</p> |

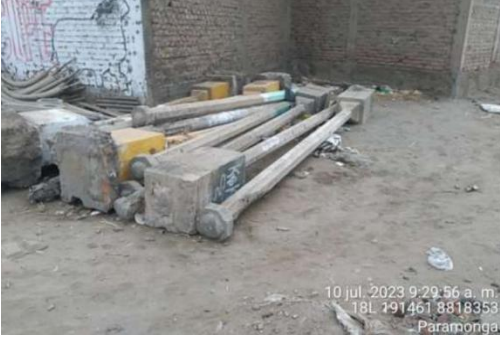
| | <p><b>Fotografía N°72 del Informe Final de Supervisión:</b> Se observa postes de material de concreto (13 unidades) para alumbrado público, ubicado sobre suelo, en la vía pública, exterior a la oficina de EMSEMSA.</p> |

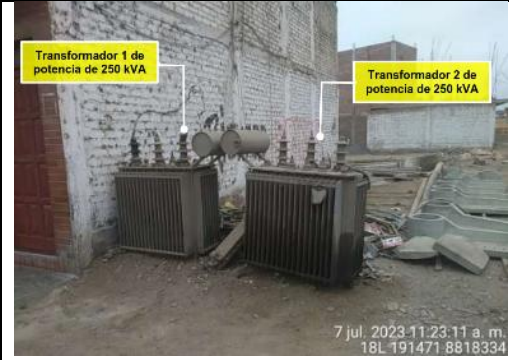
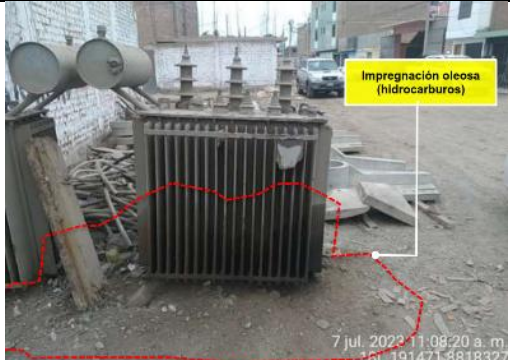
**Imagen N° 7. Medios probatorios recabados por la DSEM en el marco de la Supervisión Regular 2023**

| <p><b>Fotografía N° 52 del Informe de Supervisión:</b> Transformadores de potencia ubicados sobre suelo.</p> | <p><b>Fotografía N° 54 del Informe de Supervisión:</b> Estructura de transformador 2 con impregnación oleosa (hidrocarburos), así como en el área circundante a dicho equipo.</p> |

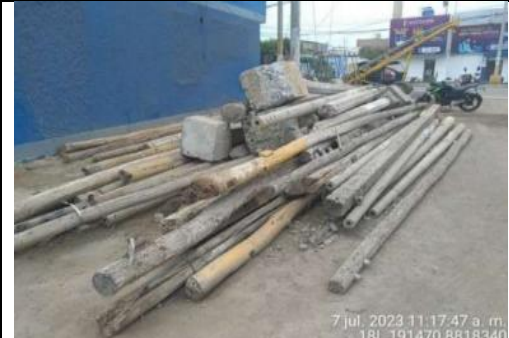
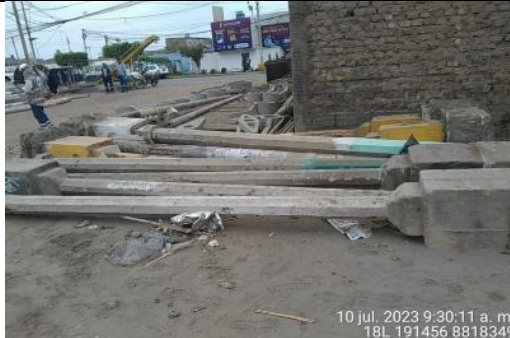
| <p><b>Fotografía N° 70 del Informe de Supervisión:</b> Postes de material de concreto (25 unidades aproximadamente) y de madera (7 unidades aproximadamente) para alumbrado público, ubicado sobre suelo, en la vía pública, exterior a la oficina de EMSEMSA.</p> | <p><b>Fotografía N° 73 del Informe de Supervisión:</b> Postes de material de concreto (13 unidades) para alumbrado público, ubicado sobre suelo, en la vía pública, exterior a la oficina de EMSEMSA.</p> |

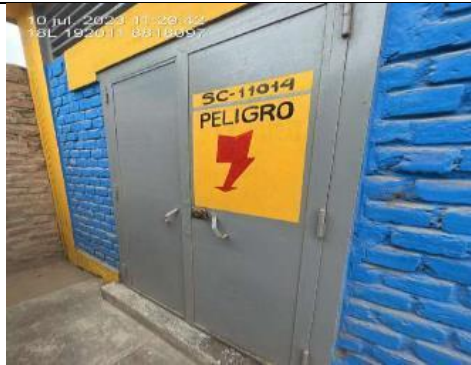
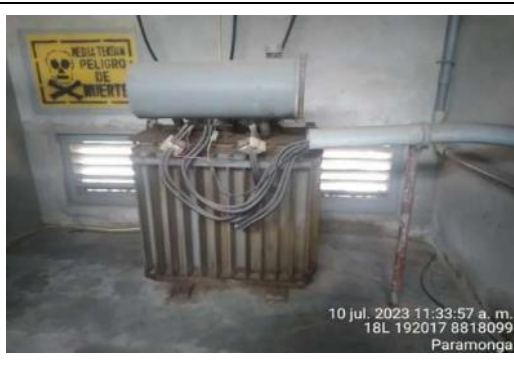
**Imagen n.º 1: Medios recabados durante la acción de supervisión -  
Subestación Convencional SC 11014 – Alimentador n.º 1**

| <p>Fotografía n.º 2: Subestación Convencional SC 11014 del Alimentador n.º 01.</p> | <p>Fotografía n.º 4: Transformador de 100kVA de potencia de la Subestación Convencional SC 11014 del Alimentador n.º 01.</p> |

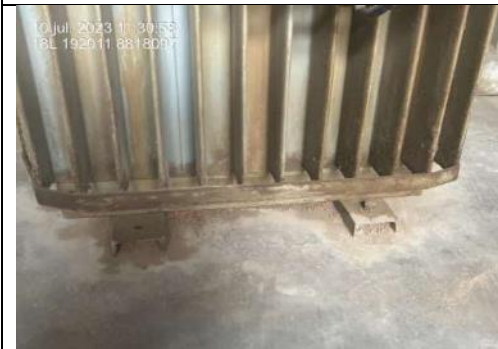
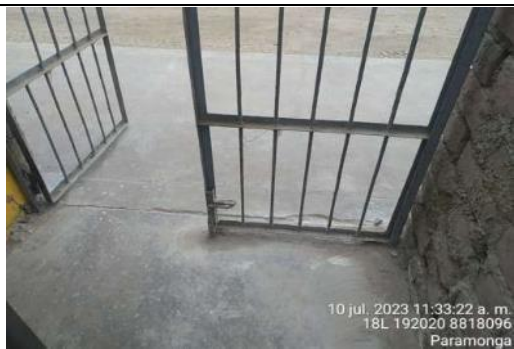
| <p>Fotografía n.º 6: Transformador de potencia ubicado sobre piso poroso de concreto, sin impermeabilización.</p> | <p>Fotografía n.º 7: Transformador de potencia no cuenta con un sistema de contención frente a posibles derrames y/o fugas de sustancias oleosas</p> |

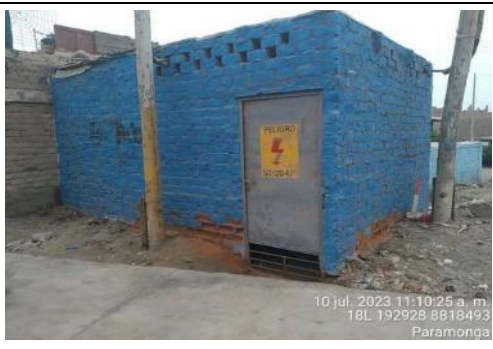
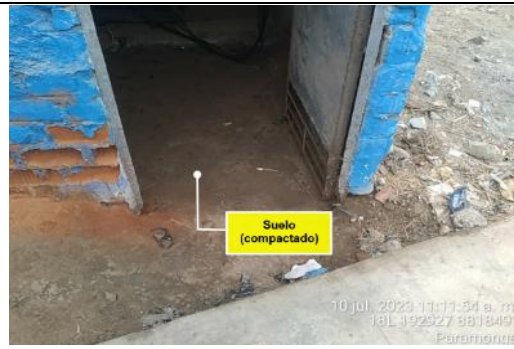
**Imagen n.º 2: Medios recabados durante la acción de supervisión -  
Subestación Convencional SC 12047 – Alimentador n.º 2**

| <p>Fotografía n.º 9: Subestación Convencional SC 12047 del Alimentador n.º 02</p> | <p>Fotografía n.º 10: El área donde se encuentra el transformador no cuenta con un sistema de contención</p> |

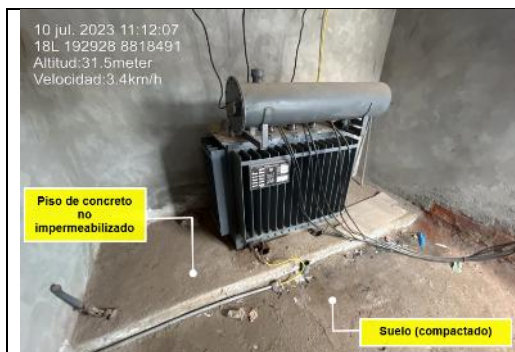
Fotografía n.º 11: Área donde se encuentra el transformador, no cuenta con un sistema de contención frente a posibles derrames y/o fugas de sustancias oleosas

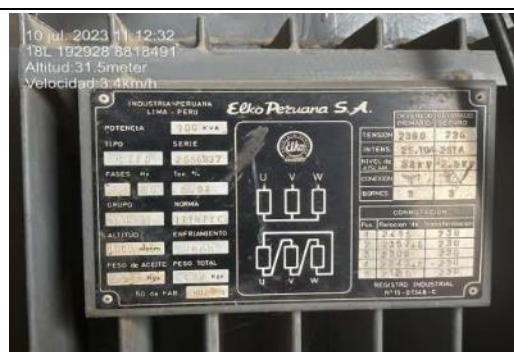
Fotografía n.º 12: Placa técnica del Transformador de potencia

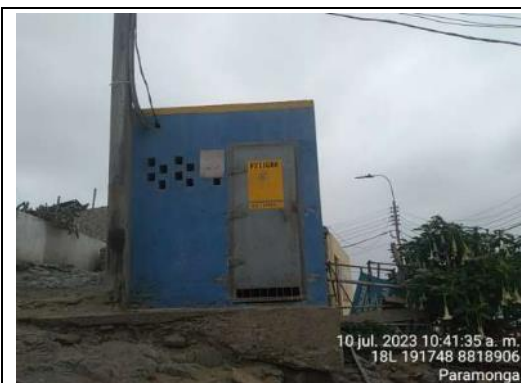
**Imagen n.º 3: Medios recabados durante la supervisión - Transformador de la Subestación convencional SC 13056 – Alimentador n.º 3**

Fotografía n.º 13: Subestación Convencional SC 13056 del Alimentador n.º 03.

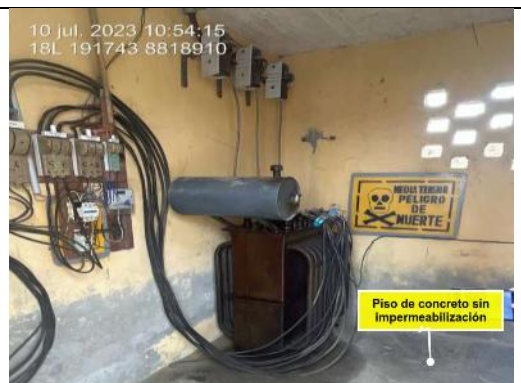
Fotografía n.º 15: Transformador de potencia 100kVA, de la Subestación Convencional SC 13056 del Alimentador n.º 03.

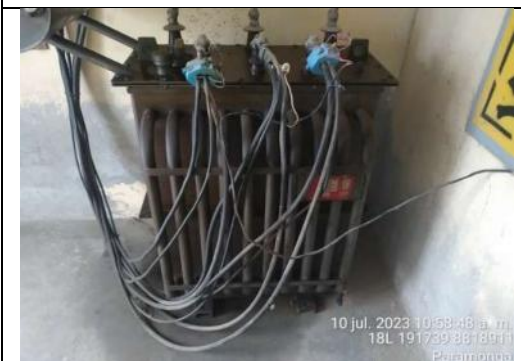
Fotografía n.º 17: Estructura metálica del transformador cubierta de sustancias oleosas y/o aceitosas (hidrocarburos).

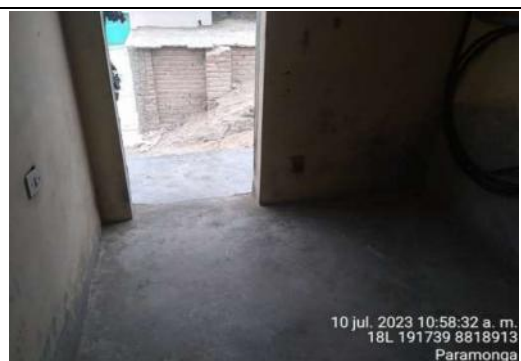
Fotografía n.º 20: En el área donde se ubica el transformador, se observó el piso de material concreto, sin ningún sistema de contención, ni impermeabilización.

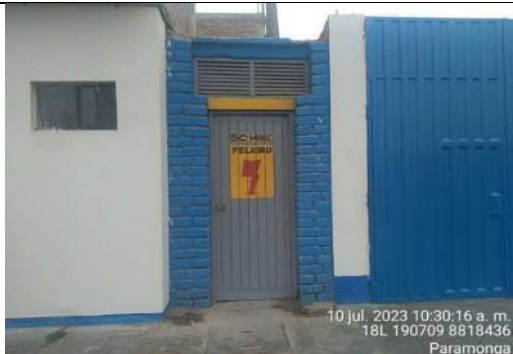
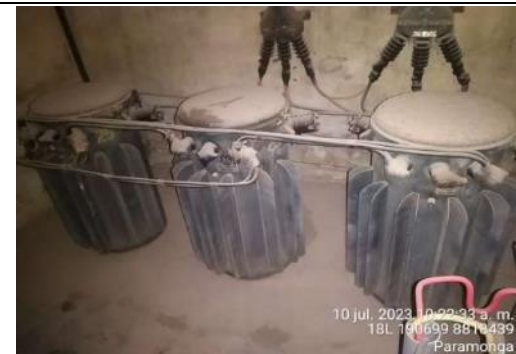
**Imagen n.º 4: Medios recabados durante la supervisión - Transformadores  
de la Subestación Convencional SC 14062 – Alimentador n.º 4**

| <p>Fotografía n.º 21: Subestación Convencional SC 14062 del Alimentador n.º 04</p> | <p>Fotografía n.º 22: Banco de Transformadores de potencia de 25 kVA, de la Subestación Convencional SC 14062 del Alimentador n.º 04.</p> |

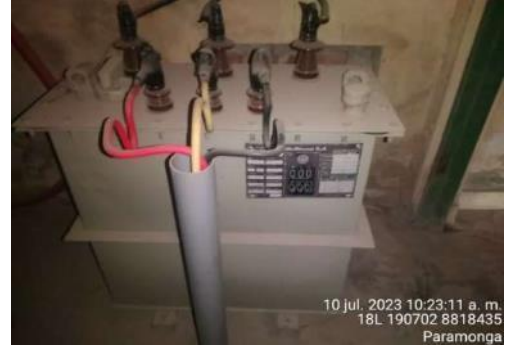
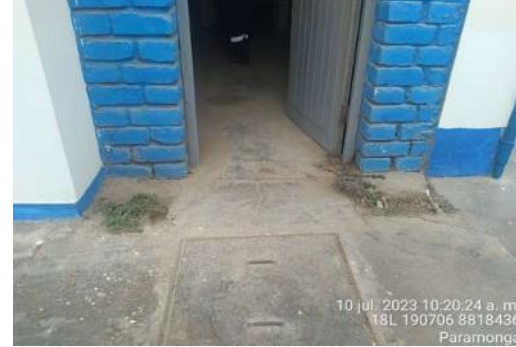
| <p>Fotografía n.º 23: Transformador de potencia de 25 kVA, de la Subestación Convencional SC 14062 del Alimentador n.º 04.</p> | <p>Fotografía n.º 26: En el área donde se ubica el transformador, se observó el piso de material concreto, sin ningún sistema de contención, ni impermeabilización.</p> |

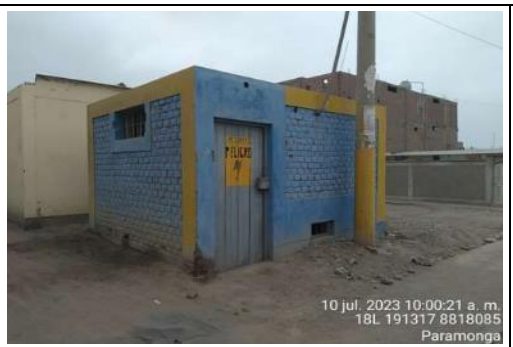
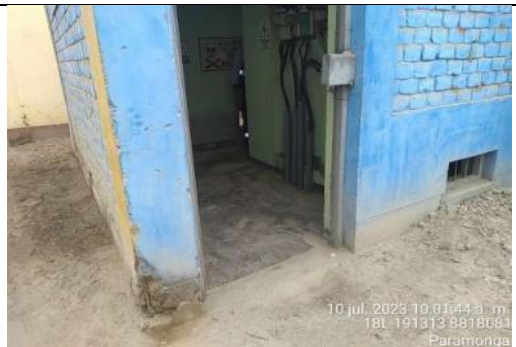
**Imagen n.º 5: Medios recabados durante la supervisión - Transformadores  
de la Subestación Convencional SC 21067 – Alimentador n.º 5**

| <p>Fotografía n.º 27: Subestación Convencional SC 21067 del Alimentador n.º 05.</p> | <p>Fotografía n.º 29: En el área donde se ubica el transformador de potencia (en funcionamiento), se observó el piso de material concreto, sin ningún sistema de contención, ni impermeabilización.</p> |

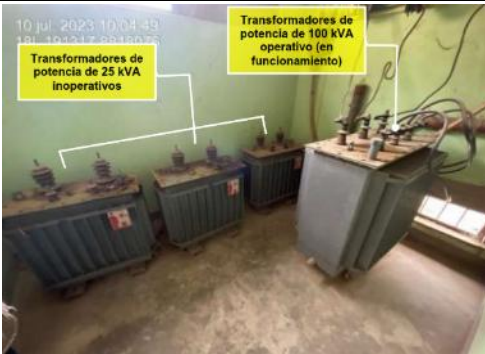
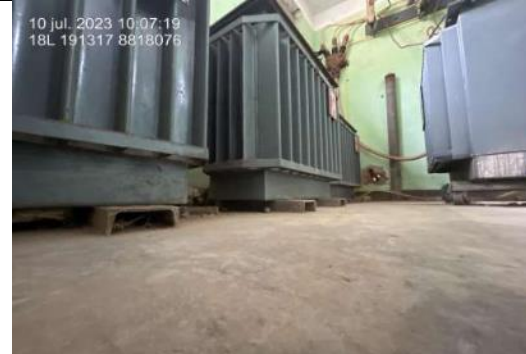
| <p>Fotografía n.º 30: Se observa tres (03) Transformadores de potencia de 25 kVA inoperativos, y un (01) Transformador de potencia de 100 kVA, en funcionamiento y operado por EMSEMSA.</p> | <p>Fotografía n.º 39: El área donde se encuentra los cuatro (4) transformadores de potencia, es de piso de concreto, sin impermeabilizar.</p> |

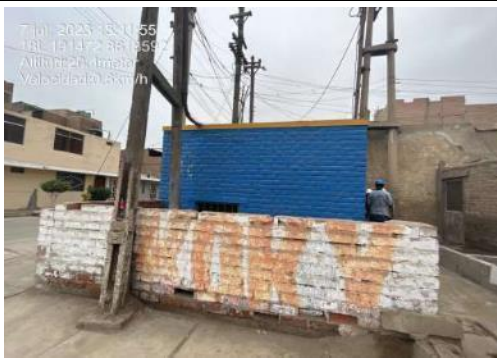
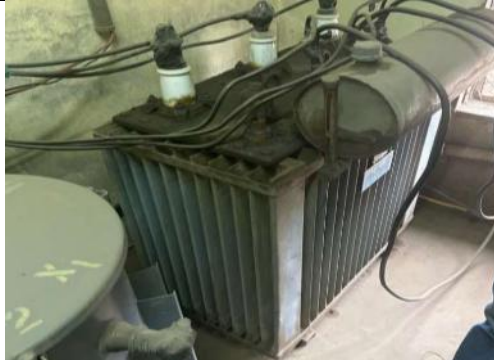
**Imagen n.º 6: Medios recabados durante la supervisión - Transformadores de la Subestación Convencional SC 12022 – Alimentador n.º 6**

| <p>Fotografía n.º 40: Subestación Convencional SC 12022 del Alimentador n.º 06.</p> | <p>Fotografía n.º 41: Transformador de 100 kVA de potencia.</p> |

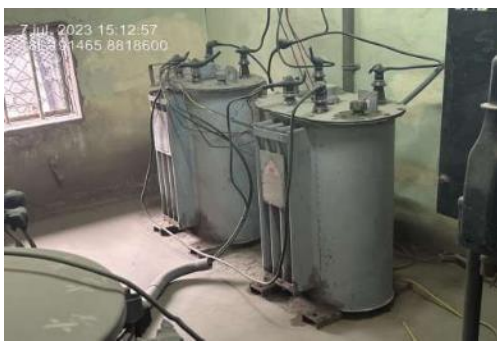
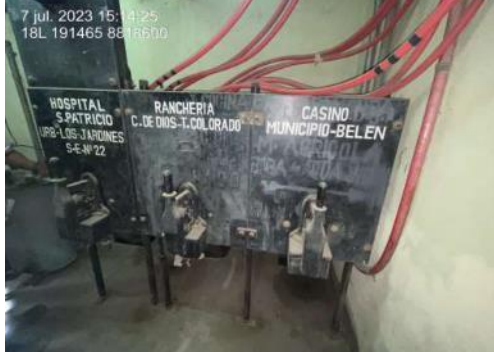
| <p>Fotografía n.º 45: Transformadores de potencia de 37,5 kVA.</p> | <p>Fotografía n.º 43: Se observa tres (3) bandejas para el aceite dieléctrico. En la parte inferior de las bandejas de evidenció que el piso se encontraba impregnados con sustancias oleosas (hidrocarburos).</p> |

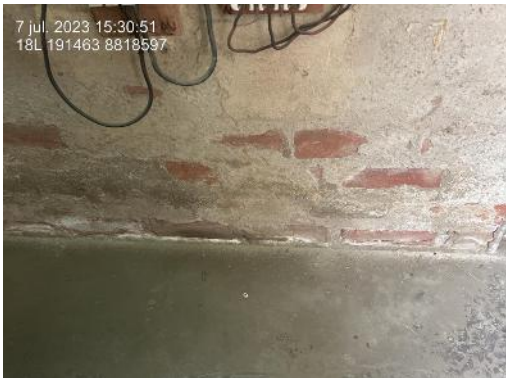
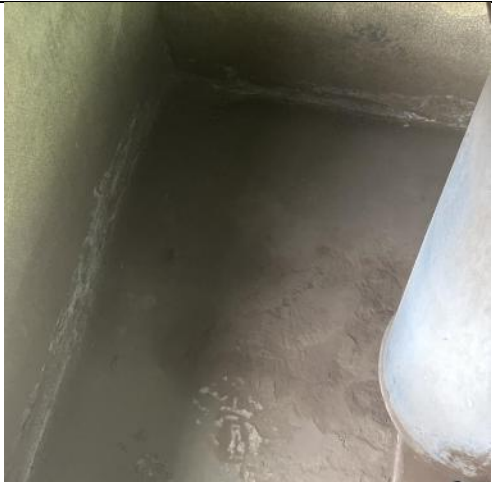
| <p>Fotografía contenida en el Anexo 2 del Acta de Supervisión. Se observa la pared de la Subestación que no se encuentra impermeabilizada.</p> | <p>Fotografía contenida en el Anexo 2 del Acta de Supervisión. Se observa el piso de la Subestación poroso, sin impermeabilización.</p> |

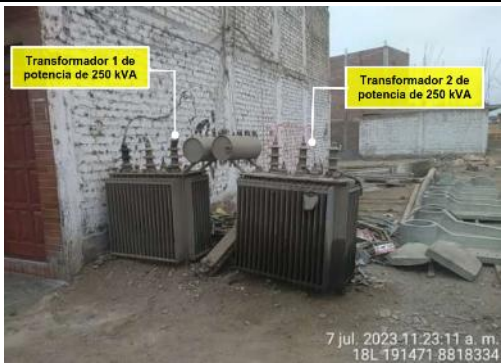
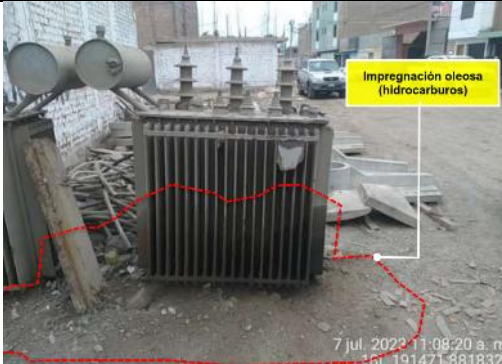
| <p>Fotografía n.º 52: Transformadores de potencia ubicados sobre suelo.</p> | <p>Fotografía n.º 54: Estructura de transformador 2 con impregnación oleosa (hidrocarburos), así como en el área circundante a dicho equipo.</p> |

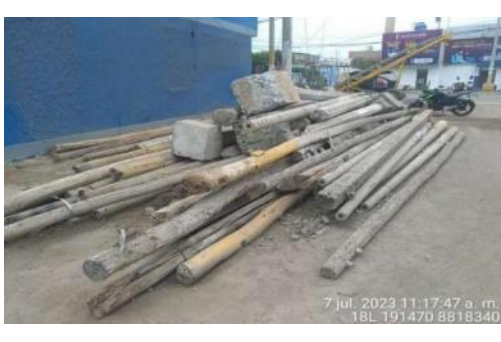
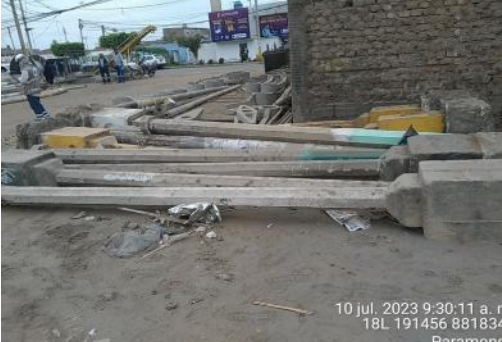
| <p>7 jul. 2023 11:17:47 a. m.<br/>18L 191470 8818340</p> | <p>10 jul. 2023 9:30:11 a. m.<br/>18L 191456 8818349<br/>Paramonga</p> |

| Fotografía n.º 70: Postes de material de concreto (25 unidades aproximadamente) y de madera (7 unidades aproximadamente) para alumbrado público, ubicado sobre suelo, en la vía pública, exterior a la oficina de EMSEMSA. | Fotografía n.º 73: Postes de material de concreto (13 unidades) para alumbrado público, ubicado sobre suelo, en la vía pública, exterior a la oficina de EMSEM SA. |
