## RESOLUCIÓN DIRECTORAL N° 01754-2025-OEFA/DFAI

**EXPEDIENTE N°** : 1216-2023-OEFA/DFAI/PAS  
**ADMINISTRADO** : EMP REG DE SERV PUBLICO DE ELECTRICIDAD –  
ELECTRO ORIENTE S.A.<sup>1</sup>  
**UNIDAD FISCALIZABLE** : CENTRAL TÉRMICA ISLA SANTA ROSA  
**UBICACIÓN** : DISTRITO DE YAVARÍ, PROVINCIA DE MARISCAL  
RAMÓN CASTILLA, DEPARTAMENTO DE LORETO  
**SECTOR** : ELECTRICIDAD  
**MATERIAS** : RESPONSABILIDAD ADMINISTRATIVA SIN  
MEDIDA CORRECTIVA  
REGISTRO DE ACTOS ADMINISTRATIVOS  
MULTA  
ARCHIVO

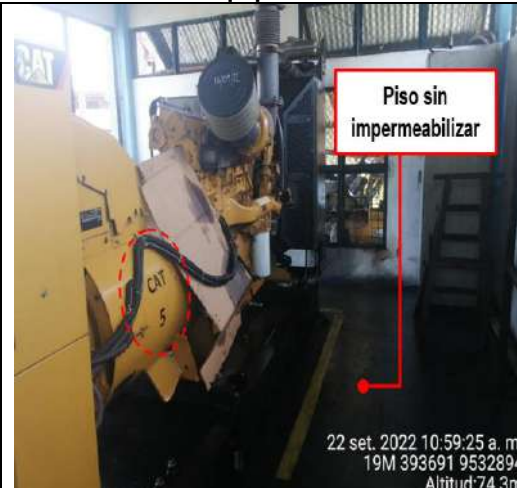
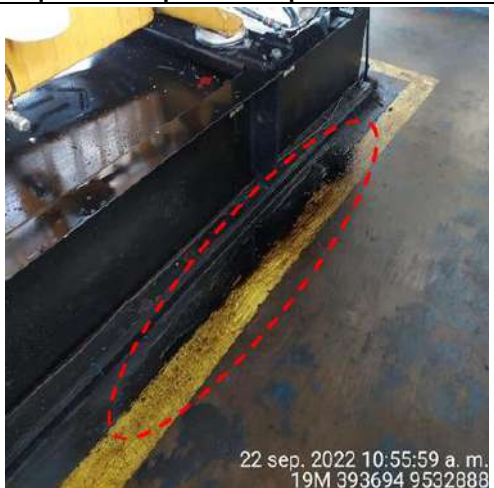
**Cuadro N° 1. Equipos dentro de la casa de máquinas con piso sin impermeabilizar**

| <p>Fotografía N°1 del Informe Final de Supervisión N°266-2022-OEFA/DSEM-CELE: Grupo electrógeno CAT-C-15 (operativo), instalado sobre piso de concreto sin impermeabilizar y sin sistema de contención.</p> | <p>Fotografía N°3 del Informe Final de Supervisión N°266-2022-OEFA/DSEM-CELE: Manchas de hidrocarburos provenientes del grupo electrógeno CAT-C-15 (operativo), instalado sobre piso suelo de concreto sin impermeabilizar y sin sistema de contención.</p> |

18. De lo observado en las imágenes previas, se advierte que las instalaciones de la casa de máquinas de la C.T. Isla Santa Rosa donde se ubican los referidos tanques, no cuentan con medidas necesarias para mantener la calidad ambiental del suelo, toda vez que el piso en dicha instalación no se encuentra impermeabilizado; por lo que, los hidrocarburos derramados en dicha área pueden filtrarse al suelo sobre la que está dispuesta esta instalación. Asimismo, no cuenta con algún sistema que evite, que los aceites o combustibles, en caso exista un derrame o fuga, puedan salir de la instalación hacia el exterior, en donde hay suelo descubierto.

Se requiere que el administrado acredite la implementación de un sistema de contención con piso impermeabilizado para el grupo generador operativo y para el tanque diario de combustible que no cuentan con sistema de contención, ni piso impermeabilizado; capaz de contener eventuales fugas y/o derrames de hidrocarburos, a fin de evitar impactos al suelo.

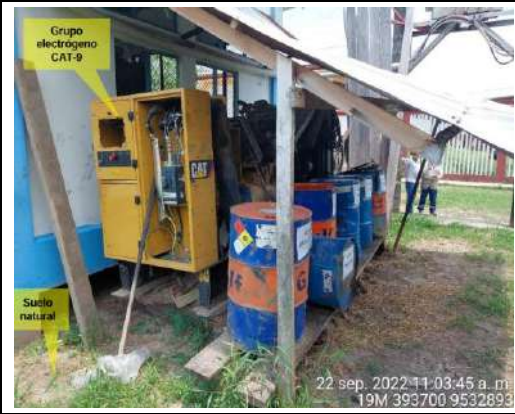
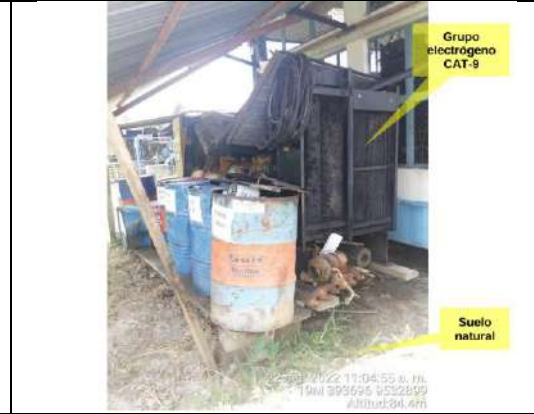
**Cuadro N° 3. Equipo fuera de la casa de máquinas**

| <p>Fotografía N°11 del Informe Final de Supervisión N°266-2022-OEFA/DSEM-CELE: Grupo electrógeno CAT-9 (inoperativo), situado sobre parihuela de madera y suelo natural descubierto.</p> | <p>Fotografía N°12 del Informe Final de Supervisión N°266-2022-OEFA/DSEM-CELE: Grupo electrógeno CAT-9 (inoperativo), situado sobre parihuela de madera y suelo natural descubierto, sin sistema de contención.</p> |

20. Al respecto, se advierte que el grupo electrógeno CAT-9 no cuenta con algún sistema que proteja, en caso de fugas o derrames de aceites o hidrocarburos, al suelo sobre el cual está dispuesto.

Asimismo, se requiere que el administrado acredite el almacenamiento de los grupos generadores inoperativos en áreas que cuenten con un sistema de contención y piso impermeabilizado, capaz de contener eventuales fugas y/o derrames de hidrocarburos, a fin de evitar impactos al suelo.

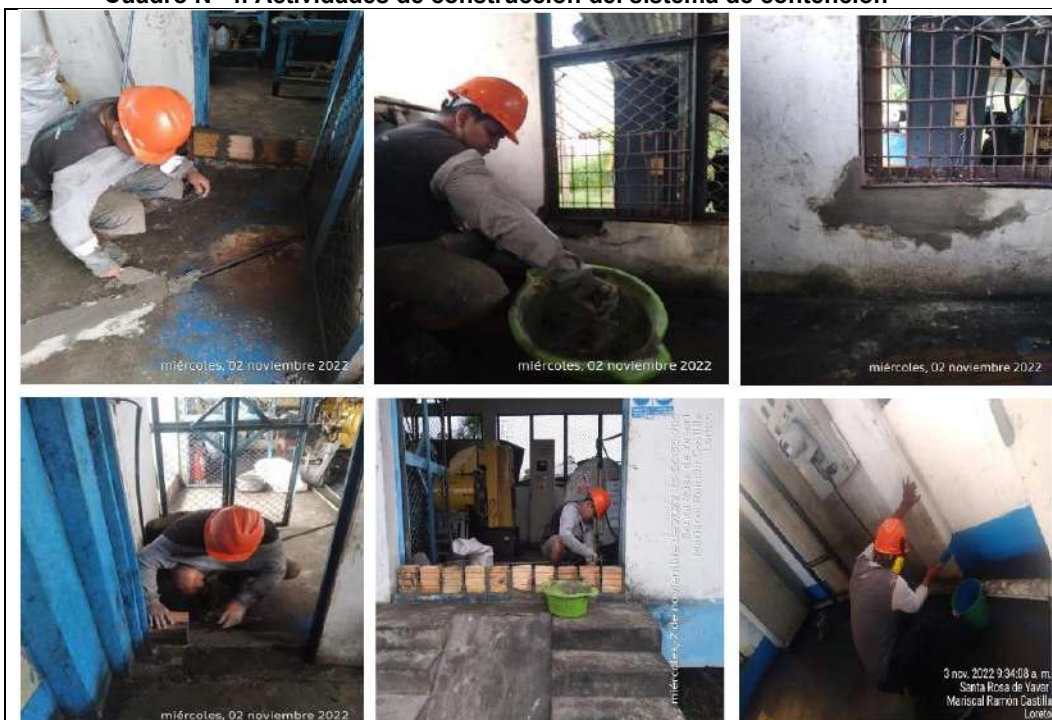
**Cuadro N° 4. Actividades de construcción del sistema de contención**

Cuadro N°2 del Informe Técnico GGFM-19-2022, subsanación de hallazgos respecto al Acta de Supervisión Expediente N°0214-2022-DSEM-CELE, a la Central Térmica de Isla Santa Rosa del Registro N°2022-E01-116904: Durante las acciones

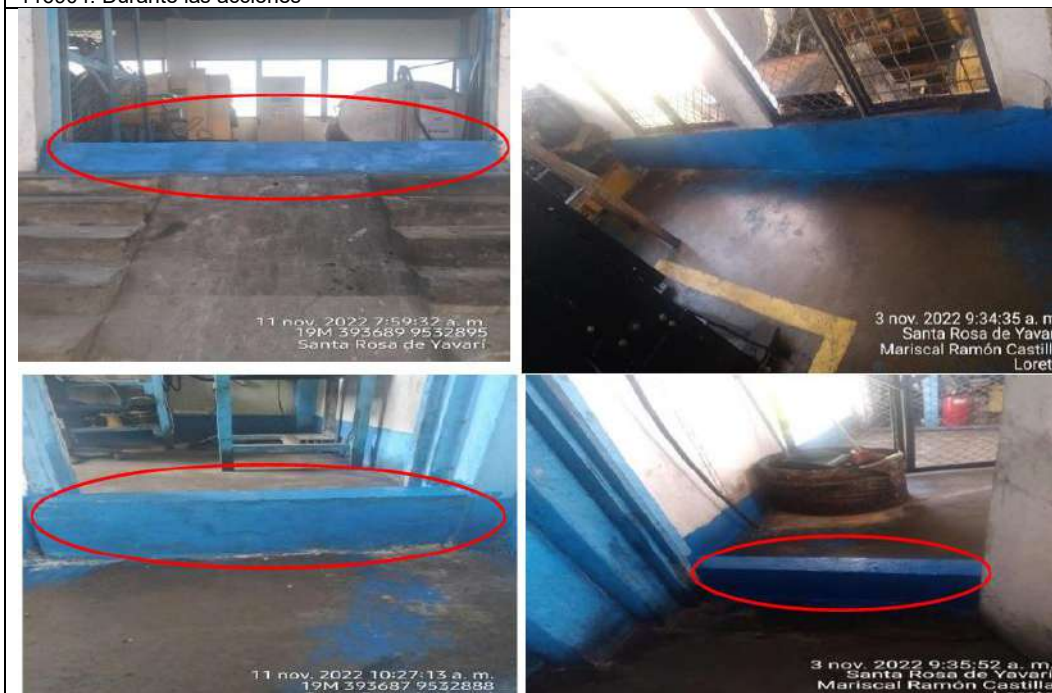
Cuadro N°3 del Informe Técnico GGFM-19-2022, subsanación de hallazgos respecto al Acta de Supervisión Expediente N°0214-2022-DSEM-CELE, a la Central Térmica de Isla Santa Rosa del Registro N°2022-E01-116904: Condiciones actuales

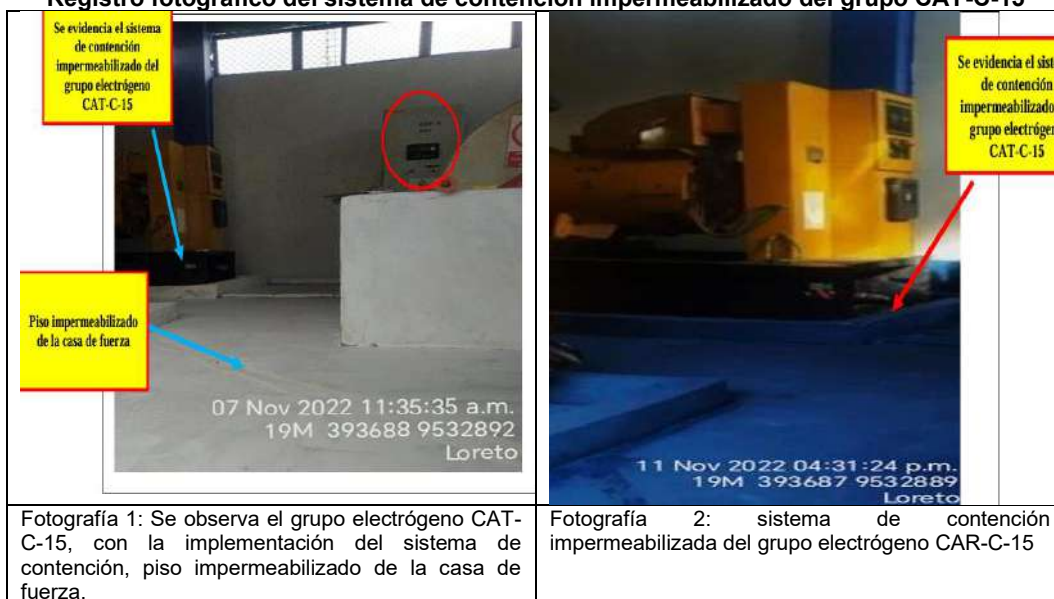
#### Registro fotográfico del sistema de contención impermeabilizado del grupo CAT-C-15

34. Sin embargo, del análisis de los medios probatorios presentados por el administrado, no se evidencia planos de sistema contención en el cual se detalle las dimensiones de dicho sistema, asimismo tampoco ha presentado la ficha técnica o placa del grupo electrógeno que demuestra el volumen de tanque interno de combustible. Al respecto, cabe precisar que dicha información es necesaria para acreditar que el sistema cuenta con la capacidad adecuada para albergar el combustible del grupo electrógeno ante una posible fuga o derrame de su tanque interno, con el fin de proteger la calidad ambiental del suelo.

47. De acuerdo con el análisis realizado, se verifica que el administrado no presentó evidencia que acredite el volumen de combustible contenido en el grupo electrógeno CAT-C-15, por lo que no es posible acreditar que el sistema de contención implementado sea adecuado y suficiente para evitar la contaminación y/o degradación del componente suelo, ante posibles fugas y/o derrames de combustible.

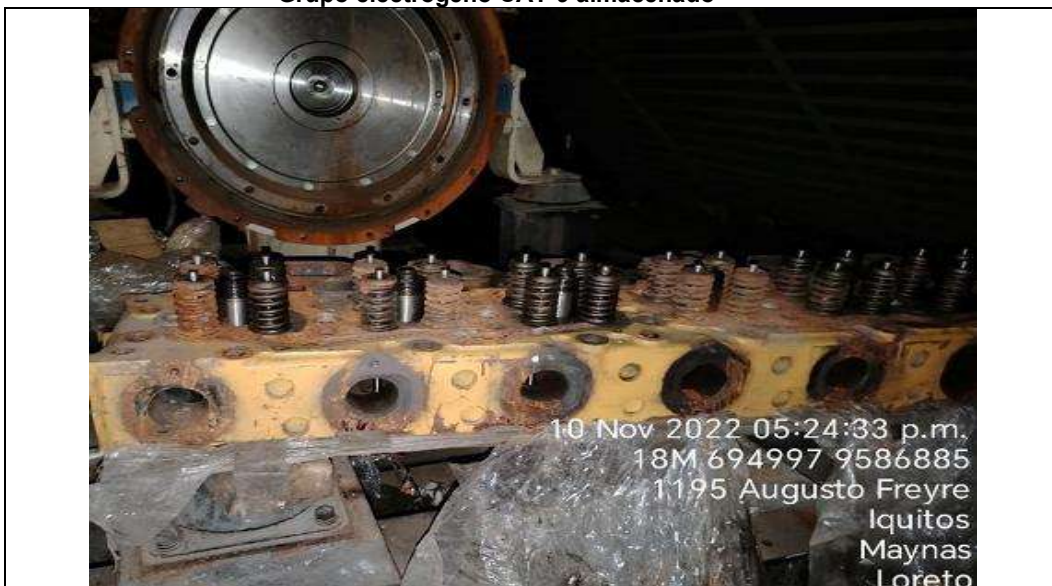
Grupo electrógeno CAT-9 almacenado

Fuente: Fotografía N°5 del Registro N°2025-E01-059484

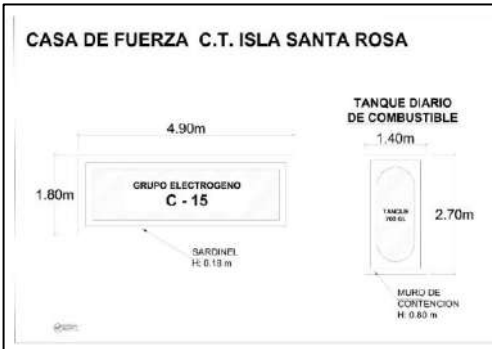
| Medio probatorio presentado por el administrado | Análisis de los medios probatorios |
|---|---|
| <p>➤ Plano de sistema de contención de grupo electrógeno CAT-C-15 (operativo) y sistema de contención de tanque diario de combustible:</p> <p><b>CASA DE FUERZA C.T. ISLA SANTA ROSA</b></p> <p>4.90m</p> <p>1.80m</p> <p>GRUPO ELECTROGENO C - 15</p> <p>SARDELIN H: 0.13 m</p> <p>TANQUE DIARIO DE COMBUSTIBLE</p> <p>1.40m</p> <p>2.70m</p> <p>MURO DE CONTENCIÓN H: 0.60 m</p> <p>➤ Evidencia del impermeabilizado del sistema de contención del grupo electrógeno CAT-C-15:</p> | <p><b><u>Sobre el grupo electrógeno CAT-C-15</u></b></p> <p>Se verificó que, si bien se verifica que el administrado implementó el sistema de contención del grupo electrógeno CAT-C-15 conforme al plano y a la imagen presentados, este <u>no acreditó que dicho sistema sea adecuado y suficiente</u>, toda vez que no presentó medios probatorios que permita determinar el volumen de combustible contenido en el equipo. En tal sentido, <u>no es posible verificar que la capacidad de almacenamiento del sistema de contención sea acorde al volumen real de combustible</u>.</p> <p><b><u>Sobre el tanque diario de combustible</u></b></p> <p>Se verificó que el administrado presentó evidencia del plano y de la impermeabilización del sistema de contención del tanque diario de 700 galones; sin embargo, se observa que la cara posterior del sistema de contención —que corresponde a la pared perimetral del cuarto de máquinas— <u>no se encuentra impermeabilizada hasta la misma altura de los muros de</u></p> |

48. Asimismo, el administrado implementó un sistema de contención para el tanque diario de combustible; no obstante, se verificó que el muro posterior del sistema no se encuentra impermeabilizado hasta la misma altura que los demás muros de contención. En ese sentido, no es posible garantizar que el sistema de contención implementado sea adecuado y suficiente para prevenir la contaminación y/o degradación del componente suelo ante posibles fugas y/o derrames de combustible del tanque diario.

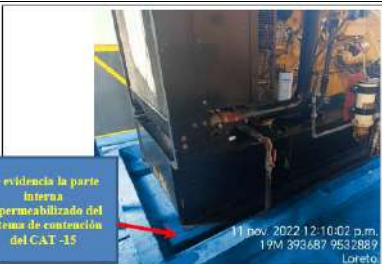
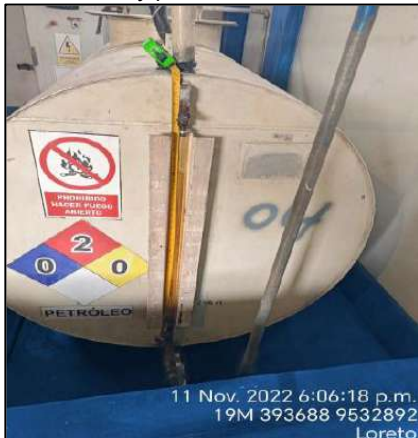
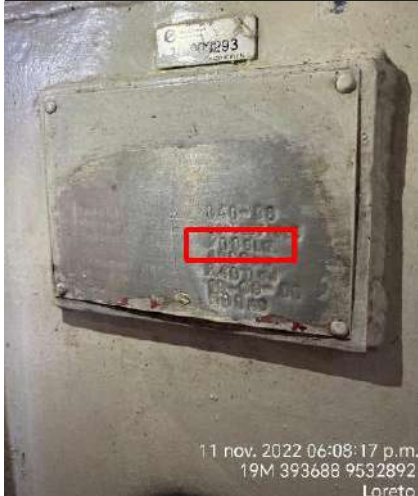
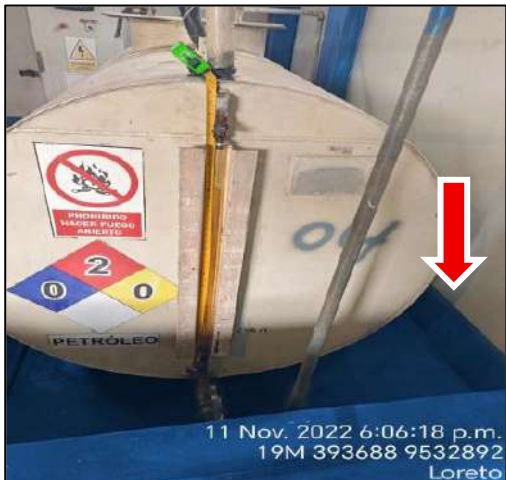
| <p>Se evidencia la parte interna impermeabilizada del sistema de contención del CAT-15</p> <p>Fotografía 1: Se evidencia la parte interna impermeabilizada del grupo C-15.</p> <p>➤ Evidencia del impermeabilizado del sistema de contención del tanque diario de combustible y placa de este:</p> | <p>contención, conforme se aprecia a continuación:</p> <p>Ante lo observado, se determina que el sistema de contención <u>no garantiza la retención del combustible hasta la altura de 0,8 m correspondiente al muro perimetral</u>, dado que la capacidad real del sistema se encuentra limitada por la altura máxima en la cual deja de cumplir su función de contención.</p> <p>En ese sentido, al no contarse con la impermeabilización interna de dicha pared hasta la altura requerida, <b>no es posible acreditar que el sistema de contención sea adecuado y suficiente para retener el volumen de combustible del tanque diario</b>, generándose con ello el riesgo de que ante posibles derrames y/o fugas de hidrocarburos, estos podrían contaminar y/o degradar el componente suelo.</p> <p>En consecuencia, se advierte que los medios probatorios presentados por el administrado no permiten acreditar que el grupo electrógeno y el tanque diario cuentan con superficies impermeabilizadas, ni con sistemas de contención.</p> |

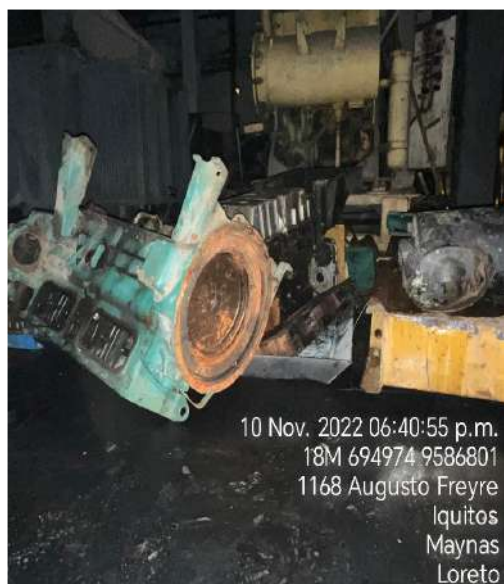
**Volvo:** Se evidencia grupo Volvo almacenado dentro de los almacenes de la C.T. IQUITOS, con superficies impermeabilizadas;

Se observa la presencia de grupos electrógenos desmontados sobre un piso impermeabilizado. No obstante, no es posible acreditar que el sistema de contención implementado sea adecuado y suficiente, toda vez que no se visualiza el sardinel de contención en todo el perímetro del sistema, ni se cuenta con el plano del referido sistema donde se encuentran almacenados los equipos. En ese sentido, la evidencia presentada por el administrado no resulta suficiente para garantizar que las condiciones de almacenamiento de los grupos electrógenos Volvo y Perkins cumplen con lo establecido en la normativa ambiental vigente, particularmente respecto de los sistemas de contención y manejo de posibles derrames y/o fugas de hidrocarburos.

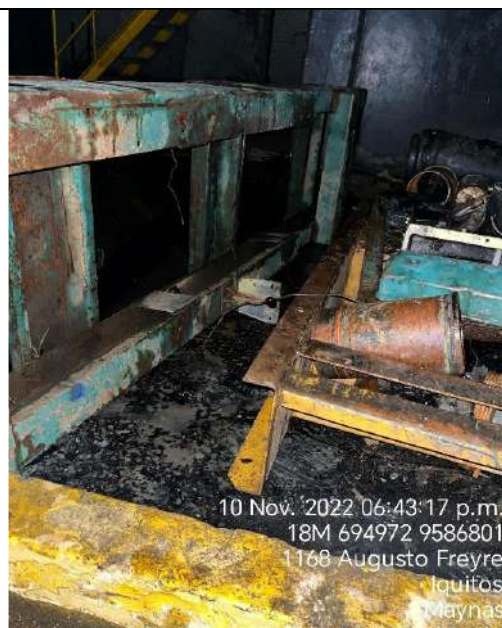
**Perkins:** Se evidencia grupo Perkins almacenado dentro de los almacenes de la C.T. IQUITOS, con superficies impermeabilizadas:

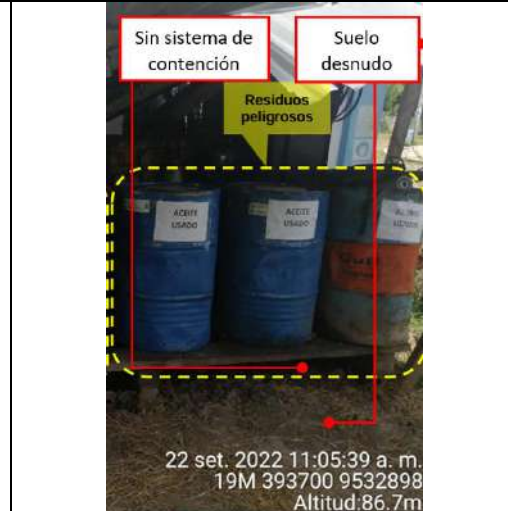
**Cuadro N° 5. Primer punto de almacenamiento primario de residuos peligrosos**

58. Lo conforman dos (2) cilindros que contienen aceite usado y uno (1) con filtros usados, todos ubicados bajo un techo de calamina en mal estado, colocados sobre parihuelas de madera como base sin ningún tipo de piso impermeable que los separe del suelo natural ni sistemas de contención ante posibles derrames o fugas que puedan ocurrir durante la manipulación de estos recipientes.

| <p>Imagen Satelital de la ubicación del Primer punto de almacenamiento primario, Fuente: DFAI</p> | <p>Fotografía N°14 del Informe Final de Supervisión N°266-2022-OEFA/DSEM-CELE: Primer punto de almacenamiento de residuos peligrosos, situado sobre base de madera y suelo natural descubierto, sin sistema de contención.</p> |

60. De lo evidenciado durante la supervisión, teniendo en cuenta que los puntos de almacenamiento identificados no poseen las condiciones establecidas en la normativa ambiental para el almacenamiento de residuos peligrosos, mediante el Acta de Supervisión suscrita el 29 de setiembre de 2022, la DSEM requirió al administrado acreditar su adecuación conforme a las condiciones definidas en el RLGIRS:

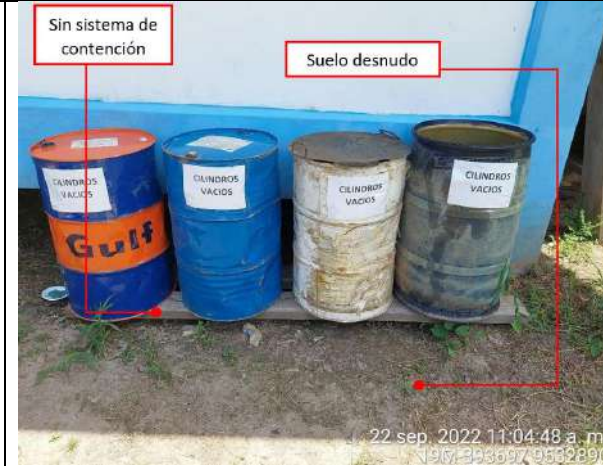
**Cuadro N° 6. Segundo punto de almacenamiento primario de residuos peligrosos**

59. Está conformado por cuatro (4) cilindros vacíos que habrían contenido hidrocarburos, situados sobre una base de madera, sin techo y sin ninguna separación impermeabilizada del suelo natural o contención desprendimiento de partículas que puedan generarse durante la manipulación de los referidos recipientes.

| <p>Imagen Satelital de la ubicación del Primer punto de almacenamiento primario, Fuente: DFAI</p> | <p>Fotografía N°16 del Informe Final de Supervisión N°266-2022-OEFA/DSEM-CELE: Segundo punto de almacenamiento de residuos peligrosos, situado sobre base de madera y suelo natural descubierto, sin sistema de contención.</p> |

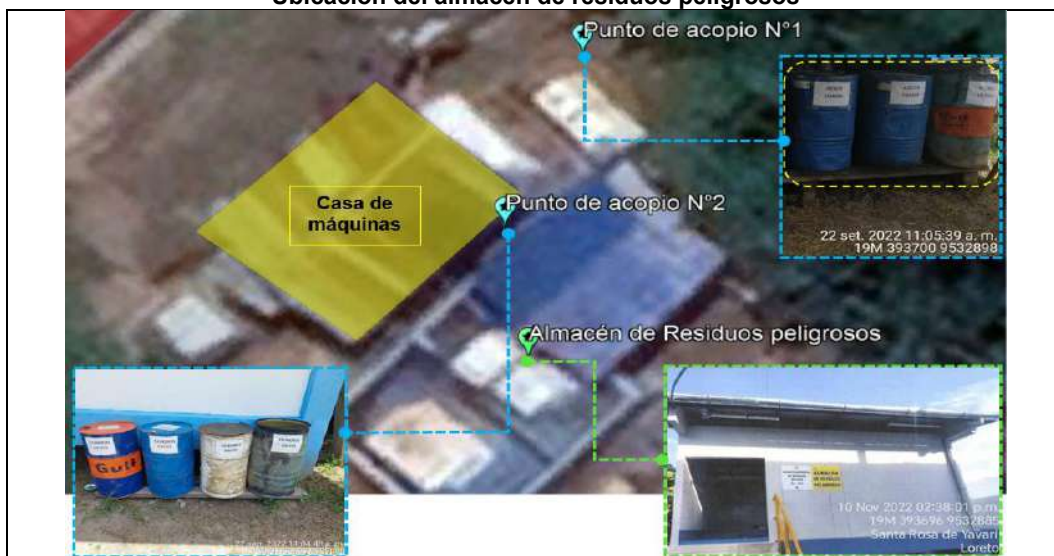
### Ubicación del almacén de residuos peligrosos

66. Al respecto, se evidencia que este nuevo almacén de residuos sólidos peligrosos posee un piso impermeabilizado, sistemas de contención, señalizaciones, y se encuentra en un área techada; sin embargo, se evidencia que está en una ubicación distinta a la localización del primer y segundo punto de almacenamiento primario identificados durante la supervisión 2022. Además, cabe indicar que el administrado no ha presentado información sobre el estado de los sitios donde se encontraban ubicados el primer y segundo punto de almacenamiento primario posterior a la construcción del almacén nuevo almacén:

67. Por lo que, no se garantiza cuál es el estado y/o función de las áreas donde se ubicaban los puntos de almacenamiento primario y secundario identificados en la supervisión.
68. Por otro lado, de la comparación del registro fotográfico de los descargos y del registro fotográfico de la supervisión 2022, se evidencia que existen contenedores que no han sido trasladados al nuevo almacén; por lo que, conforme a los medios probatorios presentados por el administrado, no se acredita que se haya trasladado la totalidad de contenedores existentes en el primer y segundo punto de almacenamiento primario hacia el nuevo almacén. En ese sentido, se desestima lo alegado por el administrado respecto a la reubicación total de los residuos al nuevo almacén.

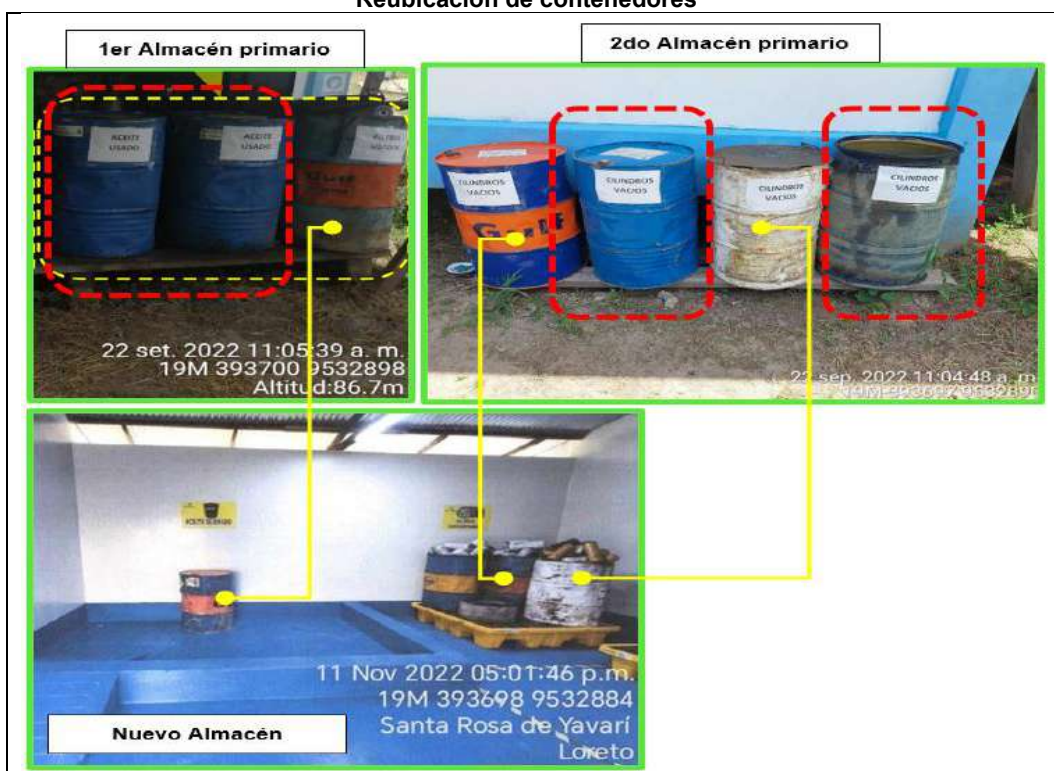
### Reubicación de contenedores

Nota: los cilindros con línea punteada roja no se encuentran en el nuevo almacén.

73. Del análisis realizado, se advierte que el administrado no acreditó la reubicación de dos (2) contenedores que almacenaban aceite usado, los cuales se encontraban ubicados en el Punto de acopio N°1. Asimismo, tampoco acredita la ubicación de dos (2) contenedores vacíos, los cuales se encontraban ubicados en el Punto de acopio N° 2. En tal sentido, conforme a los medios probatorios presentados por el administrado, no se acredita que se haya trasladado la totalidad de contenedores existentes en el primer y segundo punto de almacenamiento primario hacía el nuevo almacén. Por lo tanto, no se acredita la corrección total de la conducta infractora respecto de los dos (2) puntos de almacenamiento identificados por la DSEM. En ese sentido, se

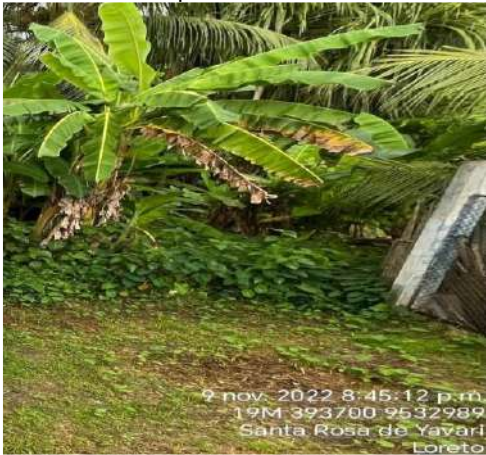
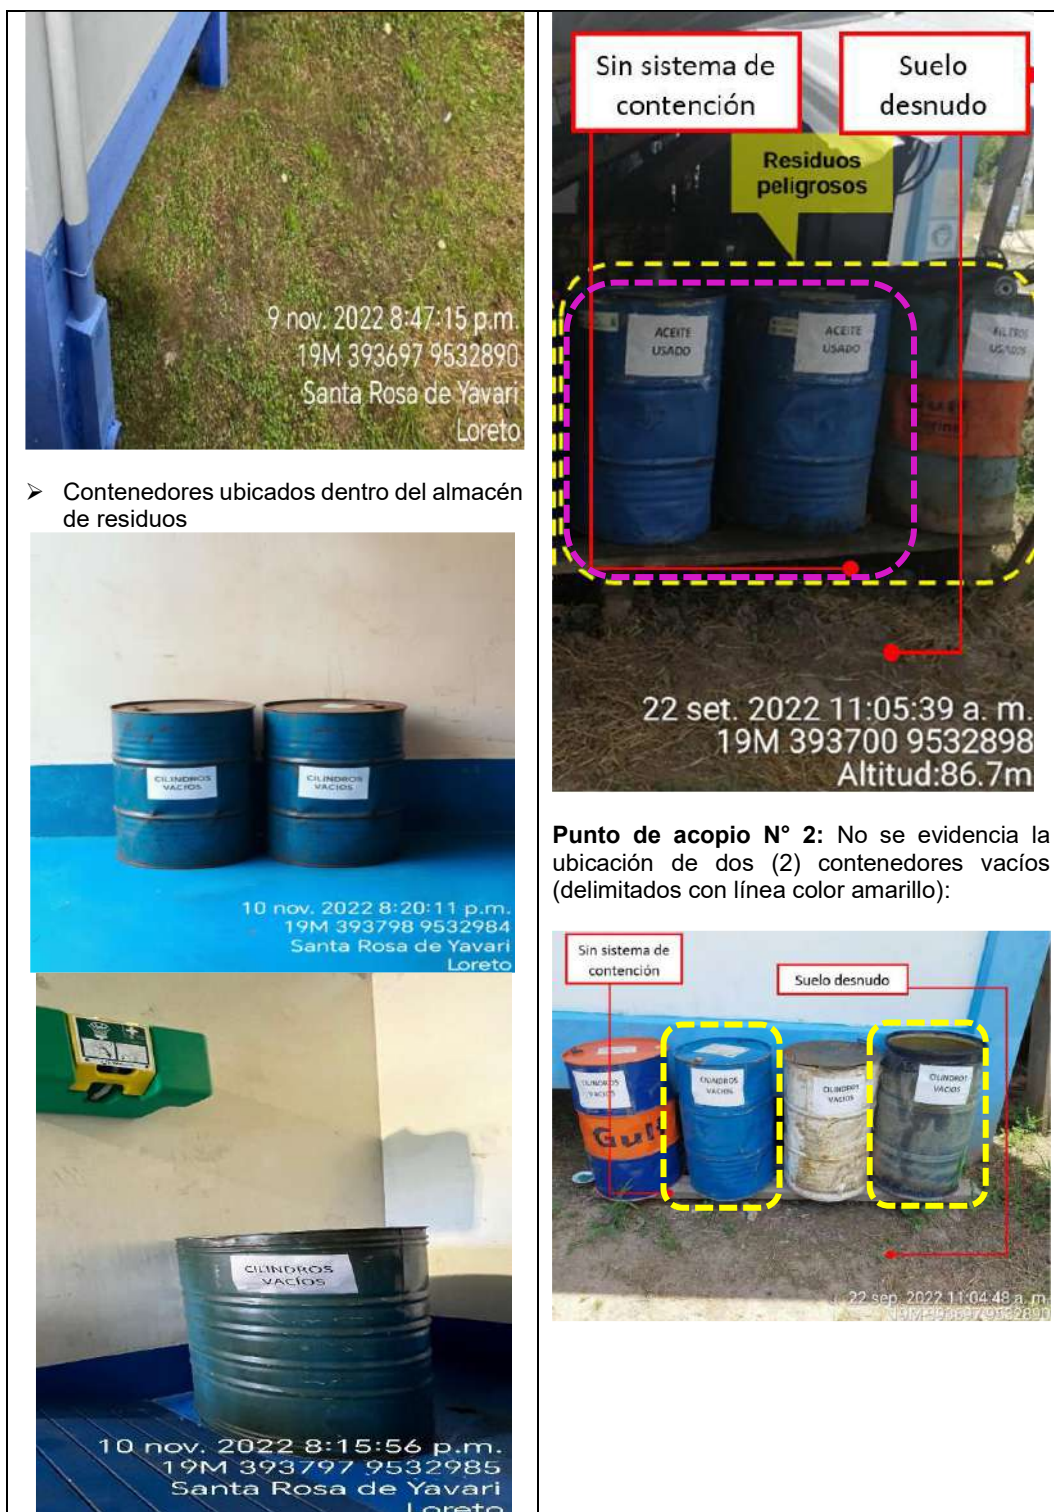
| Medio probatorio | Análisis de medios probatorios |
|---|---|
| <p><b><u>Registro Fotográfico</u></b></p> <p>➤ Punto de acopio N° 1</p> <p>2 nov. 2022 8:45:12 p.m.<br/>19M 393700 9532989<br/>Santa Rosa de Yavari<br/>Loreto</p> <p>➤ Punto de acopio N° 2</p> | <p>De la revisión de la evidencia presentada por el administrado, se observa que los puntos de acopio N.º 1 y 2 se encuentran liberados, sin apreciarse daños en el terreno natural. No obstante, <u>el administrado no acredita la ubicación de los siguientes contenedores identificados durante la supervisión 2022:</u></p> <p><b>Punto de acopio N° 1:</b> No se evidencia la ubicación de dos (2) contenedores que almacenaban aceite usado (delimitados con línea color magenta):</p> |

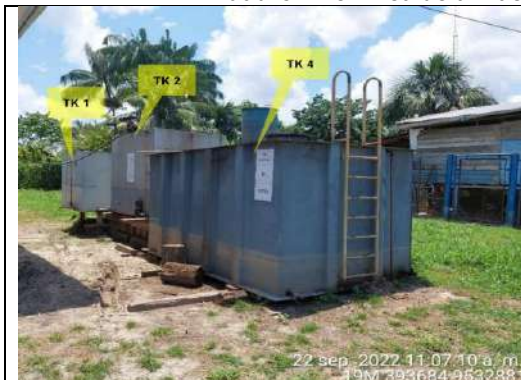
**Cuadro N° 8. Área de almacenamiento de combustibles**

81. Esta área está conformada por tres (3) tanques metálicos denominados TK1, TK2 y TK4; con capacidades de almacenamiento de diésel de hasta 1320, 1415 y 3520 galones, respectivamente, haciendo un total de 6255 galones. Dichos tanques se sitúan en la parte posterior de la casa de máquinas, sobre puntales de madera como base, sin ninguna separación impermeabilizada del suelo natural o contención alguna de posibles fugas y/o derrames provenientes las válvulas y/o conductos de los tanques, tal como se observa en las siguientes fotografías:

Fotografía N°17 del Informe Final de Supervisión N°266-2022-OEFA/DSEM-CELE: Vista lateral de los 3 tanques de almacenamiento de combustible, instalados sobre bases de madera y suelo natural descubierto, sin sistema de contención.

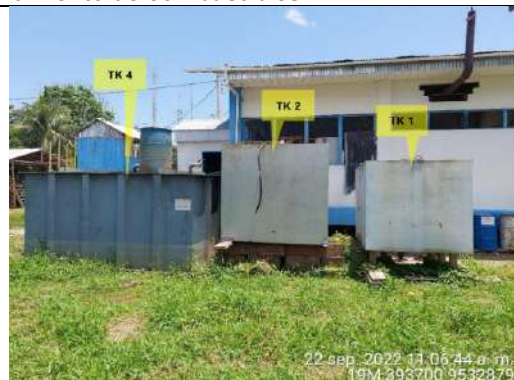
Fotografía N°18 del Informe Final de Supervisión N°266-2022-OEFA/DSEM-CELE: Vista posterior de los 3 tanques de almacenamiento de combustible, instalados sobre base de madera y suelo natural descubierto, sin sistema de contención.

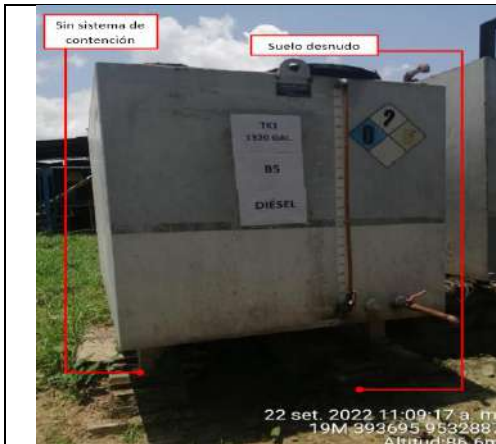
Fotografía N°19 del Informe Final de Supervisión N°266-2022-OEFA/DSEM-CELE: Vista lateral de los 3 tanques de almacenamiento de combustible, instalados sobre bases de madera y suelo natural descubierto, sin sistema de contención.

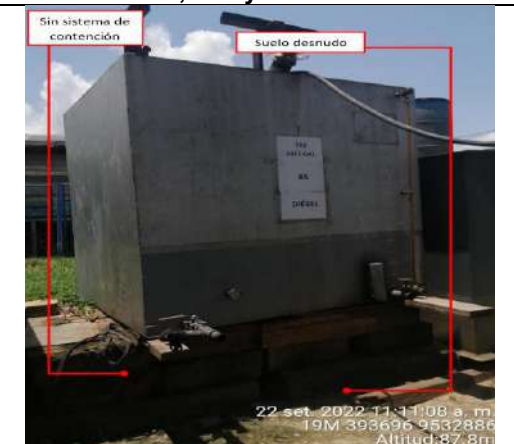
Fotografía N°20 del Informe Final de Supervisión N°266-2022-OEFA/DSEM-CELE: Tanque de almacenamiento de combustible TK2, de 1415 galones de capacidad, instalado sobre base de madera y suelo natural descubierto, sin sistema de contención.

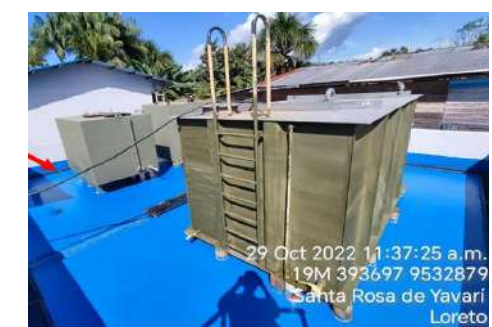
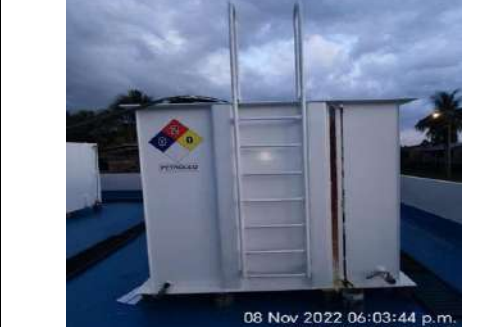
| <p>Fotografía 21 del Registro N°2025-E01-059484, impermeabilización del piso del almacén de sustancias peligrosas</p> | <p>Fotografía 22 del Registro N°2025-E01-059484, Tanque de combustible N° 4 (TK4)</p> |

88. Al respecto, corresponde indicar que, de los medios probatorios presentados por el administrado, no se evidencia planos de sistema contención en el cual se detalle las dimensiones de dicho sistema lo que permitiría verificar el volumen de contención y con ello garantizar que el sistema tenga la suficiente capacidad para contener el combustible ante un eventual derrame o fuga.
89. En tal sentido, el administrado no ha presentado la información necesaria para acreditar el almacenamiento adecuado de los tres (3) tanques metálicos denominados TK1, TK2 y TK4. En ese sentido, se desestima lo argumentado por el administrado.

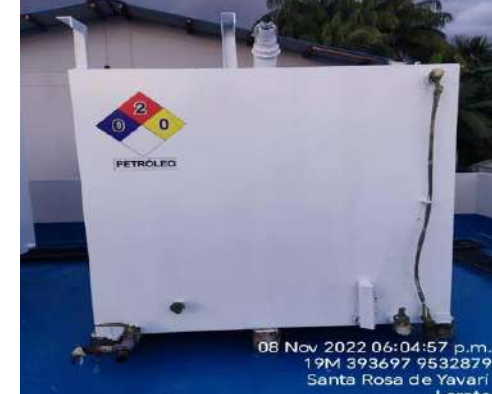
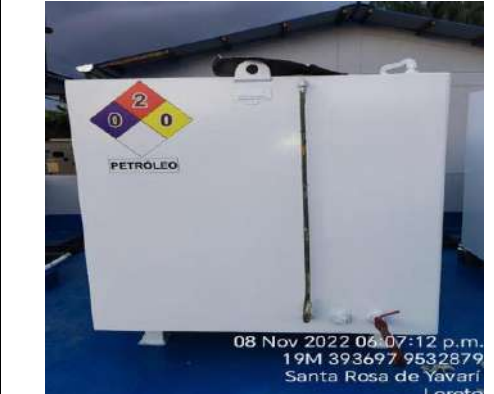
| <p>Fotografía 23 del Registro N°2025-E01-059484, Tanque de combustible N° 2 (TK2)</p> | <p>Fotografía 24 del Registro N°2025-E01-059484, Tanque de combustible N° 1 (TK1)</p> |

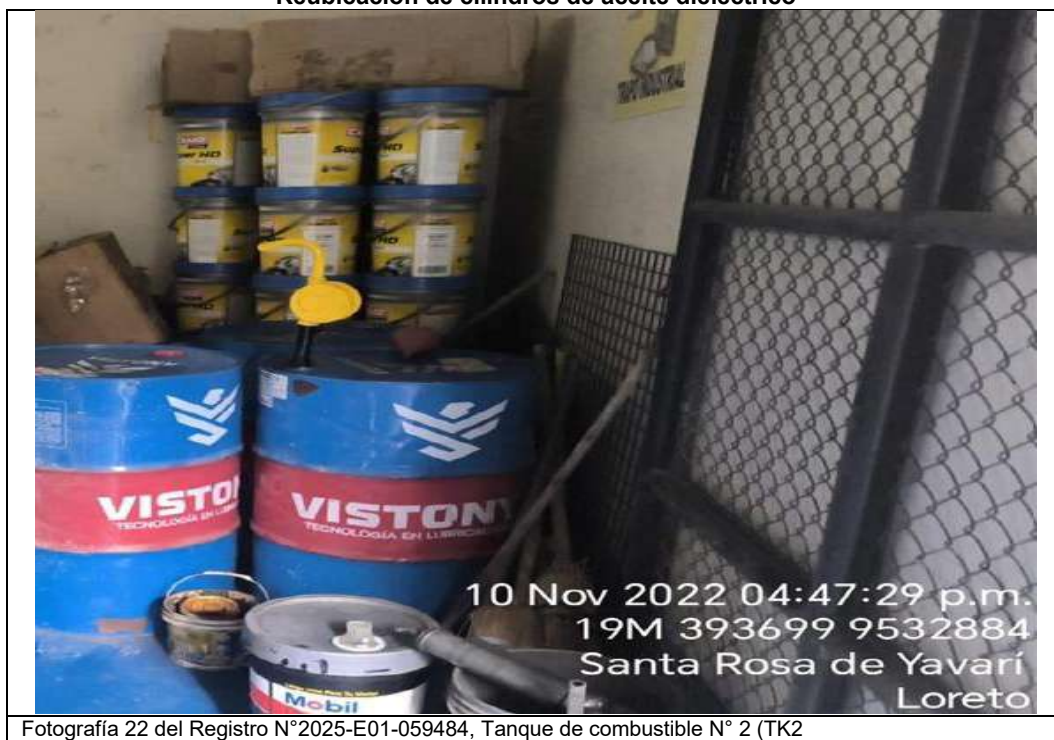
**Reubicación de cilindros de aceite dieléctrico**

Fotografía 22 del Registro N°2025-E01-059484, Tanque de combustible N° 2 (TK2)

91. Sin embargo, la fotografía presentada por el administrado no permite verificar las condiciones de almacenamiento, tales como un piso impermeabilizado y sistemas de contención; por lo que no se garantiza un adecuado almacenamiento.
92. Adicionalmente, cabe precisar que los cilindros identificados durante la supervisión son distintos a de la fotografía presentada por el administrado en los descargos. En ese sentido, se verifica que el administrado no ha presentado medio probatorios que permitan acreditar que los cilindros identificados en la supervisión han sido reubicados y correctamente almacenados.

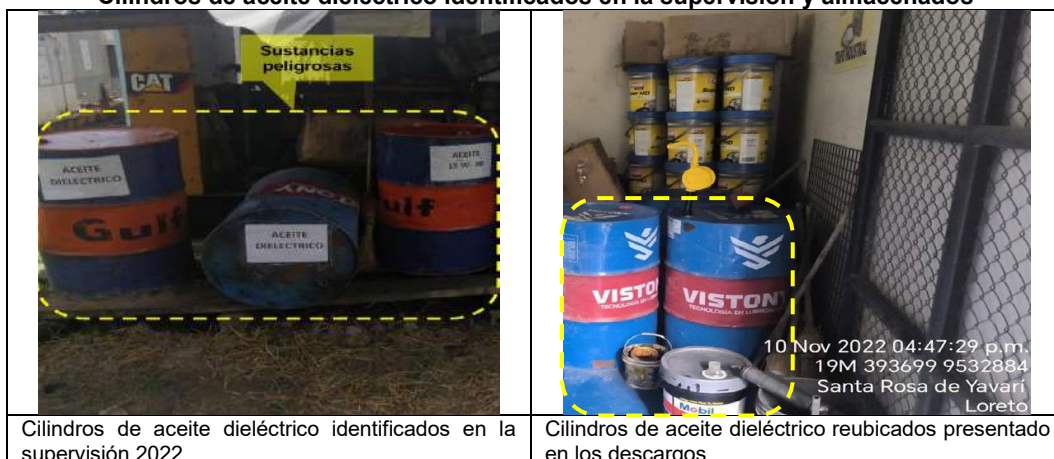
**Cilindros de aceite dieléctrico identificados en la supervisión y almacenados**

93. Por lo tanto, se verifica que la documentación presentada el administrado no acredita la subsanación o cumplimiento extemporáneo de la conducta infractora toda vez que los tres (3) tanques metálicos denominados TK1, TK2 y TK4, conforme a los medios probatorios presentados no cuentan con un sistema de contención adecuado; asimismo respecto al área con tres (3) los cilindros metálicos de 55 galones de capacidad conteniendo aceite dieléctrico y 15W-40 no se ha acreditado que cuenta un piso impermeabilizado y con un sistema de contención.

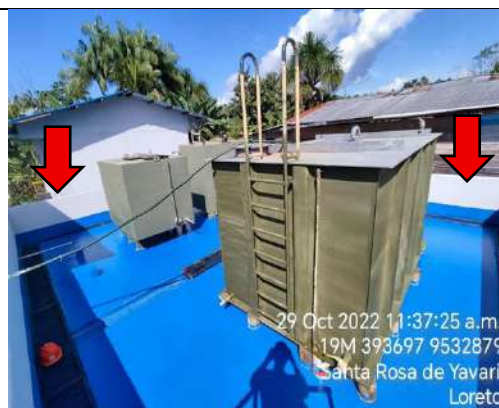
**Sobre los tres (03) cilindros metálicos de 55 galones cada uno, cuyo contenido es aceite dieléctrico y aceite 15W-40**

De la revisión del registro fotográfico presentado por el administrado, se observa la presencia de tres (03) cilindros ubicados sobre un piso impermeabilizado, cuyo contenido corresponde a aceite dieléctrico y aceite 15W-40, de acuerdo con la rotulación consignada en cada uno de ellos.

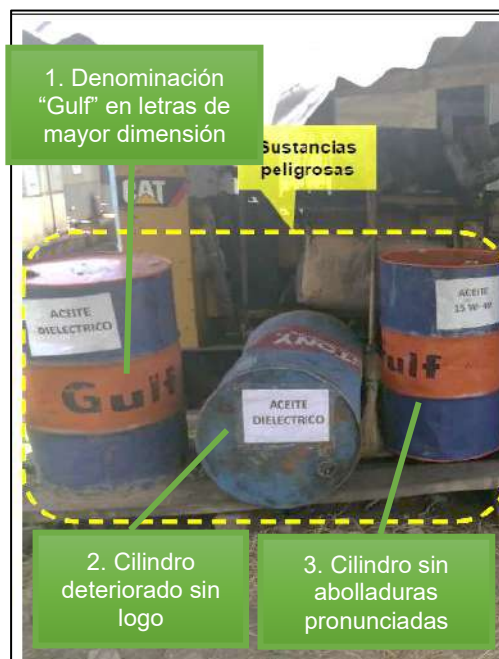
No obstante, a fin de determinar la correspondencia entre los cilindros presentados en el escrito de descargos y aquellos observados por la DSEM durante la acción de supervisión, se advierte que los cilindros incluidos en la evidencia del administrado no coinciden con los verificadas in situ, toda vez que las características físicas de estos últimos no guardan relación con los cilindros que el administrado pretende acreditar como tales:

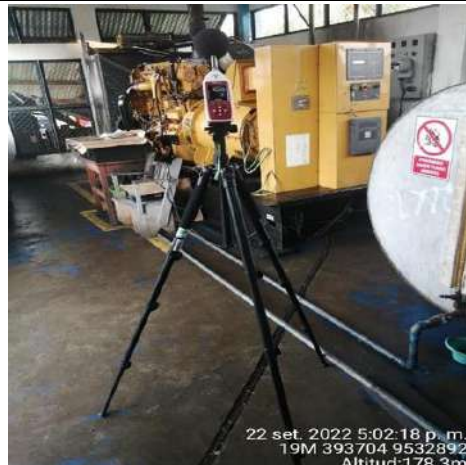
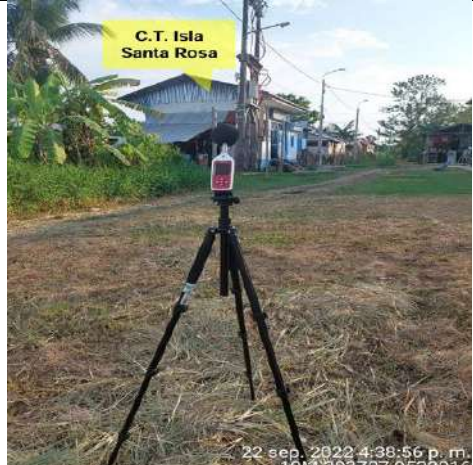
Cuadro N° 12. Ejecución de monitoreo de ruido

| <p>Fotografía N°23 del Informe Final de Supervisión N°266-2022-OEFA/DSEM-CELE: Caracterización de ruido en horario diurno en la estación REG-RUI-CTISLASR-220922-00, ubicada al interior de la casa de máquinas de la central.</p> | <p>Fotografía N°24 del Informe Final de Supervisión N°266-2022-OEFA/DSEM-CELE: Monitoreo de ruido en horario diurno en la estación REG-RUI-CTISLASR220922-01, ubicada frente al límite izquierdo de la central (paralelo a la primera vivienda).</p> |

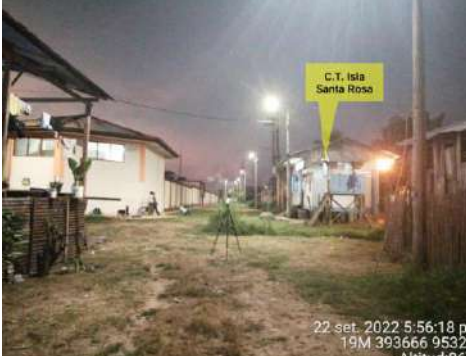
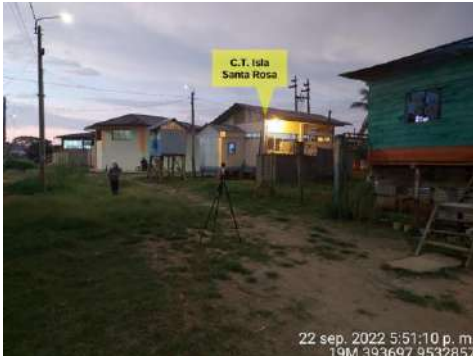
| <p>Fotografía N°25 del Informe Final de Supervisión N°266-2022-OEFA/DSEM-CELE: Monitoreo de ruido en horario diurno en la estación REG-RUI-CTISLASR-220922-02, ubicada frente al límite derecho de la central (paralelo a la primera vivienda).</p> | <p>Fotografía N°26 del Informe Final de Supervisión N°266-2022-OEFA/DSEM-CELE: Monitoreo de ruido en horario diurno en la estación REG-RUI-CTISLASR-220922-03, ubicada frente al límite posterior de la central (paralelo a la primera vivienda).</p> |

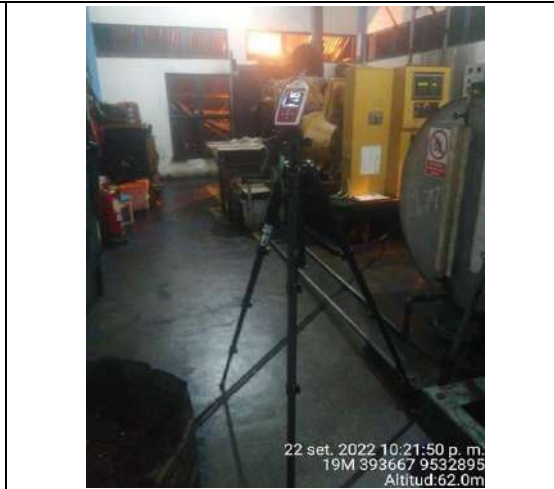
| <p>Fotografía N°27 del Informe Final de Supervisión N°266-2022-OEFA/DSEM-CELE: Monitoreo de ruido en horario diurno en la estación REG-RUI-CTISLASR-220922-04, ubicada frente al límite posterior de la central (paralelo al colegio inicial de la localidad de Santa Rosa).</p> | <p>Fotografía N°28 del Informe Final de Supervisión N°266-2022-OEFA/DSEM-CELE: Caracterización de ruido en horario nocturno en la estación REG-RUI-CTISLASR-220922-00, ubicada al interior de la casa de máquinas de la central.</p> |

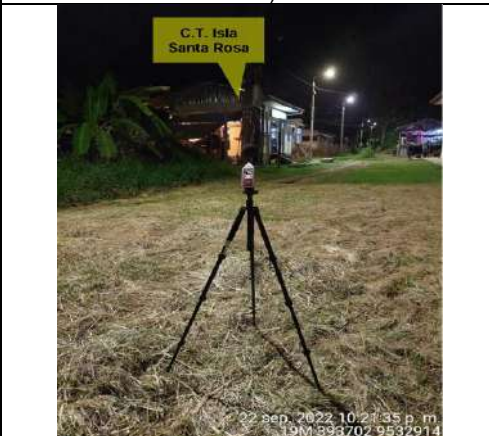
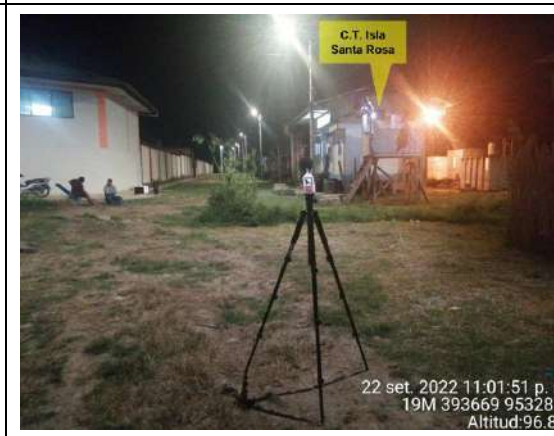
| <p>Fotografía N°29 del Informe Final de Supervisión N°266-2022-OEFA/DSEM-CELE: Monitoreo de ruido en horario nocturno en la estación REG-RUI-CTISLASR-220922-01, ubicada frente al límite izquierdo de la central (paralelo a la primera vivienda).</p> | <p>Fotografía N°30 del Informe Final de Supervisión N°266-2022-OEFA/DSEM-CELE: Monitoreo de ruido en horario nocturno en la estación REG-RUI-CTISLASR-220922-02, ubicada frente al límite posterior de la central (paralelo a la primera vivienda).</p> |

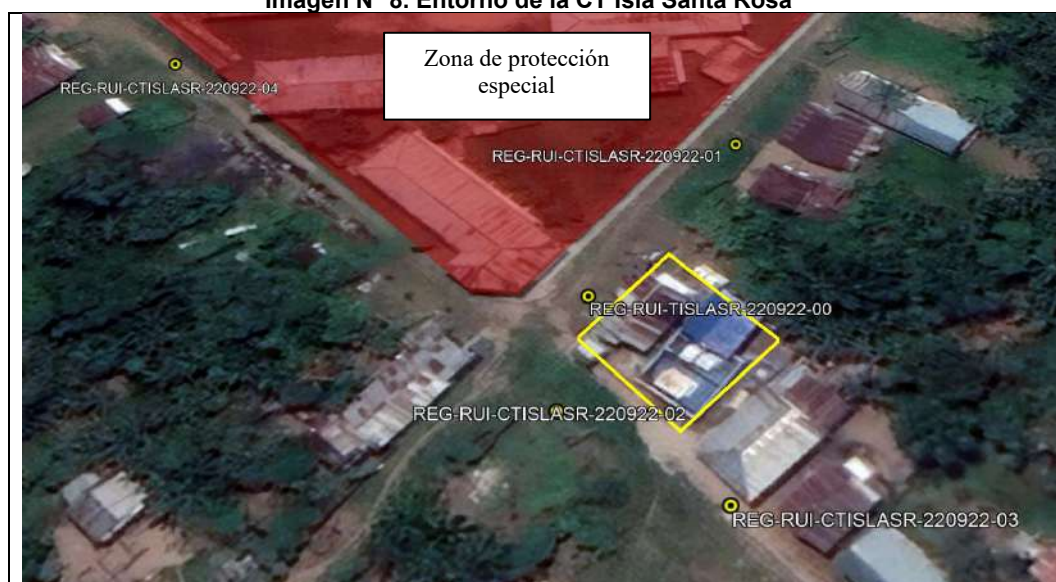
Imagen N° 8. Entorno de la CT Isla Santa Rosa

108. Al respecto, es necesario indicar que la Central Termoeléctrica Isla Santa Rosa se encuentra colindante a viviendas y a dos instituciones educativas (I.E. N°601014 “República del Perú” y I.E. Inicial N°362 “Mi Pequeño Mundo”). Asimismo, la DSEM precisó que la CT Isla Santa Rosa no cuenta con Instrumento de Gestión Ambiental y, por lo tanto, no tiene estándares de calidad ruido aprobados para su comparación que formen parte de sus compromisos ambientales.
109. En ese sentido, para determinar el tipo de estándar de calidad ambiental de ruido que corresponde a los puntos de monitoreo, para su respectiva comparación, es necesario considerar lo que establece el Decreto Supremo N° 085-2003-PCM el cual indica lo siguiente:

110. Por lo tanto, los resultados del monitoreo en horario diurno y nocturno realizado el día 22 de setiembre de 2022 serán comparados con el estándar de calidad ambiental de ruido para la Zona de protección especial, debido a que los puntos de monitoreo se encuentran colindantes a dos instituciones educativas.
111. En ese sentido, se presentan los resultados del monitoreo de ruido ambiental, los mismos que fueron comparados con los ECA Ruido establecidos para de protección especial.

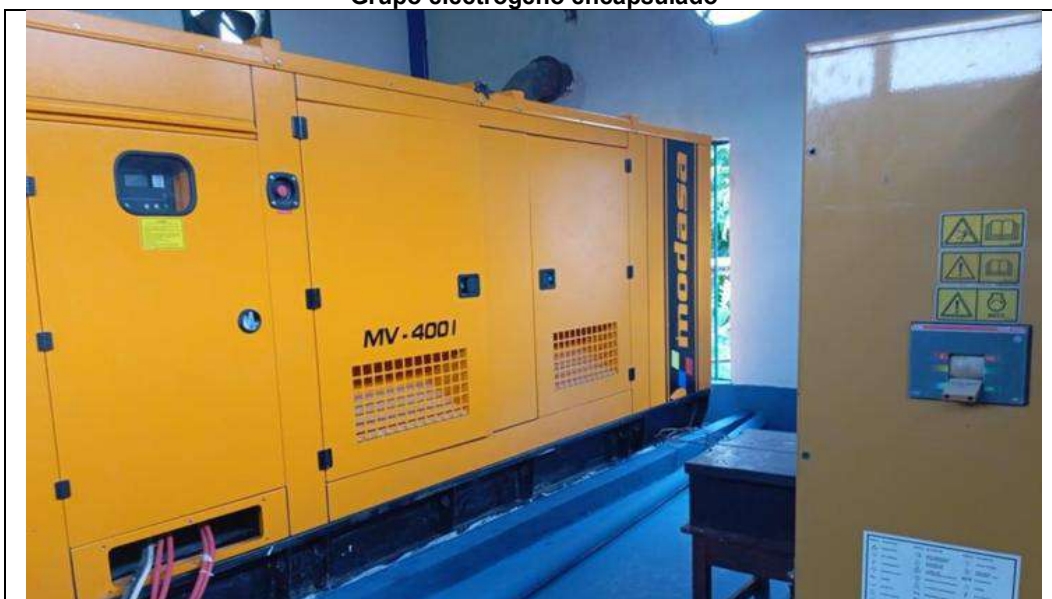
Grupo electrógeno encapsulado

Fotografía 24 del Registro N°2025-E01-059484

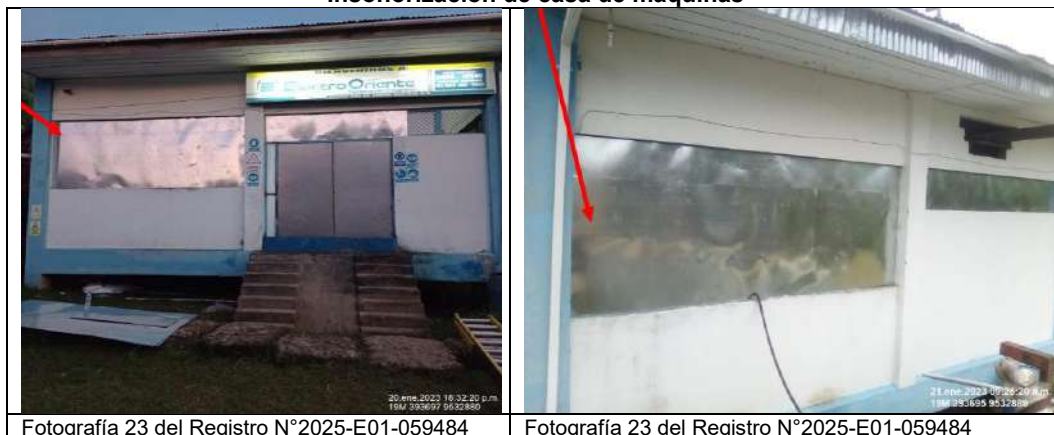
## Insonorización de casa de máquinas

122. Al respecto, corresponde indicar que existe una diversidad de técnicas aplicadas a insonorizar el ruido generado por equipos y maquinaria, técnicas como implementación de cabinas insonorizadas o instalación de paneles acústicos; en ese sentido, de las fotografías se aprecia que el administrado ha implementado placas metálicas como agente supresor del sonido.
123. No obstante, se observa que no ha presentado información respecto de la idoneidad de la implementación de método, que permita acreditar la corrección de la conducta. Asimismo, conforme al registro fotográfico, se evidencia que existen vías de transmisión acústica (ventanas) que no han sido insonorizadas y que están vinculadas a puntos de monitoreo en los cuales se superó el ECA ruido durante la supervisión; tal como se muestra a continuación:
