## RESOLUCIÓN DIRECTORAL N° 01754-2025-OEFA/DFAI

**EXPEDIENTE N°** : 1216-2023-OEFA/DFAI/PAS  
**ADMINISTRADO** : EMP REG DE SERV PUBLICO DE ELECTRICIDAD –  
ELECTRO ORIENTE S.A.<sup>1</sup>  
**UNIDAD FISCALIZABLE** : CENTRAL TÉRMICA ISLA SANTA ROSA  
**UBICACIÓN** : DISTRITO DE YAVARÍ, PROVINCIA DE MARISCAL  
RAMÓN CASTILLA, DEPARTAMENTO DE LORETO  
**SECTOR** : ELECTRICIDAD  
**MATERIAS** : RESPONSABILIDAD ADMINISTRATIVA SIN  
MEDIDA CORRECTIVA  
REGISTRO DE ACTOS ADMINISTRATIVOS  
MULTA  
ARCHIVO

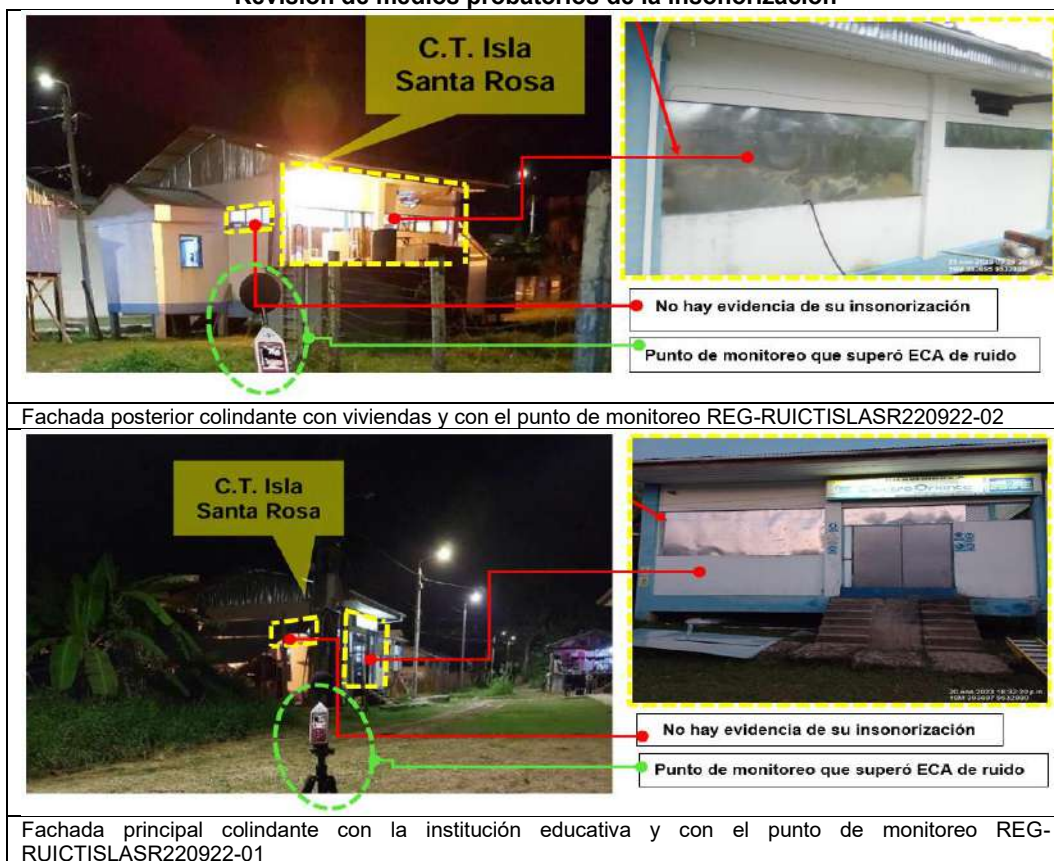
## Revisión de medios probatorios de la insonorización

122. Al respecto, corresponde indicar que existe una diversidad de técnicas aplicadas a insonorizar el ruido generado por equipos y maquinaria, técnicas como implementación de cabinas insonorizadas o instalación de paneles acústicos; en ese sentido, de las fotografías se aprecia que el administrado ha implementado placas metálicas como agente supresor del sonido.
123. No obstante, se observa que no ha presentado información respecto de la idoneidad de la implementación de método, que permita acreditar la corrección de la conducta. Asimismo, conforme al registro fotográfico, se evidencia que existen vías de transmisión acústica (ventanas) que no han sido insonorizadas y que están vinculadas a puntos de monitoreo en los cuales se superó el ECA ruido durante la supervisión; tal como se muestra a continuación:

124. Por lo tanto, se verifica que el administrado no ha presentado sustento técnico ni ha acreditado la insonorización total de la casa de máquinas; por lo que, se desestima lo argumentado por el administrado.

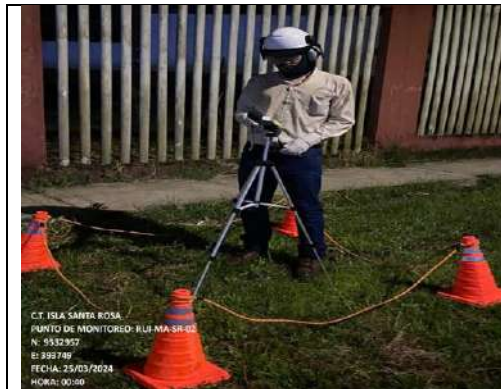
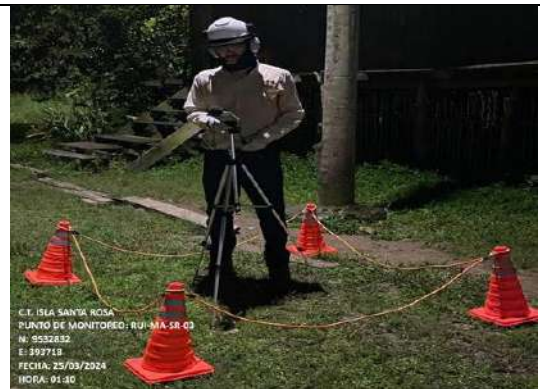
**Monitoreo de calidad de ruido**

125. Al respecto, el administrado presentó fotografías del monitoreo y el informe de ensayo donde se visualiza su acreditación ante INACAL y en el cual los valores de los niveles de presión sonora no superan el ECA ruido para zona especial en horario nocturno.

C.T. ISLA SANTA ROSA  
PUNTO DE MONITOREO: RUI-MA-SR-01  
N: 9532957  
E: 9537149  
FECHA: 25/03/2024  
HORA: 01:30

Fotografía 25 del Registro N°2025-E01-059484  
Punto RUI-MA-SR-01 de monitoreo de ruido en la  
C.T. Isla Santa Rosa

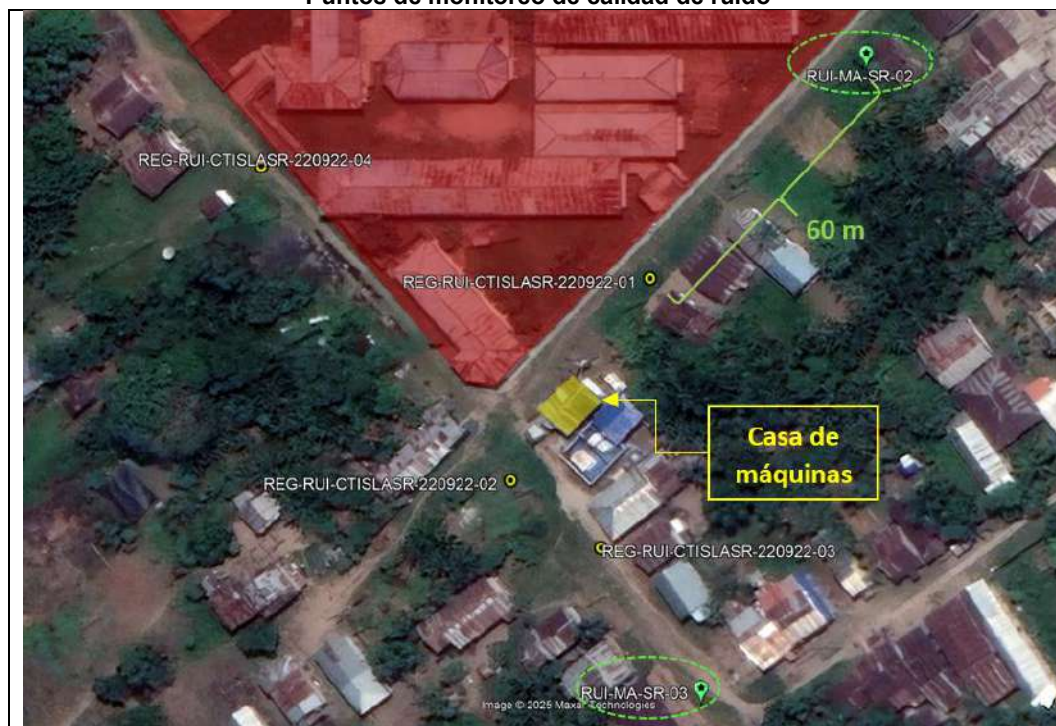
#### Puntos de monitoreo de calidad de ruido

126. Sin embargo, de la revisión de las coordenadas indicadas en el Informe de ensayo N° 240284 (RUI-MA-SR-02 393749E/9532957N y RUI-MA-SR-03 393718E/9532832N UTM WGS84 18L); **se verifica que estas no corresponden a los puntos de monitoreo establecidos durante la supervisión** (REG-RUICISLASR220922-01 393707E/ 9532916N, REG-RUICISLASR220922-02 393680E/ 9532876N, REG-RUICISLASR220922-03 393698E/ 9532863N, REG-RUICISLASR220922-04 393702E/ 9532913N).
127. Asimismo, se observa que los puntos de monitoreo efectuados por el administrado se encuentran distanciados hasta en 60 metros respecto de los puntos monitoreados durante la acción de supervisión:

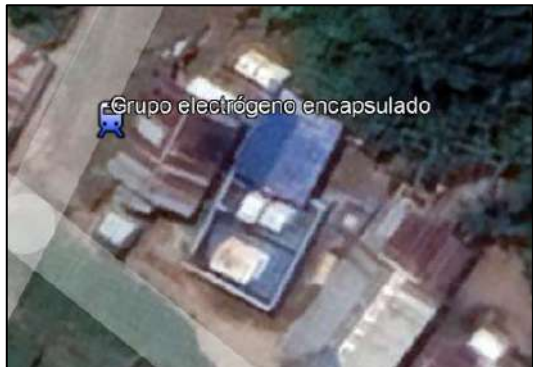
| Medio probatorio | Análisis de medios probatorios |
|---|---|
| ➤ Registro fotográfico fechado y georreferenciado del grupo electrógeno encapsulado. | <p><b><u>Sobre las medidas de mitigación adoptadas</u></b></p> <p>De la revisión de la evidencia presentada por el administrado, se observa que este implementó un grupo electrógeno encapsulado, cuyas coordenadas de referencia corresponden a la ubicación de la casa de máquinas de la C.T. Isla Santa Rosa:</p> |

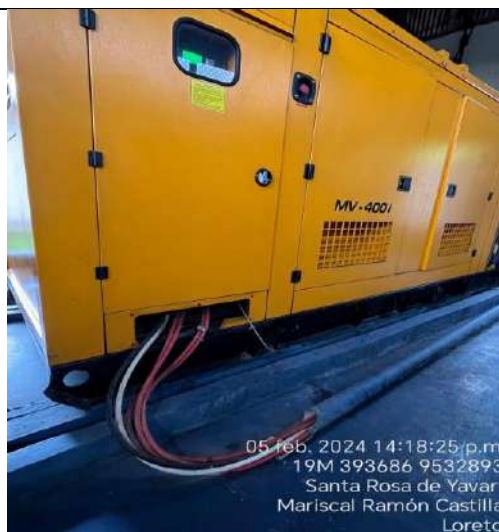
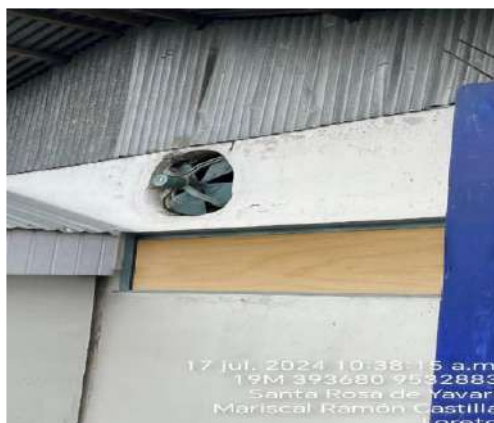
- Registro fotográfico de la insonorización de la casa de máquinas.

Asimismo, se advierte que el administrado ha implementado medidas de mitigación contra el ruido, consistentes en la instalación de barreras acústicas en la casa de máquinas, con lo cual busca subsanar las observaciones formuladas por la DSEM.

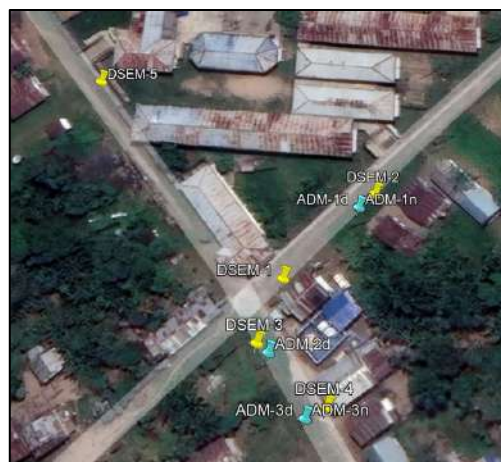
A fin de determinar la efectividad de dichas medidas para mitigar el ruido generado por las actividades de la C.T. Isla Santa Rosa, el administrado realizó un monitoreo de calidad de ruido ambiental, tanto en horario diurno como nocturno, en las mismas estaciones de monitoreo establecidas y ejecutadas por la DSEM durante la acción de supervisión:

Nota: para efectos de la evaluación se renombró las estaciones de monitoreo para su mejor identificación:

- DSEM 1, 2, 3, 4 y 5 (ícono amarillo): representan las estaciones de monitoreo establecidas por el OEFA.
- ADM 1d, 1n, 2d, 3d, 3n (ícono celeste): representan las estaciones en las que realizó el monitoreo el administrado.

En base al cuadro precedente, se determina que el administrado ha cumplido con su obligación de implementar medidas de mitigación de ruido ambiental, cuya efectividad fue corroborada mediante el informe de ensayo del monitoreo de ruido ambiental. Cabe precisar que dicho informe constituye el único documento idóneo para acreditar la validez de los valores obtenidos, conforme ha sido establecido por el TFA en diversos pronunciamientos.

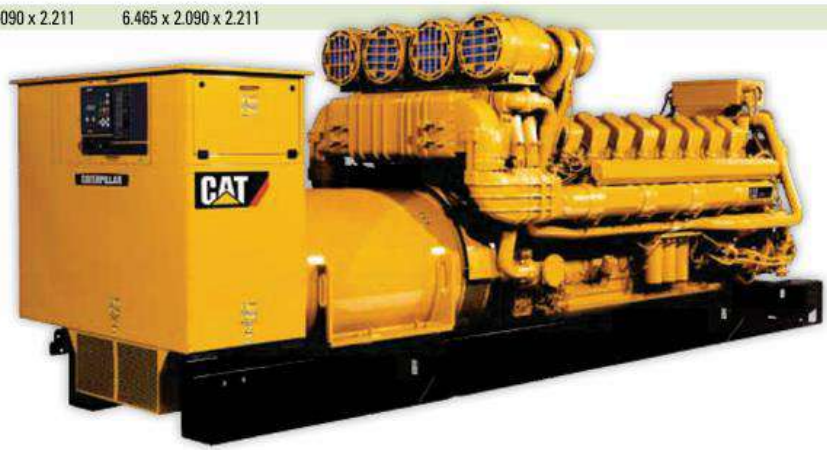
**Imagen n.º 1: Ficha técnica del Grupo Electrónico de la marca Caterpillar<sup>10</sup> que servirá de referencia para el dimensionamiento de los sistemas de contención.**

- ✓ Respecto de los grupos electrógenos CAT-C-15 (operativo) y CAT-9 (inoperativo) de la marca Caterpillar:

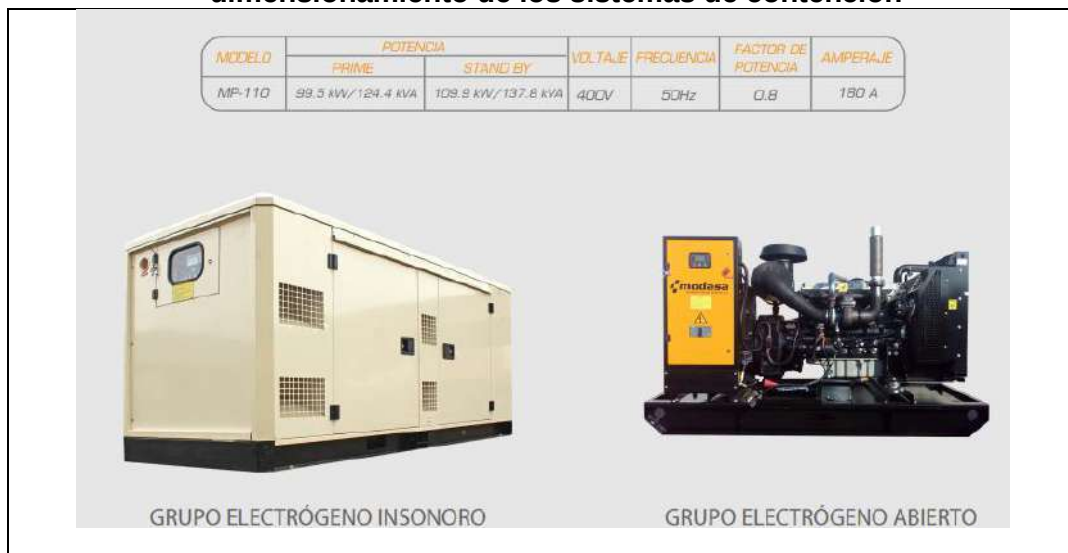
**Imagen n.º 2: Ficha técnica del Grupo Electrógeno de motor PERKINS<sup>11</sup> que servirá de referencia para el dimensionamiento de los sistemas de contención**

- Potencia (KVA) : 137.8
- Dimensiones (LxAnxAI) : 2.40 x 0.98 m lo aproximamos a 2.4 x 1.0 m
- Depósito (galones) : 160 galones = 0.61 m<sup>3</sup>

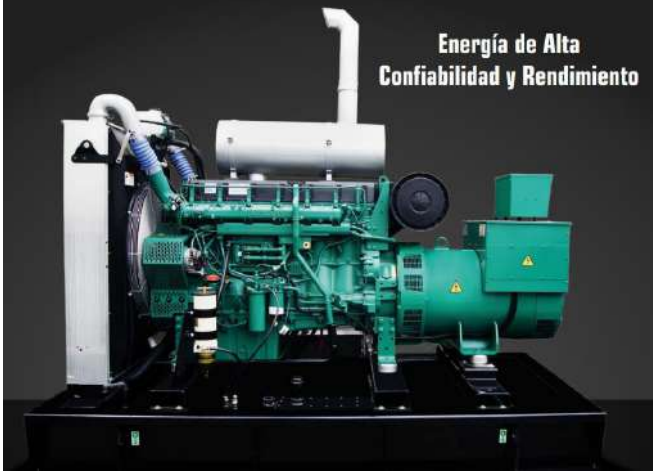
Imagen n.º 3: Ficha técnica del Grupo Electrógeno de la marca  
Volvo Penta<sup>12</sup> que servirá de referencia para el dimensionamiento  
de los sistemas de contención

**GRUPOS ELECTRÓGENOS RIVERA DIESEL (VOLVO PENTA - LEROY SOMER)**  
Especificaciones técnicas a 1800 rpm, 60 Hz, Factor de potencia = 0.8 / Configurable 220, 380 y 440 V

La similitud con el grupo electrógeno del administrado se determinó por la dimensión aproximada del equipo de acuerdo con el análisis de las imágenes presentadas en el escrito de descargos. Disponible en: <https://www.riveradiesel.com.pe/wp-content/uploads/2019/10/Ficha-Volvo-RVL.pdf>

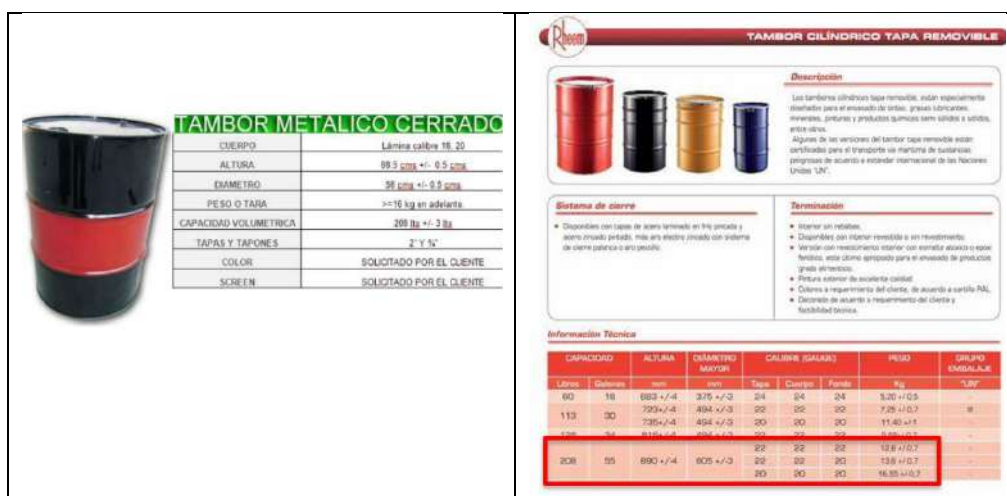
**Imagen n.º 5: Ficha técnica de referencia para determinar el dimensionamiento de cilindros**

- Primer punto de almacenamiento: Lo conforman dos (2) cilindros que contienen aceite usado y uno (1) con filtros usados.
  - Volumen total de aceite usado (Gal) : 110 galones  
= 0.42 m<sup>3</sup>
  - Cantidad de cilindros de 55 galones : 3 unidades
  - Diámetro de cilindro (Ø m) : 0.58 m
- Segundo punto de almacenamiento: Está conformado por 4 cilindros vacíos que habrían contenido hidrocarburos, por lo que el dimensionamiento del sistema de contención se realizará tomando en consideración un área suficiente para albergar los 4 envases.
  - Cantidad de cilindros de 55 galones : 4 unidades
  - Diámetro de cilindro (Ø m) : 0.58 m

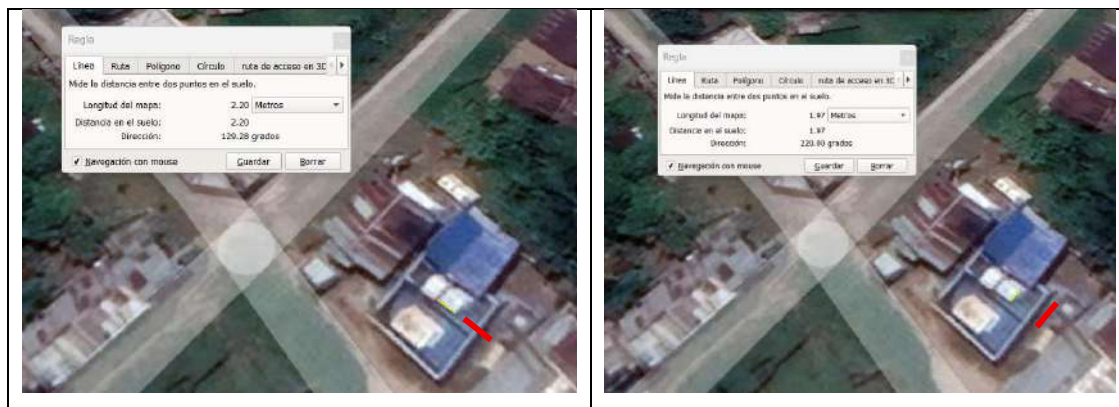
### Imagen n.º 7: Imagen satelital de referencia – Zona de almacenamiento de sustancias peligrosas n.º 2

- o Volumen (Gal) : 1415 galones = 5.36 m<sup>3</sup>
- o Dimensiones (L x An) : 2.20 m x 1.97 m

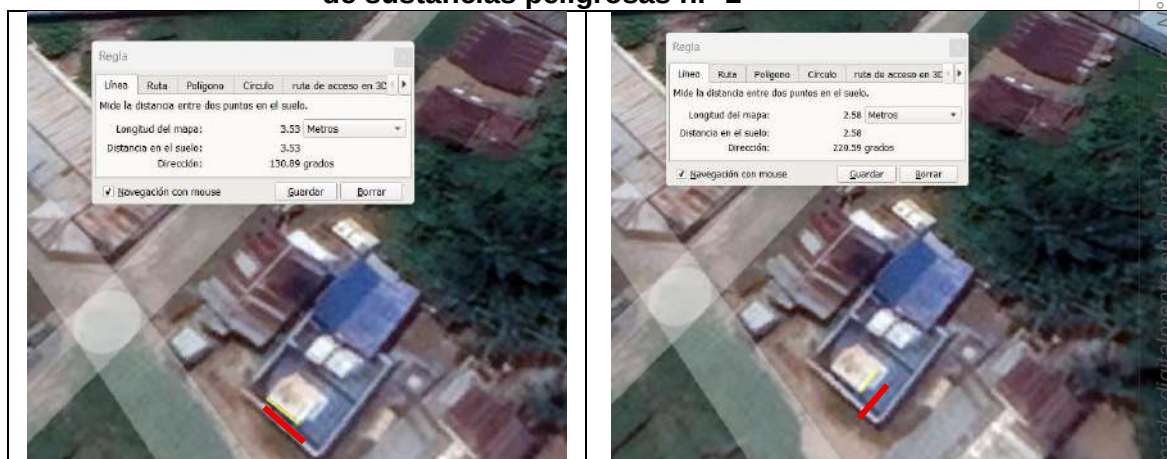
### Imagen n.º 8: Imagen satelital de referencia – Zona de almacenamiento de sustancias peligrosas n.º 2

- Volumen (Gal) : 3520 galones = 13.32 m<sup>3</sup>
- Dimensiones (L x An) : 3.53 m x 2.58 m
