Organismo de  
Evaluación y  
Fiscalización Ambiental

## RESOLUCIÓN DIRECTORAL N.º 01781-2025-OEFA/DFAI

**EXPEDIENTE N°** : 1017-2023-OEFA/DFAI/PAS  
**ADMINISTRADO** : CONSORCIO DE INGENIEROS EJECUTORES MINEROS S.A.<sup>1</sup>  
**UNIDAD FISCALIZABLE** : EL COFRE  
**UBICACIÓN** : DISTRITO DE PARATÍA, PROVINCIA DE LAMPA, DEPARTAMENTO DE PUNO  
**SECTOR** : MINERÍA  
**MATERIA** : RESPONSABILIDAD ADMINISTRATIVA SIN MEDIDA CORRECTIVA  
MULTA

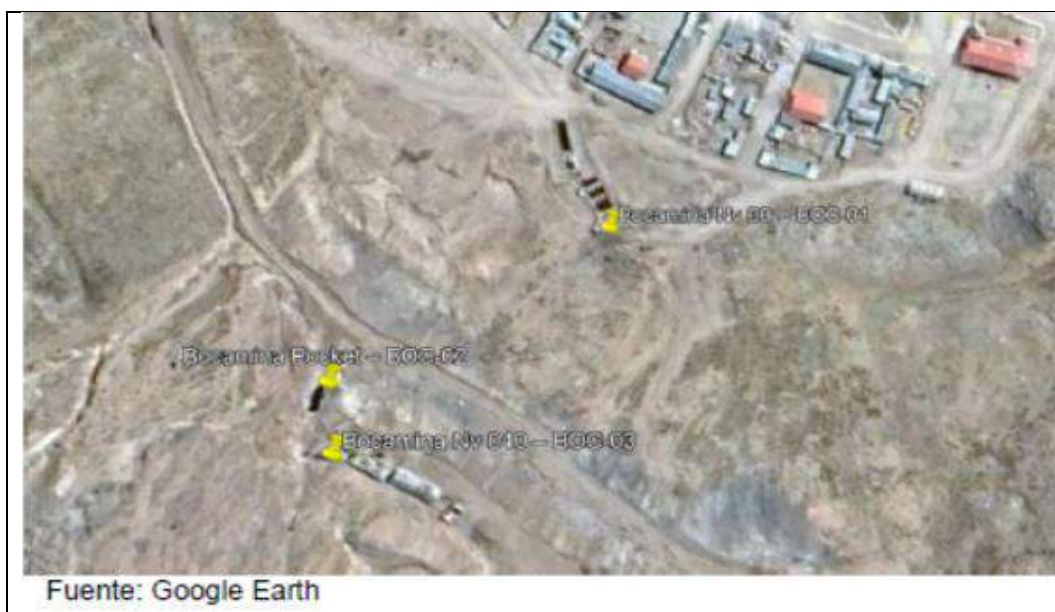
las **bocaminas BOC-01, BOC-02 y BOC-03**, entre los meses de julio y diciembre de 2021, el cual consistía en realizar actividades de desmantelamiento, estabilidad física y estabilidad geoquímica en las bocaminas BOC-02 y BOC-03, mientras que para la bocamina BOC-01, debía de haber desarrollado actividades de desmantelamiento, demolición, estabilidad física y estabilidad geoquímica, por lo que en el presente hecho se realizará el análisis por cada actividad. A fin de ubicar referencialmente los componentes anteriormente señalados, a continuación, se muestra la siguiente imagen:

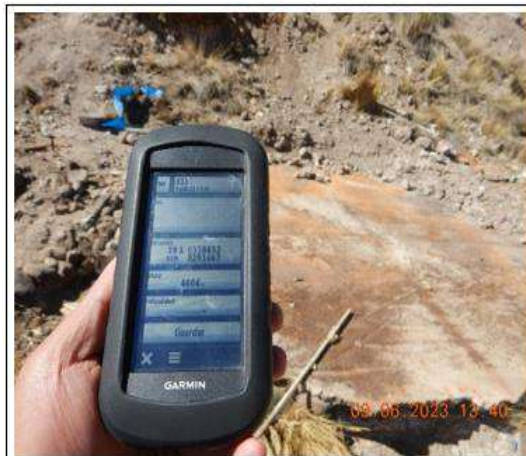
174. Se observó que el área donde está la planta no contaba con cobertura Tipo II y, consecuentemente, no se evidenciaron trabajos de revegetación.

**Fotografía N° 58.** (DSCN0417) vista de la zona del tanque de agua SMA-3, se observa la base de concreto

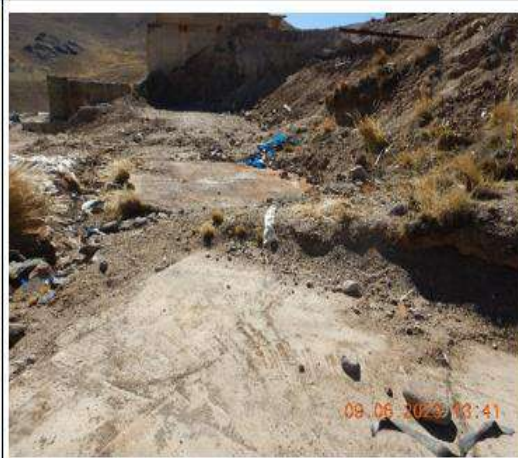
**Fotografía N° 59.** (DSCN0423) Otra vista de la zona del tanque de agua SMA-3, solo se aprecia la losa de concreto

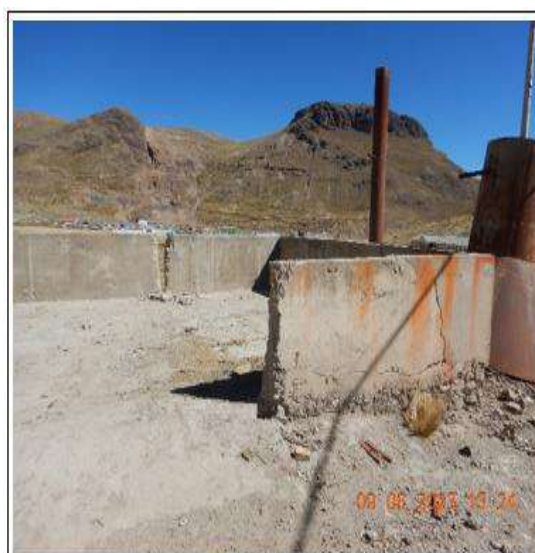
**Fotografía N° 60.** (DSCN0363) Vista de la zona del almacén de reactivos donde se aprecia las losas y muros de concreto

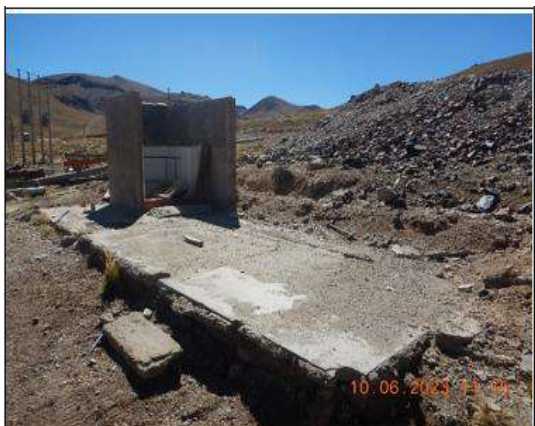
**Fotografía N° 62.** (DSCN0659) Vista de la zona de depósito de insumos planta, donde se aprecia la losa de concreto y muros de ladrillo

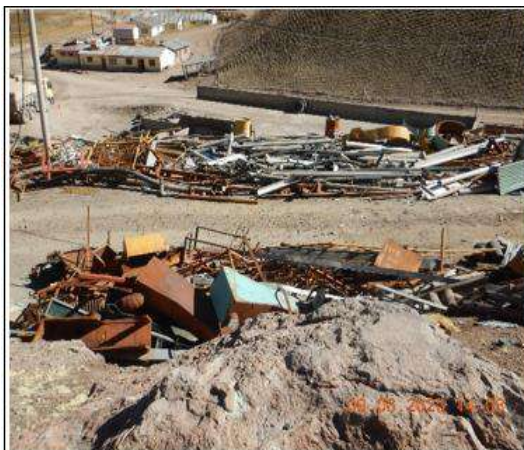
**Fotografía N° 64.** (DSCN0519) Vista de la estación de residuos con acumulación de material de chatarra y estructuras metálicas

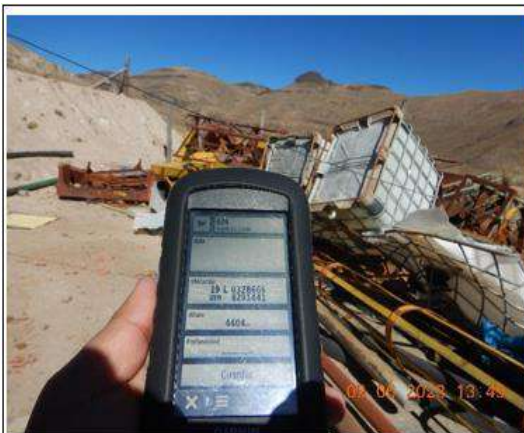
**Fotografía N° 66.** (DSCN0446) Vista de la zona de cancha de transferencia RRSS con acumulación de chatarra y estructuras metálicas

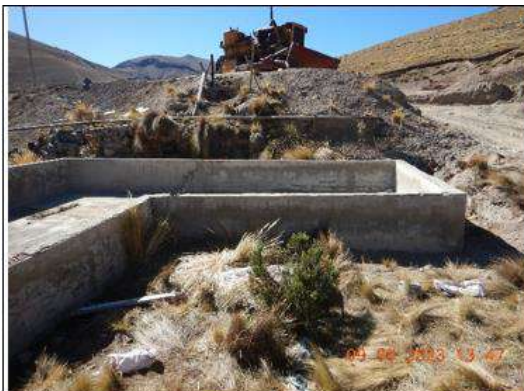
**Fotografía N° 68.** (DSCN0442) Vista de la zona de almacén de combustibles, se aprecia las losas de concreto de la zona de contención

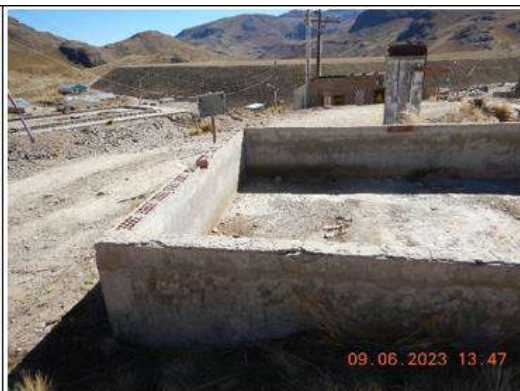
**Fotografía N° 69.** (DSCN0440) Otra vista de la zona de almacén de combustibles con la zona de contención

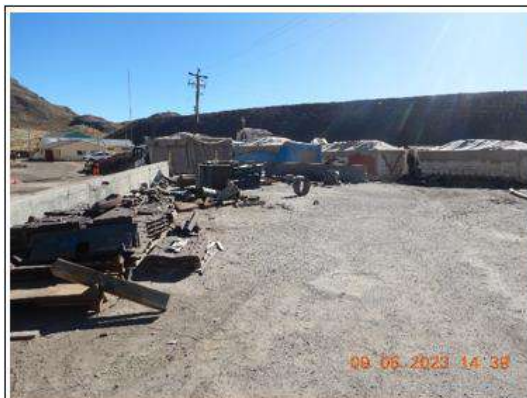
**Fotografía N° 72.** (DSCN0590) Vista de la zona de plataforma de cargueros, con presencia de estructuras metálicas y muros y piso de concreto

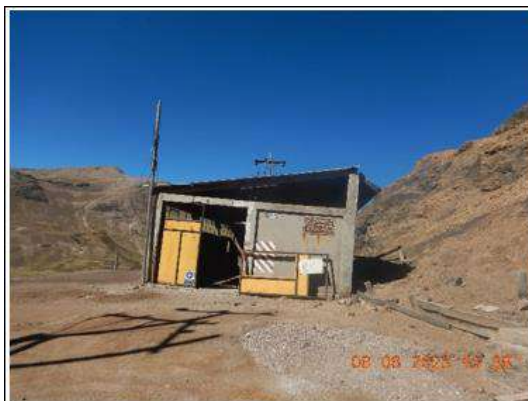
**Fotografía N° 76.** (DSCN9979) vista de la casa compresora, columnas de concreto, muros de ladrillo techos de calamina.

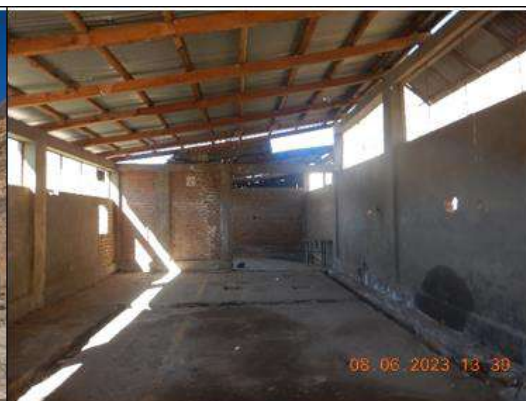
**Fotografía N° 77.** (DSCN9949) vista del interior de la casa compresora con piso de concreto y residuos de hidrocarburo

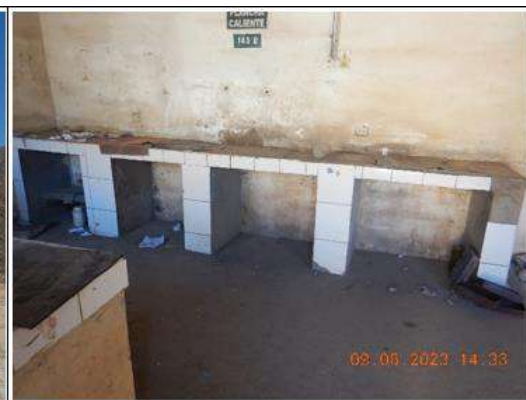
**Fotografía N° 79.** (DSCN0570) Vista del interior del laboratorio, no se observaron equipos.

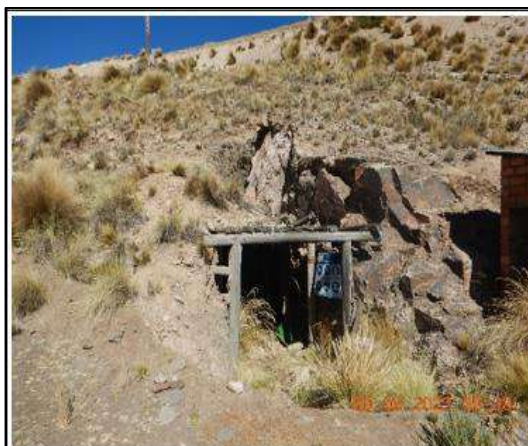
**Fotografía N° 80.** (DSCN0139) Polvorín, ubicado en la bocamina BOC-06, presenta puesta de rejas metálicas

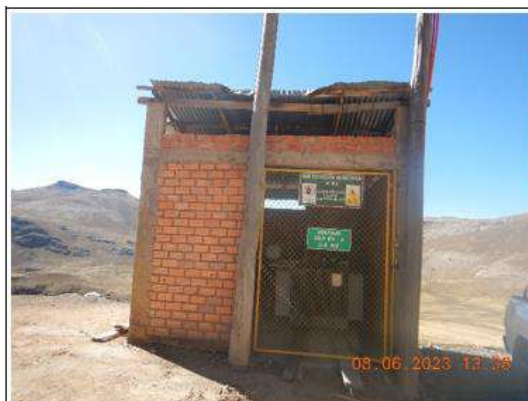
**Fotografía N° 82.** (DSCN9946) vista de la sub estación eléctrica de mina, donde se aprecia el transformador

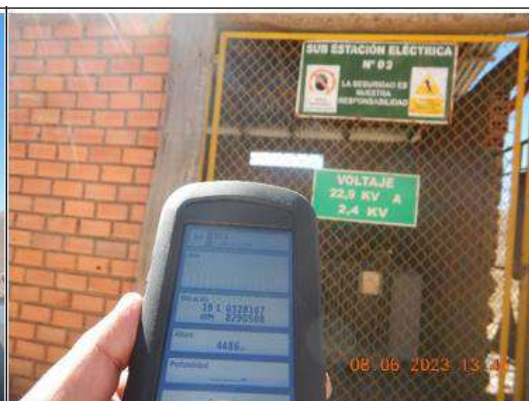
**Fotografía N° 83.** (DSCN9981) Otra vista de la sub estación eléctrica mina, se aprecia la puerta metálica con mall, letreros.

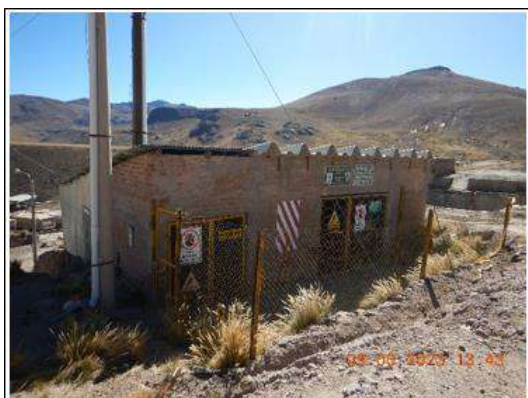
**Fotografía N° 84.** (DSCN0430) Vista de la sub estación eléctrica Planta, estructuras de concreto y ladrillo, con techos y puertas metálicas con mallas.

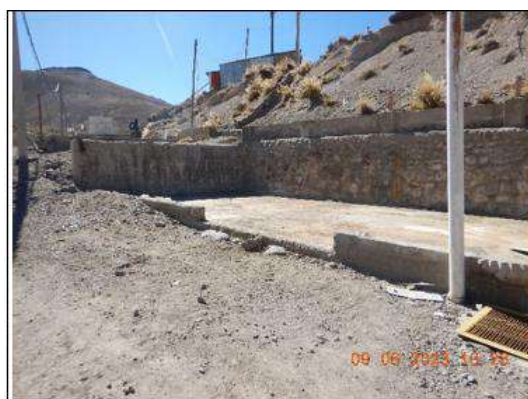
**Fotografía N° 86.** (DSCN0377) vista del taller mecánico eléctrico, se observa pisos de concreto y muros

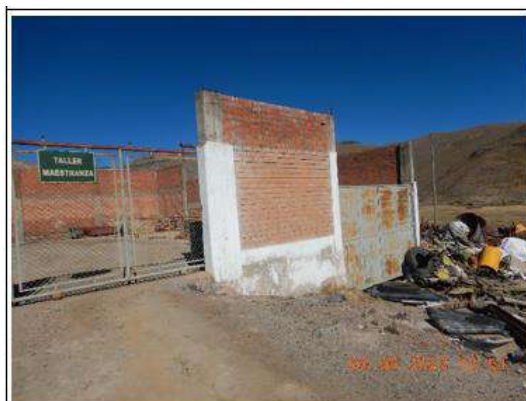
**Fotografía N° 88.** (DSCN0466) vista del taller de maestranza, el cual se encuentra cerrado, se observa construcción de ladrillo y columnas de concreto

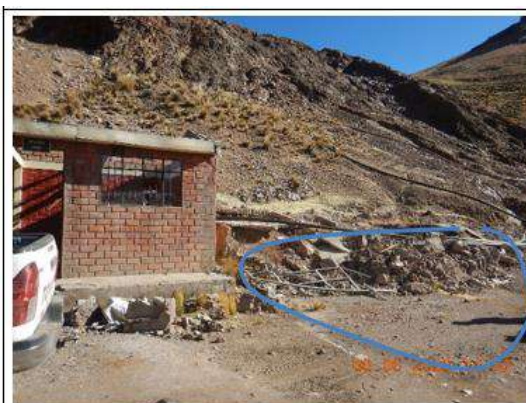
**Fotografía N° 92.** (DSCN0659) Vista de la zona donde se encontraban las oficinas COEMPSA, sin infraestructura con material acumulado

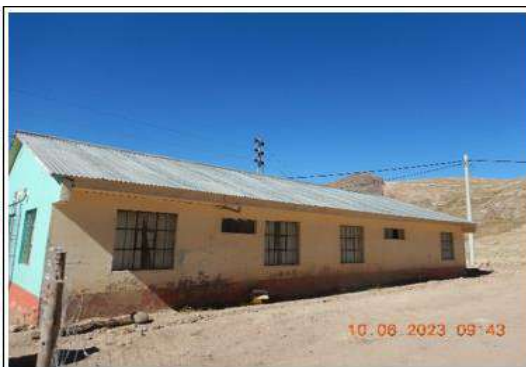
**Fotografía N° 94.** (DSCN0647) Vista de las instalaciones de centro médico en desuso, con techos puertas, ventanas.
