## RESOLUCIÓN DIRECTORAL N.º 01834-2025-OEFA/DFAI

**EXPEDIENTE N.º** : 3359-2023-OEFA/DFAI/PAS  
**ADMINISTRADO** : PETRÓLEOS DEL PERÚ – PETROPERÚ S.A.<sup>1</sup>  
**UNIDAD FISCALIZABLE** : LOTE 192  
**UBICACIÓN** : DISTRITO ANDOAS, PROVINCIA DATEM DEL  
MARAÑÓN, DEPARTAMENTO DE LORETO  
**SECTOR** : HIDROCARBUROS  
**MATERIAS** : MEDIDAS DE PREVENCIÓN  
REQUERIMIENTO DE INFORMACIÓN  
RECONOCIMIENTO DE RESPONSABILIDAD  
RESPONSABILIDAD ADMINISTRATIVA  
REGISTRO DE ACTOS ADMINISTRATIVOS  
MULTA

#### III.1 **Hecho imputado N.º 1: El administrado no adoptó las medidas de prevención a fin de evitar impactos ambientales negativos, producto de la emergencia ambiental, ocurrida el 7 de abril de 2023, generando daño potencial a la flora y fauna**

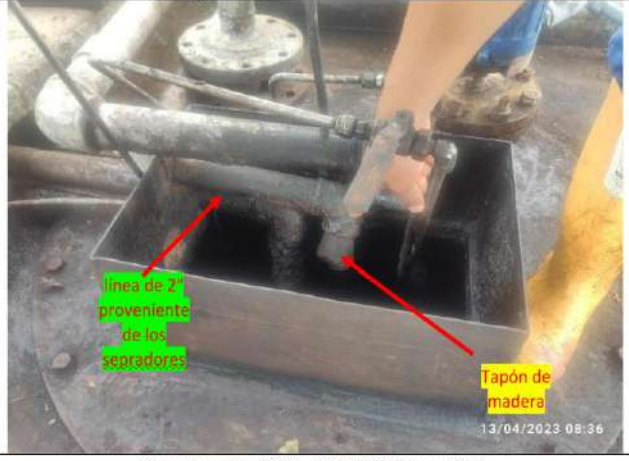
| <p><b>Fotografía N.º 1<br/>del Informe de<br/>Supervisión</b></p> | <p><b><u>Tanque sumidero N° 211 de la Bateria Capahuari Sur</u></b></p> <ul style="list-style-type: none"> <li>Se observa el tanque sumidero N° 211 de la Bateria Capahuari Sur, donde ocurrió la fuga de hidrocarburo por el rebose del mismo.</li> </ul> | <p>Coordenadas UTM – WGS 84. Zona 18 M</p> <table border="1"> <thead> <tr> <th>Norte</th><th>Este</th><th>Altitud</th></tr> </thead> <tbody> <tr> <td>9689969</td><td>341240</td><td>-</td></tr> </tbody> </table> | Norte | Este | Altitud | 9689969 | 341240 | - |
|---|---|---|---|---|---|---|---|---|
| <p><b>Fotografía N.º 2<br/>del Informe de<br/>Supervisión</b></p> | <p><b><u>Línea de 2" hacia Tanque sumidero N° 211 de la Bateria Capahuari Sur</u></b></p> <ul style="list-style-type: none"> <li>Se observa, la línea de 2" que descarga al tanque sumidero N° 211, la cual presentaba un tapón de madera para controlar el flujo de hidrocarburo que llega a dicho tanque sumidero.</li> <li>La línea de 2" recoge los fluidos los drenajes de las zonas de muestreadores de los separadores V204, V225 y V273</li> </ul> | <p>Coordenadas UTM – WGS 84. Zona 18 M</p> <table border="1"> <thead> <tr> <th>Norte</th><th>Este</th><th>Altitud</th></tr> </thead> <tbody> <tr> <td>9689969</td><td>341240</td><td>-</td></tr> </tbody> </table> | Norte | Este | Altitud | 9689969 | 341240 | - |

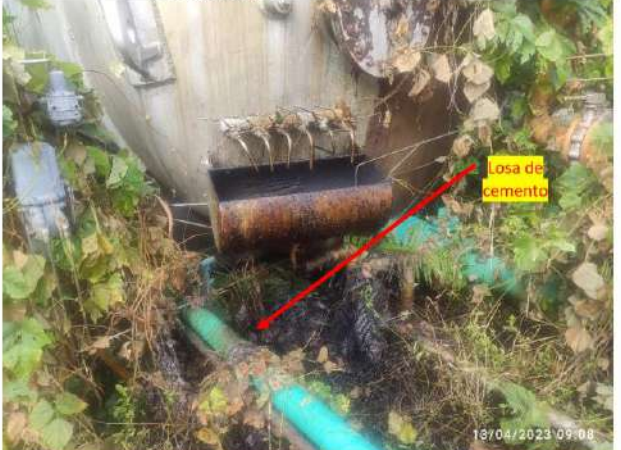
| <p><b>Fotografía N.º 4<br/>del Informe de<br/>Supervisión</b></p> | <p><u><b>Zona de<br/>muestreadores<br/>-<br/>Separador V204</b></u></p> <ul style="list-style-type: none"> <li>• En el Separador V204, se observan las válvulas sin precintos de seguridad.</li> <li>• Asimismo, se observa losa de cemento, bajo la bandeja de la zona de muestreadores, impregnada con petróleo crudo.</li> <li>• Asimismo, se observa vegetación crecida sobre la losa, lo que indica que no se ha realizado mantenimiento</li> </ul> | <p>Coordenadas UTM – WGS 84. Zona 18 M</p> <table border="1"> <thead> <tr> <th>Norte</th><th>Este</th><th>Altitud</th></tr> </thead> <tbody> <tr> <td>9689960</td><td>341263</td><td>-</td></tr> </tbody> </table> | Norte | Este | Altitud | 9689960 | 341263 | - |
|---|---|---|---|---|---|---|---|---|
| <p><b>Fotografía N.º 5<br/>del Informe de<br/>Supervisión</b></p> | <p><u><b>Zona de<br/>muestreadores<br/>-<br/>Separador V225</b></u></p> <ul style="list-style-type: none"> <li>• En el Separador V225, se observa las válvulas sin precintos de seguridad.</li> <li>• Asimismo, se observa losa, bajo la bandeja de la zona de muestreadores, impregnada con petróleo crudo.</li> <li>• Asimismo, se observa vegetación crecida sobre la losa, lo que indica que no se ha realizado mantenimiento</li> </ul> | <p>Coordenadas UTM – WGS 84. Zona 18 M</p> <table border="1"> <thead> <tr> <th>Norte</th><th>Este</th><th>Altitud</th></tr> </thead> <tbody> <tr> <td>9689958</td><td>341269</td><td>-</td></tr> </tbody> </table> | Norte | Este | Altitud | 9689958 | 341269 | - |

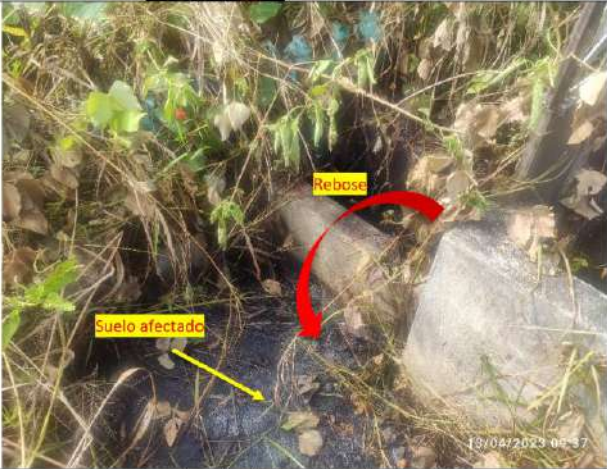
| | <p><b><u>Compuerta de caja de paso –previa a tanque sumidero</u></b></p> <ul style="list-style-type: none"><li>Se observa compuerta de caja de paso de Batería Capahuari Sur, que conecta con Tanque sumidero externo.</li><li>En este punto una parte del petróleo crudo rebosó y afectó el suelo adyacente.</li></ul> | <p>Coordenadas UTM – WGS 84. Zona 18 M</p> <table><tr><th>Norte</th><th>Este</th><th>Altitud</th></tr><tr><td>9689979</td><td>341224</td><td>-</td></tr></table> | Norte | Este | Altitud | 9689979 | 341224 | - |

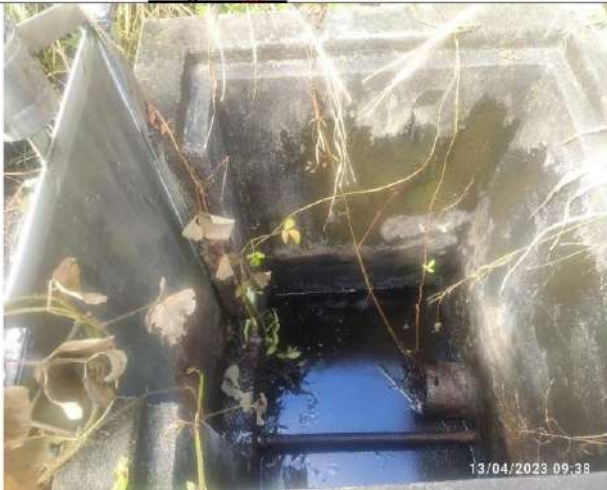
| | <p><b><u>Compuerta de caja de paso –previa a tanque sumidero</u></b></p> <ul style="list-style-type: none"><li>Se observa compuerta de caja de paso de Batería Capahuari Sur, que conecta con Tanque sumidero externo.</li><li>En este punto una parte del petróleo crudo rebosó y afectó el suelo adyacente.</li></ul> | <p>Coordenadas UTM – WGS 84. Zona 18 M</p> <table><tr><th>Norte</th><th>Este</th><th>Altitud</th></tr><tr><td>9689979</td><td>341224</td><td>-</td></tr></table> | Norte | Este | Altitud | 9689979 | 341224 | - |
|---|---|---|---|---|---|---|---|---|
| | <p><b><u>Caja de paso –previa a tanque sumidero</u></b></p> <ul style="list-style-type: none"><li>Se observa compuerta de caja de paso de Batería Capahuari Sur, que conecta con Tanque sumidero externo.</li><li>Se observa petróleo crudo en su interior</li></ul> | <p>Coordenadas UTM – WGS 84. Zona 18 M</p> <table><tr><th>Norte</th><th>Este</th><th>Altitud</th></tr><tr><td>9689979</td><td>341224</td><td>-</td></tr></table> | Norte | Este | Altitud | 9689979 | 341224 | - |

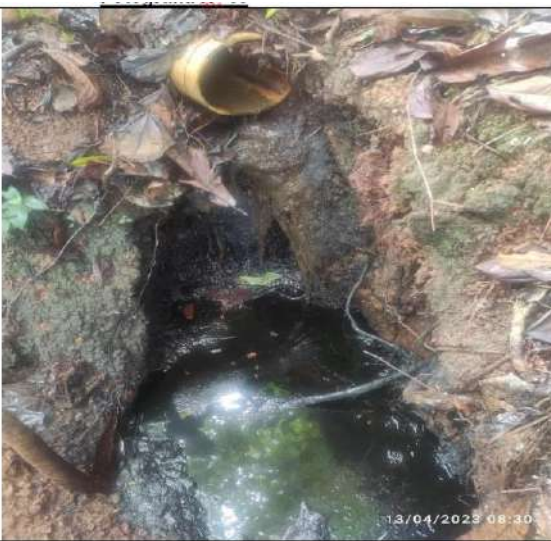
| Fotografía N.º 15<br>del Informe de<br>Supervisión | <p><b><u>Descarga de tanque sumidero</u></b></p> <ul style="list-style-type: none"><li>• Se observa tubería de descarga de tanque sumidero externo. No tiene válvula de control.</li><li>• Se observa hidrocarburo en fase libre sobre el suelo, generado por la emergencia ambiental.</li><li>• A 20 m de este punto, se encuentra la quebrada s/n, que resultó afectada por las descargas desde tanque sumidero, producto de la emergencia ambiental.</li></ul> | | |

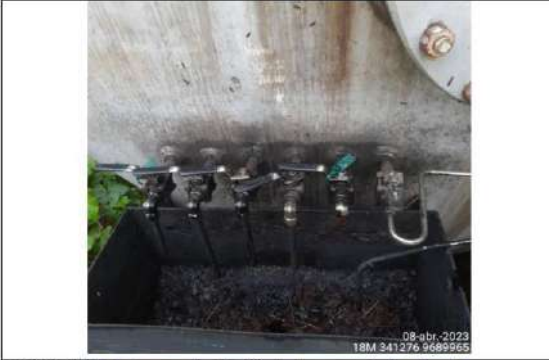
| <p>dicha Autoridad determinó que el siniestro se produjo debido a la manipulación por tercero de una válvula de 1/2" de la bandeja de muestreo del separador V-273 que descarga a través de una línea de 2" al sump tank 211, permitiendo la libre descarga del fluido hacia el sump tank 211, de ese modo ocasionando el rebose de petróleo crudo.</p> | | | | | | | | | | | | | | | | | | | | | | | | | | | | | | | | | | | | | | | | | | | | | | | | |
| <p>Anexo 3. Informe Final de Siniestros GDEP-E-002-2023 remitido mediante Oficio N.º 5833-2023-OS-GSE/DSHL del 16 de noviembre de 2023</p> | <p>El Osinergmin a través del Informe Final de Siniestro GDEP-E-002-2023 describe cómo se produjo y la causa del siniestro, de acuerdo al siguiente detalle:</p> <p><b>3. DEL SINIESTRO</b></p>

<table><tr> <td>Fecha: 07/04/2023</td> <td>Hora de inicio: 18:04</td> <td>Hora de término: 20:04</td> </tr><tr> <td colspan="3">  <p>FOTO N°1: Vista separador V-273 donde se manipulo válvula.</p> </td> </tr></table>

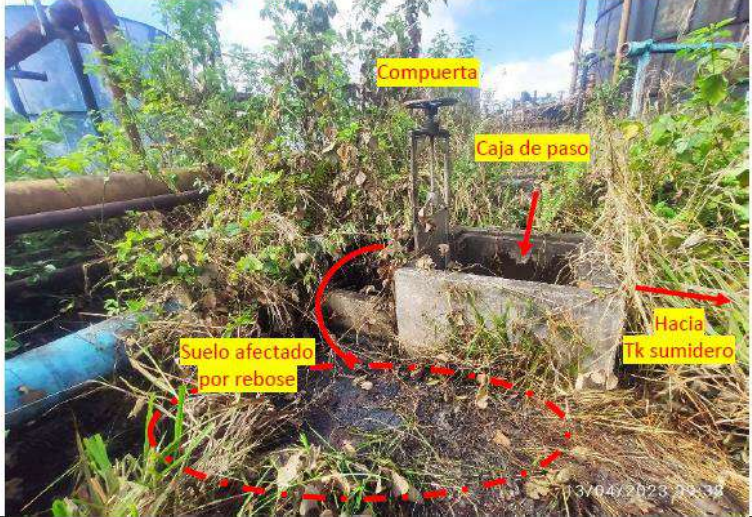
| Fotografía N° 08 | | | |
|---|---|---|---|
| <p><b><u>Compuerta de caja de paso –previa a tanque sumidero</u></b></p> <ul style="list-style-type: none"> <li>Se observa compuerta de caja de paso de Bateria Capahuari Sur, que conecta con Tanque sumidero externo.</li> <li>En este punto una parte del petróleo crudo rebosó y afectó el suelo adyacente.</li> </ul> | | | |

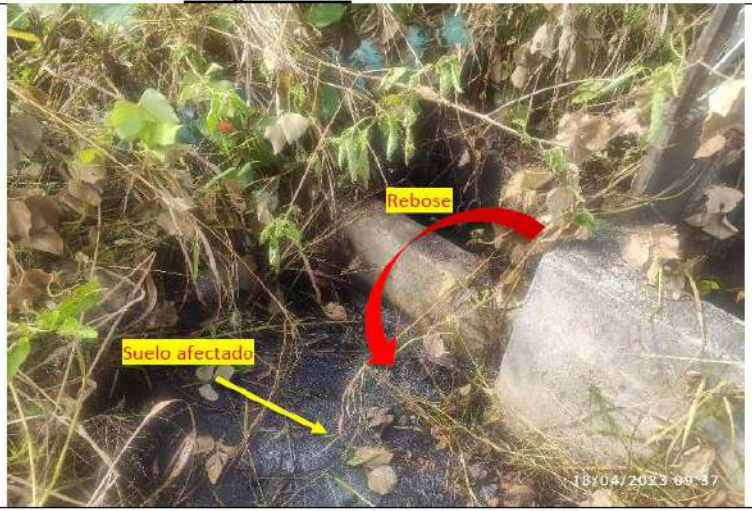
| Fotografía N° 08 | | | |
|---|---|---|---|
| <p><b><u>Compuerta de caja de paso –previa a tanque sumidero</u></b></p> <ul style="list-style-type: none"> <li>Se observa compuerta de caja de paso de Bateria Capahuari Sur, que conecta con Tanque sumidero externo.</li> <li>En este punto una parte del petróleo crudo rebosó y afectó el suelo adyacente.</li> </ul> | | | |

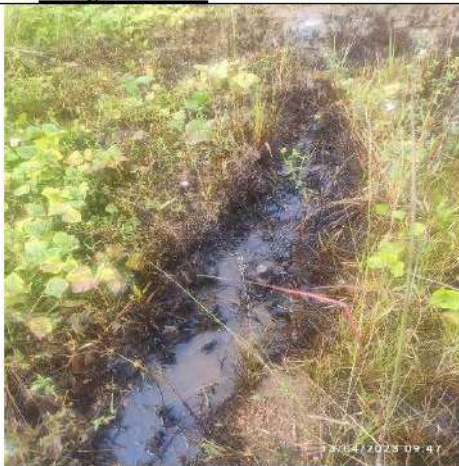
| Fotografía N° 10 | | | |
|---|---|---|---|
| <b>Suelo afectado</b> <ul style="list-style-type: none"> <li>Se observa suelo y vegetación afectada por el discurrimiento del hidrocarburo, por efecto de la pendiente, desde la compuerta de caja de paso hasta la quebrada S/N.</li> </ul> | | | |

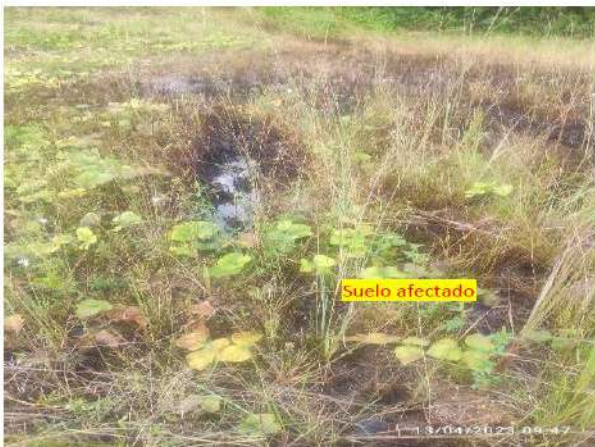
| Fotografía N° 10 | | | |
|---|---|---|---|
| <b>Suelo afectado</b> <ul style="list-style-type: none"> <li>Se observa suelo y vegetación afectada por el discurrimiento del hidrocarburo, por efecto de la pendiente, desde la compuerta de caja de paso hasta la quebrada S/N.</li> </ul> | | | |

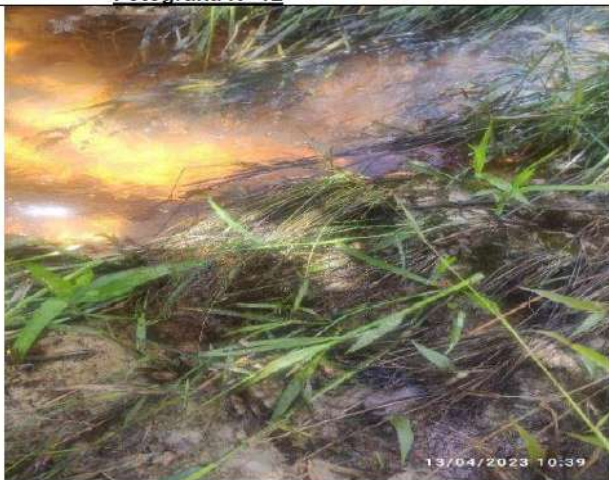
| Fotografía N° 10 | | | |
|---|---|---|---|
| <b>Zona de ingreso de discurrimiento al Quebrada S/N</b> <ul style="list-style-type: none"> <li>Se observa la zona de ingreso del hidrocarburo que discurrió desde la compuerta de caja de paso hacia la quebrada S/N.</li> <li>Se observa agua con iridiscencias y vegetación afectada en la quebrada S/N.</li> </ul> | | | |

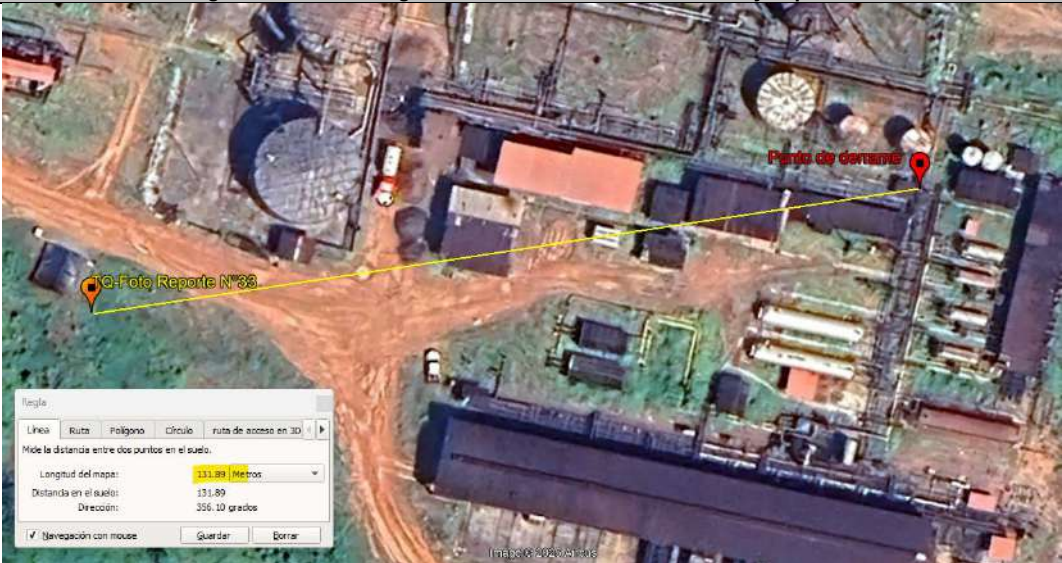
**Distancia entre lo registrado en la Fotografía del REPORTE DIARIO N.º 33 y el punto de derrame**

Por otro lado, con respecto a la fotografía del Reporte Diario N.º 33, correspondiente al 2 de abril de 2023, se consigna la prestación del servicio de vigilancia en la Planta y la Minicentral, del análisis del registro fotográfico fechado y georreferenciado se evidencia que dicho servicio se limitó exclusivamente a la zona de tanques. No obstante, la ubicación de los separadores de muestreo V-273, V-204 y V-225 — específicamente en el punto donde se produjo la manipulación de la válvula de 1/2" de la bandeja de muestreo del separador V-273 por parte de terceros— se encuentra a una distancia aproximada de 131 metros respecto al punto del derrame

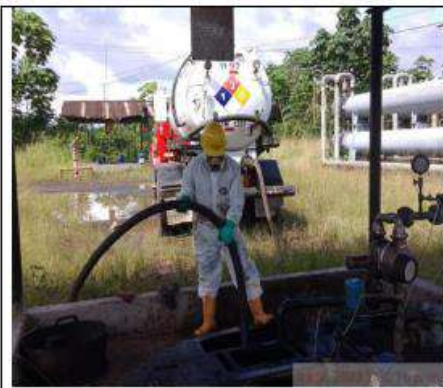
FOTO N°05: Personal de Biddle recuperando fluidos con el camión "Vaccum Truck"

FOTO N°06: otra vista del personal de Biddle en trabajos de recuperación de fluidos en las instalaciones de Capahuari Sur.

**5.3.3. PETROPERU implementó un programa de trabajo para recuperar continuamente fluidos de los sump tanks ubicado en la Bateria de Capahuari Sur.**

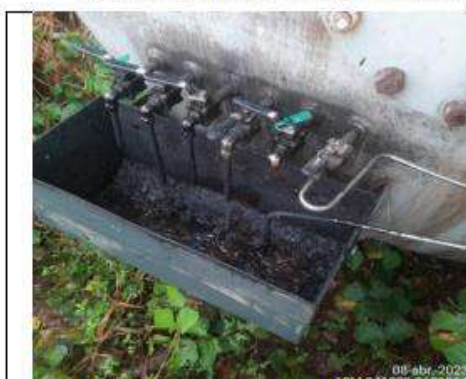
Foto N° 1: Válvulas manipuladas sin precintos

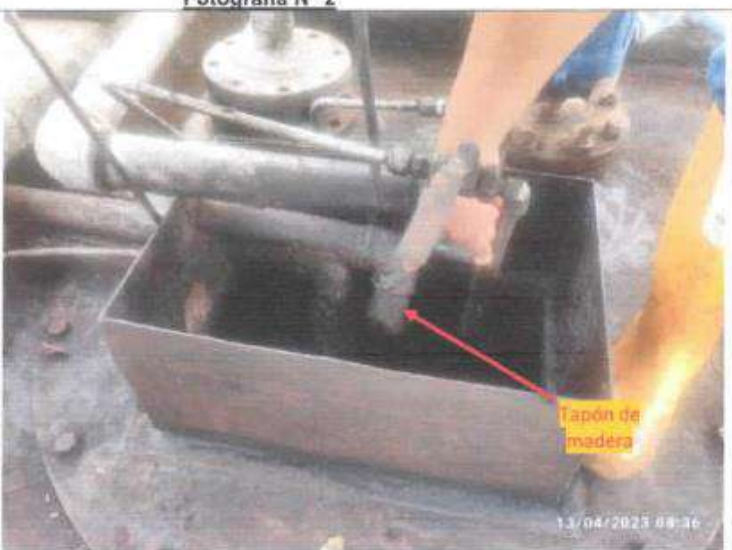
| | | | | | | | |
| <p><b>Línea de 2" hacia Tanque sumidero N° 211 de la Batería Capahuari Sur</b></p> <ul style="list-style-type: none"> <li>Se observa, la línea de 2" que descarga al tanque sumidero N° 211, la cual presentaba un tapón de madera para controlar el flujo de hidrocarburo que llega a dicho tanque sumidero.</li> <li>La línea de 2" recoge los fluidos los drenajes de las zonas de muestreadores de los separadores V204, V225 y V273</li> </ul> | | | | | | | | |
| <p align="center">Coordenadas UTM – WGS 84. Zona 18 M</p> <table border="1"> <thead> <tr> <th>Norte</th> <th>Este</th> <th>Altitud</th> </tr> </thead> <tbody> <tr> <td>9689969</td> <td>341240</td> <td>-</td> </tr> </tbody> </table> | | | Norte | Este | Altitud | 9689969 | 341240 | - |
| Norte | Este | Altitud | | | | | | |
| 9689969 | 341240 | - | | | | | | |

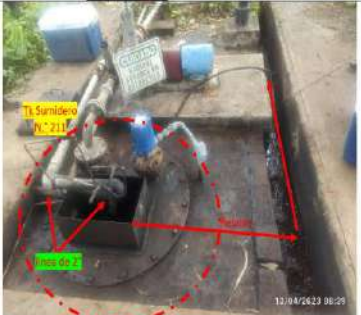
**Tanque sumidero N° 211 de la Bateria Capahuari Sur**

- Se observa el tanque sumidero N° 211 de la Bateria Capahuari Sur, donde ocurrió la fuga de hidrocarburo por el rebose del mismo.

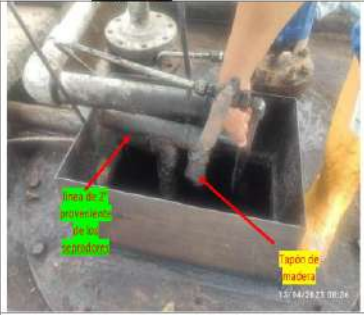
**Línea de 2" hacia Tanque sumidero N° 211 de la Bateria Capahuari Sur**

- Se observa, la línea de 2" que descarga al tanque sumidero N° 211, la cual presentaba un tapón de madera para controlar el flujo de hidrocarburo que llega a dicho tanque sumidero.
- La línea de 2" recoge los fluidos los drenajes de las zonas de muestreadores de los separadores V204, V225 y V273

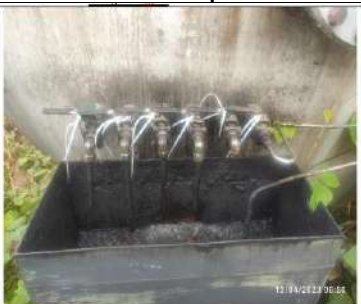
**Zona de muestreadores – Separador V273**

- En el Separador V273, se observan las válvulas con precintos de seguridad.

35. Sobre la base de lo señalado, se colige que el rebose de petróleo crudo por el sump tank 211, fue causado por la manipulación por tercero de una válvula de 1/2" de la bandeja de muestreo del separador V-273, lo que ocasionó la libre descarga del fluido hacia el sump tank 211.

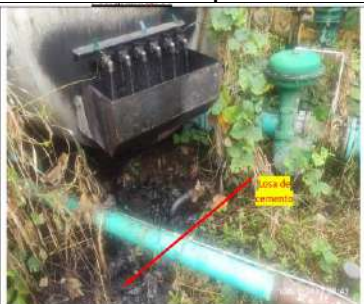
**Zona de muestreadores – Separador V204**

- En el Separador V204, se observan las válvulas sin precintos de seguridad.
- Asimismo, se observa losa de cemento, bajo la bandeja de la zona de muestreadores, impregnada con petróleo crudo.
- Asimismo, se observa vegetación crecida sobre la losa, lo que indica que no se ha realizado mantenimiento

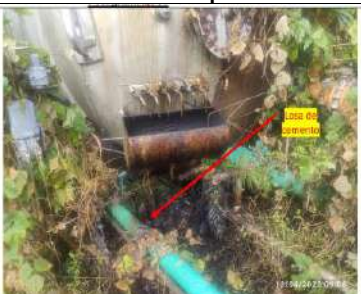
**Zona de muestreadores – Separador V225**

- En el Separador V225, se observa las válvulas sin precintos de seguridad.
- Asimismo, se observa losa, bajo la bandeja de la zona de muestreadores, impregnada con petróleo crudo.
- Asimismo, se observa vegetación crecida sobre la losa, lo que indica que no se ha realizado mantenimiento

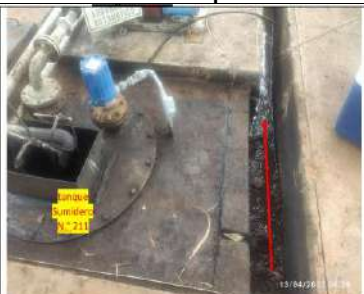
**Canal interno Bateria Capahuari Sur**

- Se observa que el canal interno de la Bateria Capahuari Sur se encuentra manchado con el hidrocarburo que discurre por dicha zona, producto del rebose del tanque sumidero N° 211.

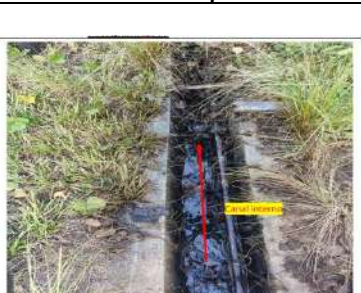
**Canal interno Bateria Capahuari Sur**

- Se observa que el canal interno de la Bateria Capahuari Sur se encuentra manchado con el hidrocarburo que discurre por dicha zona, producto del rebose del tanque sumidero N° 211.

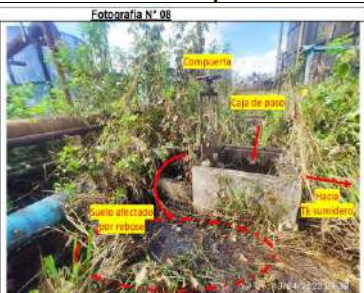
**Compuerta de caja de paso – previa a tanque sumidero**

- Se observa compuerta de caja de paso de Bateria Capahuari Sur, que conecta con Tanque sumidero externo.
- En este punto una parte del petróleo crudo rebose y afectó el suelo adyacente.
