## RESOLUCIÓN DIRECTORAL N.º 01846-2025-OEFA/DFAI

**EXPEDIENTE N°** : 1078-2023-OEFA/DFAI/PAS  
**ADMINISTRADO** : SOCIEDAD MINERA CERRO VERDE S.A.A.<sup>1</sup>  
**UNIDAD FISCALIZABLE** : CERRO VERDE  
**UBICACIÓN** : DISTRITO DE UCHUMAYO, YARABAMBA Y  
TIABAYA, PROVINCIA DE AREQUIPA,  
DEPARTAMENTO DE AREQUIPA  
**SECTOR** : MINERÍA  
**MATERIA** : RESPONSABILIDAD ADMINISTRATIVA CON  
MEDIDA CORRECTIVA  
MULTA

### **II.1. Hecho imputado N.º 1: El administrado no adoptó medidas de prevención de derrames en los tramos enterrados de la línea de conducción de relaves, así como en los tramos inaccesibles aledaños al talud ante un evento como derrame de relaves**

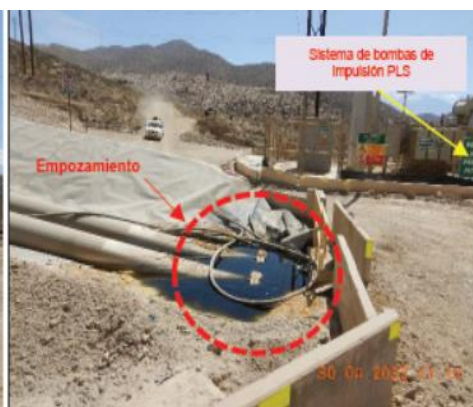
**Fotografía N° 10.** Vista a detalle del empozamiento en el canal de contención de la línea de impulsión de PLS, aguas abajo del PAD 4B. (Código DSCN4295).

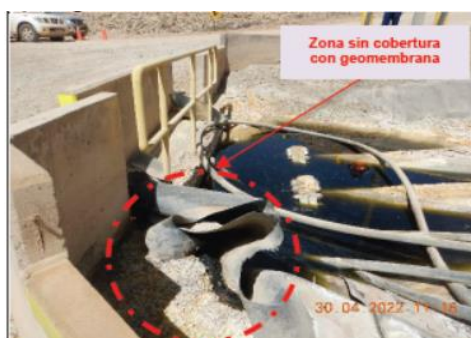
**Fotografía N° 11.** Vista del dique donde la geomembrana no cubre la superficie de la berma que forma el canal de contención y permite una filtración hacia el acceso. (Código DSCN4298).

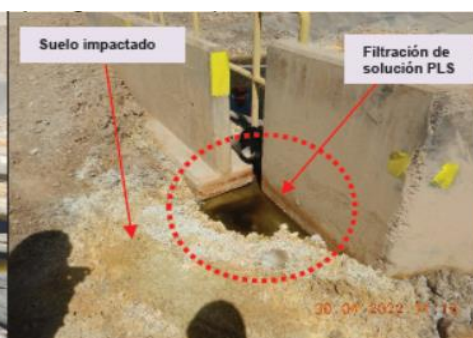
**Fotografía N° 12.** Vista a detalle de la filtración de solución PLS del canal de contención hacia el acceso (suelo industrial). (Código DSCN4297).

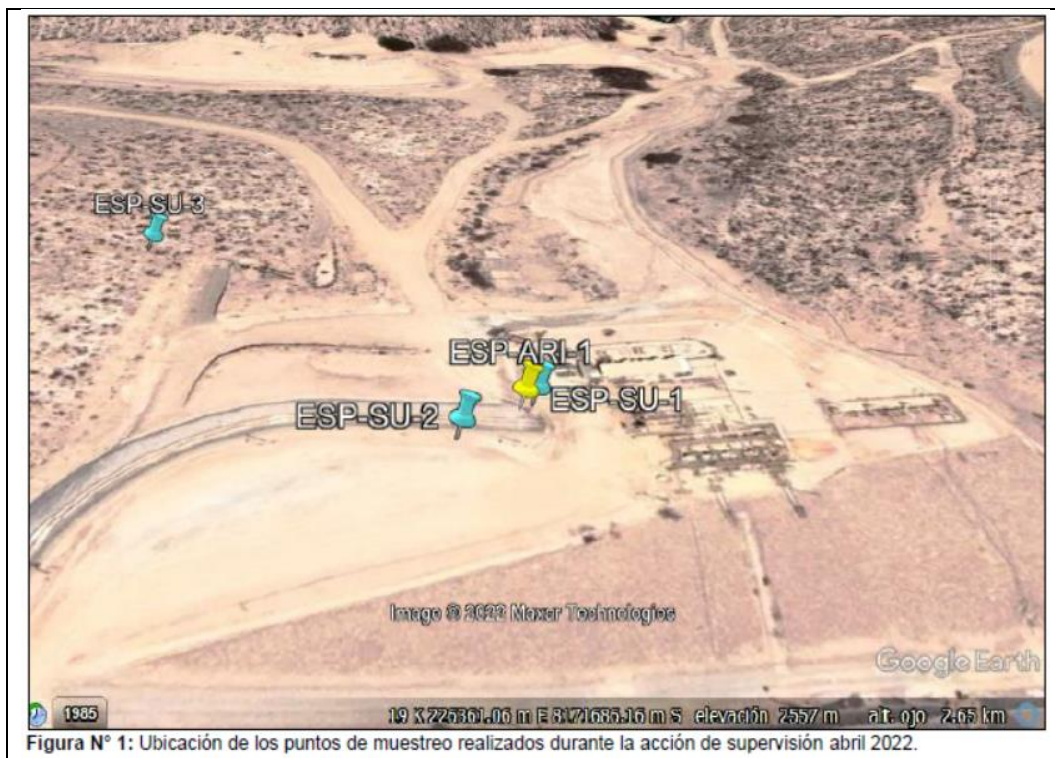
Figura N° 1: Ubicación de los puntos de muestreo realizados durante la acción de supervisión abril 2022.

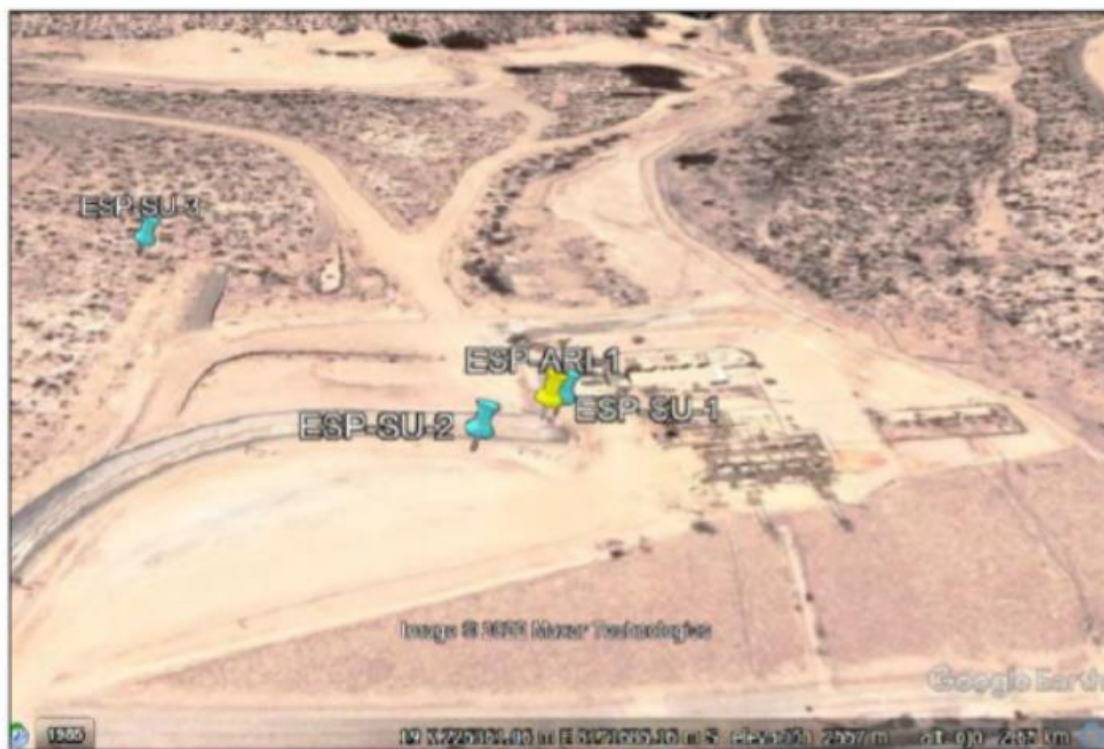
Figura N° 1: Ubicación de los puntos de muestreo realizados durante la acción de supervisión abril 2022.

- (iii) En el numeral 37 de la Resolución, de acuerdo con la Figura N° 1, el OEFA precisa que la muestra de suelos ESP-SU-2 se ubica aguas arriba del punto ESPSU-1, más precisamente a 13 m al sureste del empozamiento, tal como se presenta también en el Cuadro N° 2 del numeral 32 de la mencionada Resolución, que se muestra a continuación:

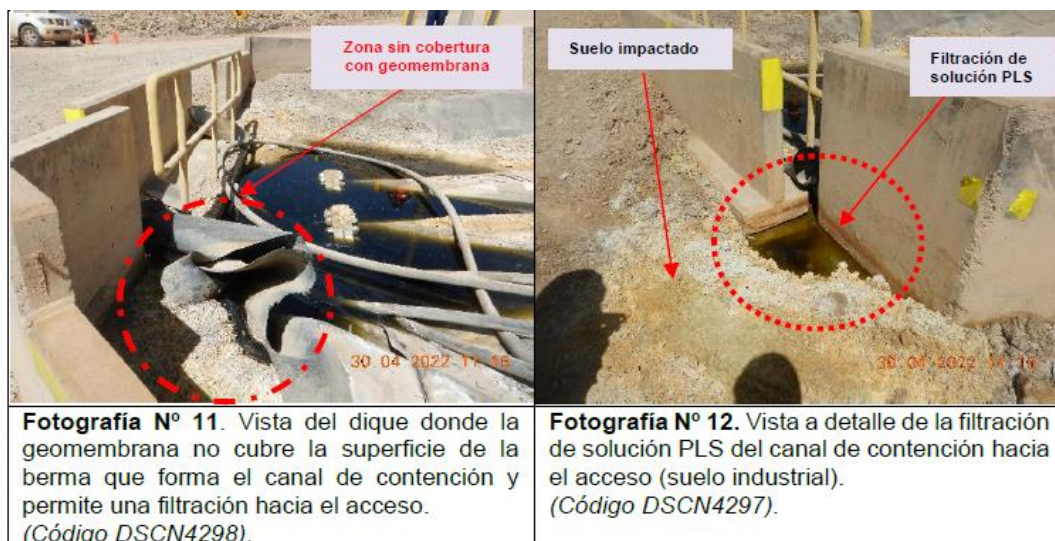
147. Sobre el particular, se precisa que lo señalado por el administrado evidencia la no adopción de medidas de prevención, pues como indica la bomba sumidero no operó ocasionando que el agua de contacto se acumule en la sección inicial del canal de conducción esto ocasionó que el agua de contacto empozada en el canal rebose hacia el suelo aledaño. Además, cabe precisar que en el dique la geomembrana no cubre la superficie de la berma que forma el canal de contención y permite una filtración hacia el suelo aledaño. Tal como se muestra a continuación:
