Organismo de  
Evaluación y  
Fiscalización Ambiental

## RESOLUCIÓN DIRECTORAL N° 01856-2025-OEFA/DFAI

**EXPEDIENTE N°** : 0915-2023-OEFA/DFAI/PAS  
**ADMINISTRADO** : SOUTHERN PERU COPPER CORPORATION,  
SUCURSAL DEL PERÚ<sup>1</sup>  
**UNIDAD FISCALIZABLE** : CUAJONE  
**UBICACIÓN** : DISTRITO DE TORATA, PROVINCIA MARISCAL  
NIETO Y DEPARTAMENTO DE MOQUEGUA  
**SECTOR** : MINERÍA

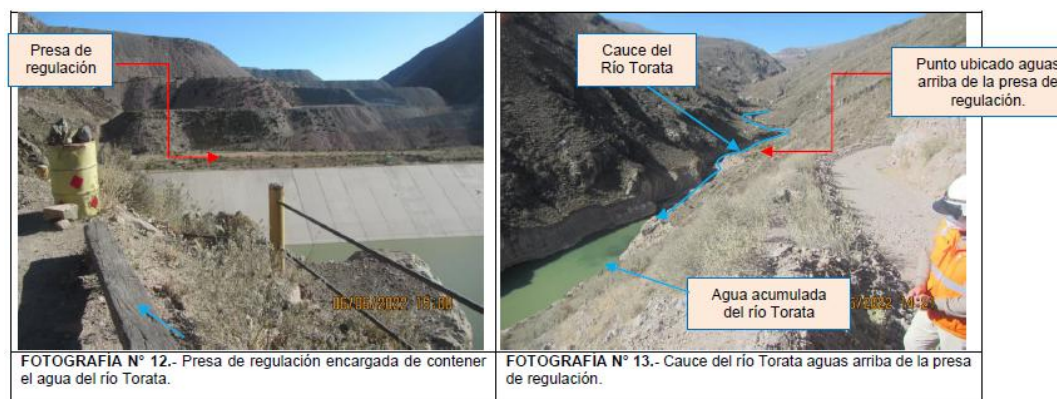
19. La DSEM observó que, aguas arriba del cauce de la presa de regulación existe una zona de acumulación de agua debido a que no se ha implementado la estructura con las características establecidas en su instrumento de gestión ambiental (100m de largo, 5m de alto, conformada con gaviones) para retener los sólidos y sedimentos. Lo constatado durante la Supervisión Regular 2022 se sustenta en las fotografías y videos que fueron anexados al Acta de Supervisión, (Numeral 7 Medios probatorios del ítem 8 Anexos), algunas de las cuales se muestran a continuación:

FOTOGRAFIA N° 12.- Presa de regulación encargada de contener el agua del río Torata.

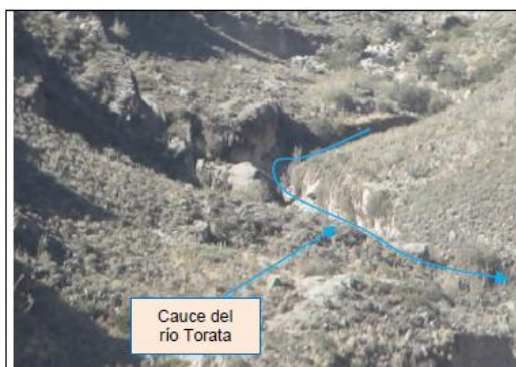
FOTOGRAFIA N° 14.- Acercamiento del cauce del río Torata, aguas arriba de la presa de regulación. No se observa ninguna estructura de retención de sólidos y sedimentos.

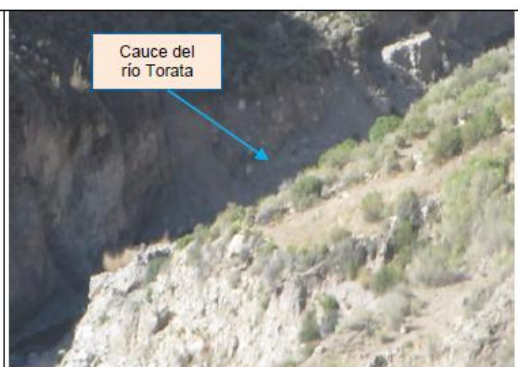
FOTOGRAFIA N° 15.- Continuación del cauce del río Torata, ubicado aguas arriba de la presa de regulación. No se observa ninguna estructura para la retención de sólidos y sedimentos.

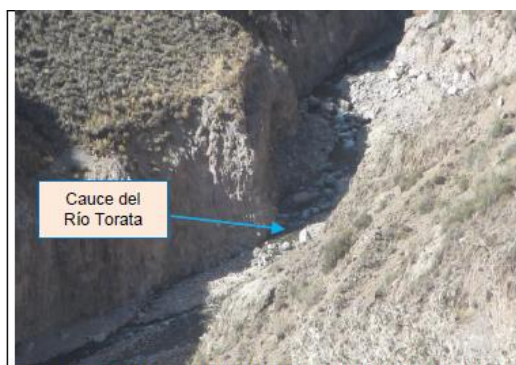
FOTOGRAFIA N° 16.- Continuación de la vista contenida en la Fotografía 15, en la que no se observa ninguna estructura de retención de sólidos y sedimentos.

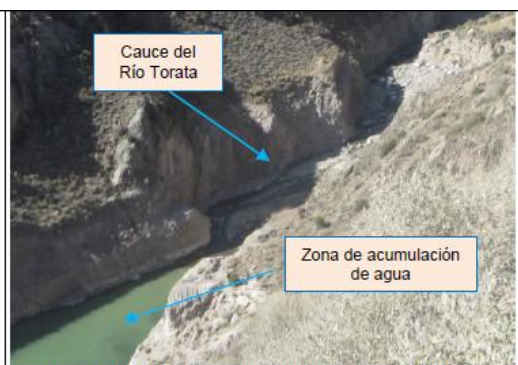
FOTOGRAFIA N° 17.- No se observa ninguna estructura para la retención de sólidos, aguas arriba de la zona de acumulación de agua.

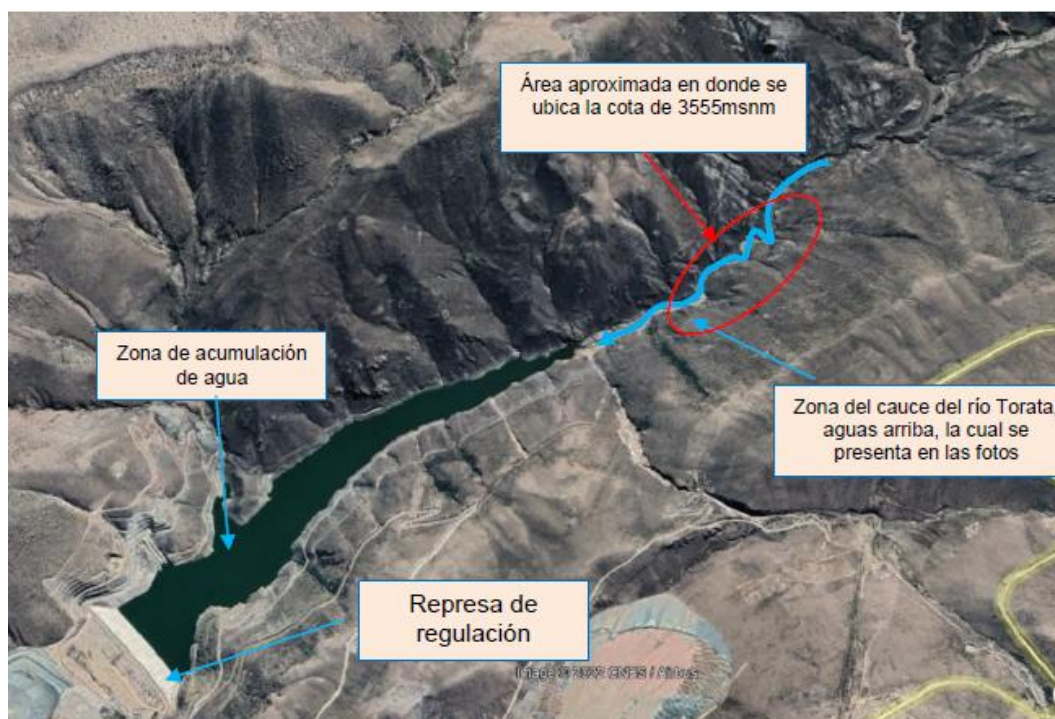
20. La ubicación de lo expuesto anteriormente se grafica en la siguiente imagen del programa Google Earth:

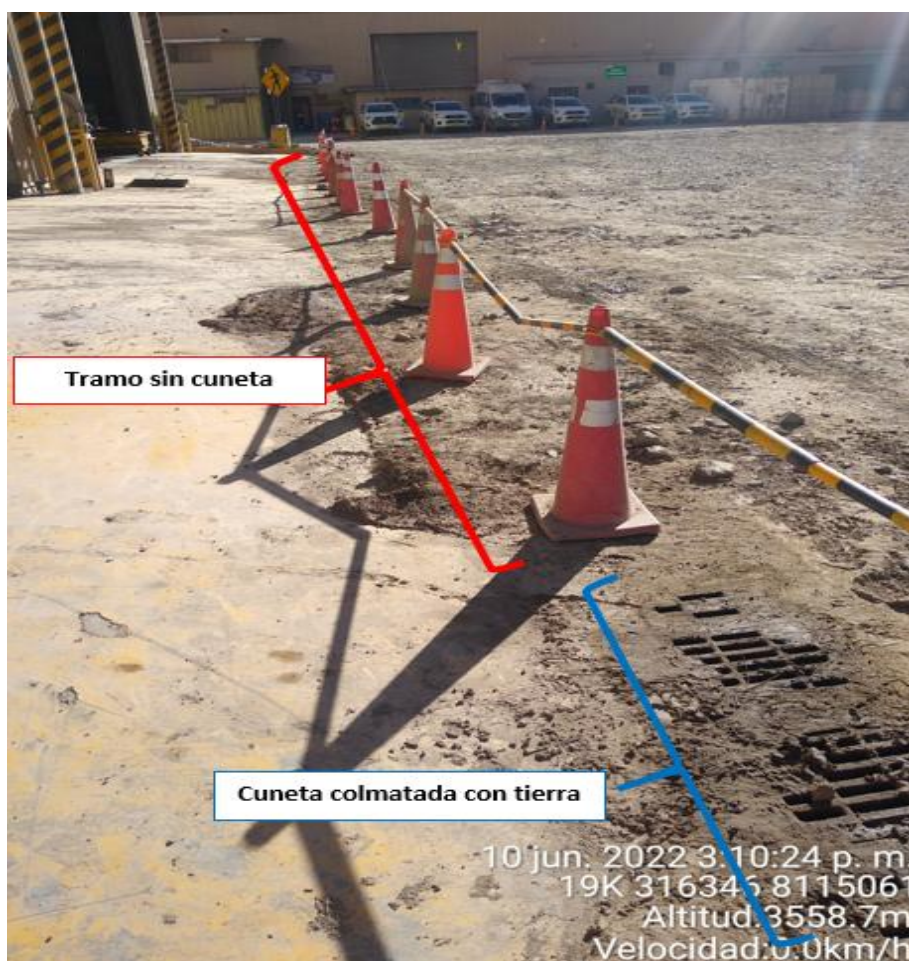
140. Durante la Supervisión Regular 2022, la DSEM verificó que un tramo del frente del taller de mantenimiento no cuenta con cuneta y otro tramo cuenta con cuneta, pero se encuentra colmatada con tierra, lo constatado se sustenta en las fotografías y videos que fueron anexados al Acta de Supervisión, (Numeral 7 Medios probatorios del ítem 8 Anexos), algunas de las cuales se muestran a continuación:

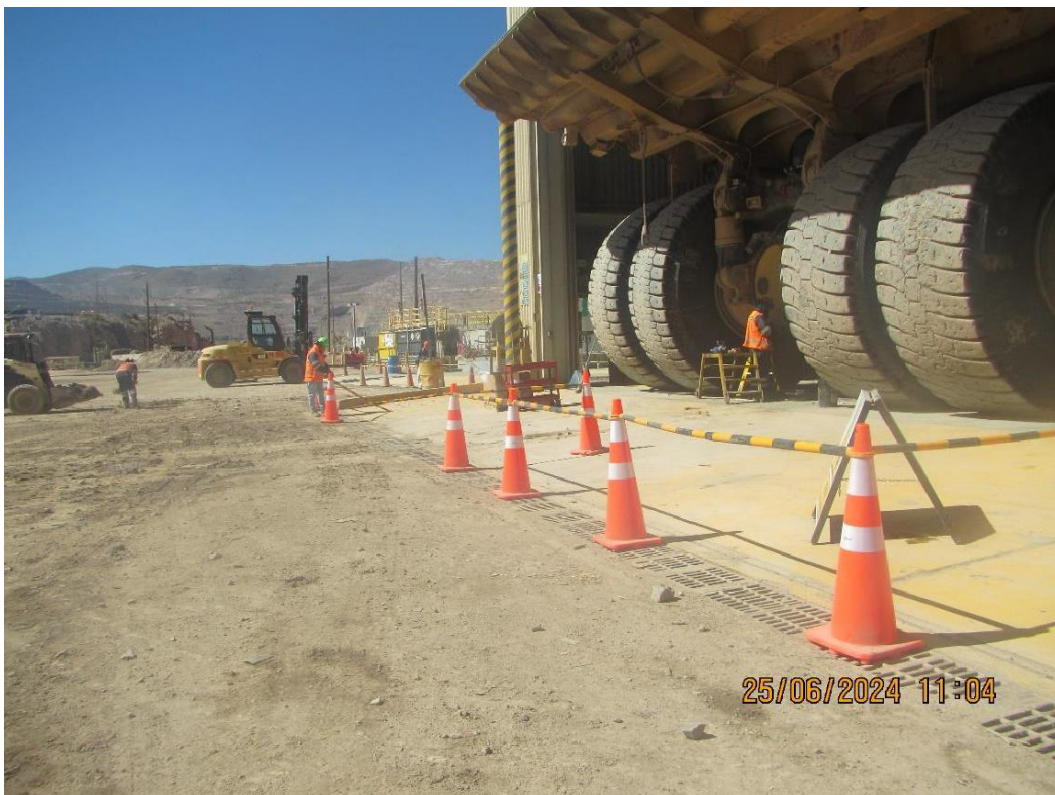
147. De manera similar en la supervisión de junio del 2024 (Imagen N° 16 y N° 17) de fecha 25 de junio de 2024 se advierte que la cuneta colectora principal ubicada frente al taller de mantenimiento se encuentra implementada en su totalidad, conforme se muestra a continuación:

150. En tal sentido, se advierte que la observación consignada por la Autoridad Supervisora en el año 2022 no se refiere a la inexistencia o no implementación de la cuneta, sino a una condición temporal de colmatación, que habría impedido su plena visualización durante la inspección de campo. Ello se corrobora además con el propio Informe de Supervisión que señala que la cuneta *“se encontraba colmatada con tierra e, inclusive, en algunos tramos estaba tapada, impidiendo su visualización”*.

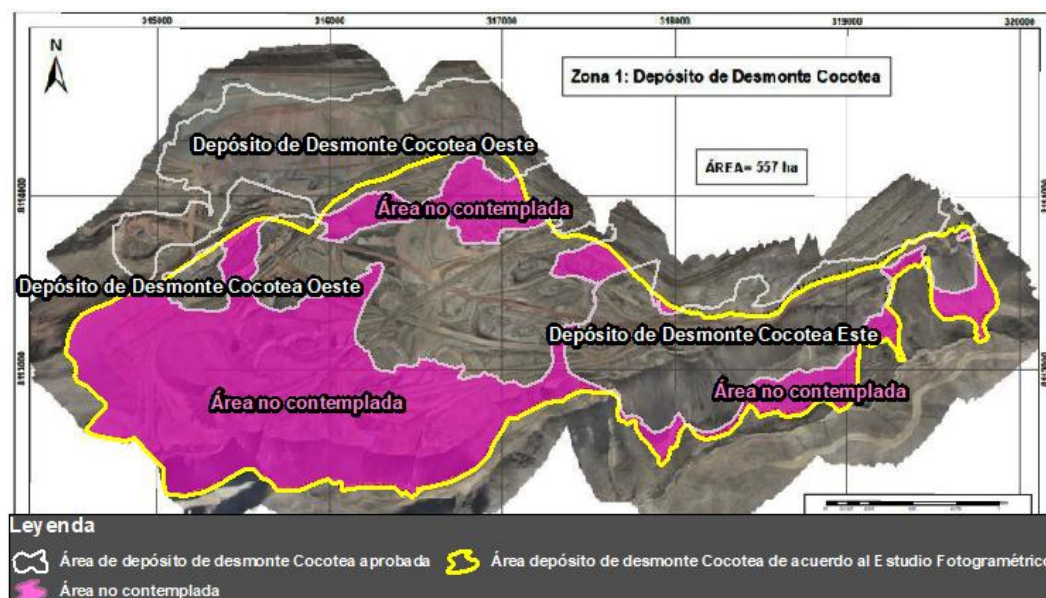
168. Para un mayor análisis se realizó la superposición del ortomosaico RGB del depósito de desmonte Cocotea, con las áreas aprobadas del depósito de desmonte Cocotea Este y del depósito de desmonte Cocotea Oeste, los cuales se muestran a continuación:
