Organismo de Evaluación y  
Fiscalización Ambiental - OEFA

## RESOLUCIÓN DIRECTORAL N° 01872-2025-OEFA/DFAI

**EXPEDIENTE N°** : 1979-2023-OEFA/DFAI/PAS  
**ADMINISTRADO** : ELECTRONOROESTE S.A.<sup>1</sup>  
**UNIDAD FISCALIZABLE** : CENTRAL HIDROELÉCTRICA QUIROZ  
**UBICACIÓN** : DISTRITO DE PAIMAS, PROVINCIA DE AYABACA,  
DEPARTAMENTO DE PIURA  
**SECTOR** : ELECTRICIDAD  
**MATERIAS** : RESPONSABILIDAD ADMINISTRATIVA SIN MEDIDA  
CORRECTIVA  
REGISTRO DE ACTOS ADMINISTRATIVOS  
MULTA

#### III.1 **Hecho imputado N° 1: El administrado no adoptó medidas de prevención de contaminación del suelo en la Central Hidroeléctrica Quiroz, al no contar con sistemas de contención adecuados ante eventuales fugas y/o derrames del aceite dieléctrico contenido en el interior del grupo electrógeno y de los tanques de combustible observados durante la supervisión in situ**

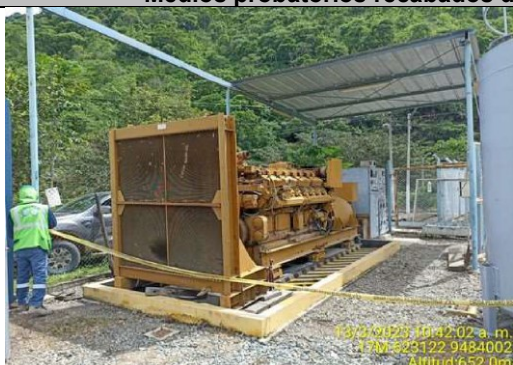
| Medios probatorios recabados durante la Supervisión Regular 2023 | |
|---|---|
| <p><b>Fotografía N° 9 del Informe de Supervisión:</b><br/>Vista general del grupo electrógeno de emergencia.</p> | <p><b>Fotografía N° 10 del Informe de Supervisión:</b><br/>Sistema de contención del grupo electrógeno.</p> |

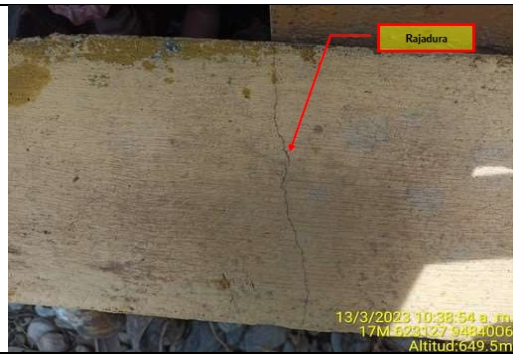
epóxica presenta un evidente deterioro, con signos de desgaste superficial y la presencia de grietas en diversas zonas, lo que compromete sus propiedades de impermeabilidad.

| Medios probatorios recabados durante la Supervisión Regular 2023 | |
|---|---|
| <p><b>Fotografía N° 11 del Informe de Supervisión:</b><br/>Rajadura del sistema de contención del grupo electrógeno.</p> | <p><b>Fotografía N° 12 del Informe de Supervisión:</b><br/>Rajadura sobre el muro de contención del grupo electrógeno.</p> |

| <p><b>Requerimiento de subsanación</b></p> <p><b>En relación al grupo electrógeno:</b> El administrado debe mejorar las condiciones del sistema de contención existente debajo del grupo electrógeno, de tal manera que cuente con un sistema de contención impermeabilizado capaz de contener vertidos o fugas de sustancias oleosas, en caso de producirse alguna contingencia, a fin de evitar posibles impactos al suelo.</p> <p><b>En relación al tanque de combustible:</b> El administrado debe mejorar las condiciones del sistema de contención existente debajo del tanque de combustible, de tal manera que cuente con un sistema de contención impermeabilizado capaz de contener vertidos o fugas de sustancias peligrosas, en caso de producirse alguna contingencia, a fin de evitar posibles impactos al suelo.</p> <p>Las acciones y medidas adoptadas deberán ser descritas en un informe, el cual debe contener evidencias fotográficas fechadas y georreferenciadas específicas del antes, durante y después de haber realizado la subsanación, así como cualquier otra documentación que acredite lo detallado en el informe. La documentación deberá ser presentada al Organismo de Evaluación y Fiscalización Ambiental – OEFA, a través de la mesa de partes virtual: <a href="https://sistemas.oefa.gob.pe/mpv3">https://sistemas.oefa.gob.pe/mpv3</a>, en un plazo no mayor a cinco (05) días hábiles contados a partir del día siguiente de la suscripción de la presente acta.</p> |

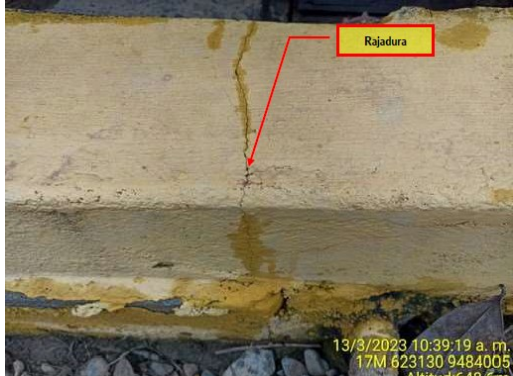
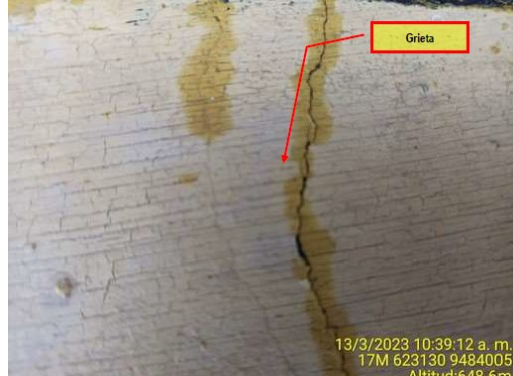
| Medios probatorios recabados durante la Supervisión Regular 2023 | |
|---|---|
| <p><b>Fotografía N° 13 del Informe de Supervisión:</b><br/>Rajadura sobre el muro de contención del grupo electrógeno.</p> | <p><b>Fotografía N° 14 del Informe de Supervisión:</b><br/>Grieta sobre el muro de contención del grupo electrógeno.</p> |

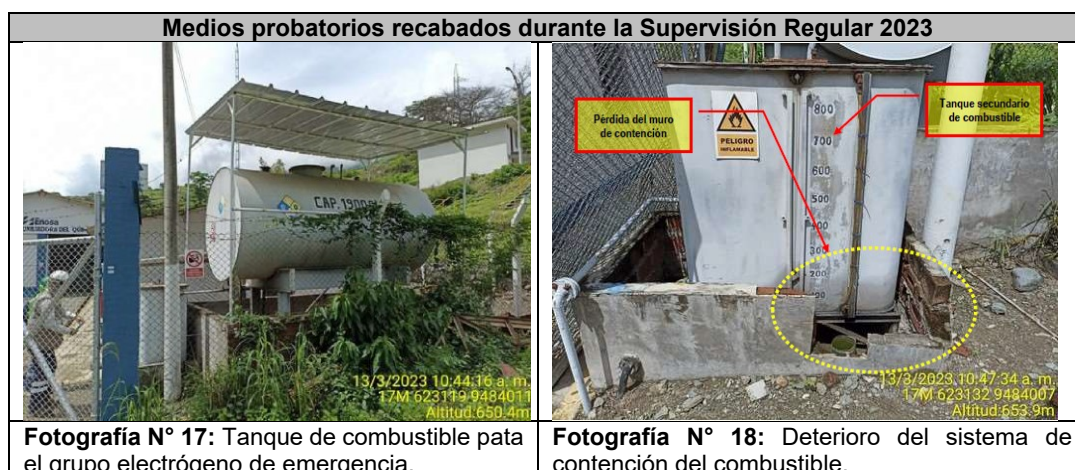
- Además, se evidenció pérdida del muro del sistema de contención del tanque secundario de combustible y la ausencia de recubrimiento impermeabilizante en el interior del recinto (superficie rugosa sin tarrajeo), observándose superficies expuestas y deterioradas.

| <p><b>Fotografía N° 21:</b> Sistema de contención del tanque de combustible.</p> | <p><b>Fotografía N° 22:</b> Grietas en la parte inferior del sistema de contención.</p> |

26. De lo explicado, en el presente caso, el administrado debió implementar como medida preventiva un sistema de contención impermeabilizado para el grupo electrógeno y los tanques de combustible ubicados en la C.H. Quiroz, debidamente impermeabilizados; los cuales, deben ser capaces de almacenar el volumen de derivados de hidrocarburos contenido en el interior de dichos equipos, para evitar que, en caso de fugas y derrames, estos se infiltren al suelo.

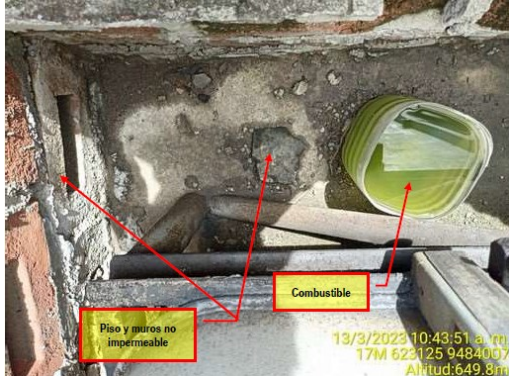
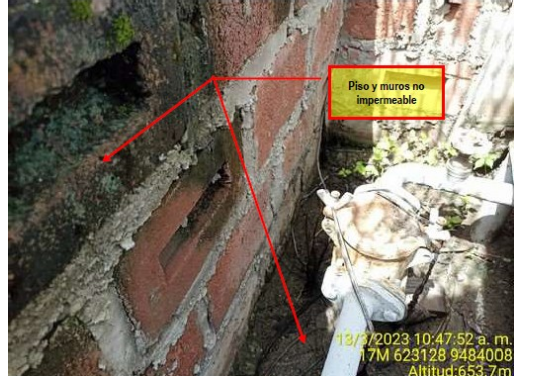
| <p><b>Fotografía N° 19:</b> Superficie rugosa sin tarrajeo en el interior del sistema de contención.</p> | <p><b>Fotografía N° 20:</b> Interior del sistema de contención sin tarrajeo en los laterales sin características de impermeabilidad.</p> |

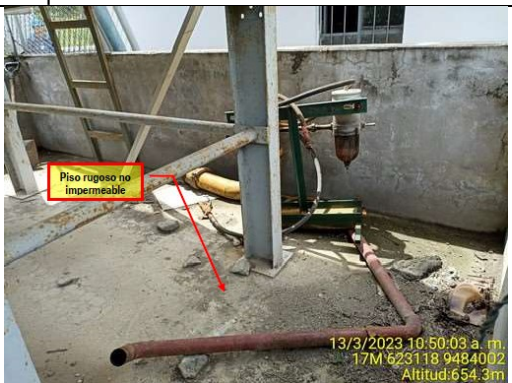
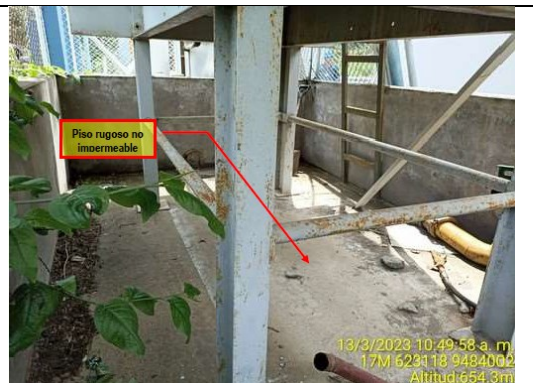
| <p><b>Fotografía N° 23:</b> Piso rugoso del sistema de contención sin características de impermeabilidad.</p> | <p><b>Fotografía N° 24:</b> Piso rugoso del interior del sistema de contención del tanque de combustible.</p> |

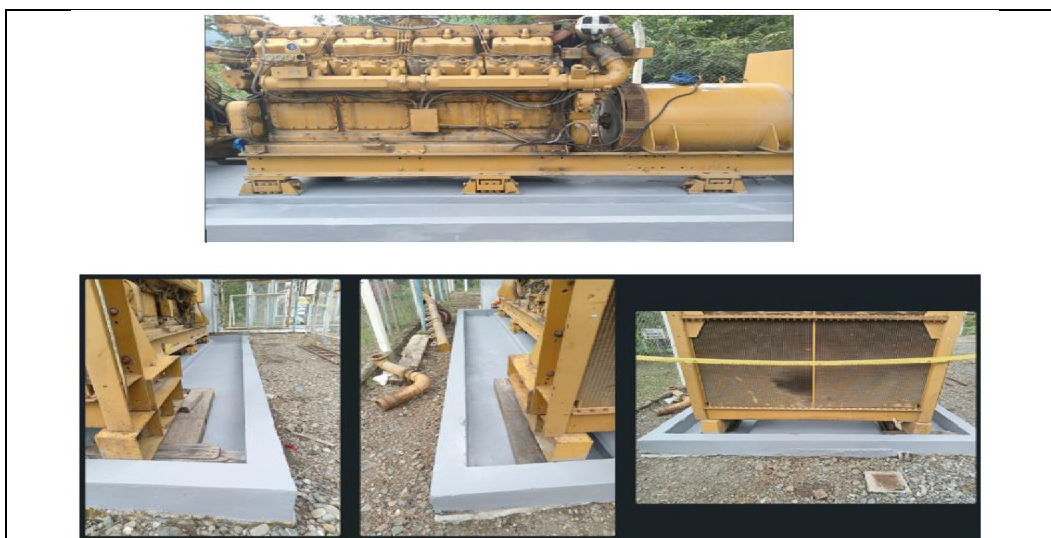
**Fig. 03 Informe Técnico DG-025-05-2023-ENOSA.** Impermeabilización de contención de Grupo Electrónico CAT.

31. De las fotografías presentadas en el Informe Técnico N.º DG-025-05-2023-ENOSA, se advierte que estas no cuentan con fecha ni georreferenciación que permita verificar su correspondencia con el área supervisada. Asimismo, si bien se aprecia un estado “antes” y “después” de la aplicación de un producto impermeabilizante (conforme a lo señalado en el requerimiento de subsanación), no se documenta el proceso previo de reparación de las grietas en el muro de contención, las cuales fueron identificadas por la DSEM durante la acción de supervisión realizada en marzo de 2023. En consecuencia, las fotografías no permiten acreditar de manera fehaciente que se haya ejecutado la reparación de la totalidad de las grietas y fisuras en el sistema de contención, ni que este haya sido debidamente impermeabilizado en todo su perímetro.

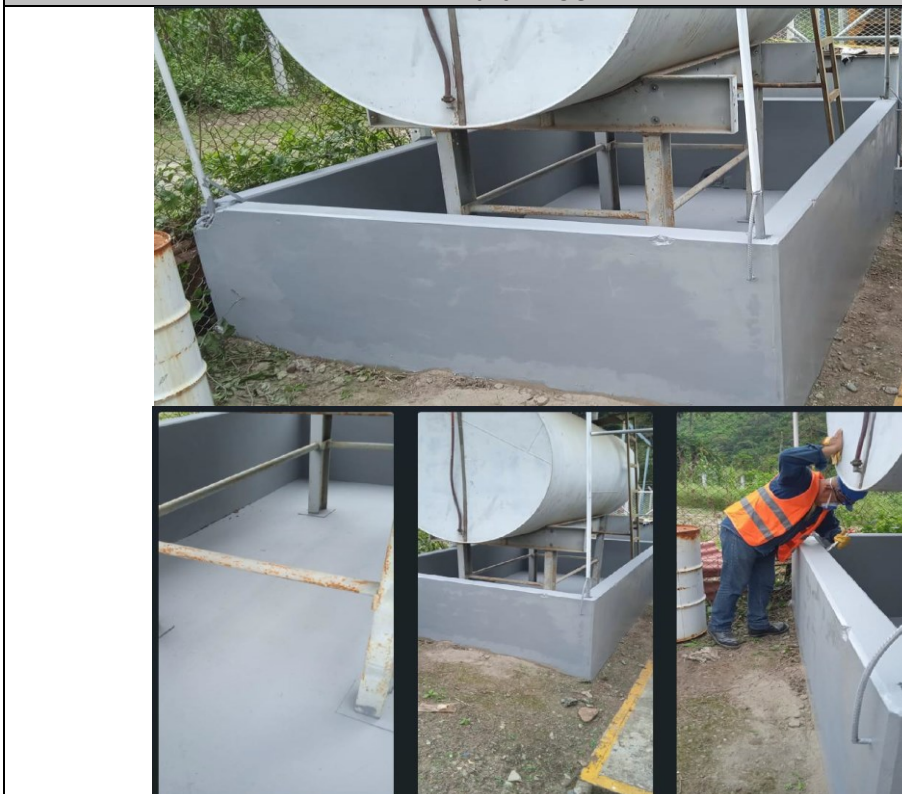
**Fig. 04:** Impermeabilización de contención de tanque de combustible

35. En relación con los medios probatorios presentados, se advierte que el administrado ha remitido únicamente evidencia fotográfica correspondiente al estado posterior a la aplicación del recubrimiento impermeabilizante, sin incluir registros que acrediten la ejecución efectiva del proceso de reparación de la grieta identificada por la DSEM en el muro del sistema de contención durante la acción de supervisión realizada en marzo de 2023. Asimismo, **no se ha incluido la ficha técnica del producto impermeabilizante** utilizado, documento que permitiría verificar las condiciones adecuadas del área a intervenir para su correcta aplicación. Por otro lado, **tampoco se ha adjuntado información que sustente que el sistema de contención existente posee la capacidad suficiente para albergar la totalidad de combustible almacenado en el tanque.**

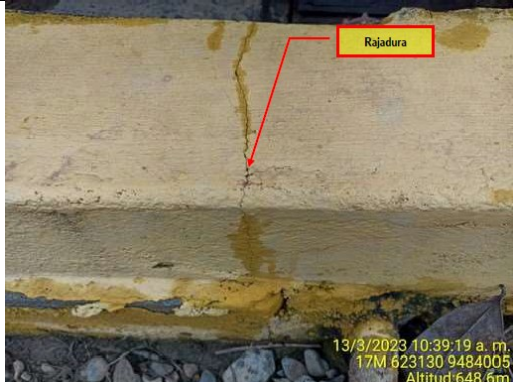
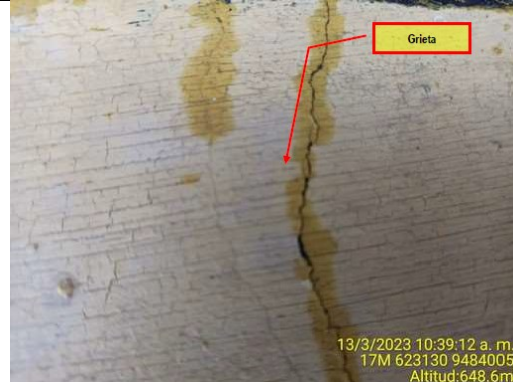
| Grietas y orificios del sistema de contención del grupo electrógeno | |
|---|---|
| <p><b>Fotografía N° 13 del Informe de Supervisión:</b><br/>Rajadura sobre el muro de contención del grupo electrógeno.</p> | <p><b>Fotografía N° 14 del Informe de Supervisión:</b><br/>Grieta sobre el muro de contención del grupo electrógeno.</p> |

50. En consecuencia, de la revisión de los actuados se advierte que el administrado **no acreditó haber resanado las grietas** identificadas en los muros y en el piso de los sistemas de contención del grupo electrógeno y del tanque de combustible, **ni haber efectuado la reparación de los orificios** advertidos durante la supervisión de marzo de 2023. En efecto, la documentación presentada únicamente da cuenta de la **aplicación de un impermeabilizante**, actuación que, por su naturaleza, **no constituye una reparación estructural** ni permite verificar que se haya restituido la integridad y estanqueidad del sistema de contención. Por tanto, al no haberse demostrado de manera objetiva y técnica la ejecución de las reparaciones necesarias que aseguren la adecuada contención y eviten riesgos de filtración o contaminación del suelo, **no se encuentra acreditada la subsanación** del hecho imputado.

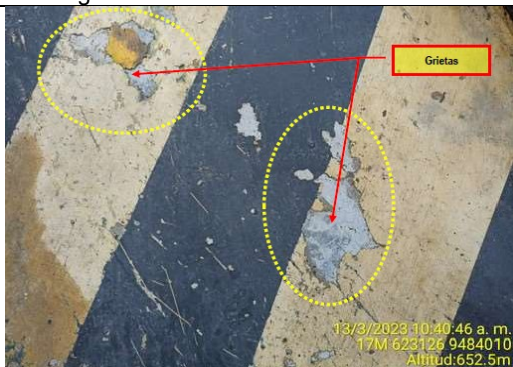
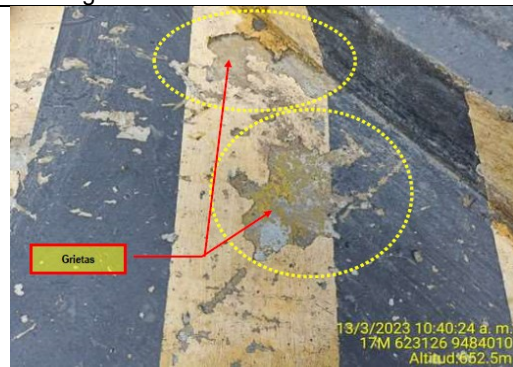
| Grietas y orificios del sistema de contención del grupo electrógeno | |
|---|---|
| <p><b>Fotografía N° 15 del Informe de Supervisión:</b><br/>Deterioro del piso interior del sistema de contención.</p> | <p><b>Fotografía N° 16 del Informe de Supervisión:</b><br/>Orificios del piso del sistema de contención del grupo electrógeno.</p> |

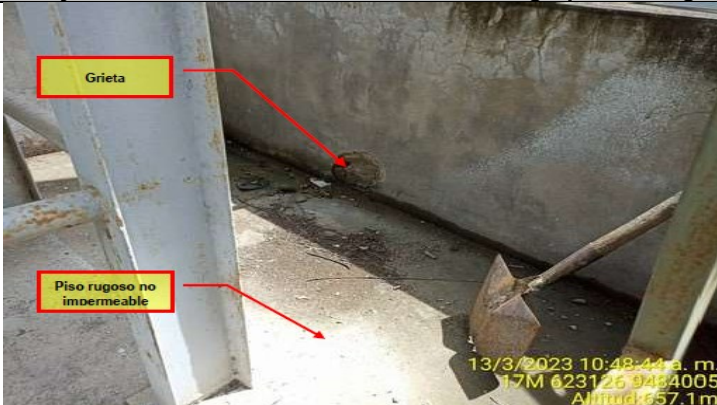
| Grietas y orificios del sistema de contención del grupo electrógeno |
|---|
| <p><b>Fotografía N° 22:</b> Grietas en la parte inferior del sistema de contención.</p> |

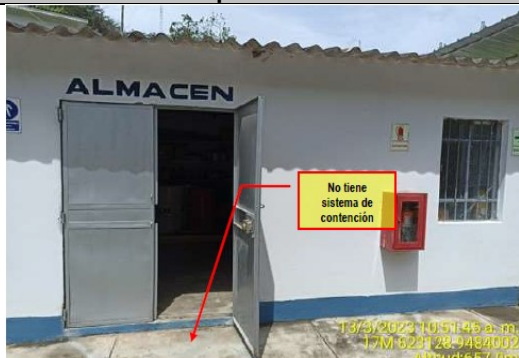
**Fotografía N° 26 del Informe de Supervisión:**  
Vista general del almacén de residuos sólidos peligrosos, sin sistema de contención.

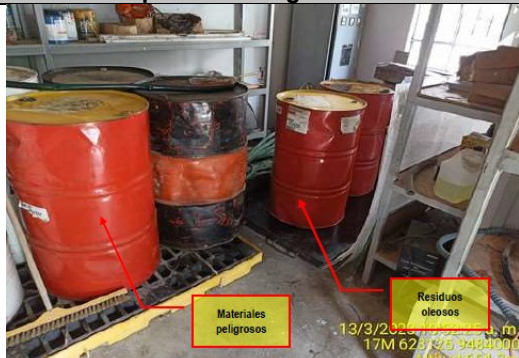
**Fotografía N° 27 del Informe de Supervisión:**  
Residuos oleosos juntamente con las sustancias peligrosas.

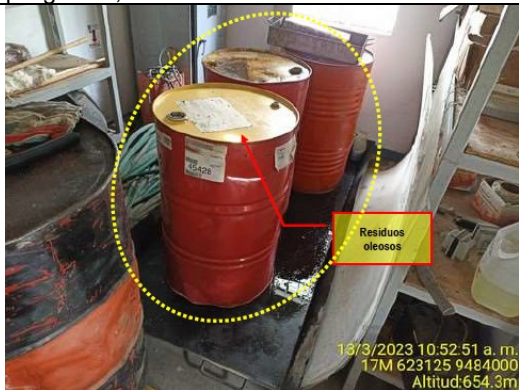
**Fotografía N° 28 del Informe de Supervisión:**  
Cilindros con residuos oleosos sobre bandeja metálica.

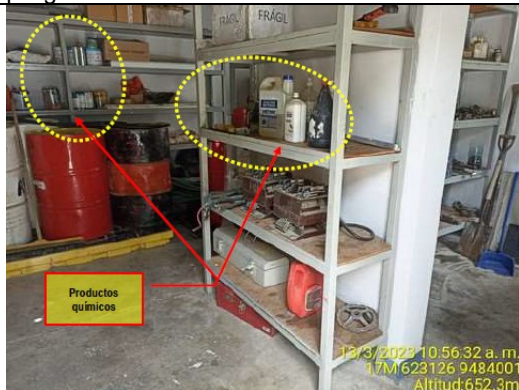
**Fotografía N° 29 del Informe de Supervisión:**  
Residuos oleosos almacenados juntamente con los productos químicos.

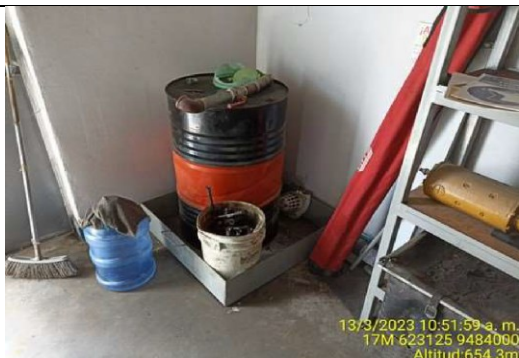
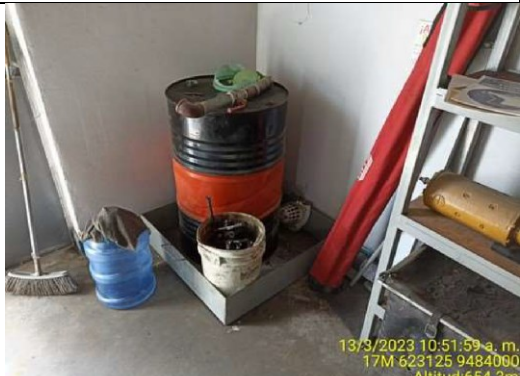
**Fotografía N° 39 del Informe de Supervisión:**  
Sustancias peligrosas sobre bandeja metálica de contención.

| <p><b>Fotografía N° 39 del Informe de Supervisión:</b><br/>Sustancias peligrosas sobre bandeja metálica de contención.</p> | <p><b>Fotografía N° 41 del Informe de Supervisión:</b><br/>Transformador dispuesto sobre parihuela, y este sobre el piso.</p> |

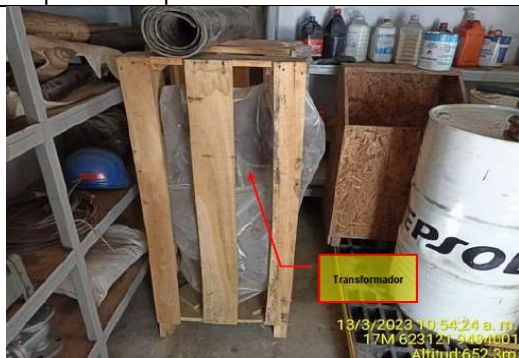
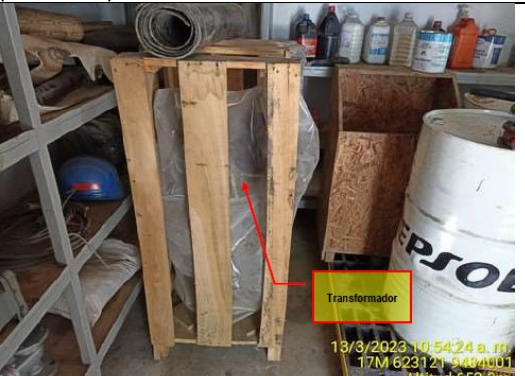
**Fotografía N° 41 del Informe de Supervisión:**  
Transformador dispuesto sobre parihuela, y este sobre el piso.

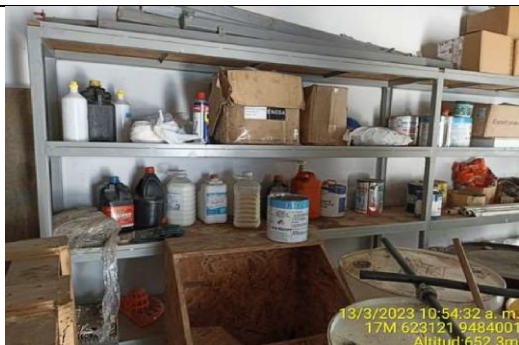
**Fotografía N° 43 del Informe de Supervisión:**  
Productos químicos dispuestos sobre anaqueles.

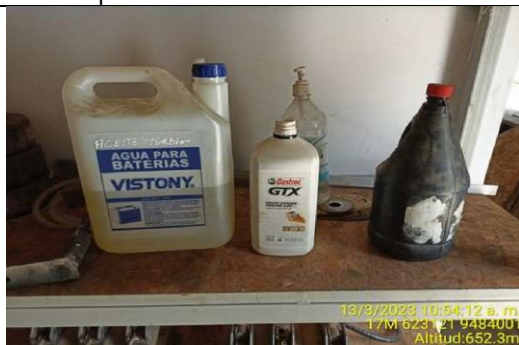
**Fotografía N° 44 del Informe de Supervisión:**  
Sustancias químicas de aceites sobre anaqueles.

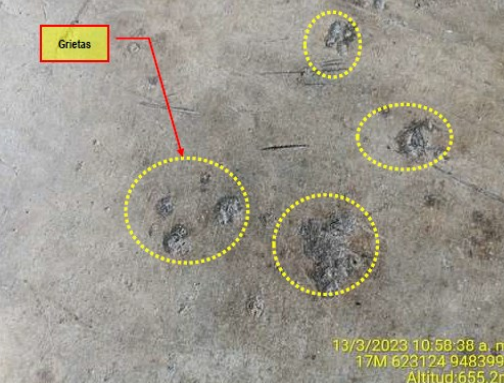
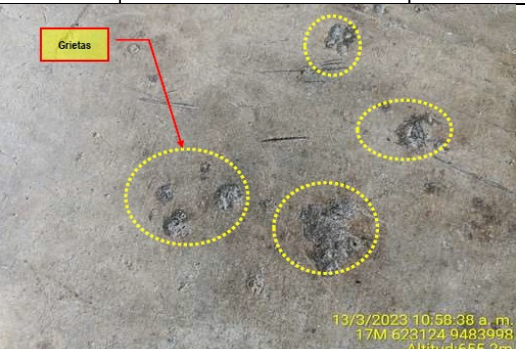
| <p><b>Fotografía N° 30 del Informe de Supervisión:</b><br/>Piso con presencia de desgaste y grietas sin características de impermeabilidad.</p> | <p><b>Fotografía N° 31 del Informe de Supervisión:</b><br/>Piso desgastado sin características de impermeabilidad.</p> |

| <p><b>Fotografía N° 30 del Informe de Supervisión:</b> Piso con presencia de desgaste y grietas sin características de impermeabilidad.</p> | <p><b>Fotografía N° 31 del Informe de Supervisión:</b> Piso desgastado sin características de impermeabilidad.</p> |

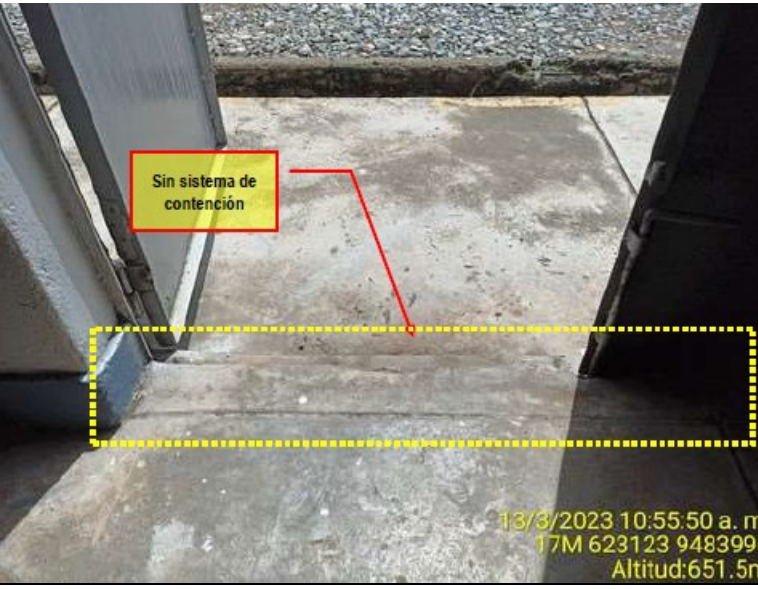
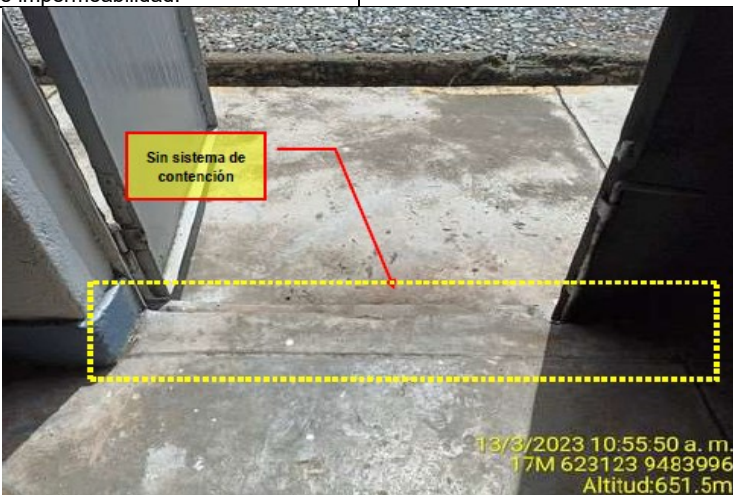
| <p><b>Fotografía N° 49 del Informe de Supervisión:</b> No se evidencia sistema de contención.</p> | |

| <p><b>Fotografía N° 49 del Informe de Supervisión:</b> No se evidencia sistema de contención.</p> | |

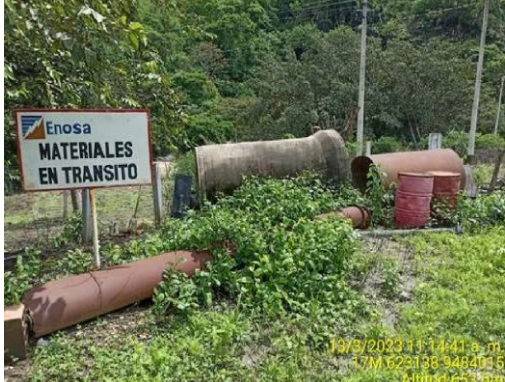
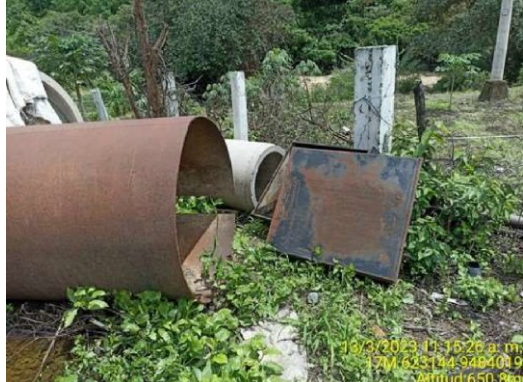
| Medios probatorios recabados durante la Supervisión Regular 2023 | |
|---|---|
| <b>Fotografía N° 32:</b> Vista general del almacenamiento de materiales en tránsito localizado fuera de las instalaciones. | <b>Fotografía N° 33:</b> Materiales metálicos y de concreto. |

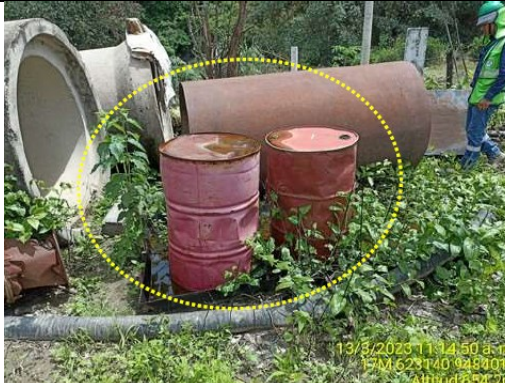
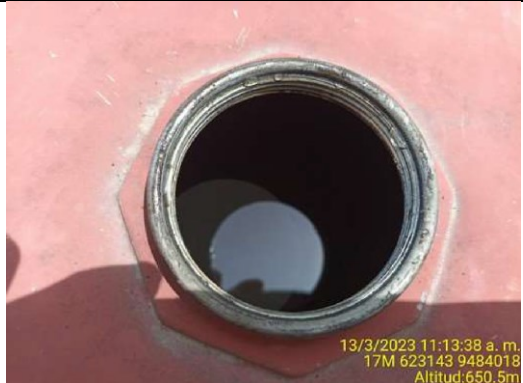
| Medios probatorios recabados durante la Supervisión Regular 2023 | |
|---|---|
| <b>Fotografía N° 34:</b> Cilindros con residuos oleosos, dispuestos a la intemperie. | <b>Fotografía N° 35:</b> Vista del interior del cilindro, con evidencias de residuos oleosos. |

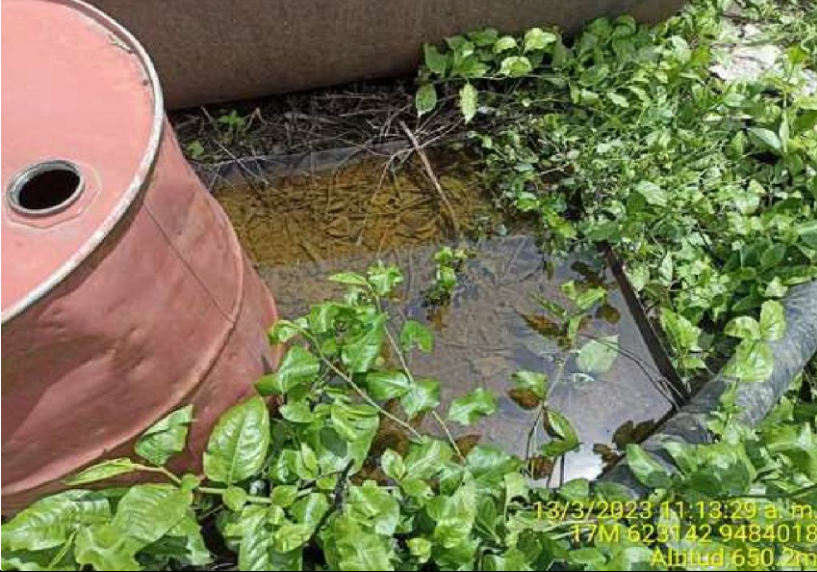
| Medios probatorios recabados durante la Supervisión Regular 2023 | |
|---|---|
| <b>Fotografía N° 37:</b> Contenido de agua dentro de la bandeja de contención. | |

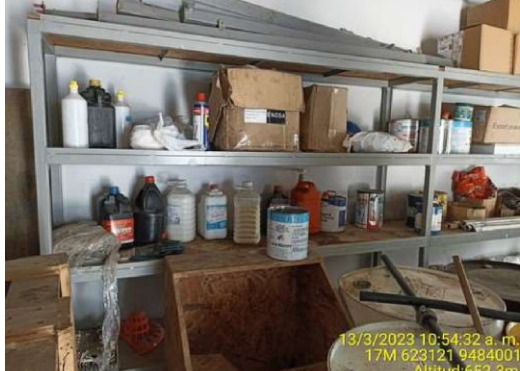
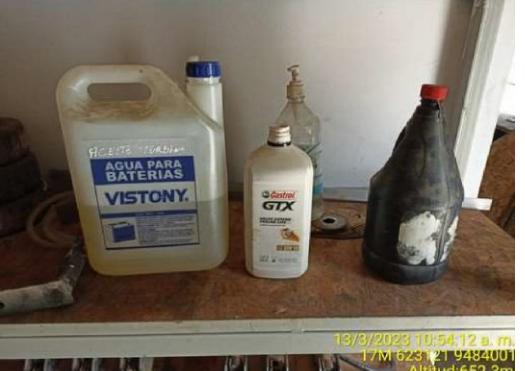
| <p><b>Fotografía N° 43 del Informe de Supervisión:</b><br/>Productos químicos dispuestos sobre anaqueles.</p> | <p><b>Fotografía N° 44 del Informe de Supervisión:</b><br/>Sustancias químicas de aceites sobre anaqueles.</p> |

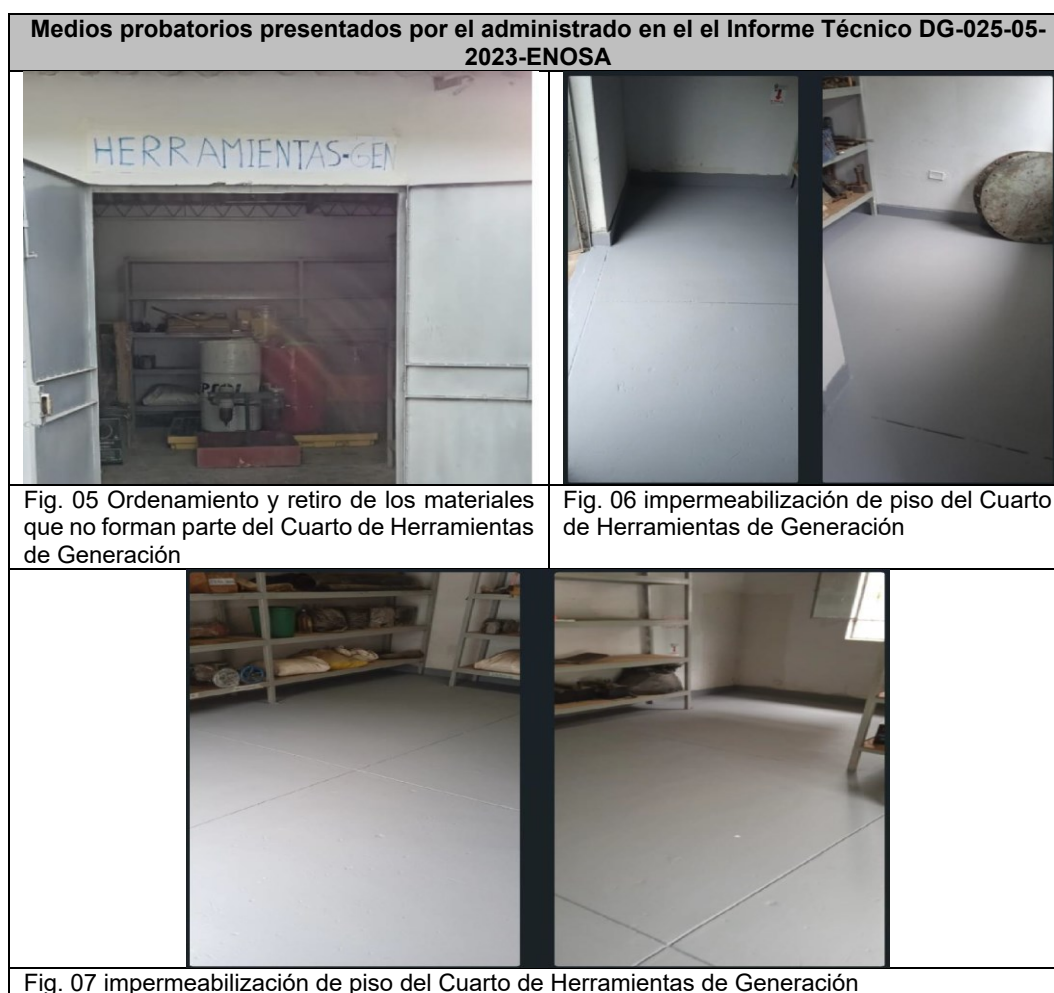
112. El administrado, mediante Carta N° ENOSA-DCG-0206-2023 del 9 de junio de 2023, presentó el Informe Técnico DG-025-05-2023-ENOSA, donde adjunta evidencia de las acciones ejecutadas para el levantamiento de observaciones dispuestas en el Informe Final de Supervisión N° 0047-2023-OEFA/DSEM-CELE del 26 de mayo de 2023.
113. En el referido informe, el administrado alega haber implementado mejoras en la designación del área observada, renombrándola como “Cuarto de Herramientas de Generación”. Asimismo, señala haber realizado el reordenamiento de materiales, repuestos y herramientas utilizadas por el personal de la Unidad de Mantenimiento de Generación dentro de dicho espacio. Adicionalmente, indica que se llevó a cabo la impermeabilización del piso del cuarto de herramientas, con el objetivo de optimizar las condiciones de almacenamiento y operación.

114. De la revisión de los medios probatorios remitidos por el administrado a fin de subsanar su conducta, se advierte que, si bien el administrado señala que aplicó un producto impermeabilizante en el piso del ambiente, no se evidenció la adopción de medidas adicionales, específicamente la implementación de sistema de contención, a través de un sardinel en la puerta de ingreso, medida fundamental para prevenir el derrame de sustancias al exterior.
115. Asimismo, indicó que realizó el reordenamiento de materiales, repuestos y herramientas que utiliza el área de la Unidad de Mantenimiento de Generación en el espacio. Sin

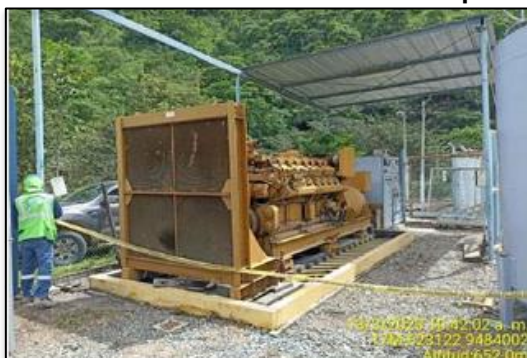
**Fotografía N° 9 del Informe de Supervisión:**  
Vista general del grupo electrógeno de emergencia.

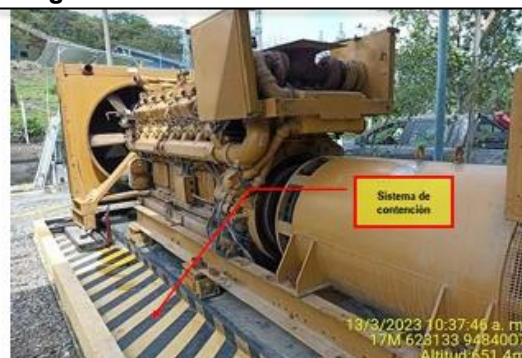
**Fotografía N° 10 del Informe de Supervisión:**  
Sistema de contención del grupo electrógeno.

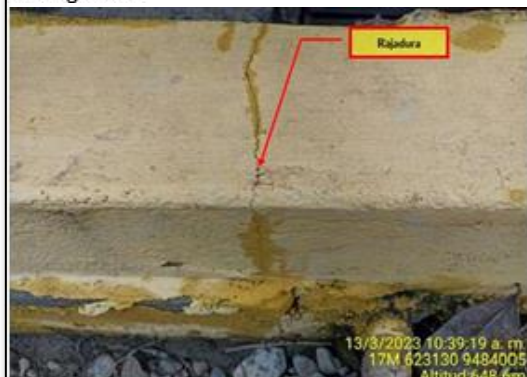
**Fotografía N° 13 del Informe de Supervisión:**  
Rajadura sobre el muro de contención del grupo electrógeno.

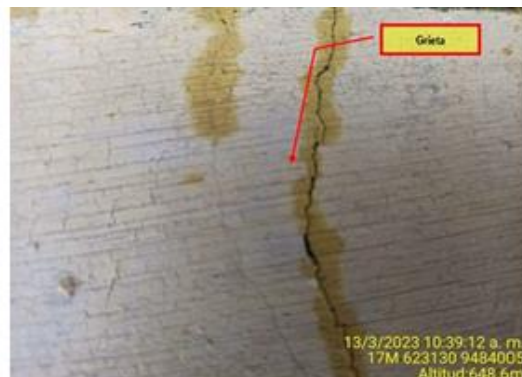
**Fotografía N° 14 del Informe de Supervisión:**  
Grieta sobre el muro de contención del grupo electrógeno.

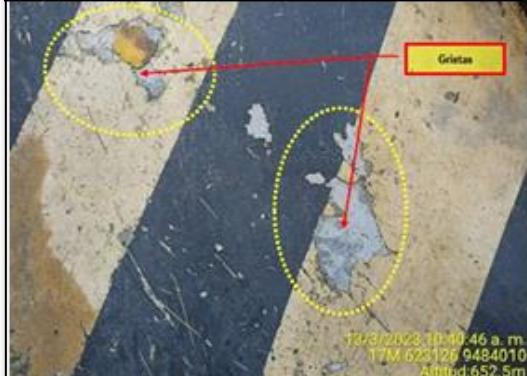
**Fotografía N° 15 del Informe de Supervisión:**  
Deterioro del piso interior del sistema de contención.

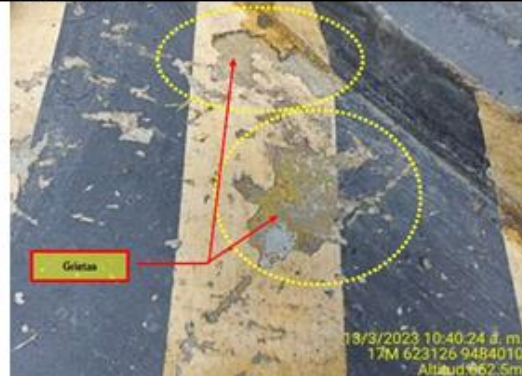
**Fotografía N° 16 del Informe de Supervisión:**  
Orificios del piso del sistema de contención del grupo electrógeno.

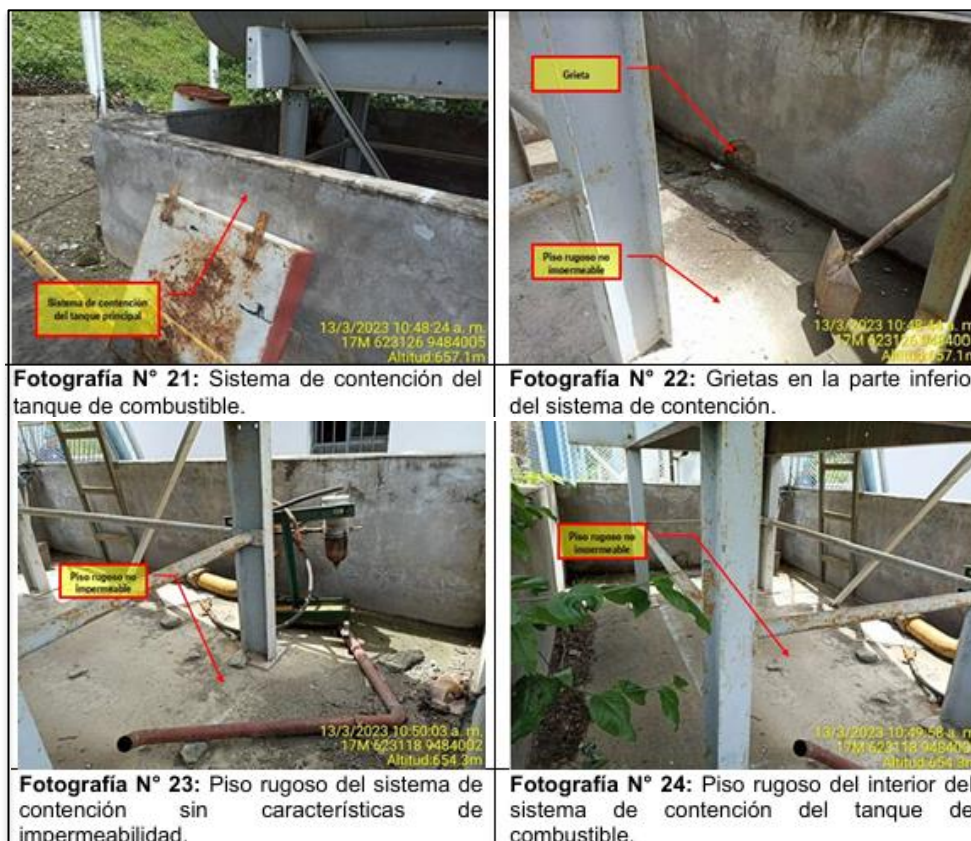
De lo desarrollado en el presente caso, el administrado debió implementar como medida preventiva un sistema de contención impermeabilizado para el grupo electrógeno y los tanques de combustible ubicados en la C.H. Quiroz, debidamente impermeabilizados; los cuales deben ser capaces de almacenar el volumen de derivados de hidrocarburos contenido en el interior de dichos equipos, para evitar que, en caso de fugas y derrames, estos se infiltren al suelo.

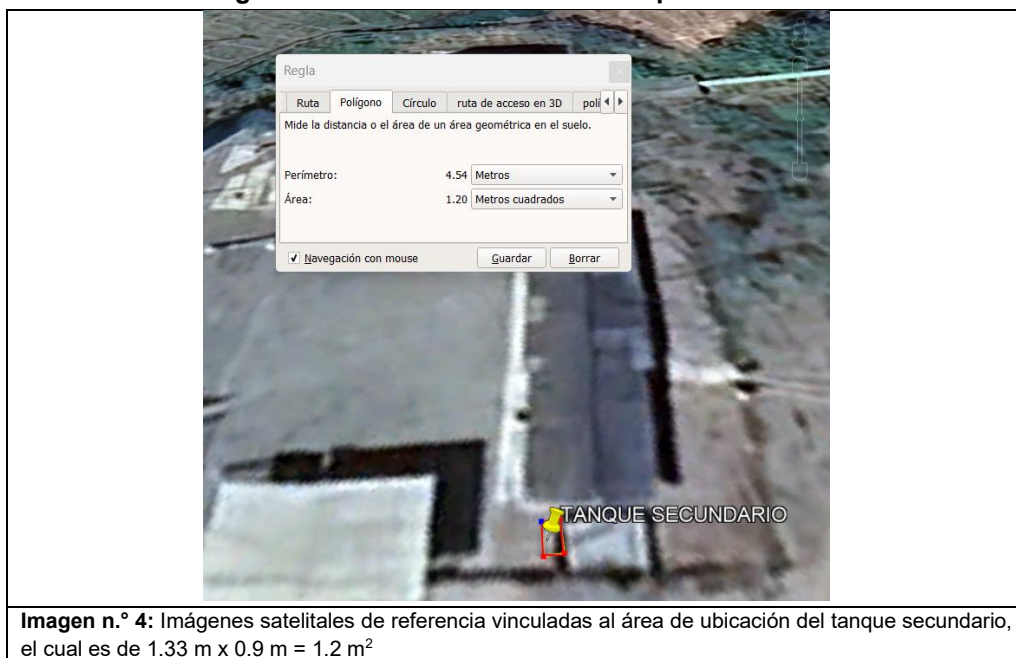
**Imagen n.º 5: Dimensionado del Tanque secundario**

Tomando como referencia imágenes satelitales, se estima las dimensiones del tanque secundario, con la finalidad de determinar la dimensión del sistema de contención para dicho componente.

Asimismo, conforme se aprecia en la imagen n.º 17 del Informe de Supervisión, se estima que la altura del tanque secundario es de aproximadamente 1.3 m, en comparación con la estatura de la persona ubicada frente a dicho componente (considerándose una estatura promedio de 1.65 m), y teniendo en cuenta el desnivel existente en el terreno.

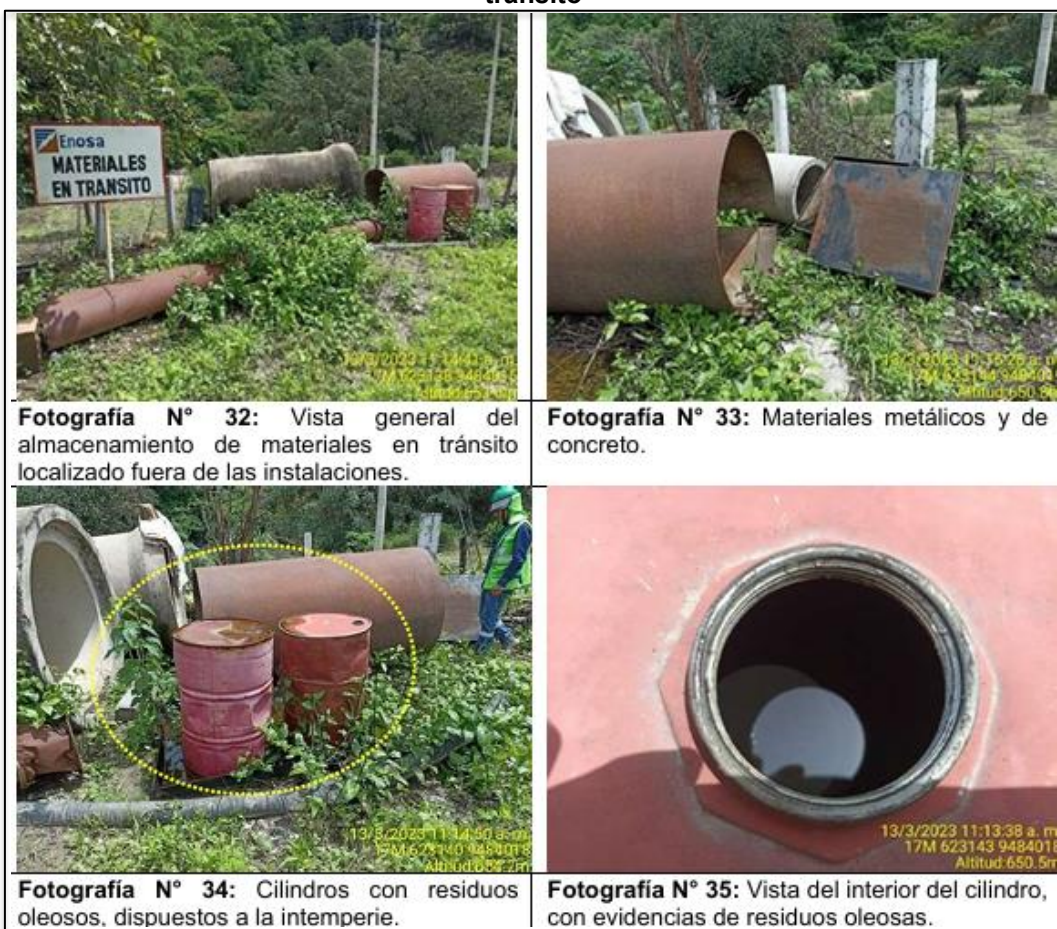
**Imagen n.º 8: Medios recabados durante la acción de supervisión – Residuos de tránsito**

Lo anteriormente expuesto fue debidamente evidenciado mediante el registro fotográfico correspondiente, el cual se encuentra adjunto en el informe final de supervisión.
