**RESOLUCIÓN DIRECTORAL N° 01905-2025-OEFA/DFAI**

**EXPEDIENTE N°** : 1484-2024-OEFA/DFAI/PAS<sup>1</sup>  
**ADMINISTRADO** : SOUTH AMERICA MINING INVESTMENTS S.A.C.<sup>2</sup>  
COMPAÑIA DE MINAS BUENAVENTURA S.A.A.<sup>3</sup>  
**UNIDAD FISCALIZABLE** : BREAPAMPA  
**UBICACIÓN** : DISTRITO DE CHUMPI, PROVINCIA PARINACOCNAS  
Y DEPARTAMENTO DE AYACUCHO  
**SECTOR** : MINERÍA  
**MATERIAS** : RESPONSABILIDAD ADMINISTRATIVA CON MEDIDA  
CORRECTIVA  
MULTA

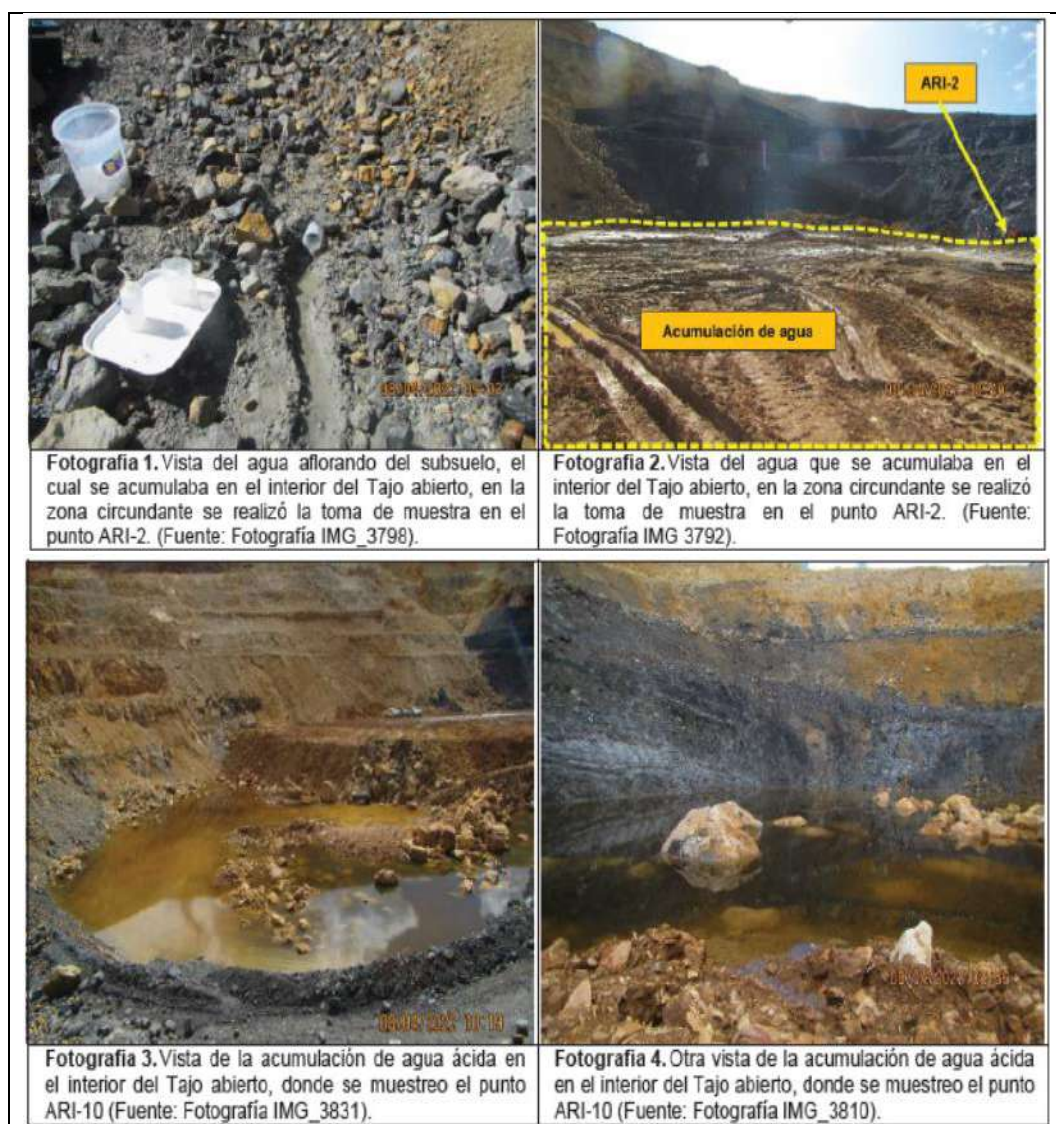
39. Asimismo, al lado suroeste del tajo abierto, se verificó la poza de sedimentación y la poza de clarificación, las cuales se encontraban revestidas con geomembrana. Se mencionó que, la poza de sedimentación presentaba dos tuberías de ingreso, así como una estructura de paso (vertedero) hacia la poza de clarificación y esta última presentaba un sistema de bombeo conformado por una balsa y una tubería de salida en dirección de la planta de tratamiento de aguas ácidas.
40. Además, al lado noroeste del tajo abierto, se verificó la planta de tratamiento de aguas ácidas, dicha planta presentaba, tanques metálicos, así como, una poza de captación y una poza de sedimentación, ambas revestidas con geomembrana. Lo constatado durante la EAC, se sustenta en las fotografías y videos que fueron anexados al Acta de Supervisión, algunas de las cuales se presentan a continuación:

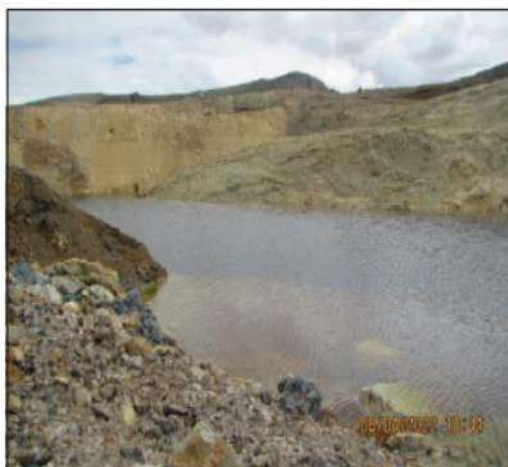
Fotografía 5. Vista de la acumulación de agua ácida en el interior del Tajo abierto, donde se muestreo el punto ESP-7 (Fuente: Fotografía IMG\_3841).

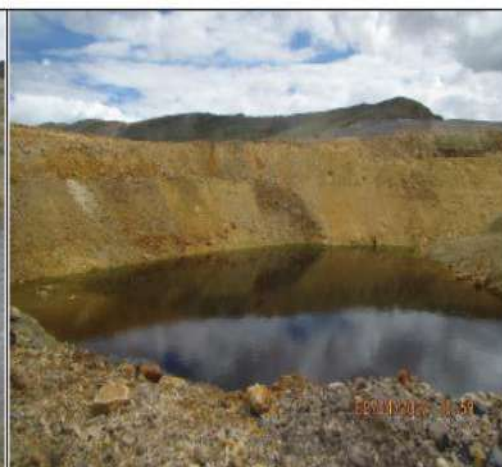
Fotografía 6. Otra vista de la acumulación de agua ácida en el interior del Tajo abierto, donde se muestreo el punto ESP-7 (Fuente: Fotografía IMG\_3857).

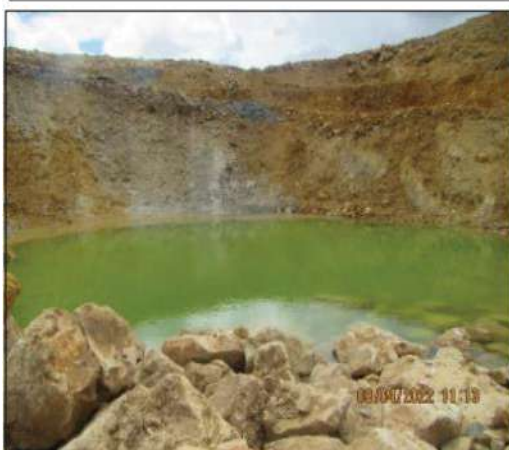
Fotografía 7. Vista de la acumulación de agua ácida en el interior del Tajo abierto, donde se muestreo el punto ARI-11 (Fuente: Fotografía IMG\_3863).

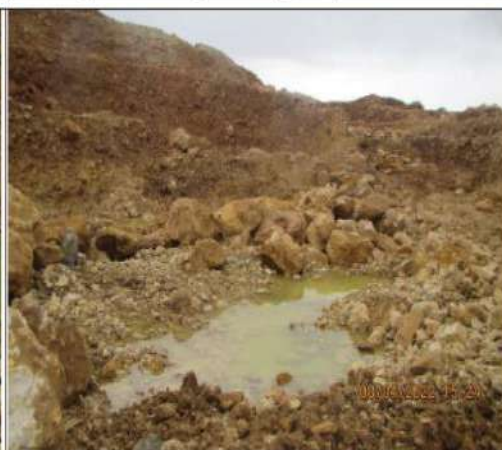
Fotografía 8. Vista de la acumulación de agua ácida en el interior del Tajo abierto, donde se muestreo el punto ARI-12 (Fuente: Fotografía IMG\_3913).

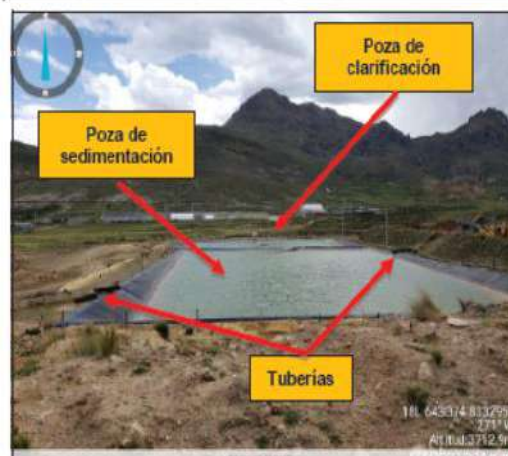
Fotografía 9. Vista de la poza de sedimentación y poza de clarificación, ambas pozas se encontraban revestidas con geomembrana. La poza de sedimentación presentaba 2 tuberías de ingreso y una estructura de paso (vertedero) hacia la poza de clarificación (Fuente: Fotografía TimePhoto\_20220406\_141404).

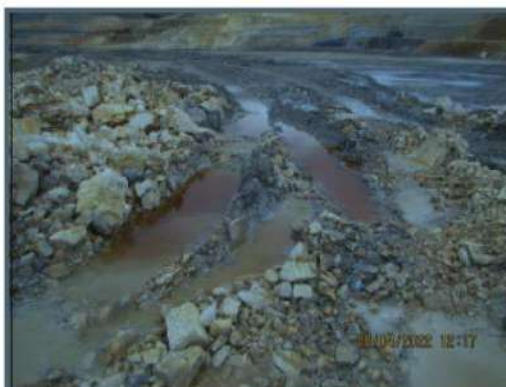
**Fotografía 17.** Vista del punto ESP-5 donde se realizó la medición de parámetros de campo y toma de muestras para análisis de laboratorio. (Fuente: Fotografía IMG\_3883 del Acta de Supervisión de la acción de supervisión realizada del 25 de marzo al 5 de mayo de 2022).

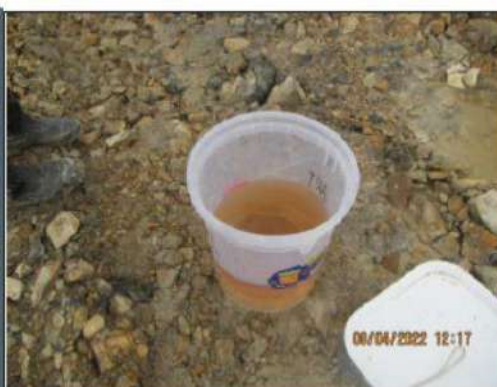
**Fotografía 18.** Vista de la muestra correspondiente al punto ESP-5, donde se realizó la medición de parámetros de campo y toma de muestras para el análisis de laboratorio. (Fuente: Fotografía IMG\_3877 del Acta de Supervisión de la acción de supervisión realizada del 25 de marzo al 5 de mayo de 2022).

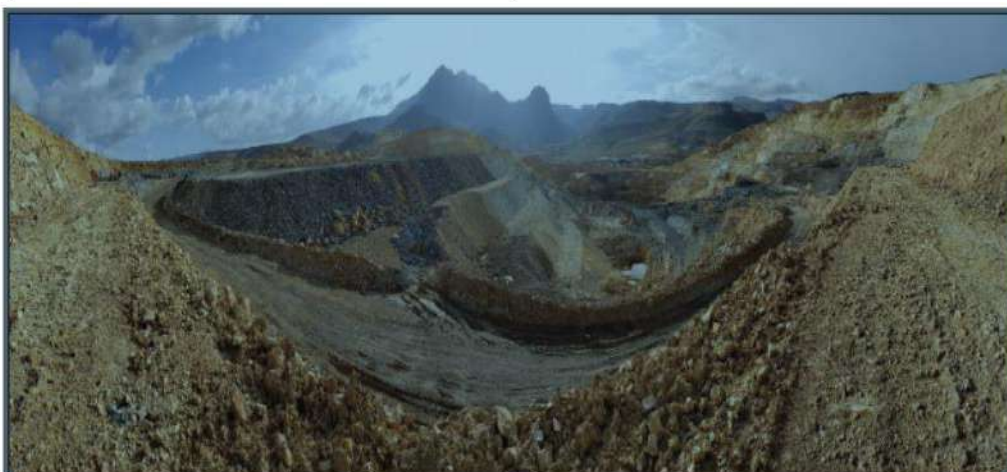
**Fotografía 19.** Vista panorámica del mineral de baja ley depositado en el sector sureste del tajo abierto. (Fuente: Fotografía 0220211\_164834 del Acta de Supervisión de la acción de supervisión realizada del 31 de enero al 25 de febrero de 2022).

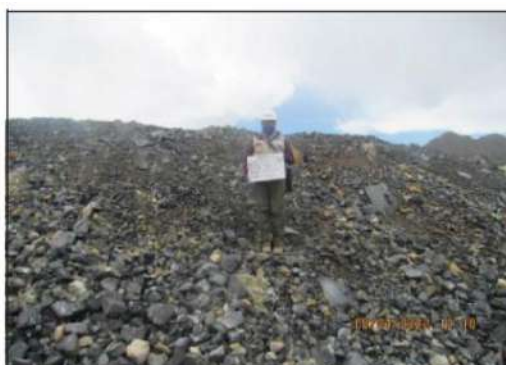
**Fotografía 20.** Vista del punto donde se realizó la toma de la muestra de componente minero CM-TM1 del mineral de baja ley depositado en el sector sureste del tajo abierto. (Fuente: Fotografía IMG\_6401 del Acta de Supervisión de la acción de supervisión realizada del 25 de marzo al 5 de mayo de 2022).

94. En conclusión, se verificó que SAMI dispuso mineral de baja ley en el sector sureste del tajo abierto sin contar con aprobación en su instrumento de gestión ambiental, incumpliendo así lo previsto en el EIA Breapampa 2011 y el ITS Breapampa 2014. Esta actividad no autorizada contraviene el literal a) del artículo 18° del RPGAAM y lo dispuesto en el Reglamento de la Ley del SEIA, al modificar sustancialmente el diseño aprobado del tajo sin contar con la correspondiente modificación ambiental.

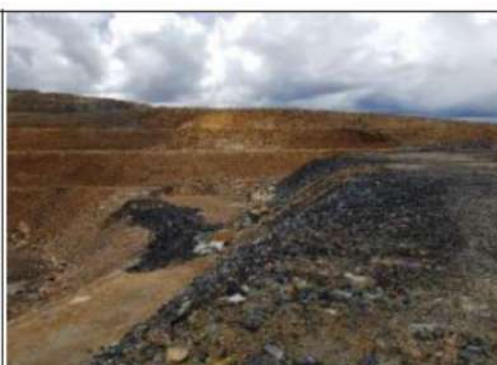
**Fotografía 21.** Vista panorámica del punto donde se realizó la toma de la muestra de componente minero CM-TM1 del mineral de baja ley depositado en el sector sureste del tajo abierto. (Fuente: Fotografía 20220408\_125520 del Acta de Supervisión de la acción de supervisión realizada del 25 de marzo al 5 de mayo de 2022).

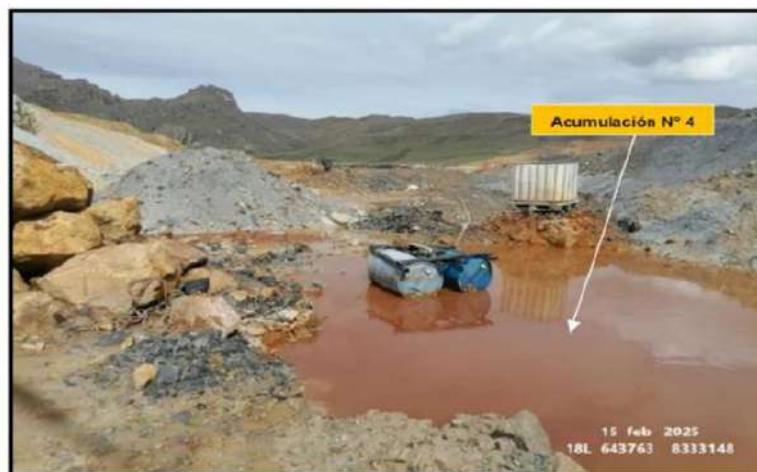
Poza, denominada como "Acumulación 4" / "ESP 6". Desde el cual discurría hacia la zona, denominado acumulación "ESP 6".

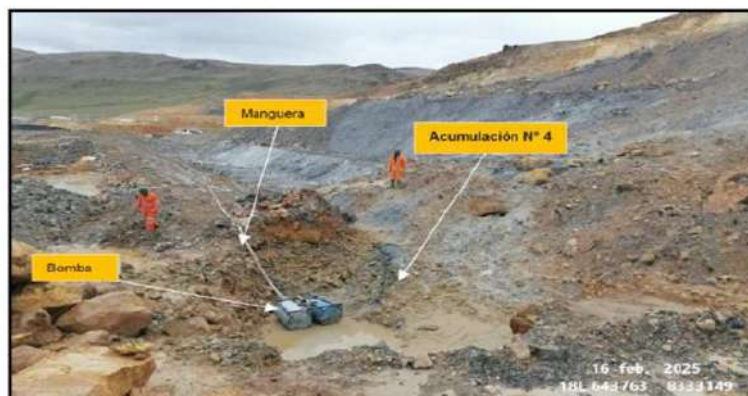
Se visualiza Poza, denominada como "Acumulación 4". Donde se aprecia que después de realizar trabajos de bombeo, se acredita que cumple todas las características de una calicata.

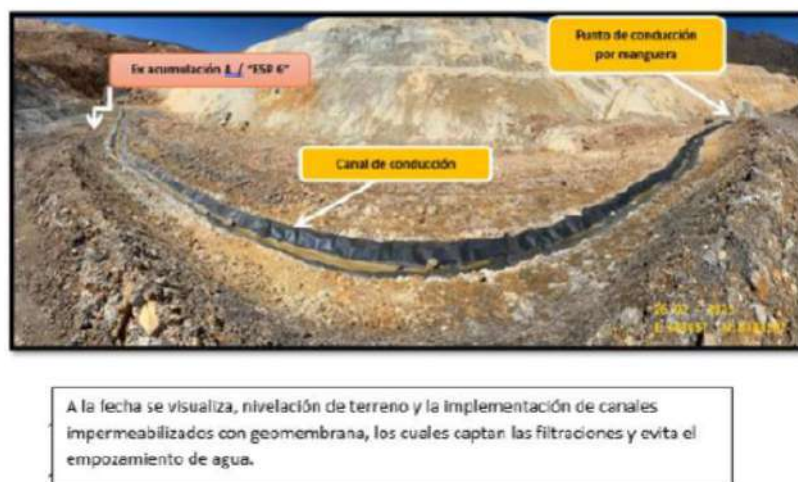
- (ii) Ante ello, se tomó las medidas correctivas para remediar esa zona, por lo que la acumulación de agua ya no existe. A continuación, una imagen de la remediación:

- (iv) Se acreditó el cumplimiento de la medida preventiva a través del expediente N.º 2025-E01-079916, demostrando que la denominada “acumulación N.º 4” fue neutralizada y trasladada hacia la poza de colección N.º 1. Dicha información fue verificada por el OEFA durante la supervisión realizada entre el 4 y 6 de julio de 2025, la cual concluyó que el titular cumplió con las medidas impuestas y que la acumulación de agua había sido eliminada antes del inicio del PAS.

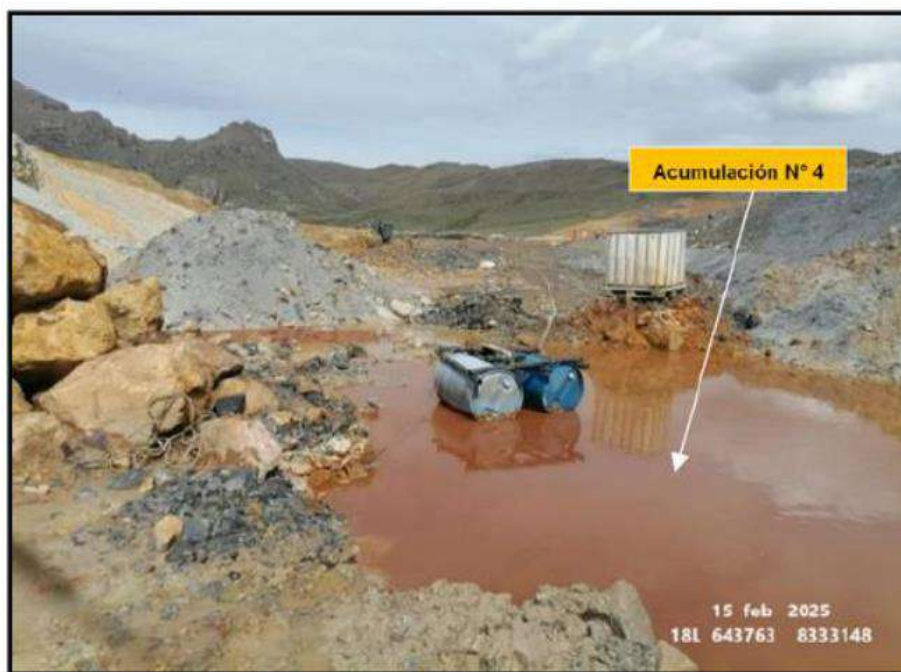
- (i) No se implementó una poza denominada ESP-6 al interior del tajo Breapampa. La acumulación de agua observada por la supervisión no era una poza, sino una calicata propia de las actividades mineras que se realizaban en esa zona del tajo, en donde se acumuló agua. A continuación, imágenes fechadas de esa acumulación:

Poza, denominada como "Acumulación 4" / "ESP 6". Desde el cual discurría hacia la zona, denominado acumulación "ESP 6".

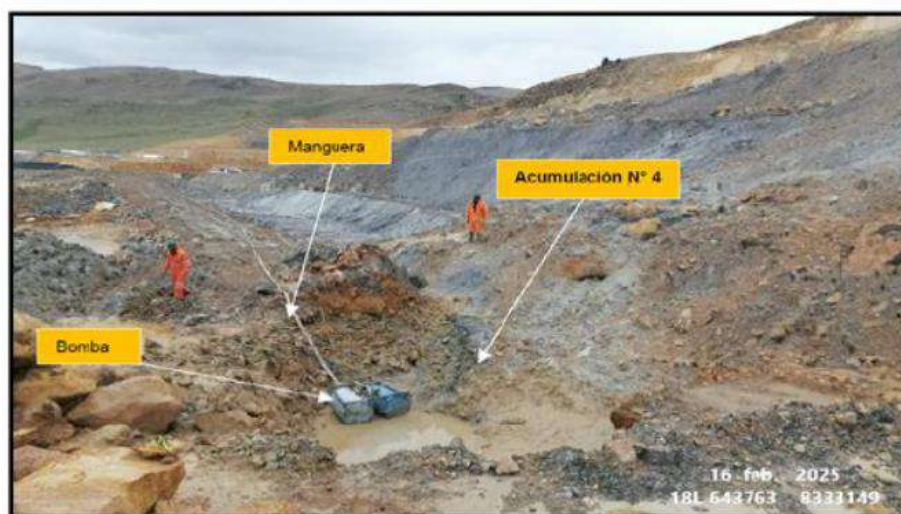
Se visualiza Poza, denominada como "Acumulación 4". Donde se aprecia que después de realizar trabajos de bombeo, se acredita que cumple todas las características de una calicata.

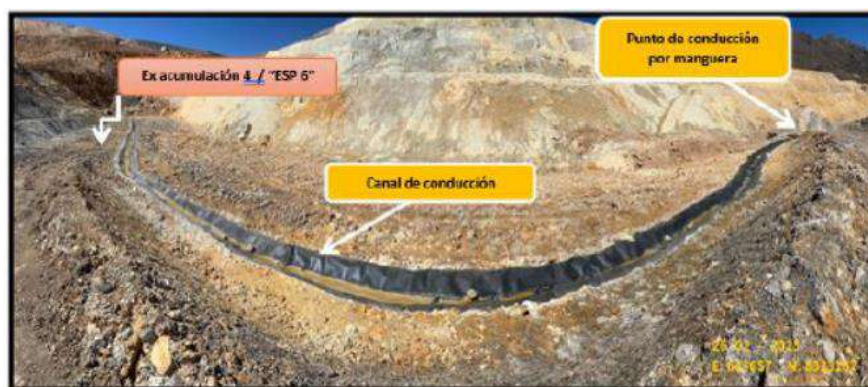
A la fecha se visualiza, nivelación de terreno y la implementación de canales impermeabilizados con geomembrana, los cuales captan las filtraciones y evita el empozamiento de agua.

- (ii) Se tomó las medidas correctivas para remediar esa zona, por lo que la acumulación de agua ya no existe. A continuación, una imagen de la remediación:

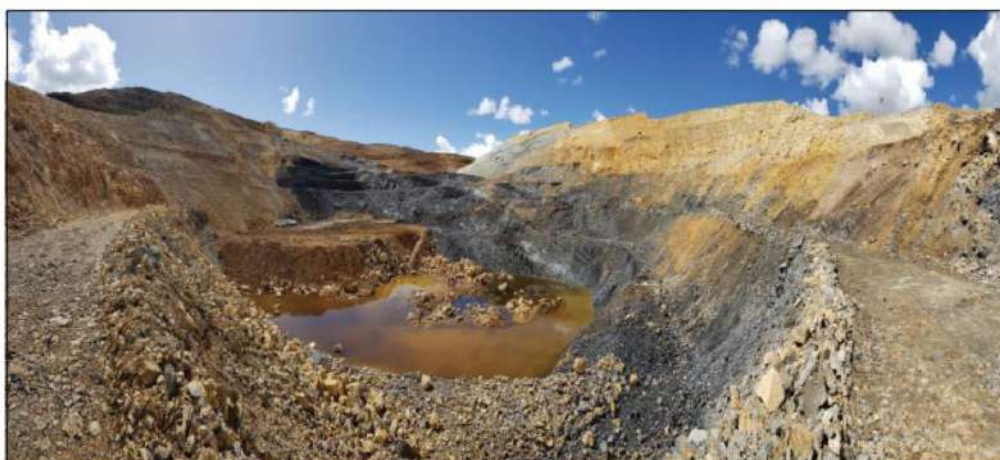
**Fotografía 28.** Vista panorámica del interior del tajo abierto, conformado por bancos, se observaron algunos tramos perfilados (talud y plataforma) y en otros tramos se observó presencia de rocas y material suelto, asimismo, en el fondo del referido tajo se evidenció acumulación de agua con características ácidas. (Fuente: Fotografía 20220408\_100958 del Acta de Supervisión de la acción de supervisión realizada del 25 de marzo al 5 de mayo de 2022).

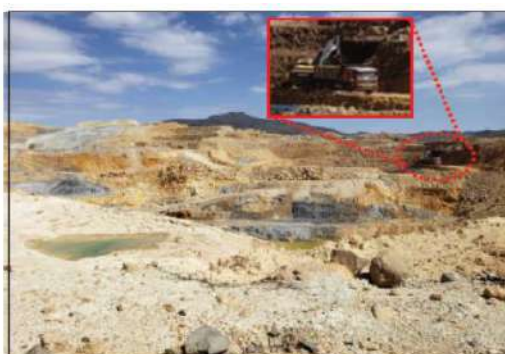
**Fotografía 29.** Vista del interior del tajo abierto, conformado por bancos perfilados y presencia de rocas y material suelto, así como, acumulación de agua con características ácidas en el fondo del referido tajo y actividades de retiro de material en las paredes de los bancos con maquinaria de línea amarilla (volquete y excavadora). (Fuente: Fotografía 20220208\_144826 del Acta de Supervisión de la acción de supervisión realizada del 31 de enero al 25 de febrero de 2022).

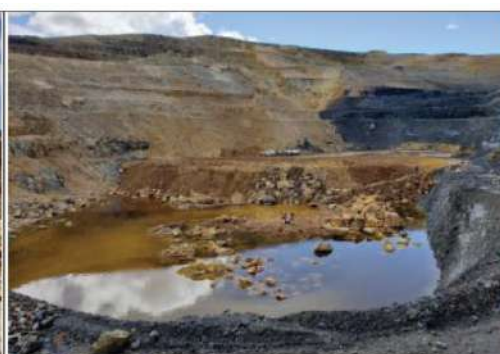
**Fotografía 30.** Vista del interior del tajo abierto, conformado por bancos, se observaron algunos tramos perfilados (talud y plataforma) y en otros tramos se observó presencia de rocas y material suelto, asimismo, en el fondo del referido tajo se evidenció acumulación de agua con características ácidas. (Fuente: Fotografía 20220408\_101153 del Acta de Supervisión de la acción de supervisión realizada del 25 de marzo al 5 de mayo de 2022).

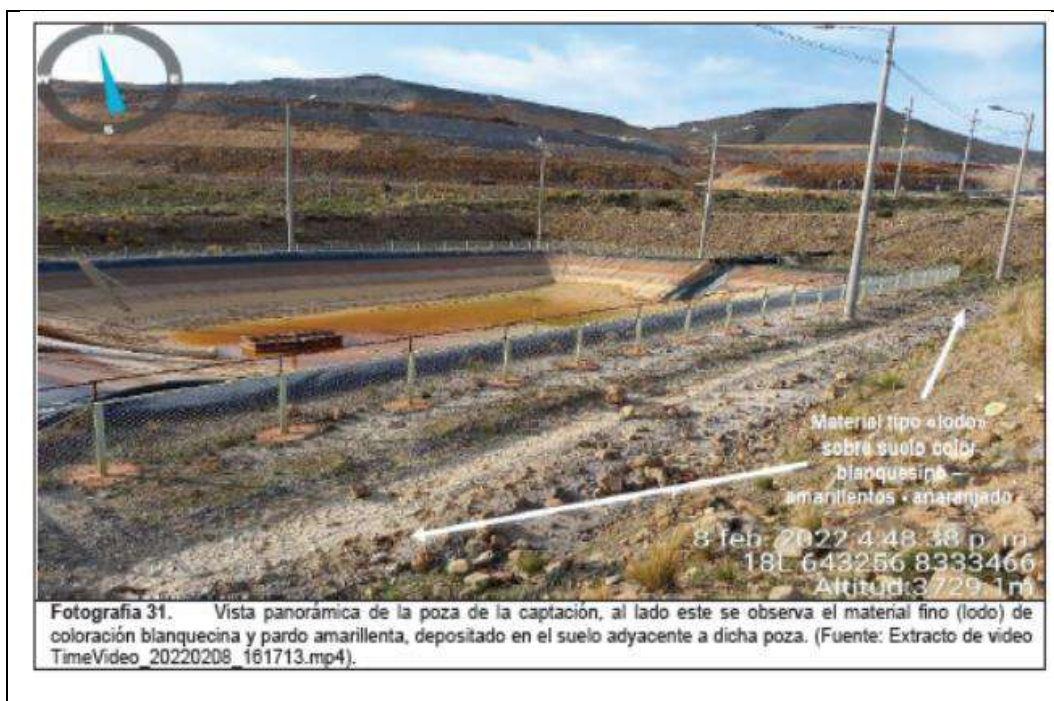
194. De acuerdo con el Informe Final de supervisión, la DSEM señala que, durante la EAC, en las coordenadas UTM WGS 84 E 643256, N 8333466, al lado este de la poza de captación de aguas ácidas de la planta de tratamiento de aguas ácidas (en adelante, **poza de captación**) de la unidad fiscalizable Breapampa se observó material fino (lodo) de coloración blanquecina y pardo amarillenta. Dicho material se habría depositado en el suelo de dicho sector producto de un rebose de agua proveniente de la referida poza. Lo constatado durante la EAC, se sustenta en las fotografías y videos que fueron anexados al Acta de Supervisión<sup>46</sup>, algunas de las cuales se presentan a continuación:

201. Asimismo, de acuerdo con el Informe Final de Supervisión, la DSEM señala que, durante la EAC Breapampa se advirtió presencia de material fino depositado al lado este adyacente a la poza de captación, presuntamente ocasionado por un rebose de agua proveniente de dicha poza, conforme se observan en las fotografías N° 31 al N° 37 del referido informe.

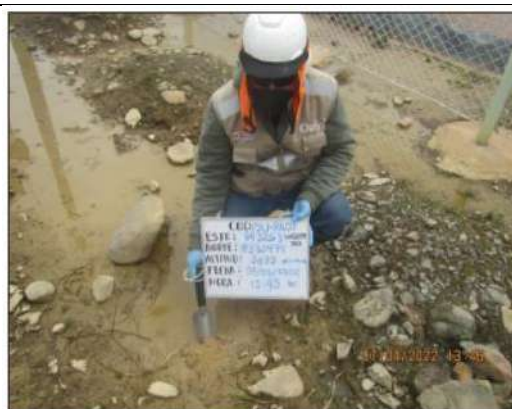
**Fotografía 38.** Vista de la toma de muestra de suelo realizada en el punto SU-PA01, lado este de la poza de captación. (Fuente: fotografía IMG\_6191).

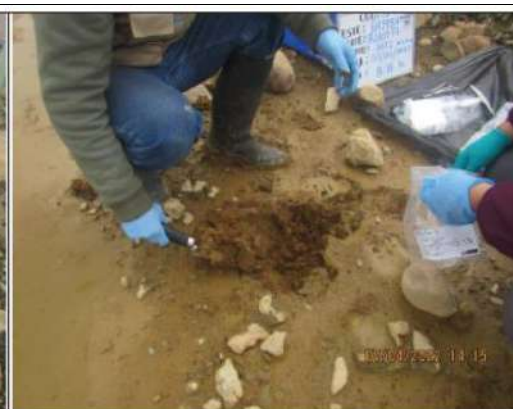
**Fotografía 39.** Vista de la toma de muestra de suelo realizada en el punto SU-PA02, lado este de la poza de captación. (Fuente: fotografía IMG\_6233).

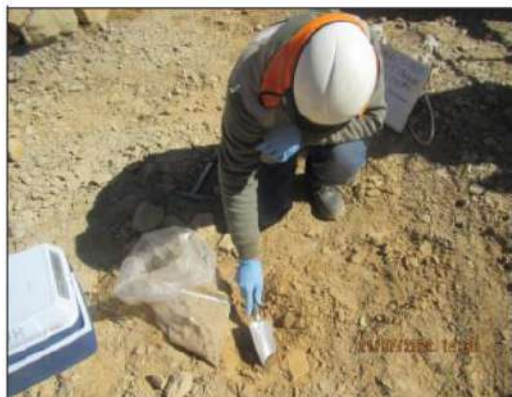
**Fotografía 40.** Vista de la toma de muestra de suelo realizada en el punto SU-PA05, lado este de la poza de captación. (Fuente: fotografía IMG\_0820).

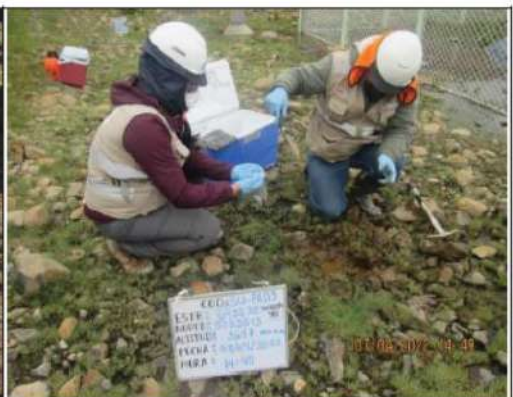
**Fotografía 41.** Vista de la toma de muestra de suelo realizada en el punto SU-PA03, lado oeste de la poza de captación. (Fuente: fotografía IMG\_6278).

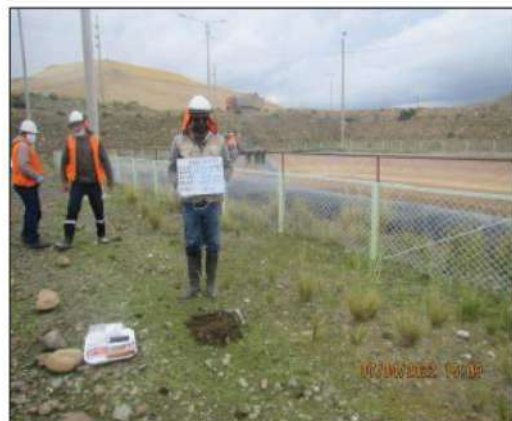
**Fotografía 42.** Vista de la toma de muestra de suelo realizada en el punto SU-PA04, lado oeste de la poza de captación. (Fuente: fotografía IMG\_6284).

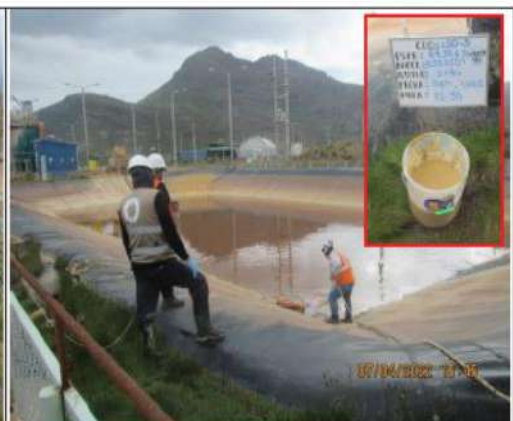
**Fotografía 43.** Vista de la toma de muestra del lodo en el punto LOD-3, interior de la poza de captación. (Fuente: fotografía IMG\_6300).

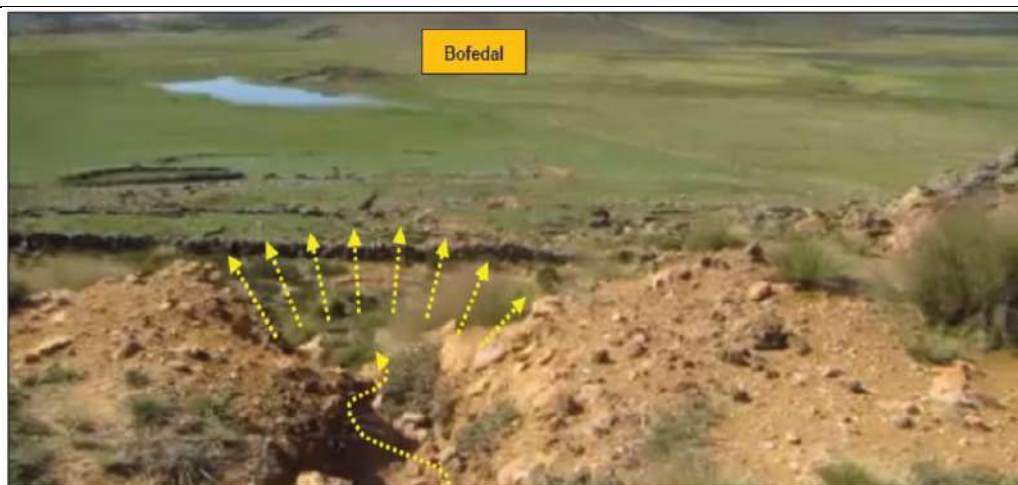
**Fotografía 69.** Captura de imagen donde se observa una vista panorámica de la dirección que toma el flujo de agua proveniente del afloramiento ESP-13 hacia el bofedal ubicado al sureste del área reconfigurada. (Fuente: MVI\_3933).

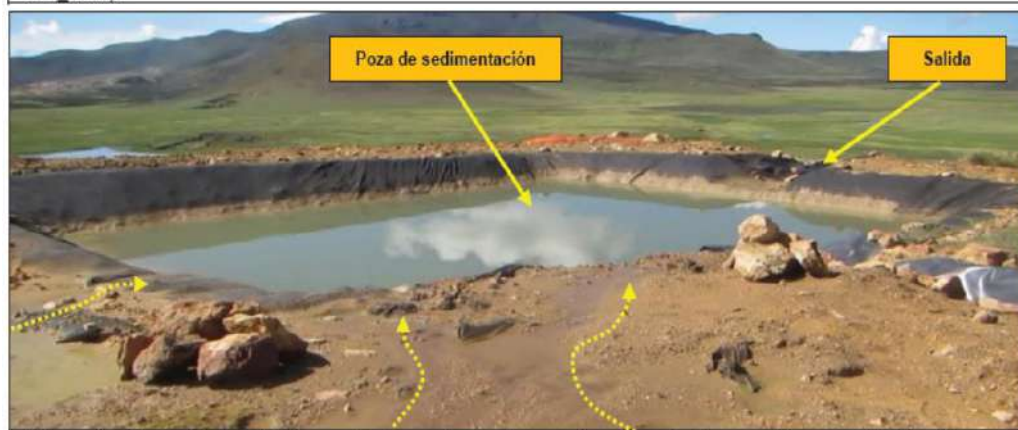
**Fotografía 70.** Captura de imagen donde se observa la poza de sedimentación revestida con geotextil y el ingreso de los flujos de agua provenientes del afloramiento ESP-13, dicha poza presentaba una salida hacia el suelo circundante y el ingreso de un canal revestido con geomembrana provenientes del área donde se ubicaban el polvorín y almacén de nitrato. (Fuente: MVI\_3933).

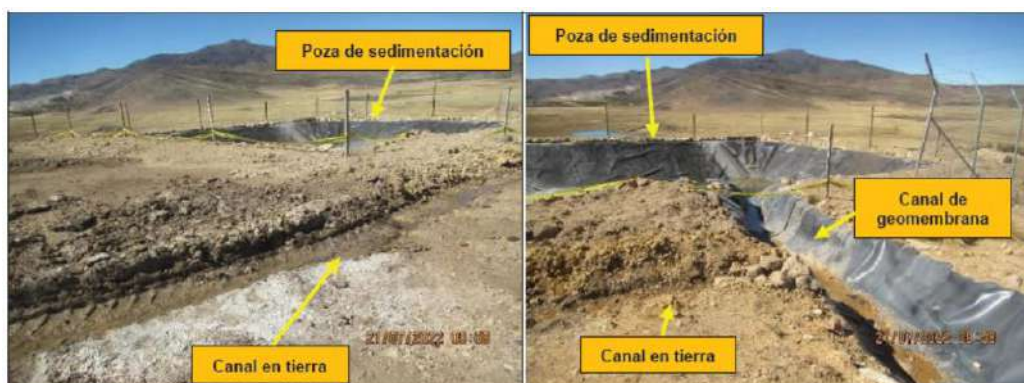
**Fotografía 71.** Vista de la poza de sedimentación revestida con geomembrana y canal hecho entierra proveniente del área donde se ubicaba el afloramiento ESP-13. (Fuente: fotografía IMG\_0805).

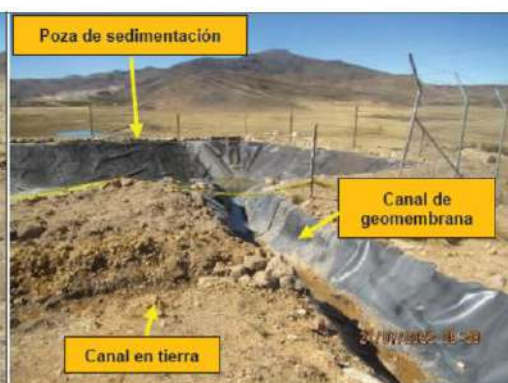
**Fotografía 72.** Vista de la poza de sedimentación revestida con geomembrana (no presentaba salida hacia el suelo circundante), canal hecho entierra proveniente del área donde se ubicaba el afloramiento ESP-13 y del canal de geomembrana proveniente del área donde se ubican el polvorín y al almacén de nitrato. (Fuente: fotografía IMG\_0810).

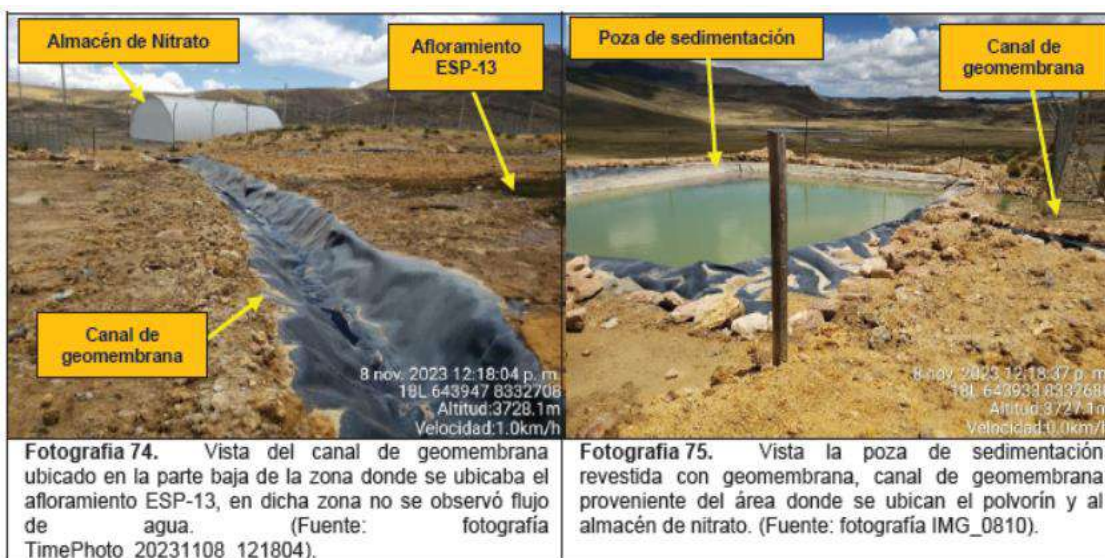
276. Adicionalmente, se muestran unas fotografías de la zona donde se ubicaba el afloramiento ESP-13, tomadas durante la acción realizada del 4 al 14 de noviembre de 2023 (en adelante, acción de supervisión noviembre 2023)<sup>66</sup> a la unidad fiscalizable Breapampa128, en dicha zona no se observó afloramiento de agua y en la parte baja se observó un canal de geomembrana que se une con el canal también de geomembrana, proveniente del área donde se ubican el polvorín y el almacén de nitrato y que posteriormente se une con la poza de sedimentación revestida con geomembrana. Lo indicado tal como se muestra a continuación:

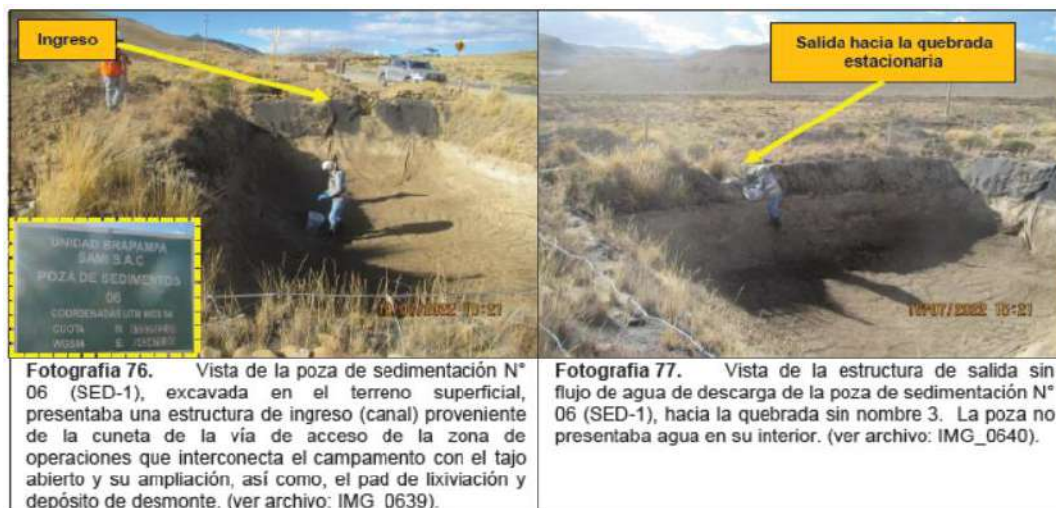
364. Adicionalmente, durante el recorrido realizado por la quebrada sin nombre 3 y quebrada estacionaria, se verificaron estructuras para el control de sedimentos (check dams), treinta y cuatro (34) y trece (13), respectivamente, conformadas por una barrera hecha de piedras revestidas con geotextil, asimismo, en el interior de dichas estructuras se observó acumulación de sedimentos. Cabe precisar que, en varias barreras se observó piedras sueltas y el geotextil se encontraba suelto, sin anclar a dicha estructura.

365. Por otro lado, en la quebrada sin nombre 3 se verificó un dique de sedimentación y un embalse de agua producto de la referida estructura, el dique se encontraba conformado por una barrera construida de piedras revestidas con geotextil, con una longitud aproximada de 120 metros lineales. Cabe precisar que, el geotextil se encontraba suelto, sin anclar a dicha estructura.

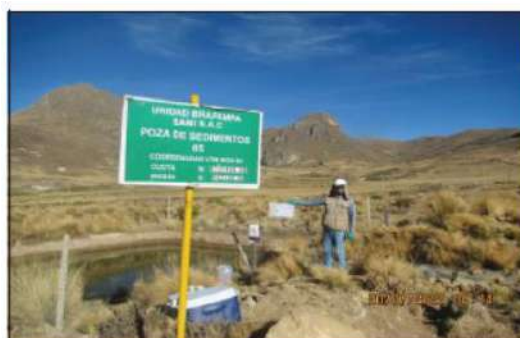
**Fotografía 78.** Vista de la poza de sedimentación N° 05 (SED-4), excavada en el terreno superficial, dicha poza presentaba agua en el interior. (ver archivo: IMG\_0673).

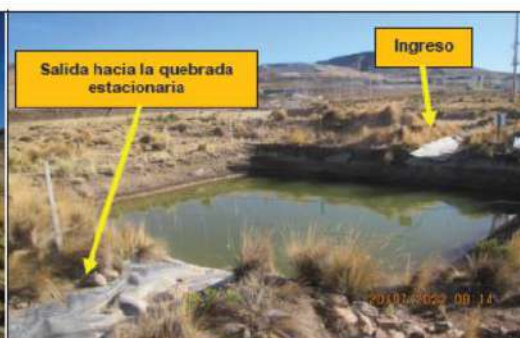
**Fotografía 79.** Vista de la poza de sedimentación N° 05 (SED-4), presentaba un canal de geomembrana que ingresaba a dicha poza, proveniente de la cuneta de la vía de acceso de la zona de operaciones que interconecta el campamento con el tajo abierto y su ampliación, así como, el pad de lixiviación y depósito de desmonte. Asimismo, presentaba un canal de salida hacia la quebrada estacionaria. (ver archivo: IMG\_0679).

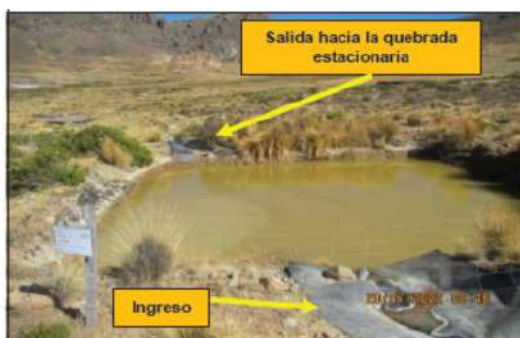
**Fotografía 80.** Vista de la poza de sedimentación N° 04 (SED-5), presentaba un canal de geomembrana que ingresaba a dicha poza, proveniente de la cuneta de la vía de acceso de la zona de operaciones que interconecta el campamento con el tajo abierto y su ampliación, así como, el pad de lixiviación y depósito de desmonte. Asimismo, presentaba un canal de salida hacia la quebrada estacionaria. (ver archivo: IMG\_0689).

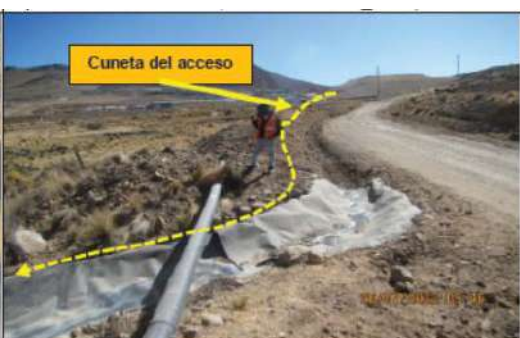
**Fotografía 81.** Vista del canal de geomembrana que ingresaba a la poza de sedimentación N° 04 (SED-5), proveniente de la cuneta de la vía de acceso de la zona de operaciones que interconecta el campamento con el tajo abierto y su ampliación, así como, el pad de lixiviación y depósito de desmonte. (ver archivo: IMG\_0687).

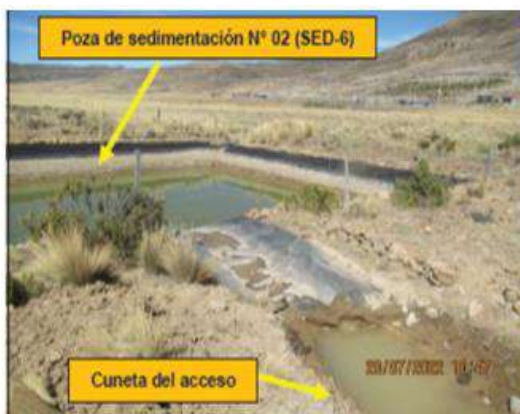
**Fotografía 82.** Vista de la poza de sedimentación N° 02 (SED-6), presentaba un canal de geomembrana que ingresaba a dicha poza, proveniente de la cuneta de la vía de acceso de la zona de operaciones que interconecta el campamento con el tajo abierto y su ampliación, así como, el pad de lixiviación y DME. Asimismo, presentaba

un canal de salida hacia la quebrada Japaque. (ver archivo: IMG\_0700).

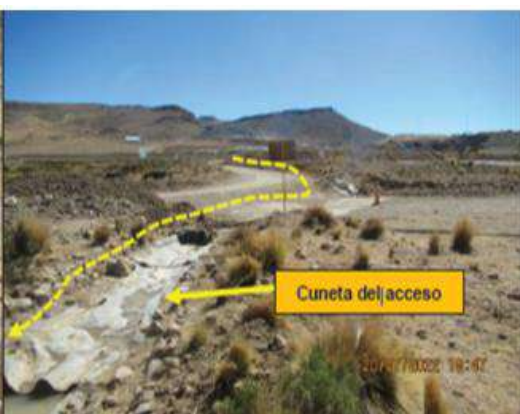
**Fotografía 83.** Vista del canal de geomembrana que ingresaba a la poza de sedimentación N° 02 (SED-6), proveniente de la cuneta de la vía de acceso de la zona de operaciones que interconecta el campamento con el tajo abierto y su ampliación, así como, el pad de lixiviación y DME. (ver archivo: IMG\_0701).

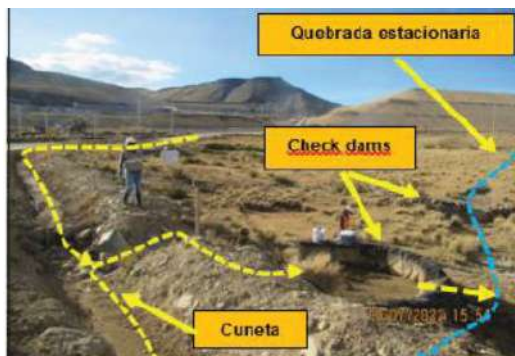
**Fotografía 84.** Vista de una de las estructuras para el manejo de sedimentos (check dams) ubicada en la quebrada estacionaria, codificada como punto SED-2. A dicha estructura se unían las cunetas de la vía de acceso de la zona de operaciones que interconecta el campamento con el tajo abierto y su ampliación, así como, el pad de lixiviación y depósito de desmonte (ver archivo: IMG\_0649).

estructura, conforme se muestra en las fotografías N° 84 al N° 91 del Informe Final de Supervisión.

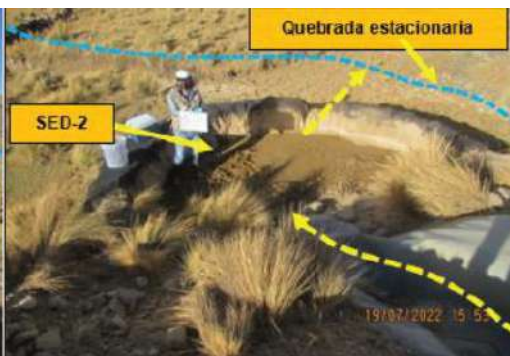
**Fotografía 85.** Vista de los sedimentos acumulados en el interior del check dam codificado como SED-2, ubicado en la quebrada estacionaria, codificada como punto SED-2. (ver archivo: IMG\_0646).

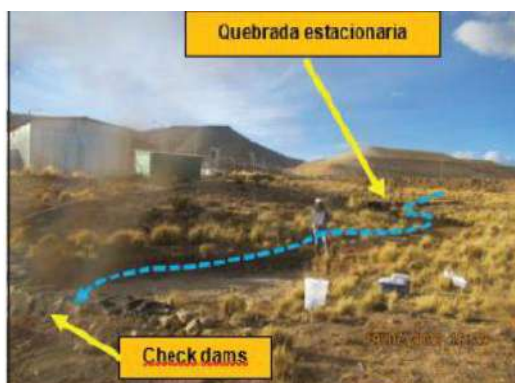
**Fotografía 86.** Vista de una de las estructuras para el manejo de sedimentos (check dams) ubicada en la quebrada estacionaria, codificada como punto SED-3. En el interior de dicha estructura se evidenció sedimentos acumulados. (ver archivo: IMG\_0649).

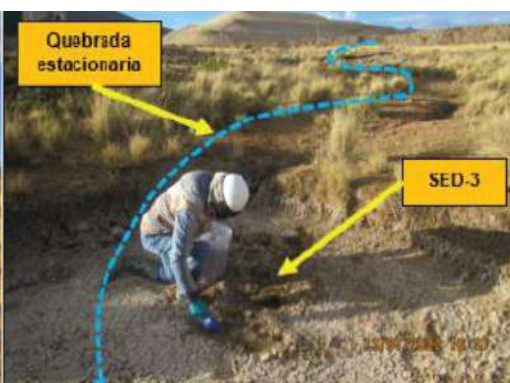
**Fotografía 87.** Vista de los sedimentos acumulados en el interior del check dam codificado como SED-3, en la quebrada estacionaria. (ver archivo: IMG\_0646).

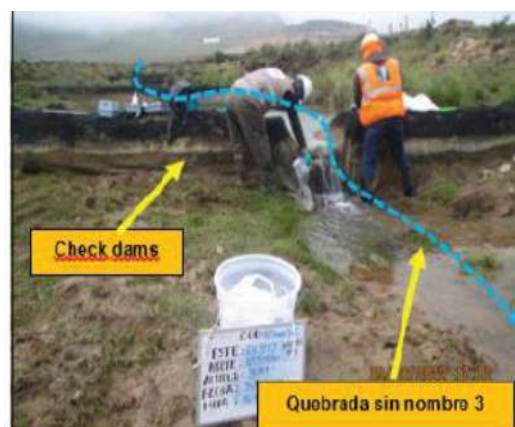
**Fotografía 88.** Vista de los check dams ubicado en la quebrada sin nombre 3, durante la toma de muestras en el punto QSnom3-C. Se observó flujo de agua que discurría por dicha quebrada. (ver archivo: IMG\_2751).

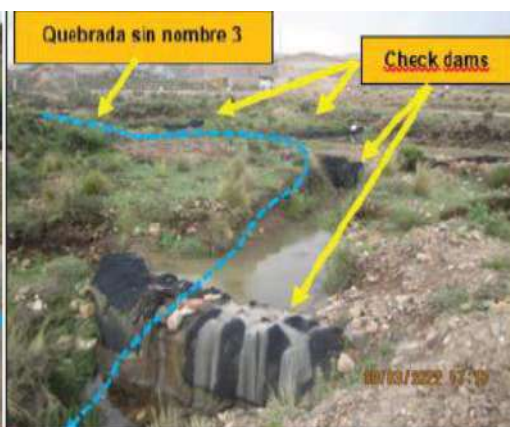
**Fotografía 89.** Vista de los check dams ubicado en la quebrada sin nombre 3, cerca al punto de muestreo QSnom3-C. Se observó flujo de agua que discurría por dicha quebrada. (ver archivo: IMG\_2755).

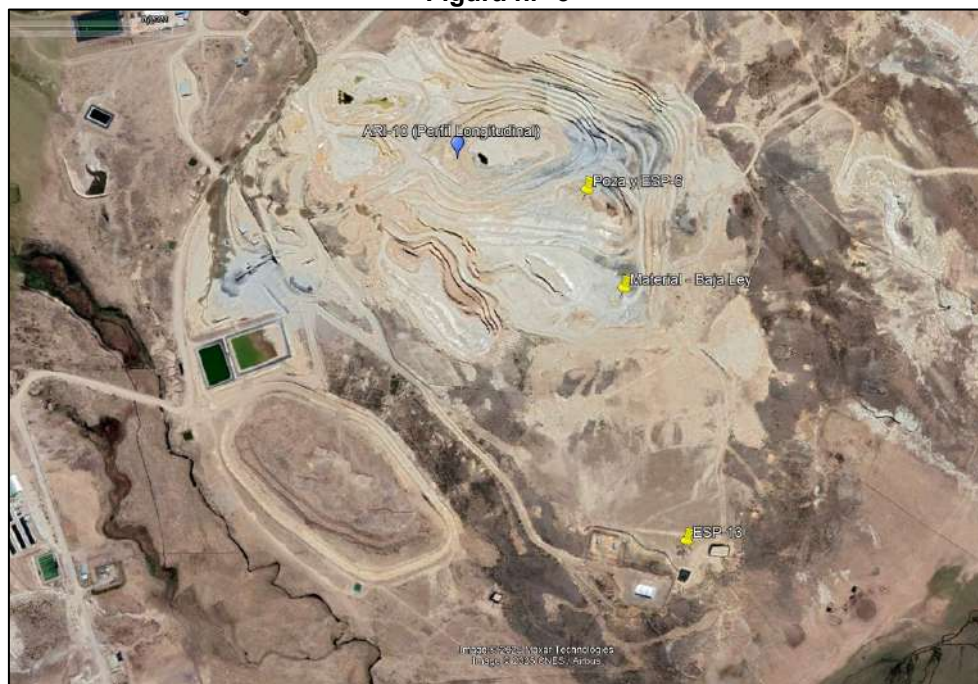
Figura n.º 3

En referencia con los criterios técnicos, señalados en el punto B de la Resolución Ministerial n.º120-2014-MEM/DM, con respecto al **punto (i)**, de la ubicación de las coordenadas de ubicación (UTM WGS 84), los componentes materia del PAS se encuentran ubicados dentro de la huella del componente del tajo, por lo cual, dentro del área de influencia directa ambiental del proyecto minero, tal como se puede evidenciar en la siguiente imagen:

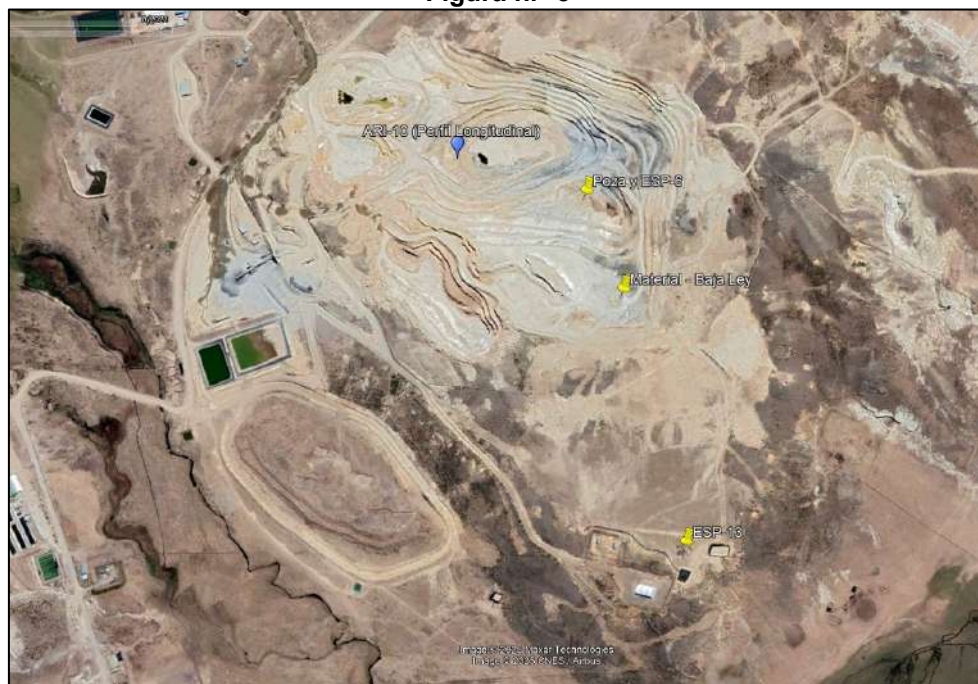
Figura n.º 5

En referencia con los criterios técnicos, señalados en el punto B de la Resolución Ministerial n.º 120-2014-MEM/DM, con respecto al **punto (i)**, de la ubicación de las coordenadas de ubicación (UTM WGS 84), los componentes materia del PAS se encuentran ubicados dentro de la huella del componente del tajo, por lo cual, dentro del área de influencia directa ambiental del proyecto minero, tal como se puede evidenciar en la siguiente imagen:

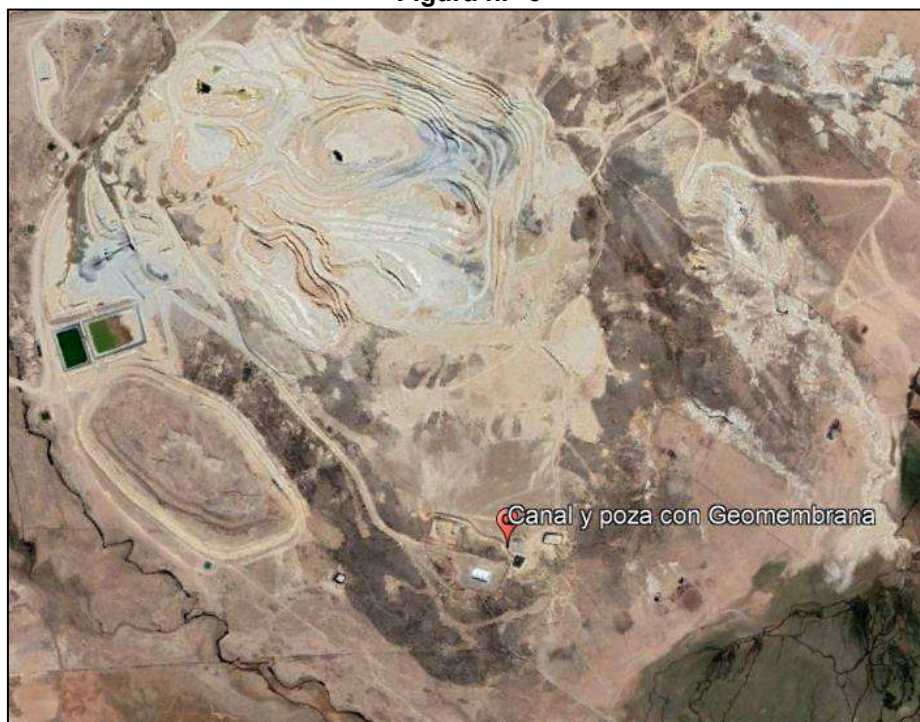
Figura n.º 6

En referencia con los criterios técnicos, señalados en el punto B de la Resolución Ministerial n.º 120-2014-MEM/DM, con respecto al **punto (i)**, de la ubicación de las coordenadas de ubicación (UTM WGS 84), los componentes materia del PAS se encuentran ubicados dentro de la huella del componente del tajo, por lo cual, dentro del área de influencia directa ambiental del proyecto minero, tal como se puede evidenciar en la siguiente imagen:
