## RESOLUCIÓN DIRECTORAL N° 01919-2025-OEFA/DFAI

**EXPEDIENTE N°** : 0349-2022-OEFA/DFAI/PAS  
**ADMINISTRADO** : COMPAÑÍA MINERA SAN IGNACIO DE MOROCOCHA S.A.A.<sup>1</sup>  
**UNIDAD FISCALIZABLE** : SAN VICENTE  
**UBICACIÓN** : DISTRITO DE VITOC, PROVINCIA DE CHANCHAMAYO Y DEPARTAMENTO DE JUNÍN  
**SECTOR** : MINERÍA  
**MATERIA** : RECURSO DE RECONSIDERACIÓN RESPONSABILIDAD ADMINISTRATIVA  
MULTA  
INFUNDADO

- Conducta infractora N° 1: El administrado no adoptó las medidas de prevención y control para evitar rebose de relaves en el Buzón 12 de la línea de conducción de relaves de la Unidad Fiscalizable San Vicente.

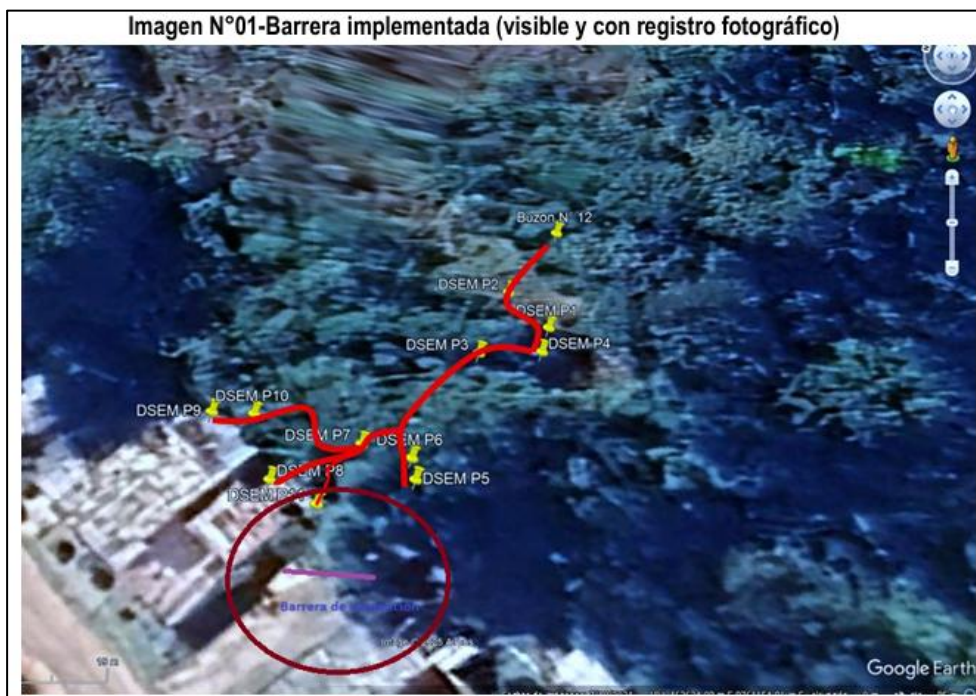
material, las barreras son naturalmente desmanteladas para dar paso a la restauración del terreno y la recolección del material residual.

- (vi) Como se muestra en la Imagen N.º 1, que utiliza la propia base gráfica generada por el OEFA, se identifica el punto donde SIMSA implementó la barrera y la zanja de contención debidamente acreditado con fotografías fechadas y georreferenciada que obran en el expediente. No obstante, esta evidencia no ha sido valorada adecuadamente por la autoridad fiscalizadora, pese a que demuestra de manera clara que el derrame no se extendió por dicha zona, precisamente porque la barrera y la zanja cumplieron su función preventiva y de control del flujo.

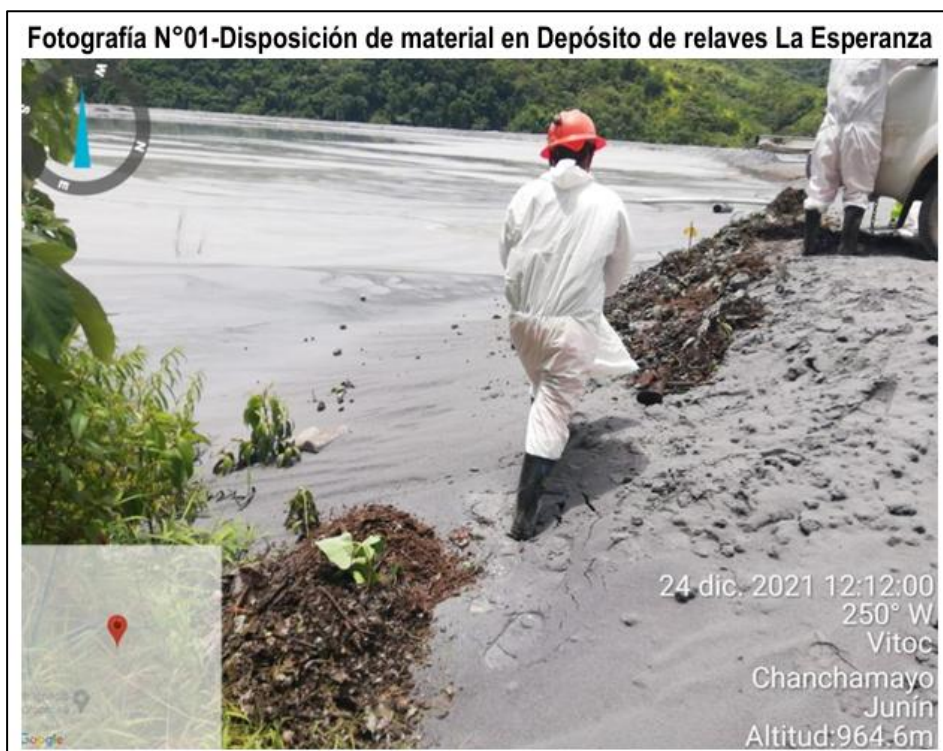
- (x) De acuerdo con el Informe de Supervisión del OEFA (2021), se constató que el Buzón N.º 12 se encontraba cerrado y sin rebose activo, evidenciándose que SIMSA había iniciado de inmediato las labores de limpieza, retirando el material afectado (relave, suelo y restos vegetales) y recuperando aproximadamente 80 sacos, los cuales fueron transportados y dispuestos en la Rampa 2 del Depósito de Relaves La Esperanza. En tal sentido, la nueva prueba aportada acredita que la disposición final se realizó en un componente autorizado y bajo control ambiental, conforme a las exigencias establecidas por la normativa vigente y el propio Plan de Contingencias; tal como se muestra a continuación;

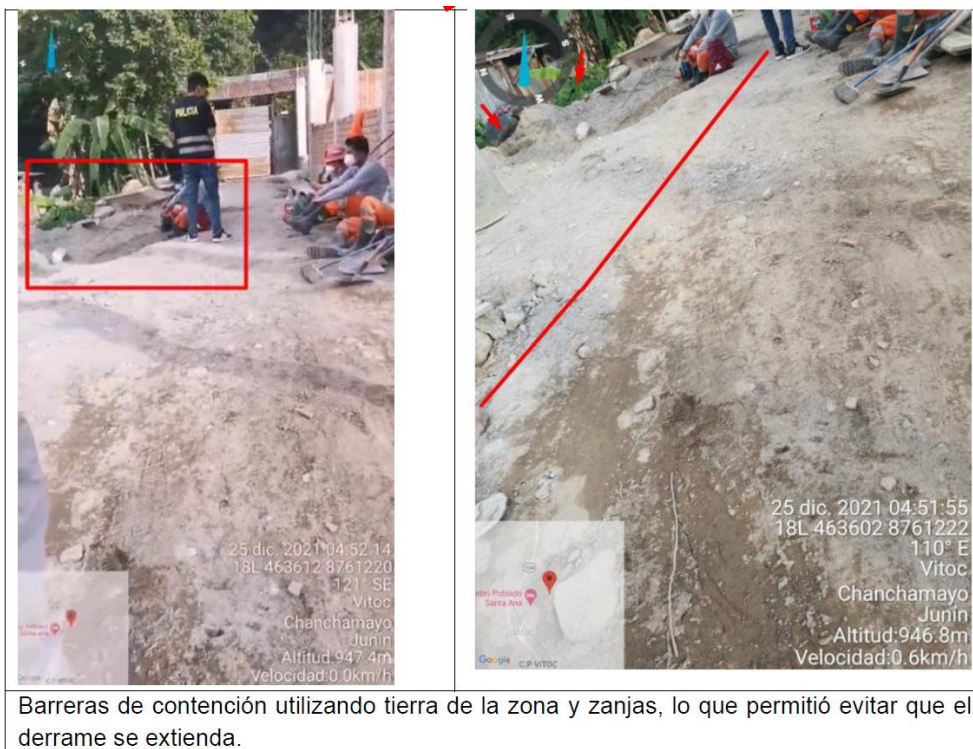
Barreras de contención utilizando tierra de la zona y zanjas, lo que permitió evitar que el derrame se extienda.

78. Además, de la evaluación de la Fotografía 1 presentada por el administrado no se puede verificar si lo señalado en el cuadro rojo corresponde a la barrera de contención y/o zanja, dado que dicha fotografía ha sido tomada a distancia, lo mismo sucede para la Fotografía 2, que si bien se observa que hubo un movimiento de tierra, no se puede verificar si corresponde a una barrera de contención de tierra o a una zanja y tampoco se puede verificar si contuvo algún derrame porque la fotografía está cortada y fue tomada a distancia, por lo que estas fotografías no pueden ser consideradas como medios probatorios adecuados y/o suficientes, quedando así desvirtuados los alegatos del administrado en este extremo; tal como se aprecia a continuación:

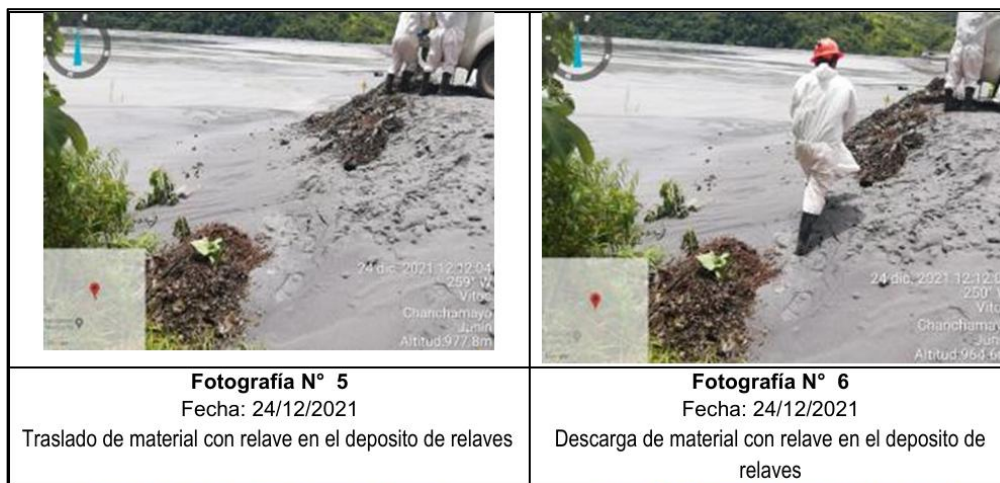
Se debe precisar que la fotografía N° 6 presentada en el “Panel fotográfico de la limpieza, traslado y disposición” adjunto como Anexo II del Recurso de Reconsideración, también fue presentada en la página 6 del Recurso de Reconsideración.

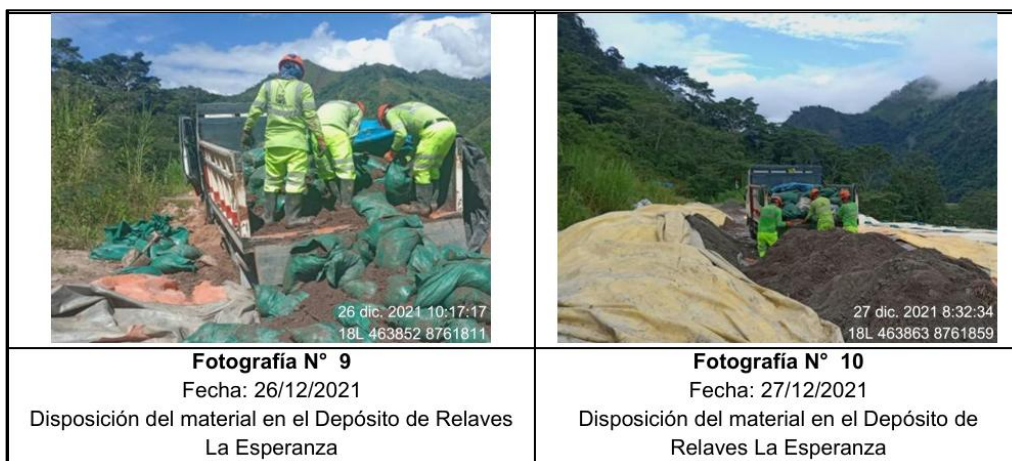
97. Por otro lado, se observa que las fotografías N° 9 y N° 10, que se muestran a continuación, no fueron presentadas a lo largo del PAS:

98. Siguiendo con lo anterior, se georreferenciaron en el programa Google Earth, la fotografía N° 9, con fecha 26 de diciembre de 2021, con coordenadas UTM (WGS 84): 463852E;8761811N, y la fotografía N°10, con coordenadas UTM (WGS 84): 463863E;8761859N, con el fin de verificar si dichas ubicaciones se encuentran dentro del Depósito de Relaves, y se obtuvo la siguiente imagen:
